PIANO DI TUTELA DELLE ACQUE

(D.C.R. n. 117-10731 del 13 marzo 2007)

**B MONOGRAFIE
B.2 LAGHI**

L5 CANDIA

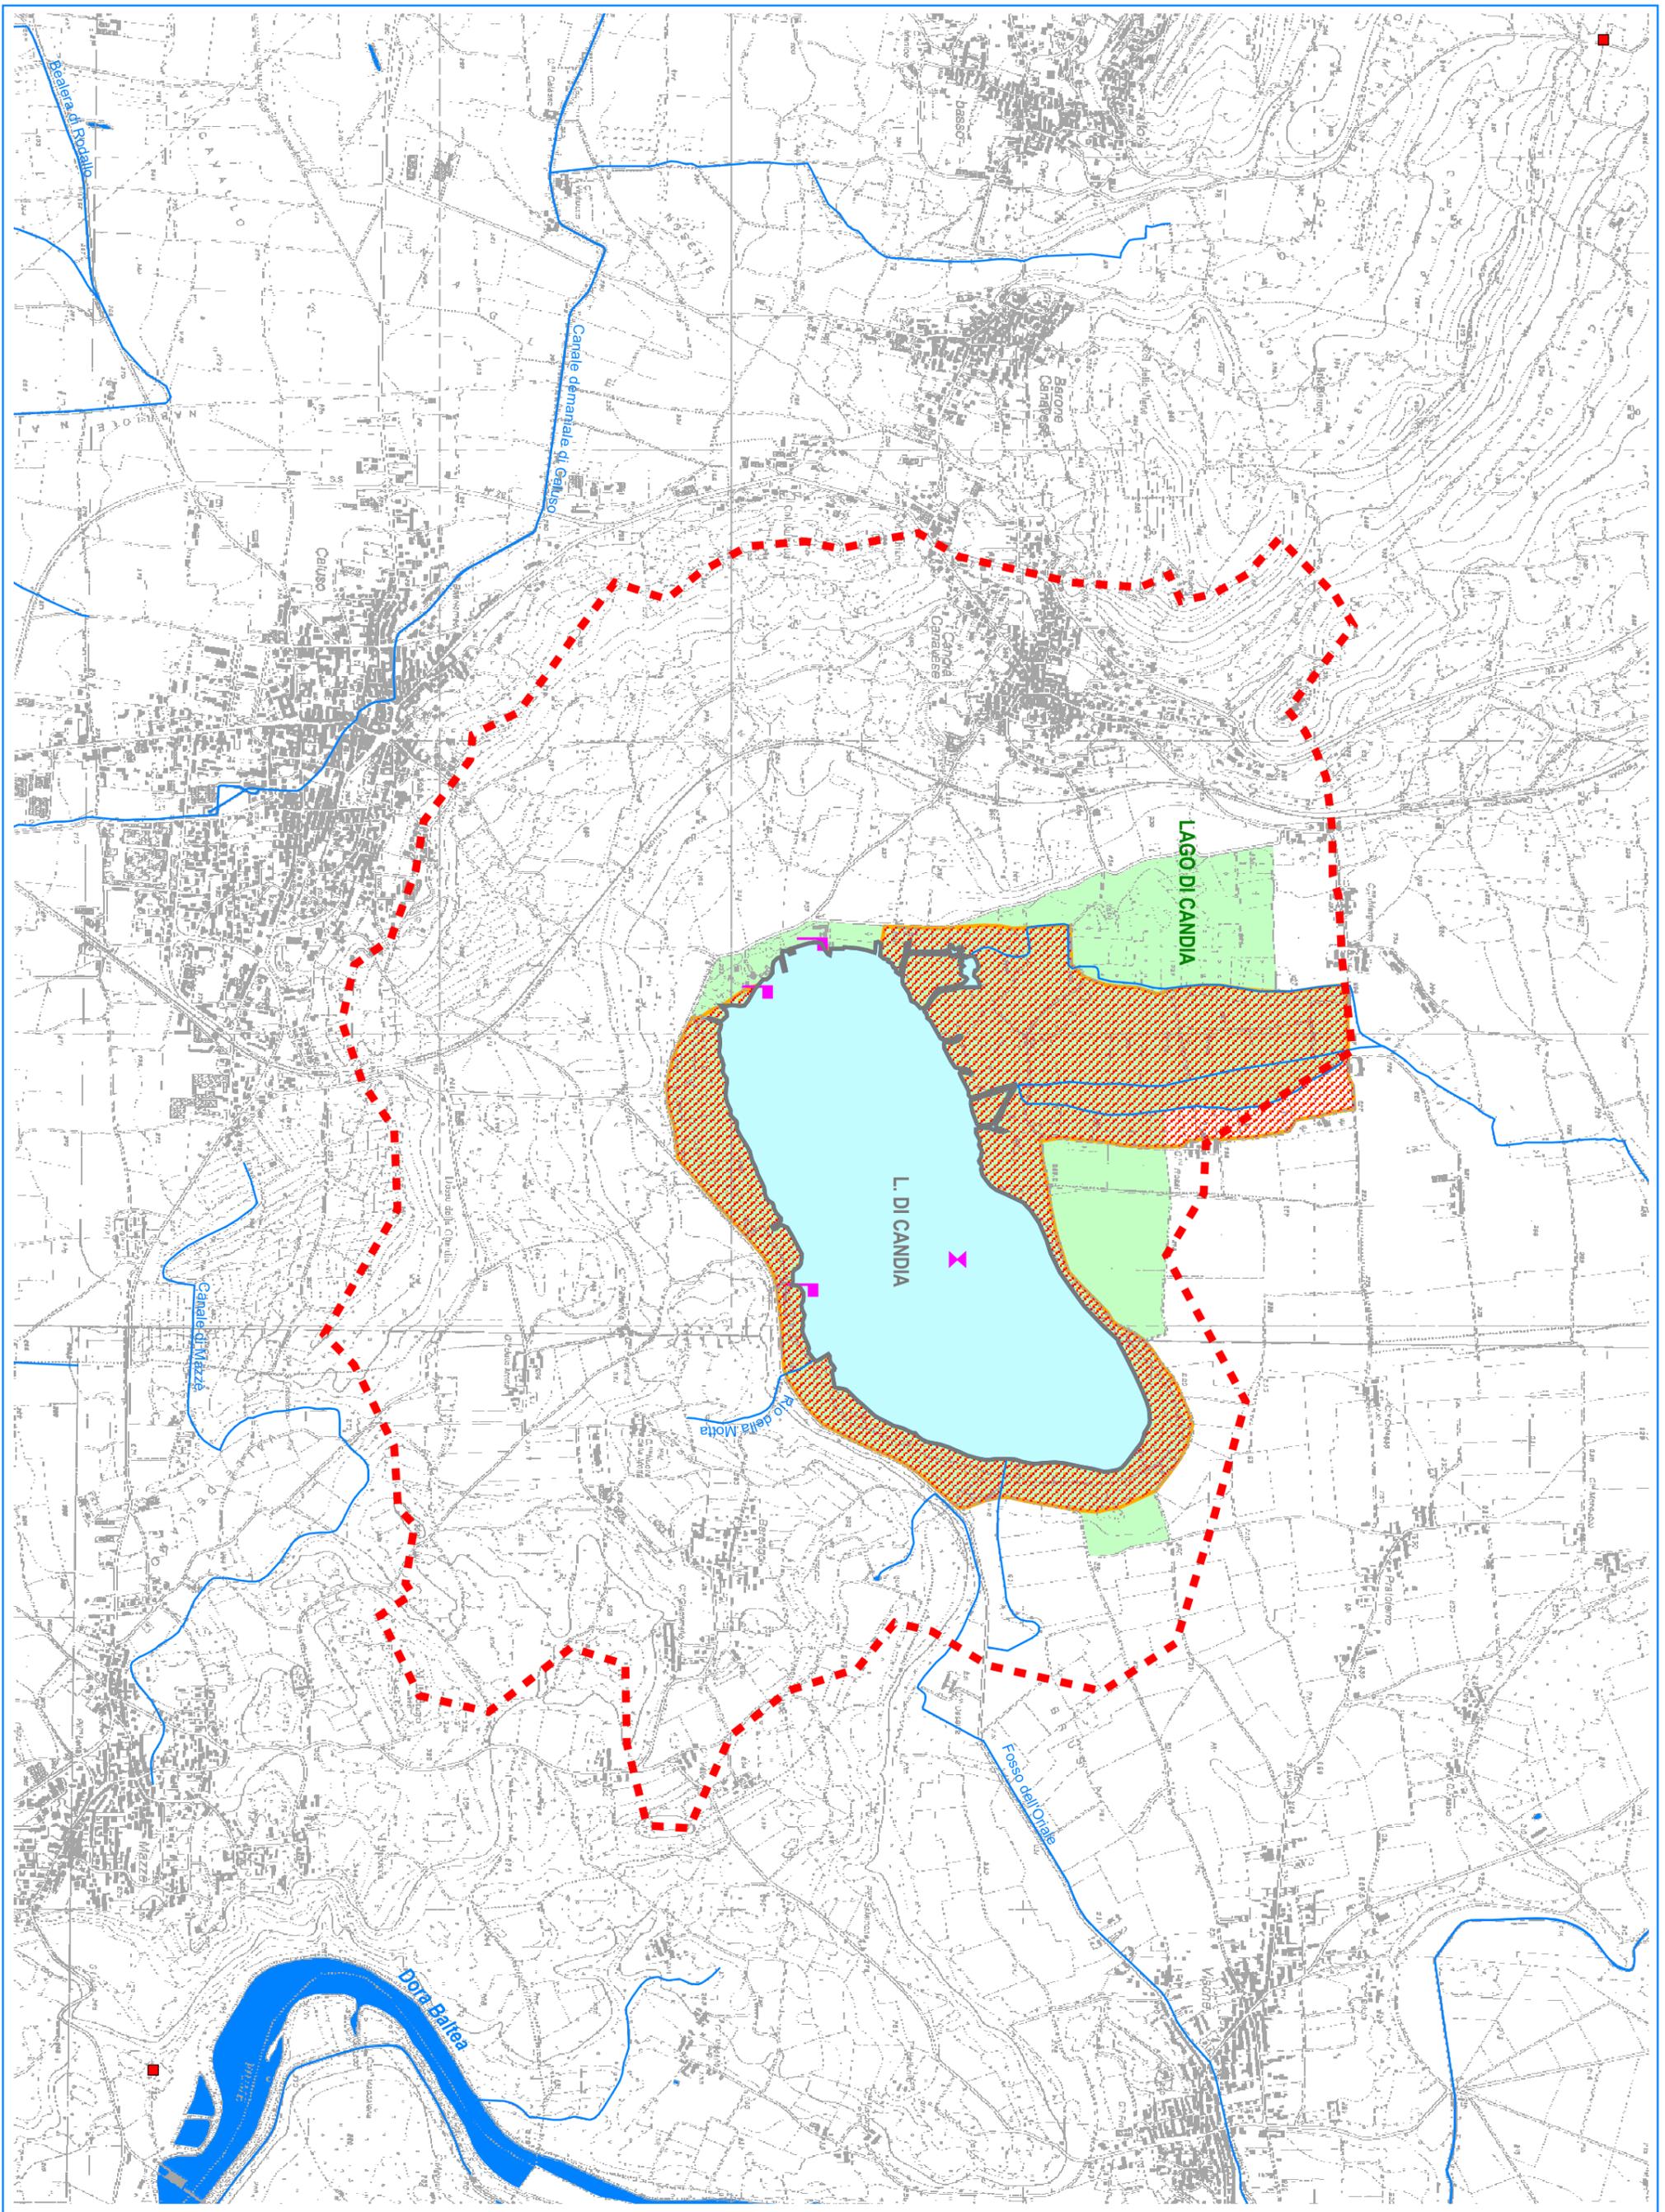
1 Inquadramento territoriale,
vincoli esistenti, reti di
monitoraggio ambientale

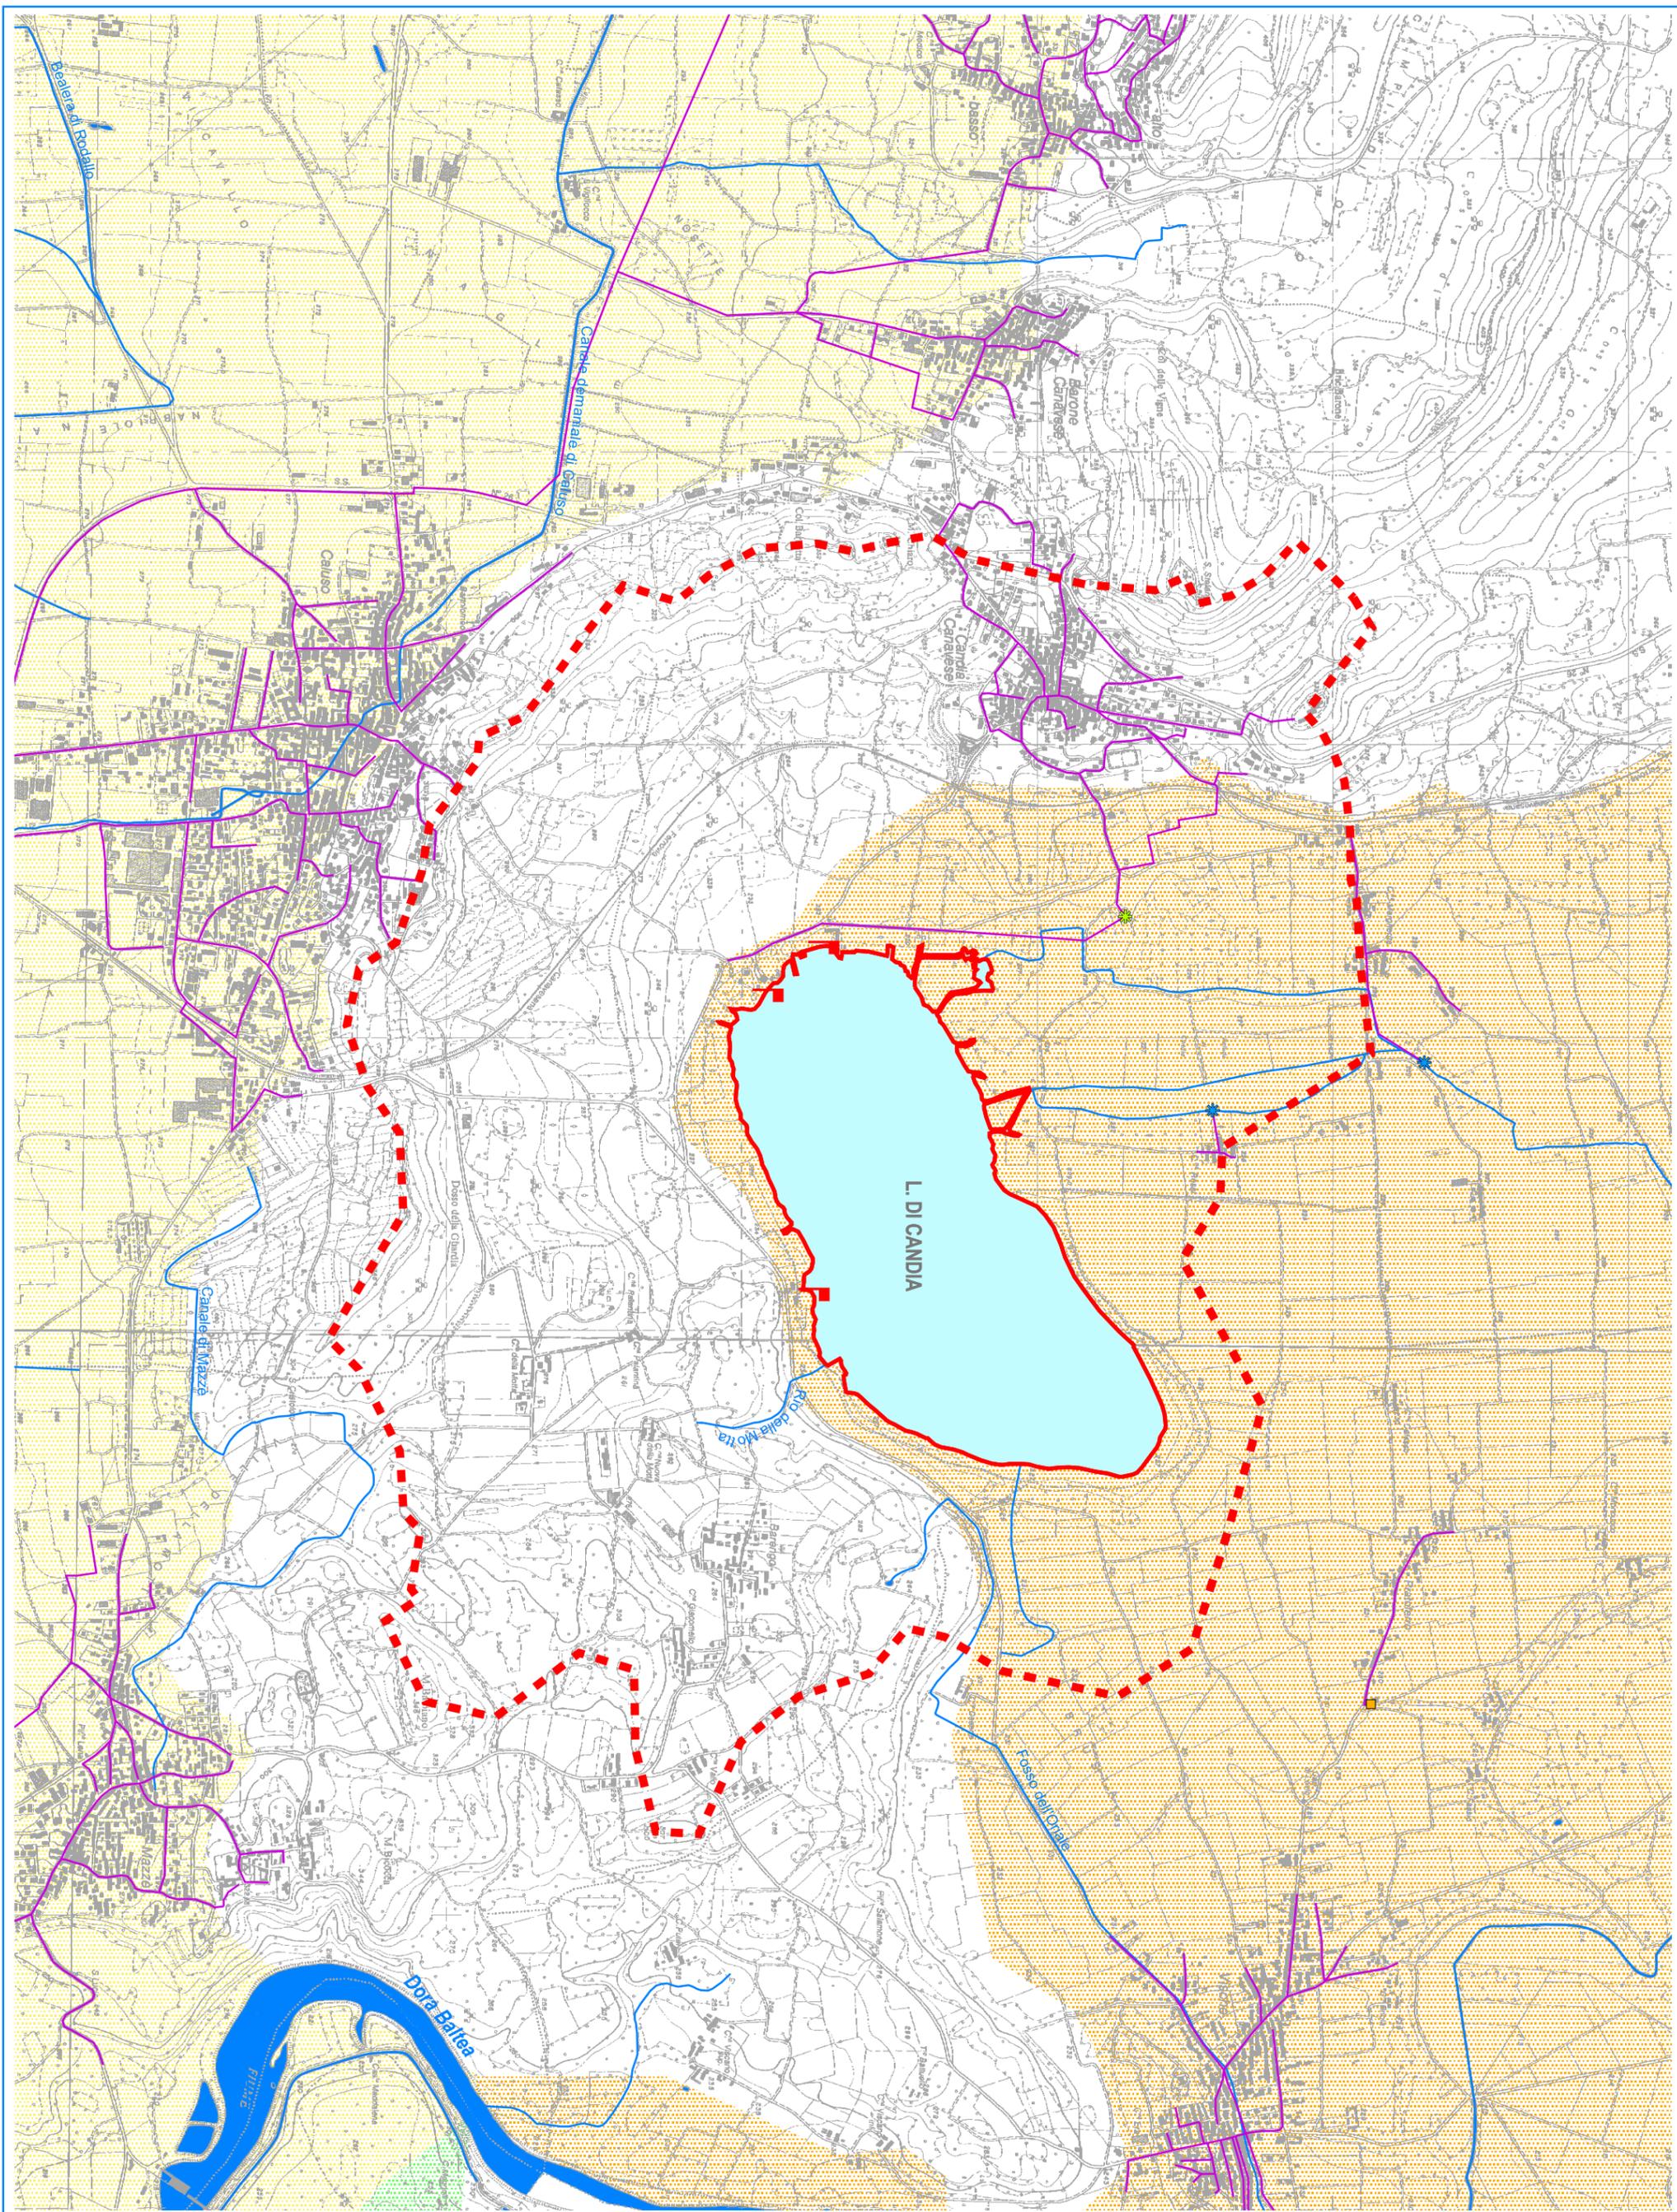
2 Pressioni, stato ambientale e
giudizio balneabilità
