**Rapporto di avanzamento delle attività di smantellamento  
dell'Impianto di Bosco Marengo**

**28 gennaio 2010**

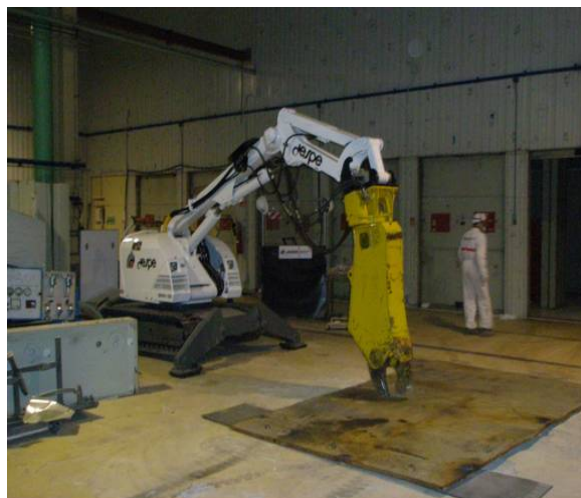
Figura 2-2 – Stazione di taglio (area A110 edificio BLD1)

La stazione di taglio è stata realizzata nell'area A110 dell'edificio BLD1 (Figura 2-2), e viene utilizzata per la riduzione delle dimensioni dei pezzi smontati dalle macchine ed attrezzature durante le attività di smantellamento.

La stazione di taglio è stata recintata con apposite pannellature elettrosaldate e ulteriormente rivestite con appositi teli paraschegge. A protezione della pavimentazione è stata posizionata una lamiera in acciaio sulla quale vengono effettuati i tagli o le demolizioni.

All'interno, la macchina utilizzata per il taglio è un escavatore BROKK 330 (Figura 2-2) che può montare le seguenti attrezzature: cesoia idraulica, martello demolitore, scarificatore e benna.

L'operatore al taglio comanda la macchina mediante telecomando opportunamente posizionato dietro uno schermo trasparente al di fuori della recinzione al fine di proteggersi da eventuali proiezioni di schegge.

In questa stazione viene effettuato il taglio delle carpenterie/lamierati mediante cesoia idraulica e la demolizione di basamenti o componenti in ghisa mediante martello demolitore idraulico.

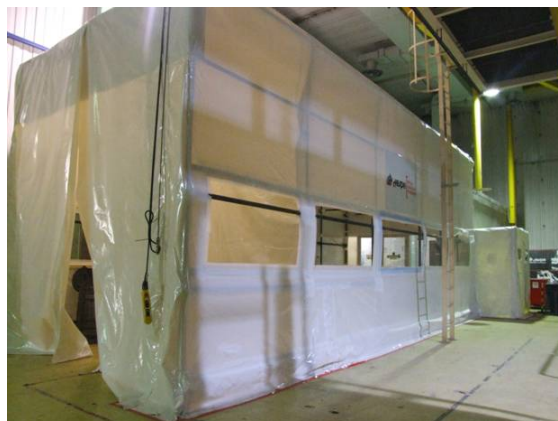
**Figura 2-3 – Stazione di taglio (locale A104 e area A105 edificio BLD1)**

Nel locale A104 e nell'area A105 dell'edificio BLD1 (Figura 2-3), è stata realizzata una stazione di taglio che opera in ambiente confinato e ventilato per procedere alla riduzione delle dimensioni dei pezzi smontati durante le attività di smantellamento.

All'interno del locale A104 sono stati posizionati un armadio per gli utensili, due banchi da officina dotati di morsa, una culla porta tubi e una taglia tubi a nastro.

Il locale, oltre ad essere collegato alla ventilazione dell'impianto, è dotato anche di un estraattore elettrico con prefiltri e filtri di efficienza pari a 99,9%.

Al locale A104 è stato aggiunto, in comunicazione con esso, un ulteriore spazio chiuso (capannina), per ampliare la capacità operativa durante le attività di smontaggio, realizzato con teli in polietilene ignifughi e struttura portante in tubolari e giunti "Innocenti". Le dimensioni dell'ampliamento sono 5,00x10,00xH6,00 m.

L'ingresso e l'uscita dei componenti da tagliare avviene attraverso un'apertura, chiusa da una doppia tenda, che anche permette l'accesso al personale e, se necessario, ad un muletto a forche. L'uscita del personale avviene attraverso SAS di passaggio per la svestizione del personale dai DPI aggiuntivi, costituito da una struttura in tubolari e giunti "Innocenti" e teli in polietilene ignifugo.

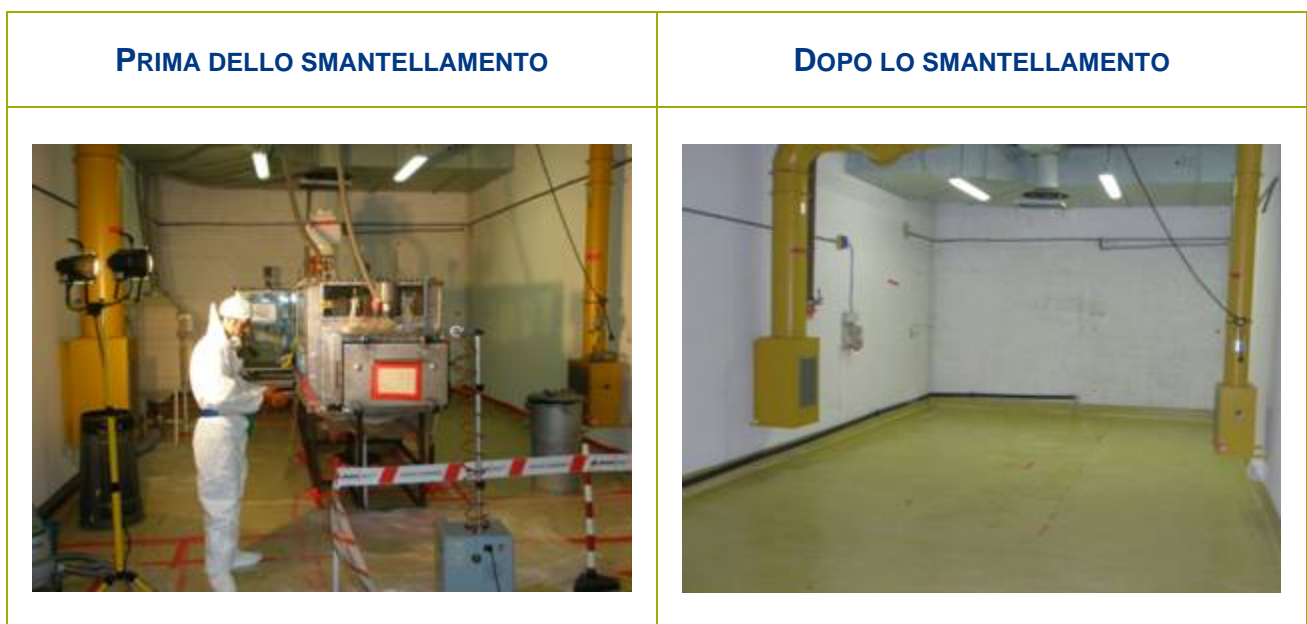
**Figura 2-5 - Smantellamento scatola a guanti per il recupero dell'uranio dai filtri (locale A220)**

La scatola a guanti era costituita da un telaio in profilati metallici con tamponature in parte metalliche e in parte realizzate con lastre di lexan (policarbonato), dotate di penetrazioni munite di guanti in PVC.

Lo smontaggio della scatola a guanti è stata preceduta dalla rimozione delle interconnessioni all'impianto di aspirazione. Si è poi provveduto alla rimozione completa dei tubi in plastica ed infine il contenitore (scatola a guanti) dopo essere stato sottoposto a pulizia completa è stato smontato utilizzando utensileria da meccanico.

Ad oggi il quantitativo di materiale derivante dallo smantellamento della scatola a guanti per il recupero di uranio dai filtri risulta essere pari a circa 2000 kg di cui circa 1700 kg potenzialmente rilasciabili. Per la parte restante, escluso quanto già classificato come rifiuto radioattivo, sono in corso le attività di segmentazione, decontaminazione e di caratterizzazione intermedia dei materiali di cui al § 2.3.

Le fotografie riportate in Figura 2-5 illustrano lo stato del locale prima e dopo le attività di smantellamento.

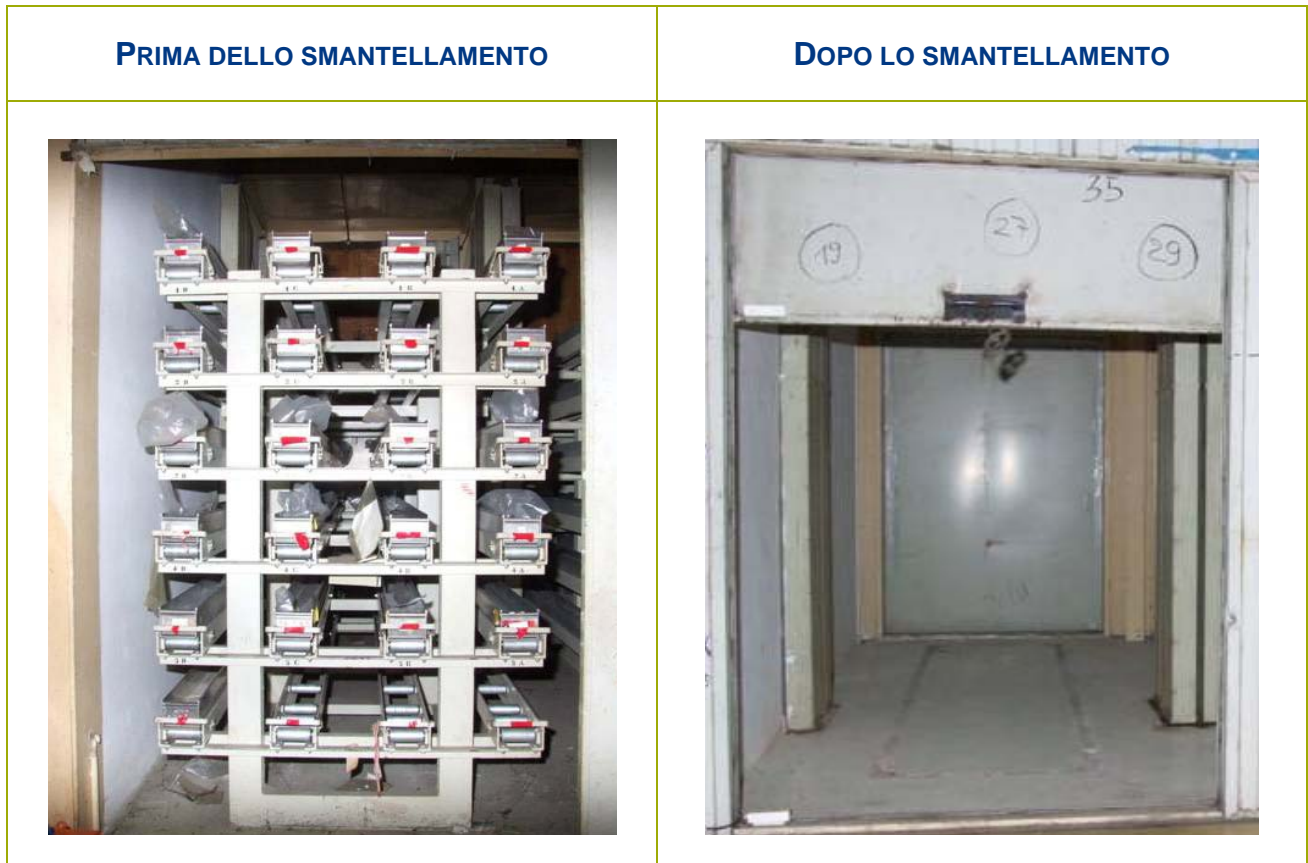
Figura 2-6 - Smantellamento racks (locale A121)

I racks, utilizzati per lo stoccaggio dei canali contenenti le barrette sigillate pronte per la formazione dell'elemento di combustibile, erano ancora collocati all'interno del locale A121, dell'edificio BLD1, all'infuori di uno presente nel locale A110.

Ogni rack era costituito da 8 montanti in profilati metallici collegati tra loro da traverse, anch'esse in profilato metallico, che sostenevano le vie a rulli per il posizionamento dei canali porta barrette.

Tutti i racks sono stati smontati all'interno del locale A110 ed i componenti derivanti sono stati ridotti di dimensioni nella stazione di taglio descritta al § 2.2.2.

Ad oggi il quantitativo di materiale derivante dallo smantellamento degli otto racks risulta essere pari a circa 27500 kg di materiale potenzialmente rilasciabile.

Le fotografie riportate in Figura 2-6 illustrano lo stato del locale prima e dopo le attività di smantellamento.

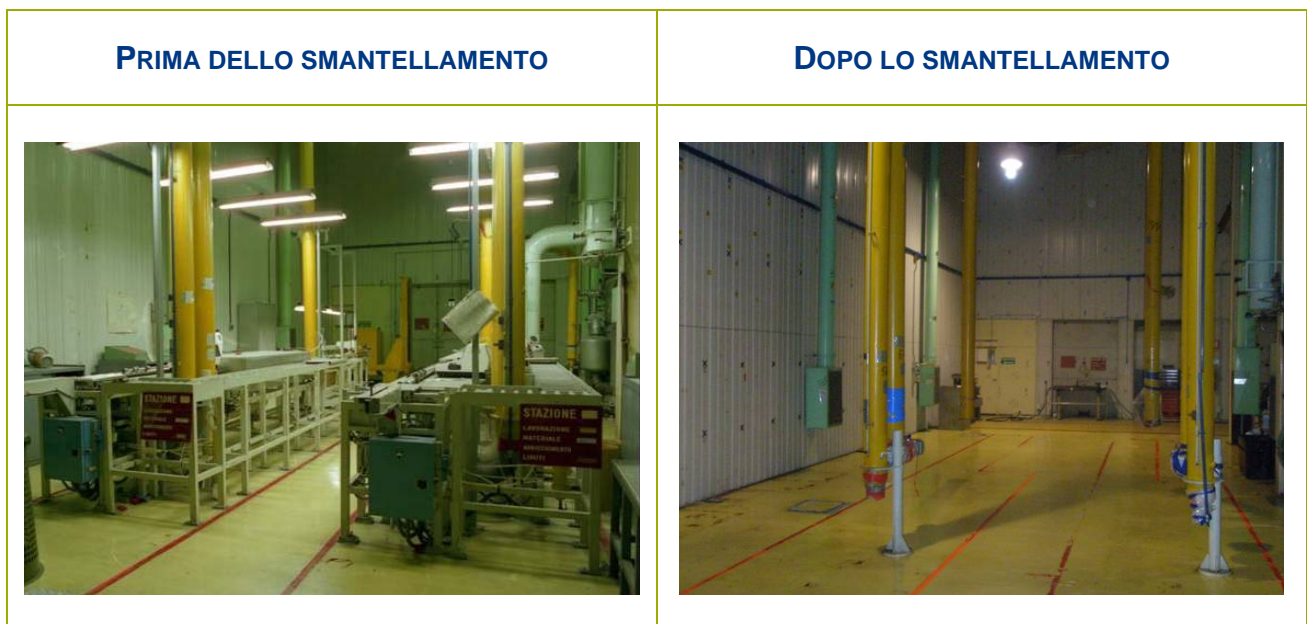
**Figura 2-8 - Smantellamento banchi di caricamento pastiglie e banchi di saldatura secondo tappo (locale A110)**

I banchi di caricamento e quello per la saldatura del 2° tappo erano installati nel locale A110 dell'edificio BLD1.

I banchi di caricamento avevano la funzione di immettere all'interno delle guaine le pastiglie di uranio mentre il banco di saldatura era utilizzato per la sigillatura finale delle suddette guaine con l'inserimento del secondo tappo.

I banchi di caricamento pastiglie erano costituiti essenzialmente da: carpenteria metallica, sistema di aspirazione bilancia, camera di riscontro guaina e scatola con meccanica della bilancia, mentre il banco di saldatura secondo tappo era costituito da carpenteria metallica, camera di saldatura e quadri comando.

Lo smontaggio delle camere di saldatura, del sistema di aspirazione bilancia, della camera di riscontro guaine e della scatola con meccanica della bilancia è stato effettuato con

l'esclusivo utilizzo di utensileria da meccanico procedendo unicamente alla separazione delle parti dalla carpenteria di sostegno. Le carpenterie sono state ridotte di dimensioni nella stazione di taglio descritta al § 2.2.2.

Le fotografie riportate in Figura 2-8 illustrano lo stato del locale prima e dopo le attività di smantellamento.

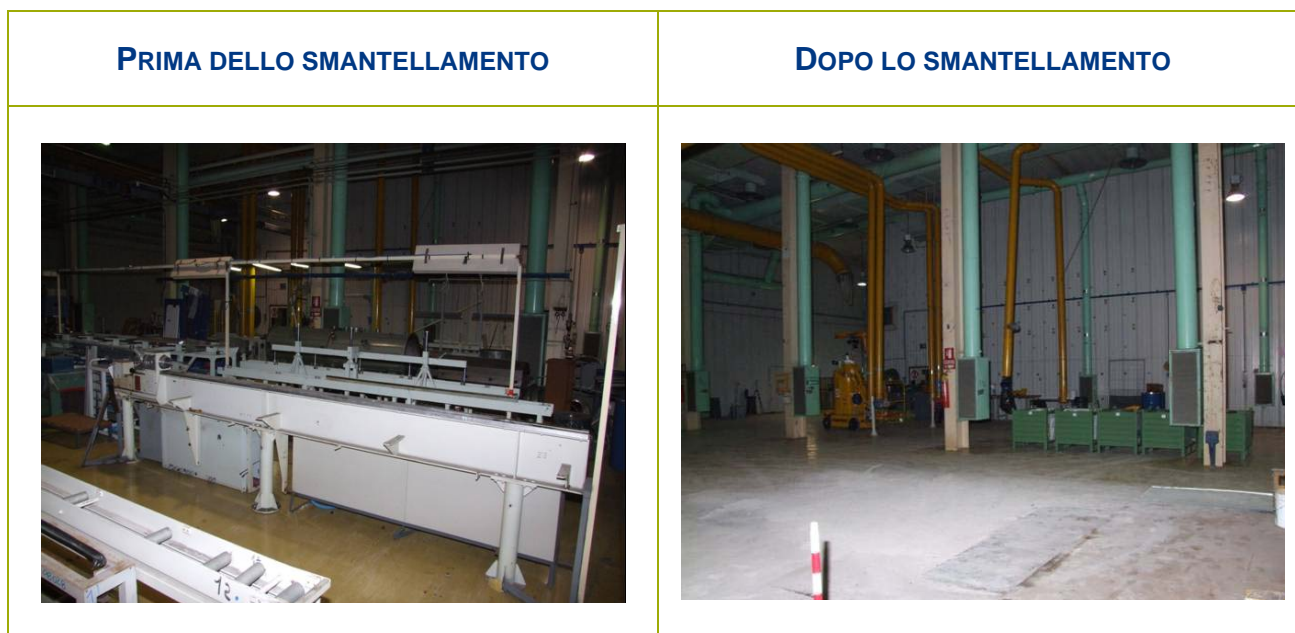
**Figura 2-9 - Smantellamento banco di saldatura barre connettrici (locale A110)**

Il banco per la saldatura delle barre connettrici, installato nel locale A110 dell'edificio BLD1, era stato utilizzato per la saldatura di barrette in una fase sperimentale.

Lo smontaggio della camera di saldatura, è stato effettuato con l'esclusivo utilizzo di utensileria da meccanico procedendo unicamente alla separazione delle parti dalla carpenteria di sostegno. Le carpenterie sono state ridotte di dimensioni nella stazione di taglio descritta al § 2.2.2.

Le fotografie riportate in Figura 2-9 illustrano lo stato del locale prima e dopo le attività di smantellamento.

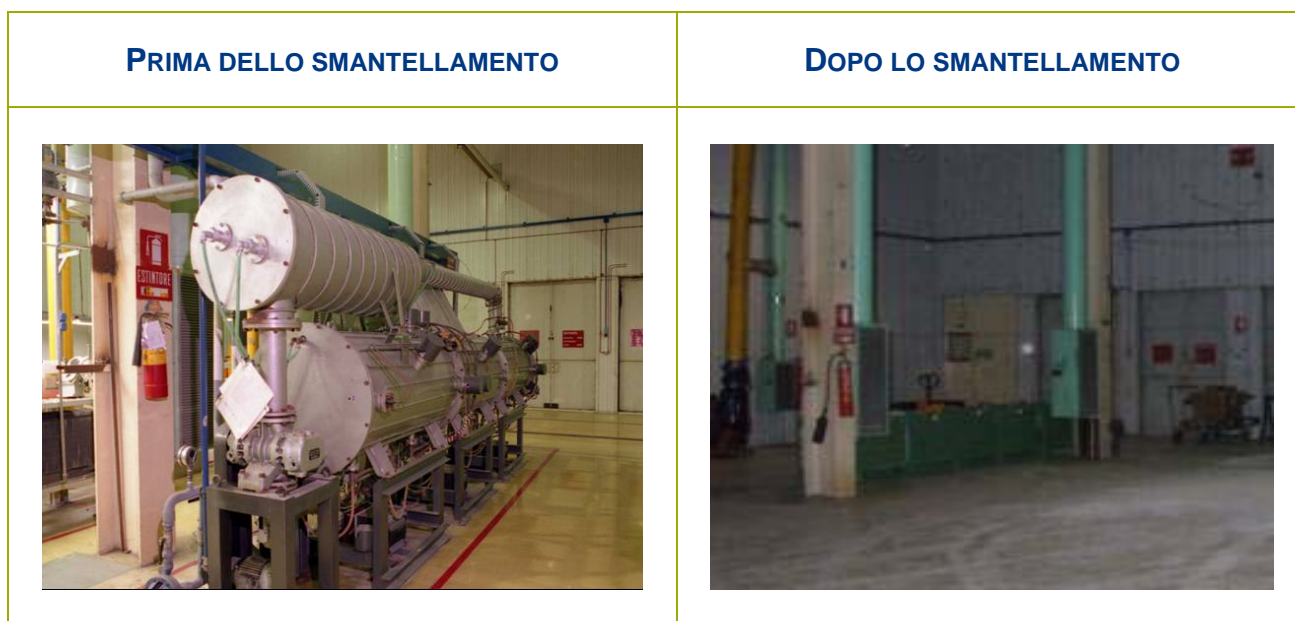
**Figura 2-10 - Smantellamento forno di degasaggio (locale A110)**

Le fotografie riportate in Figura 2-10 illustrano lo stato del locale prima e dopo le attività di smantellamento.

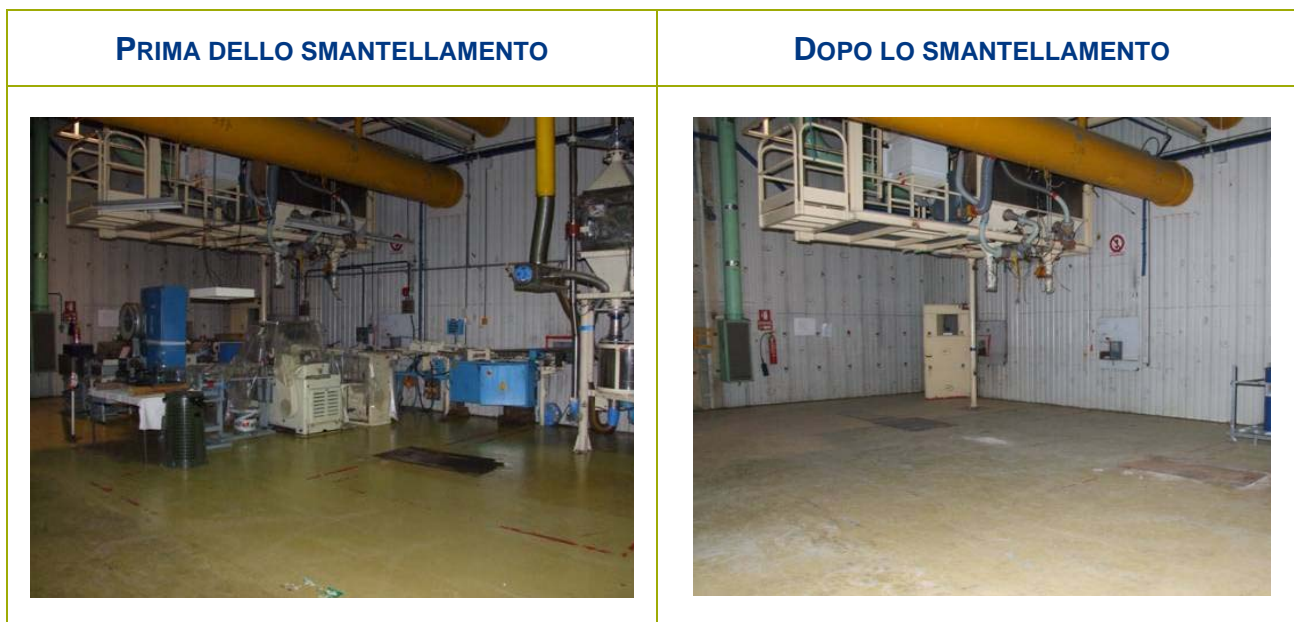
**Figura 2-11 - Smantellamento rettifiche senza centro (loCALE A124)**

Le fotografie riportate in Figura 2-11 illustrano lo stato del locale prima e dopo le attività di smantellamento.

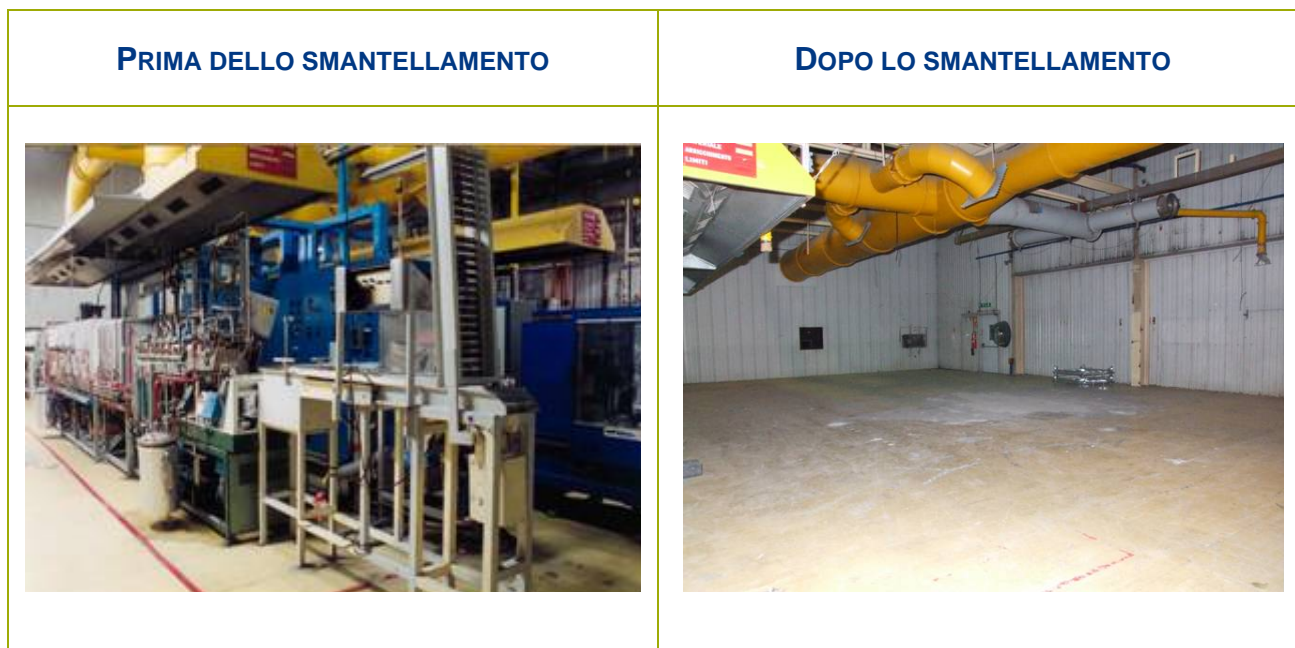
**Figura 2-13 - Smantellamento forni di sinterizzazione (locale A109)**

Le fotografie riportate in Figura 2-13 illustrano lo stato del locale prima e dopo le attività di smantellamento.

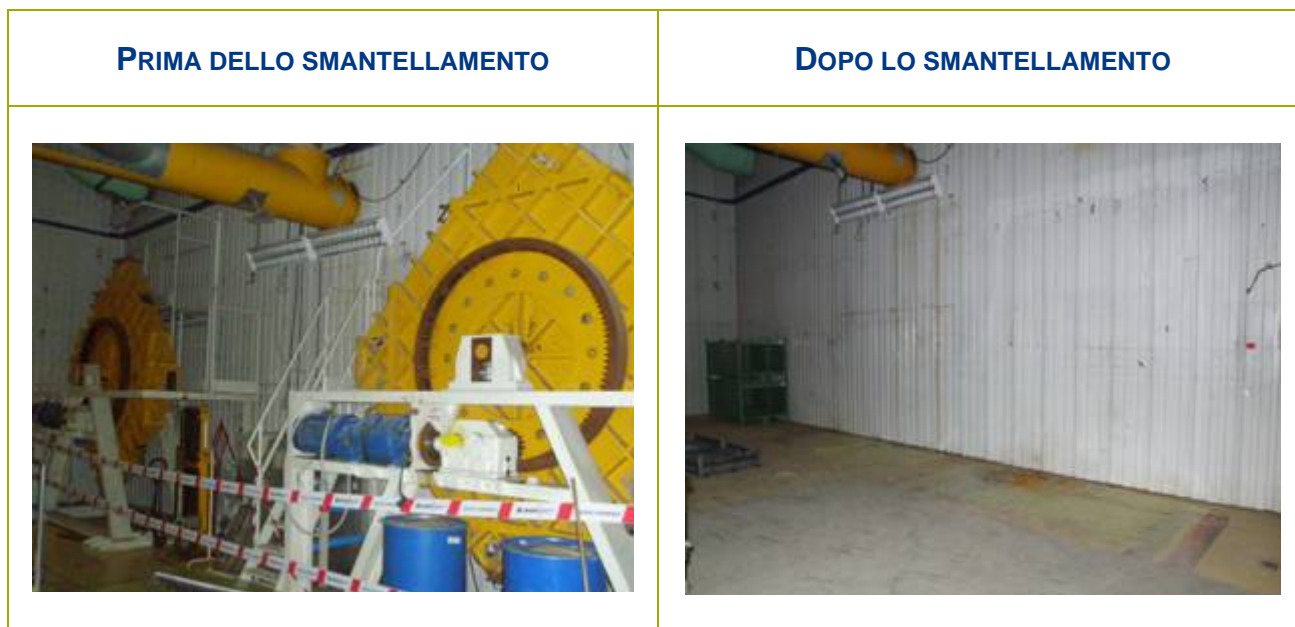
**Figura 2-15 – Smantellamento blenders (locale A107)**

Le fotografie riportate in Figura 2-15 illustrano lo stato del locale prima e dopo le attività di smantellamento.

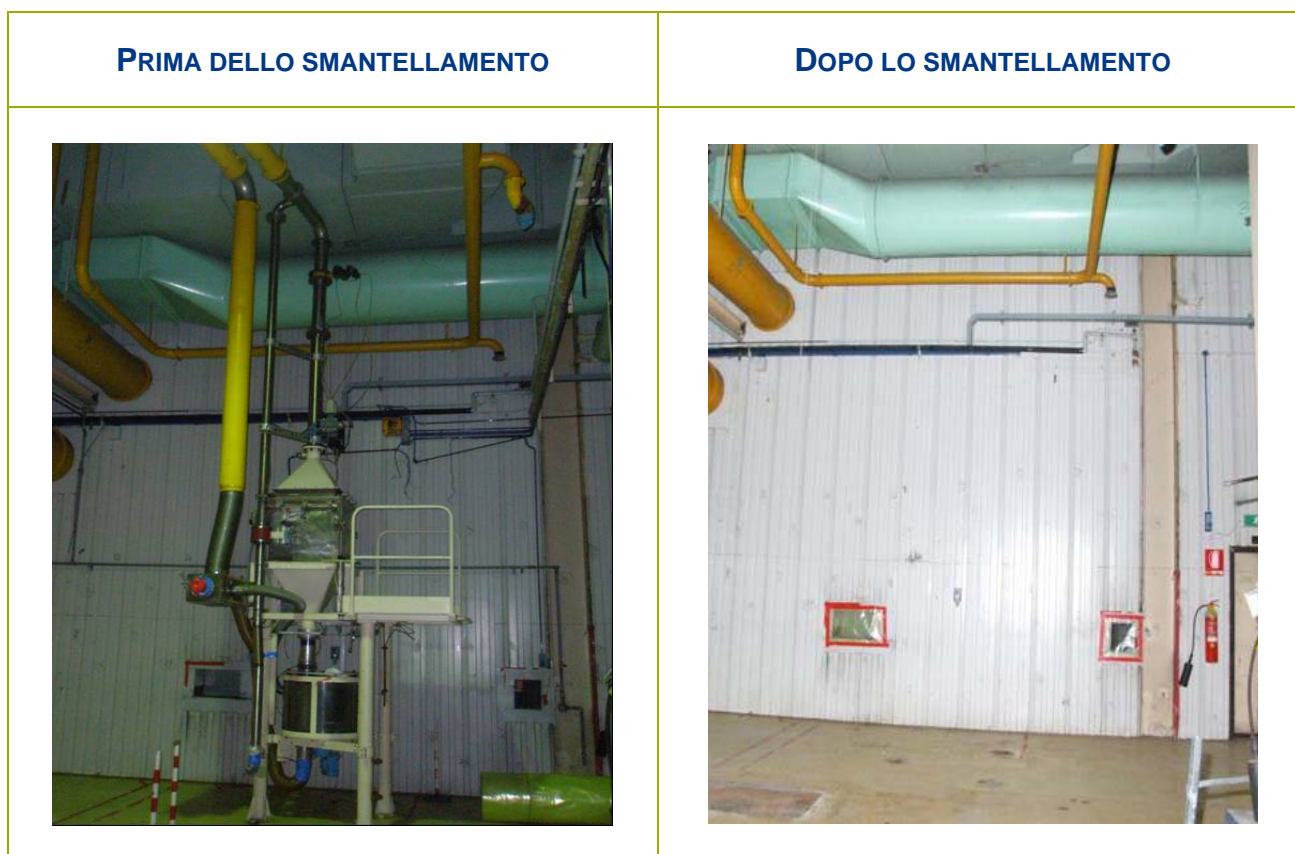
Figura 2-16 - Smantellamento filtro “Apitron” (locale A124)

Le fotografie riportate in Figura 2-16 illustrano lo stato del locale prima e dopo le attività di smantellamento.
