REPORT FINALE

Valutazione dei rischi legati all'ambiente nell'intorno della diga

RISBA

RISCHIO DEGLI SBARRAMENTI ARTIFICIALI
RISQUES DES BARRAGES

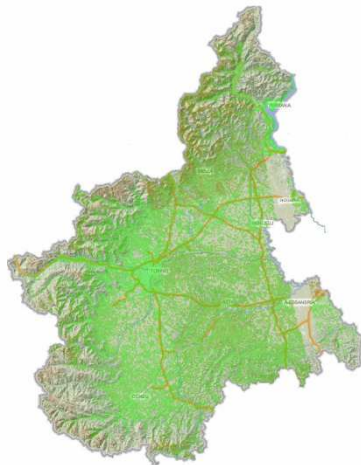
PST-ERS 1992-2001

Web-gis PCN ers+envisat

n. punti: 1.239.543

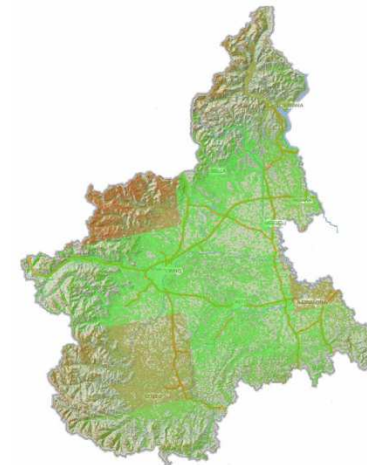
PST- ENVISAT 2002-2010

Web-gis PCN ers+envisat

n. punti: 1.106.691

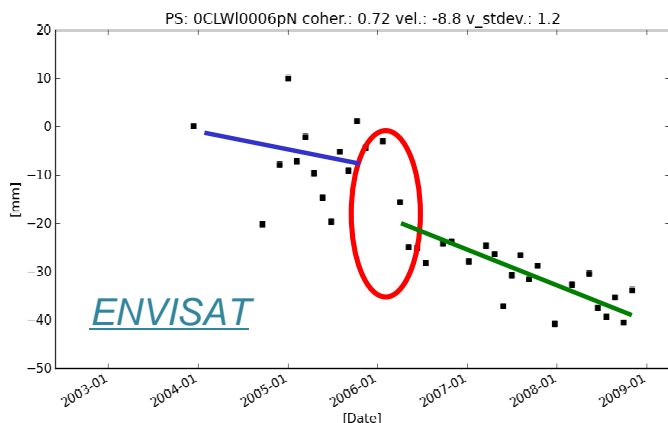
*Opera in esercizio,
Riempimento
completo vaso,
attivazione settore
in frana*

STUDIO TIME SERIES DEI PS RELATIVI A CASO 3 SUL CORONAMENTO O CORPO DIGA, ES T000203 – vaso olimpico, 2006. Plugin Qgis: Ps Time Series Viewer.

L'analisi identifica un movimento congruente nei tre dati con un modulo di velocità compreso tra 6 – 8 mm nei primi 3 anni in allontanamento lungo la LOS. Si osserva come da gennaio 2006 vi sia un netta variazione evolutiva del fenomeno.

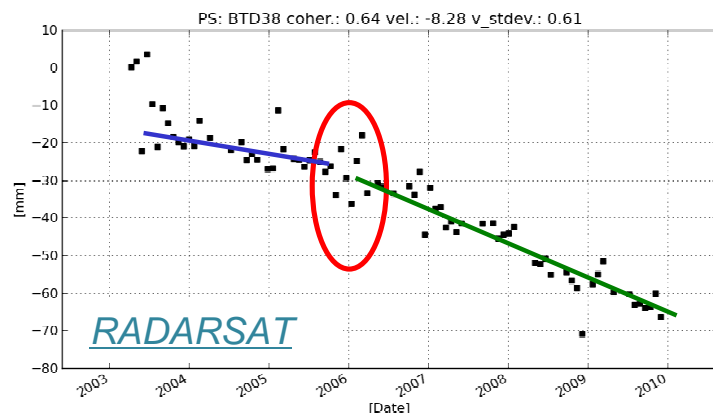
N.B. Geometria di acquisizione discendente per Ts analizzate – abbassamento lungo la verticale
