RAPPORTO EVENTI TEMPORALESCHI GIUGNO - LUGLIO - AGOSTO 2019

A cura del
Dipartimento Rischi Naturali e Ambientali

Torino, 28 agosto 2019

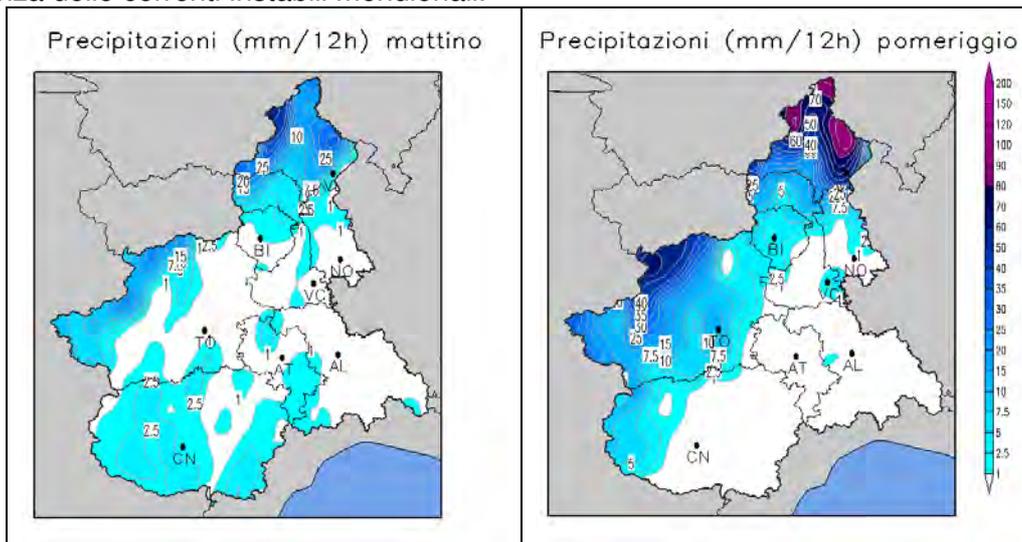
Figura 2 precipitazione misurata dalle stazioni della rete di Arpa Piemonte la mattina (a sinistra) e il pomeriggio (a destra) del 10 giugno.

Al mattino del 10 giugno le precipitazioni (Figura 2) sono ancora moderate e sparse con punte forti su Verbania (a Varzo (VB) si registrano 56.6 mm di cui 42.2 mm in tre ore) e con un picco di rilievo anche nelle valli di Lanzo (nella stazione del Lago Malciaussia (TO) si misurano 29.2 mm in tre ore). Nella seconda parte della giornata si ha un'intensificazione dei fenomeni con picchi forti localmente molto forti in provincia di Verbania; temporali intensi si registrano anche sul Canavese e, in misura inferiore, su alto Vercellese e Novarese. I valori più rilevanti sono rilevati a Trasquera (VB) con 97.8 mm in 12 ore (di cui 31.6 mm in un'ora e 58.8 mm in tre ore), a Varzo (VB) con 56.6 mm, di cui 42.8 mm in tre ore, a Larecchio (VB) con 61.3 mm in tre ore. Anche a Ceresole (TO) si registra un massimo di 71 mm in 12 ore (103 mm in 24 ore), di cui 50 in tre ore.

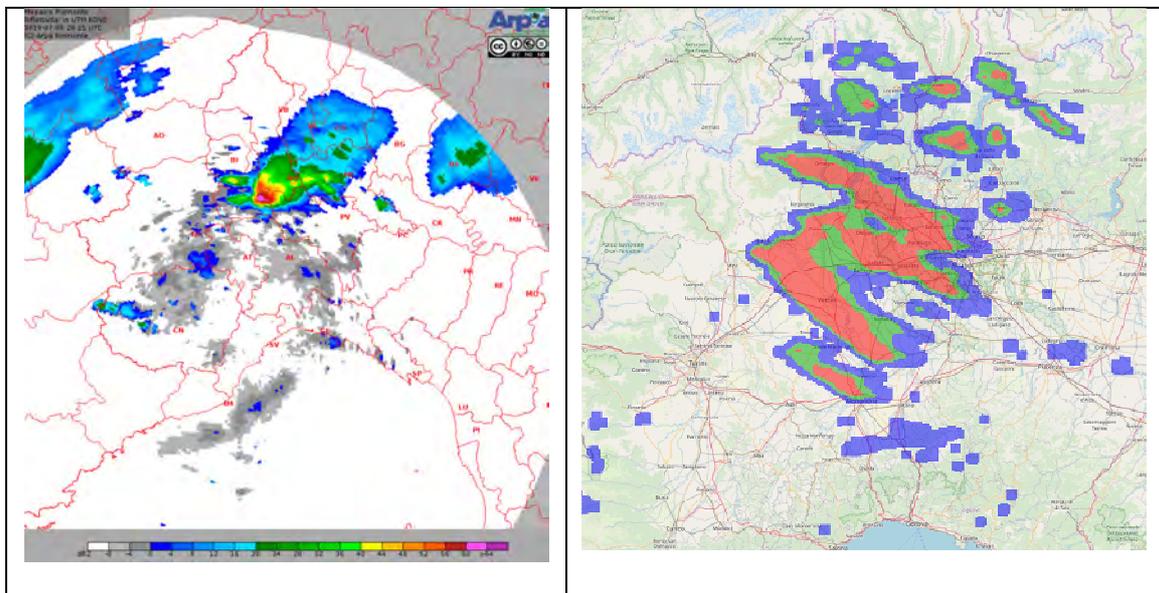
Figura 4 mappa della massima riflettività radar alle ore 20.15 UTC quando la cella più intensa si trova a Vercelli (a sinistra) e mappa della distribuzione delle gradinate della giornata del 6 luglio stimata dal sistema radarmeteorologico piemontese (a destra).

Diffuse grandinate hanno interessato il Piemonte orientale tra il pomeriggio e la sera (Figura 4, a destra). Le prime grandinate hanno interessato attorno alle 15 UTC la zona dei laghi con chicchi di medie dimensioni sul Lago d'Orta. Nella serata celle temporalesche si sono attivate nel biellese e, nello spostamento verso sudest, hanno interessato le pianure del vercellese e parte del Monferrato fino a raggiungere le aree a nord di Alessandria (Figura 5).

L'afflusso di aria fredda in quota continua ad alimentare l'instabilità atmosferica sul nord della regione fino a sera, quando alcune celle temporalesche, formatesi tra il biellese e l'alto vercellese hanno cominciato a muoversi lungo una direttrice orientale verso il confine lombardo, assumendo una struttura più organizzata (Figura 4, a sinistra).

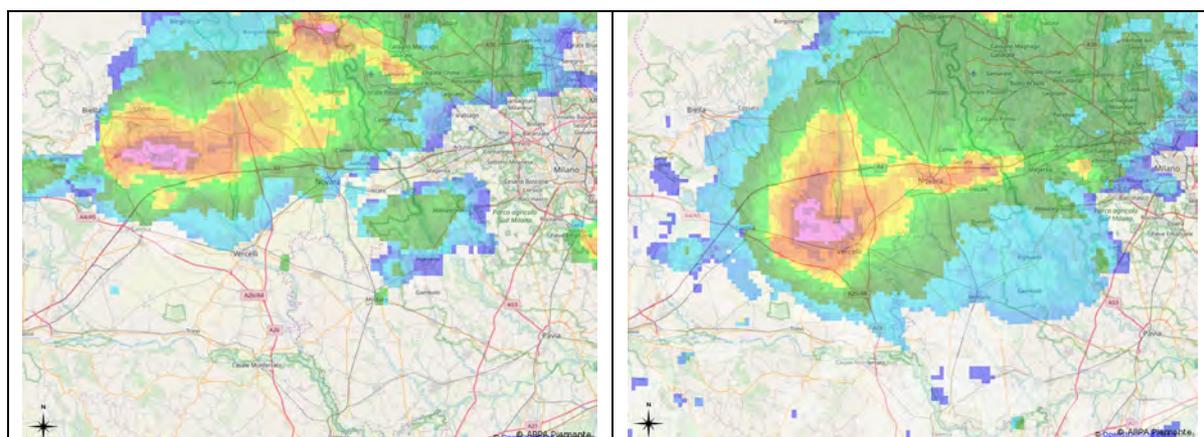
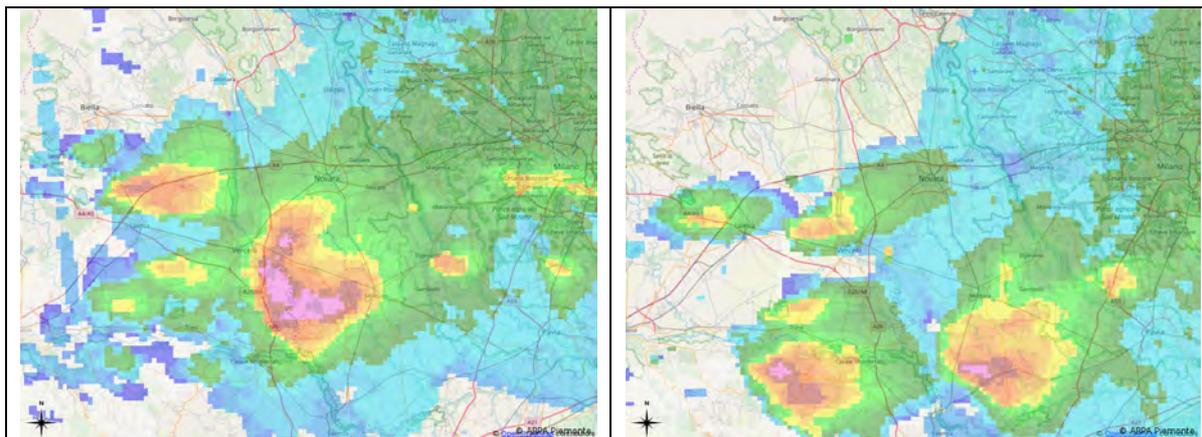
Figura 5 Massima riflettività radar alle ore 19.30 UTC (alto a sinistra), alle 20.00 UTC (alto a destra) alle 20.30 UTC (basso a sinistra) e 21.00 UTC (basso a destra). I colori dal rosso al viola corrispondono a intensità superiori ai 60 dBZ, significative dei fenomeni grandinigeni.

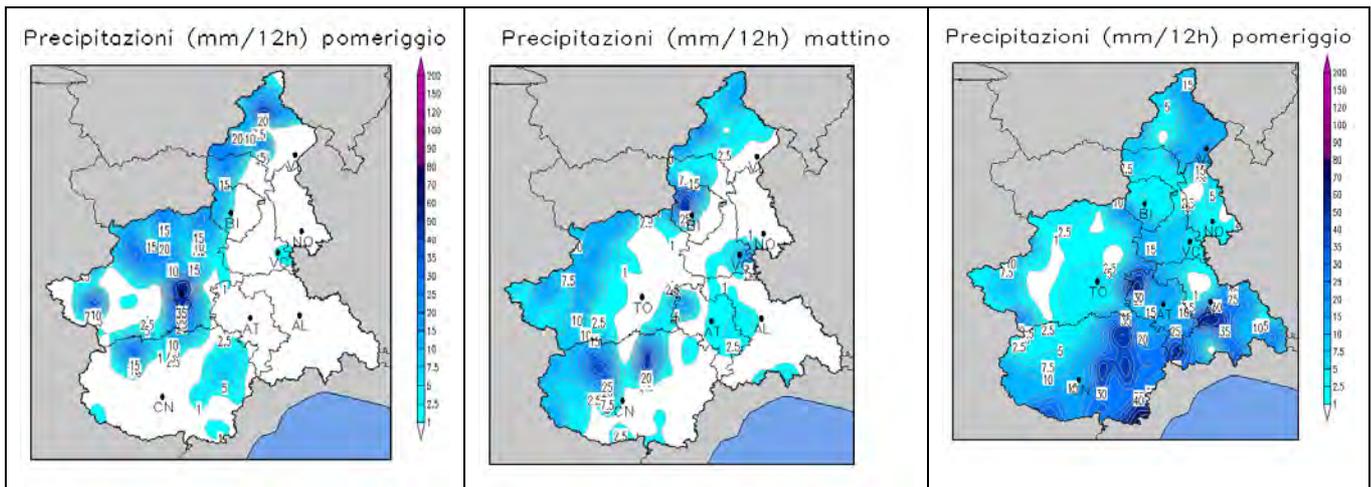
Figura 7 precipitazione misurata dalle stazioni della rete di Arpa Piemonte il pomeriggio del 26 luglio, la mattina del 27 luglio e il pomeriggio del 27 luglio, da sinistra a destra.

I valori più rilevanti in tre ore sono i 46.4 mm a Paesana Erasca (CN), i 62 mm a Torino in Via della Consolata, i 43.2 mm a Crodo (VB) e i 29.4 mm a Carcoforo (VC).

Dopo un esaurimento delle celle temporalesche nella notte tra il 26 e il 27 e il loro transito verso est, nella mattinata del 27 formano temporali inizialmente sul settore meridionale della regione (provincia di Asti e Alessandria) e sui settori alpini settentrionali e occidentali, che successivamente hanno formato un unico fronte temporalesco che ha interessato tutta la regione nel pomeriggio con valori anche molto forti, locali grandinate e, nuovamente, un'intensa attività elettrica. I valori più rilevanti risultano intorno ai 40-50 mm in tre ore in diverse stazioni a sud del Po (Figura 7, a destra).

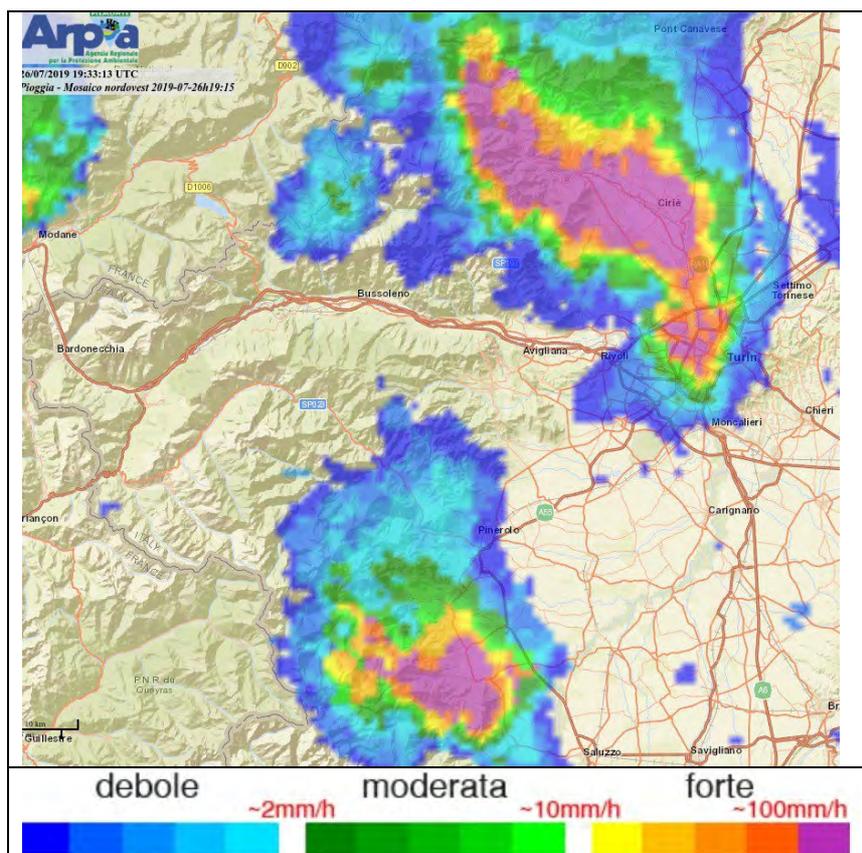
Anche la stima da radar (Figura 8) mostra le forti intensità orarie di pioggia (superiori ai 100 mm) che ha caratterizzato le celle temporalesche nel torinese.

Figura 8 Intensità di precipitazione stimata dal sistema radarmeteorologico in mm/h il 26 di luglio alle ore 19.15 UTC

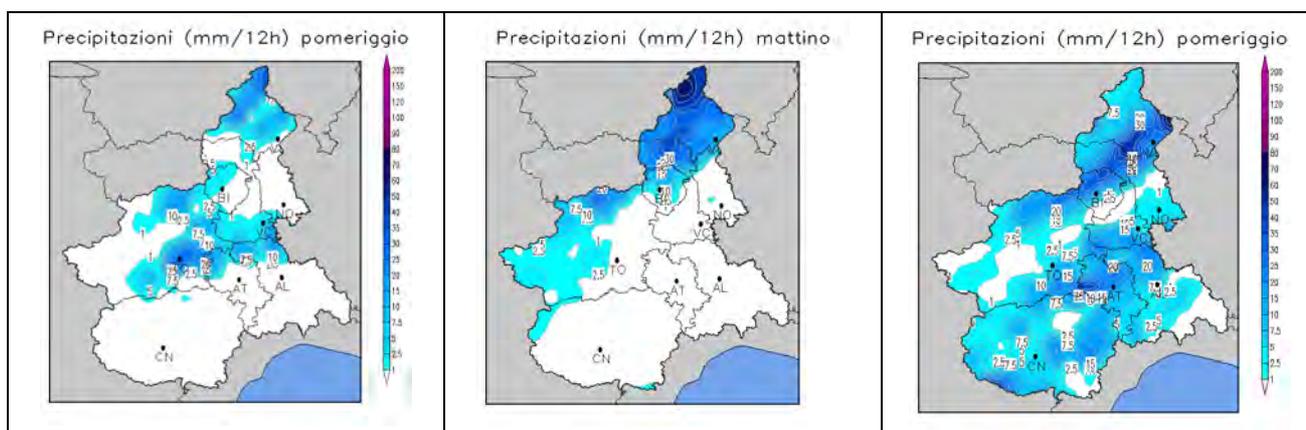
Figura 10 Precipitazioni cumulate in 12 ore nel pomeriggio del giorno 11 agosto e nella mattina e pomeriggio del 12 agosto (da sinistra verso destra)

media areale in poche ore sul Verbano settentrionale, continuando poi ancora per parecchie ore nel pomeriggio, spostandosi lievemente verso sud (Figura 10).

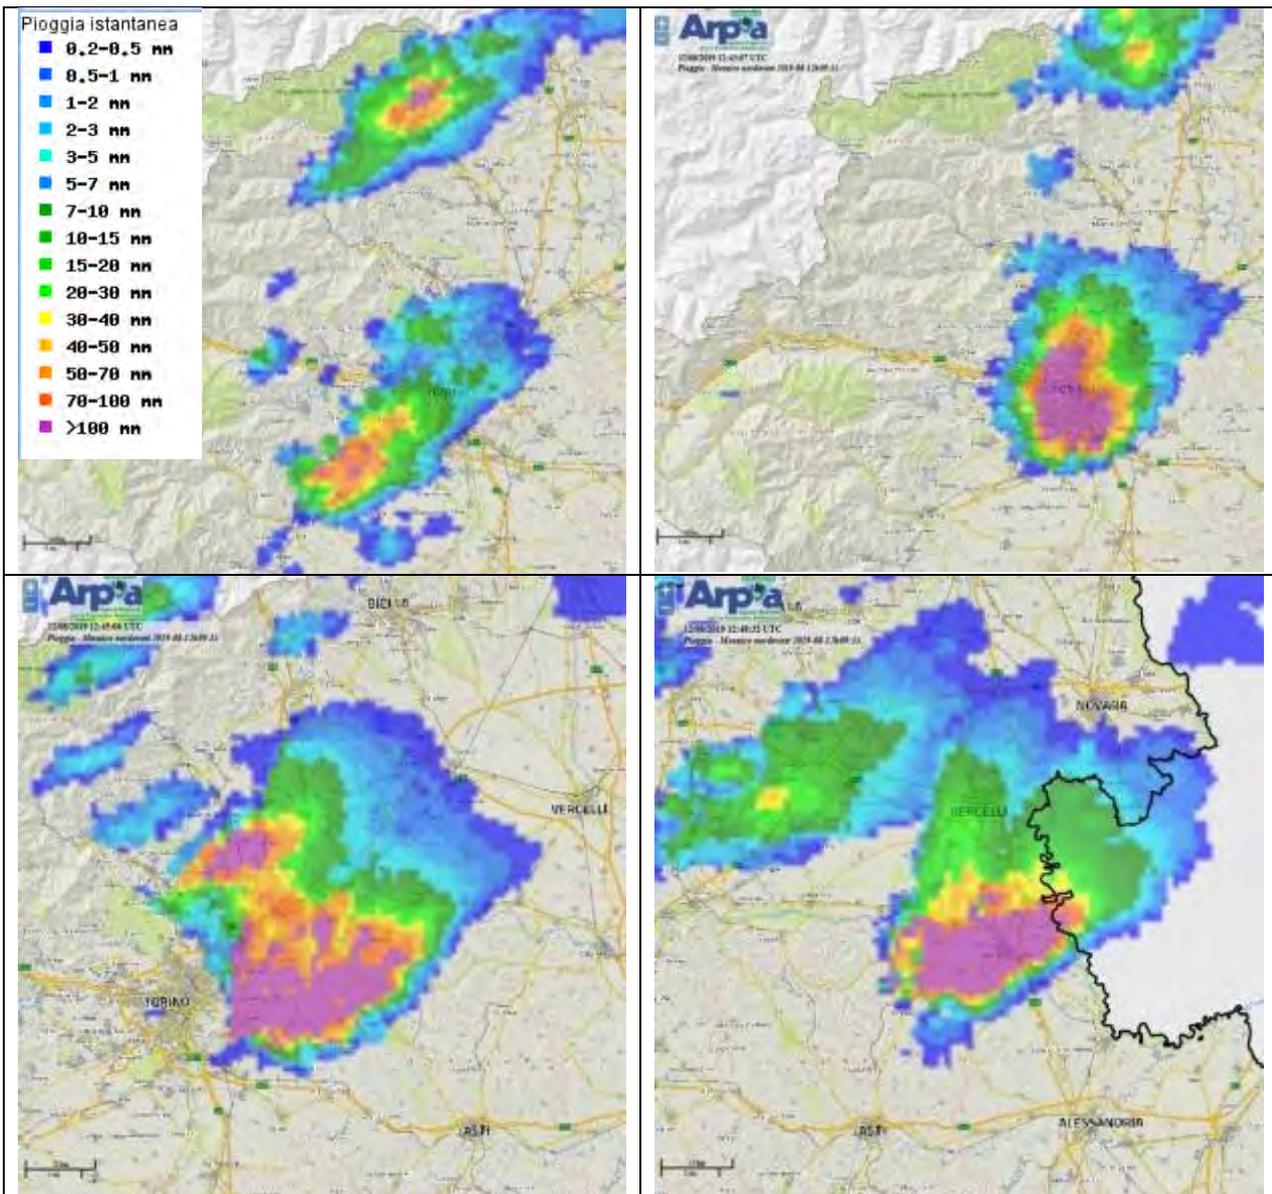
Figura 11 Intensità di precipitazione da radar (viola oltre 100 mm/h e presenza di grandine) della cella temporalesca che ha interessato il torinese e il Monferrato l'11 agosto: in alto a sinistra alle ore 16 locali, in alto a destra alle 16.30, in basso a sinistra alle 17 e in basso a destra alle 18.

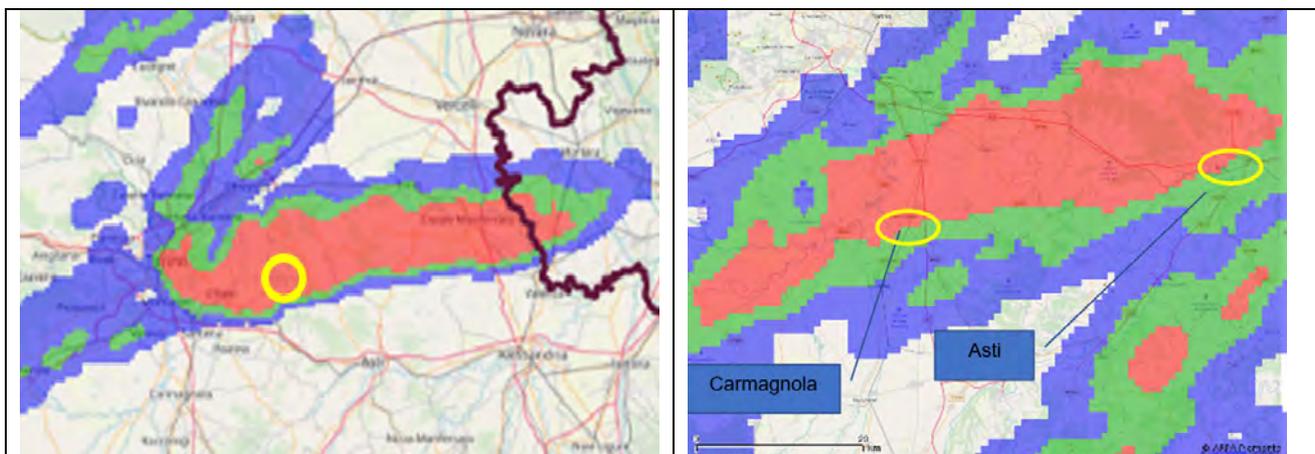
Figura 12 Probabilità di grandine (colore rosso) per il giorno 11 agosto 2019 (il cerchio giallo indica la località di Castelnuovo Don Bosco, particolarmente colpita dalla violenta grandinata che ha imbiancato le strade del paese) a sinistra e 12 agosto a destra.

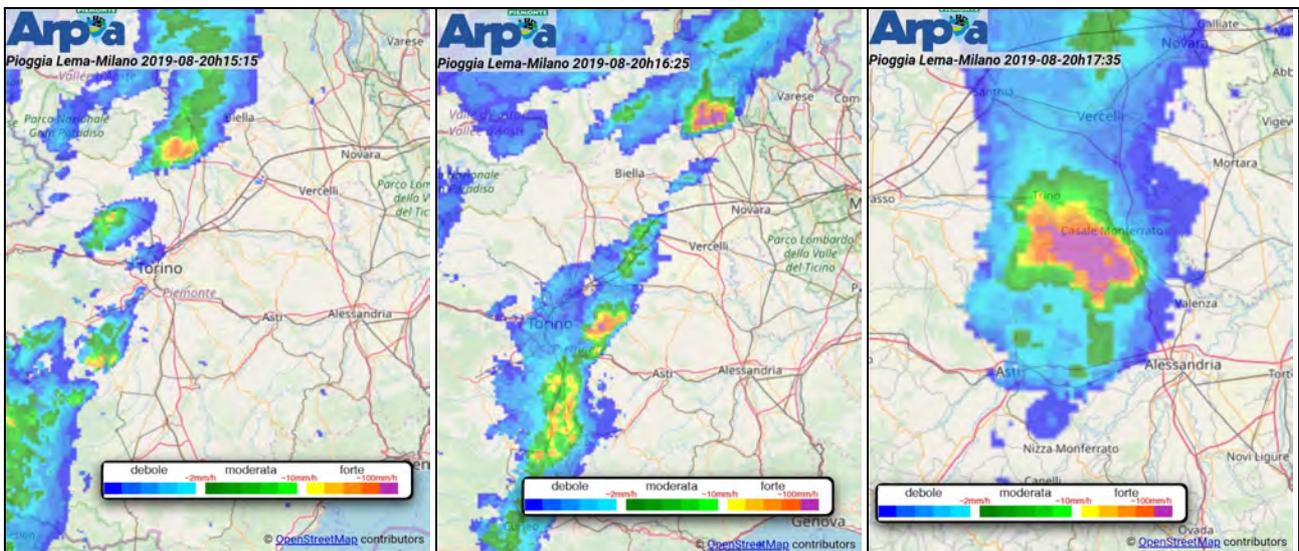
Figura 15 Precipitazione istantanea stimata dal sistema radarmeteorologico con l'evidenziazione delle celle temporalesche nel Canavese alle 15.15 UTC (a sinistra), una linea temporalesca a sudest di Torino (orientata dal flusso principale da sudovest) e una cella nella zona del Lago d'Orta (al centro) alle 16.25 UTC e la cella su Casale Monferrato (AL) alle ore 17.35 UTC (a destra).

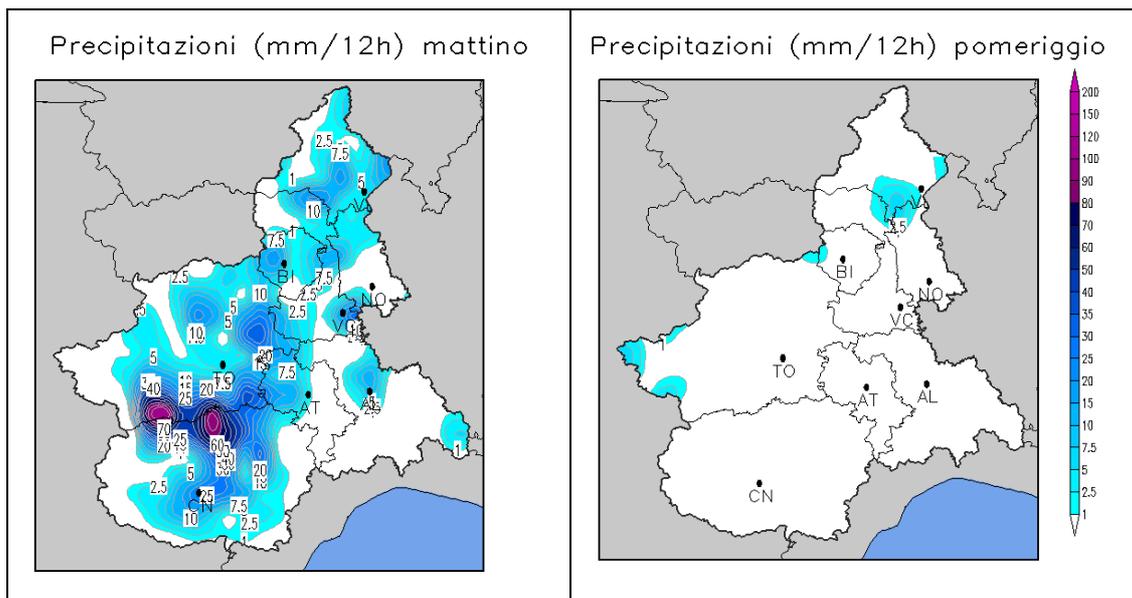
Figura 17 Precipitazioni cumulate in 12 ore al mattino (sinistra) e al pomeriggio (destra) del giorno 22 agosto. Si riconoscono due centri di scroscio principali tra cuneese e basso torinese.

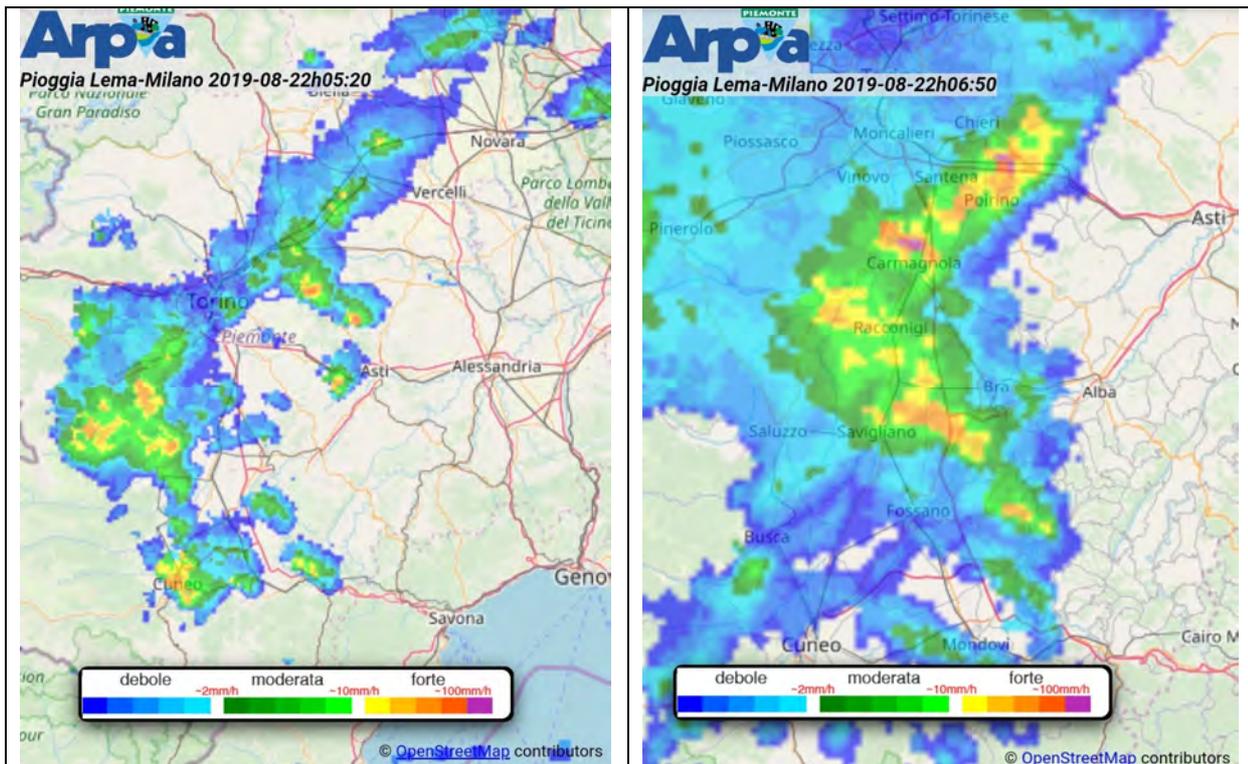
Figura 18 Precipitazione istantanea stimata dal sistema radarmeteorologico con l'evidenziazione delle celle temporalesche nel Saluzzese alle 5.20 UTC (a sinistra) e nella zona di Carmagnola alle 6.50 UTC (a destra).

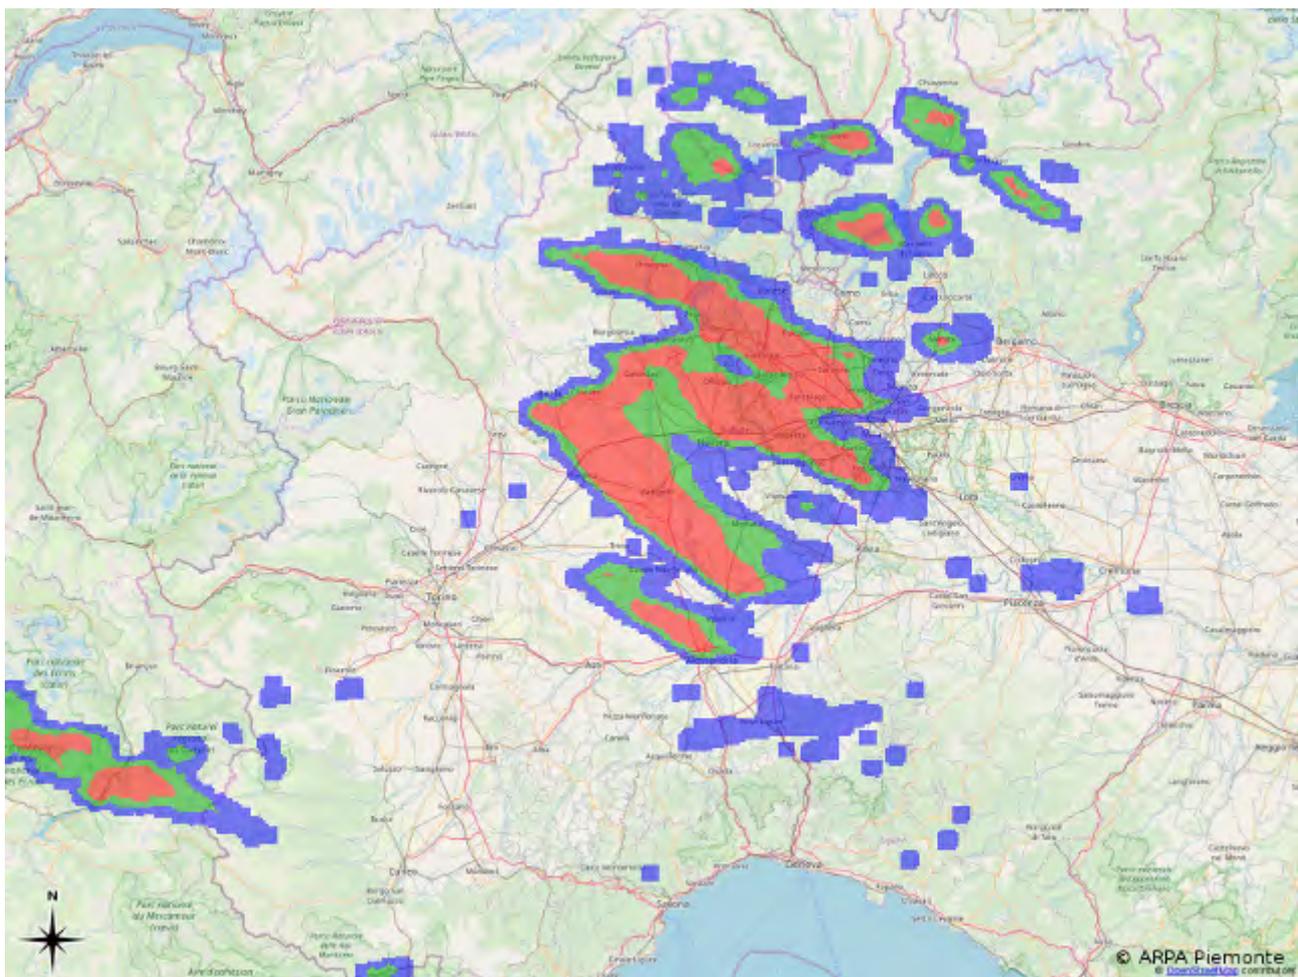
Figura 8 - Distribuzione delle gradinate del 6 luglio 2019 stimata dal sistema radarmeteorologico piemontese.

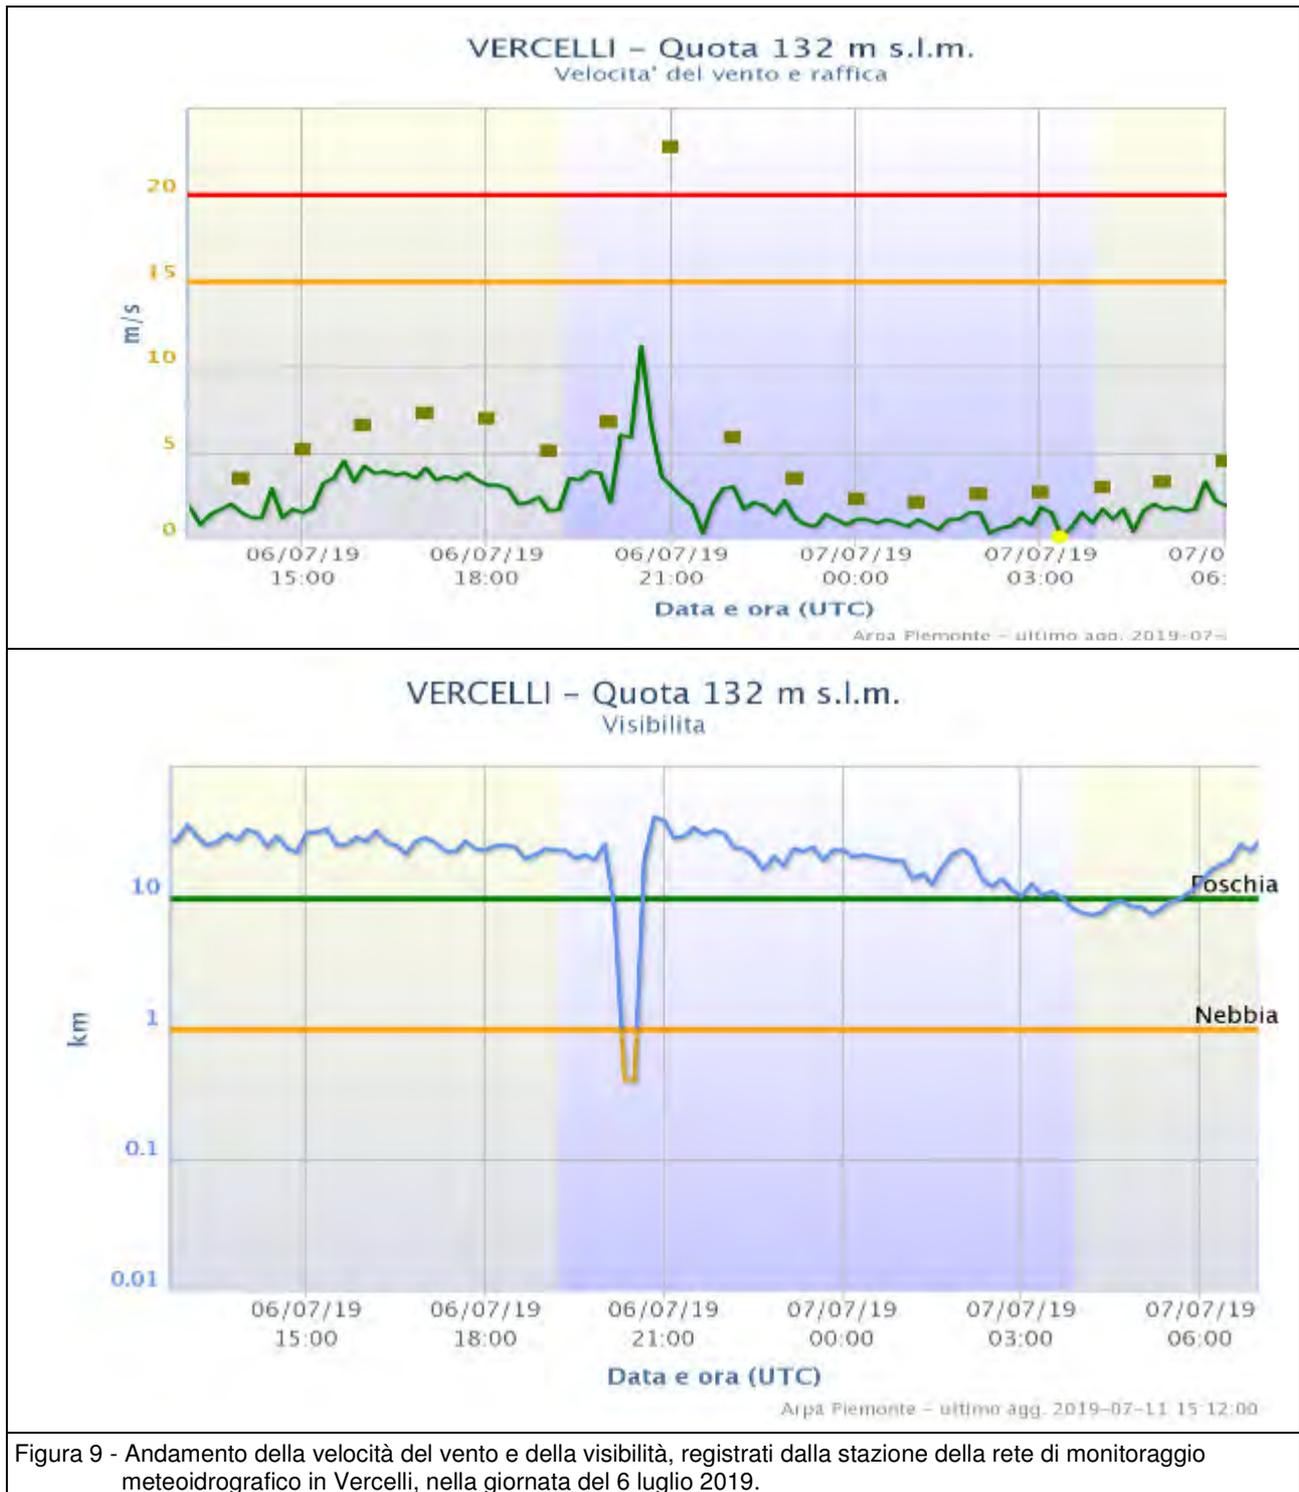
Il grafico sottostante mostra infine i parametri meteorologici registrati dalla stazione di Vercelli, collocata a 2,6 km dal centro città in direzione ovest. Si osserva la massima raffica registrata tra le 20 e le 21 UTC pari a 22,8 m/s (oltre 82 km/h) e l'improvviso deterioramento della visibilità che scende fino a 400 m durante il passaggio del temporale.

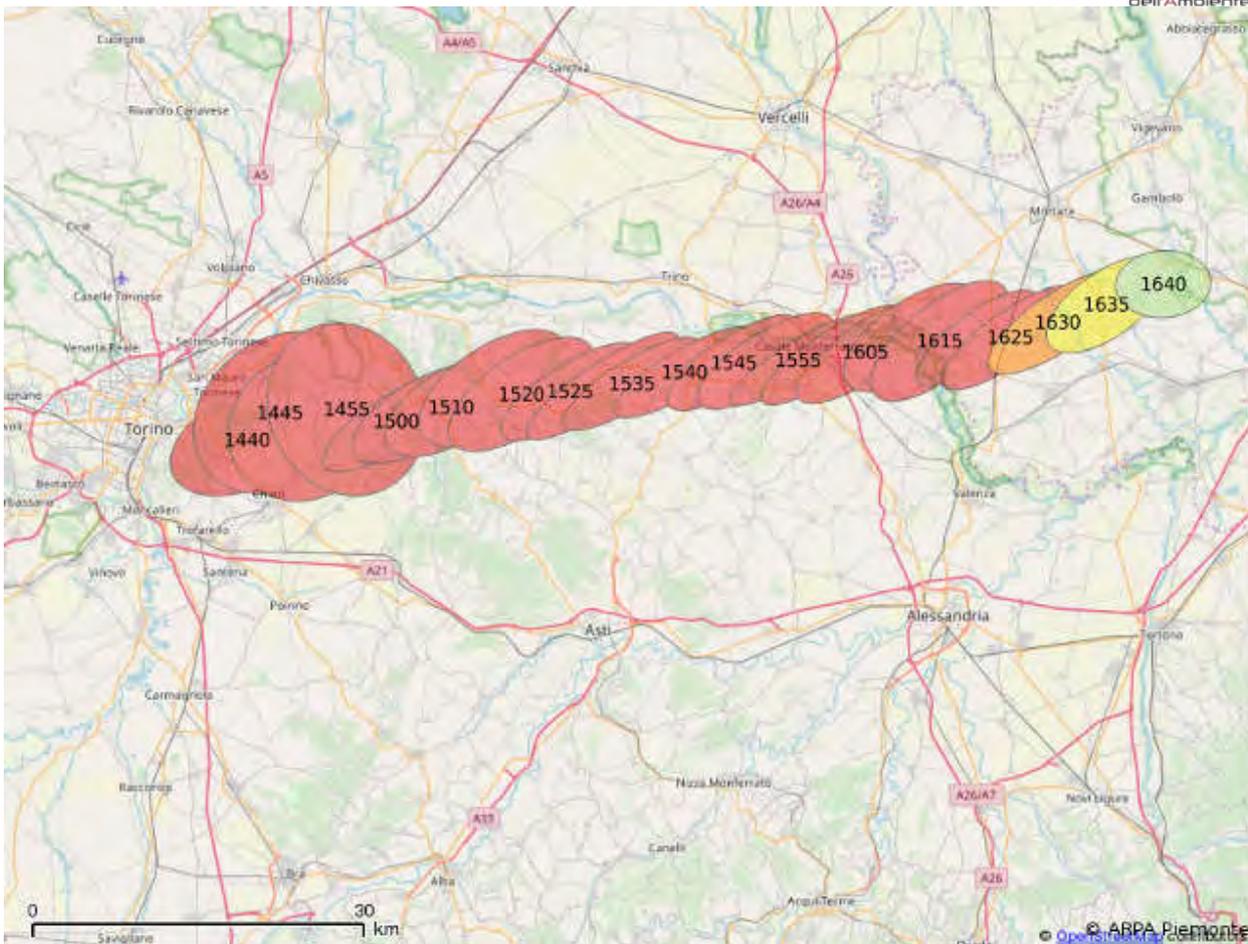
Figura 16 Traiettorie della cella temporalesca identificata da radar tra le 16:30 locali (14:30UTC) e le 18:40 (16:40UTC).

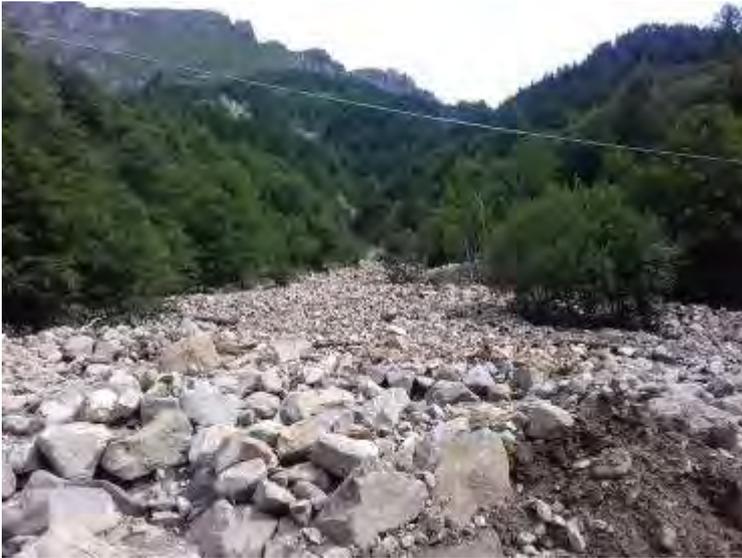
Figura 28. A destra: materiale depositato a monte del ponte; a sinistra: porzione di coltre superficiale.

- il ponte della strada comunale: occlusione della luce del ponte e deposito di blocchi rocciosi sullo stesso e lesione dei muri di ala a monte e a valle del ponte;
- una soglia in c.a. posta a circa 60 m a monte del ponte: struttura completamente sepolta dalla colata detritica;
- la briglia in c.a. sita a una quota di circa 1600 m s.l.m.;
- alcune opere annesse agli impianti di risalita del comprensorio di S. Domenico.

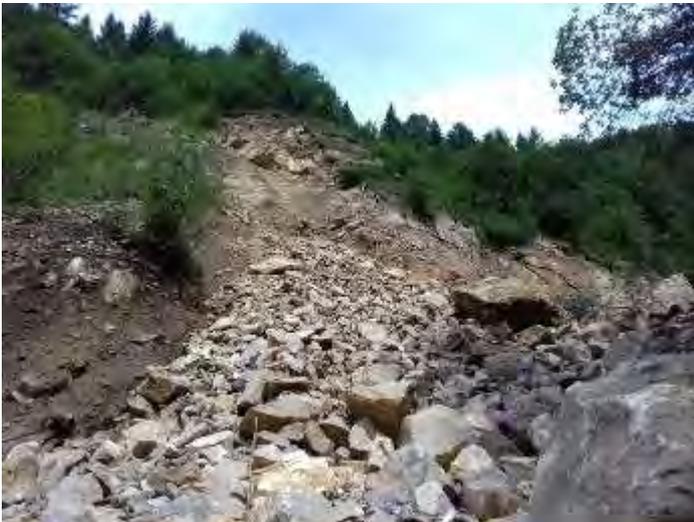
Figura 29. A sinistra: frana da crollo sviluppatasi dopo il passaggio della colata detritica; a destra: rimobilizzazione di materiale proveniente dalla vecchia cava di Calcare.

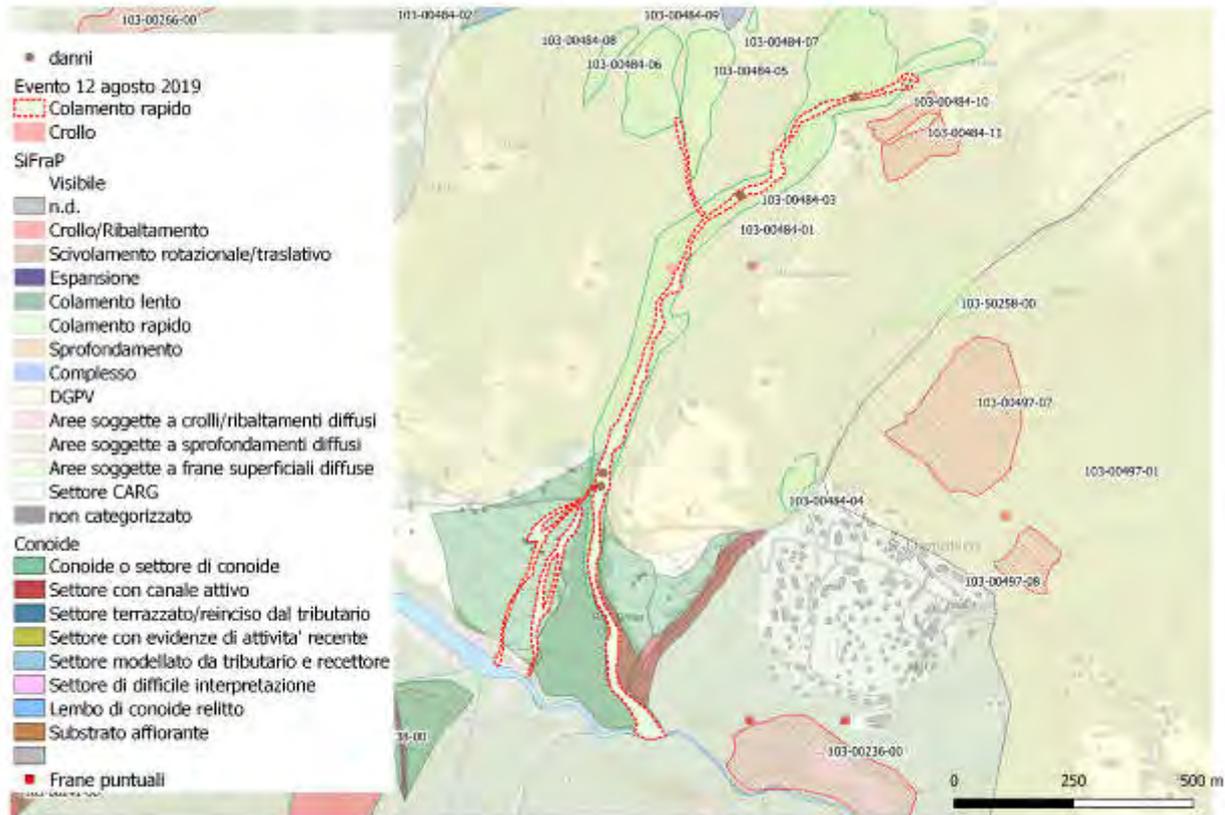
Figura 30. Cartografia di sintesi raffigurante le perimetrazioni dei fenomeni di colata detritica e crollo avvenuti il 12 agosto 2019 e la localizzazione dei relativi danni indotti dal passaggio della colata detritica, in relazione all'assetto pre-evento del Rio Croso.

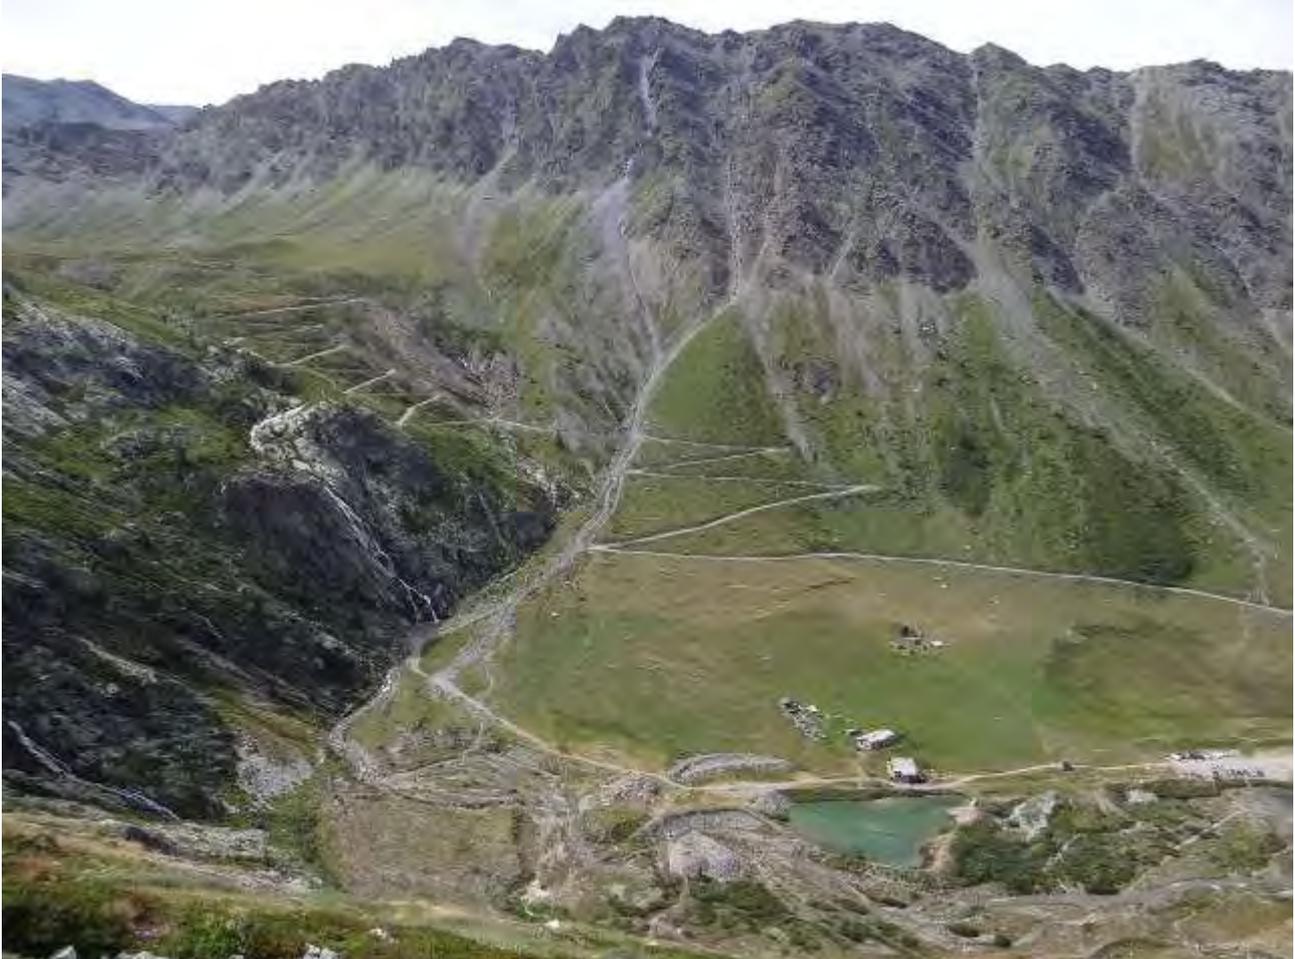
Figura 31. Vista d'insieme del versante settentrionale del Gran Becco interessato dal fenomeno di crollo del 10 agosto 2019. Visibile la zona di distacco e transito, il conoide di accumulo alla base del canalone, la strada di accesso al Colle Sommeiller e gli edifici sul fondovalle raggiunti dai blocchi (l'edificio vicino al lago è il rifugio CAI Scarfiotti).

La zona di distacco, posta a circa 2650-2700 m s.l.m., è caratterizzata da un ammasso roccioso fratturato e localmente rilasciato costituito da alternanze di calcescisti carbonatici più o meno marmorei e di filladi nerastre appartenenti al Complesso del Lago Nero (unità litostratigrafica ofiolitica a calcescisti prevalenti). Il versante è inciso da numerosi canali, alla base dei quali si sviluppano conoidi detritici coalescenti di origine mista (gravitativa e valanghiva) le cui unghie si raccordano con l'ampio fondovalle pianeggiante di origine glaciale a circa 2100 m s.l.m. (Figura 31).

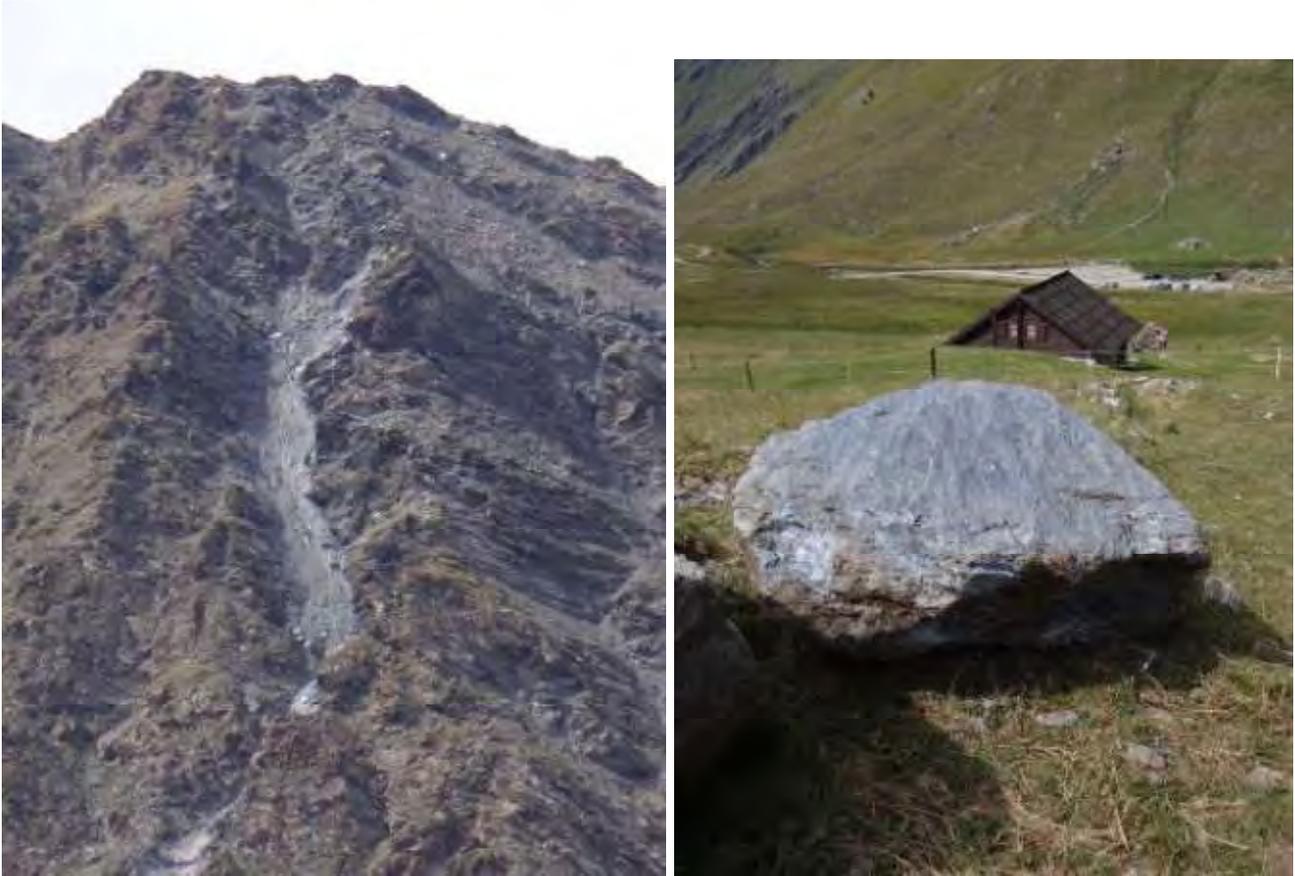
Figura 32. A sinistra, dettaglio della zona di distacco a 2700 m s.l.m. nei calcescisti del Complesso del Lago Nero e canale di transito del materiale, in parte ancora occupato dal detrito fine e grossolano; a destra, blocco di circa 1 m³ che ha raggiunto il fondovalle fermandosi a circa 20 m dalla malga.

Al momento non è stata chiarita la causa scatenante del crollo, verificatosi alcuni giorni prima delle intense precipitazioni che hanno interessato il Piemonte. Alcune testimonianze, ancora da verificare, indicano che i primi segnali di movimento si sono verificati il 7 agosto quando nella zona era effettivamente presente una debole precipitazione. Altre possibili cause possono essere ricercate nella dinamica di fusione della neve, che ha avuto un lungo periodo di permanenza in quota nella primavera-estate 2019, e nella dinamica termica atmosfera-litosfera del periodo, caratterizzato da alcune brevi ed intense ondate di calore anche in alta quota. A quest'ultimo aspetto potranno essere di valido supporto i dati della stazione di monitoraggio termico del permafrost del Colle Sommeiller, ubicata nella stessa valle a circa 3000 m di quota.

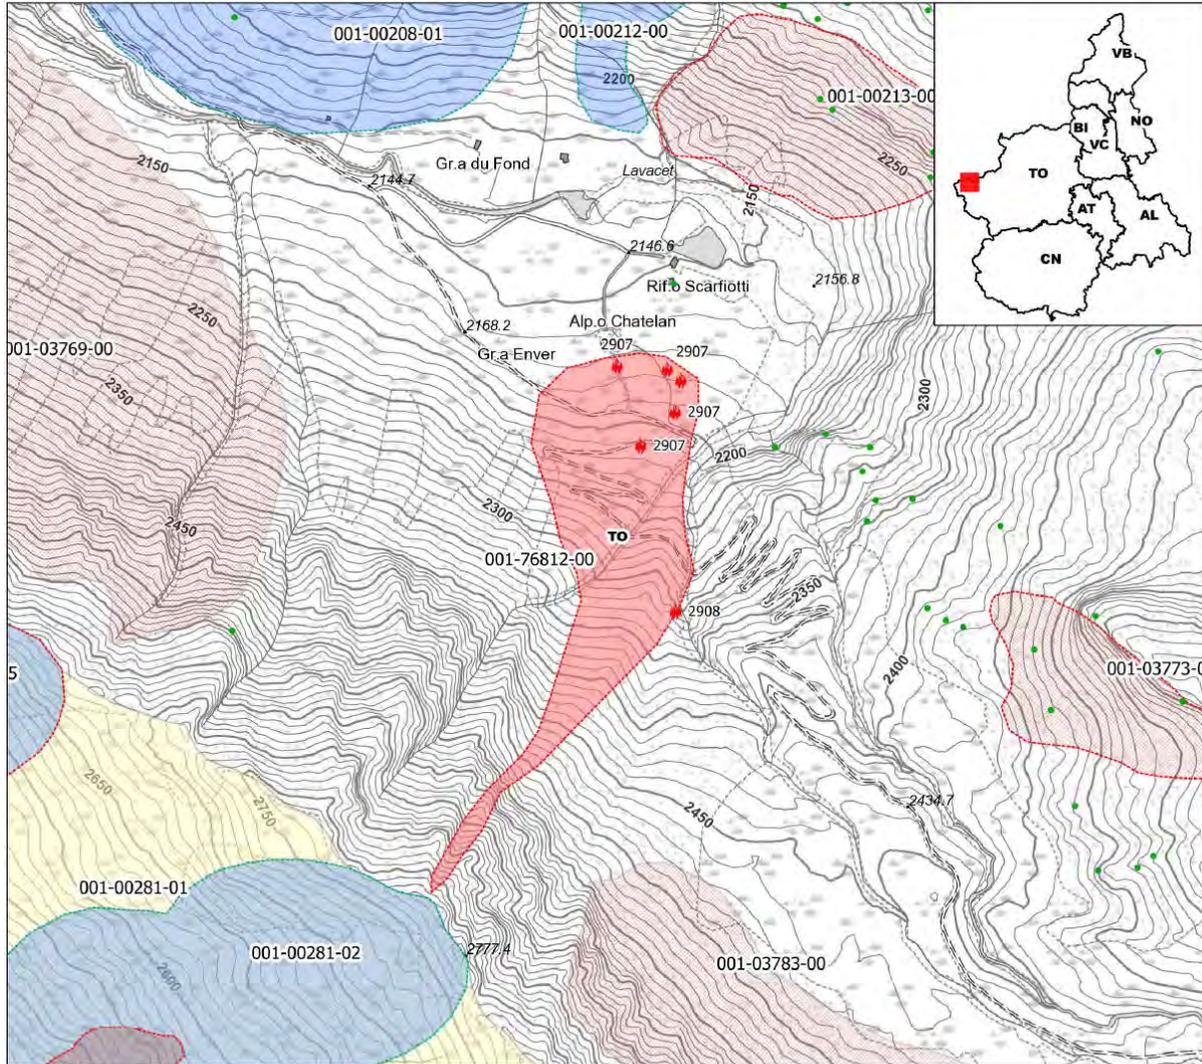
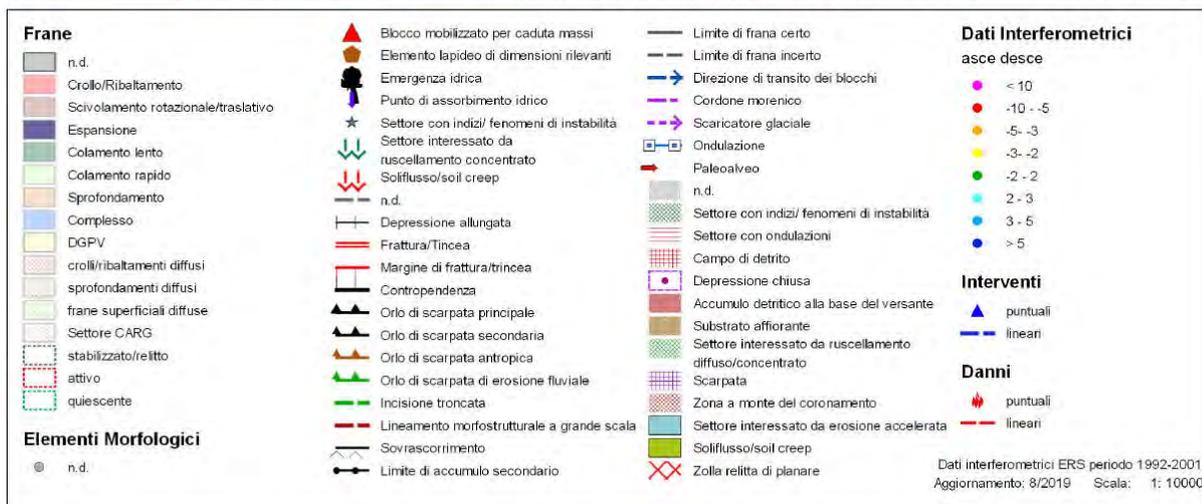
Figura 33. Cartografia di sintesi raffigurante la perimetrazione del fenomeno di crollo avvenuto il 10 agosto 2019 e la localizzazione dei relativi danni registrati.

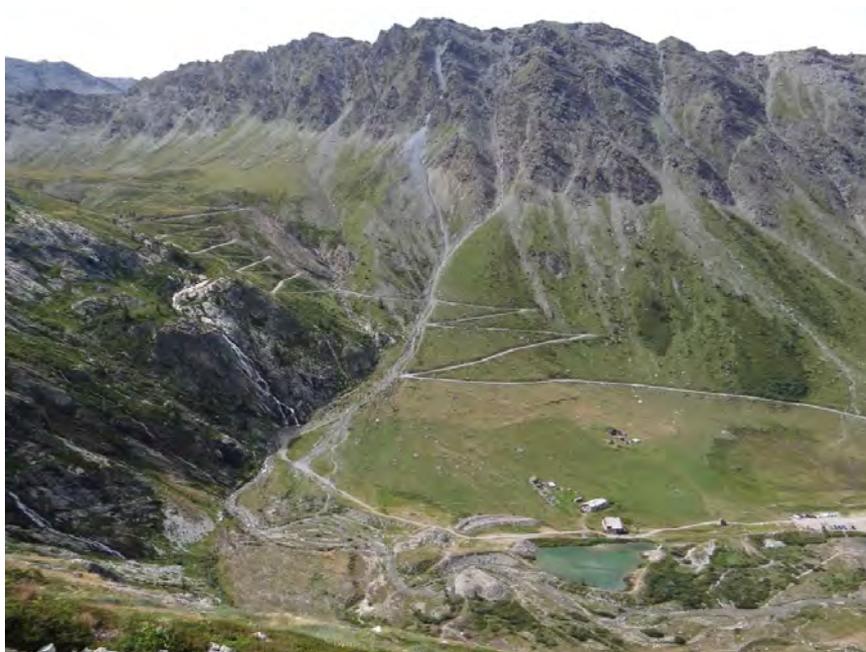
Immagine 01 - Vista generale del fenomeno dal versante opposto (13/08/2019)

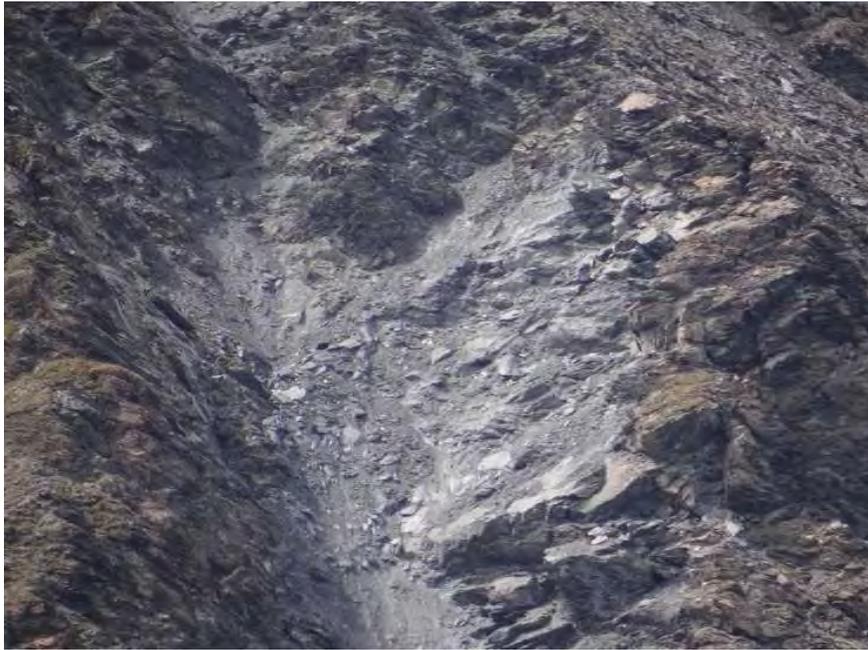
Immagine 03 - Dettaglio della zona di distacco (13/08/2019)
