RAPPORTO EVENTI TEMPORALESCHI GIUGNO - LUGLIO - AGOSTO 2019

A cura del
Dipartimento Rischi Naturali e Ambientali

Torino, 28 agosto 2019

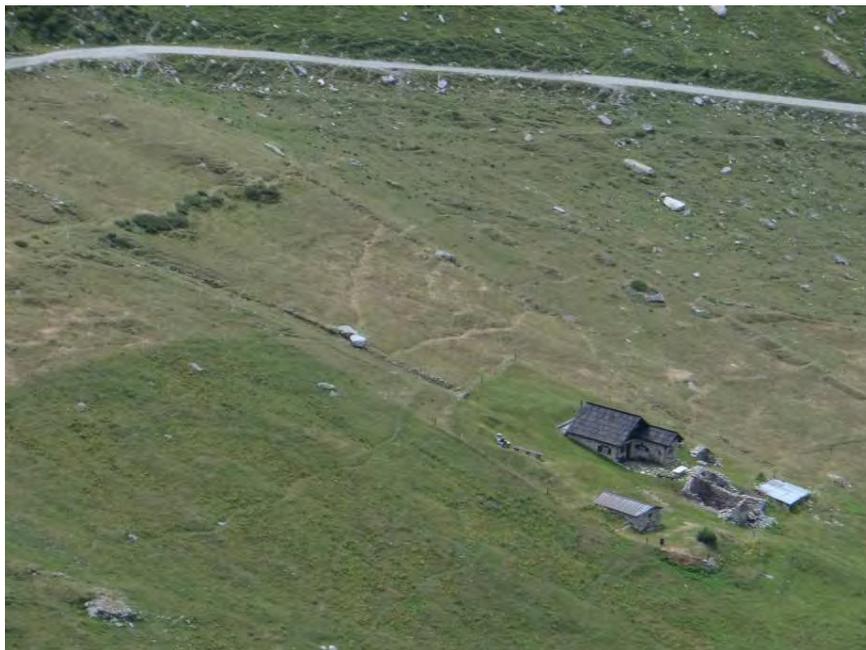
Immagine 06 - Vista del blocco a ridosso della Malga Chatelan (13/08/2019)

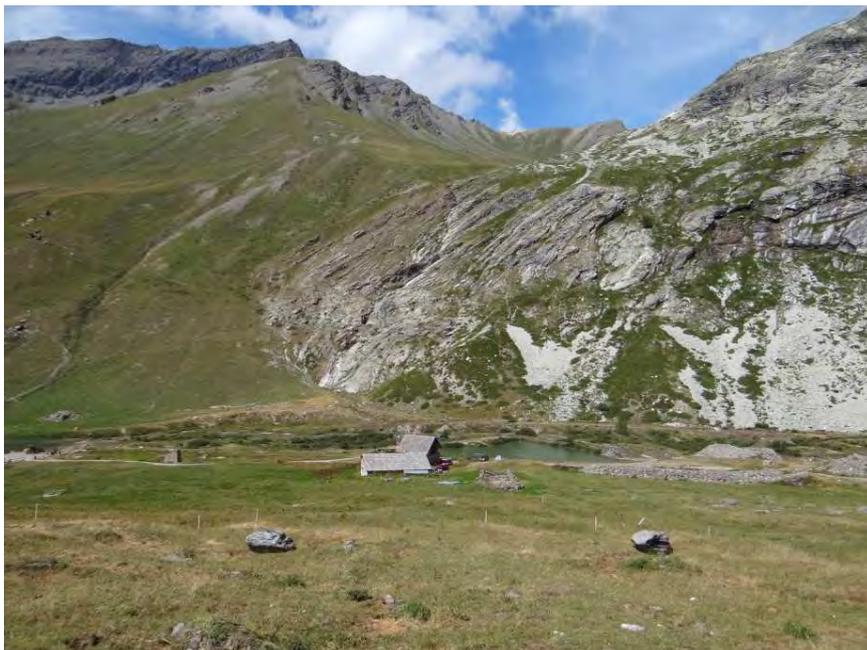
Immagine 08 - Vista dei blocchi in prossimità del Rifugio Scarfiotti (13/08/2019)
