# ***Allegato 1***

## EVENTI IDROMETEOROLOGICI DAL 22 al 25 NOVEMBRE 2019

A cura del  
*Dipartimento Rischi Naturali e Ambientali*  
Con il contributo della *Struttura Sistema Informativo Ambientale e Geografico,*  
*Comunicazione e Educazione*

Torino, 11 dicembre 2019

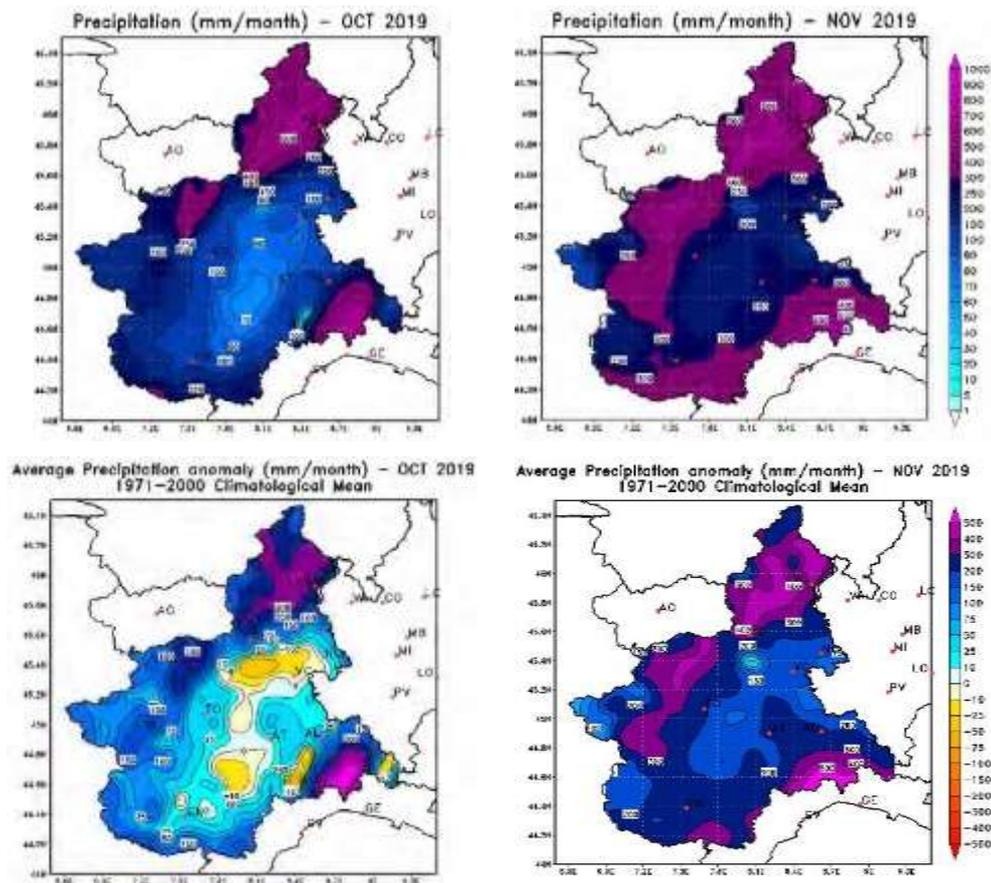
Figura 1 Precipitazione cumulata nei mesi di ottobre e novembre 2019 (in alto, da sinistra a destra) e anomalie delle precipitazioni cumulate nei mesi di ottobre e novembre 2019 rispetto alla media del periodo 1971-2000 (in basso, da sinistra a destra).

Anche nel mese di novembre (Figura 1, a destra) si è registrato un importante eccesso di precipitazione, che ha superato i 400 mm nella fascia prealpina nordoccidentale ed è arrivato fino a

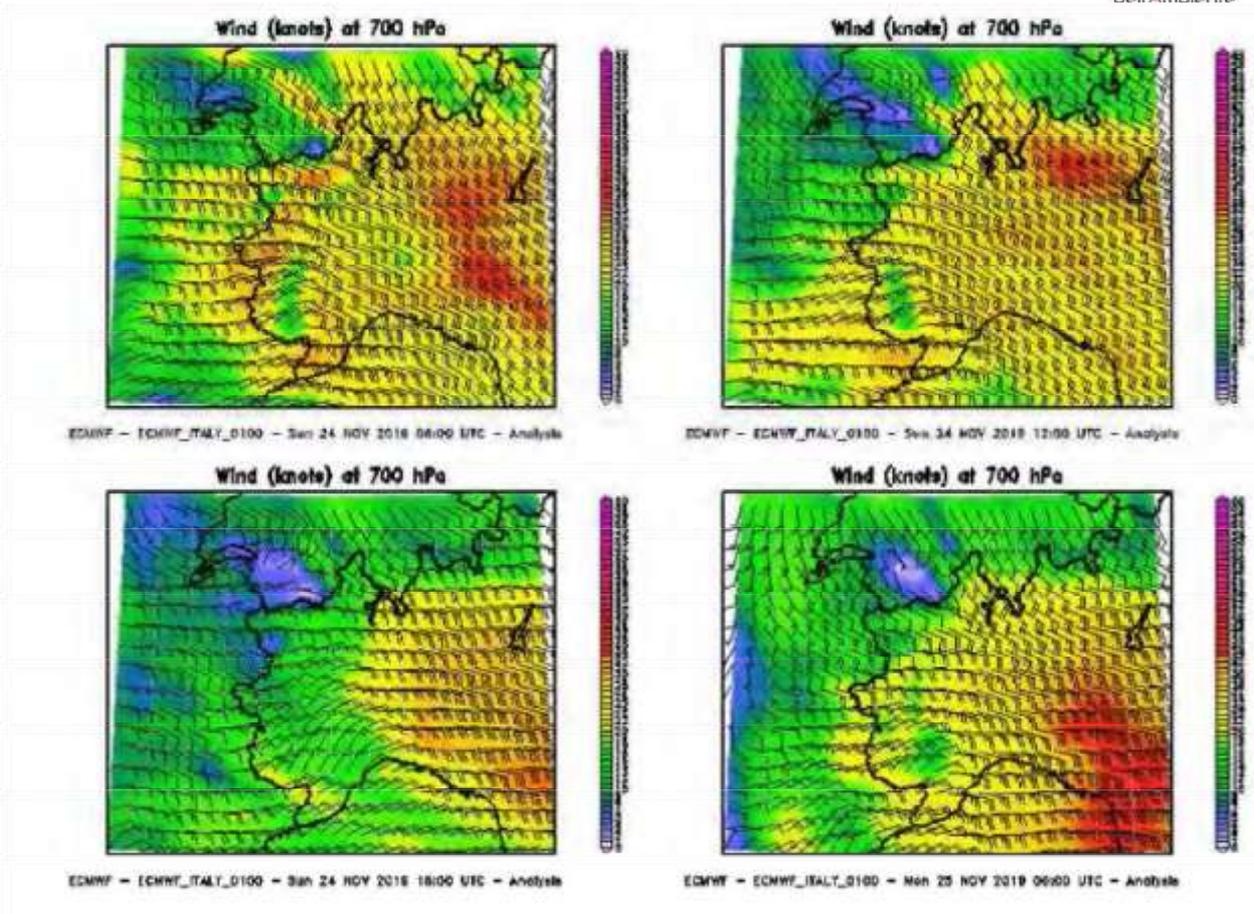
Figura 24. Analisi del vento a 700 hPa (circa 3000 m) durante la giornata di domenica 24 novembre.

Infatti, i venti in quota si sono indeboliti e si è avuta una rotazione da est e poi da nord-est che ha portato a un maggiore interessamento della fascia pedemontana occidentale e poi sudoccidentale, (Figura 24 e Figura 25). Sul settore pedemontano nordoccidentale l'interazione orografica del vento si è attenuata.

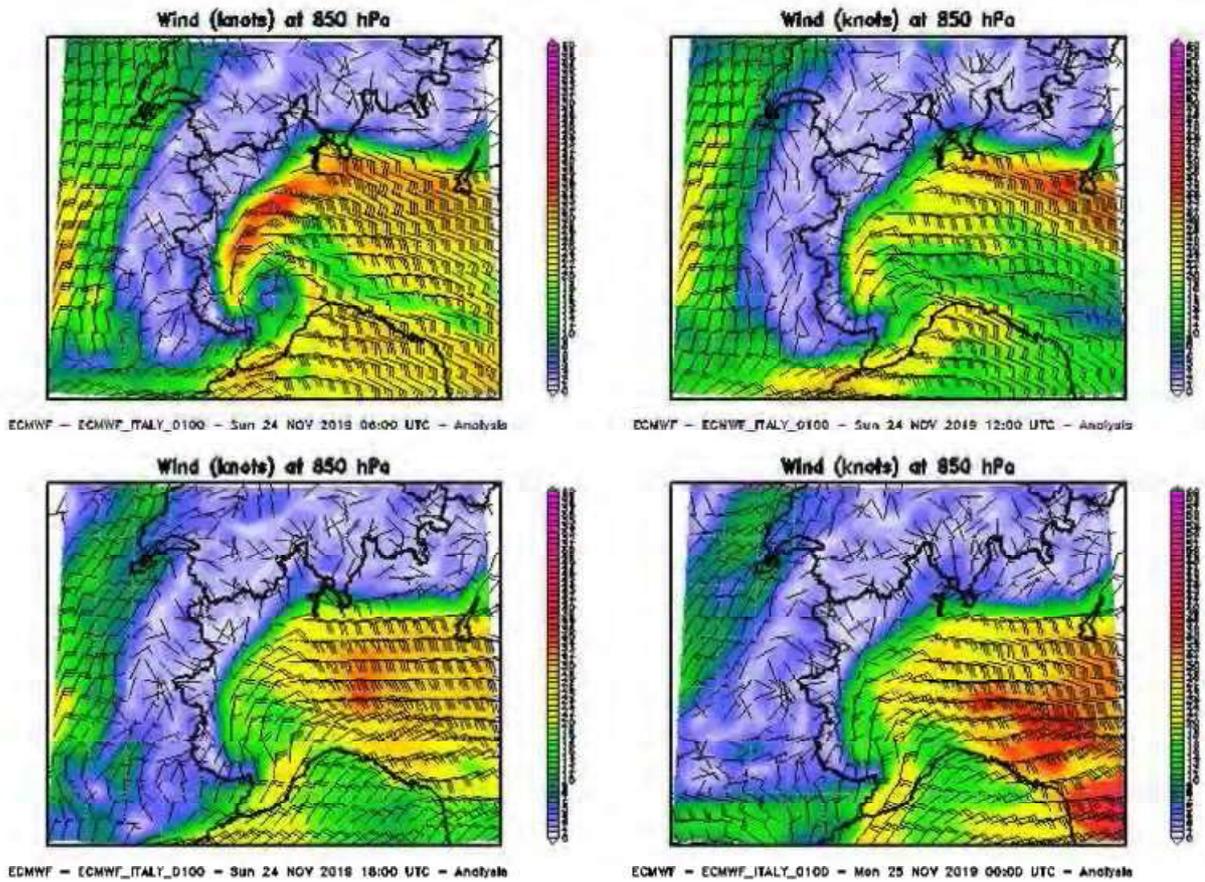
Figura 25. Analisi del vento a 850 hPa (circa 1500 m) durante la giornata di domenica 24 novembre.

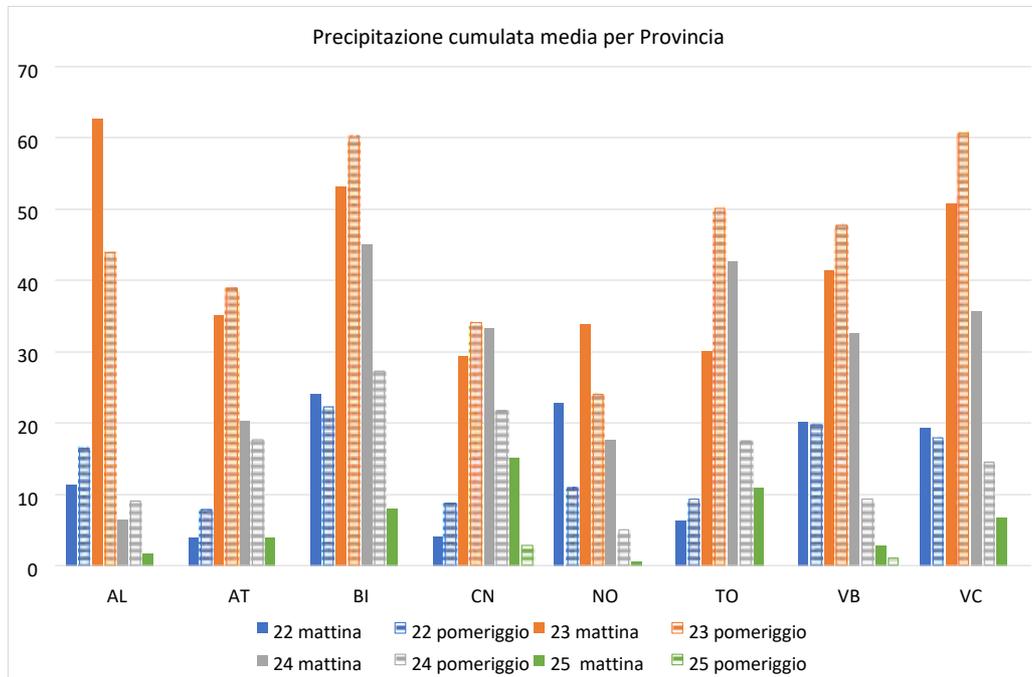
Figura 33 Precipitazione cumulata in 12 ore dal giorno 22 al giorno 23 mediata sulle diverse province del territorio piemontese.

A partire dal giorno di venerdì 22 novembre le precipitazioni hanno cominciato ad interessare il territorio piemontese, in particolare il settore dell'alessandrino al confine con la Liguria e il settore prealpino di biellese, novarese e vercellese, con valori cumulati sulle 24 ore mediamente non molto elevati ma con punte locali anche di 45-60 mm in 12 ore.

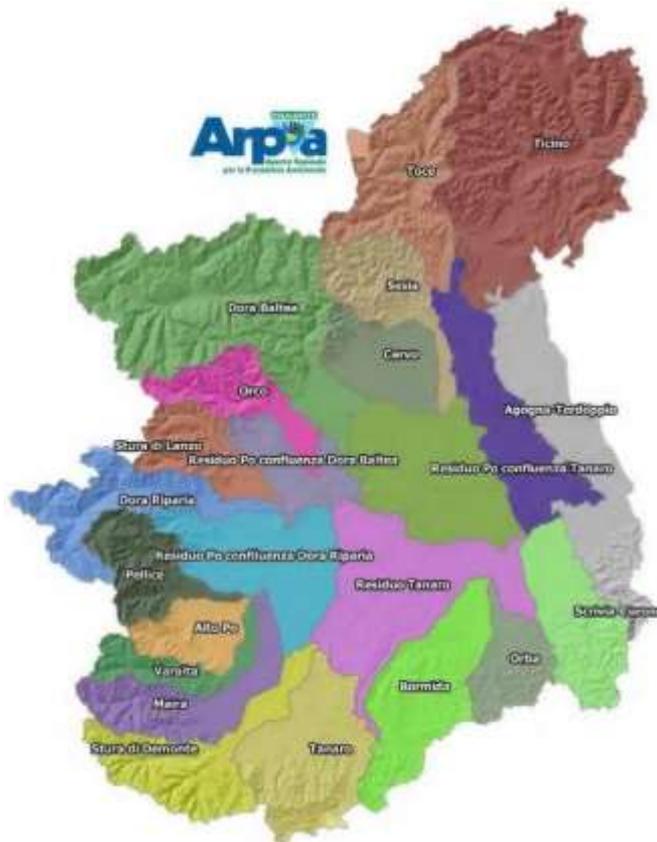
Figura 35. Bacini idrografici piemontesi

A livello di bacini idrografici, la cui schematizzazione è mostrata nella Figura 35, i bacini dell'Orba e dello Stura di Lanzo sono quelli che hanno registrato le precipitazioni maggiori.

In Figura 35 vengono mostrate le piogge medie ragguagliate sui bacini per ogni giorno e il totale dell'evento.

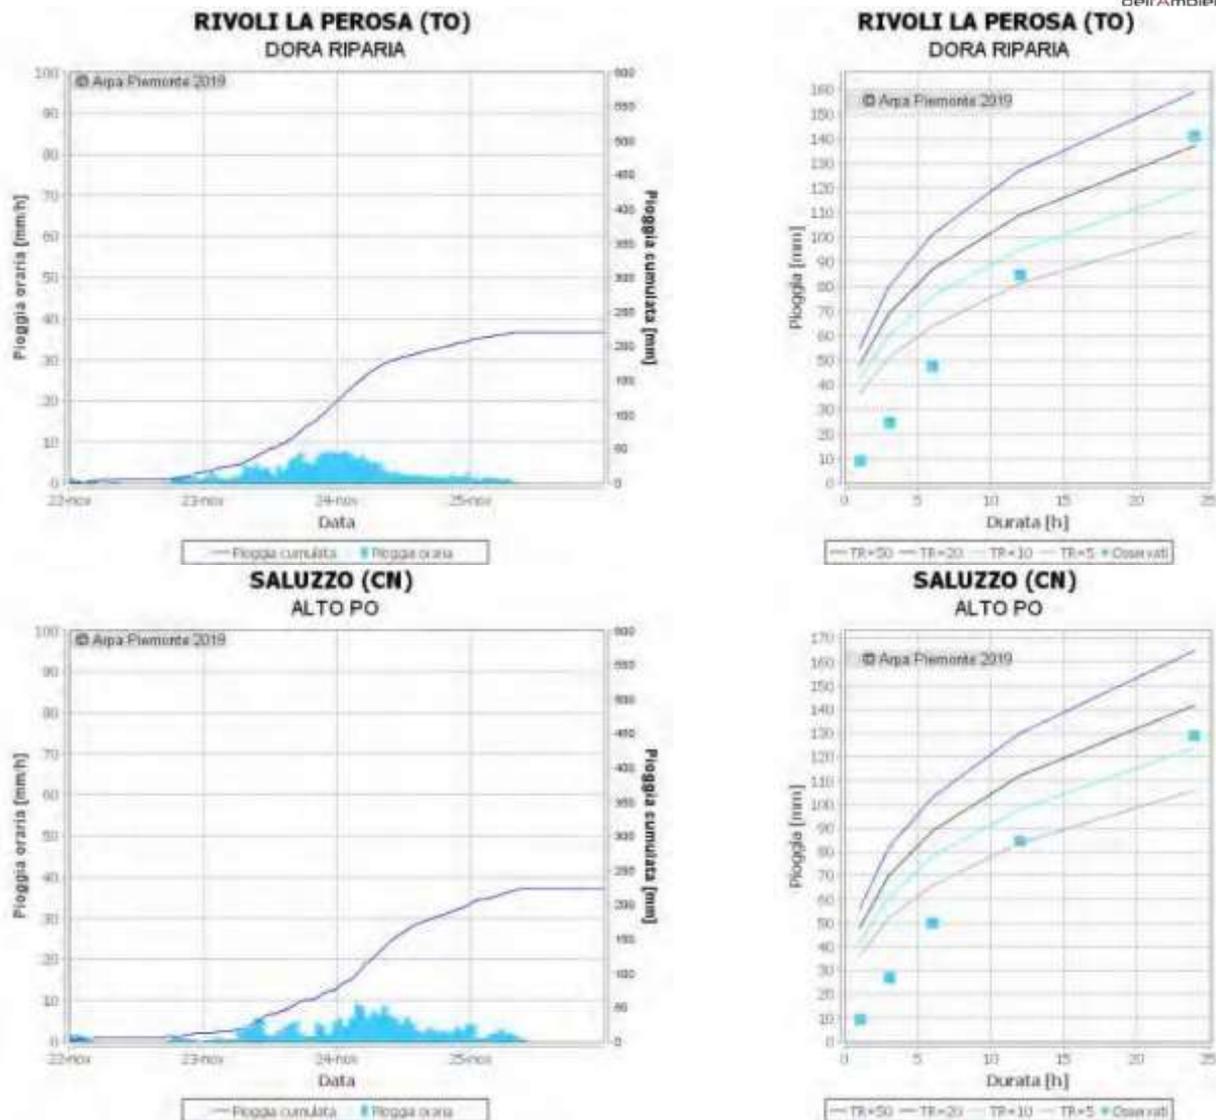
Figura 36. Ietogrammi delle stazioni che hanno registrato le precipitazioni maggiori e linee segnalatrici di possibilità pluviometrica per la determinazione del tempo di ritorno del fenomeno.

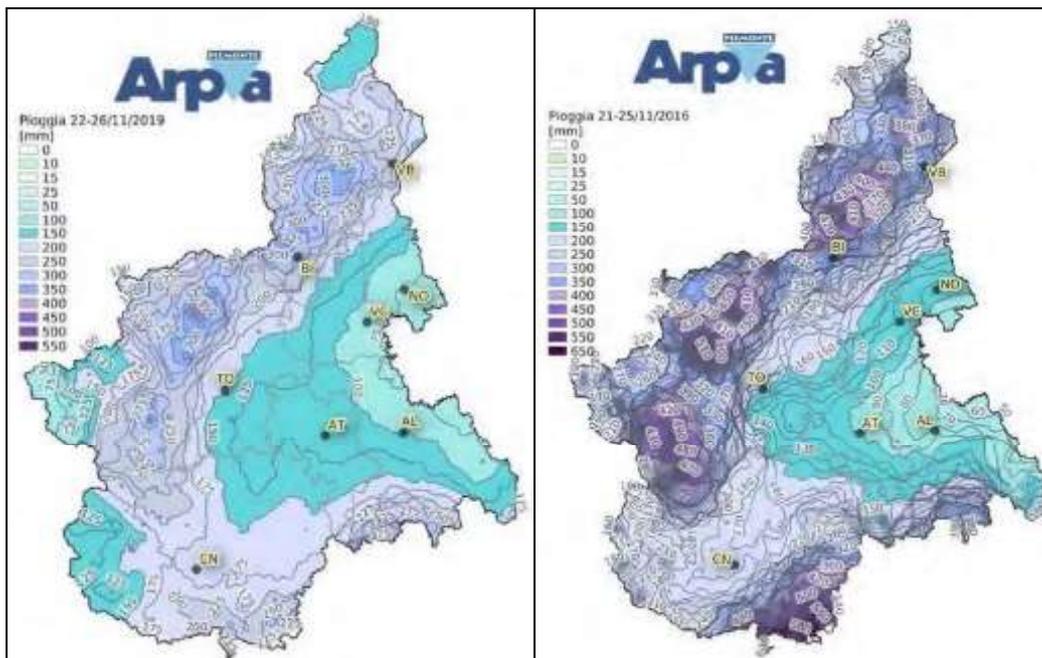
Figura 37. Precipitazioni cumulate dei 2 differenti eventi alluvionali: 22-26/11/2019, 21-25/11/2016

In generale l'evento di Novembre 2016 ha registrato quantitativi maggiori su tutti i bacini considerati, tuttavia su Orba, Bormida e Residuo Tanaro i valori sono confrontabili. Nella successiva figura si riportano le mappe delle precipitazioni cumulate per ognuno dei 2 eventi alluvionali considerati (Figura 37).

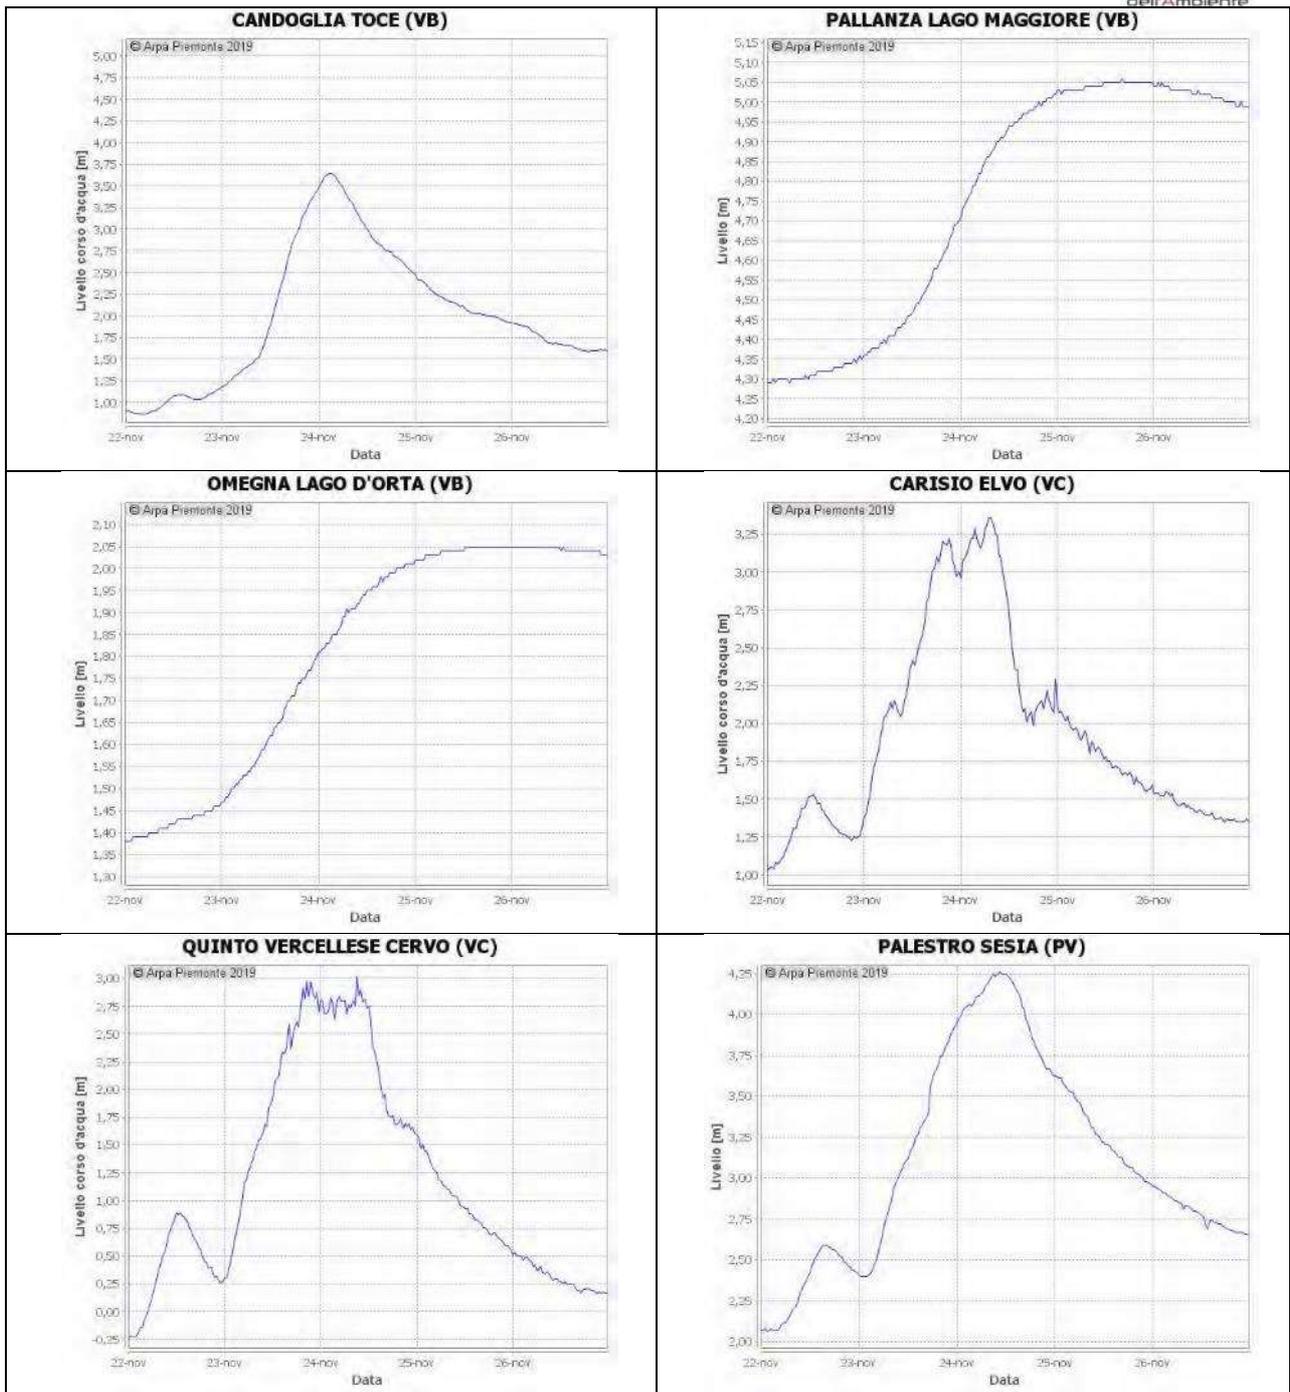
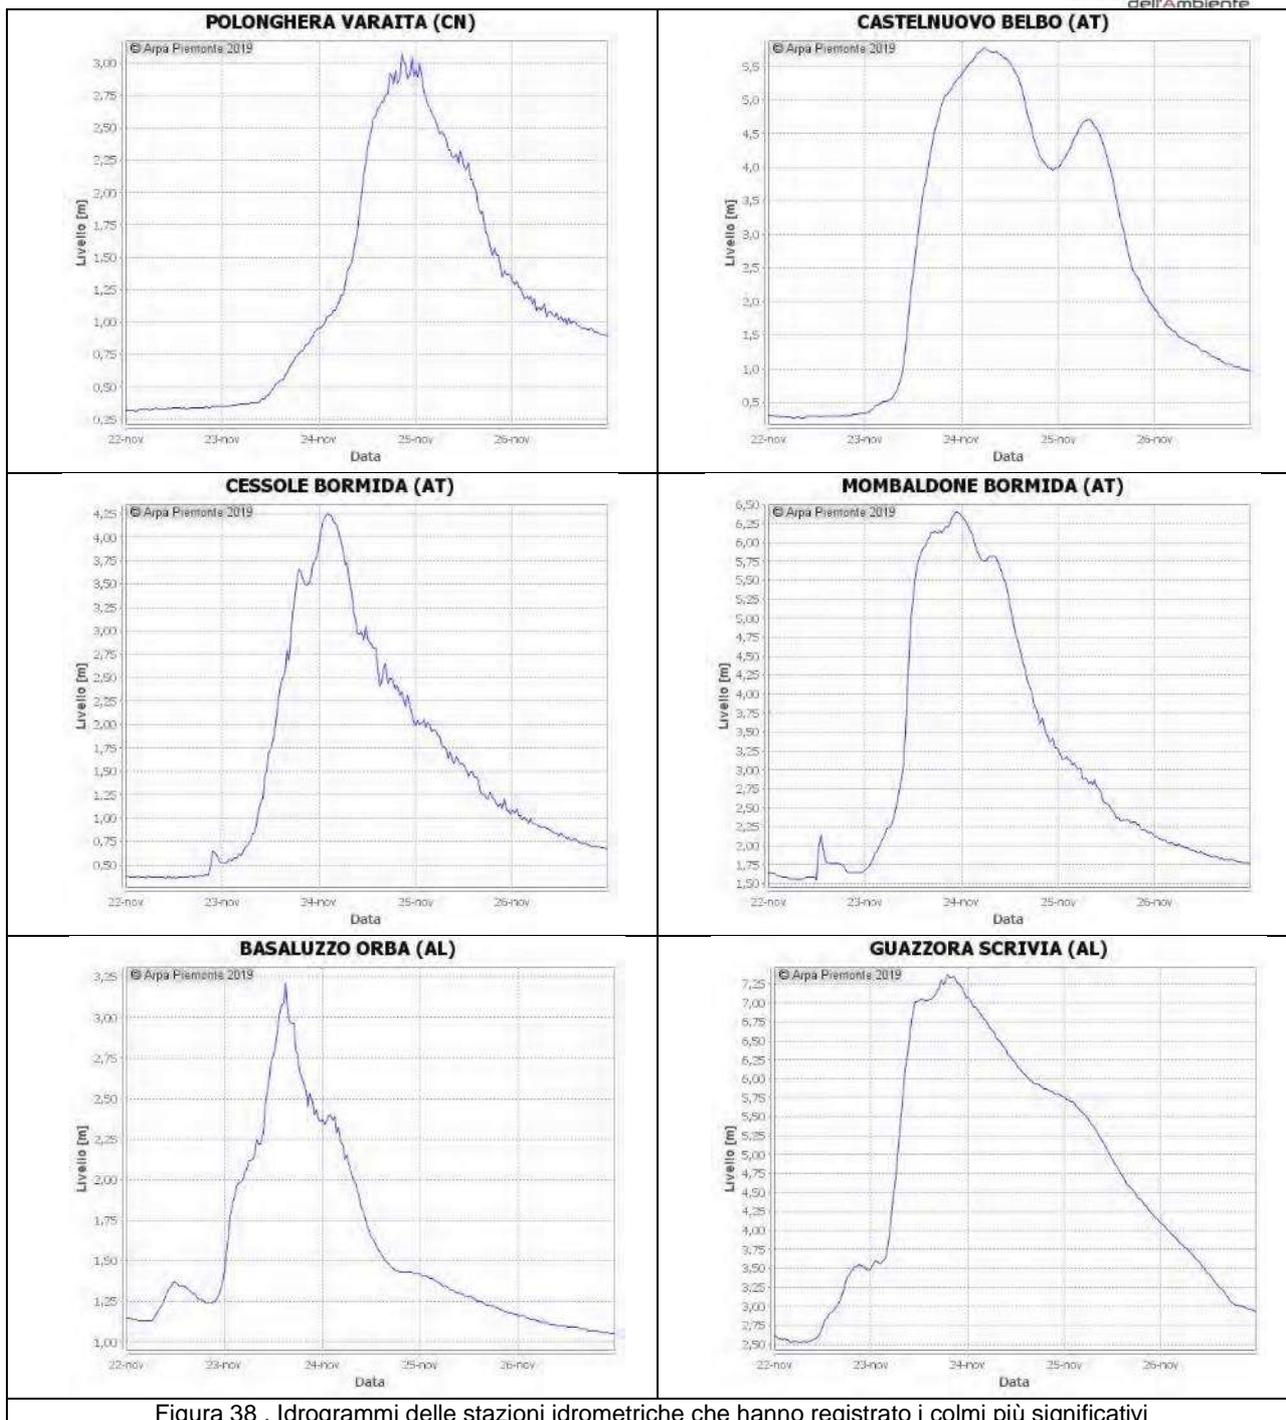
Figura 38 . Idrogrammi delle stazioni idrometriche che hanno registrato i colmi più significativi

Di seguito (*Figura 38*) si riportano gli idrogrammi di livello delle stazioni che hanno registrato i colmi più significativi.

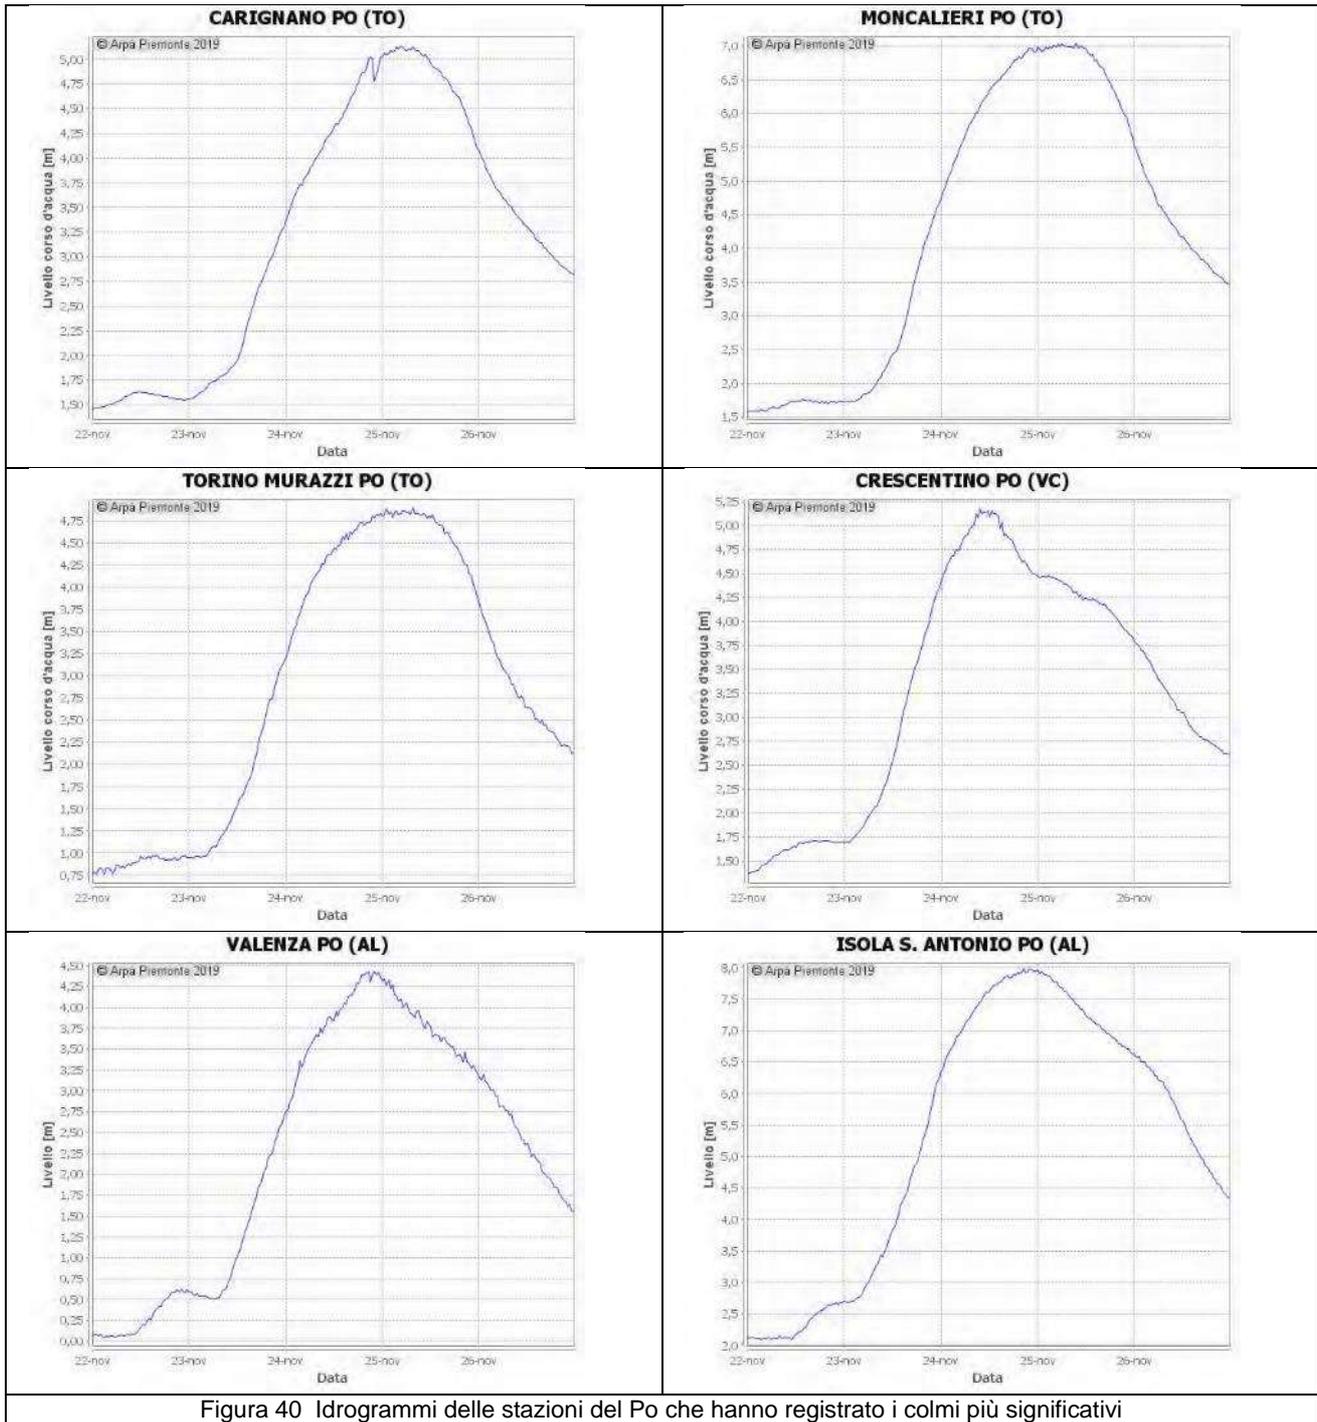
Figura 40 Idrogrammi delle stazioni del Po che hanno registrato i colmi più significativi

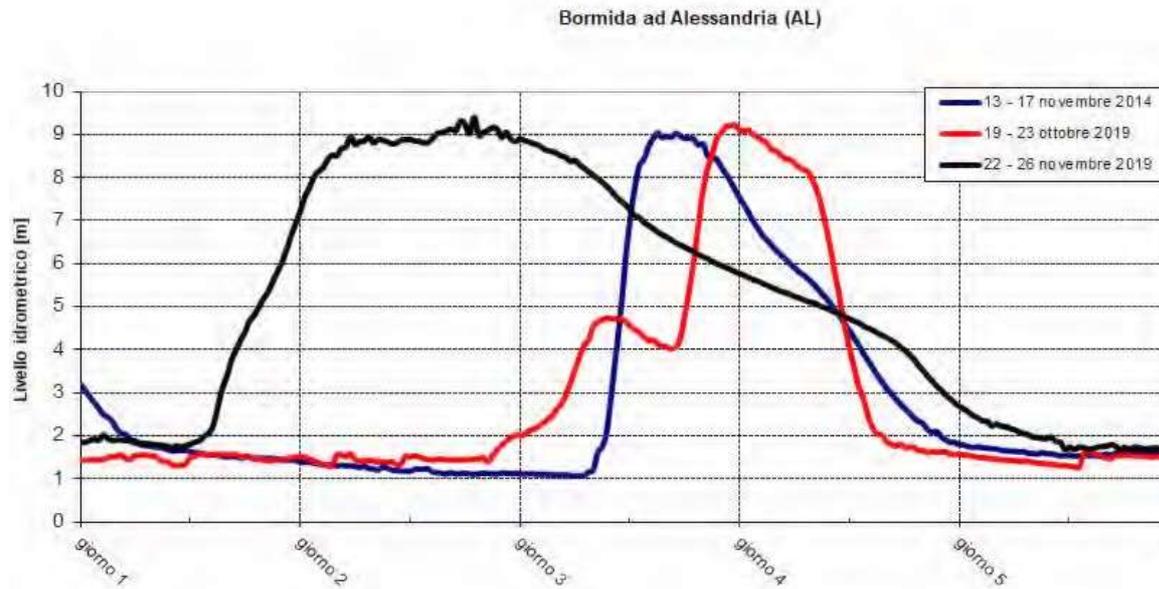
Figura 41. Confronto tra gli idrogrammi della Bormida ad Alessandria registrati durante gli eventi considerati

Si riporta anche il confronto grafico tra gli idrogrammi di livello registrati ad Alessandria durante gli eventi considerati (Figura 41).

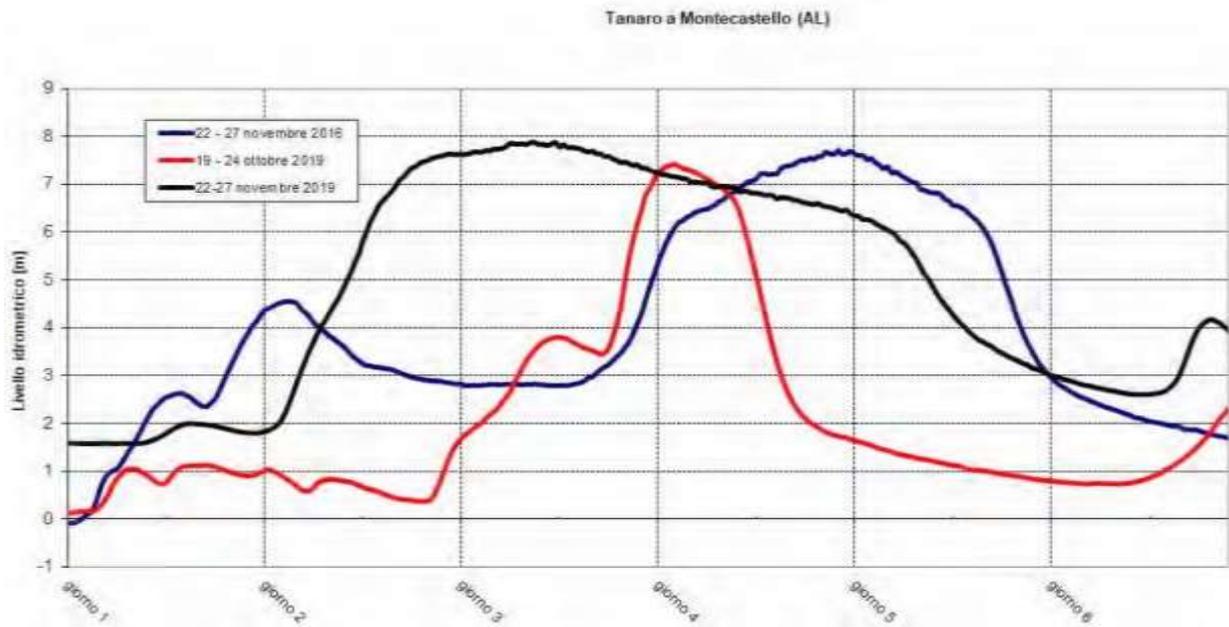
Figura 42. Confronto tra gli idrogrammi della Bormida ad Alessandria registrati a novembre 2014 e a ottobre 2019

Analogamente, per quanto riguarda il Tanaro, si riporta il confronto grafico tra gli idrogrammi di livello registrati a Montecastello (AL) durante gli eventi considerati (Figura 42).

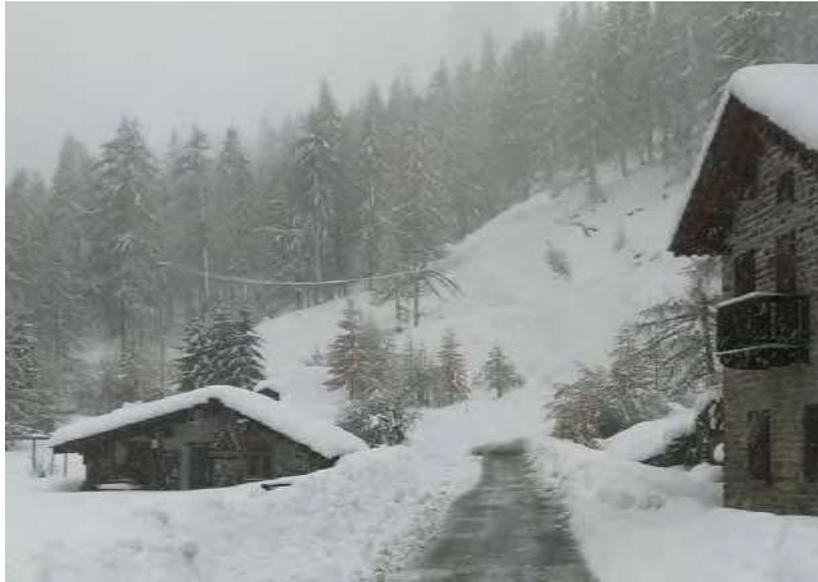
Nella fotografia di Figura 45 si può osservare un esempio di valanga giunta in prossimità della viabilità e di zone edificate in località Foire nel comune di Ceresole Reale (TO).

Figura 45. Valanga località Foiere, presso Camping Piccolo Paradiso in Valle dell'Orco il 23.11.2019

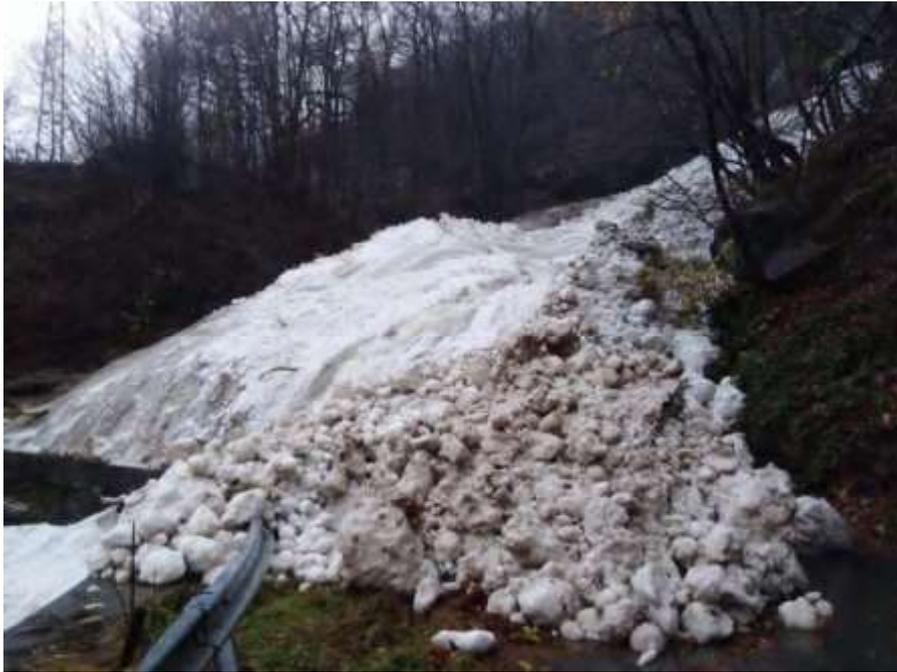
Figura 50. Strada Traversella Chiara in Val Chiusella la mattina del 24.11.2019

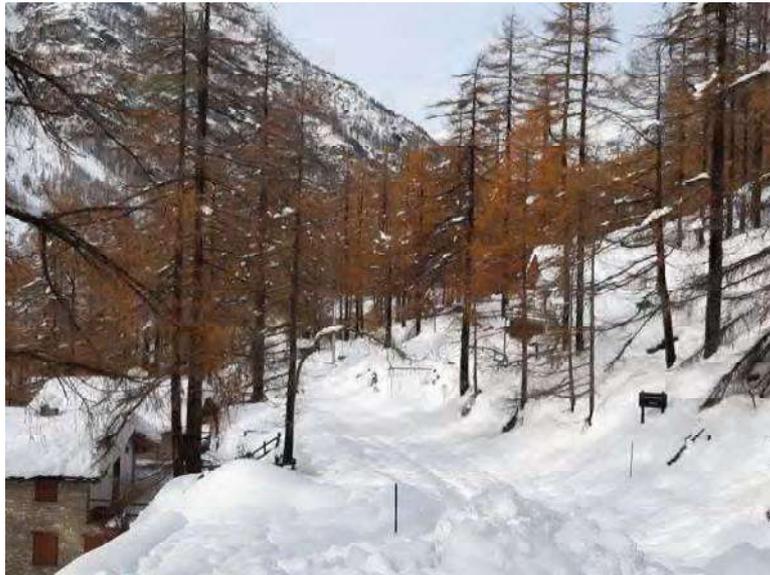
Figura 51. Ceresole Reale (TO) valanghe in prossimità delle abitazioni in riva alla diga (sopralluogo del 26.11.2019).

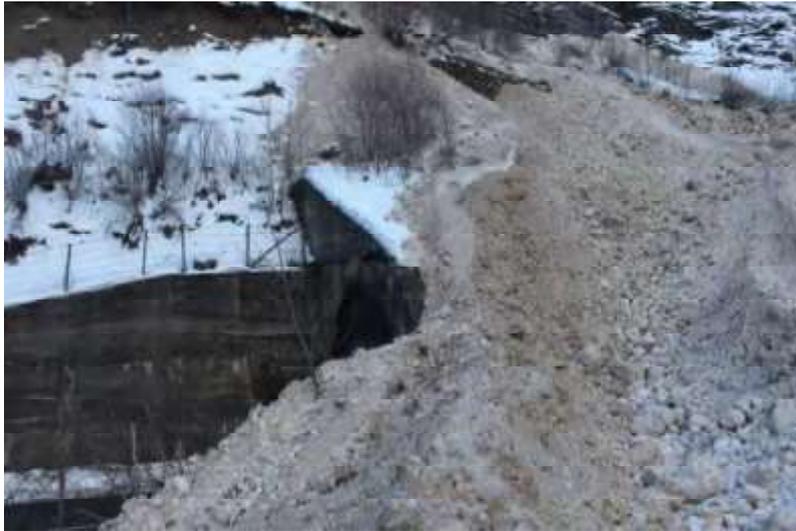
Figura 52 Opere di difesa passiva sommerse dal deposito della valanga sulla SS21 in Valle Stura tra l'abitato di Pianche e Sambuco (CN) sopralluogo del 26.11.2019.

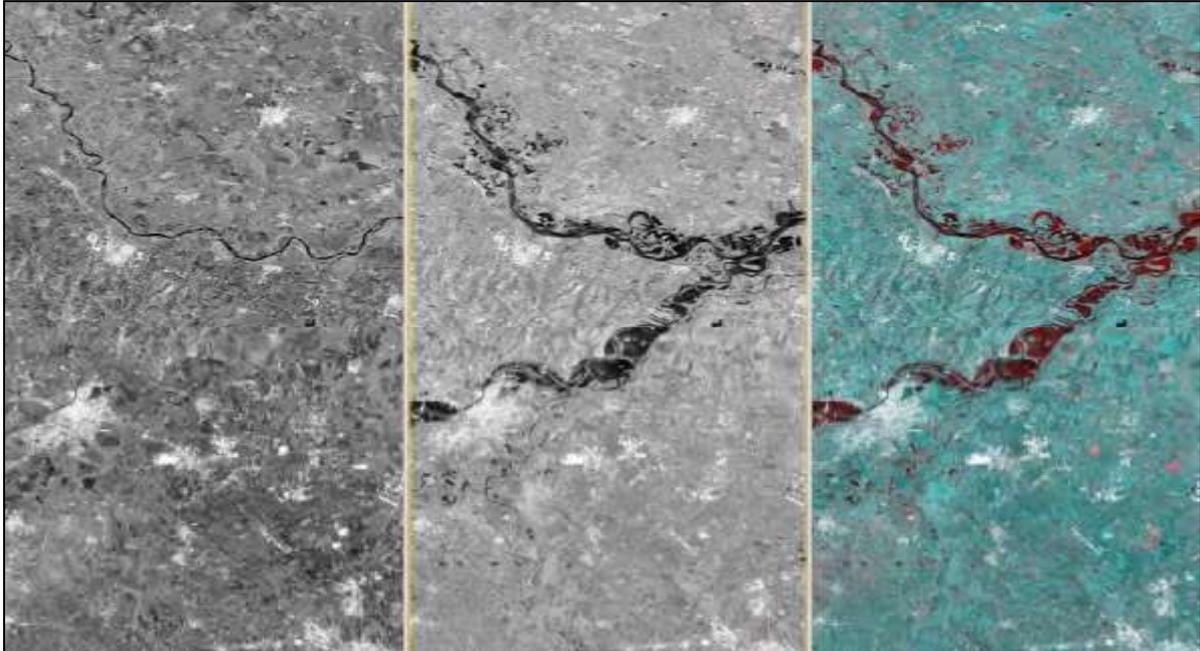
Figura 53. Da sinistra a destra un estratto rispettivamente dell'immagine di archivio, di crisi e composta nei pressi della confluenza tra F. Po e Tanaro. E' interessante notare che l'immagine di crisi al centro della figura è stata acquisita durante l'evento alluvionale quando la copertura nuvolosa non avrebbe consentito riprese nelle bande del visibile.

riflettente. In modo analogo si possono spiegare anche gli altri colori come risultato della diversa distribuzione del valore di backscatter sui tre canali.

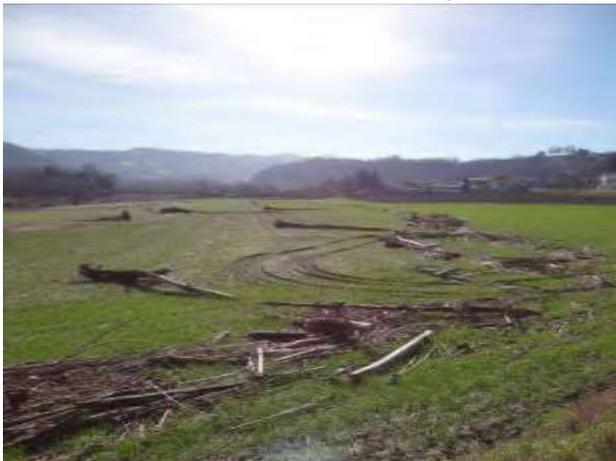
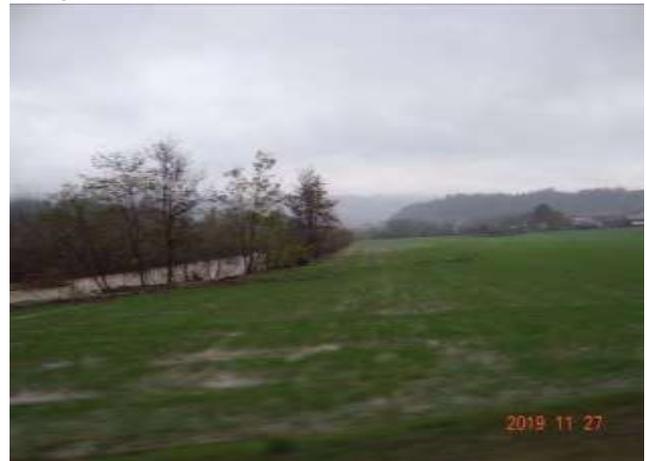
A Cessole l'alveo del Bormida si restringe e compie una stretta curva, le acque di piena hanno inondato in modo limitato le aree agricole adiacenti (Figura 55).

Figura 55. Cessole - A sinistra evento 2016, a destra allagamento lieve della medesima area

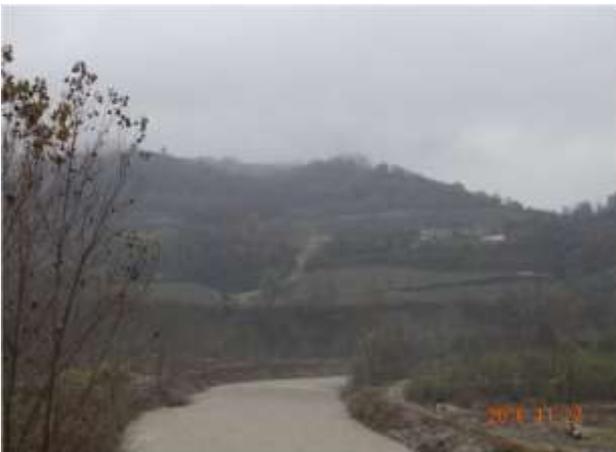
Le acque sono state contenute perlopiù nell'alveo, esondazioni si sono verificate sporadicamente in alcune zone limitrofe il corso d'acqua non coinvolgendo strutture antropiche; alcune erosioni spondali si sono verificate in corrispondenza delle anse del fiume (Figura 56).

Figura 56 . Erosione spondale in sinistra idrografica della valle del ponte in località Quartino

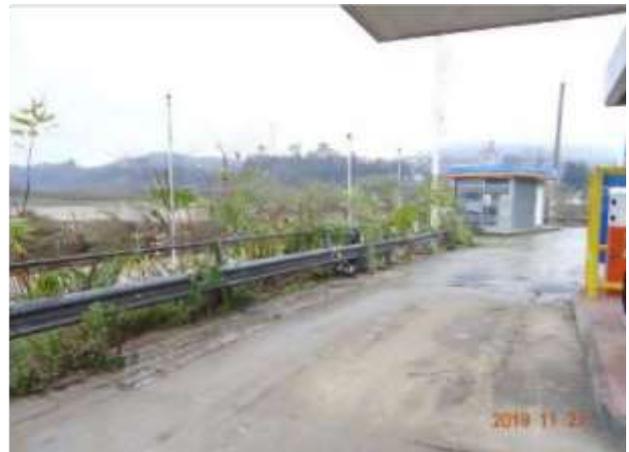
Figura 57. Esondazione del Bormida a Bubbio Bormida

Unico dato significativo da rilevare è l'allagamento del distributore di Bubbio sulla SP25: le acque hanno sovrappassato la strada per un breve tratto raggiungendo tiranti di 25 cm (Figura 57).

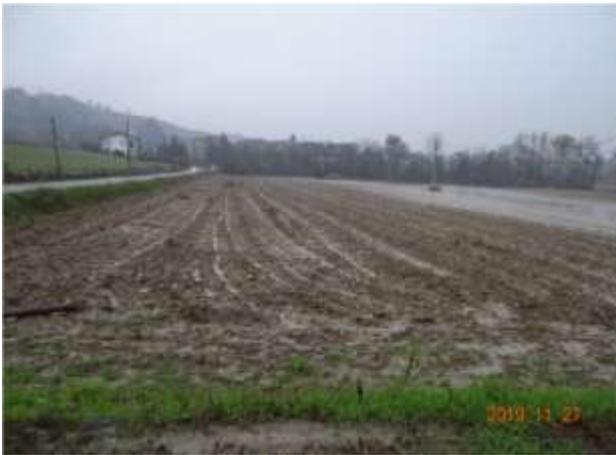
A valle della confluenza del Bormida di Millesimo, poco prima di Bistagno le acque esondate hanno lambito la SP 228 e hanno depositato il materiale ligneo nei campi che fiancheggiano la strada provinciale (Figura 58 e Figura 59).

Figura 58. Campi allagati con deposito di tronchi.

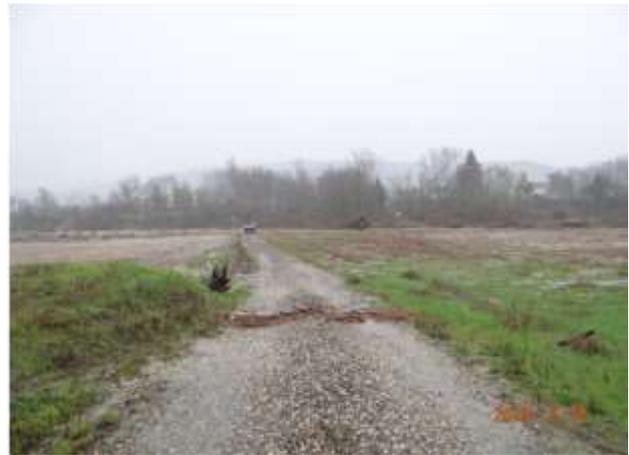
Figura 59. Limite raggiunto dalle acque del Bormida

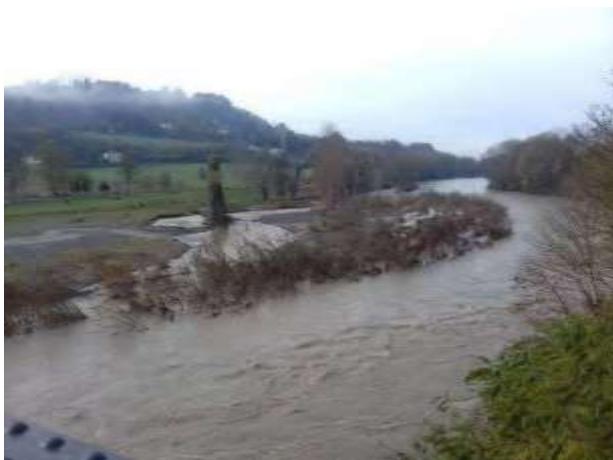
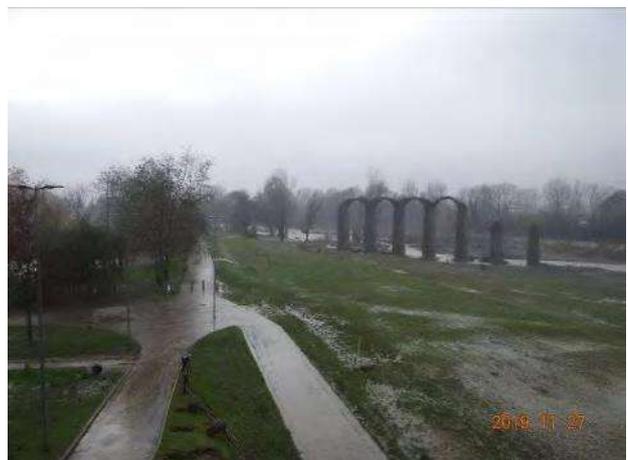
Ad Acqui Terme i livelli registrati nell'area giochi in sponda destra del fiume vicino all'Acquedotto romano (Figura 60) sono paragonabili a quelli dell'evento del 2016 mentre in sponda sinistra si sono verificati locali allagamenti dei terreni limitrofi (Figura 60).

Figura 60. Allagamento in sponda idrografica destra prima del ponte Carlo Alberto

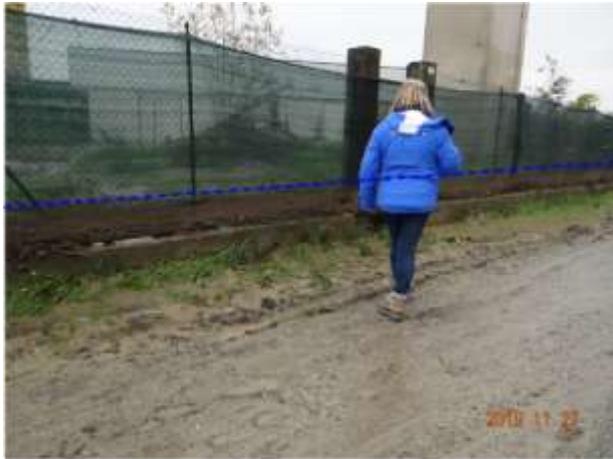
Nella vicina area industriale di via Nave le acque hanno raggiunto battenti di 70 centimetri (Figura 61). Processi erosivi in questo tratto si sono verificati lungo le sponde (Figura 62).

Figura 61. Altezza idrometrica di 70 cm raggiunta dalle acque del Bormida (linea tratteggiata)

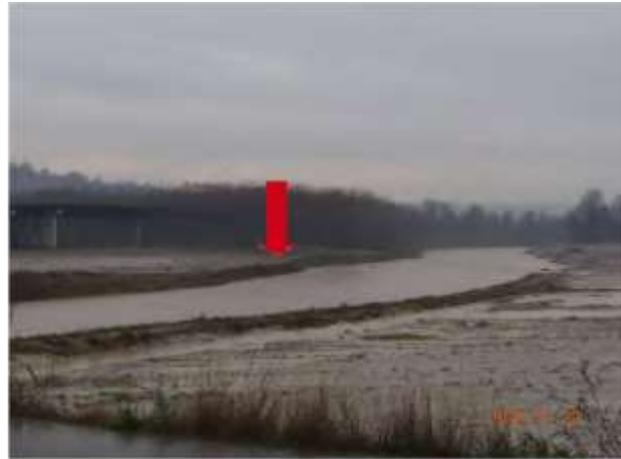
Figura 62. Erosione sponda idrografica sinistra e allagamento dei campi poco a valle del ponte della SP195.

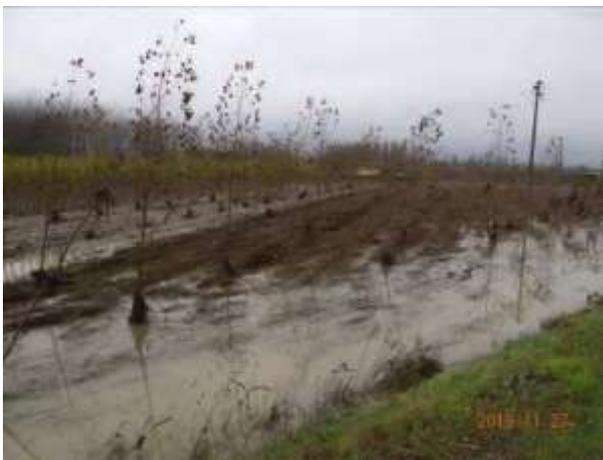
A monte della strada provinciale SP196 che collega Cassine a Castelnuovo Bormida la piena ha lambito l'area artigianale di Cassine, in sponda sinistra e ha sommerso gli impianti della nuova centrale idroelettrica di Castelnuovo Bormida, in sponda destra (Figura 62 e Figura 63).

Figura 63. Campi inondati a monte della SP 196

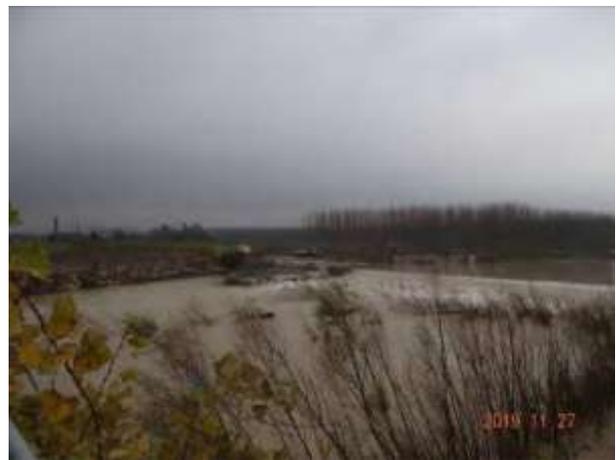
Figura 64. Centrale idroelettrica interessata dall'allagamento.

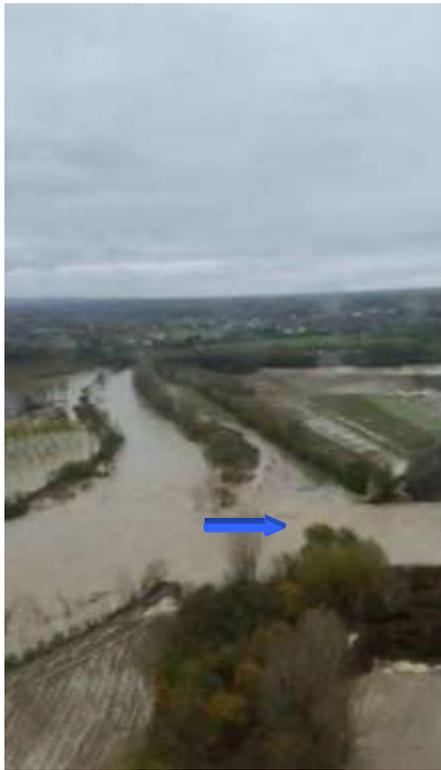
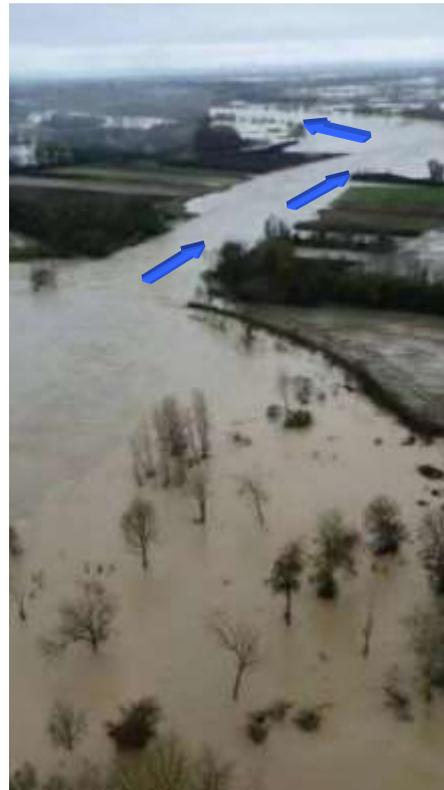
Prima di Sezzadio si segnala un processo parossistico che ha visto un'avulsione con lo spostamento di una parte dell'alveo in destra con l'apertura di un nuovo canale largo più di 80 metri e profondo circa 6-7 metri (Figura 65 e Figura 66).

Già nell'evento del 2016 il vecchio argine in sponda destra è stato sormontato e asportato in più punti, permettendo il deflusso verso valle di correnti veloci che causarono effetti al suolo significativi, tra cui la riattivazione di un vecchio meandro della Bormida e il sormonto di un tratto di circa 350 m della SP186.

Figura 65. A sinistra la freccia indica l'imbocco del nuovo canale creatosi, a destra il riempimento dell'area di cava da parte delle acque (immagine estratta dal volo effettuato dai Vigili del Fuoco).

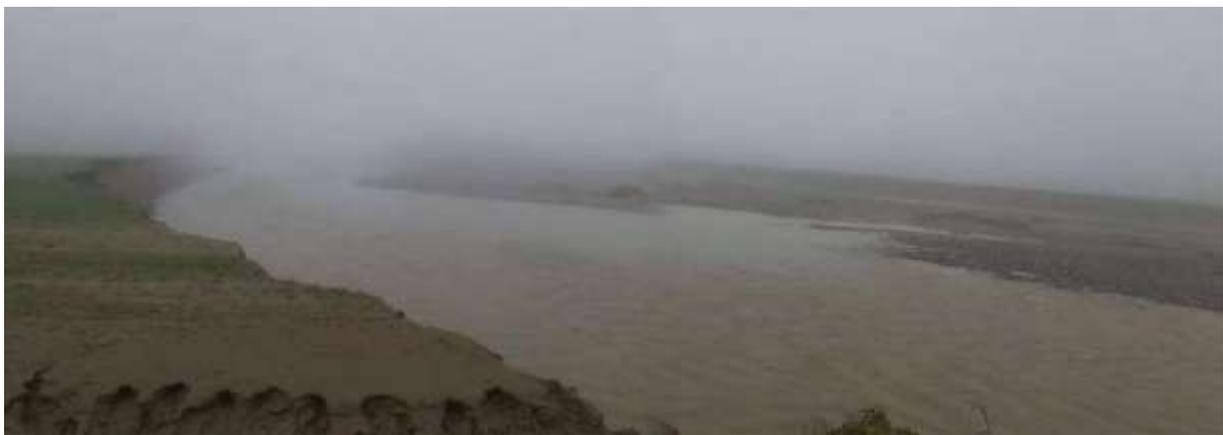
Figura 66. Il ramo avulso visto da valle verso monte

Durante l'evento di novembre i deflussi hanno causato un processo erosivo concentrato che si è verificato a spese della sponda esterna della curva. Il materiale sabbioso costituente la pianura è stato asportato e l'acqua si è fatta strada per 500 metri scavando un nuovo canale (Figura 66, Figura 67) che ha intercettato il lago di cava di Santa Giustina riempiendolo e facendolo tracimare in destra riattivando così il ramo del fiume abbandonato dopo il 1800. (Figura 68).
