# ***Allegato 1***

## EVENTI IDROMETEOROLOGICI DAL 22 al 25 NOVEMBRE 2019

A cura del  
*Dipartimento Rischi Naturali e Ambientali*  
Con il contributo della *Struttura Sistema Informativo Ambientale e Geografico,*  
*Comunicazione e Educazione*

Torino, 11 dicembre 2019

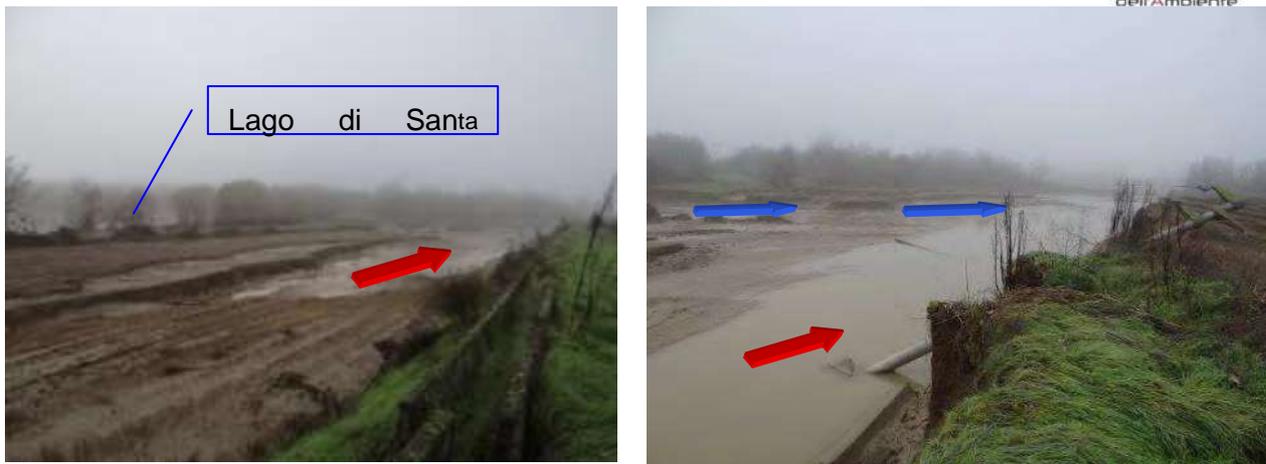
Durante l'evento di novembre i deflussi hanno causato un processo erosivo concentrato che si è verificato a spese della sponda esterna della curva. Il materiale sabbioso costituente la pianura è stato asportato e l'acqua si è fatta strada per 500 metri scavando un nuovo canale (Figura 66, Figura 67) che ha intercettato il lago di cava di Santa Giustina riempiendolo e facendolo tracimare in destra riattivando così il ramo del fiume abbandonato dopo il 1800. (Figura 68).

Inoltre, l'acqua, ha eroso il lembo di terra che divideva il lago dal vecchio canale e tracimando dall'argine, realizzato tra il fiume e il paleoalveo a monte del ponte della SP 186, ha eroso completamente l'opera di difesa e provocato la reincisione e l'allargamento del vecchio canale che ora risulta, nella sua parte finale, ampio circa novanta metri (Figura 68).

Figura 67. A sinistra erosione regressiva del paleo canale per svuotamento, a destra sullo sfondo canale di erosione apertosi a seguito della tracimazione delle acque del lago.

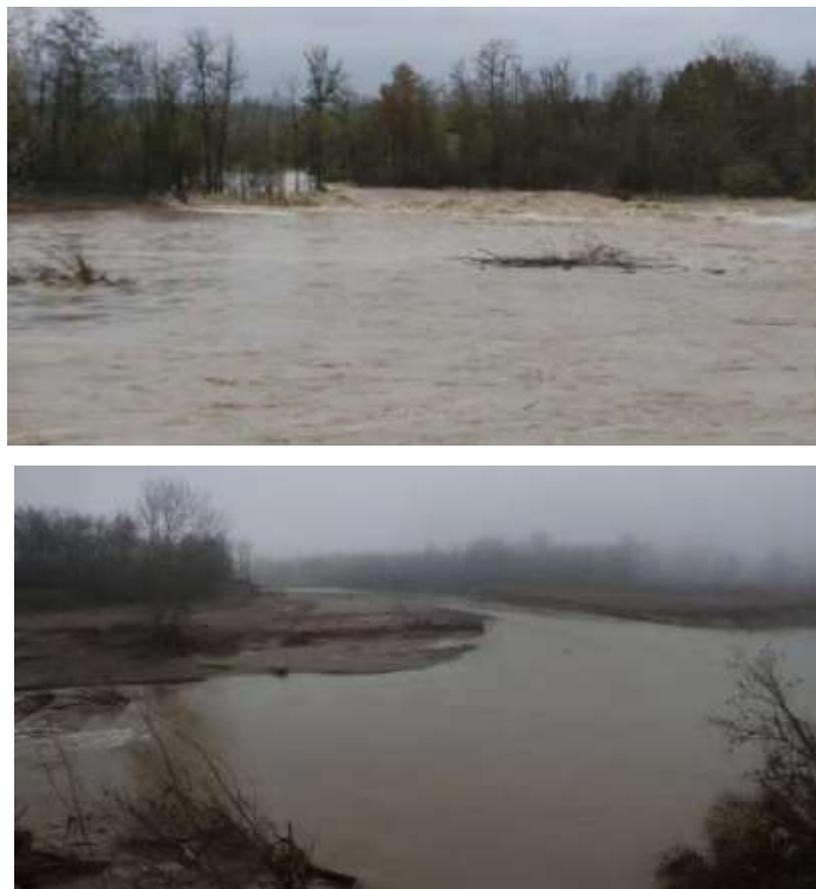
Figura 68. Vista a monte dal ponte SP 186: nella fotografia in alto è visibile il sormonto dell'argine ad opere dalle acque provenienti dal lago di Santa Giustina (foto di Adriano Daniele); in basso dopo l'evento, parte del paleoalveo approfondito ed eroso confluisce nel ramo principale del Bormida

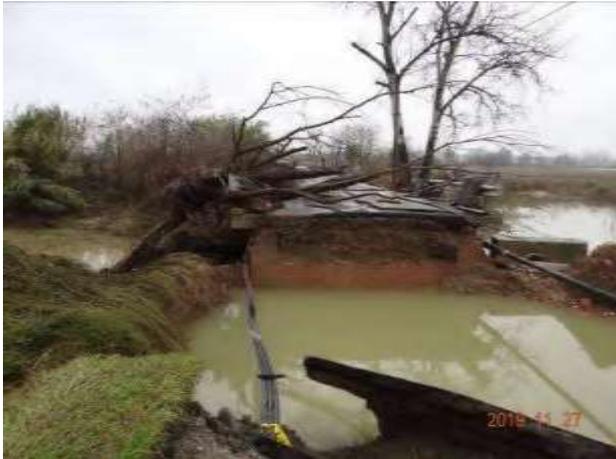
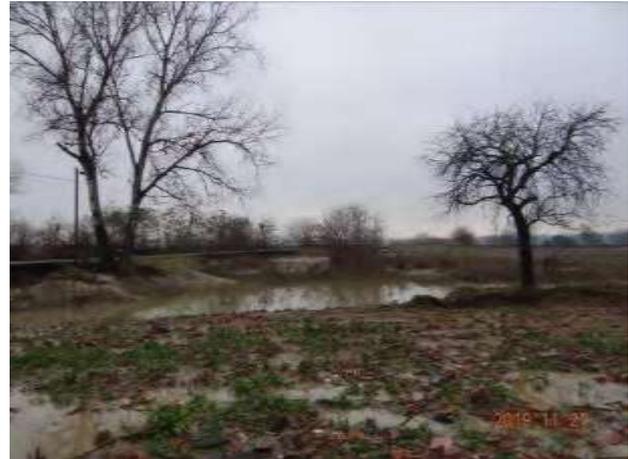
Parte dell'acqua ha riattivato il paleoalveo verso Sezzadio con portata elevata trascinando tronchi e piante di notevoli dimensioni. Il materiale fluitato, trovando nel rilevato stradale della SP 186 impedimento al deflusso, ha creato una barriera provocando l'erosione di parte della sede stradale e l'asportazione totale del rilevato in due punti (Figura 69). In questo tratto un'autovettura con all'interno una persona è stata trascinata, dalla corrente che tracimava la strada, nei campi sottostanti. La vettura è stata completamente sommersa e una donna ha perso la vita.

Figura 69. A sinistra il piccolo ponte della SP 186 in corrispondenza del paleoalveo, a destra profonde erosioni a ridosso dell'impalcato stradale e dei campi

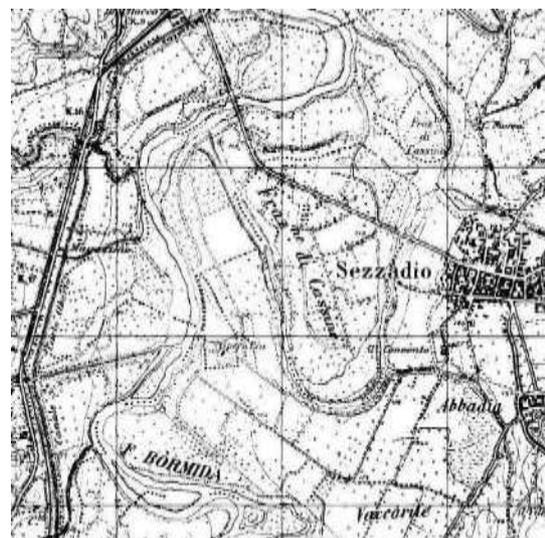
Figura 70. A sinistra La Gran Carta degli Stati Sardi in Terraferma - Corpo Reale dello Stato Maggiore 1816-1830 in cui si vede ancora attivo l'attuale paleoalveo che invece nella carta IGM storica antecedente il 1945, a sinistra, è già stato abbandonato

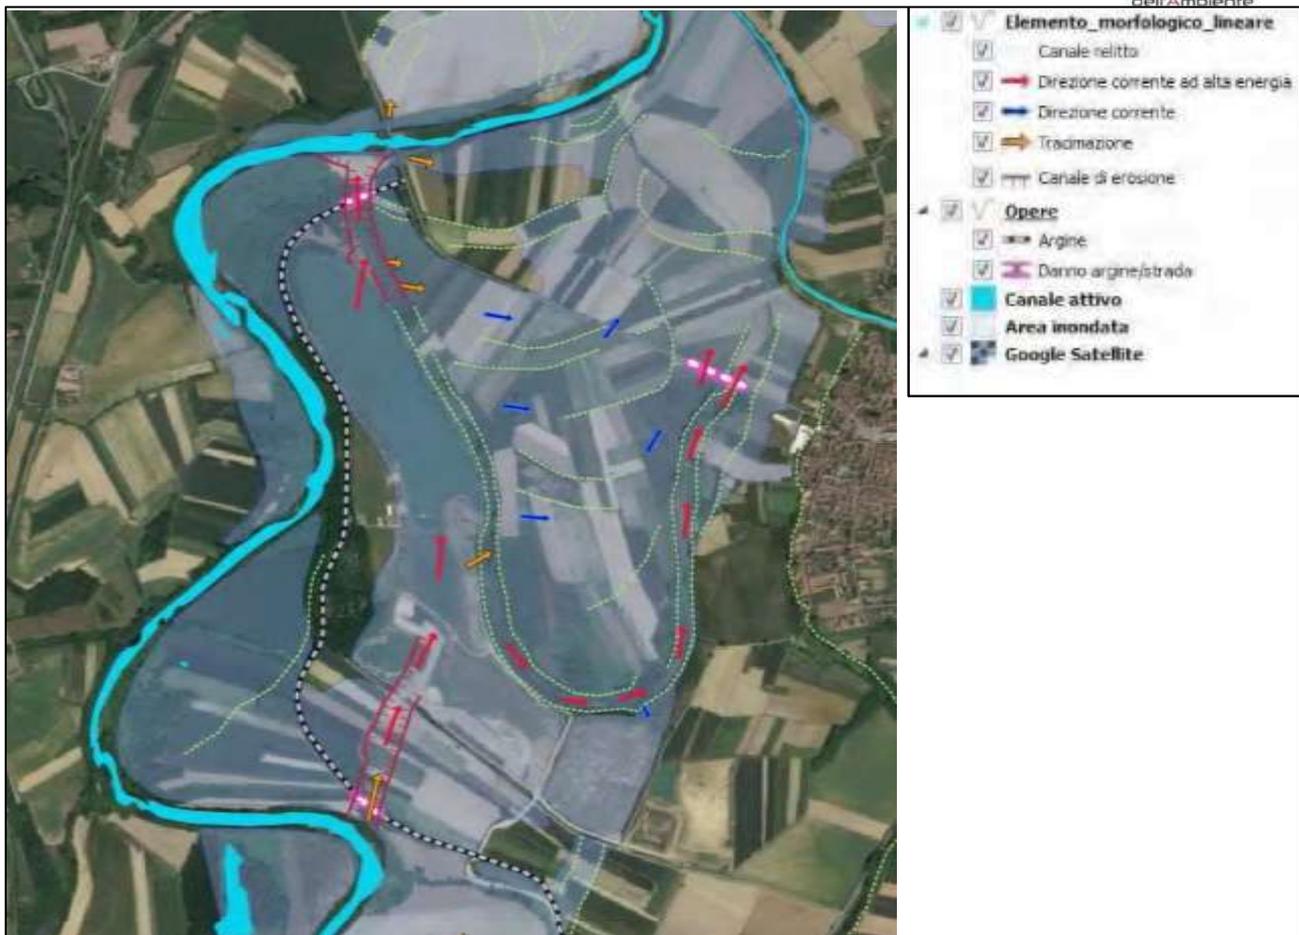
Figura 71. La mappa rappresenta una prima ricostruzione speditiva di quanto avvenuto nell'area tra Gamalero e Sezzadio. L'avulsione del nuovo ramo (A) ha causato il riempimento di tutta la zona di cava e del lago di Santa Giustina che si è comportata come una grossa cassa di espansione, e la riattivazione del paleoalveo (B). Lo svuotamento del bacino, avvenuto per sormonto dell'argine (C), ha innescato un fenomeno di erosione che ha portato all'asportazione di un tratto di argine e alla creazione di un canale di erosione. Sulla destra la riattivazione dell'antico alveo ha portato all'erosione di parte della strada provinciale e all'allagamento di buona parte della pianura alluvionale.

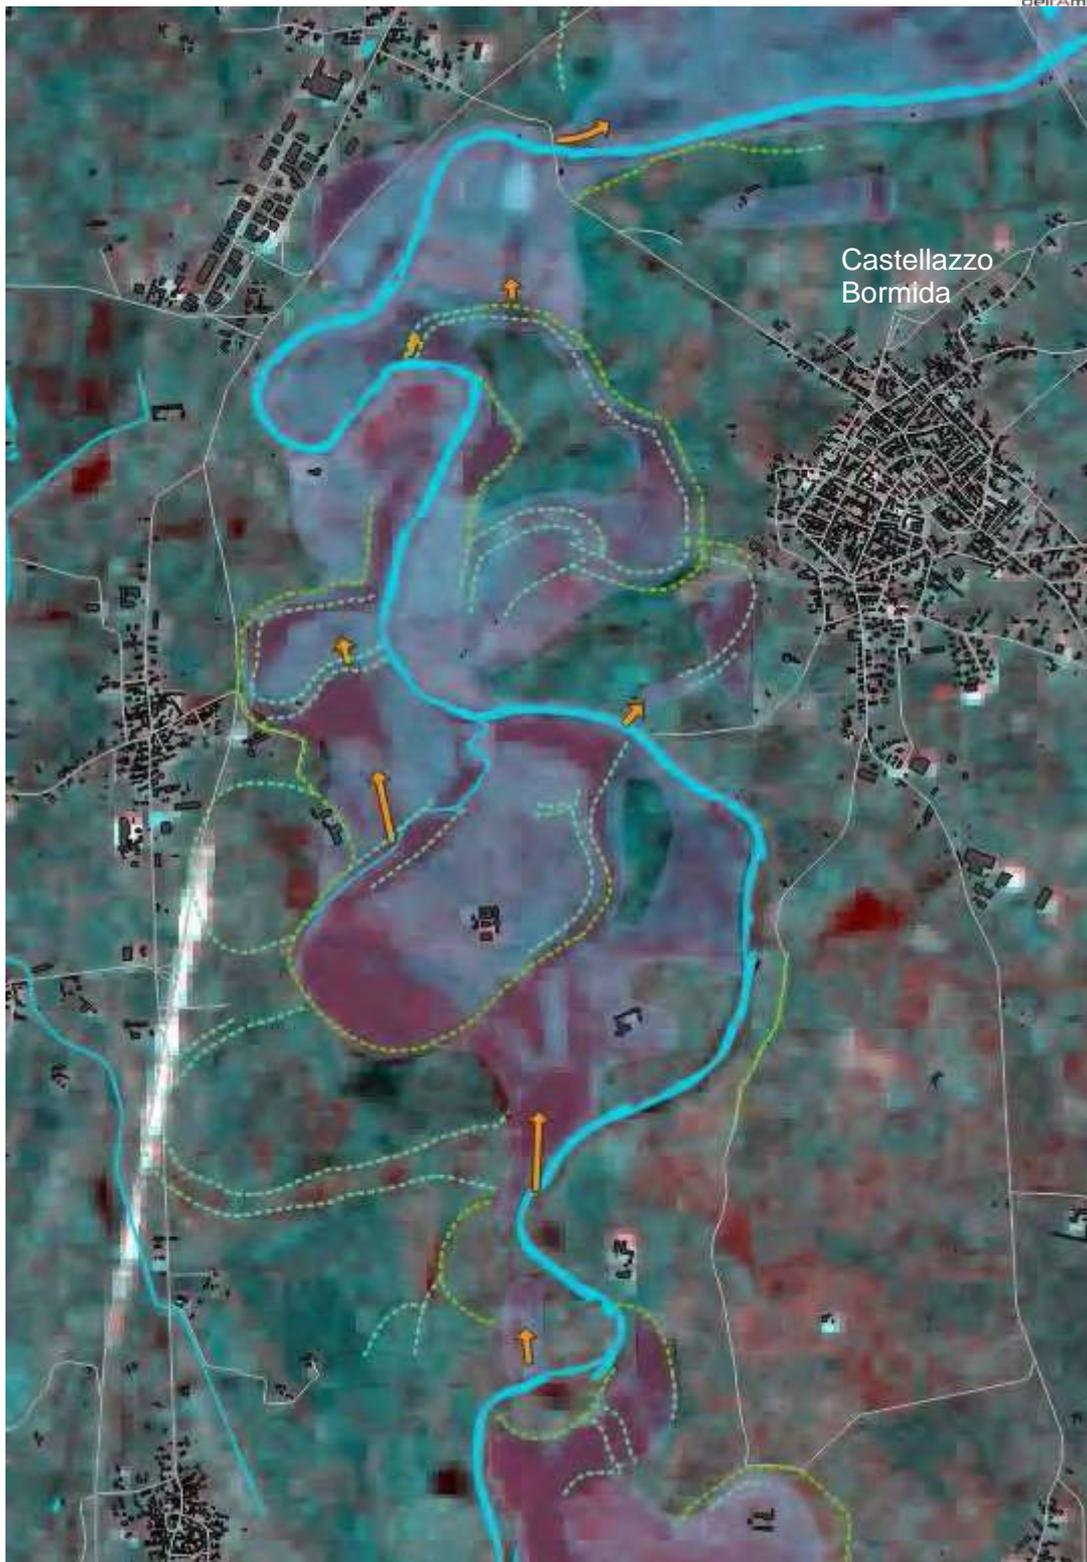
Figura 72. Come base l'immagine elaborata ed analizzata dei dati radar Copernicus Sentinel da parte di Arpa Piemonte in cui sono state evidenziate le aree macroscopicamente inondate in azzurro, in tratteggio verde i paleovalvei e con le frecce i canali di erosione

Nel tratto a valle di Sezzadio le acque hanno occupato una fascia come estensione simile a quella dell'evento del 2016. Dalle immagini elaborate ed analizzate dei dati radar Copernicus Sentinel da parte di Arpa Piemonte, è possibile vedere molti canali di erosione incisi che si dipartono dalla sponda esterna delle anse del fiume, con conseguente riattivazione di vecchi canali abbandonati sulla piana alluvionale (Figura 72). Nei prossimi mesi Arpa Piemonte e Regione Piemonte effettueranno ulteriori sopralluoghi di dettaglio per registrare quanto avvenuto e per inquadrare i processi occorsi nell'evento di novembre all'interno della dinamica di piena di un corso d'acqua meandriforme come il Bormida in questo tratto.

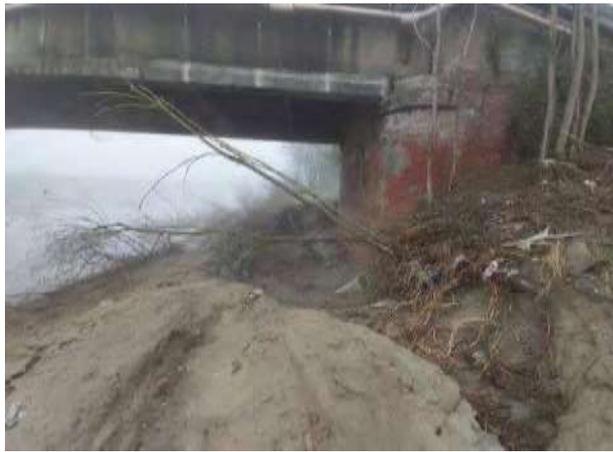
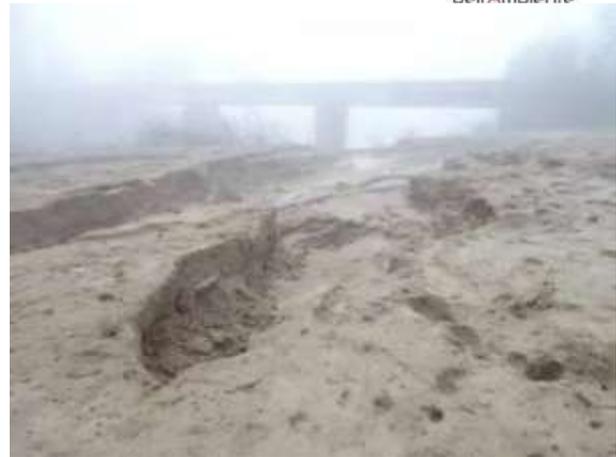
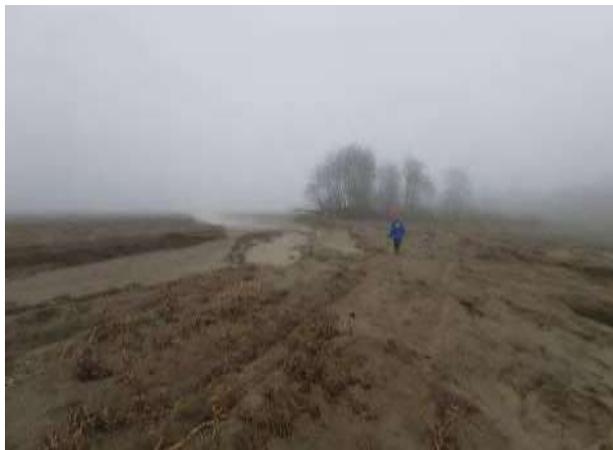
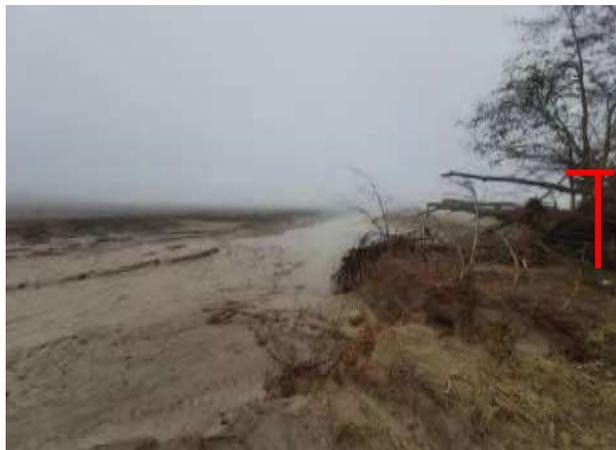
A valle del ponte della SP 181 che collega Castellazzo Bormida a Ponciana-Rampina in sponda sinistra le acque hanno inciso nei campi uno dei canali di erosione descritti in precedenza (Figura 73).

Figura 73. Il canale di erosione apertosi nei campi. L'altezza dell'acqua raggiunta (linea rossa) è di 160 cm

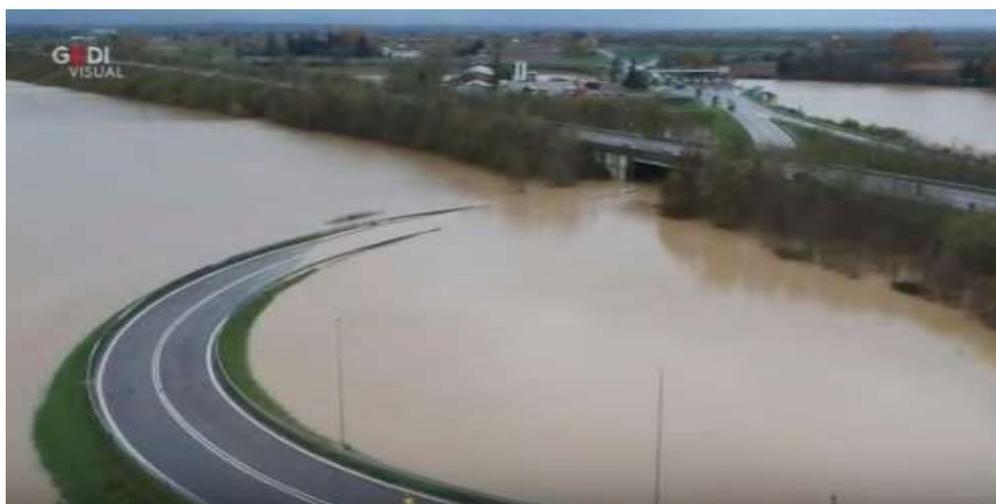
Il sottopasso dell'uscita del casello Alessandria sud, situato nell'incisione di un paleoalveo del Bormida, è stato allagato da circa 120 cm di acqua (Figura 74).

Figura 74. Il sottopasso dello svincolo per il casello della A26. Fotografia tratta da un video da drone, La Repubblica

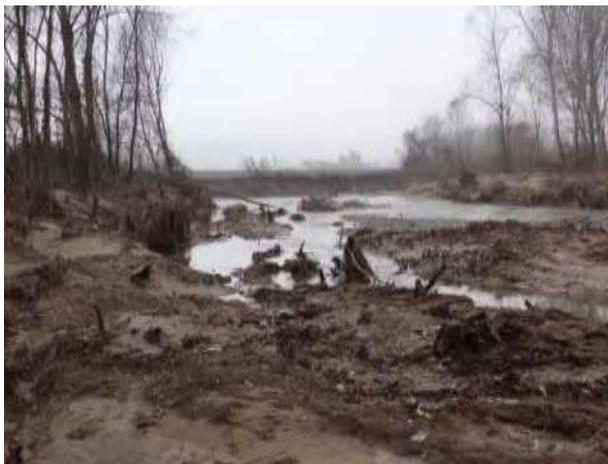
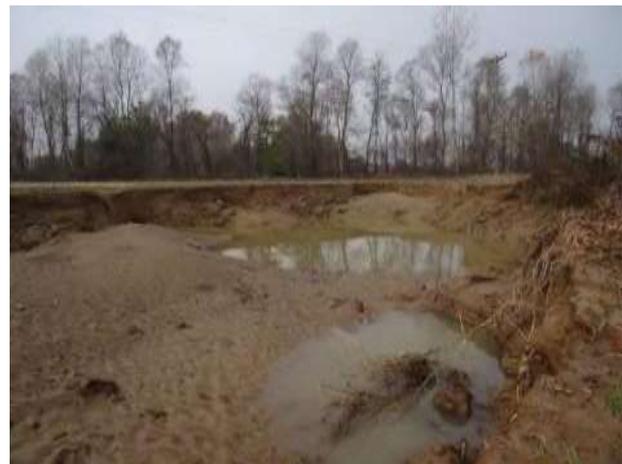
Entrambe le sponde del Torrente in quest'area presentano diffuse erosioni di sponda. Da segnalare la formazione di una voragine esterna all'alveo in sponda destra, in area agricola, causata con tutta probabilità dal moto vorticoso delle acque in deflusso (Figura 75).

*Figura 75 . Comune di Volvera: a sinistra erosione spondale con deposizione di materiale fine e detriti, a destra voragine apertasi nei pressi dell'alveo.*

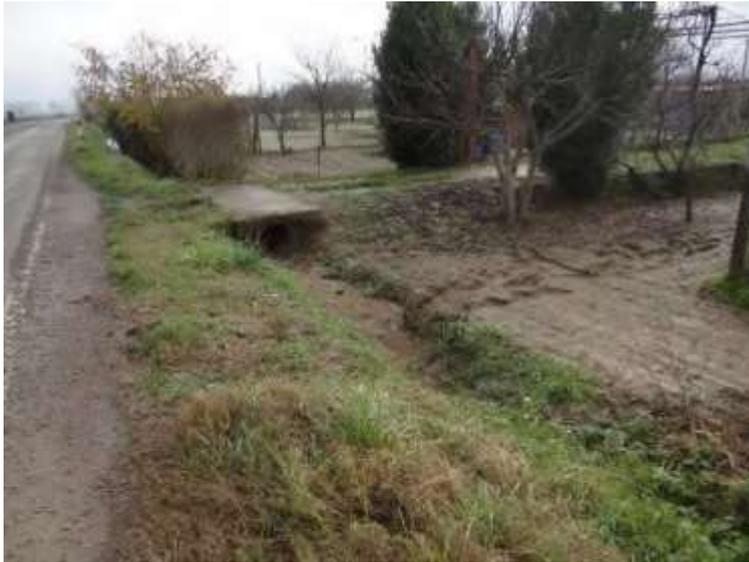
Nel corso della giornata di domenica 24 la SP141, che collega Volvera a None, è stata interessata da una contenuta esondazione del torrente Chisola (con battente di circa 20 cm), cui ha contribuito la difficoltà di numerosi di canali irrigui di convogliare i deflussi. (Figura 76).

Figura 76. Comune di Volvera: tracce di deflusso nel canale adiacente alla SP141

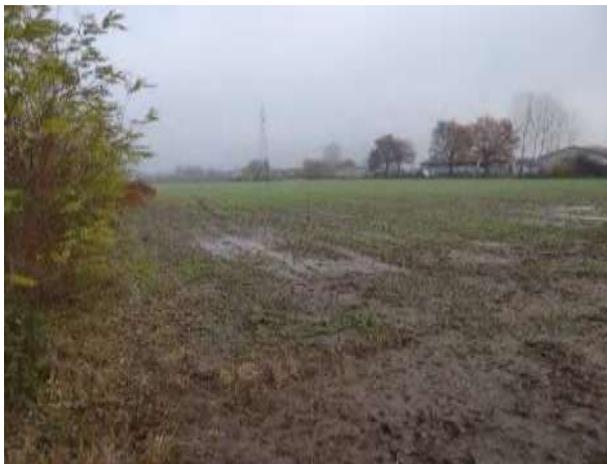
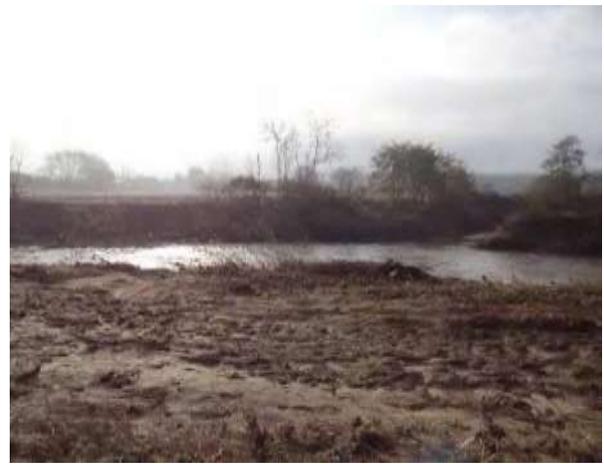
Lo stesso pomeriggio è stato chiuso lo svincolo autostradale di None della A55 Torino-Pinerolo, interessato prevalentemente dalle acque di esondazione del Rio Torto, che confluisce nel torrente Chisola poco a valle dello svincolo, prima del ponte della SP139 tra Airasca e Volvera (Figura 77). A valle della confluenza, in sponda sinistra del Chisola, le acque hanno raggiunto battenti di almeno 40 cm, senza tuttavia interessare la viabilità cittadina nei pressi del ponte.

Figura 77. Comune di Volvera: campi allagati dal Rio Torto, a destra confluenza del Rio Torto nel Torrente Chisola.

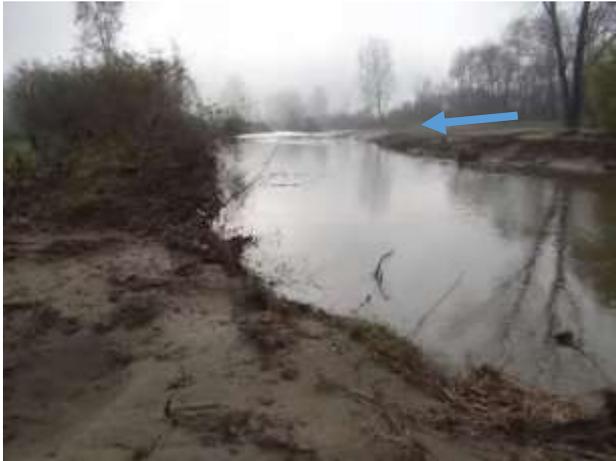
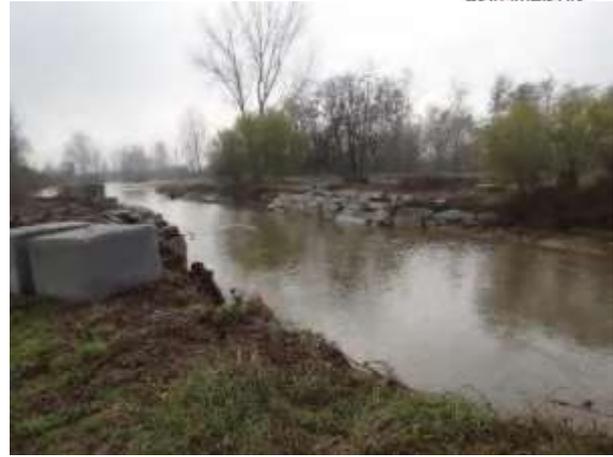
Figura 78. Comune di None: meandro nei pressi di San Ponzio con tracce di sormonto delle acque; a destra le spalle della passerella divelta dalla piena di ottobre 2019.

Nei pressi di località San Ponzio è stata verificata la segnalazione avuta da un operatore dell'associazione "Amici del Chisola", riguardante un presunto taglio di meandro (Figura 78). Sono state riscontrate tracce di sormonto delle acque, che hanno poi inondato i campi adiacenti, senza tuttavia incidere ed evolvere in taglio. Si è inoltre constatato il danno operato dalla piena dell'evento del 19-24 ottobre a carico di una passerella pedonale divelta dalle acque (Figura 78).

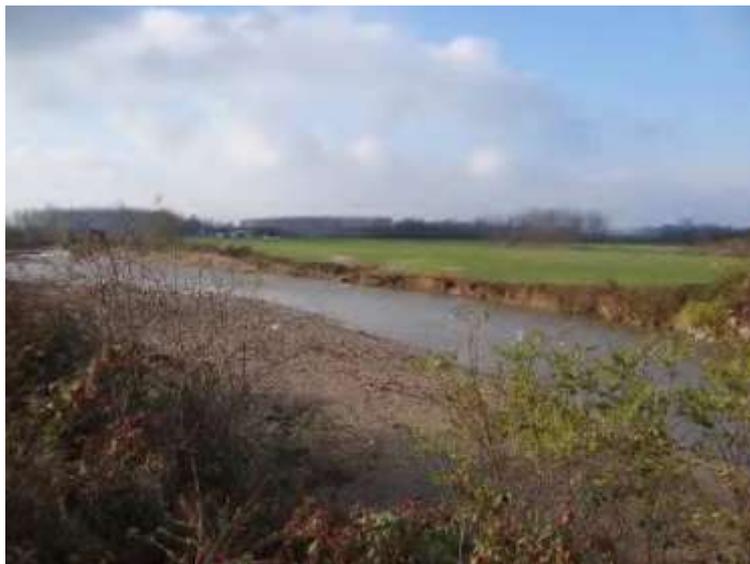
In corrispondenza dell'attraversamento della SP142, si sono verificati diffusi allagamenti dei campi in sponda sinistra (Figura 78).

Figura 79. Comune di Piobesi Torinese: tracce di allagamento ed erosione in sponda sinistra

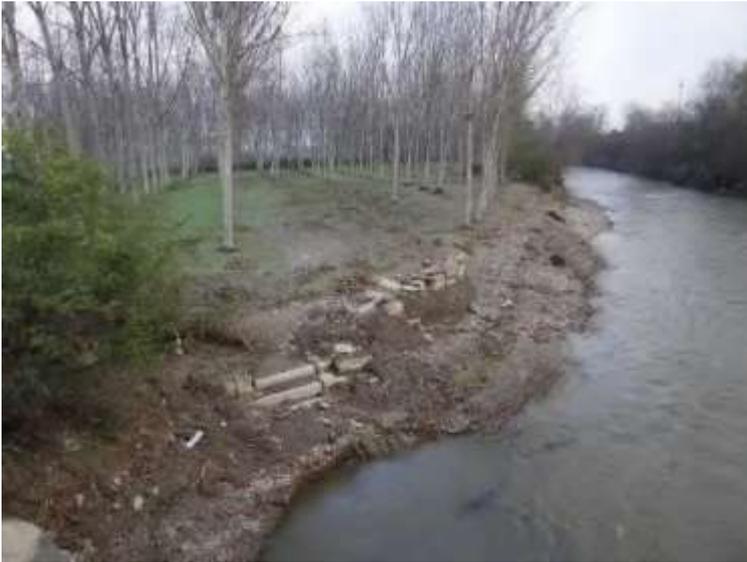
Il torrente Chisola è esondato nei campi in sponda sinistra in corrispondenza di Via Candiolo e a valle del ponte della SP 143 (Figura 80).

Figura 80. Comune di Vinovo: tracce di esondazione in corrispondenza del ponte della SP 143

I campi a lato di entrambe le sponde a valle del ponte sono stati inondati, con parziale interessamento di via Moncalieri.

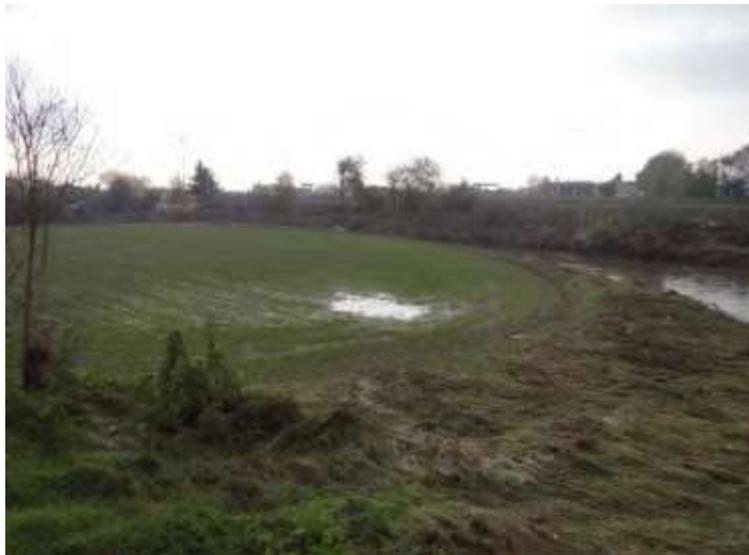
Figura 81. Comune di Moncalieri: tracce di esondazione in corrispondenza del ponte per località Barauda.

Gli allagamenti si sono estesi indicativamente fino a Tetti Rolle. Più a valle, a partire dal ponte per località Barauda, le esondazioni sono state contenute dagli argini e quindi le aree inondate sono state limitate alle zone di laminazione (Figura 81).

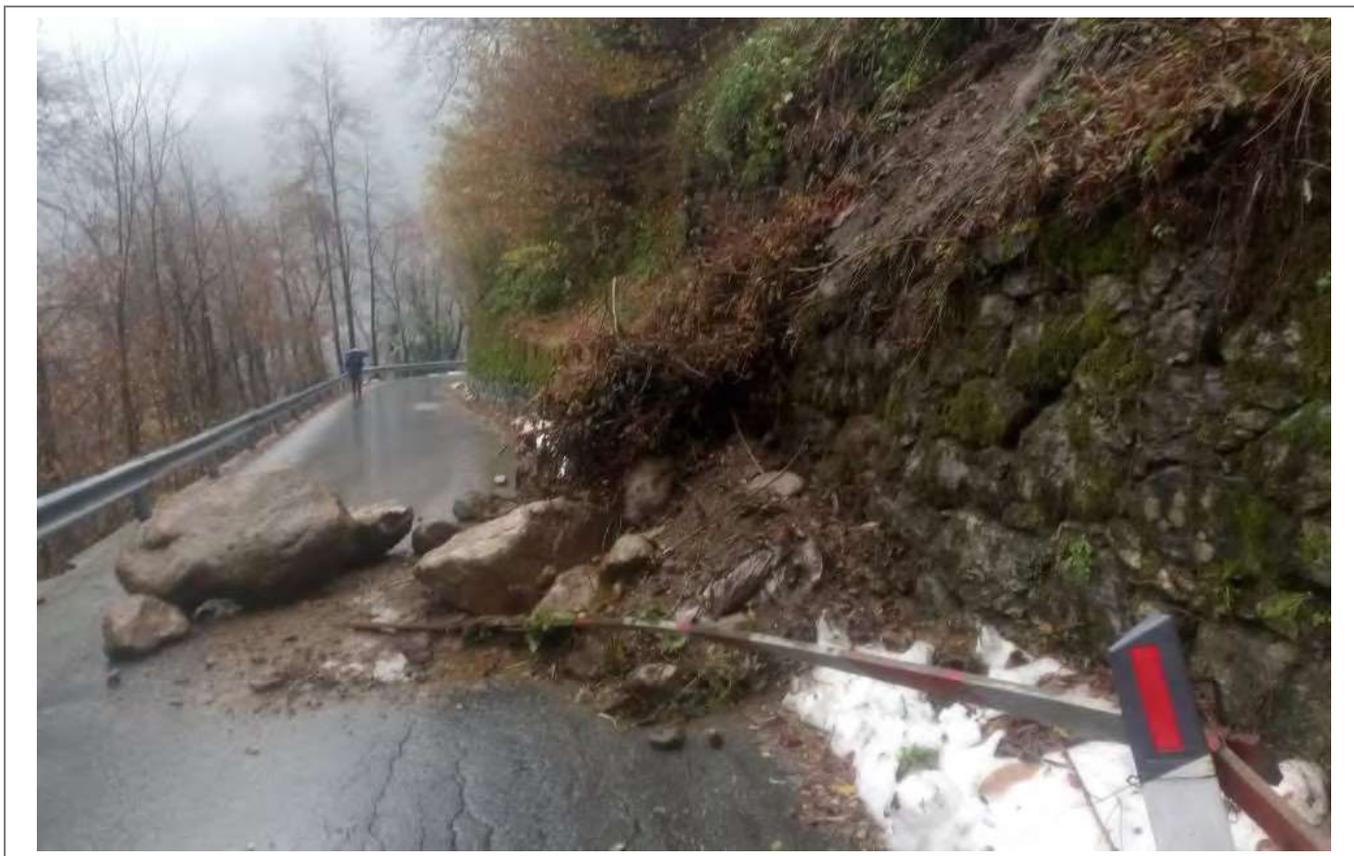
*Smottamento su strada comunale a Bannio Anzino (VCO), dello scorso 23 novembre 2019*

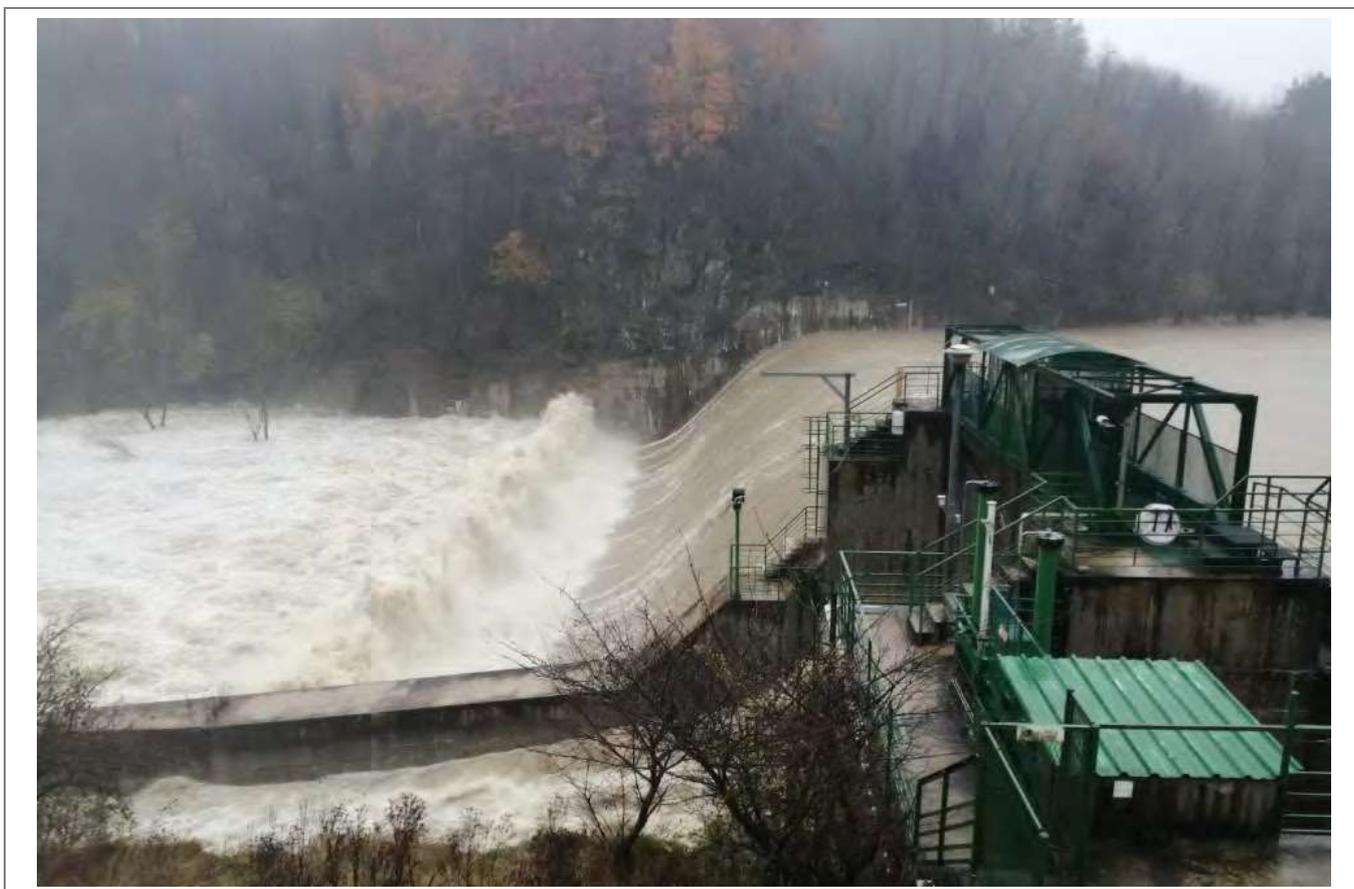
*Diga Ortiglieto a Molare (AL), nella giornata del 23 novembre 2019*

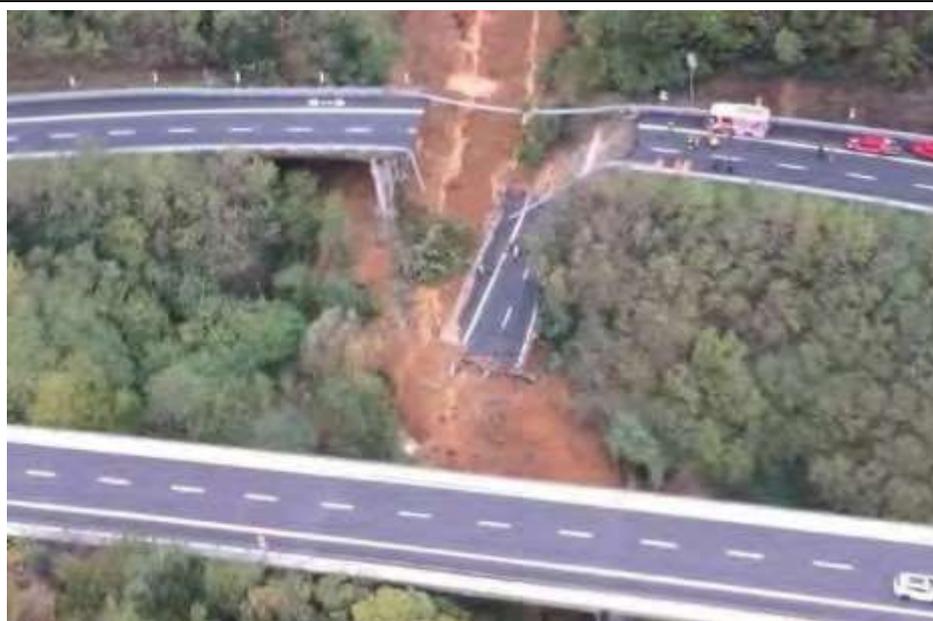
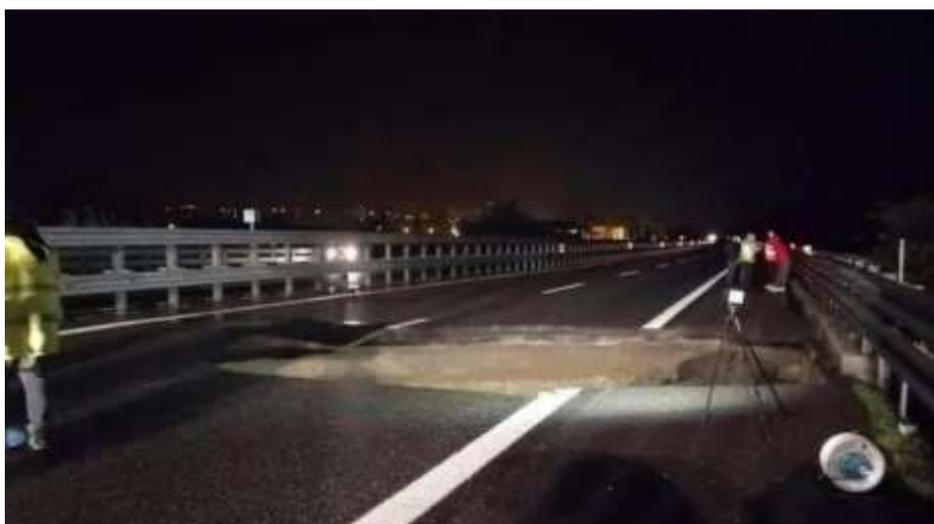
***Viabilità autostradale danneggiata dall'evento: Autostrada A6 (Torino-Savona) e Autostrada A21 – Torino – Piacenza – Danni viabilità***

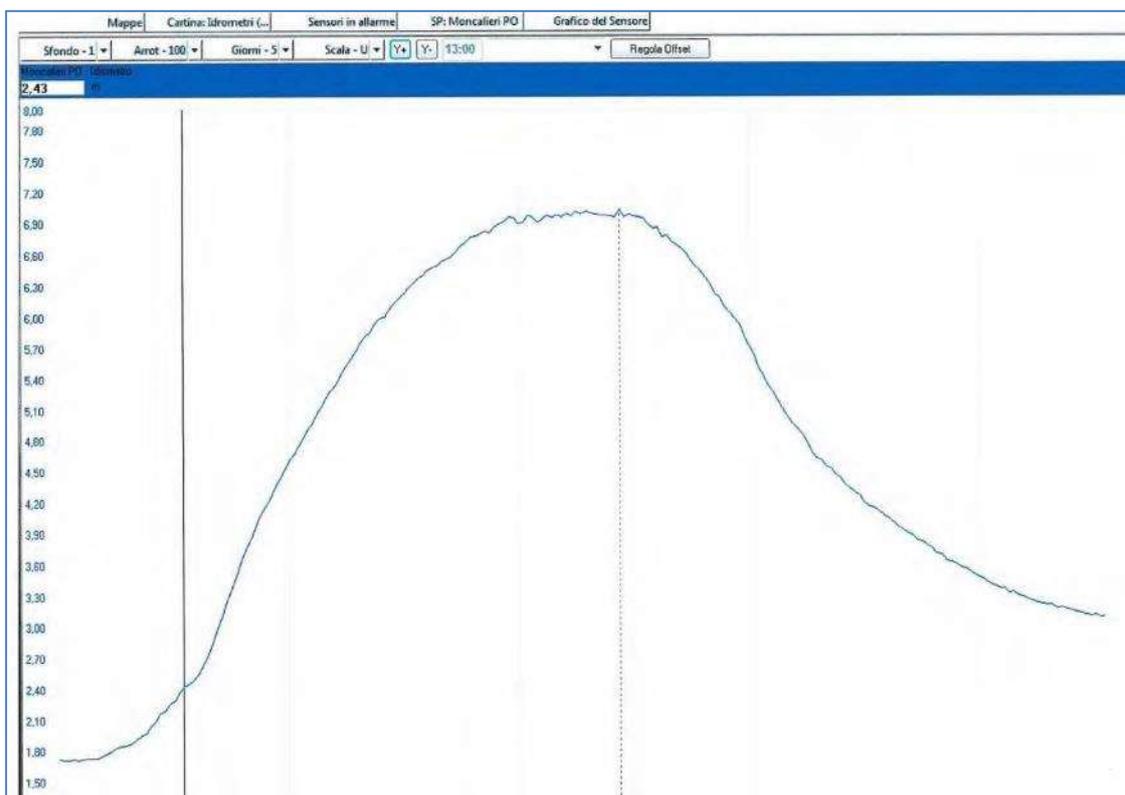
**Onda di piena Fiume Po a Moncalieri**

- all'Idrometro di Vinovo alle ore 11:30 del 24.11 con  $H_{max}=4,57$  m.

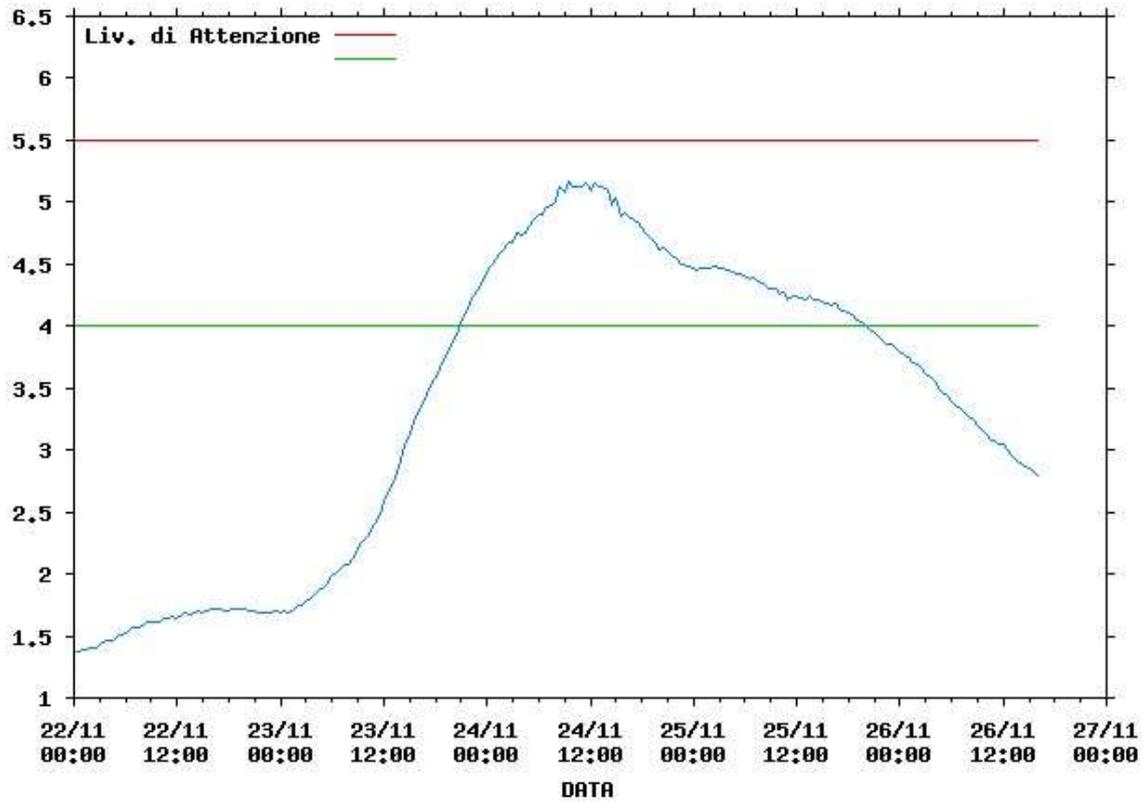
STAZIONE CRESCENTINO PO - QUOTA DELLO ZERO IDROMETRICO: 145,82 m s.l.m.  
LIVELLO IDROMETRICO [m]

Onda di piena Fiume Po a Crescentino

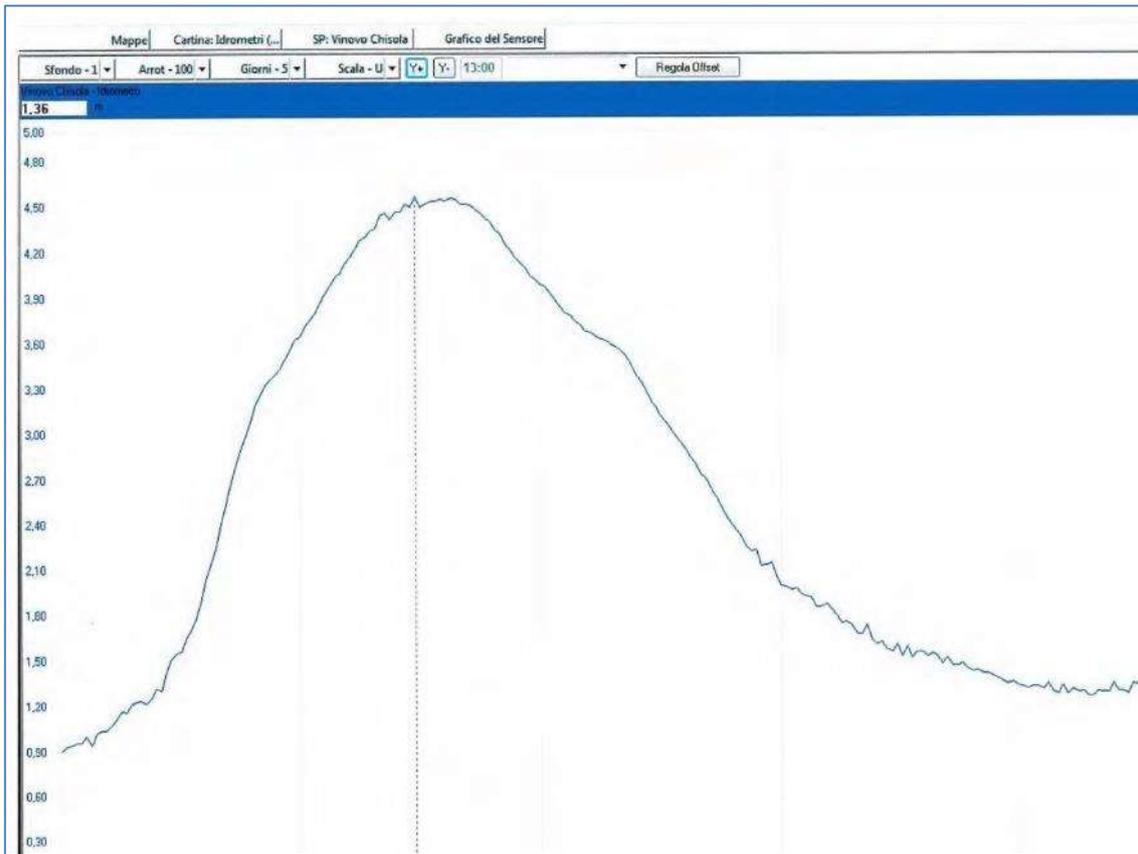
**Onda di piena Torrente Chisola a Vinovo**

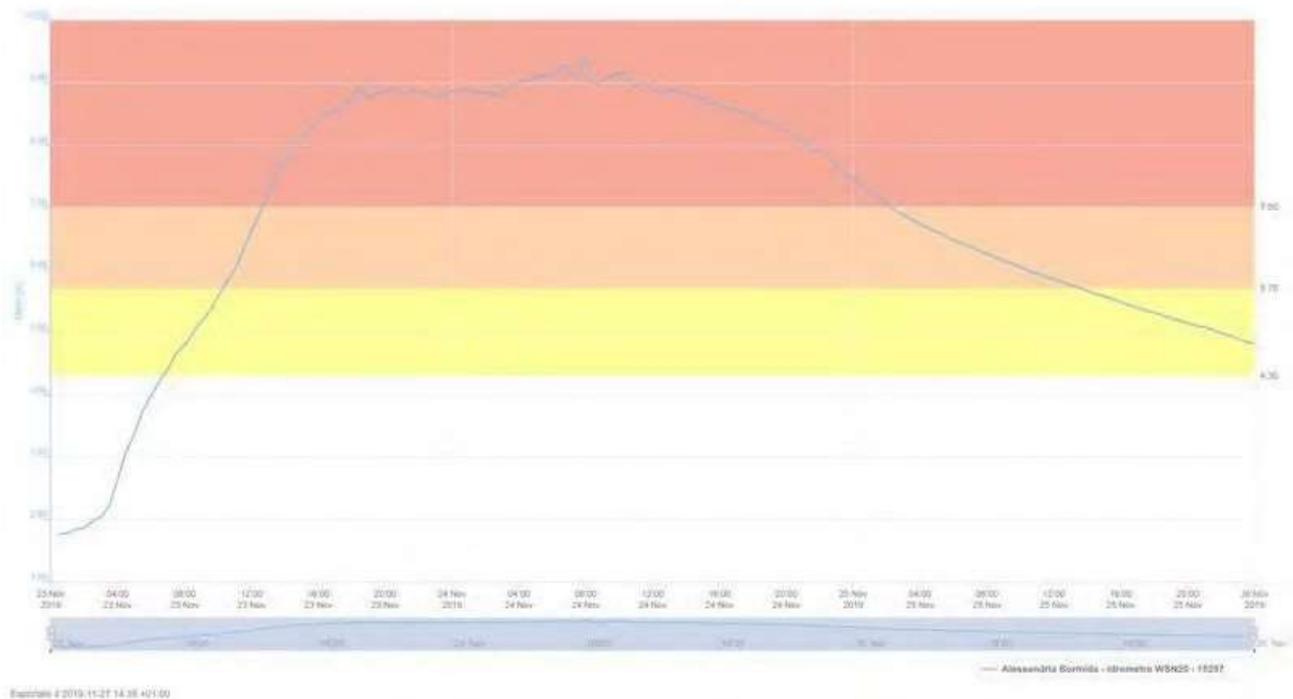
Colmo di piena del Fiume Bormida (Monitoraggio idrografico AIPo)

All'idrometro di Alessandria - Bormida, si è raggiunta un'altezza storica di 9,39 alle 7.00 del 24 novembre, come da grafico sottoriportato.

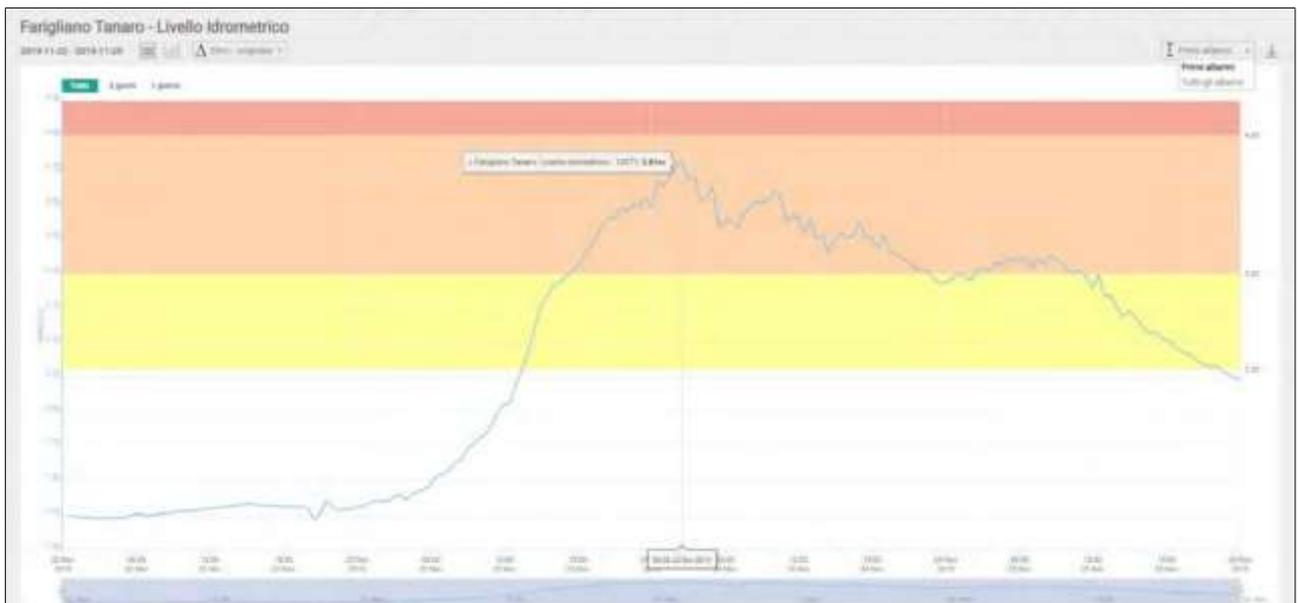
Colmo di piena del Fiume Tanaro a Farigliano lettura livello max raggiunto: 3.81 (Livello di guardia: 3.00; livello di pericolo: 4.00)

Sul Fiume Tanaro, in quasi tutte le stazioni idrometriche di riferimento, sono stati superati i relativi livelli di guardia come da grafici sottoriportati, con superamento del livello di pericolo a Montecastello. I livelli sono stati tutti contenuti all'interno delle arginature.

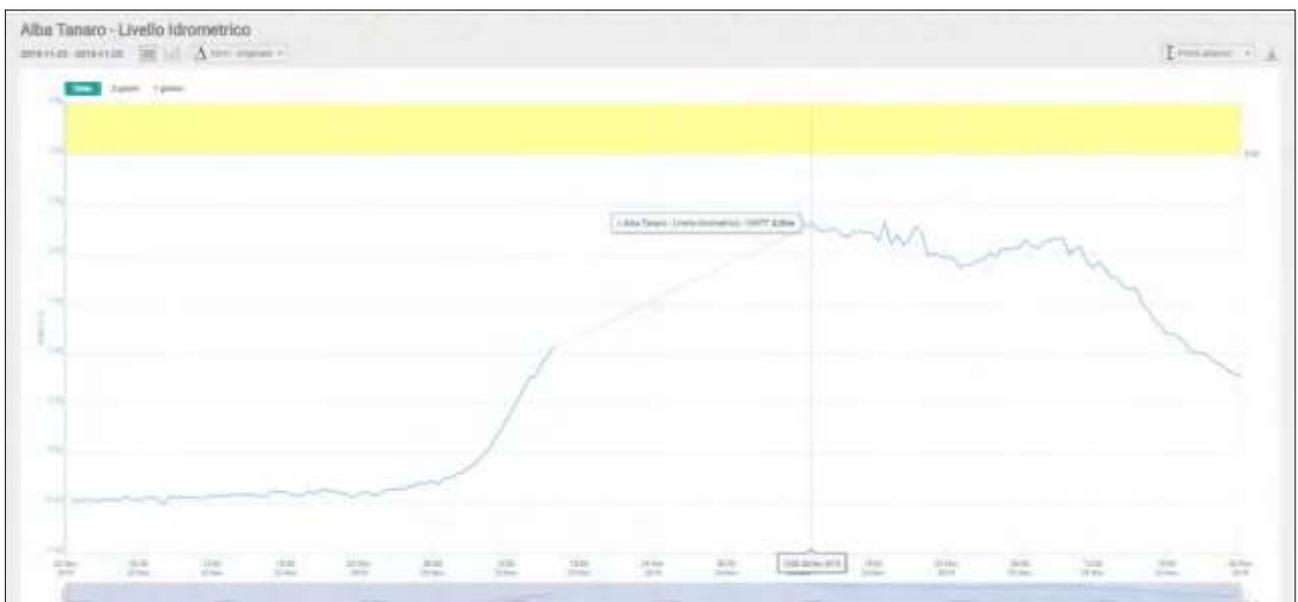
Colmo di piena del Fiume Tanaro ad Alba lettura livello max raggiunto: 2.31 (Livello di guardia: 2.50; livello di pericolo: 4.10)

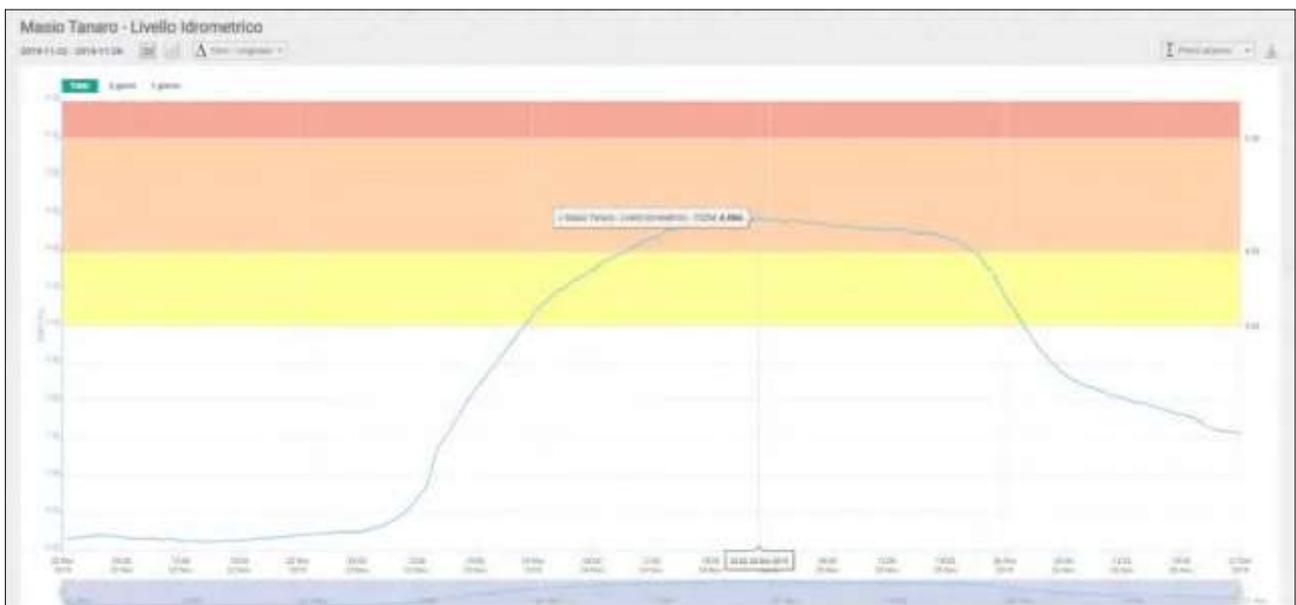
Colmo di piena del Fiume Tanaro a Masio lettura livello max raggiunto: 4.45 (Livello di guardia: 3.70; livello di pericolo: 5.20) Colmo di piena del Fiume Tanaro ad Alessandria lettura livello max raggiunto: 4.16 (Livello di guardia: 4.10; livello di pericolo: 5.30)

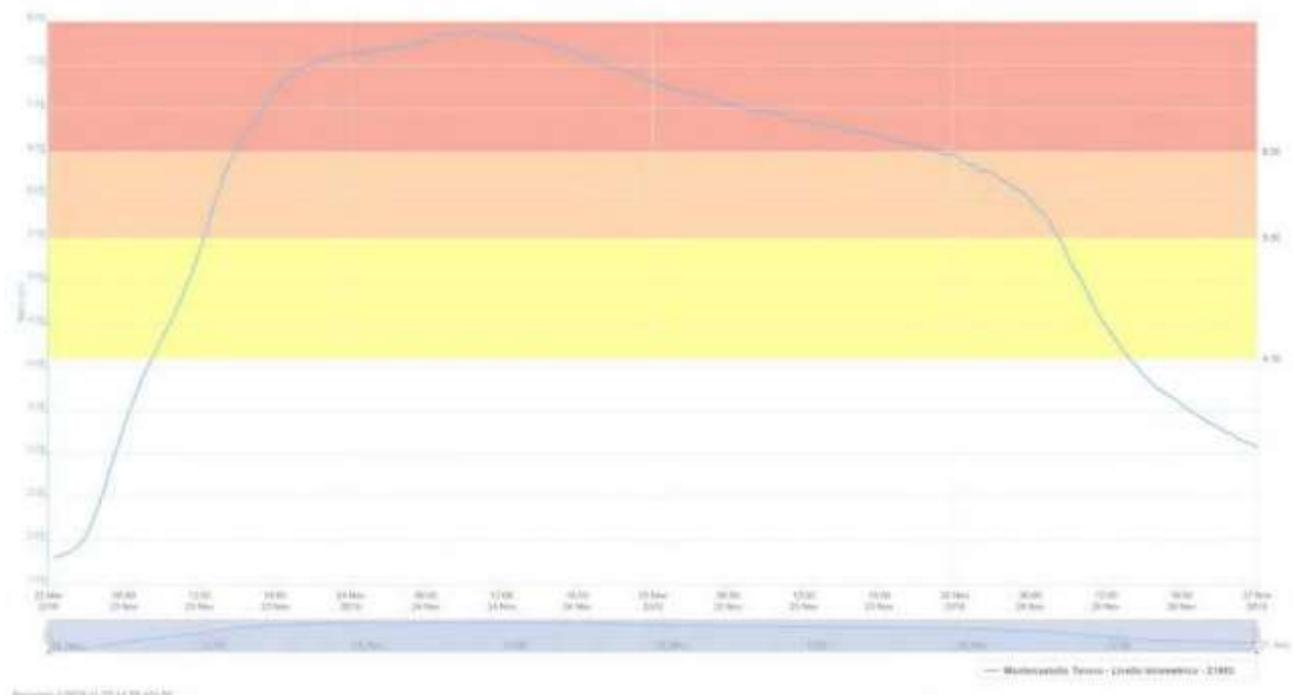
Colmo di piena del Fiume Tanaro a Montecastello lettura livello max raggiunto: 7.89 ((Livello di guardia: 5.70; livello di pericolo: 6.70 )
