# ***Allegato 1***

## EVENTI IDROMETEOROLOGICI DAL 22 al 25 NOVEMBRE 2019

A cura del  
*Dipartimento Rischi Naturali e Ambientali*  
Con il contributo della *Struttura Sistema Informativo Ambientale e Geografico,*  
*Comunicazione e Educazione*

Torino, 11 dicembre 2019

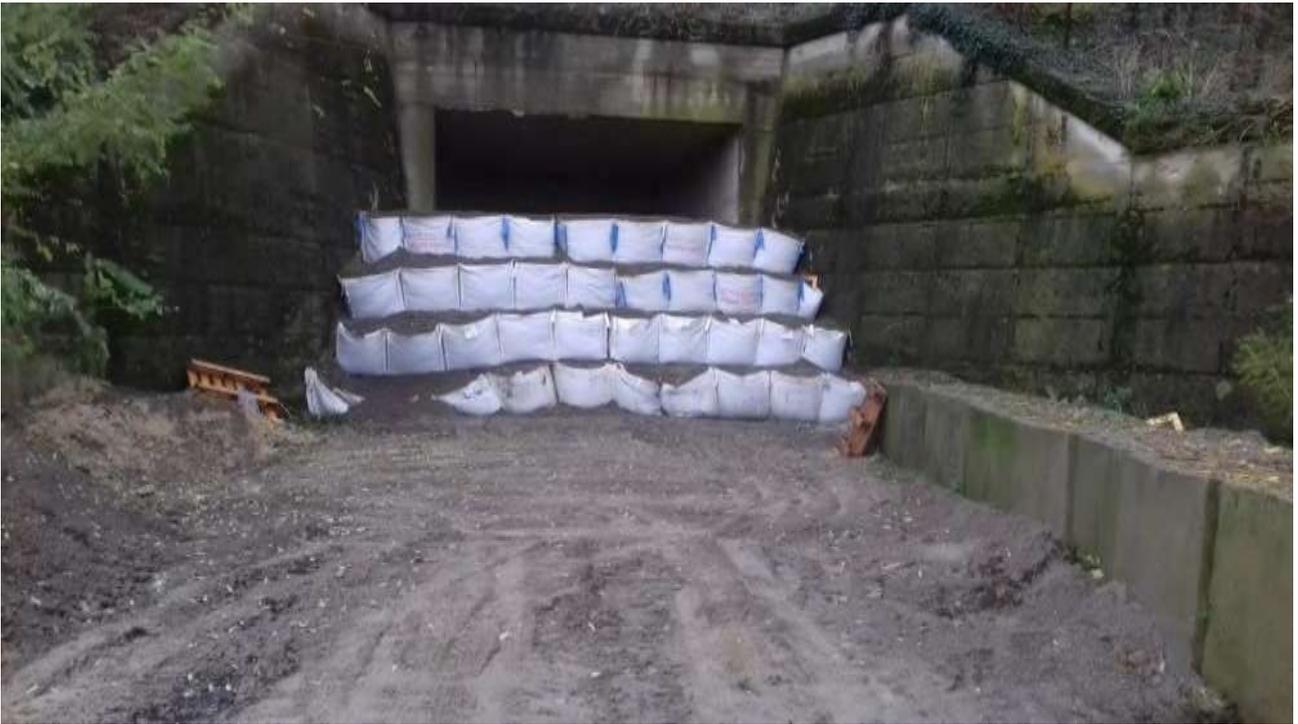
Fornice n. 1

In corso di evento si è provveduto ad effettuare interventi tumultuari e di somma urgenza sul rilevato arginale del Bormida e nello specifico si sono disposti i seguenti interventi:  
 intervento urgente di chiusura di tre varchi della Tangenziale di Alessandria in sinistra Bormida a valle del ponte ferroviario Torino - Genova in comune di Alessandria

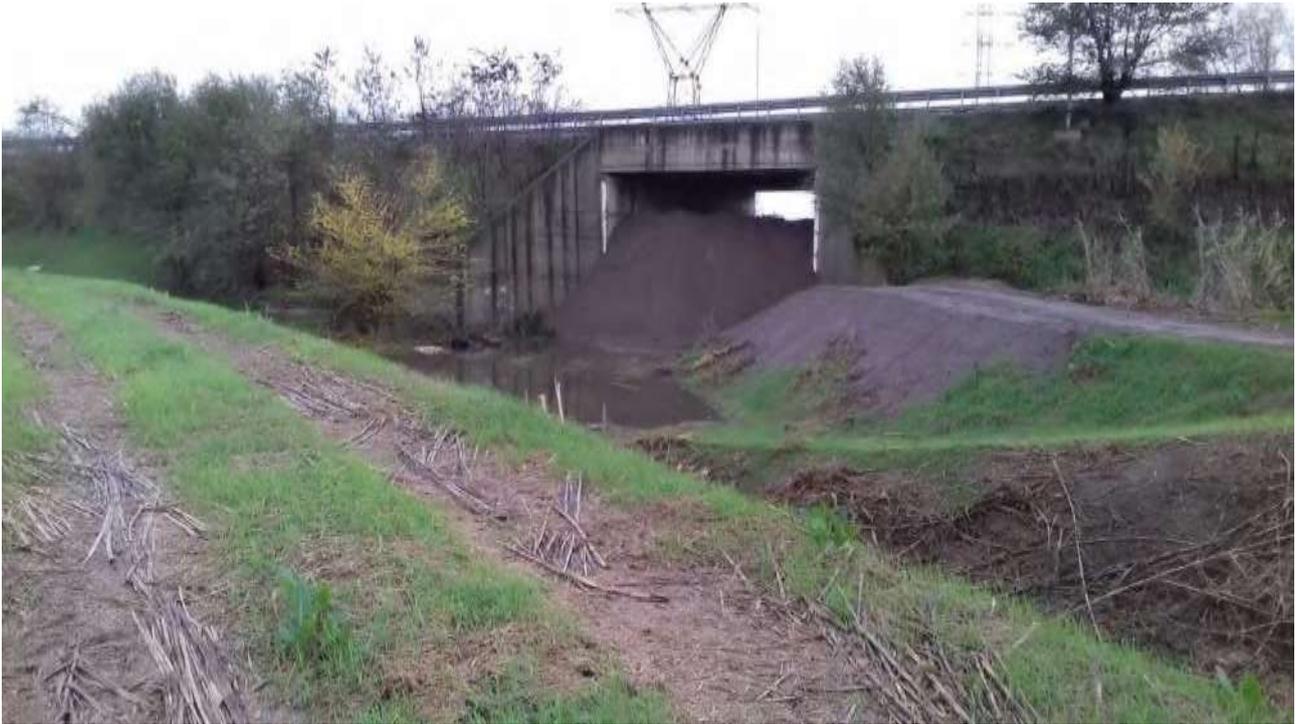
Fornice n. 3

intervento urgente di fornitura materiale e teloni per ripresa scoscendimento argine in destra Fiume Bormida sotto l'impalcato della A21 Torino – Piacenza

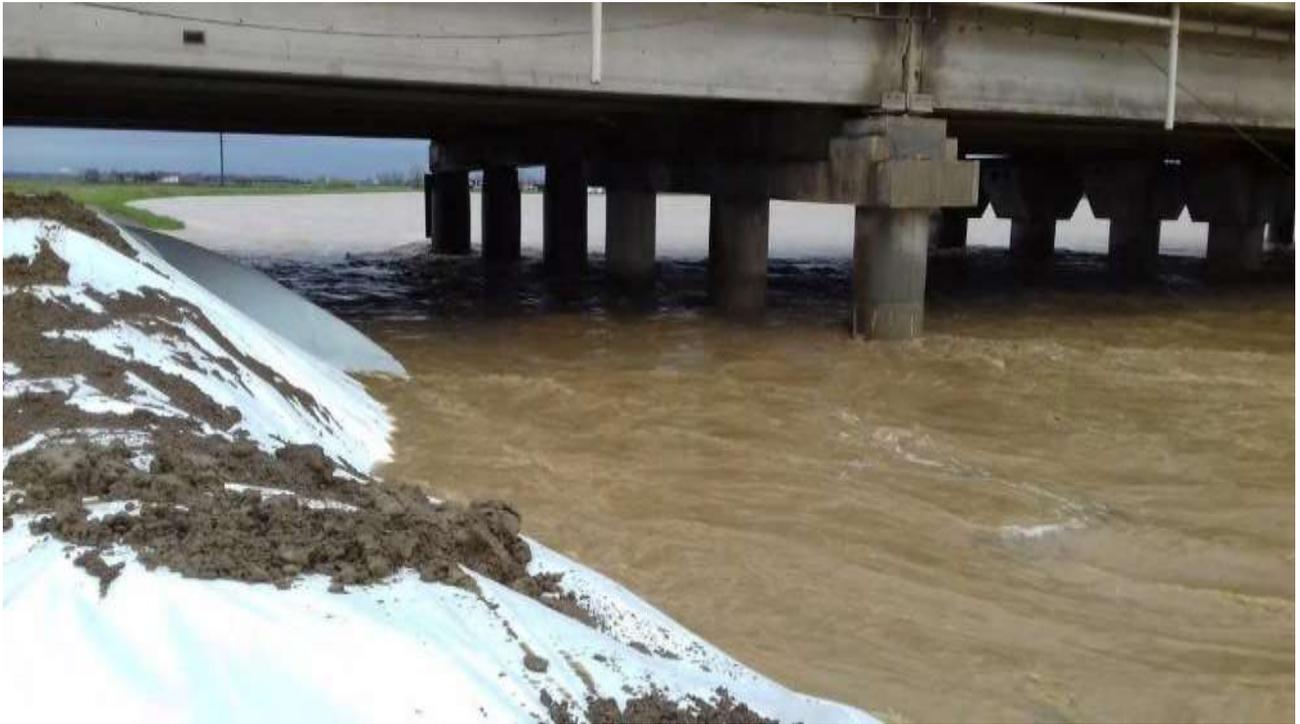
Vista del rilevato arginale oggetto di intervento in corrispondenza dell'impalcato della A21 Torino - Piacenza

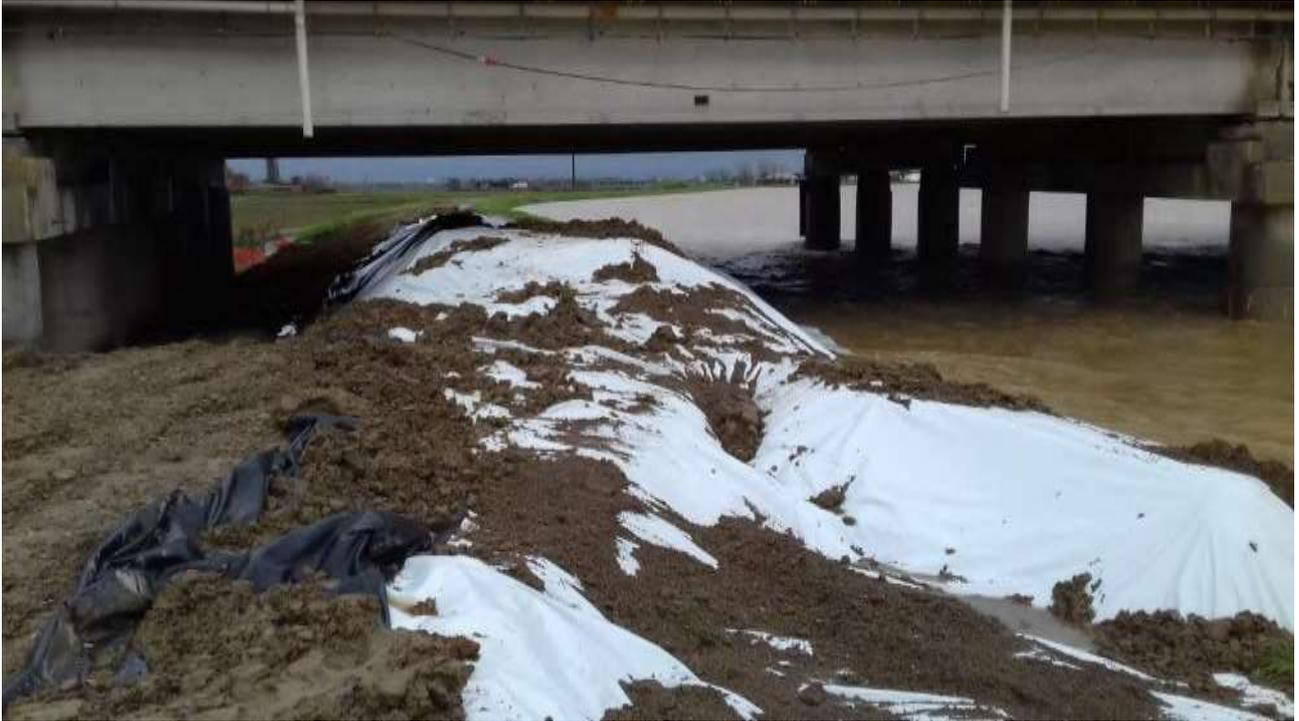
Vista del rilevato arginale oggetto di intervento in corrispondenza dell'impalcato della A21 Torino - Placenza

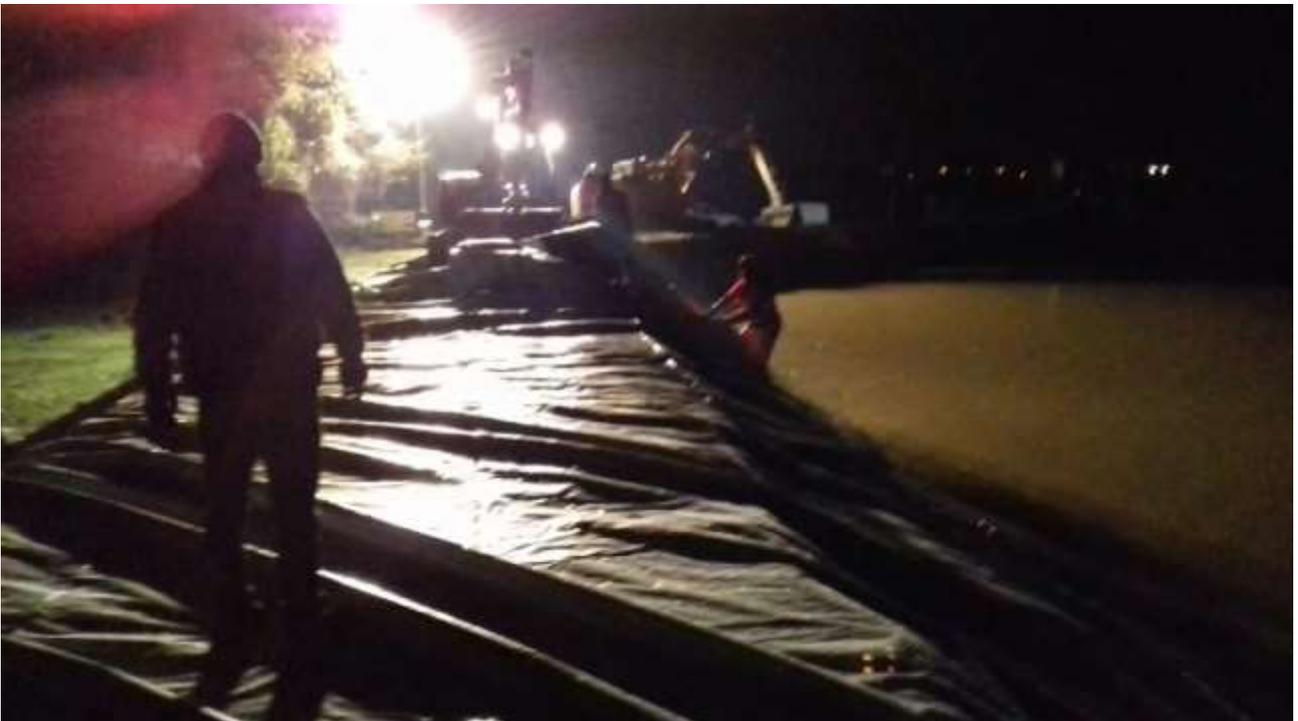
Intervento urgente per fornitura materiale e teloni per rialzo sommità arginale in destra Fiume Bormida in località Stortigliona

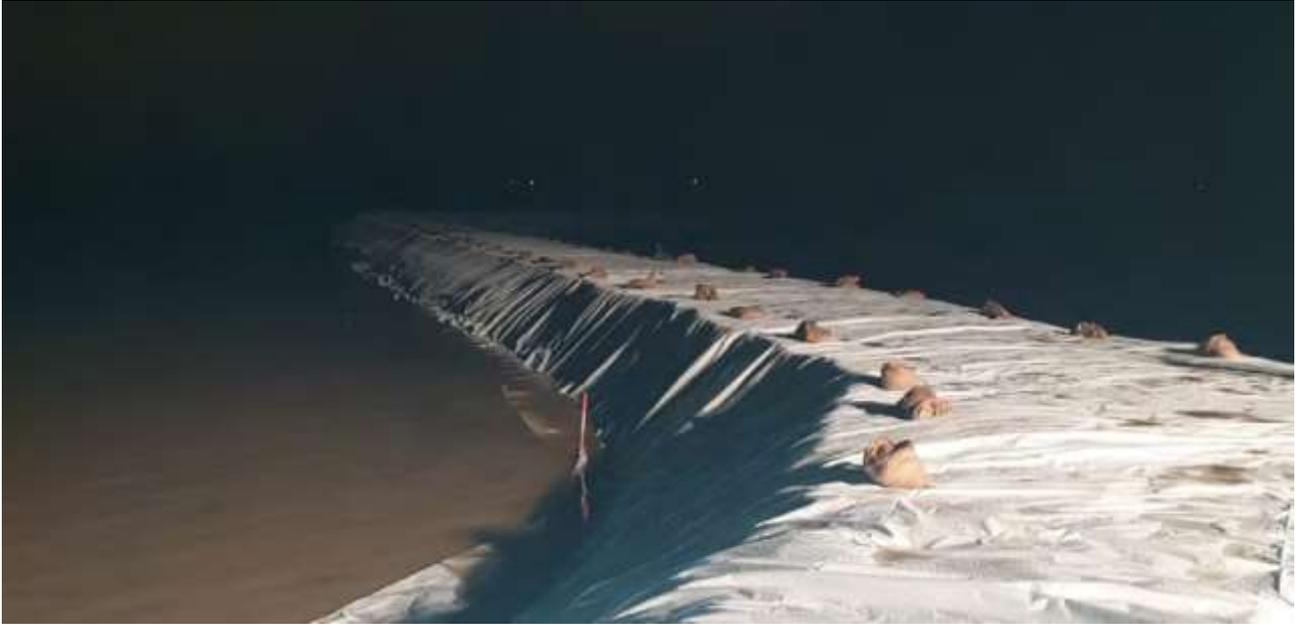
Rilevato arginale oggetto di rialzo in località Strotigliuone del Comune di Alessandria in destra Bormida

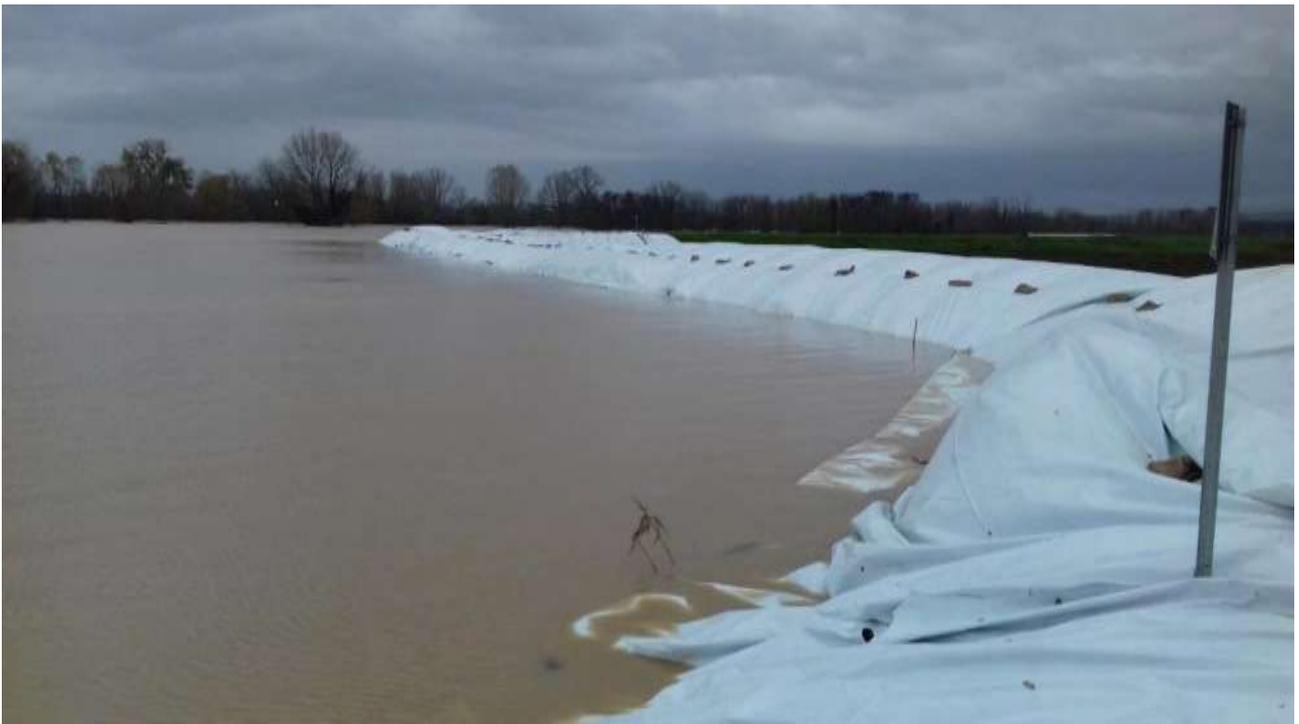
Rilevato arginale oggetto di rialzo in località Strotigliuone del Comune di Alessandria in destra Bormida

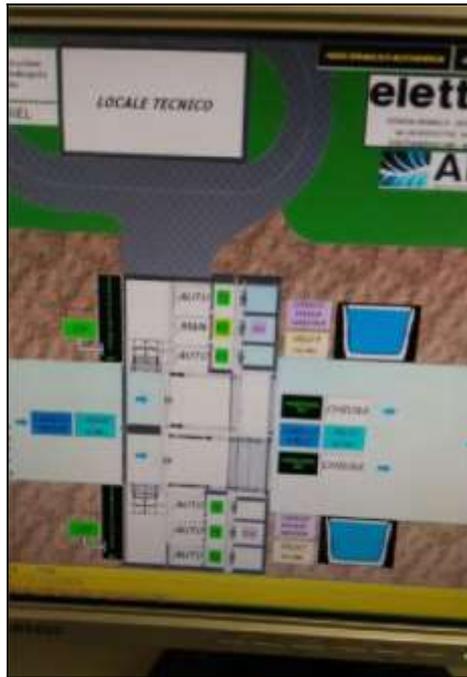
Pannello di controllo

Intervento urgente di assistenza impianto elettrico per funzionamento stazione di sollevamento chiavica Rio Loreto in Comune di Alessandria

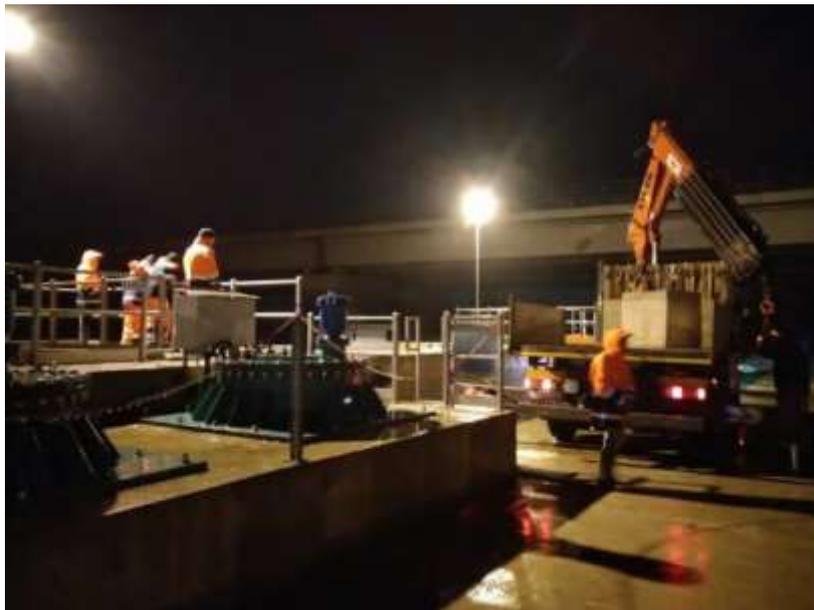
Intervento urgente di assistenza stazione di pompaggio impianto di sollevamento chiavica Rio Loreto in Comune di Alessandria

Azione di presidio in corrispondenza della chiavica sul Rio Loreto

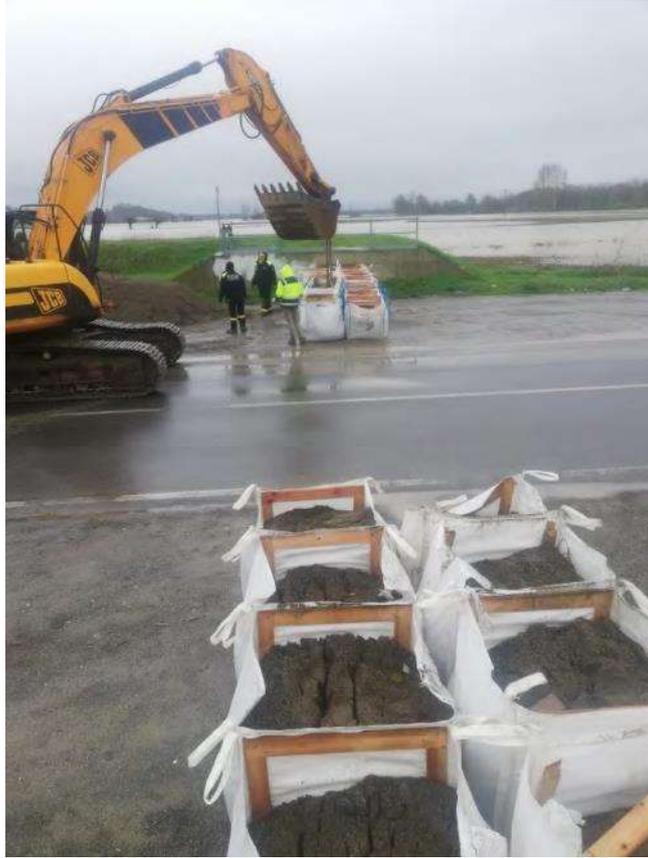
Intervento urgente di fornitura e messa in opera preventiva di big bags in corrispondenza del varco S.P. 79 in destra Fiume Tanaro in Comune di Alessandria

SP 79 – Posizionamento big bags

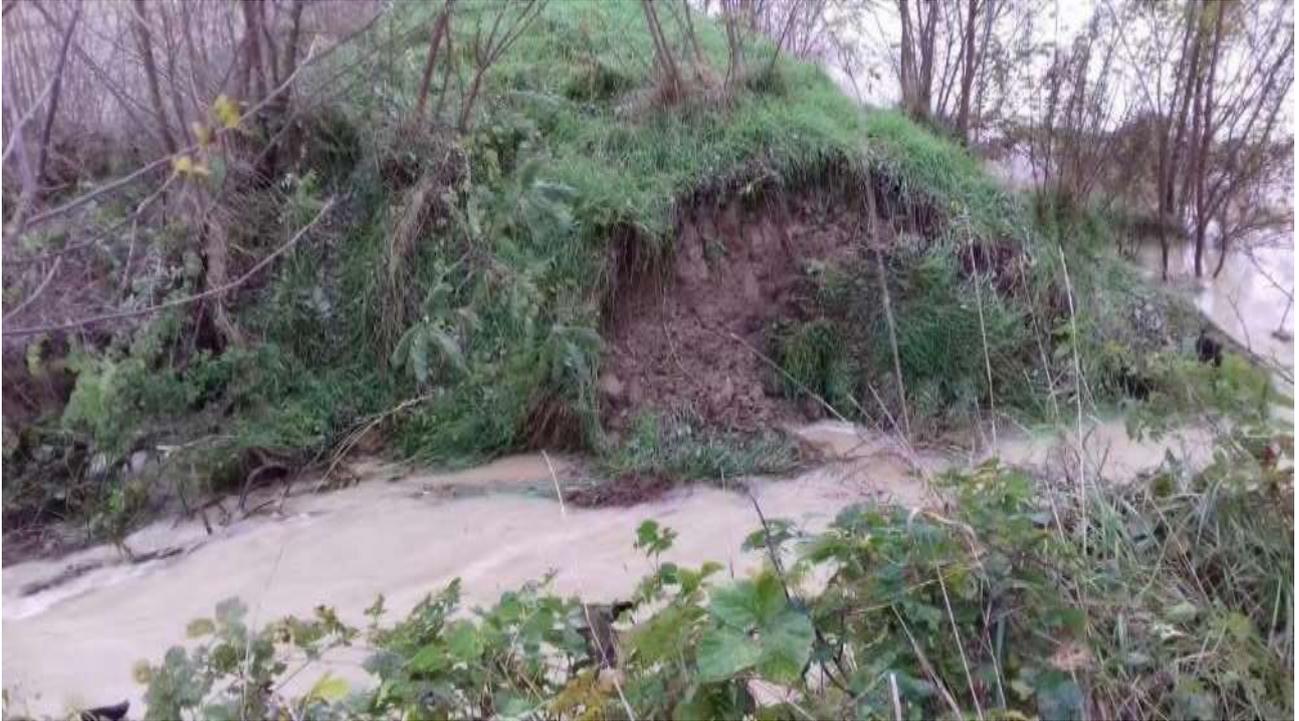
Particolare della rotta

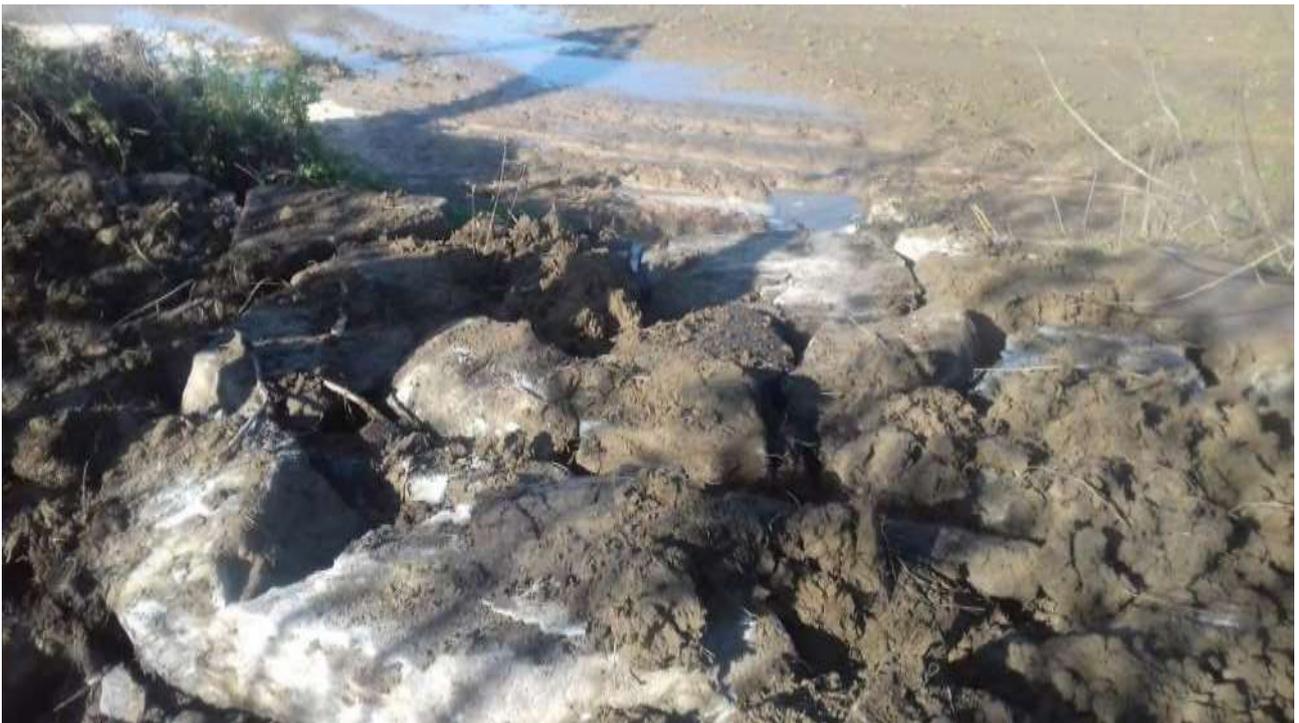
Particolare chiusra rotta

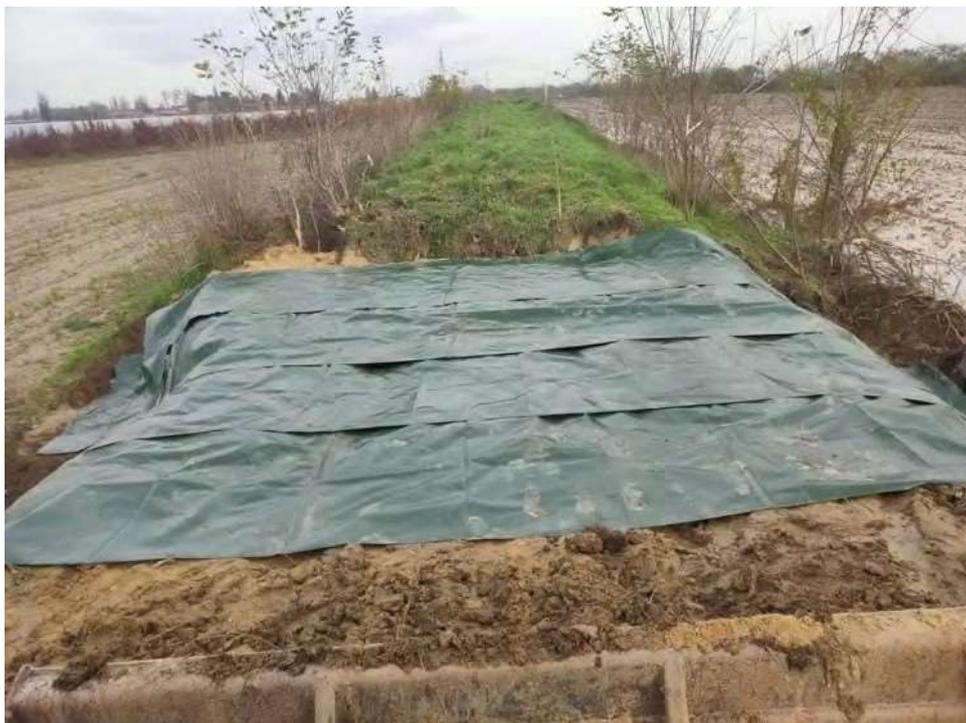
Particolare ricopertura

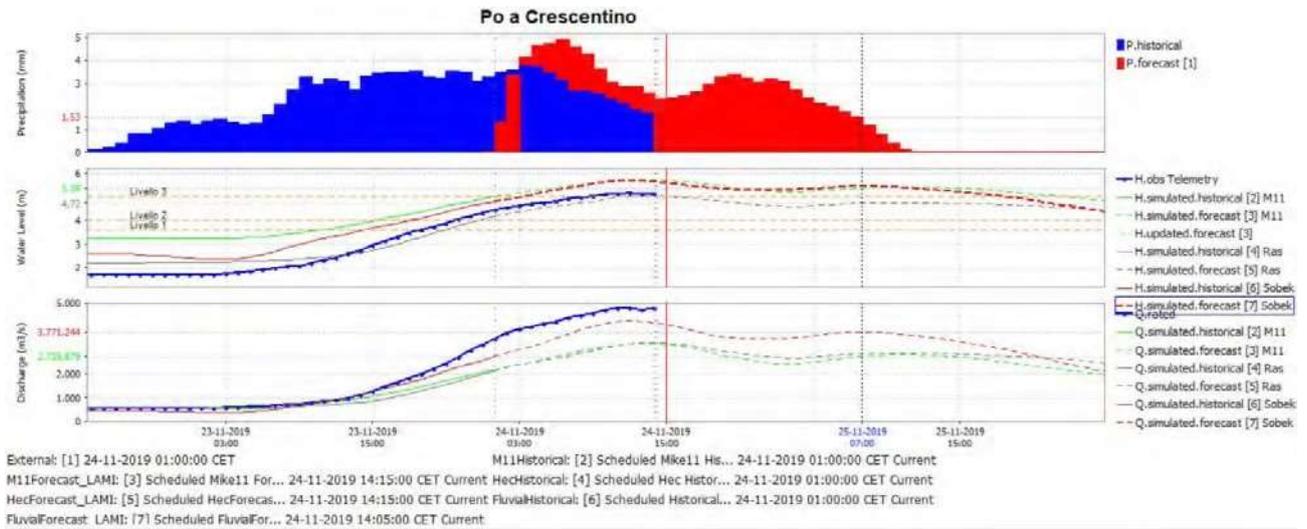
Previsione FEWS-PO a Crescentino

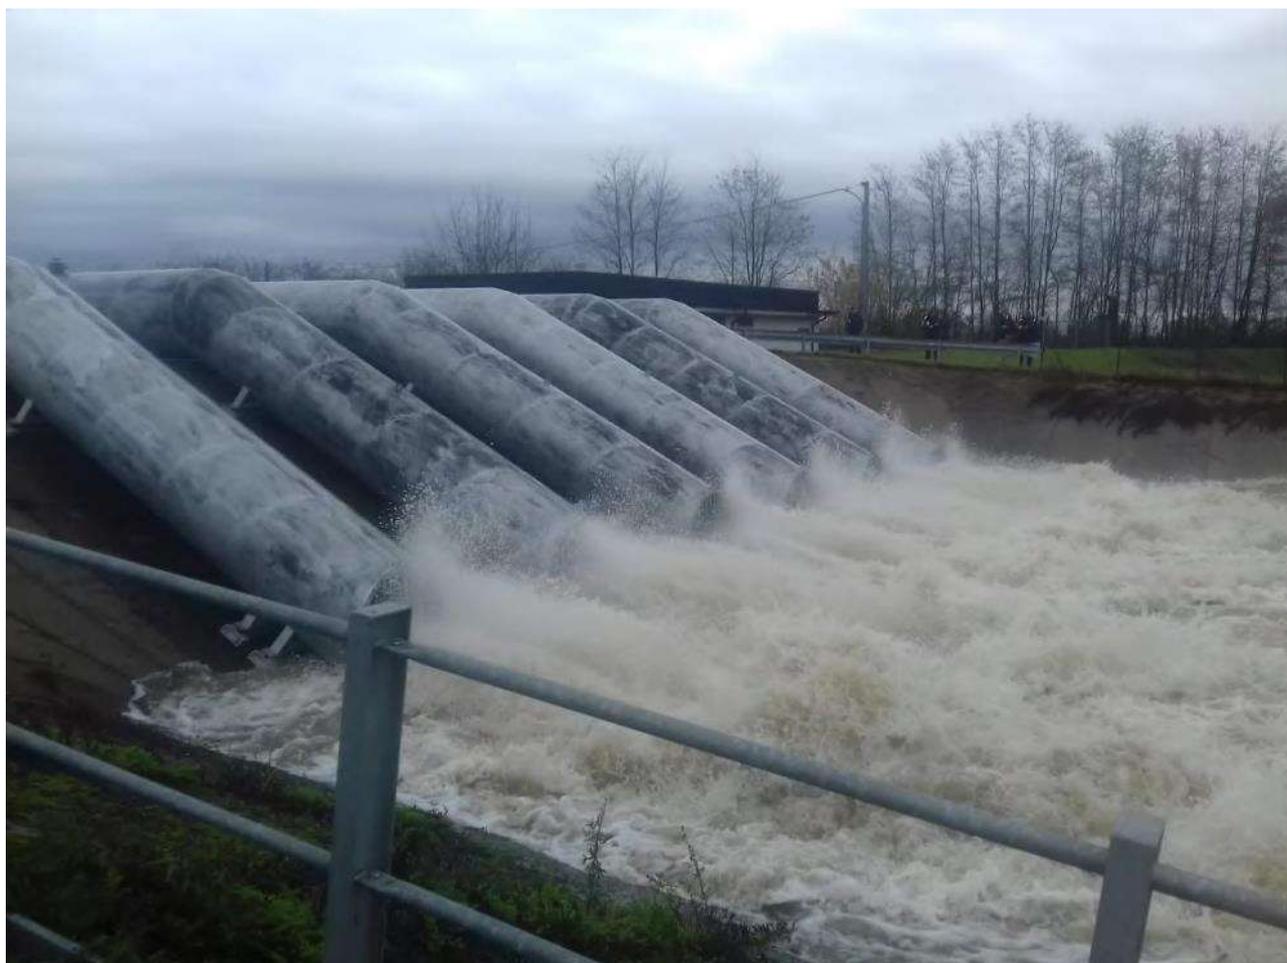
Scarichi dell'impianto idrovoro di Trino Vercellese
