ALLUVIONE 28 –30 maggio 2008

PRIMO RAPPORTO

LA GESTIONE DELL'EMERGENZA, LE PROPOSTE DI INTERVENTO PER IL RIPRISTINO DELLE INFRASTRUTTURE PROVINCIALI E LA MESSA IN SICUREZZA DEI TERRITORI COINVOLTI

3 GIUGNO 2008

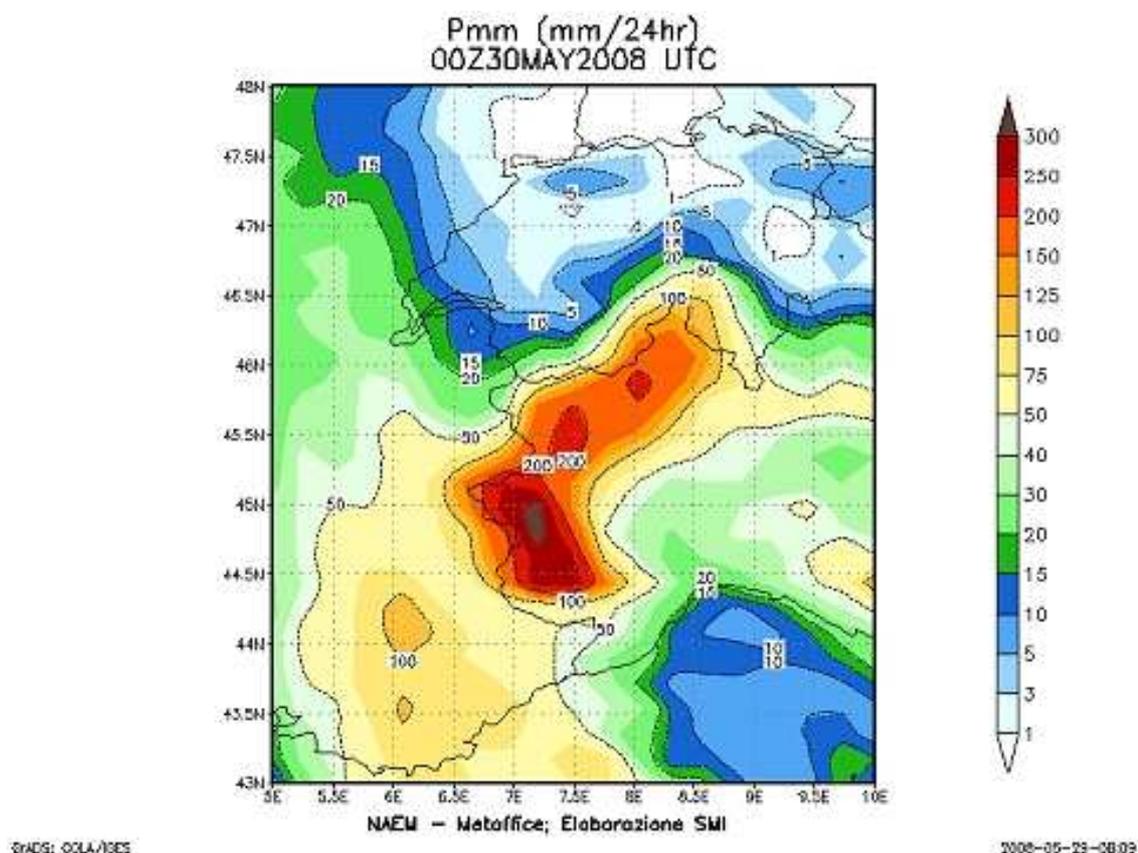
Fig. 1 – Precipitazioni in mm di pioggia alle ore 8:09 di giovedì 29 maggio (Nimbusweb).

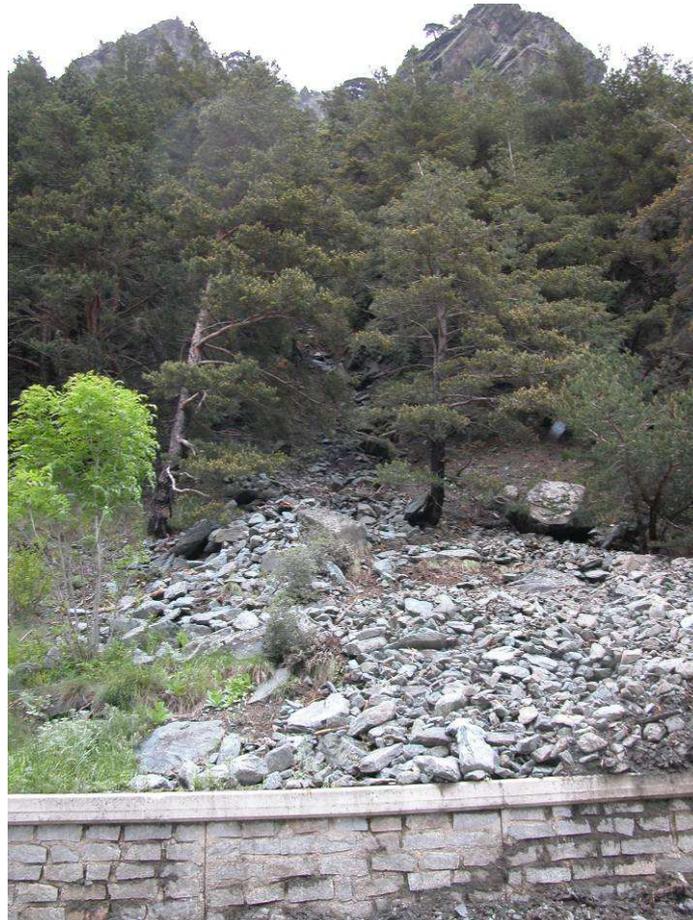
Foto 2.1 - Colata detritica lungo la SR 23 tra Depot e Fenestrelle.

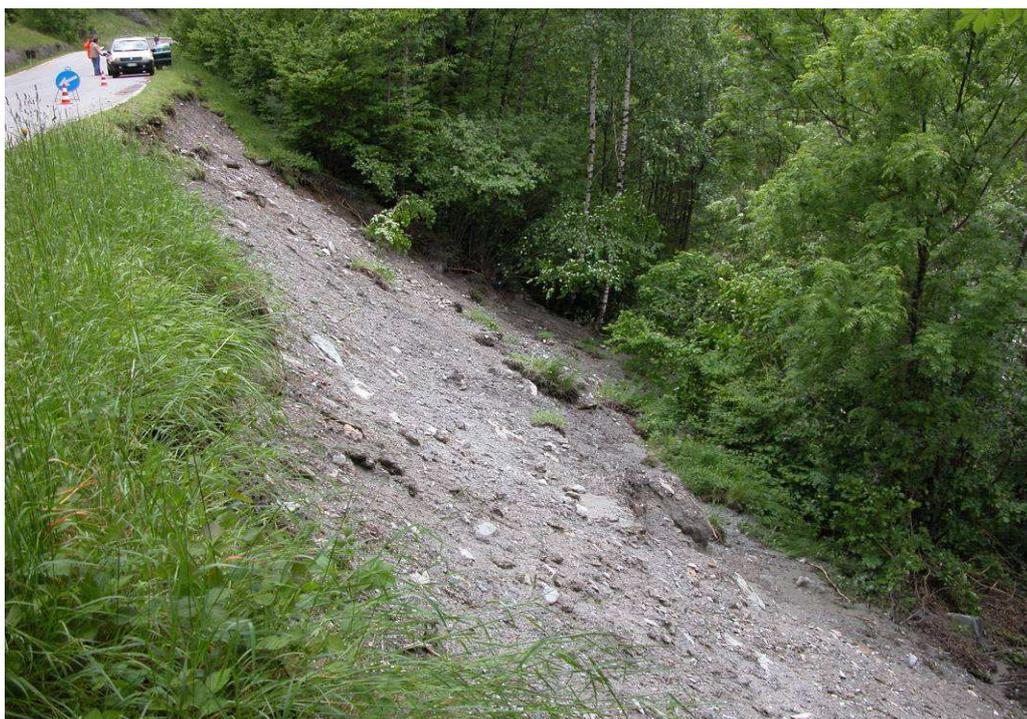
Foto 2.2 - Franamento del versante a valle della SS 23 tra Mentoulles e Depot, Comune di Fenestrelle.

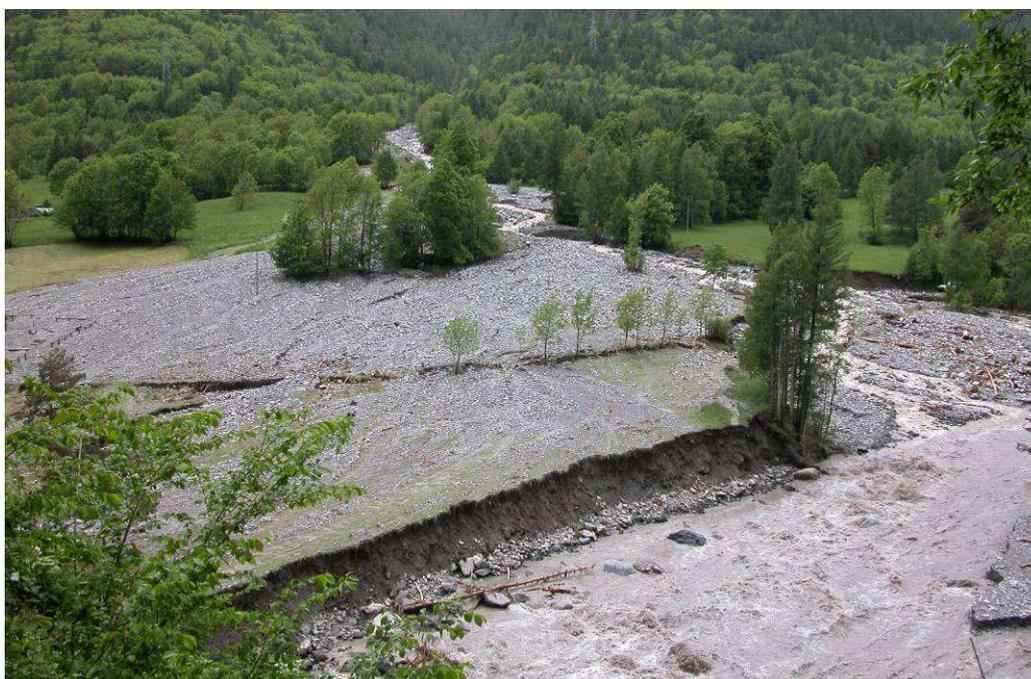
Foto 2.3 - Debris flow sul conoide del Rio Corbiera a monte di Grange, Comune Fenestrelle.

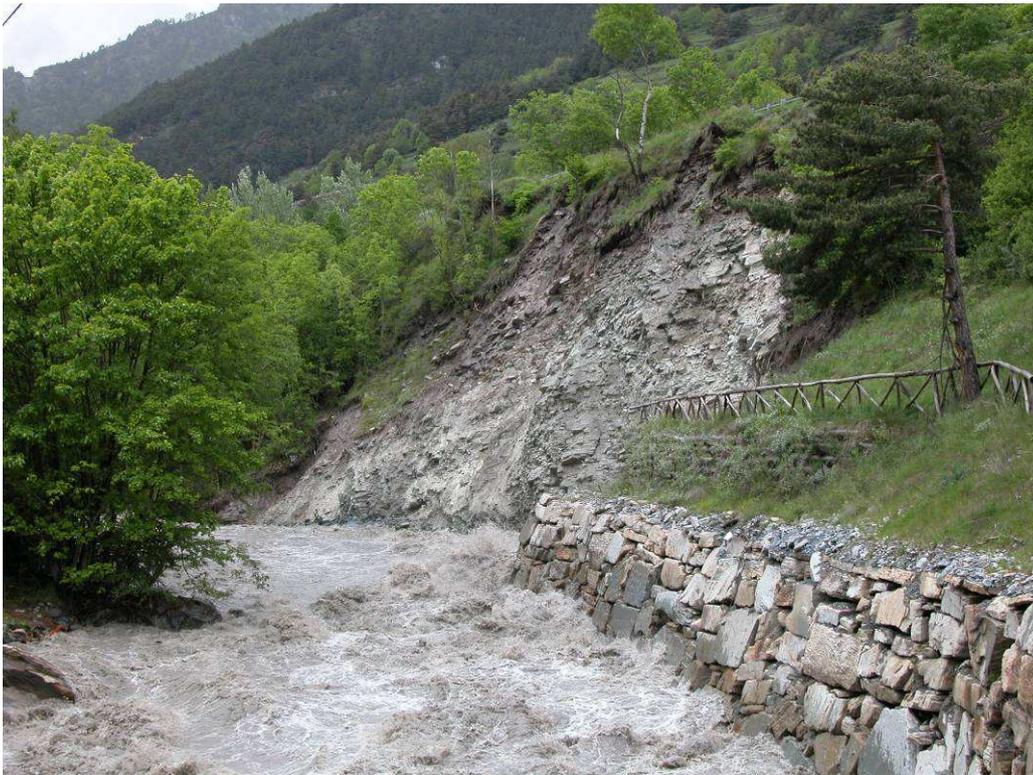
Nella stessa area il torrente Chisone ha eroso le sponde in parecchi tratti, a volte coinvolgendo le scogliere o espandendosi lateralmente e riconquistando terreni abbandonati o scalzando al piede tratti di versante (Foto 2.4, 2.5 e 2.6).

Foto 2.4 - Erosione spondale in sinistra orografica tra Grange e Mentoulles, Comune di Fenestrelle. Lo scalzamento della scogliera ha provocato il franamento del versante a valle della SS 23.

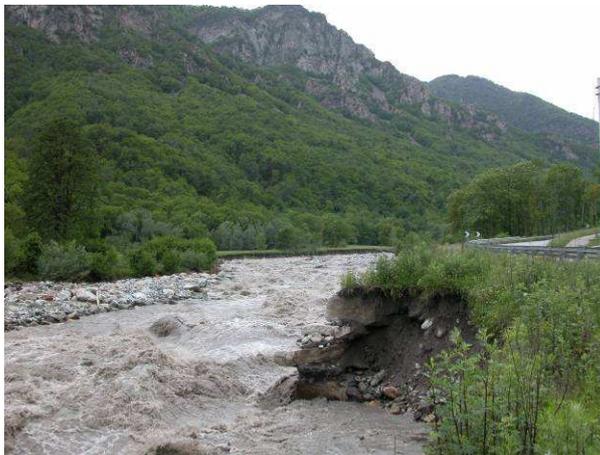
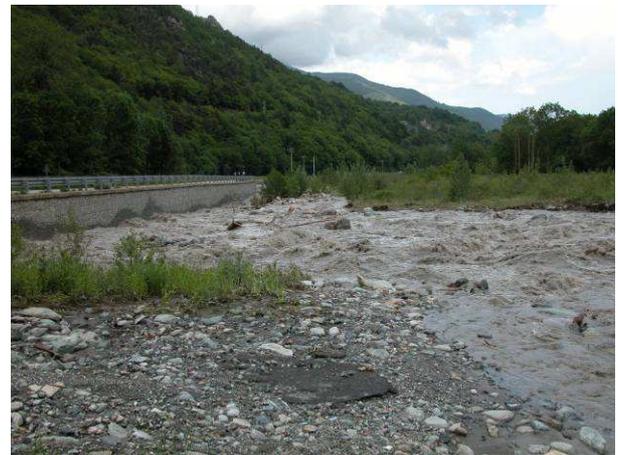
Foto 2.5 e 2.6 - Erosione spondale in sx orografica del T. Chisone tra Perosa Argentina e Roure. Le immagini riportano due punti in cui il T. Chisone si avvicina pericolosamente alla sede stradale della SS 23.

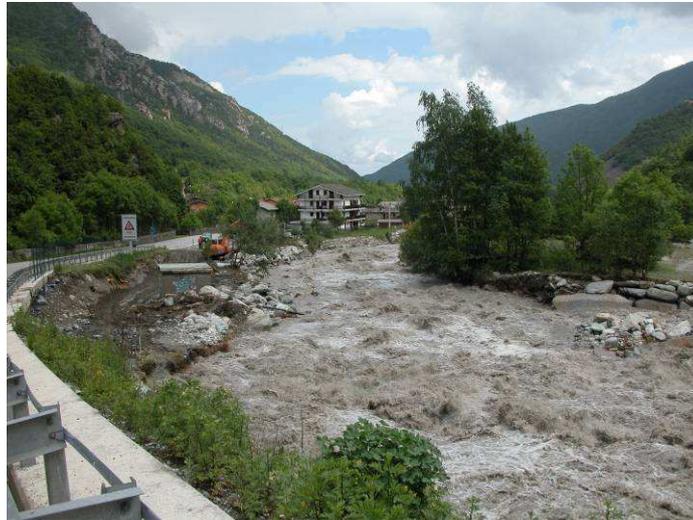
Foto 2.7 - Erosione spondale lungo la SS 23 a monte di Loc. Balma, Comune di Roure. L'erosione in sponda sx è causata dal debris flow sull'affluente dx che ha spinto il Chisone verso sx.

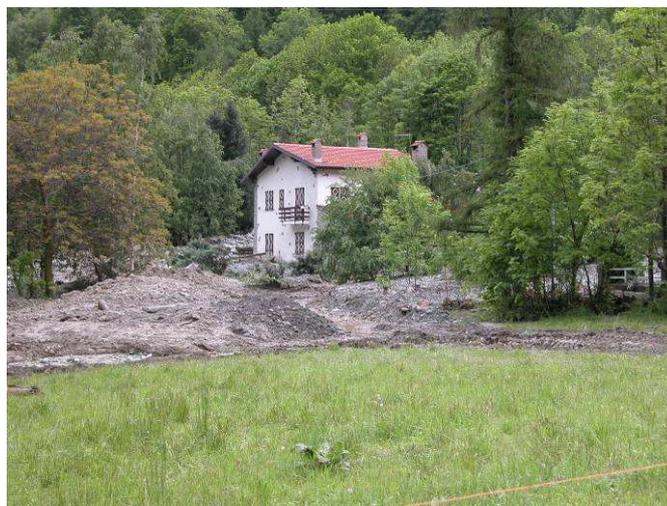
In alcuni casi sono stati interessati anche parte degli abitati. A Grange, frazione di Fenestrelle (Foto 2.8) un debris flow ha coinvolto alcune case costruite sul conoide; lo spessore dei materiali depositati è superiore al metro con evidente pericolo per gli abitanti. In Località Depot, Comune di Fenestrelle, il Torrente Chisone ha esondato in sponda sinistra lambendo abitazioni e capannoni industriali (Foto 2.9); nel Comune di Roreto Chisone i supporti della linea del metanodotto sono stati interessati, in alcuni punti, da fenomeni erosionali (Foto 2.10).

Foto 2.8 - Debris flow sul conoide di un rio anonimo tributario destro del T. Chisone a valle di Grange, Comune Fenestrelle; la colata ha coinvolto un paio di abitazioni.

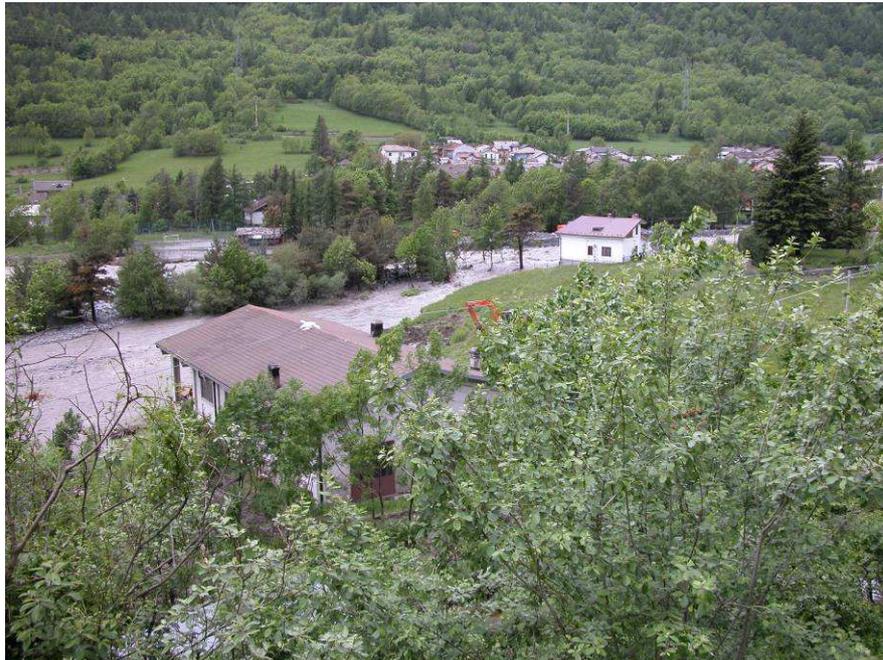
Foto 2.9 - Il Chisone ha esondato in destra orografica in località Depot, Comune di Fenestrelle. Alcuni ponti sono sottodimensionati rispetto alle portate di piena, gli attraversamenti delle strade a volte sono sottodimensionati o sono stati intasati.

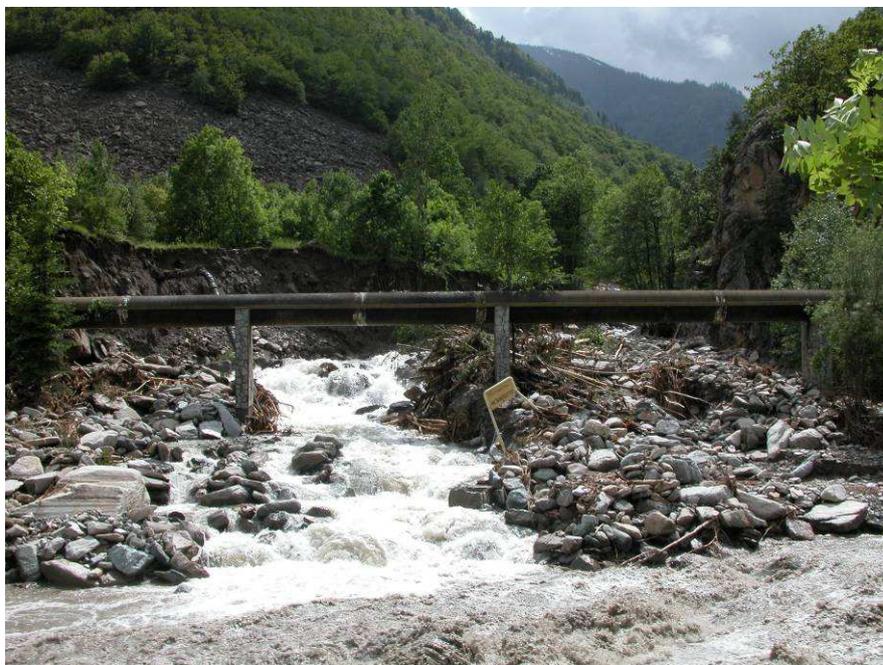
Foto 2.10 - Comune di Roreto Chisone: accentuata erosione sulla sponda destra idrografica del Rio Borsetto alla confluenza col Torrente Chisone.

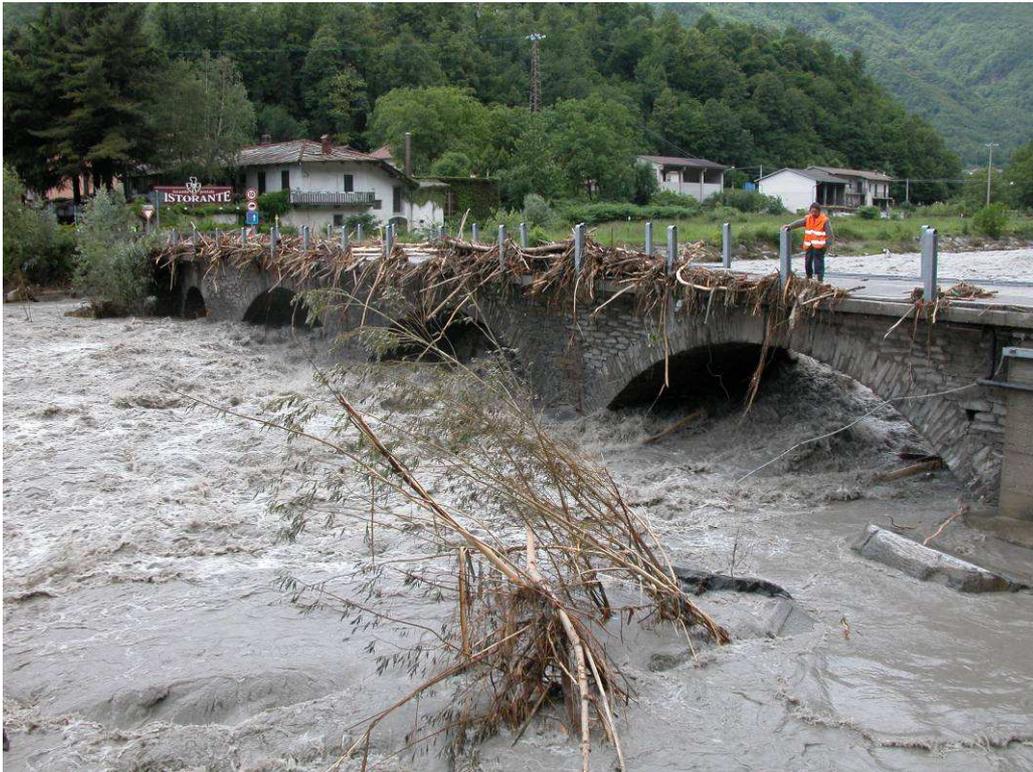
In altri casi risulta evidente la presenza di manufatti sottodimensionati dal punto di vista idraulico (Foto 2.11 e 2.12) che hanno provocato disagi di diversa entità alle strade.

Foto 2.11 - Ponte Palestro nel Comune di Porte sommerso dalla piena. Luce del ponte insufficiente; allagata SS 23 a valle del ponte in sponda sx.

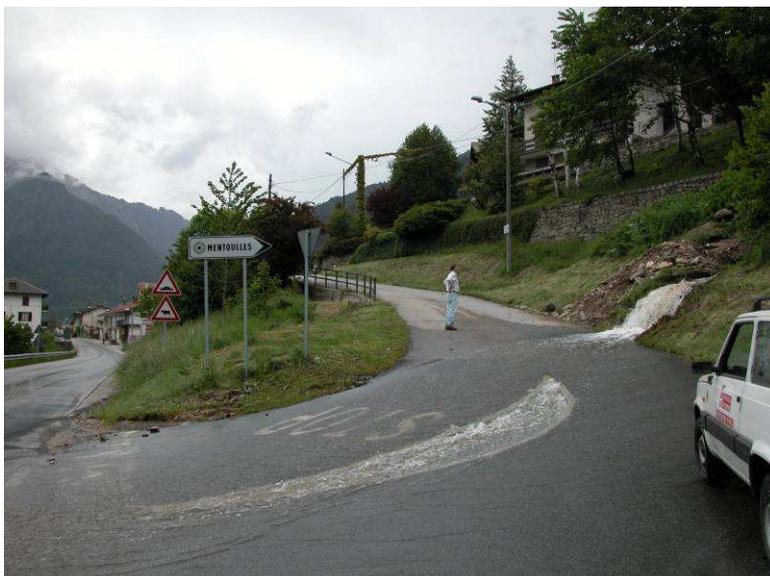
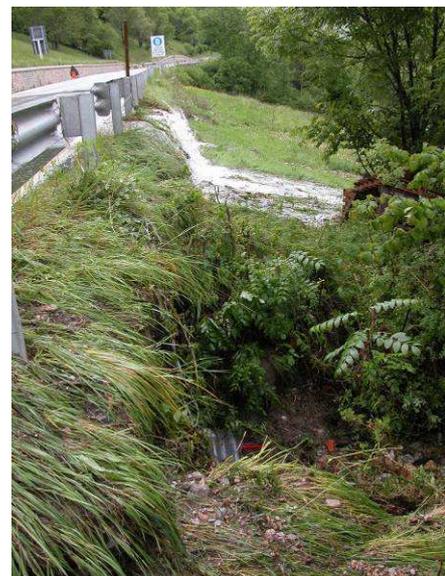
Foto 2.12 e 2.13 - SS 23 bivio per Mentoulles, Comune di Fenestrelle. In seguito all'ostruzione dell'attraversamento sottostrada, un rio anonimo, tributario sinistro del T. Chisone, ha provocato l'allagamento della strada.

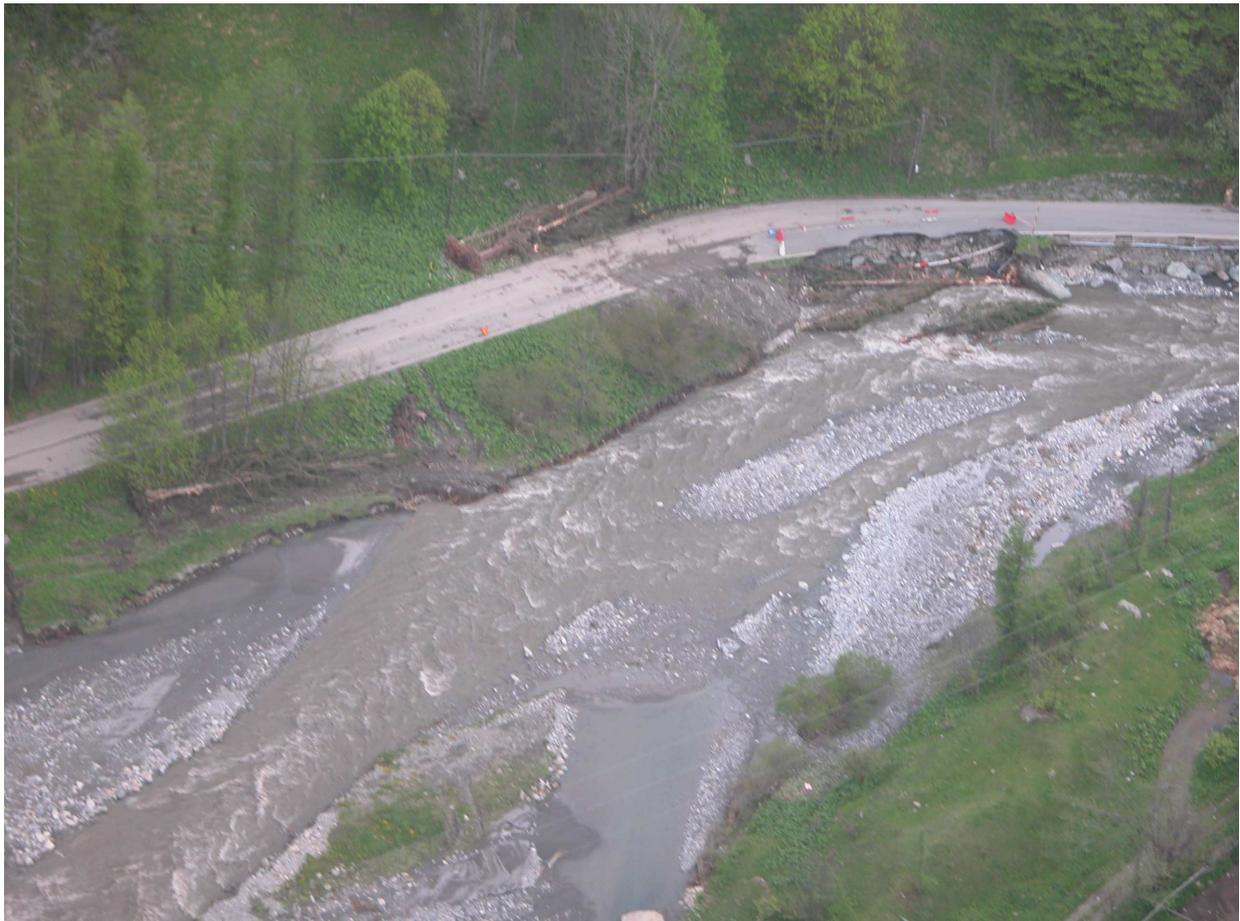
Foto 2.14 – Strada Provinciale 169. Erosione spondale del torrente Germanasca

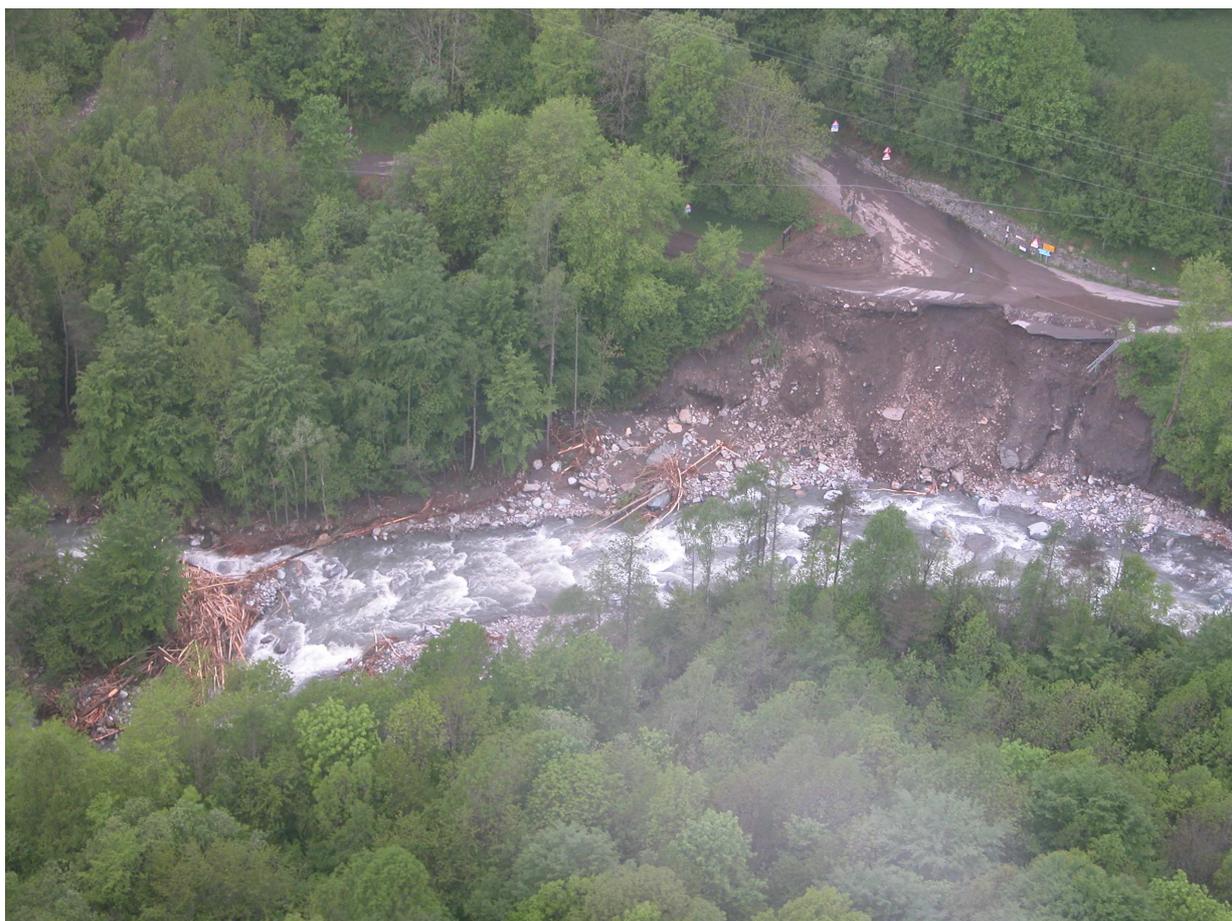
Foto 2.15 – Strada Provinciale 170. Erosione spondale del torrente Massello in corrispondenza del bivio per la diramazione per Salza di Pinerolo

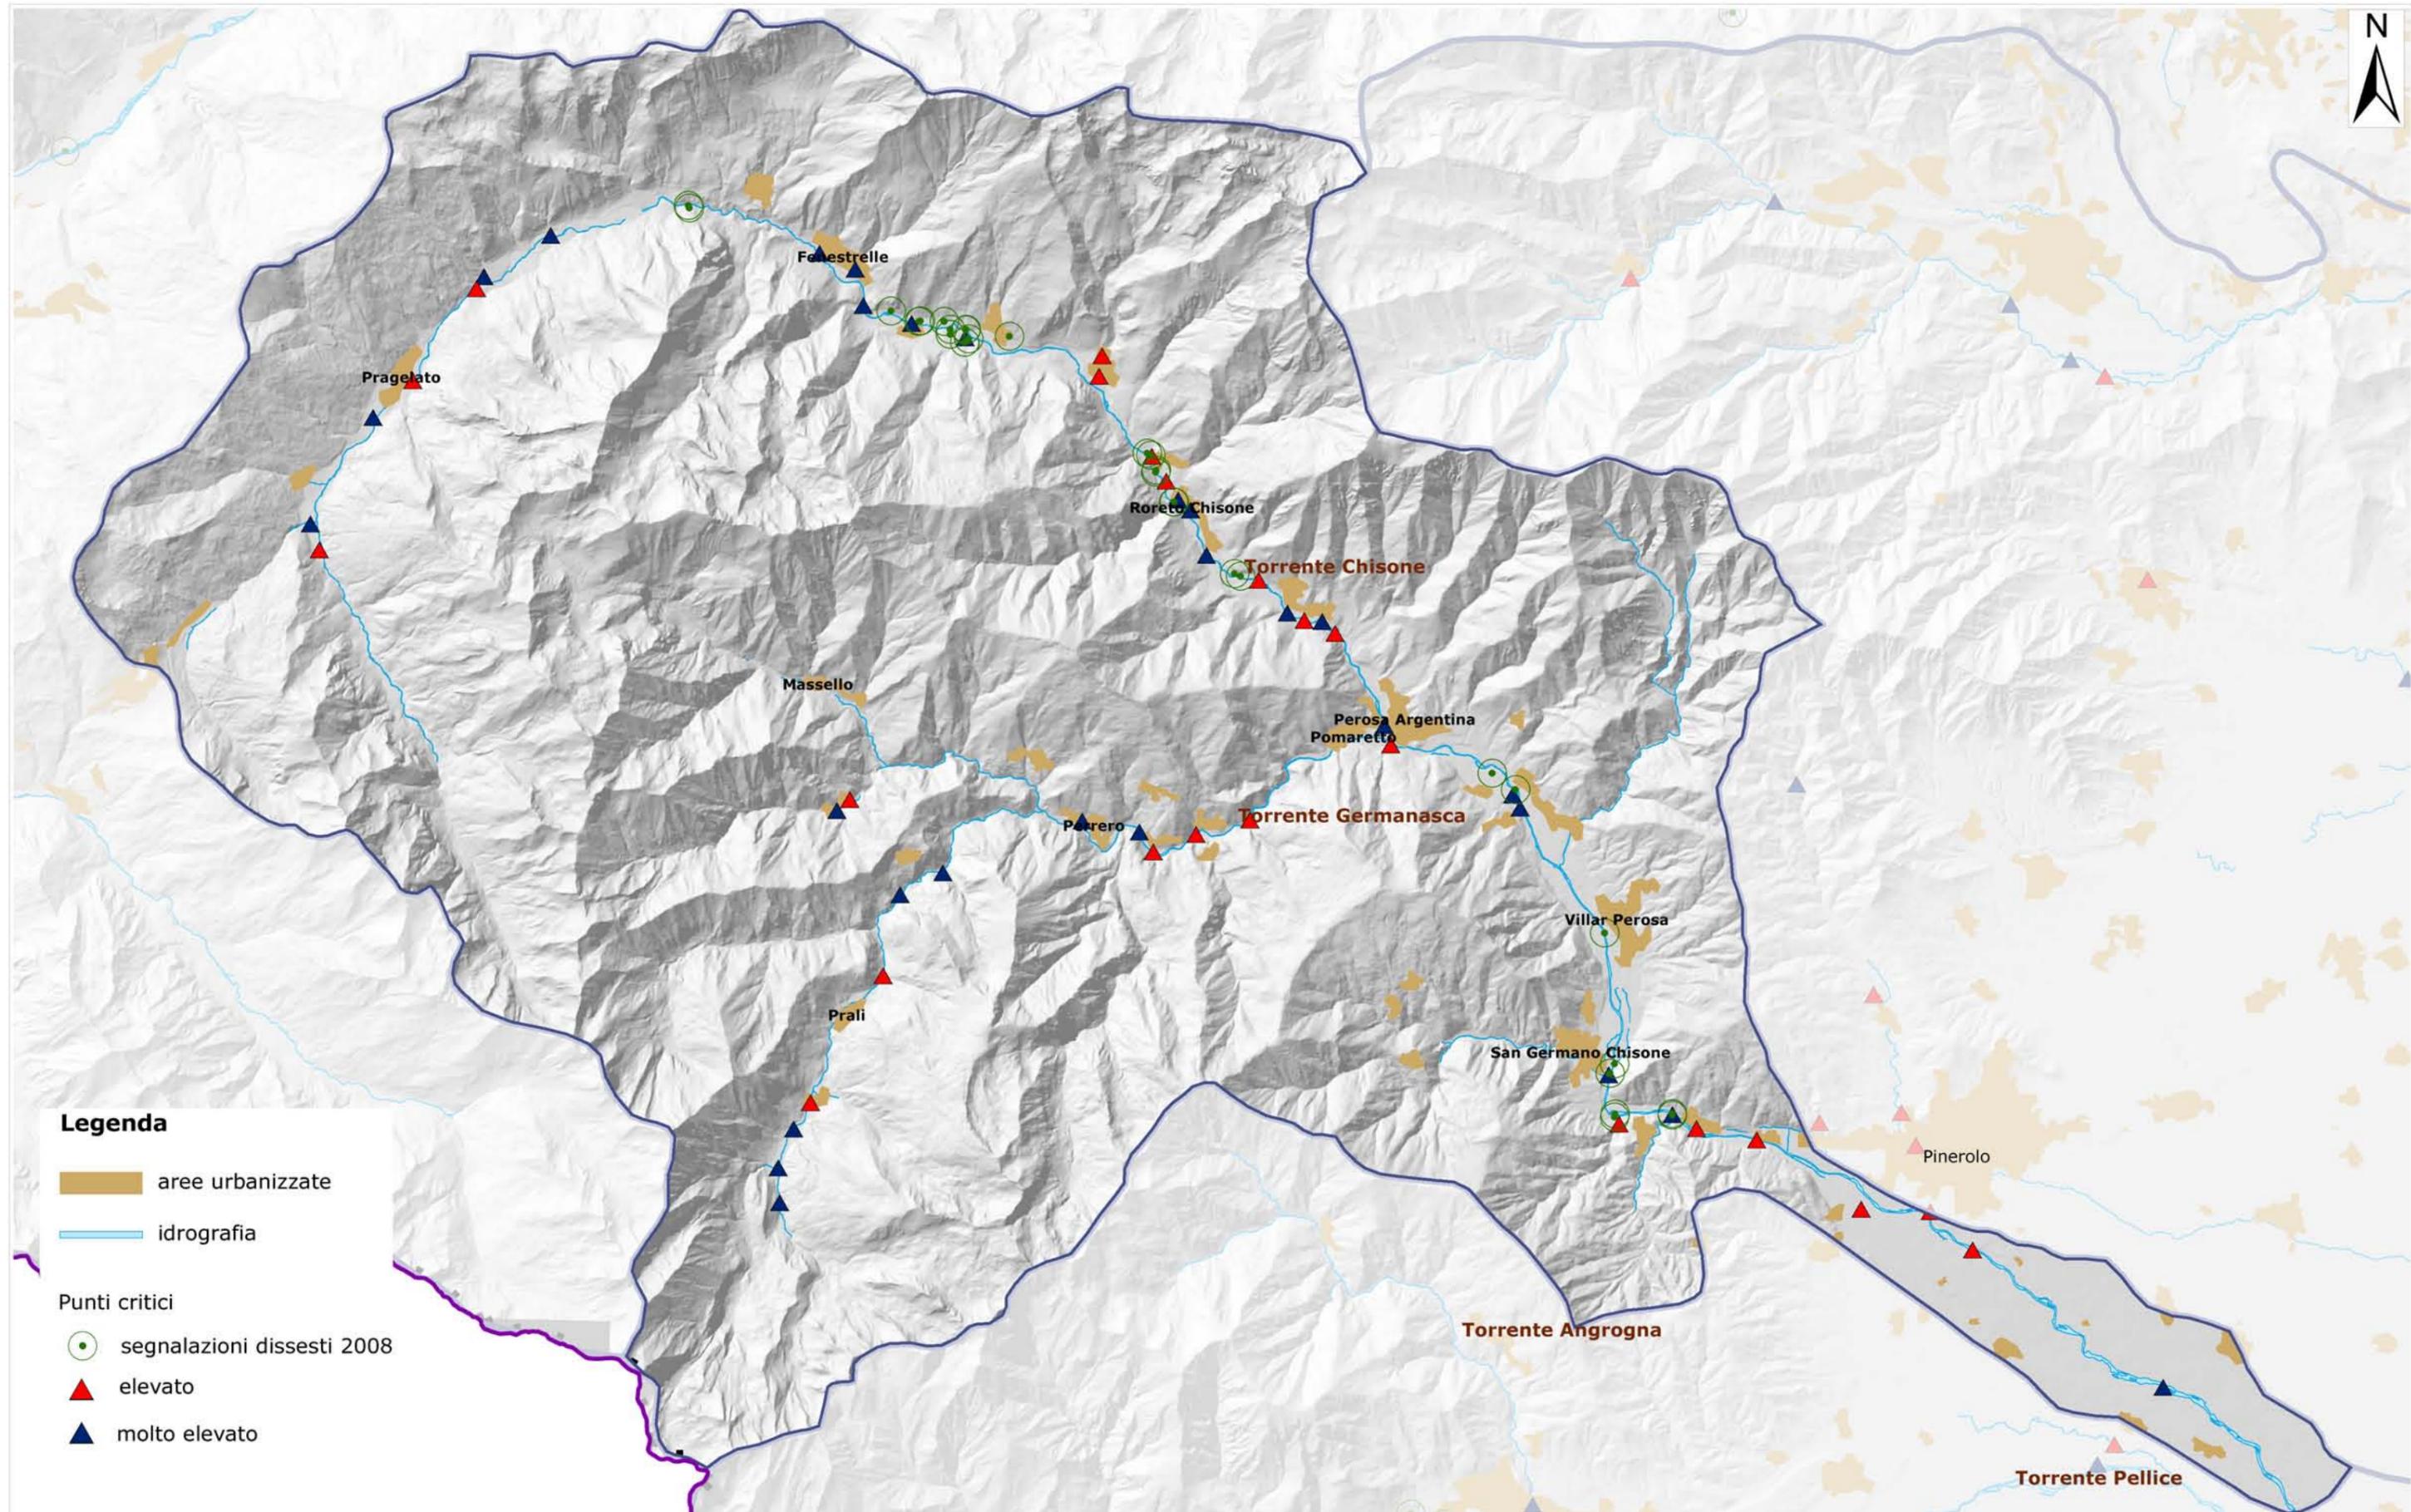
**Confronto tra le priorità d'intervento evidenziate dal "Programma di ricerca" (aggiornamento 2003)
e gli effetti dell'alluvione del maggio 2008
Bacino T. Chisone e T. Germanasca**

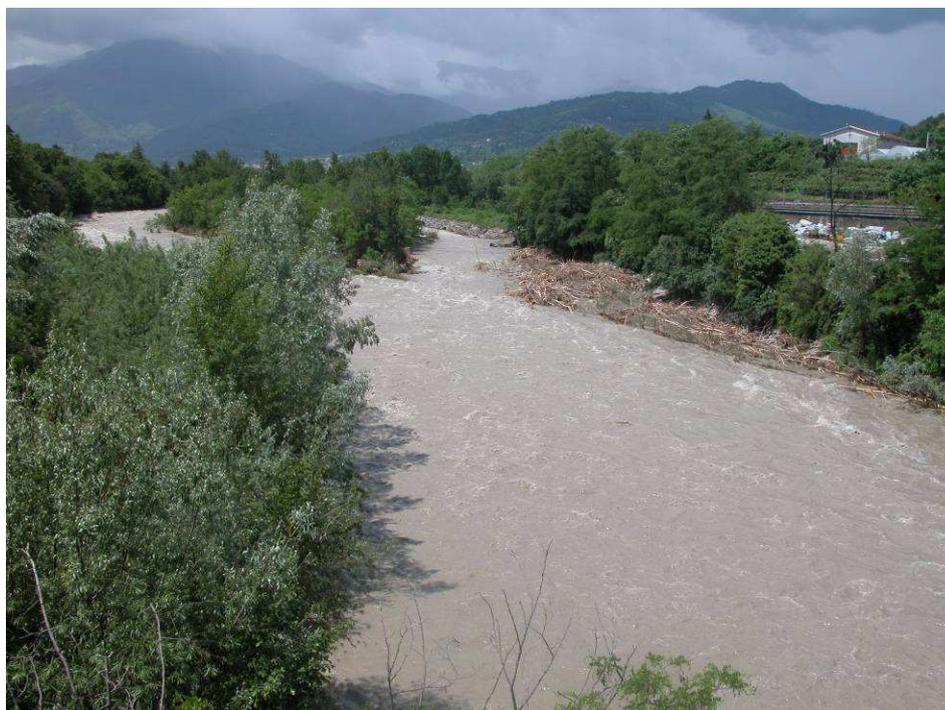
Foto 2.16 - Comune di Torre Pellice. Vista verso monte dal ponte di Bibiana dell'alveo del T. Pellice il 30/05/08. Il torrente ha invaso la sponda sinistra espandendosi verso la SP 161, che però non è stata raggiunta dall'acqua.

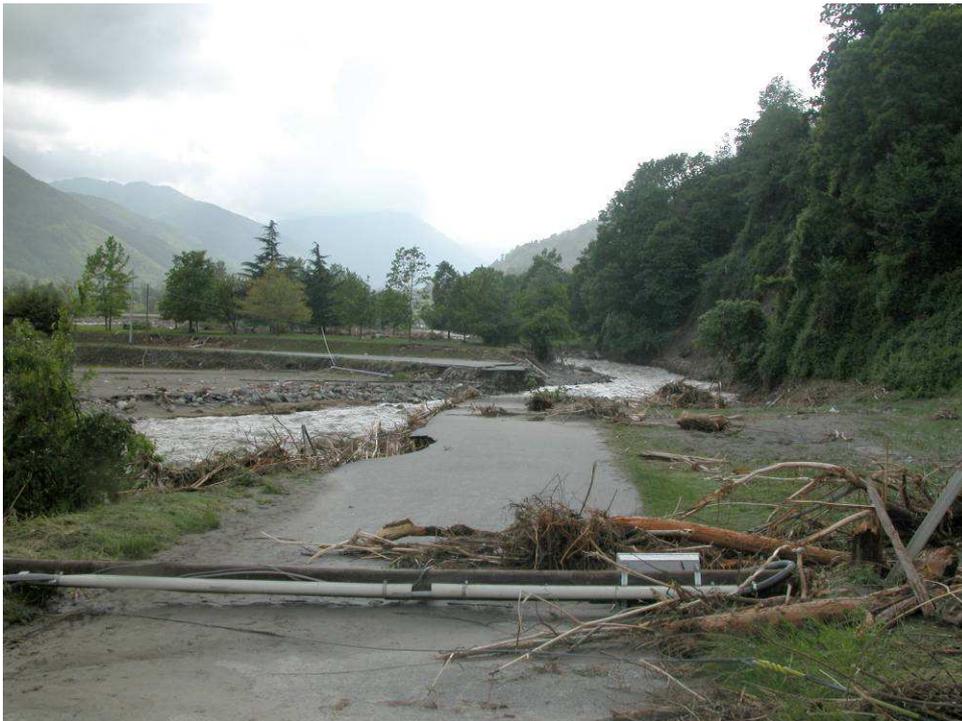
Foto 2.17 - Comune di Torre Pellice. Vista verso monte dalla strada per Inverso Rolandi del T. Pellice il 30/05/08. Il torrente ha sormontato e distrutto l'attraversamento della strada comunale lasciando isolata la Frazione Rolandi.

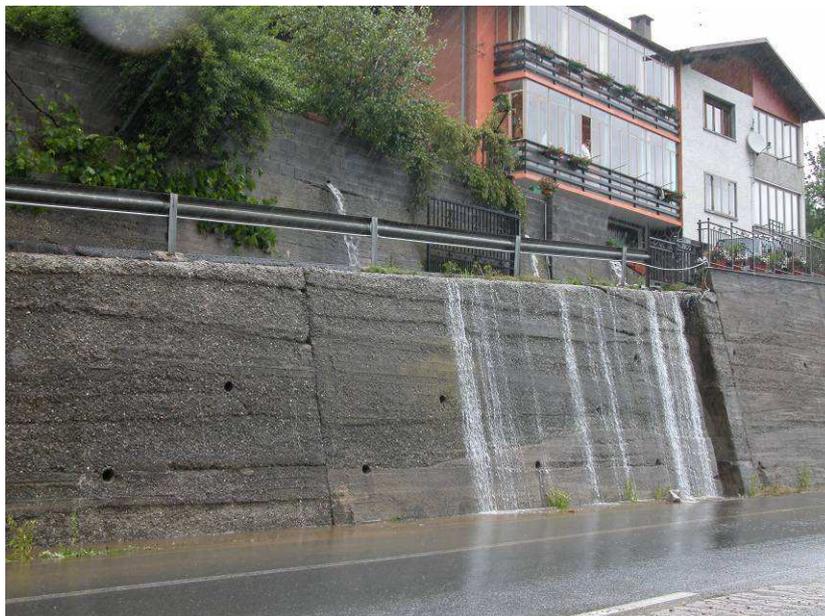
Foto 2.18 - tra Torre Pellice e Villar Pellice. (29/05/08). L'acqua proveniente dal versante, a tratti incanalata in incisioni e a tratti come ruscellamento diffuso, si riversa sulla strada dai barbacani dei muri di sostegno e al di sopra dei muri stessi.

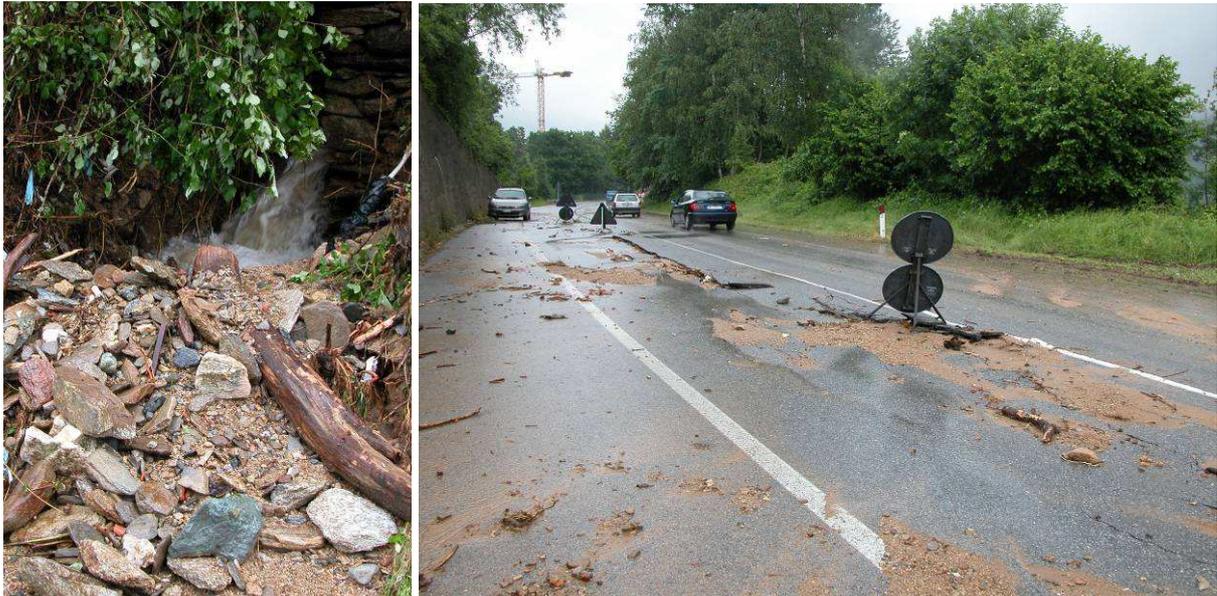
Foto 2.19 - Comune di Torre Pellice. - Frazione Molara. Il sedime stradale è stato danneggiato dall'infiltrazione dell'acqua proveniente da un rio tributario intubato sotto la strada.

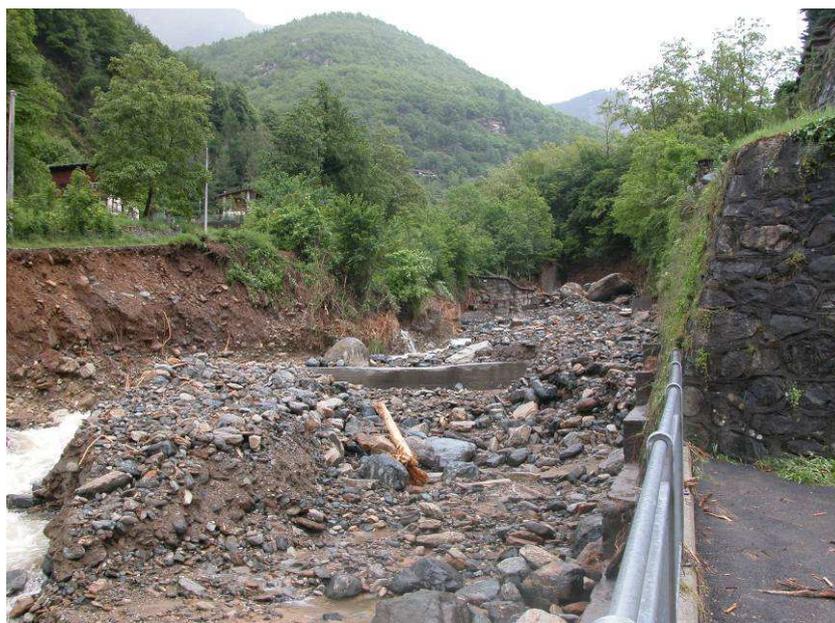
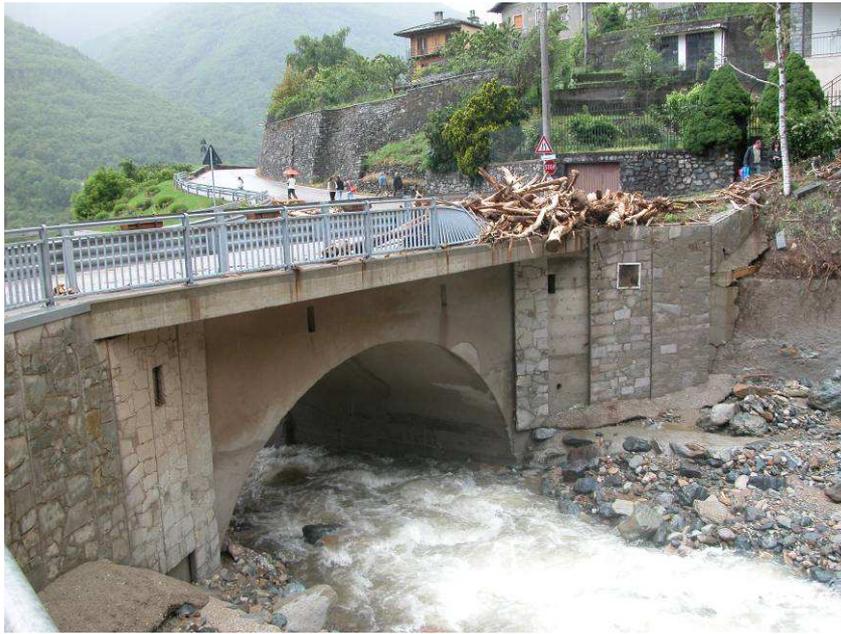
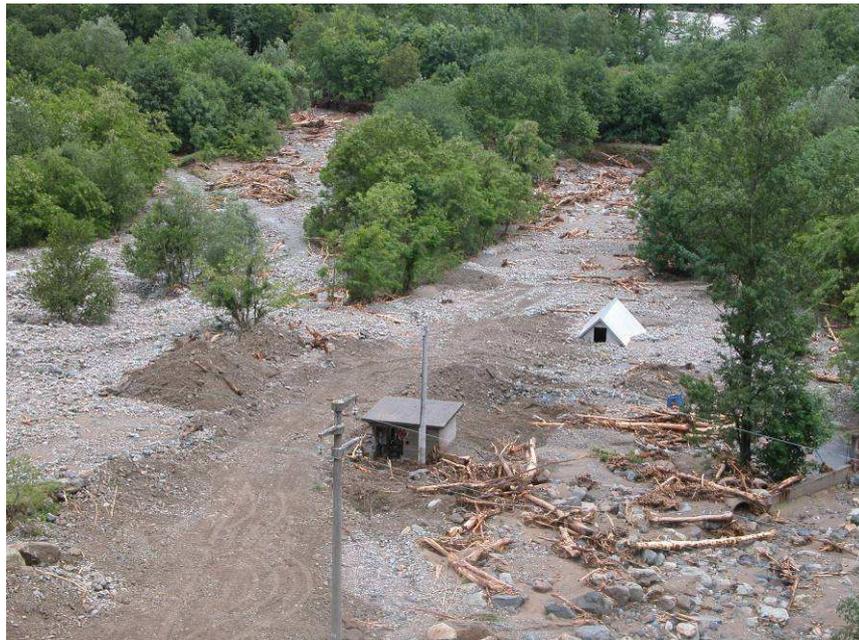
Foto 2.20, 2.21 e 2.22 - Comune di Villar Pellice. Vista verso monte (20) e verso valle (21-22) del debris flow che ha interessato il rio che attraversa l'abitato a est (Rio Rostad). La massa di detrito ha vistosamente eroso le sponde a monte del ponte sulla SP 161, sormontato il ponte e invaso l'area a valle interessando piccoli edifici.

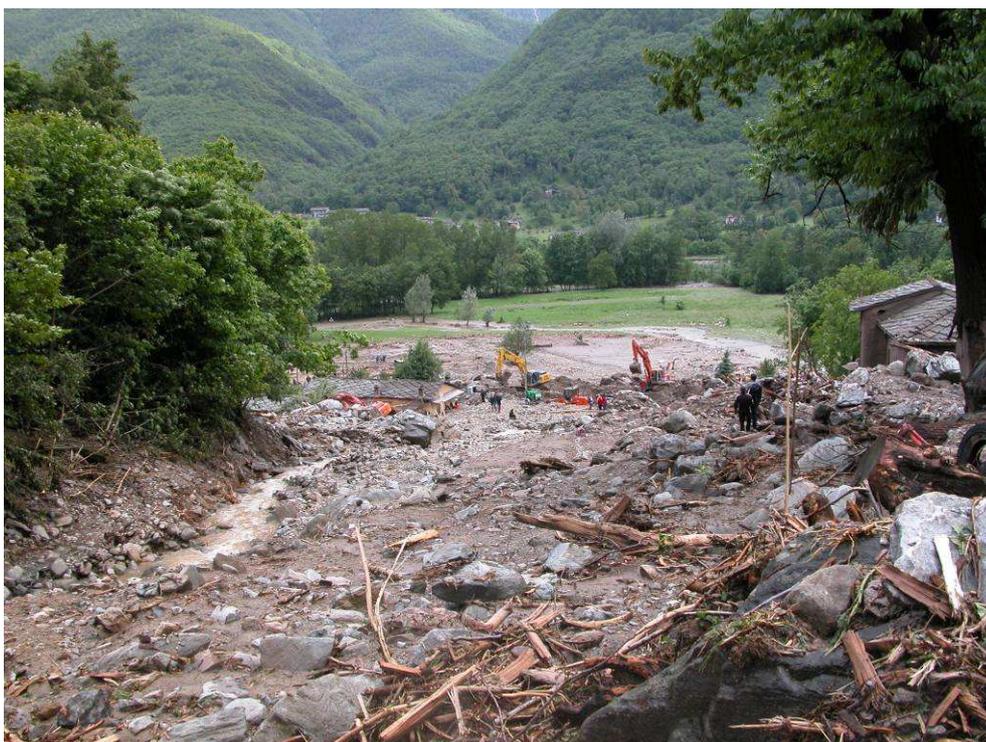
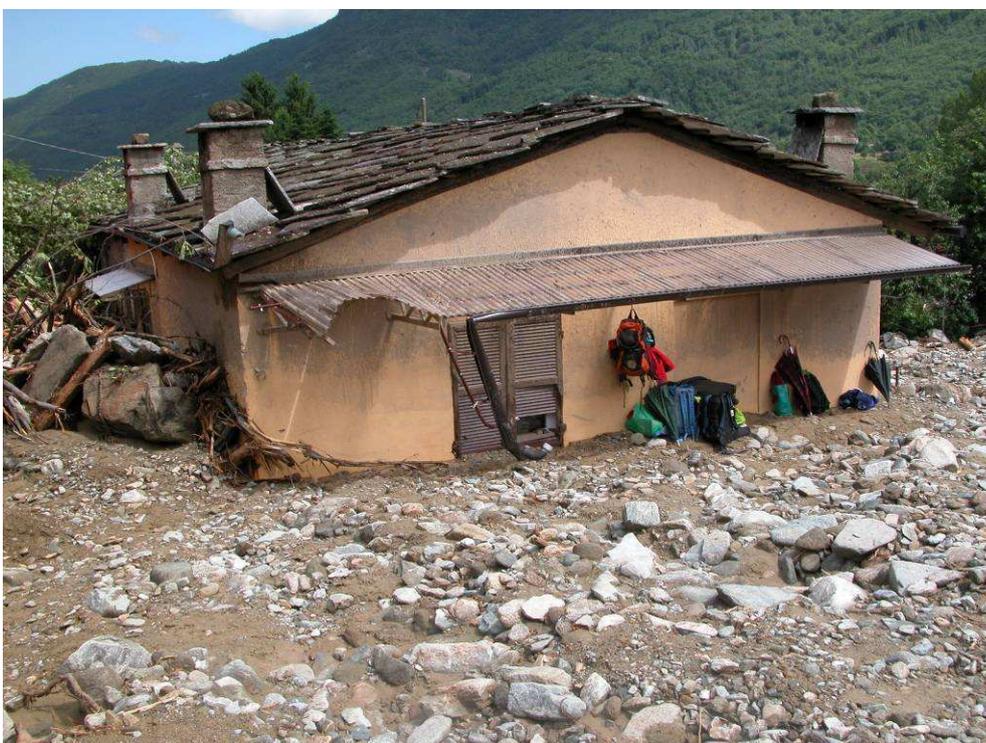
Foto 2.23 e 2.24 - Comune di Villar Pellice. Vista verso valle del debris flow che ha interessato la frazione di Garin distruggendo un'abitazione in cui risiedevano alcune persone e danneggiando pesantemente (23) le abitazioni circostanti.

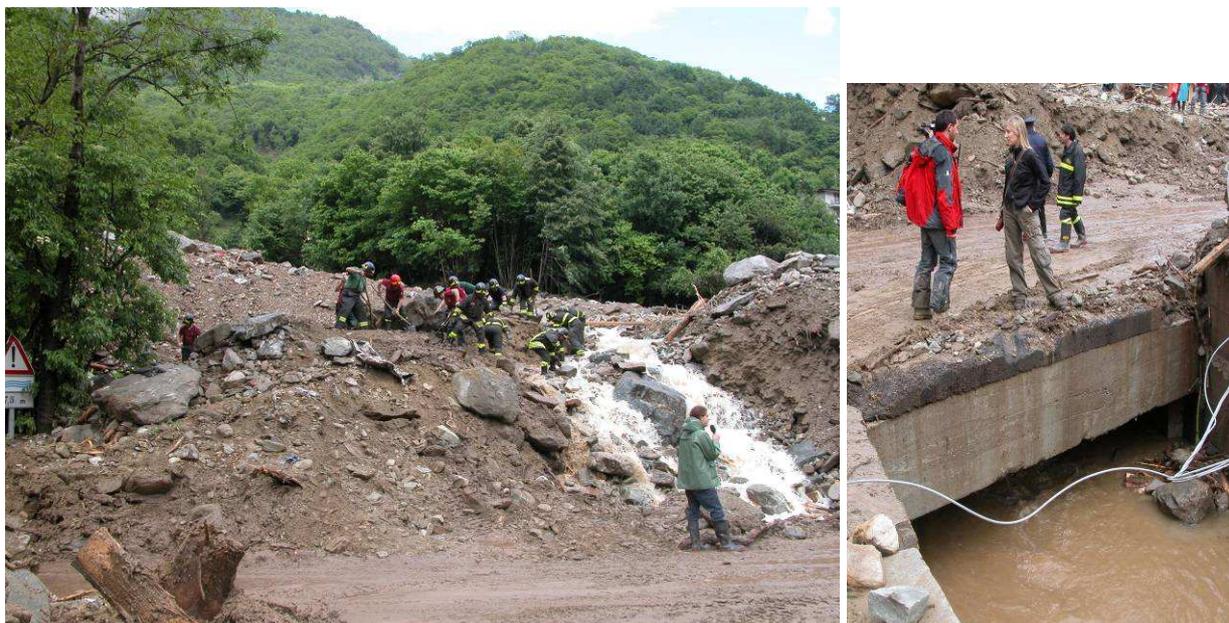
Foto 2.25 e 2.26 - Comune di Villar Pellice. Vista verso monte del debris flow che ha interessato la frazione di Garin. Lo spessore del materiale detritico accumulato è stimabile in diversi metri, come si può vedere rispetto alla strada. La sezione dell'attraversamento sulla SP 161 (vista da valle) è visibilmente scarsa.

Inadeguatezza della sezione idraulica dell’attraversamento della S.P. 161 in comune di Villar Pellice.	Adeguamento idraulico della sezione dell’attraversamento.
Esondazione e fenomeno di debris flow del Rio Rostad, in comune di Villar Pellice	Risistemazione morfologica e disalveo con realizzazione di opere di difesa spondale.
