ALLUVIONE 28 –30 maggio 2008

PRIMO RAPPORTO

LA GESTIONE DELL'EMERGENZA, LE PROPOSTE DI INTERVENTO PER IL RIPRISTINO DELLE INFRASTRUTTURE PROVINCIALI E LA MESSA IN SICUREZZA DEI TERRITORI COINVOLTI

3 GIUGNO 2008

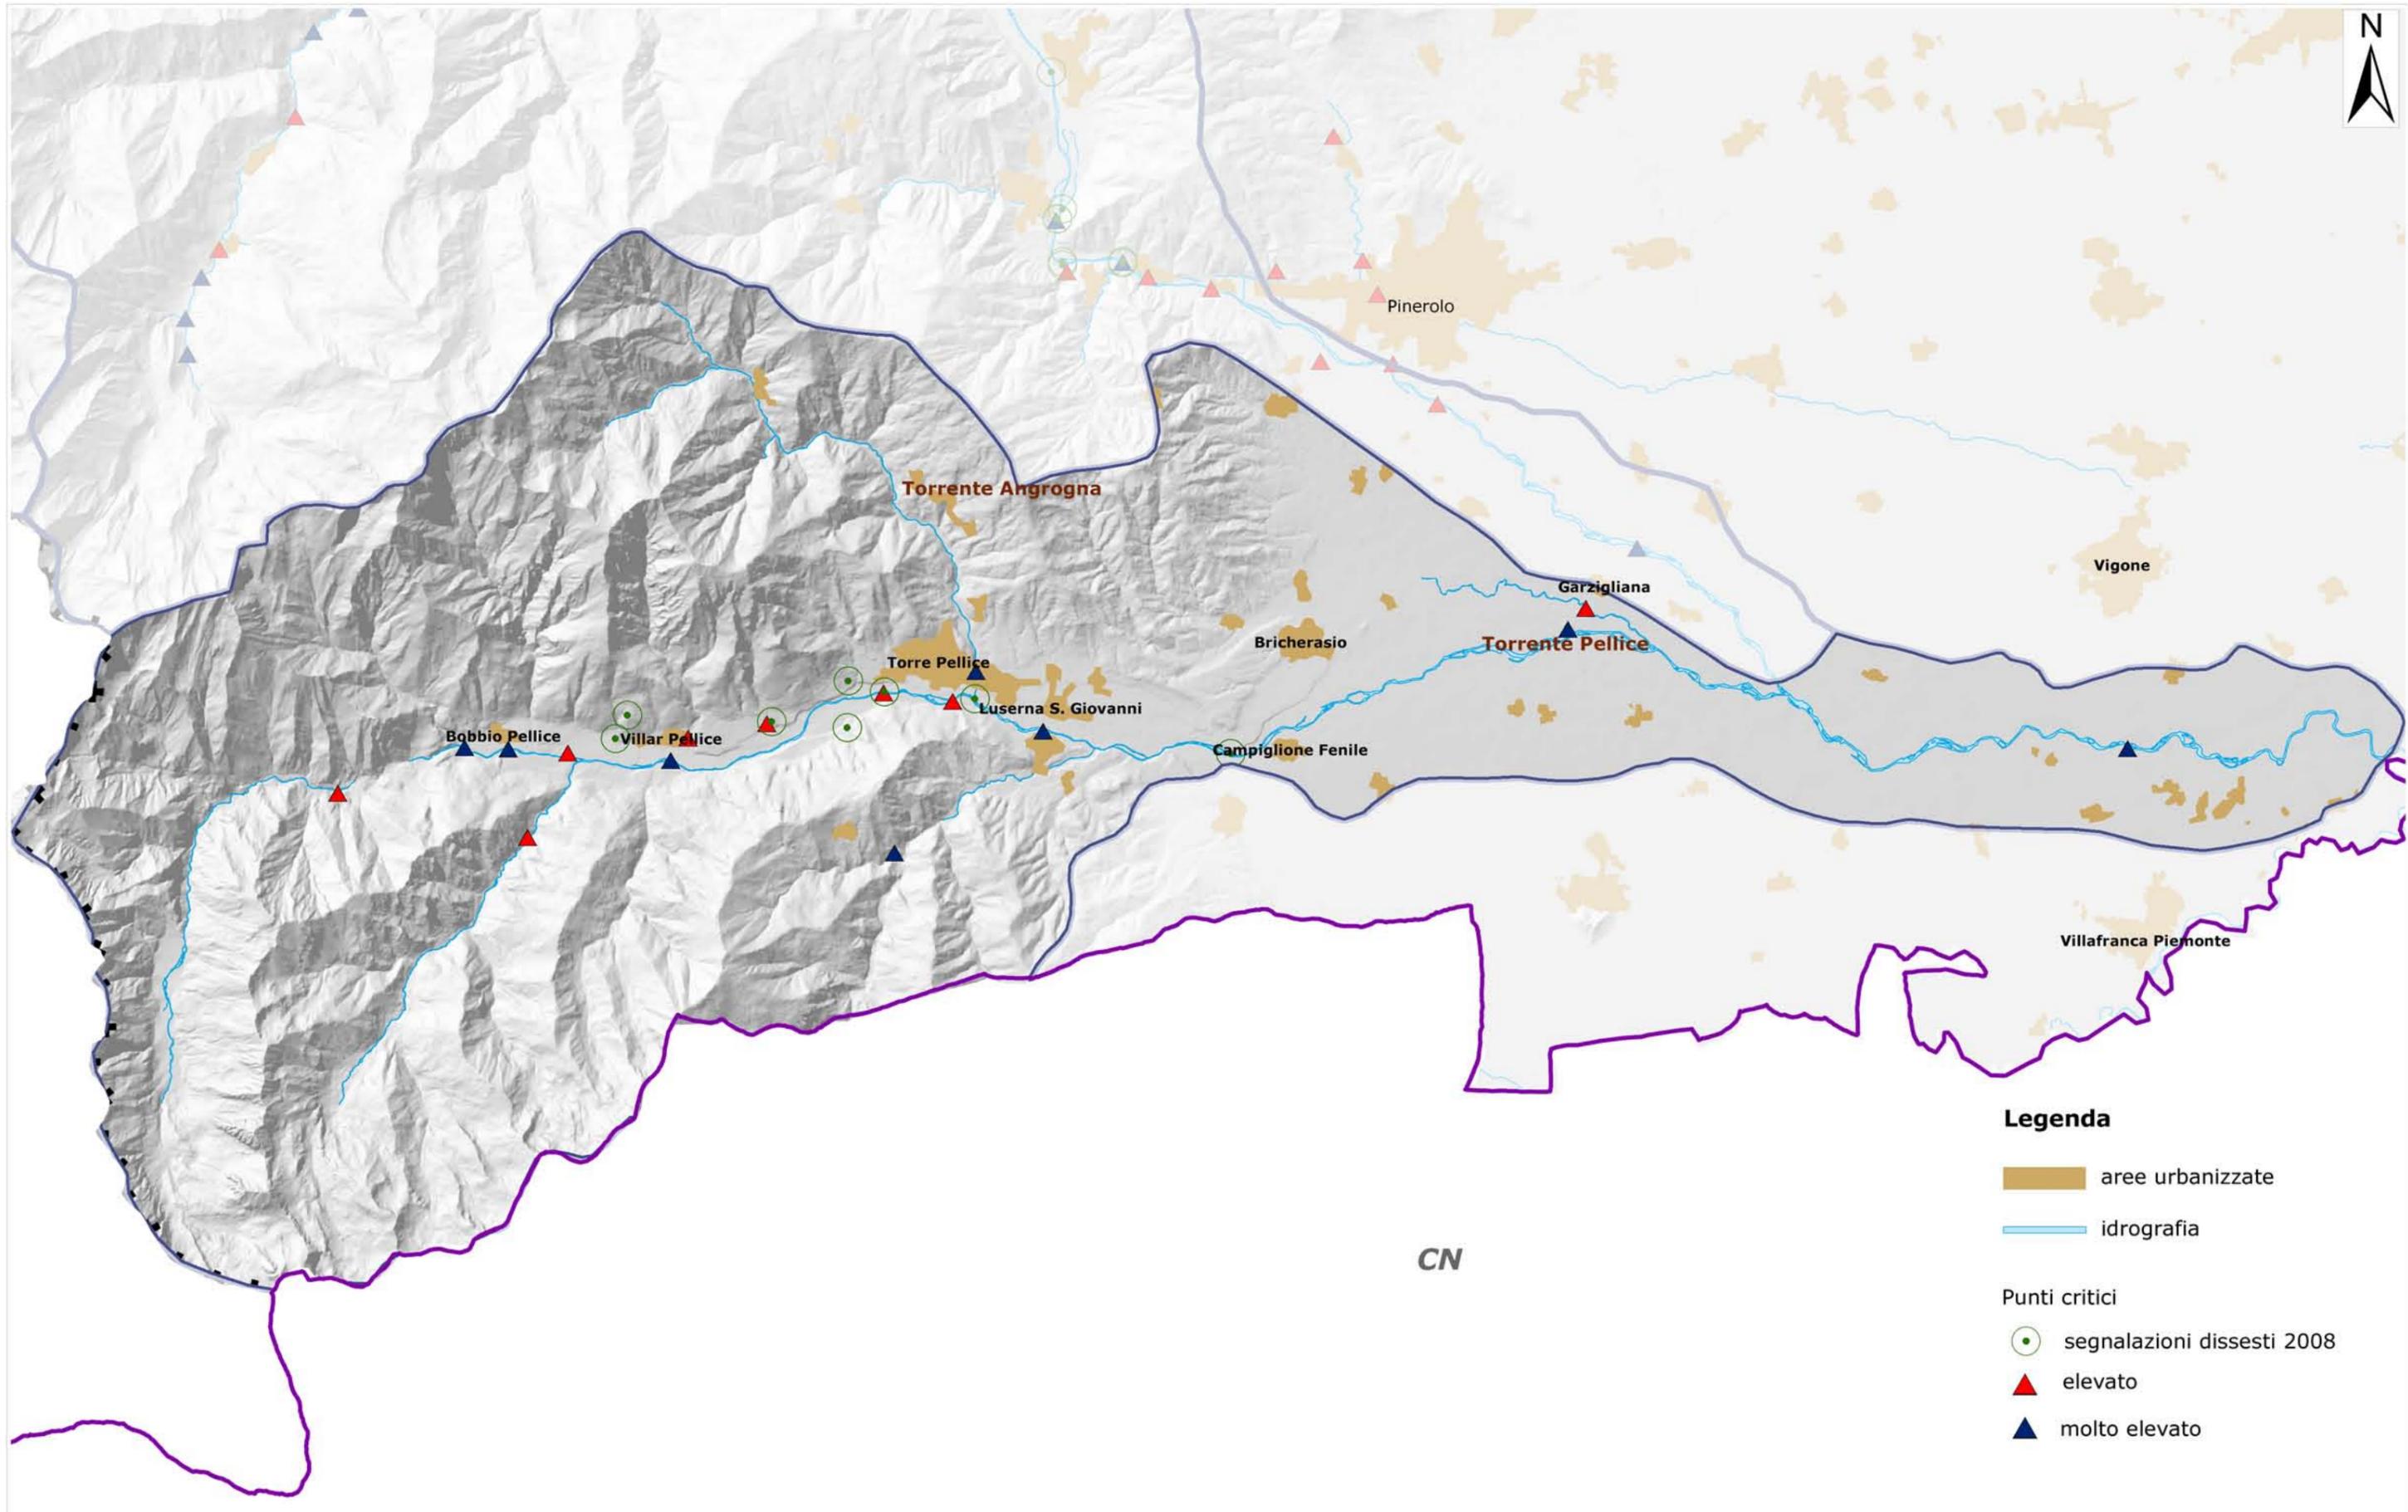
**Confronto tra le priorità d'intervento evidenziate dal "Programma di ricerca" (aggiornamento 2003)
e gli effetti dell'alluvione del maggio 2008
Bacino T. Pellice**

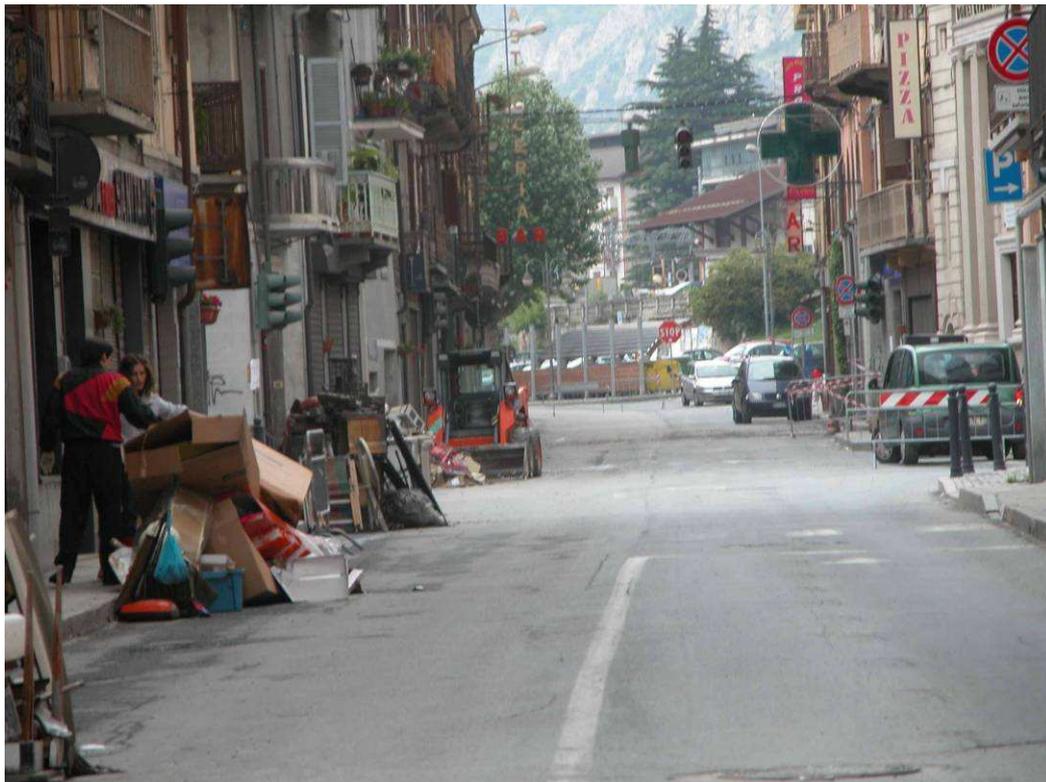
Foto 2.27 – Esondazione della Dora Riparia a Bussoleno.

La Dora Riparia ha provocato, nel concentrico di Bussoleno, allagamenti delle abitazioni situate lungo la sponda sinistra del fiume, in particolar modo hanno subito danni i piani terreni e gli scantinati (Foto 2.27, 2.28)

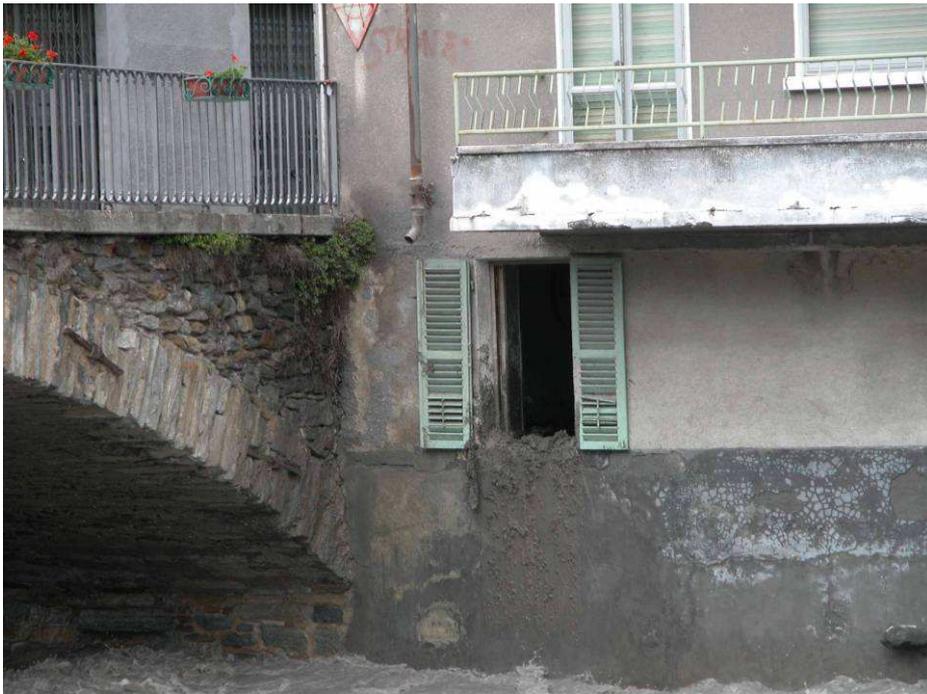
Foto 2.28 - Esondazione della Dora Riparia a Bussoleno, particolare del livello raggiunto dall'acqua in corrispondenza del Ponte vecchio.

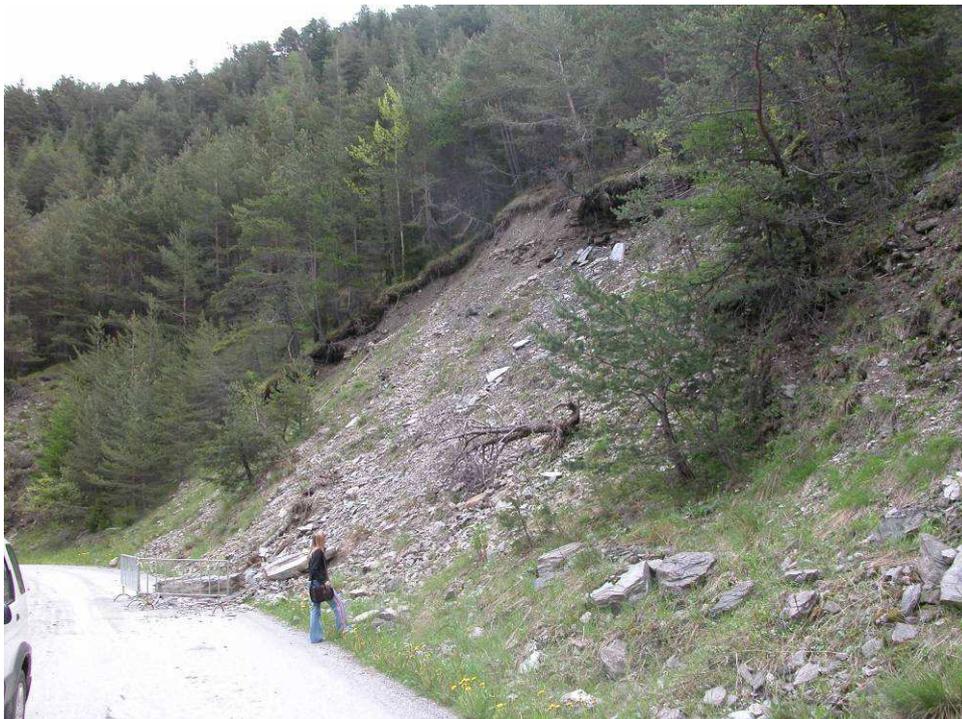
Foto 2.29 – Colate superficiali lungo la S.P.235 per Rochemolles .

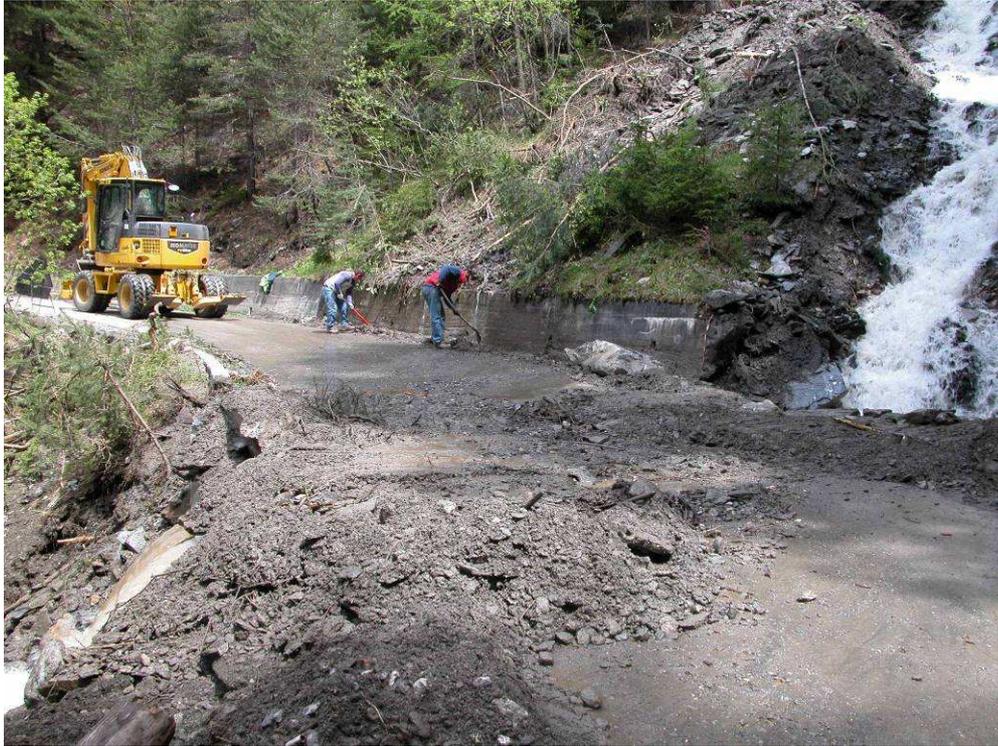
Foto 2.30 – Colata e consistente afflusso di acqua sulla S.P.235 per Rochemolles .

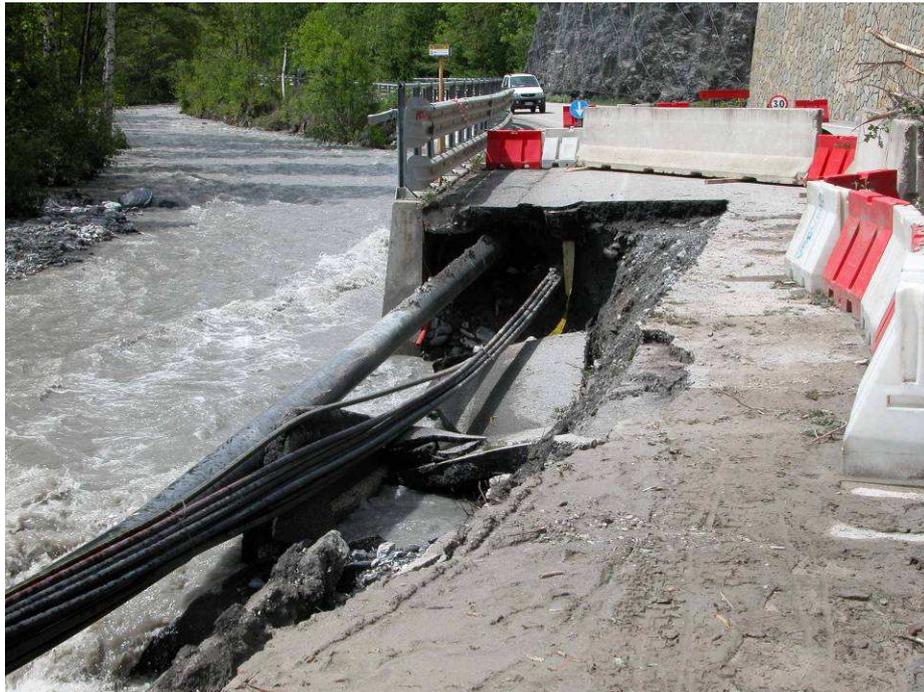
Foto 2.31 – Erosione di sponda lungo la S.S. 24 a Bardonecchia rimasta interrotta a causa della concomitante colata di materiale detritico sulla strada .

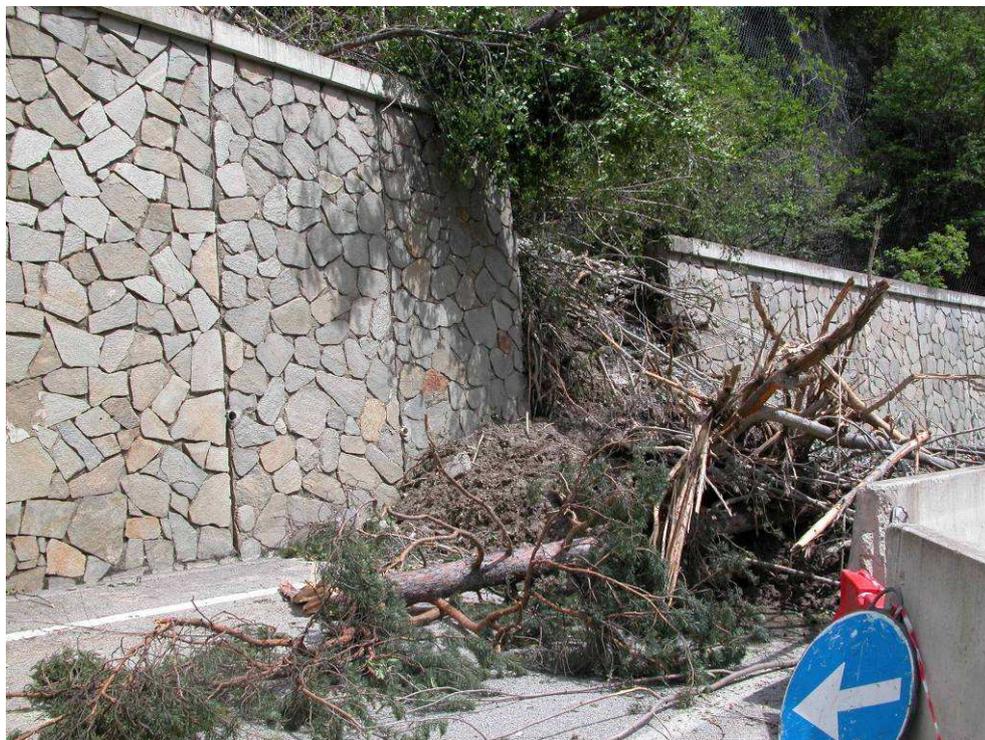
Foto 2.32 –S.S. 24 a Bardonecchia colata di materiale detritico e alberi sulla strada .

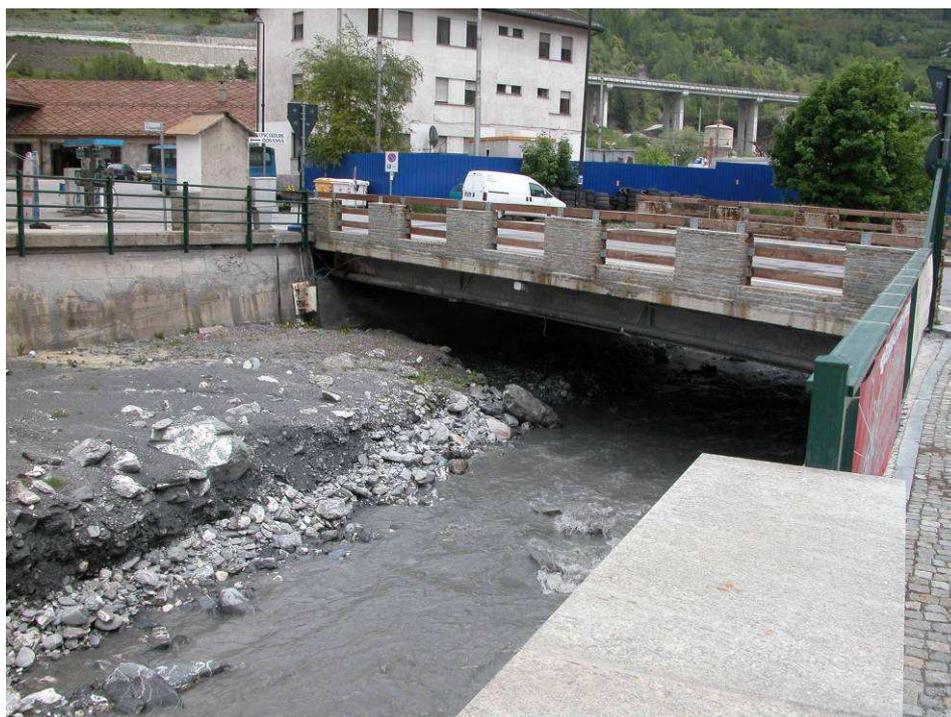
Foto 2.33 – Concentrico di Bardonecchia. Fenomeno di mobilitazione di materiale solido da parte del Rio Frejus..

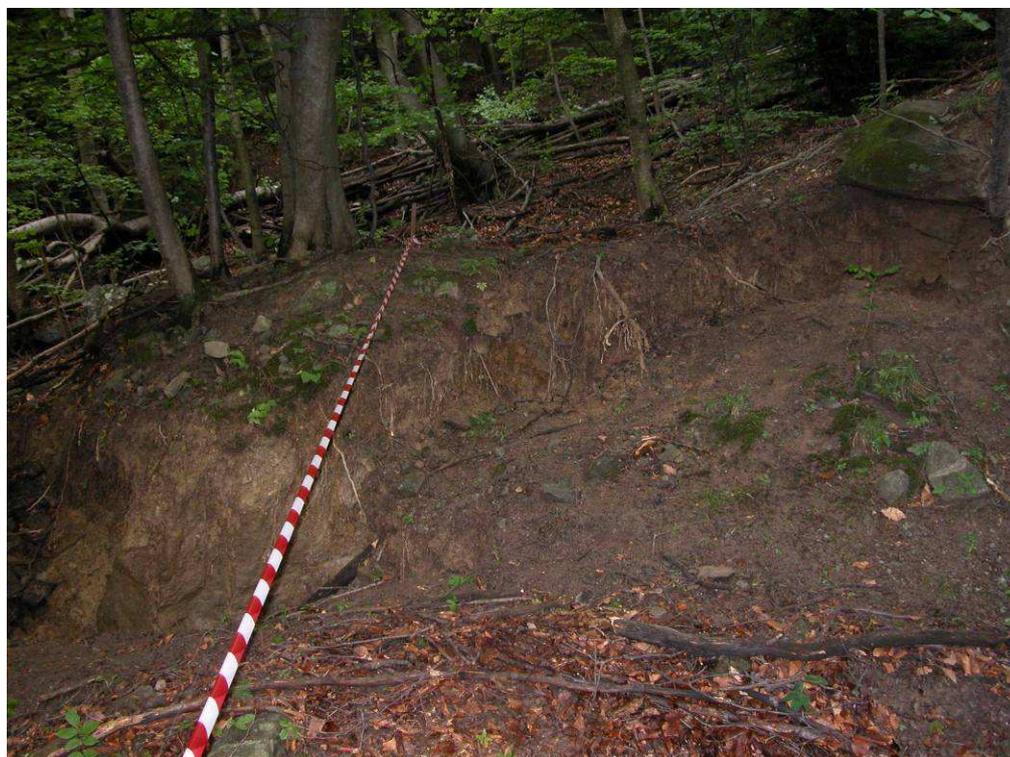
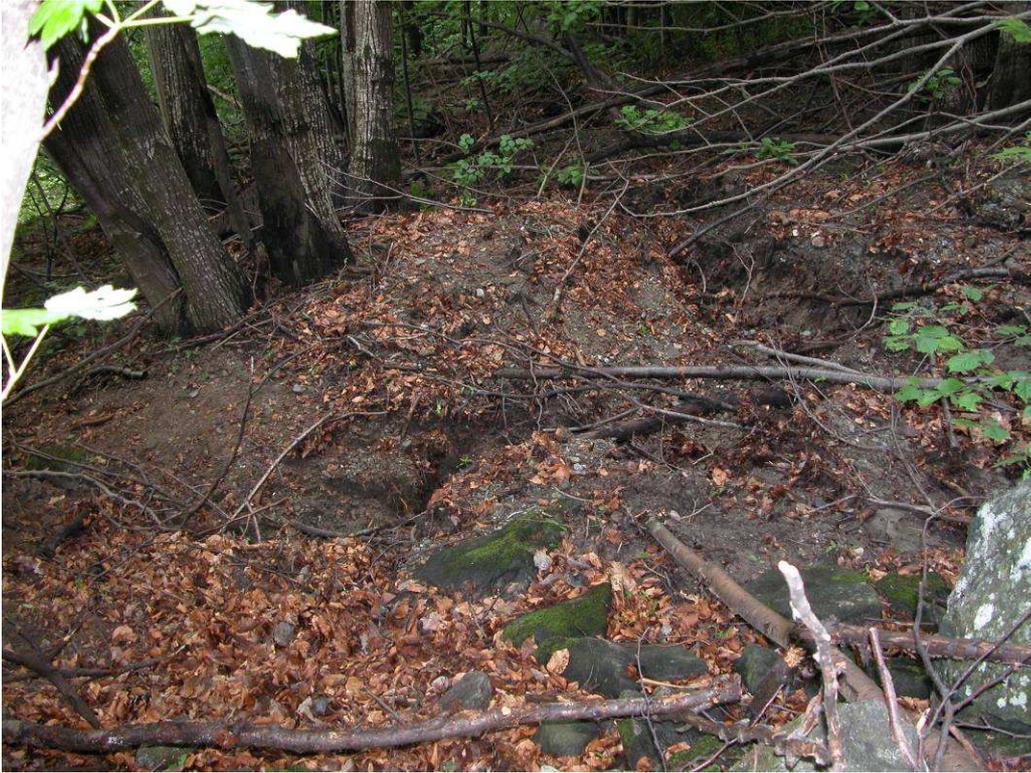
Foto 2.34 e 2.35 – San Giorio di Susa (Rio Angosci) - Fenomeno franoso caratterizzato da mobilizzazione del substrato roccioso fortemente alterato e fratturato e della copertura detritico colluviale; nelle foto sono visibili i trench presenti nella zona sommitale.

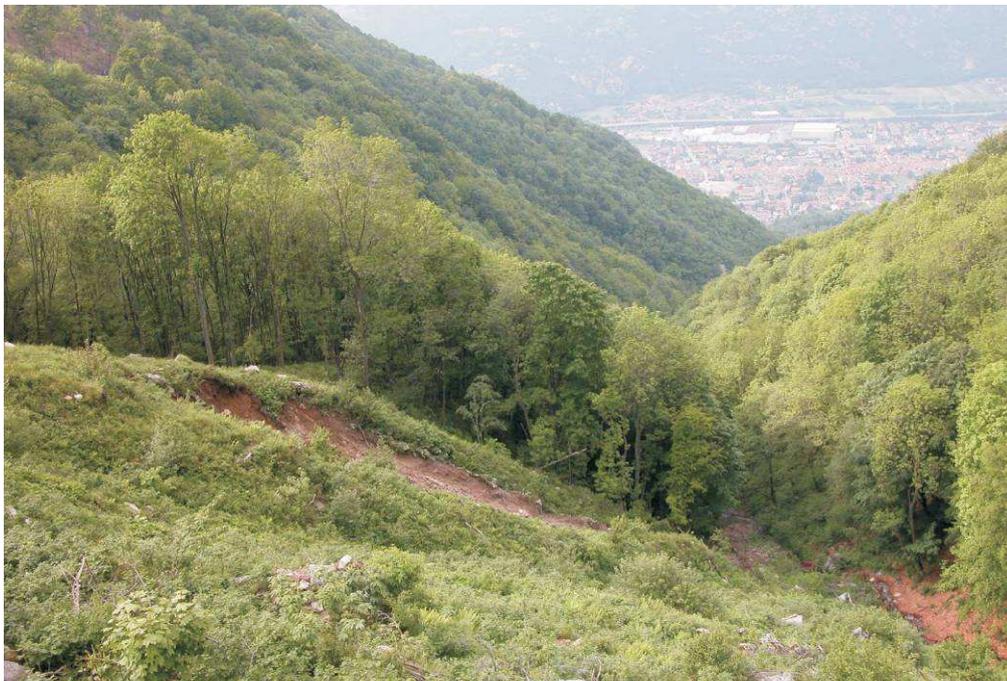
Foto 2.36 – Sant'Antonino di Susa - Riattivazione dell'accumulo di frana (sinistra orografica del RioTrona).

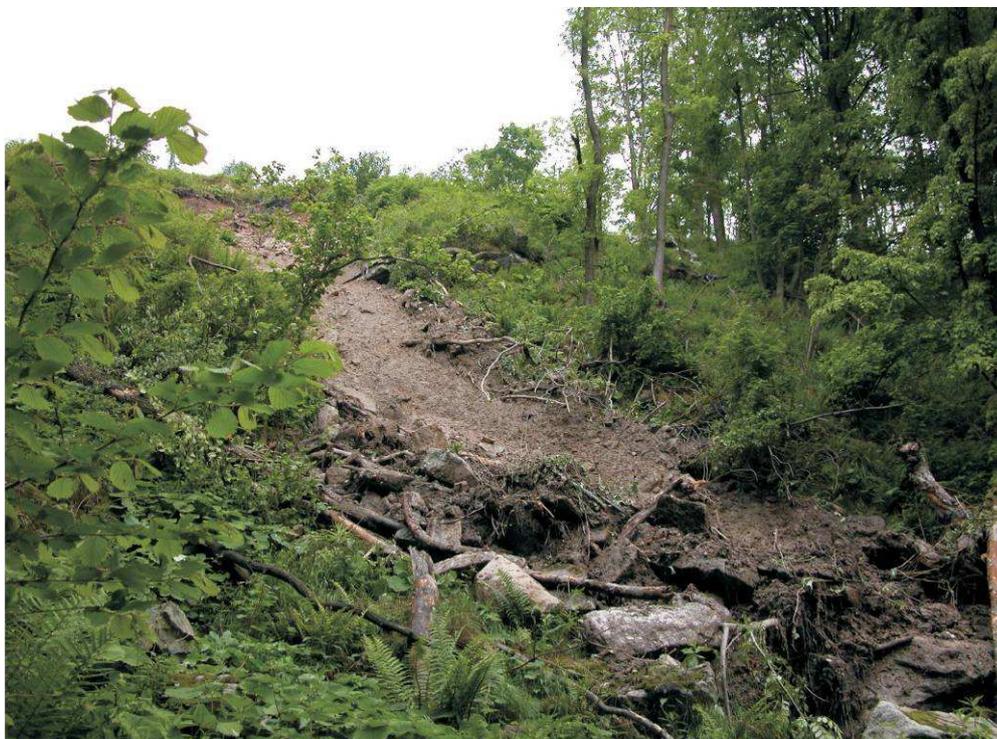
Foto 2.37 – Sant'Antonino di Susa - Particolare della zona di distacco della frana superficiale (sinistra orografica del RioTrona).

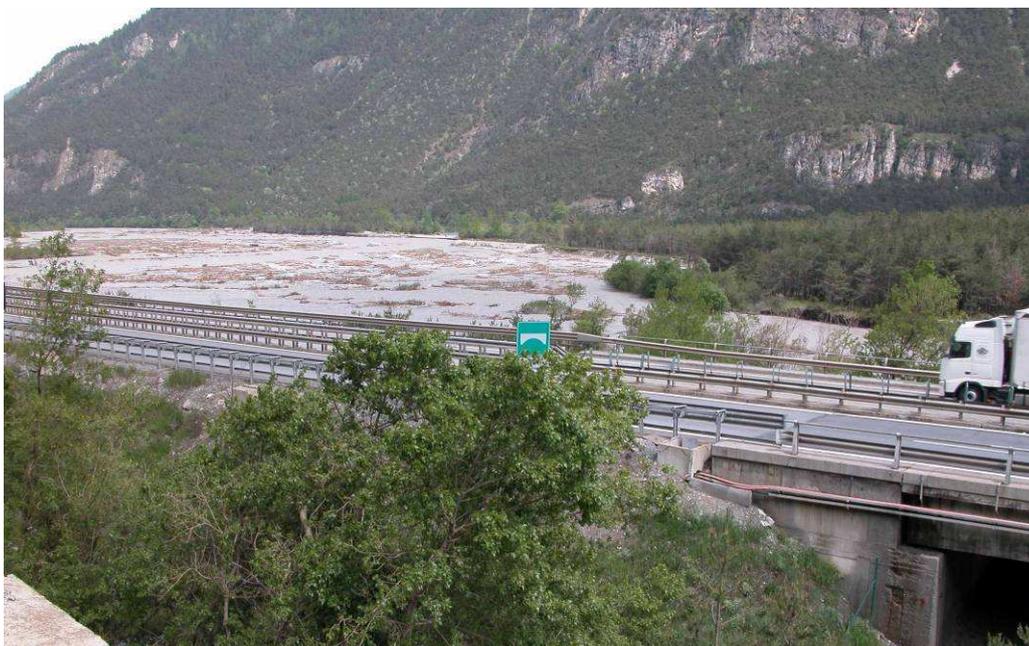
Foto 2.38 – Laminazione della Dora Riparia.

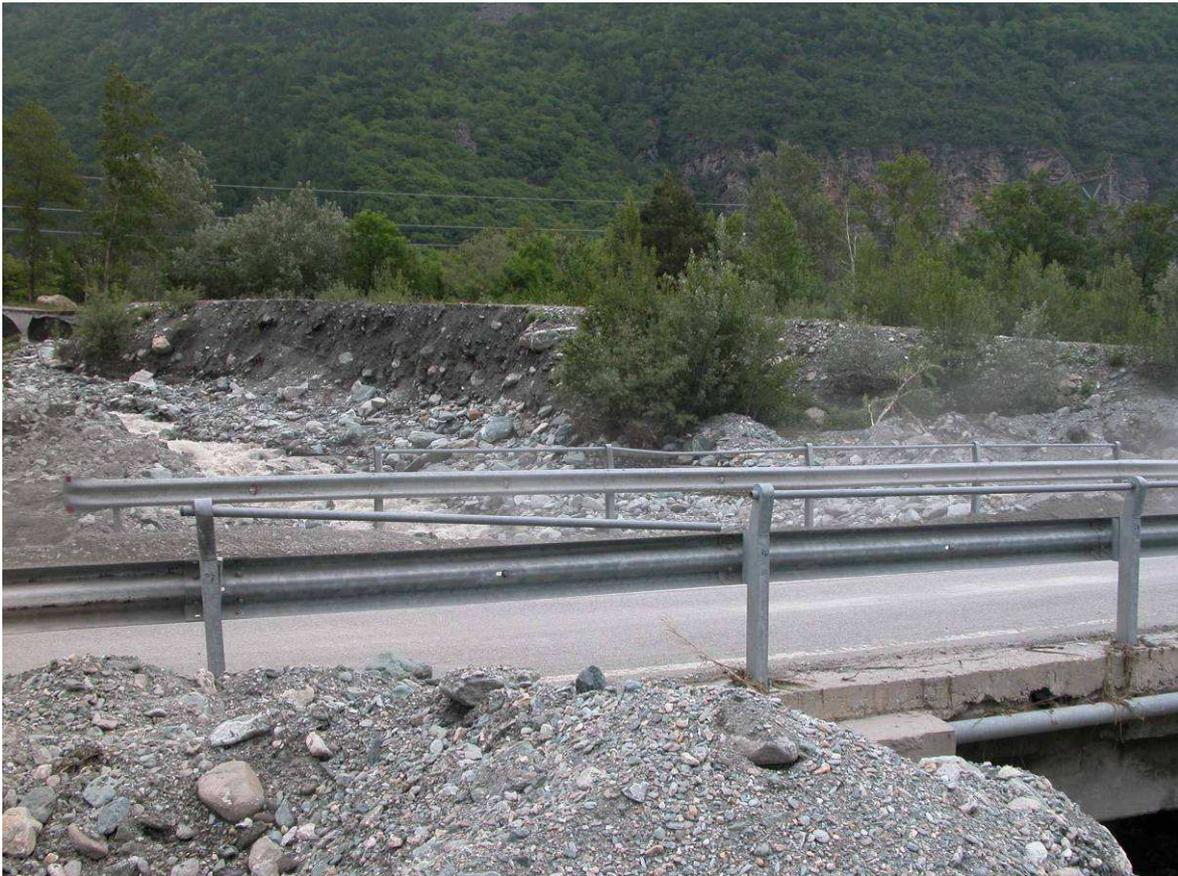
Foto 2.39 – Attraversamento sulla S.P. 210, fenomeno di ostruzione del ponte con superamento dello stesso e importante mobilitazione di materiale in alveo (Rio Crosiglione).

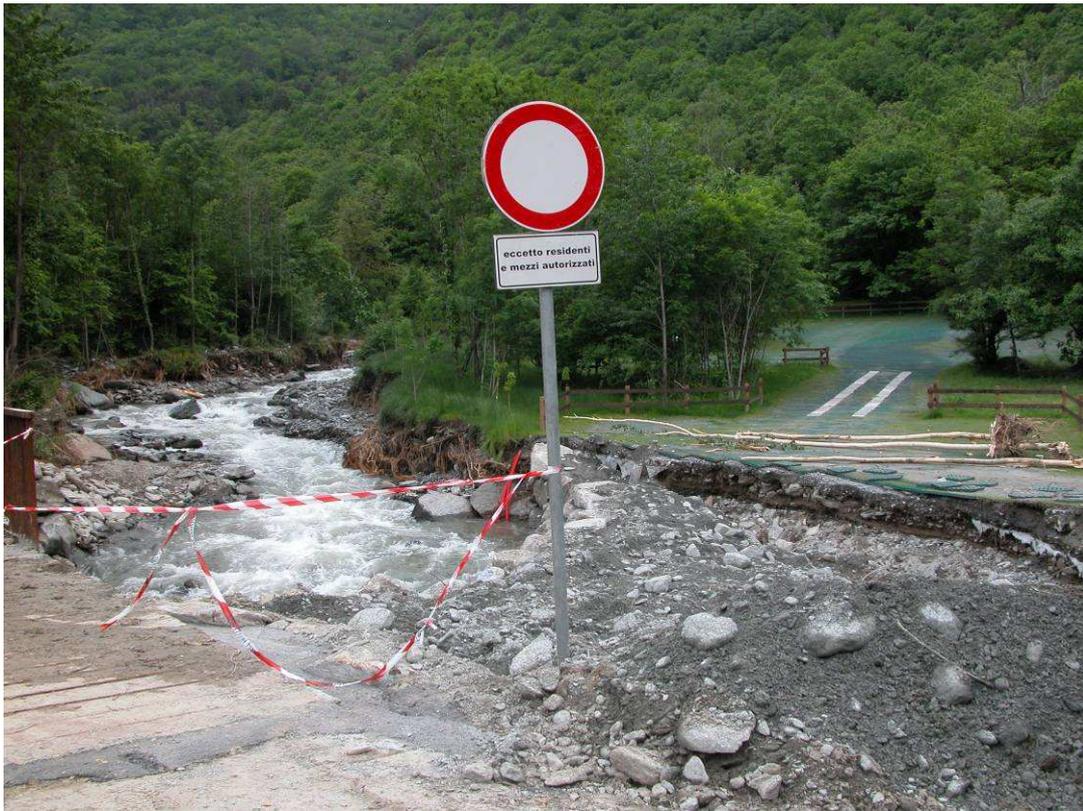
Foto 2.40 – Attraversamento sul Rio Bar (Novalesa). È visibile il consistente trasporto solido e l'erosione della sponda sinistra.

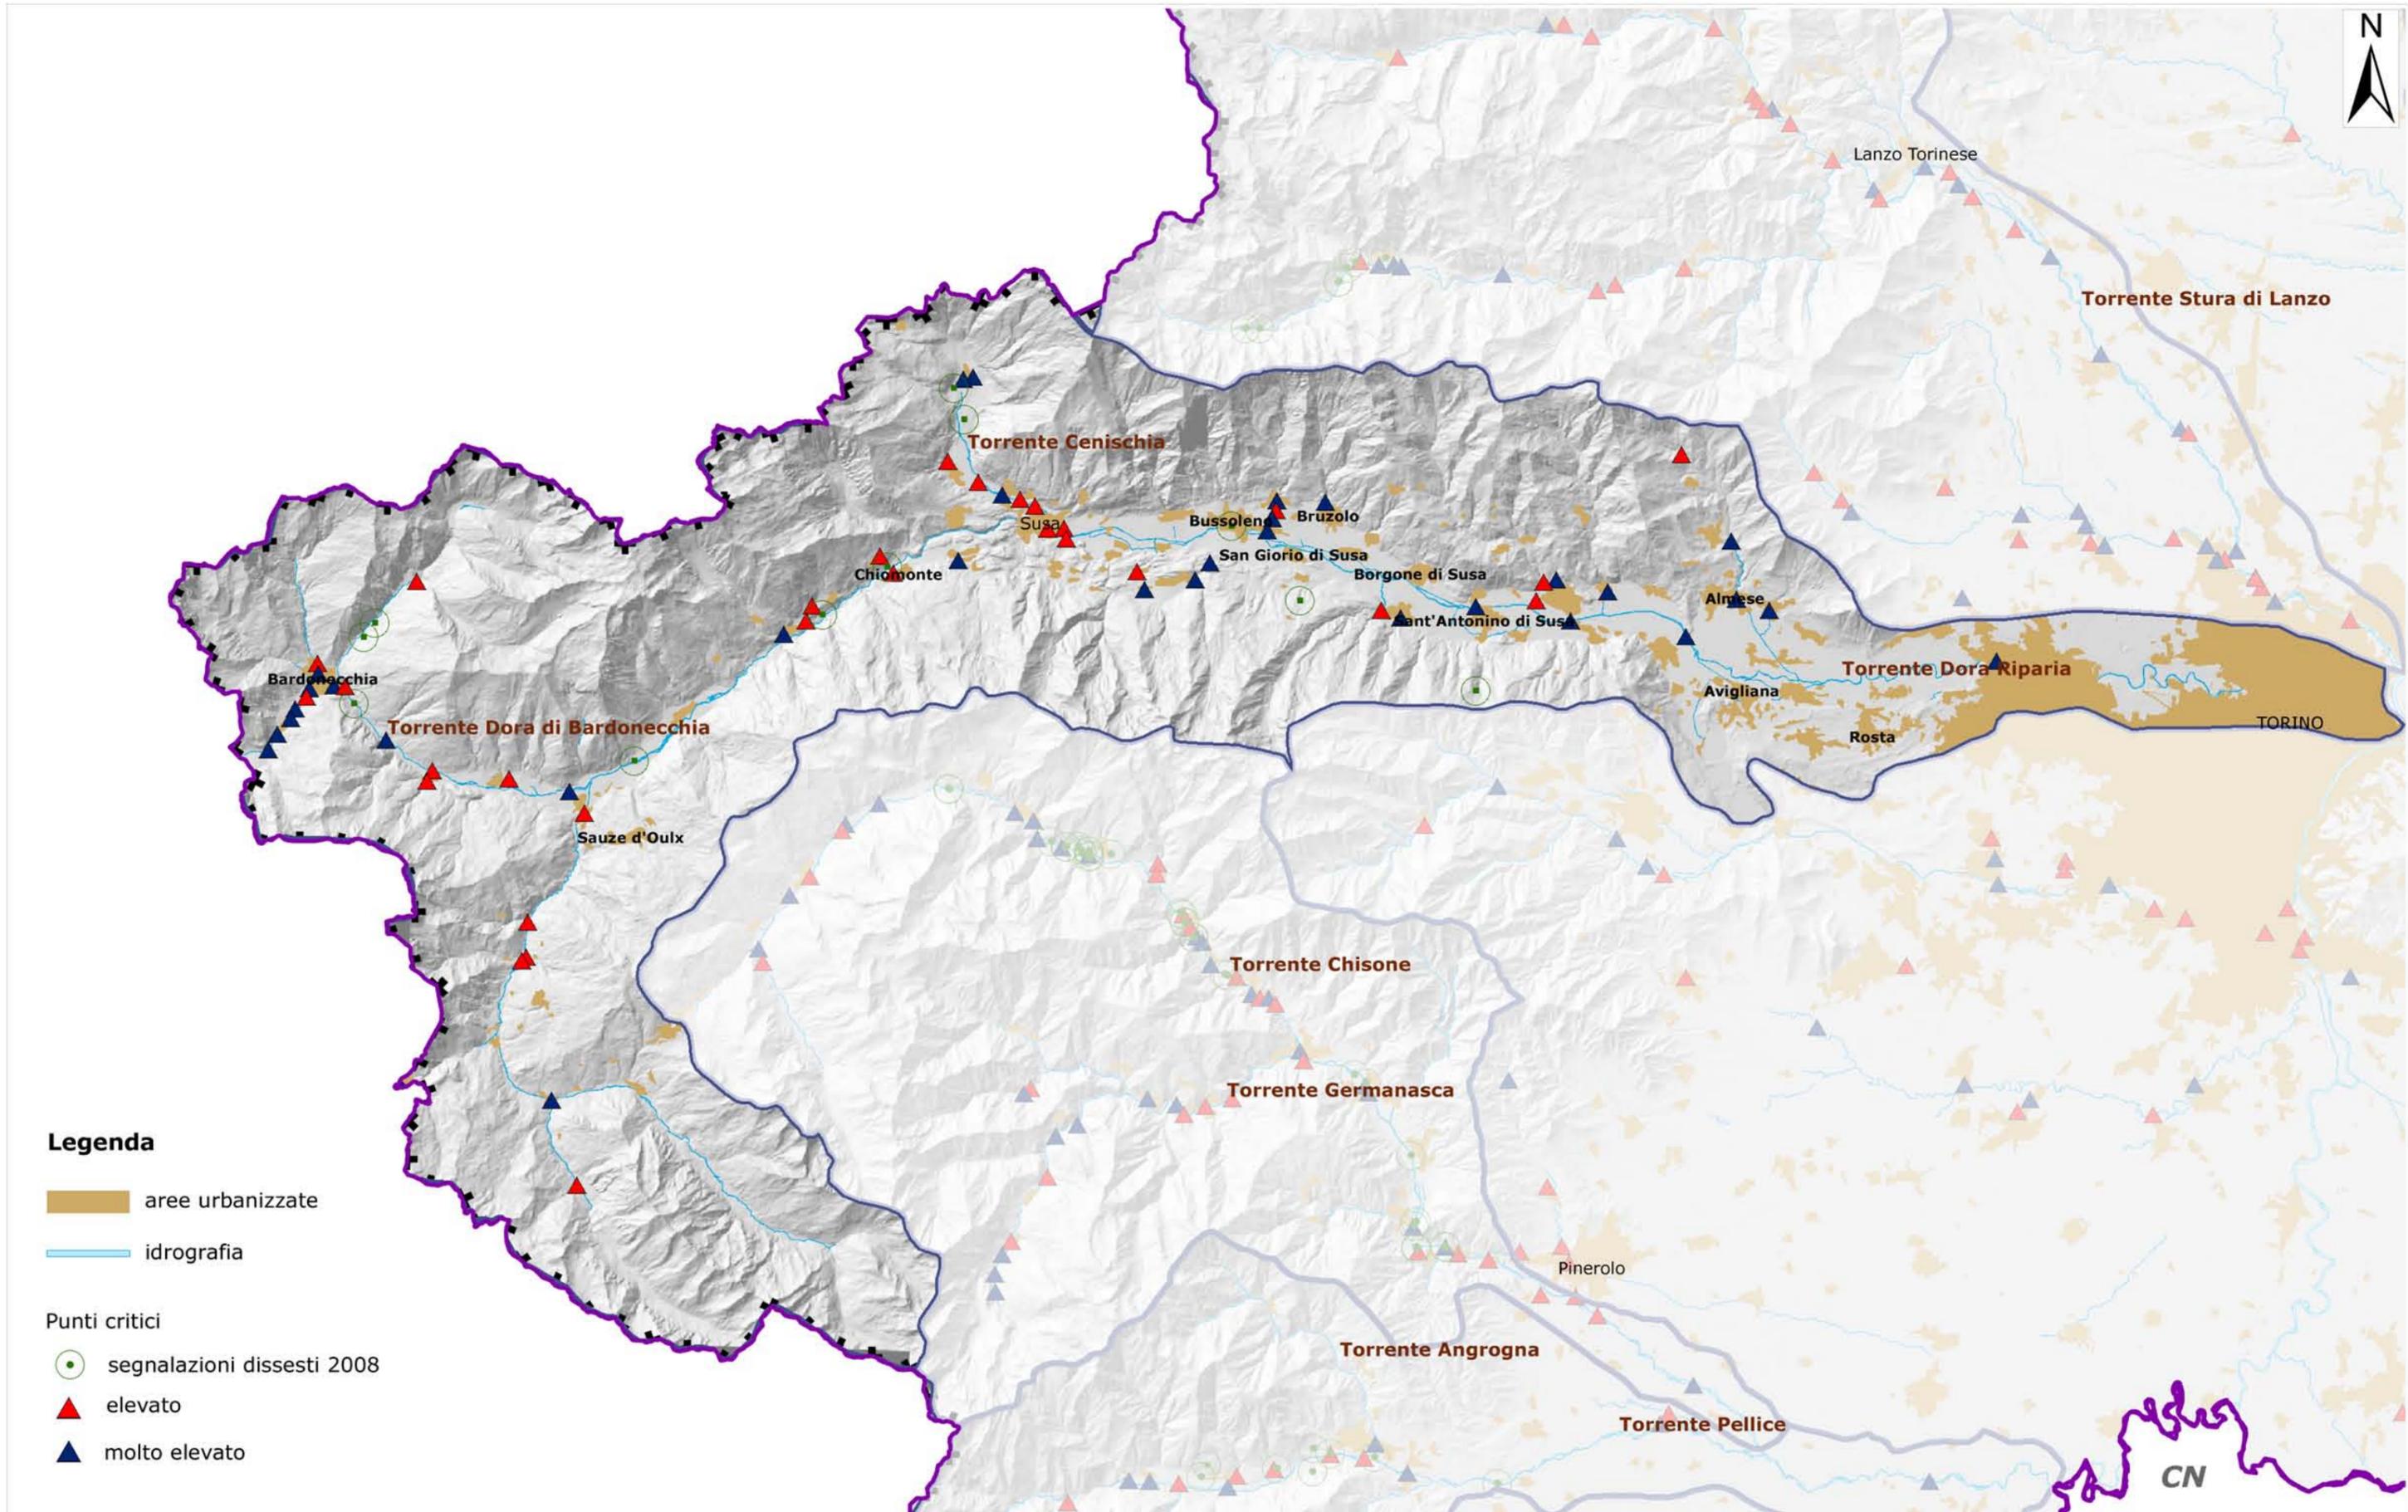
**Confronto tra le priorità d'intervento evidenziate dal "Programma di ricerca" (aggiornamento 2003)
e gli effetti dell'alluvione del maggio 2008
Bacino T. Dora Riparia**

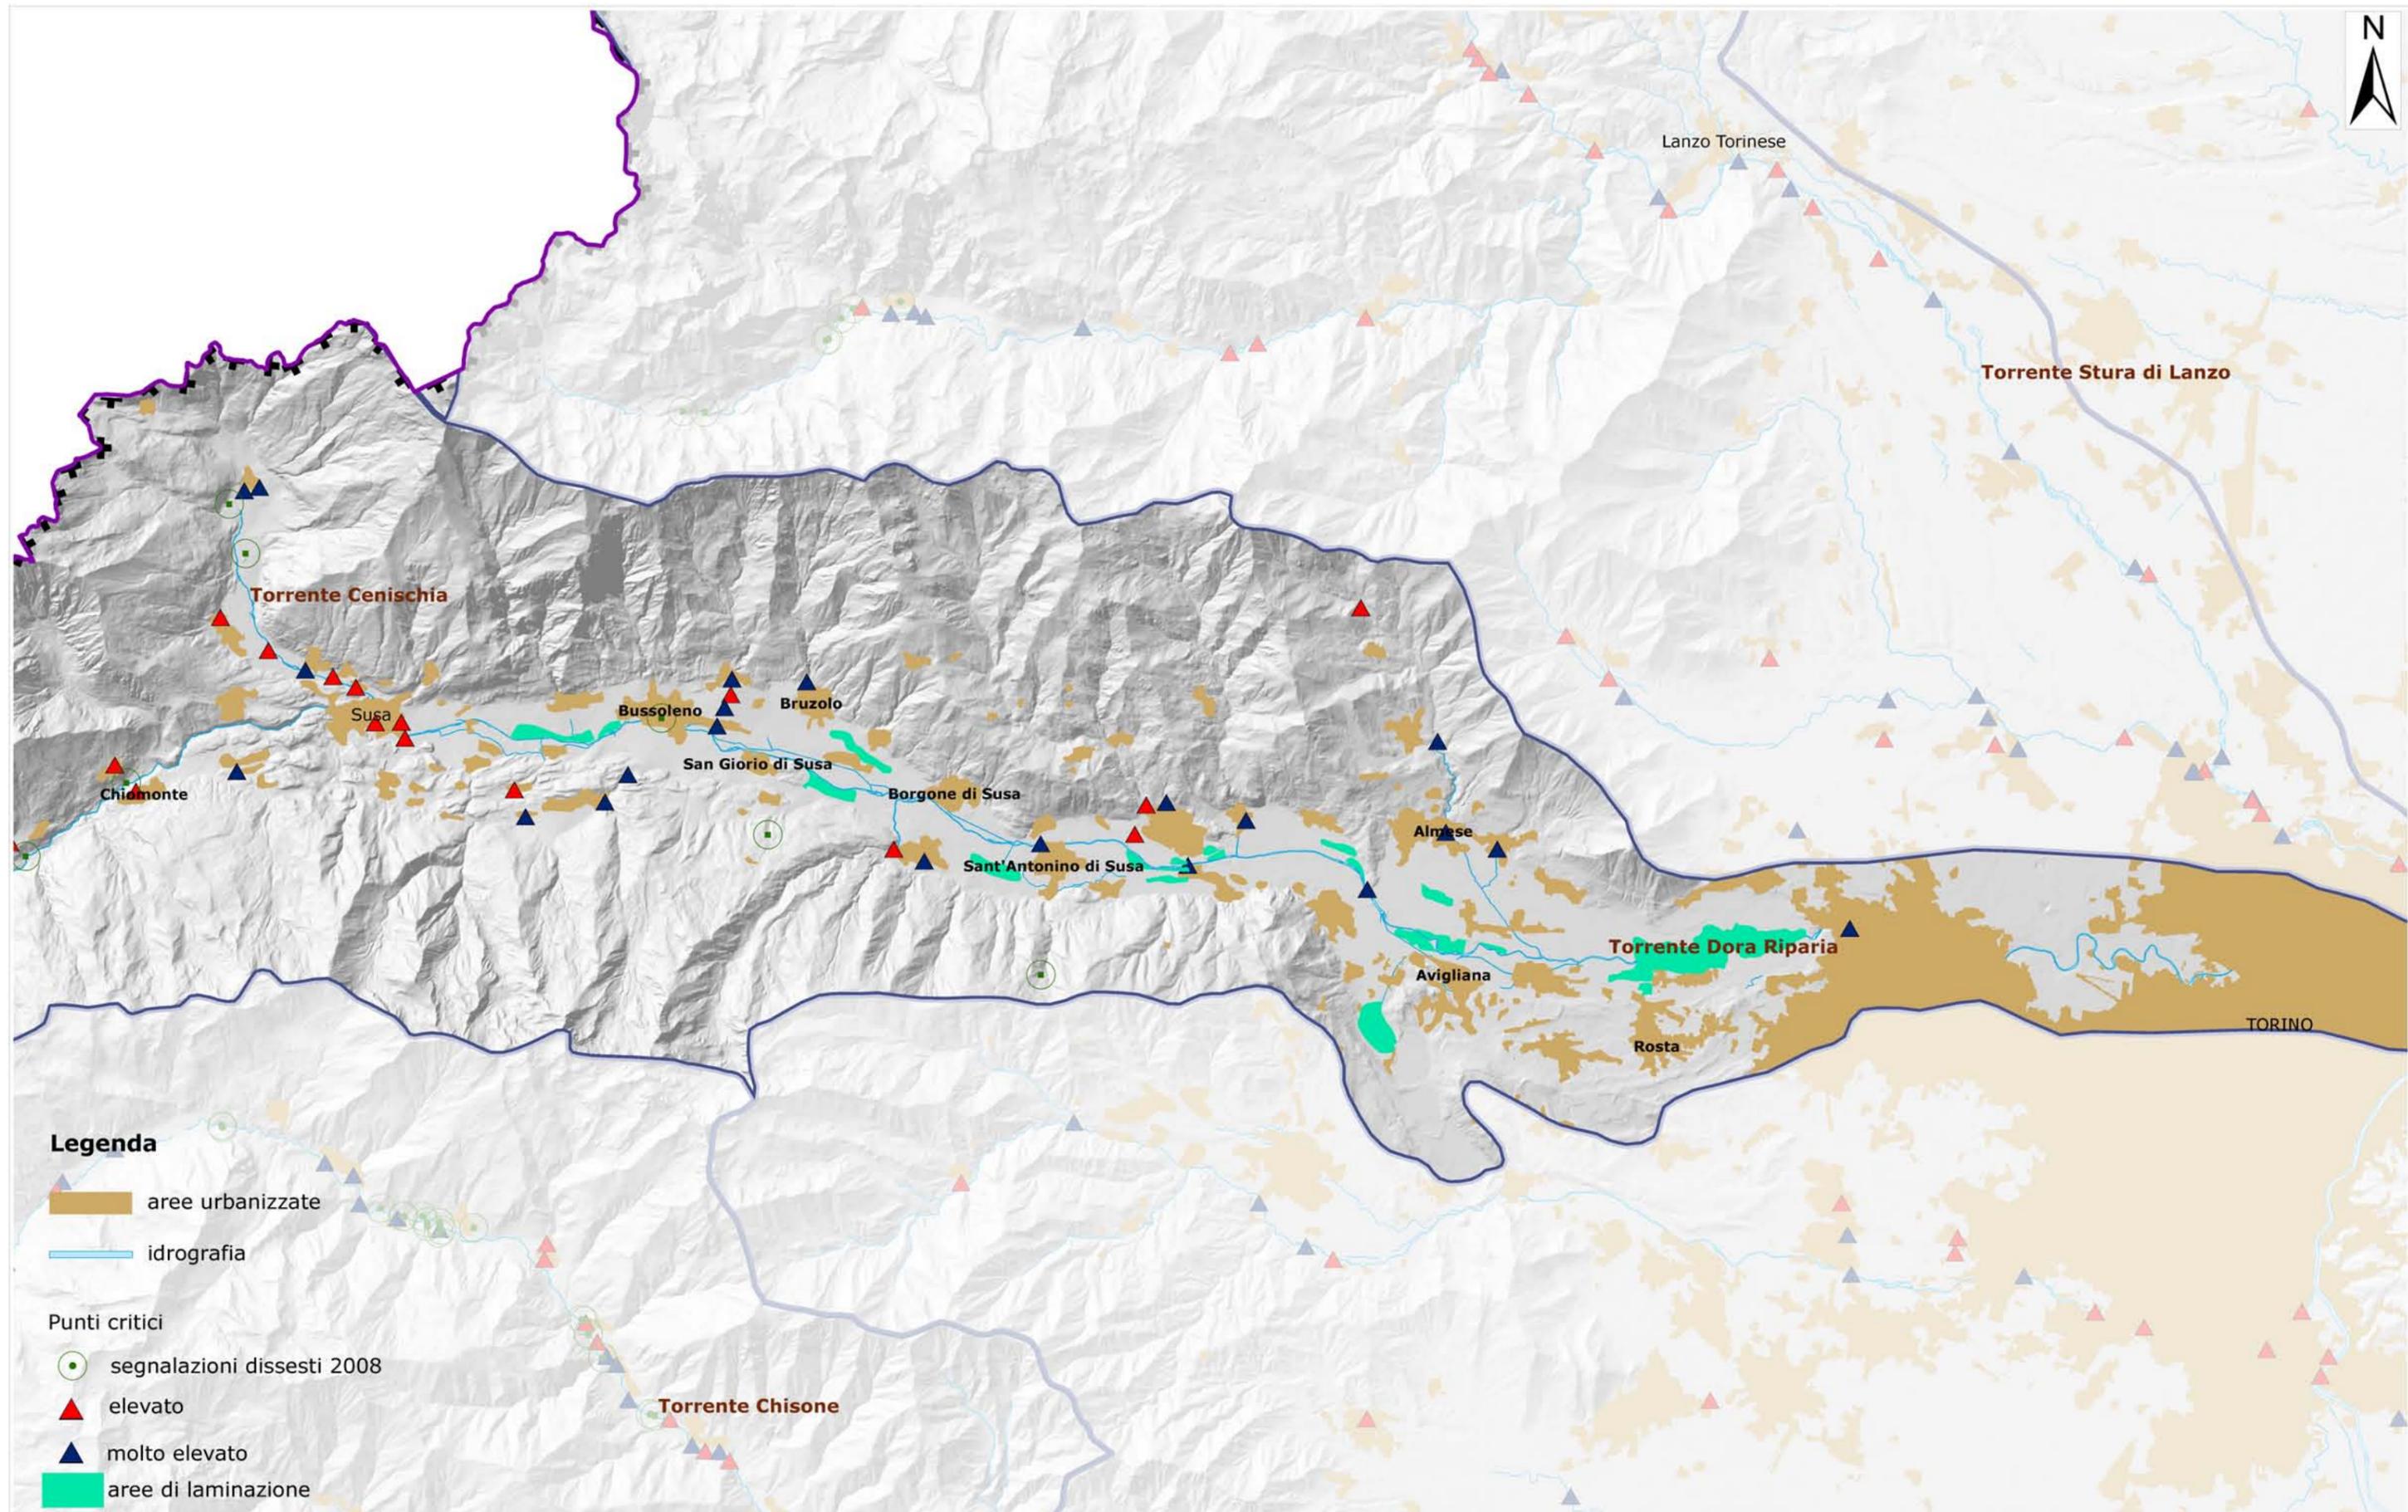
Aree di laminazione previste nello studio di approfondimento del bacino del torrente Dora Riparia nel tratto compreso tra Susa e la confluenza con il Po

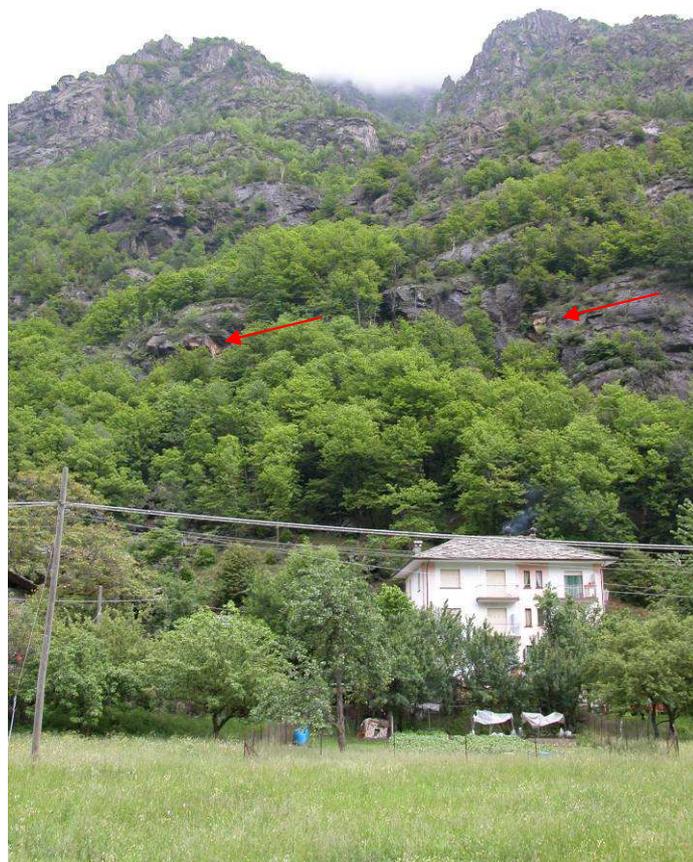
Fenomeni di caduta massi si sono verificati nel Comune di Cantoira, in loc. Piagni (Foto 2.41), dove sono state minacciate alcuni fabbricati ad uso abitativo; la presenza di blocchi sul versante in precarie condizioni di stabilità era già stata segnalata in una precedente campagna di disaggio, condotta da una ditta specializzata (Foto 2.42).

Foto 2.41 – Fenomeni di caduta massi in località Piagni, Comune di Cantoira; le frecce indicano i punti di distacco dei blocchi.
