ALLUVIONE 28 –30 maggio 2008

PRIMO RAPPORTO

LA GESTIONE DELL'EMERGENZA, LE PROPOSTE DI INTERVENTO PER IL RIPRISTINO DELLE INFRASTRUTTURE PROVINCIALI E LA MESSA IN SICUREZZA DEI TERRITORI COINVOLTI

3 GIUGNO 2008

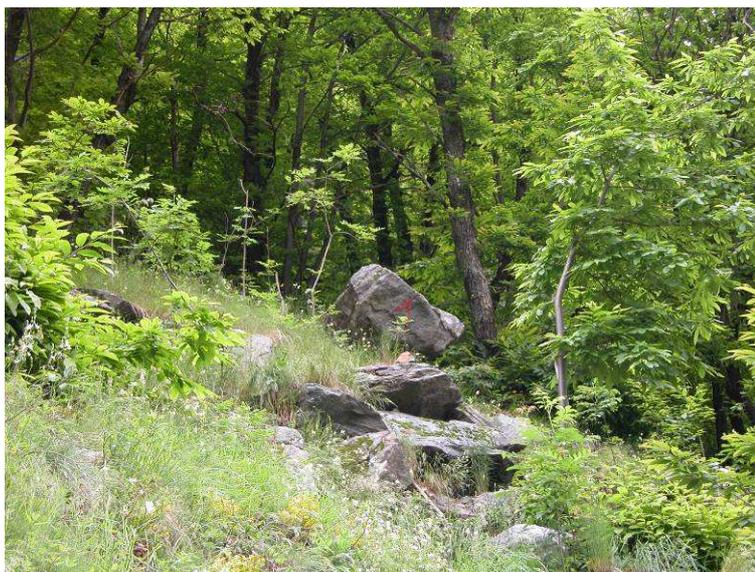
Foto 2.42 – La presenza di blocchi in precarie condizioni di stabilità sparsi sul versante era già stata segnalata nel corso di una campagna di disaggio condotta in passato da una ditta specializzata; nell'immagine, uno dei massi potenzialmente instabili, contrassegnato con vernice rossa.

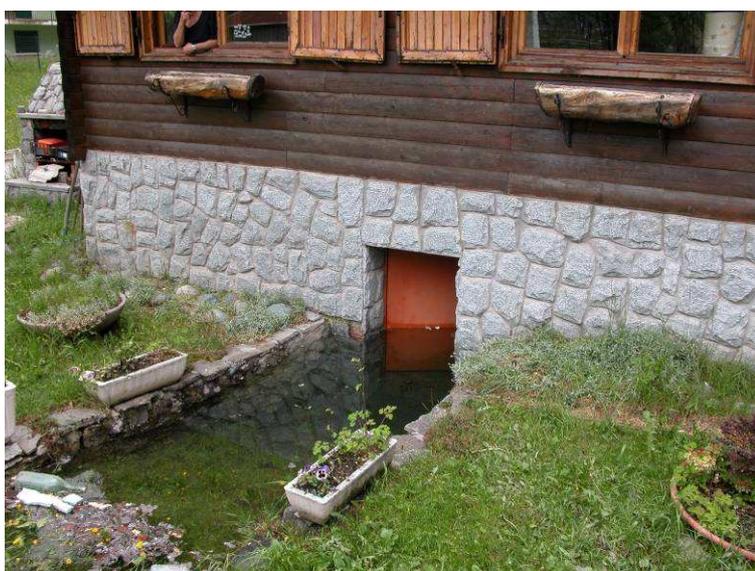
Nel concentrico di Usseglio si sono verificati invece fenomeni di allagamento dovuti all'esonazione di un tributario sinistro del T. Stura. Sono state coinvolte alcune abitazioni, che hanno subito danni in seguito all'allagamento dei piani interrati o seminterrati (Foto 2.43).

Foto 2.43 – Fenomeni allagamento nel concentrico di Usseglio a seguito dell'esonazione di un rio minore, tributario sinistro del T. Stura.

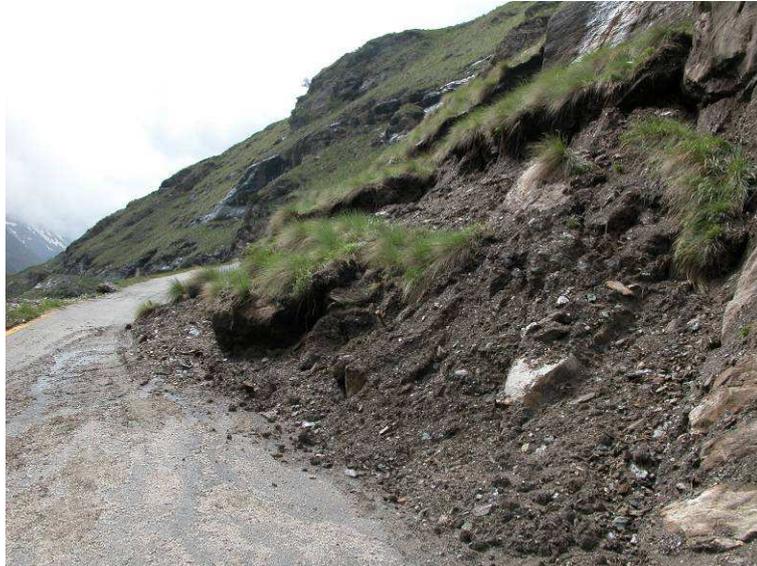
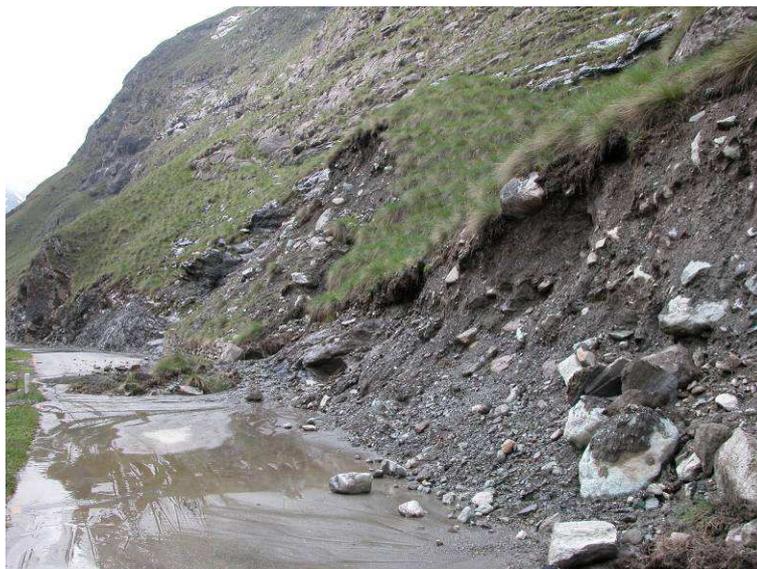
Danni alla viabilità provinciale sono stati registrati in più punti delle tre Valli di Lanzo; le Foto 2.44 e 2.45 riportano, a titolo d'esempio, i danni arrecati alla S.P. 32 da alcune frane legate alla mobilizzazione della coltre detritico-colluviale per saturazione della matrice fine.

Foto 2.44 e 2.45 – Comune di Usseglio; nei pressi del Lago di Malciaussia la saturazione della coltre eluvio-colluviale ha innescato una serie di fenomeni gravitativi superficiali, con coinvolgimento della sede stradale della S.P. 32 in più punti.

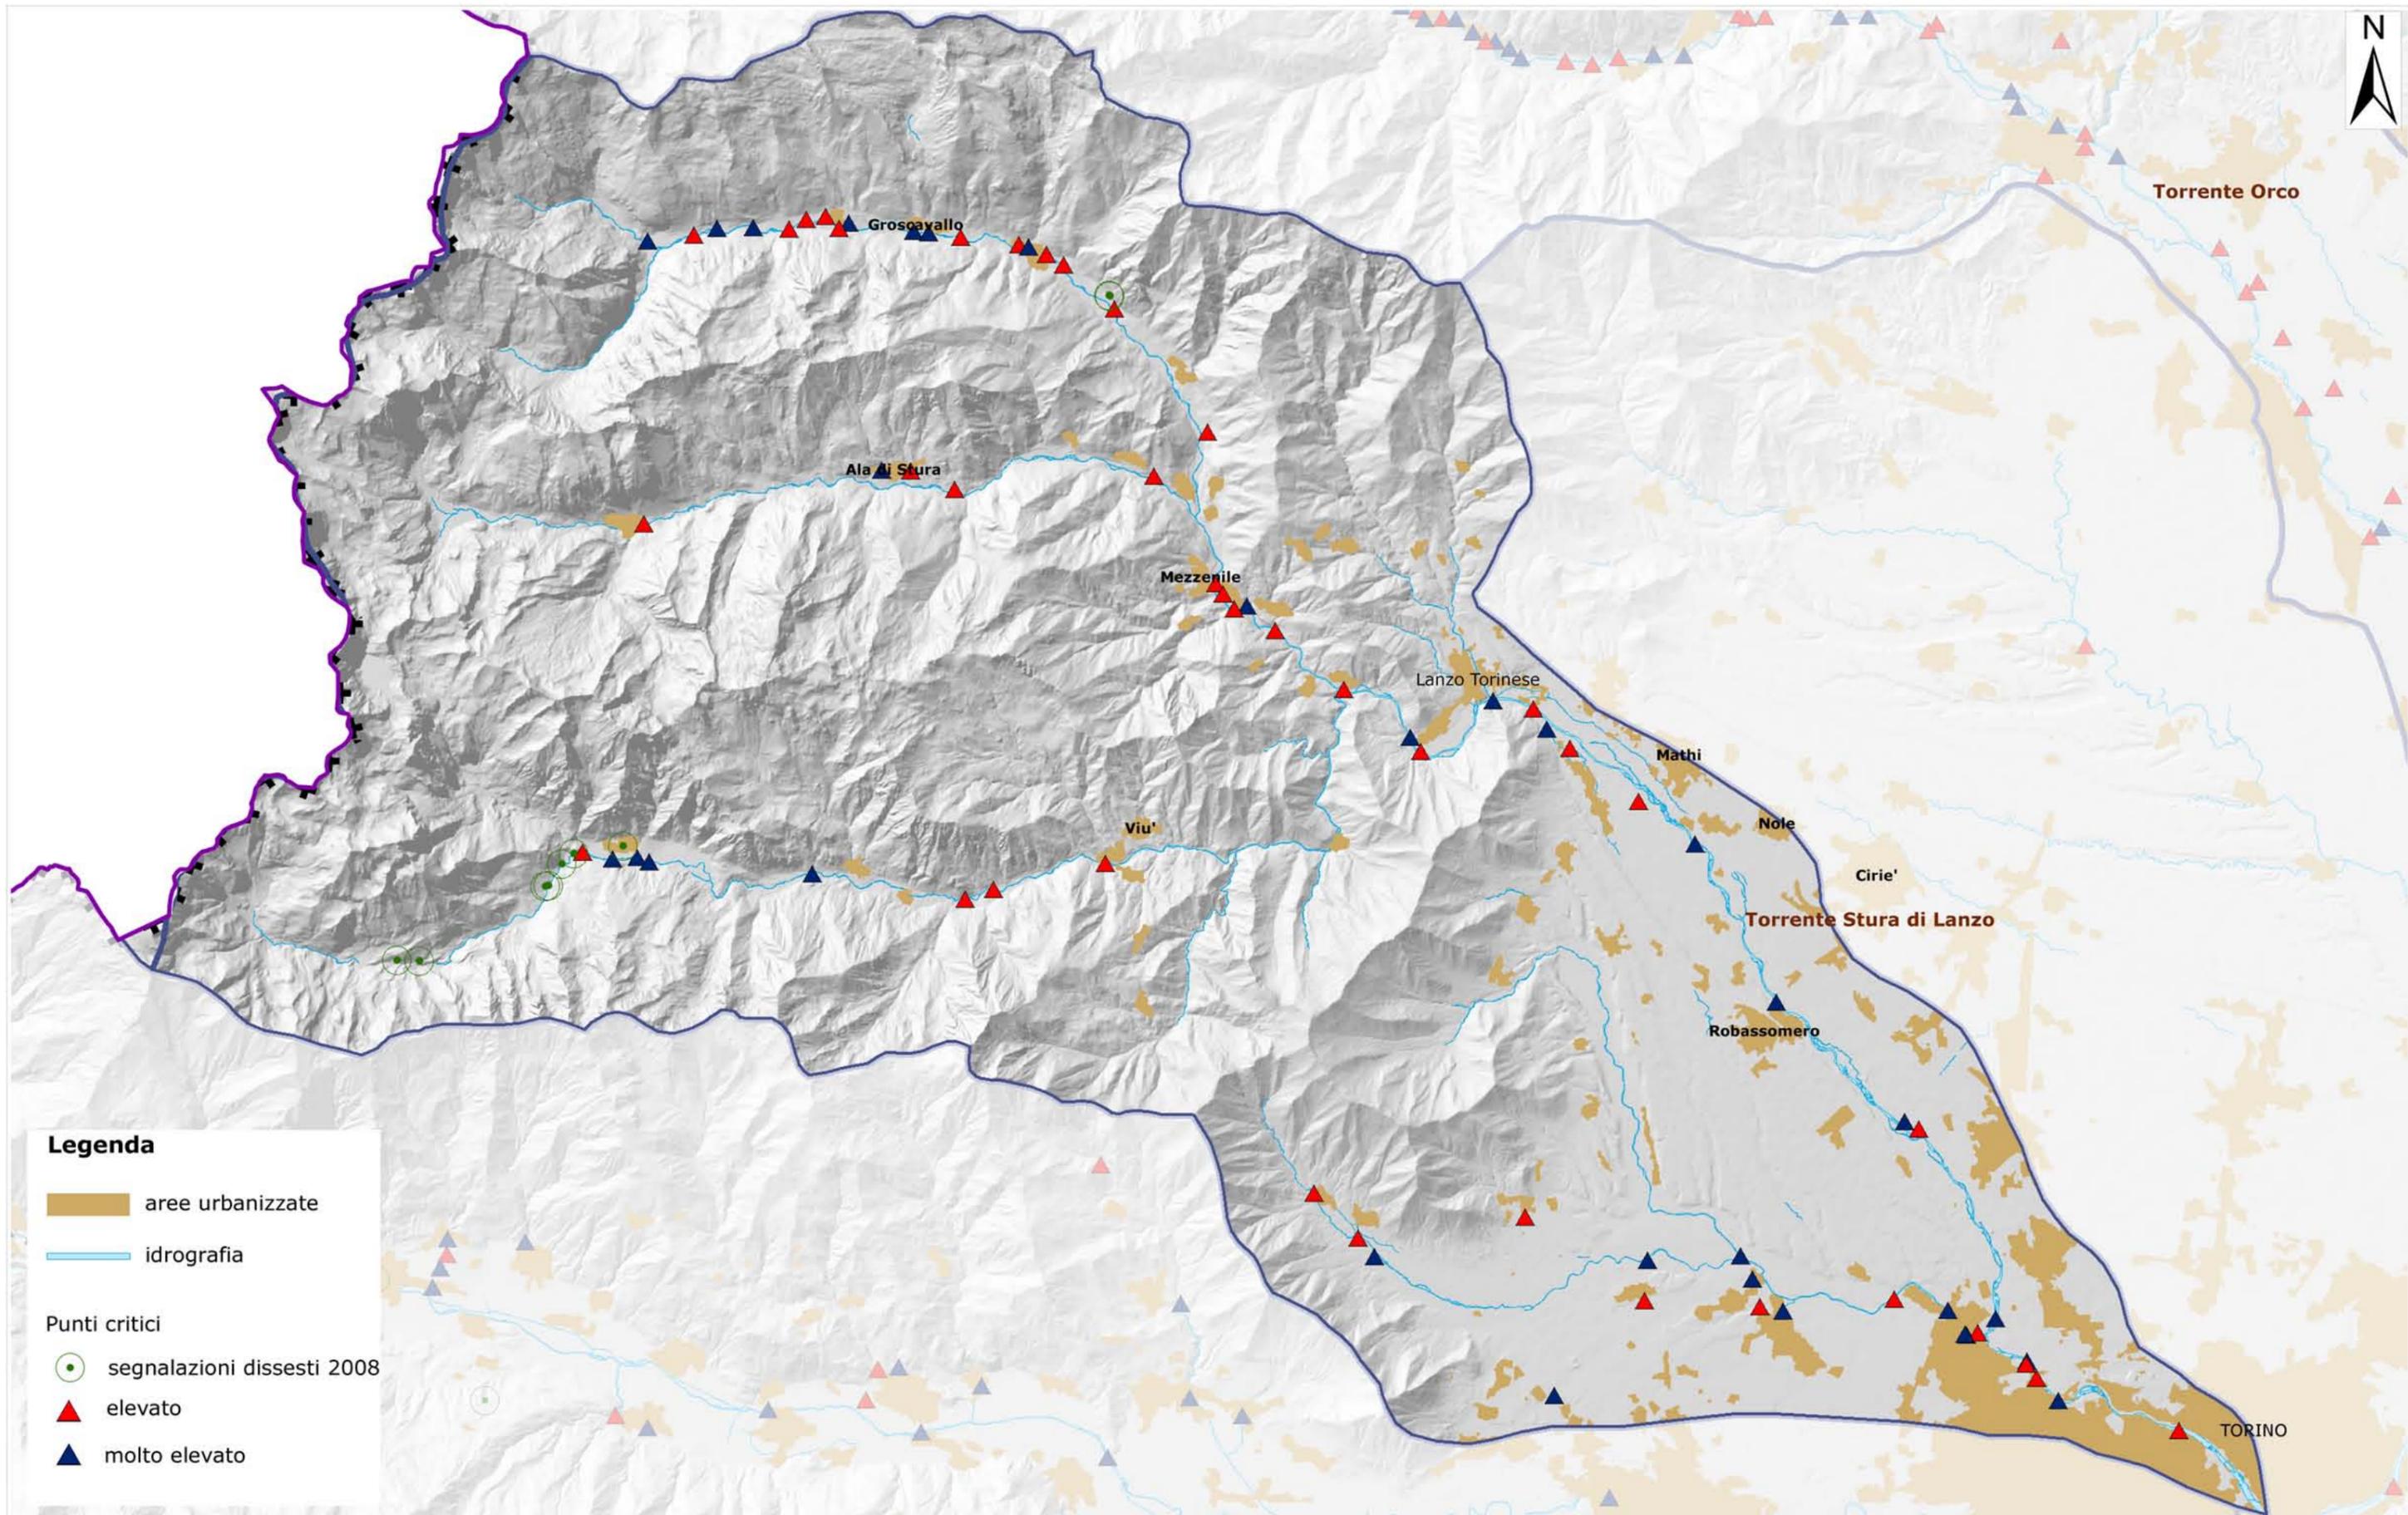
**Confronto tra le priorità d'intervento evidenziate dal "Programma di ricerca" (aggiornamento 2003)
e gli effetti dell'alluvione del maggio 2008
Bacino Stura**
