**AREA TERRITORIO, TRASPORTI E PROTEZIONE CIVILE
SERVIZIO DIFESA DEL SUOLO**

**Relazione sull'evento alluvionale del 4_6 giugno 2002
F. Dora Baltea**

Settembre 2002

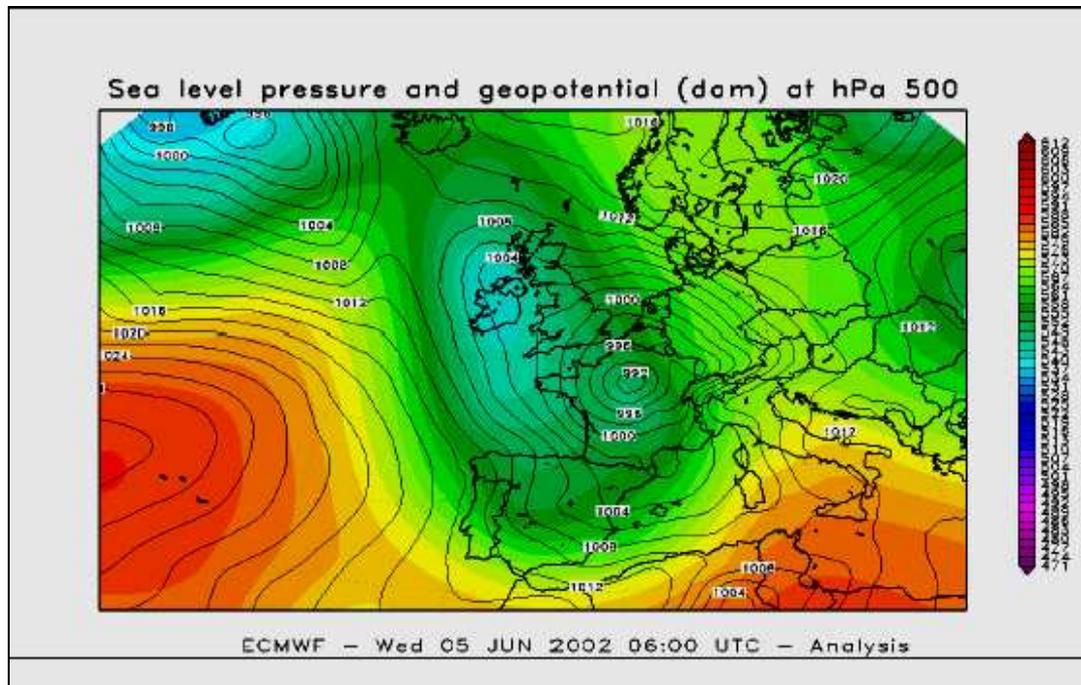
Figura 1: Andamento della circolazione depressionaria atlantica (Fonte: Regione Piemonte)

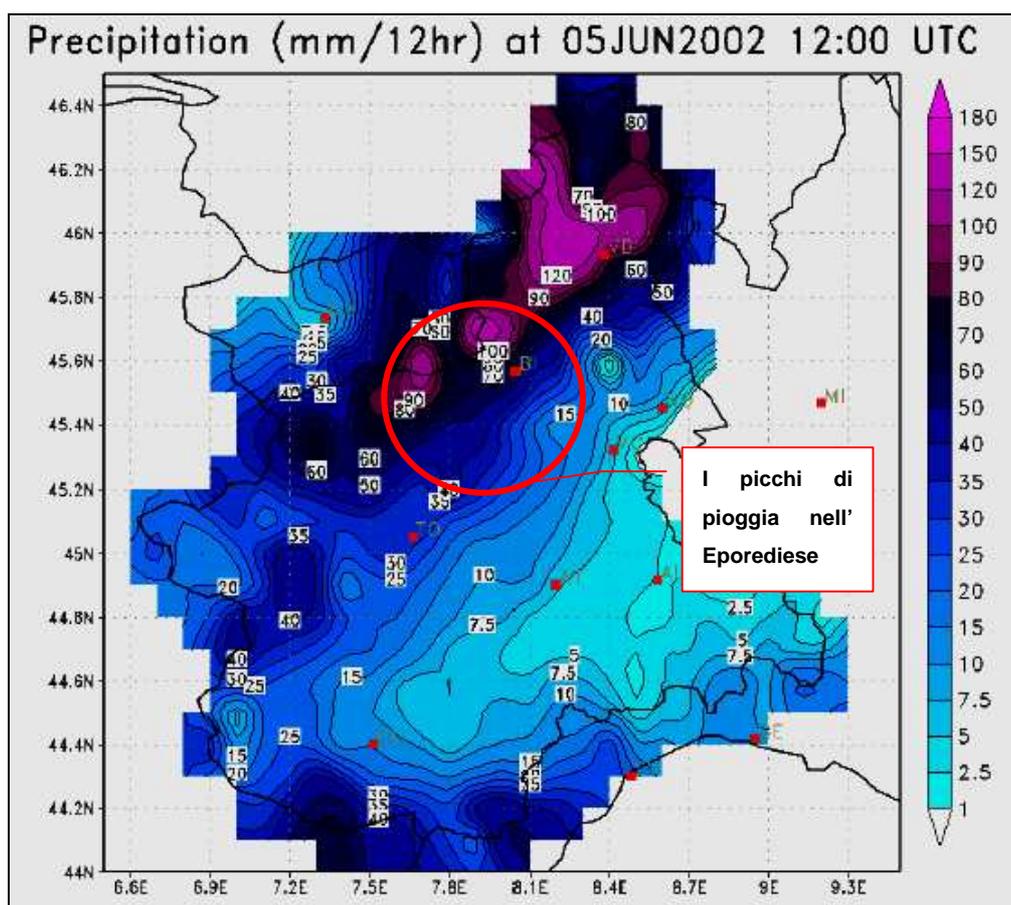
Figura 2: Pioggia cumulata nella giornata di mercoledì 5 giugno

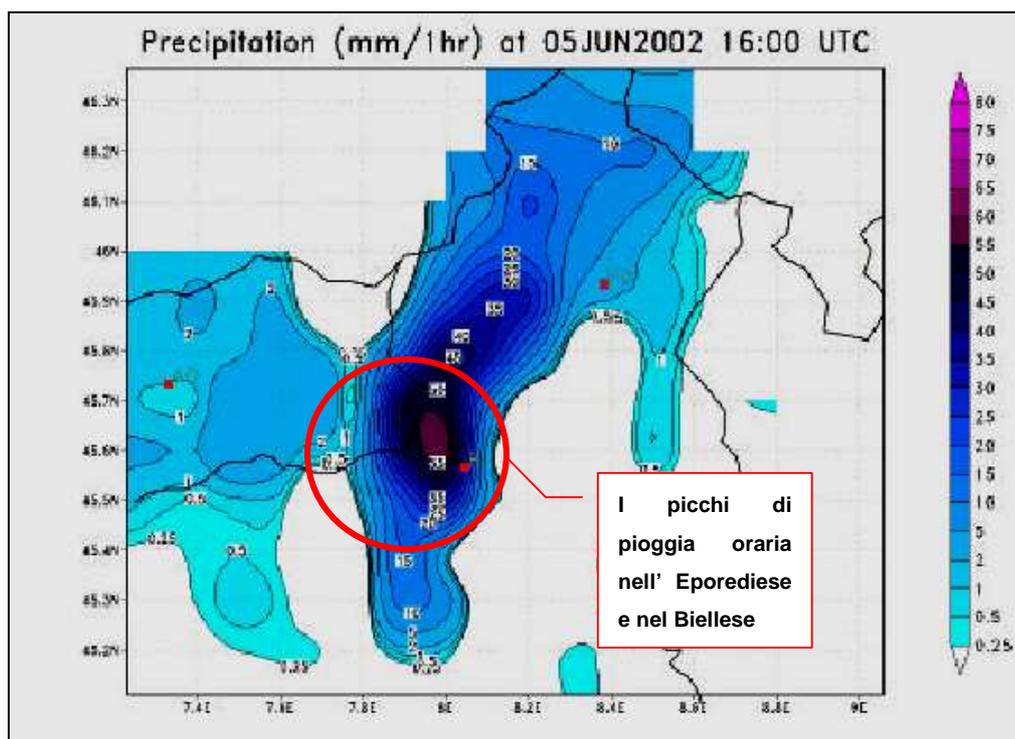
La perturbazione temporalesca ha interessato soprattutto il Biellese e l'alto eporediese nel primo pomeriggio, come evidenzia l'immagine successiva.

Figura 3: Pioggia cumulata in un'ora pomeridiana del 5 giugno

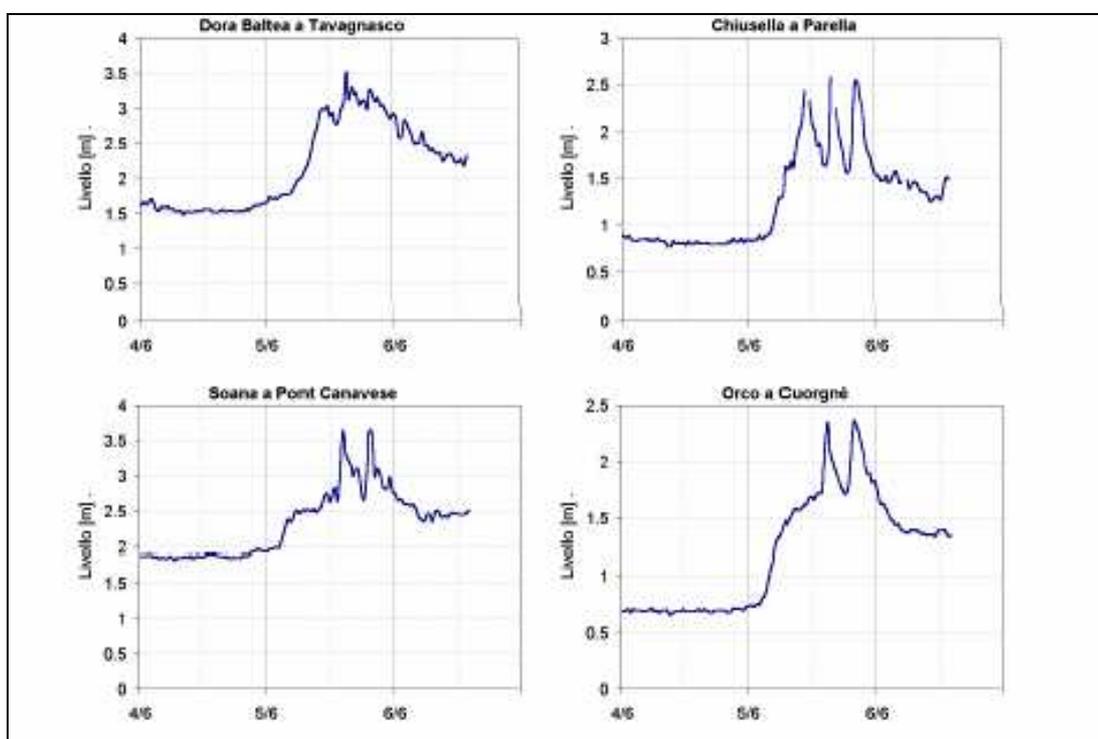
Fa eccezione il Chiusella (vedi Figura 6) la cui piena è stata caratterizzata da tre picchi distinti: il fatto è spiegabile con l'immissione nel Chiusella del T. Savenna ad Issiglio, il cui bacino imbrifero è stato soggetto ad intensi scrosci localizzati sfasati temporalmente rispetto a quello del corso d'acqua principale.

Figura 6: Ideogrammi registrati nelle stazioni idrometriche ubicate in provincia.

La formazione dell'idrogramma di piena nella maggior parte dei casi è stata caratterizzata da due fasi distinte: un primo picco dovuto alle piogge della mattinata del 4 giugno, caratteristico soprattutto degli affluenti montani, seguito nella sua fase discendente dall'effetto dovuto alle piogge di eccezionale intensità che si sono registrate dalla serata del 4 e per quasi tutto il giorno successivo.

L'effetto di sovrapposizione ha dato luogo, pertanto, ad una piena a doppio picco, con il secondo generalmente superiore al primo; in aggiunta, gli scrosci

temporaleschi a carattere intermittente ma particolarmente intenso, hanno trovato riscontro nell'andamento irregolare della seconda risalita dell'idrogramma, indice questo di una risposta altrettanto rapida dei bacini imbriferi alle sollecitazioni pluviometriche.

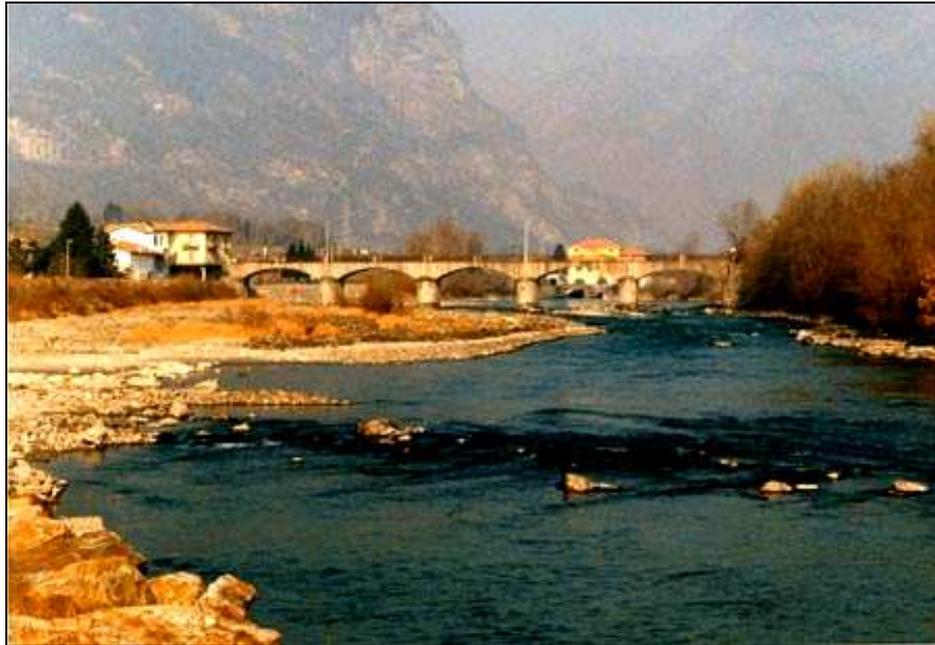
Figura 7: Ponte di Tavagnasco

Il rapido innalzamento dei livelli della Dora Baltea registrato a Tavagnasco (nella foto di fig.7) ed in corrispondenza del Ponte Vecchio ad Ivrea, è stato generato dalle piogge di intensità eccezionale cadute nella parte di bacino immediatamente a monte dell'idrometro (Comuni di Carema, Settimo Vittone) e quindi caratterizzati da brevi tempi di corrivazione.

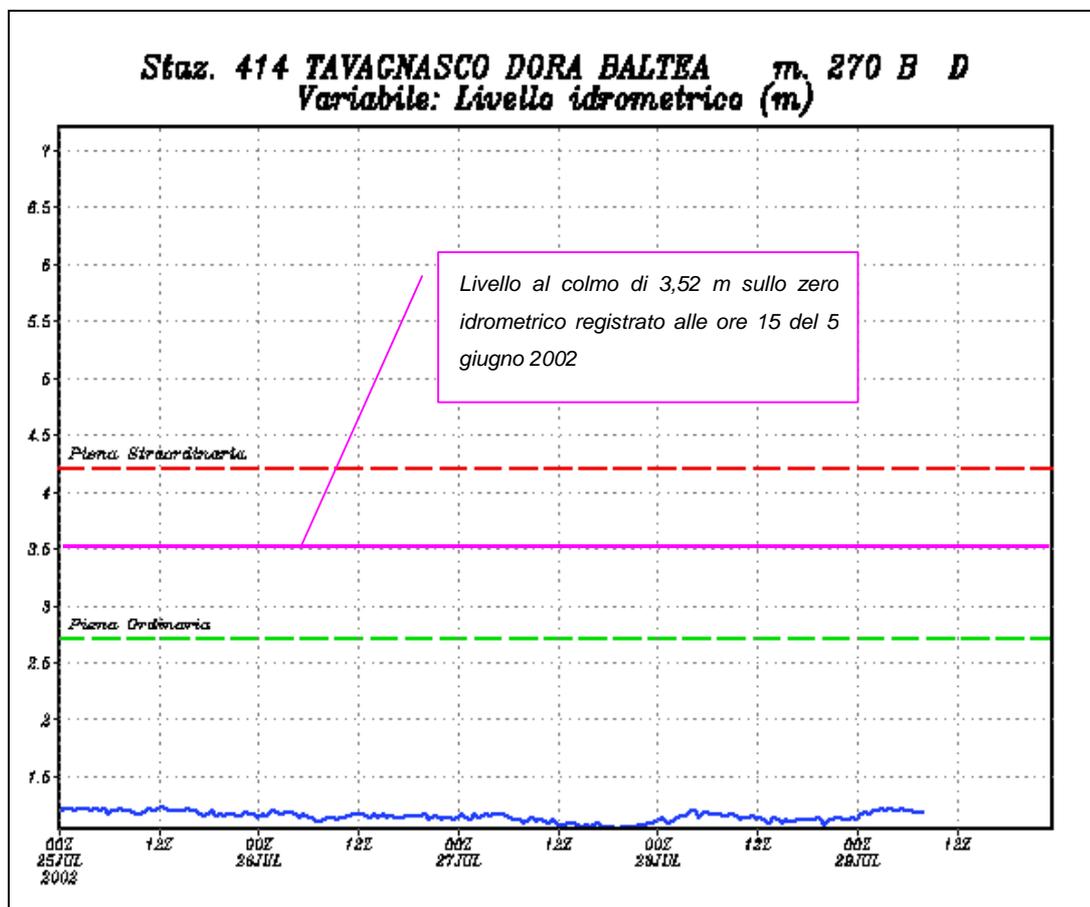
Figura 8: Idrometro di Tavagnasco

Infine, per quel che concerne la stima delle portate al colmo di piena si può notare come il livello della Dora a Tavagnasco (3.52 m sullo zero) ed il relativo valore massimo di portata (circa 1000 m³/s) corrisponda ad un tempo di ritorno di circa 10 anni.

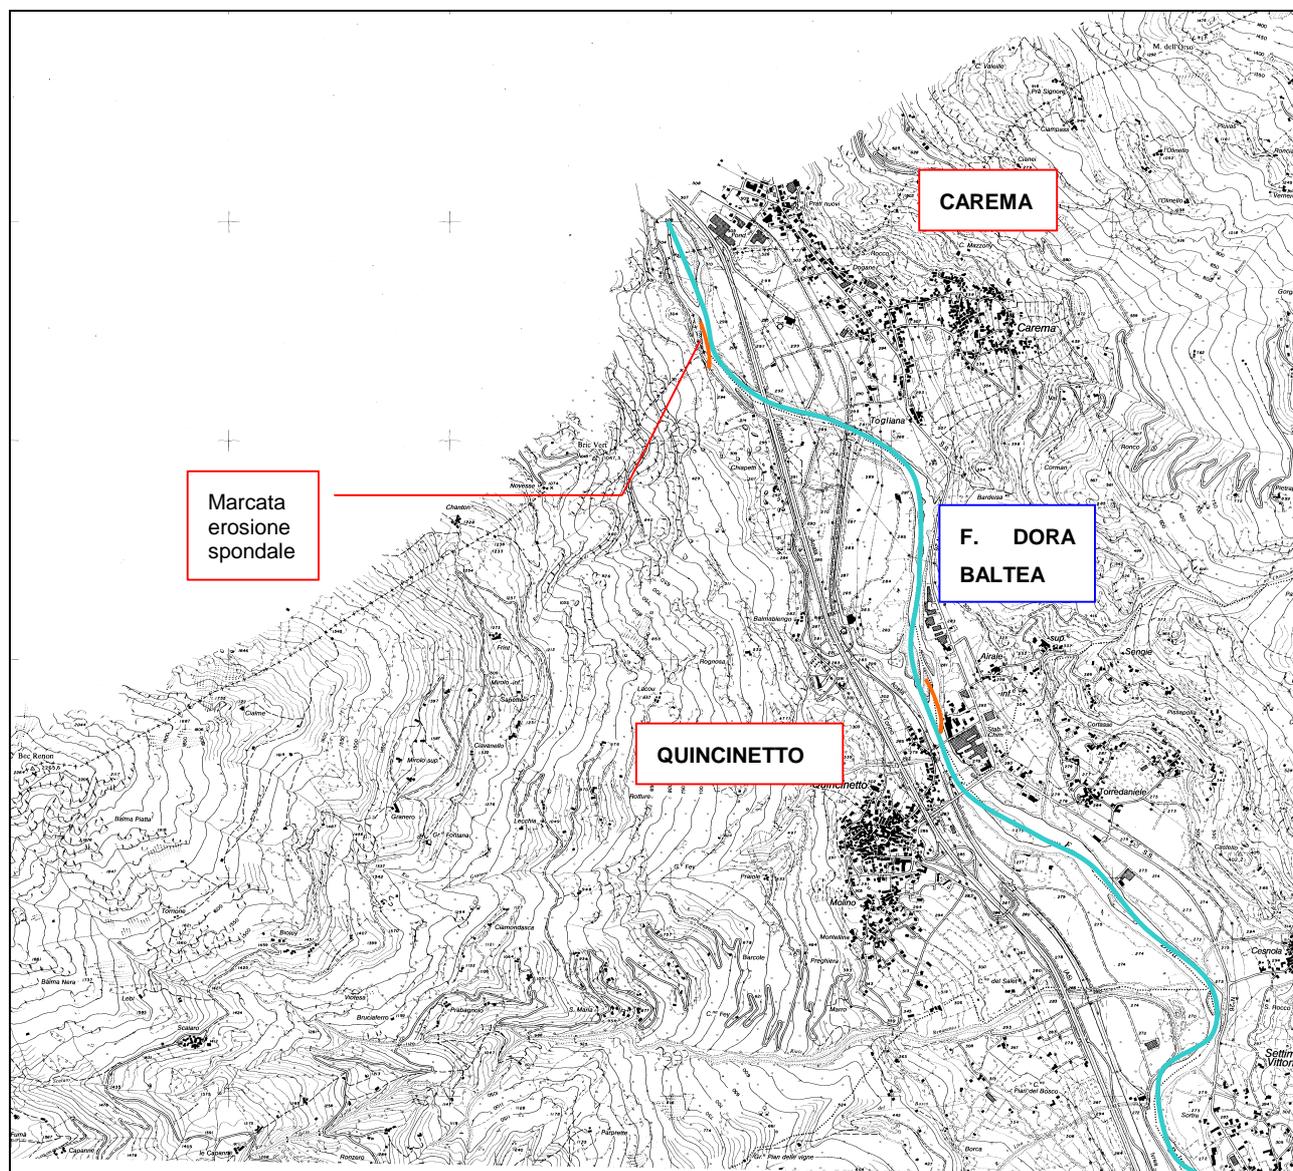
Figura 9: Estratto dalla CTR

Problematiche riscontrate: fenomeni di erosione spondale localizzata.

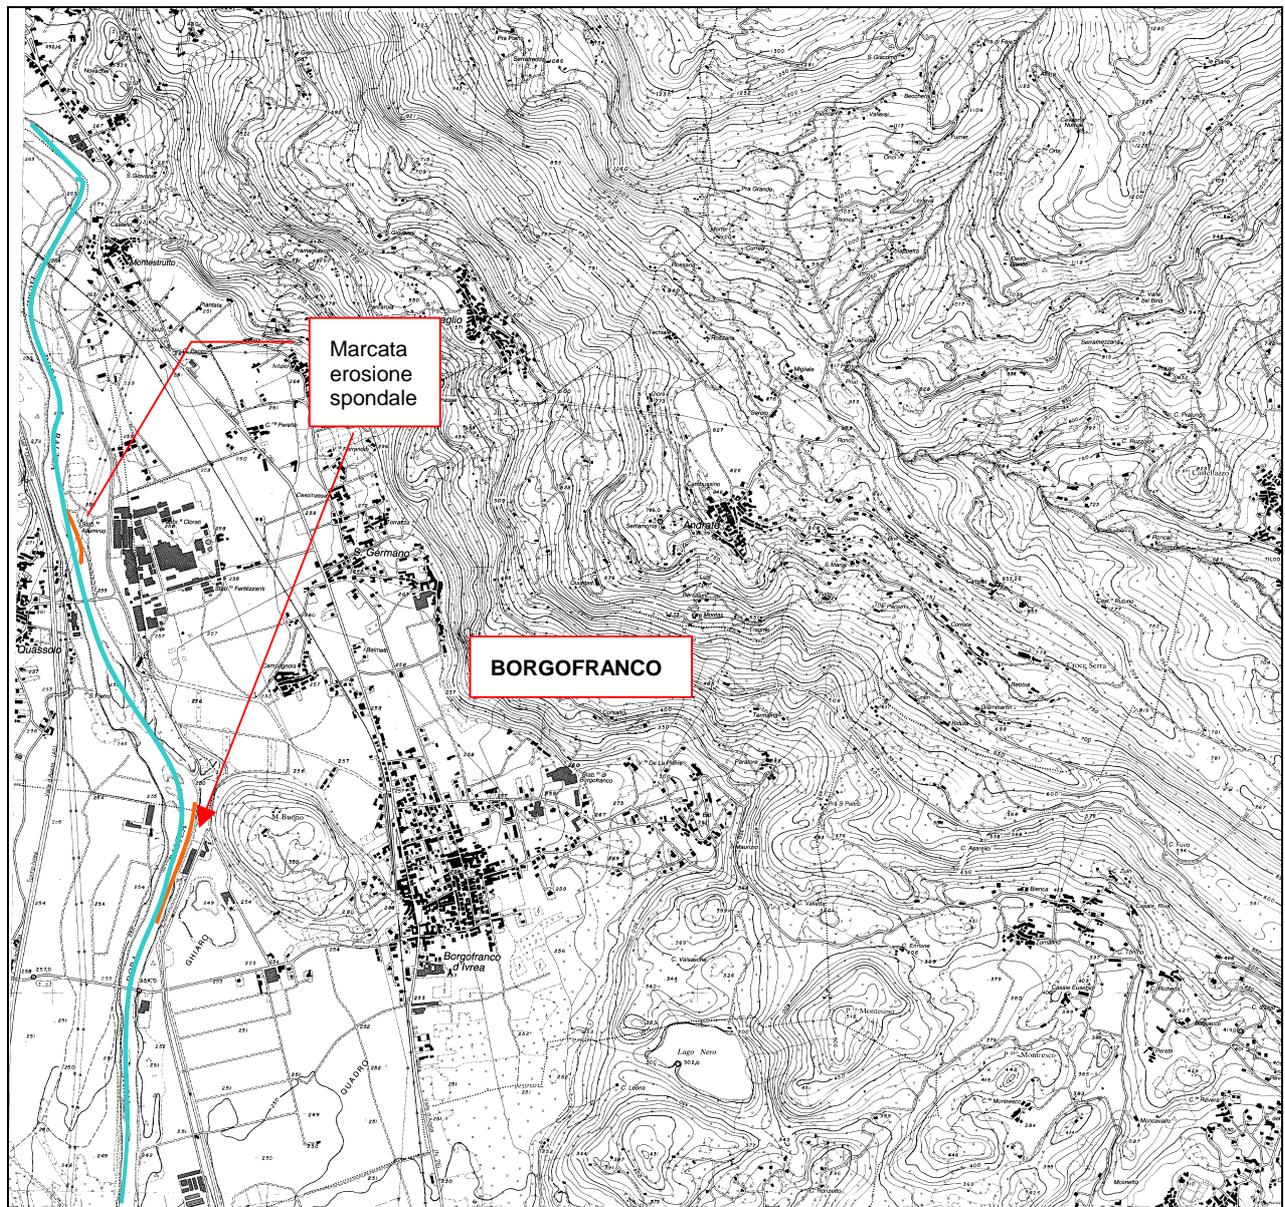
Figura 10: Estratto dalla CTR

Problematiche riscontrate: fenomeni di erosione spondale localizzata

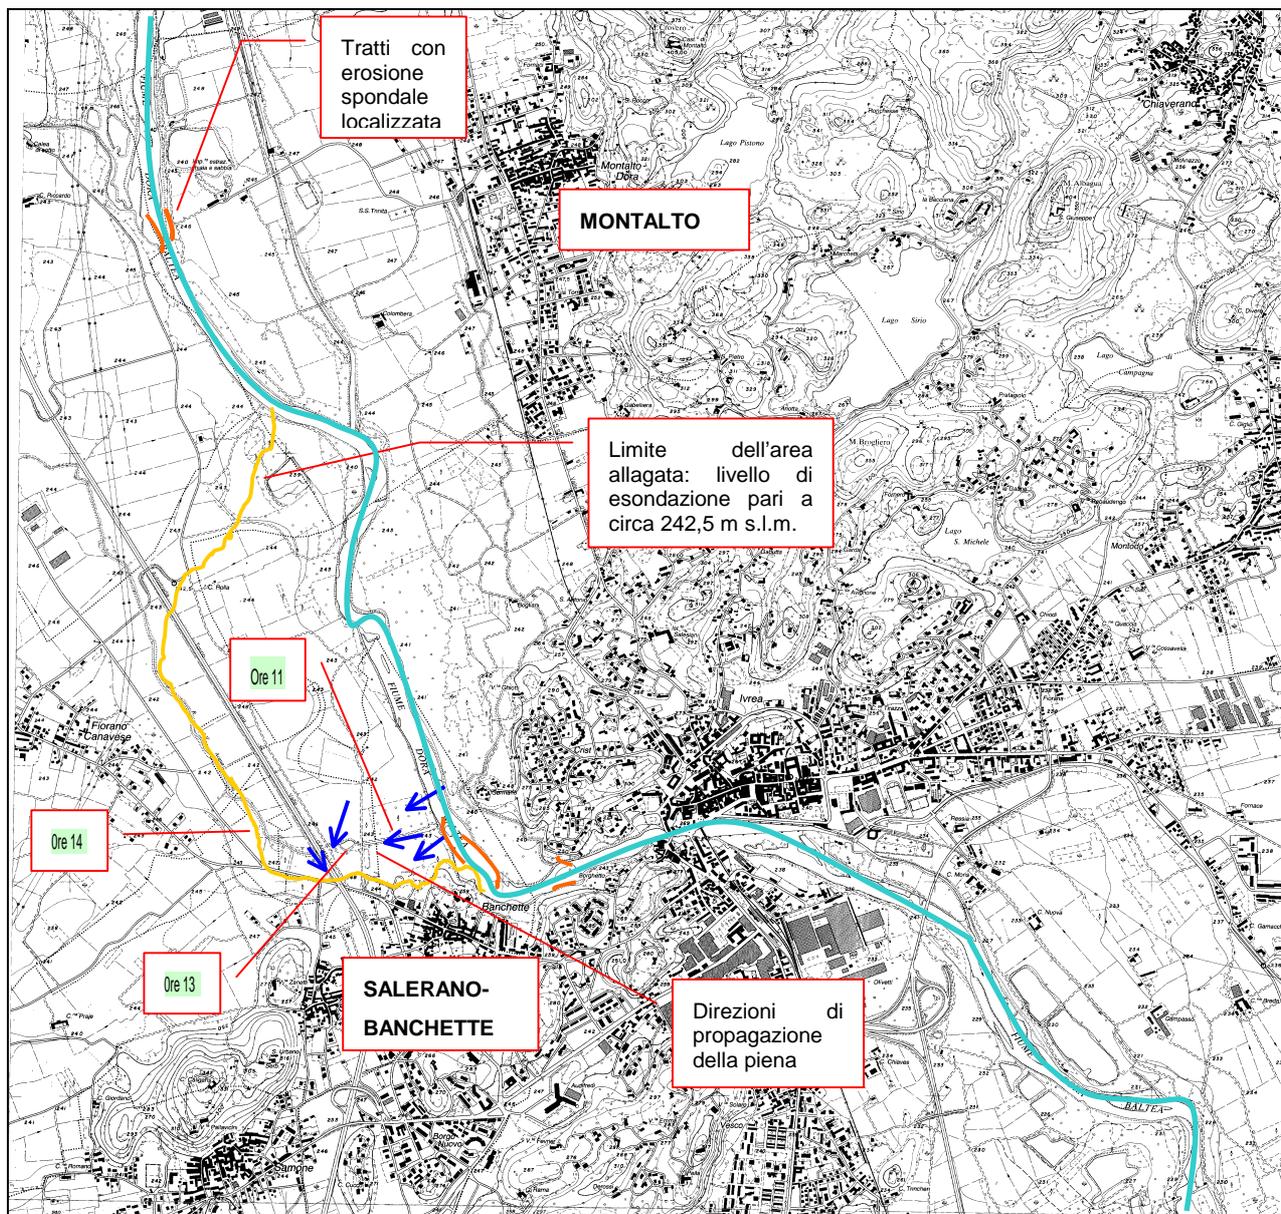
Figura 11: Estratto dalla CTR

Problematiche riscontrate:

- fenomeni di erosione spondale localizzata
- fenomeni di esondazione e allagamenti di aree coltivate

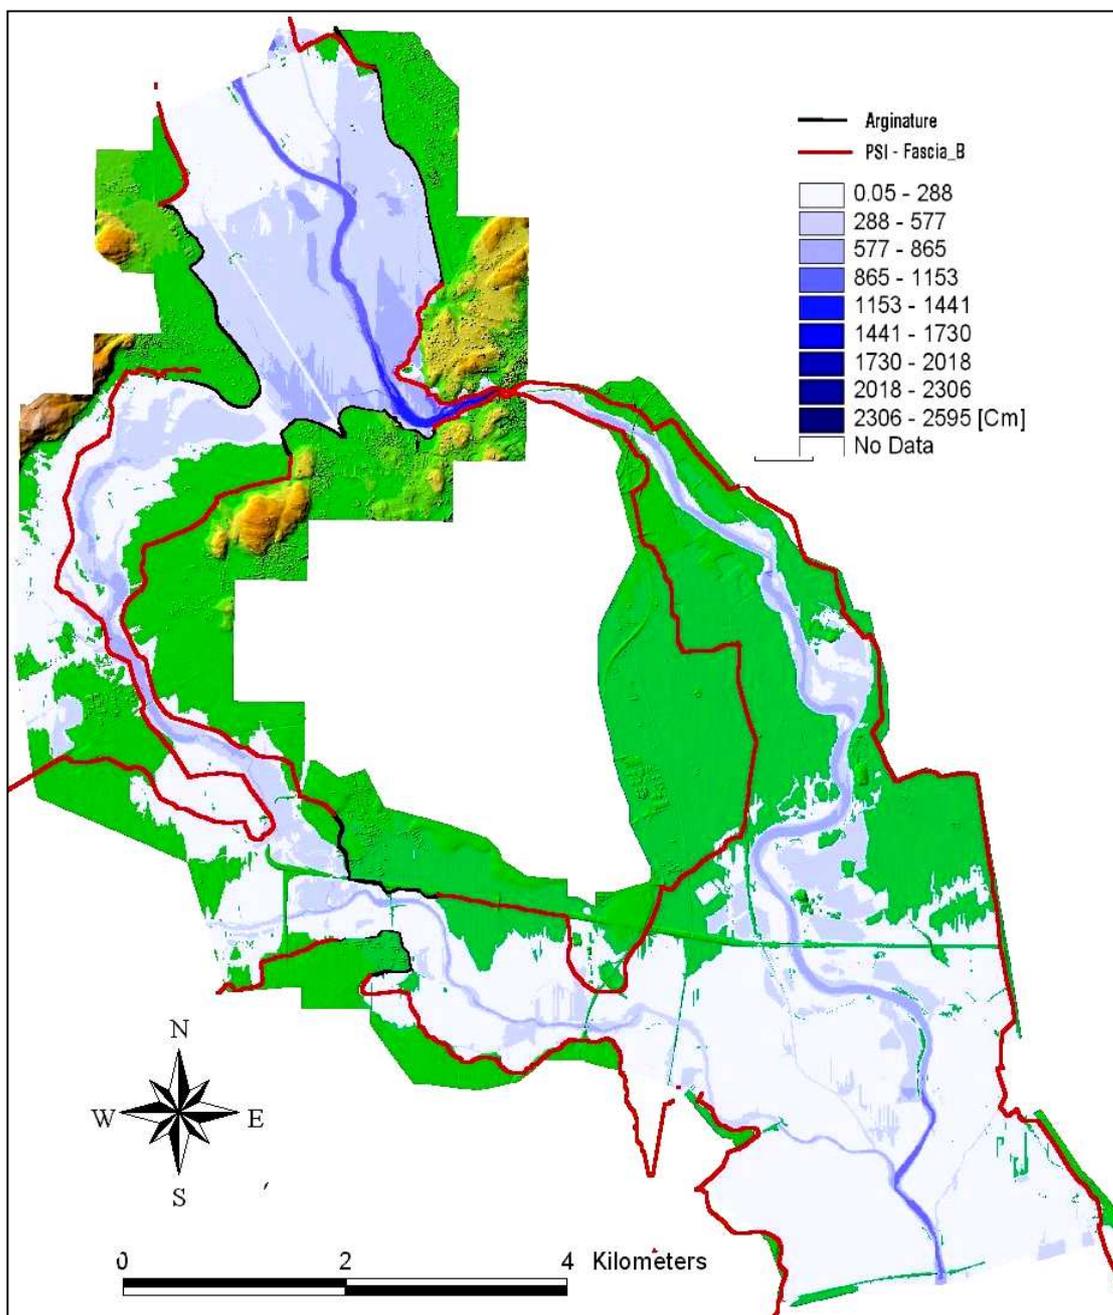
Situazione a breve termine, area di esondazione (Fig.13) dell'evento di piena con tempo di ritorno di 200 anni nella configurazione di progetto. Le aree di esondazione calcolate sono confrontate con la fascia B (PSI) (FONTE: HYDRODATA)

Figura 13: Immagine tridimensionale del nodo idraulico di Ivrea con indicati i livelli simulati nelle aree allagabili per una piena con tempo di ritorno duecentennale (gradazioni di grigio) e le arginature in progetto (linea nera).

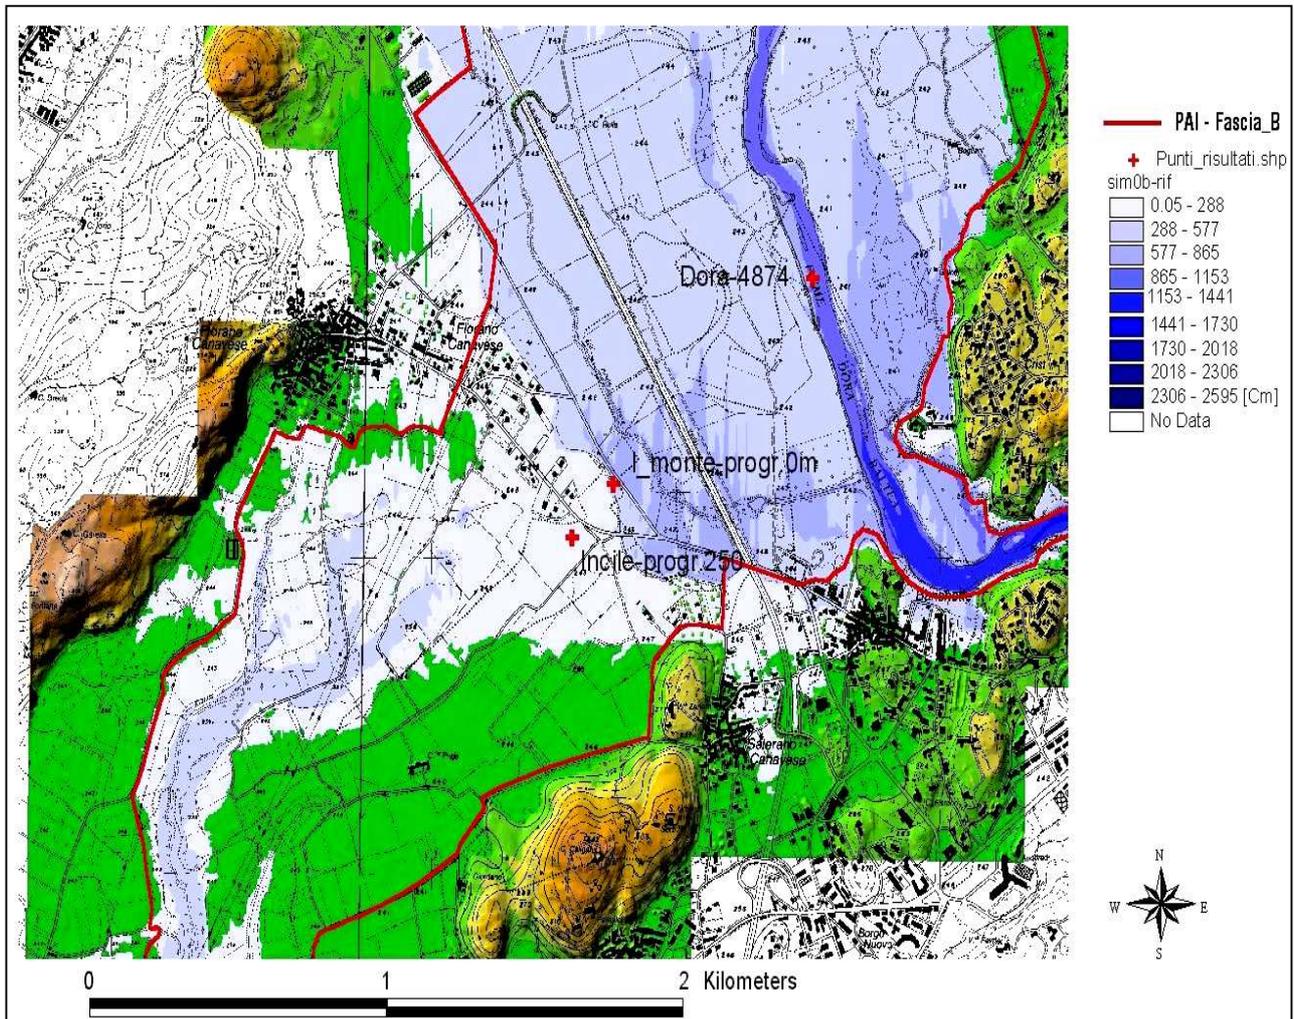
Figura 14: Ingrandimento di dettaglio della zona dell'incile (FONTE: HYDRODATA)

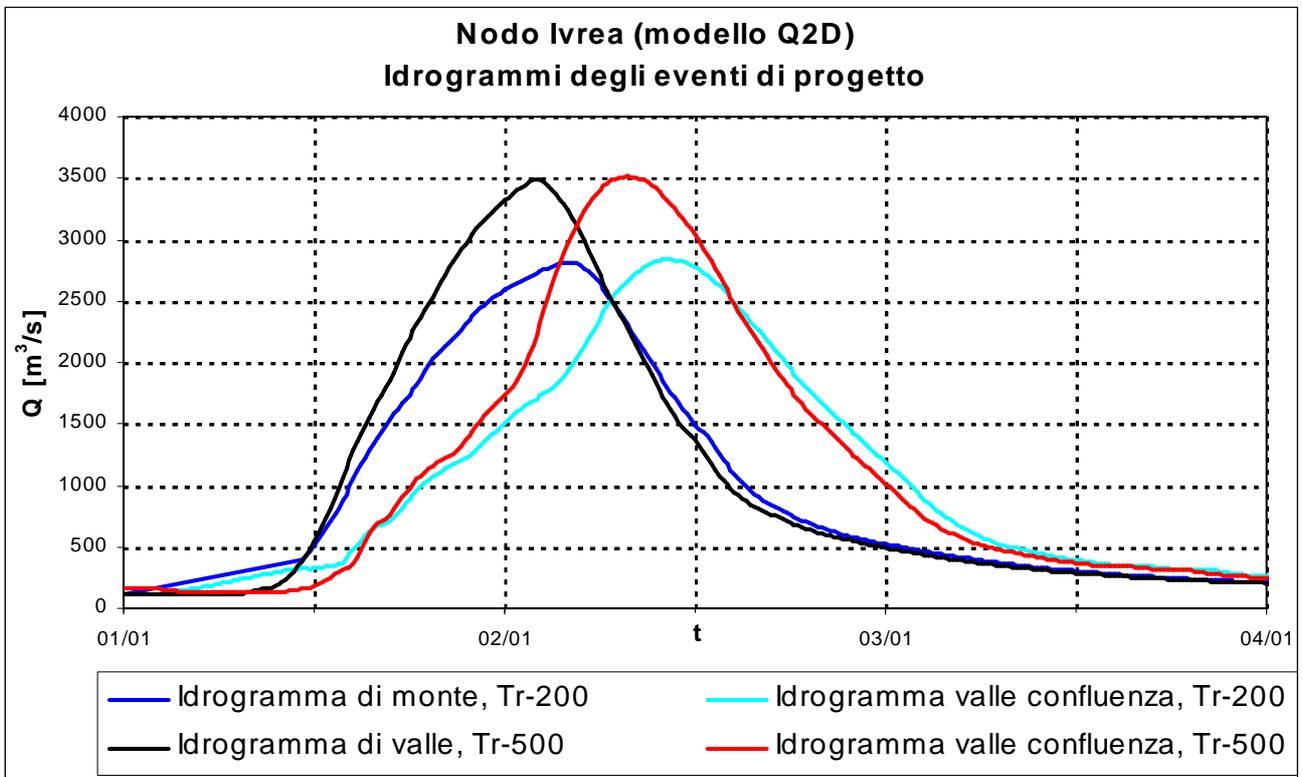
Figura 15: Idrogrammi in entrata ed uscita dal nodo di Ivrea (FONTE: HYDRODATA)

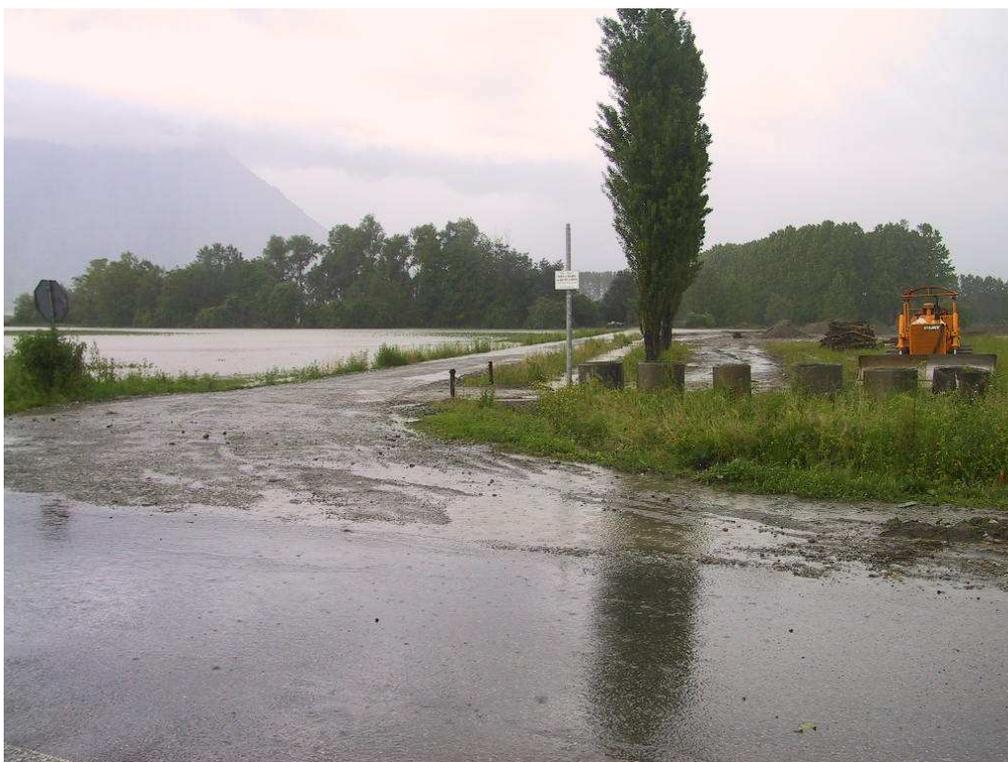
Foto n.1: Allagamenti a Banchette (serata del 5 giugno)

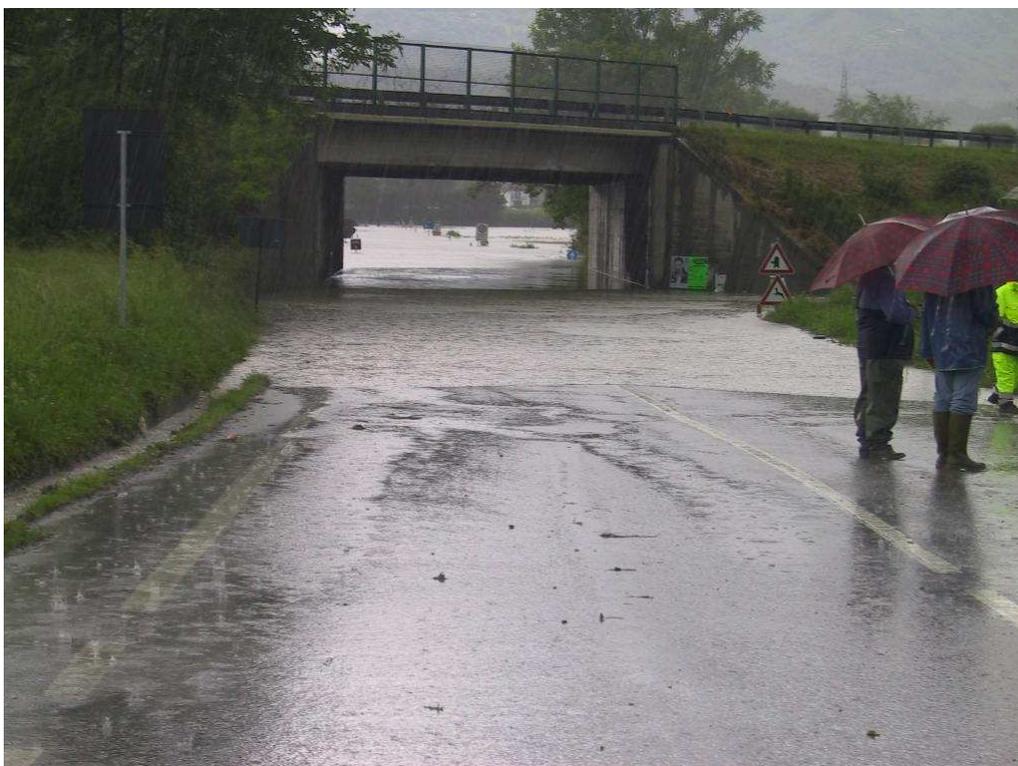
Foto n.2: Banchette: sottopasso S.P. n.69

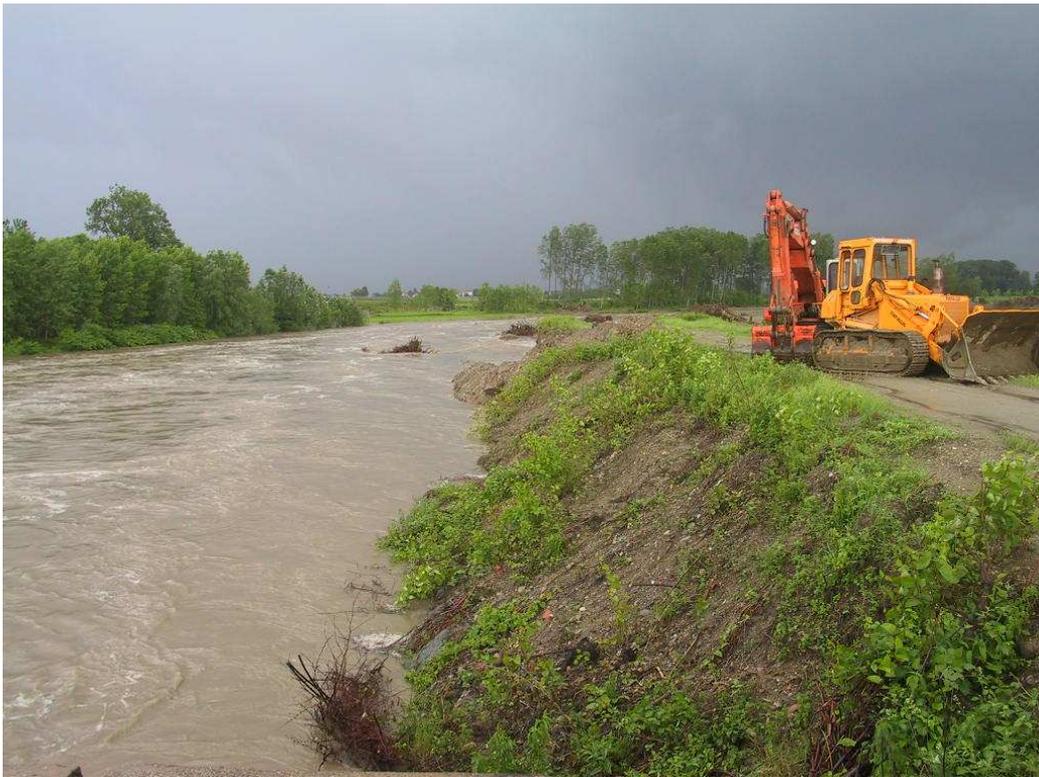
Foto n.3: Il Chiusella a Pavone, nella zona a valle della S.P. 77

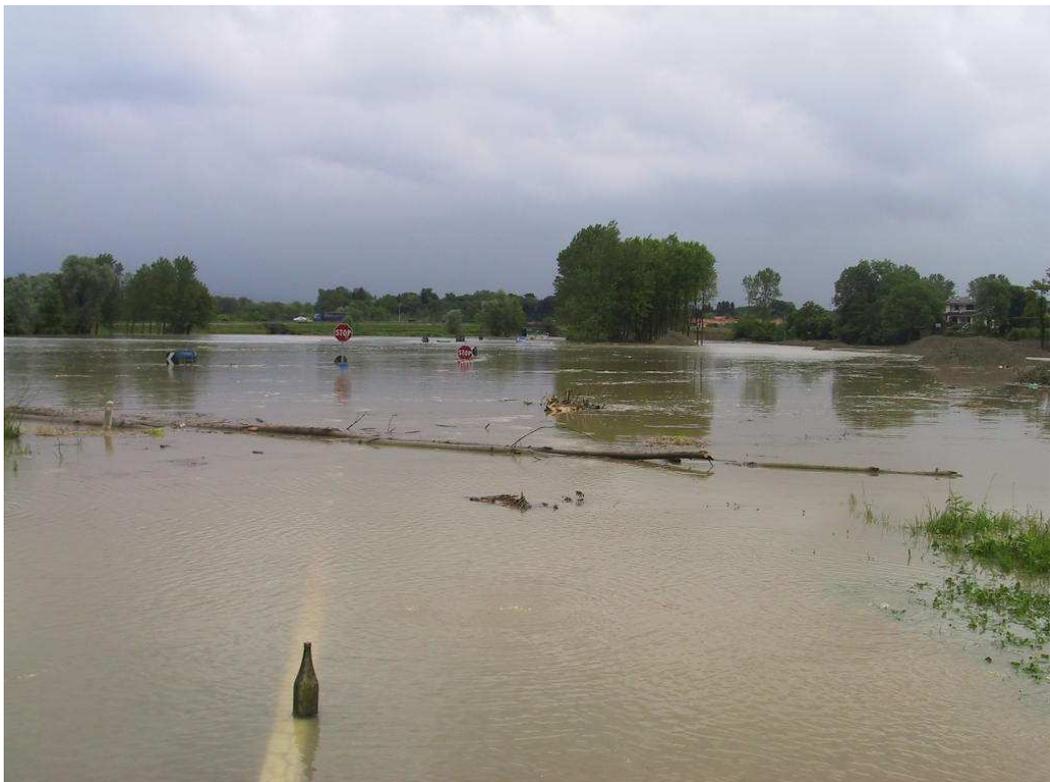
Foto n.4: Banchette: Allagamenti verso Saleranno e Fiorano

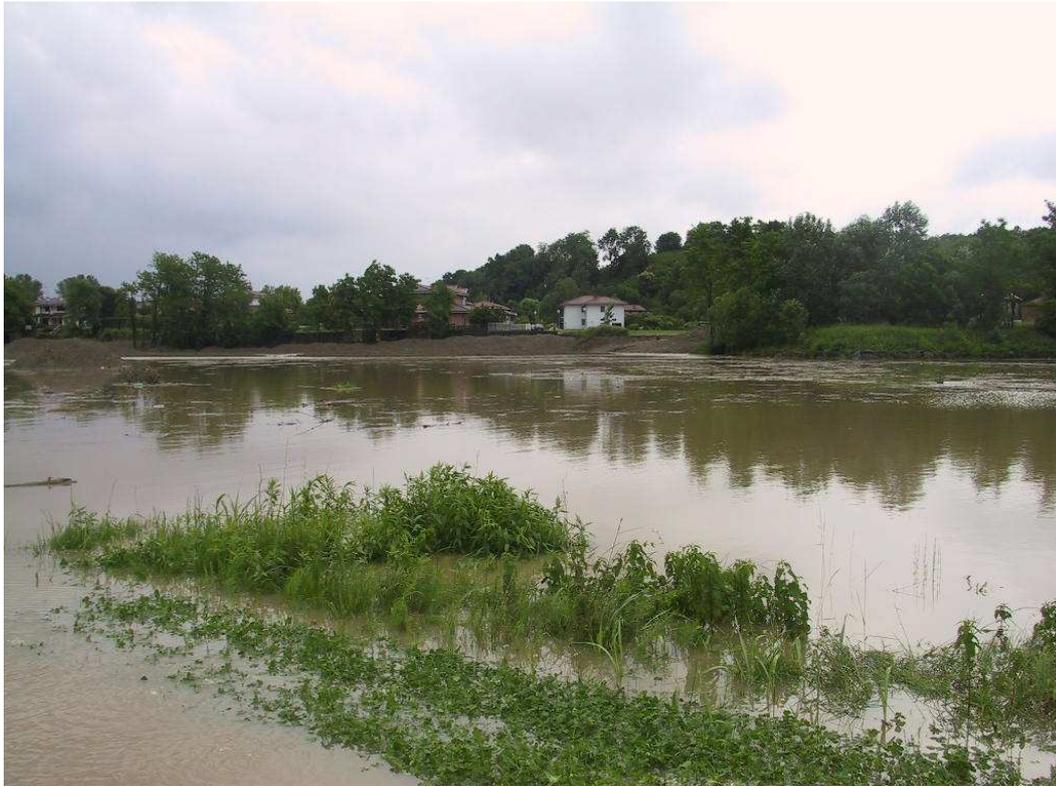
Foto n.5: Fiorano: Aree allagate verso Salerano, nel paleoalveo del Ribes

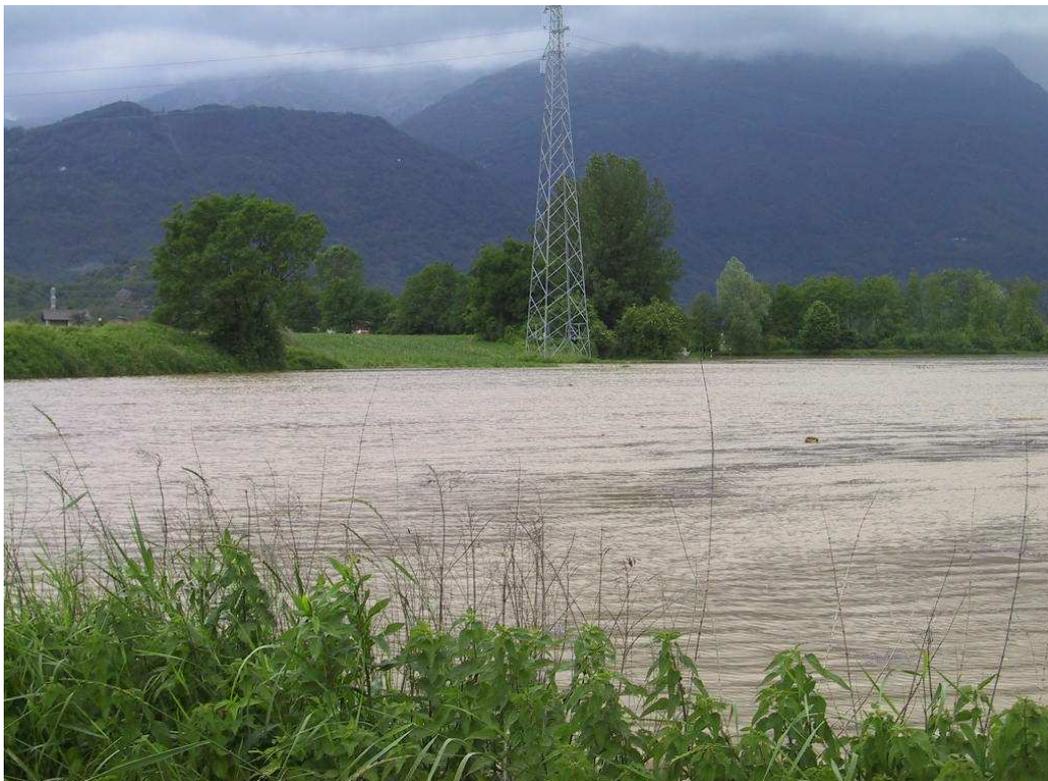
Foto n. 6: Acque della Dora Baltea in piena fuoriuscite a Fiorano

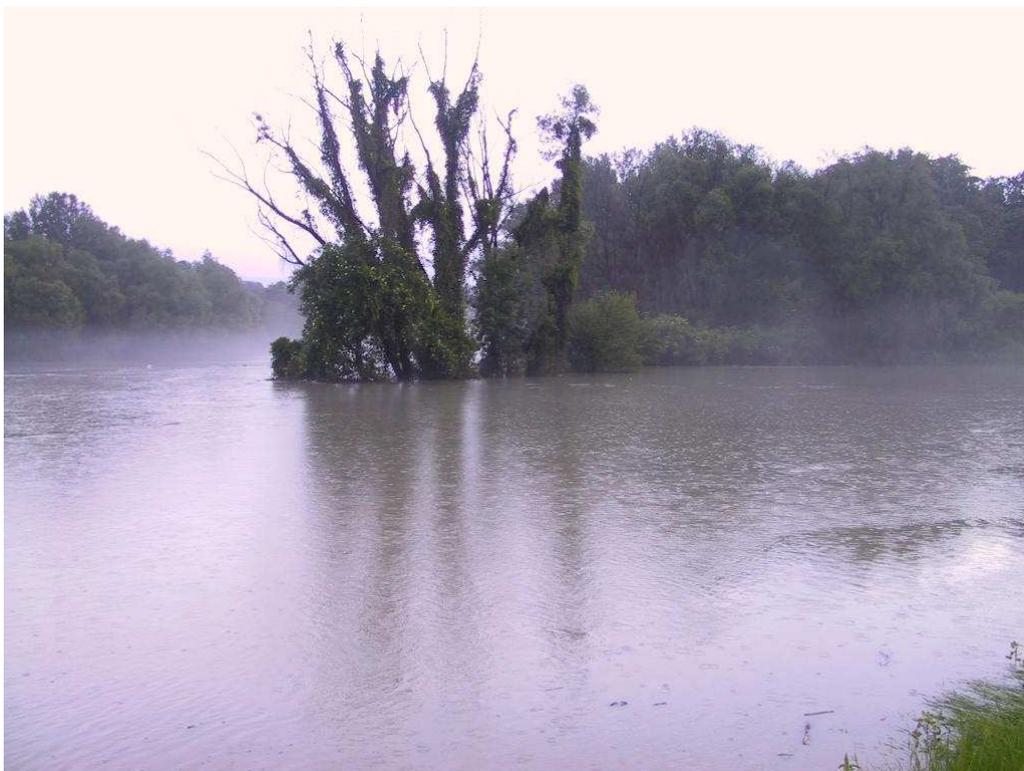
Foto n. 7: La Dora Baltea a monte del nuovo argine di Banchette

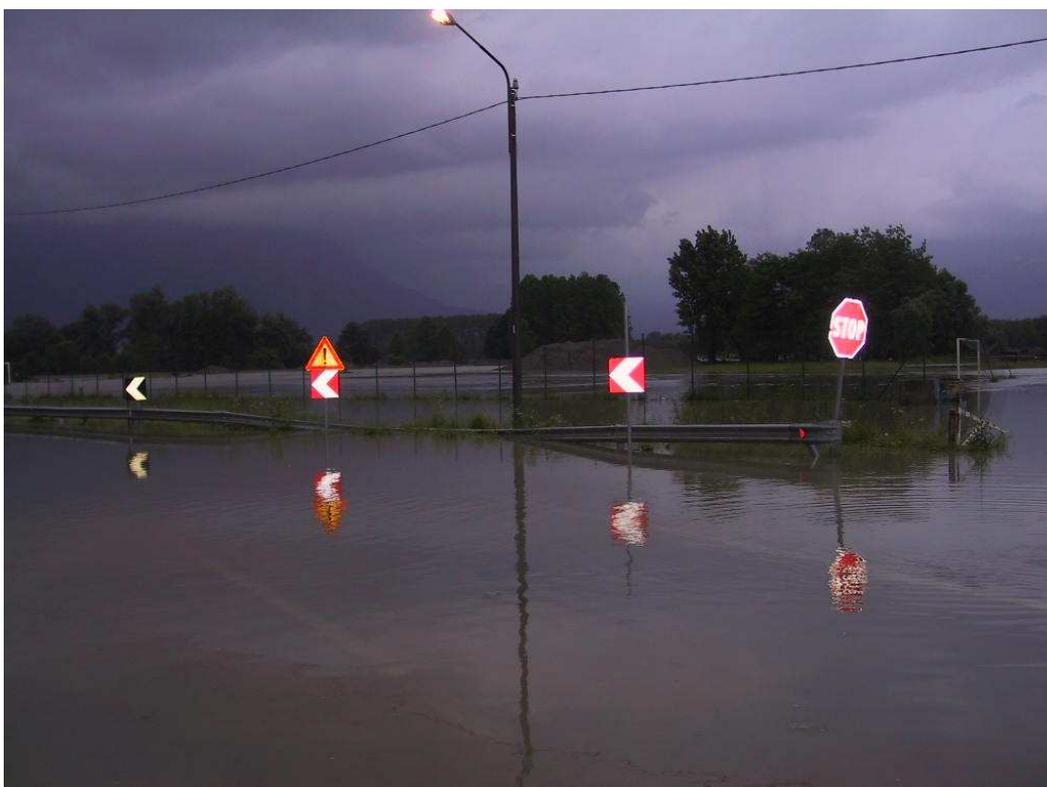
Foto n.8 : Banchette d'Ivrea allagamento della strada provinciale 69

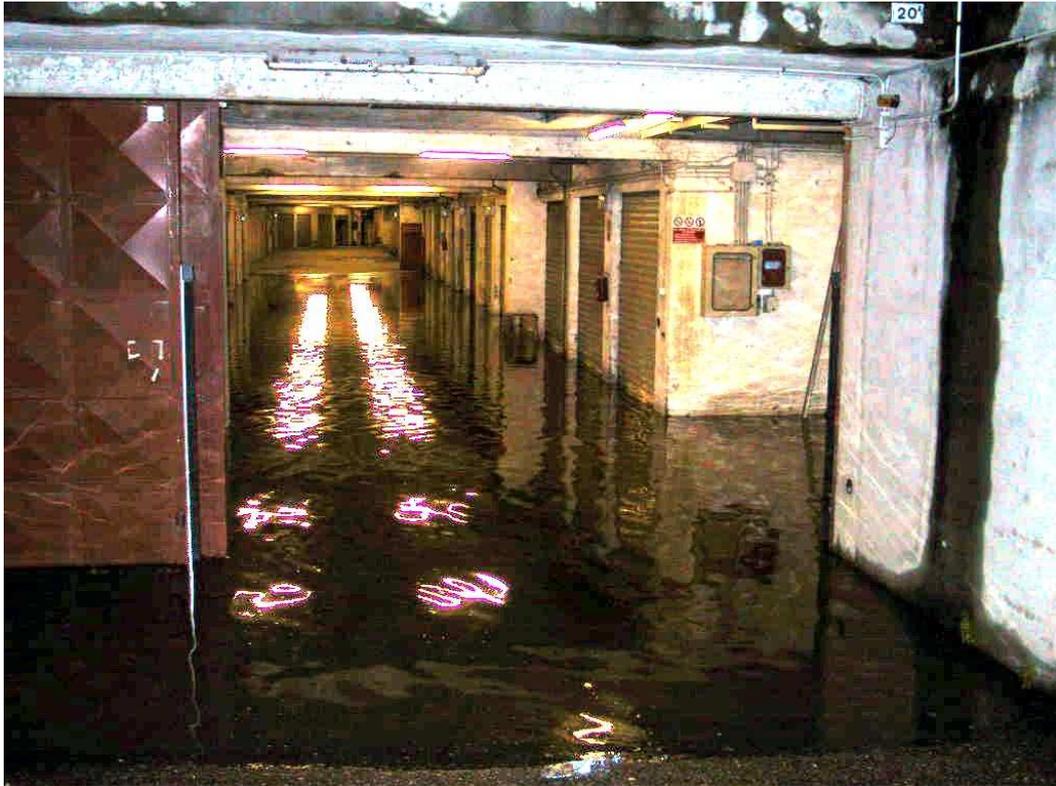
Foto n.9: Allagamento di garage e cantine a Banchette

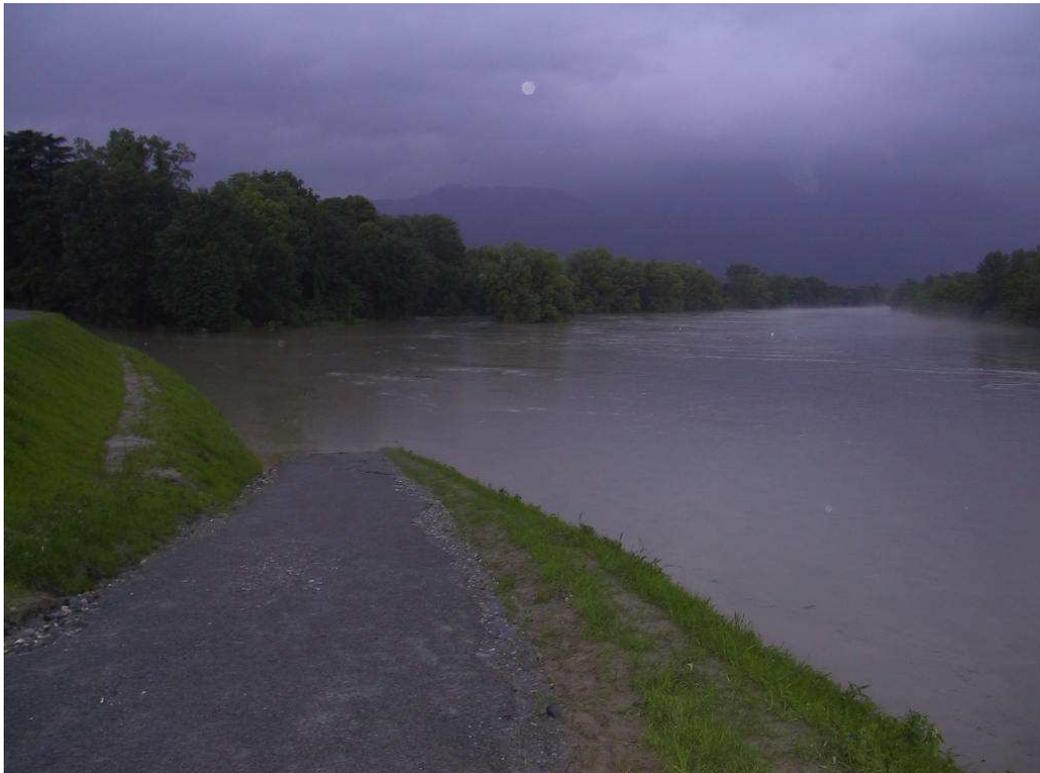
Foto n.10: Nuovo argine di Banchette nella tarda serata del 5 giugno

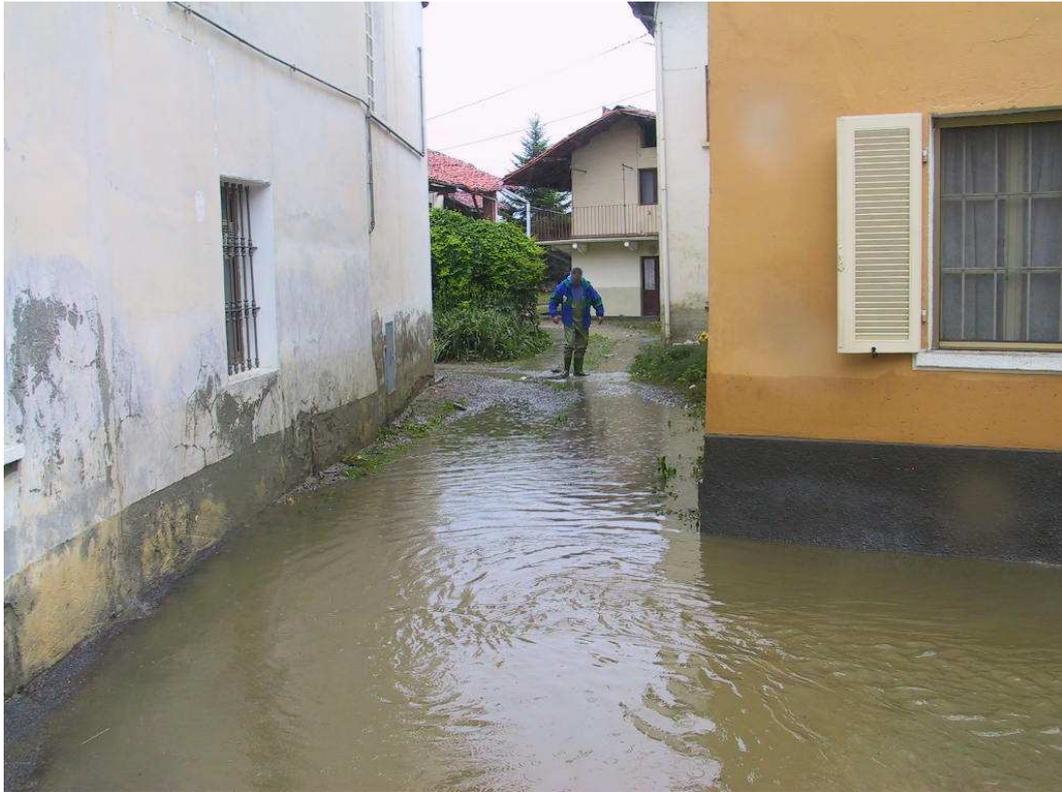
Foto n.13: Allagamento di alcune abitazioni a Banchette
