**AREA TERRITORIO, TRASPORTI E PROTEZIONE CIVILE
SERVIZIO DIFESA DEL SUOLO**

**Relazione sull'evento alluvionale del 4_6 giugno 2002
F. Dora Baltea**

Settembre 2002

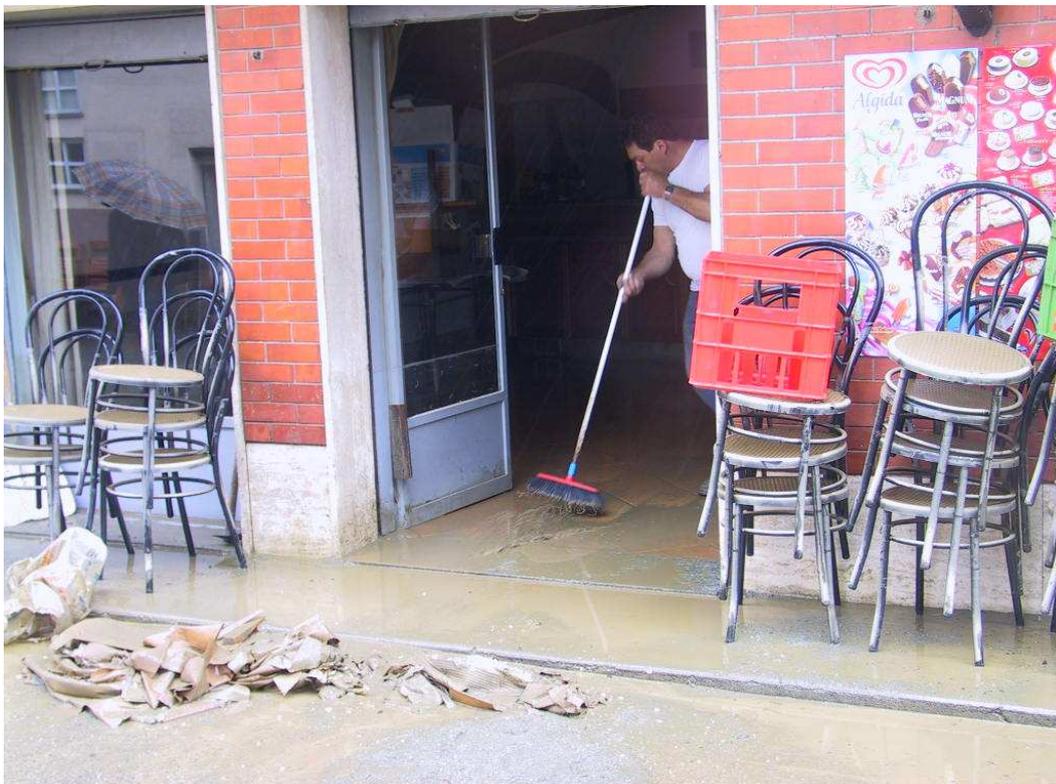
Foto n. 14: Allagamento di alcune abitazioni a Banchette

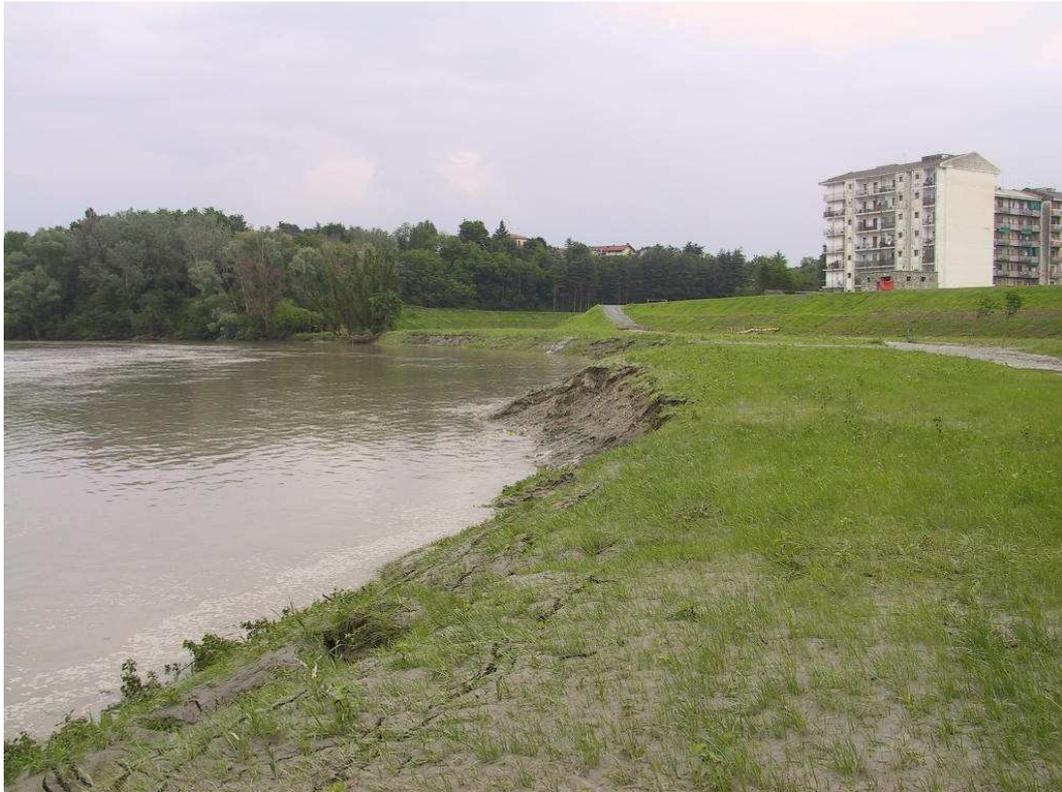
Foto n.15: Nuovo argine di Banchette nella mattina del 6 giugno

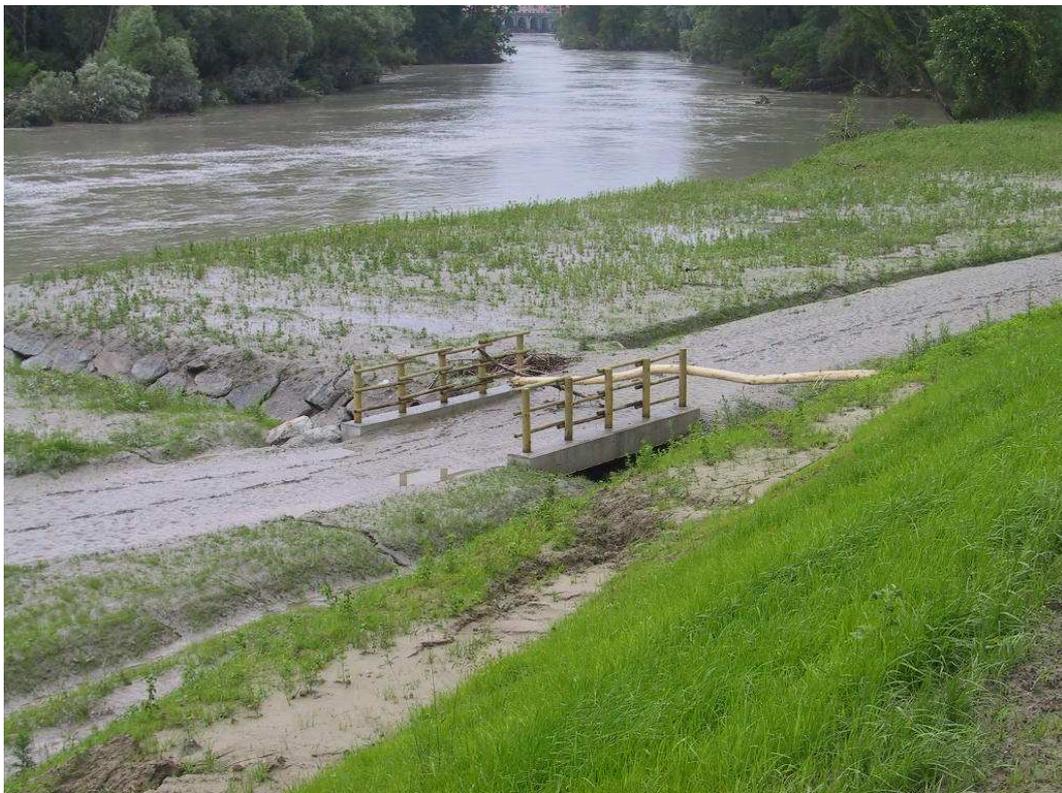
Foto n.16: Banchette, fase discendente della piena (mattina del 6 giugno)

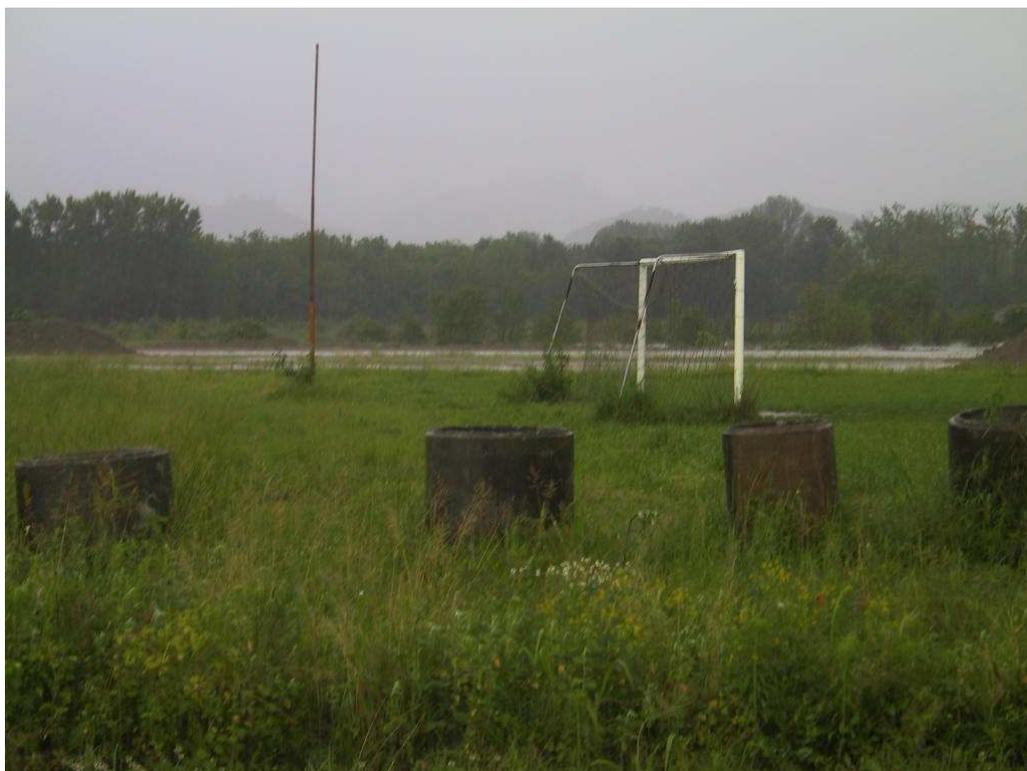
Allagamenti diffusi a monte dell'abitato di Banchette, con formazione dell'ormai noto "bacino di laminazione", estesosi sino al terrazzamento del paleoalveo del Ribes, senza però l'attivazione dello stesso. Battenti di circa 2 m nell'area più depressa vicino alla S.P. 69

Danni limitati alla zona del campo sportivo di Banchette. Deposito materiale alluvionale sulla S.P. 69 e sui campi coltivati

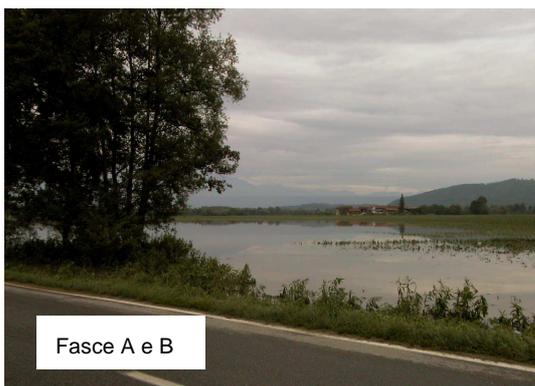
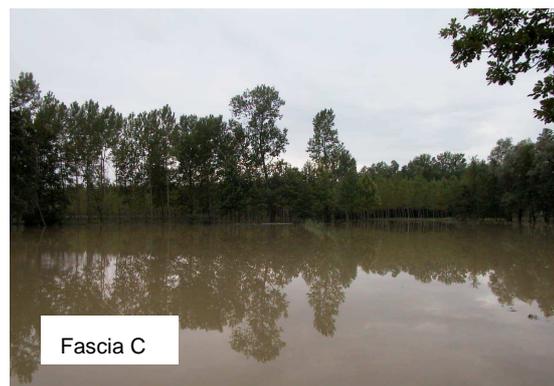
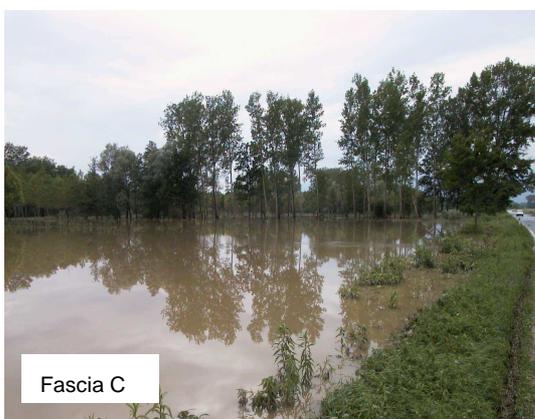
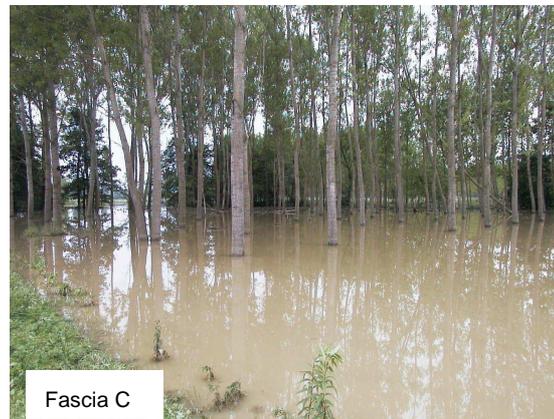
Allagamenti di un'ampia area (fascia A-B-C della Dora Baltea). La pendenza della zona interessata ha provocato un deflusso delle acque di erosione sino al limite della fascia C in destra idrografica.

Evacuazione della popolazione

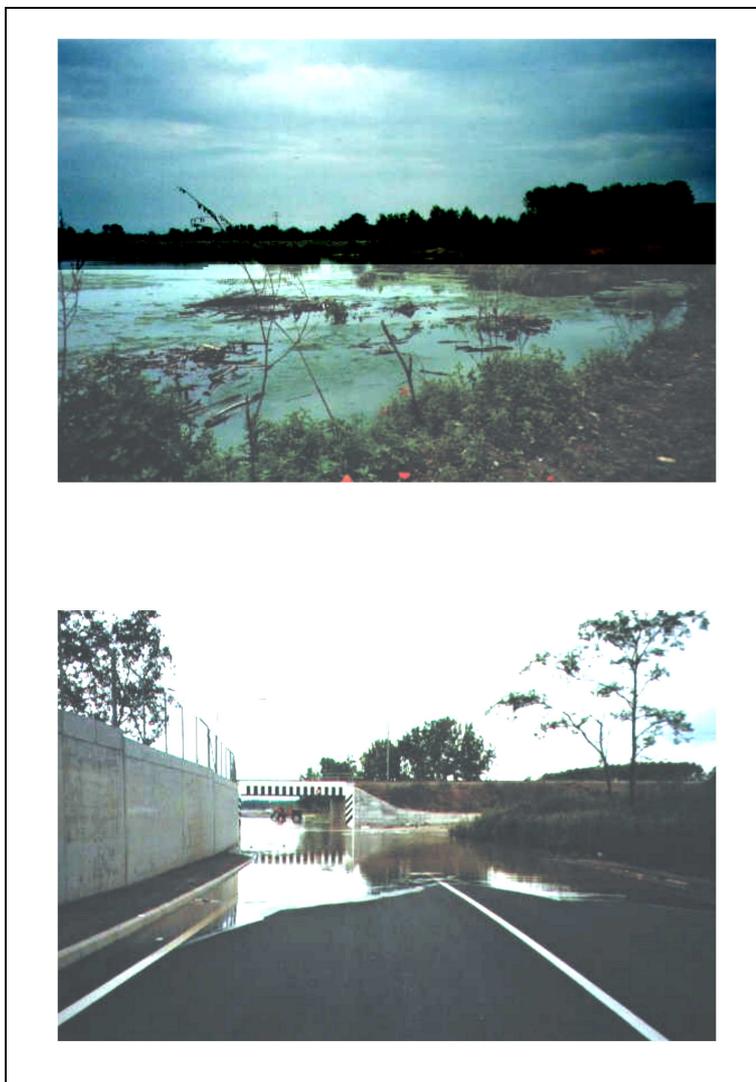
Esondazione del F. Dora Baltea conseguente alla tracimazione della scogliera in sponda sx per un tratto di oltre 100 m

Allagamento in zone coltivate a pioppi, mais e frumento e alla viabilità rurale

Ripristino arginatura sinistra F. Dora Baltea
