EVENTI ALLUVIONALI IN PIEMONTE

10-14 giugno 2000

REGIONE PIEMONTE
DIREZIONE SERVIZI TECNICI DI PREVENZIONE

TORINO
2000

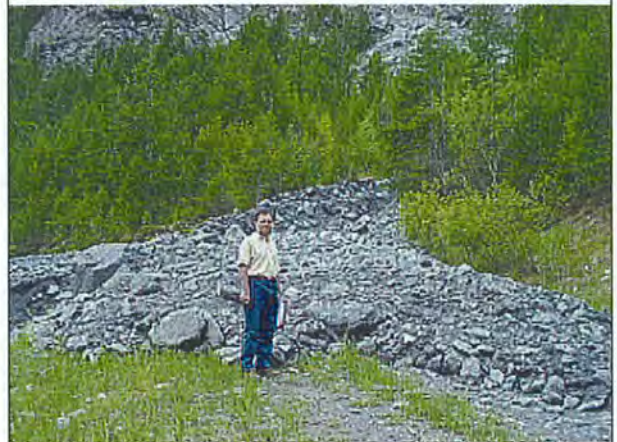
Figura 29 - Sauze di Cesana; Valle Argentera (VS01)

Riattivazione di conoidi di un affluente del T. Ripa.

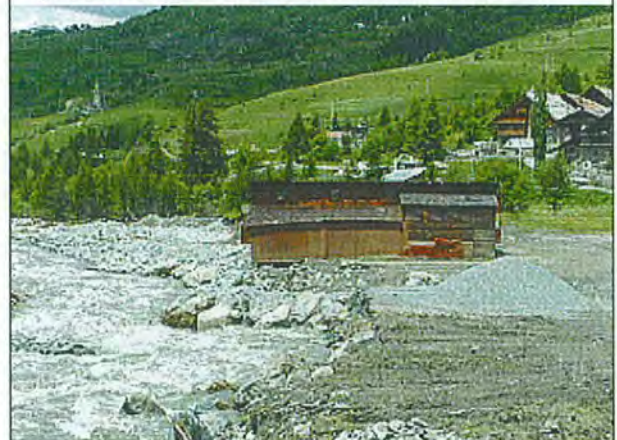
Figura 30 - Sauze di Cesana; Ponte delle Albere (VS17)

Ripresa da monte del fabbricato in legno in destra idrografica del T. Ripa immediatamente a valle del ponte. Nei giorni successivi all'evento sono stati effettuati riporti di materiale per garantire la stabilità della struttura.

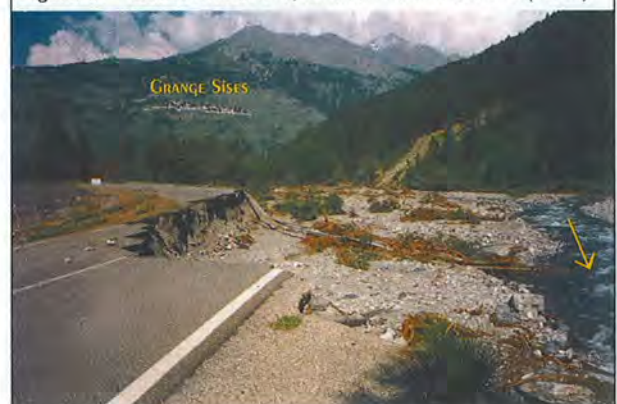
Figura 31 - Sauze di Cesana; Strada Provinciale 215 (VS21)

Asportazione per qualche decina di metri della SP 215 tra il capoluogo e Rollieres. La freccia indica la direzione di deflusso del torrente Ripa.

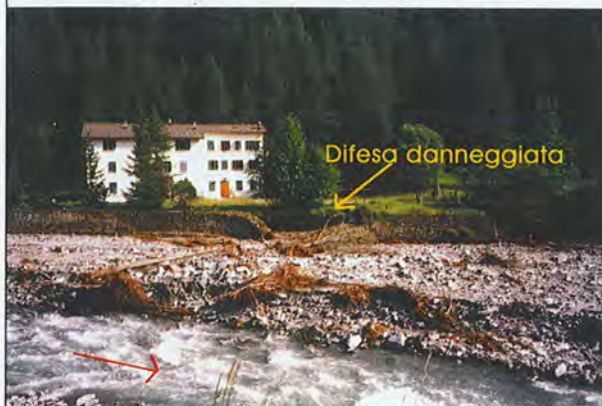
Figura 32 - Sauze di Cesana; Colonia estiva a monte di Rollieres (VS23)

Tratto di gabbionata ribaltata in alveo per erosione spondale. La freccia indica la direzione di deflusso del torrente Ripa.

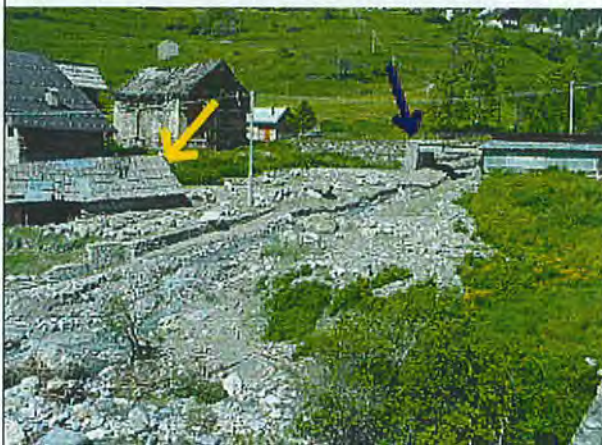
Figura 33 - Cesana Torinese, Valle Thures, Rhuilles (VS20)

Riattivazione in conoide del rio Saint Draia. La freccia gialla indica l'edificio sommerso dalla colata detritica e la freccia blu indica un ponte parzialmente danneggiato in seguito all'evento.

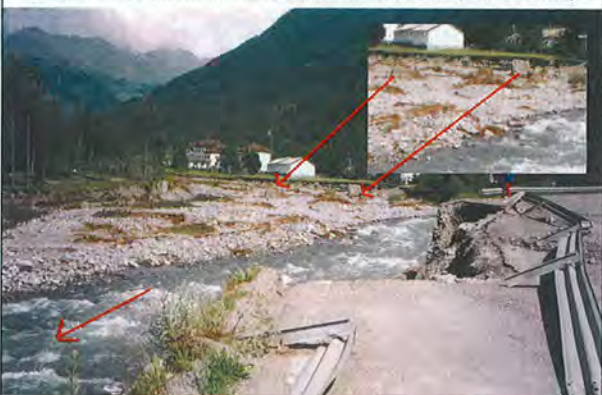
Figura 34 - Cesana Torinese, località Bousson (VS26-VS29)

Alveo del torrente Ripa modellato dalla piena. Nel riquadro si osservino le due pile della passerella asportata, la loro distanza indica l'ampiezza del canale del torrente, precedente all'evento. La freccia in alveo indica il senso di deflusso del Ripa.

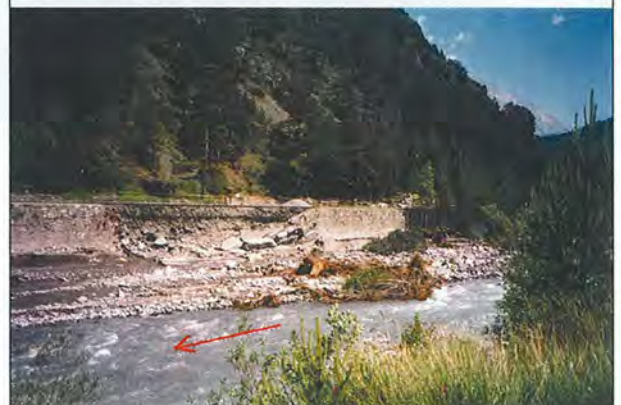
Figura 35 - Cesana Torinese; Strada Provinciale 215 di fronte al campeggio. (VS30, VS31)

Difesa spondale sottoscalzata per erosione e tratto di strada asportato dal Ripa. La difesa, crollata in alveo, non è stata asportata. La freccia indica il senso di deflusso del Ripa.
