a cura della Direzione Regionale Servizi Tecnici di Prevenzione

# Rapporto sull'evento meteorologico 4-6 giugno 2002

Processi, effetti e danni indotti dall'evento  
del giugno 2002

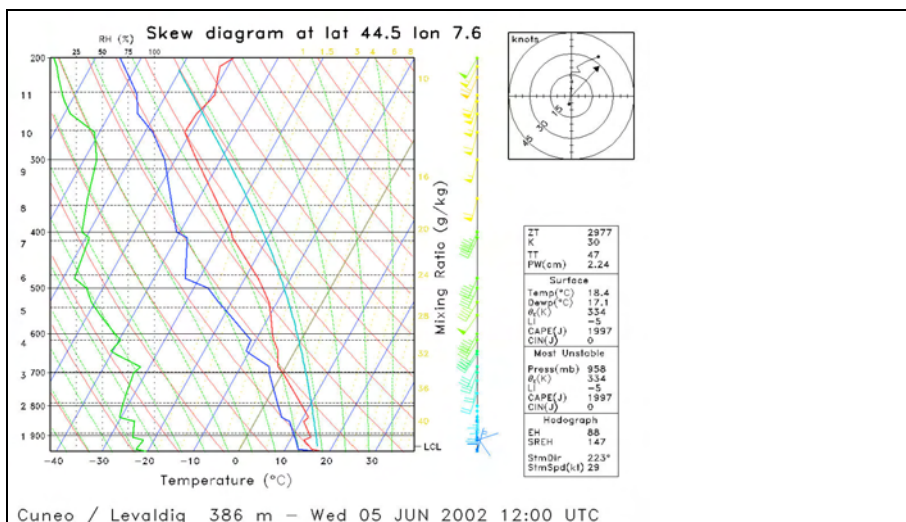
**Figura 3: Radiosondaggio di Cuneo Levaldigi (5 Giugno ore 12UTC)**

Il persistente ed intenso afflusso di aria umida a tutti i livelli (ben evidente dal radiosondaggio di Cuneo Levaldigi del 5 Giugno alle 06 UTC), associato all'avvezione di aria fredda in quota, ha determinato condizioni di elevata instabilità. Infatti, il radiosondaggio di Cuneo Levaldigi di mercoledì 5 Giugno alle 12 UTC mostra elevati indici di instabilità quali il CAPE che raggiunge il valore di 2000.

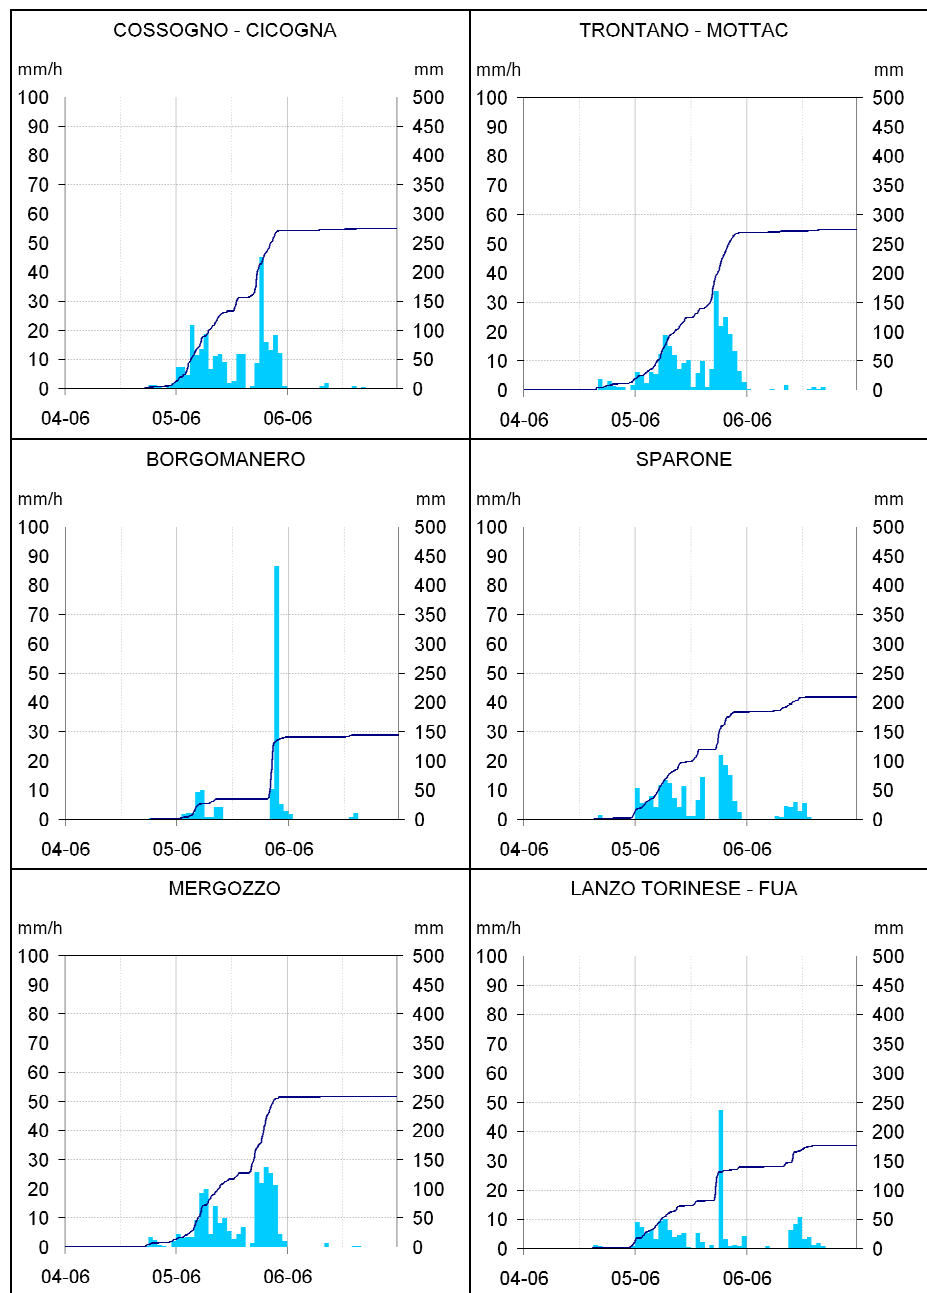
**Figura 13: Ietogrammi registrati nei giorni 4 – 6 Giugno.**

Le piogge maggiormente intense hanno avuto una durata complessiva di circa 12 ore nelle quali si sono registrate altezze cumulate notevoli. In Figura 13 sono mostrati gli ietogrammi di pioggia oraria e cumulata registrate nelle stazioni maggiormente significative.

Le piogge sono caratterizzate da punte di notevole intensità in particolare per le durate da 1 a 6 ore. Molte stazioni hanno registrato intensità di pioggia di oltre 40 mm in 1 ora con molti valori superiori a 60 mm; nelle tre ore si sono superati i 100 mm con punte superiori a 120 mm; nelle 6 ore infine le altezze di pioggia hanno registrato valori superiori ai 150 mm. Da segnalare i valori registrati in molte stazioni del Biellese e del Vercellese come Piedicavallo, Boccioleto e Fobello e, in particolare, Trivero Alpe Camparient dove si sono sfiorate intensità di 100 mm/ora. Nella fase terminale dell'evento si segnalano temporali

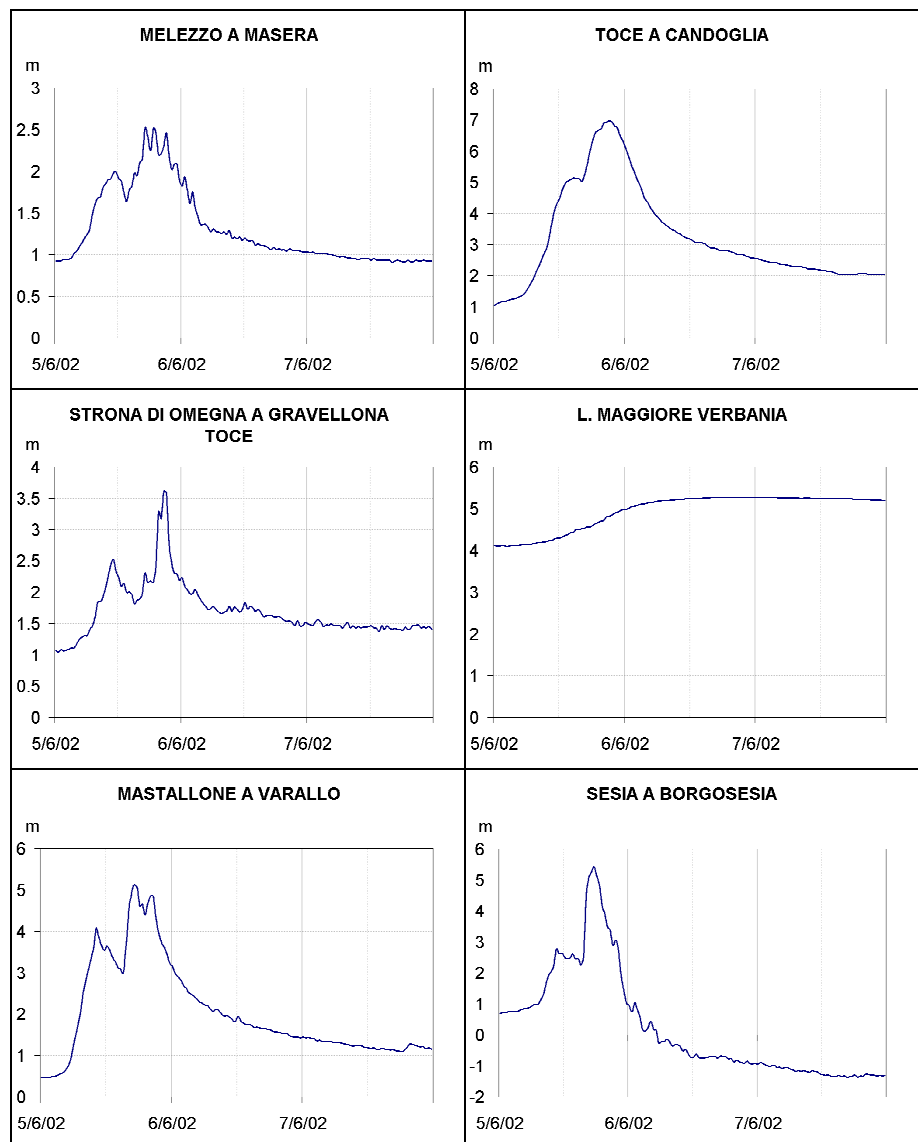
**Figura 15: Idrogrammi maggiormente significativi dei giorni 4 - 6 Giugno**

Il bacino idrografico maggiormente colpito dalle piogge intense del 5 Giugno è stato quello del Sesia. Le registrazioni disponibili mostrano la formazione di un'onda di piena notevole relativa alla parte montana del bacino dove tuttavia il contributo della porzione dei bacini montani posta oltre i 2500 m di quota è stato ridotto grazie al carattere nevoso delle precipitazioni. L'andamento del fenomeno di piena, documentato dagli idrogrammi illustrati in seguito (Figura 15), è caratterizzato da due fasi distinte: una prima risalita dovuta alle piogge moderate della mattinata del giorno 4, che ha causato un primo significativo rialzo dei livelli in tutti gli affluenti; successivamente nella fase di esaurimento di questa prima onda di piena, le piogge di eccezionale intensità che hanno ripreso a colpire il bacino dal pomeriggio dello stesso giorno, hanno causato una seconda onda di piena caratterizzata da una rapida e notevole risalita. Questo andamento ha comportato per gli affluenti principali, una piena a doppio picco, il secondo dei quali generalmente superiore al primo. Inoltre gli scrosci successivi e ripetuti della seconda fase delle precipitazioni, evidenti negli idrogrammi illustrati in precedenza, sono altrettanto evidenti nell'andamento irregolare della seconda fase di crescita dei livelli dei corsi d'acqua; tale comportamento è sintomo di una risposta estremamente rapida dei bacini alle intense sollecitazioni meteoriche. Nel Sesia, l'andamento descritto è ben visibile sia a Borgosesia sia a Palestro dove la sovrapposizione delle due onde è evidente.

A Borgosesia il livello al colmo ha raggiunto l'altezza di 5.46 m (valore superiore a quello registrato nel 1993) mentre nel Mastallone il colmo è stato di 5.12 m. Fenomeni di piena notevoli si registrano sul Sessera: 4.08 m a Pray (massimo livello registrato dal 1996), sull'Elvo: 4.75 m a Carisio, e sul Cervo, 6.46 m a Passobreve e 3.82 m a Quinto Vercellese.

In Figura 15 sono riportati gli idrogrammi registrati nelle sezioni più significative.

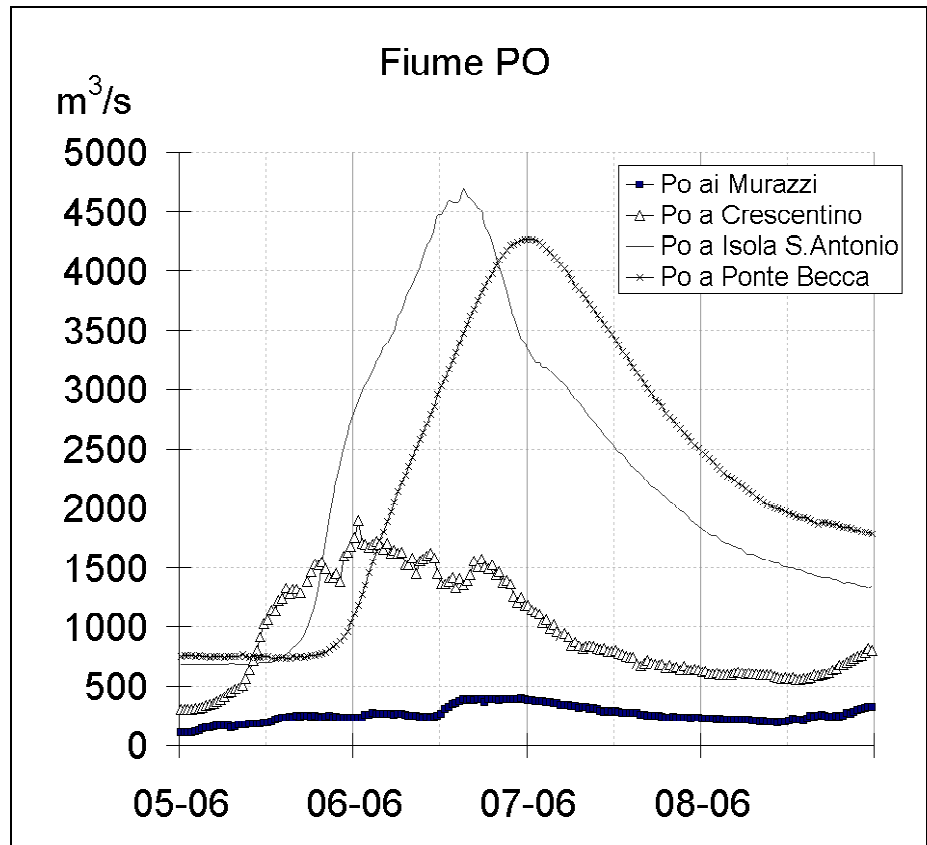
Figura 16: Propagazione della piena lungo il F. Po nei giorni 04-06 Giugno.

Per quanto riguarda gli effetti sul fiume Po, dal grafico in Figura 16 si nota il sommarsi delle due onde provenienti dalla Dora Baltea e dal Sesia nel Po a Isola S. Antonio. Dato che i volumi delle piene del Sesia e della Dora Baltea non sono elevati, come si nota dai rispettivi idrogrammi di piena che presentano picchi elevati ma con tempi di base ridotti, gli effetti sul corso del Po non risultano particolarmente significativi rimanendo al di sotto del livello di guardia a Isola S. Antonio.

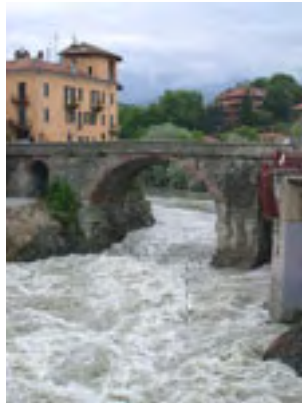
Difficile la situazione anche ad Ivrea, dove l'onda di piena ha lambito via delle Rocchette. Il sindaco segnala: «Oltre a questa strada si registrano allagamenti di cantine e garage. Le strade comunque sono percorribili, anche se con difficoltà, come pure i ponti» ([g\\_fm003/g\\_fm004/g\\_fm005](#)).

*La Dora Baltea a Ponte Vecchio*

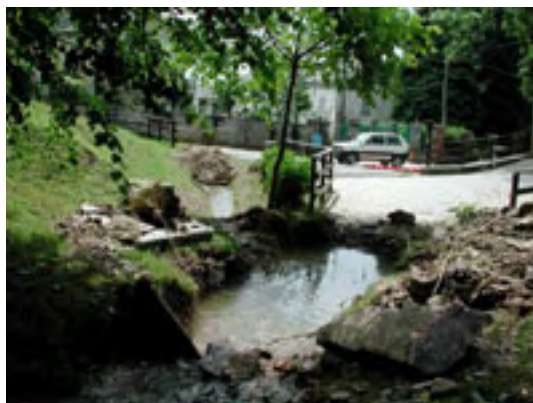
- l'ostruzione degli attraversamenti degli impluvi in corrispondenza a strada Boer ed in zona Cartera, con erosioni limitate alla sede stradale ([g\\_vg001](#), [g\\_vg002](#))

*Strada Boer, l'ostruzione dell'attraversamento, visibile al centro dell'immagine, ha convogliato l'acqua dell'impluvio lungo la strada comunale (in destra dell'immagine) fino alla zona Nazzarotti, 500m a valle*

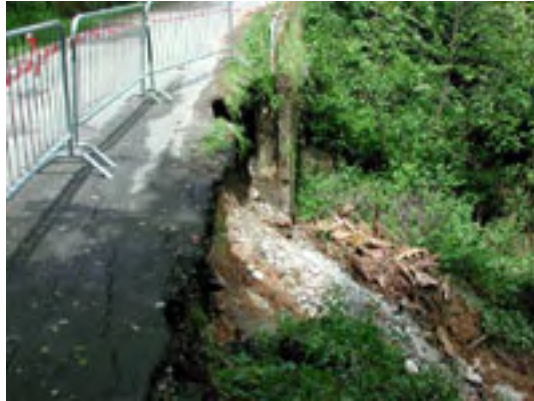
- l'attività del rio del Colletto in prossimità dell'attraversamento ([g\\_vg003](#)) della strada comunale che porta da S.Giovanni a Cartera, dove si riscontrano danni ad una strada privata ([g\\_vg004](#));

*Strada Colletto. La fluidificazione della copertura, verosimilmente connessa all'attività del vicino rio del Colletto, ha determinato un cedimento di sottoscarpa lungo il ciglio della carreggiata*

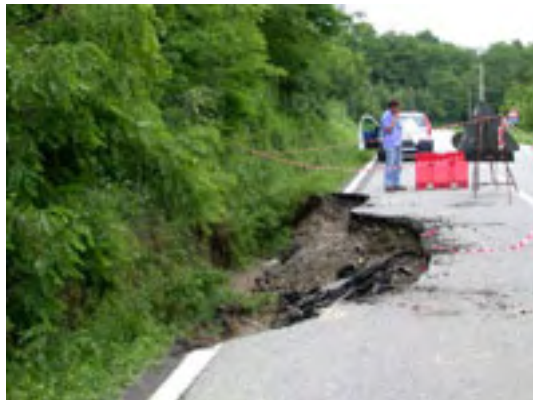
Danneggiata la S.P. n 81 Vische-Strambino nei pressi del km 23, a causa dell'erosione determinata dalle acque incanalate nella canalina di scolo lungo la sede stradale ([g\\_bc005](#)).

*Danneggiata la provinciale n 81  
Vische – Strambino nei pressi del  
Km 23*

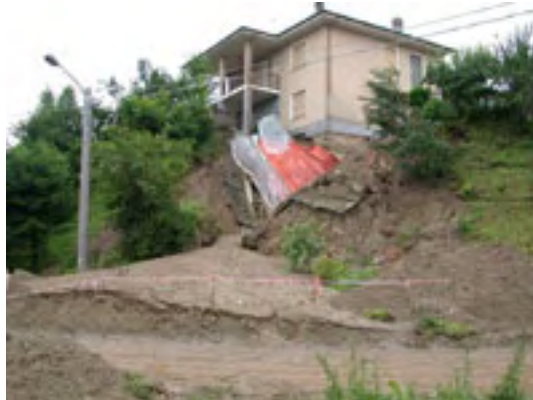
Allagamenti causati dalla Dora Baltea in corrispondenza del Ponte di Strambino con altezze d'acqua inferiori a 50 cm. In località Crotte un *earth flow* ha causato l'interruzione della provinciale 81 per Strambino ([g\\_bc006](#)) e ha parzialmente messo a giorno le fondazioni di un'abitazione ([g\\_bc007](#)). Il fenomeno gravitativo è stato causato dall'erosione del versante in corrispondenza del punto di uscita delle acque di ruscellamento convogliate artificialmente.

*Località Crotte - L'innescò di un earth flow ha causato l'interruzione della provinciale 81 per Strambino e ha parzialmente messo a giorno le fondazioni di un'abitazione*

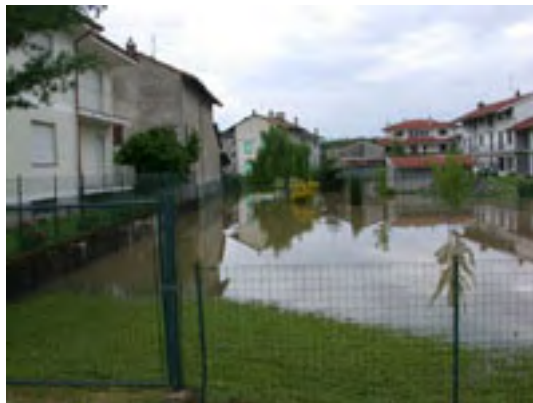
Allagamenti con altezza dell'acqua inferiore ai 50 cm in località Le Cascine ([g\\_bc008](#)), presso la frazione Tina, tra la Provinciale 78 e la strada vicinale per C. degli Alberi ([g\\_bc009](#)). Allagamenti diffusi causati dalla tracimazione della Dora Baltea a monte e a valle dell'Autostrada A5.

*Allagamenti in località Tina*
