Primo Rapporto sull'Evento Alluvionale Verificatosi in Piemonte il 7-9 Ottobre 1996

a cura del
**SETTORE PER LA PREVENZIONE DEL RISCHIO GEOLOGICO,
METEOROLOGICO E SISMICO**

*Seconda edizione
aggiornamento al 16 Ottobre 1996*

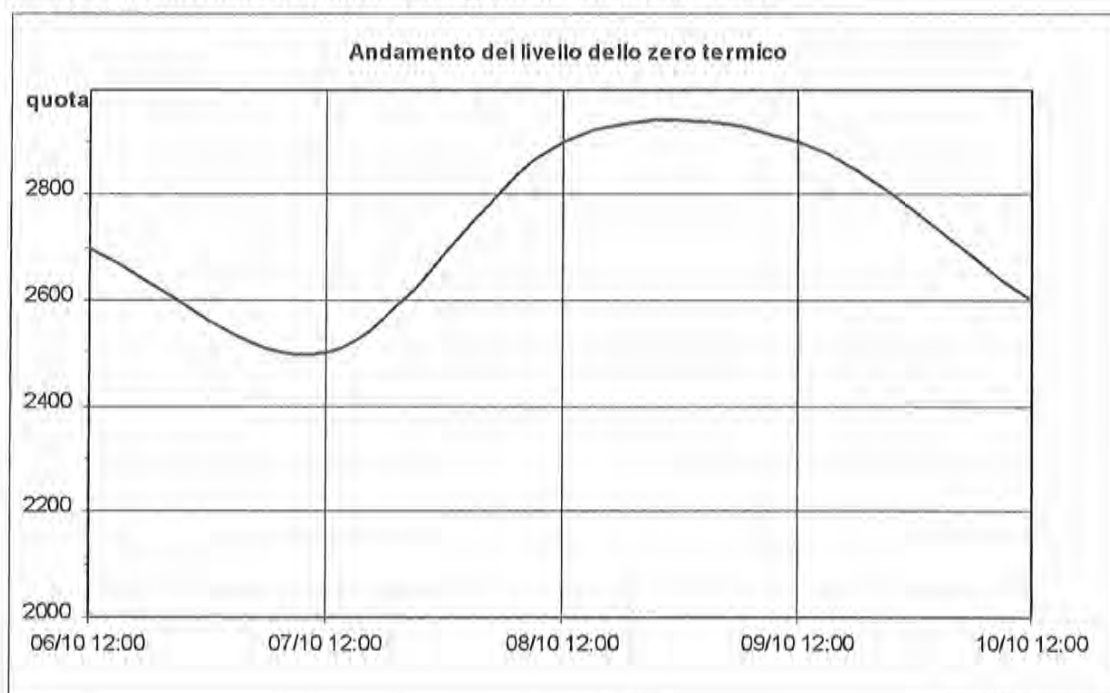
Figura 2 - Andamento dello zero termico nei giorni 6 - 10 ottobre 1996.

Il livello dello zero termico (figura 1) nei giorni 6 - 10 si è in un primo tempo abbassato per l'arrivo delle masse d'aria atlantica legate alla propagine meridionale della saccatura depressionaria, portandosi dai 2700 metri del giorno 6 ottobre ai 2500 metri del giorno 7. Nei giorni successivi però (8 e 9 ottobre) lo zero termico si è rialzato portandosi sui 2900 metri a causa dell'afflusso di masse di aria provenienti dal Mediterraneo meridionale. A causa della quota elevata dello zero termico si sono avute quasi esclusivamente precipitazioni allo stato liquido; precipitazioni nevose sono state registrate soltanto nel cuneese (in valle Stura di Demonte) al confine con la Provenza francese.

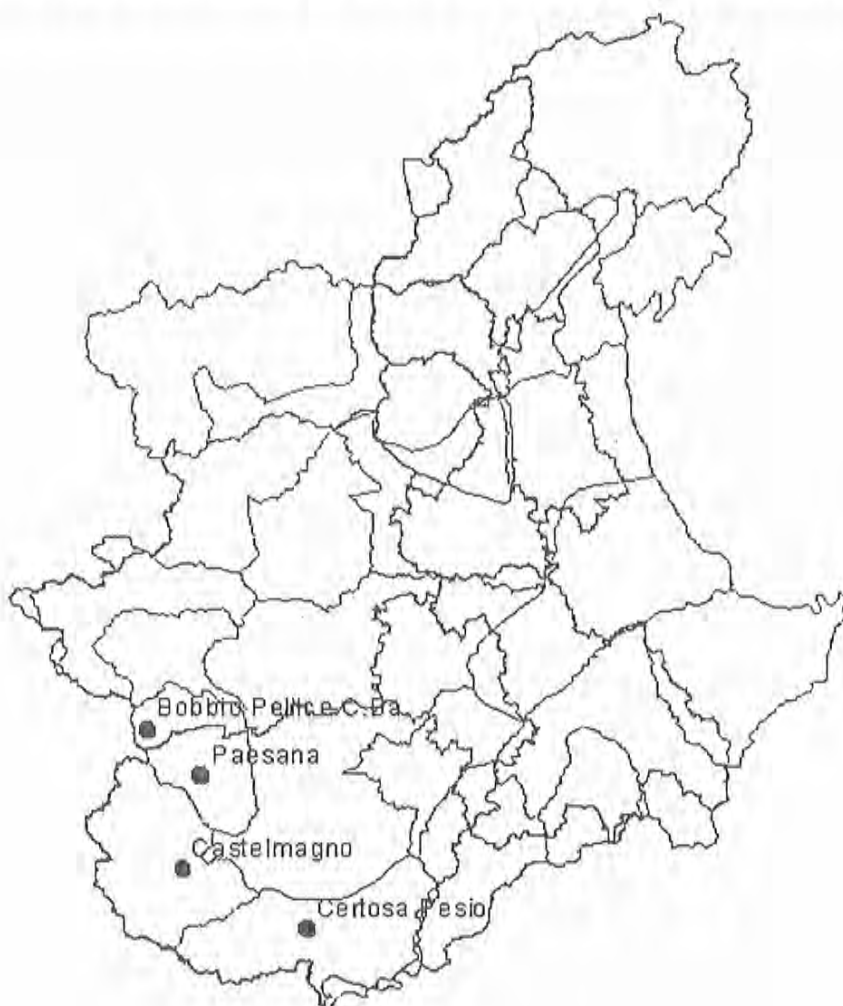
Figura 6 - Suddivisione in zone pluviometriche proposta dall'Autorità di Bacino del Po (in blu), l'ubicazione delle quattro stazioni regionali considerate nel testo e il confine delle provincie regionali (in rosso).

L'analisi idrologica dell'evento assume come riferimento le indicazioni fornite dall'Autorità di Bacino del Fiume Po in merito alla suddivisione del Piemonte in aree pluviometriche omogenee. La regione risulta infatti ripartita in 23 zone e l'area interessata dall'evento del 7-8 ottobre 1996 comprende le zone 17 (Alto Tanaro e tributari di destra della Stura di Demonte), 16 (alti bacini della Stura, Maira e Varaita), 14 (Alto Po e Pellice) e 13 (Chisone e Germanasca). La citata ripartizione in zone è riportata in figura 5.

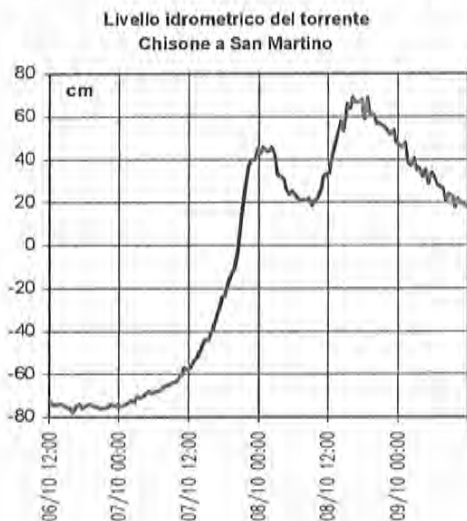
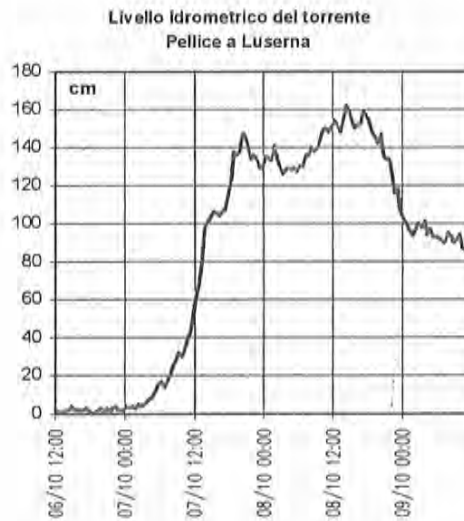
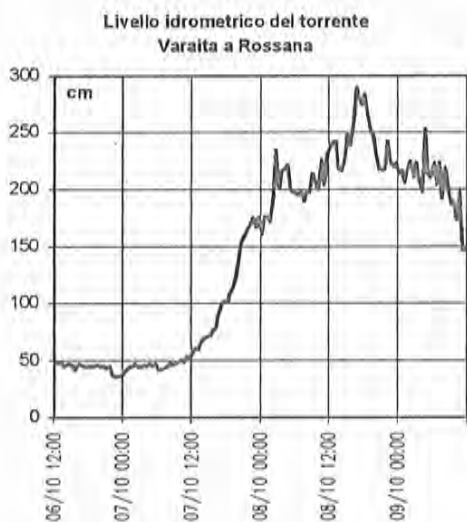
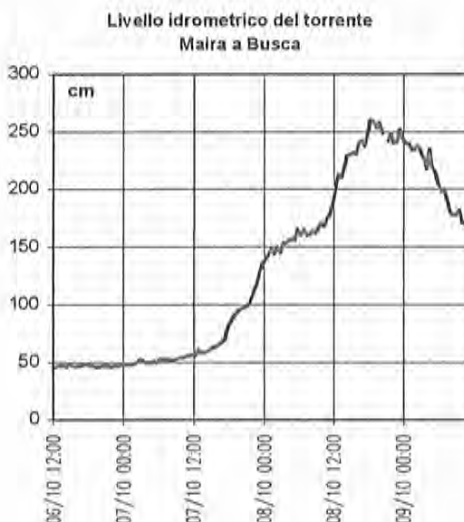
Figura 8 - Livelli idrometrici degli affluenti del Po

2. il Pellice a Luserna mostra il primo colmo già alla sera del giorno 7. Il livello scende per alcune ore poi perviene al massimo nel corso di un lungo periodo tra le 11 e le 21 del giorno seguente. La precipitazione al Colle Barant supera i valori con tempo di ritorno 10 e 20 anni per le durate di 24, 36 e 48 ore a cavallo del mezzogiorno del giorno 8 e pertanto danno ragione della prolungata fase di stanca che caratterizza il livello idrometrico.

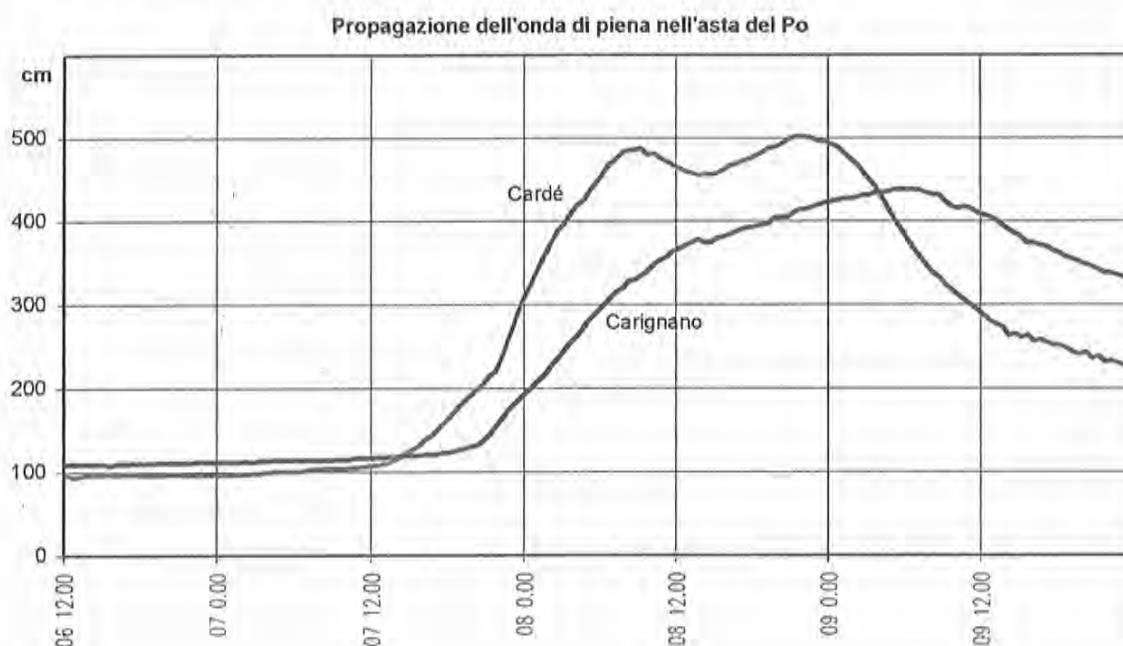
Figura 9 - Livelli idrometrici del Po a Cardè e Carignano

5. Il Po a Carignano raggiunge il livello di 4.39 m alle ore 7:30 del giorno 9 con un colmo sfasato di 10 ore rispetto a quello di Cardè

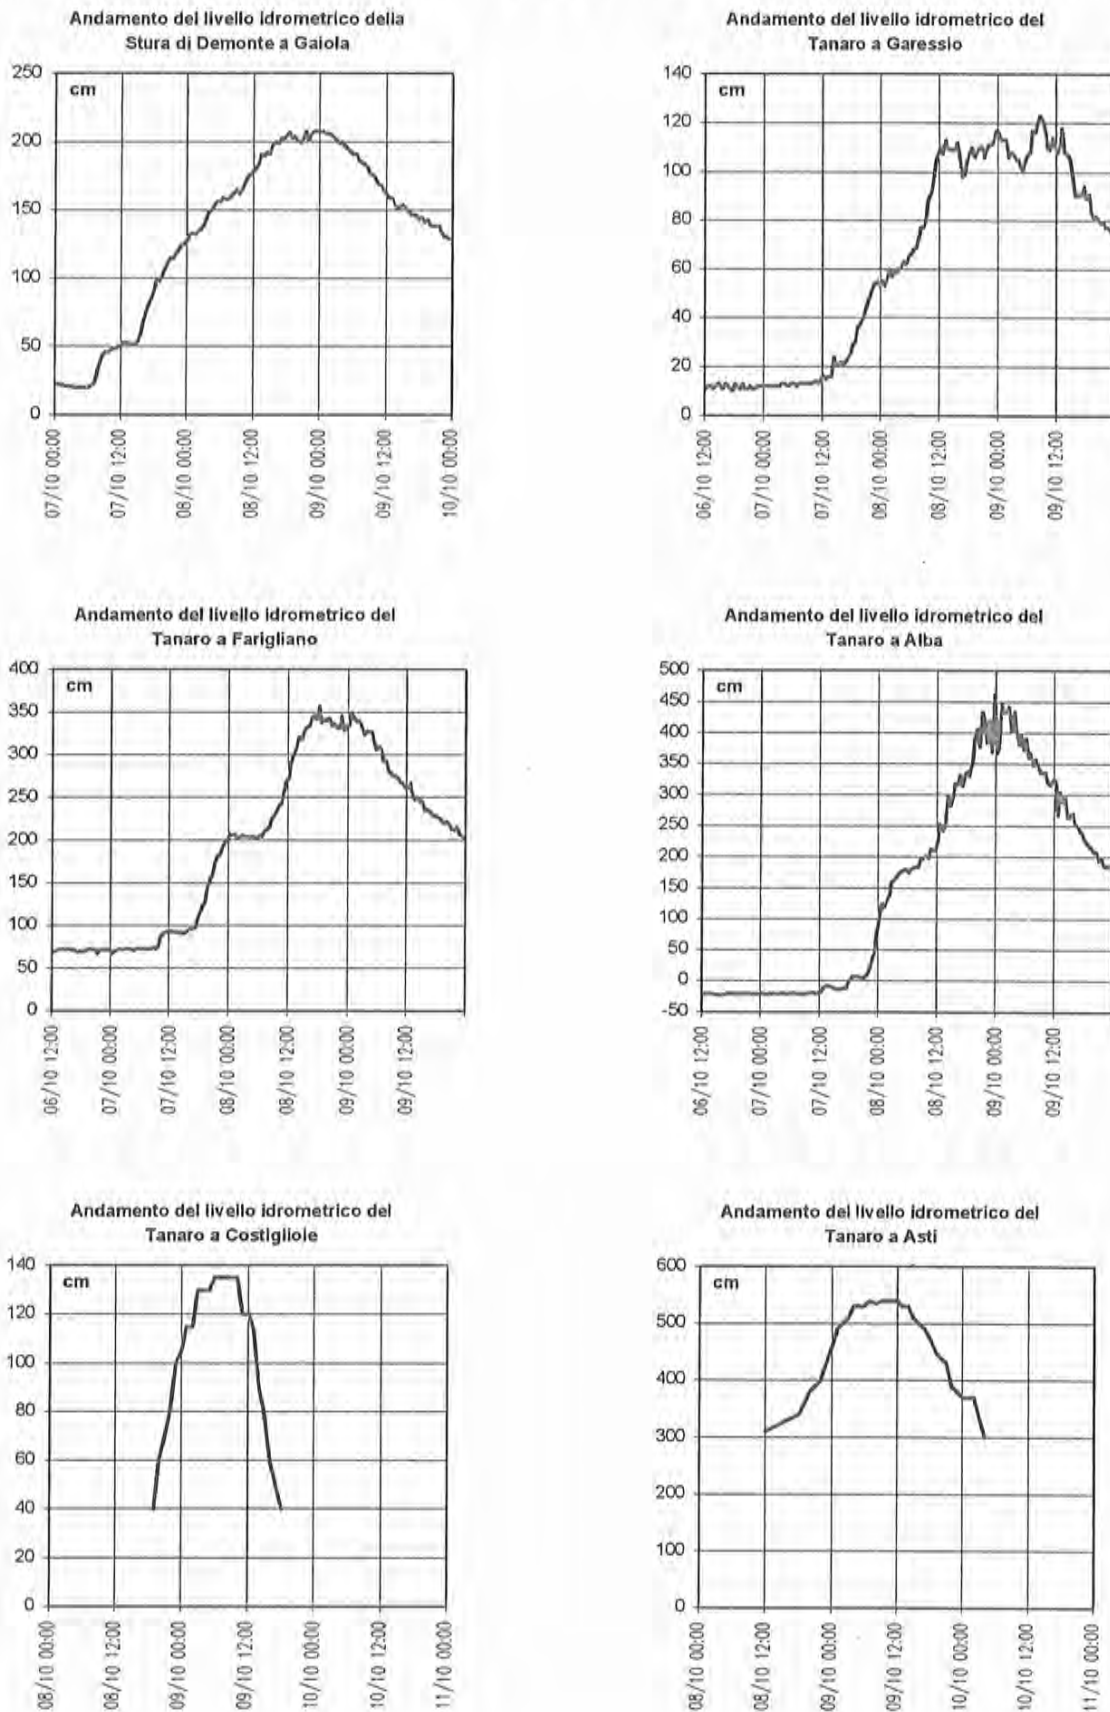
Figura 10 - Livelli idrometrici del Tanaro e dei suoi affluenti (nelle sezioni di Alessandria e Montecastello il tratteggio indica la probabile coda di esaurimento sino all'ultimo valore misurato indicato dal quadratino)

1. il Tanaro a Farigliano mostra una prima intumescenza poco prima della mezzanotte tra il giorno 8 ed il 9.
2. la piena si manifesta ad Alba verso l'1:30 del mattino ovvero 5 ore dopo, incrementata dal contributo della Stura di Demonte, che presenta, a Gaiola, un colmo di modesta entità e prolungato per circa 12 ore a cavallo della mezzanotte del giorno 8. Il livello Idrometrico massimo è pari a 4,62 metri (nel novembre 1994 si raggiunsero i 6.74 metri).
3. indi il livello continua a crescere raggiungendo il colmo ad Asti tra le ore 9 e le 12 sempre del giorno 9
4. la piena del Tanaro si propaga verso Alessandria ove giunge al colmo intorno alle 6.30 del giorno 10.

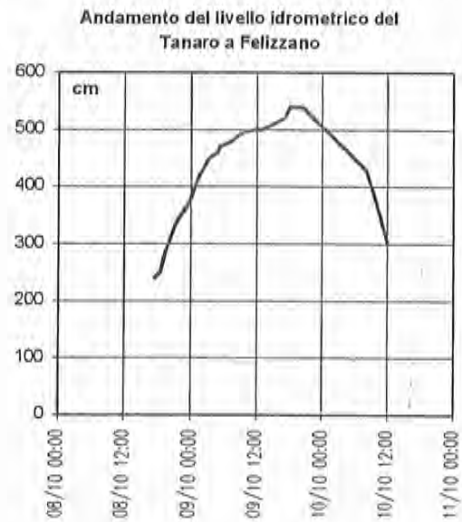
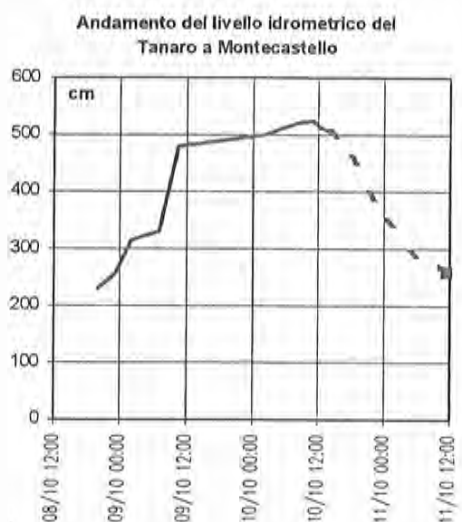
Figura 11 - Livelli idrometrici del Tanaro e dei suoi affluenti (nelle sezioni di Alessandria e Montecastello il tratteggio indica la probabile coda di esaurimento sino all'ultimo valore misurato indicato dal quadratino)

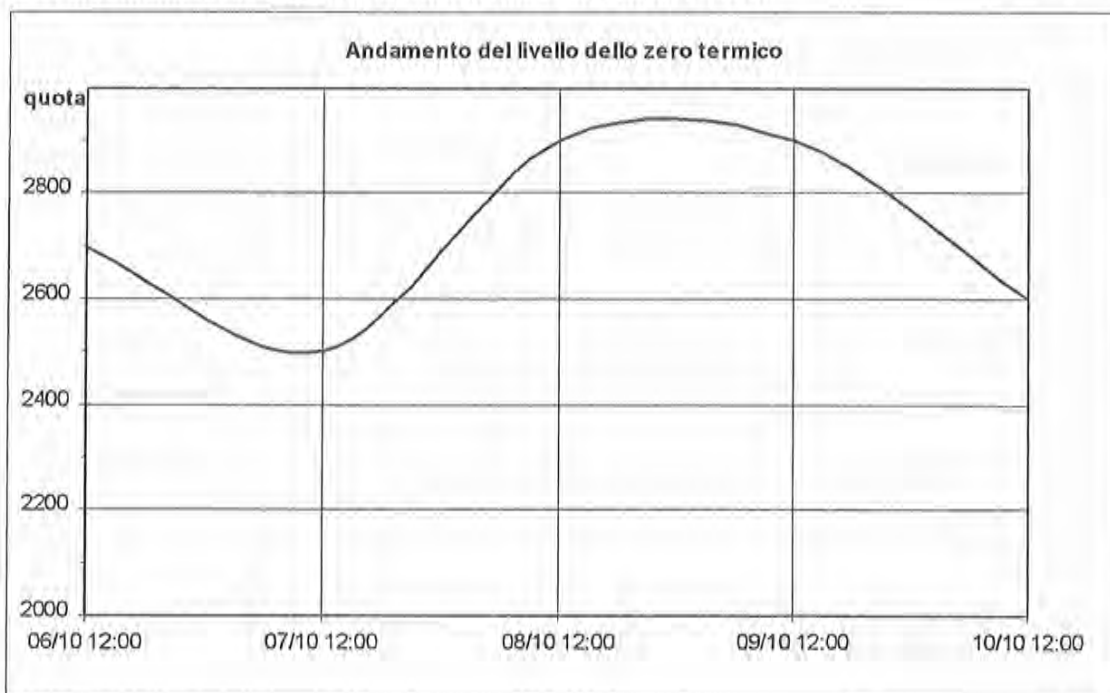
Figura 2 - Andamento dello zero termico nei giorni 6 - 10 ottobre 1996.

Il livello dello zero termico (figura 1) nei giorni 6 - 10 si è in un primo tempo abbassato per l'arrivo delle masse d'aria atlantica legate alla propagine meridionale della saccatura depressionaria, portandosi dai 2700 metri del giorno 6 ottobre ai 2500 metri del giorno 7. Nei giorni successivi però (8 e 9 ottobre) lo zero termico si è rialzato portandosi sui 2900 metri a causa dell'afflusso di masse di aria provenienti dal Mediterraneo meridionale. A causa della quota elevata dello zero termico si sono avute quasi esclusivamente precipitazioni allo stato liquido; precipitazioni nevose sono state registrate soltanto nel cuneese (in valle Stura di Demonte) al confine con la Provenza francese.

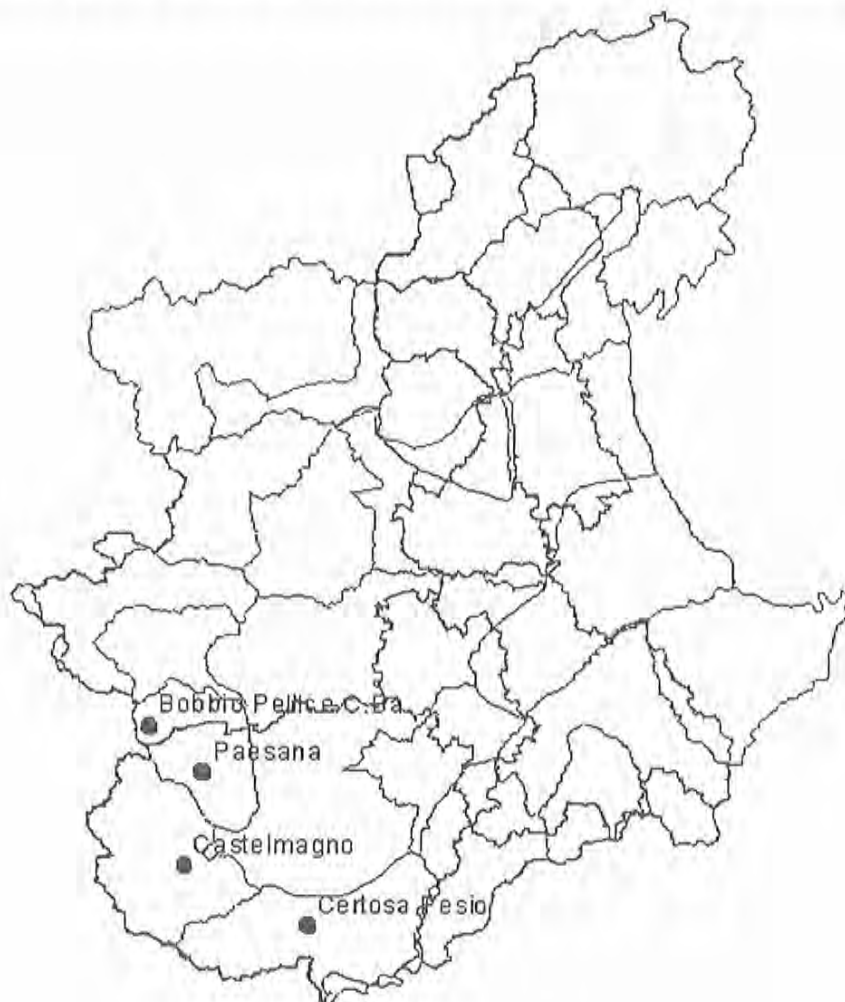
Figura 6 - Suddivisione in zone pluviometriche proposta dall'Autorità di Bacino del Po (in blu), l'ubicazione delle quattro stazioni regionali considerate nel testo e il confine delle provincie regionali (in rosso).

L'analisi idrologica dell'evento assume come riferimento le indicazioni fornite dall'Autorità di Bacino del Fiume Po in merito alla suddivisione del Piemonte in aree pluviometriche omogenee. Le regioni risulta infatti ripartita in 23 zone e l'area interessata dall'evento del 7-8 ottobre 1996 comprende le zone 17 (Alto Tanaro e tributari di destra della Stura di Demonte), 16 (alti bacini della Stura, Maira e Varaita), 14 (Alto Po e Pellice) e 13 (Chisone e Germanasca). La citata ripartizione in zone è riportata in figura 5.

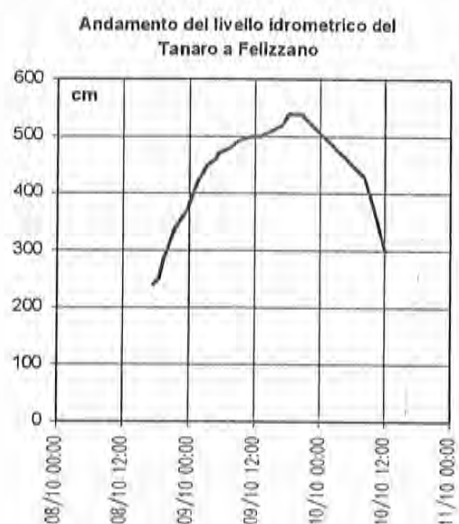
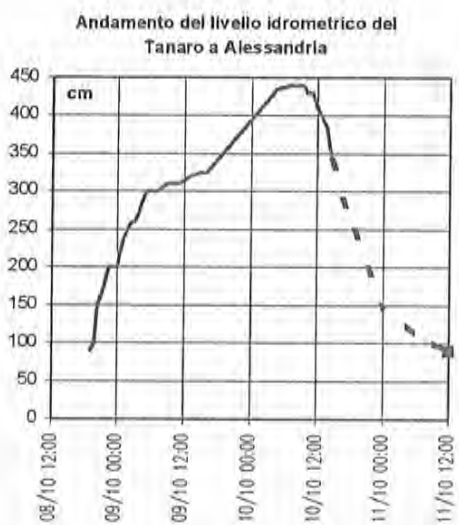
Figura 11 - Livelli idrometrici del Tanaro e dei suoi affluenti (nelle sezioni di Alessandria e Montecastello il tratteggio indica la probabile coda di esaurimento sino all'ultimo valore misurato indicato dal quadratino)

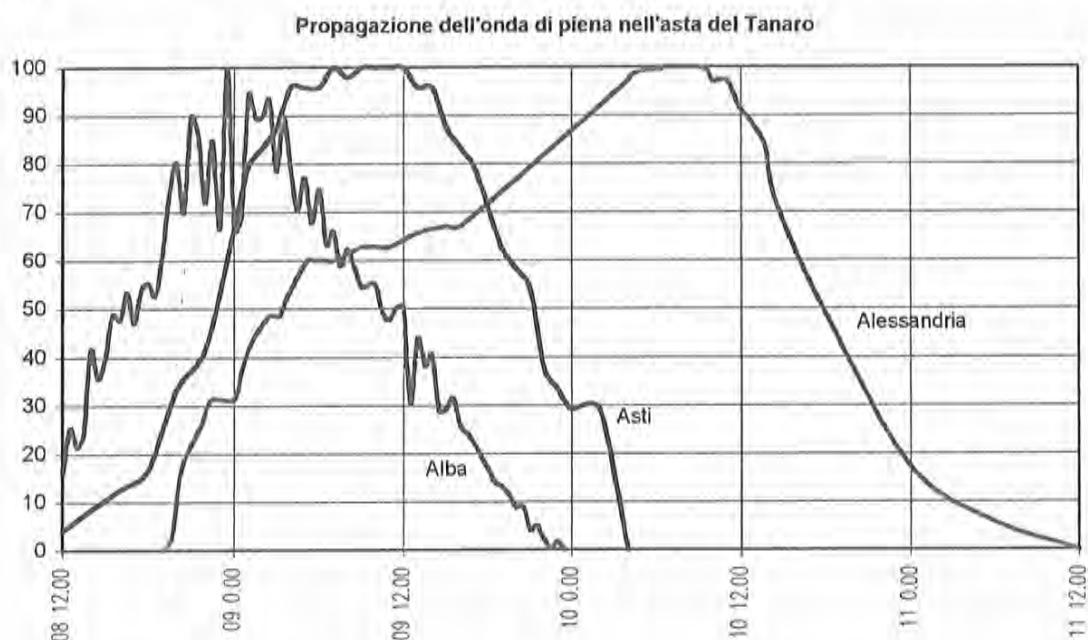
Figura 12 - Propagazione dell'onda di piena sul Tanaro (i dati delle stazioni sono normalizzati per facilitare il confronto)

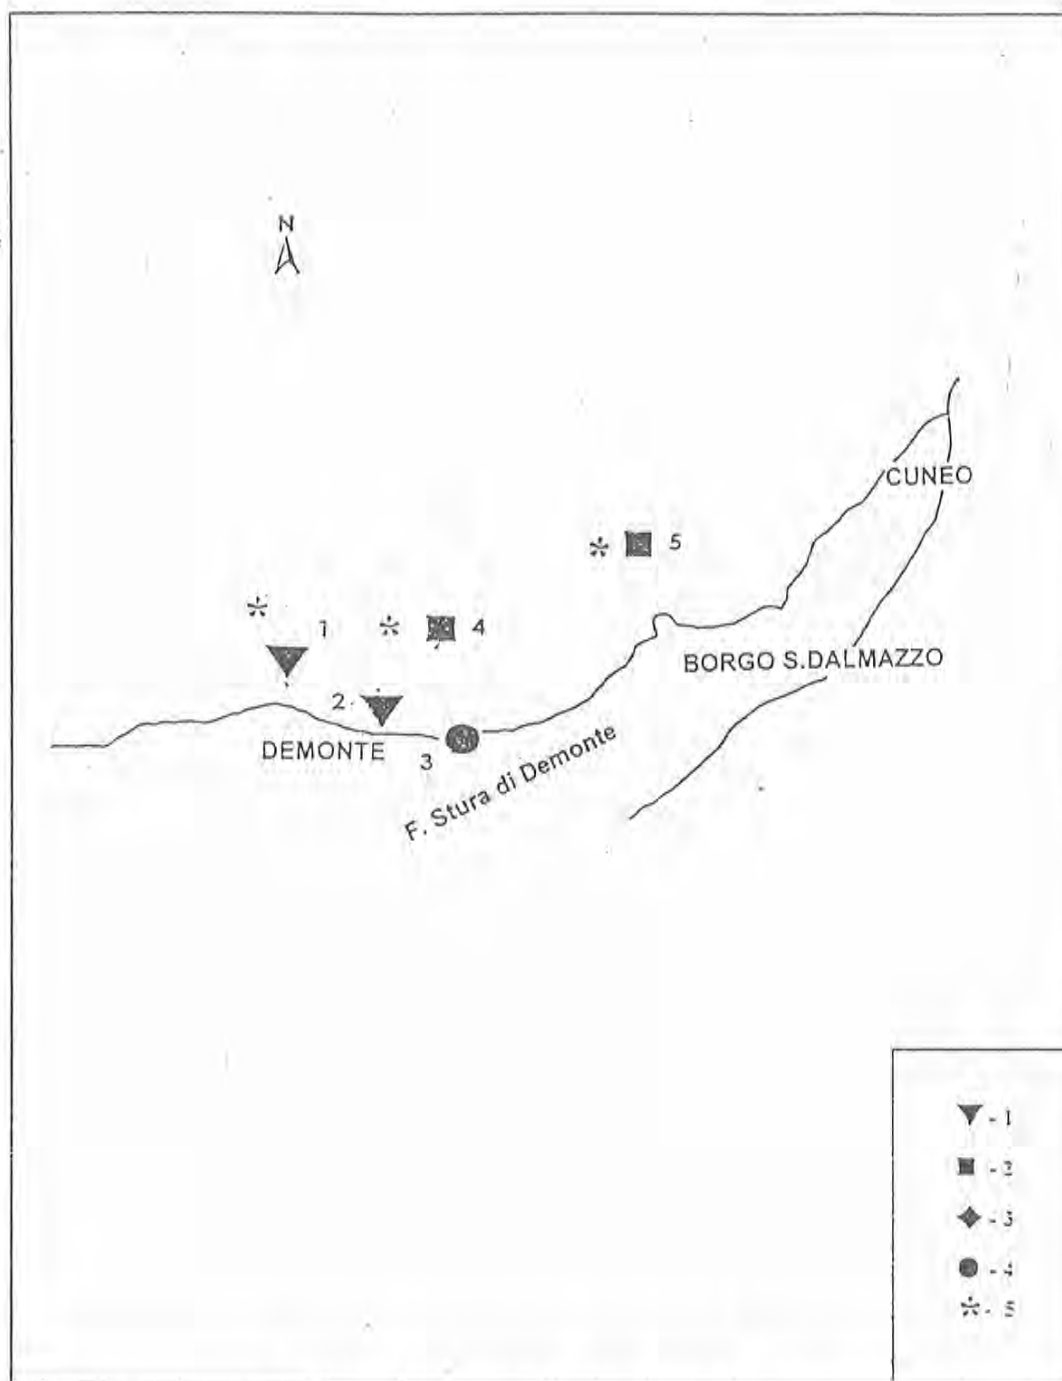
Figura 22 - Carte schematiche preliminari dei processi di dissesto e danni associati maggiormente rimarchevoli per le valle STURA DI DEMONTE

Carta preliminare identificativa dei più gravi processi e danni.
