IL TRASPORTO IN MASSA LUNGO IL TORRENTE RENANCHIO

IL TRASPORTO IN MASSA DEL 22 SETTEMBRE 1981

IL TRASPORTO IN MASSA DEL 24 SETTEMBRE 1993

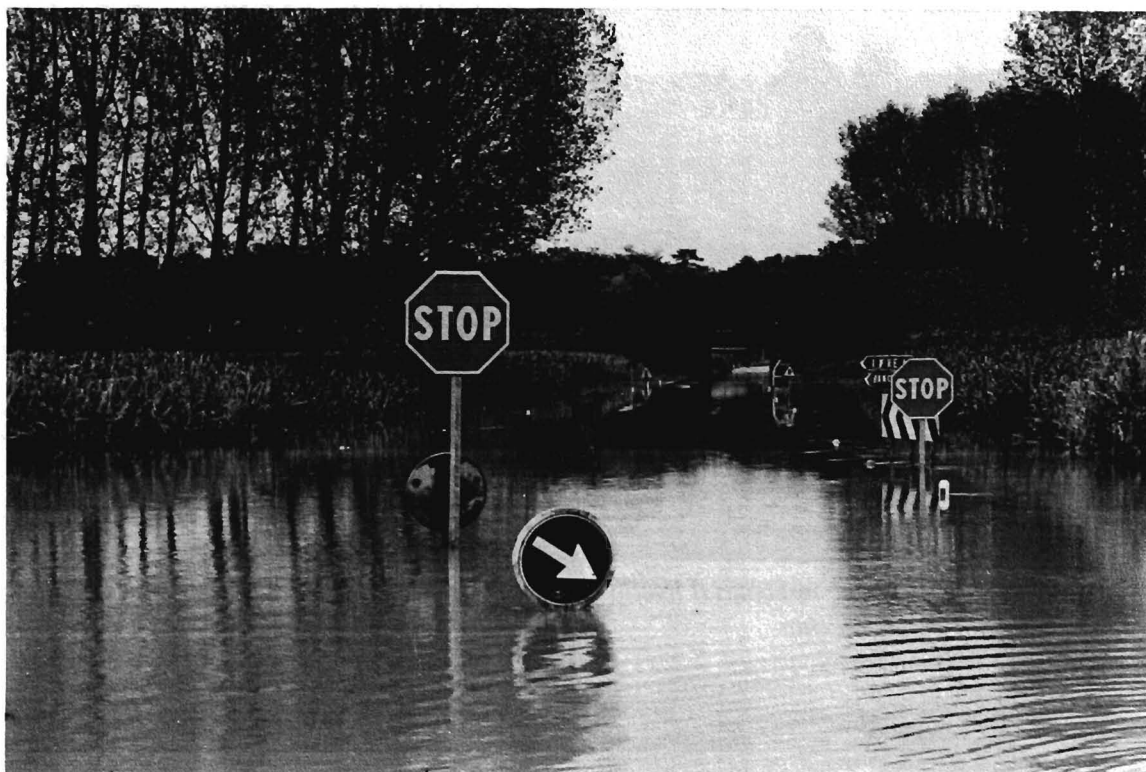
A Banchette, si è verificata la morte di due coniugi che, non rispettando il divieto di transito, hanno imboccato il sottopasso della provinciale Banchette Lessolo, dove l'acqua ha superato i 4 metri d'altezza (Fig.7).

Fig.7 - Strada provinciale Banchette-Lessolo: foto scattata il 26/9/1993 in fase di ritiro delle acque di inondazione. Sullo sfondo si osserva il sottopasso dove si sono registrate le due vittime.

Il tratto in cui la provinciale sottopassa l'Autostrada Torino-Aosta, alla periferia di Banchette, è soggetto a frequenti allagamenti. Nel settembre 1948 un'altra persona perse la vita in quel medesimo punto : *"Purtroppo si deve registrare anche una vittima. Questi doveva recarsi sabato da Banchette a Fiorano. Dopo Banchette (zona del sottopasso ndr) la strada presenta un certo avvallamento che l'acqua non tardò a riempire, formando un laghetto. Il Marselli, ignorandone la profondità, tentò di attraversarlo, ma non vi riuscì."* (da: La Sentinella del Canavese, 10/9/1948). Esiste una profonda analogia tra la meccanica dei due incidenti: anche le due vittime dell'alluvione del settembre 1993 hanno imboccato la strada a Banchette, senza rendersi conto dell'elevato livello raggiunto dalle acque e, dopo aver galleggiato per qualche istante con l'autovettura, sono affondati, perdendo la vita.

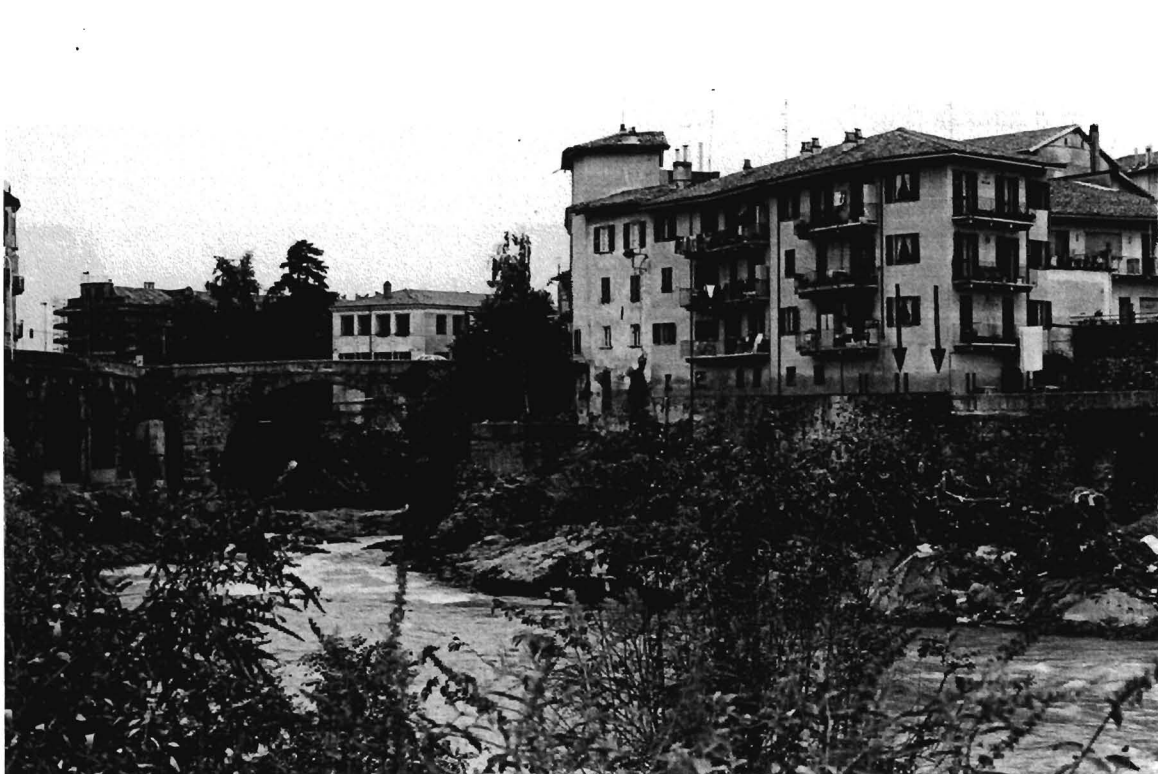
Gli edifici di Ivrea, posti lungo il Fiume, a monte del "ponte Vecchio", in destra (via delle Rocchette) sono stati allagati in prossimità del ponte, fino ai primi piani, mentre in sponda sinistra, il settore compreso tra il fiume ed il piazzale dell' Unità Sanitaria Locale è stato alluvionato, con deposizione, sulle superfici terrazzate più basse, di notevoli quantità di sabbie (Fig.8, Fig.9). Anche lungo questa sponda molti edifici sono stati raggiunti dalle acque.

Fig.8 - Ivrea: le frecce indicano il livello raggiunto delle acque in corrispondenza degli edifici a monte del ponte Vecchio.

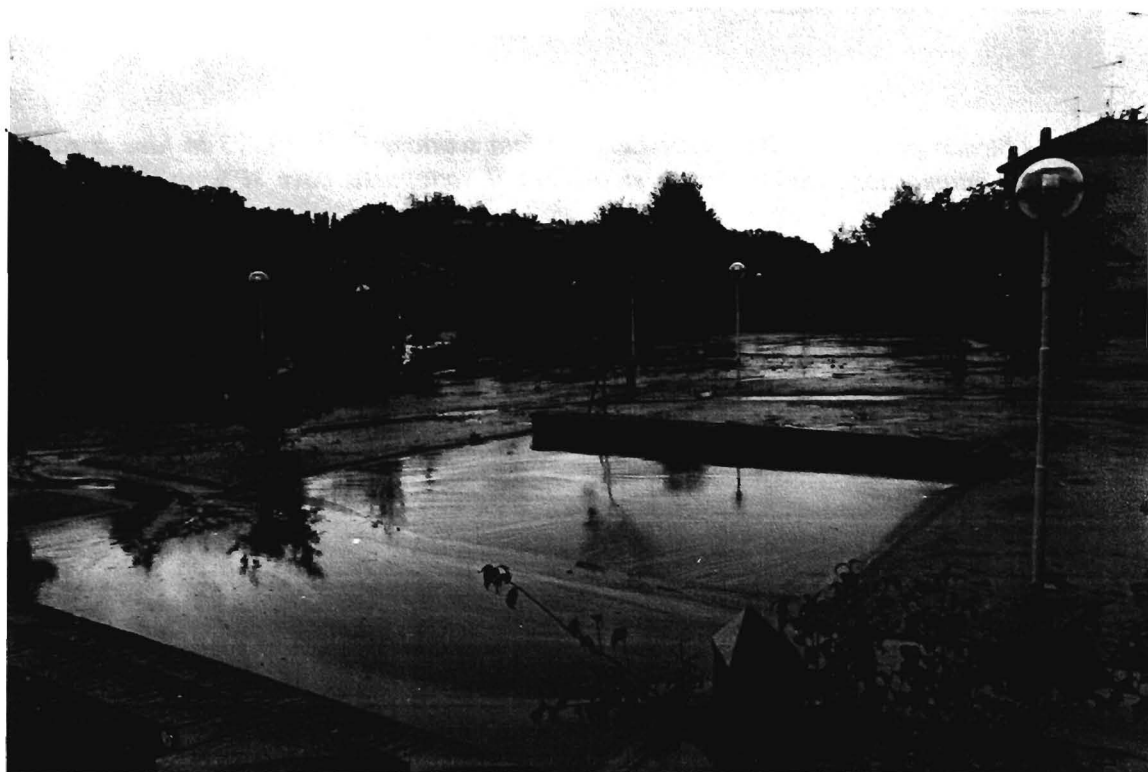
Fig 9 - Ivrea: depositi sabbiosi nei giardinetti, prossimi al fiume, presso il piazzale dell' Unità Sanitaria Locale.

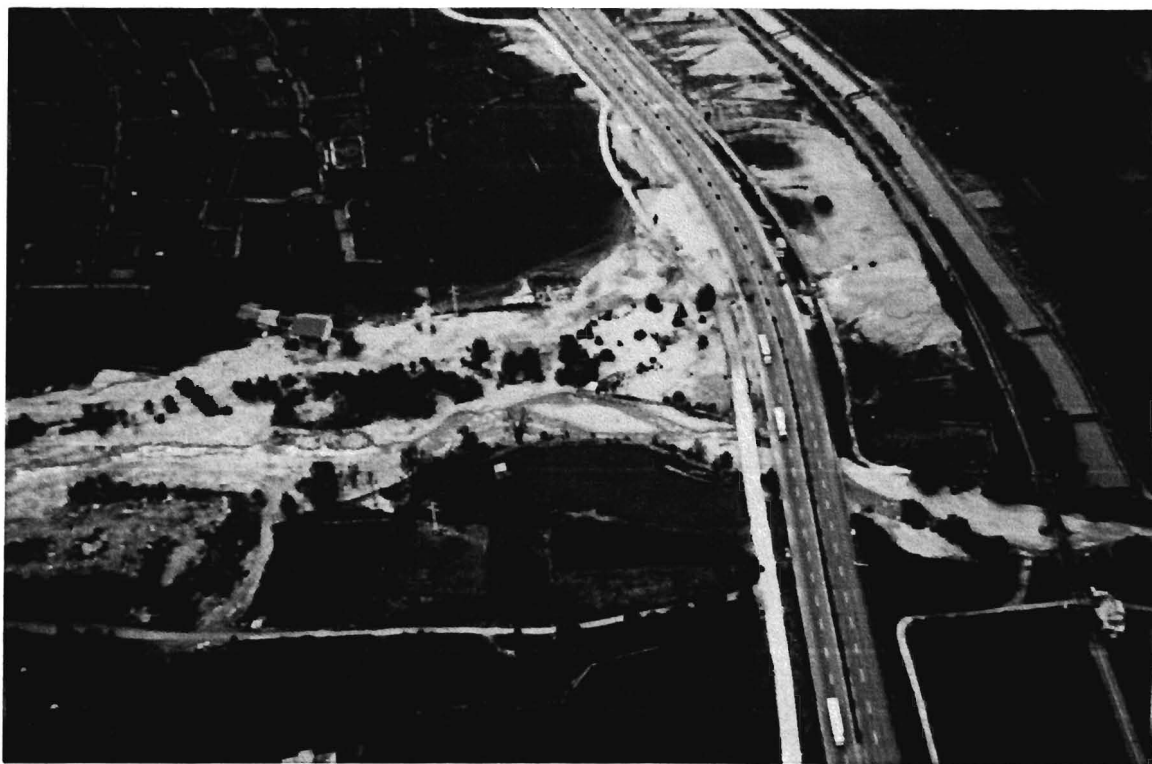
La massa fluida, infatti, ha tracimato l'argine sinistro coinvolgendo maggiormente tale settore (Fig.14).

Fig.14 - Conoide del Torrente Renanchio, settore di raccordo con fondovalle. sono visibili in sponda sinistra le due abitazioni lesionate, la strada comunale alluvionata e l'espansione della colata nel tratto compreso tra l'autostrada ed il canale artificiale.

I danni maggiori al centro abitato, si sono avuti in corrispondenza di due edifici posti poco a monte del ponte autostradale. Le ingenti quantità di materiale fluidificato, aventi granulometria sufficientemente uniforme hanno scavalcato l'impalcato del ponte posto a ridosso dell'autostrada, invadendo e sommergendo parte della strada comunale che corre ad essa parallela.

I materiali più fini e più mobili hanno raggiunto sia la sede autostradale, sia lo svincolo, provocando l'interruzione temporanea della viabilità.
