RAPPORTO SULLA COLATA DETRITICA A BARDONECCHIA (TO) DEL 13 AGOSTO 2023

Torino, 7 settembre 2023

Relazione a supporto della richiesta di dichiarazione dello stato di emergenza ai sensi della Direttiva del Presidente del Consiglio dei Ministri del 26/10/2012 (G.U. n.30 del 5/02/2013)

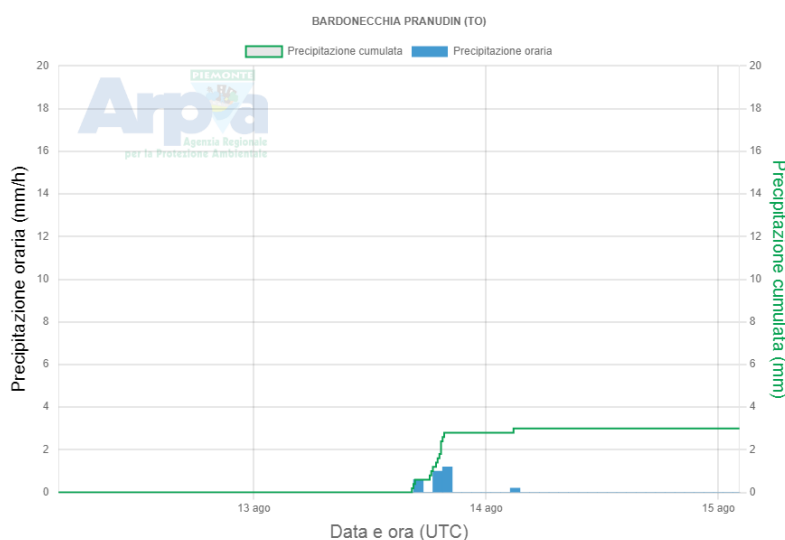
A Bardonecchia (To) nella serata di domenica 13 agosto 2023, intorno alle 21:00, è stato osservato il passaggio di una colata detritica originatasi nel bacino del rio Fréjus, detto anche rio Merdovino. La colata detritica sembrava apparentemente innescatasi in assenza di precipitazioni significative, come percepito e testimoniato dalla popolazione locale e come evidenziato dalle registrazioni dei pluviometri della rete meteo-idrografica regionale di Arpa Piemonte, in particolare dal pluviometro di Bardonecchia Pranudin ricadente all'interno del bacino del Fréjus (figura 1).

Figura 1. Pluviometro a Bardonecchia in località Pranudin. Fonte Arpa Piemonte

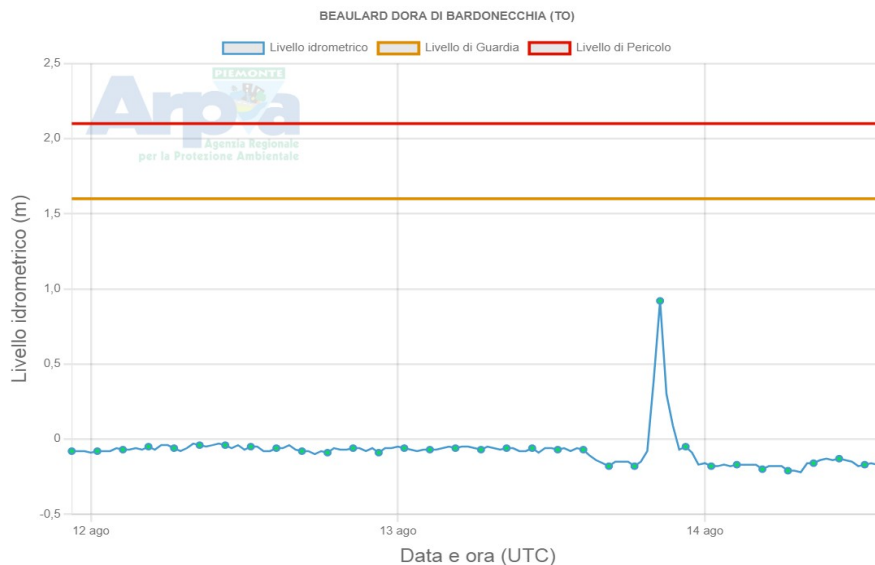
L'idrometro di Beaulard (Oulx - TO) installato sulla Dora di Bardonecchia, poco a valle della confluenza con il rio Fréjus, ha misurato un picco repentino di 92 centimetri intorno alle 20:30 ora locale (figura 2).

Figura 2. Dora di Bardonecchia - idrometro di Beaulard. Fonte Arpa Piemonte

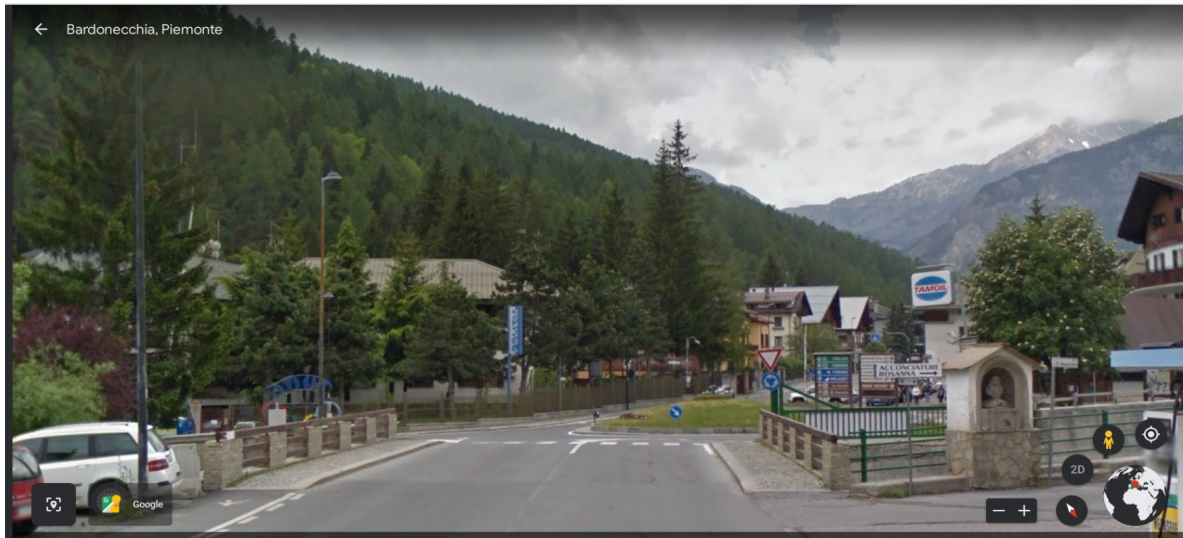
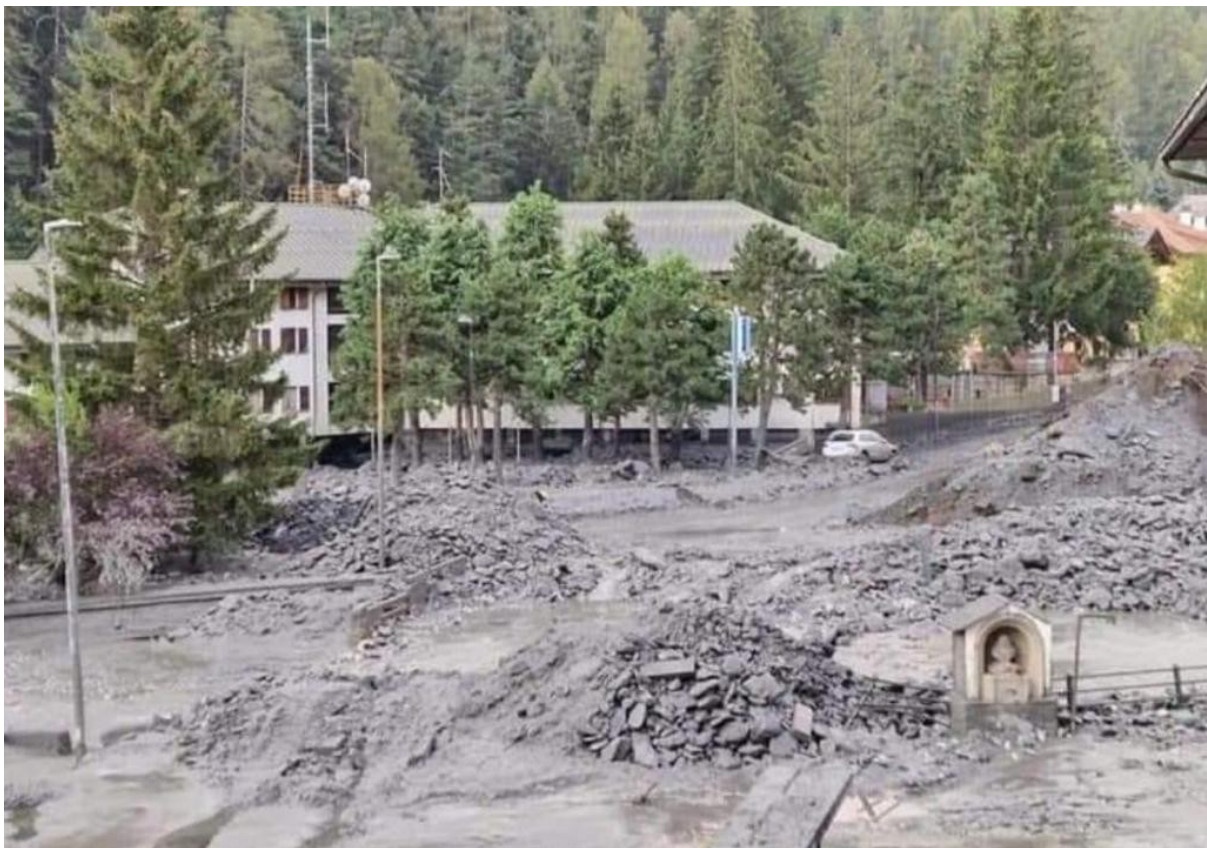
*Pilone votivo di Santa Barbara prima e dopo la colata detritica.
(in alto immagine presa da Google Earth, in basso foto concessa dal signor Novellini).*
