EVENTO GRANDINIGENO 6 LUGLIO 2023

Relazione a supporto della richiesta di dichiarazione dello stato di emergenza ai sensi della Direttiva del Presidente del Consiglio dei Ministri del 26/10/2012 (G.U. n.30 del 5/2/2013)

Direzione Opere Pubbliche, Difesa del Suolo, Protezione Civile, Trasporti e Logistica

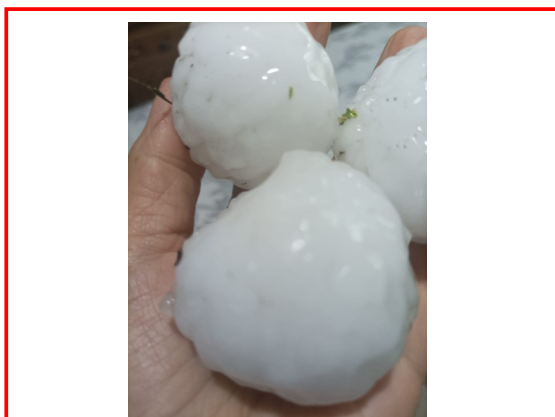
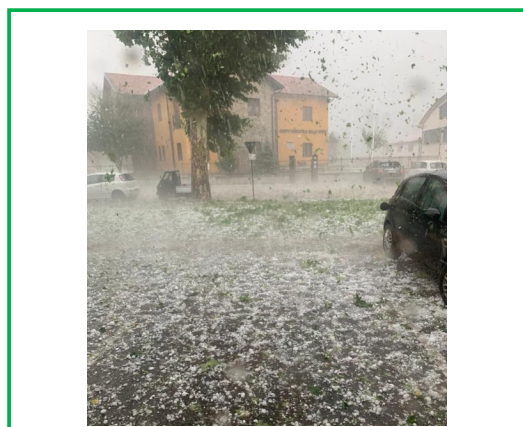
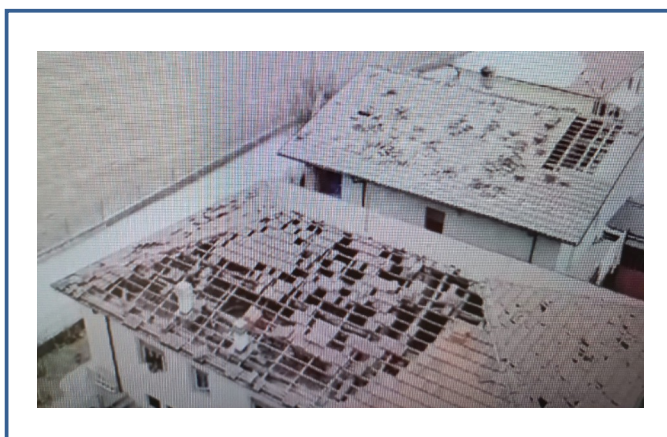
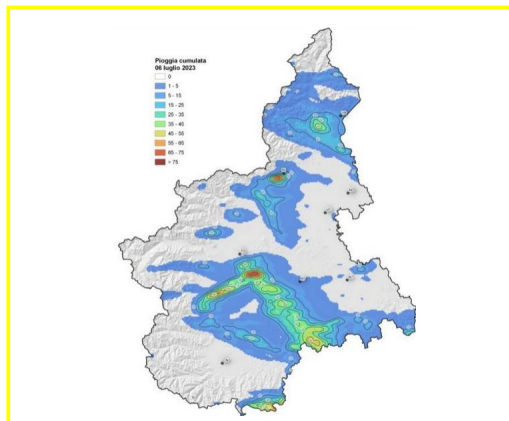
In copertina: in alto a sn chicco di grandine a Cortemilia (CN), a destra grandinata a Cortemilia; in basso a sn tetti di alcuni edifici di Cortemilia (CN) completamente distrutti dalla grandine (riprese con drone, tiny.airplane), a dx cumulata di pioggia sulla Regione, stimata con i dati radar gestiti da Arpa Piemonte sulle 24 ore, per la giornata del 6 luglio 2023 (elaborazione di Arpa Piemonte).

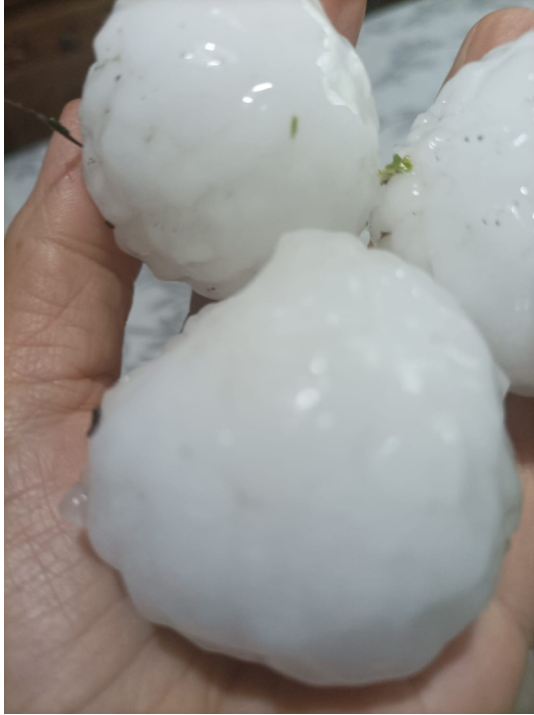
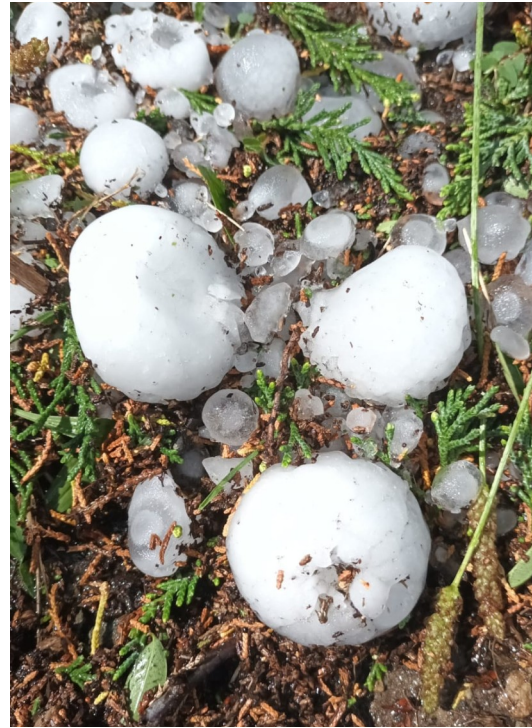
Figura 4. Chicchi di grandine a Cortemilia (CN)

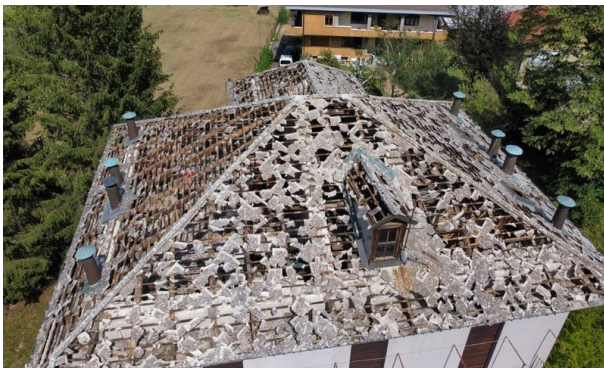
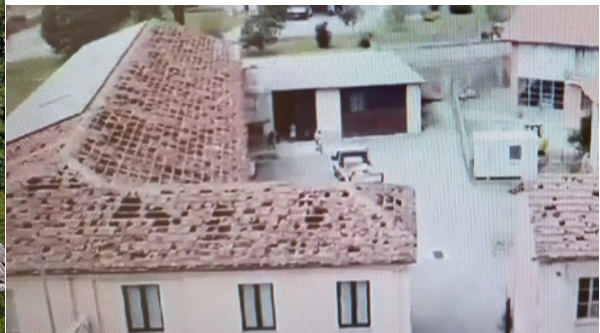
Il Comune di Cortemilia (CN) risulta, al momento, quello maggiormente interessato dall'evento: le forti raffiche di vento e la grandinata eccezionale hanno divelto e distrutto porzioni di copertura degli edifici di proprietà comunale (in particolare: il Municipio, le scuole, la biblioteca, la palestra polivalente e l'area adibita a peso pubblico); sono stati danneggiati anche gli impianti elettrici a causa di infiltrazione di acqua all'interno degli stessi edifici. Hanno subito danni a causa di infiltrazioni d'acqua e per il forte vento anche gli impianti illuminazione pubblica.

Si precisa che le segnalazioni dei danni relative ai beni immobili riguardano in gran parte il danneggiamento della copertura dei fabbricati, le segnalazione dei danni ai beni mobili riguardano principalmente autoveicoli. Di seguito si riportano alcune foto dei danni segnalati.

Figura 5. Tetti di alcuni edifici di Cortemilia (CN) completamente distrutti dalla grandine (a sx fonte La voce di Alba, a DS ripresa con drone, tiny.airplane)

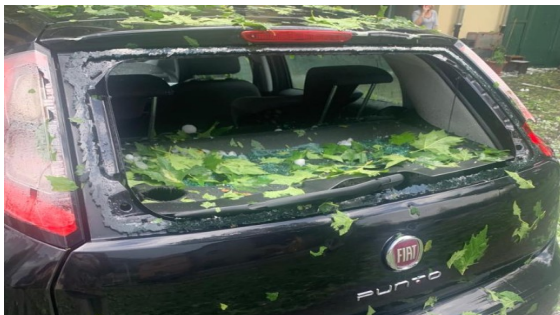
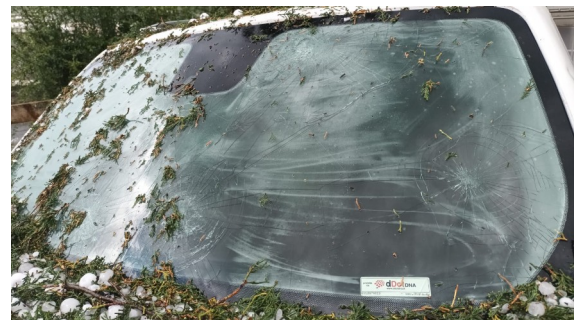
Figura 6. Danni alle autovetture

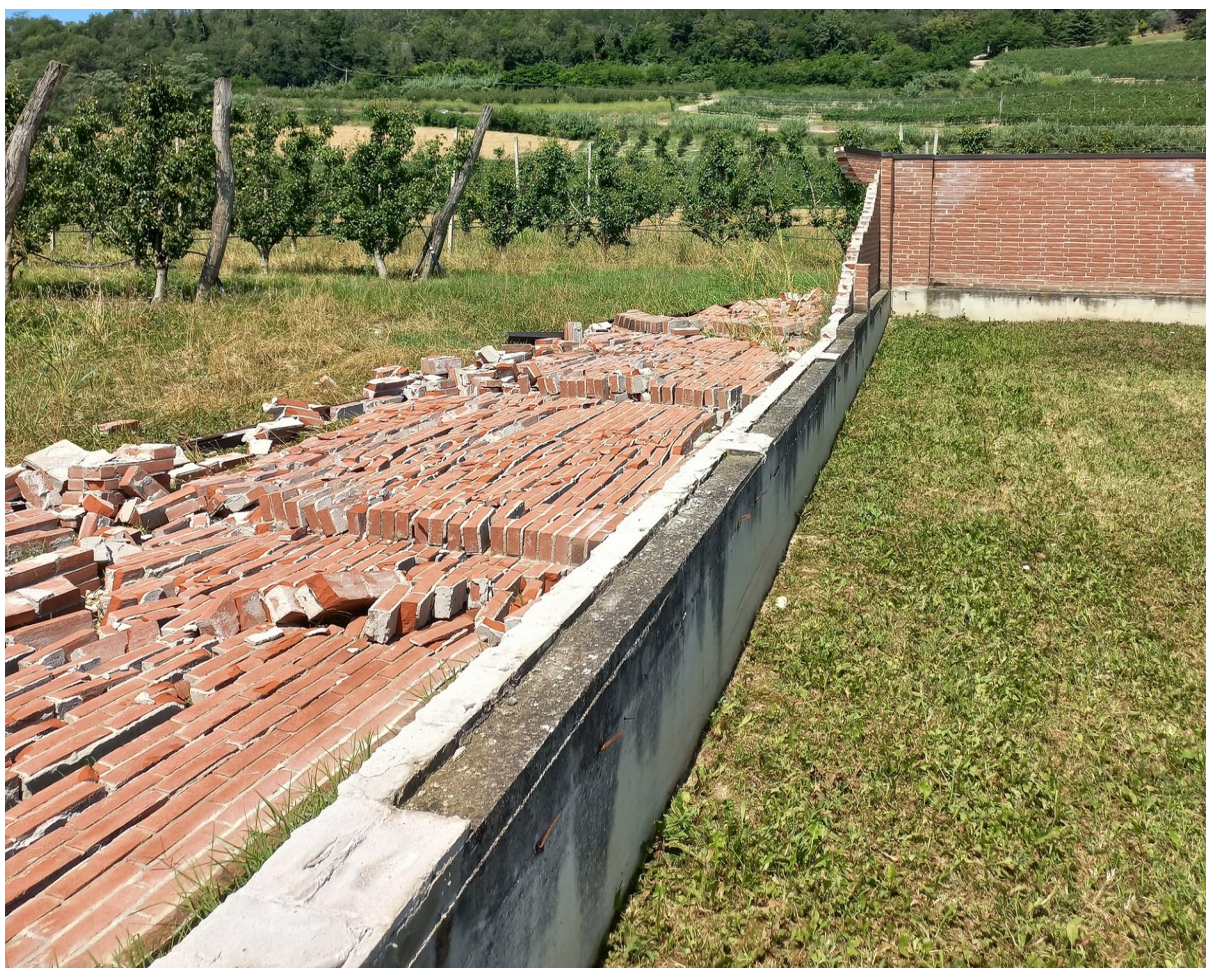
Le forti raffiche di vento e la grandinata hanno colpito il muro perimetrale del cimitero di Guarene causandone il crollo: sarà necessario rimuovere e smaltire le macerie e ricostruire il muro con mattoni faccia a vista per una lunghezza di 60 m e un'altezza di 2,50 metri e un costo stimato di circa 25 mila euro. Di seguito le foto dei danni al muro.

Figura 7. Muro perimetrale del cimitero

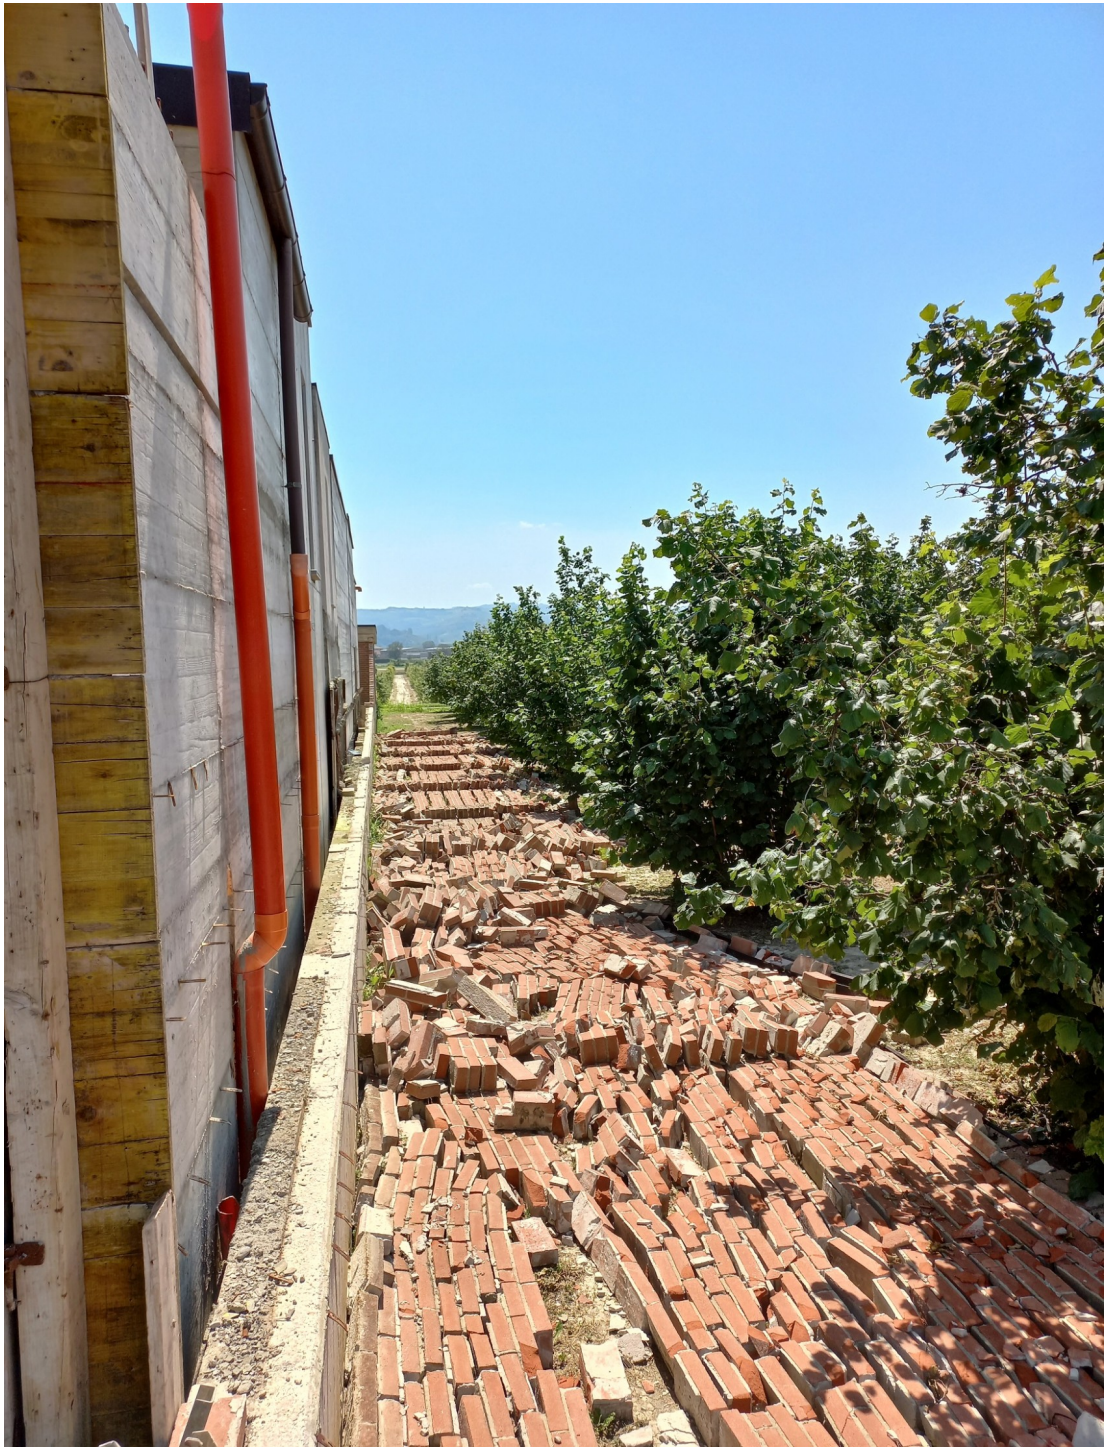
Figura 8. Muro perimetrale del cimitero

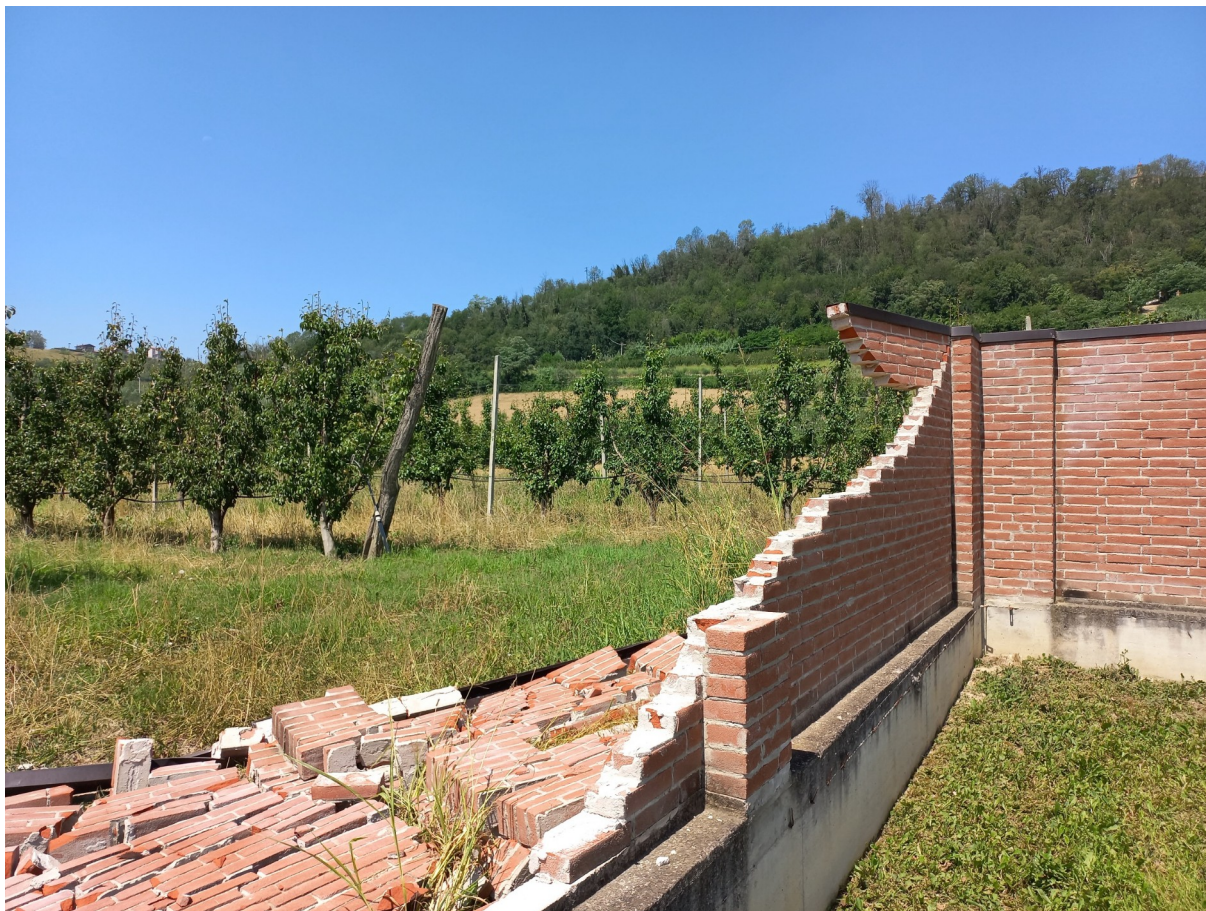
Figura 9. Muro perimetrale del cimitero

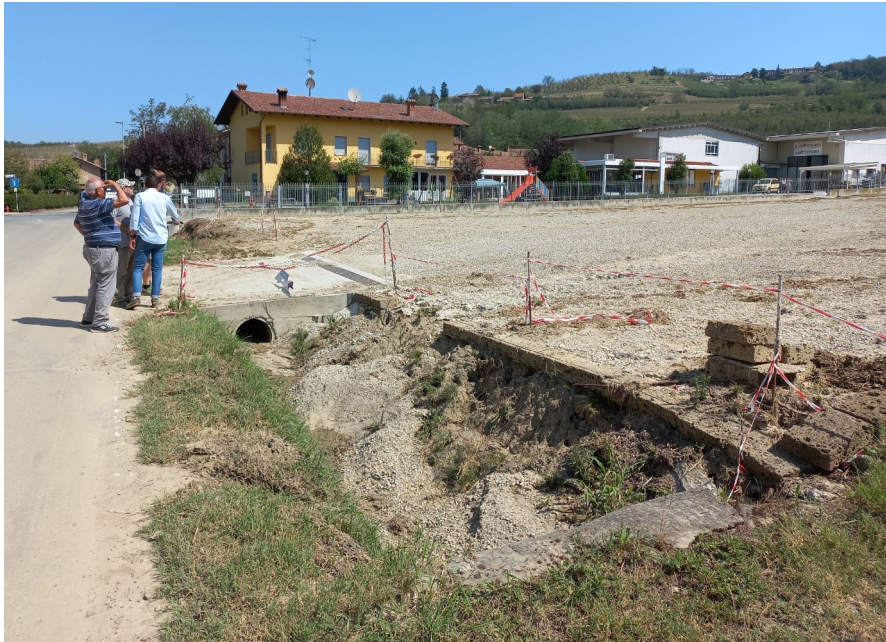
Figura 10. Frazione Racca (Guarene - CN)

— Con Ordinanza Sindacale n. 27 del 07/07/2023 "Interventi di somma urgenza di ripristino infrastrutture comunali", di circa € 15.000, sono stati ordinati interventi di asportazione materiale fangoso dal sedime stradale e dalle canalette di scolo laterali, disotturazione e pulizia sottoservizi per ripristino della funzionalità in Via Boella, Frazione Racca.
