EVOLUZIONE MORFOLOGICA DELL'ALVEO  
DEL T. CERVO NEL TRATTO DI PIANURA  
E STUDIO FOTOINTERPRETATIVO  
DELL'INONDAZIONE VERIFICATASI  
IL 2-3 NOVEMBRE 1968

*Manlio Ramasco - Piero Rossanigo*

La presente nota ha come obiettivo la valutazione, in termini quantitativi, delle variazioni plano-altimetriche del Torrente Cervo manifestatesi negli ultimi anni.

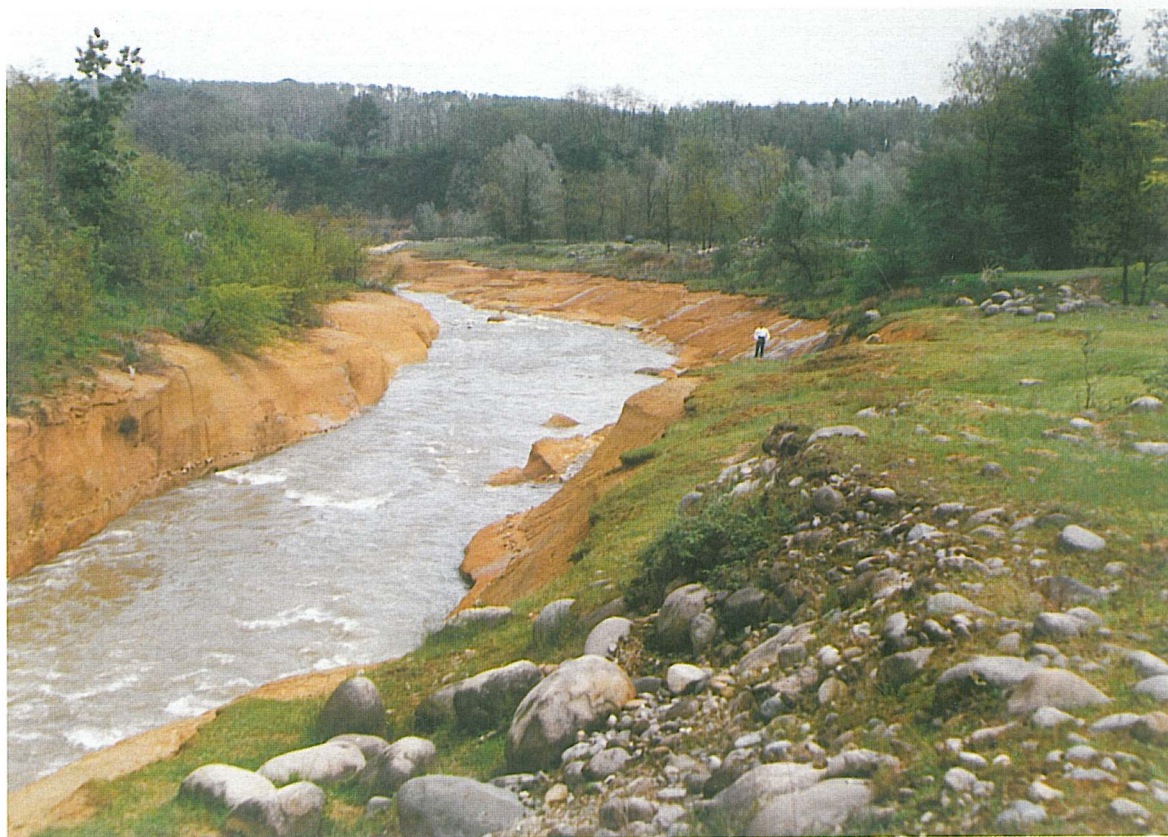
*Fig. 7 - Tratto di corso d'acqua in corrispondenza della sezione 9. Sulla destra della fotografia sono ben visibili i resti dei depositi alluvionali grossolani che costituivano l'alveo pluricursale, molto più ampio di quello attuale, alla fine degli anni '60 prima che il Torrente Cervo cominciasse a canalizzarsi nei depositi del substrato. Le emergenze idriche, visibili sulla scarpata del canale, testimoniano l'azione drenante del corso d'acqua nei confronti della falda superficiale ospitata nei depositi alluvionali.*

Relitti della morfologia pluricursale (canali divaganti e depositi ghiaiosi) sono ancora visibili, sospesi ai lati dell'incisione principale; solo piene cospicue invadono queste porzioni di alveo abbandonato e rimobilizzano parzialmente i depositi di ghiaia ivi rimasti (fig. 7).

*canaliform* in altri (BRICE, 1983) (fig. 2). Questa evoluzione è determinata principalmente dal decremento dei depositi in alveo ed in particolare la tipologia *sinuous canaliform* è associata alla presenza di un alveo inciso nel substrato costituito da arenarie e siltiti (fig. 7-8-9).

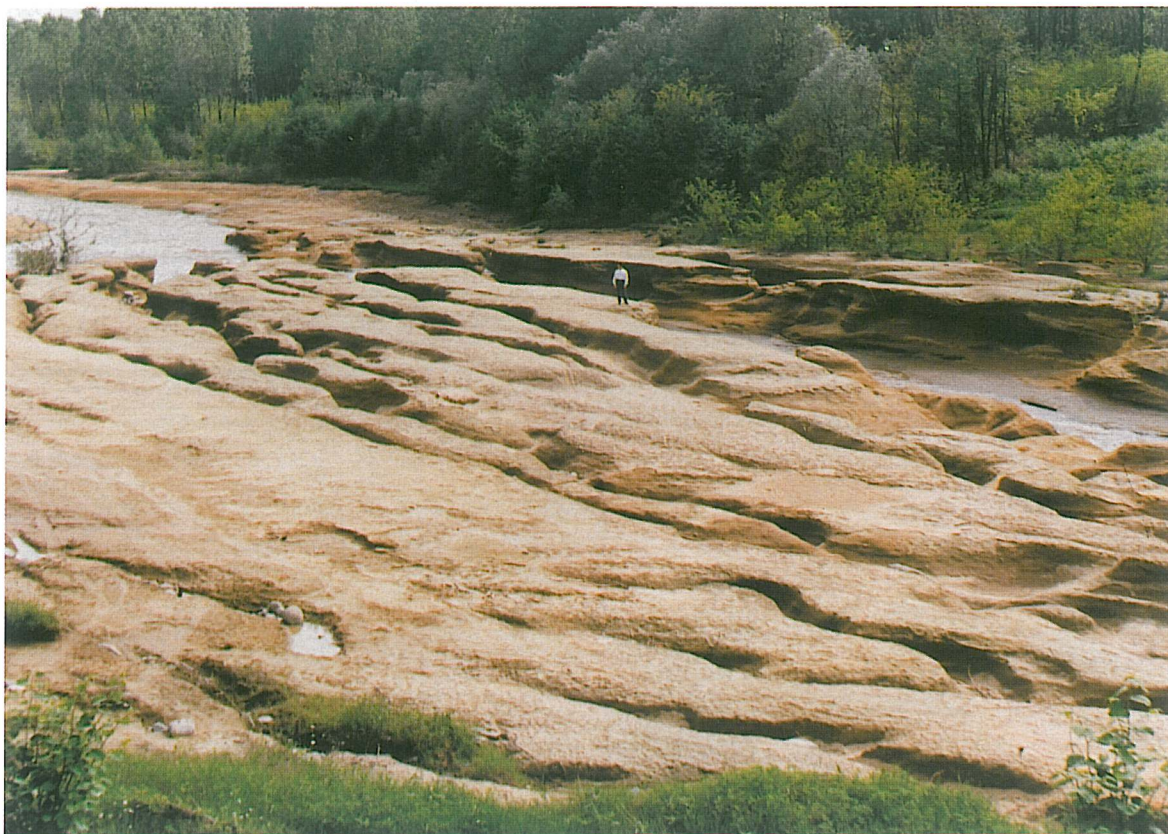
*Fig. 8 - Particolare dell'alveo corrispondente alla sez. 6. È visibile il canale di deflusso principale incassato nelle rocce coerenti del substrato; si osservino i canali subparalleli a quello principale, profondi 2-3 metri, attivati solo in occasione delle piene. I depositi alluvionali ghiaiosi sono ormai completamente assenti ad eccezione di alcuni ciottoli intrappolati sul fondo delle buche.*

La fig. 1 ci permette di localizzare questi tratti soggetti ad erosione accelerata in cui si formano veri e propri *canyons* molto stretti e profondi (fig. 8).

In molti tratti il canale preferenziale è profondamente scavato fra pareti verticali (sez. 6 - 9 - 10); a lato di questo, sulle superfici terrazzate più elevate, spesso si osservano altri canali simili subparalleli, affluenti al canale principale, alcuni dei quali utilizzati nei periodi di piena (fig. 8).

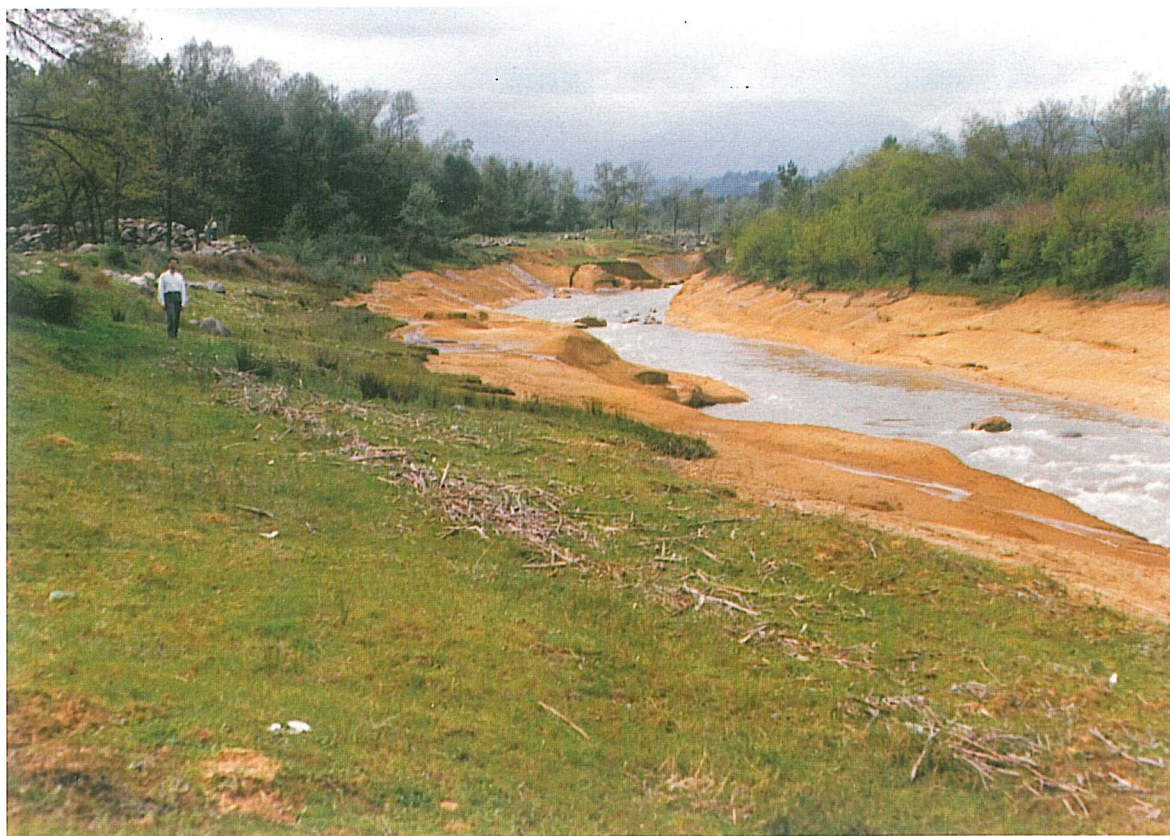
*Fig. 9 - Il Torrente Cervo si configura, in questo tratto (sezione 9) come alveo unicursale, incassato nelle rocce sedimentarie del substrato. I resti vegetali abbandonati sulla sponda destra sottolineano con esattezza il livello di massima piena raggiunto nell'evento dell'Agosto 1987.*

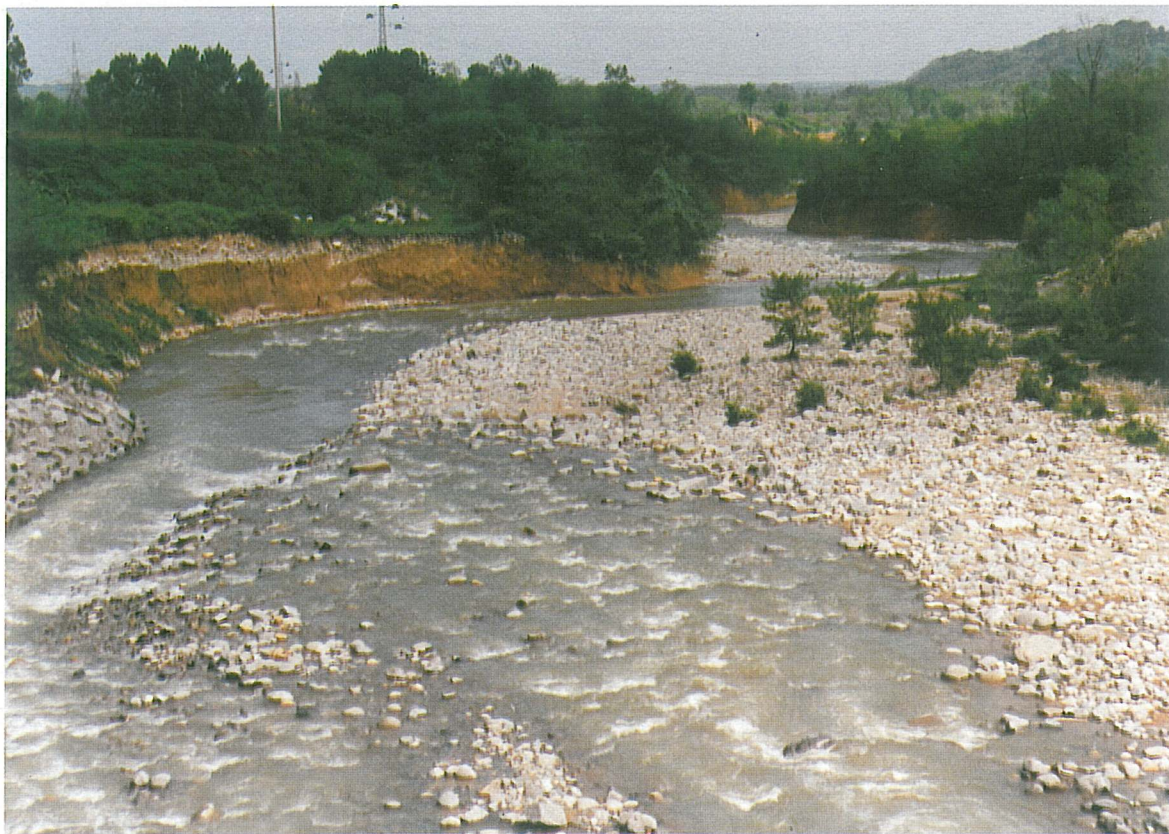
Fig. 10 - Particolare del corso d'acqua a valle del ponte Vigliano-Candelo; si nota l'andamento sinuoso dell'alveo, con canale di deflusso unico e *point bars* costituite da ghiaie e ciottoli; questa immagine mostra con netta evidenza che il corso d'acqua è in fase di erosione attiva con processi di approfondimento del fondo alveo e di erosione della sponda. A sinistra della fotografia, sulla scarpata che limita il torrente, è ben visibile il contatto erosionale fra i depositi alluvionali del 1954 (grigi) che poggiano sui sedimenti del substrato (bruno-rossastri).

È possibile affermare che, in circa 30 anni, si è passati da un alveo essenzialmente di tipo *sinuous braided* ad uno classificabile come *sinuous point bar* in alcuni tratti (fig. 10), o come *sinuous*
