# Rinaturalizzazione della sponda sinistra del torrente Orco a valle della derivazione Roggia Campagna

**Corpo Idrico interessato:** Torrente Orco

**Proponente:** Comune di Chivasso

# Bando AcqueVive – Edizione 2019

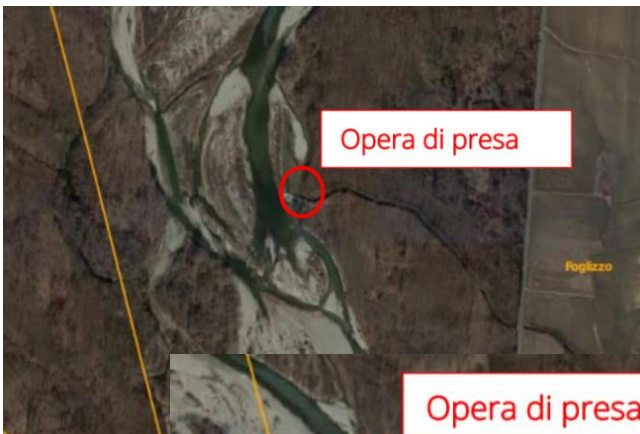
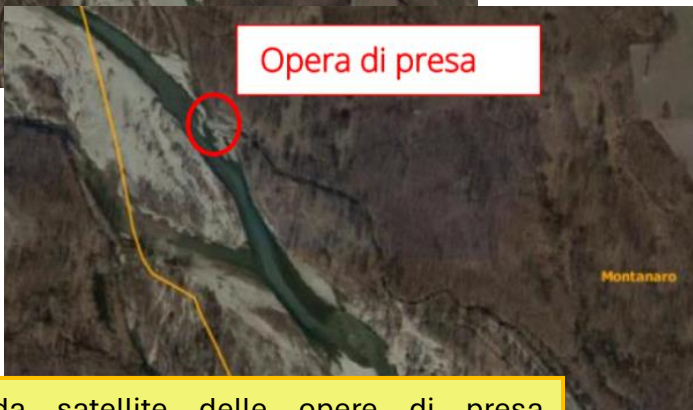
Vista da satellite delle opere di presa interessate dal progetto. **In alto** opera di presa sulle Rogge Campagna e Reiola, **in basso** la presa sulla Roggia San Marco.

L'area oggetto di intervento si trova localizzata nel comune di Chivasso, sul **torrente Orco** e sulle Rogge che prendono acqua dal torrente stesso: le **Rogge Campagna e Reiola**, in Comune di Foglizzo e la **Roggia San Marco**, in Comune di Montanaro.

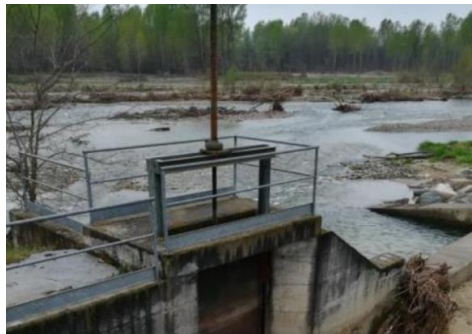
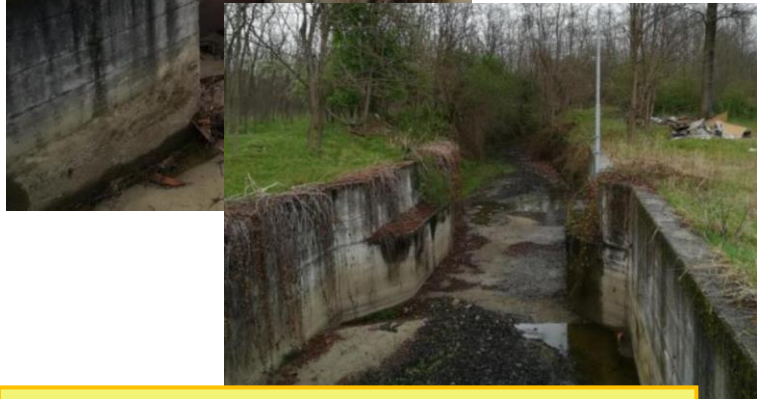
**In alto:** presa della Roggia Campagna dal torrente Orco.

**In basso:** sezione di misura sulla medesima Roggia, si nota la presenza dell'asta per la misurazione e l'assenza della strumentazione.

Attualmente il **misuratore di portata non risulta presente** o risulta essere non funzionante causa danneggiamento e furto di componenti.

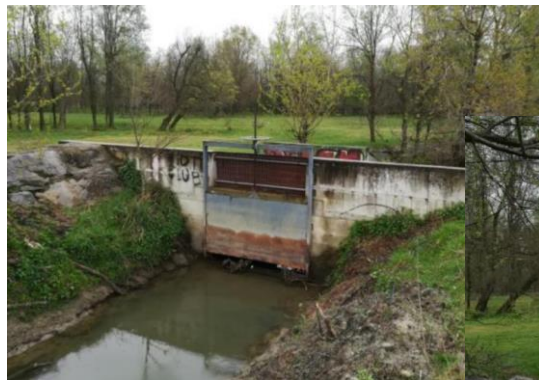
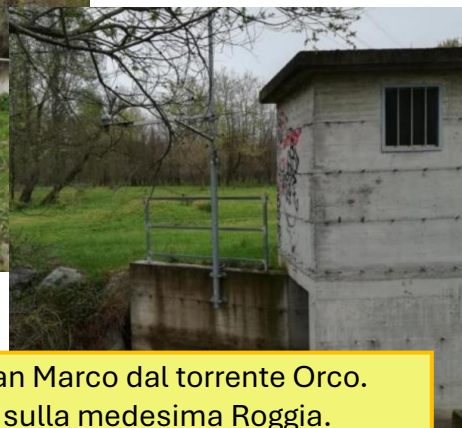
**In alto:** presa della Roggia San Marco dal torrente Orco.

**In basso:** stazione di misura sulla medesima Roggia.

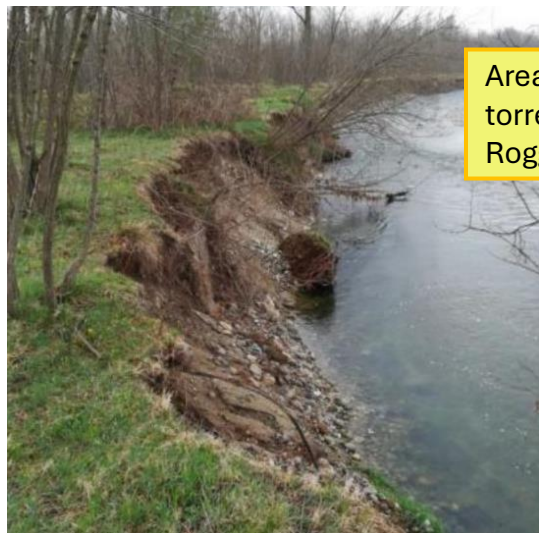
Area di erosione in sponda sinistra sul torrente Orco a valle delle prese delle Rogge

Nell'area a valle della presa delle Rogge si evidenzia, inoltre, un **profonda erosione della sponda sinistra** che causa problemi ai tralicci dell'alta tensione presenti.

- **Creazione di una nuova sponda** per uno sviluppo di circa 520 m, realizzata per mezzo di materiale prelevato in alveo.
- Consolidamento nuova sponda mediante **piantumazione di salici e inerbimento della superficie spondale**;
- Conseguente **allontanamento dell'alveo attivo** del Torrente Orco dalla sponda fortemente erosa.

Tale intervento vuole impedire che il Torrente Orco continui a erodere la sponda esistente, andando a intaccare irrimediabilmente infrastrutture e attività economiche esistenti, nonché la perdita di terreni da parte di privati cittadini.

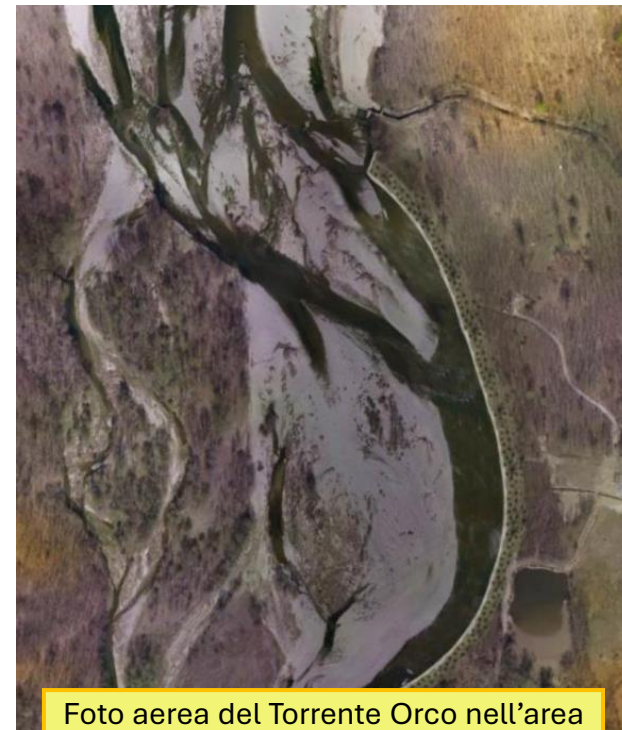
Foto aerea del Torrente Orco nell'area interessata dagli interventi.

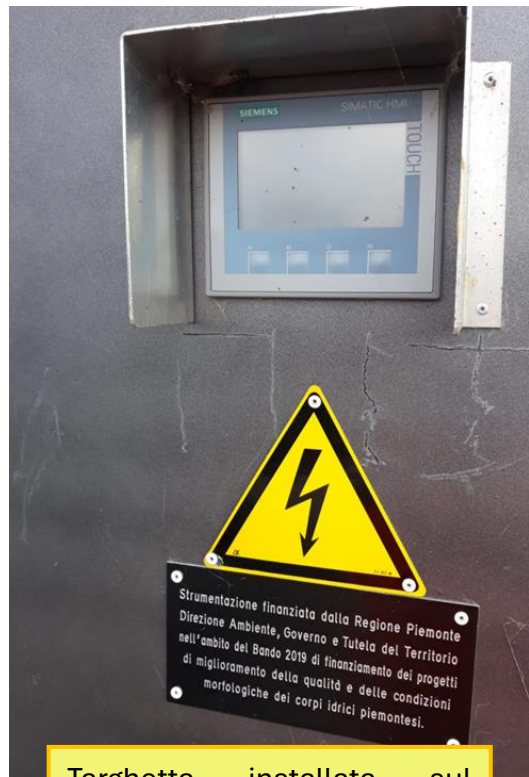
Targhetta installata sul misuratore di portata.

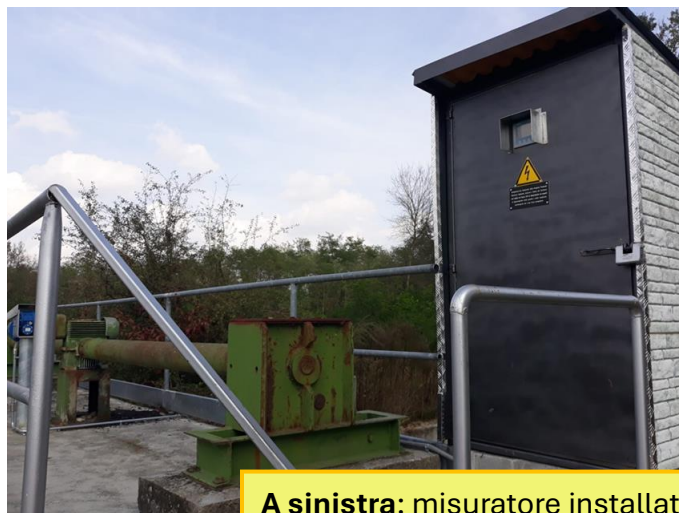
**A sinistra:** misuratore installato sulla Roggia Campagna,  
**A destra:** misuratore installato sulla Roggia San Marco.

L'intervento, terminato nel settembre 2021, ha permesso l'installazione della strumentazione necessaria a misurare il deflusso delle acqua dal Torrente verso le Rogge interessate e dalle Rogge verso il Torrente.
