EVENTI PLUVIOMETRICI DEI GIORNI 25-26 DICEMBRE 2013 E 17-19 GENNAIO 2014

Relazione a supporto della dichiarazione di stato di emergenza ai sensi della Direttiva del Presidente del Consiglio dei Ministri del 26/10/2012 (G.U. n. 30 del 5/2/2013)

REGIONE PIEMONTE
Direzione Regionale Opere Pubbliche, Difesa del Suolo, Economia Montana e Foreste

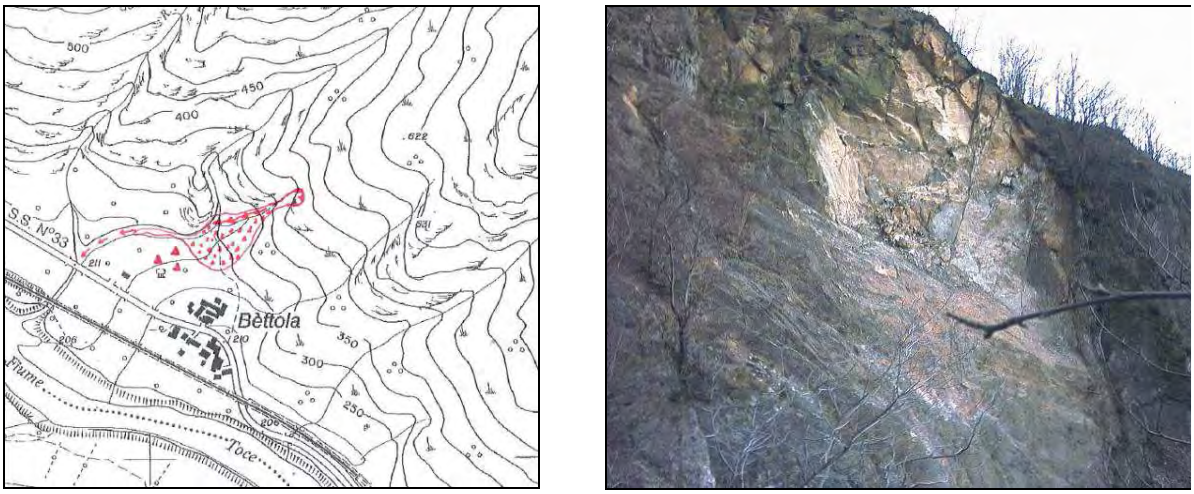
Figura 21 Frana in località Bettole nel Comune di Mergozzo (VB). A sinistra cartografia speditiva del fenomeno su base CTR (non in scala): zona di distacco, posizione dell'accumulo, posizione indicativa di alcuni blocchi isolati e traccia di incisione del canale in destra del conoide, nonché direzione di flusso nell'alveo del corso d'acqua. A destra la zona di distacco.

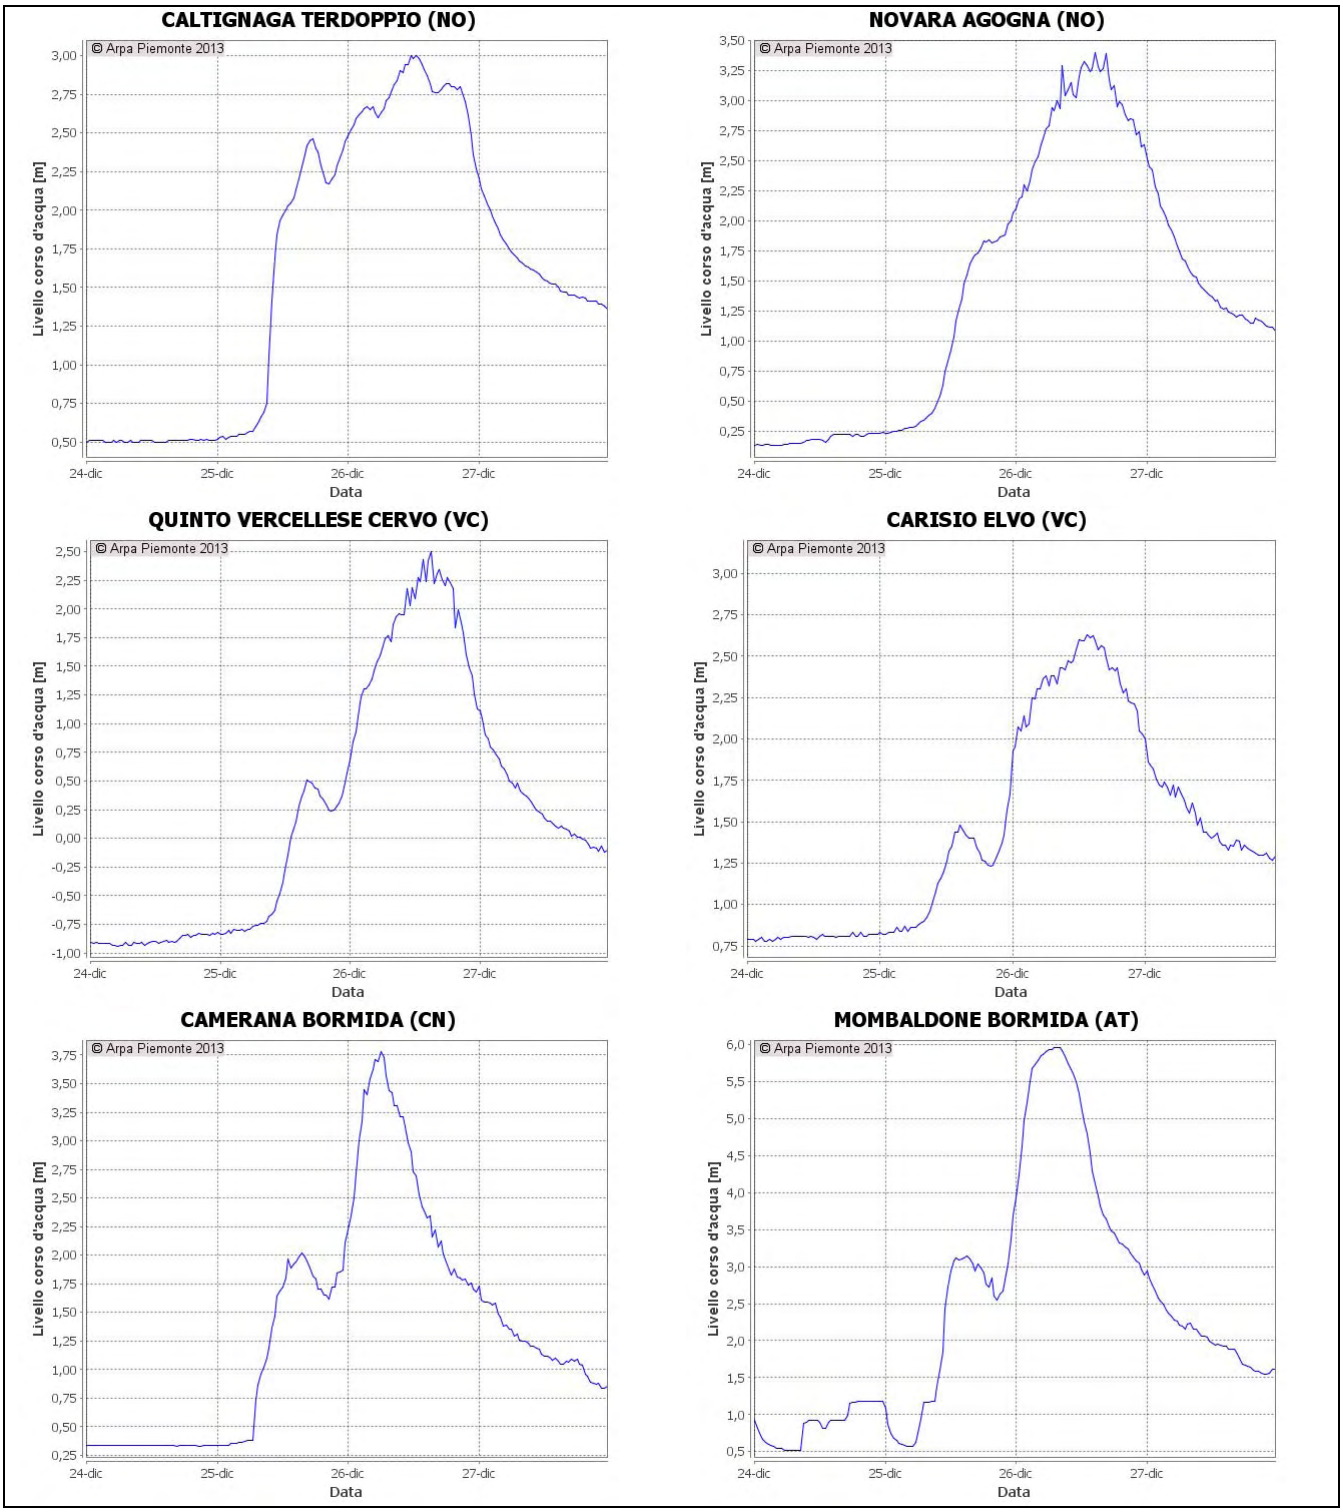
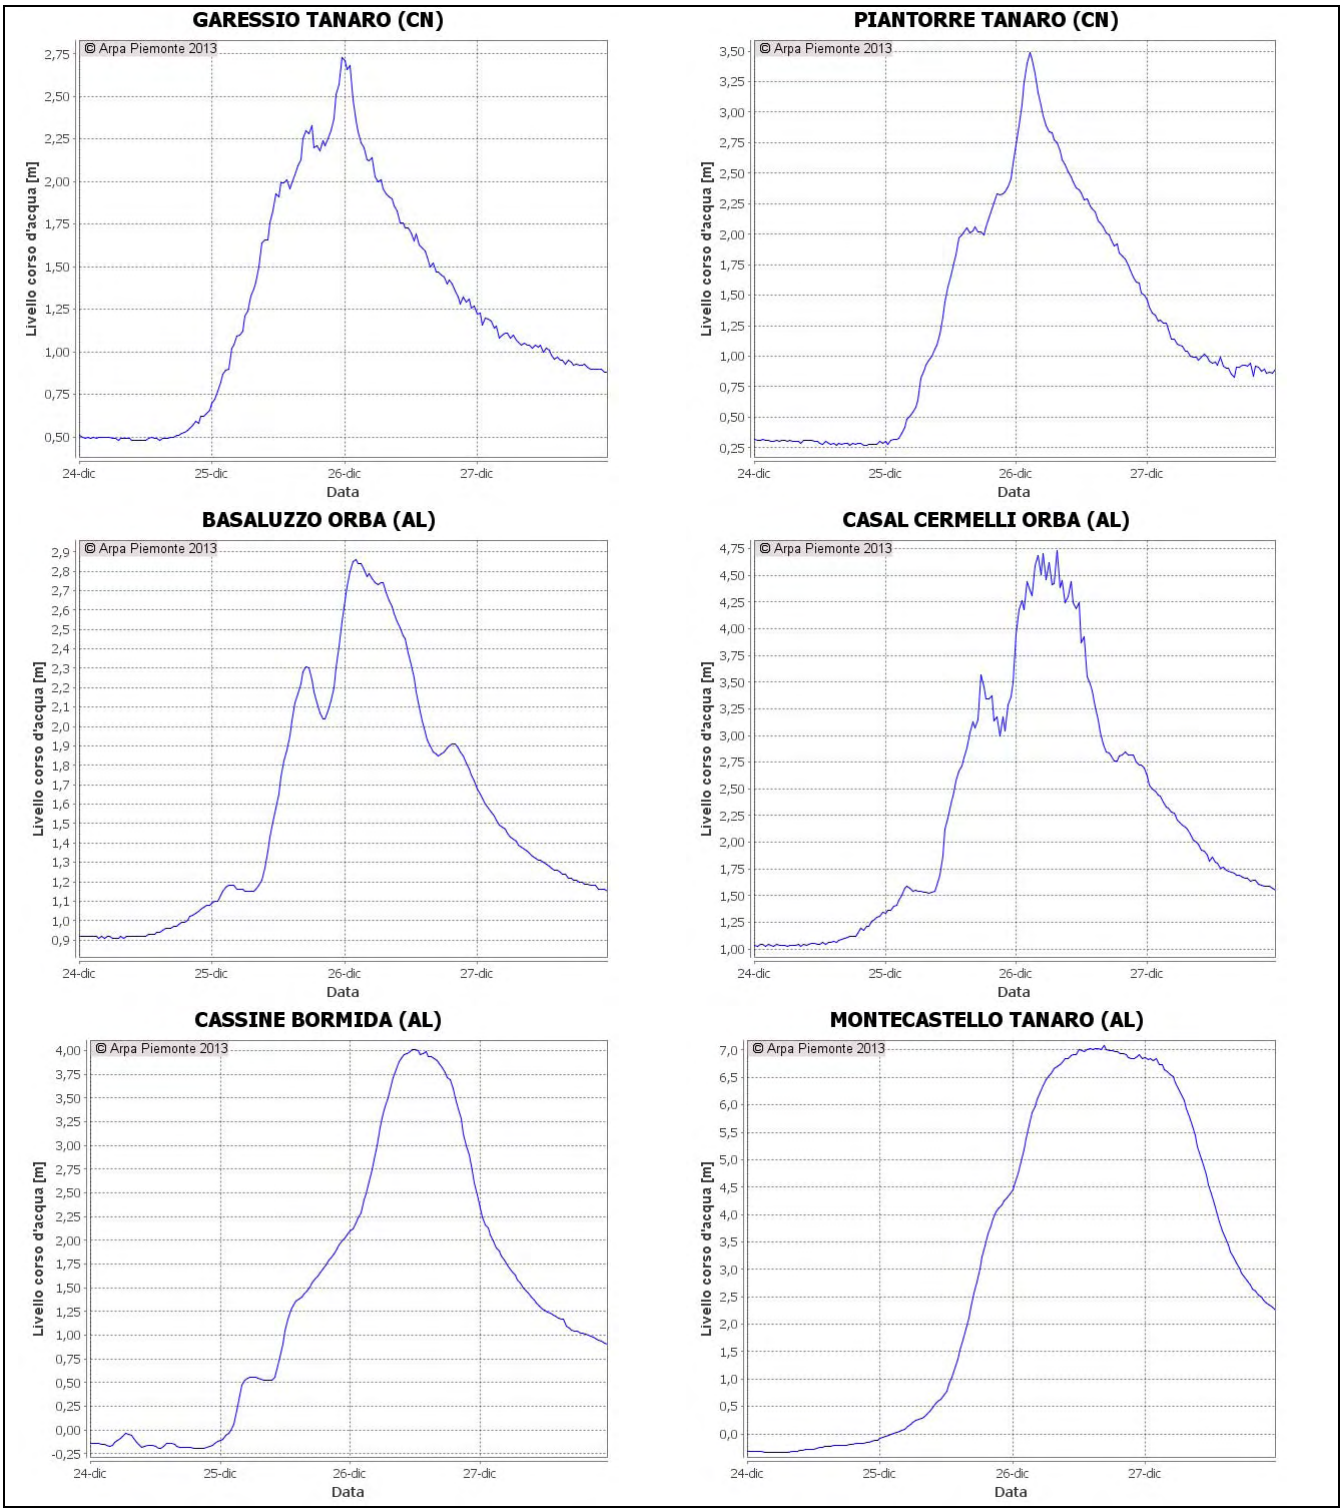
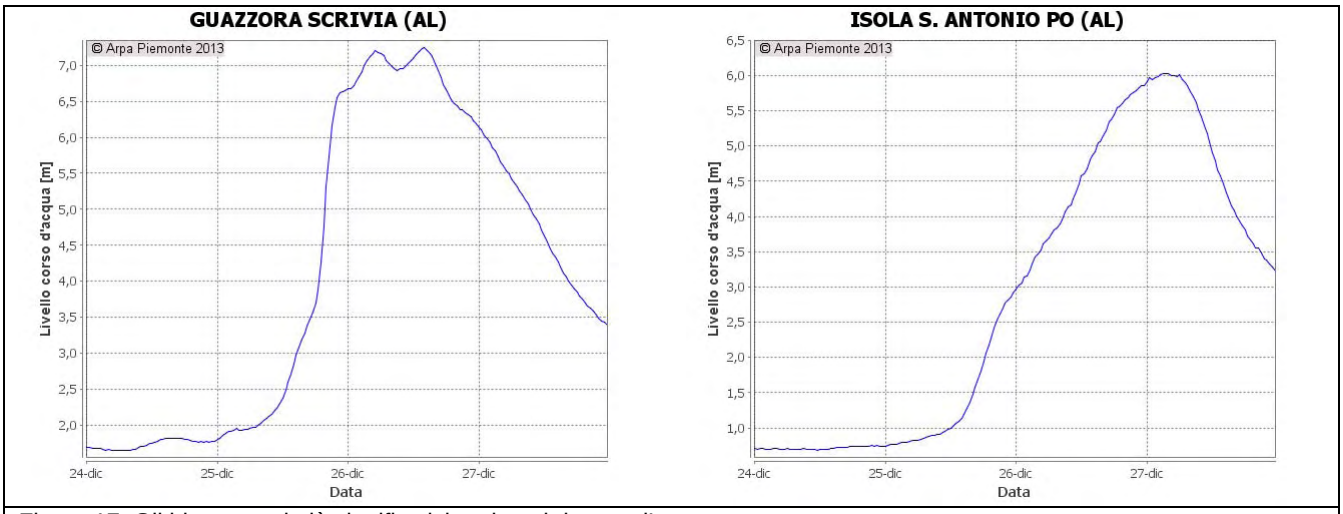
Figura 17. Gli idrogrammi più significativi registrati durante l'evento.

Complessivamente, dall'analisi statistica delle portate registrate durante l'evento, si può dire che quest'ultimo è stato caratterizzato da tempi di ritorno di circa 5 anni, fatta eccezione per l'Orba, la Bormida e la parte terminale del bacino del Tanaro dove la portata al colmo corrisponde a tempi di ritorno di circa 20 anni.

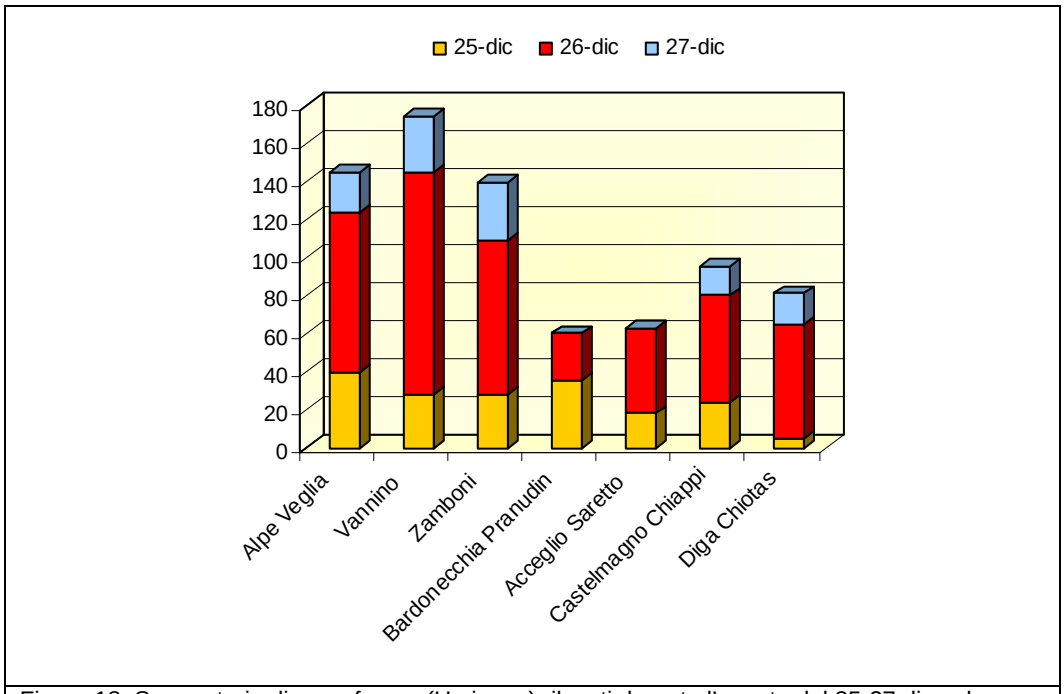
Figura 18. Sommatoria di neve fresca (Hn in cm) rilevati durante l'evento del 25-27 dicembre 2013 di alcune stazioni significative delle rete di monitoraggio di Arpa Piemonte

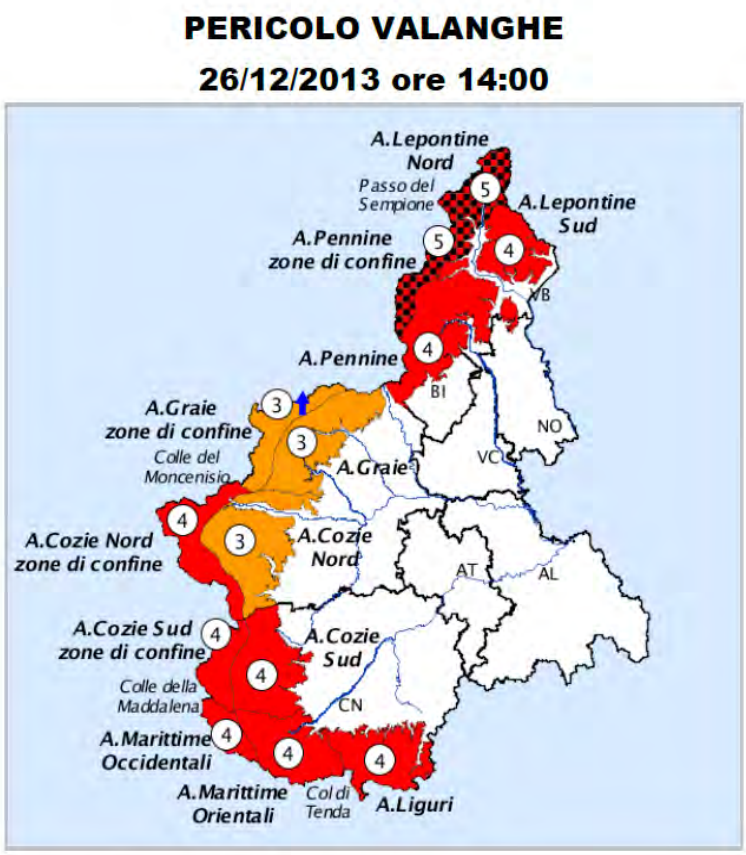
Figura 19. Grado di pericolo valanghe del bollettino valanghe straordinario emesso il 26 dicembre.

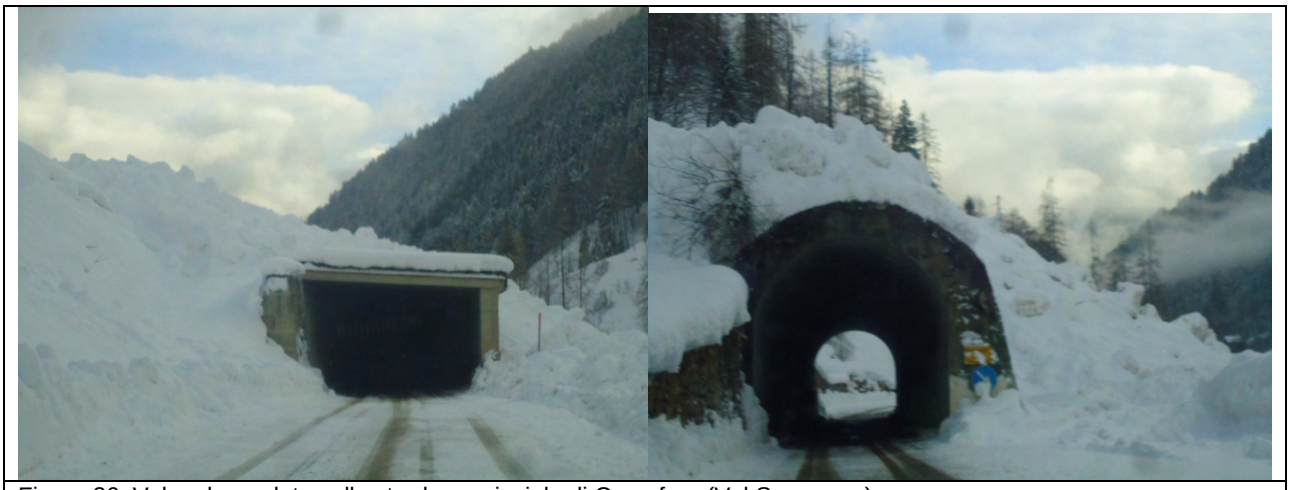
Figura 26. Valanghe cadute sulla strada provinciale di Carcoforo (Val Sermenza)

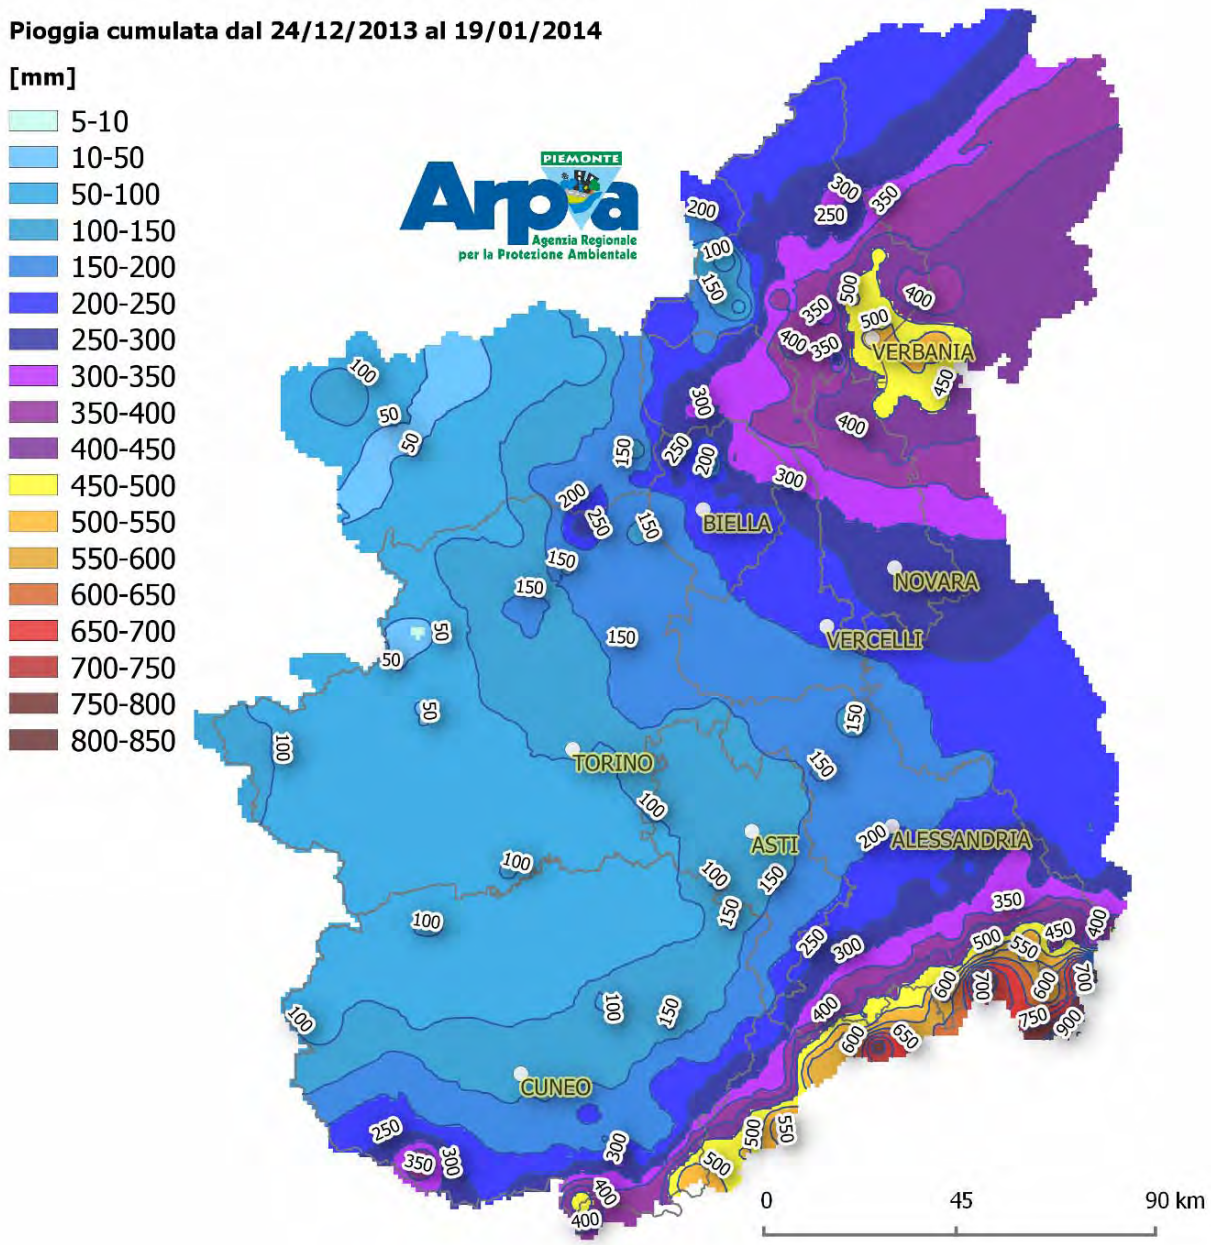
I valori di pioggia cumulata hanno infatti superato 800 mm nell'Alessandrino, mentre al confine tra Cuneese e Liguria i valori si sono mantenuti al di sotto di 600 mm, come anche nel Piemonte nord-orientale, dove i valori più elevati sono stati registrati nel Verbano-Cusio-Ossola e nella provincia di Novara (Fig. 1).

Fig. 1 – Mappa della distribuzione della pioggia cumulata per il periodo compreso tra il 24 dicembre 2013 e il 19 gennaio 2014.

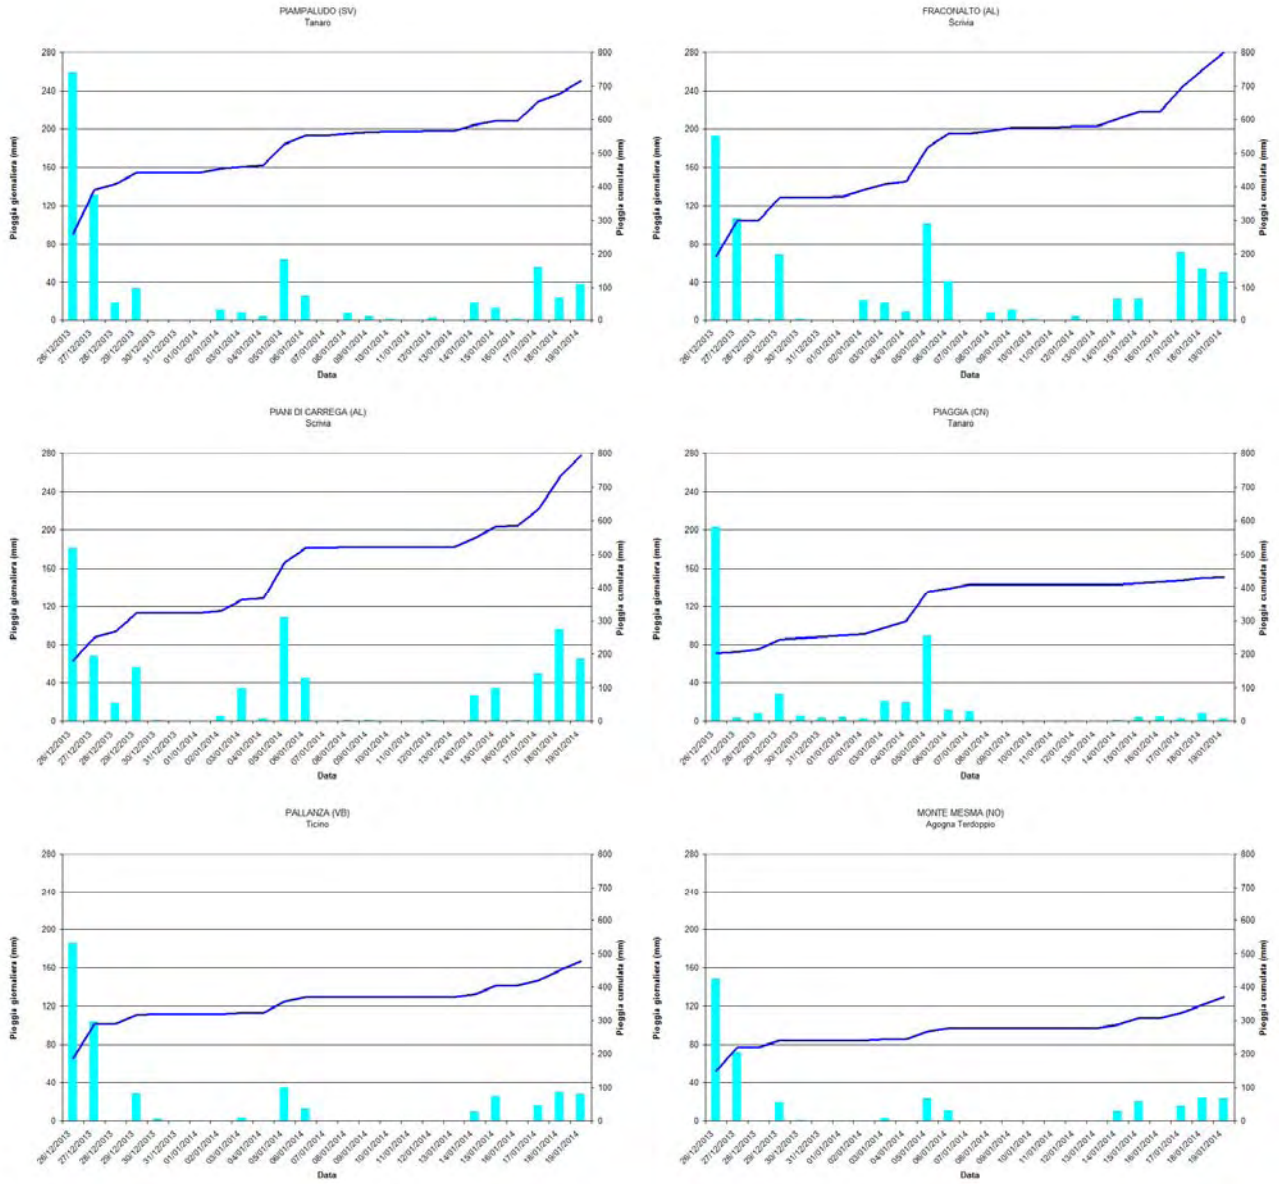
Analizzando i dati maggiormente significativi registrati dalle singole stazioni pluviometriche, si evidenzia che il maggior contributo al valore di cumulata totale è da attribuirsi all'evento pluviometrico di dicembre, dove si sono totalizzati valori di pioggia giornaliera anche superiori a 250 mm (Fig. 2).

Fig. 2 – Ietogrammi maggiormente significativi per il periodo compreso tra il 24 dicembre 2013 e il 19 gennaio 2014.

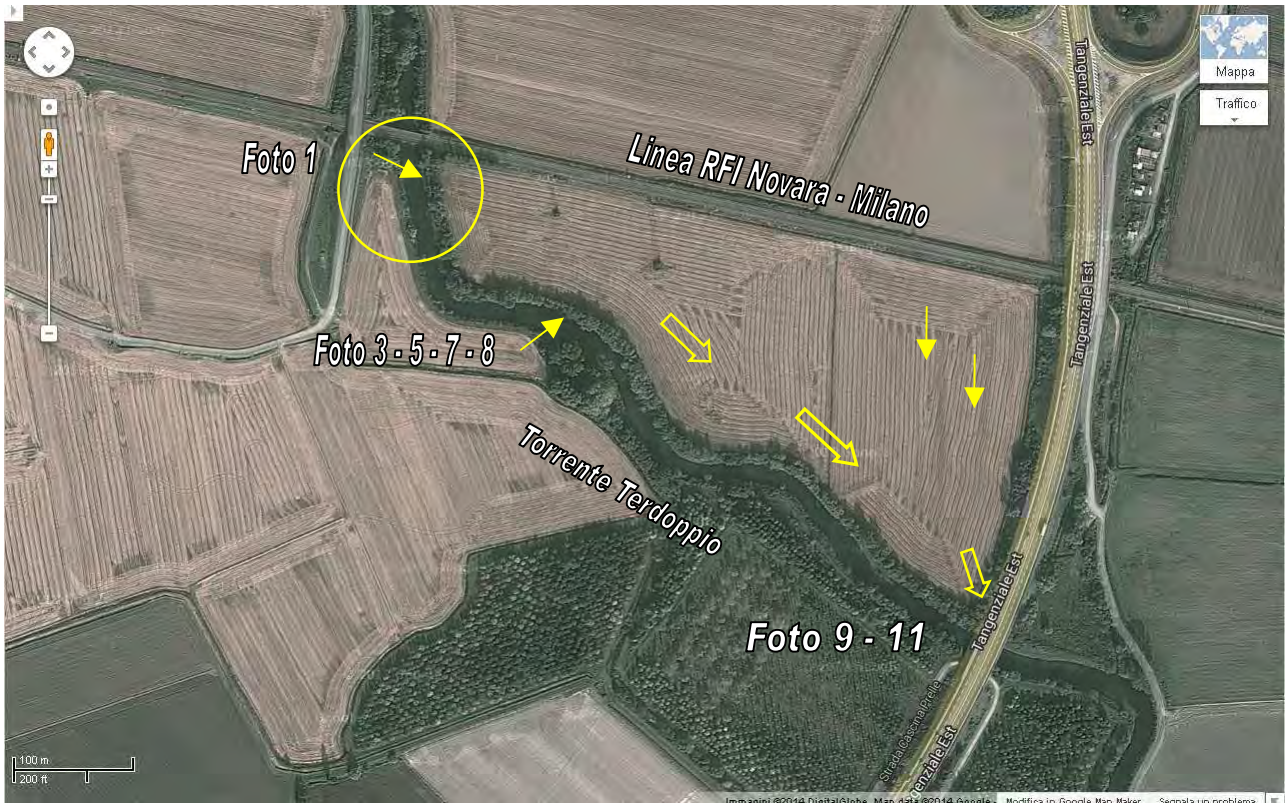
Erosioni ed esondazioni in sponda sx a valle linea ferroviaria (foto 1) con rottura argine e sovrastante strada alzaia con sversamento nei campi (foto 3, 5, 7 e 8) e rientro acque in alveo sotto al ponte della tangenziale est (foto 9, 11).

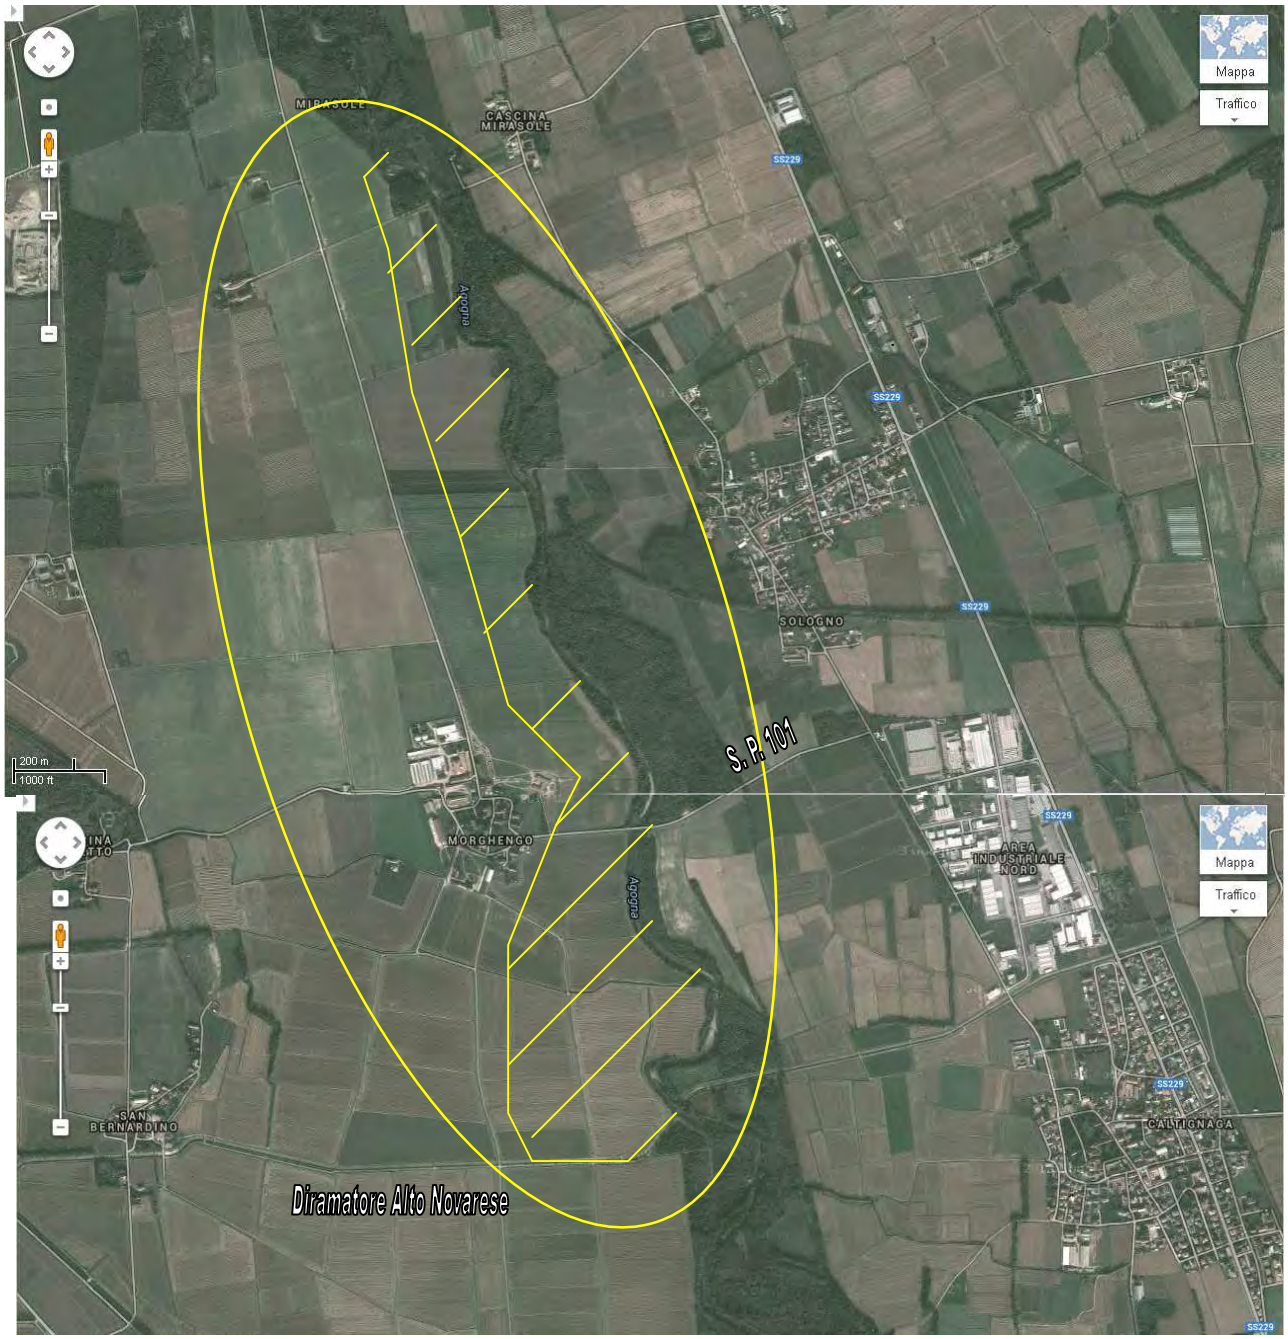
Indicazione zone interessate da esondazione con allagamento SP 101 e abitato Fazione Morghengo

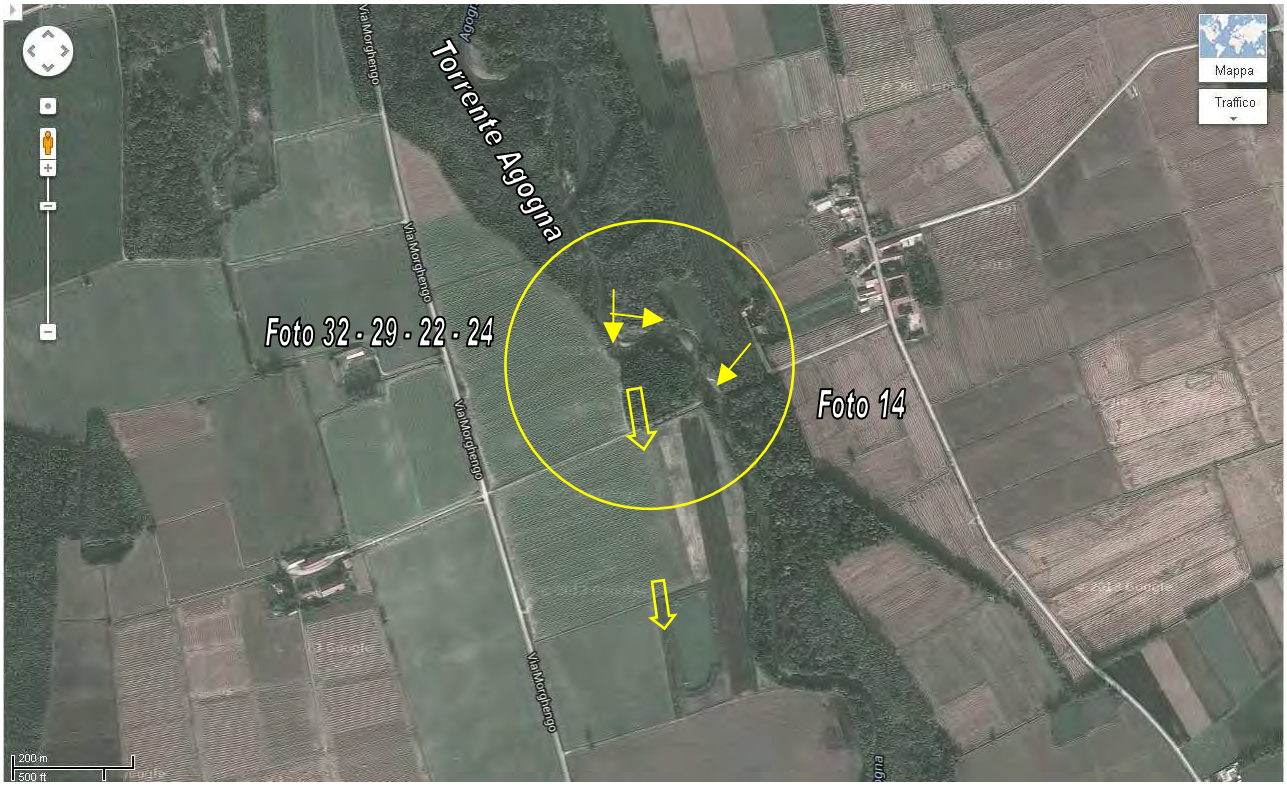
Erosioni spondali con esondazione interessante la zona in destra orografica.

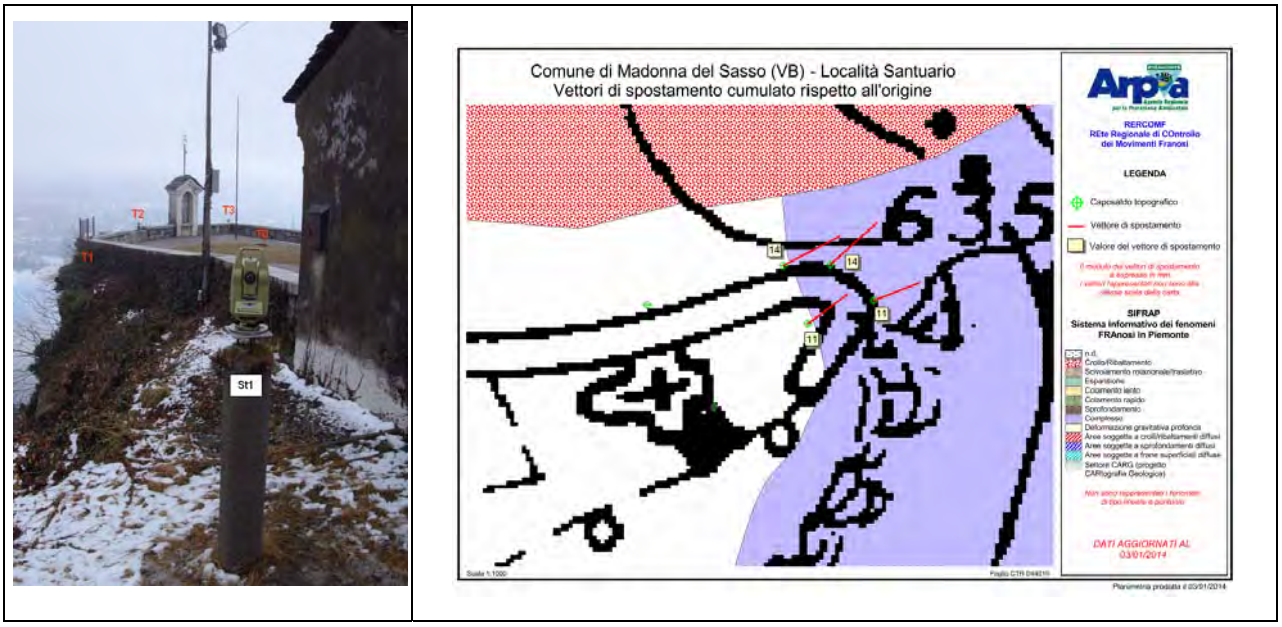
A seguito dell'evento meteo-pluvimetrico del 25-26 dicembre 2013, il Comune di Madonna del Sasso ha registrato il lesionamento del muro di cinta lato nord del piazzale e della pavimentazione (figura 2) ed ha così richiesto una valutazione sulle condizioni di stabilità del sito. Per escludere che i danni riscontrati fossero dovuti ad una generalizzata instabilità dell'ammasso roccioso, è stata richiesta ad Arpa una lettura topografica straordinaria, che l'Agenzia ha condotto in data 03/01/2014.

2	L'Amministrazione comunale dovrà effettuare un sopralluogo sull'area in frana, verificare visivamente la presenza di eventuali evidenze di movimento recente ed adottare eventuali idonee misure atte a garantire la salvaguardia della pubblica e privata incolumità. Se lo riterrà necessario, comunicherà le risultanze del sopralluogo al Settore Prevenzione territoriale del rischio geologico e ad Arpa Piemonte. Eventuali ulteriori azioni, tra cui l'esecuzione di un sopralluogo da parte degli uffici regionali e dell'Arpa, si concordano a seguito dell'esito del primo sopralluogo.
3	L'Amministrazione comunale dovrà effettuare un sopralluogo sull'area in frana, verificare visivamente la presenza di eventuali evidenze di movimento recente ed adottare eventuali idonee misure atte a garantire la salvaguardia della pubblica e privata incolumità. Dovrà inoltre comunicare, nell'arco di 5 gg lavorativi, le risultanze del sopralluogo al Settore Prevenzione territoriale del rischio geologico e ad Arpa Piemonte. Eventuali ulteriori azioni, tra cui l'esecuzione di un sopralluogo da parte degli uffici regionali e dell'Arpa, si concordano a seguito dell'esito del primo sopralluogo.

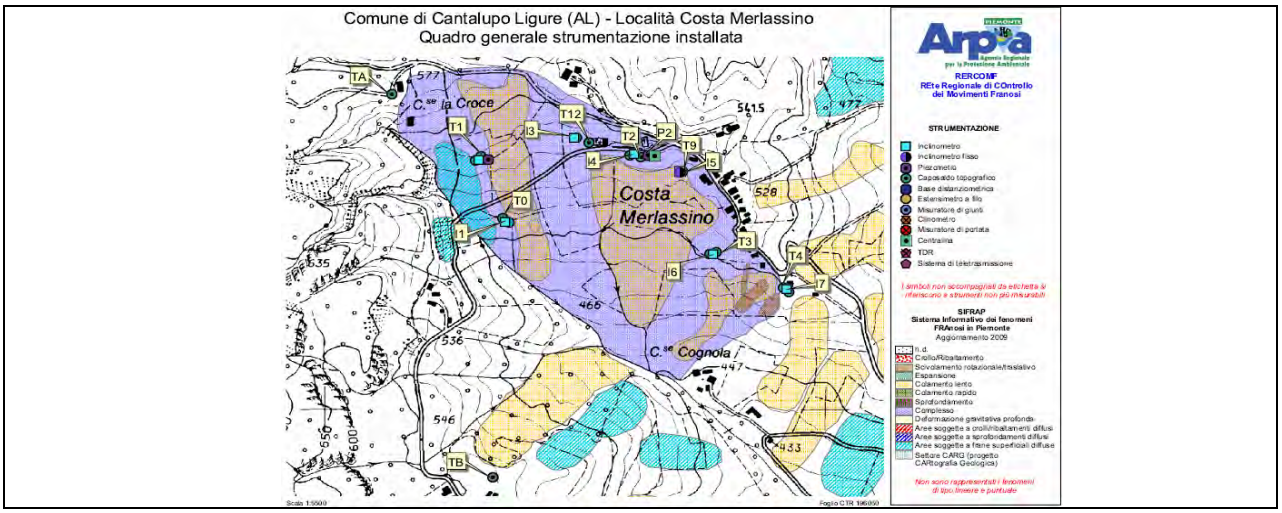
Il versante posto sotto controllo strumentale (inclinometri e piezometri a lettura manuale, 1 postazione inclinometrica a sonde fisse, capisaldi topografici) è caratterizzato dalla presenza di un esteso fenomeno franoso di tipo complesso, in seno al quale si sviluppano colamenti lenti aventi minore estensione e profondità (figura 3).

Figura 3 – Cantalupo L. (AL). Sistema di monitoraggio di loc. Costa Merlassimo

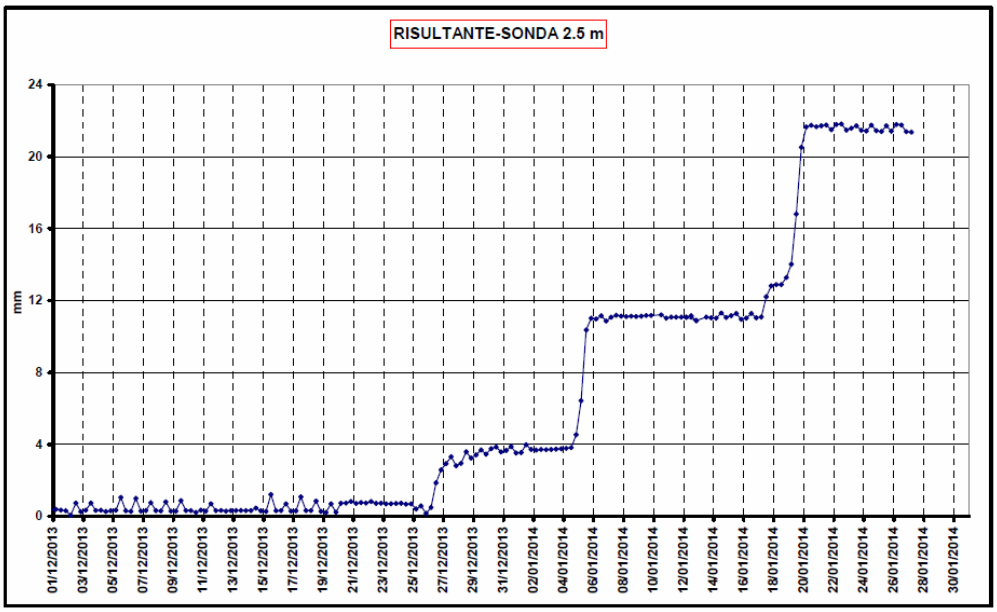
La Figura 6 è un dettaglio della precedente e rappresenta i dati di spostamento della sonda posizionata a 2.5 m di profondità registrati nel periodo 01/12/13-27/01/14. Si nota una prima attivazione del fenomeno, con un incremento di poco meno di 4 mm, tra il 26 e il 27 dicembre, seguita da una seconda attivazione, con entità e velocità maggiori alla prima (circa 7 mm in 24h tra il 4 e il 5 gennaio). La situazione è stata rilevata in occasione del controllo mensile del 13 gennaio scorso effettuato dai tecnici Arpa, i quali il giorno 15 hanno provveduto a segnalare un cinematismo di tipo 3 (rilevante accelerazione del movimento) all'Amministrazione comunale. Il giorno 27, in occasione del controllo straordinario dei dati, è emersa una nuova riattivazione della frana (periodo 17-20/01), durante la quale sono stati registrati nuovi valori massimi di spostamento e velocità, leggermente superiori a quelli del 4-5 gennaio. E' seguita pertanto una nuova segnalazione di Arpa al Comune, in data 28/01, evidenziando la necessità di tornare sul posto per verificare le condizioni del versante e delle strutture.

Figura 6 – Dettaglio della figura 5
