MOVICENTRO DI COLLEGNO: RELAZIONE DI SINTESI

Sopralluogo del 09 settembre 2021

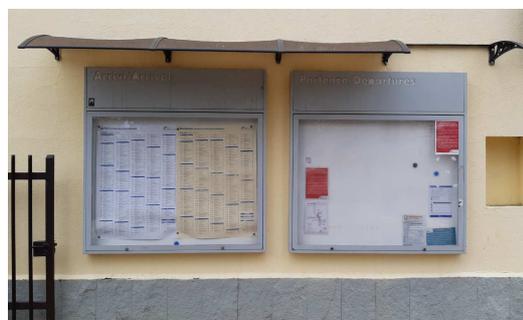
7. PANNELLI INFORMATIVI

L'accesso ai binario 1 avviene da Via Giacinto Collegho n.1 tramite un cancello pedonale posto a lato dell'edificio accanto al quale sono stati collocati due ulteriori pannelli informativi con i quadri arrivi e partenze protetti da una piccola tettoia (1 elemento mancante).

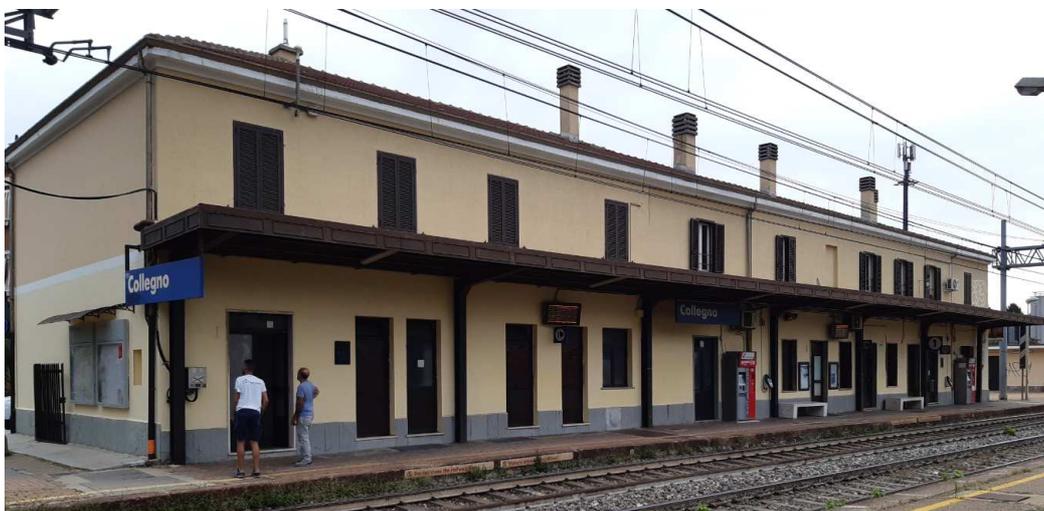
10. BANCHINA A SERVIZIO BINARIO 1

- la prima, a servizio del binario 1, è vicina al Fabbricato Viaggiatori;^(Foto 10)

La parete lato binari della banchina 1 è parzialmente coperta da una pensilina in ferro per l'attesa che funge anche da protezione per alcuni servizi ai viaggiatori quali (due obliterate, un orologio a muro, alcune panchine in cemento per l'attesa, biglietteria automatica, inoltre tre monitor per l'informazione sui treni in partenza)

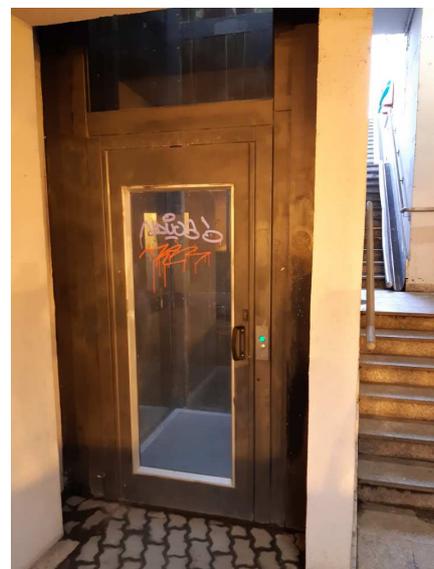
12. ASCENSORE

- la seconda, a servizio ai binari 2 e 3 avviene o tramite il sottopasso, lato strada, lo stesso è anche accessibile ai diversamente abili grazie alla presenza di due ascensori. (Foto 12)

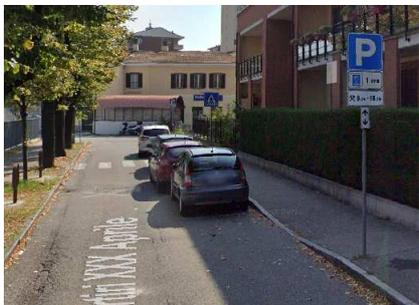
14. PARCHEGGI DISCO ORARIO

Su Viale Martiri sono presenti circa 6 parcheggi disco orario (1 ora) ^(Foto 14) e stalli bici e una rastrelliera (adiacente la stazione). ^(Foto 15)

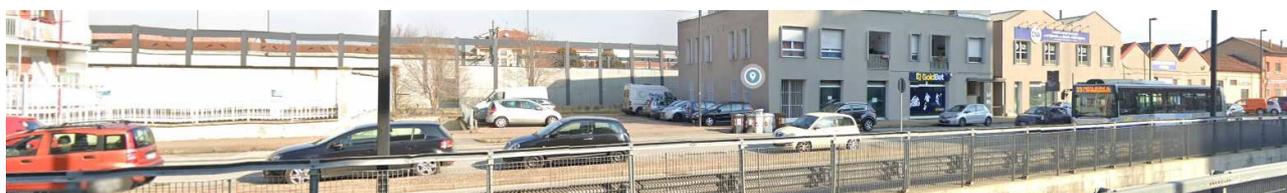
24 PARCHEGGIO LIBERO VIA S. F.SCO D'ASSISI

In adiacenza a via S. F.sco D'Assisi sono presenti circa 40 parcheggi liberi.

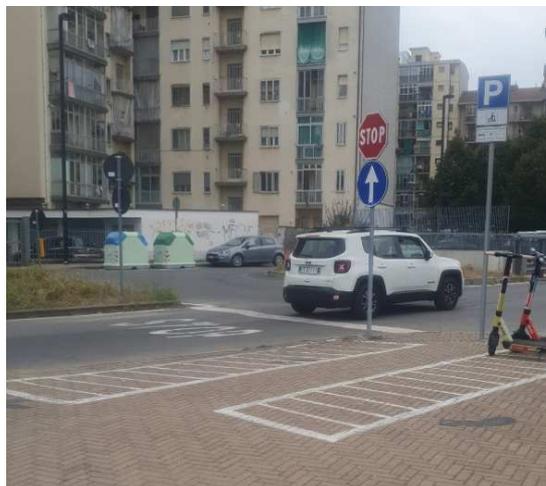
26. STALLI MONOPATTINI

Adiacente all'uscita del sottopasso pedonale è presente sono presenti 13 colonnine per bike sharing, alcune delle quali vandalizzate. Dal portale ToBIKE la stazione 07 risulta "non operativa". Sono stati rilevati 26 stalli per monopattini.

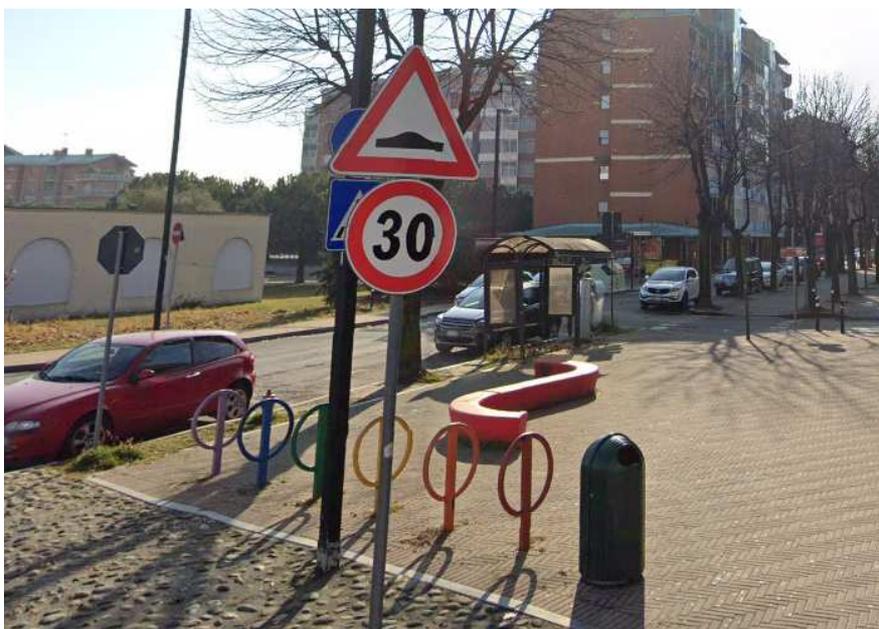
27 stalli di sosta bici scoperti e al coperto

Poco più avanti sono presenti vari stalli di sosta per bicicletta di cui uno coperto.
