**AREA SVILUPPO SOSTENIBILE E
PIANIFICAZIONE AMBIENTALE
SERVIZIO DIFESA DEL SUOLO**

EVENTO ALLUVIONALE 24-25 NOVEMBRE 2016

Schede di rilevamento dissesti

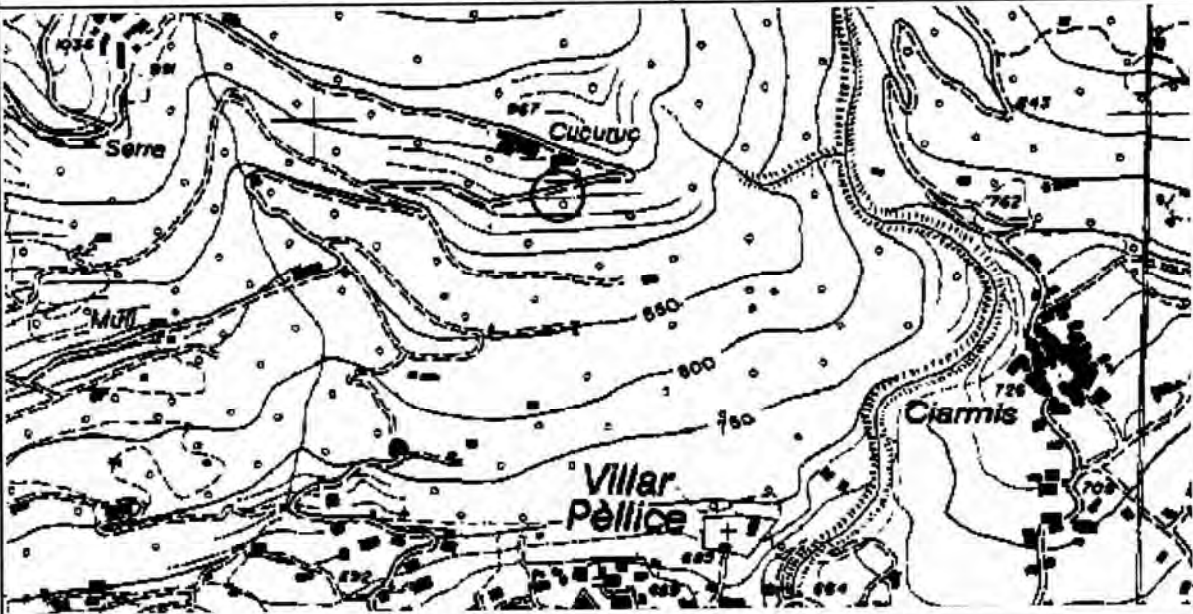
S.P. n°	258		
da progr.a progr./ progressiva di riferimento	km 2+475		
Comune	Villar Pellice		
Bacino idrografico	Torrente Pellice		
Ubicazione cartografica

Tipo di dissesto	<input checked="" type="checkbox"/> <input type="checkbox"/> <input type="checkbox"/> <input type="checkbox"/>	lesione manufatto frana colata detritica torrentizia inondazione	
Evacuati	no	si	n°
Feriti	no	si	n°
Vittime	no	si	n°
Manufatti coinvolti	Muro di sottoscarpa della S.P. 258
