ALLEGATO 2

Censimento degli effetti al suolo e dei dissesti rilevati sulle infrastrutture provinciali,
a cura della Provincia di Cuneo

- Elenco interventi Reparti viabilità di Alba, Mondovì e Saluzzo
- Schede descrittive degli interventi principali

EVENTI METEO - PIOGGE MARZO 2015
REPARTO VIABILITA' DI ALBA

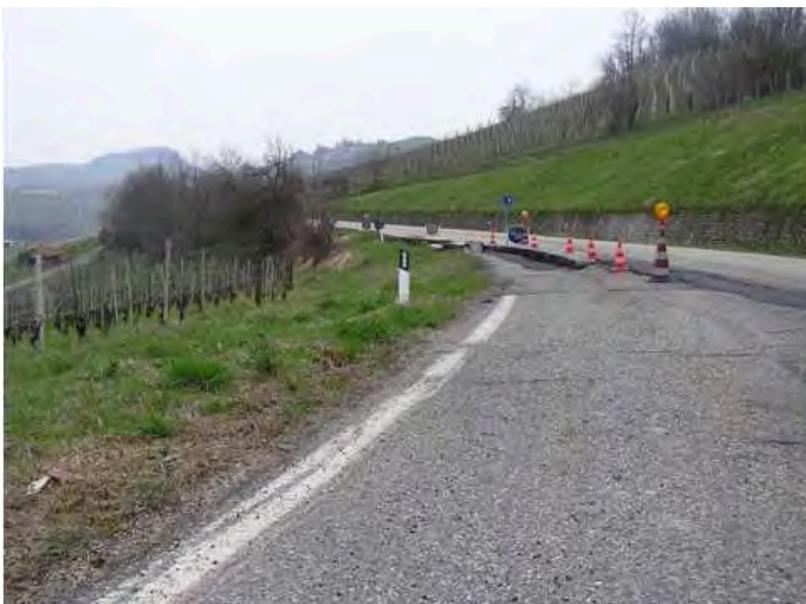
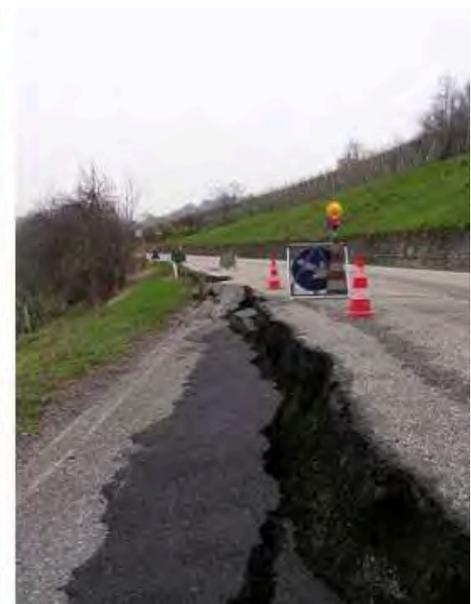
| <p>Il settore è caratterizzato da un versante, coltivato a vigneto, che degrada dalla dorsale di C. Camia in direzione Ovest / Nord-Ovest; nel muro di controripa della SP 9 è presente una nicchia con un pozzetto per la regimazione delle acque che vengono convogliate a valle mediante una tubazione che attraversa la strada.</p> <p>Il movimento gravitativo ha interessato la carreggiata stradale, parzialmente, e la banchina per una lunghezza di circa 50 metri; nel manto bituminoso si osserva una frattura con cedimento della parte a valle. Ulteriori morfologie di frana si riscontrano nella scarpata stradale (fratture e contropendenze) anche in corrispondenza del settore più meridionale ove il manto bituminoso non risulta danneggiato.</p> <p>Il cedimento della carreggiata comporta limitazioni e rischi per la circolazione e la potenziale interruzione del collegamento via rio in caso di evoluzione del dissesto.</p> |

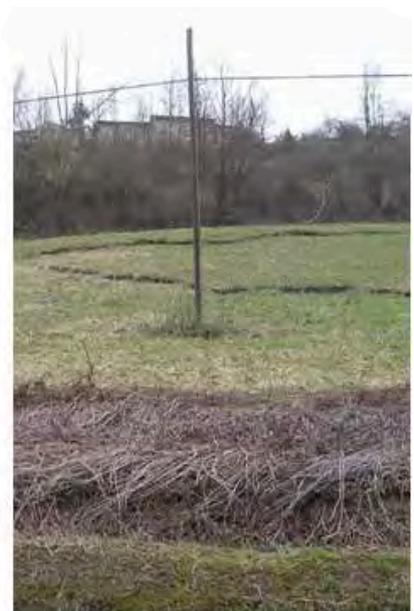
| <p>Il settore è caratterizzato da un versante che degrada in direzione Ovest / Nord-Ovest in sinistra idrografica del Rio Argentella; morfologicamente sono individuabili una serie di aree prative separate da scarpate a più elevata attività ricoperte da vegetazione arborea. La SP 9 si sviluppa alla base del versante.</p> <p>Il movimento gravitativo interessa l'intera area prativa a monte della strada provinciale dove sono osservabili evidenti morfologie di frana (fratture / trincee e rigonfiamenti). La spinta al piede ha causato la deformazione e sollevamento della carreggiata della SP 9 per una lunghezza di circa 30 metri.</p> <p>La deformazione della carreggiata comporta limitazioni e rischi per la circolazione e la potenziale interruzione del collegamento via rio in caso di evoluzione del dissesto.</p> |

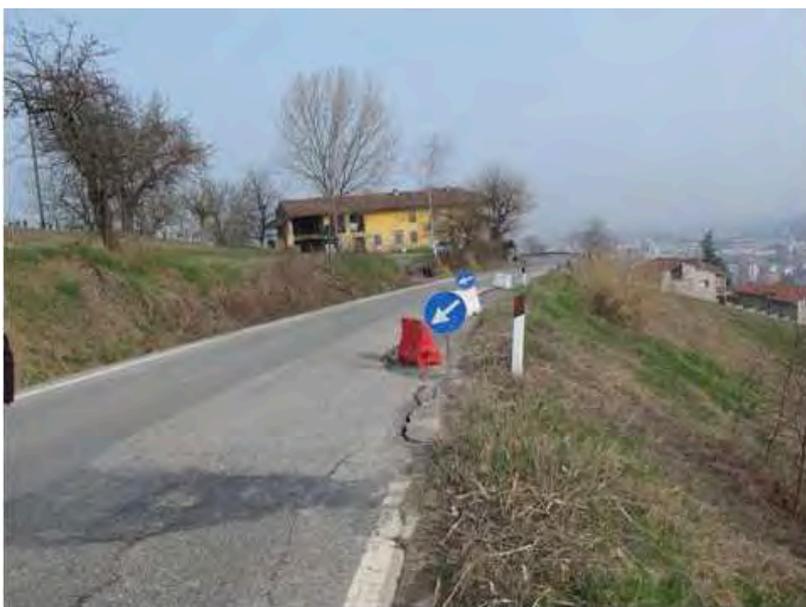
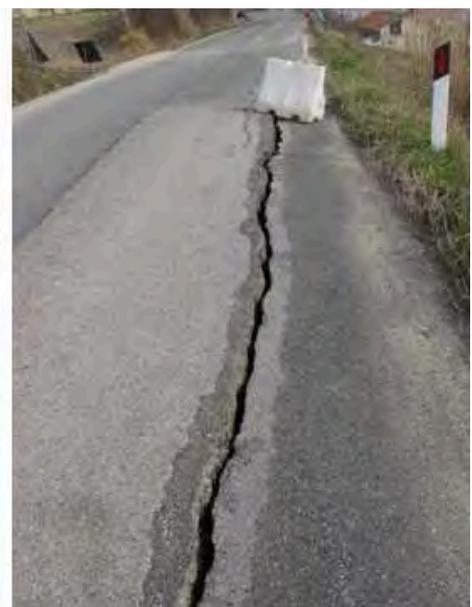
| <p>Il settore è caratterizzato da un pendio che degrada verso Est sul quale si sviluppa a mezza costa la SP 32.</p> <p>Il movimento gravitativo ha interessato la carreggiata stradale, parzialmente, e la banchina per una lunghezza di circa 30 metri; nel manto bituminoso si osserva una frattura con cedimento della parte a valle.</p> <p>Il cedimento della carreggiata comporta limitazioni e rischi per la circolazione e la potenziale interruzione del collegamento viario in caso di evoluzione del dissesto.</p> |

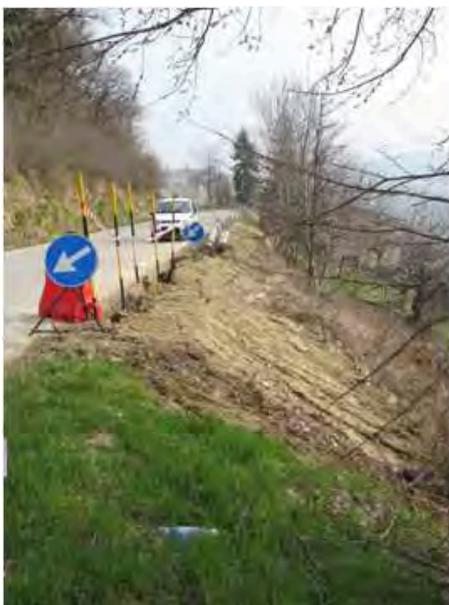
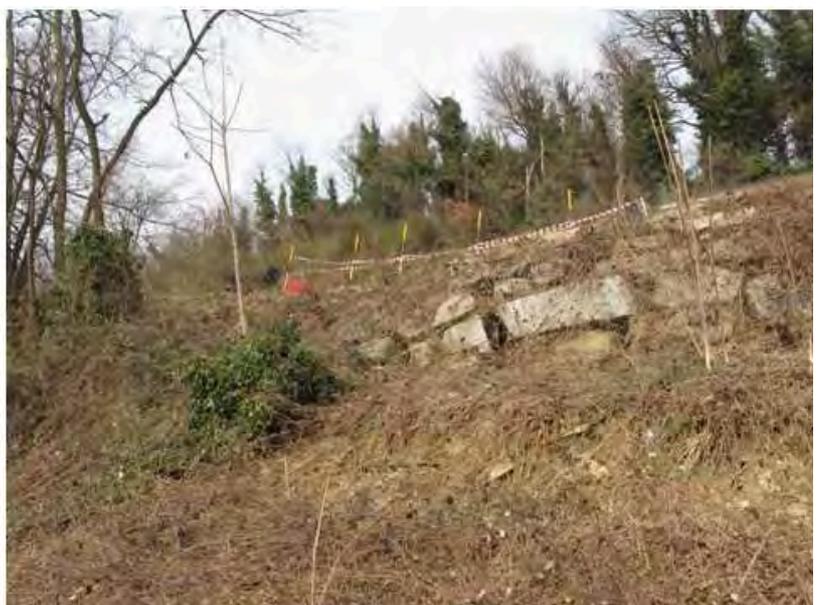
| <p>Il settore è caratterizzato da un versante che degrada dalla dorsale di C. Bagonotto verso Sud-Est; la SP 32 attraversa la porzione superiore del versante. In corrispondenza del taglio stradale affiora il substrato roccioso mentre a valle della strada la scarpata è sostenuta da una scogliera.</p> <p>Il movimento gravitativo ha interessato la banchina stradale per una lunghezza di circa 15 metri. Inferiormente la scogliera che sosteneva la scarpata stradale appare disarticolata ed al di sotto della stessa sono osservabili fratture e ristagni idrici a testimonianza di un coinvolgimento nel movimento anche dei terreni sui quali appoggia l'opera.</p> <p>Il cedimento della banchina comporta rischi per la circolazione con potenziale evoluzione del dissesto ed interessamento della carreggiata.</p> |

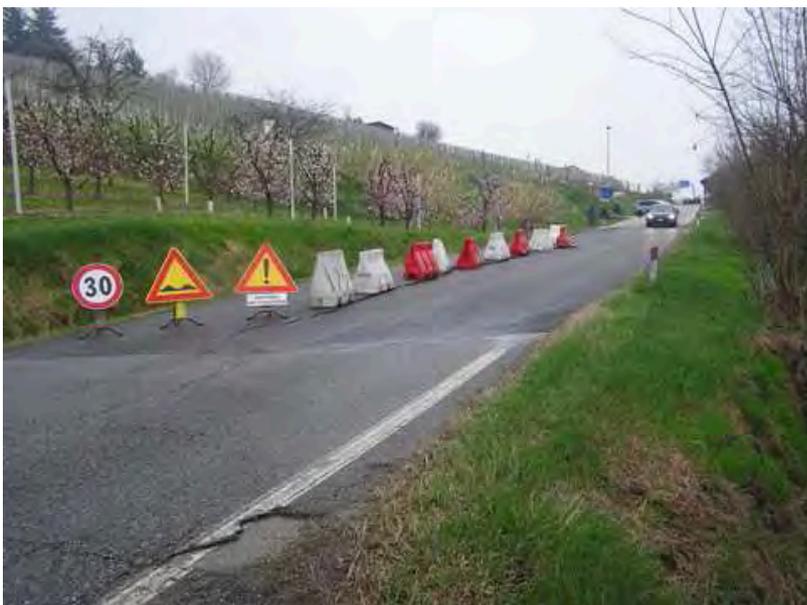
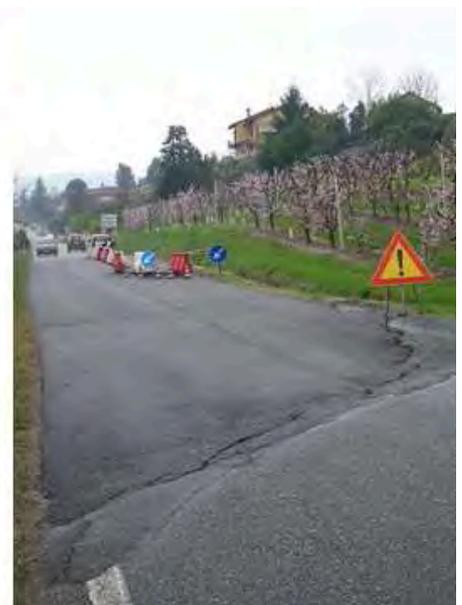
| <p>Il settore è caratterizzato dal versante di Castelrotto che degrada in direzione Sud / Sud-Est. La SP 50 si sviluppa a mezza costa collegando Castelrotto a Guarene.</p> <p>Il movimento gravitativo interessa la carreggiata della SP 50 per una lunghezza di circa 50 metri, deformandola e comportando la formazione di fessure e fratture che la attraversano sia trasversalmente (a Est), sia longitudinalmente (a Ovest). La cunetta di monte, costituita da elementi in calcestruzzo, appare localmente lesionata, mentre ai piedi della scarpata di valle, in corrispondenza di una strada sterrata, si osservano ristagni / emergenze idriche.</p> <p>La deformazione e cedimento della carreggiata comporta limitazioni e rischi per la circolazione e la potenziale interruzione del collegamento viario in caso di evoluzione del dissesto.</p> |

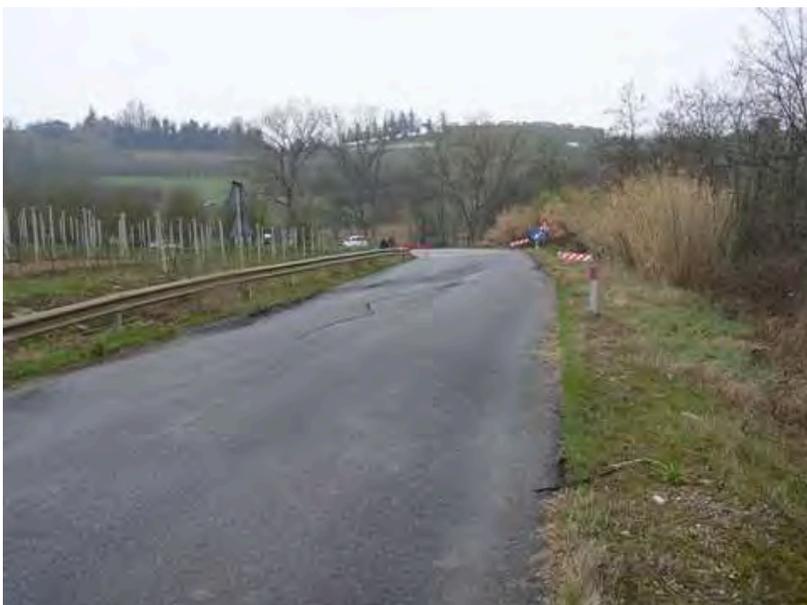
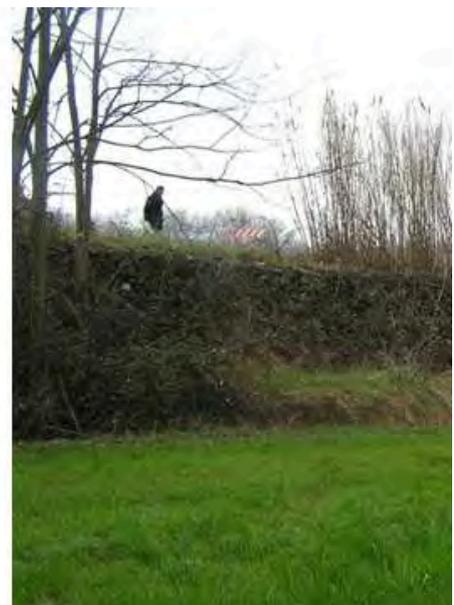
| <p>Il settore è caratterizzato da un versante che si sviluppa a Nord-Est di Castagnito; la SP 50 lo attraversa a mezza costa in corrispondenza di località San Giuseppe.</p> <p>Il movimento gravitativo interessa la carreggiata della SP 50, per un tratto di circa 100 metri, deformandola e comportando la formazione di fessure e fratture. Nel settore orientale le gabbionate che sostengono la banchina appaiono deformate mentre in quello occidentale, in corrispondenza della banchina e della scarpata stradale si osservano fratture e, alla base, ristagni / emergenze idriche.</p> <p>La cunetta di monte e gli attraversamenti non risultano in grado di garantire una corretta regimazione delle acque.</p> <p>La deformazione e cedimento della carreggiata comporta limitazioni e rischi per la circolazione e la potenziale interruzione del collegamento viario in caso di evoluzione del dissesto.</p> |

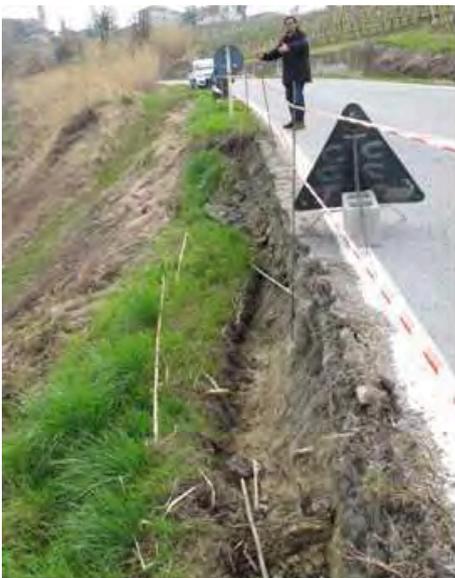
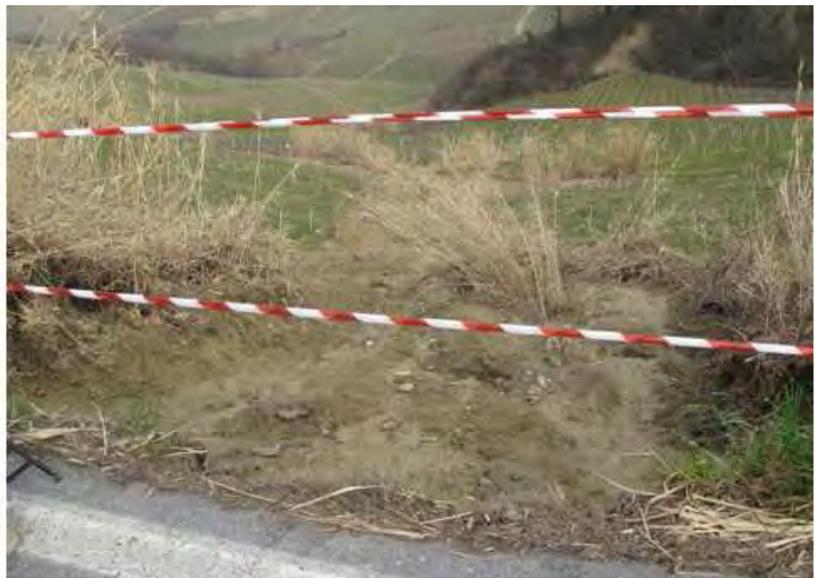
| <p>Il settore è caratterizzato da un versante, coltivato a vigneto, che degrada verso Est a partire dalla dorsale di Castiglione Tinella. La SP 51 attraversa la porzione superiore del versante.</p> <p>Il movimento gravitativo al Km 3+600 ha interessato la banchina stradale per una lunghezza di circa 10 metri. Alla base della sottostante scarpata si osservano rigonfiamenti e ristagni / emergenze idriche.</p> <p>Al Km 3+700 il movimento gravitativo ha interessato la banchina stradale, per una lunghezza di circa 10 metri, con la formazione di una netta scarpata. L'accumulo di frana si allarga nella parte terminale del sottostante pendio in corrispondenza del limite inferiore di un vigneto.</p> <p>Il cedimento della banchina comporta rischi per la circolazione con potenziale evoluzione del dissesto ed interessamento della carreggiata.</p> |

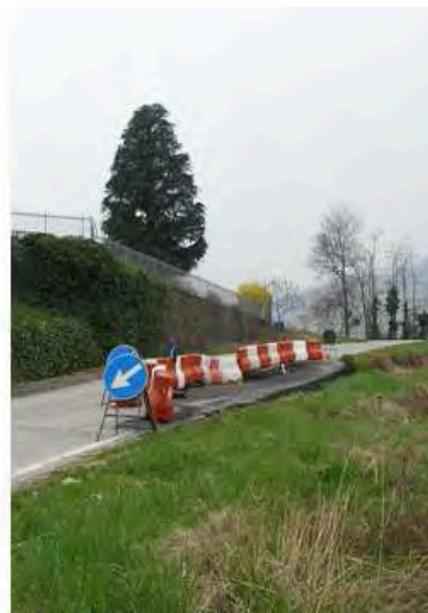
| <p>Il settore è caratterizzato da un versante che degrada in direzione Nord alla testata di una incisione in destra idrografica del Rio Porretta. La SP 58 risale il versante raggiungendo la sommità dello stesso.</p> <p>Il movimento gravitativo, che sta interessando estesamente il versante, ha coinvolto, in corrispondenza del coronamento, la carreggiata stradale della SP 58, per una lunghezza di circa 20 metri, con la formazione di una frattura nel manto bituminoso che si estende lateralmente in banchina.</p> <p>Nel settore sottostante, non coltivato, sono osservabili evidenti morfologie di frana: fratture / trincee, ristagni / emergenze idriche.</p> <p>Il cedimento della carreggiata comporta limitazioni e rischi per la circolazione e la potenziale interruzione del collegamento viario in caso di evoluzione del dissesto.</p> |

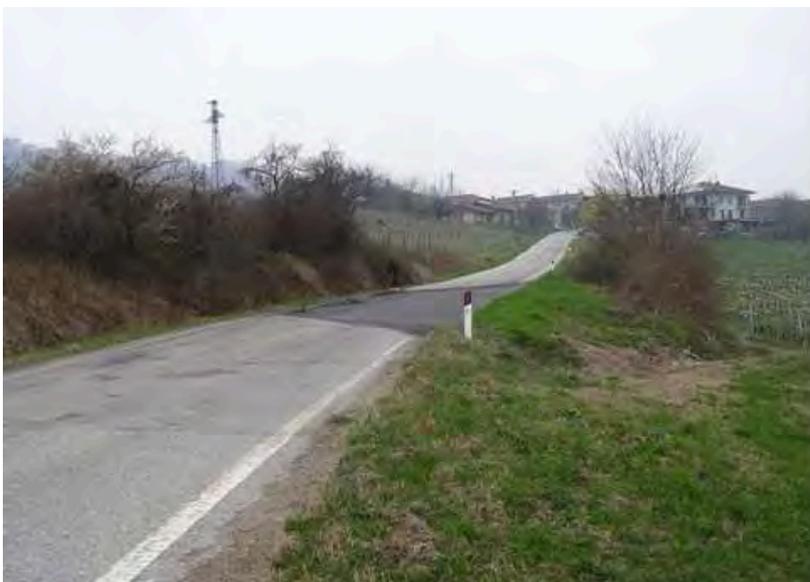
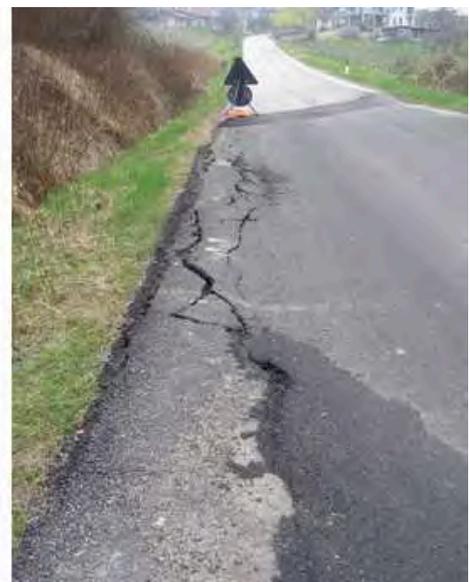
| <p>Il settore è caratterizzato da un versante che degrada in direzione Nord-Est alla testata di una incisione in destra idrografica del Rio Porretta. La SP 58 risale il versante in prossimità della sommità dello stesso.</p> <p>Il movimento gravitativo ha interessato l'intera carreggiata stradale e la banchina con la formazione di una frattura di forma trapezoidale che delimita un settore della lunghezza di circa 30 metri interessato da cedimento.</p> <p>Il cedimento della carreggiata comporta limitazioni e rischi per la circolazione e la potenziale interruzione del collegamento viario in caso di evoluzione del dissesto.</p> |

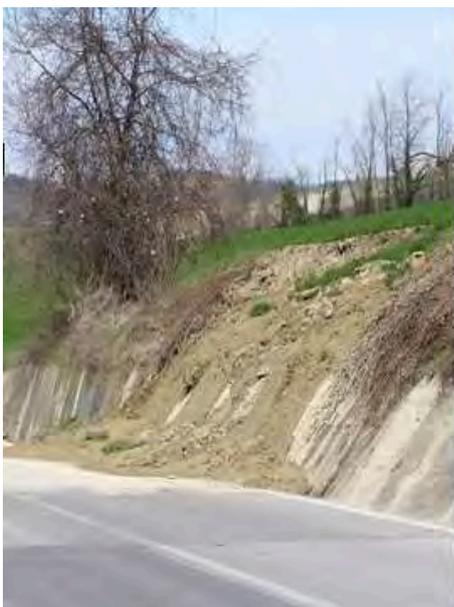
| <p>Il settore è caratterizzato da un versante che degrada verso Ovest a partire dalla dorsale di Novello. La SP 58 lo risale circa a mezza costa.</p> <p>Il movimento gravitativo interessa estesamente il versante. In corrispondenza dell'ampio settore prativo più settentrionale si osservano, a monte della SP 58, evidenti morfologie di frana: fratture / trincee, rigonfiamenti, ristagni / emergenze idriche; alla base il muro di controripa della viabilità provinciale appare deformato dalla spinta del corpo di frana che parzialmente lo sovrasta colando sul piano via rio.</p> <p>Nel settore più meridionale, a valle di C. Baricalino, separato dal precedente da una piccola incisione, si osserva un secondo movimento gravitativo il cui coronamento si attesta nel cortile della cascina stessa; la spinta ha causato il parziale ribaltamento del muro di controripa in calcestruzzo della SP 58 ed una pronunciata deformazione e sollevamento della carreggiata per una lunghezza di circa 30 metri.</p> <p>La deformazione della carreggiata ha comportato l'interruzione del collegamento via rio.</p> |

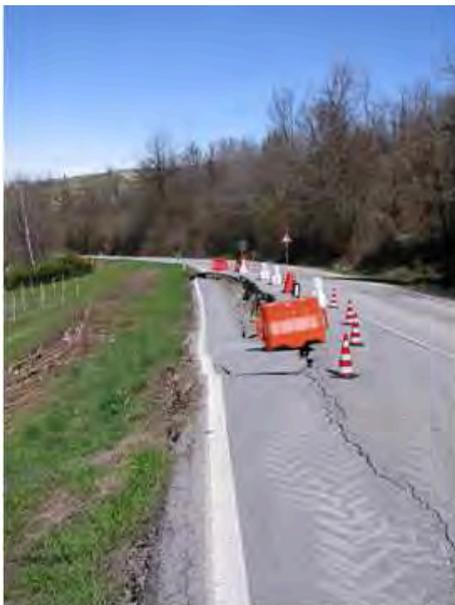
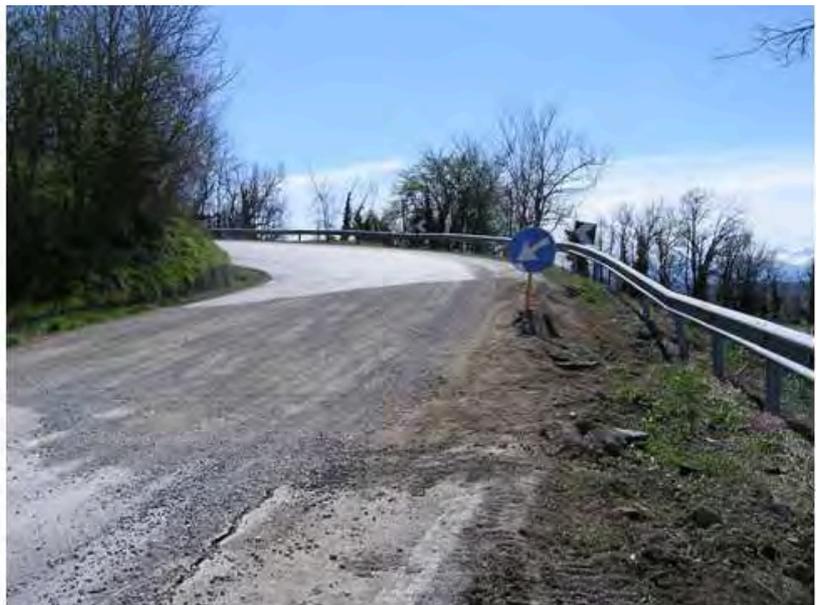
| <p>Il settore è caratterizzato da un versante che degrada verso Ovest / Nord-Ovest a partire dalla dorsale di Novello. La SP58 lo risale in corrispondenza di località Fasana.</p> <p>Il movimento gravitativo interessa la carreggiata stradale e la banchina. Nella parte più settentrionale si è formata una frattura nel manto bituminoso (di lunghezza di circa 30 metri) con cedimento della parte a valle mentre in quello più meridionale, in corrispondenza di una curva della SP 58, si osservano ulteriori fessure e fratture che attraversano trasversalmente la carreggiata deformandola.</p> <p>La deformazione e cedimento della carreggiata comporta limitazioni e rischi per la circolazione e la potenziale interruzione del collegamento viario in caso di evoluzione del dissesto.</p> |

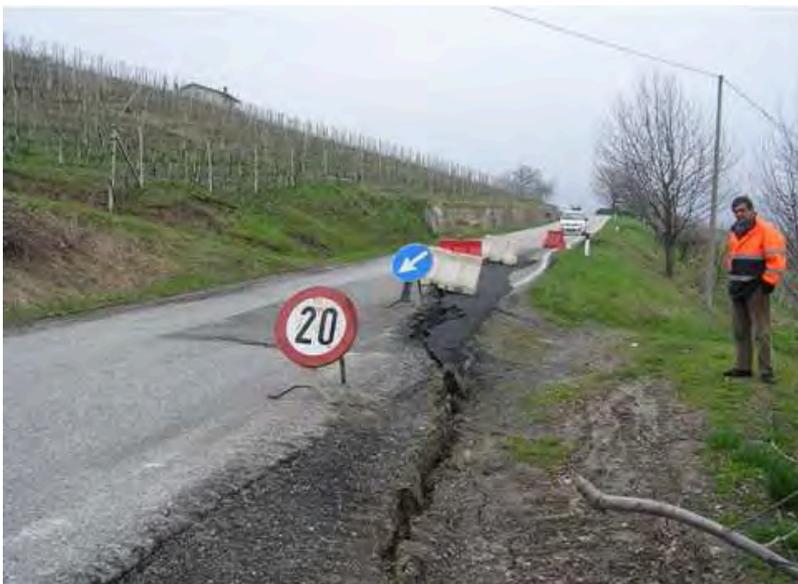
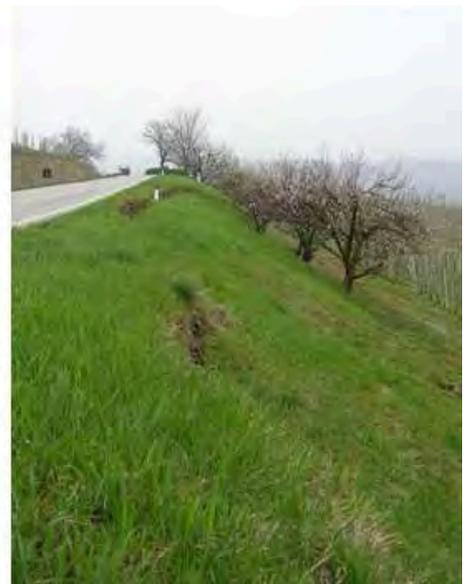
| <p>Il settore è caratterizzato da un versante che degrada verso Ovest alla testata di una incisione in destra idrografica del Rio Talloria di Castiglione; la SP 125 attraversa la porzione superiore del versante.</p> <p>Il movimento gravitativo interessa la carreggiata stradale, parzialmente, e la banchina per una lunghezza di oltre 150 metri; è osservabile una frattura che si sviluppa longitudinalmente con andamento sinuoso, per quasi tutta la lunghezza, a cavallo del bordo stradale di valle. Inferiormente un muro in calcestruzzo presente localmente in corrispondenza dell'accesso ad un fabbricato appare lesionato e ulteriori morfologie di frana sono presenti anche al limite del sottostante vigneto, in corrispondenza della testata dell'incisione.</p> <p>A monte, ove il taglio stradale non è sostenuto da muri in calcestruzzo di controripa, si riscontrano locali smottamenti che occludono la cunetta di regimazione delle acque superficiali presente alla sua base.</p> <p>Il cedimento della carreggiata comporta limitazioni e rischi per la circolazione e la potenziale interruzione del collegamento viario in caso di evoluzione del dissesto.</p> |

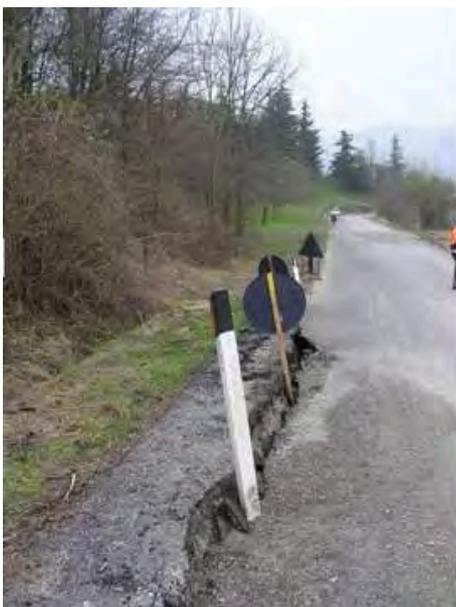
| <p>Il settore è caratterizzato da un versante che si sviluppa in direzione Nord-Ovest alla testata del bacino del Rio Lirano; la SP 125 risale il versante formando uno stretto tornante.</p> <p>Il movimento gravitativo interessa la carreggiata della SP 125, per un tratto di oltre 100 metri prima del tornante, deformandola e comportando la formazione di fessure e fratture che si estendono anche nella banchina di monte e nella scarpata stradale a valle. Nel nocciolo sottostante si osservano rigonfiamenti del terreno.</p> <p>Superato il tornante si riscontrano locali smottamenti in corrispondenza della scarpata stradale di monte che occludono la cunetta di regimazione delle acque superficiali presente alla sua base.</p> <p>La deformazione e cedimento della carreggiata comporta limitazioni e rischi per la circolazione e la potenziale interruzione del collegamento viario in caso di evoluzione del dissesto.</p> |

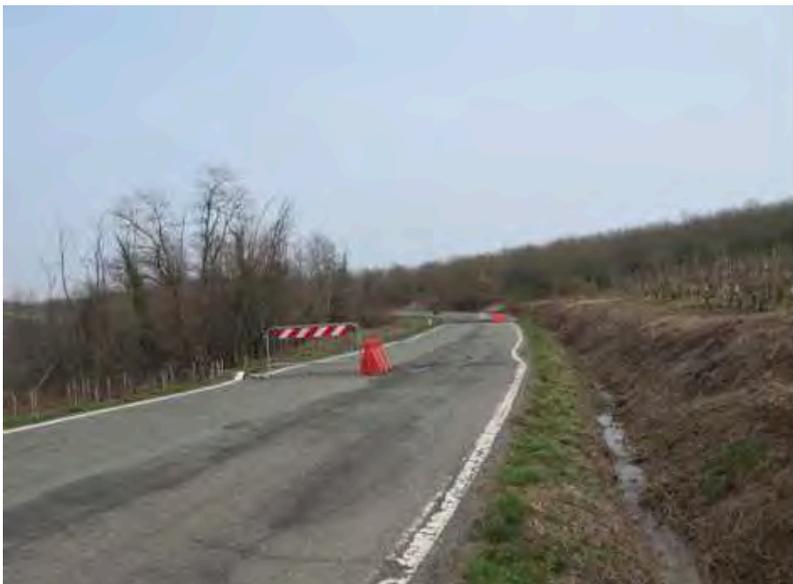
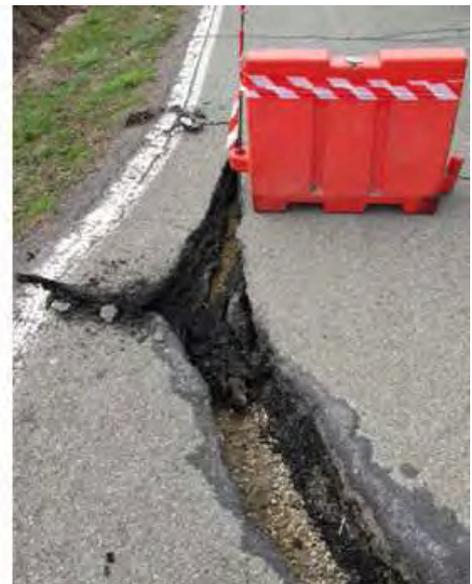
| <p>Il settore è caratterizzato da un versante che degrada dalla dorsale di Bric Boscasso verso Nord-Ovest. La parte superiore del versante è coltivata a vigneto in corrispondenza della progressiva considerata, mentre lateralmente sono presenti dei nocioleti; a valle della strada, che si sviluppa a mezza costa, si osserva ancora un piccolo appezzamento coltivato a vigneto delimitato inferiormente da una ripida scarpata riconducibile verosimilmente ad una pregressa morfologia di frana.</p> <p>Il movimento gravitativo coinvolge l'intera carreggiata: si osservano due distinte fratture, con sviluppo trasversale, che delimitano un settore della lunghezza di circa 40 metri interessato da cedimenti e deformazioni; la frattura di Nord-Est prosegue a valle fino alla scarpata. I filari dei vigneti soprastanti e sottostanti appaiono deformati ed nel terreno sono presenti ristagni / emergenze idriche.</p> <p>La cunetta di monte non è in grado di garantire una corretta regimazione delle acque anche in considerazione del fatto che localmente è intasata da materiale franato o deformata a causa dei movimenti.</p> <p>La deformazione e cedimento della carreggiata ha comportato l'interruzione temporanea del collegamento via rio.</p> |

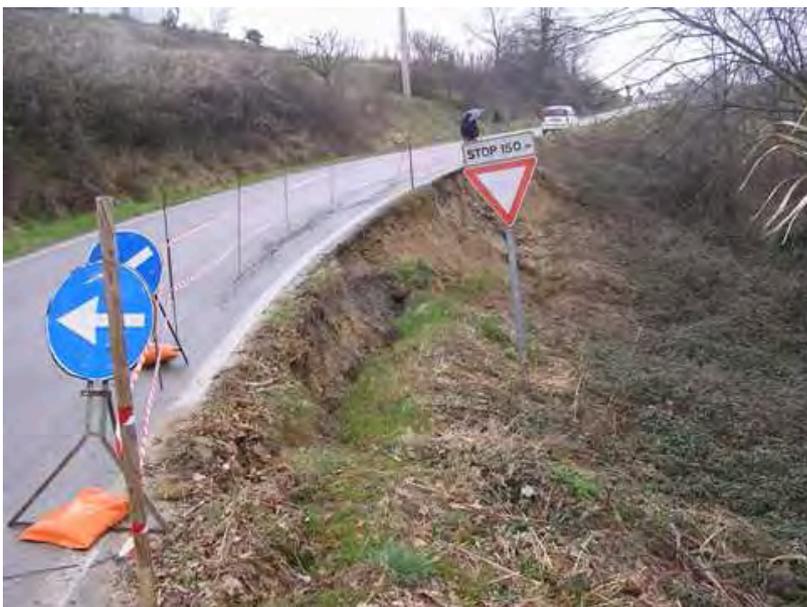
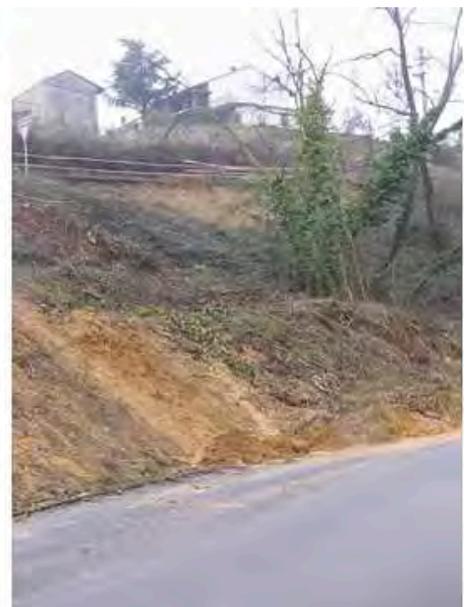
| <p>Il settore è caratterizzato da un versante che degrada da Località Sterlotti in direzione Est verso la profonda incisione della Valle del Morto. A monte della SP 338, che attraversa la porzione superiore del versante, la pendenza risulta dolce, mentre a valle aumenta bruscamente.</p> <p>Il movimento gravitativo ha interessato la banchina stradale e l'accumulo di frana ha parzialmente invaso la sottostante viabilità comunale.</p> <p>Il cedimento della banchina comporta rischi per la circolazione con potenziale evoluzione del dissesto ed interessamento della carreggiata.</p> |

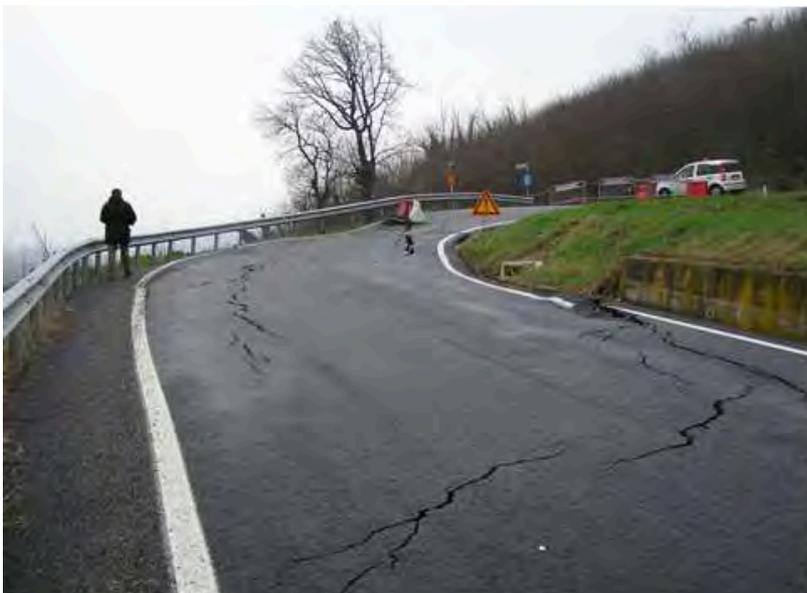
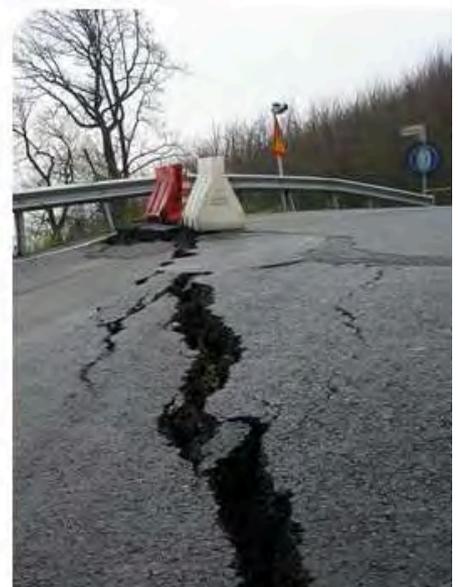
| <p>Il settore è caratterizzato dal versante che si sviluppa a Sud-Est di Guarene. La SP 341 lo discende con un percorso a tornanti nel tratto superiore più acclive.</p> <p>Il movimento gravitativo ha interessato la carreggiata stradale all'altezza del tornante inferiore con la formazione di fessure e fratture, con cedimento della parte a valle, che si estendono anche nella scarpata stradale esterna al tornante.</p> <p>E' stata compromessa dal movimento franoso anche la funzionalità della rete di regimazione delle acque superficiali.</p> <p>La deformazione della carreggiata ha comportato l'interruzione del collegamento via rio.</p> |

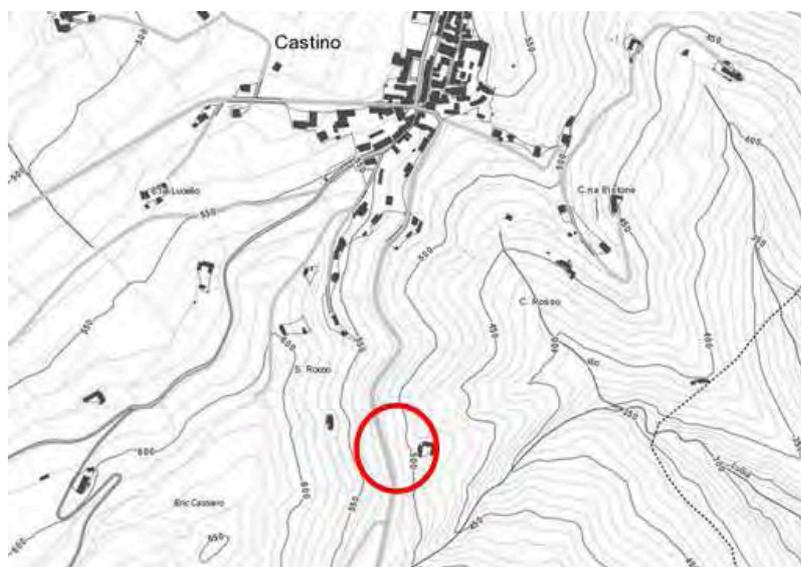
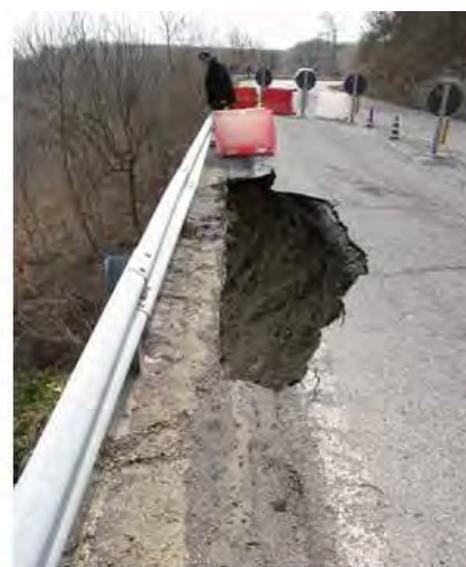
Il settore è caratterizzato dal versante che degrada in direzione Est alla testata del Rio Luoia. La SP 429 attraversa la porzione superiore del versante.

Il muro di sottoscarpa della SP 429, in muratura a secco, è stato interessato da un cedimento strutturale causato dalle forti piogge. Il crollo ha comportato lo svuotamento parziale del retrostante terrapieno e la formazione di una profonda buca nel manto bituminoso. Dai rilievi di superficie il cedimento sembra imputabile a cause strutturali e non geotecniche.

Realizzazione di nuovo muro di sottoscarpa eventualmente con fondazioni indirette. Ripristino della pavimentazione bituminosa e opere accessorie.

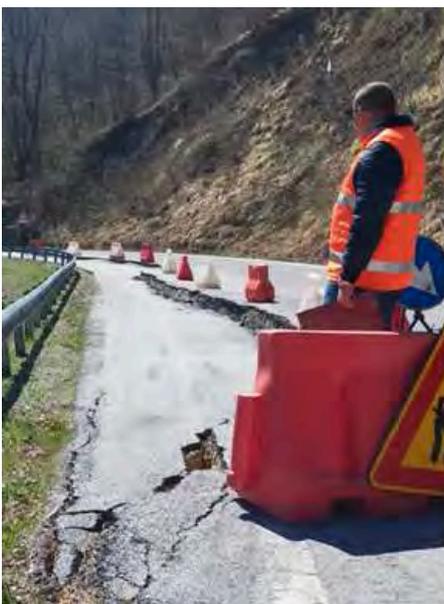
| <p>Il settore è caratterizzato da un versante che degrada in direzione Est alla testata di una incisione in destra idrografica del Rio Bovina. La SP 32 attraversa la porzione superiore del versante.</p> <p>Il movimento gravitativo ha interessato la carreggiata stradale, parzialmente, e la banchina per una lunghezza complessiva di circa 70 metri; nel manto bituminoso si osserva una frattura, che prosegue in banchina in corrispondenza della porzione più meridionale, con cedimento della parte a valle.</p> <p>La scarpata stradale è sostenuta da un'opera in ingegneria naturalistica non adeguata a contrastare il movimento franoso.</p> <p>Il cedimento della carreggiata comporta limitazioni e rischi per la circolazione e la potenziale interruzione del collegamento via rio in caso di evoluzione del dissesto.</p> |

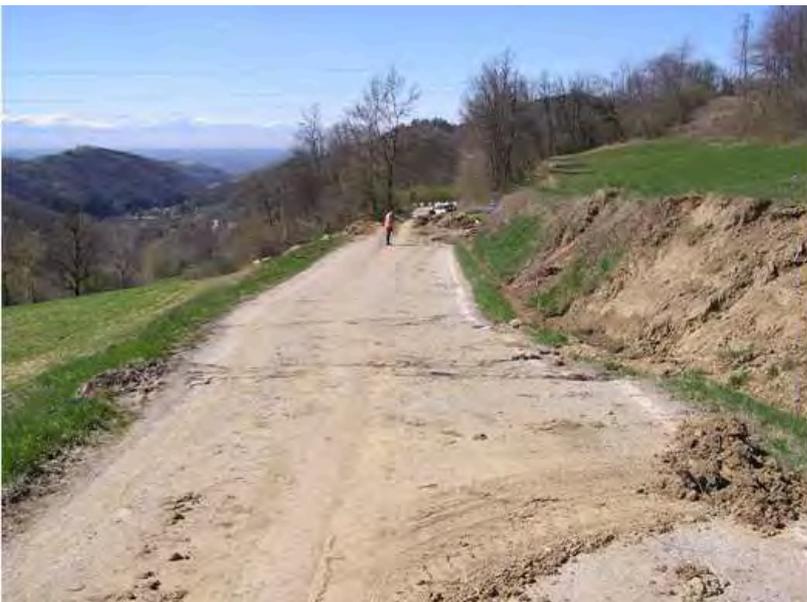
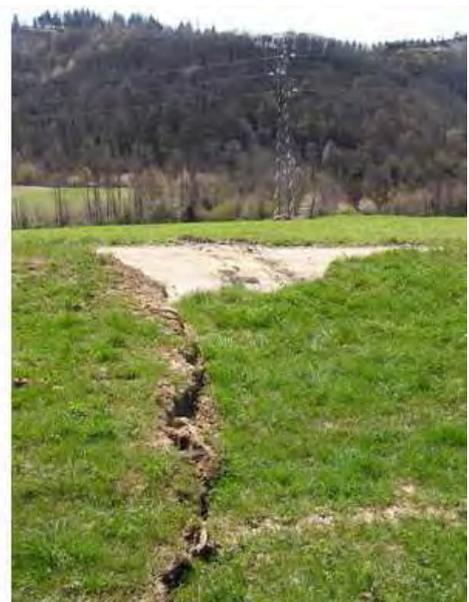
| <p>Il settore è caratterizzato dal versante di Bric Bossola che degrada in direzione Ovest / Sud-Ovest verso il Rio Cerrobello; la SP 135 lo risale formando dei tornanti.</p> <p>Il movimento gravitativo interessa un'ampia porzione del versante. Nell'area prativa a monte della viabilità provinciale, delimitata superiormente da una scarpata ricoperta da vegetazione arborea, si osservano fratture / trincee nel terreno, mentre a valle si hanno fratture, ristagni / emergenze idriche e morfologie riconducibili a fenomeni di ruscellamento concentrato. La carreggiata della SP 32, che attraversa l'area in frana per tutta la sua larghezza, appare deformata; in corrispondenza dei limiti laterali del dissesto si osservano fessure e fratture nel manto bituminoso.</p> <p>La deformazione e cedimento della carreggiata ha comportato l'interruzione del collegamento via rio.</p> |

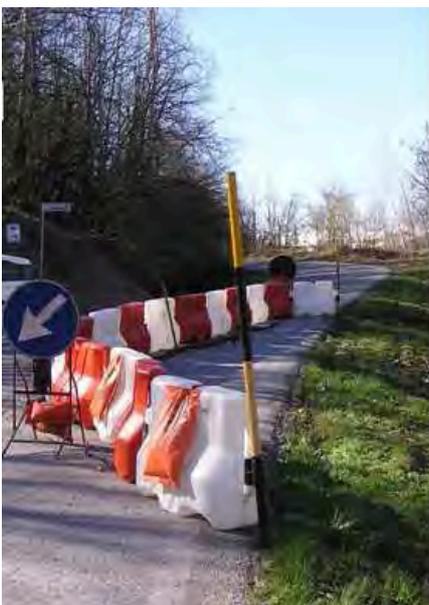
| <p>Il settore è caratterizzato dal versante che degrada da Bric del Solio verso Ovest fino al Torrente Casotto; la SP 35 lo attraversa a mezza costa.</p> <p>Il movimento gravitativo ha interessato la carreggiata stradale, parzialmente, e la banchina per una lunghezza di circa 20 metri; nel manto bituminoso si osserva una frattura con cedimento della parte a valle.</p> <p>Il cedimento della carreggiata comporta limitazioni e rischi per la circolazione e la potenziale interruzione del collegamento viario in caso di evoluzione del dissesto.</p> |

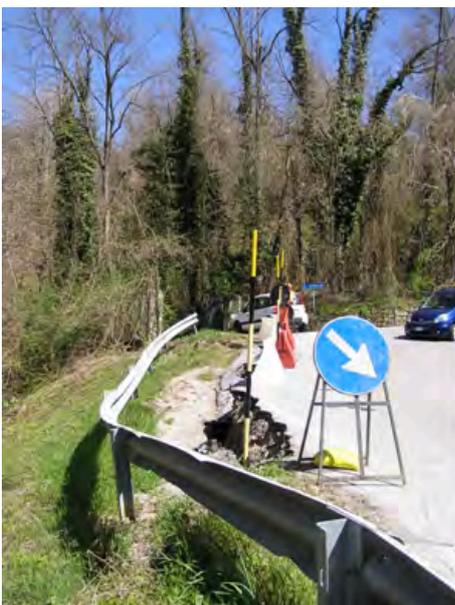
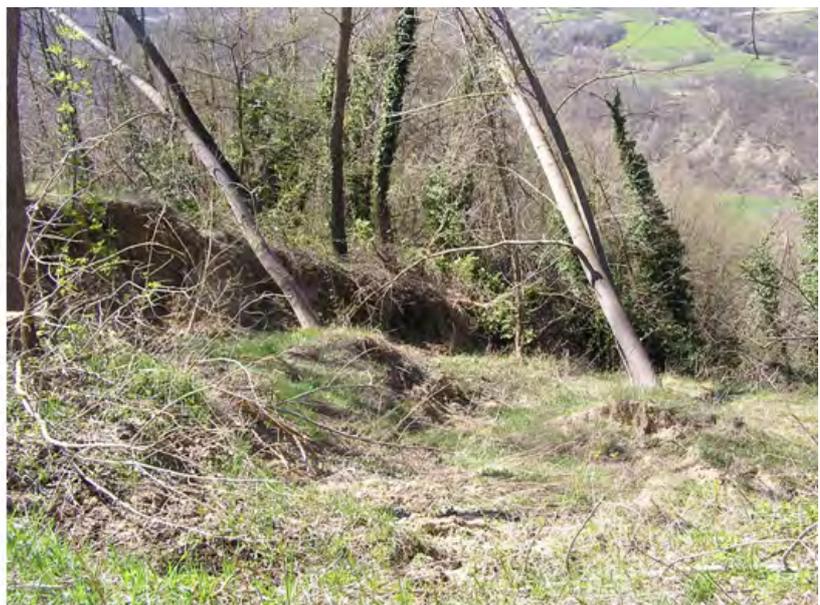
| <p>Il settore è caratterizzato dal versante che si sviluppa ad Ovest di località San Matteo, degradando verso il Fiume Bormida. La SP 53 lo risale con un percorso a tornanti .</p> <p>Il movimento gravitativo, che sta interessando il versante in sinistra idrografica di una profonda incisione ove sono presenti evidenti morfologie di frana, ha coinvolto, in corrispondenza del coronamento, la carreggiata stradale della SP 58, parzialmente, e la banchina, per una lunghezza complessiva di circa 30 metri. Nel manto bituminoso si osserva una frattura, che prosegue in banchina, con cedimento della parte a valle; un'altra frattura è presente anche a valle dell'innesto sulla SP 58 della strada di accesso ad una civile abitazione.</p> <p>Il cedimento della carreggiata comporta limitazioni e rischi per la circolazione e la potenziale interruzione del collegamento via rio in caso di evoluzione del dissesto.</p> |

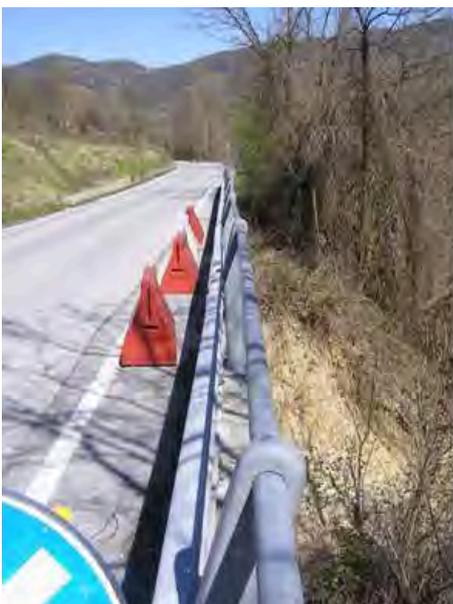
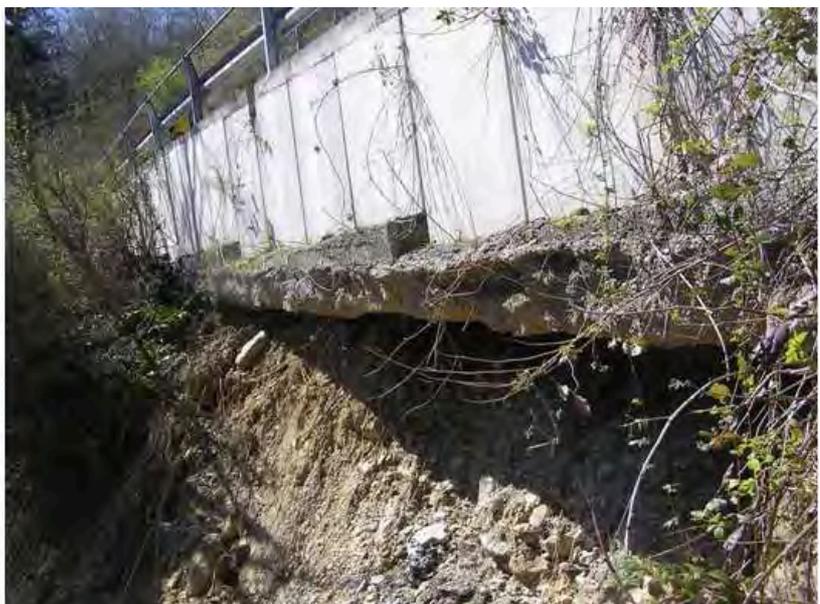
| <p>Il settore è caratterizzato da un versante che degrada dalla dorsale di Castellino Tanaro in direzione Sud-Ovest, alla testa del Rio Monta.</p> <p>Nel dettaglio la SP 115 è delimitata da un muro di contropia al di sopra del quale sono presenti delle civili abitazioni; a valle si innesta una strada silvo-pastorale (in corrispondenza della cunetta della stessa affiora il substrato roccioso).</p> <p>Il movimento gravitativo interessa il piano via rio e la scarpata stradale; è osservabile una frattura nel manto bituminoso (di lunghezza di circa 25 metri) che prosegue in banchina, con cedimento della parte a valle. Anche la strada silvo-pastorale sottostante appare danneggiata.</p> <p>Il cedimento della carreggiata comporta limitazioni e rischi per la circolazione e la potenziale interruzione del collegamento via rio in caso di evoluzione del dissesto.</p> |

| Importo presunto lavori in Euro: 200.000,00 |

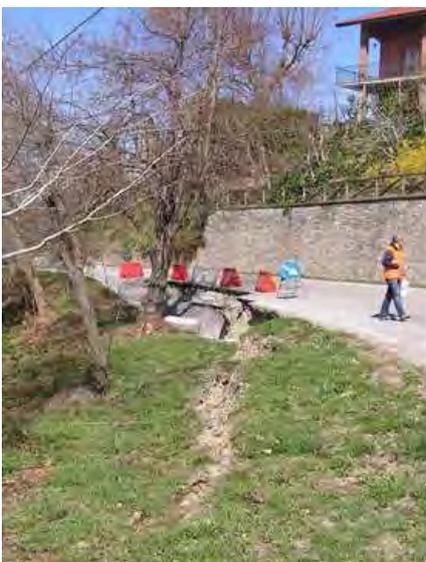
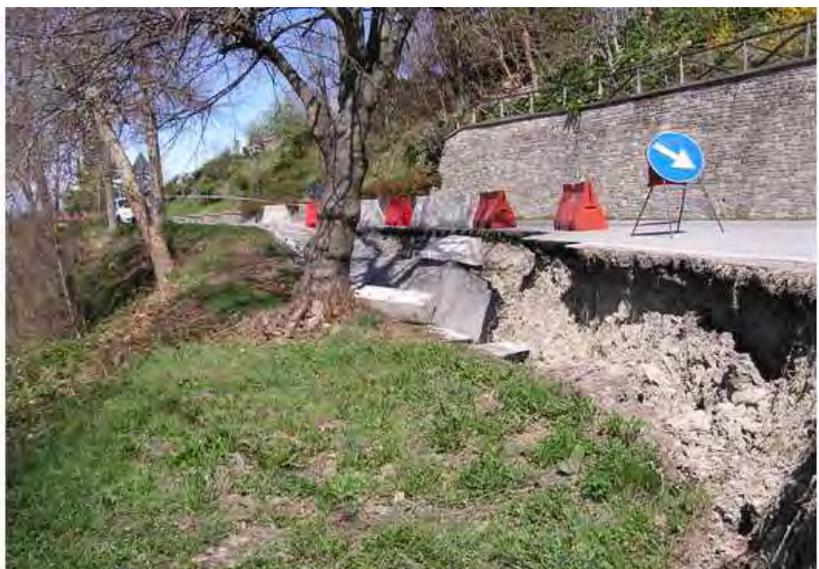
| <p>Il settore è caratterizzato dal ripido versante di Montechiaro che degrada in direzione Sud-Ovest verso il fondovalle del Fiume Tanaro; la SP 126 lo risale seguendo un percorso tortuoso fino a località San Rocco, dove svolta sul fianco nord-occidentale caratterizzato da una attività più ridotta.</p> <p>Il movimento gravitativo al Km 1+100 ha interessato la banchina per una lunghezza di circa 25 metri con la formazione di una frattura che si sviluppa con andamento sinuoso a cavallo del bordo stradale di valle.</p> <p>Sul lato di monte si innesta una strada silvo-pastorale ed in corrispondenza del taglio della stessa affiora il substrato roccioso. La carreggiata della SP 126 presenta pendenza verso valle.</p> <p>Il movimento gravitativo al Km 1+400, attivatosi a partire dal termine di un muro di sostegno realizzato per la messa in sicurezza della SP 126 con riferimento ad un precedente dissesto, ha interessato nel tratto più meridionale la scarpata stradale di valle dove sono presenti numerose fratture con importanti dislocazioni verticali. Nel tratto più settentrionale il movimento gravitato ha invece raggiunto, in corrispondenza del coronamento, la carreggiata stradale: nel manto bituminoso si osserva una frattura, che prosegue in banchina, con cedimento della parte a valle. A monte della viabilità provinciale è visibile una lesione nel muro di controripa.</p> <p>Il cedimento della carreggiata / banchina comporta limitazioni e rischi per la circolazione e la potenziale interruzione del collegamento viario in caso di evoluzione del dissesto.</p> |

| <p><u>Km 1+100</u> Realizzazione di opera di sostegno di sottoscarpa. Regimazione delle acque di scorrimento superficiale.</p> <p><u>Km 1+400</u> Realizzazione di opera di sostegno di sottoscarpa con fondazioni indirette ed eventualmente tiranti di ancoraggio. Ripristino della pavimentazione bituminosa e opere accessorie.</p> <p>Importo presunto lavori in Euro: 450.000,00</p> |

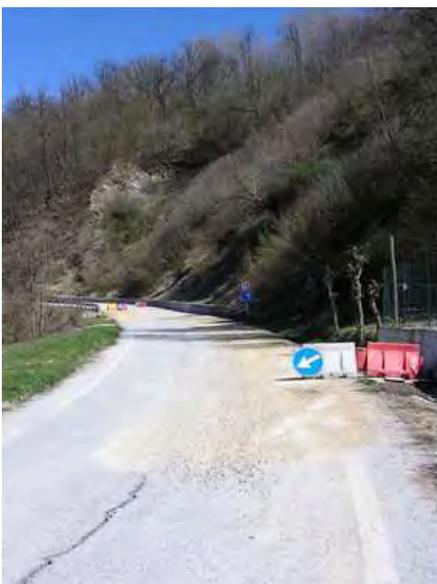
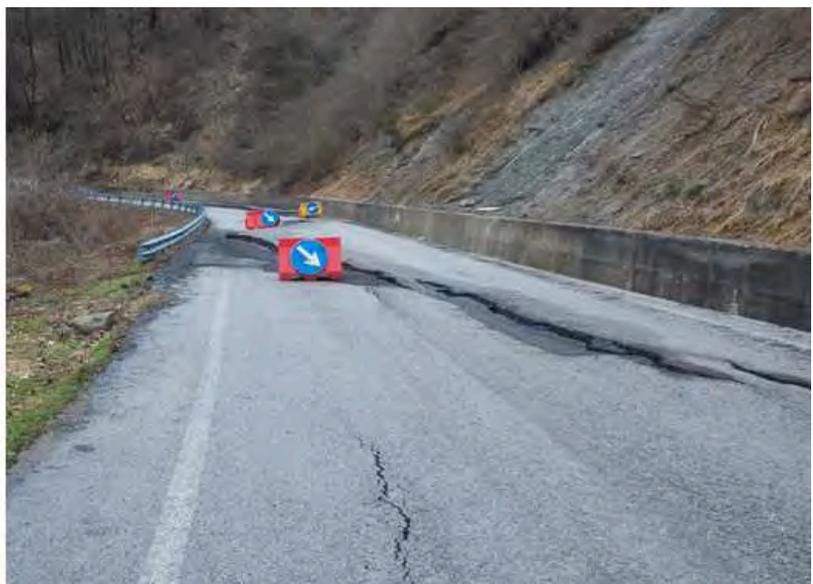
| <p>Il settore è caratterizzato da un versante che degrada verso Ovest in corrispondenza di Località Assunta.</p> <p>In dettaglio, a monte della SP 131, è presente una ripida scarpata in corrispondenza della quale affiora estesamente il substrato roccioso; al piede della stessa un muro in calcestruzzo con alla base una cunetta delimita la carreggiata. A valle della viabilità provinciale la scarpata stradale, sostenuta localmente da limitate opere in muratura e fittamente vegetata (ad eccezione della parte più meridionale), si ricorda con un settore privo a debole pendenza.</p> <p>Il movimento gravitativo interessa la carreggiata della SP 131, per un tratto circa 170 metri, deformandola e comportando la formazione di fessure e fratture. Morfologie di frana si osservano inoltre in corrispondenza della scarpata stradale di valle.</p> <p>Sulla ripida scarpata a monte della SP 131 sono visibili ulteriori movimenti franosi che hanno coinvolto i terreni di copertura e la parte più superficiale ed alterata del substrato roccioso, con accumulo dei materiali mobilizzati a tergo del muro in calcestruzzo.</p> <p>La deformazione e cedimento della carreggiata comporta limitazioni e rischi per la circolazione e la potenziale interruzione del collegamento viario in caso di evoluzione del dissesto.</p> |

| Importo presunto lavori in Euro: 500.000,00 |

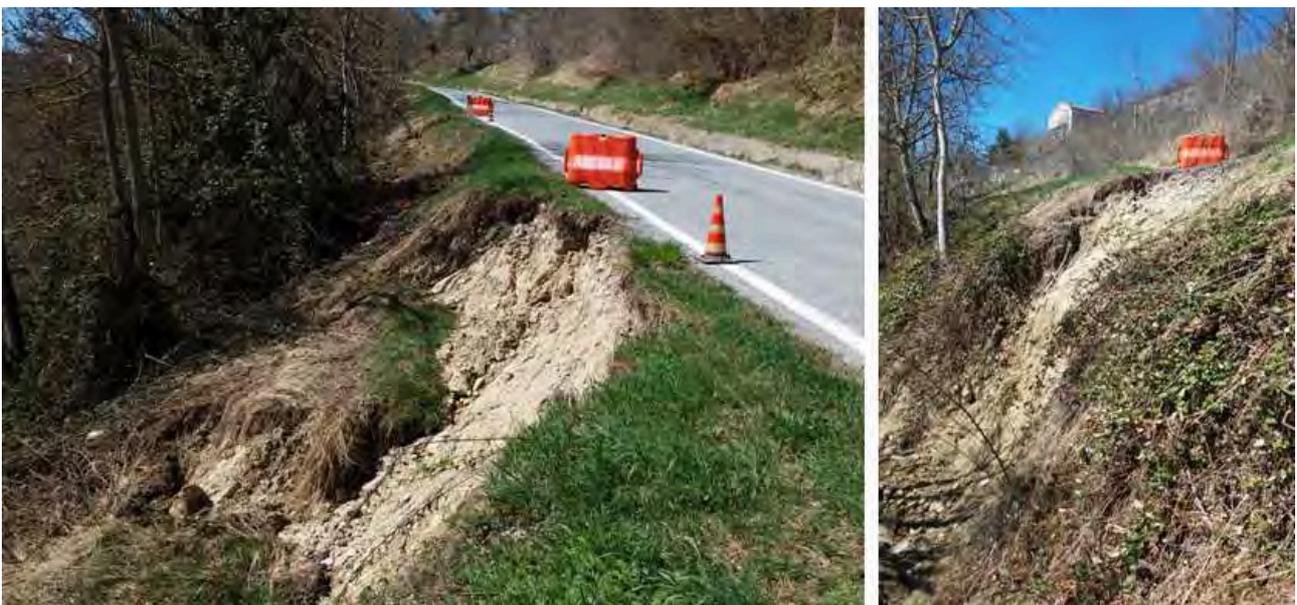
| <p>Il settore è caratterizzato da un versante che degrada dalla dorsale di Torresina in direzione Sud / Sud-Est. La SP 131 attraversa la parte superiore del pendio; la carreggiata presenta pendenza verso valle.</p> <p>Due distinti movimenti gravitativi hanno interessato la banchina stradale a circa 20 metri di distanza uno dall'altro.</p> <p>Il cedimento della banchina comporta rischi per la circolazione con potenziale evoluzione del dissesto ed interessamento della carreggiata.</p> |

| <p>Importo presunto lavori in Euro:150.000,00</p> |
