ALLEGATO 2

Censimento degli effetti al suolo e dei dissesti rilevati sulle infrastrutture provinciali,
a cura della Provincia di Cuneo

- Elenco interventi Reparti viabilità di Alba, Mondovì e Saluzzo
- Schede descrittive degli interventi principali

EVENTI METEO - PIOGGE MARZO 2015
REPARTO VIABILITA' DI ALBA

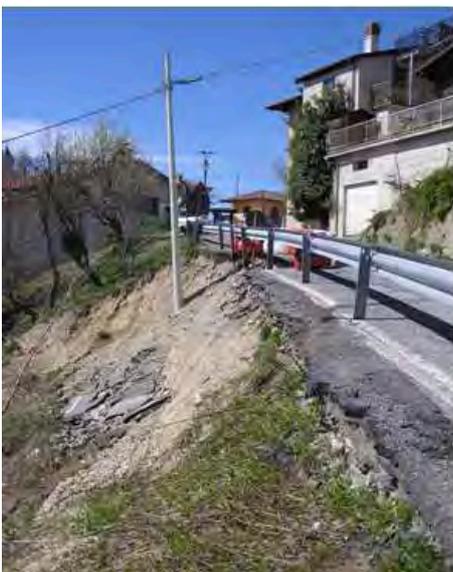
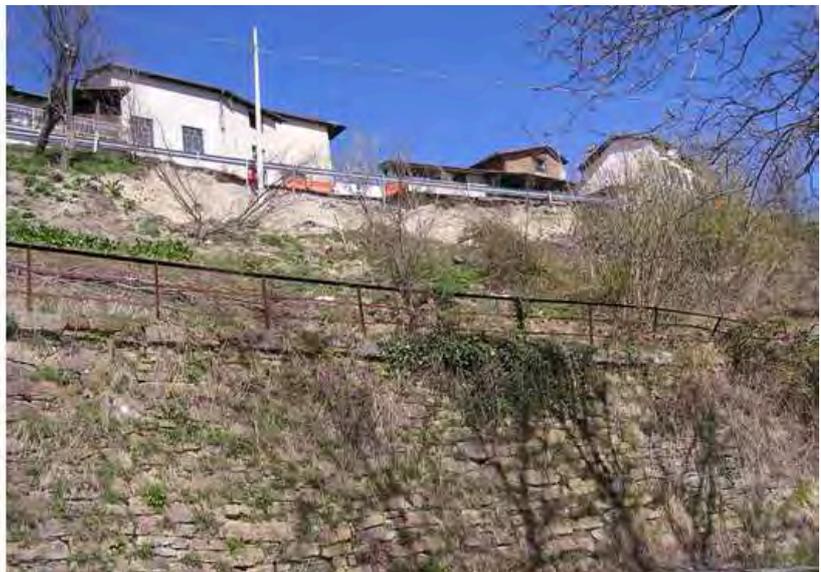
| <p>Il settore è caratterizzato da un versante che degrada dalla dorsale di Torresina in direzione Sud-Est. La SP 131 si sviluppa in corrispondenza del centro abitato.</p> <p>In dettaglio, a valle della viabilità provinciale, separata da una ripida scarpata, è presente una strada comunale sterrata.</p> <p>Il movimento gravitativo ha interessato la carreggiata stradale, parzialmente, e la banchina per una lunghezza di circa 35 metri. Il corpo di frana ha invaso la sottostante strada comunale sterrata.</p> <p>Il cedimento della carreggiata comporta limitazioni e rischi per la circolazione e la potenziale interruzione del collegamento via rio in caso di evoluzione del dissesto.</p> |

| <p>Importo presunto lavori in Euro: 150.000,00</p> |

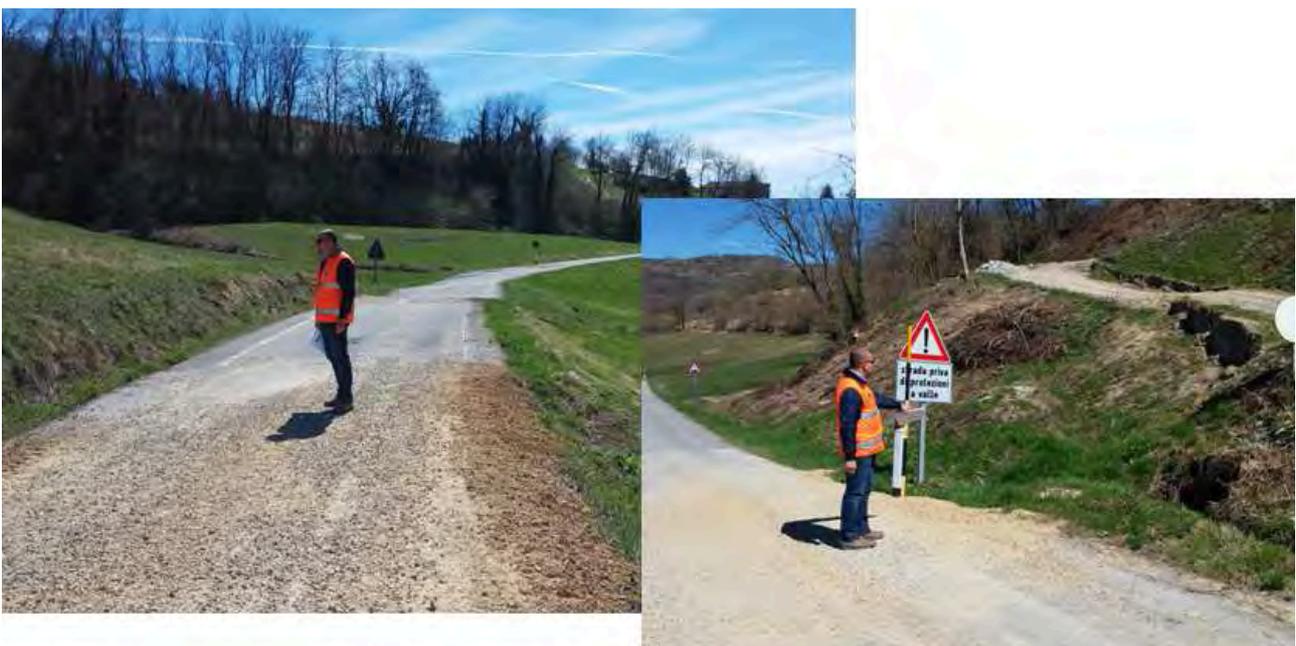
| <p>Il settore è caratterizzato da un versante che degrada dalla dorsale di località Mondoni in direzione Ovest / Nord-Ovest; la SP 135 attraversa a mezza costa il pendio.</p> <p>Il movimento gravitativo interessa estesamente il versante. La carreggiata della SP 135 appare, per un tratto di oltre 200 metri, deformata, con la presenza, localmente, di fratture, fessure ed avvallamenti.</p> <p>Nella parte meridionale, superata frazione San Rocco, è visibile, in corrispondenza di una strada sterrata che si innesta sulla viabilità provinciale sul lato di monte, una frattura con andamento tortuoso; in direzione della prosecuzione della stessa, al contatto fra il settore prativo sovrastante la SP 135 ed una scarpata ricoperta da vegetazione di alto fusto, affiora il substrato roccioso ed è nuovamente osservabile una profonda frattura beante. Ulteriori morfologie di frana sono comunque presenti in tutto il settore prativo sopra richiamato.</p> <p>La deformazione e cedimento della carreggiata comporta limitazioni e rischi per la circolazione e la potenziale interruzione del collegamento viario in caso di evoluzione del dissesto.</p> |

| Importo presunto lavori in Euro: 500.000,00 |

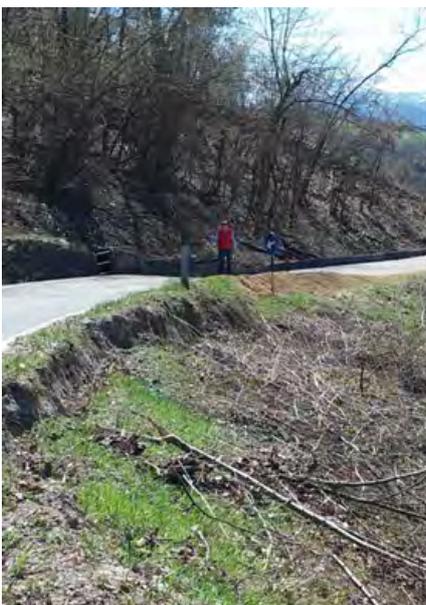
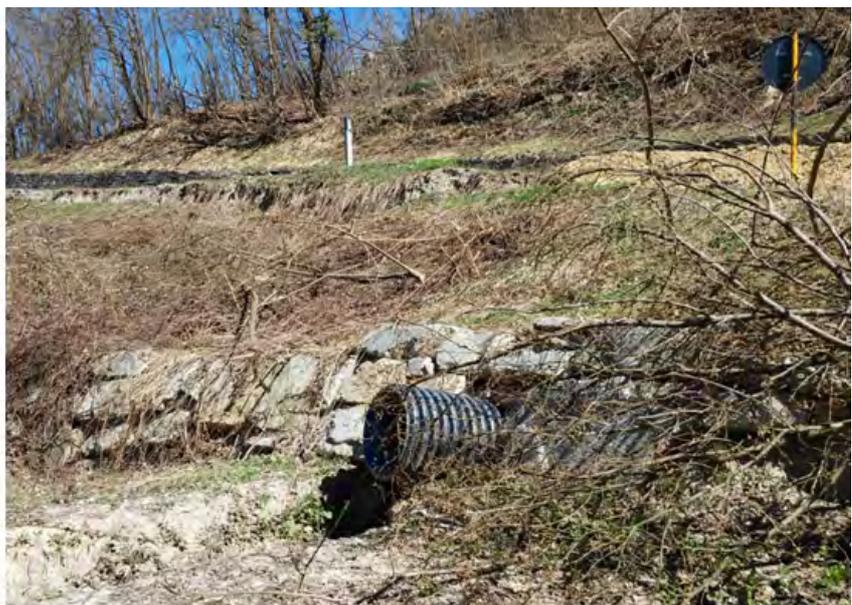
| <p>Il settore è caratterizzato da un versante che degrada in direzione Ovest / Nord-Ovest verso l'incisione del Rio Roascio; la SP 135 lo discende formando dei tomani.</p> <p>Il movimento gravitativo ha interessato, in corrispondenza di un attraversamento della rete di regimazione delle acque superficiali, la carreggiata stradale, parzialmente, e la banchina per una lunghezza complessiva di circa 60 metri; nel manto bituminoso si osserva una frattura, che prosegue in banchina, con cedimento della parte a valle. Anche il sostegno in muratura di controripa appare interessato da cedimento.</p> <p>A valle la scarpata stradale è sostenuta da una scogliera, deformata, che ingloba un tubo della rete di regimazione delle acque superficiali: quest'ultimo appare visibilmente ruotato verso monte ed intasato e pertanto non più funzionale.</p> <p>Il cedimento della carreggiata comporta limitazioni e rischi per la circolazione e la potenziale interruzione del collegamento viario in caso di evoluzione del dissesto.</p> |

| Importo presunto lavori in Euro: 150.000,00 |

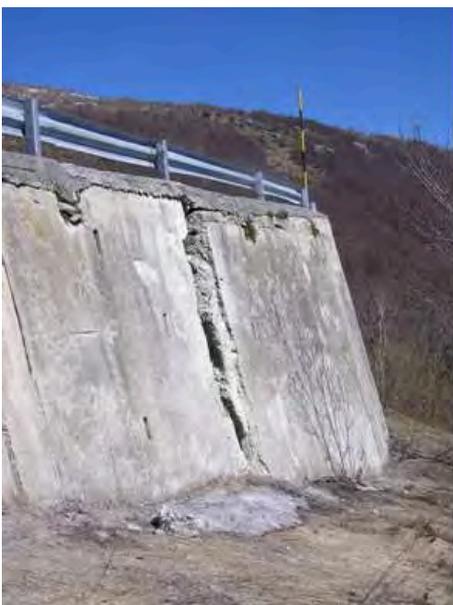
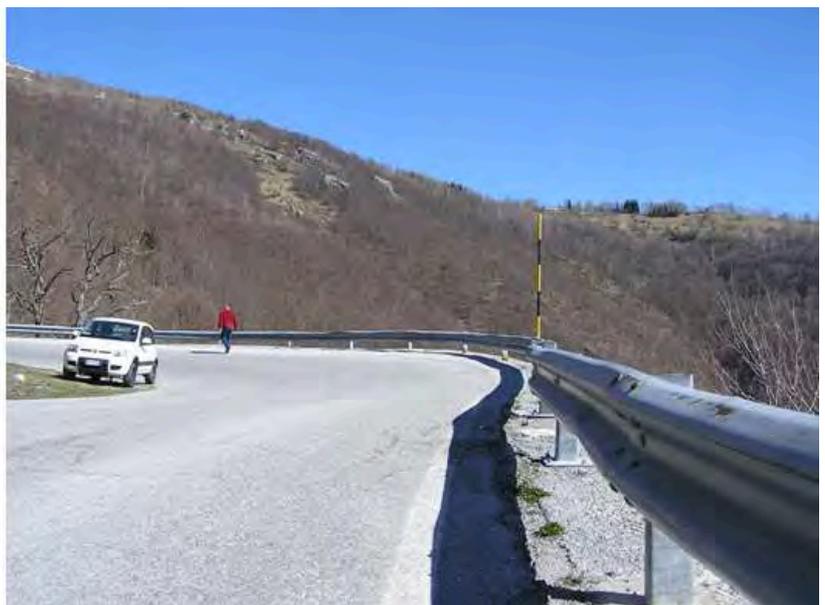
| <p>Il settore è caratterizzato dal versante che si sviluppa ad Est del Colle di Casotto, in sinistra idrografica del Rio Luvia. La SP 178 lo discende con un percorso a curve e tornanti.</p> <p>A Nord di località Capello nella banca SIFraP viene riportato un esteso fenomeno franoso di tipo "complesso"; la SP 178 attraversa tale area formando uno stretto tornante sostenuto verso l'esterno da un muro in calcestruzzo che appare lesionato ed interessato da cedimenti. Anche in corrispondenza della carreggiata si osservano avvallamenti e fessure nel manto bituminoso.</p> <p>I cedimenti che interessano l'infrastruttura comportano rischi per la circolazione e la potenziale compromissione del collegamento viario.</p> |

| Importo presunto lavori in Euro: 600.000,00 |

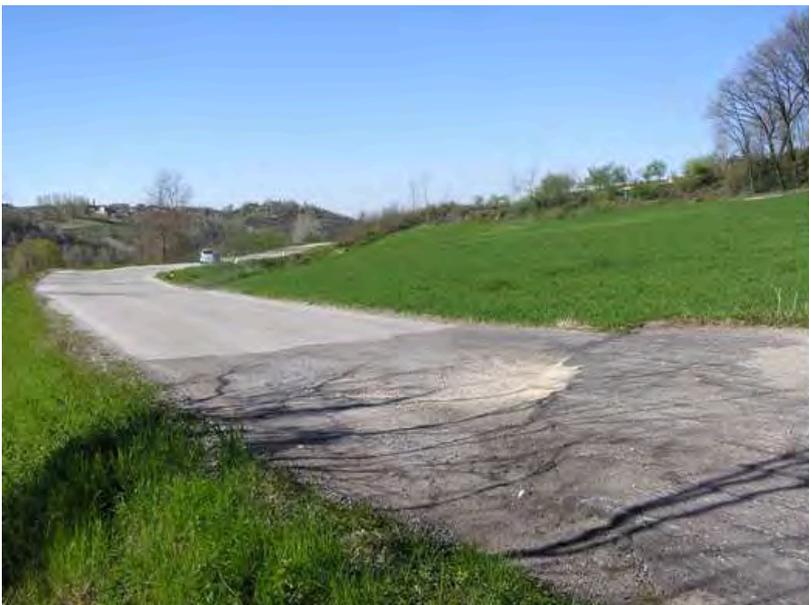
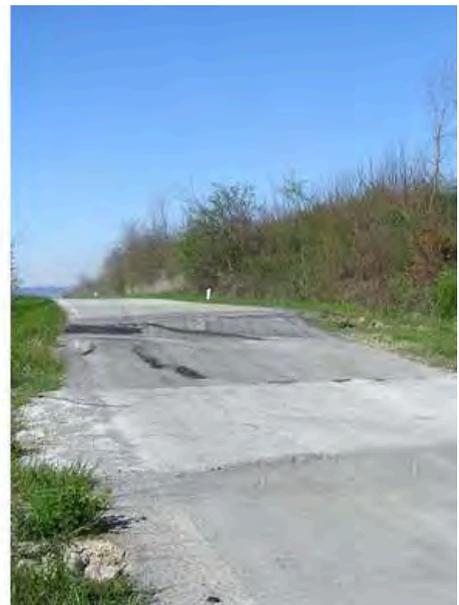
| <p>Il settore è caratterizzato dal versante che si sviluppa ad Ovest della dorsale di località C. Bruna, degradando dolcemente verso il Torrente Mondalaina. La SP 205 attraversa il pendio a mezza costa.</p> <p>Il movimento gravitativo interessa un'ampia porzione del versante. La carreggiata della SP 205, che attraversa presumibilmente l'area in frana per tutta la sua larghezza, appare deformata; localmente si osservano fessure / fratture (con andamento trasversale rispetto alla carreggiata) e cedimenti nel manto bituminoso.</p> <p>In corrispondenza dei settori pratici a monte e a valle della viabilità provinciale non sono apprezzabili evidenti elementi morfologici riconducibili alla dinamica gravitativa probabilmente a causa del rimaneggiamento legato alle attività agricole.</p> <p>La deformazione e cedimento della carreggiata comporta limitazioni e rischi per la circolazione e la potenziale interruzione del collegamento viario in caso di evoluzione del dissesto.</p> |

| Importo presunto lavori in Euro: 200.000,00 |

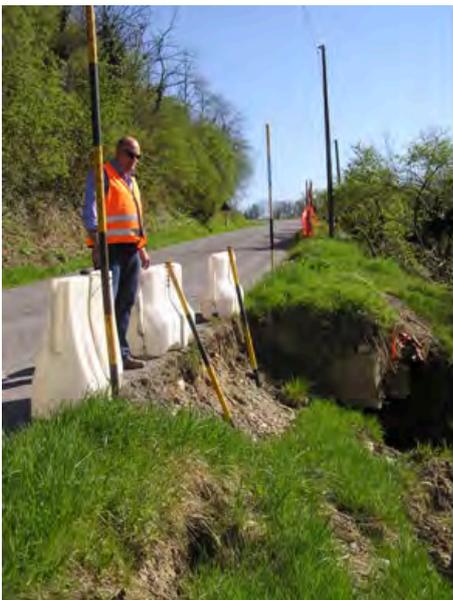
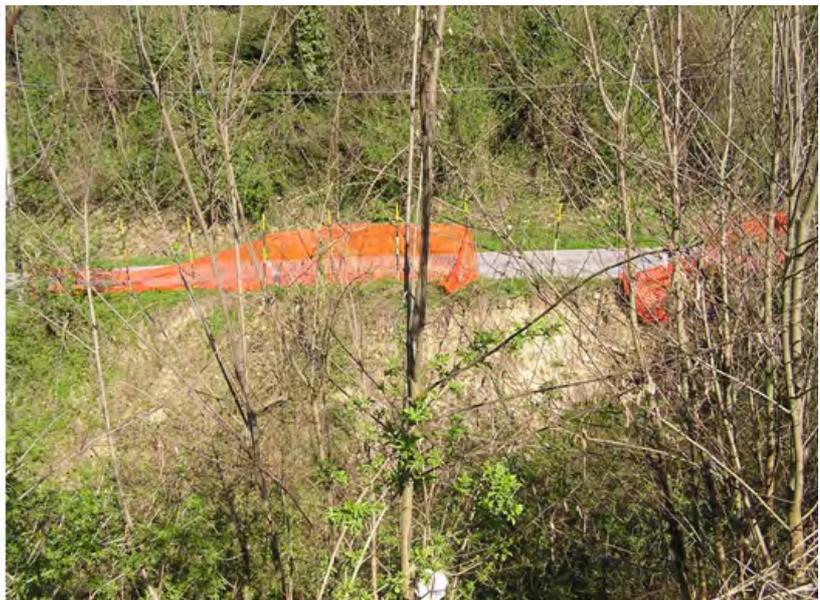
| <p>Il settore è caratterizzato da un pendio che degrada da località Il Ciabotto in direzione Nord / Nord-Ovest verso il fondovalle del Tanaro. La SP 258 risale il versante formando uno stretto tornante nella sua parte inferiore più ripida per poi raggiungere, fiancheggiando una piccola incisione del pendio, il settore superiore a debole pendenza.</p> <p>Movimenti gravitativi plurimi hanno interessato la banchina stradale e la sottostante scarpata, per una lunghezza complessiva di circa 50 metri, in corrispondenza del tratto della SP 258 compreso fra un accesso a dei terreni agricoli alla testata dell'incisione sopra citata ed un attraversamento della rete di regimazione delle acque superficiali.</p> <p>Il cedimento della banchina comporta rischi per la circolazione con potenziale evoluzione del dissesto ed interessamento della carreggiata.</p> |

| <p>Importo presunto lavori in Euro: 200.000,00</p> |

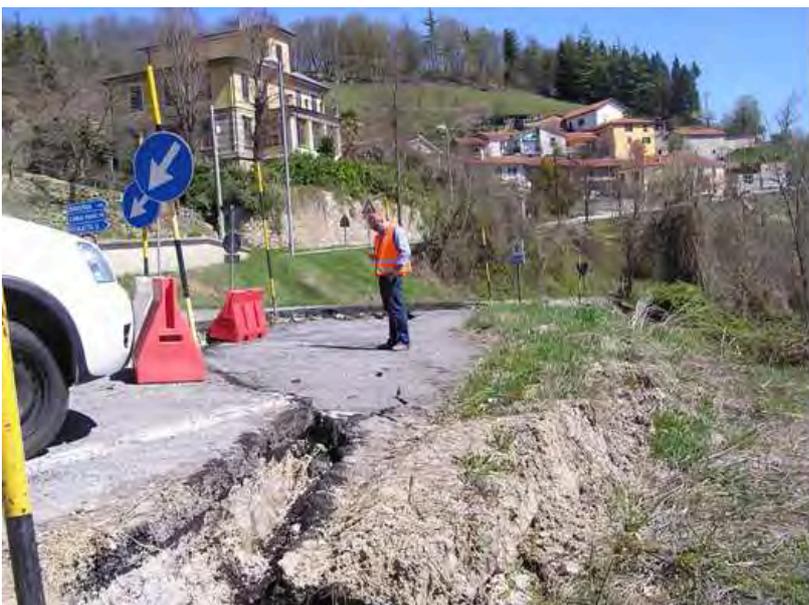
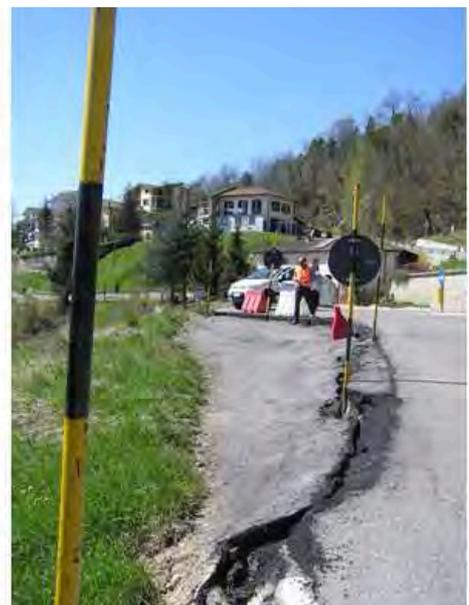
| <p>Il settore è caratterizzato dal versante ad Est di Bric Valoria che degrada verso il Rio Ricorezzo. La SP 353 attraversa la porzione superiore del versante.</p> <p>Il movimento gravitativo ha interessato la carreggiata stradale, parzialmente, e la banchina per una lunghezza di circa 20 metri con la formazione di una netta scarpata..</p> <p>Il cedimento della carreggiata comporta limitazioni e rischi per la circolazione e la potenziale interruzione del collegamento viario in caso di evoluzione del dissesto.</p> |

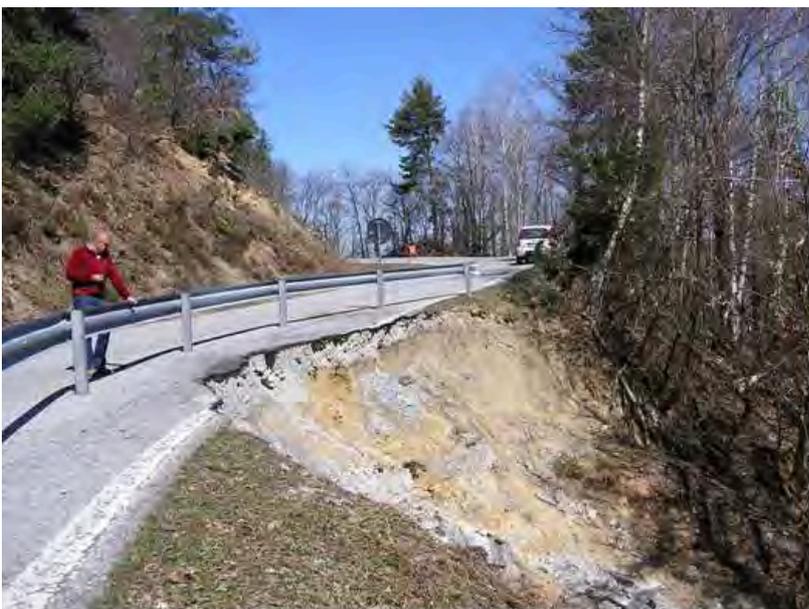
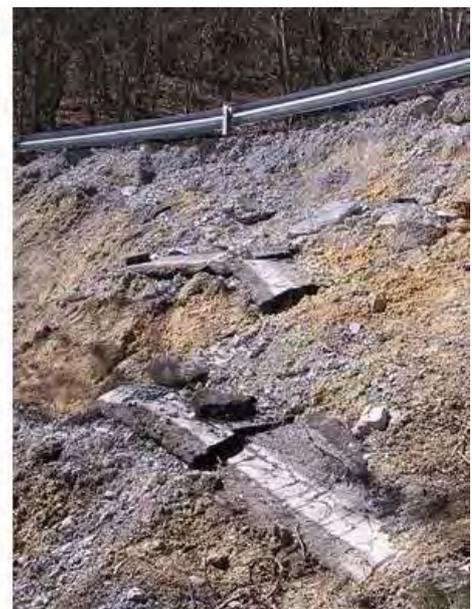
| <p>Il settore è caratterizzato dal versante che degrada da località Villa di Montezemolo verso Sud-Ovest fino al Torrente Cevetta. La SP 430 si sviluppa in corrispondenza della base del versante.</p> <p>Il movimento gravitativo ha interessato parzialmente la carreggiata stradale, per una lunghezza di circa 20 metri con la formazione di una netta scarpata in corrispondenza della quale è visibile una puntuale venuta d'acqua. L'accumulo di frana ha raggiunto il Torrente Cevetta.</p> <p>Il cedimento della carreggiata comporta limitazioni e rischi per la circolazione e la potenziale interruzione del collegamento via rio in caso di evoluzione del dissesto.</p> |

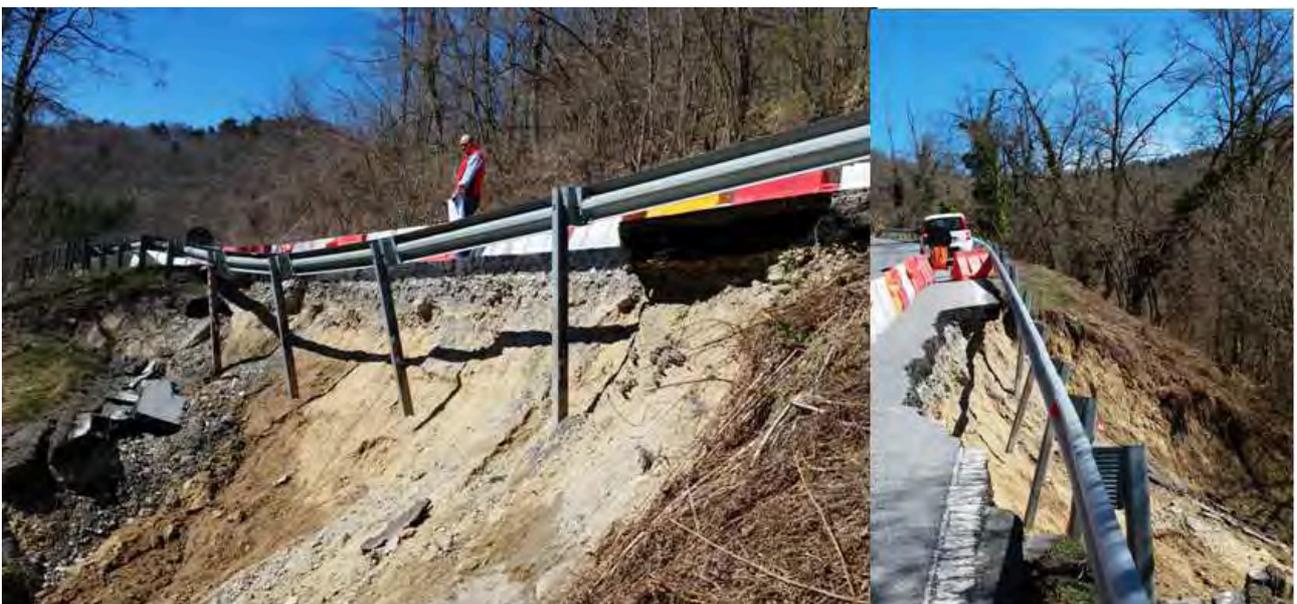
| <p>Il settore è caratterizzato dal versante che degrada da località Villa di Montezemolo verso Sud-Ovest fino al Torrente Cevetta. La SP 430 si sviluppa in corrispondenza della base del versante. In dettaglio, in corrispondenza del dissesto, è presente a monte della strada un muro di contropia in calcestruzzo nella zona più orientale, mentre in quella più occidentale, ove affiora il substrato roccioso, si osservano diffuse venute d'acqua. A valle, al contrario, un muro di sottoscarpa è presente nella sola zona più occidentale.</p> <p>Il movimento gravitativo ha interessato la carreggiata stradale per una lunghezza di circa 35 metri; nel manto bituminoso si osservano fessure e fratture. Dove la carreggiata non è sostenuta dal muro di sottoscarpa è presente una frattura con cedimento della parte a valle mentre, dove l'opera di sostegno è presente, il manto bituminoso appare deformato con fessure e cedimenti in prossimità dell'opera stessa.</p> <p>Il cedimento della carreggiata comporta limitazioni e rischi per la circolazione e la potenziale interruzione del collegamento via rio in caso di evoluzione del dissesto.</p> |
