## **ALLEGATO 3**

Schede SIFRAP di secondo livello e attività della *Rete regionale di Controllo dei Movimenti Franosi*, a cura del Dipartimento tematico Geologia e Dissesti di Arpa Piemonte

## **ATTIVITÀ DI RILIEVO E ANALISI DI ALCUNE FRANE INNESCATESI NEL PERIODO INVERNALE/PRIMAVERILE DELL'ANNO 2015 NEL TERRITORIO CUNEESE**

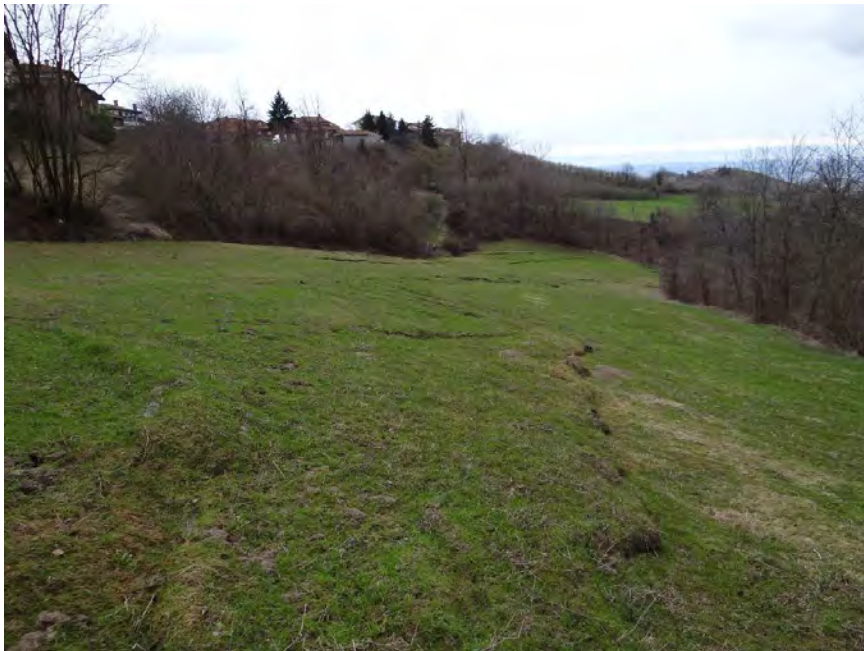
Immagine 04 - 2015\_03\_26-Rigonfiamento al piede della frana nella parte sudorientale del fenomeno

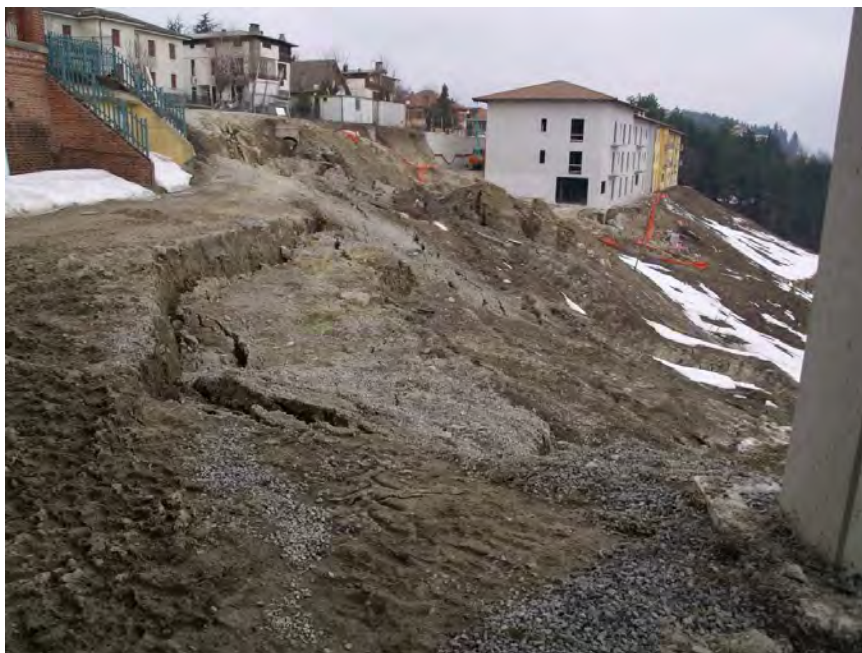
Immagine 01 - 2009/03/20-Ripresa della frana dal coronamento in destra idrografica

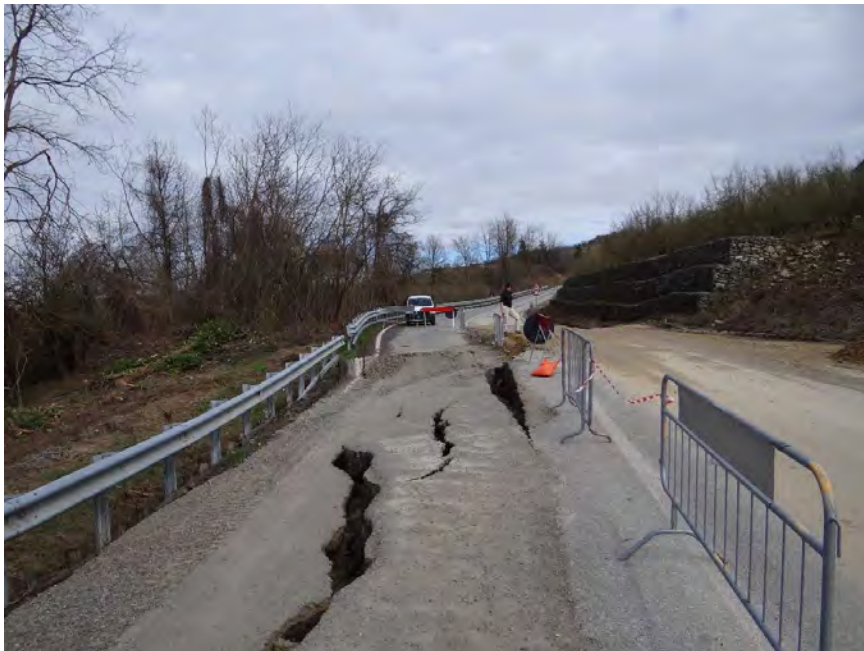
Immagine 12 - 2015/03/26-Taglio sulla strada provinciale in corrispondenza del fianco sinistro; le gabbionate a monte e a valle della strada sono state pesantemente deformate

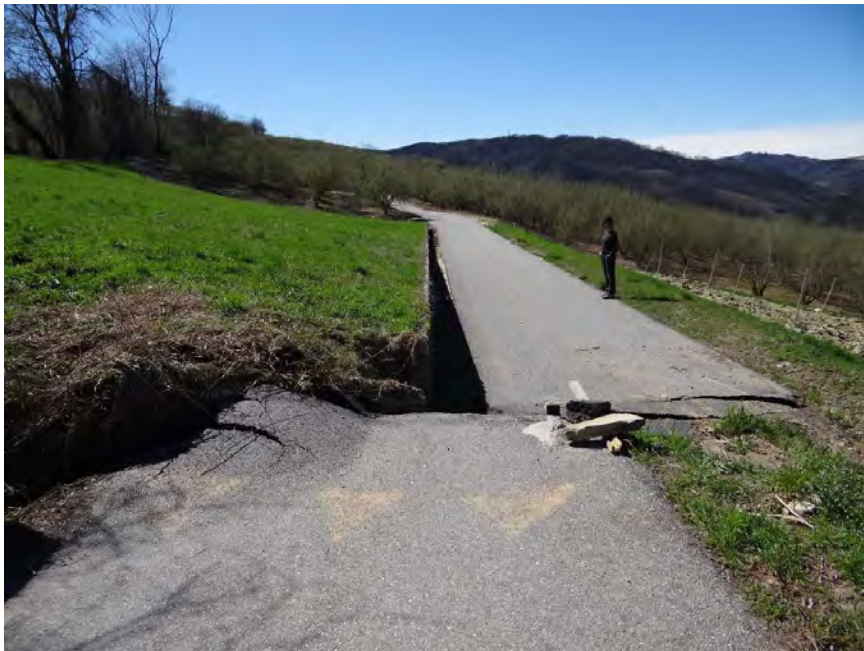
Immagine 14 - 2015/03/30-Taglio sulla strada comunale in corrispondenza del fianco destro

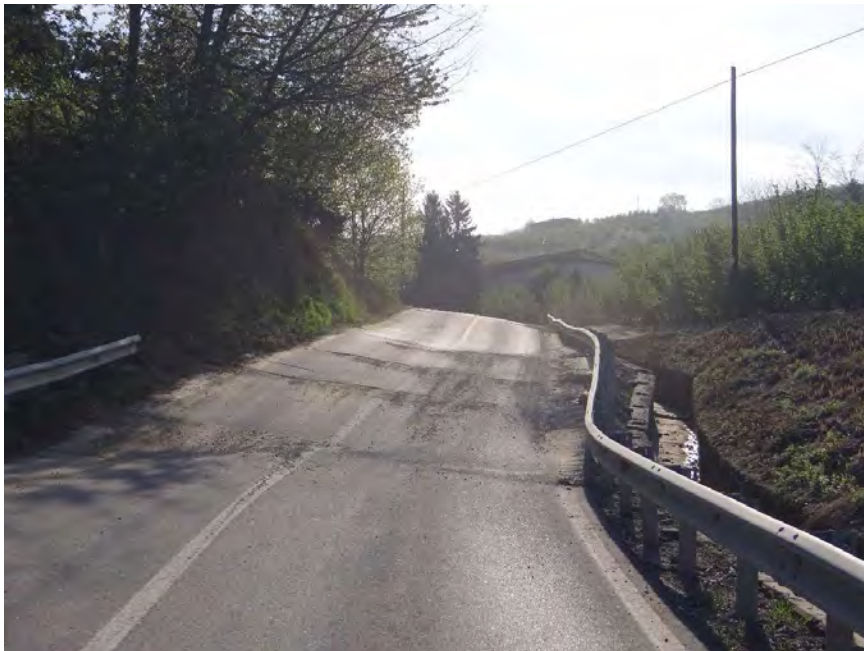
Immagine 16 - 2015/04/15-Deformazione accentuata della carreggiata della strada provinciale

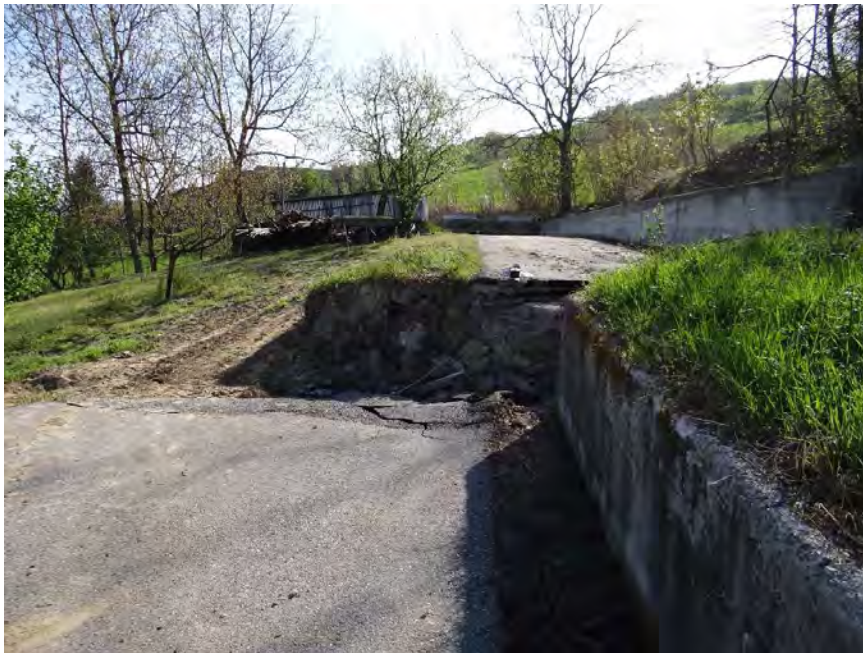
Immagine 17 - 2015/04/15-Traslazione della strada comunale in corrispondenza del fianco destro

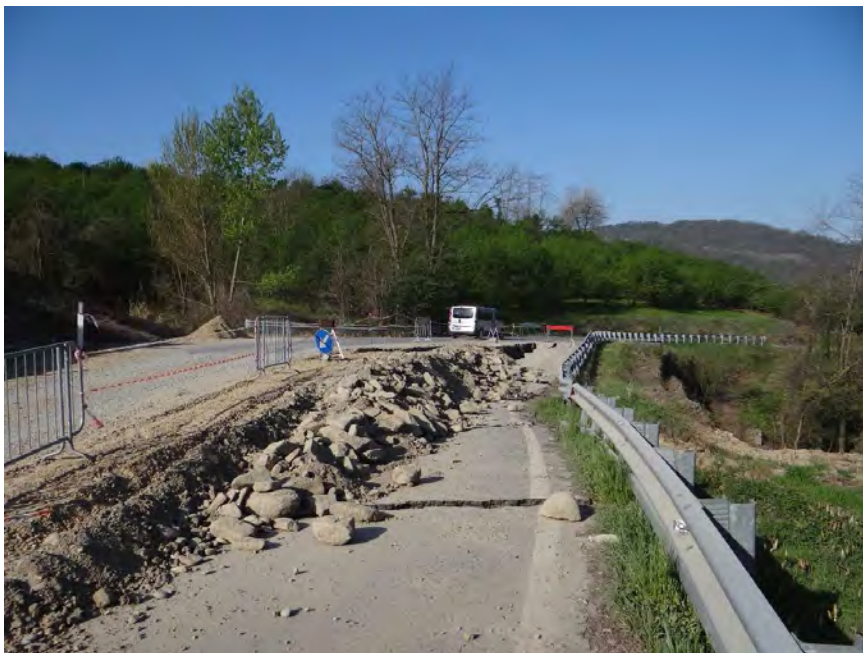
Immagine 18 - 2015/04/15-Taglio e deformazione della carreggiata della strada provinciale in corrispondenza del fianco sinistro; il materiale detritico è stato riportato per colmare lo scalino di frana

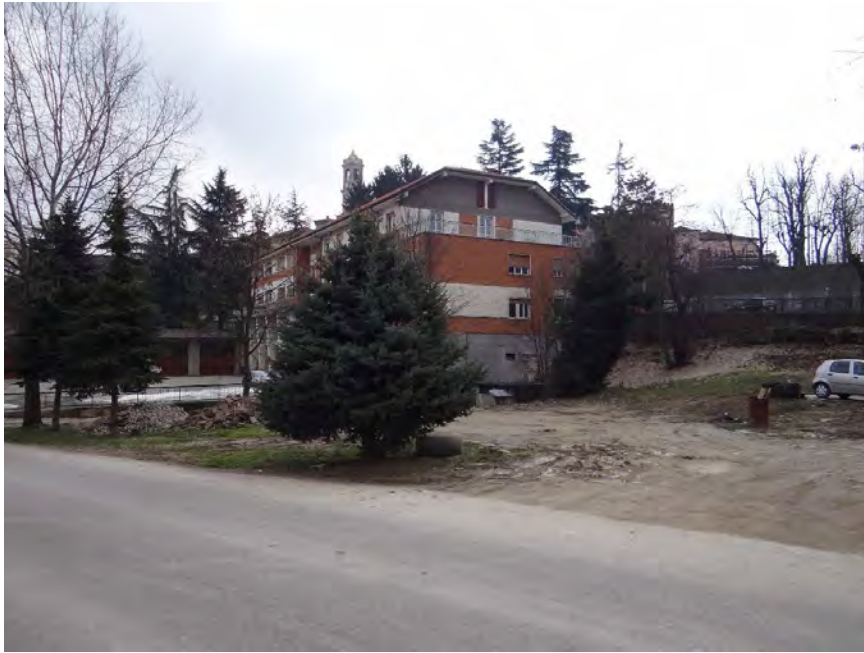
Immagine 05 - 2013\_03\_13-Nei pressi dell'albero al centro dell'immagine, a destra del tubo in cemento, l'inclinometro S4

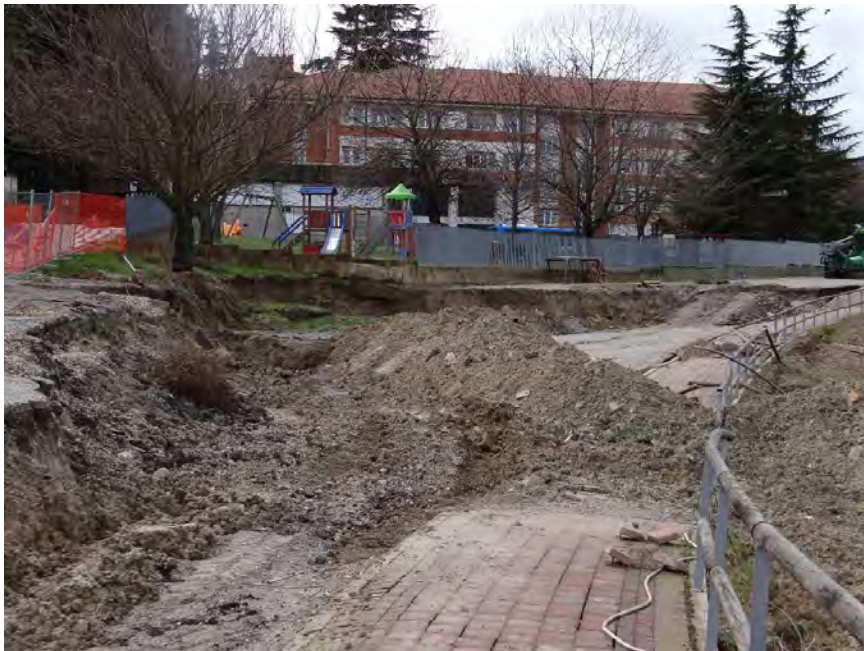
Immagine 08 - 2015\_03\_26-Zona centrale del coronamento di frana

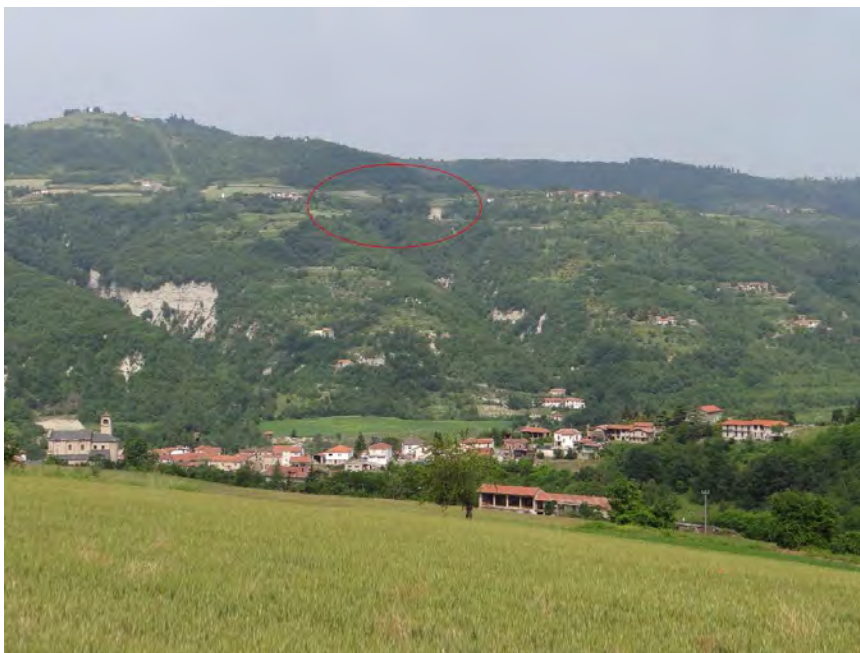
Immagine 01 - 2014/06/10-Panoramica scattata dal versante opposto, la zona in frana è indicativamente al centro dell'immagine; il settore denudato che si osserva è conseguente al fenomeno della primavera 2013

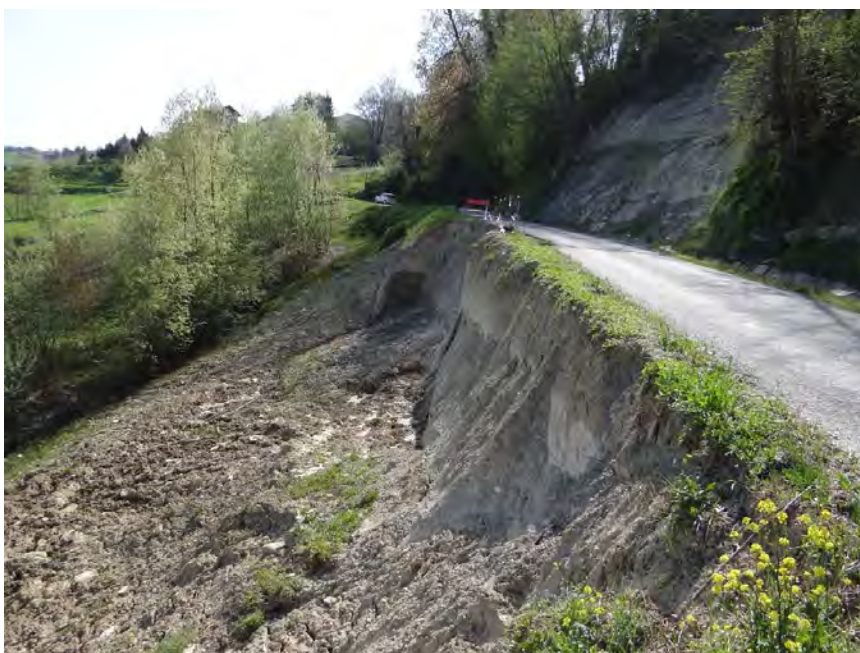
Immagine 02 - 2015/04/15-Scarpata di coronamento della frana verificatasi a marzo 2015 indicativamente al centro del fenomeno generale; a monte della strada il denudamento del verdante riferibile alla primavera 2013

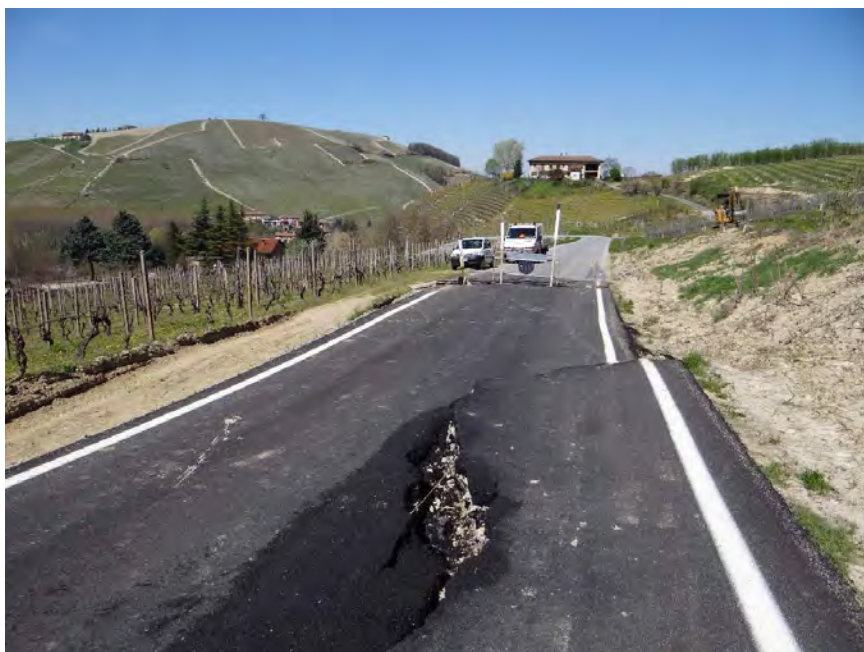
Immagine 06 - 2015/04/08-Strada Provinciale resa intransitabile per effetto del movimento franoso in corrispondenza del fianco sinistro

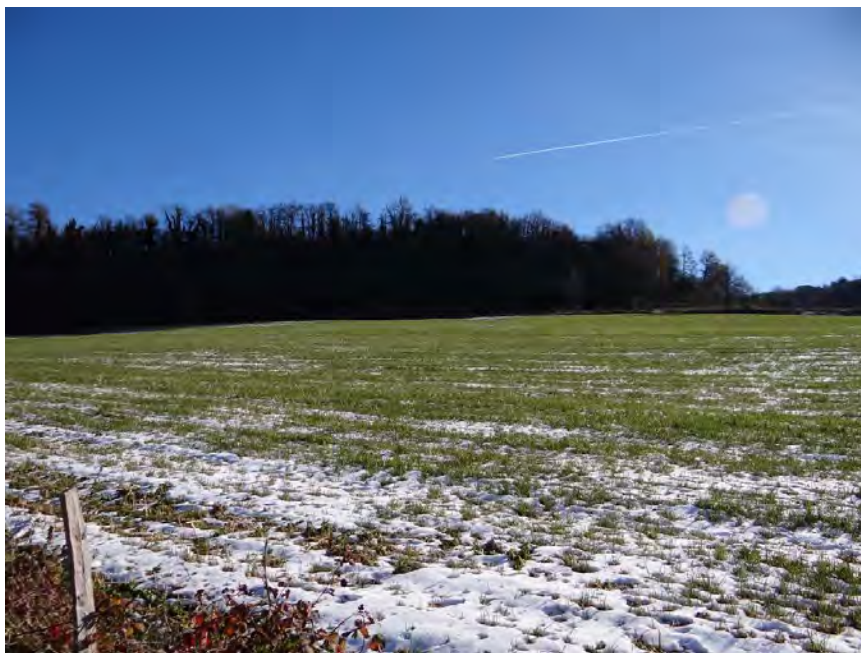
Immagine 01 - 2013/12/04-Superficie prativa a monte della strada comunale di C.se Bozzi alla cui sommità si innescò la frana; indicativamente al centro del prato era posizionata la cascina che venne gravemente danneggiata dal movimento

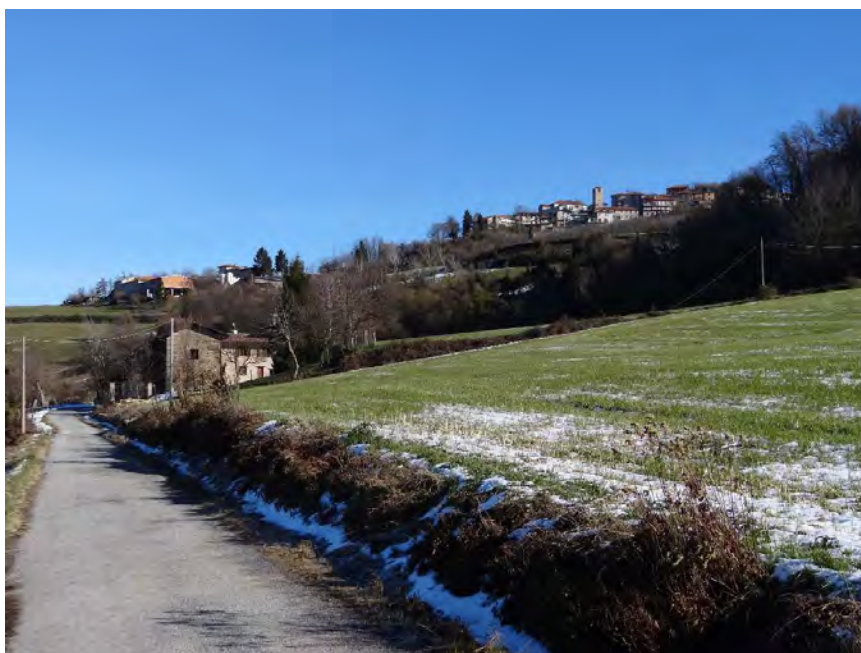
Immagine 02 - 2013/12/04-Fotografia scattata da C.se Bozzi guardando verso nordest; il limite destro della frana è posizionato indicativamente prima dei pali della linea telefonica

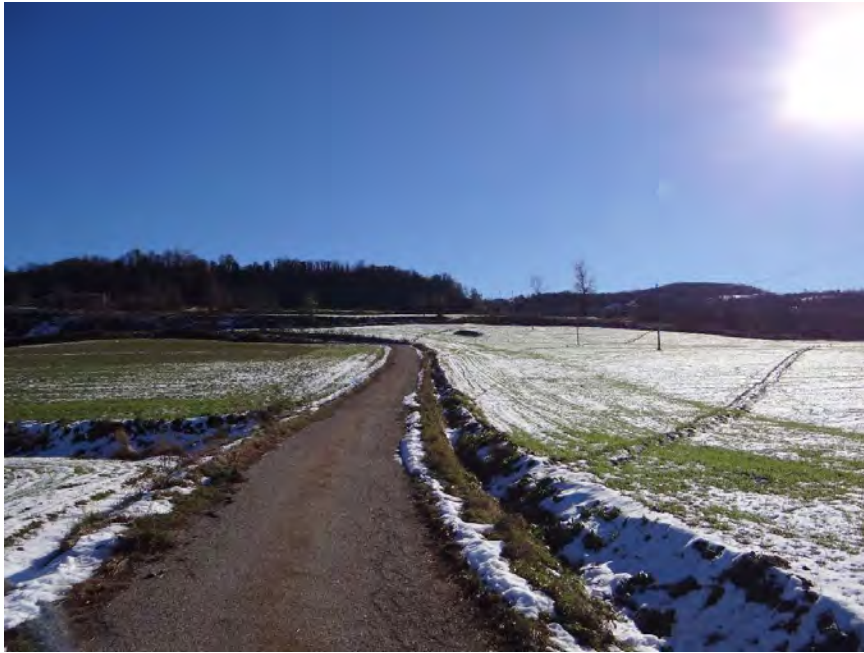
Immagine 05 - 2013/12/04-Fotografia scattata dal piede della frana, nei pressi di C.na Fontana

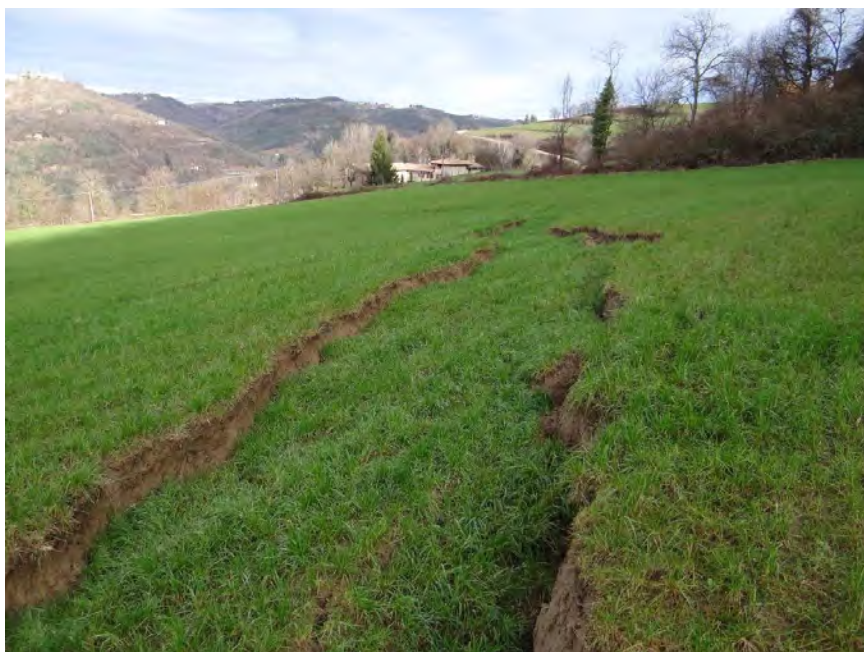
Immagine 08 - 2014/12/18-Riattivazione del tardo autunno 2014, coronamento nella zona centrale

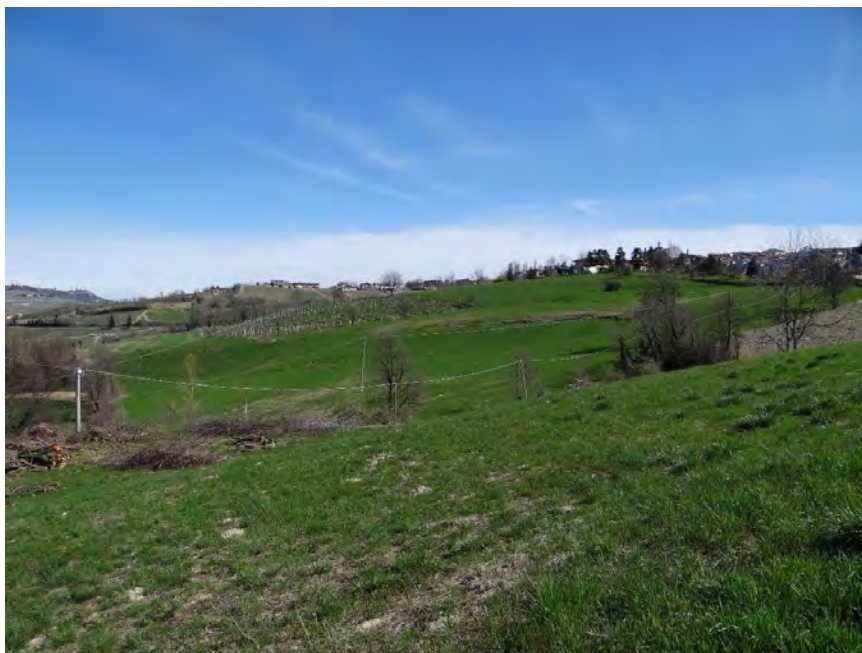
Immagine 01 - 2015/03/30-Panoramica del settore medio-alto del fenomeno, sono visibili le scarpate di coronamento e i rigonfiamenti del terreno causati dal movimento

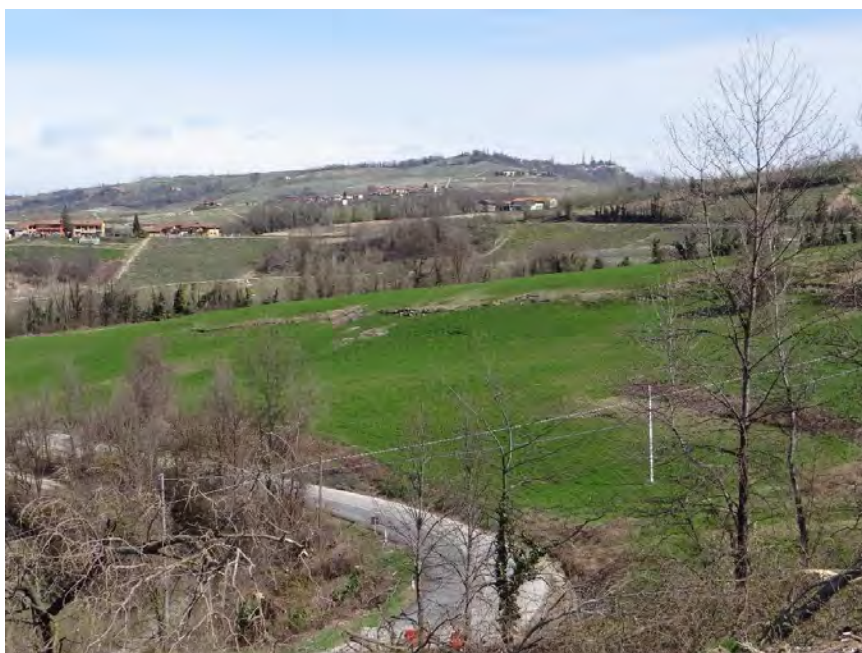
Immagine 02 - 2015/03/30-Panoramica di parte del settore inferiore del fenomeno, sono visibili i rigonfiamenti causati dal movimento

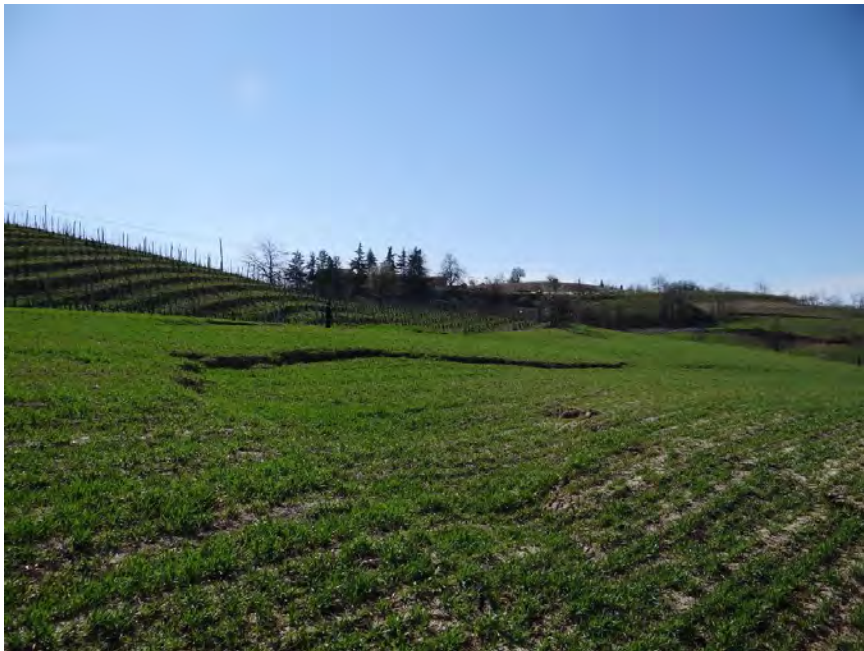
Immagine 04 - 2015/03/30-Scarpata di coronamento nella parte settentrionale del fenomeno franoso

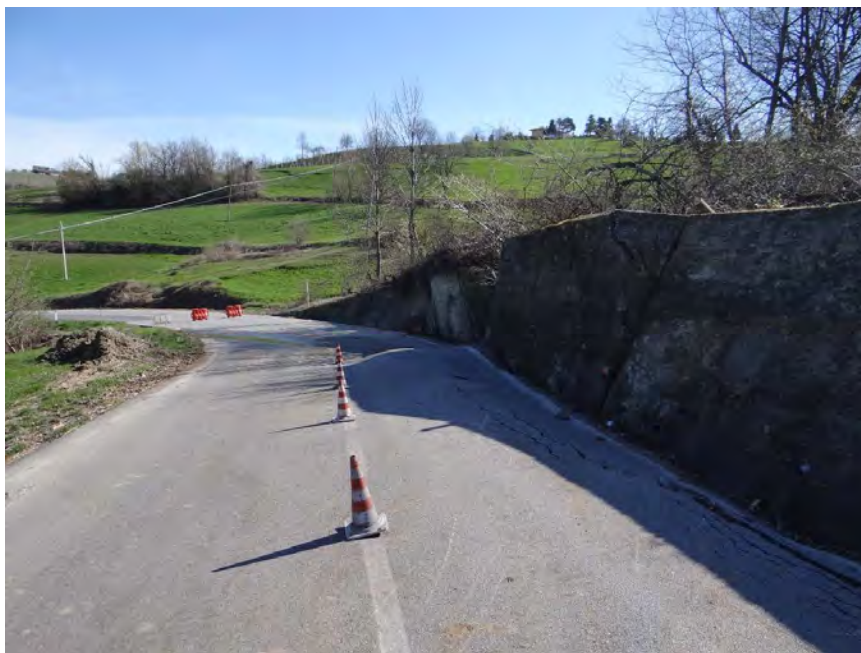
Immagine 01 - 2015\_03\_30-Deformazione della carreggiata della SP 58 e danneggiamento del muro di contenimento

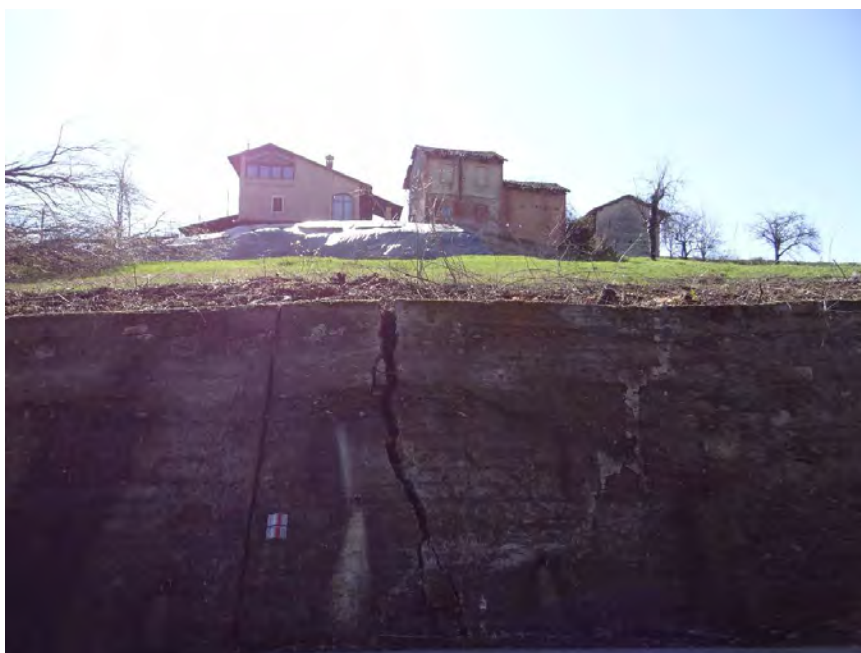
Immagine 02 - 2015\_03\_30-Frattura aperta sul muro di contenimento della scarpata di monte della SP 58

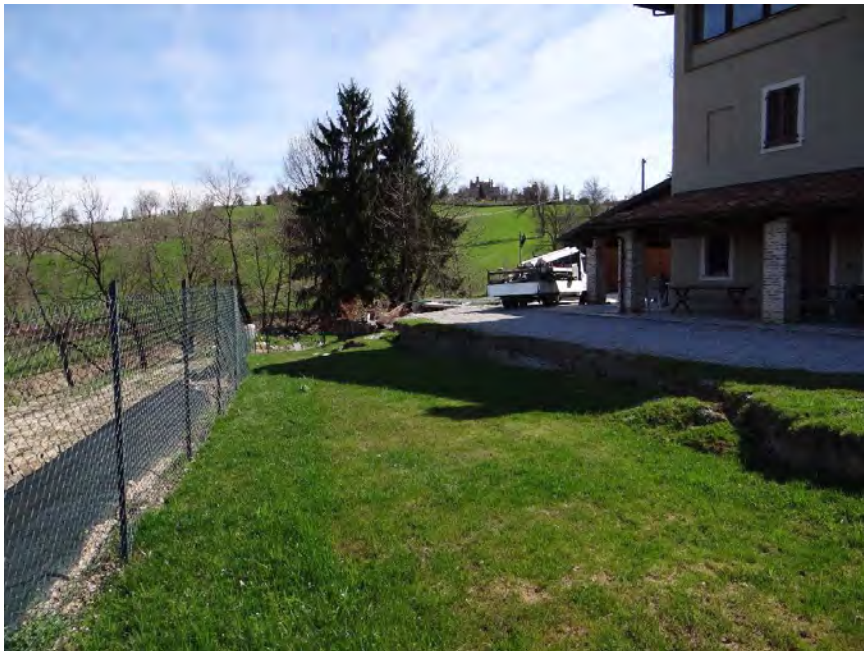
Immagine 04 - 2015\_03\_30-Danni alla zona adibita a giardino ubicata sul lato di valle della cascina

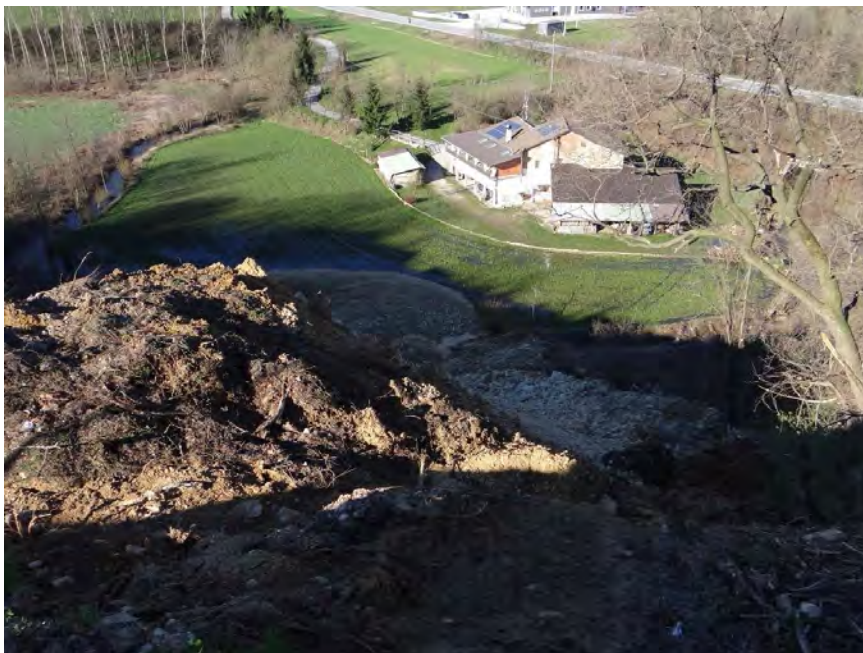
Immagine 04 - 2015/03/31-Accumulo di frana sulla piana sottostante che ha coperto e quindi deviato le acque del corso d'acqua
