**REGIONE  
PIEMONTE**

## **EVENTO ALLUVIONALE DEL MARZO 2015**

### **Schede dissesti**

**Integrazione al rapporto di evento del 21/4/2015**

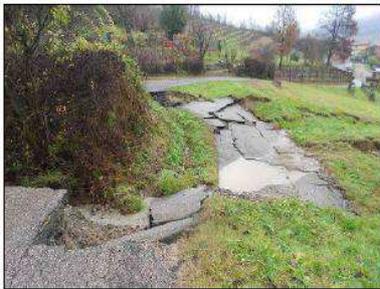
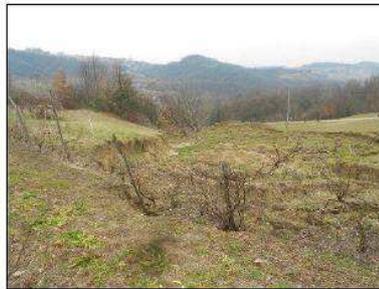
In data 1/12/2014 si è attivata una colata lenta che ha determinato l'asportazione di un tratto di circa 40 m della s.c. per Fraz. Pessine, con conseguente sgombero delle famiglie ivi presenti per una ventina di giorni. Con ordinanza comunale la strada è stata provvisoriamente ripristinata. Ad ogni evento meteorico, anche di debole intensità, si sono verificati arretramenti e ampliamenti del fronte del fenomeno franoso.

Codice\_Danno:10671  
Gravità:strutturale  
Oggetto del danno: viabilità - strada comunale  
Feriti:0  
Vittime:0  
Descrizione del Danno:  
Asportazione di 40 m circa della SC Pessine.

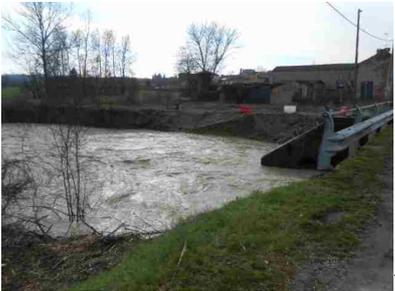
Codice\_Danno:10690  
Gravità:funzionale medio  
Oggetto del danno: viabilità - strada comunale  
Feriti:0  
Vittime:0  
Descrizione del Danno:  
Sede stradale invasa da materiale terroso

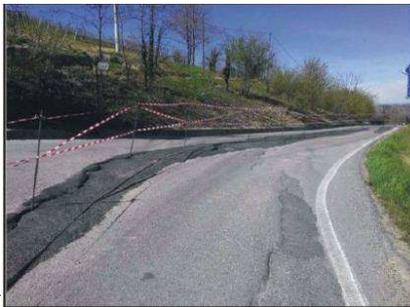
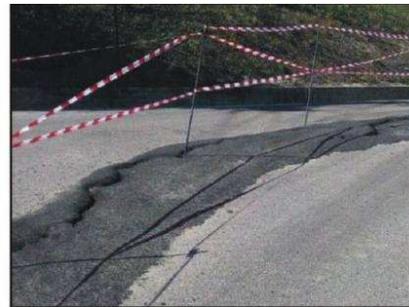
Descrizione del Processo:  
Movimento franoso

La SP 41 è stata interessata per circa 50 m, con cedimento della corsia di valle. Eventuali evoluzioni causeranno la chiusura totale al traffico.

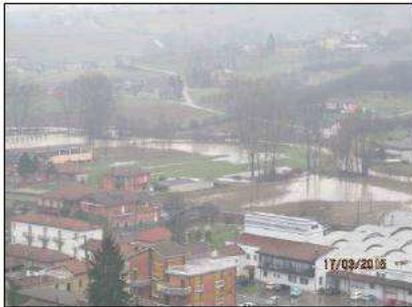
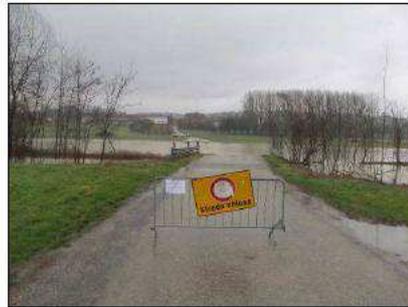
Esondazione del T. Tinella con allagamento delle aree circostanti.

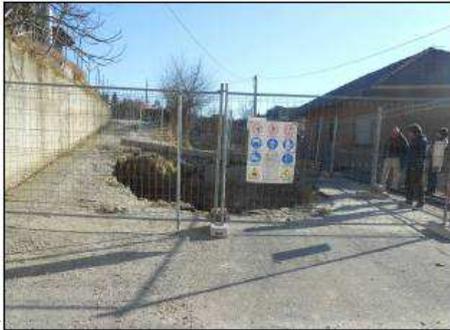
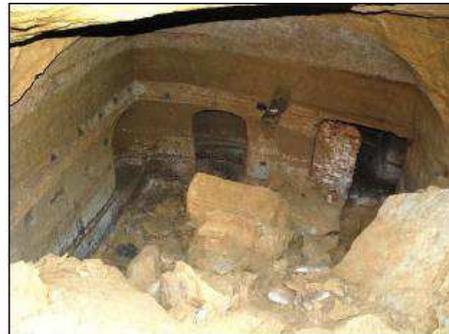
Si osservano aggravamenti di alcune situazioni di dissesto, già occorse nel passato e, nel passato più recente, nel novembre 2014, conseguenti a forme di sprofondamento generate dal collasso della volta di cavità sotterranee. Si tratta di cavità antropiche scavate all'interno della Formazione delle Sabbie di Asti ed utilizzate come cantine e ricoveri attrezzi. Nel caso in figura è collassata un'ampia sala, sotto una s.c., all'interno della quale passano acquedotto, fognatura, gas e altri sottoservizi.

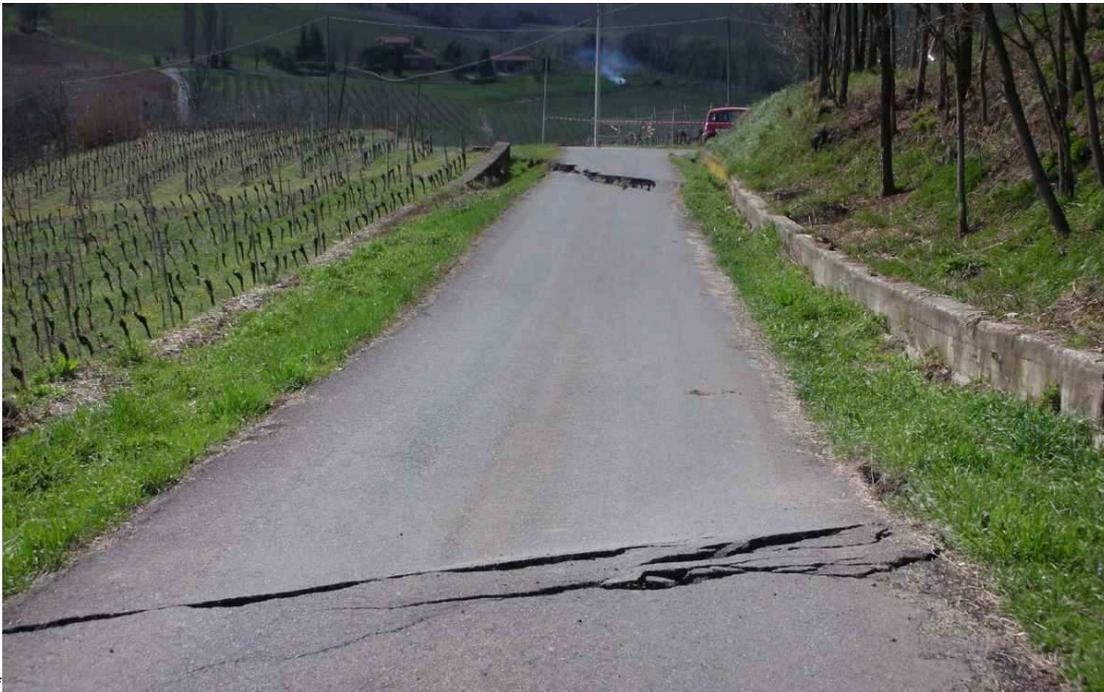
Sede stradale lesionata

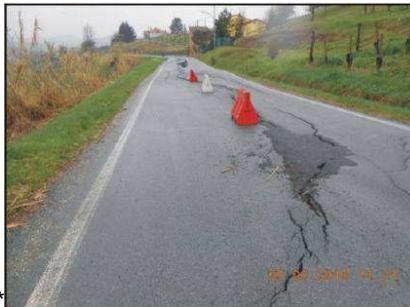
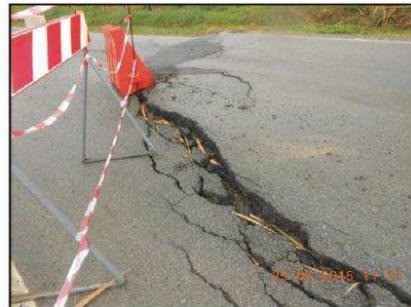
Movimento franoso già verificatosi in passato. Effettuate nel 2013 due prove penetrometriche; rilevato un livello potente 9-10 m di materiali con caratteristiche litotecniche scadenti.

Codice\_Danno:10669  
Gravità:strutturale grave  
Oggetto del danno: viabilità - strada provinciale  
Feriti:0  
Vittime:0  
Descrizione del Danno:  
Rilevato stradale gravemente danneggiato per 50 m circa.

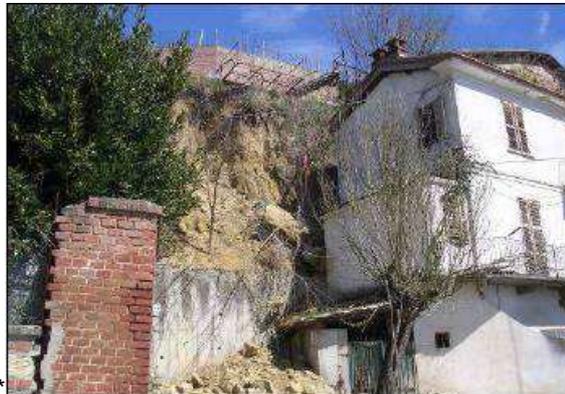
Crollo di materiali del substrato e della coltre dalla scarpata sovrastante via Calvi. Possibile influenza di lavori in corso in testa scarpata.

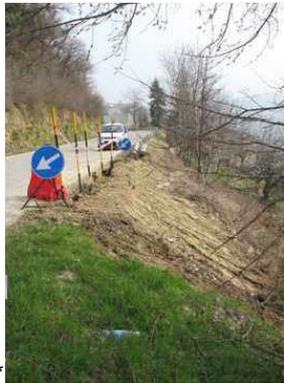
Il settore è caratterizzato da un versante che degrada dalla dorsale di C. Bagonotto verso Sud-Est; la SP 32 attraversa la porzione superiore del versante. In corrispondenza del taglio stradale affiora il substrato roccioso mentre a valle della strada la scarpata è sostenuta da una scogliera.

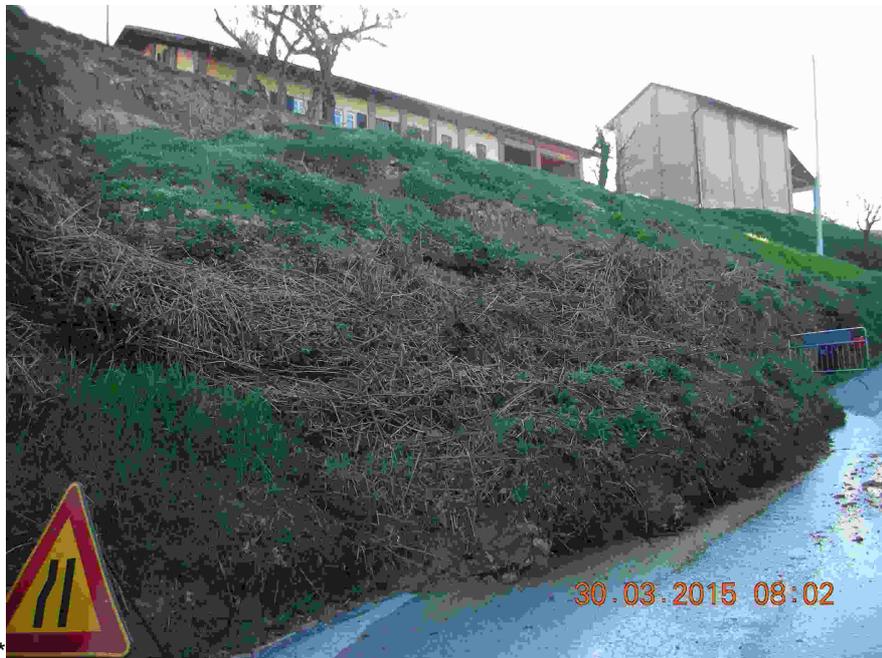
Scivolamento di suolo dalla scarpata di controripa

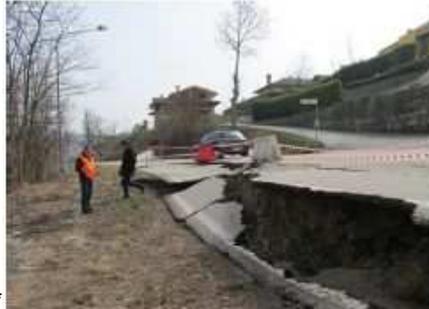
In conseguenza del periodo prolungato caratterizzato da precipitazioni nevose e piovose si è verificata l'attivazione di una frana sul versante a nord del concentrico di Benevello. Il fenomeno ricade all'interno di un settore di versante contraddistinto da numerosi indizi morfologici di frana e per questo censito come Settore CARG (cfr. scheda 004-36501-01). Il dissesto ha causato l'asportazione della carreggiata di valle della Strada Provinciale per un tratto di circa 30 metri e la deformazione e il taglio del sottostante terreno. Si tratta di uno scivolamento planare incipiente in cui la superficie di movimento si è impostata nel substrato.

Il movimento gravitativo, che interessa estesamente il versante, ha coinvolto, in corrispondenza del coronamento, la carreggiata e la banchina della SP 106 per una lunghezza di circa 30 metri . All'altezza dell'innesto di una viabilità comunale, che a monte conduce alle civili abitazioni , si osserva una frattura con abbassamento della parte inferiore di oltre un metro; in banchina un palo della illuminazione pubblica risulta visibilmente ruotato verso valle. La banchina stradale è sostenuta da gabbionate poggianti su di un cordolo in cemento lesionato in più punti .

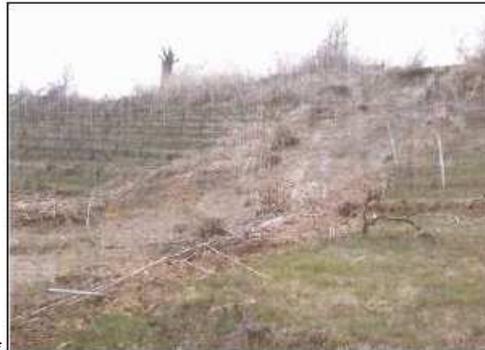
Fenomeno franoso che ha interessato la sp 51.

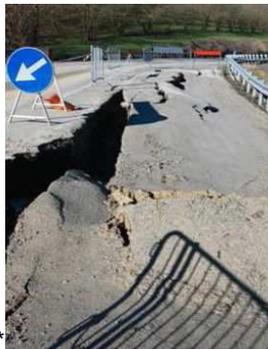
Riattivazione di un ampio fenomeno franoso per scivolamento planare che occupa, di fatto, l'intero versante ed è monitorato. La traslazione complessiva è dell'ordine dei 3-4 m.

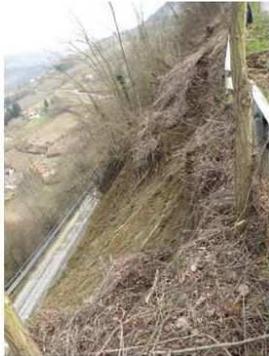
<p>Descrizione del Processo:                      Il settore si presenta come un esteso e ripido versante che degrada verso Nord-Es t. A monte della SP 114 si osserva una scarpata sub-verticale, ove affiora estesamente il substrato roccioso, al di sopra della quale si sviluppa una strada comunale. Il movimento gravitativo ha coinvolto i terreni di copertura e la vegetazione, anche di alto fusto, presenti sulla scarpata nonché la parte più superficiale ed al terata del substrato roccioso. I materiali mobilizzati si sono accumulati sulla carreggiata della SP 114. A valle della soprastante strada comunale sono ancora osservabili volumi instabili delimitati da fratture nel terreno.</p>

Il movimento gravitativo interessa la carreggiata stradale e la banchina. Nella parte più settentrionale si è formata una frattura nel manto bituminoso (di lunghezza di circa 30 metri) con cedimento della parte a valle mentre in quello più meridionale, in corrispondenza di una curva della SP 58, si osservano ulteriori fessure e fratture che attraversano trasversalmente la carreggiata deformandola. La deformazione e cedimento della carreggiata comporta limitazioni e rischi per la circolazione e la potenziale interruzione del collegamento viario in caso di evoluzione del dissesto.

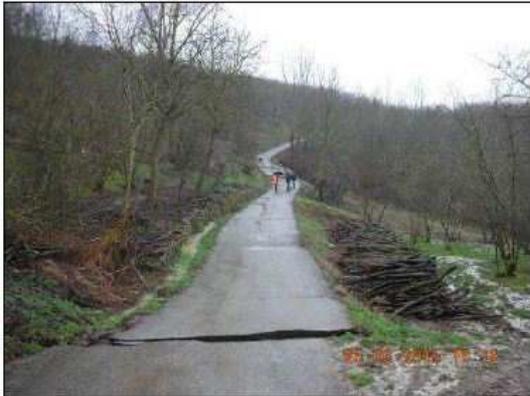
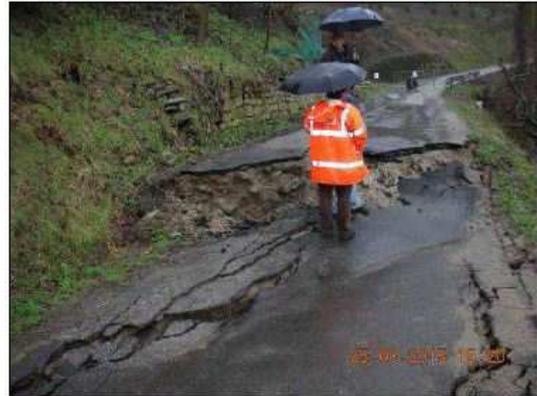
Fenomeno franoso per scivolamento planare, già attivatosi in passato e facente parte di un vasto areale instabile, che ha dislocato parte della SC.

Codice\_Danno:10680  
Gravità:strutturale grave  
Oggetto del danno: viabilità - strada comunale  
Feriti:0  
Vittime:0  
Descrizione del Danno:  
Sede stradale asportata su di un fronte di circa 150 m .

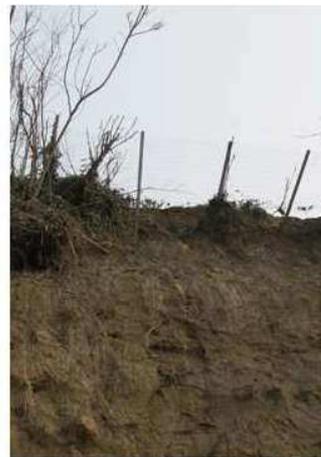
Il settore è caratterizzato, a monte della SP 32, da una scarpata sub-verticale, ove affiora estesamente il substrato roccioso, al di sopra della quale sono presenti delle civili abitazioni. A valle la strada è sostenuta da un muro in calcestruzzo armato con fondazioni indi rette.

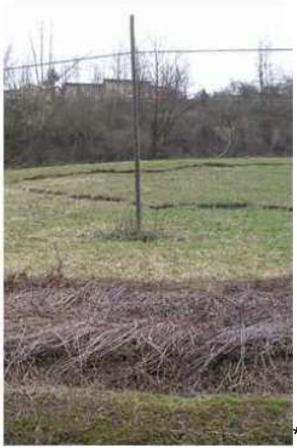
<p>Descrizione del Processo:                      Il settore è caratterizzato da un versante che degrada in direzione Ovest / Nord-Ovest in sinistra idrografica del Rio Argentella; morfologicamente sono individuabili una serie di aree prative separate da scarpate a più elevata acclività ricoperte da vegetazione arborea. La SP 9 si sviluppa alla base del versante. Il movimento gravitativo interessa l'intera area prativa a monte della strada provinciale dove sono osservabili evidenti morfologie di frana (fratture/trincee e rigonfiamenti).</p>

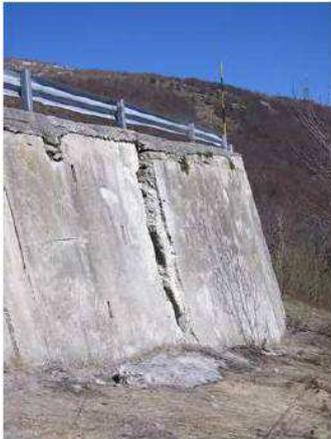
Il settore è caratterizzato dal versante che si sviluppa ad Es t del Colle di Casotto, in sinistra idrografica del Rio Luvia. La SP 178 lo discende con un percorso a curve e tornanti . A Nord di località Capello nella banca SIFraP viene riportato un es teso fenomeno franoso di tipo "complesso"; la SP 178 attraversa tale area formando uno stretto tornante sostenuto verso l'esterno da un muro in calcestruzzo.

Il muro di sostegno della SP, in calcestruzzo , appare lesionato ed interessato da cedimenti . Anche in corrispondenza della carreggiata si osservano avvallamenti e fessure nel manto bituminoso. I cedimenti che interessano l'infrastruttura comportano rischi per la circolazione e la potenziale compromissione del collegamento viario.

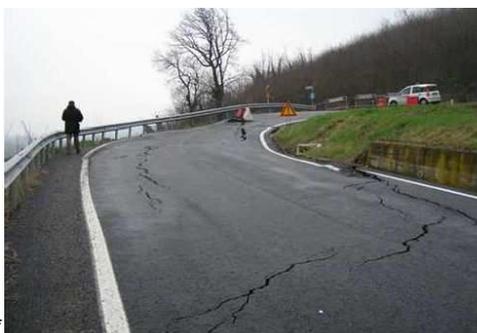
Il settore è caratterizzato dal versante che si sviluppa a Sud-Est di Guarene. La SP 341 lo discende con un percorso a tornanti nel tratto superiore più acclive. Il movimento gravitativo ha interessato la carreggiata stradale all'altezza del tornante inferiore.

Il movimento gravitativo ha interessato la carreggiata stradale all'altezza del tornante inferiore con la formazione di fessure e fratture, con cedimento della parte a valle, che si estendono anche nella scarpata stradale esterna al tornante. E' stata compromessa dal movimento franoso anche la funzionalità della rete di regimazione delle acque superficiali. La deformazione della carreggiata ha comportato l'interruzione del collegamento viario.

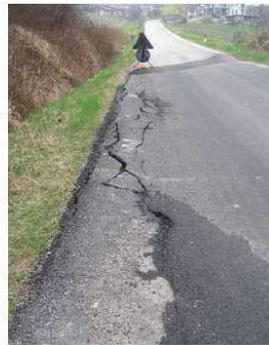
Il settore è caratterizzato da un versante che degrada in di rezione Nord-Est alla testata di una incisione in destra idrografica del Rio Porretta. La SP 58 risale il versante in prossimità della sommità dello stesso. Il movimento gravitativo ha interessato l'intera carreggiata s tradale e la banchina.

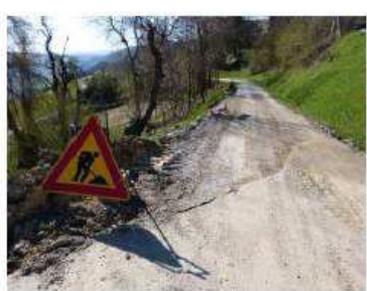
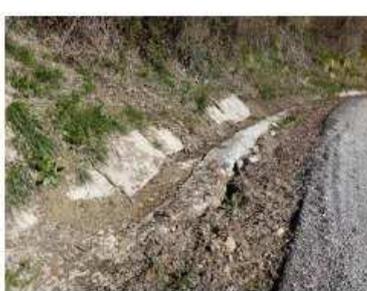
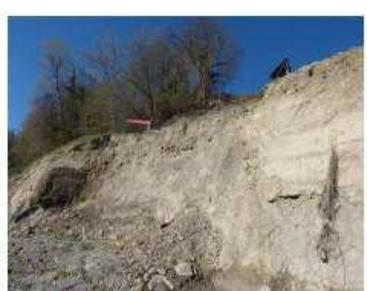
<p>Lungo la strada comunale che collega la frazione Noceto con Monesiglio, sono avvenuti alcuni dissesti franosi caratterizzati dal movimento della copertura detritica al di sopra del substrato roccioso, tipo scivolamento planare, anche se l'orientazione del versante non risulta tipica essendo gli strati a traversopoggio; i dissesti appaiono evoluti in forma di colata in direzione del rio inferiore. Nello specifico si distinguono: 1) frana con nicchia in prossimità del bivio per Noceto soprano che danneggia la s.c. nel tratto inferiore in altri due punti corrispondenti ai fianchi laterali della frana; 2) frana che interessa la s.c. in un tratto ancora più a valle; appaiono danneggiate particolarmente le opere di sostegno di sottoscarpa (terre armate e muro in calcestruzzo); 3) frane nel settore di testata dei due rii sottostanti all'area in esame, che si riuniscono nel torrente che costeggia C.se Rocca Bianca presso il fondovalle Bormida. L'area è stata oggetto di interventi a seguito dell'evento alluvionale '94. Le opere realizzate comprendono anche canalette e drenaggi che convergono nel rio sottostante e che in parte sono stati coinvolti nel movimento franoso. La canaletta della s.c. è stata realizzata in calcestruzzo ed è rotta nei punti corrispondenti ai fianchi della frana 1); tali rotture sono iniziate nel 2009. L'opera di sostegno franata nella frana 2) era stata realizzata nella parte centrale con terre armate; nel tratto ovest tali opere appaiono in posto e fondate su marna; nel settore orientale è riemerso il vecchio muro in cemento con fondazione. Nella scarpata di controripa è presente roccia in posto, denudata per recente franamento della copertura detritica; un residuo instabile di copertura è presente ancora sul ciglio della scarpata.</p>

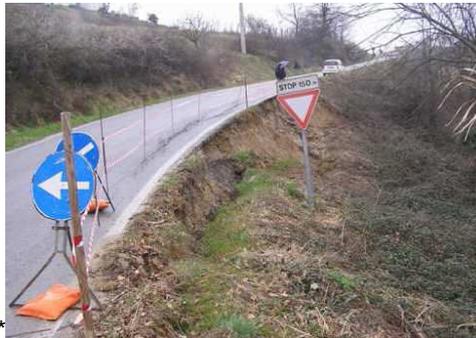
Il settore è caratterizzato da un versante che degrada da Località Sterlotti in direzione Est verso la profonda incisione della Valle del Morto. A monte della SP 338, che attraversa la porzione superiore del versante, la pendenza risulta dolce, mentre a valle aumenta bruscamente. Un fenomeno di scivolamento rotazionale ha interessato la carreggiata stradale.

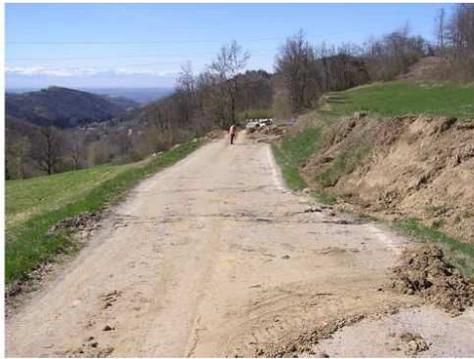
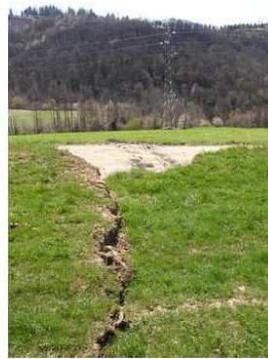
Presso il passo della Bossola la SP 32 è stata interrotta dalla riattivazione di un fenomeno franoso per scivolamento planare già dislocatosi nel corso dell'evento del 1994; il fonte a livello della strada è di circa 50 m, lo sviluppo longitudinale è di circa 200 m

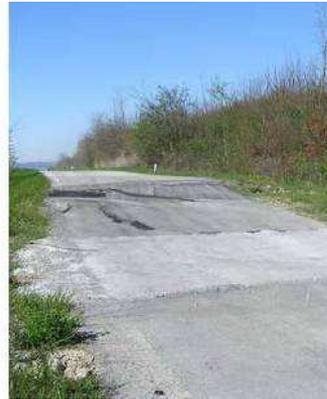
Il settore è caratterizzato dal versante che si sviluppa ad Ovest della dorsale di località C. Bruna, degradando dolcemente verso il Torrente Mondalaina. La SP 205 attraversa il pendio a mezza costa. Il movimento gravitativo interessa un'ampia porzione del versante. In corrispondenza dei settori pratici a monte e a valle della viabilità provinciale non sono apprezzabili evidenti elementi morfologici riconducibili alla dinamica gravitativa probabilmente a causa del rimaneggiamento legato alle attività agricole.

La carreggiata della SP 205, che attraversa presumibilmente l'area in frana per tutta la sua larghezza, appare deformata; localmente si osservano fessure / fratture (con andamento trasversale rispetto alla carreggiata)e cedimenti nel manto bituminoso. La deformazione e cedimento della carreggiata comporta limitazioni e rischi per la circolazione e la potenziale interruzione del collegamento viario in caso di evoluzione del dissesto.

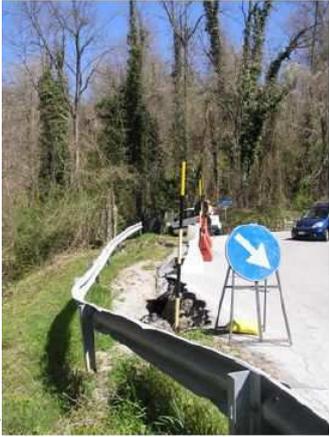
<p>Descrizione del Processo:                      Il settore è caratterizzato dal versante che si sviluppa ad Ovest di località San Matteo, degradando verso il Fiume Bormida. La SP 53 lo risale con un percorso a tornanti. Il movimento gravitativo, che interessa il versante in sinistra idrografica di una profonda incisione ove sono presenti evidenti morfologie di frana, ha coinvolto, in corrispondenza del coronamento, la carreggiata stradale della SP 58, parzialmente, e la banchina, per una lunghezza complessiva di circa 30 metri. Nel manto bituminoso si osserva una frattura, che prosegue in banchina, con cedimento della parte a valle; un'altra frattura è presente anche a valle dell'innesto sulla SP 58 della strada di accesso ad una civile abitazione.</p>

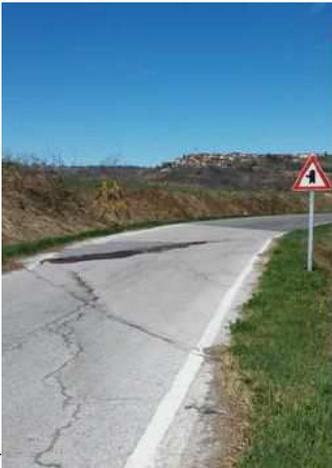
Il settore è caratterizzato da un versante che degrada dalla dorsale di località Mondoni indirezione Es t, alla tes tata di una incisione in destra idrografica del Rio Bovina. La SP 32 attraversail versante in prossimità della sommità dello s tesso. I movimenti gravitativi hanno interessato la carreggiata della SP 32 in due punti distinti .Nella parte più settentrionale, ci rca all'altezza di un attraversamento della rete di regimazionede delle acque superficiali (che convoglia verso l'incisione sottostante le acque raccolte dalla cunetta di monte - con visibile parziale occlusione dei tratti intubati - e dal pendio superiore) si osserva una frattura nel manto bituminoso che delimita un settore triangolare di circa 20 metri di lunghezza interessato da cedimento. Nella parte più meridionale, in corrispondenza della progressiva Km 6+100, il movimentogravitativo ha interessato la carreggiata stradale, parzialmente, e la banchina per una lunghezza di circa 25 metri .

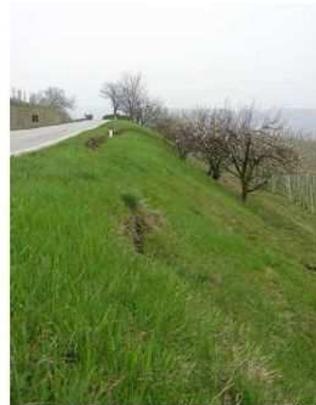
Il settore è caratterizzato da un versante che degrada verso Ovest alla testata di una incisione in destra idrografica del Rio Talloria di Casatiglione; la SP 125 attraversa la porzione superiore del versante. Il movimento gravitativo interessa la carreggiata stradale, parzialmente, e la banchina per un'altezza di oltre 150 metri; è osservabile una frattura che si sviluppa longitudinalmente con andamento sinuoso, per quasi tutta la lunghezza, a cavallo del bordo stradale di valle. Inferiormente un muro in calcestruzzo presente localmente in corrispondenza dell'accesso ad un fabbricato appare lesionato e ulteriori morfologie di frana sono presenti anche al limite del sottostante vigneto, in corrispondenza della testata dell'incisione. A monte, ove il taglio stradale non è sostenuto da muri in calcestruzzo di controripa, si riscontrano locali smottamenti che occludono la cunetta di regimazione delle acque superficiali presente alla sua base.

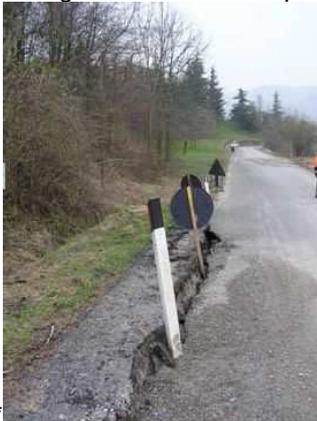
Il settore è caratterizzato da un versante che si sviluppa in direzione Nord-Ovest alla testata del bacino del Rio Lirano; la SP 125 risale il versante formando uno stretto tornante. Il movimento gravitativo interessa la carreggiata della SP 125, per un tratto di oltre 100 metri prima del tornante. Nel noccioleto sottostante si osservano rigonfiamenti del terreno. Superato il tornante si riscontrano locali smottamenti in corrispondenza della scarpata stradale di monte che occludono la cunetta di regimazione delle acque superficiali presente alla sua base.

Il movimento gravitativo interessa la carreggiata della SP 125, per un tratto di oltre 100 metri , deformandola e comportando la formazione di fessure e fratture che si estendono anche nella banchina di monte e nella scarpata stradale a valle. La deformazione e cedimento della carreggiata comporta limitazioni e rischi per la circolazione e la potenziale interruzione del collegamento viario in caso di evoluzione del dissesto.

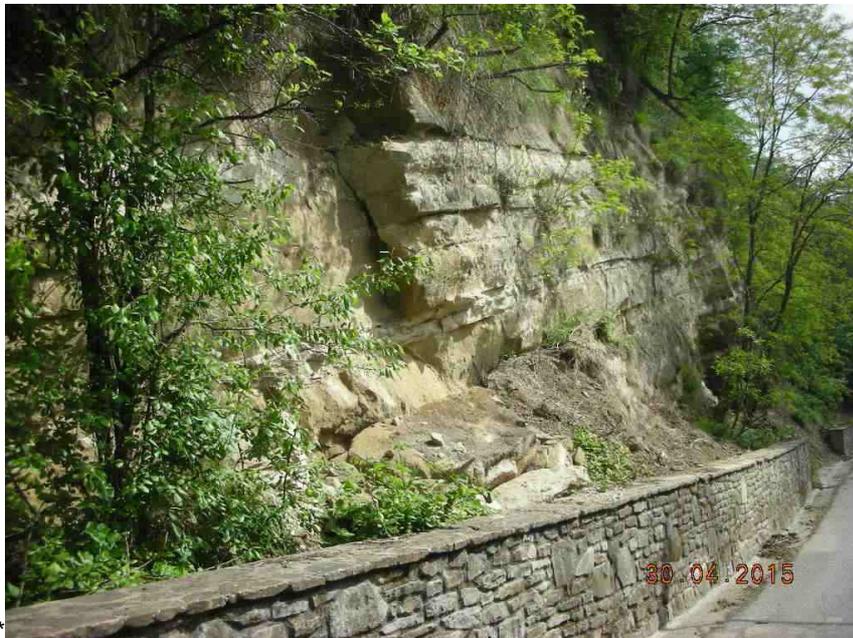
Nel concentrico di Somano si sono verificati due fenomeni di crollo dalla parete subverticale posta in fregio ad una strada comunale a nord del concentrico stesso

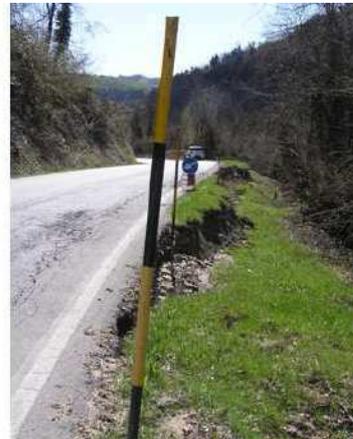
Il settore è caratterizzato dal versante che si sviluppa a Nord-Ovest di località i Fossati degradando verso il Rio Gamba. L'intero versante fu interessato, nel 1972, da generalizzato collasso. La SP 56 risale la porzione inferiore del versante, caratterizzata da una maggiore acclività, ed è stata danneggiata in due punti da forme di riattivazione. Nella scarpata sottostante sono visibili evidenti morfologie di frana.

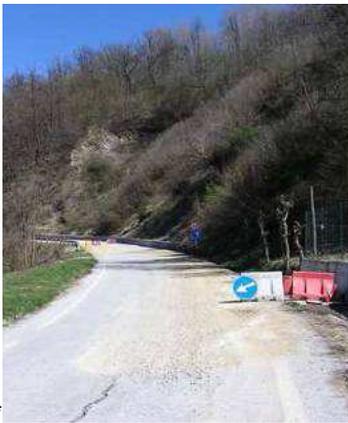
La SP 131 è stata danneggiata al km 0+900 da fenomeni di cedimento; fenomeni consimili erano già avvenuti nel novembre 1994.

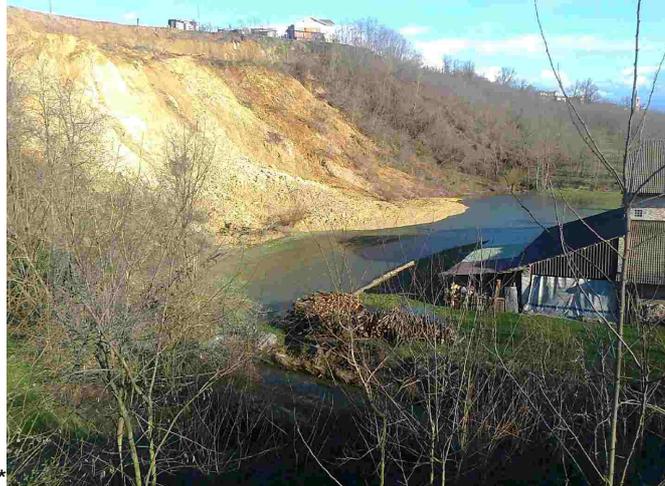
Presso la località S. Lucia una frana interessa il pendio in destra dell'incisione del torrente Veglia, con movimento di tipo rotazionale entro depositi di origine alluvionale (sabbie, ghiaie, argille). Il ciglio superiore della zona di distacco si prolunga per circa 100 m. Il dislivello dalla sommità del distacco alla base dell'accumulo misura circa 60 – 70 m. Un'abitazione è prossima al ciglio del pendio ma non risulta interessata dai movimenti. Dopo la prima attivazione, il giorno 18/2/15 in serata, il fenomeno ha subito un aggravamento nel mese di marzo, sino ad ostruire il torrente Veglia con conseguente esondazione e interessamento di un'abitazione vicina al corso d'acqua. Una frana analoga avrebbe interessato la stessa zona circa 40 anni or sono. Il perdurare del processo erosivo potrebbe portare anche ad un arretramento del ciglio superiore della frana con ulteriori danni ai fabbricati già lesionati.
