# **Evento alluvionale del 13-16 ottobre 2000 in Piemonte**

## **Analisi meteorologica e idrologica**

**a cura della Direzione Regionale Servizi Tecnici di Prevenzione**

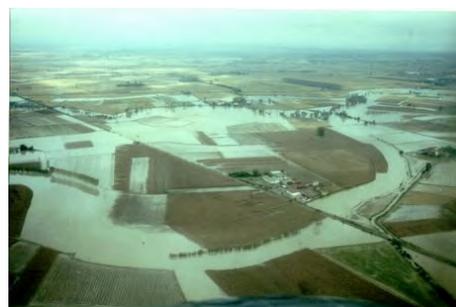
Danni diffusi sull'intero territorio comunale. Il processo si è esplicato come attività fluviale anche associata all'attività delle rogge e dei canali presenti sul territorio in oggetto. Il concentrico è stato coinvolto nella sua interezza. Le Cascine e i terreni limitrofi sono stati coinvolti quasi nella loro totalità, con danni agli edifici rurali ed ai coltivi. In un quadro totale si può riassumere che sono state coinvolte tutte le infrastrutture, primarie e secondarie, presenti sul territorio.

*Balzola. Antiche forme fluviali riattivate (fiume Po)*

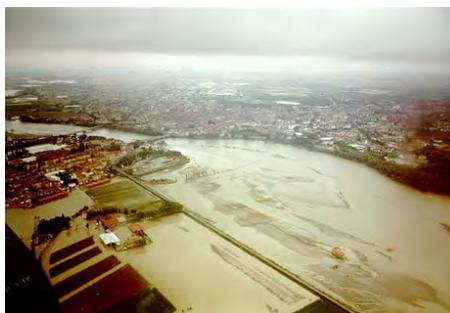
*Casale Oltreponte il 17/10/2000*

Cimitero allagato come pure alcuni edifici isolati della zona. Viabilità vicinale, comunale e statale con danni funzionali; linea ferroviaria danneggiata anche strutturalmente; attraversamenti e canalizzazioni con danni funzionali e strutturali. Terreni agricoli (principalmente seminativi) con danni non valutabili.

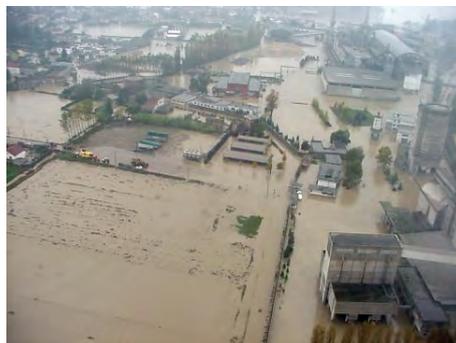
In un quadro totale si può riassumere che sono state coinvolte tutte le infrastrutture, primarie e secondarie, presenti sul territorio. Si segnala in particolare la rottura dell'argine maestro per un tratto di 70-80 metri lineari, a valle del concentrico.

*L'abitato di Morano inondato dal Po*

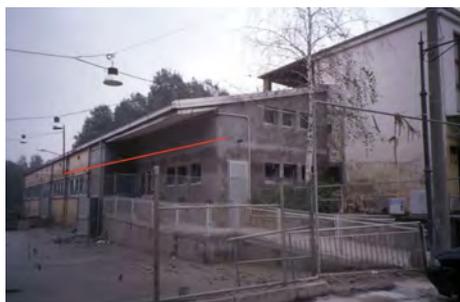
Il concentrico di Banchette è stato gravemente colpito dalla piena che ha interessato gran parte dell'area urbanizzata prossima alla Dora (via Roma). I danni registrati e le aree inondate sono stati maggiori e di maggior estensione rispetto a quelli della piena del settembre 1993, considerata una delle maggiori del secolo scorso. Rispetto al 1993 si è osservata anche una maggiore quantità di sedimenti depositati e tiranti idrici sul piano campagna più elevati. Le inondazioni sono iniziate già a partire dalla serata di sabato. I danni alle strutture sia pubbliche sia private sono stati ingenti.

*Altezza delle acque di inondazione a Banchette(in rosso)*

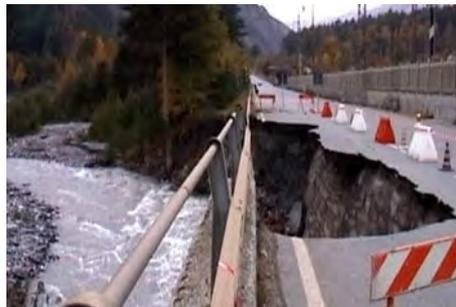
*Danni alla strada statale sottoscalzata dal torrente Dora di Bardonecchia; asportata circa metà della sede stradale*

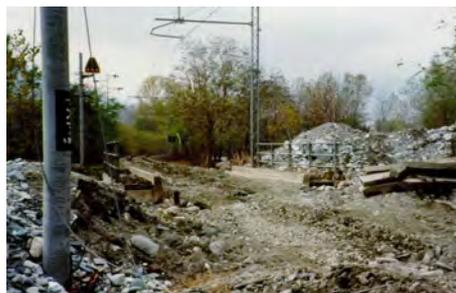
In corrispondenza della linea ferroviaria il torrente Rocciamelone ha depositato sedimenti grossolani con coinvolgimento della linea ferroviaria stessa.

*Loc. Foresto. Danneggiato dai materiali trasportati dal Rio Rocciamelone un tratto della rete ferroviaria*

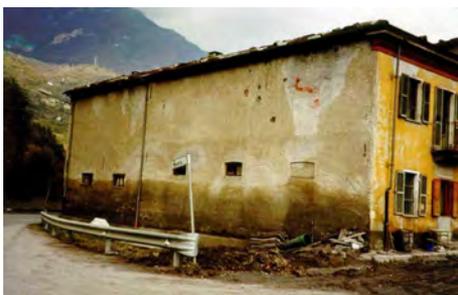
Le acque della Dora, in sinistra idrografica, hanno invaso via Moletta (altezza d'acqua superiore ai tre metri), a monte della stazione ferroviaria, la ferrovia e l'area industriale. Interessata anche la SS25 (sottopasso ferroviario completamente ostruito). Le acque si sono poi riversate nella via principale di Bus-soleno. E' stato demolito il muro perimetrale dell'area della stazione. In destra sono state allagate alcune case, a valle del ponte.

Via Moletta, a monte della stazione. Livello delle acque di inondazione (2 metri)

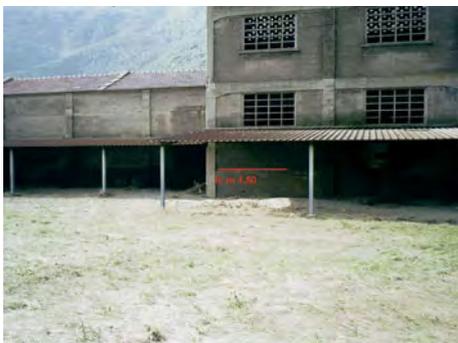
*L'ex stabilimento chimico di Carema inondato dalle acque delle Dora fuoriuscite, sia in prossimità dell'edificio che, a monte, sulla S.S. n° 26 utilizzata come via di deflusso*

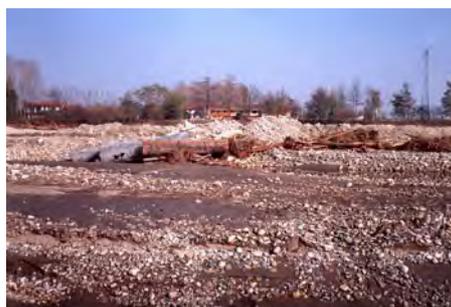
Distrutto il guado (costituito da tubi di 2 m di diametro) sulla SP152. Una marcata erosione in sponda sinistra ha provocato

un notevole ampliamento dell'alveo, con asportazione del rilevato d'accesso all'attraversamento.

*Notevole rimodellamento dell'alveo, con distruzione del guado lungo la SP 158 tra Macello e Garzigliana. Notevole arretramento della sponda destra. Si noti il volume del materiale mobilizzato e la quantità di legname fluitato*

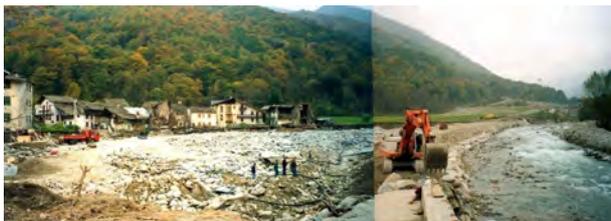
In corrispondenza della località Inverso, l'erosione operata dallo Stura in sponda destra, favorita dalla riattivazione di un ramo secondario abbandonato, ha determinato l'asportazione totale delle difese spondali, la distruzione di cinque edifici di civile abitazione e gravi danni ad altri edifici della località. Sono stati inoltre distrutti il ponte di accesso alla località la condotta principale dell'acquedotto della valle.

*La Stura di Vallegrande danneggia pesantemente numerosi edifici in località Inverso*

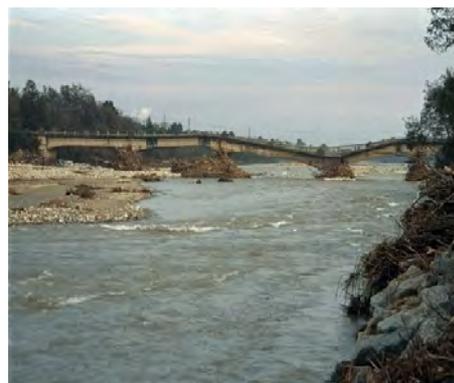
*Feletto: ponte gravemente danneggiato*

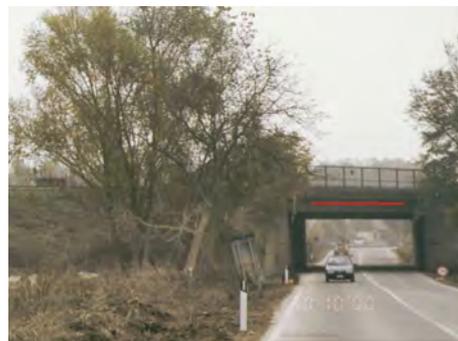
L'autostrada Torino-Aosta è stata sommersa per circa 1600 m, nel tratto che si sviluppa tra l'abitato di Banchette e il territorio di Lessolo. L'altezza delle acque sul piano viario, in alcuni punti, ha superato il metro.

*Altezza delle inondazioni al cavalcavia dell'A5 (riga rossa)*

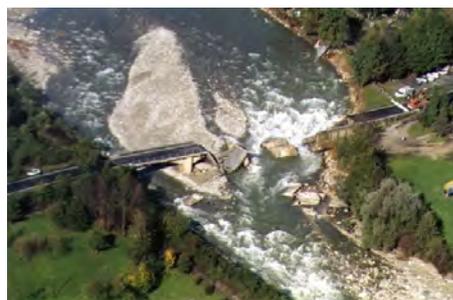
Ponte della SP193 asportato dal Sangone

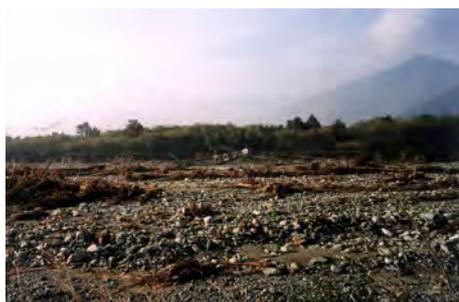
*Alveo di piena del fiume Stura di Lanzo. Sullo sfondo è visibile un pilone elettrico abbattuto a causa dell'erosione della sponda destra*

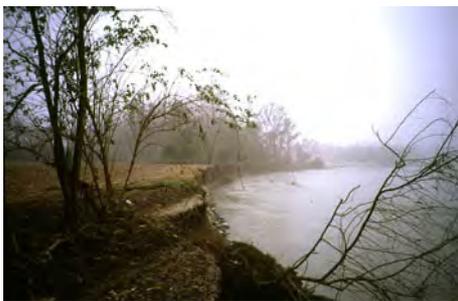
*Profonda erosione in sponda destra appena a monte della S.S. Padana Superiore n° 11.*

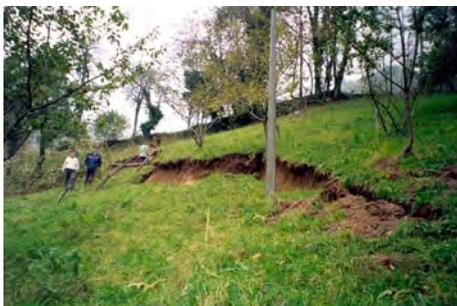
*Frattura in corrispondenza del coronamento di fenomeno franoso a monte di un'abitazione e di una strada comunale in località Murasse*

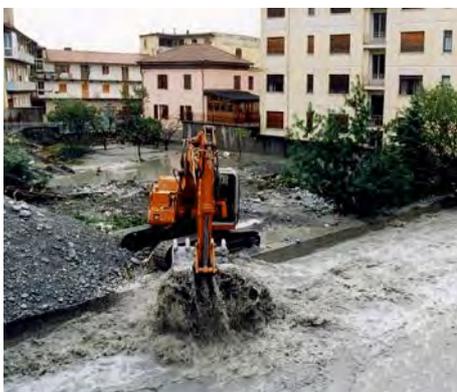
Presso il ponte, poco a valle del ristorante "Da Camillo", in corrispondenza di una curva del corso d'acqua sono stati asportati per erosione della sponda, 100 metri di muro a gravità rivestiti in pietra, probabilmente costruito dopo l'alluvione del 1957. In sinistra, per erosione la sponda è arretrata di 4,5 metri. Si è osservata una scogliera di massi ciclopici costruita durante l'evento, a protezione degli edifici circostanti.

*Effetti dell'esondazione del torrente Cenischia*

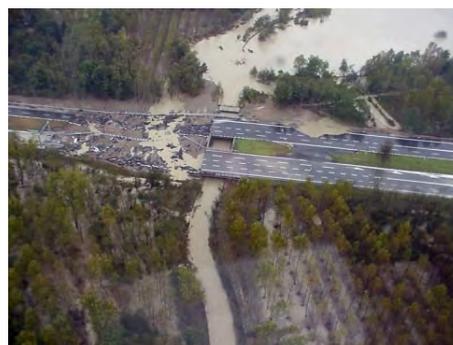
Gravemente danneggiato un tratto di circa 600 metri dell'autostrada Torino Aosta, in corrispondenza dell'attraversamento del Rio Ribes, con l'asportazione di tratti di massicciata.

L'altezza massima delle acque, dalle tracce lasciate sugli alberi, è stata stimata in 2,50 m.

*Tratto della bretella autostradale Santhià Ivrea asportata dalle acque della Dora Baltea, defluite lungo il rio Rio Ribes*

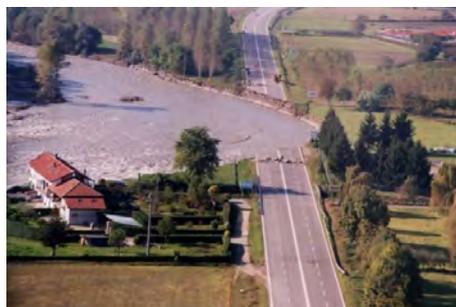
*Erosione in località Novarea*

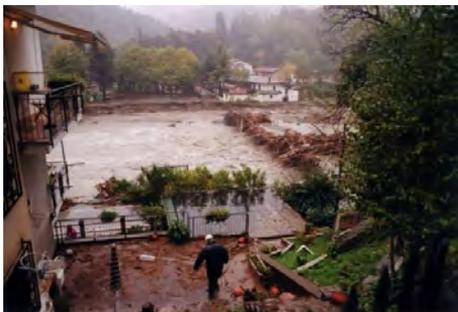
*Effetti della piena del Chisone in loc. Ponte Palestro*

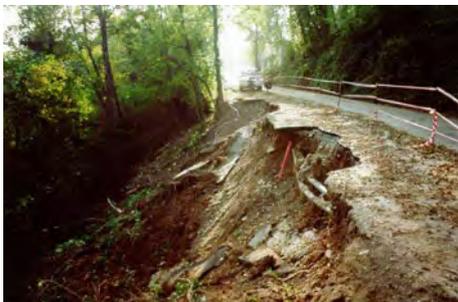
*Località Balma. Frana di tipo rotazionale che ha interessato la viabilità comunale*

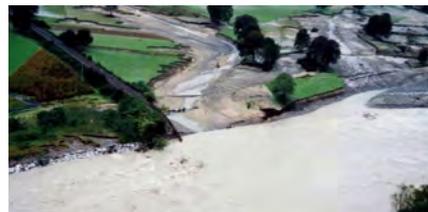
*Ponte della linea ferroviaria Torino Aosta asportato*

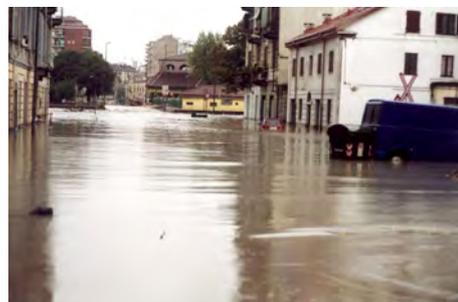
Torino: il Quartiere Dora inondato dalla Dora Riparia

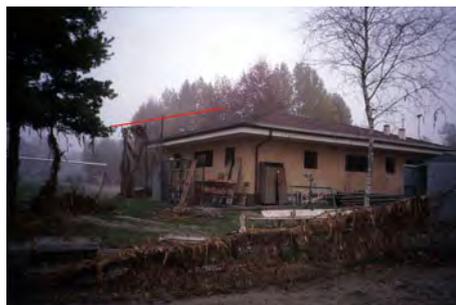
*Gli spogliatoi del campo sportivo di Vische sommersi da 4 m d'acqua*

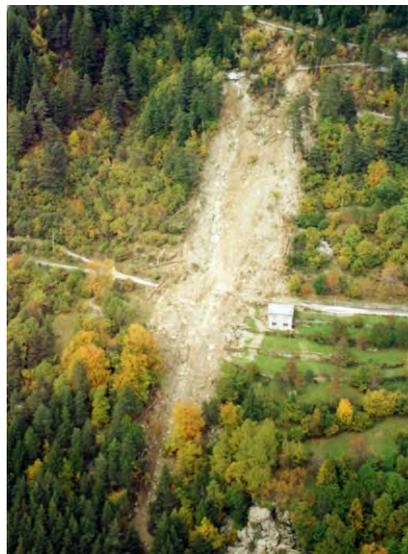
*Località Schiaffo Dentro: colata che ha causato una vittima*

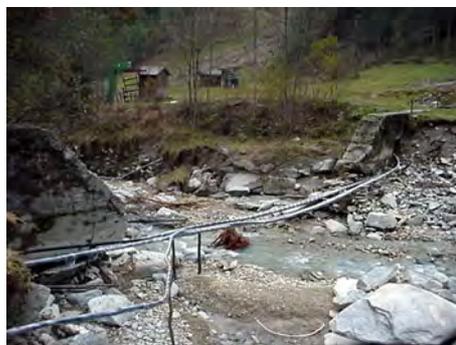
Asportazione briglia in località Piana Cer-vo

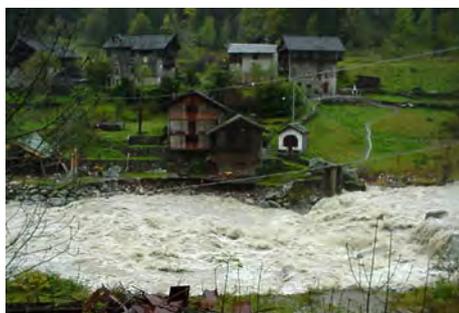
Erosione di sponda destra scalza le fondazioni di un edificio.

*Località Otra Sesia. La piena del Sesia erode la sponda sottocalzando una abitazione.*

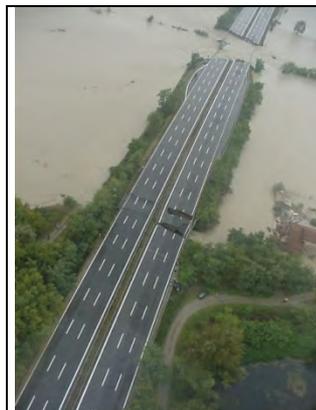
Tratto dell'A4 in asportato (Canale del Rotto)

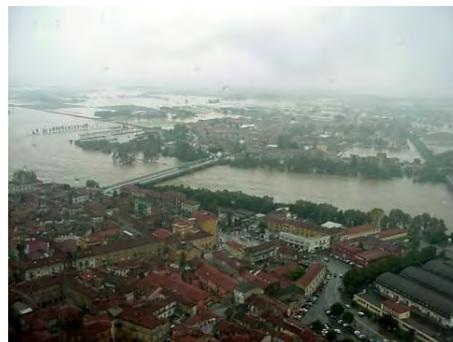
100 persone evacuate, allagamenti diffusi, rottura degli argini, ingenti danni alle infrastrutture ed agli insediamenti produttivi, artigianali, commerciali e danni alle colture agricole.

*L'abitato di Trino inondato dal Po*
