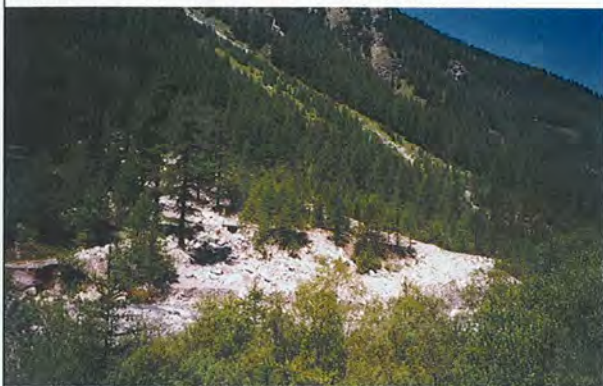
Figura 41 - Prigelato; Località Tuccia. (VC01)

Riattivazione di un conoide in sinistra idrografica, con asportazione di un tratto della pista di fondo con relativo attraversamento, visibile in foto.

VC01 - Loc. Tuccia, a valle. In sinistra idrografica si è avuta la riattivazione di un conoide già soggetto ad un fenomeno di trasporto in massa nel giugno '94, con maggiore intensità, con asportazione di un tratto della pista di fondo con relativo attraversamento del canale di scarico (figura 41). L'intervento di ripristino è stato ammesso a finanziamento regionale.

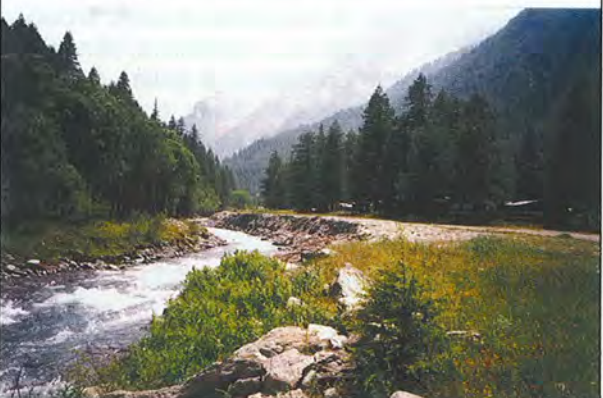
Figura 43 - Prigelato; Campeggio di Pattemouche (Val Troncea). (VC04)

La foto, ripresa da valle verso monte, mostra marcate erosioni in sinistra, fino a lambire la strada sterrata che corre lungo il perimetro del campeggio.

VC04 - Pattemouche, a monte, campeggio. Erosioni di sponda hanno interessato il tratto immediatamente a monte e a valle del ponte di recente realizzazione, le cui spalle sono costituite da brevi scogliere in massi. Marcati rimodellamenti di sponda, soprattutto in sinistra, in fregio al campeggio e all'ampio parcheggio, hanno evidenziato comunque una situazione di rischio per esondazione del corso d'acqua, come già verificatosi nel '94 (figura 43).

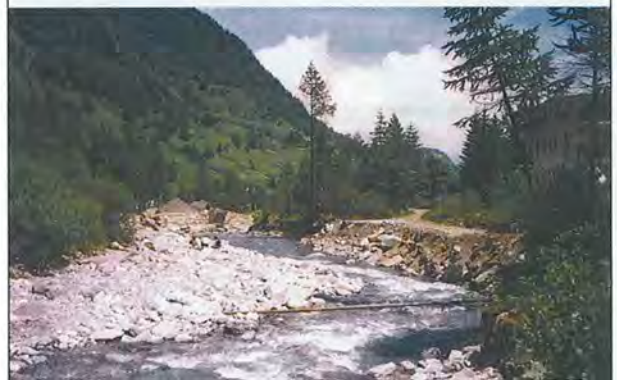
Figura 46 - Prali; Pomieri - campeggio Lago Verde. (VC08)

Proseguendo verso valle, erosione in sponda destra a spese della strada sterrata (già ripristinata con riporti) e deposito di materiale grossolano in sponda sinistra, immediatamente a monte del campeggio Lago Verde.

VC08 - Loc. Pomieri: Attendimento Murialdo e Campeggio Lago Verde. Poco a monte del campeggio posto in adiacenza alla sponda sinistra e a valle del muro che protegge la sponda destra si è verificata un'erosione su un tratto di lunghezza pari a circa 20 m per una larghezza di 3 m, arrivando a lambire la strada sterrata posta tra il Germanasca e i giardini di alcuni condomini (figura 45). Fenomeni erosivi hanno interessato anche la sponda sinistra a valle della gabbionata, coinvolgendo lo scatolare che immette nel T. Germanasca le acque di scarico della centralina idroelettrica di Pomieri. Fenomeni di erosione in destra (danni alla strada sterrata già ripristinata con riporti) e di sovralluvionamento in sinistra in corrispondenza dell'estremità meridionale del campeggio. (figura 46).

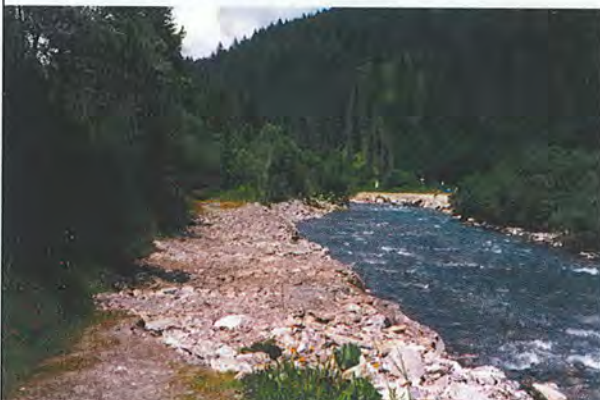
Figura 50 - Prali; località Cugno. (VC12)

La foto, ripresa da monte dalla sponda sinistra, mostra il tratto di strada sterrata asportata per erosione (già ripristinata alla data del sopralluogo). Sullo sfondo è visibile il boschetto all'interno del quale si trova un'area attrezzata (area pic-nic) che è stata in parte erosa ed in parte alluvionata.

VC12, VC13 - Loc. Cugno. A valle di Ghigo il T. Germanasca scorre entro sponde poco incise, con altezze dell'ordine di 1-1.5 m. Fenomeni di erosione spondale a valle della SP hanno asportato un breve tratto (circa 30 m) di strada sterrata, immediatamente ripristinata con riporti (figura 50).

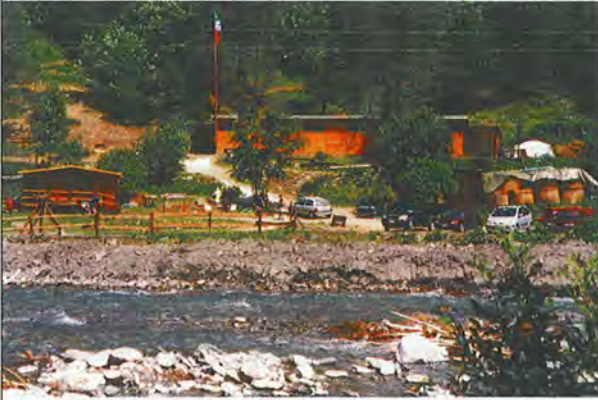
Figura 52 - Prali; località Cugno. (VC13)

Ripresa dalla sponda sinistra, in corrispondenza dell'area picnic parzialmente alluvionata, verso la sponda destra, anch'essa rimodellata, con parziale coinvolgimento di una struttura agrituristica/maneggio, posta in prossimità dell'orlo che, in questo tratto, è di pochissimo sopraelevato rispetto al corso d'acqua.

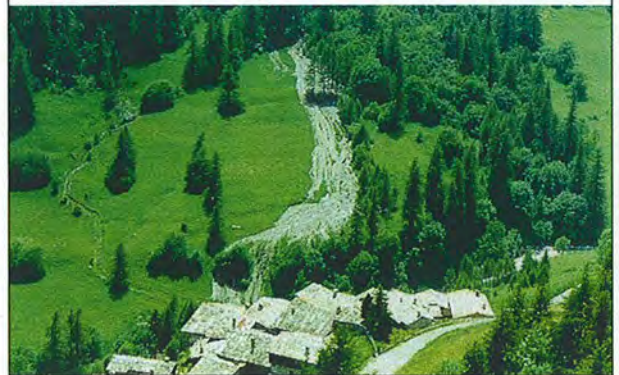
Figura 59 - Bellino; località Chiazale. Attività torrentizia in conoide. (VV03)

VV03 - Località Chiazale: violenta attività torrentizia in ambiente di conoide. (figura 59)

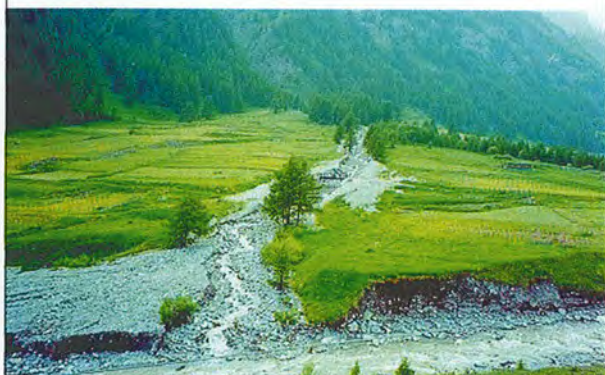
Figura 62 - Pontechianale. Violenta attività torrentizia in conoide presso l'abitato di Chianale. (VV13)

VV13 - Località Chianale: violenta attività torrentizia in ambiente di conoide. (figura 62)

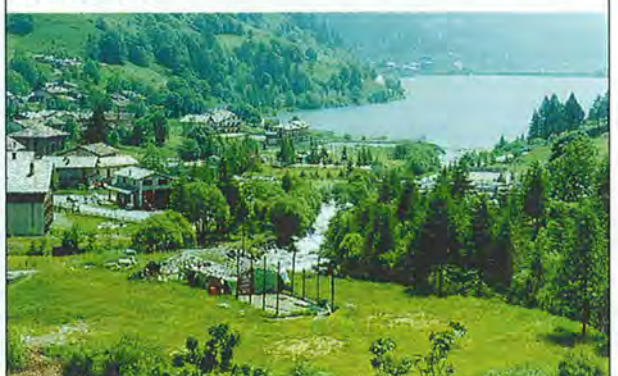
Figura 66 - Pontechianale. Vista del capoluogo da monte.(VV20)

VV20 - Erosione in sponda sinistra del torrente Varaita poco a valle della confluenza del rio Savaresch, contrastata in modo provvisorio con l'impiego di materiale di fortuna. Impedita in tal modo l'esonazione del corso d'acqua; sono esposti a grave rischio edifici ed infrastrutture (figura 66).

Si osservi, al centro, il tratto di sponda eroso e, sullo sfondo a monte del lago, il campo sportivo minacciato dall'erosione.

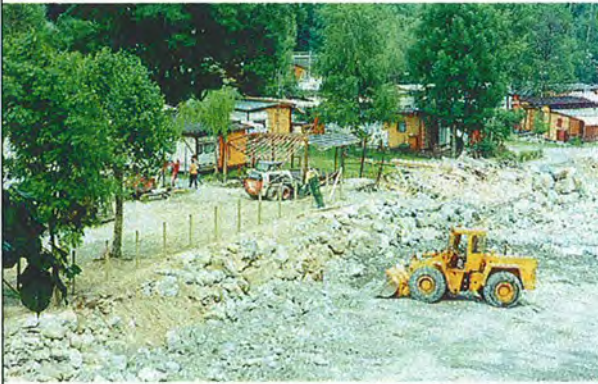
Figura 69 - Sampeyre. Si riparano i danni provocati dal torrente Varaita in località Villar. (VV26)

Al centro, visibili i resti di un fabbricato in legno andato distrutto.

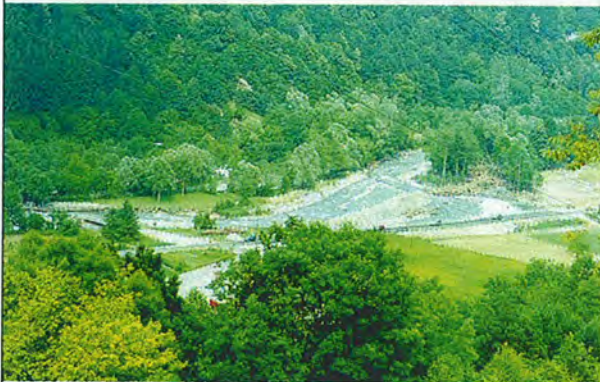
Figura 75 - Melle. Torrente Varaita in prossimità del campeggio. (VV33)

Ampia erosione in destra idrografica con asportazione di un tratto della strada provinciale (già ripristinato).

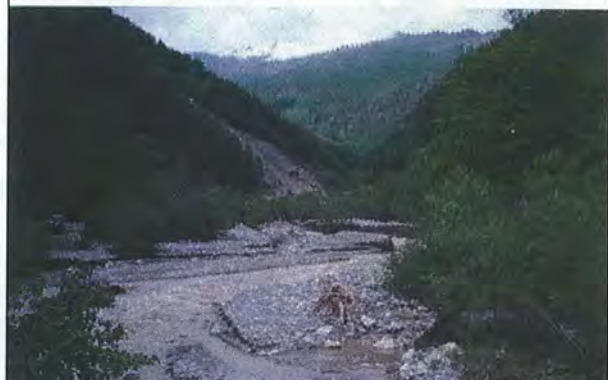
Figura 77 - Acceglio. Vista verso monte del Vallone del rio Mollasco. (VM01)

La divagazione del rio ha causato l'asportazione della strada addossata al versante, sulla sinistra dell'immagine.

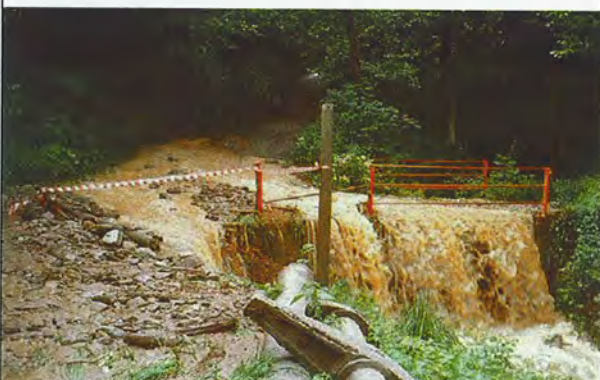
Figura 76 - Venasca. Località Ribolina. (VV38)

Occlusione e rigurgito della tombinatura del rio del Combale Bruido

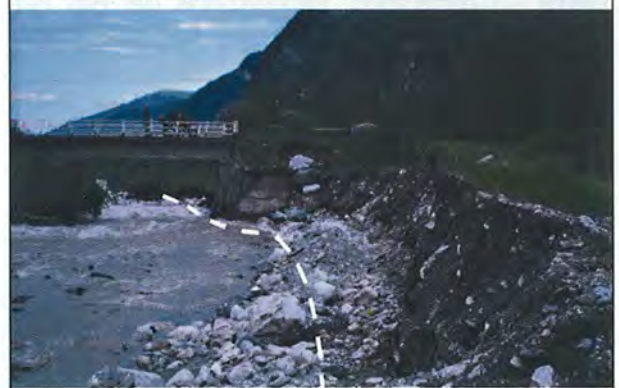
Figura 80 - Acceglio. Sponda destra del T. Maira. (VM07)

Danni per erosione al ponte per la fraz. Frere e asportazione della pista di fondo (linea bianca).

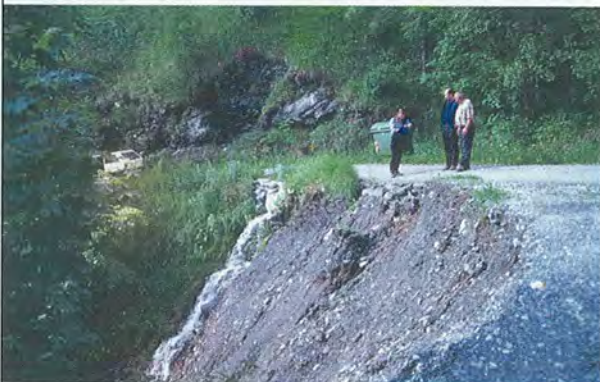
Figura 82 - Elva. Frana superficiale lungo la strada per la borgata Clari. (VM23)

Il fenomeno è stato provocato dalla carente regimazione delle acque sulla sede viaria.

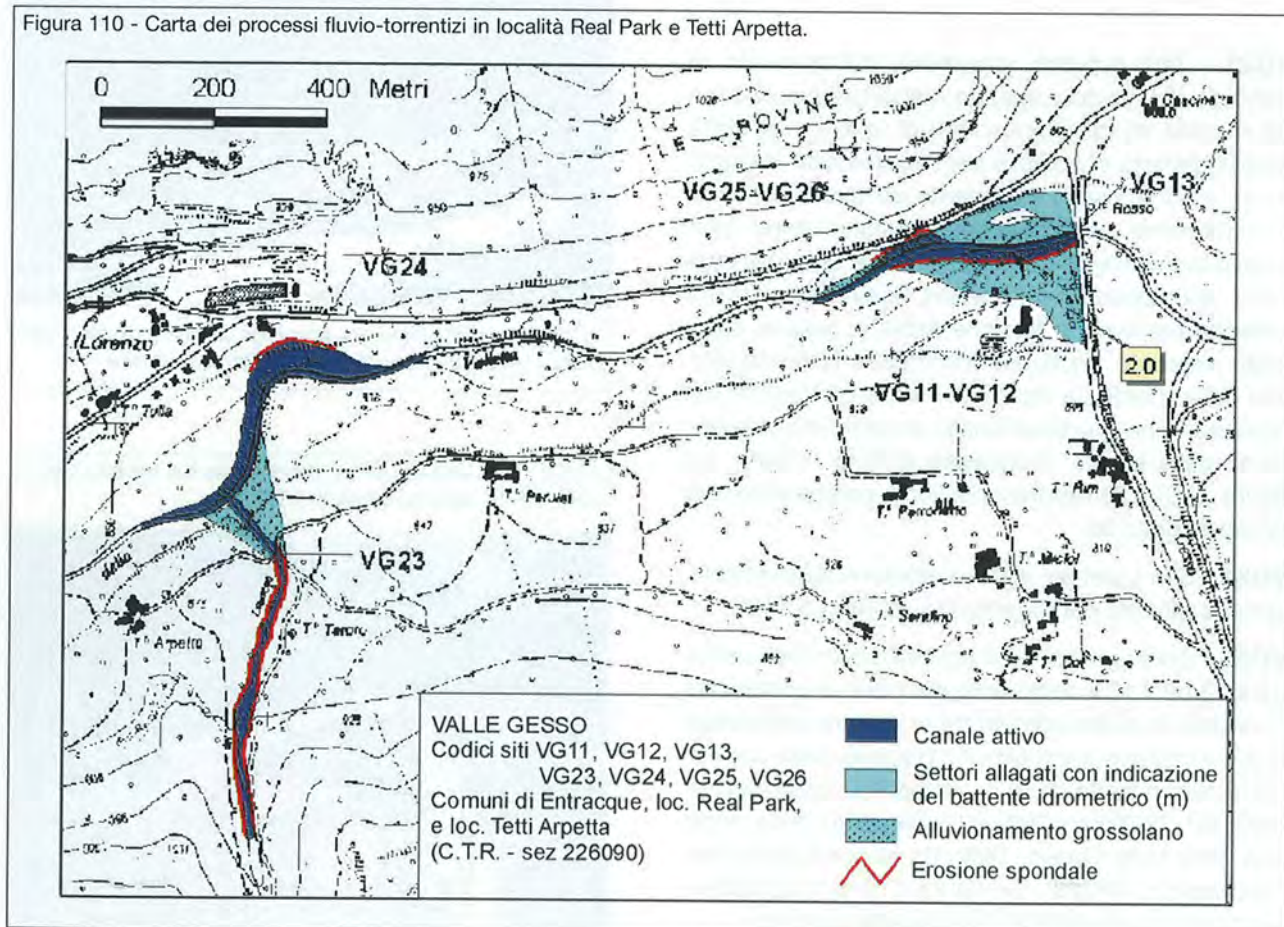
Figura 110 - Carta dei processi fluvio-torrentizi in località Real Park e Tetti Arpetta.

VG23 - Tetti Arpetta: attivazione dell'apparato di conoide del rio del Lausetto; asportazione di circa 50 m della strada comunale e di alcuni tratti della strada sterrata di servizio per l'acquedotto in fregio al rio; il ponte risulta totalmente obliterato da detriti e legname. Si osservano erosioni laterali con scarpate fresche alte fino a 2 m ed un'ampiezza del cono, allo sbocco nel T. Gesso, di circa 80 m. Le 5 persone residenti in frazione Arpetta, isolata, sono state evacuate. La figura 106 mostra l'intensa attività sul conoide, la figura 107 è un particolare del processo che ha determinato la completa demolizione della strada di accesso ai Tetti Arpetta. La figura 110 è la rappresentazione cartografica dei processi descritti.

VG24 - San Lorenzo: vistosa erosione laterale sulla sponda sinistra del torrente Gesso (figura 110).

VG25 - Zona a monte del ponte Rosso: nella notte tra il 12 ed il 13 il cedimento del muro di protezione spondale in pietre cementate in sinistra idrografica e la successiva asportazione parziale della carreggiata per un tratto di 30 m, determinò l'interruzione della SP 22 (figura 108) e l'isolamento della parte alta della Valle Gesso. Distrutta la condotta dell'acquedotto (**VG26**). La figura 110 è una rappresentazione cartografica dei processi descritti.

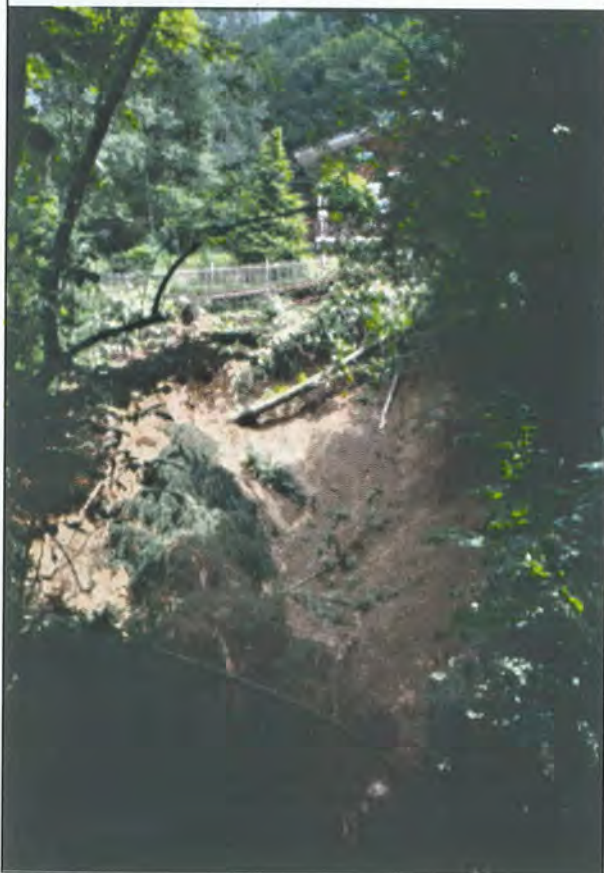
Figura 111 - Boves. Strada comunale minacciata da una frana superficiale. (VJ10)

VJ10 - Tetti della Madonna: frana superficiale danneggia la strada soprastante. (figura 111)

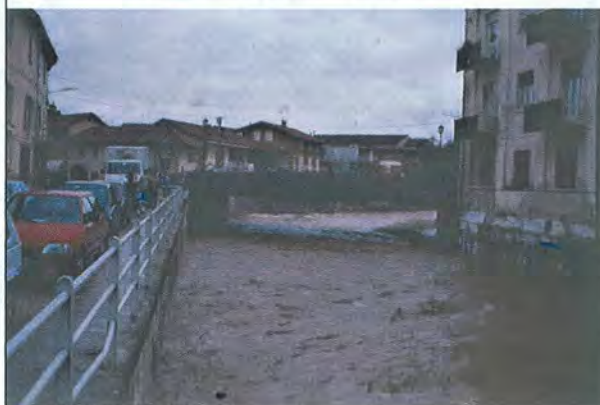
Figura 115 - Beinette. Raggiunto dalla piena il livello viabile: allagati alcuni locali sulle sponde. (VJ17)

E' da notare che i recenti lavori di adattamento dell'alveo nel tratto abitato, hanno verosimilmente limitato la gravità del danno. (figura 115 e figura 117)

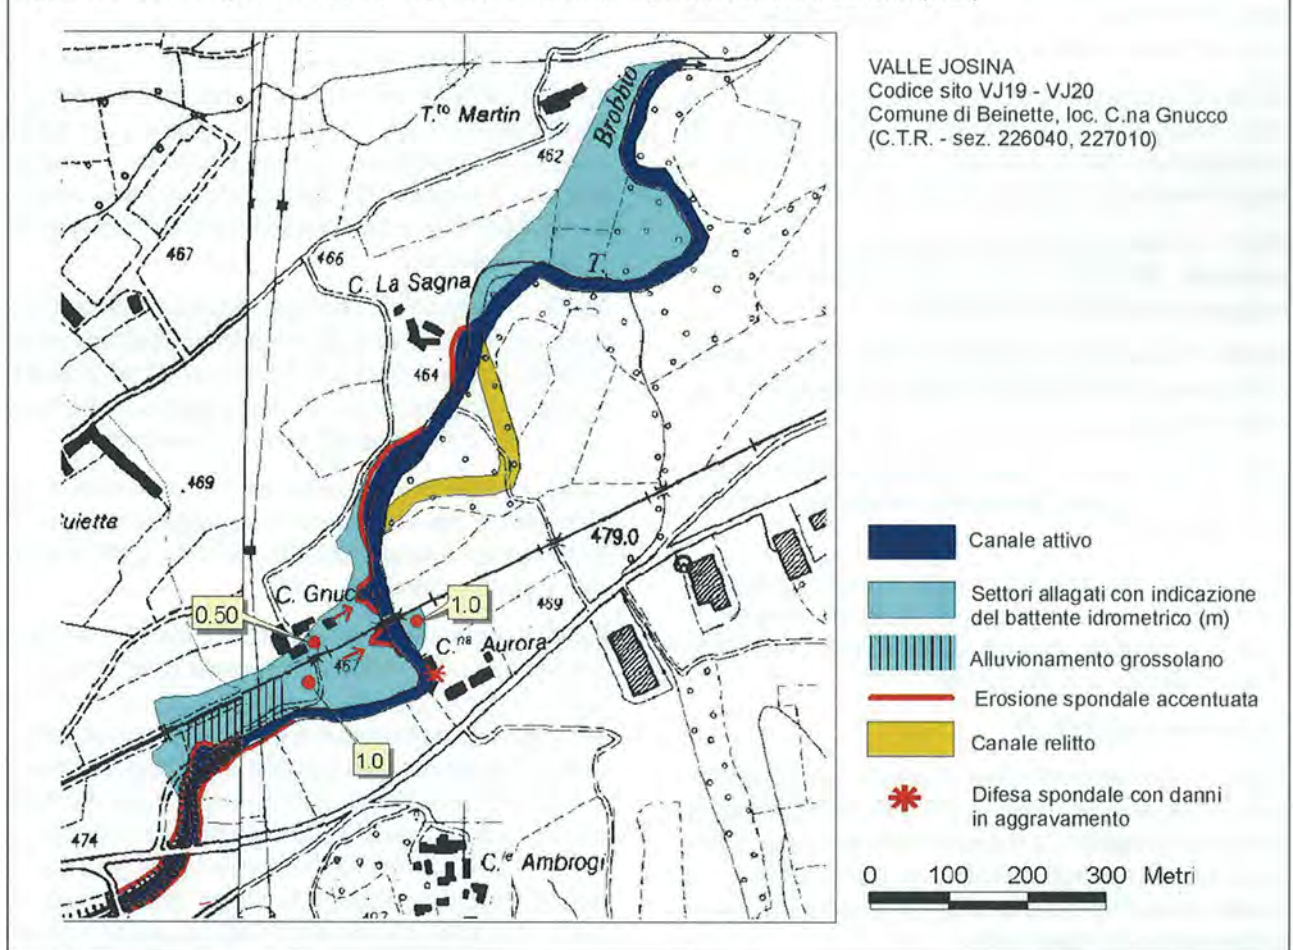
Figura 118 - Carta degli effetti indotti dalla piena del T. Brobbo in loc. C.na Gnuccho a Beinette. (VJ20)

VJ19 - Un aggravamento dei danni spondali con erosione della strada comunale, già evidenziatisi a seguito dell'evento 1996, si è manifestato presso le cascate Gnuccho e La Sagna (figura 118)

VJ20 - Il progredire dell'erosione spondale in sinistra, qualora non contrastata, espone a rischio grave le due località, la prima delle quali è stata allagata. (figura 118)

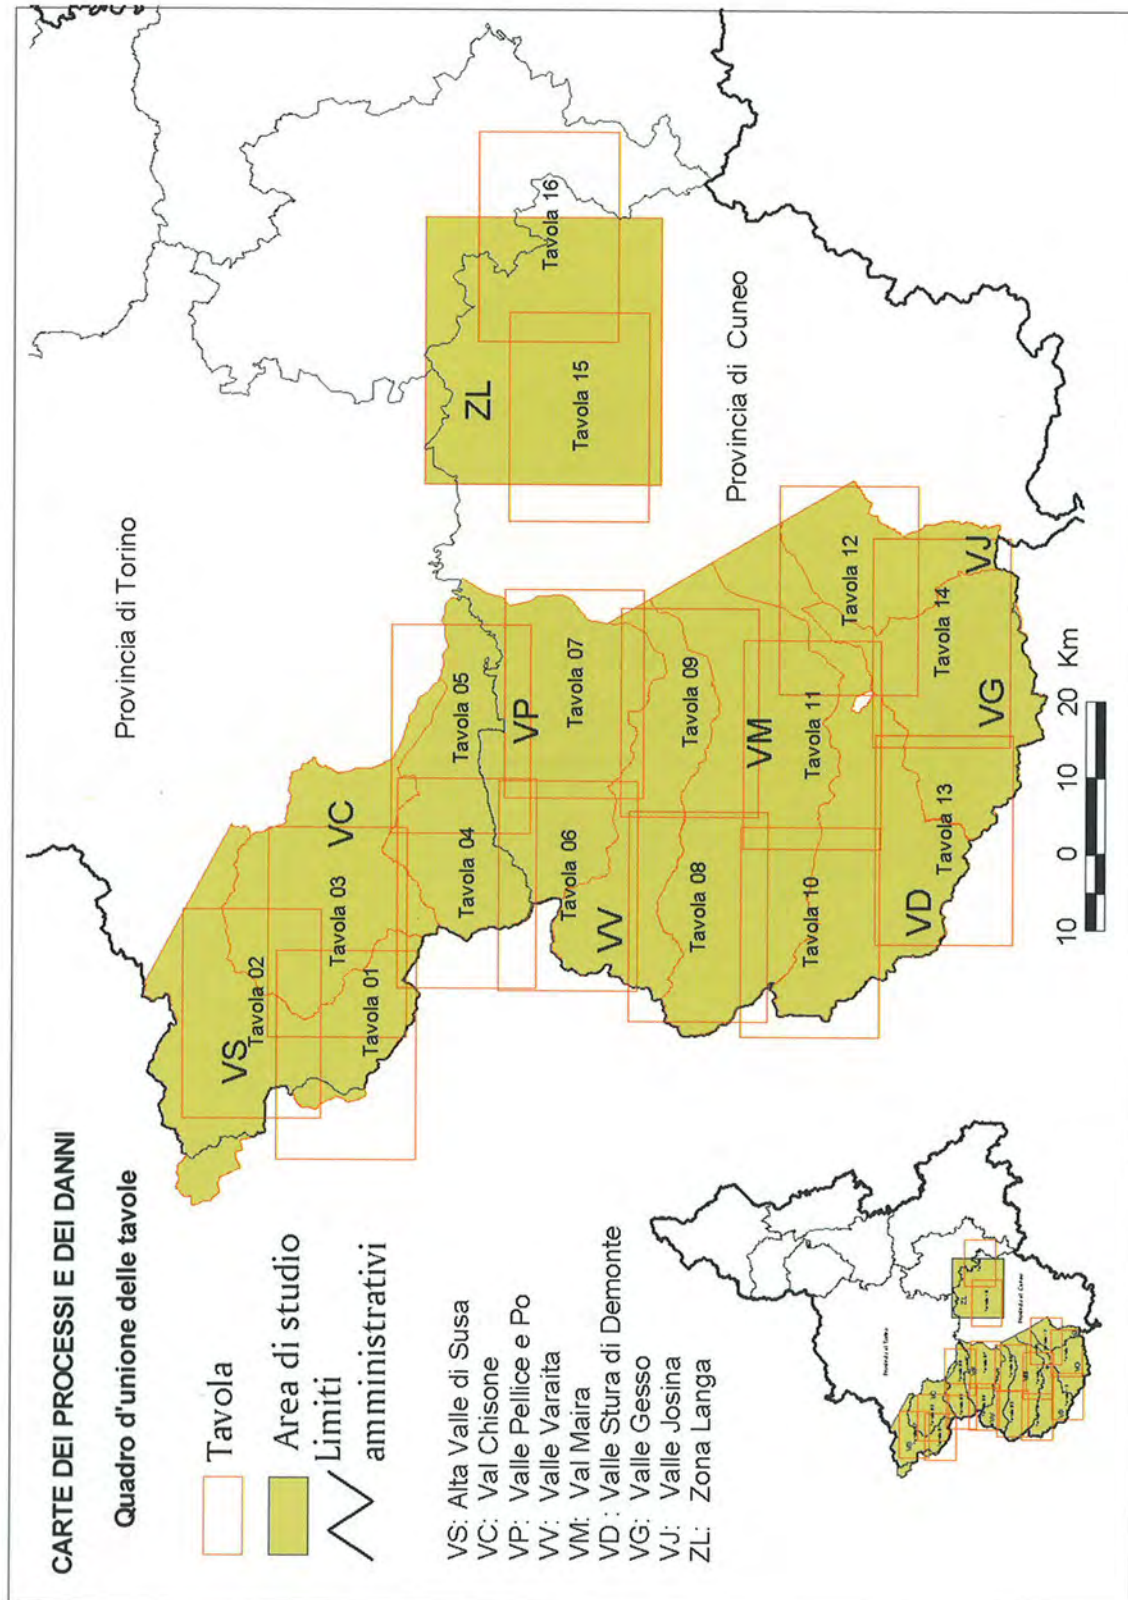
CARTE DI DISTRIBUZIONE DEI DANNI E DEI PROCESSI

Nella **Carta dei Danni** ogni sito rilevato, contraddistinto da un codice, identifica in modo simbolico il danno esistente.

La variazione cromatica suddivide inoltre il tipo di danno in: potenziale, funzionale e strutturale.
