REGIONE PIEMONTE

EVENTI ALLUVIONALI IN PIEMONTE

8 luglio 1996

L'EVENTO ALLUVIONALE DELL'8 LUGLIO 1996

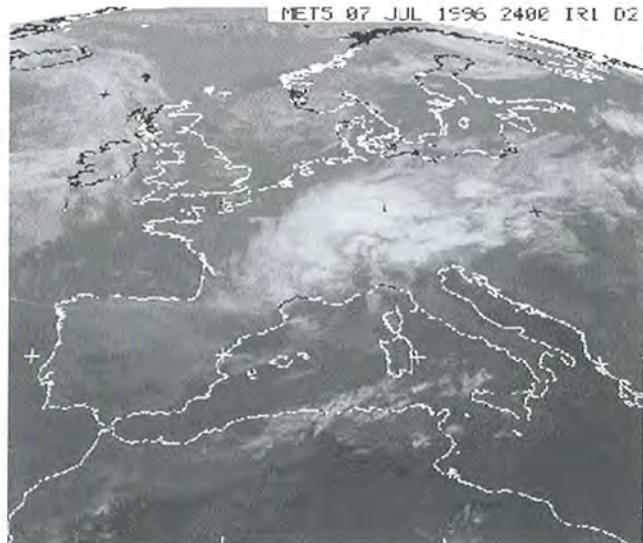
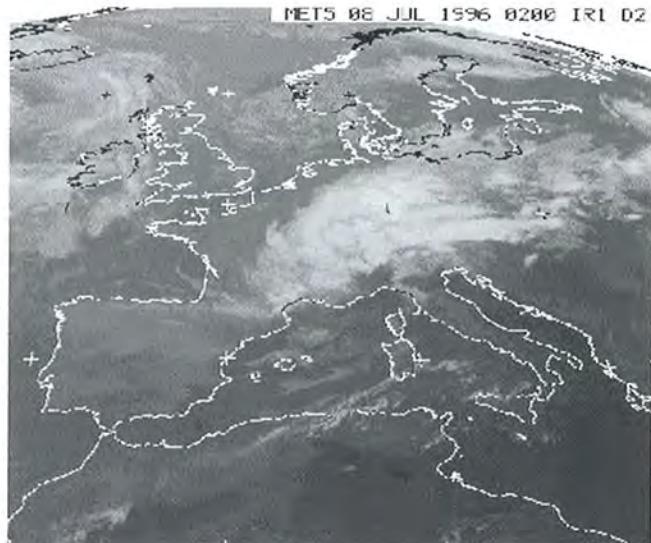
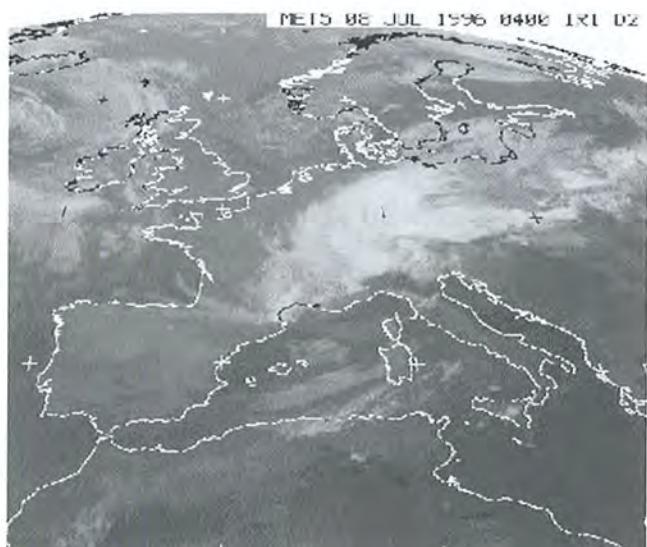
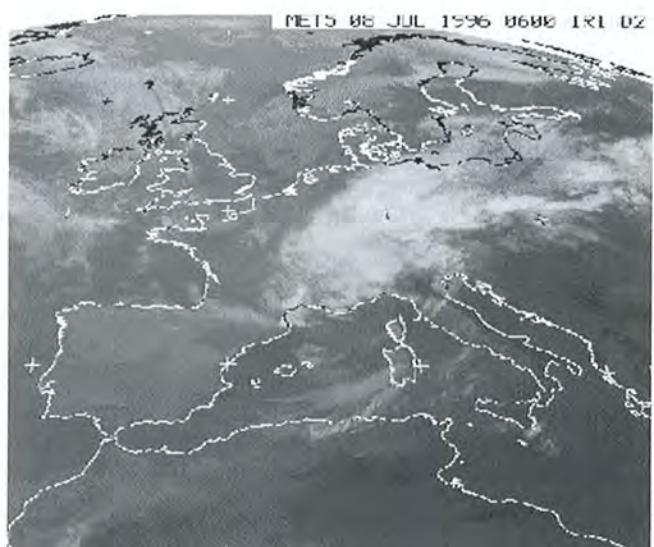
Le immagini ad infrarosso da satellite METEOSAT mostrano tra le ore 00:00 e 06:00 del giorno 8 un intenso e ripetuto sviluppo di nubi convettive localizzate sulla zona dell'Ossola; pur essendo presente contemporaneamente su tutto il Piemonte e Valle d'Aosta una variabilità dinamica molto spinta, la convezione sull'Ossola permane per alcune ore (Fig. 1).

Fig. 1. Sequenza di immagini ad infrarosso da satellite METEOSAT (8 luglio 1996).

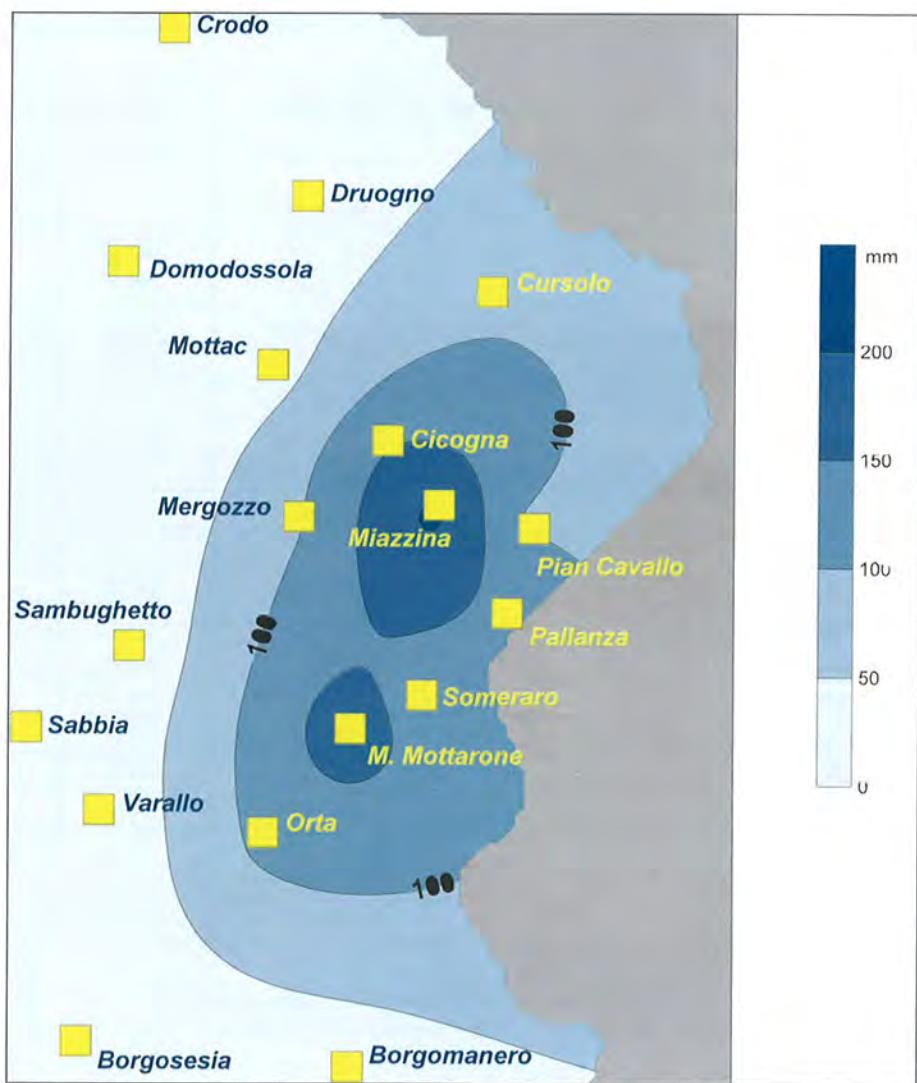
tentrionale dell'area colpita. Le isoiette delle precipitazioni cadute dalle ore 0:00 alle ore 6:00 dell'8 luglio per l'area colpita sono riportate nella Fig. 2.

Fig. 2. Carta delle isoiete delle precipitazioni cadute dalle ore 0:00 alle 6:00 dell'8 luglio 1996 nelle aree circostanti il Monte Mottarone.

sità eccezionale (circa 150 mm in 2 ore) se paragonate alla serie storica delle massime precipitazioni registrate nell'area della Bassa Ossola-Verbano nel periodo di osservazione dal 1913 ad oggi.

Infatti tutti gli approcci utilizzati per determinare la frequenza di accadimento dell'evento concordano nel fissare una probabilità inferiore all'1% ovvero ad un tempo di ritorno plurisecolare.

Secondo lo studio di regionalizzazione delle precipitazioni proposto dall'Autorità di Bacino l'area in oggetto ricade nella zona pluviometrica per la quale ad un tempo di ritorno di 200 anni è associata una precipitazione di circa 142 mm in due ore, di poco inferiore ai 150 mm registrati al Monte Mottarone.

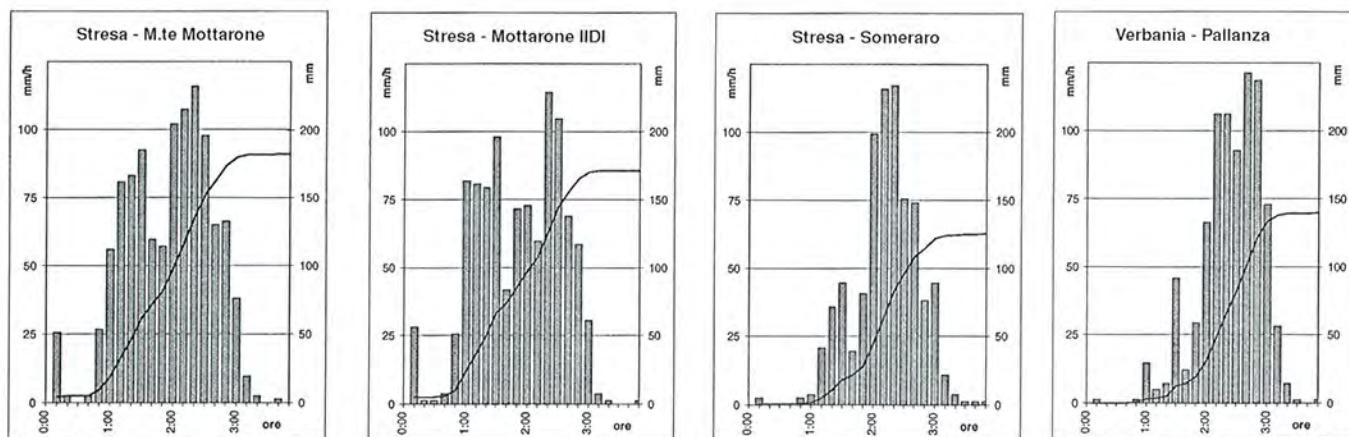
Le intensità orarie registrate hanno superato i 70 mm/ora in 6 stazioni. A Pallanza e a Miazzina si sono avute le massime intensità con oltre 90 mm/ora. La tabella 1 presenta per ogni località i massimi orari di intensità registrati e le corrispondenti ore di inizio. Nella stessa tabella viene anche riportato il valore cumulato sull'intero evento. Nella Fig. 3 vengono invece presentati i pluviogrammi più significativi di alcune stazioni per le quali si dispone di dati rilevati ogni 10 minuti.

Fig. 3. Pluviogrammi ed intensità media sui 10 minuti delle stazioni meteorologiche di Stresa e Verbania.

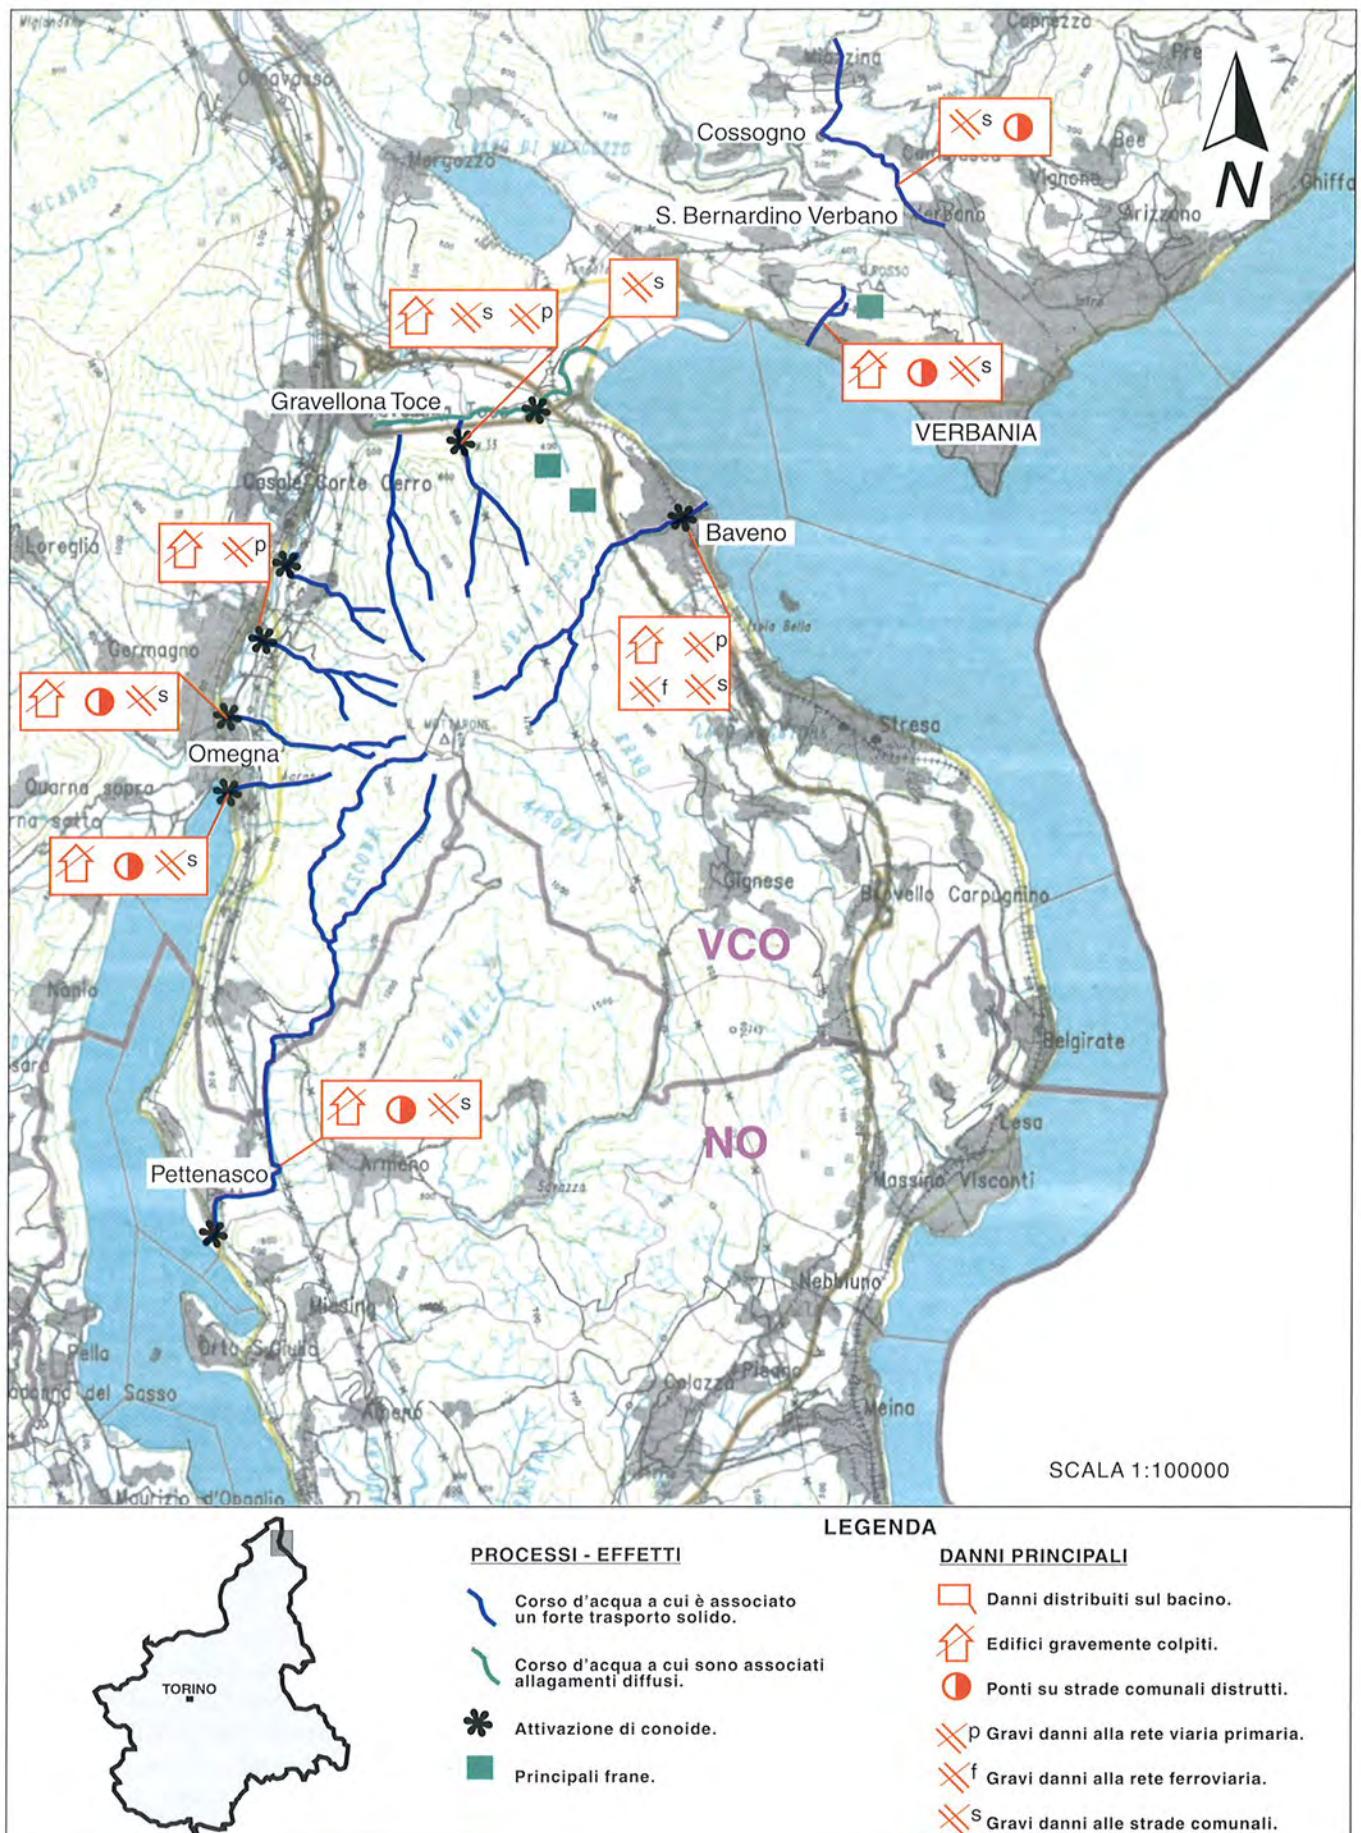
In primo luogo sono stati condotti rilievi sul campo e ispezioni aeree (voli in elicottero) che hanno consentito di inquadrare i fenomeni nelle seguenti tipologie principali: colate detritiche torrentizie incanalate con attivazione, per esondazione e deposito, dei conoidi alluvionali; frane per saturazione e fluidificazione della copertura superficiale e frane di detrito grossolano; inondazione per transito di flussi iperconcentrati delle zone distali dei conoidi e allagamenti delle piane alluvionali, specie nelle zone con difficoltà di drenaggio (Fig. 1).

- erosione spondale e di fondo, con distruzione delle difese spondali e delle opere di attraversamento, lungo rii tributari di diverso ordine;
- tracimazione, deposizione di ingenti quantità di materiali a pezzatura varia (da massi di decine di metri cubi a limi), fenomeni di erosione, danneggiamento di edifici e manufatti nei settori apicali dei conoidi dei corsi d'acqua meno gerarchizzati (rio Inferno, rio Bertogna, rio San Rocco ad Omegna);
- trasporto e deposizione di materiale prevalentemente fine, con ingente carico vegetale, danni connessi a fenomeni erosivi soprattutto a spese di opere di attraversamento nei settori di conoide connessi a corsi d'acqua maggiormente gerarchizzati (t. Pescone, rio Frassino, rio Selva Spessa);
- frane e collassi a spese delle coperture arcosiche sulle testate dei bacini;

Fig. 1. Comuni colpiti dall'evento alluvionale dell'8 luglio 1996. Principali processi e danni.

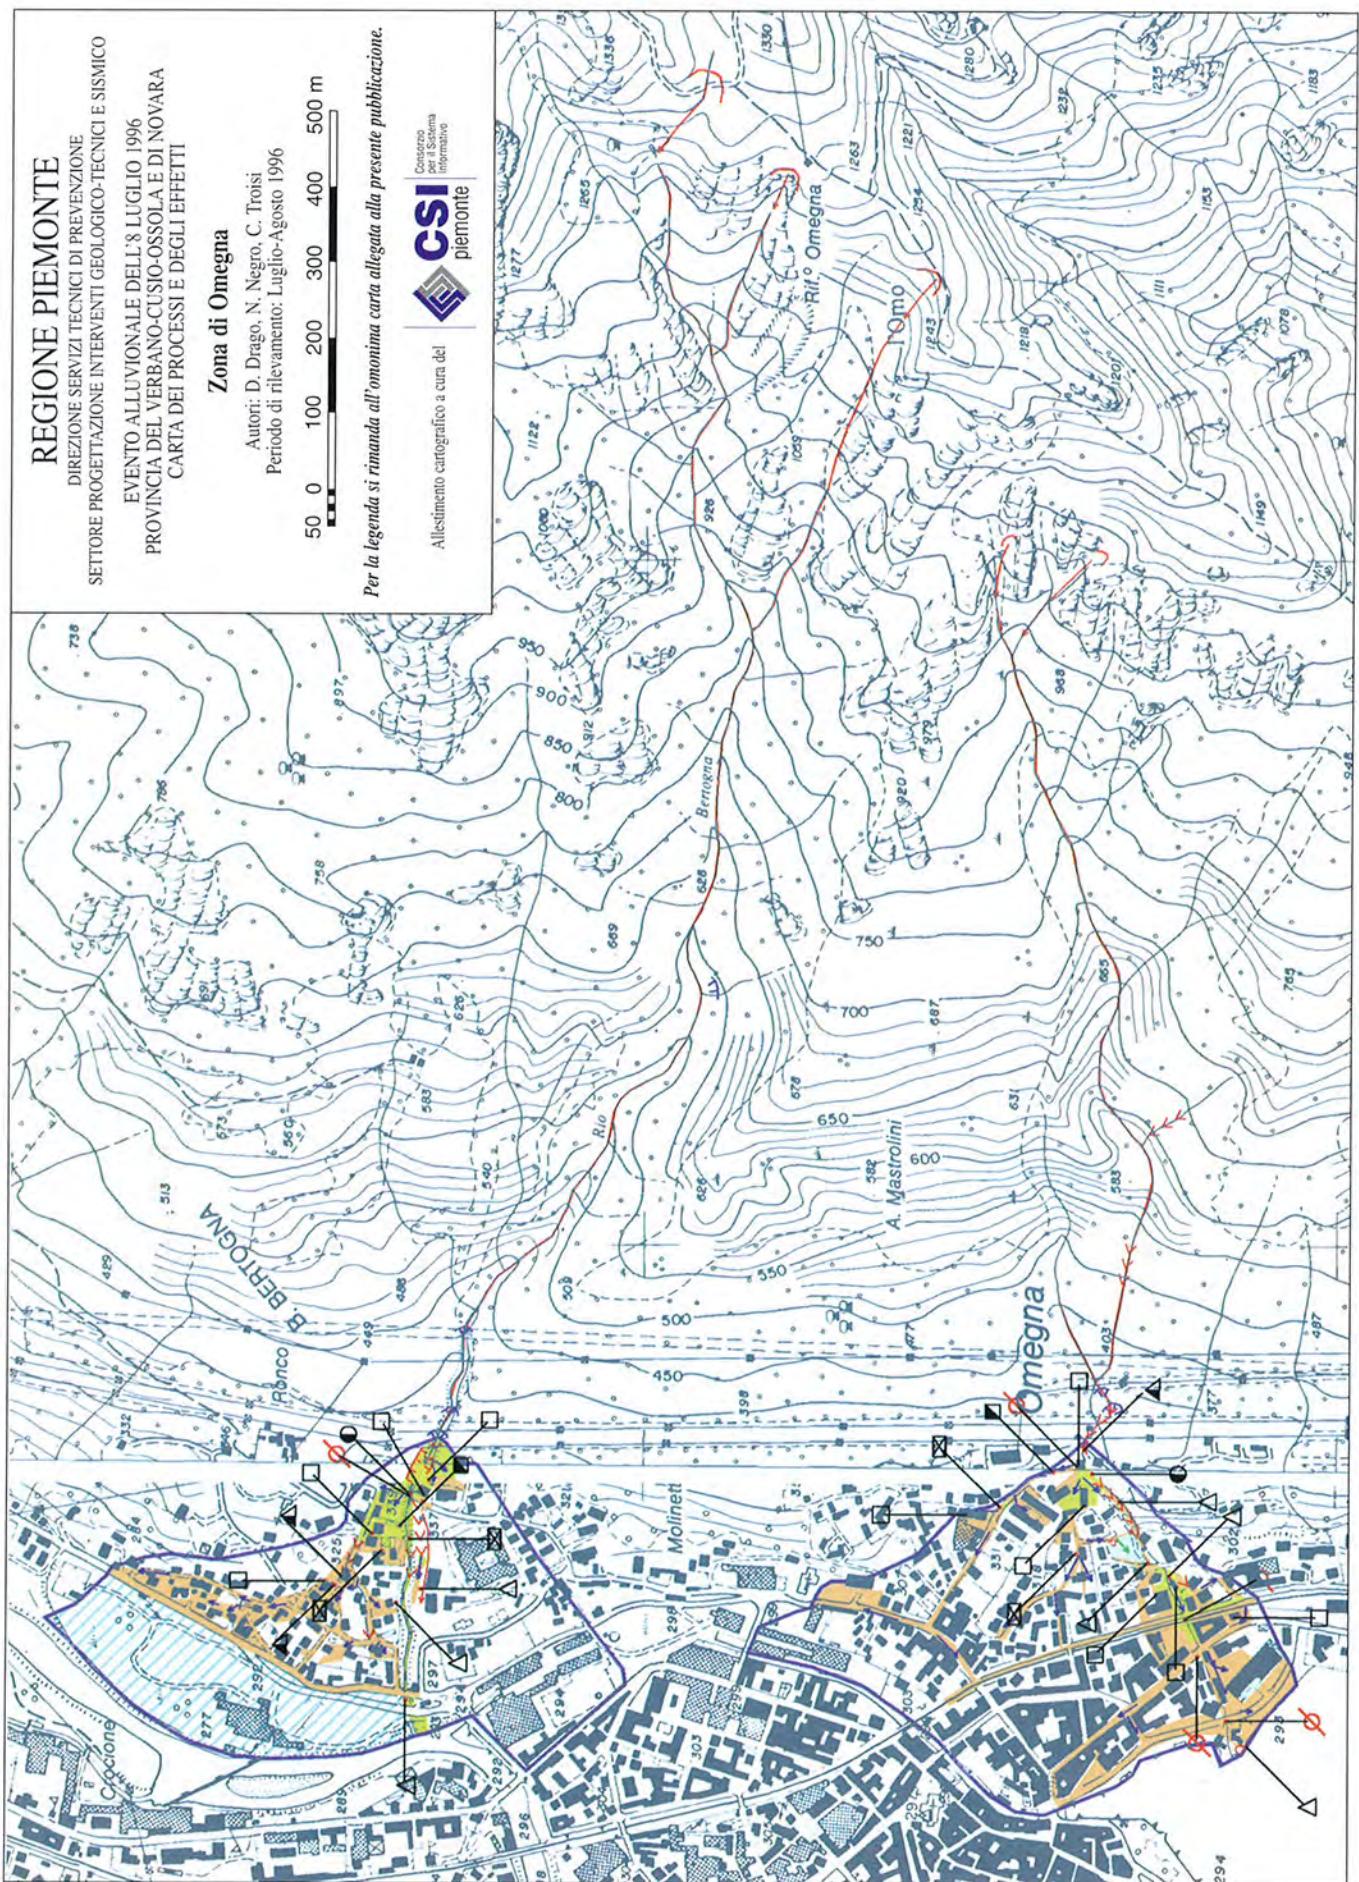
Lungo i rii Inferno, S. Rocco, Bertogna ed il t. Pescone sono avvenuti fenomeni di trasporto in massa che hanno provocato, in corrispondenza dei rispettivi conoidi alluvionali (Fig. 5), notevoli danni a edifici ed infrastrutture, determinando, in località S. Rocco, il decesso di una persona. Si sono inoltre verificati vari fenomeni di minore entità lungo i rii minori, in particolare nelle località Borca ed Agrano.

Fig. 5. Stralcio della cartografia "Eventi alluvionali dell'8-7-1996. Provincia del Verbano-Cusio-Ossola e di Novara. Carta dei Processi e degli Effetti", tavola "Omegna", riportante i rii Bertogna e S. Rocco (Comune di Omegna).
