6.1. ATTIVITÀ NELLA PROVINCIA DI CUNEO

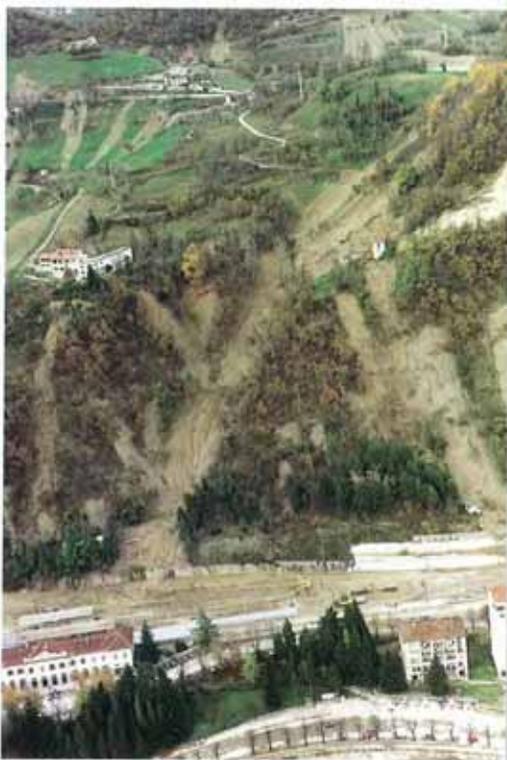
In Ceva numerosi episodi di frane per saturazione e scivolamento delle coltri superficiali con collegate colate detritico-terrose, con lunghezze superiori a 100 m, provocavano gravi danni a muri di controripa interessando ed interrompendo la viabilità locale ed il traffico ferroviario sulla linea Torino-Savona; alcuni edifici risultavano coinvolti in modo anche serio (Fig. 87).

Fig. 87. Città di Ceva, stazione ferroviaria. Nell'immagine, ripresa da elicottero, sono rappresentati gli effetti derivanti dall'attivazione di diffuse frane superficiali sul versante sud della Rocca del Forte. Le colate detritiche hanno gravemente danneggiato la sede ferroviaria, infrastrutture ed edifici posti nelle vicinanze.

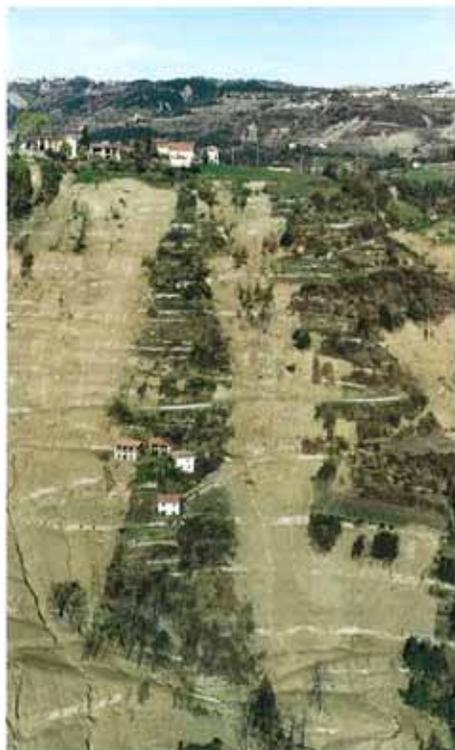
Particolarmente spettacolare è stato questo tipo di processo sull'imbutiforme versante sottostante l'abitato di Cerreto Langhe (Fig. 88).

Ne è stata danneggiata la strada a tornanti che dal centro abitato scende al fondovalle del torrente Belbo anche se l'evidente fluidità del materiale non ha provocato asportazioni di tratti del manufatto; durante il rilevamento dei dati di terreno si sono misurate tracce fangose sui tronchi di alcuni alberi di alto fusto, posti nel settore medio inferiore del versante, che lasciavano presumere altezze della massa in movimento, in alcuni luoghi, fino a 3 metri.

Fig. 88. *Comune di Cerretto Langhe. L'immagine mostra l'ampio settore di versante coinvolto da diffuse frane superficiali.*

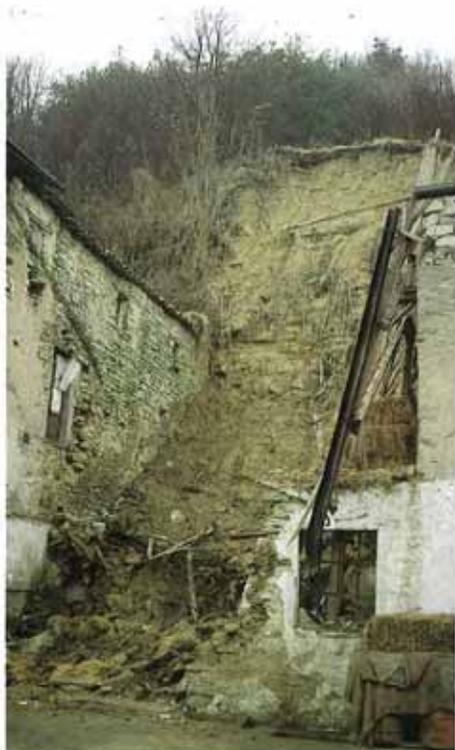
Nel caso di Feisoglio, località Sprella Soprana, si è riscontrato che il processo franoso era di ridotte dimensioni sia per quanto riguarda il volume detritico sia per la traiettoria di caduta; l'edificio coinvolto era infatti addossato al piede della scarpata, ciò nonostante l'energia della massa movimentata è risultata sufficiente a provocare la demolizione del manufatto (Fig. 89).

Fig. 89. *Comune di Feisoglio, località Sprella. L'immagine mostra la porzione di edificio distrutta da una frana della copertura detritica superficiale la sera del sabato 5 novembre 1994. Nell'occasione hanno trovato al morte due persone che al momento si trovavano nell'edificio agricolo.*

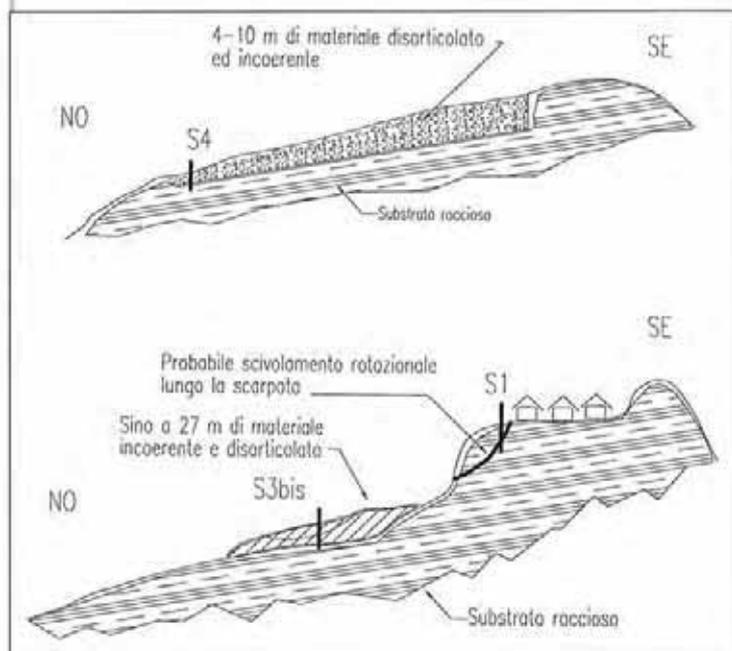
Fig. 7. Schema, non in scala, relativo ai fenomeni franosi presso Dogliani, loc. Pianezzo e Paroldo, loc. Concentrico.

si di fenomeni di movimento incipiente, con apertura di fessure e sviluppo di zone rigonfiate, ha prodotto un livello superficiale della potenza compresa tra 4 e 10 m circa completamente disarticolato e ridotto, di fatto, ad un ammasso limoso incoerente. Tale livello tende a muoversi lentamente, con meccanismi di deformazione plastica, più o meno indipendentemente dal più ampio fenomeno di scivolamento planare in senso stretto. I movimenti principali si sviluppano in corrispondenza del piede (presso l'inclinometro S4), ove una infrastruttura agricola è stata gravemente lesionata.

L'inclinometro n. 1, posto sul ciglio di una scarpata generata da antichi fenomeni per scivolamento planare, registra spiccati movimenti alla profondità di circa 4 m. Tali movimenti sono probabilmente imputabili a fenomeni franosi di tipo rotazionale innescati sul ciglio della scarpata stessa.

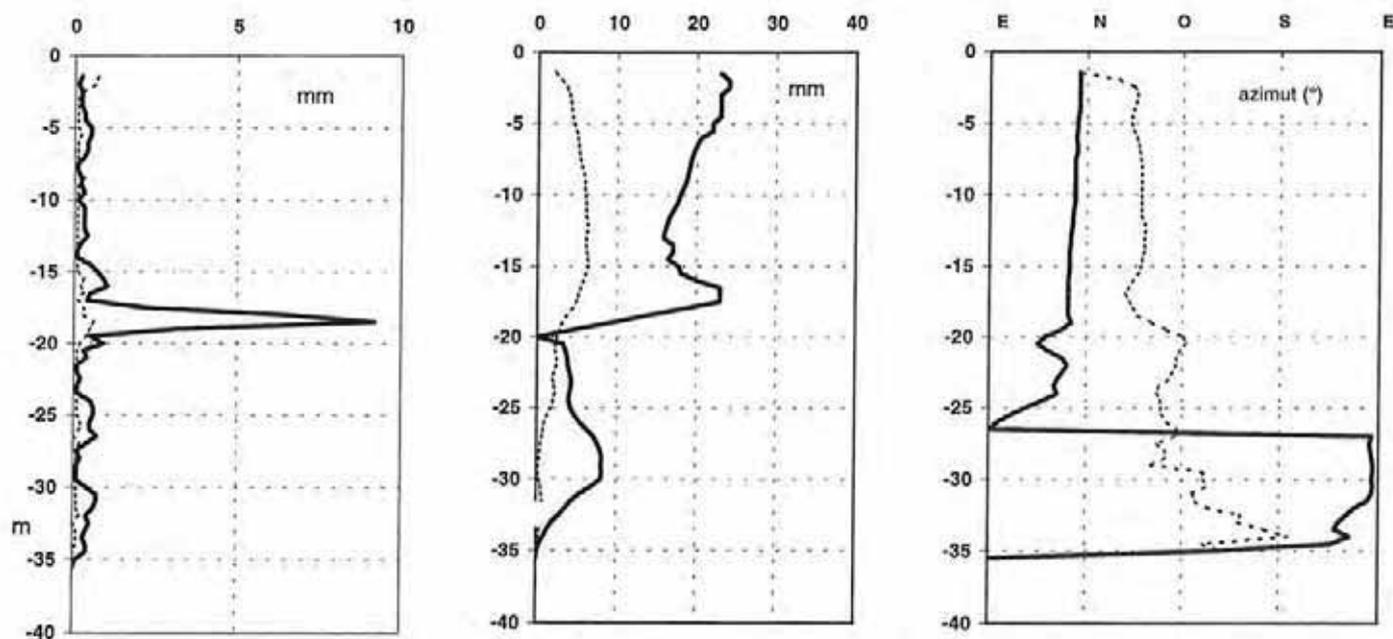
A Perletto, località concentrico, gli inclinometri installati a seguito dell'evento alluvionale (Fig. 8) segnalano nel primo anno di controllo movimenti di circa 2 cm alla profondità di 19 m (inclinometro S1) e 24 m (inclinometro S2). Il movimento sembra interessare una vecchia zolla originatasi per movimento planare; le stratigrafie dei sondaggi individuano infatti una successione di circa 20 m di terreni che hanno perso le originarie caratteristiche litotecniche.

Fig. 8. Comune di Perletto, località concentrico; i tre diagrammi riportano rispettivamente lo spostamento differenziale, lo spostamento cumulato e l'azimut dell'inclinometro S1; la curva leggera tratteggiata indica la misura del 3-9-96, quella spessa intera la misura del 16-7-97. La misura di origine è del 4-7-1996.

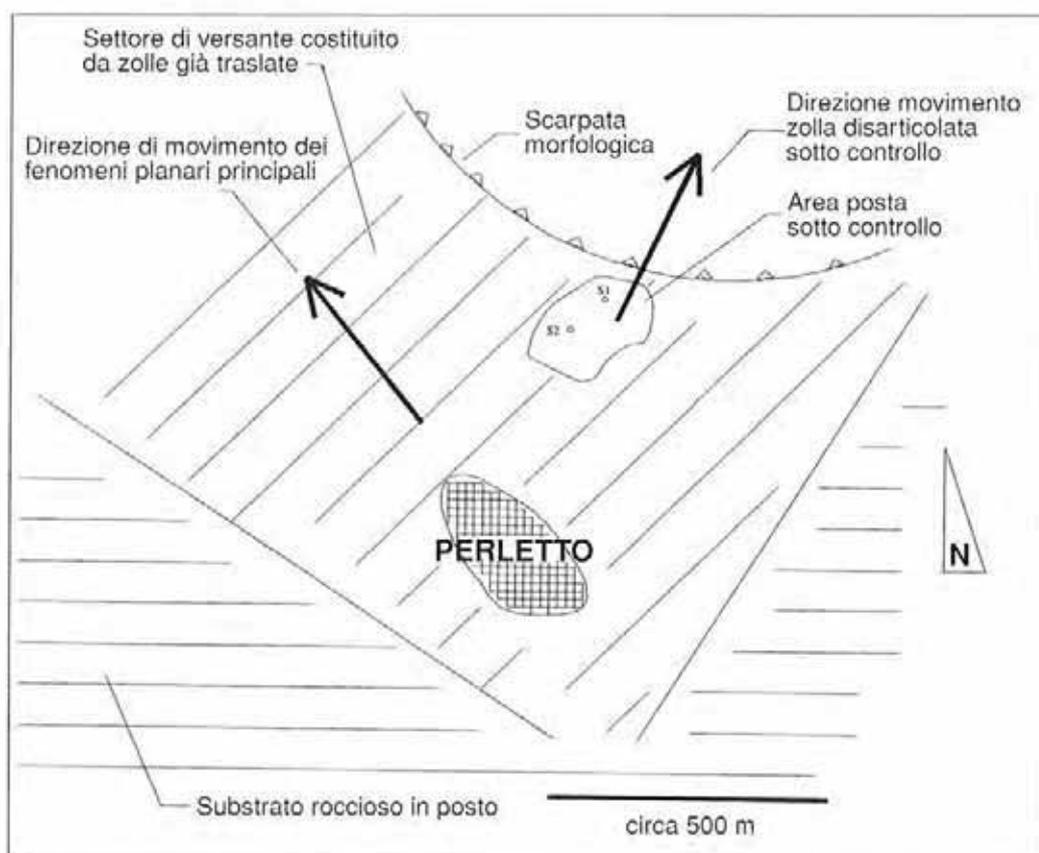
Il movimento originario, di tipo planare, si sviluppò da SE verso NO, come la quasi totalità di tali movimenti nelle Langhe Cuneesi. Il movimento misurato avviene invece in direzione SSO-NNE ed è da imputarsi alla progressiva disarticolazione della zolla, secondo un meccanismo che è fortemente condizionato dall'assetto morfologico e strutturale dell'area (Fig. 9).

Fig. 9. Schema fenomeno franoso presso Perletto concentrico.

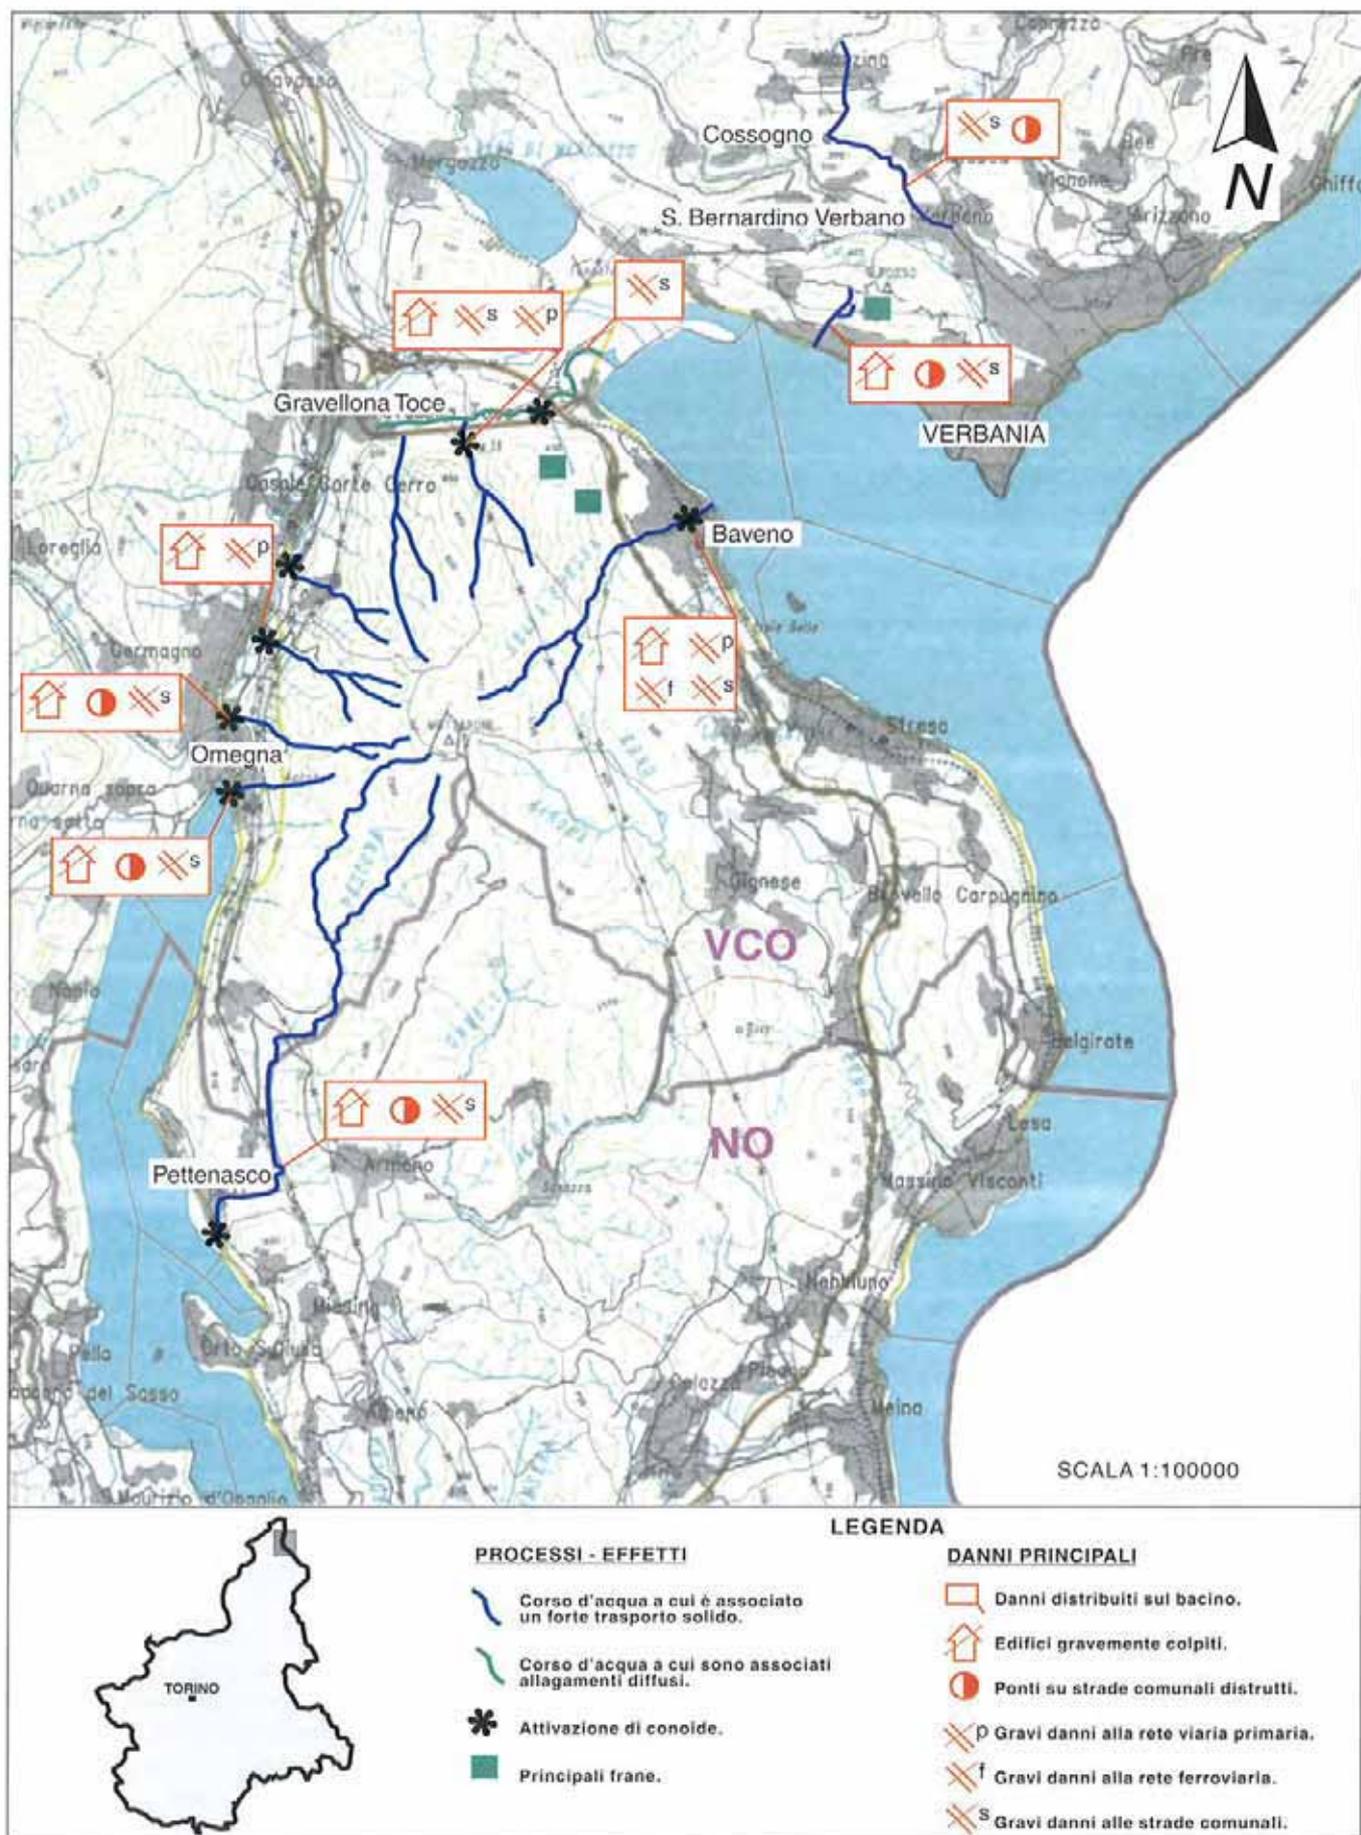
- erosione spondale e di fondo, con distruzione delle difese spondali e delle opere di attraversamento, lungo rii tributari di diverso ordine;
- tracimazione, deposizione di ingenti quantità di materiali a pezzatura varia (da massi di decine di metri cubi a limi), fenomeni di erosione, danneggiamento di edifici e manufatti nei settori apicali dei conoidi dei corsi d'acqua meno gerarchizzati (rio Inferno, rio Bertogna, rio San Rocco ad Omegna);
- trasporto e deposizione di materiale prevalentemente fine, con ingente carico vegetale, danni connessi a fenomeni erosivi soprattutto a spese di opere di attraversamento nei settori di conoide connessi a corsi d'acqua maggiormente gerarchizzati (t. Pescone, rio Frassino, rio Selva Spessa);
- frane e collassi a spese delle coperture arcose sulle testate dei bacini;

Fig. 1. Comuni colpiti dall'evento alluvionale dell'8 luglio 1996. Principali processi e danni.

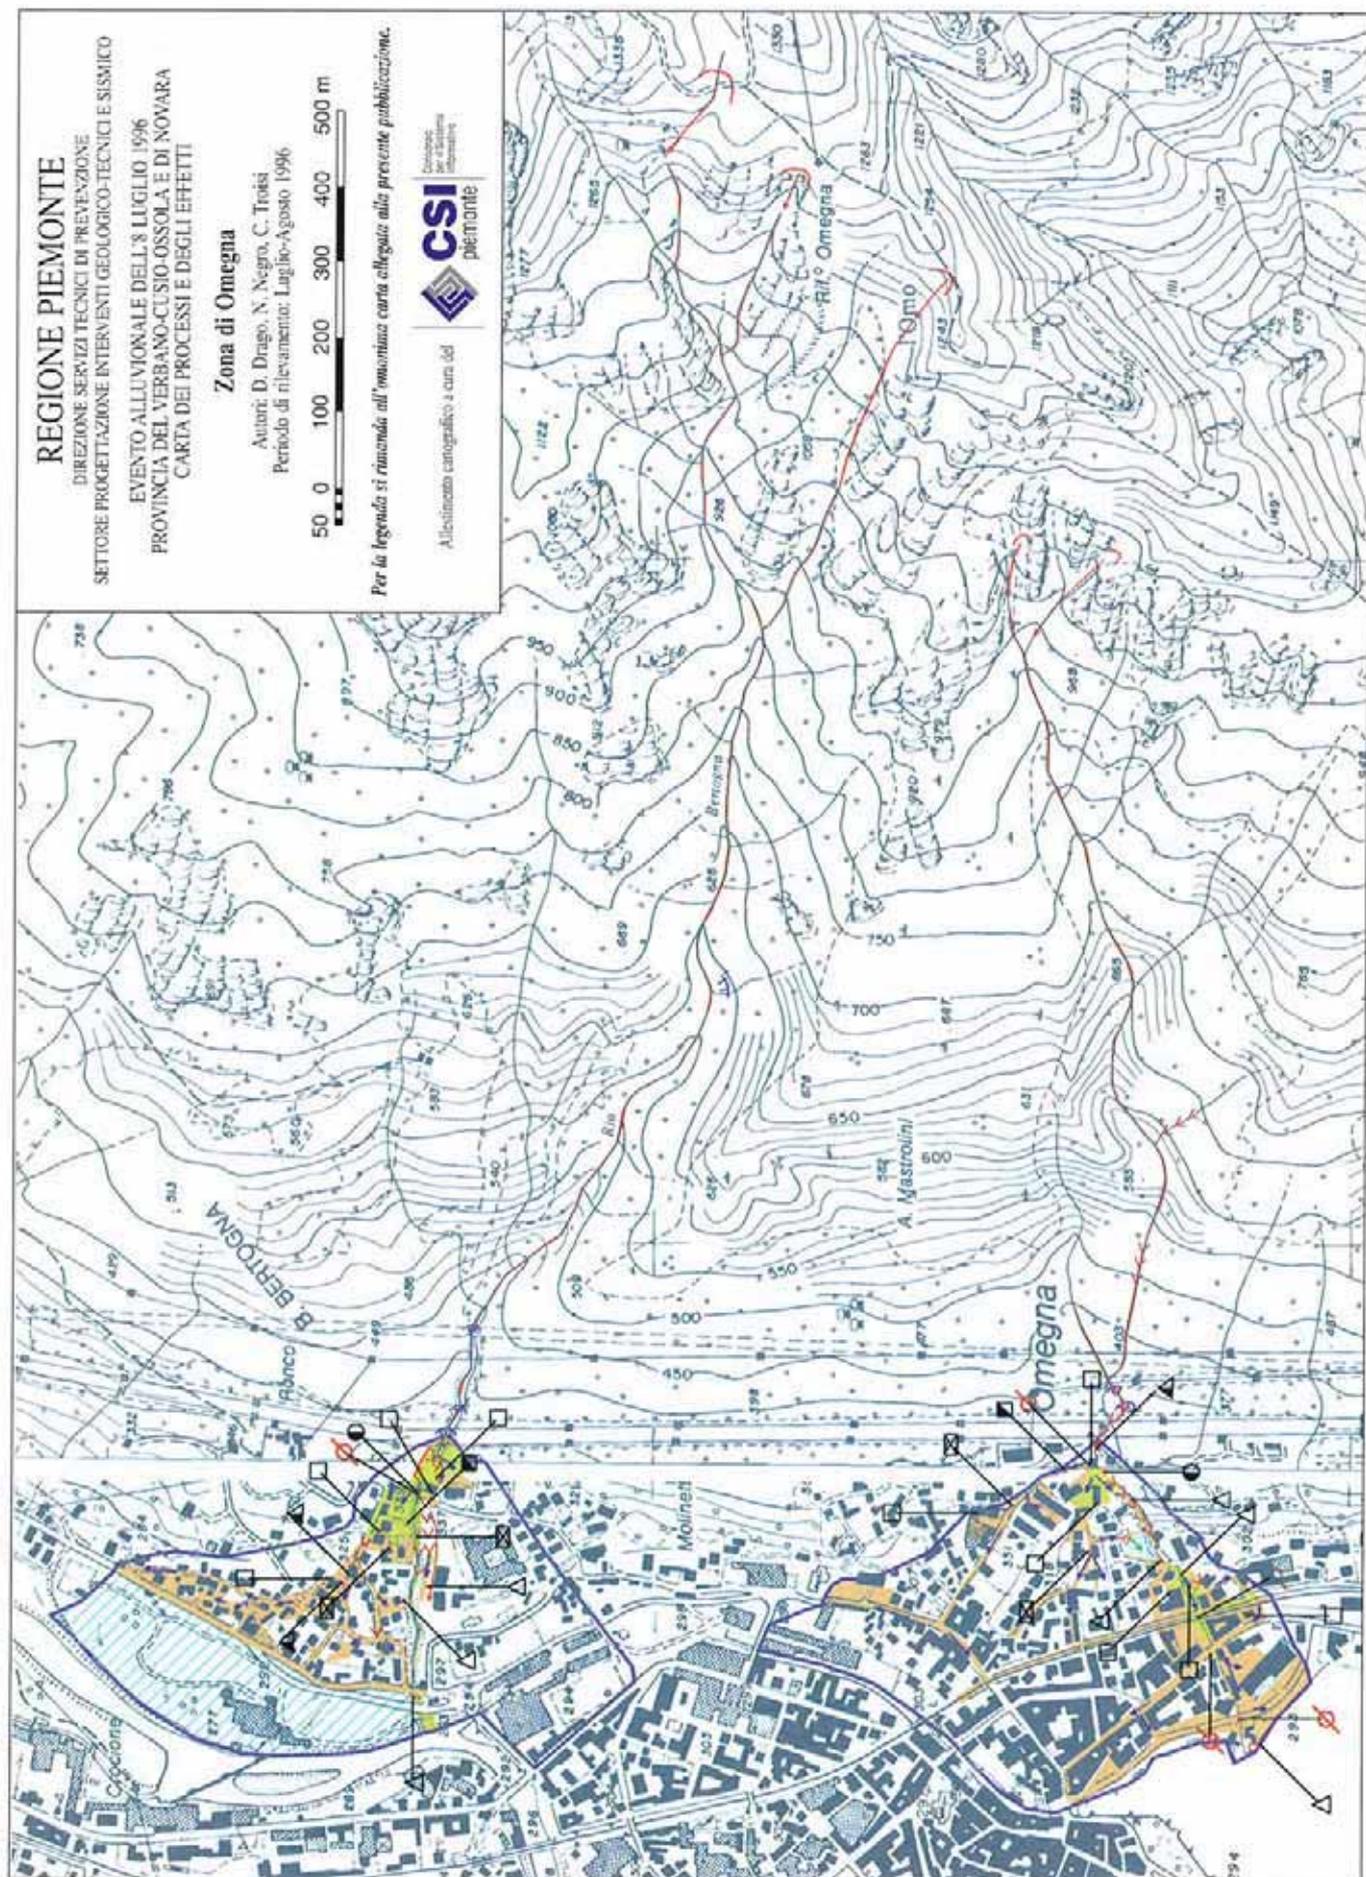
Fig. 5. Stralcio della cartografia "Eventi alluvionali dell'8-7-1996. Provincia del Verbano-Cusio-Ossola e di Novara. Carta dei Processi e degli Effetti", tavola "Omegna", riportante i rii Bertogna e S. Rocco (Comune di Omegna).

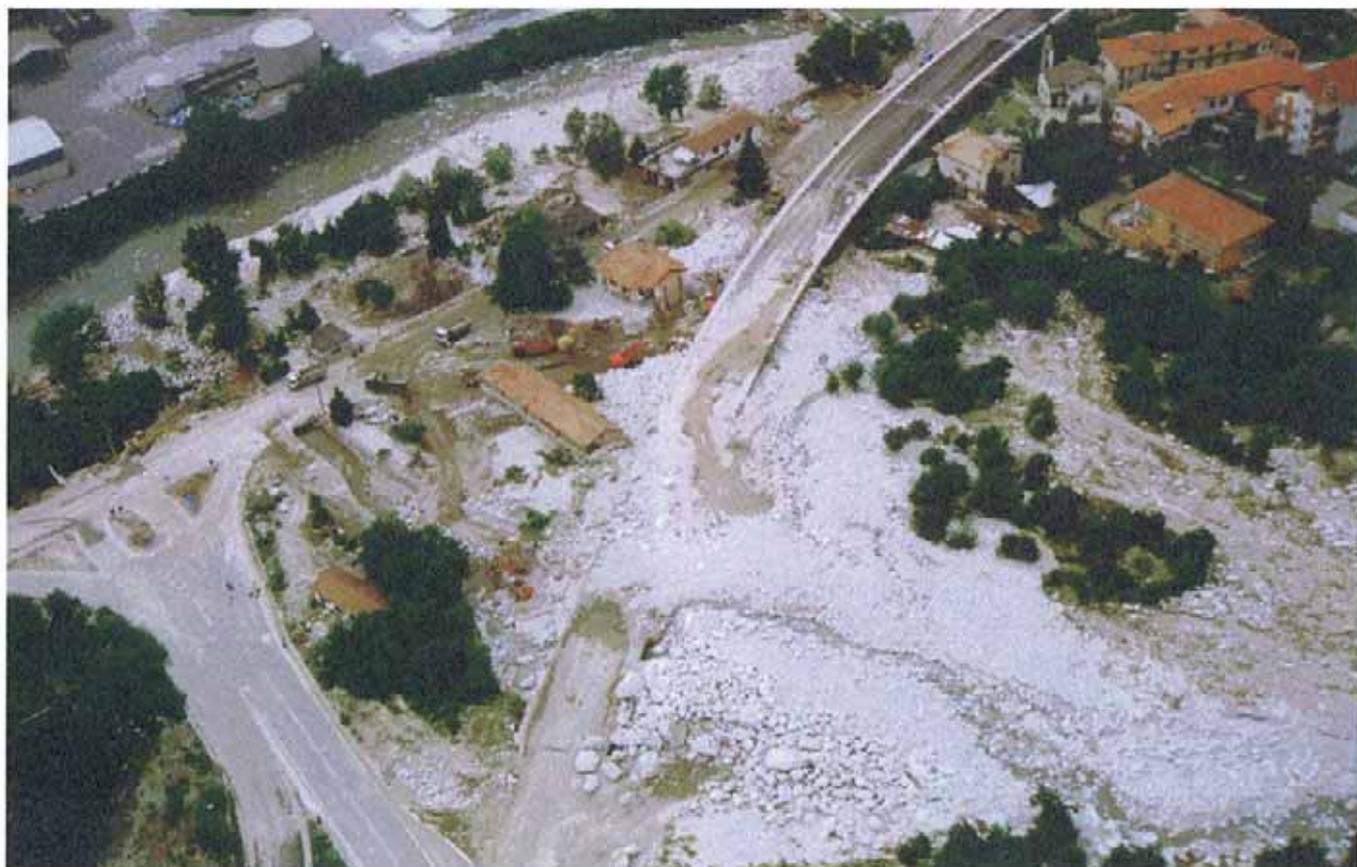
Più a valle il flusso è stato intercettato dalla circonvallazione di Omegna: parte del carico solido si è arrestato a tempo dal rilevato, parte ha sovrascorso il rilevato stesso, raggiungendo il settore più a valle; parte, infine, è passato al di sotto del viadotto raggiungendo la porzione più distale del conoide (Fig. 9).

Analizzando nel suo complesso l'area di conoide si può dire che il volume della massa accumulatasi a tergo della circonvallazione e immediatamente a valle della stessa può superare i 50.000 m³, su una superficie di circa 0,04 km². Lo spessore del deposito in alcuni punti ha raggiunto gli 8 m. Gran parte del materiale è costituito da massi anche di notevoli dimensioni: in corrispondenza della carreggiata Ovest della circonvallazione sono stati osservati massi di 30 m³. Frammista ad essi è presente anche una notevole quantità di sabbia arciosa.

Fig. 9. Omegna, Rio Inferno. Visione aerea del conoide. In alto a destra l'abitato di Brughiere; al centro la circonvallazione di Omegna e gli edifici coinvolti.

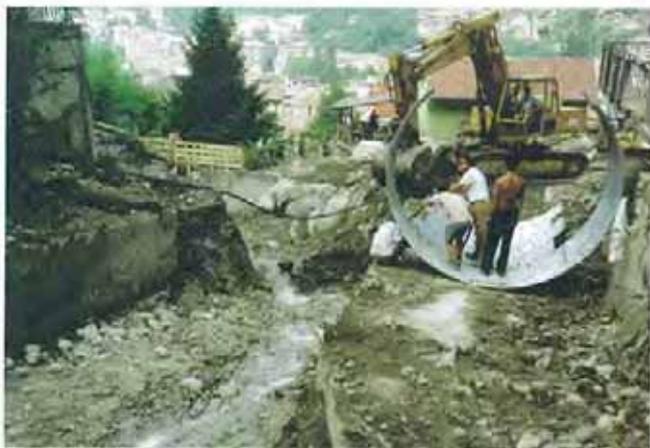
Fig. 12. Omegna, Rio S. Rocco. Lavori di pronto intervento per il ripristino dell'attraversamento distrutto (Via Nobili). Sullo sfondo, passerella provvisoria in legno realizzata dalla Protezione Civile.

In tale ambito alla Direzione è stato altresì assegnato il compito di coordinare tutti i lavori di somma urgenza inerenti il Rio S. Rocco (Comune di Omegna). Gli interventi sono stati eseguiti principalmente da imprese incaricate dal Comune, da squadre della Protezione Civile, dai Vigili del Fuoco e dall'Esercito. Il ripristino di tutti i servizi interrotti ha richiesto una decina di giorni di lavoro (Fig. 12).

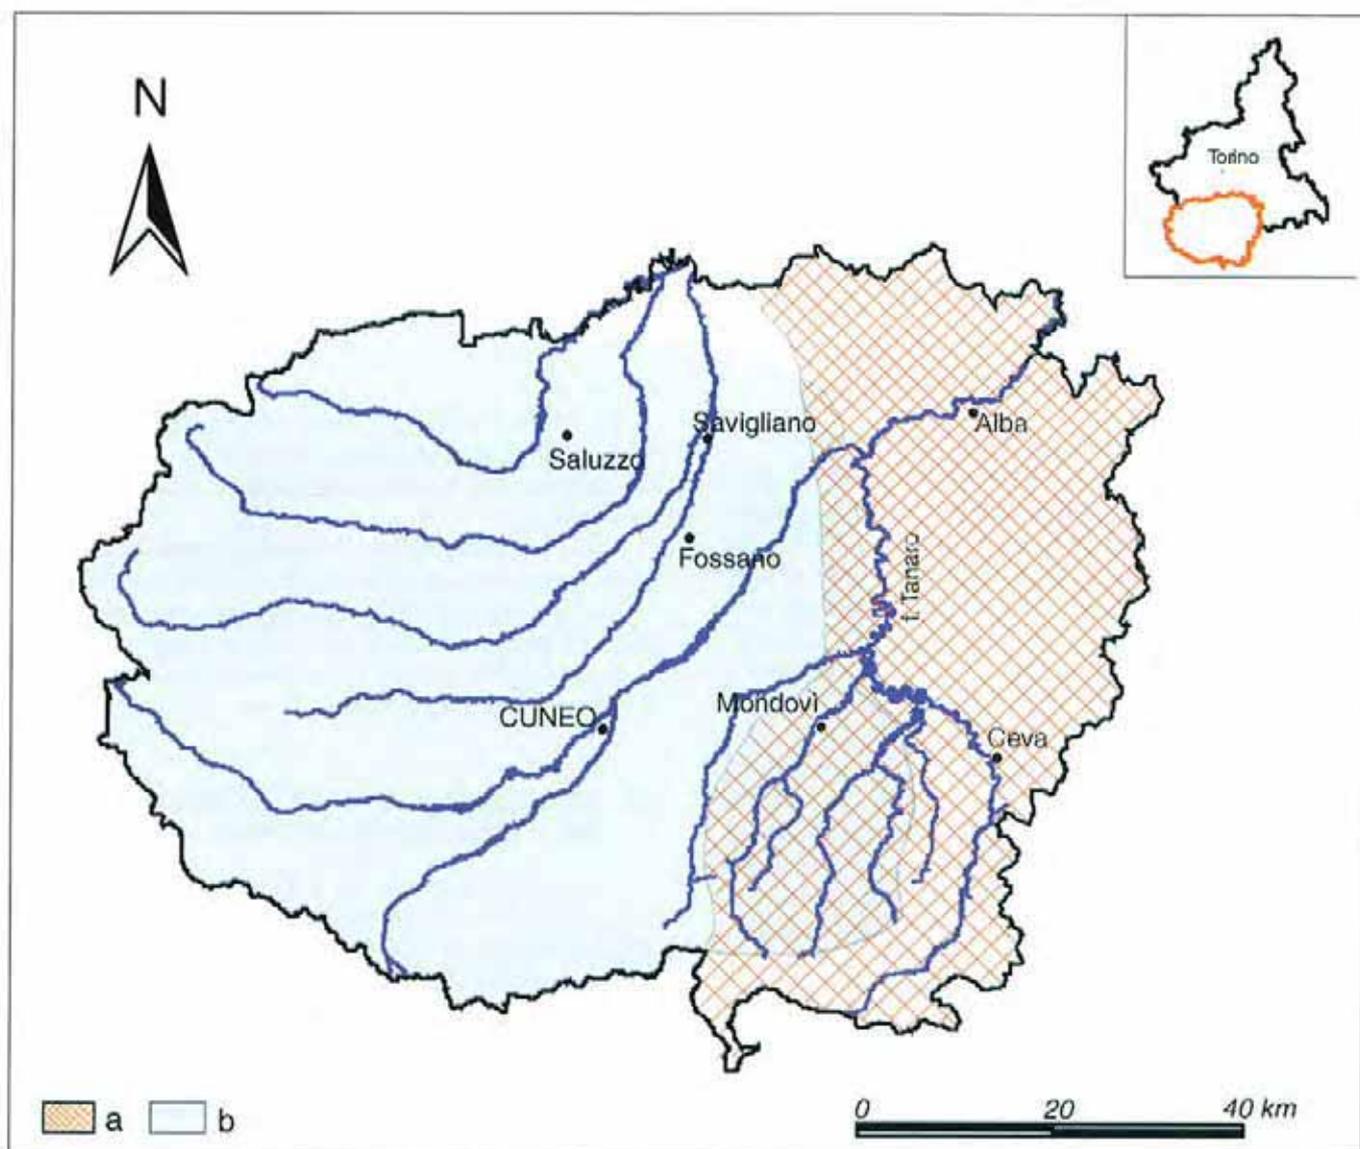
Il dissesto del territorio nel suo insieme, considerando anche i settori di versante, non appare nel complesso grave, tenendo conto della tipologia dei terreni coinvolti e delle situazioni idrogeologiche presenti.

Fig. 1. Aree colpite, entro il territorio della provincia di Cuneo, dagli eventi alluvionali del novembre 1994 (a), e dell'ottobre 1996 (b) e relativa zona di coincidenza.

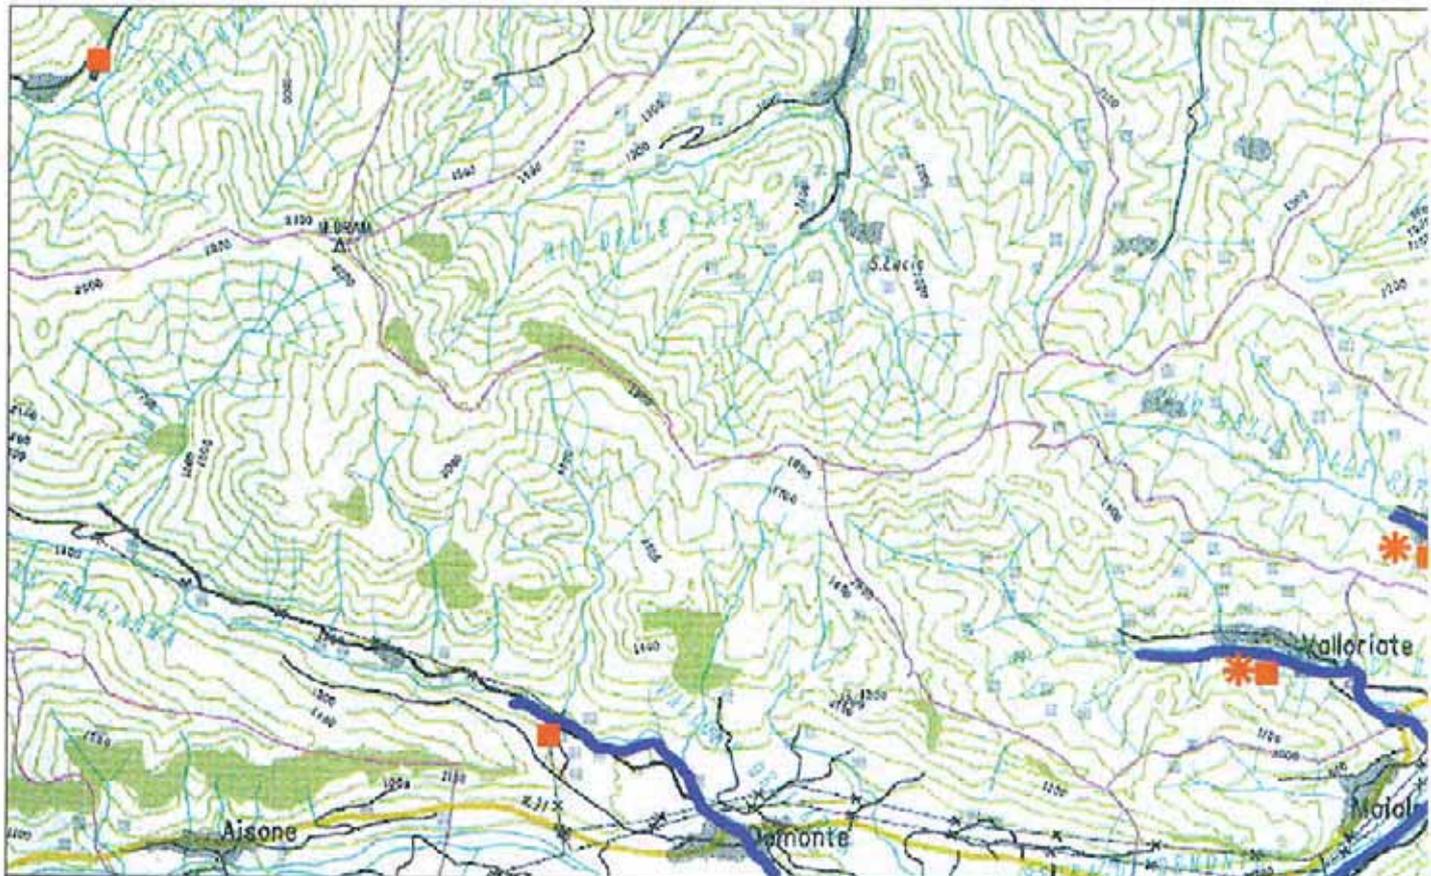
Evento alluvionale del 7-10 ottobre 1996
UBICAZIONE DEI PROCESSI E DEI DANNI SIGNIFICATIVI

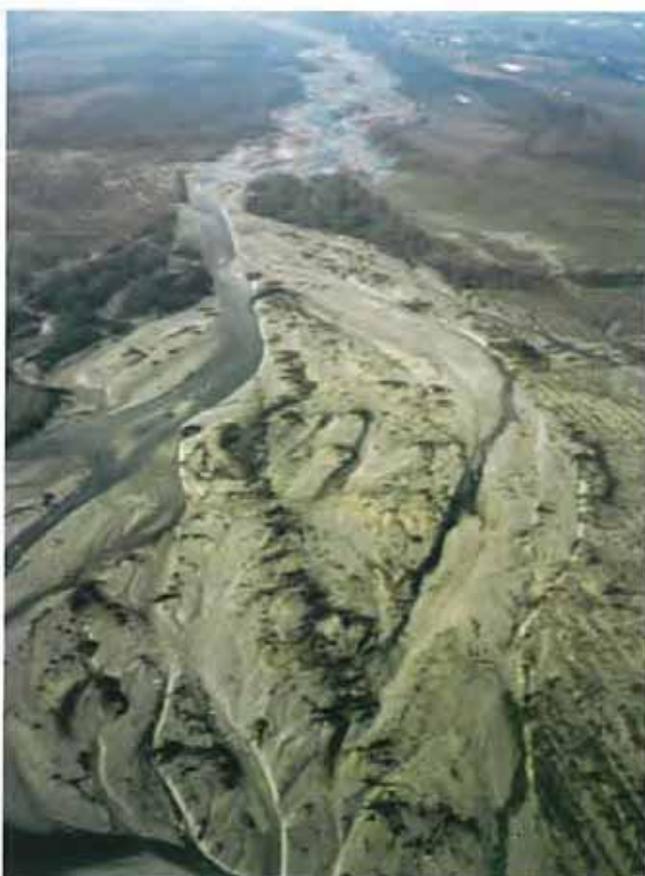
Fig. 4. Fotografia in ripresa aerea obliqua, verso monte, di un tratto del torrente Stura di Demonte nei dintorni di Castelletto Stura con i lineamenti fluviali indotti dall'evento di piena del 1996.

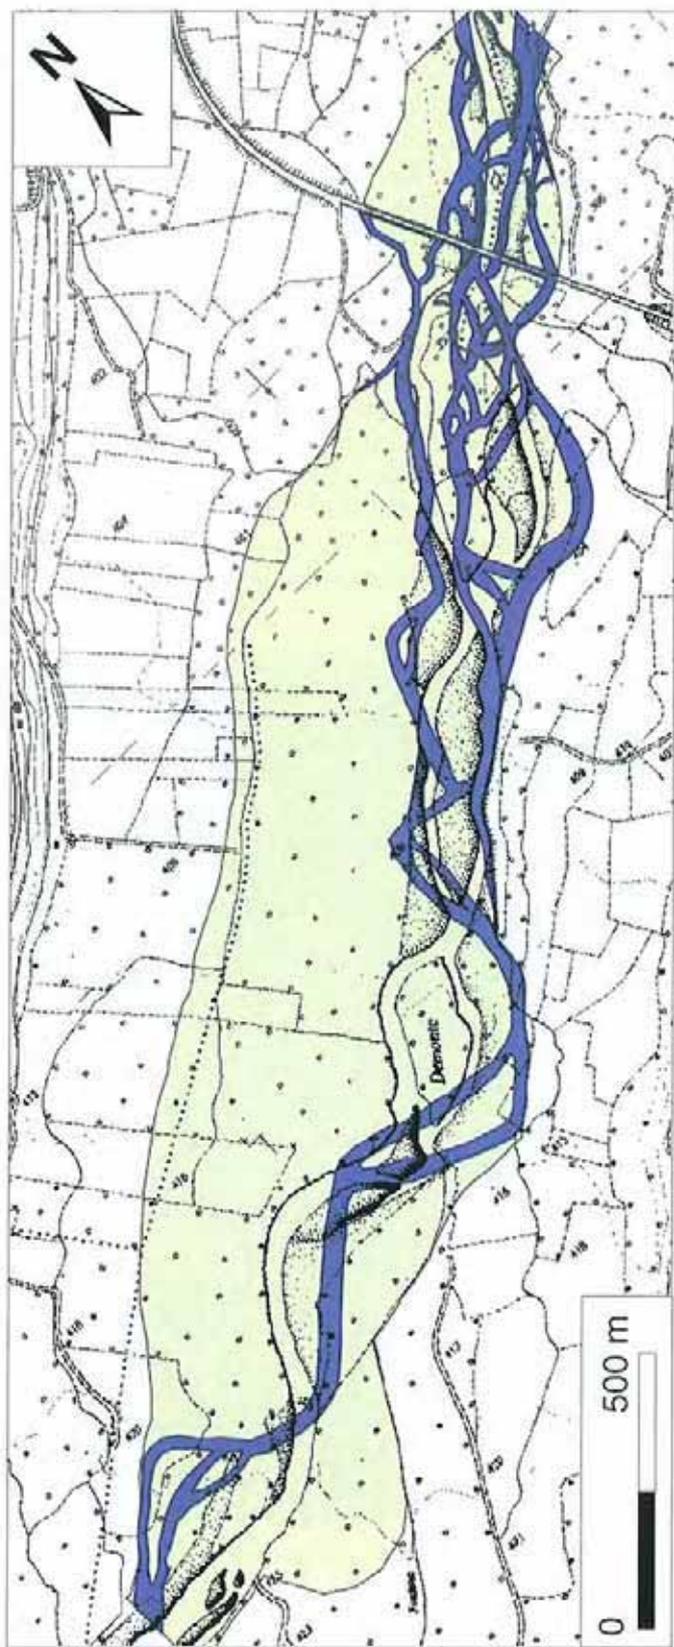
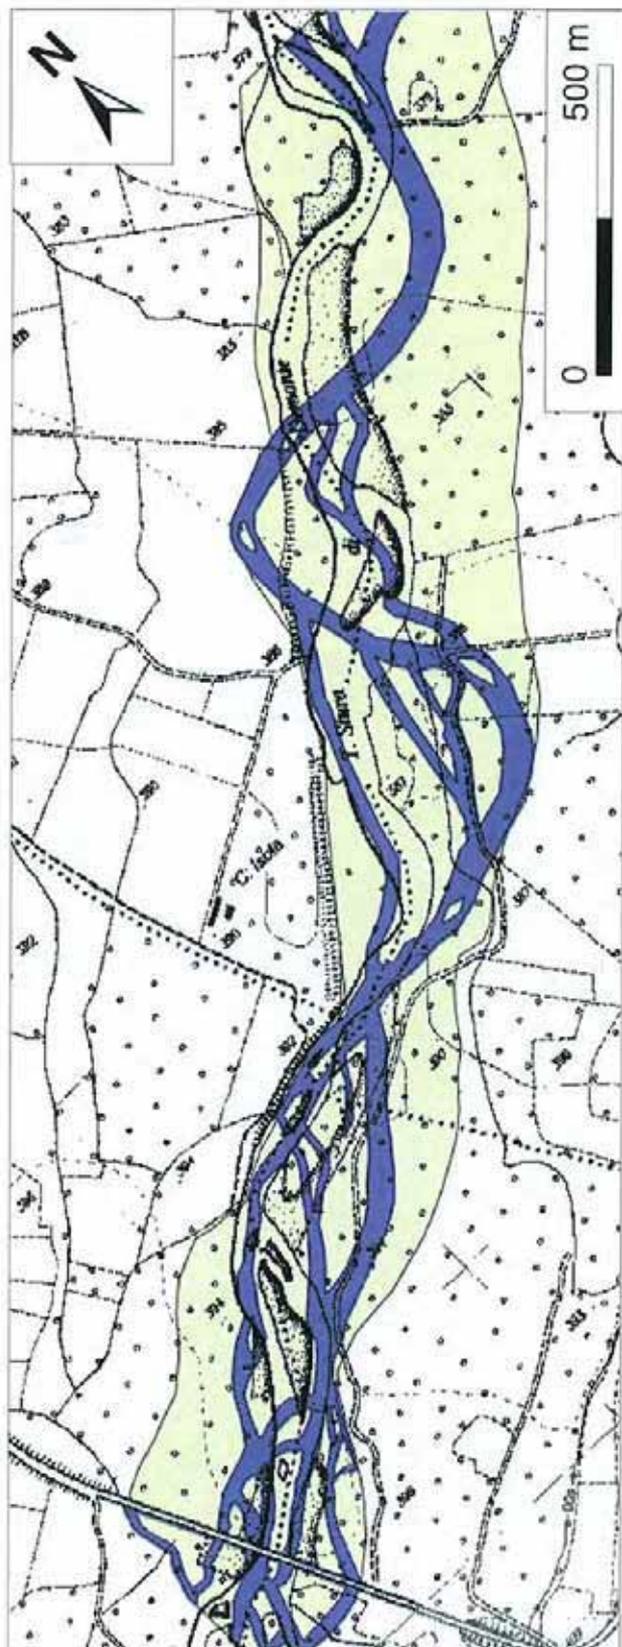
Fig. 5. Torrente Stura di Demonte. Modificazioni del canale di deflusso a seguito della piena fluviale del 1996: sono identificati il canale di deflusso nella sua nuova configurazione e l'area interessata da esondazione (G. Moletta, G. Susella, 1998). Stralzo della cartografia in scala 1:10.000, Banca Dati Geologica - Regione Piemonte, Inedito.

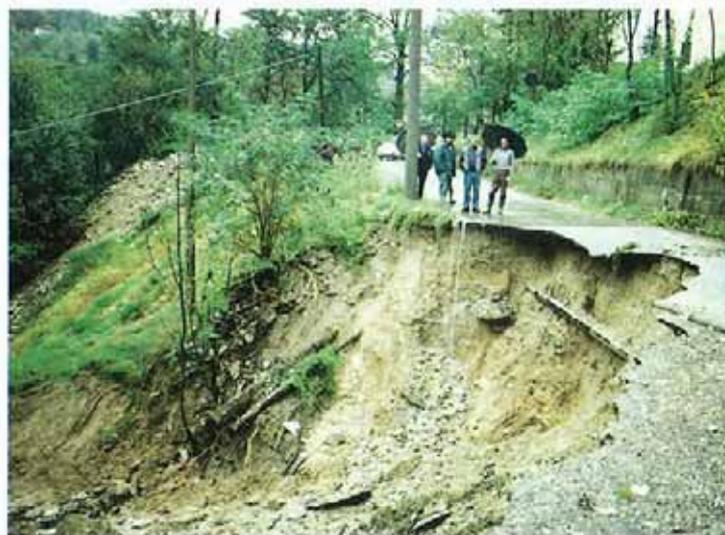
Fig. 14. Boves, Frazione S. Giacomo, Strada per località Buscajè. Frana rotazionale coinvolgente essenzialmente terreni di riporto. Il dissesto ha causato l'asportazione di un tratto di sede stradale e il danneggiamento di una cappella.

Le frane sono talora localizzate in terreni di riporto e risultano spesso causate da errata o insufficiente regimazione di acque superficiali e di falda (Comune di Peveragno - Pradeboni - Tetti Pilone; Comune di Boves - Vallone Francia - S. Giacomo - Strada Buscaie) (Fig. 14). A volte alle suddette cause predisponenti si è aggiunta l'attività erosiva di corsi d'acqua minori ai piedi dei versanti (Comune di Boves - Vallone Gina).

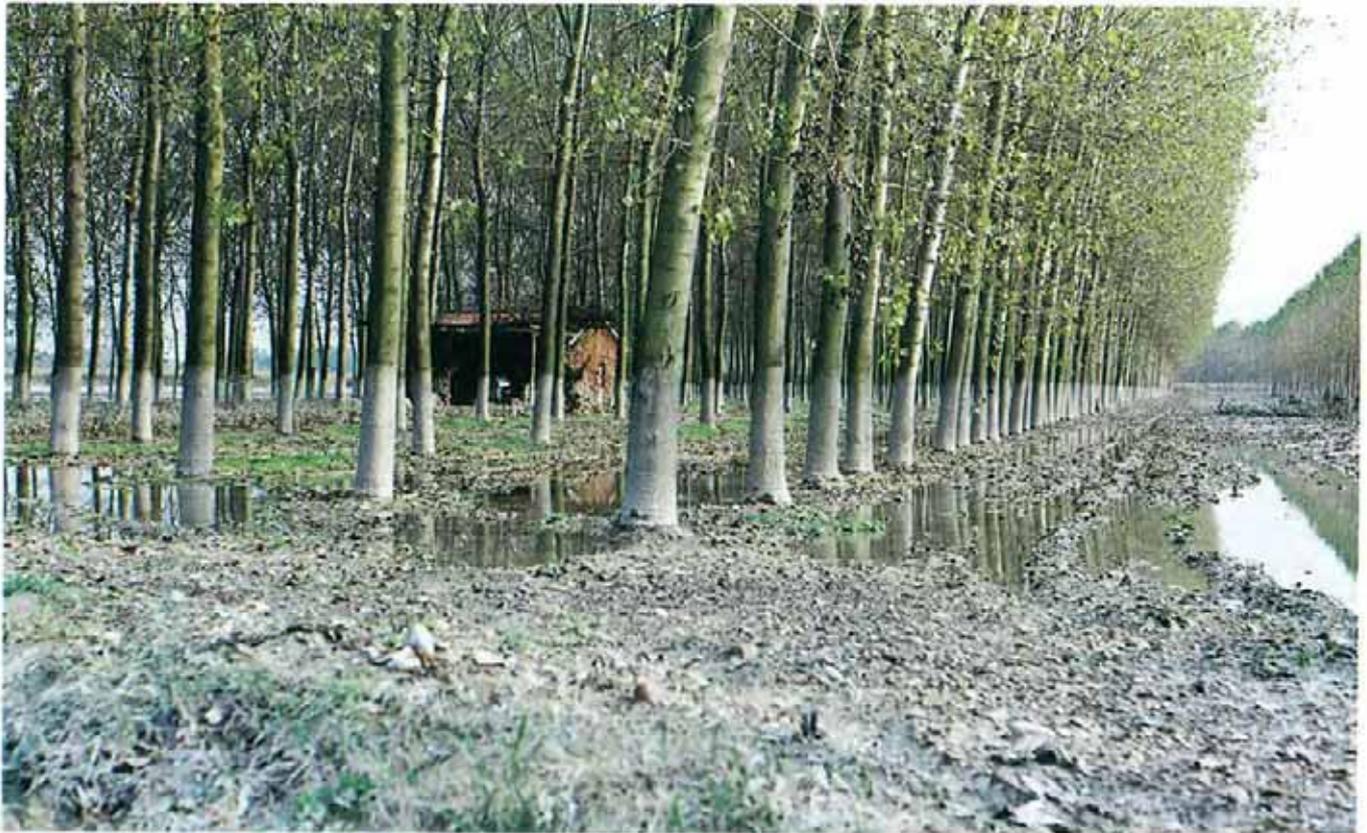
Fig. 17. Felizzano (AL), ottobre 1996. Foto scattata dopo la piena: la vegetazione quale indicatore di livello.

I livelli dell'acqua esondata sono però inferiori, raggiungendo mediamente gli 1 o 2 metri sul piano campagna (Fig. 17).

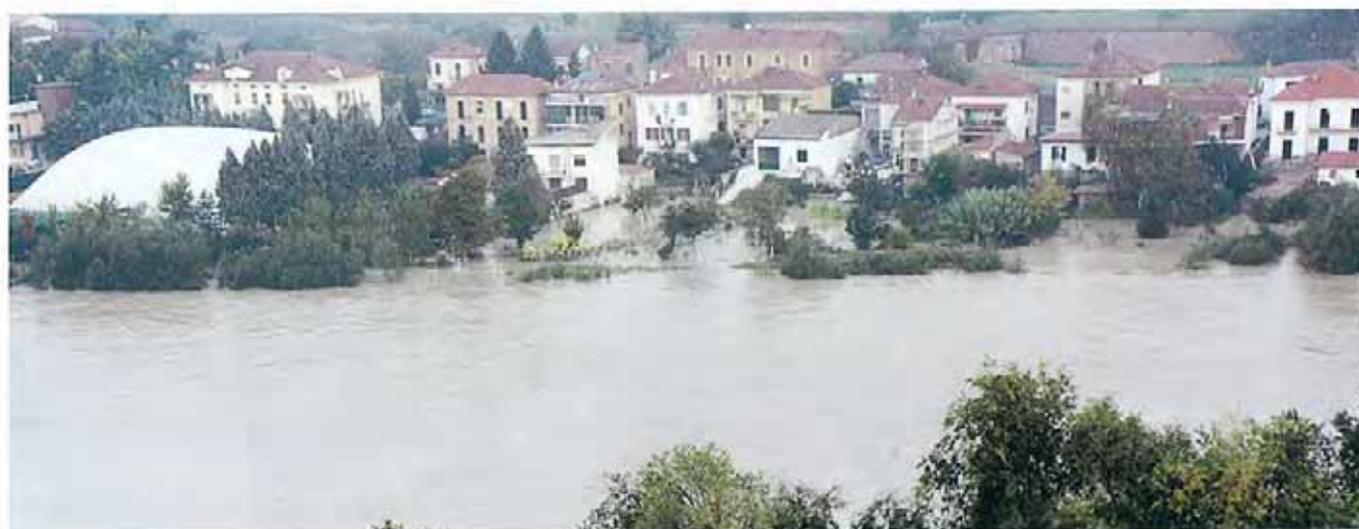
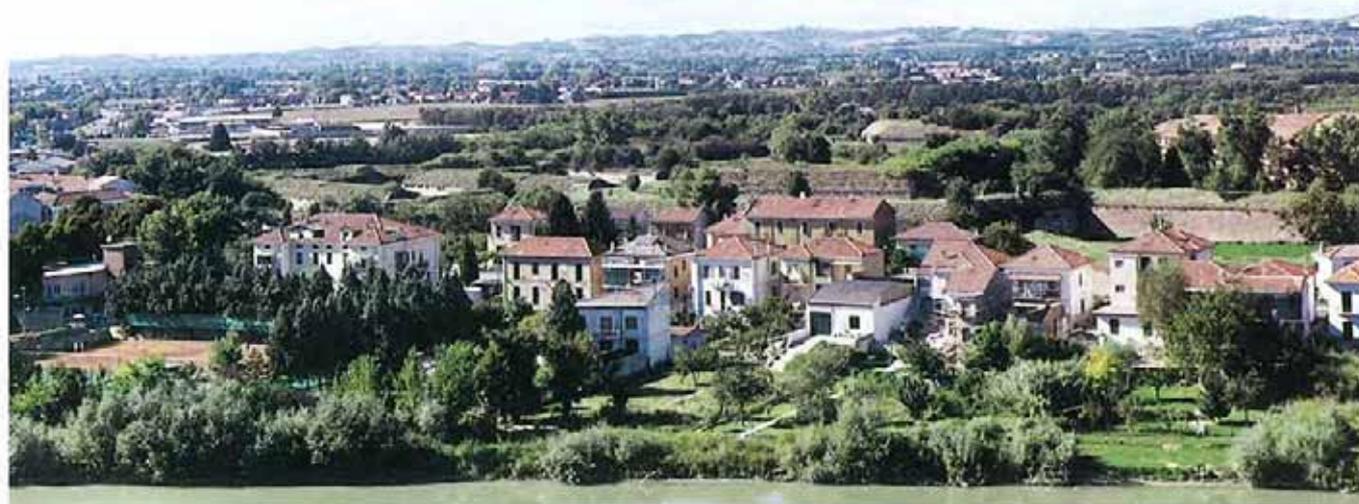
Fig. 18. Alessandria Borgo Cittadella. Aree limitrofe al fiume Tanaro riprese durante la piena dell'ottobre 1996 e nei giorni seguenti.
