6.1. ATTIVITÀ NELLA PROVINCIA DI CUNEO

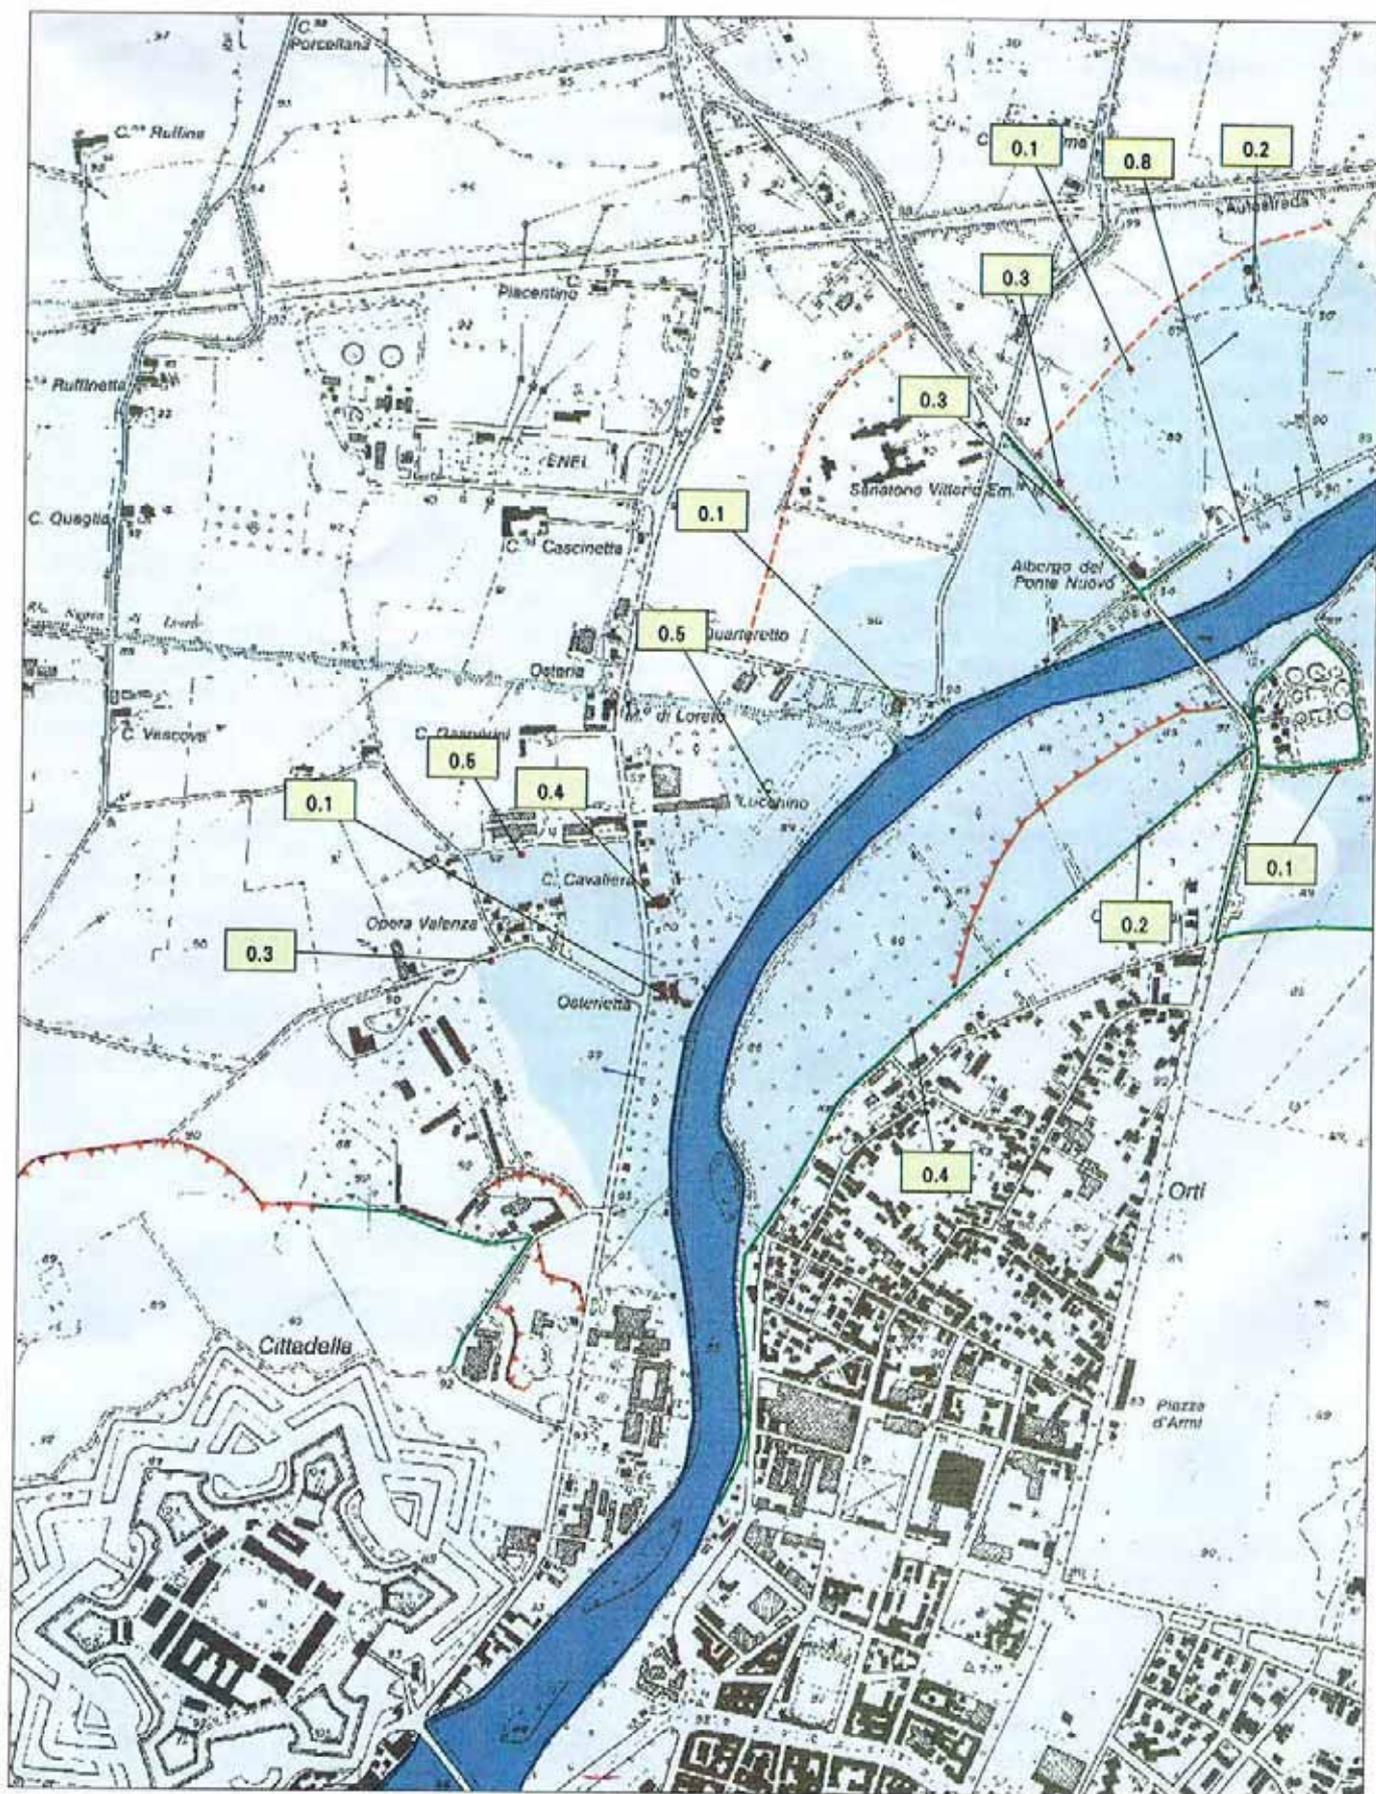
Fig. 19. Alessandria. Limiti del campo di inondazione e altezze in metri raggiunte dalle acque di esondazione a valle della città a seguito della piena fluviale del Tanaro. Cartografia in scala 1:10.000, Banca Dati Geologica - Regione Piemonte.

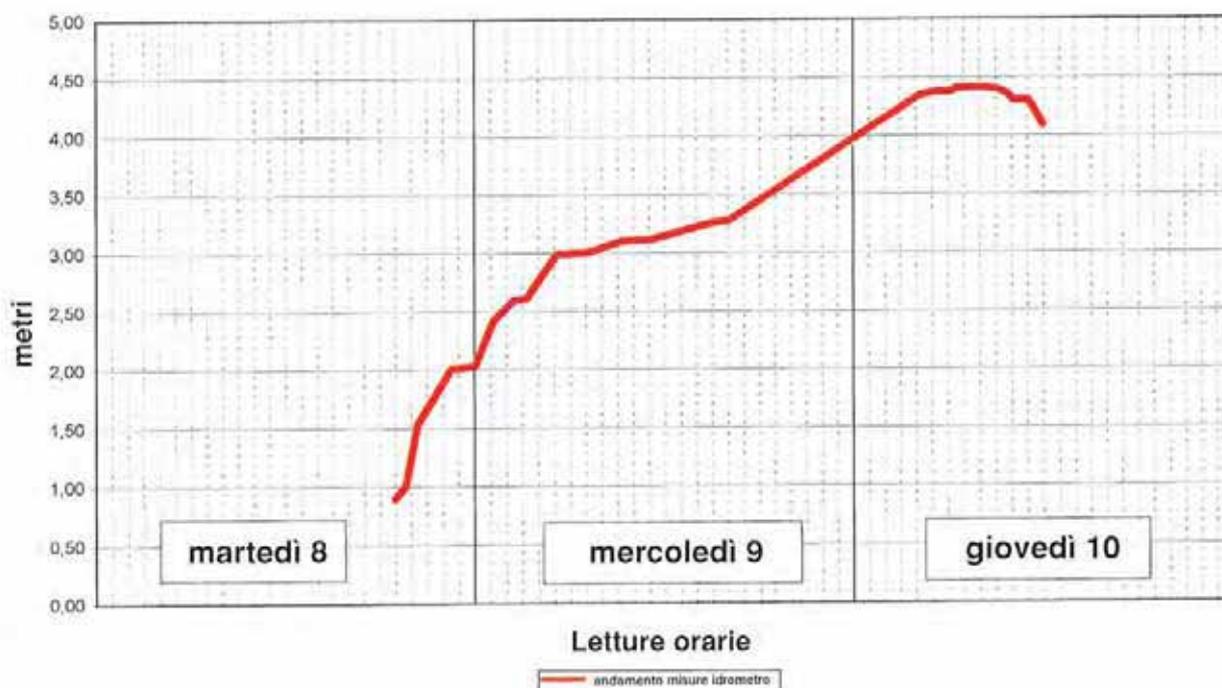
Fig. 20. Valori idrometrici registrati sul fiume Tanaro in Alessandria durante la piena fluviale dell'ottobre 1996.

Il rallentamento della crescita dei livelli misurati all'idrometro della Cittadella, nel pomeriggio del 9 ottobre, ed il successivo nuovo innalzamento nel corso della notte tra il 9 ed il 10 - mentre dappertutto, più a monte, i livelli erano in netta diminuzione già da moltissime ore - è da attribuire proprio al suddetto meccanismo a "pulsazioni" (Fig. 20).
