## Provincia di Torino

Evento alluvionale del 2-6 novembre 1994

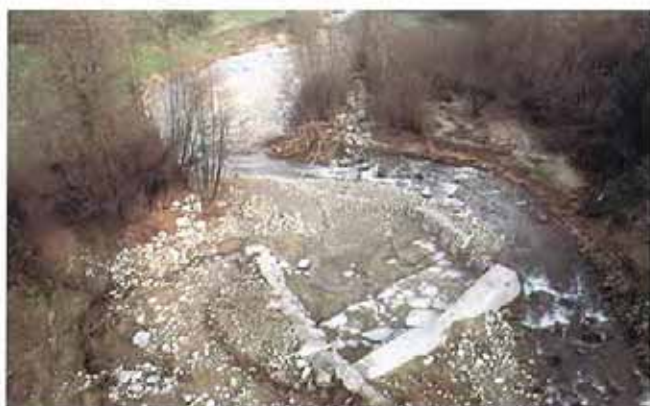
Situazione ben più grave si è venuta a creare lungo l'asta del t. Viona dove, a partire dal ponte sulla S.S. 419 (Fig. 40) fino all'imbocco della galleria del-

Fig. 40. Comune di Mongrando, loc. S.S. 419 Settimo-Vittone: vista dal viadotto dell'alveo del t. Viona, a monte della frazione Tana; la foto evidenzia le profonde erosioni laterali e la mobilitazione dei materiali in alveo. Particolare non secondario l'insufficiente dimensionamento dell'alveo testimoniato dalla presenza di una briglia con le sue difese laterali.

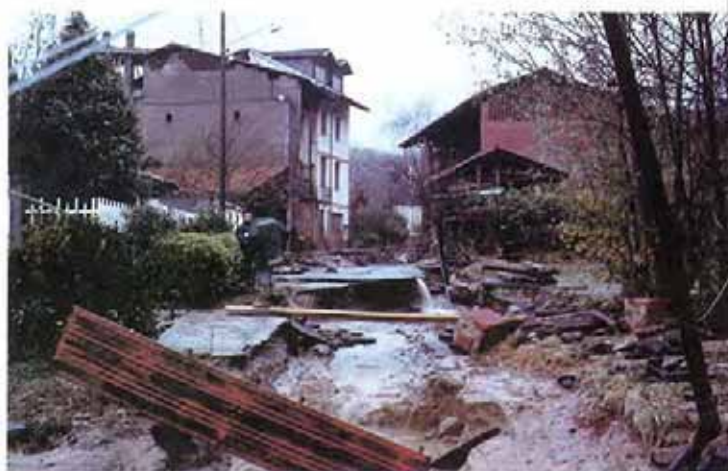
stensione di circa un chilometro, si sono avuti fenomeni di inondazione e alluvionamento di una vasta area agricola e dell'intero abitato di Tana che ha subito i danni maggiori (Fig. 41).

Fig. 41. Comune di Mongrando, loc. Tana: in primo piano, visti da valle, i gravi danni arrecati alle strade e infrastrutture di servizio dalle acque del T. Viona fuoriuscito a monte della frazione.

La notte di sabato 5 novembre il torrente in piena irruppe nel centro abitato dopo aver superato le difese idrauliche a monte, causando gravissimi danni ad edifici, viabilità interna e manufatti vari e alla campagna circostante (Figg. 41, 43 e 44) con fenomeni di erosione, alluvionamento e disalveamento, processi che si sono ripercossi sino alla confluenza con il torrente Ingagna, per un'estensione di circa due chilometri.

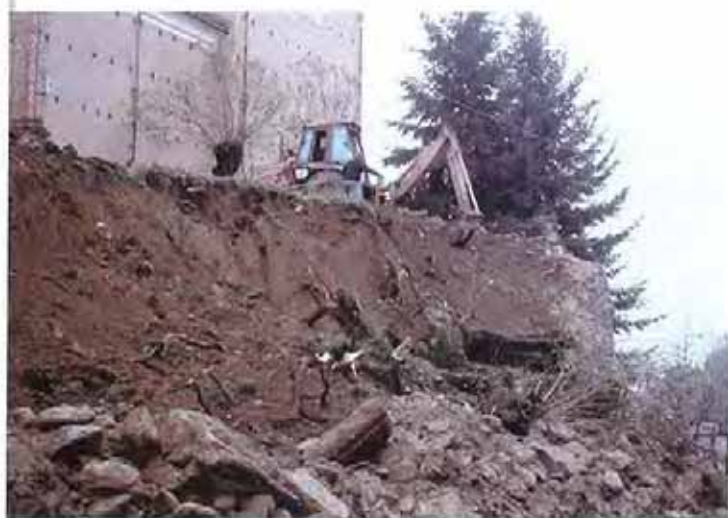
**Fig. 42.** Comune di Mongrando, loc. San Lorenzo: collasso del muro di sostegno del piazzale della Chiesa; il materiale franato ha interrotto la sottostante strada interrompendo l'accesso alla frazione.

Alcune frane, anche se di dimensioni minori, si sono innescate in località Faccenda, lesionando una casa. In località San Lorenzo è collassato il terrapieno del cortile prospiciente la chiesa con tutto il muro di sostegno sbarrando completamente la strada di accesso al paese (Fig. 42) e, a ridosso del centro di Ceresane, una frana staccatasi dalla collina, ha investito una casa causandone gravi lesioni (Fig. 34).

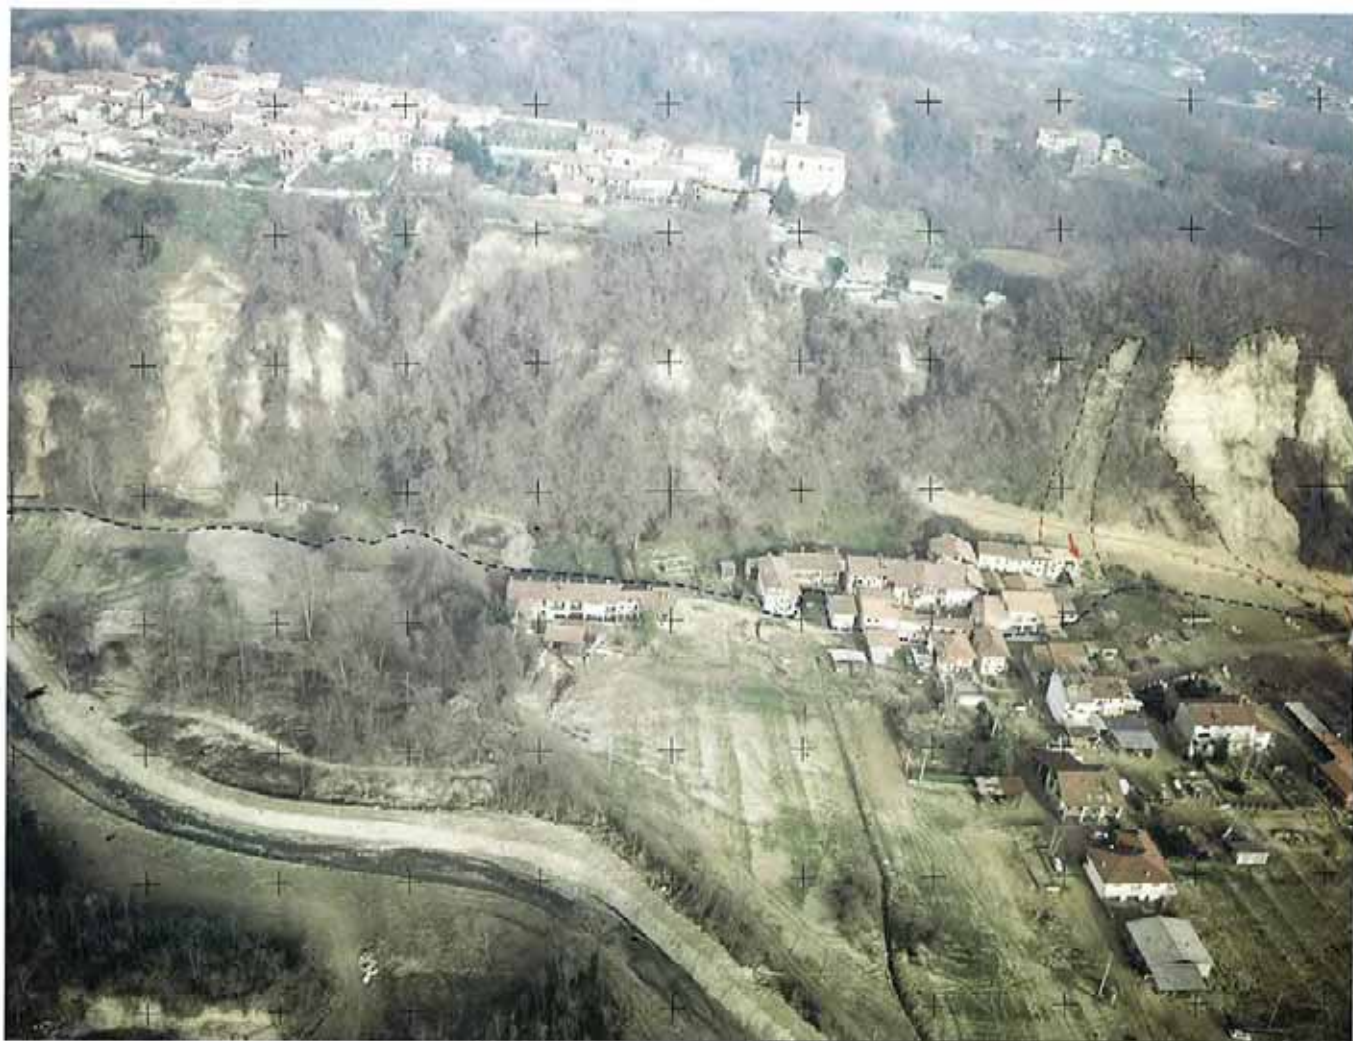
La frazione Tana, situata in sinistra idrografica del torrente Viona in una zona pianeggiante ai piedi della collina di San Lorenzo, oltre che dalle frane è stata interessata dall'inondazione di questo corso d'acqua (Fig. 43).

**Fig. 43.** Comune di Mongrando, loc. Tana e San Lorenzo: vista aerea delle frazioni alcuni giorni dopo l'evento quando erano già iniziati i lavori di ripristino; la fotografia mostra il gran numero di frane che hanno interessato il versante (il tratteggio e le frecce in rosso indicano i fenomeni che hanno coinvolto gli edifici). Sulla sinistra la rottura dell'argine del T. Viona a monte della frazione e al centro i segni lasciati dal passaggio delle acque caratterizzate da tiranti idrici elevati (il tratteggio in blu indica il limite dell'inondazione).

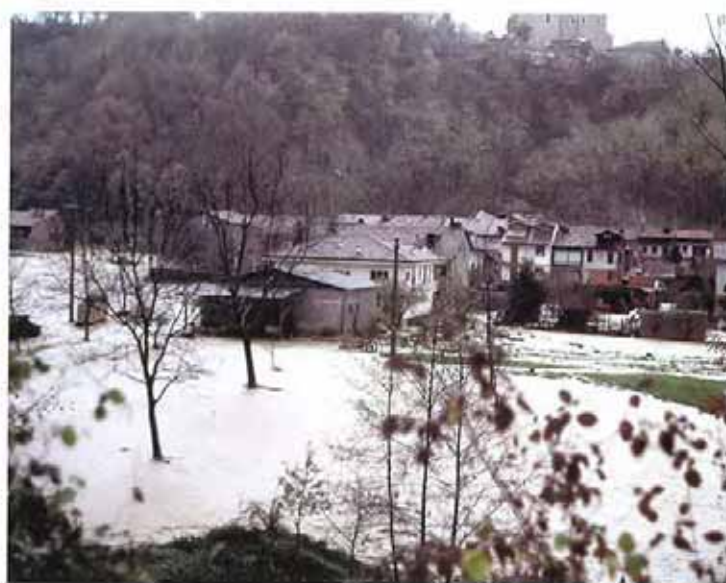
**Fig. 44.** Comune di Mongrando, loc. Tana: la frazione allagata vista dalla S.S. 419 Settimo-Vittone e da valle, la mattina successiva all'evento, ancora percorsa dalle acque dell'inondazione.

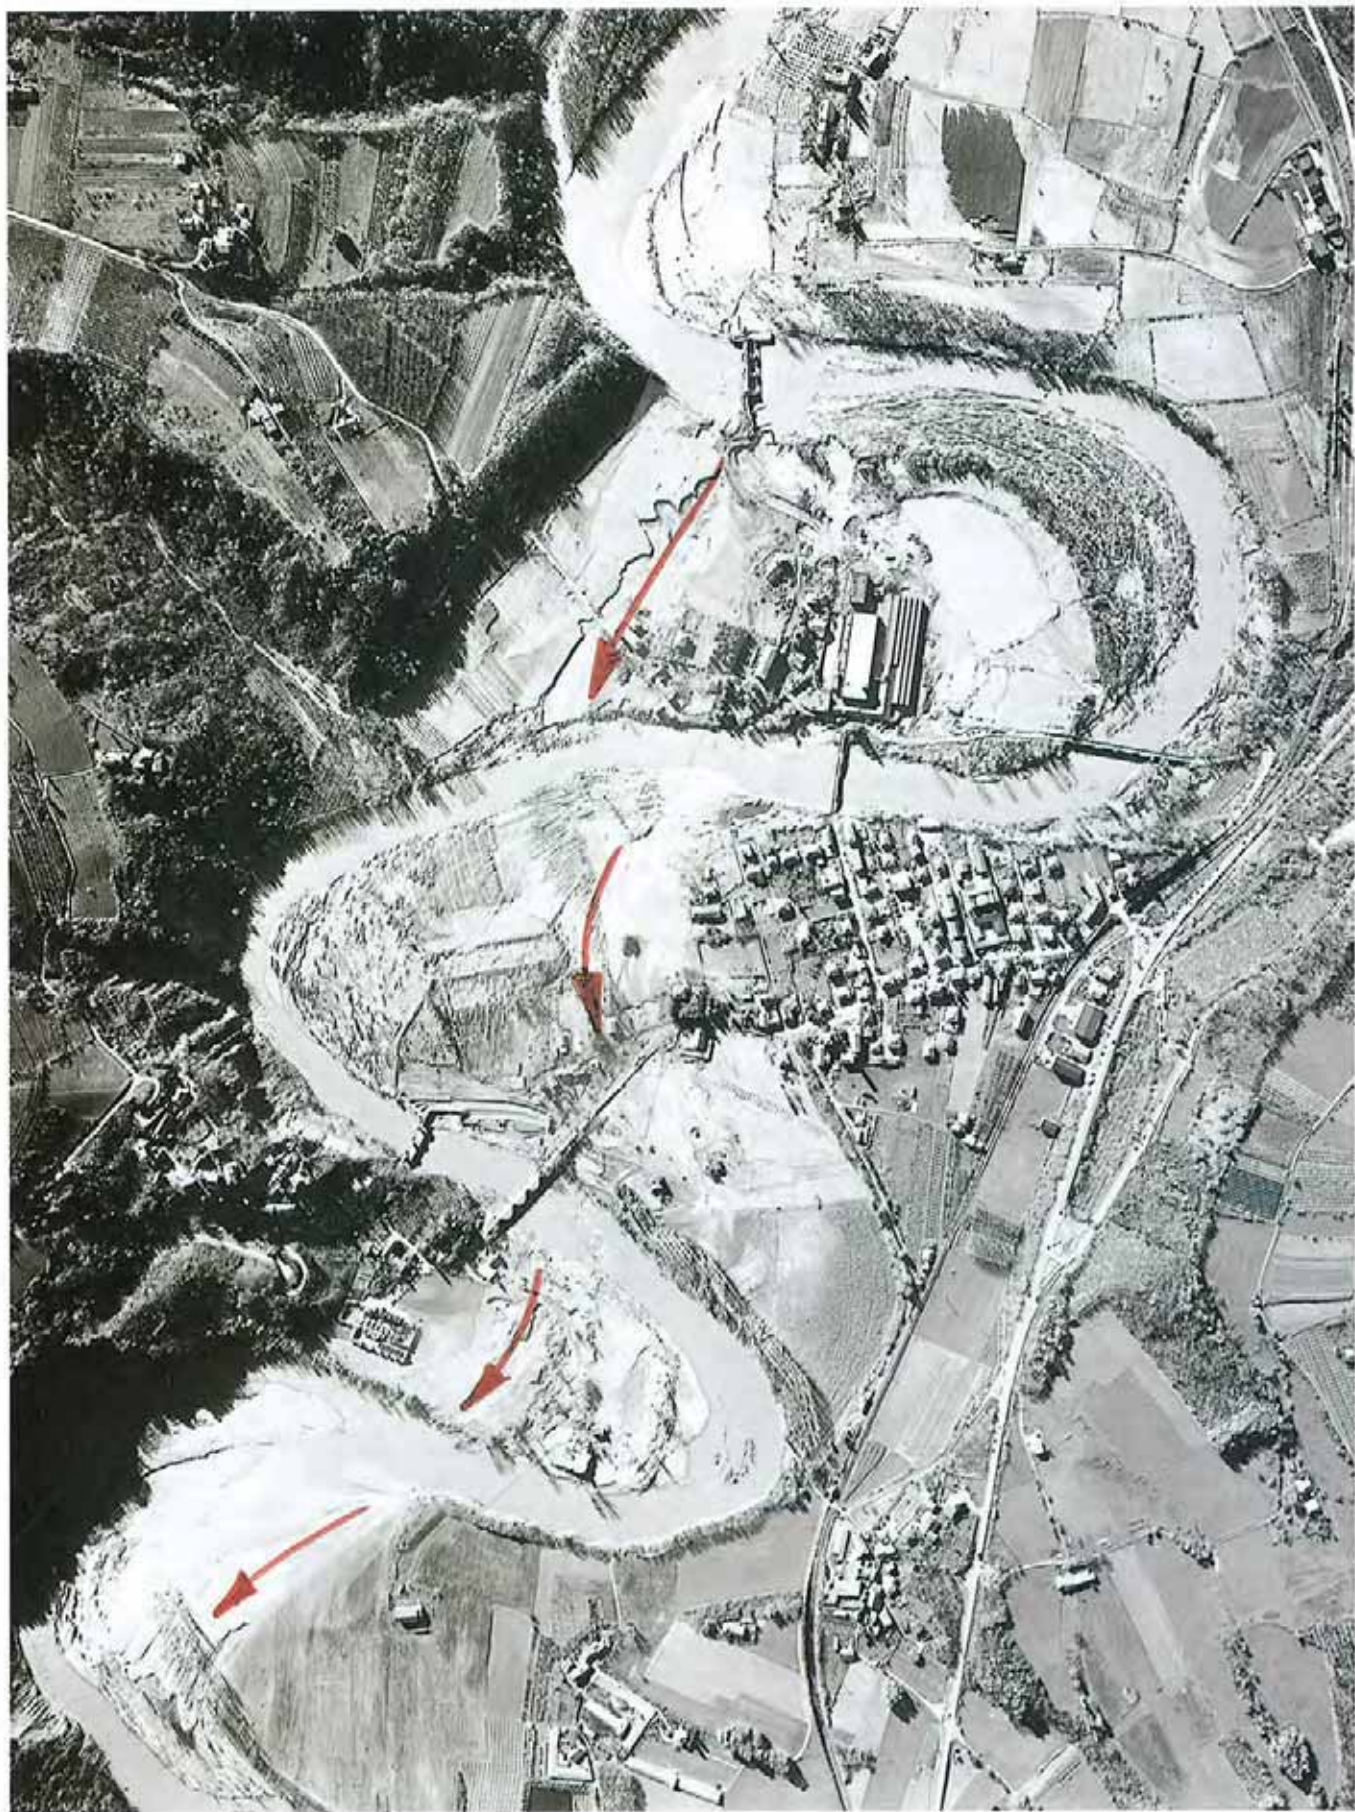
La morfologia fluviale per molti tratti è stata localmente, e temporaneamente, modificata dato che il deflusso principale della piena ha sovente seguito direzioni nuove rispetto all'andamento del vecchio canale aprendo nuovi rami o riattivandone di abbandonati (Fig. 1).

**Fig. 1.** Fiume Tanaro. Area di Clavesana. La valle fluviale in una immagine ripresa una settimana dopo l'evento alluvionale. Dalle evidenze morfologiche è chiaramente desumibile come parte preponderante della massa d'acqua sia transitata al di fuori del canale di deflusso in forma di "virtuali" tagli di meandro che, nella prima ansa in alto, hanno provocato una evidente e profonda forma erosiva sulla superficie del terrazzo alluvionale. Scala approssimata 1:10.000, Nord in basso a destra della foto. (Conc. SMA n. 1-431 del 9-7-1998).

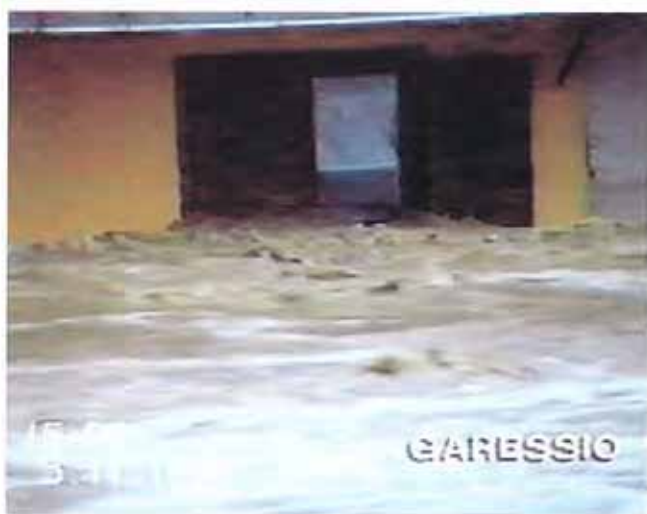
**Fig. 7.** *Comune di Garessio, concentrico. Alle ore 15 del 5 novembre i locali del centro storico contigui al fiume sono allagati da oltre 1,5 m d'acqua (C.R.I. - Studio Levi).*

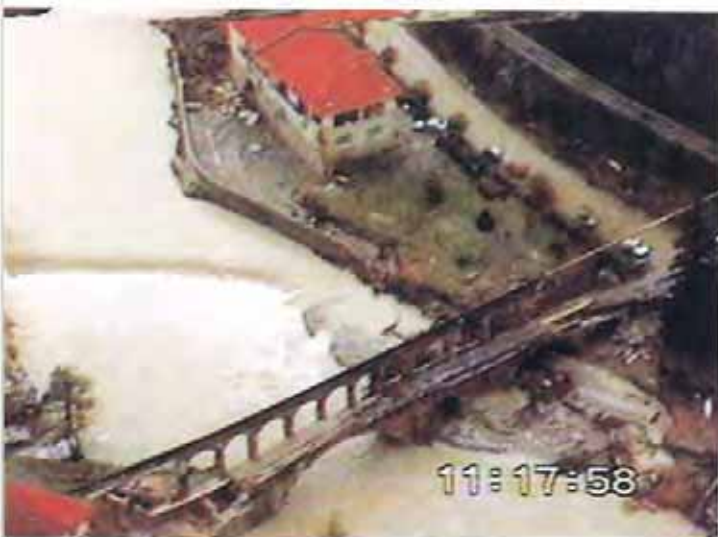
**Fig. 8.** Comune di Bagnasco, località Ponte Romano. Nella immagine ripresa da elicottero, nei giorni seguenti la piena, è visibile il vecchio attraversamento, le arcate inutilizzabili da interrimento antropico, i danni al manufatto e alla sponda sinistra e, infine, la restrizione dell'alveo a monte indotta da interventi antropici.

Il primo centro ha subito gravi danni agli edifici e imprese artigianali posti in prossimità dello storico ponte "Romano" tra i quali una casa posta immediatamente a monte del ponte, la cui posizione e quella della pertinenza sono state ricavate in luoghi già appartenenti alla sezione dell'alveo ordinario (Fig. 8).

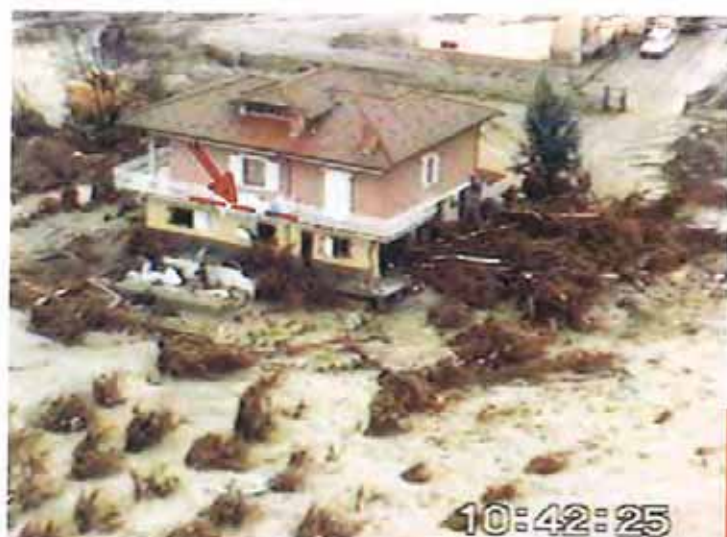
**Fig. 9.** Comune di Ceva, località Nosalini. L'immagine mostra i gravi danni subiti da uno degli edifici posti in questo luogo: la violenza dell'urto del materiale arboreo fluitato ha provocato la distruzione delle pareti laterali della casa. È evidenziato il livello raggiunto dall'acqua, pari a 3,5 m ca.

Danni particolarmente gravi si sono poi riscontrati a carico dell'area sportiva posta all'inizio dell'area edificata e di una abitazione sita in posizione esposta seppure ad una distanza di 50 m dalla sponda sinistra: la violenza dell'acqua e i tronchi d'albero fluitati hanno provocato lo sfondamento delle pareti esterne della casa (Fig. 9).

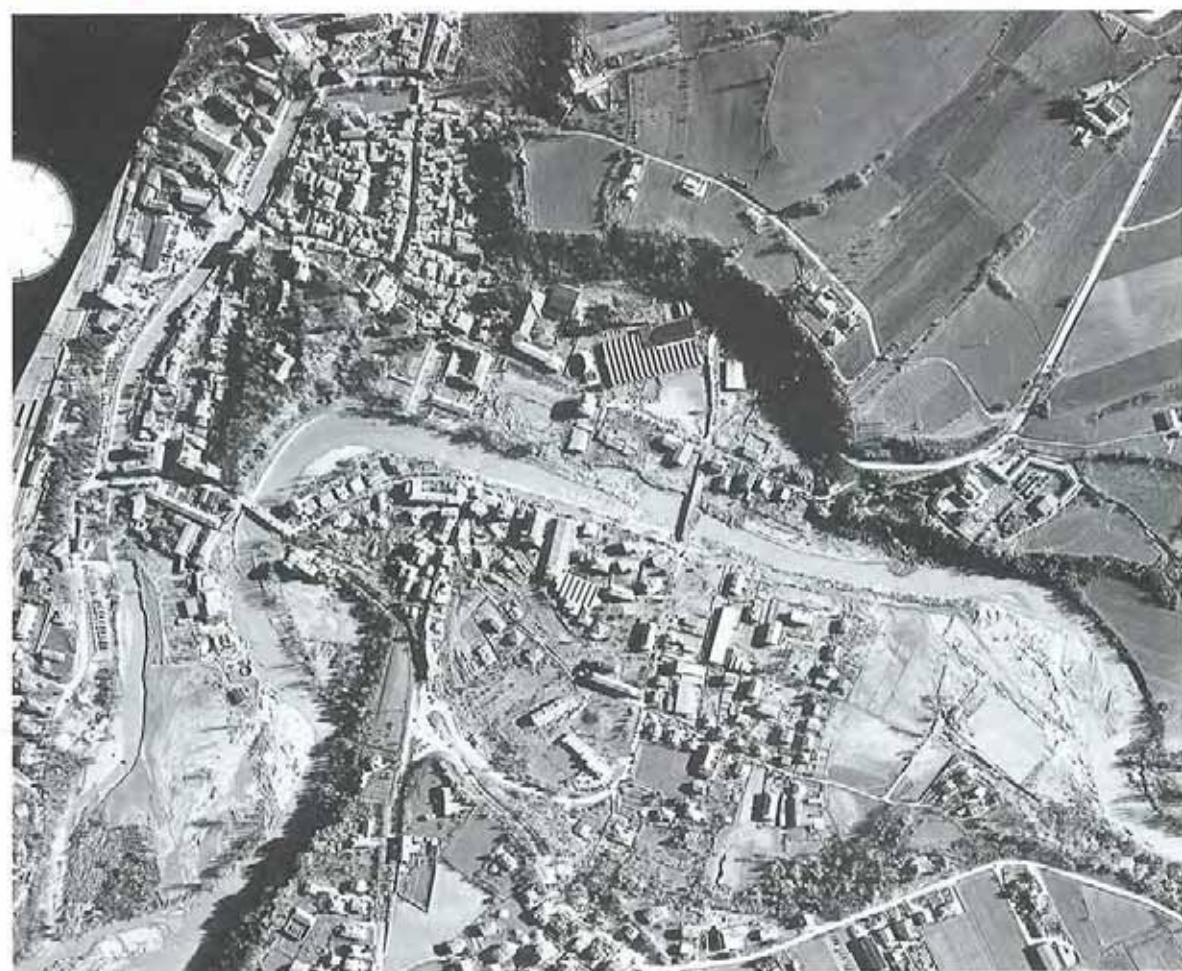
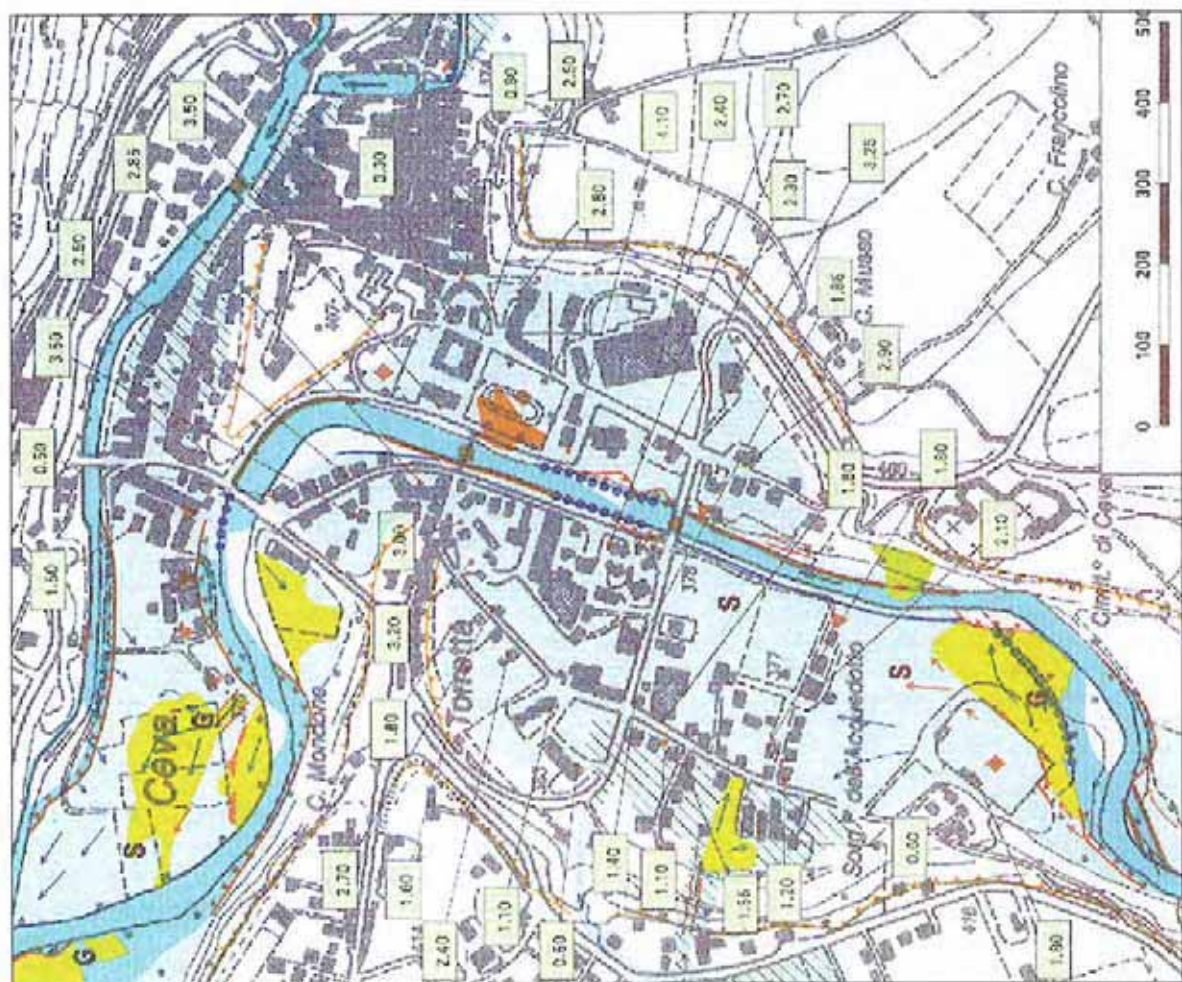
**Fig. 10.** Comune di Ceva, concentrico. Proposta comparativa tra una immagine estratta dalla ripresa aerea effettuata lungo l'alveo del fiume Tanaro nei giorni immediatamente seguenti l'evento (Conc. S.M.A. 1-087 del 2 marzo 1999) e uno stralcio della cartografia geomorfologica redatta in conseguenza. (Regione Piemonte, 1995. Sez. 228010 Ceva, CTR 1:10.000). N.B. Per quanto concerne la simbologia occorre fare riferimento alle tavole "Carta del campo di inondazione del fiume Tanaro" della cartografia fuori testo.

della confluenza con il torrente Cevetta, ha subito gravi devastazioni sia alle infrastrutture artigianali che alle opere di difesa spondale (Fig. 10).

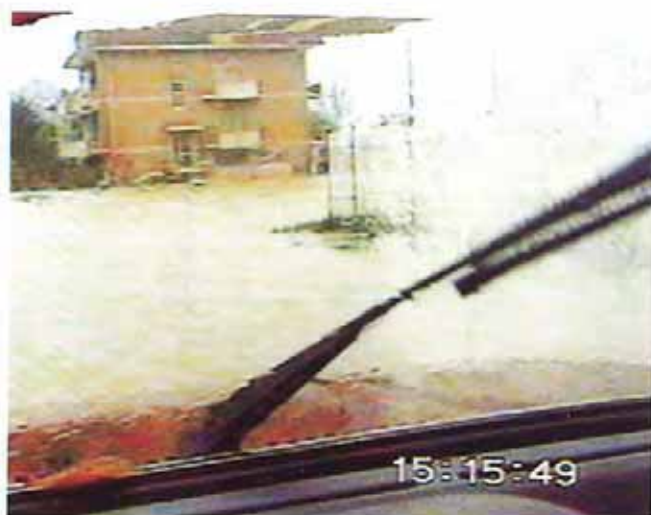
**Fig. 11.** *Comune di Ceva, Strada statale 21. Sabato 5 novembre 1994: nella immagine è evidente come anche su aree poste in posizione rilevata il cattivo smaltimento delle acque della rete dei canali possa creare allagamenti che penalizzano viabilità ed edificato.*

Nel tratto tra Ceva e Bastia Mondovì la scarsa presenza di edificato, ubicato piuttosto sulla sopraelevata pianura di età Olocenica (Fig. 11), ha consentito di limitare il numero di abitazioni e di persone coinvolte nell'evento di piena; si è registrata qualche situazione drammatica che ha richiesto evacuazioni in emergenza, con uso sì natanti, di persone residenti nelle immediate vicinanze del fiume, ma sotto questo aspetto non registra altra grave situazione.

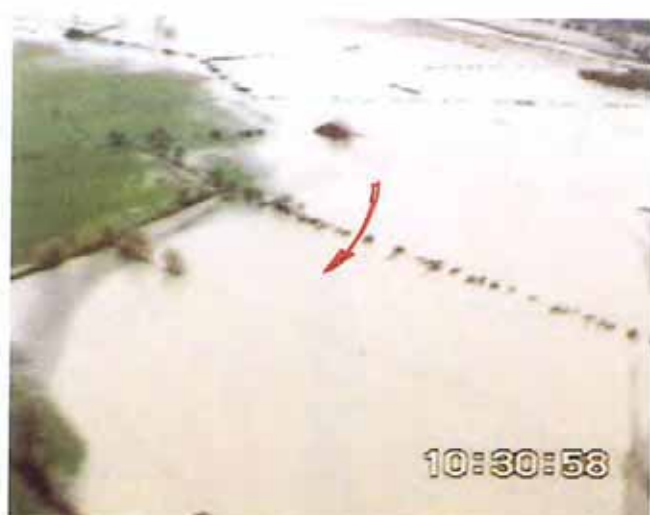
**Fig. 12.** *Sponda destra del fiume nei dintorni di Niella Tanaro: ancora due giorni dopo il termine delle piogge le acque occupano ampie porzioni di territorio agricolo a notevole distanza dall'alveo che si vede in alto a destra.*

Il campo di inondazione è coinciso, in questo tratto, con la quasi totalità del fondovalle il quale a causa della sua relativa ristrettezza ha concorso a mantenere alti sia il livello dell'onda di piena che la sua energia. Inoltre l'andamento a meandri del corso d'acqua ha condizionato la localizzazione delle erosioni più gravi sull'esterno delle anse anche se si riscontrano profonde erosioni sul piano campagna delle porzioni agricole invase dalla corrente (Fig. 12).

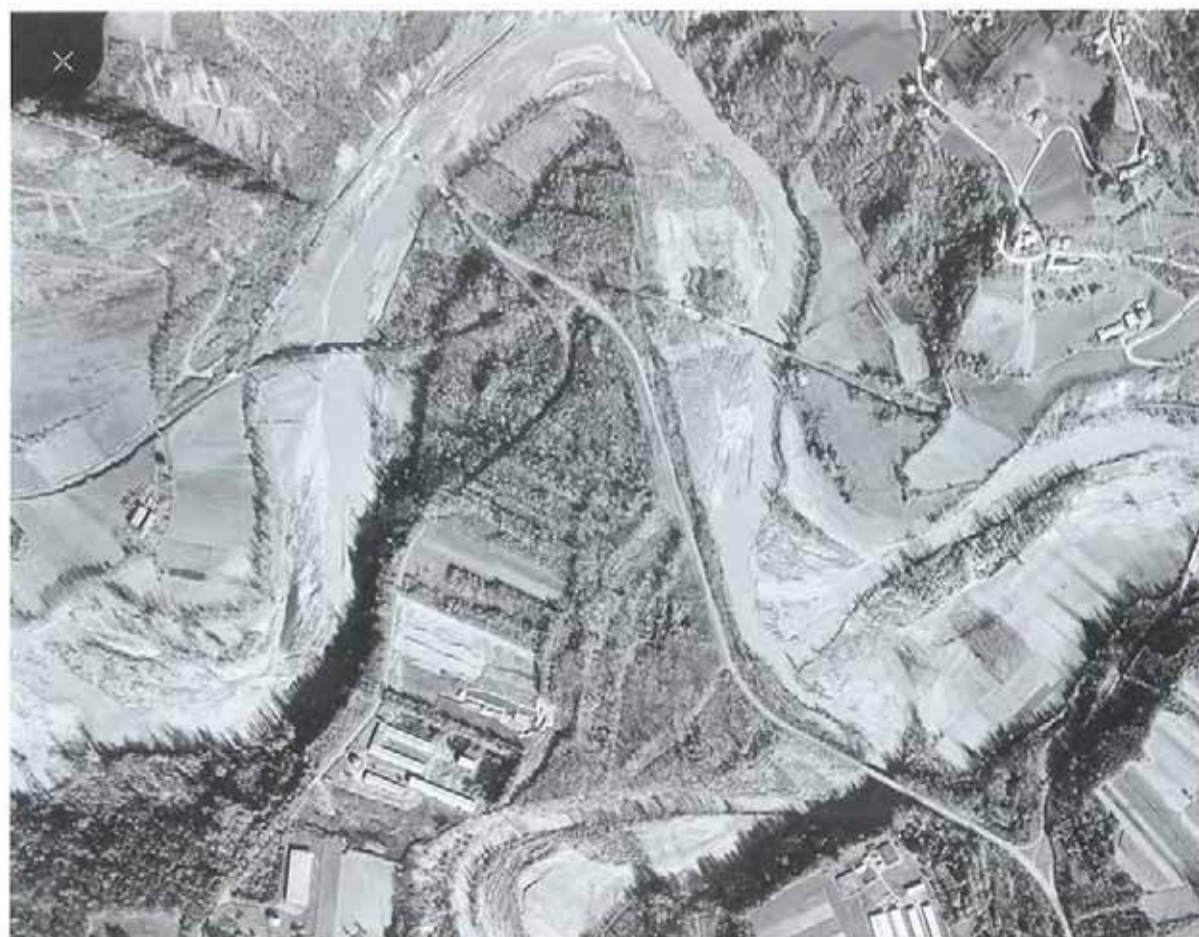
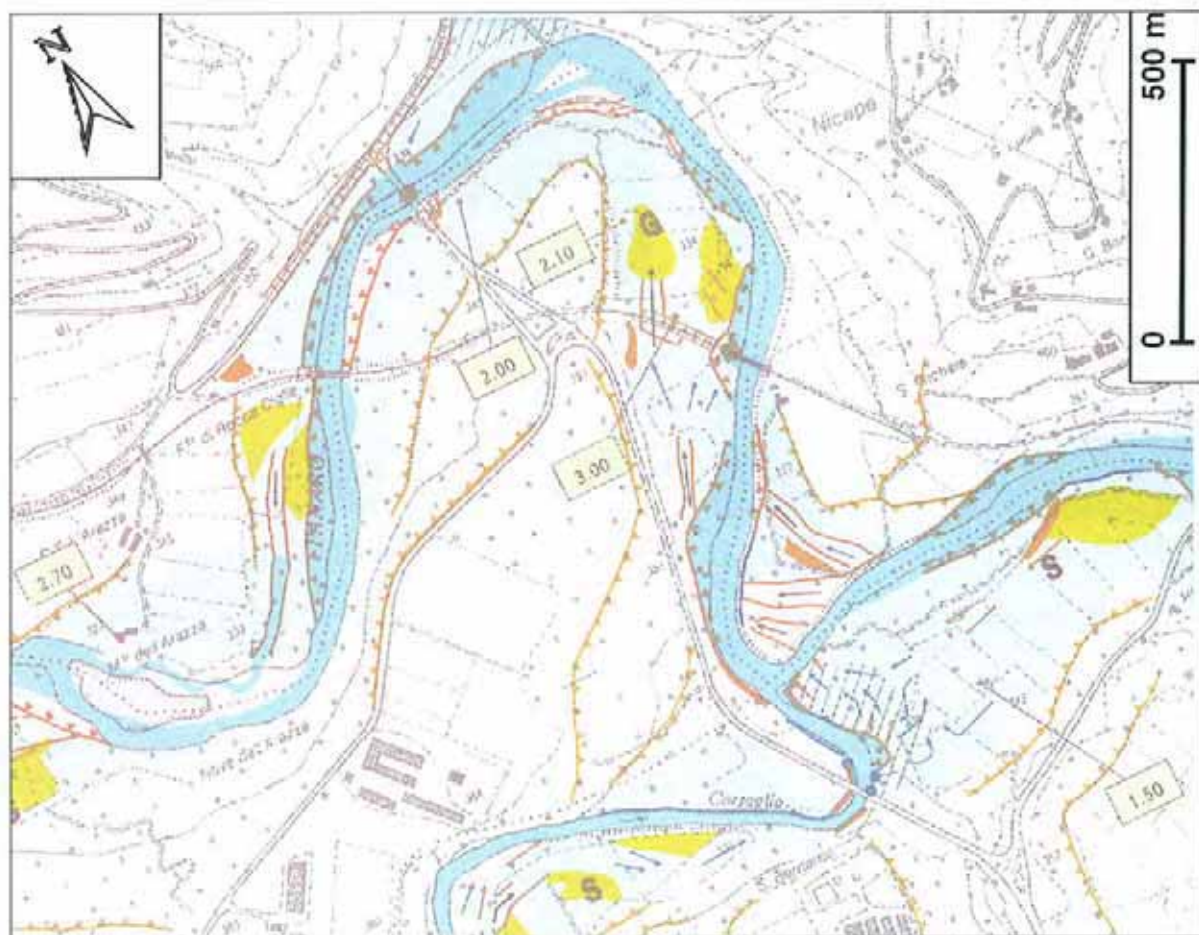
Fig. 14. Comune di Lesegno, località confluenza t. Corsaglia. Proposta comparativa tra una immagine estratta dalla ripresa aerea effettuata lungo l'alveo del fiume Tanaro nei giorni immediatamente seguenti l'evento (Conc. S.M.A. n. 1-431 del 9-7-1998) e uno stralcio della cartografia geomorfologica redatta in conseguenza (Regione Piemonte 1995, Sez. 210160 Niella Tanaro, CTR 1-10.000).  
N.B. Per quanto concerne la simbologia occorre fare riferimento alle tavole "Carta del campo di inondazione del fiume Tanaro" della cartografia fuori testo.

Ma in modo ben più grave risultava colpita la linea ferroviaria (Fig. 14).

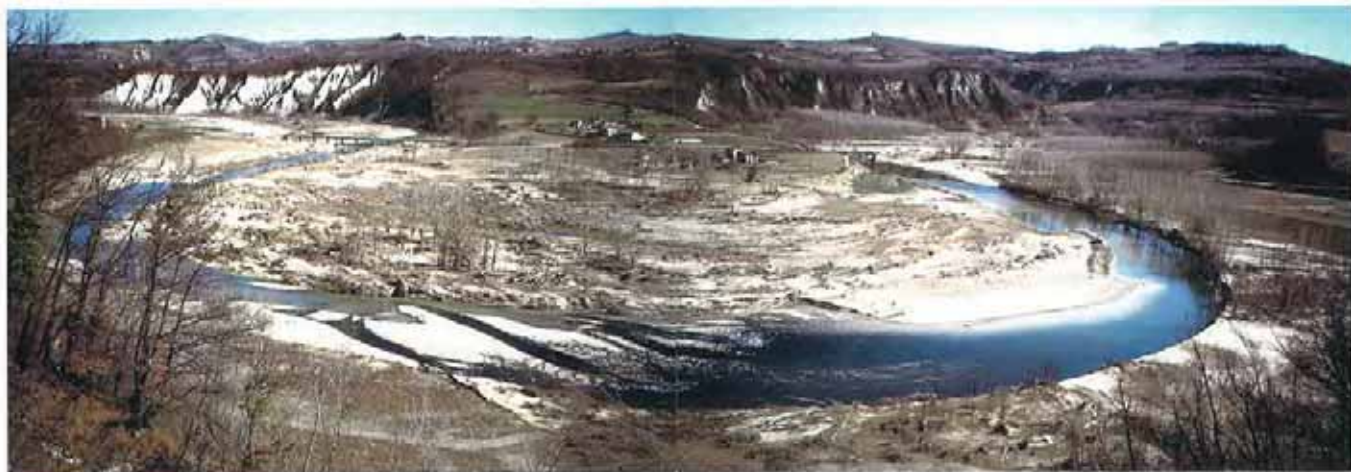
**Fig. 19.** Comune di Bastia Mondovì, località L'Isola. Nella tavola in alto è ritratto, in una vista complessiva da Ovest ripresa dopo l'evento alluvionale, il meandro di frazione Isola attraversato dalla strada provinciale di fondovalle. Entrambi i ponti, a monte e a valle del meandro, sono stati gravemente danneggiati, il primo per asportazione del manufatto stesso, il secondo per taglio completo del rilevato posto in sinistra.

Nella tavola pittorica è ridisegnata l'immagine precedente al fine di rendere visibile (campitura gialla) l'area coincidente con il campo di inondazione che ha interessato anche gli edifici della frazione con una larghezza complessiva massima di 750 metri, sono altresì indicati con lettere A e B i due ponti succitati.

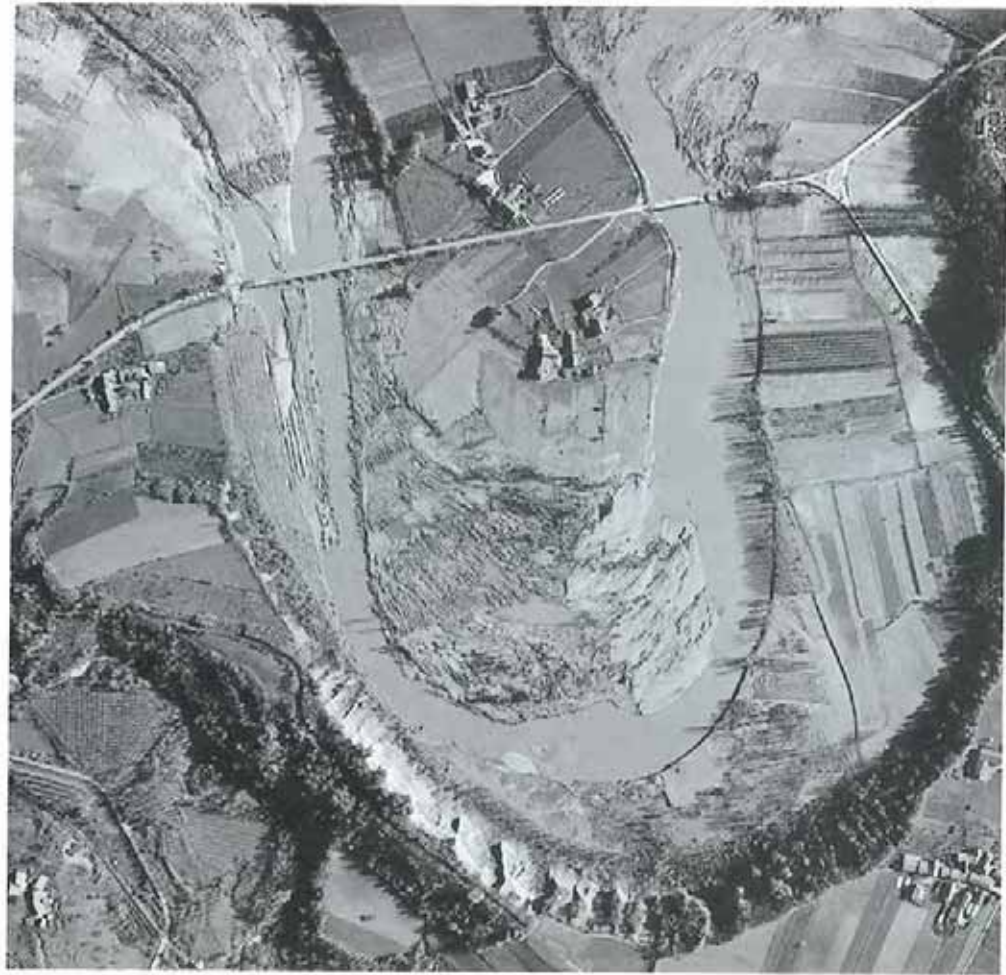
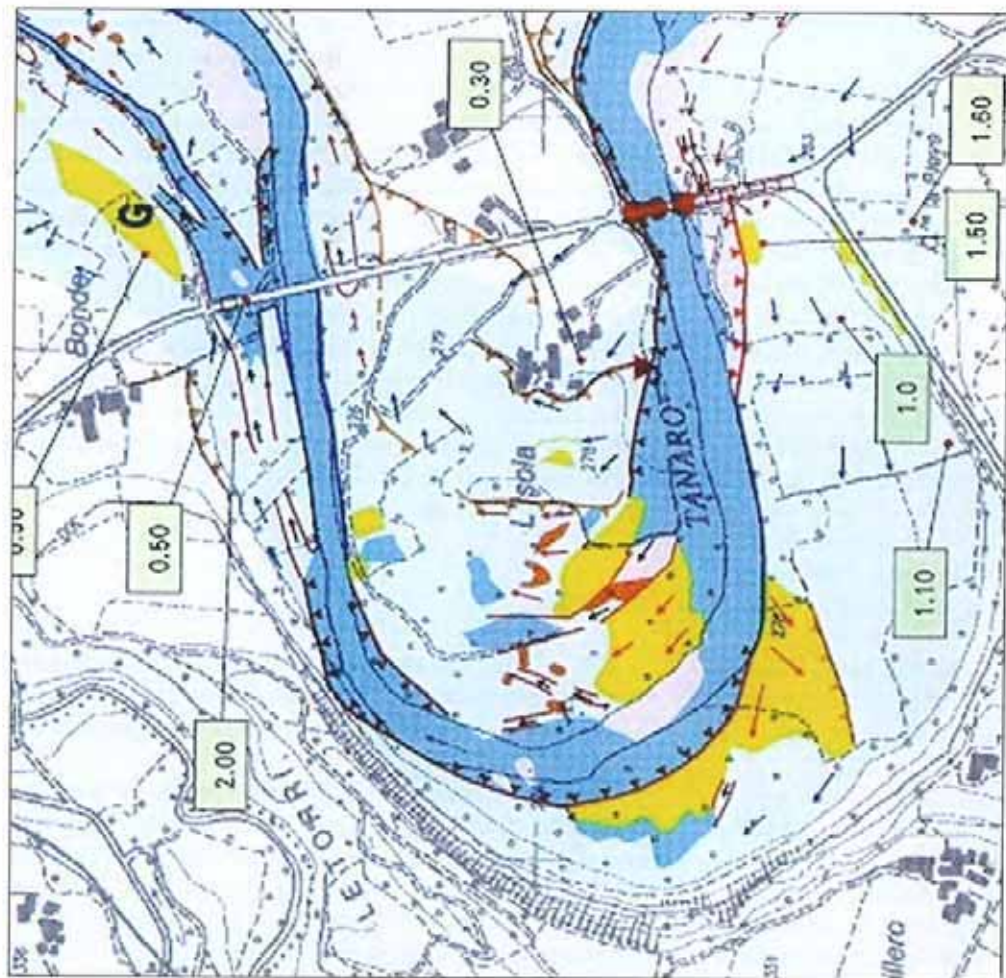
Fig. 20. Comune di Bastia Mondovì, località L'Isola. Proposta comparativa tra una immagine estratta dalla ripresa aerea effettuata lungo l'alveo del fiume Tanaro nei giorni immediatamente seguenti l'evento (Conc. S.M.A. n. 1-431 del 9-7-1998) e uno stralcio della cartografia geomorfologica redatta in conseguenza (Regione Piemonte, 1995, Sez. 210110 Carrù, CTR 1-10.000). N.B. Per quanto concerne la simbologia occorre fare riferimento alle tavole "Carta del campo di inondazione del fiume Tanaro" della cartografia fuori testo.

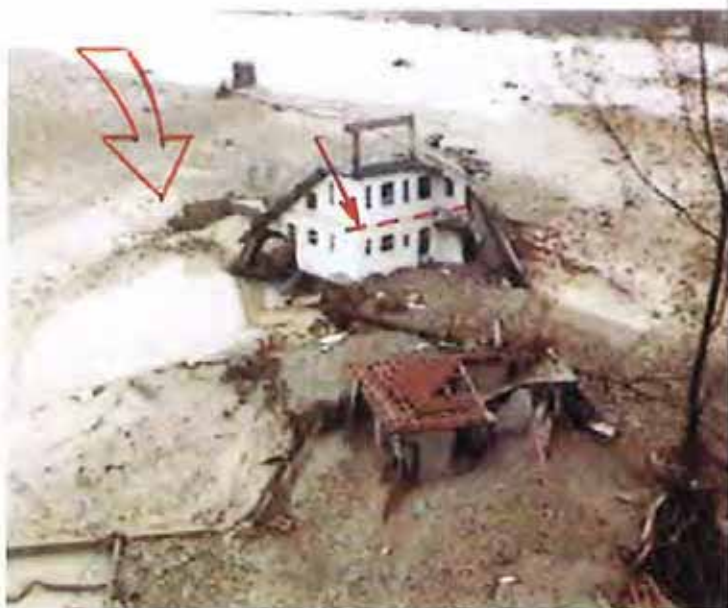
Fig. 27. Comune di Farigliano Località Molino. Immagine aerea dell'area sportiva comunale: del campo da calcio non rimane traccia, gli edifici di servizio sono quasi interamente distrutti. Sulle pareti chiare delle gradinate è visibile il livello raggiunto dal pelo libero dell'acqua prossimo ad un'altezza di circa 5 m.

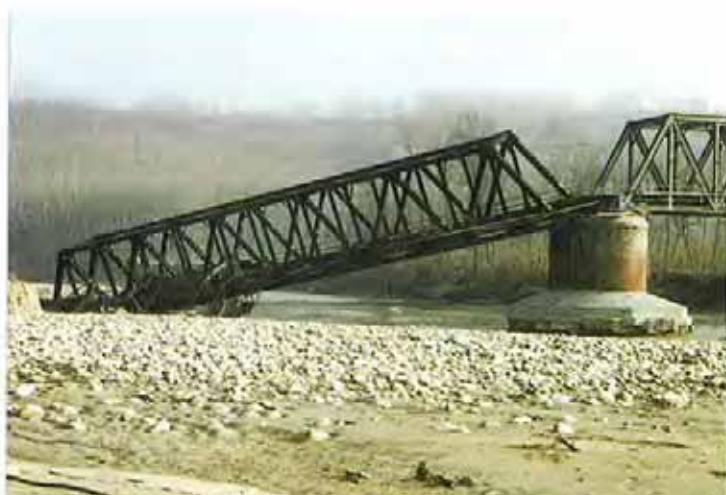
**Fig. 28.** *Comune di Piozzo, località C. Vacchella. La campata metallica del ponte ferroviario appoggia sul greto dopo l'asportazione del rilevato in sinistra.*

Più a Nord, nei pressi di Case Vacchella, l'alveo piega bruscamente verso NW e, in questo tratto, viene attraversato due volte dalla linea ferroviaria costruita su un potente rilevato appoggiato al terrazzo più basso antistante il fiume. Durante il deflusso della piena l'acqua ha aperto un varco tra le abitazioni e la linea ferroviaria demolendo gran parte del rilevato e provocando la distruzione della spalla di sinistra del ponte in ferro con il conseguente crollo di una campata (Fig. 28).

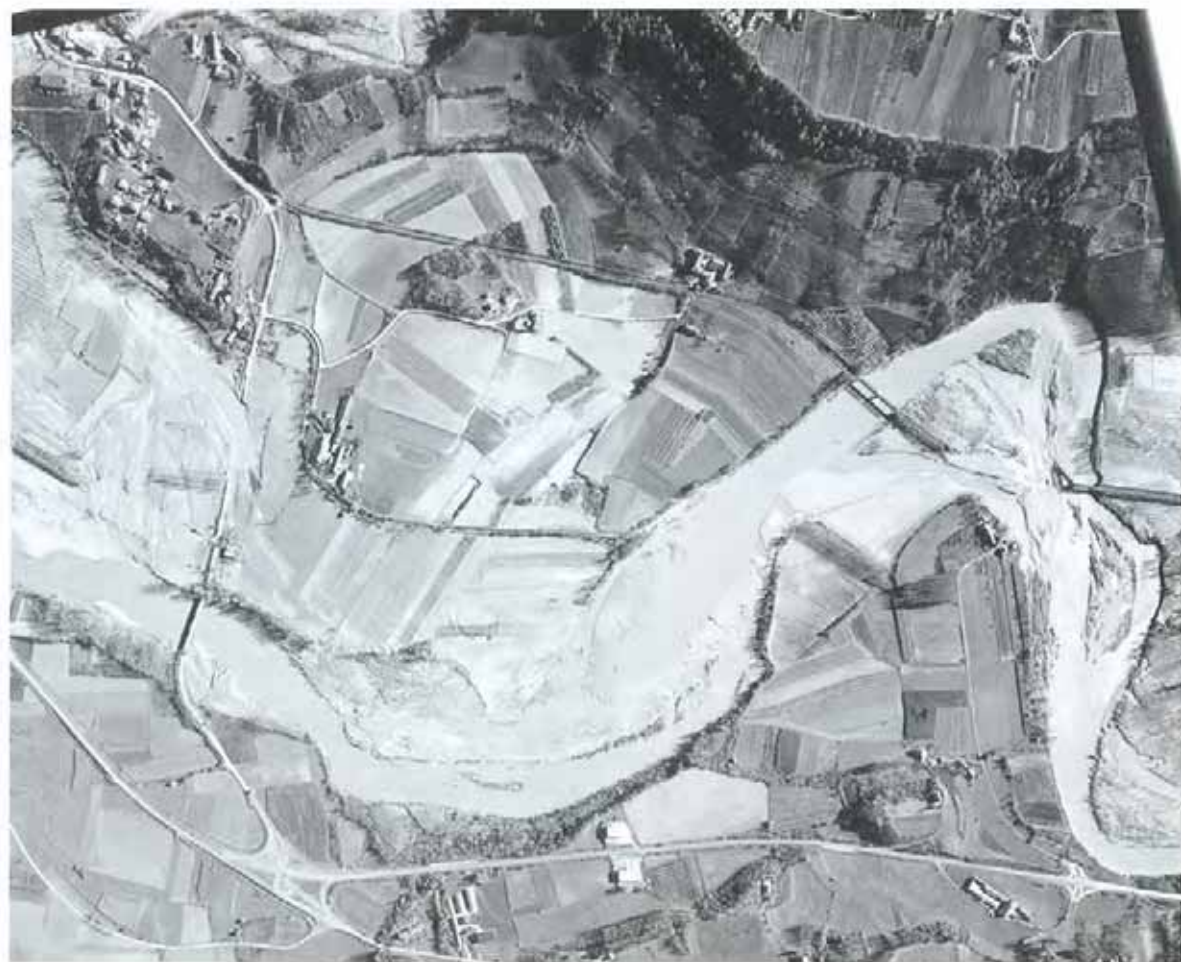
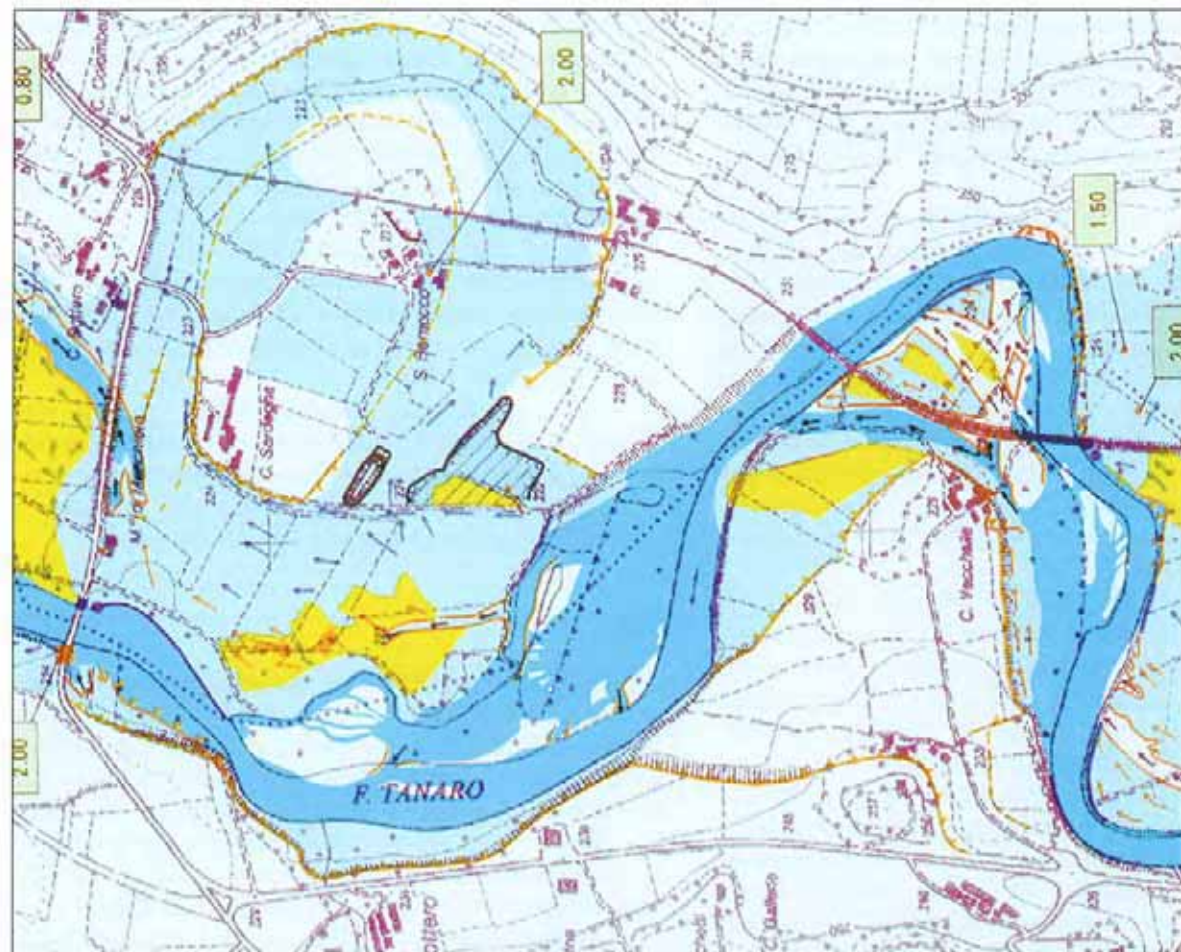
Alle ore 23 circa l'asportazione di 200 m del rilevato stradale ha permesso il deflusso delle acque che nel frattempo avevano anche invaso la parte di meandro retrostante il rilevato ferroviario grazie ad alcune aperture presenti nella massicciata. Ci sono volute più di 30 ore per il completo prosciugamento di tutta l'area (Fig. 29).

Fig. 29. Comune di Monchiero, Località S. Bernocco. Proposta comparativa tra una immagine estratta dalla ripresa aerea effettuata lungo l'alveo del fiume Tanaro nei giorni immediatamente seguenti l'evento (Conc. S.M.A. n. 1431 del 9-7-1998) e uno stralcio della cartografia geomorfologica redatta in conseguenza. (Regione Piemonte, 1995. Sez. 210030 Narzole, CTR 1:10.000).

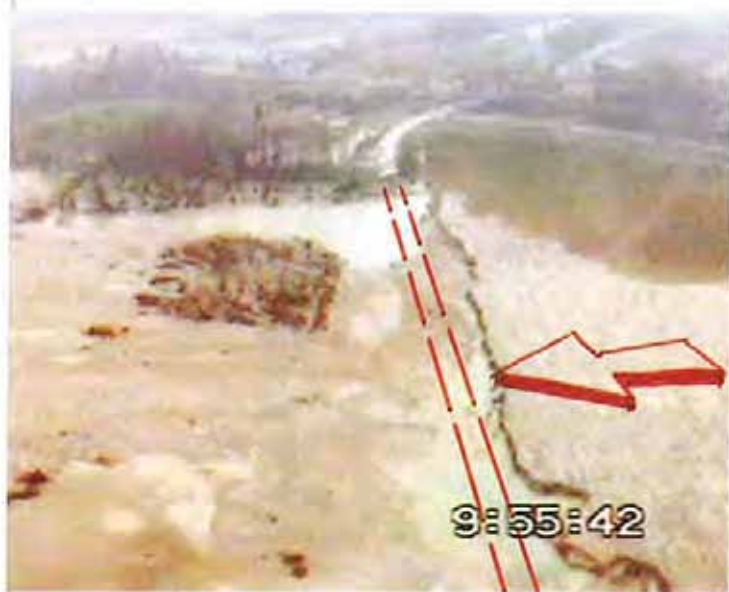
Sulla sponda opposta, in località Molino di Verduno, ben 350 metri della strada provinciale collegante Bra con le colline della Langa, e relativo rilevato sono stati completamente asportati dalle acque di piena in parte direttamente indirizzate, esternamente all'alveo, sul manufatto (Fig. 30).

**Fig. 30.** Comune di La Morra, località Molino di Verduno. Nell'immagine ripresa da elicottero è evidente la completa asportazione del rilevato e della strada congiungente Bra con la zona delle Langhe. Le acque provenienti dalla destra hanno completamente asportato più di 400 metri del manufatto.

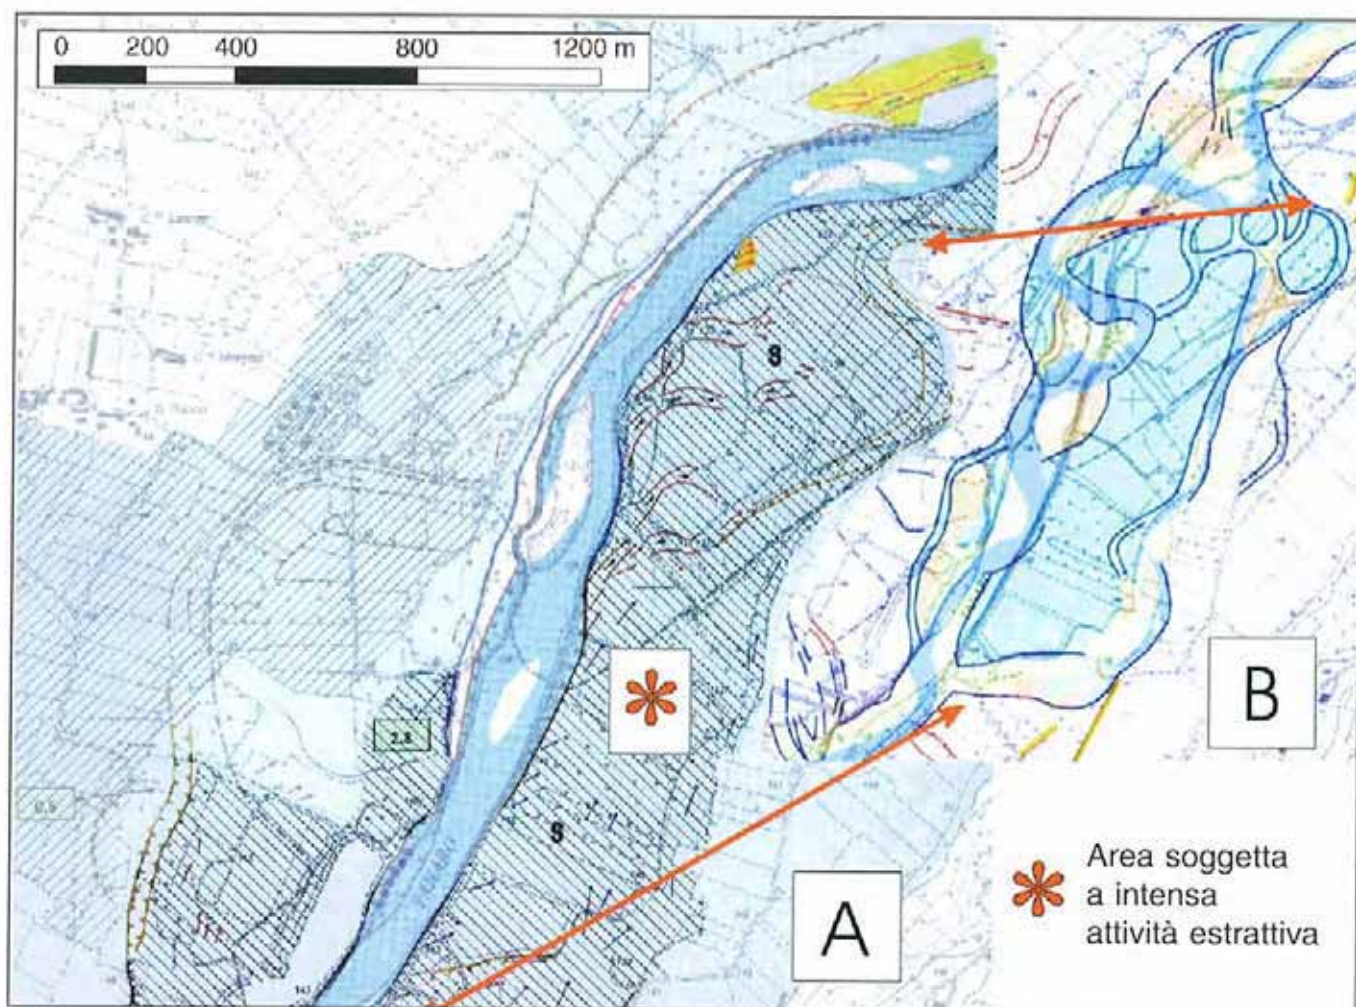
**Fig. 31.** Comune di Govone (Cn). La figura mostra il campo di inondazione in prossimità della località Canove (A), associato alla piena del novembre 1994 (Regione Piemonte, 1995. Per quanto concerne la simbologia occorre fare riferimento alla Tavola 2 della cartografia fuori testo), confrontata con l'ampiezza dell'aveo pluricursale ancora attivo nel 1954 (B) (Forlati Raffone, 1997). In tratteggio obliquo su celeste scuro è indicata un'ampia zona soggetta ad attività estrattiva che occupa l'aveo pluricursale ancora attivo nel 1954.

Caratteristica di questo tratto, come già ricordato, è la massiccia presenza di arce soggette ad attività estrattiva, posizionate soprattutto in quelle zone in cui era ancora attivo, negli anni '50, l'alveotipo pluricursale (Fig. 31).
