## Provincia di Torino

Evento alluvionale del 2-6 novembre 1994

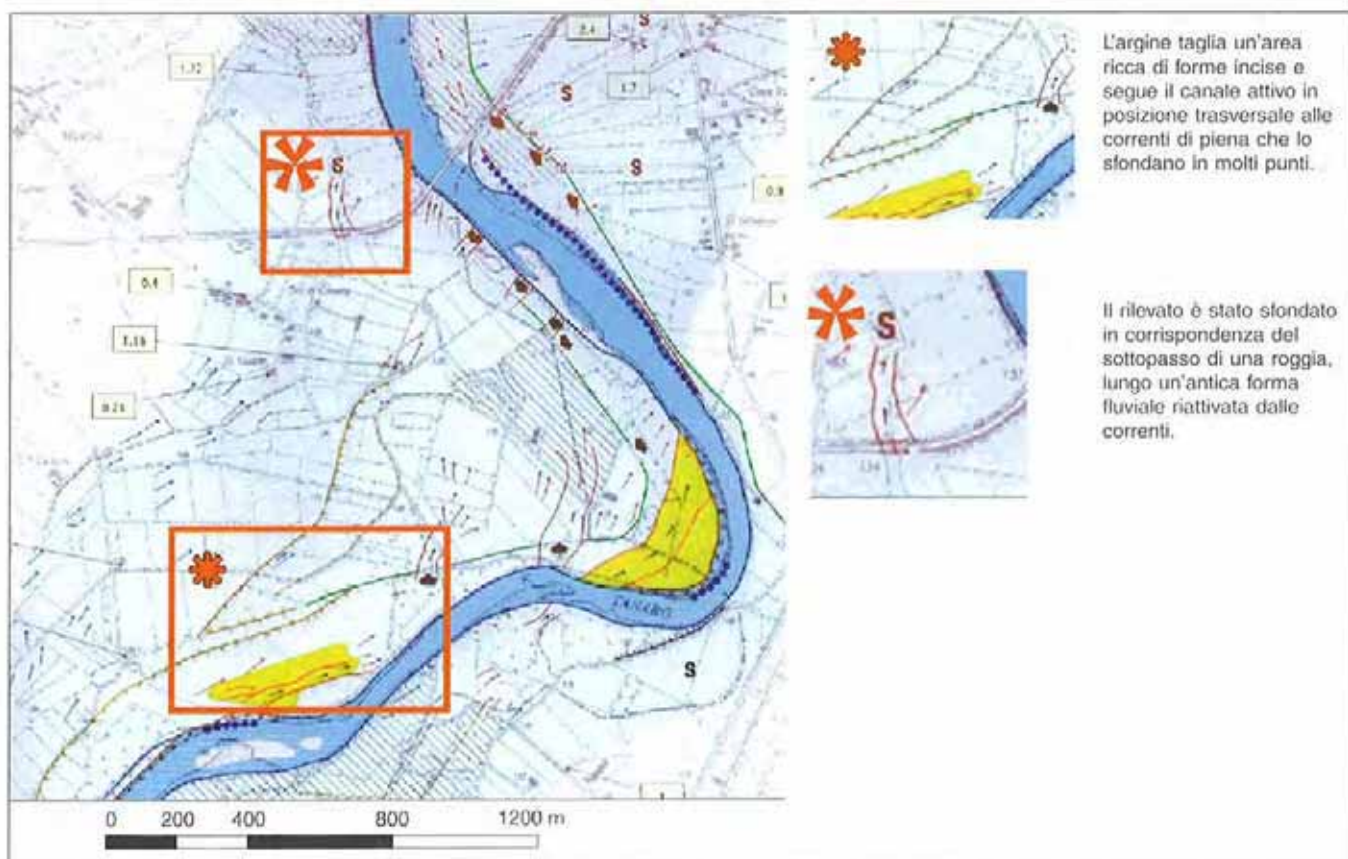
Fig. 32. Comuni Govone e di Costigliole d'Asti. Campo di inondazione e ricostruzione della dinamica dei deflussi nel tratto della grande ansa presente a monte di località Motta. (Regione Piemonte, 1995. Per quanto concerne la simbologia occorre fare riferimento alla Tavola 2 della cartografia fuori testo).

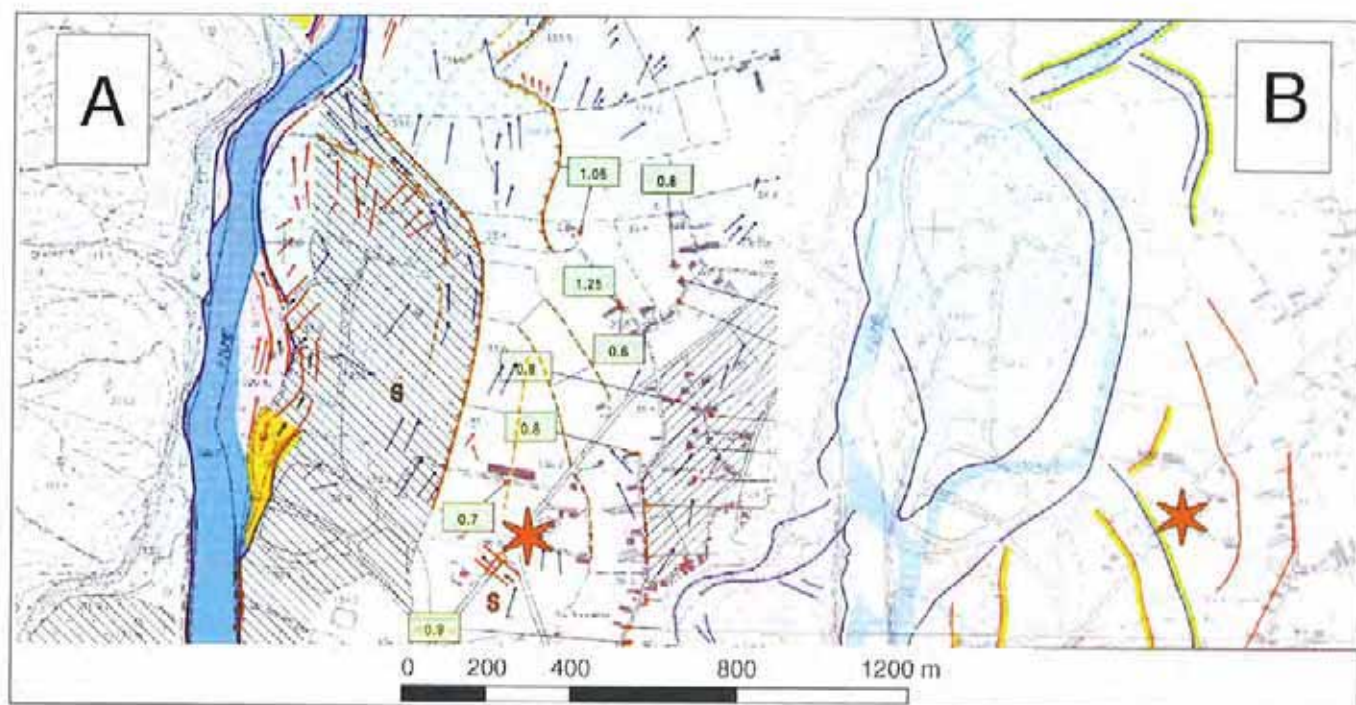
Anche la statale 231, che attraversa perpendicolarmente il fondovalle, ha condizionato pesantemente i deflussi delle acque esondate. Queste, dapprima si sono accumulate a tergo del rilevato stradale e, successivamente, lo hanno sfondato in due punti. Le rotture si sono verificate, in sponda sinistra, in corrispondenza dell'attraversamento di una roggia che scorre entro un'antica morfologia fluviale (Fig. 32) e, in sponda destra, in corrispondenza di un sottopasso che taglia una forma relitta attiva nel 1880 (Fig. 33).

**Fig. 33.** Comune di Costigliole d'Asti, località Motta. Confronto tra le aree inondate (carta A) (Regione Piemonte, 1995. Per quanto concerne la simbologia occorre fare riferimento alla Tavola 2 della cartografia fuori testo), nel tratto a valle della S.S. 231 e lo sviluppo dell'alveo pluricursale ancora attivo negli anni '50 (stralcio B, Forlati, Raffone, 1997). Sullo stralcio cartografico posto a destra sono riportate anche le forme fluviali abbandonate, appartenenti ad alvei modellati precedentemente agli anni '50 (linea blu a dentini, forme incise linea rossa a dentini, forme non incise). Si osservi, indicato dalla stella rossa, su entrambi gli stralci il tratto di rilevato asportato (A) collocato in corrispondenza di una forma antica, parzialmente incisa negli anni '50, ma attiva nel 1880 (B). Anche in questa zona l'area occupata dall'alveo attivo negli anni '50 risulta pesantemente soggetta ad attività estrattive.

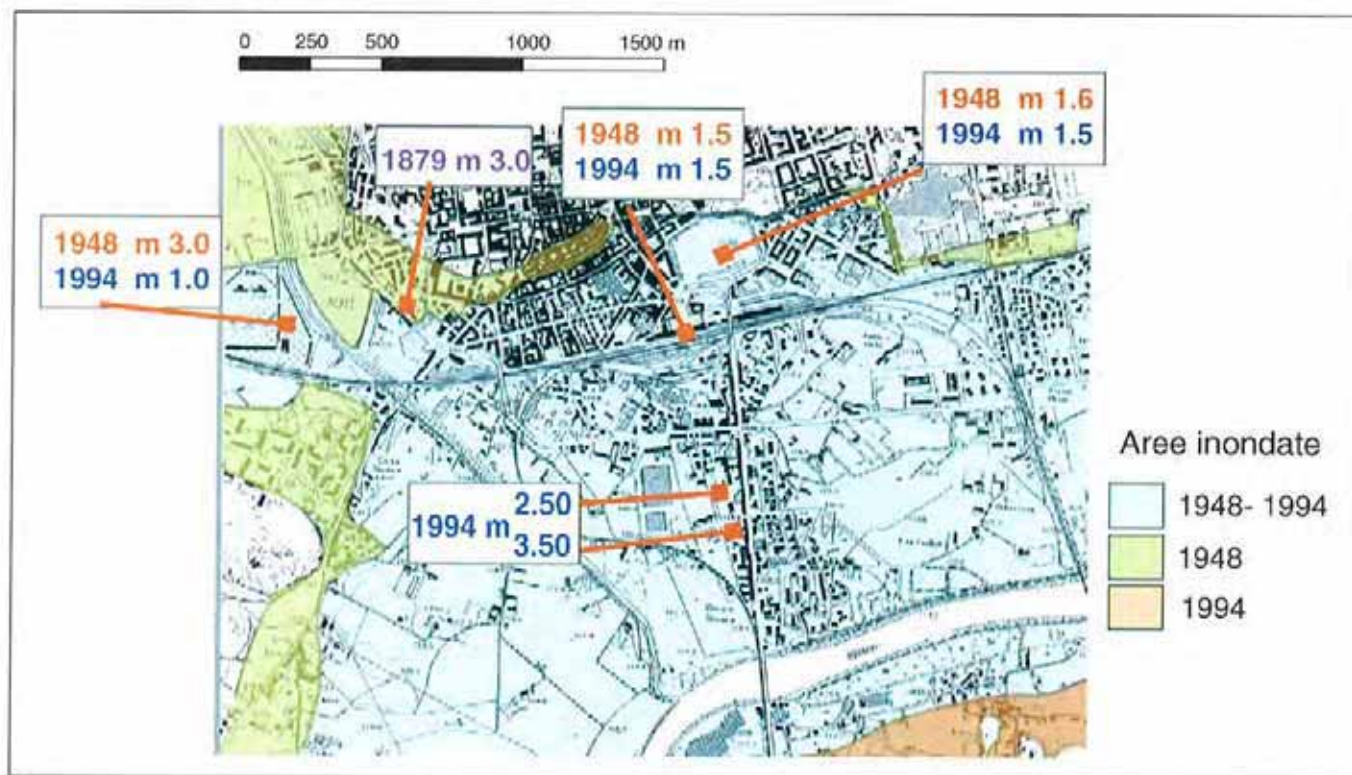
Anche nel novembre del 1994 le inondazioni hanno interessato la medesima area già colpita nel 1948, come dimostrato da una cartografia riferita a quell'alluvione (Angius, 1948) (Fig. 35).

**Fig. 35.** Città di Asti. Confronto tra le aree inondate durante gli eventi alluvionali del settembre 1948 (Angius, 1949) e del novembre 1994 e relative altezze delle aree inondate durante i due eventi. Le altezze inerenti l'evento del settembre 1948 sono ricavate da fonti storiche, mentre quelle connesse all'evento del 1994 sono state misurate in base alle tracce osservate su fabbricati. Viene anche riportata l'altezza delle acque di inondazione associate ad un evento di piena del Borbore del 1879 (da dati storici). Si osservi come anche in quell'occasione le acque raggiunsero i medesimi livelli riferiti alla piena del 1948, a testimonianza dell'estrema vulnerabilità della città di Asti alle piene sia del Borbore sia del Tanaro.

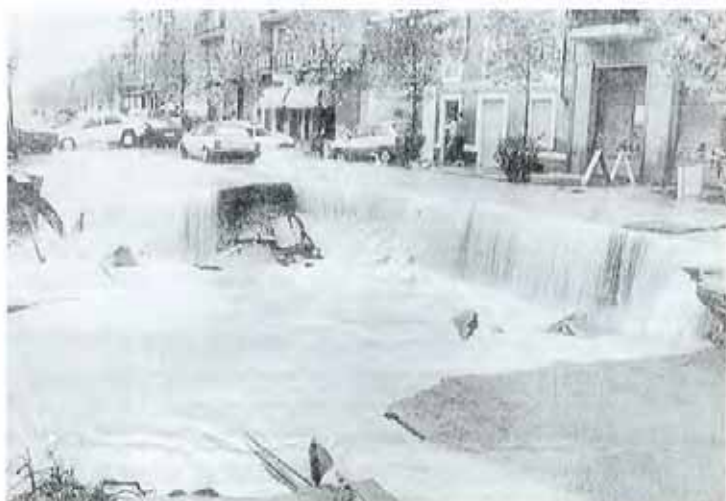
**Fig. 36.** Città di Asti. Corso Savona durante la fase di riflusso della piena. Si osservi l'ampio tratto di strada asportato e le automobili trascinate e accatastate dalle acque (foto La Nuova Provincia, 9-11-1994).

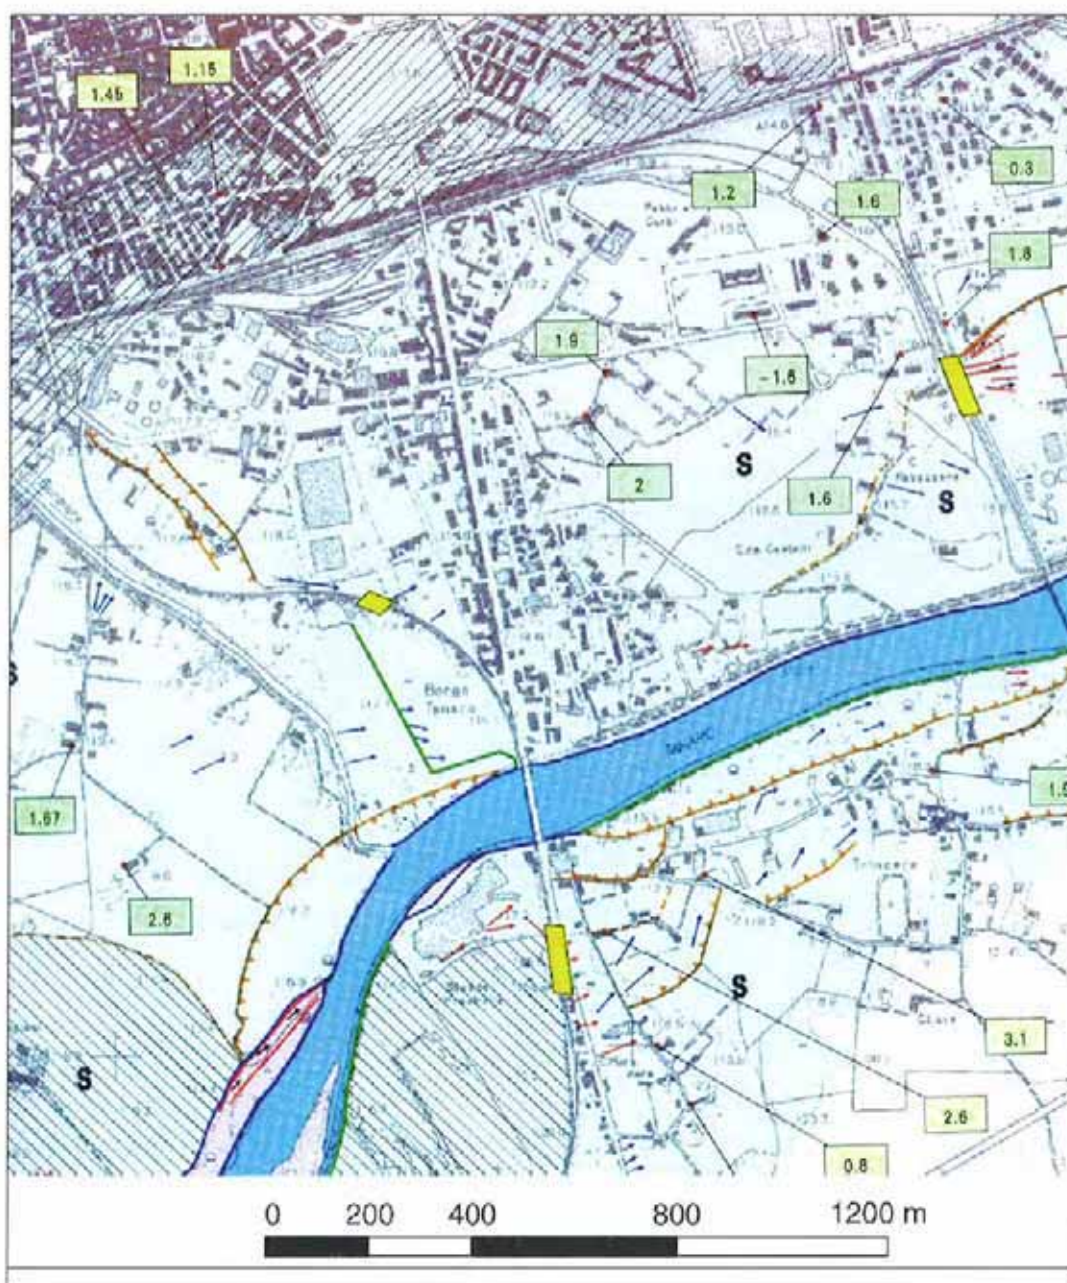
**Fig. 37.** Città di Asti. Carta del campo d'inondazione e della dinamica dei deflussi. I segmenti di colore giallo indicano tratti di rilevati asportati, posti generalmente in corrispondenza di antiche forme fluviali. (Regione Piemonte, 1995. Per quanto concerne la simbologia occorre fare riferimento alla Tavola 2 della cartografia fuori testo).

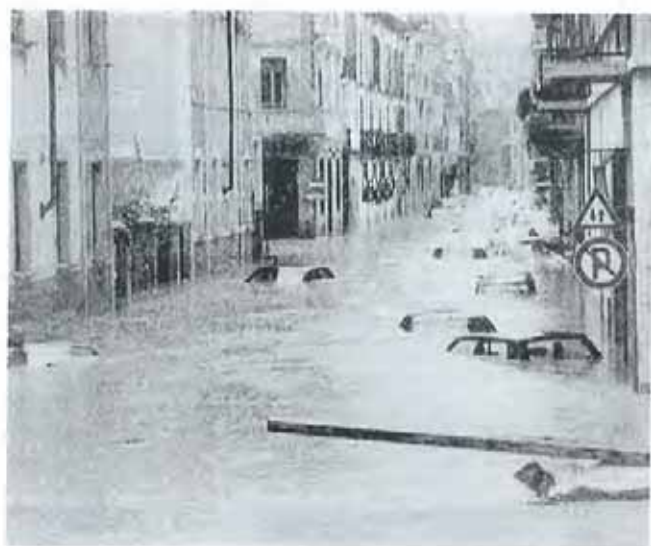
L'area posta a Sud del fiume e sottesa tra Corso Savona, la statale 456 e la linea ferroviaria Asti-Nizza Monferrato è stata soggetta ad estesi allagamenti (corrispondenti a lame d'acqua spesso superiori ai due metri), coinvolgendo l'urbanizzato, approssimativamente, fino all'isoipsa 120 m.

Fig. 38. Città di Asti. La foto (La Nuova Provincia 9-11-1994) mostra l'aspetto di Via Gutuari la mattina del 6 novembre.

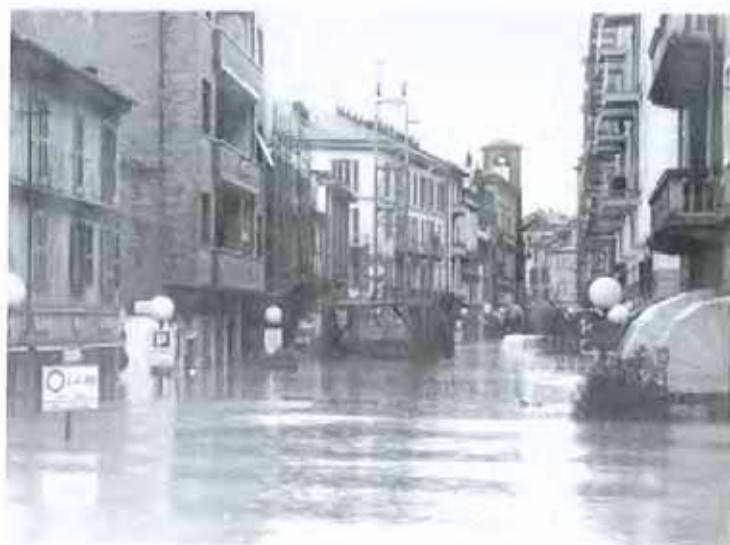
Fig. 39. Città di Asti. La foto mostra l'aspetto di Via Cavour la mattina del 6 novembre (CNR/IRPI, 1995).

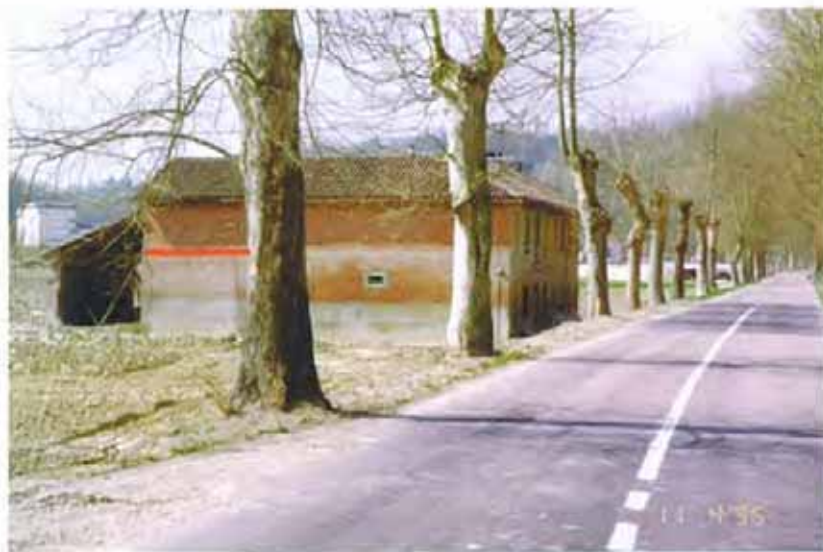
La fascia di territorio delimitata dal viadotto della statale 456 ad Ovest, dal centro abitato di Castello d'Annone ad Est, dalla linea ferroviaria Torino-Alessandria a Nord e dal fianco vallivo destro a Sud, non è urbanizzata, fatta eccezione per alcune case rurali isolate, talora abbandonate, che verso le ore 6.00-7.00 di domenica 6 novembre sono state allagate da battenti d'acqua variabili mediamente dai 2,00 ai 3,50 m (Cascine Bessuzzo, Desideri, Vercellino, Margaria, Sardi, località Cascinella e Cascine Doglione e Gabetti) (Fig. 40).

**Fig. 40.** Comune di Castello d'Annone. Provinciale per Rocca d'Arazzo, in prossimità del ponte (sponda destra). Sul muro dell'edificio in secondo piano viene indicata (linea rossa) l'altezza delle acque di inondazione; a sinistra si osserva un basso caseggiato distrutto dalle acque (direzione di deflusso verso l'osservatore).

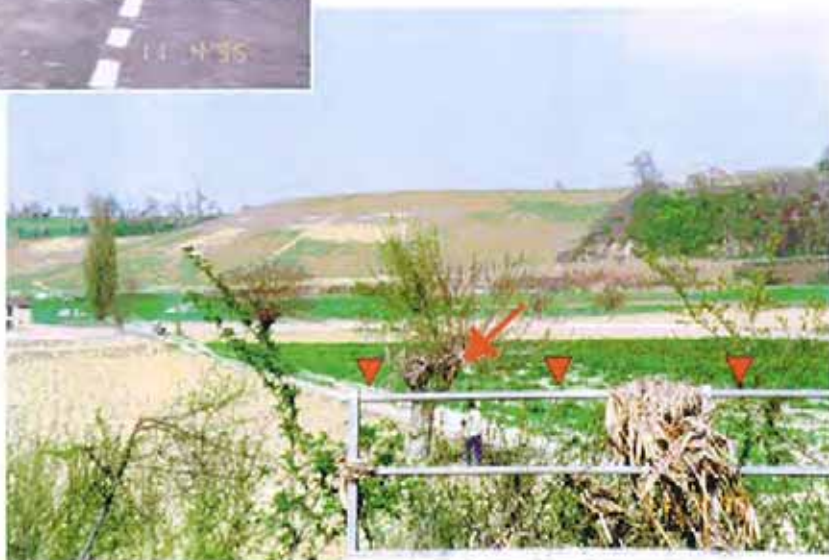
corrispondenza della confluenza con il Torrente Versa (3.2 km), si riduce drasticamente sino a circa 0.6 km. L'intera piana a monte dell'abitato di Castello d'Annone è stata quasi completamente inondata svolgendo funzioni di naturale cassa di espansione (Fig. 41).

**Fig. 41.** La foto è stata scattata dal rilevato della linea ferroviaria a doppio binario Torino-Alessandria, tra Asti e Castello d'Annone. I triangoli indicano una ringhiera superata dalle acque. La freccia in secondo piano indica materiale vegetale fluitato dalla piena e depositato sull'albero, ad un'altezza prossima ai tre metri. Da interviste con i proprietari dei terreni agricoli posti tra il Tanaro e la linea ferroviaria è emerso come ricordassero altri allagamenti di tali aree, anche con deposito di materiali fini, ma non il sormonto della linea ferroviaria.

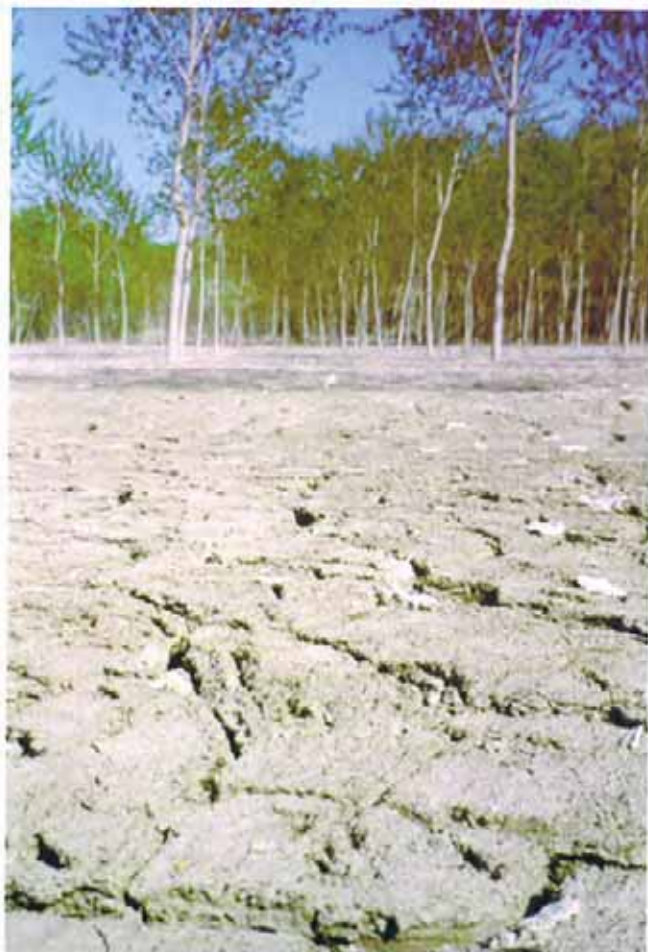
Caratteristica saliente del passaggio della piena lungo questo tratto è stata la mancanza di sostanziali modificazioni planimetriche dell'alveo (imputabile verosimilmente alla modesta pendenza del tronco considerato) ed il deposito di abbondanti quantità di sedimenti prevalentemente fini (Fig. 42).

**Fig. 42.** Comune di Asti. Abbondanti depositi limosi (spessore di circa 70 centimetri) a valle della SS 456, nell'area compresa tra il terrazzo e la sponda destra a valle di località Carretti.

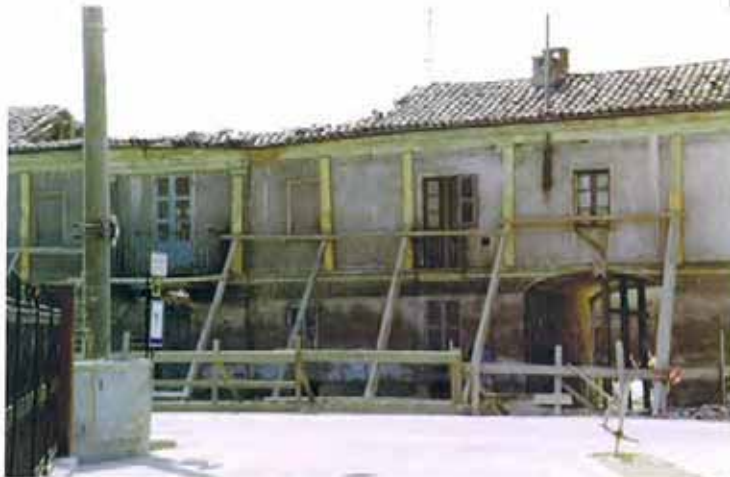
centro abitato le altezze idrometriche misurate sugli edifici si sono attestate in un intervallo di valori compresi tra un minimo di 1,5 m sino a valori prossimi ai 3 m (edificio comunale). Molti edifici ubicati a settentrione del tratto cittadino della statale 10 sono stati danneggiati in modo grave (Fig. 44). Il paese è stato interessato, inoltre, alcune ore prima dell'inondazione del Tanaro, da allagamenti, con moderati battenti d'acqua, imputabili al mancato smaltimento del rio Fontana Santa.

**Fig. 44.** Edifici di Castello di Annone lungo la SS 10 pesantemente danneggiati.

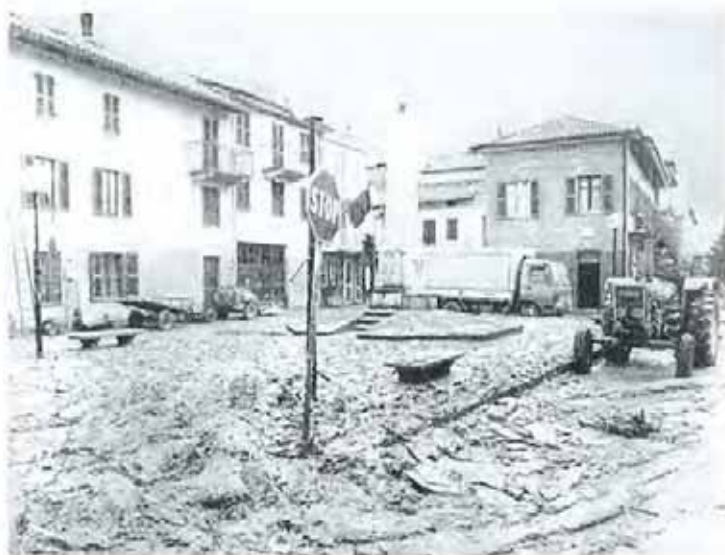
Gli allagamenti sono stati registrati a partire dalle ore 7 di domenica e hanno raggiunto il culmine verso le 9.30. In media sono state rilevate altezze d'acqua variabili tra 1,00 e 2,00 m circa con valori medi di poco superiori al metro e mezzo e deposito di abbondanti sedimenti (Fig. 45).

Fig. 45. Rocchetta Tanaro dopo il ritiro delle acque (Calosso, Nosenzo, 1995).

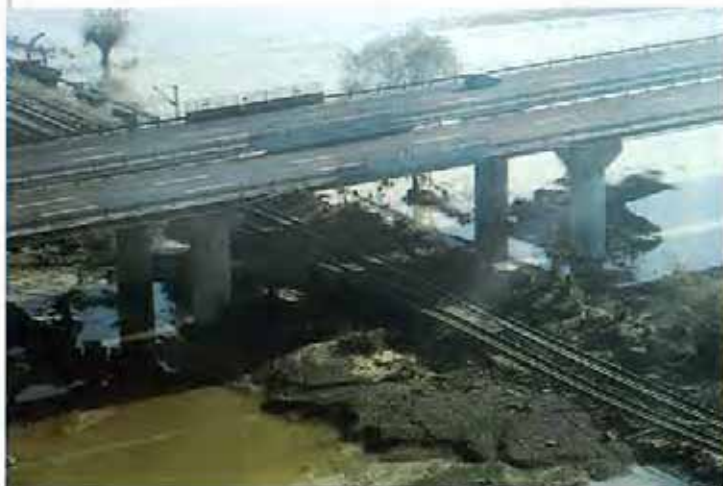
Il rilevato ferroviario in frazione Astuti, finora comportatosi da vera e propria diga di contenimento dell'enorme invaso sviluppatosi a monte della città, sottoposto ad una progressiva spinta, cede rovinosamente per alcune centinaia di metri e viene gravemente danneggiato lungo un tratto di circa tre chilometri in direzione Solero (Fig. 46).

Fig. 46. Alessandria, frazione Astuti. Novembre 1994: rotta del rilevato ferroviario Torino-Genova.

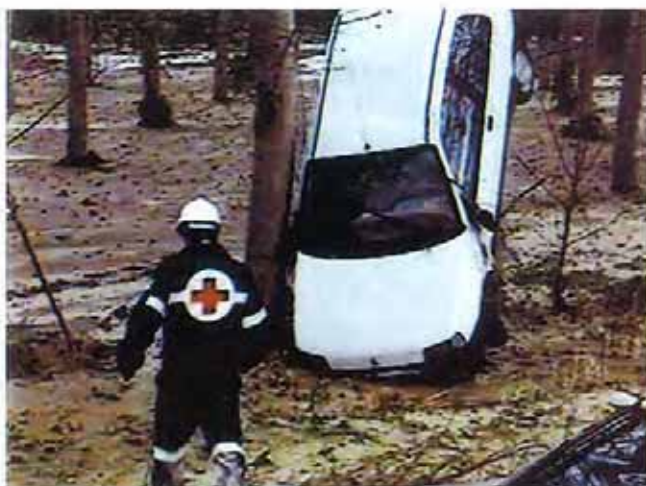
Due edifici crollano sotto l'urto delle acque, mentre altre decine di fabbricati sono allagati, alcuni fino al secondo piano fuori terra, decine di autovetture e grandi quantità di materiali diversi vengono trascinati per centinaia di metri nei campi (Fig. 47).

Fig. 47. La fotografia mostra una delle autovetture coinvolte e trasportate durante il colmo della piena.

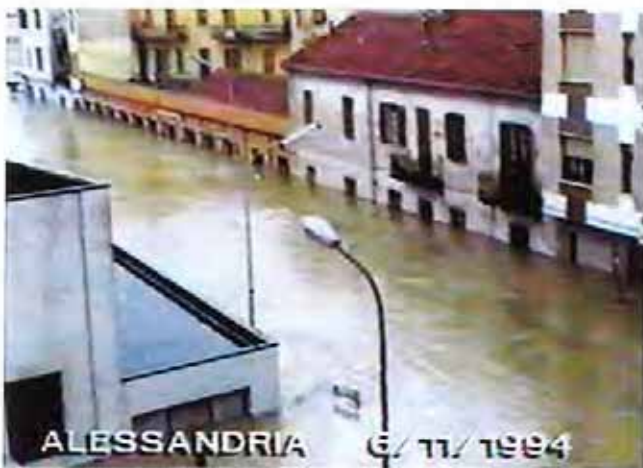
Nell'aeroporto di Alessandria (Piazza d'Armi), allo sbocco delle vie si generano conoidi di limo, detriti, autovetture e cassonetti fluitati per diverse centinaia di metri in direzione E-SE, le zone del Cimitero Comunale e del "Villaggio dei Commercianti" sono allagate al 90% (Fig. 48).

Fig. 48. Città di Alessandria. La ripresa mostra una delle vie del centro storico della città completamente sommersa dalle acque la domenica 6 novembre 1994 (C.R.I. - Studio Levi).

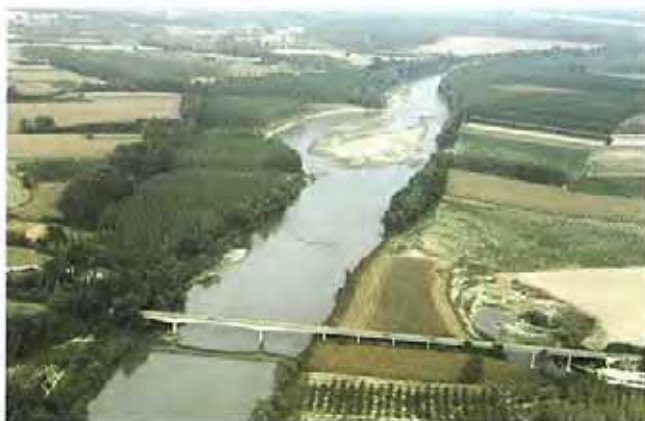
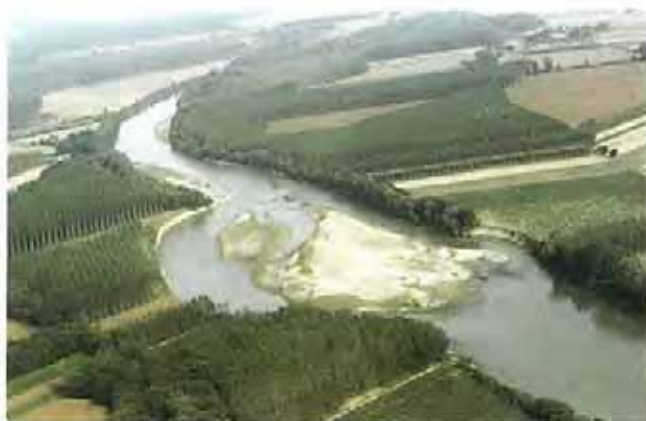
Fig. 49. Bassignana, località Ponte della Vittoria. Novembre 1994: azione erosiva del Fiume Tanaro con formazione di ampie lunate.

Le difese spondali lungo le spalle del ponte sono gravemente danneggiate, si formano profondi canali di erosione tra i piloni e, poco più a valle, un'ampia lunata si apre sulla sponda sinistra a causa dell'ostruzione d'alveo dovuta al materiale sabbioso-ghiaioso accumulato (Fig. 49).

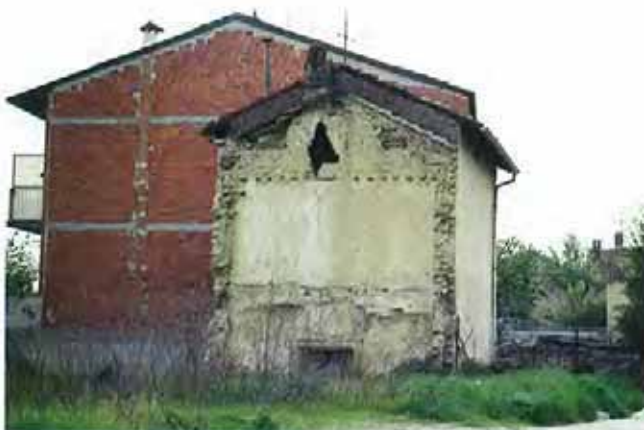
- imbibizione e successivo lento asciugamento delle strutture edilizie antiche della città e dei dintorni, realizzate in parte in mattoni crudi ed in terra battuta oppure in mattoni cotti, ma legati con limo sabbioso e non con malta. Numerosi esempi si sono verificati nel Rione Orti con edifici crollati anche dopo il passaggio della piena (Fig. 51);

Fig. 51. *Alessandria, Rione Orti, novembre 1994. Edificio in mattoni crudi crollato in parte dopo la piena.*

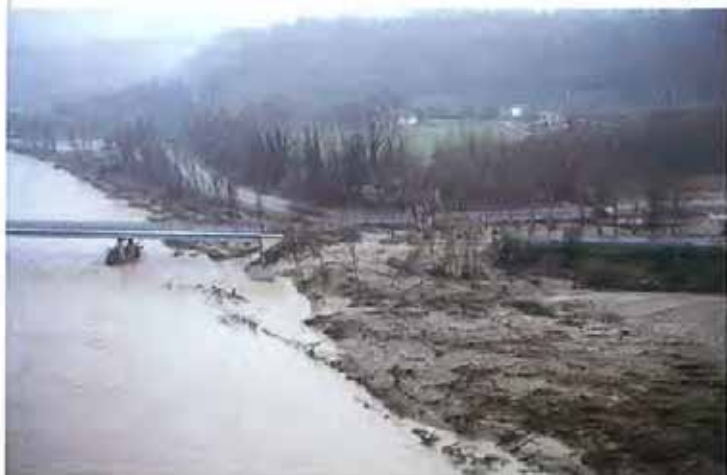
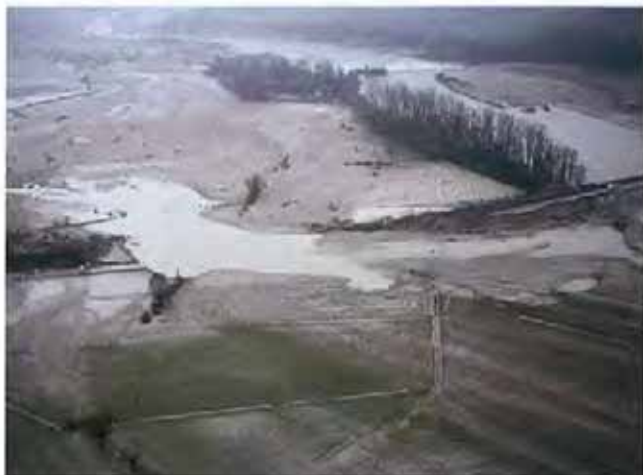
Per quanto concerne il ripristino e la messa in sicurezza delle opere di attraversamento quello dei rilevati di accesso è certo un punto fondamentale: già dalla sola analisi della "Carta del campo di inondazione e danni associati" possono essere individuati i "punti fragili" di un attraversamento, quelli che sono stati danneggiati o distrutti e le direzioni di deflusso delle correnti veloci che questo danno hanno provocato (Fig. 52).

Fig. 52. Fiume Tanaro: strada provinciale n. 12 "Fondovalle", tratto Farigliano-Cberasco. Esempio di asportazione completa, per erosione fluviale, di due tratti di rilevato contigui a ponti.

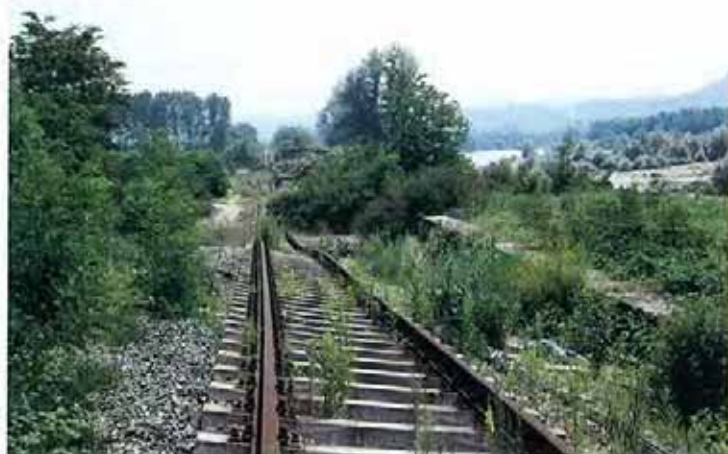
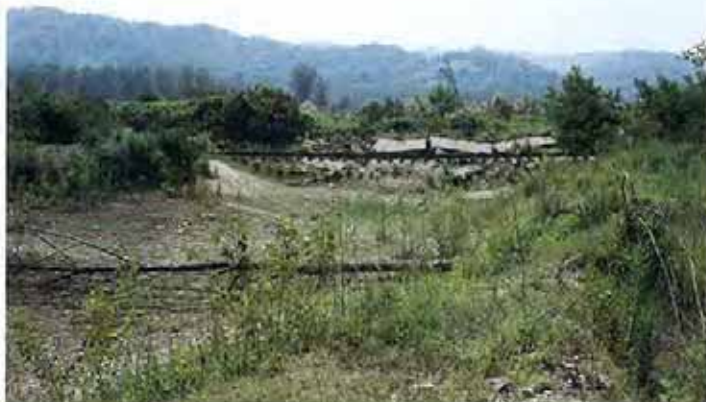
Fig. 56. Rilevato ferroviario della linea Chivasso-Asti asportato per un tratto di circa 300 metri in prossimità di San Sebastiano da Po.

mente i binari; la piena, superato tale ostacolo ha investito i territori più esterni al corso d'acqua per una distanza di circa 700 metri, generando grandi canali di erosione, che a distanza di un paio di anni risultano ancora evidenti (Fig. 56).

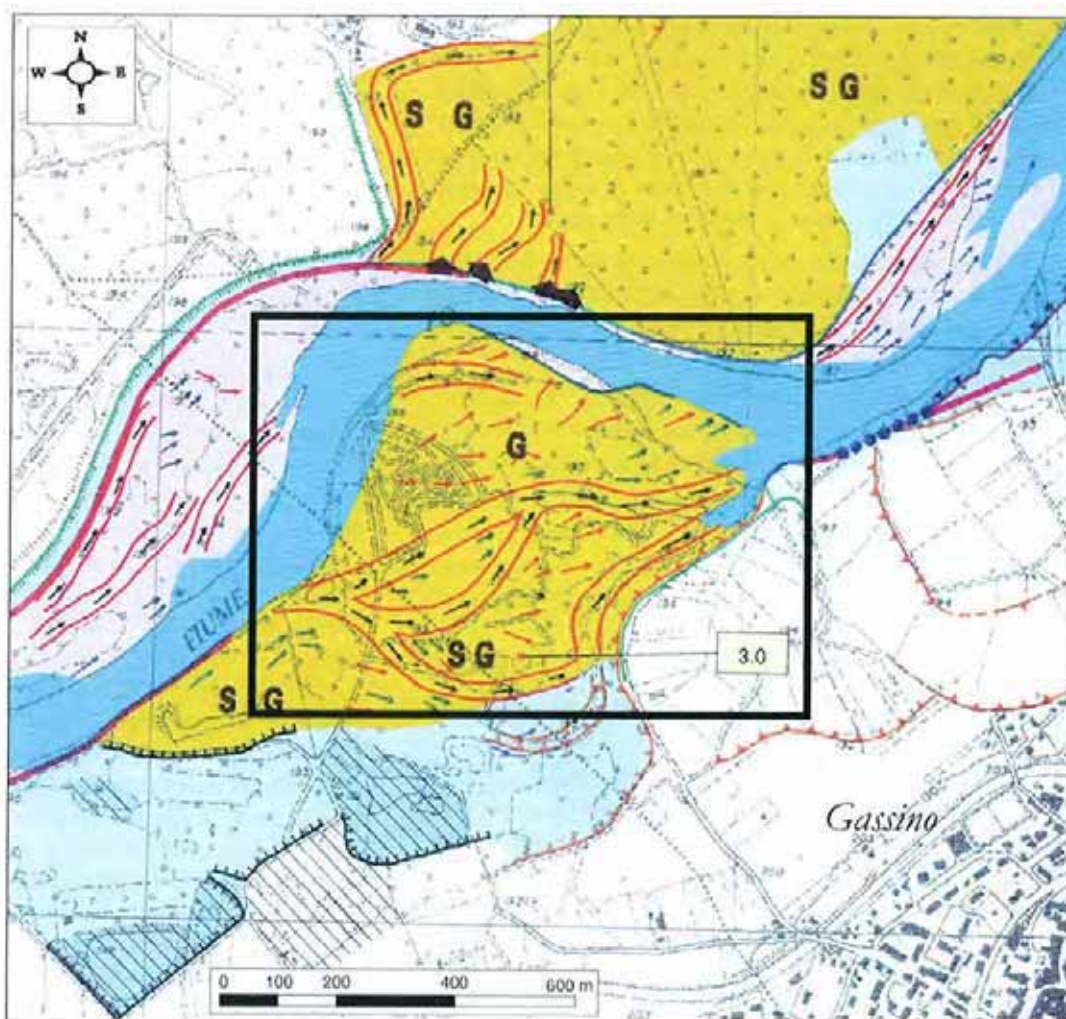
Tale zona si colloca in corrispondenza di una curva e di un restringimento del canale ordinario, in parte determinati proprio dal rilevato ferroviario. Un altro caso è quello della S.S. n. 11 a Brandizzo, dove in corrispondenza di via Po, parte del rilevato stradale è stato asportato per l'azione combinata del Po e di una roggia parzialmente intubata. Un ultimo esempio significativo di come il corso d'acqua abbia interagito con opere ed attività antropiche è quello della pista di motocross realizzata nel Comune di Gassino Torinese, che è stata completamente cancellata dal passaggio della piena. Tale pista si sviluppava in un ambito che può ancora essere considerato di pertinenza del corso d'acqua e non stupisce il fatto che sia stata così fortemente investita dall'evento (Fig. 57).

**Fig. 57.** Risulta evidente l'area in destra orografica (in parte delimitata da forme fluviali relitte) dove si sono concentrati intensi processi erosivi e deposizionali (area riquadrata). Stralcio della carta "Campo di inondazione ed effetti indotti dalla piena del 5/6-11-1994" (Regione Piemonte, 1995. Sezione C.T.R. Settimo T.se).

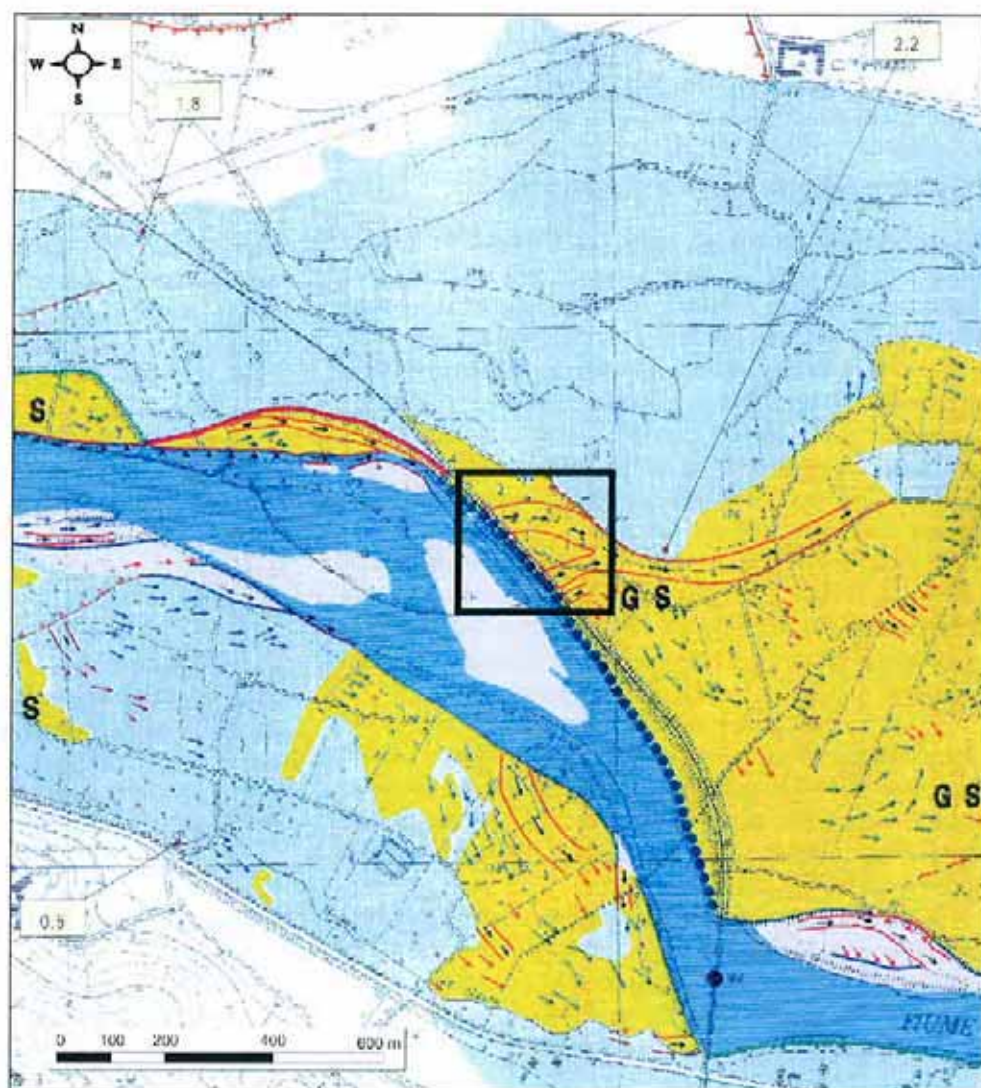
A valle di Torino, il passaggio della piena ha pesantemente interferito ovunque con gli insediamenti rurali, le attività antropiche e le infrastrutture. Particolarmente degna di nota è la situazione che ha coinvolto il ponte ferroviario di Chivasso, realizzato in un settore dove il corso d'acqua compie una curva particolarmente accentuata ed improvvisa, modificando di circa 90° la direzione di scorrimento. In questo contesto la tendenza naturale del corso d'acqua durante gli eventi di piena è ostacolata dalla presenza del rilevato ferroviario che precede il ponte. Ne deriva una strozzatura che contiene il corso d'acqua forzatamente entro i propri argini. Le eccezionali portate del novembre 1994 hanno determinato una situazione insostenibile, producendo danni irreparabili alla rete viaria, oltre che fenomeni di alluvionamento per centinaia di metri, che in un primo momento il rilevato aveva scongiurato (Fig. 58).

**Fig. 58.** *Situazione determinatasi in seguito al passaggio della piena. Risulta evidente l'estesa fascia di territorio interessata dal fenomeno di alluvionamento in sinistra orografica ed il grave danno alla rete viaria (area riquadrata). Stralcio della carta "Campo di inondazione ed effetti indotti dalla piena del 5/6-11-1994" (Regione Piemonte, 1995. Sezione C.T.R. Verolengo).*

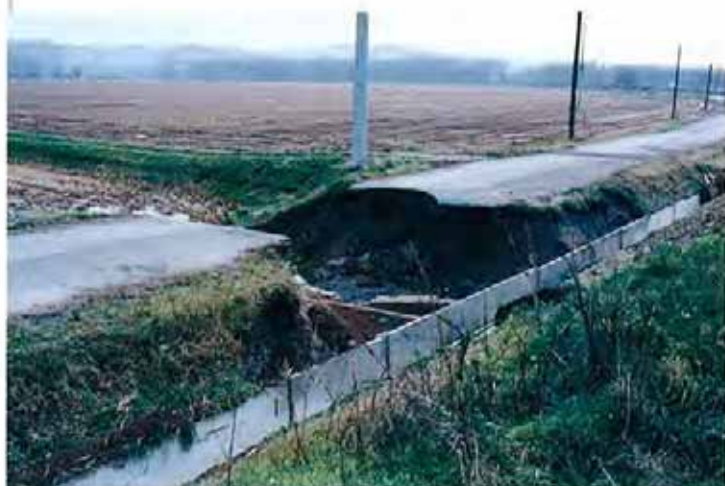
Nel frattempo a Morano le acque esondate sono rallentate dai rilevati stradali e ferroviari, fino a quando, con il progressivo superamento di questi ultimi, si determina un avanzamento del fronte di piena con moto a bassa energia in direzione di Balzola (Fig. 59). Attorno alle ore 17, tale centro è allagato una prima volta da Sud-Est, con livelli massimi di circa 0.6 m sul piano campagna.

Fig. 59. Balzola. Novembre 1994: rilevato stradale asportato.

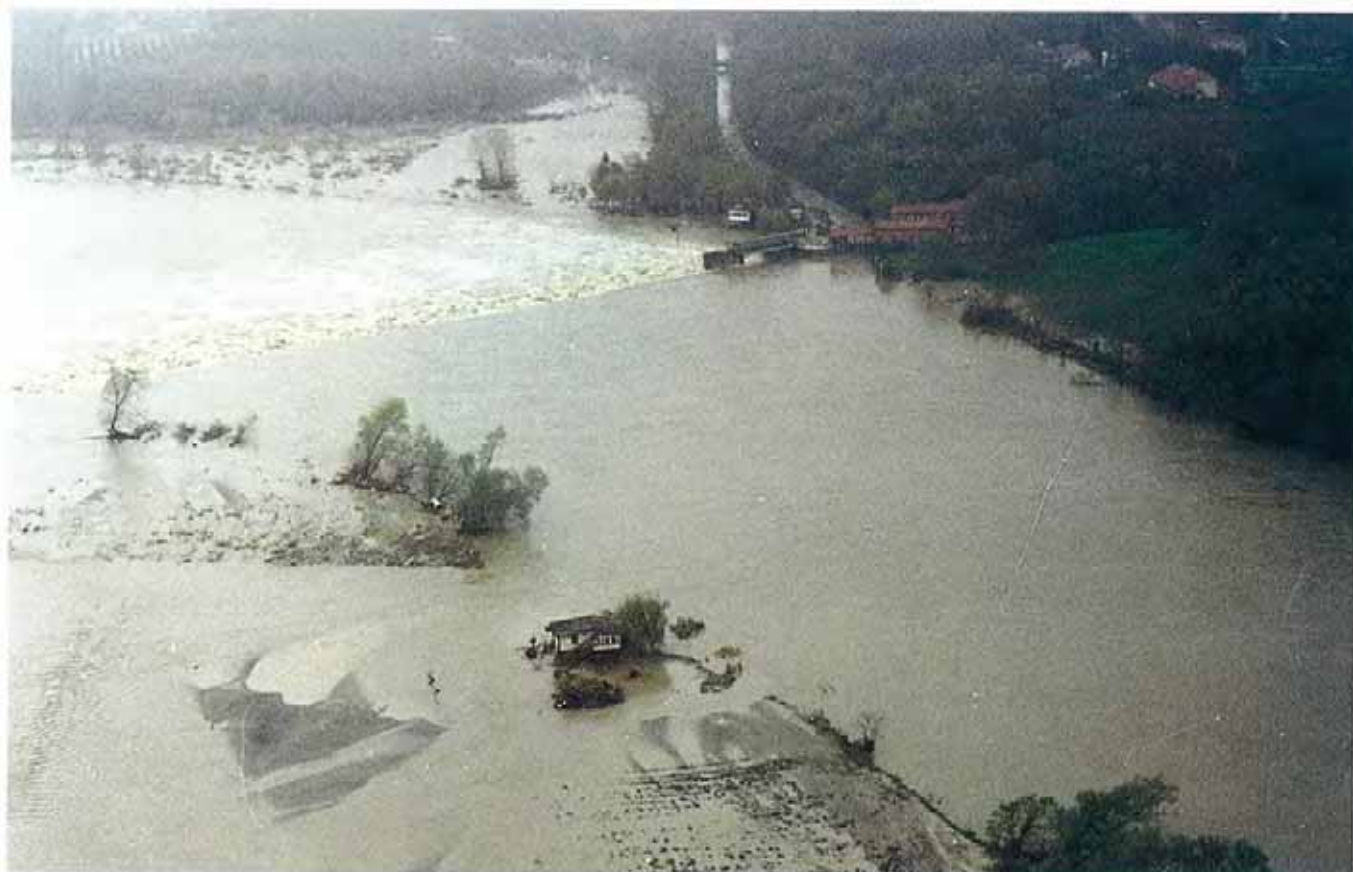
In sponda destra si osservano danni alle strutture della Società Motonautica. L'argine del canale Lanza (che più avanti attraversa la città), ubicato tra la traversa e l'ex stabilimento Eternit, rischia di essere sormontato con concreti pericoli per l'abitato di Casale. Soltanto con interventi in extremis mediante innalzamento con sacchi di sabbia e detriti si evita il peggio (Fig. 60).

Fig. 60. Casale Monferrato, località Traversa Canale Lanza. 7 novembre 1994: la piena in fase decrescente.

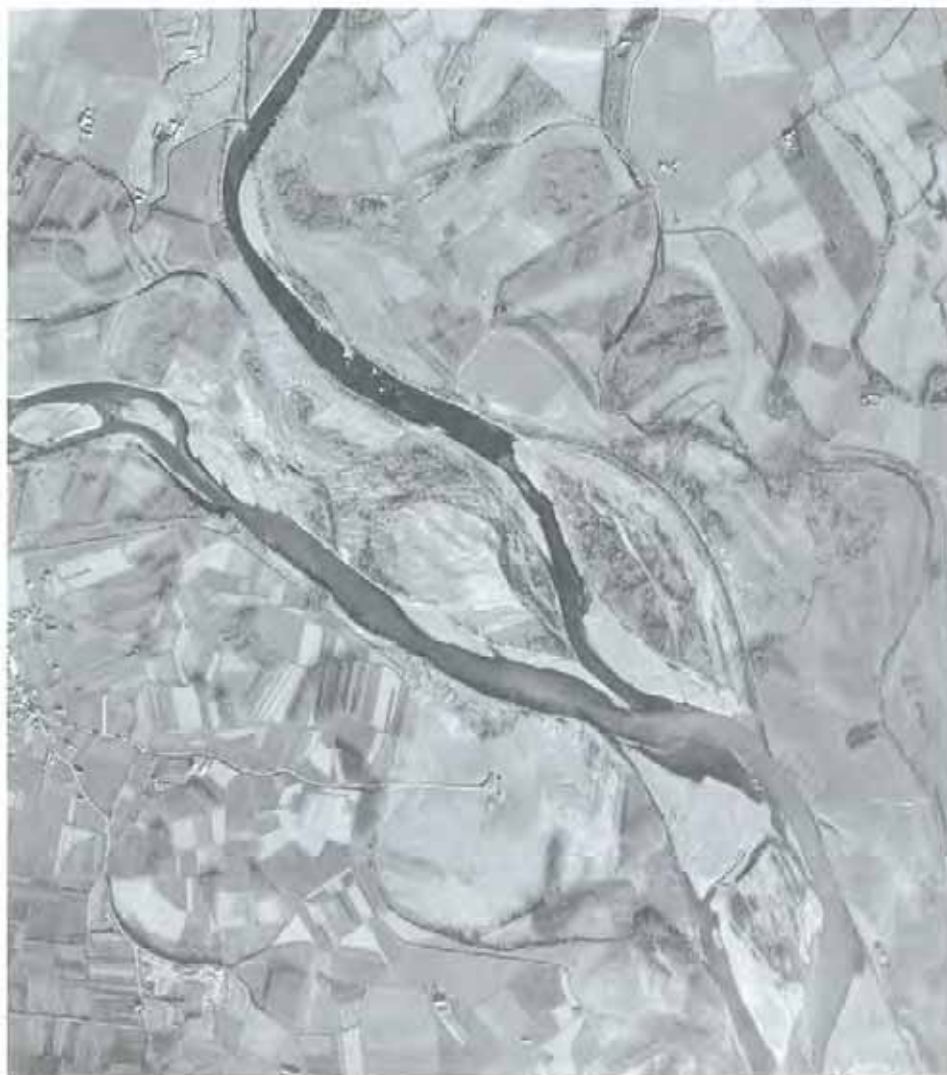
Il tratto d'alveo del fiume Po, compreso tra l'area di confluenza con il Sesia e quella con il Tanaro, è caratterizzato da flussi ad alta energia concentrati in area golenale ed all'interno degli argini (Fig. 61).

**Fig. 61.** *Ripresa aerea della zona di confluenza tra i fiumi Po e Sesia a seguito dell'evento alluvionale del 1994 (cfr. tav. 5 fuori testo). Concessione SMA n. 1-113 del 4 marzo 1999.*

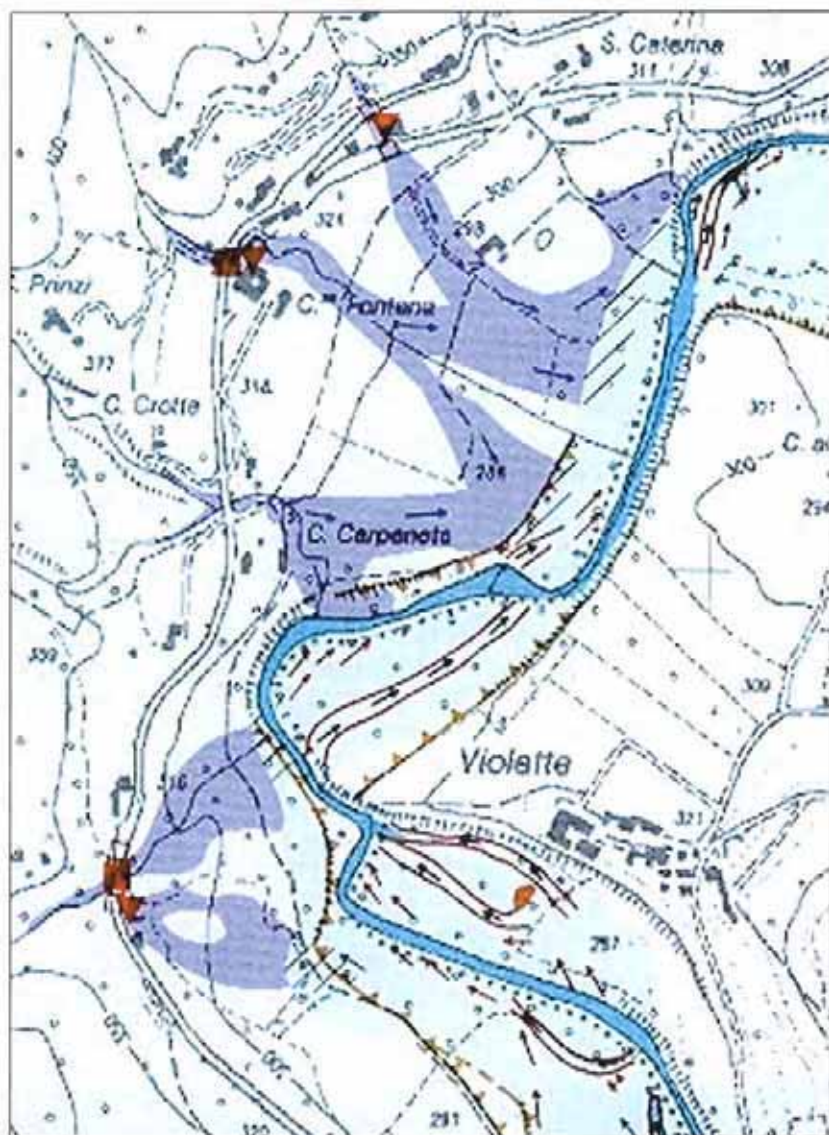
Fig. 65. Comune di Torre Bormida: nella cartografia in viola sono evidenziate le aree interessate da deposizione di materiale dovuto alle attività dei conoidi. I danni alla viabilità, ai ponti e agli edifici sono indicati con simboli. Stralcio della carta "Campo di inondazione ed effetti indotti dalla piena del 5/6-11-1994" (Regione Piemonte, 1995. Sezione C.T.R. Cravanzana).

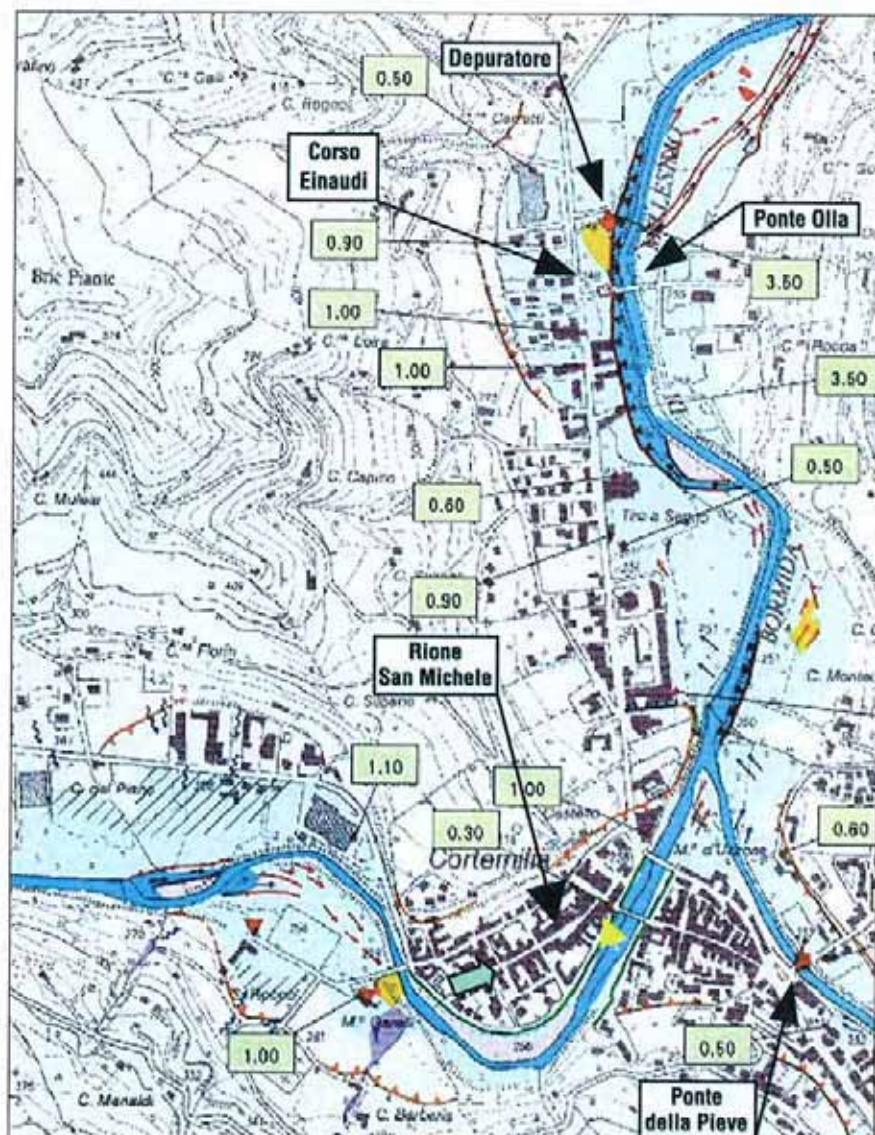
Più a valle le acque del fiume costrette a percorrere uno stretto canale sono fuoriuscite dall'alveo all'altezza della passerella di ferro che collega due parti dell'abitato e hanno soprapassato la statale n. 339 in sinistra fig. 66 (freccia gialla). L'acqua che scorreva sulla strada con un'altezza di soli 10 cm è stata sufficiente ad allagare cantine e piani terreni delle abitazioni del rione San Michele.

**Fig. 66.** *Comune di Cortemilia: la cartografia riporta le aree allagate e le altezze idrometriche dell'evento del novembre 1994. Stralcio della carta "Campo di inondazione ed effetti indotti dalla piena del 5/6-11-1994" (Regione Piemonte, 1995. Sezione C.T.R. Cravanzana).*
