## Provincia di Torino

Evento alluvionale del 2-6 novembre 1994

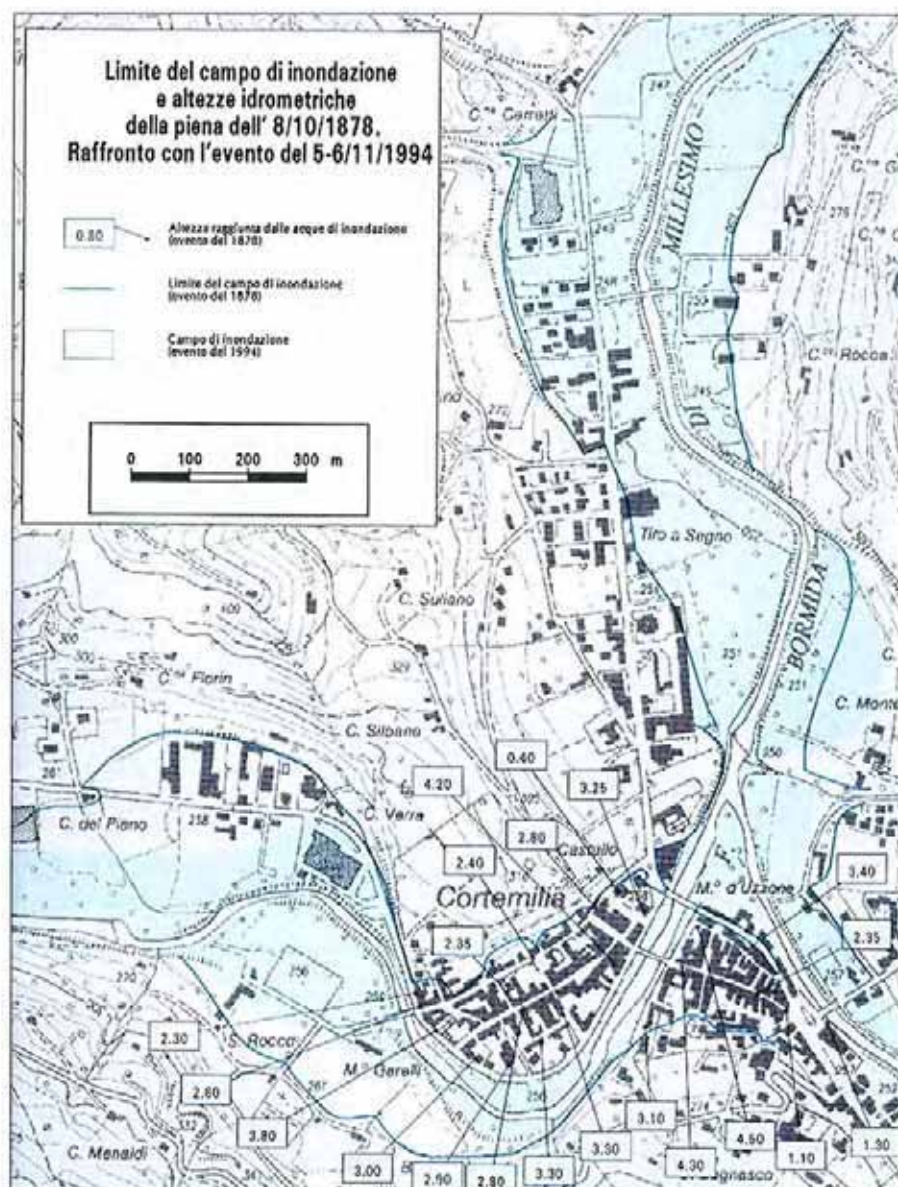
Nella sede del municipio di Cortemilia è in mostra una cartografia che documenta la piena del 8-10-1878 dove è riportato il limite del campo di inondazione e l'altezza raggiunta dalle acque. Il confronto con il campo di inondazione del 1994 ha mostrato come, in entrambe gli eventi, le acque abbiano occupato le medesime aree. Durante l'evento del 1878 fu però allagato anche tutto il centro storico con livelli d'acqua che in alcuni punti superarono i 4 m. La costruzione di opere idrauliche a difesa del paese ha sicuramente contribuito alla mitigazione degli effetti delle successive alluvioni; ne è conferma il fatto che la piena del 1994 confrontabile per estensione con quella del 1878 non ha interessato il vecchio nucleo abitato (Fig. 69).

**Fig. 69.** Comune di Cortemilia: la carta riporta con la linea blu il limite del campo di inondazione della piena del 8-10-1878 e le relative altezze idrometriche; in azzurro è rappresentata l'area allagata nel novembre 1994. Si noti la coincidenza delle aree interessate dai due eventi ad esclusione del nucleo storico. Stralcio della carta "Campo di inondazione ed effetti indotti dalla piena del 5/6-11-1994" (Regione Piemonte, 1995, Sezione C.T.R. Cravanzana).

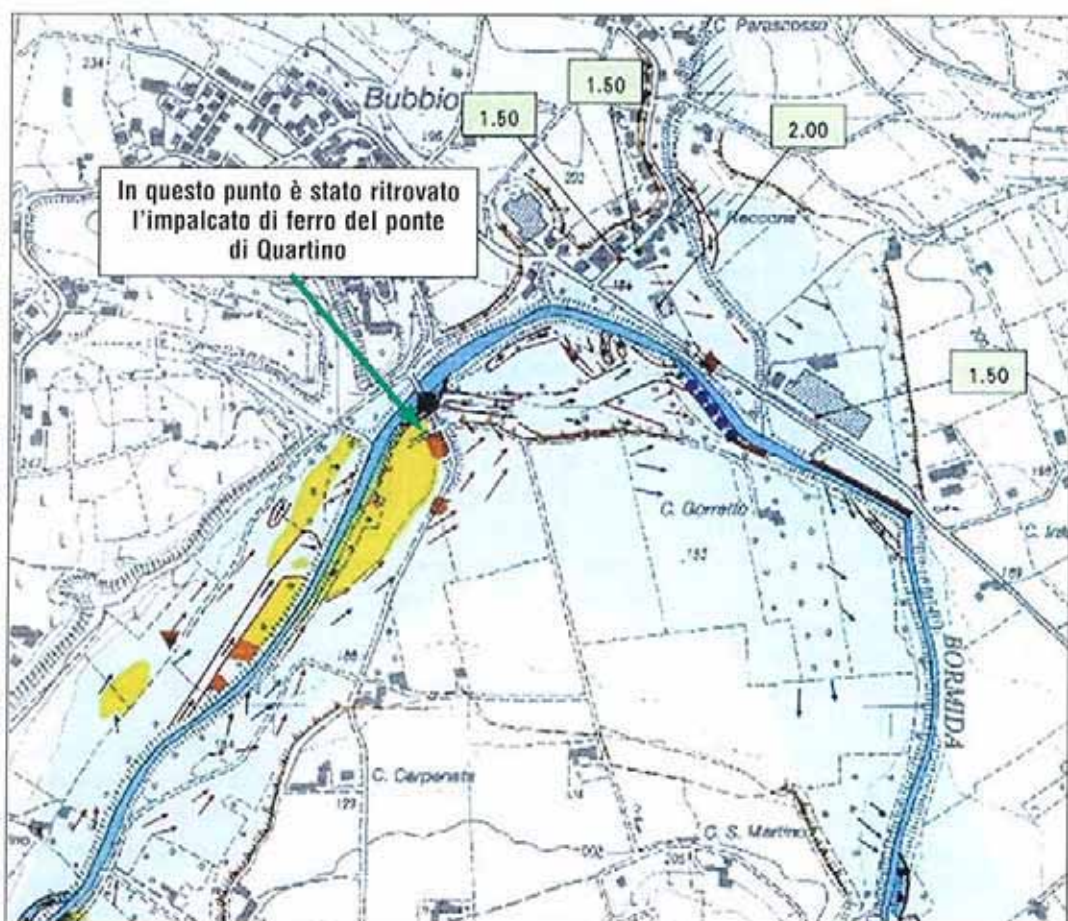
A Bubbio la località più colpita è stata C.se Reccone invasa da 1,50 m d'acqua nel giro di 15 minuti tra le 22,30 e le 23 di sabato. La strada per Monastero Bormida è stata sommersa da 2 m d'acqua e il distributore di benzina completamente distrutto. Probabilmente l'arrivo improvviso dell'onda di piena è imputabile al cedimento del ponte che collegava il centro abitato con alcune frazioni in sponda destra, trasformato in diga dal materiale fluitato. Durante il sopralluogo sono stati trovati, appena a monte dell'opera, accumuli di sabbia e di materiale ligneo depositi in conseguenza dello sbarramento causato dal rilevato di accesso e dalla stretta luce del ponte (Fig. 71).

Fig. 71. Comune di Bubbio: l'ondata di piena provocata dal cedimento del ponte ha causato l'allagamento della piana su cui sorge un rione del capoluogo. Stralcio della carta "Campo di inondazione ed effetti indotti dalla piena del 5/6-11-1994" (Regione Piemonte, 1995. Sezione C.T.R. 211020 Cravanzana).

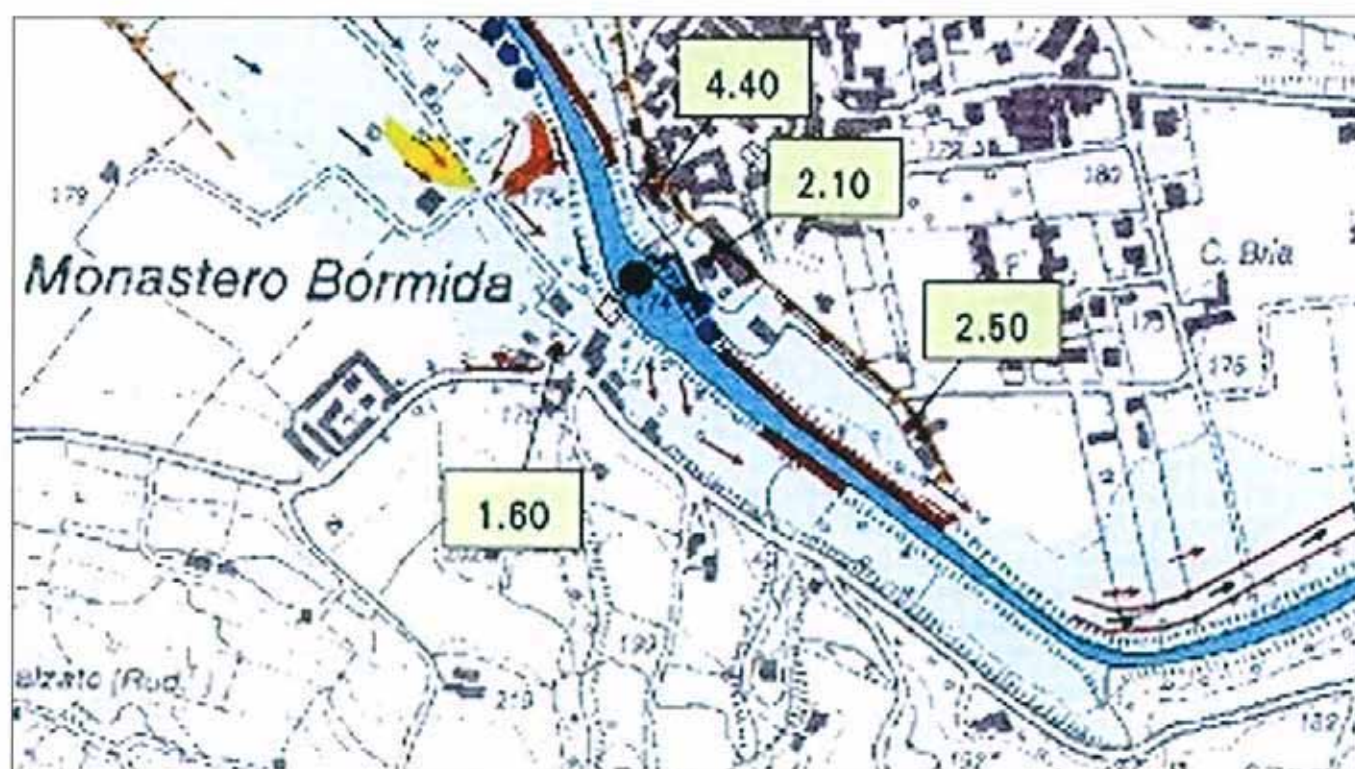
Dalla cartografia riportata (Fig. 73) si può vedere come la piena si sia distribuita lungo il limite delle scarpate dei terrazzi fluviali occupando tutta la fascia di pertinenza fluviale.

Fig. 73. Comune di Monastero Bormida: il fiume ha occupato tutta la fascia compresa tra la scarpata del terrazzo in sinistra e la strada comunale in destra. Il ponte di età medioevale è stato sormontato, gli edifici nelle vicinanze del fiume allagati. Stralcio della carta "Campo di inondazione ed effetti indotti dalla piena del 5/6-11-1994" (Regione Piemonte, 1995. Sezione C.T.R. 211020 Cravanzana).

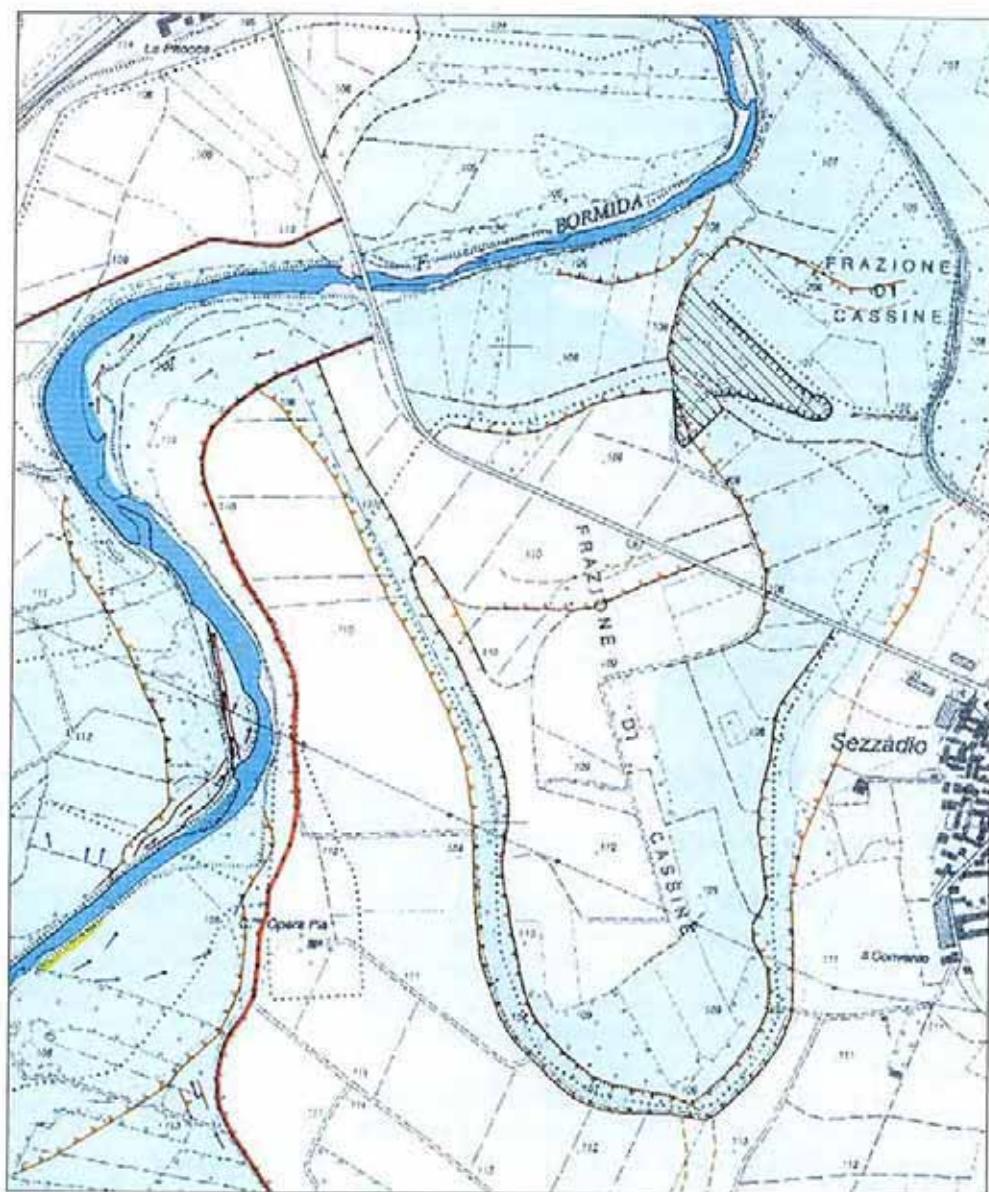
A valle di c.na Borio, in comune di Sezzadio la morfologia pregressa è più marcata. La piena è mantenuta all'interno della scarpata dei terrazzi presenti e delle arginature. In corrispondenza dell'abitato di Sezzadio un meandro abbandonato nei primi '900 è stato riattivato dalle acque di piena (Fig. 74).

**Fig. 74.** Comuni di Cassine, Sezzadio. Il meandro di Cassine abbandonato nel 1901 è stato riattivato durante l'evento del novembre 1994. Stralcio della carta "Campo di inondazione ed effetti indotti dalla piena del 5/6-11-1994" (Regione Piemonte, 1995. Sezione C.T.R. 194030).

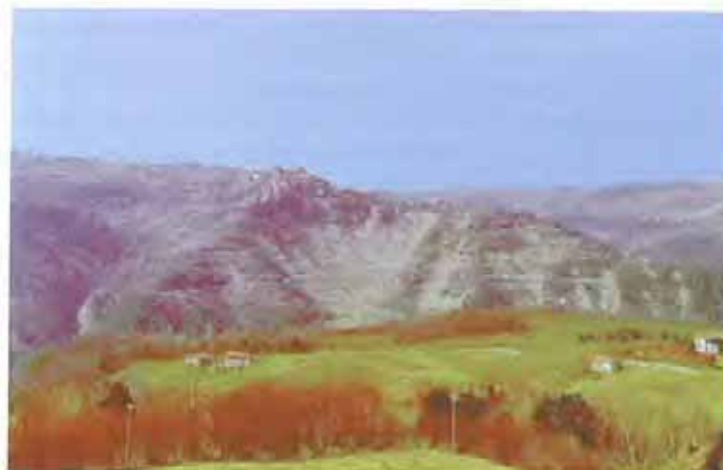
Fig. 76. Versante di Cerreto Langhe completamente denudato per mobilitazione dei terreni di copertura.

In questo settore un contributo al trasporto solido è provenuto dalle molte frane nella copertura, alcune coinvolgenti vasti settori di versante (Fig. 76).

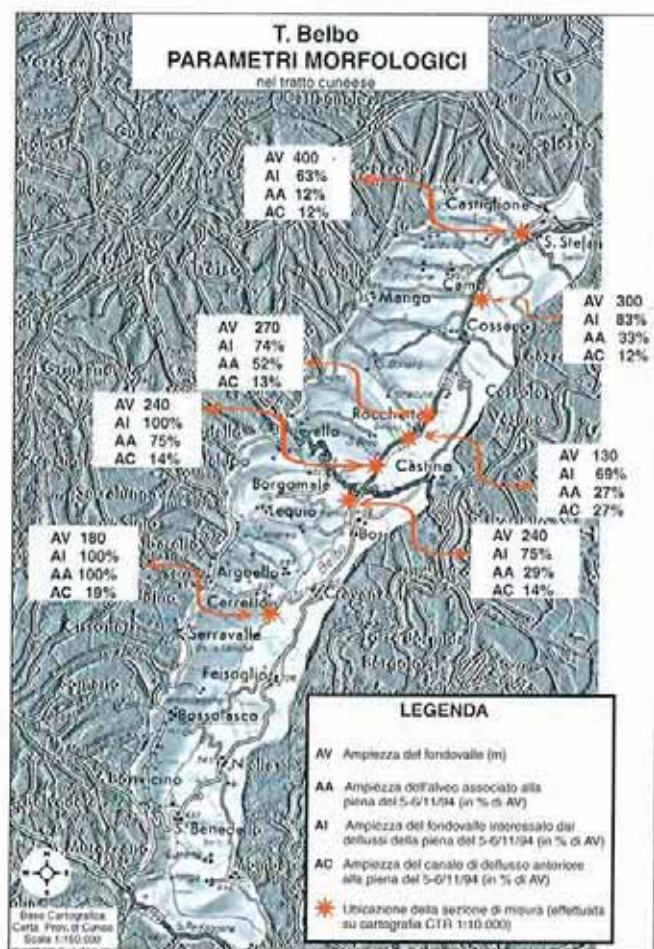
Fig. 77. La carta riporta, per alcune sezioni di riferimento, l'ampiezza del canale di deflusso del T. Belbo anteriore alla piena del novembre 1994, l'ampiezza dell'alveo associato alla piena e l'ampiezza della fascia di fondovalle inondata per il tratto cuneese.

di deflusso del Belbo prima e dopo il passaggio della piena, espressa in percentuale rispetto all'ampiezza del fondovalle, per il tratto cuneese (Fig. 77) ed astigiano (Fig. 78). Si osservi come almeno fino a S. Stefano le variazioni in ampiezza dell'alveo siano state notevoli, con punte massime lungo il tratto a monte dell'attraversamento della SS 29 presso Bosia. Nel tratto compreso tra Santo Stefano Belbo e Castelnuovo Belbo (Fig. 78), le variazioni della sezione di deflusso sono state limitate e modeste. Lungo quest'ultimo tratto il corso d'acqua presenta un unico canale, inciso e sinuoso, impostato in un fondovalle più ampio. In corrispondenza di Incisa Scapaccino e Castelnuovo Belbo, l'alveo diventa meandriforme e incassato entro le colline del Monferrato.

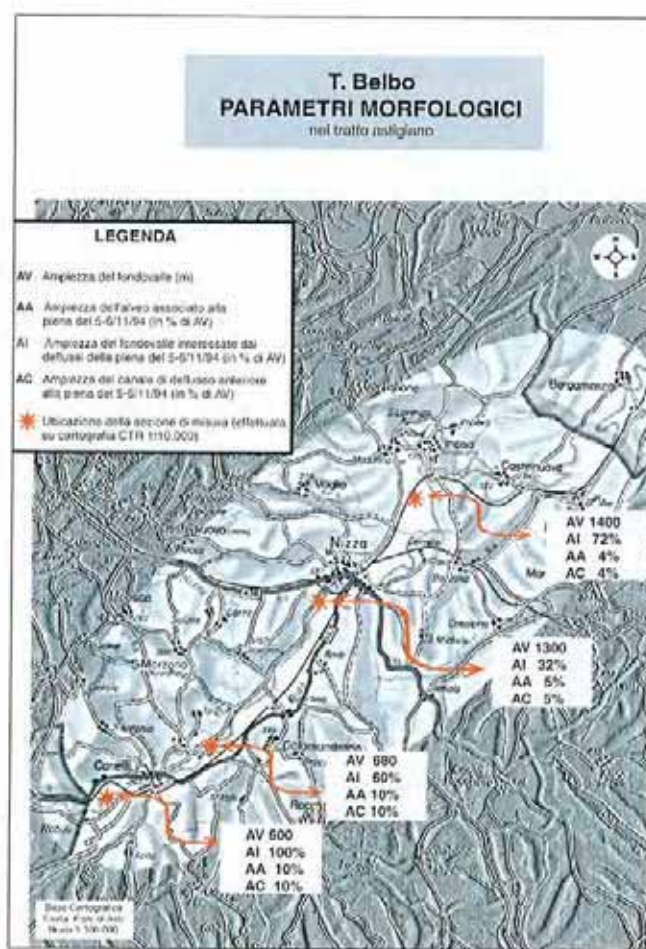
Fig. 78. La carta riporta, per alcune sezioni di riferimento, l'ampiezza del canale di deflusso del T. Belbo anteriore alla piena del novembre 1994 l'ampiezza dell'alveo associato alla piena e l'ampiezza della fascia di fondovalle inondata per il tratto astigiano.

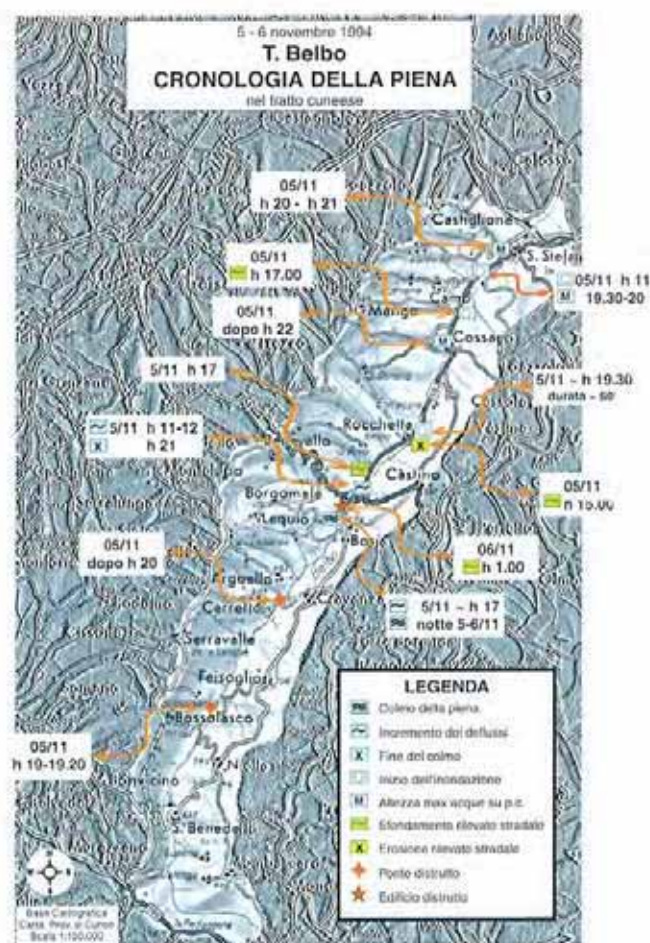
Fig. 79. La carta riporta le informazioni, raccolte durante i sopralluoghi lungo il tratto cuneese del bacino del T. Belbo, sulle ore di passaggio della piena (inizio, colmo, decrescita della piena), sulle ore delle altezze massime delle acque sul piano campagna e sulle ore in cui si sono verificati danni ad infrastrutture ed edifici.

Le figure 79 e 80 forniscono alcune informazioni sulle ore di passaggio della piena per il tratto considerato. A valle di S. Stefano le massime altezze d'acqua sono state raggiunte tra le ore 20 e le 24 del 5 novembre; da S. Stefano Belbo a Canelli, i primi fenomeni di allagamento si erano già manifestati a partire dalle ore 12 e, dopo uno stallo durato l'intero pomeriggio, in serata le acque hanno raggiunto la massima altezza, con una veloce fase finale di crescita (dai 30 minuti all'ora).

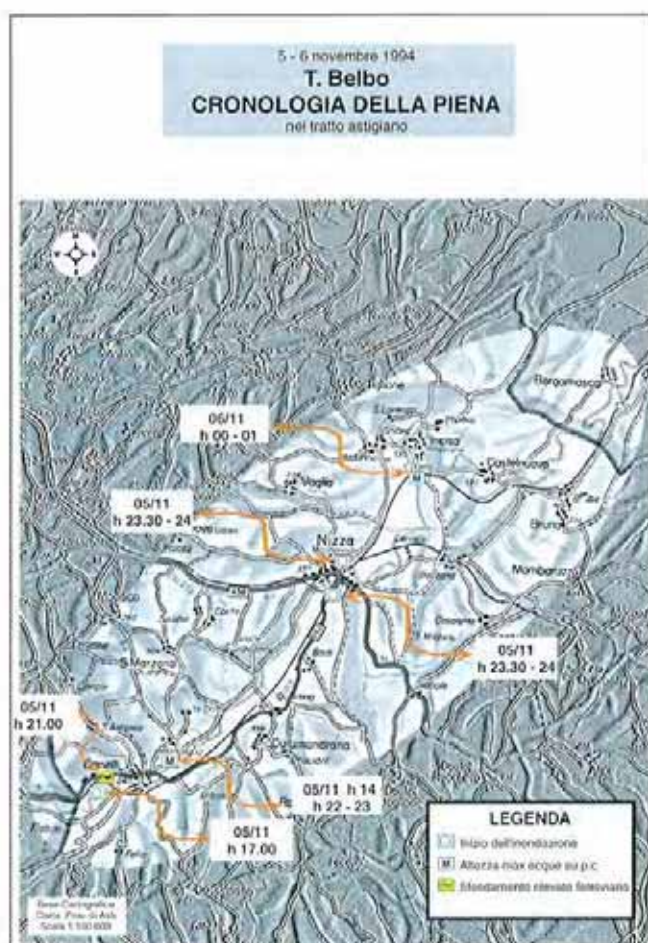
Fig. 80. La carta riporta le informazioni, raccolte durante i sopralluoghi lungo il tratto astigiano del bacino del T. Belbo, sulle ore di passaggio della piena (inizio, colmo, decrescita della piena), sulle ore delle altezze massime delle acque sul piano campagna e sulle ore in cui si sono verificati danni ad infrastrutture ed edifici.

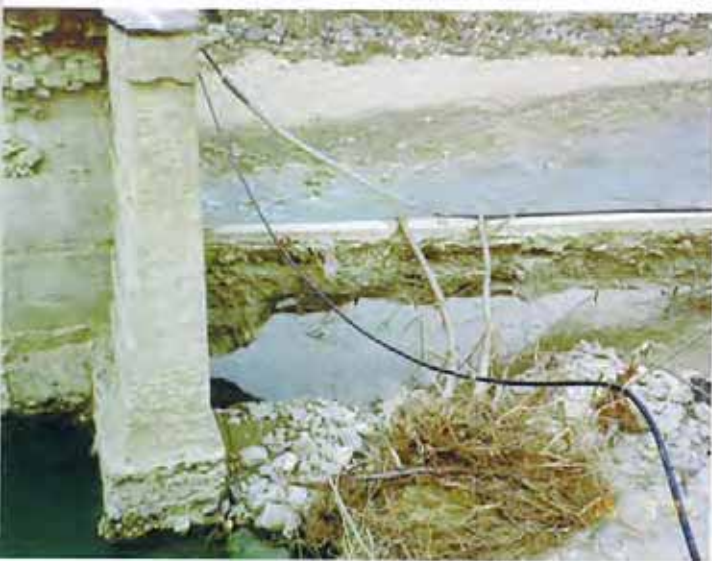
In Cossano Belbo è stato asportato dal torrente un breve tratto del rilevato d'accesso al ponte, in sponda destra (Fig. 82). Il ponte che ha un'altezza di m 7 (misurata dal pelo dell'acqua, il 14-3-1995), è stato anche parzialmente ostruito e sormontato dall'onda di piena.

Fig. 82. Cossano Belbo. Ponte sul torrente Belbo: particolare del rilevato d'accesso asportato e della difesa spondale sottoscalzata.

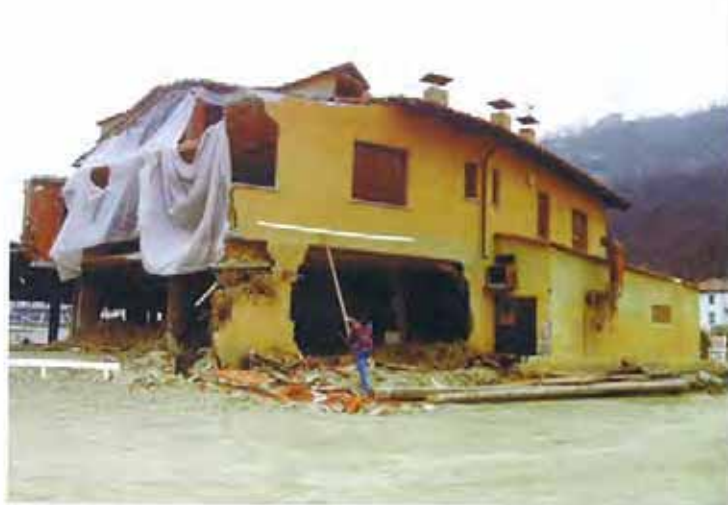
I danni più gravi si sono registrati a scapito di costruzioni non ubicate su terrapieni. Associate alle esondazioni lungo tutta la sponda destra si sono verificate erosioni spondali, con raddoppio dell'ampiezza del canale di deflusso. Una discoteca è stata parzialmente distrutta dal T. Belbo per processi di ampliamento dell'alveo che, dopo l'evento, lambiva la parte dell'edificio ancora in piedi. Nei mesi successivi sono stati effettuati riporti di materiale nella parte dell'alveo ampliata dalla piena (Fig. 83). Secondo testimonianze locali raccolte in prossimità della discoteca danneggiata, le esondazioni sarebbero iniziate verso le ore 17 del 5 novembre.

Fig. 83. Zona industriale, discoteca. Altezza delle tracce lasciate dalla piena del T. Belbo, indicata dalle frecce (superiore ai tre metri). I simboli sul piano campagna prossimo alla discoteca indicano la posizione della sponda modellata per erosione laterale durante il passaggio della piena.

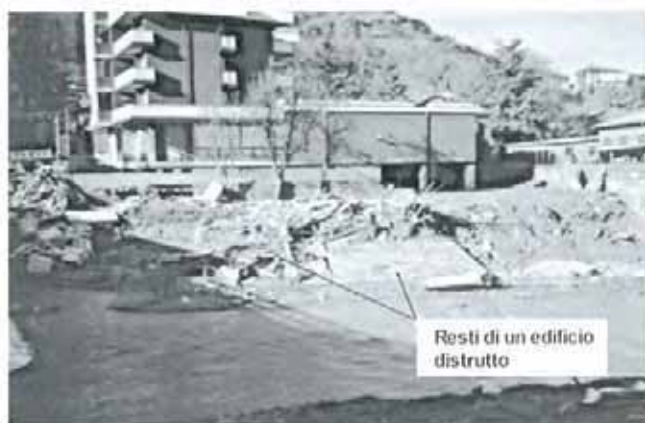
In sponda sinistra le inondazioni hanno interessato un'area urbanizzata compresa tra il corso d'acqua ed il piede del versante (Fig. 84).

**Fig. 84.** Santo Stefano Belbo. Così si presentava il tratto del T. Belbo, immediatamente a valle del ponte cittadino, nei giorni successivi il 6 novembre 1994. Si osservano i ruderi di un edificio posto in prossimità del ponte, completamente asportato dalla piena (foto Imprudente).

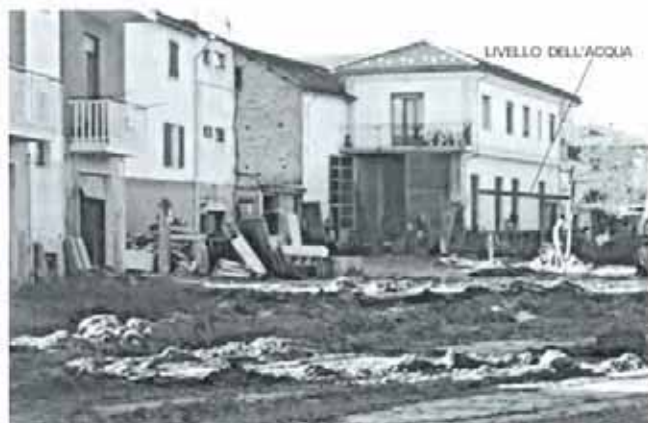
**Fig. 85.** Santo Stefano Belbo. Foto scattata nei giorni immediatamente successivi all'evento. È indicata sugli edifici l'altezza raggiunta dall'inondazione (foto Imprudente).

moniato anche dall'asportazione per erosione di un lungo tratto della linea ferroviaria che scorre in sponda sinistra al limite della piana alluvionale. Nella piana alluvionale, dalla confluenza del Tinella fino ad un modesto argine trasversale posto circa 800 m più a valle, si è depositato uno spesso strato di sabbie, successivamente incise da canali e solchi di erosione (Fig. 85).

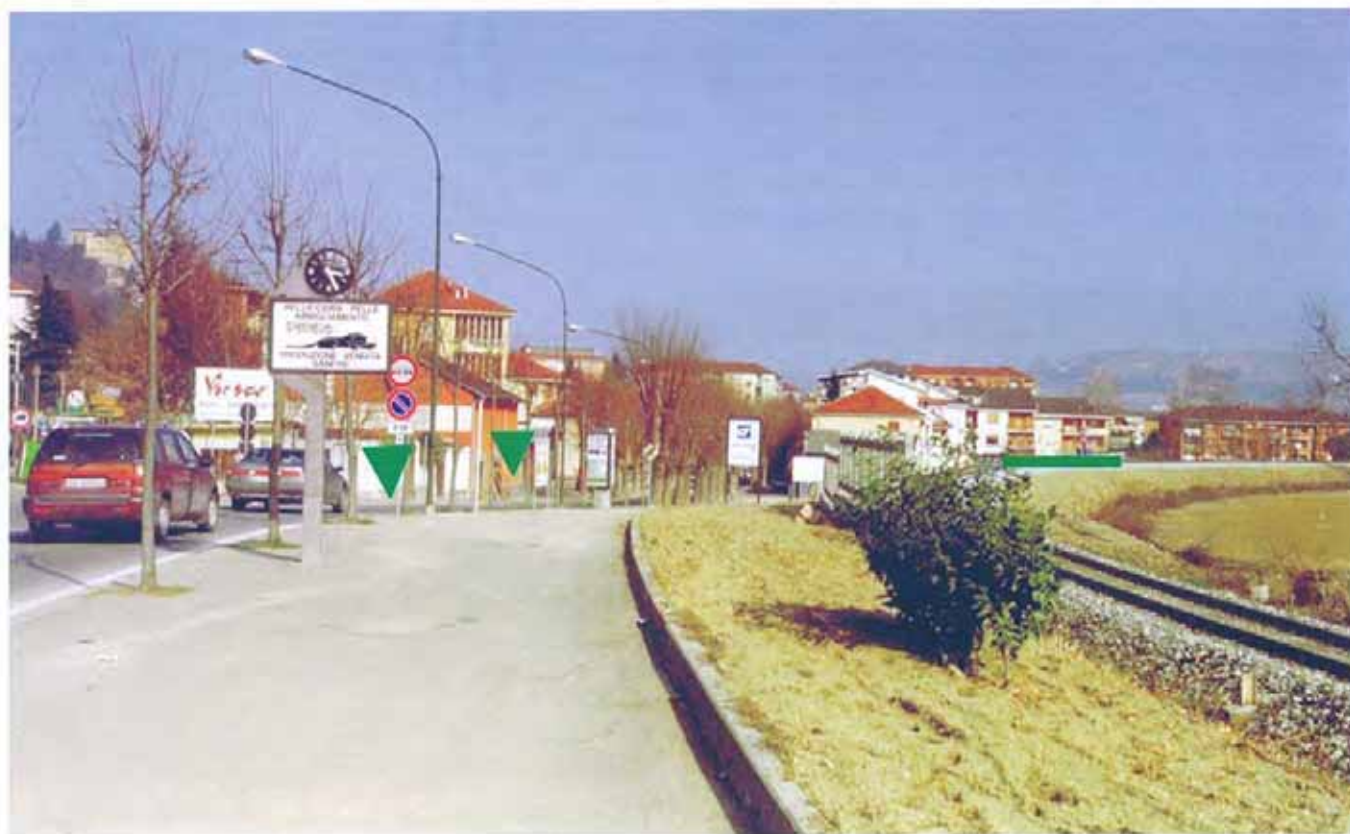
**Fig. 86.** Canelli, periferia del centro abitato, provenendo da Santo Stefano. I triangoli indicano l'altezza delle acque di inondazione. I simboli sul rilevato ferroviario segnalano il settore in cui è stato sfondato. Le acque provenienti dalla rottura si sono riversate nel centro cittadino, raggiungendo livelli anche superiori ai 2 m.

Canelli è stato il secondo centro gravemente danneggiato, le acque del torrente, dopo aver completamente colmato la piana alluvionale che si sviluppa tra Santo Stefano e Canelli, hanno sfondato il rilevato ferroviario (Fig. 86) e si sono riversate nell'abitato che degrada dalla zona dello sfondamento fino al centro cittadino (Piazze Zoppa, Cavour, Gancia, antistanti il ponte). Da testimonianze raccolte tra gli abitanti delle abitazioni poste in prossimità del rilevato ferroviario, il suo sfondamento si sarebbe verificato verso le ore 21 del 5 novembre, dopo circa mezz'ora di crescita veloce del livello delle acque a tergo. In corrispondenza delle abitazioni poste a ridosso del rilevato l'acqua sarebbe arrivata verso le ore 20, proveniente dalle fognature, mentre dal torrente sarebbe giunta a partire dalle 20.30, per poi riversarsi violentemente dopo l'asportazione del rilevato.

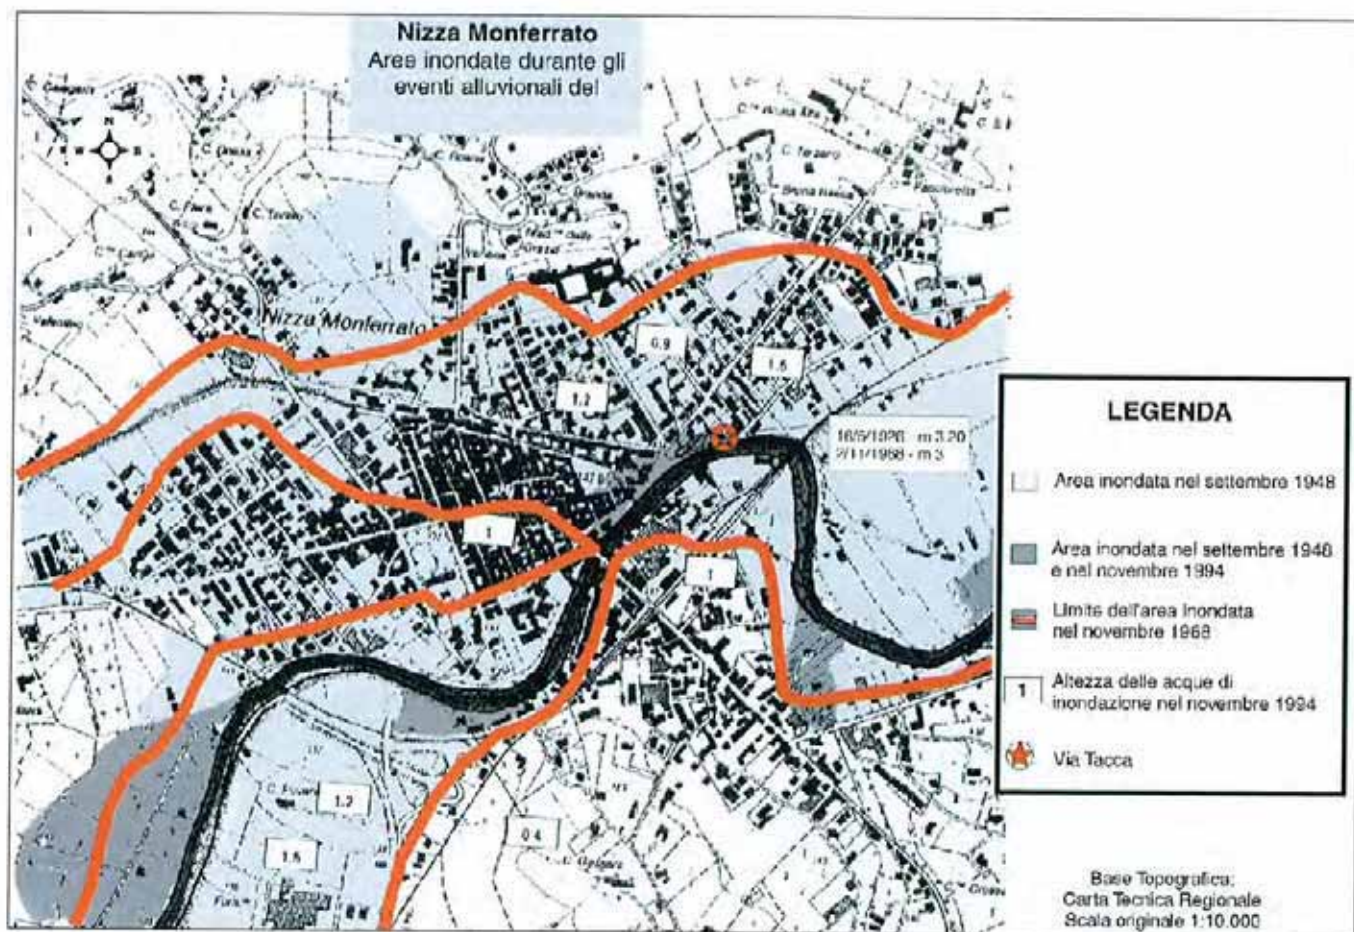
A partire da Canelli, i danni associati alla piena sono stati più contenuti, pur rilevando lungo il fondovalle estesi tratti di aree inondate, talora con passaggio di correnti veloci e deposizione, soprattutto tra gli abitati di Canelli e Nizza Monferrato di notevoli quantità di sedimenti sabbiosi, in particolare in sponda destra tra Canelli ed il ponte per Bruno. Le altezze maggiori delle tracce lasciate dalle acque di inondazione, m 1,80, si sono misurate in prossimità del confine con il comune di Nizza Monferrato (località Cascina Bella e Cascina Fabiani, in sponda sinistra, Fig. 87).

Fig. 87. Comune di Nizza Monferrato. Aree inondate durante alcuni eventi alluvionali del XX secolo. I dati relativi agli eventi del 1948 e del 1968 sono ricavati da cartografie fornite dal Comune di Nizza Monferrato. Le altezze idrometriche, riferite a via Tacca, sono state ricavate da Tropeano e Terzano (1987).
