#### *Il trasporto in massa del 22 settembre 1981*

#### *Il trasporto in massa del 24 settembre 1993*

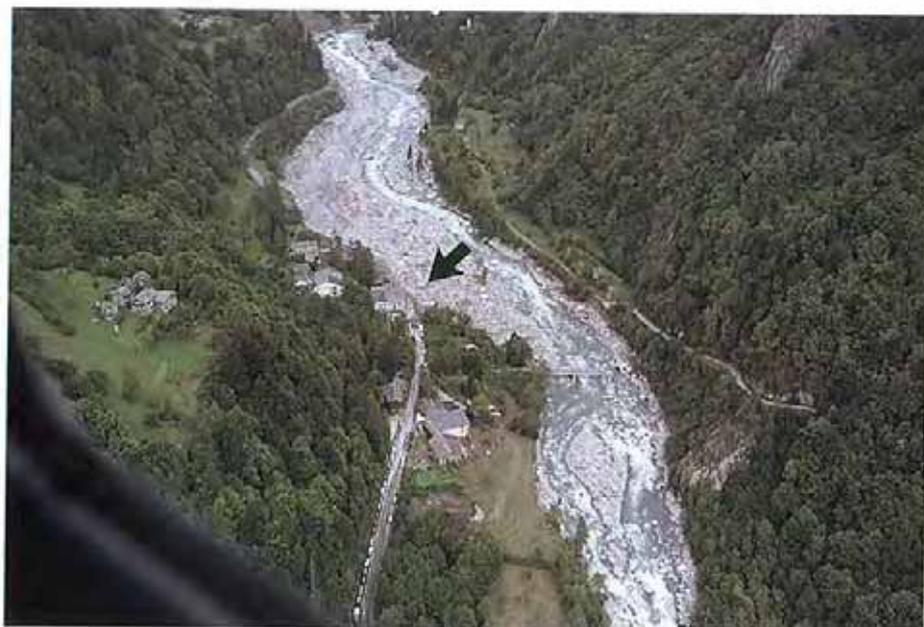
FOTO 27 - Frazione Villanova nel Comune di Ronco (TO); in primo piano il ponte per la frazione Crotto, parzialmente asportato insieme ad un tratto della strada di collegamento. La freccia indica la localizzazione approssimativa degli edifici asportati dall'erosione spondale in destra idrografica.

Presso Villanuova (Comune di Ronco) l'erosione in isponda destra ha prodotto l'asportazione completa di circa 350 metri di Strada Provinciale e di una casa monofamiliare. Nello stesso punto, nel 1845, il Soana straripando abducesse un fabbricato con diversi individui (Bertotti, 1983); uno dei corpi fu recuperato a Cuornè. Il ponte per la Fraz. Crotto è stato danneggiato per l'asportazione totale della rampa di accesso in sinistra idrografica (foto 27).

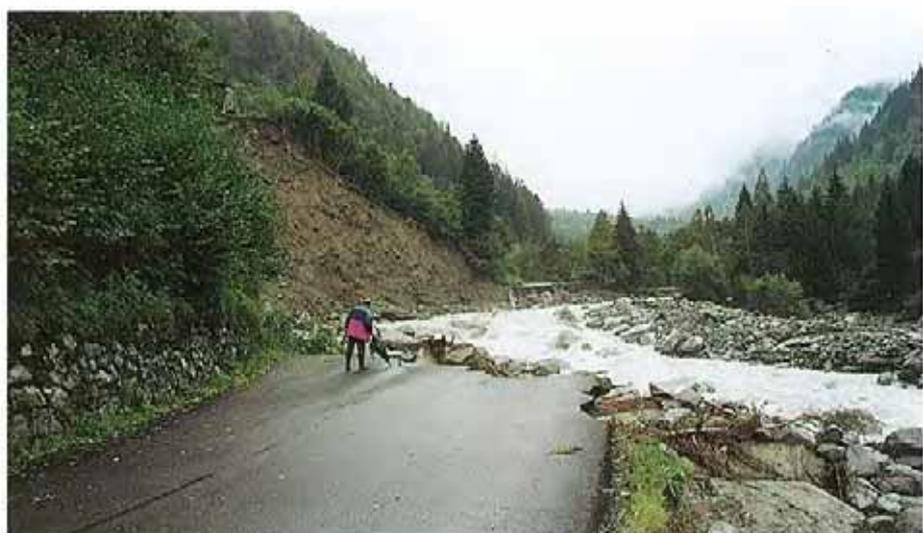
FOTO 28 - Frazione Villanova nel Comune di Ronco, tratto asportato della Strada Provinciale. A sinistra l'ampia frana di sponda per erosione al piede.

isponda destra ha provocato un'ampia frana di sponda, per scalzamento al piede, a cavallo del Rio della Guardia (foto 28). Alcune antiche baite poste presso il coronamento (Case Staval) sono state gravemente lesionate e hanno dovuto essere demolite. La spalla destra del ponte per Montelavecchia è stata aggirata dalle acque e totalmente asportata unitamente a 50 m di Strada Provinciale (foto 29). Poco a valle di tale ponte un'opera di presa è stata gravemente danneggiata.

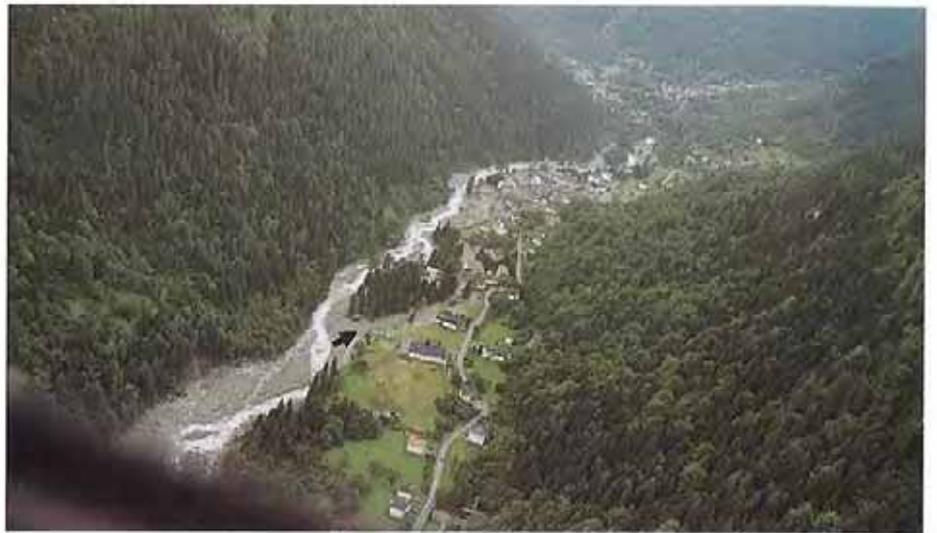
FOTO 31 - Ronco, veduta di borgata Cbiò, presso il capoluogo. La freccia indica il ramo d'alveo la cui riattivazione, nel corso della piena, ha portato alla distruzione di un'abitazione ed al grave danneggiamento di una seconda.

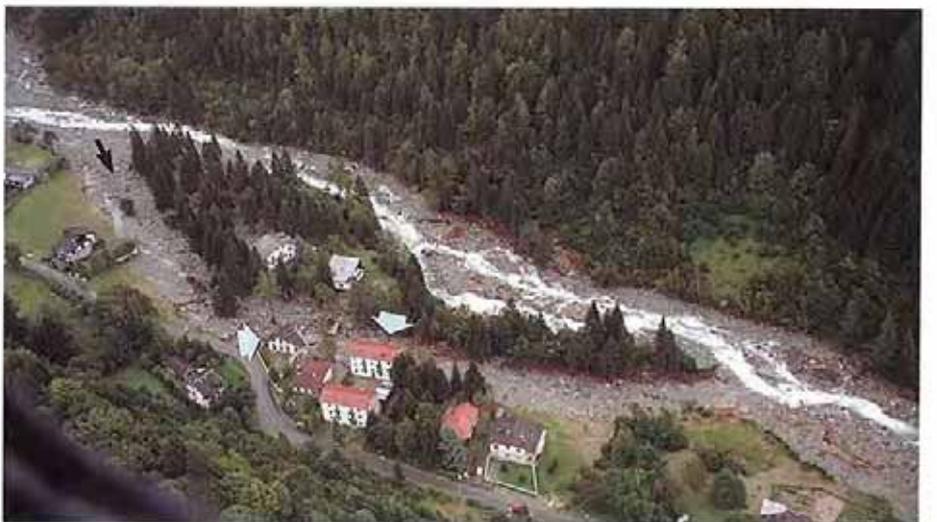
FOTO 32 - Stessa area della foto precedente. La freccia nera a sinistra indica il ramo d'alveo riattivato. Le frecce bianche indicano l'abitazione distrutta (a sinistra) e quella gravemente danneggiata (a destra).

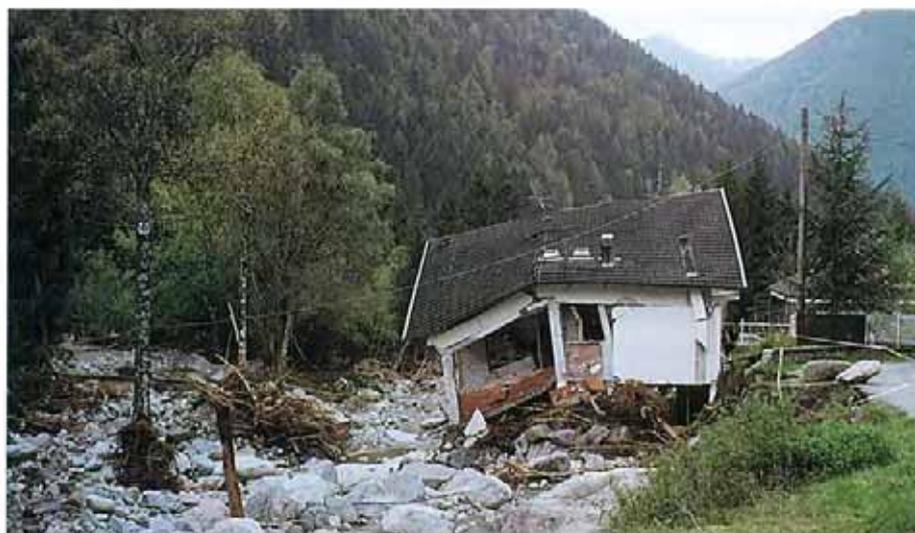
Foto 33 - Abitazione distrutta di cui alla foto precedente.

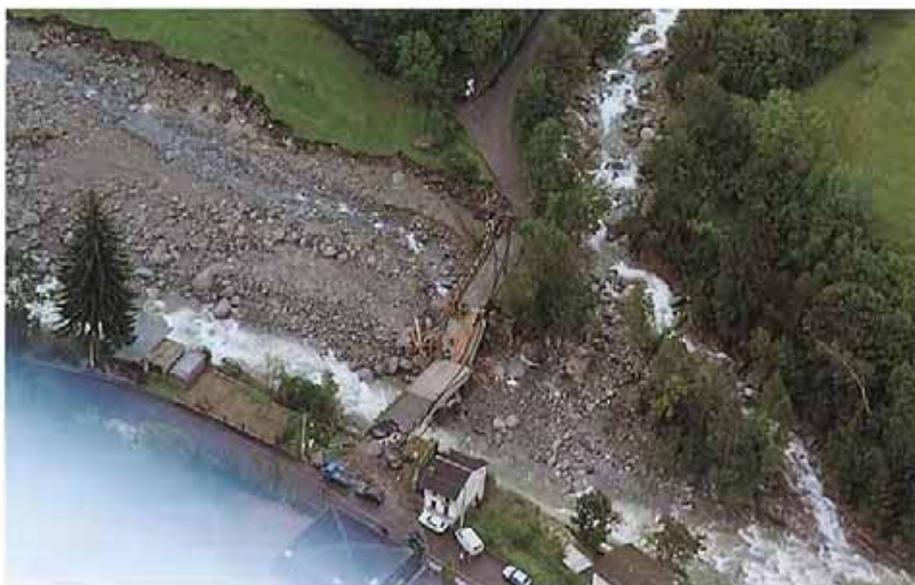
Foto 34 - Ronco, ponte di collegamento per la borgata Cernisio, distrutto.

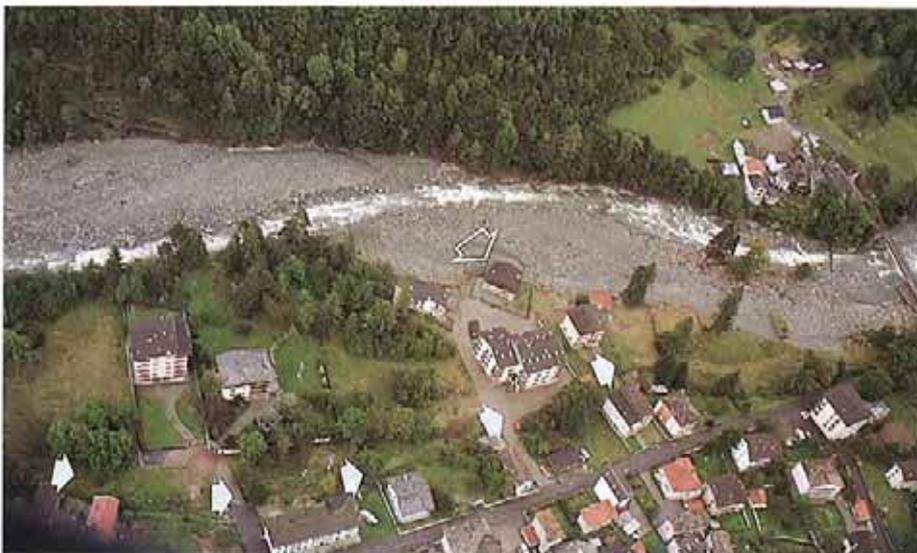
so e danneggiato la sede stradale. Presso Valprato Soana capoluogo l'erosione di sponda ha provocato la dislocazione della spalla sinistra del ponte per Zurlera, rendendolo inutilizzabile (foto 35). La riattivazione di un ramo destro dell'alveo, il cui imbocco era stato ostruito in maniera approssimativa in anni passati, ha provocato l'allagamento di un fabbricato (foto 36). Una baita ubicata, di fatto, nell'alveo è stata semidistrutta dall'erosione in isponda destra (foto 36).

FOTO 36 - Valprato; a destra il ponte danneggiato per Zurlera. La freccia bianca in alto indica un'abitazione danneggiata, ubicata in alveo. Le frecce in basso indicano un ramo d'alveo riattivato senza trasporto solido.

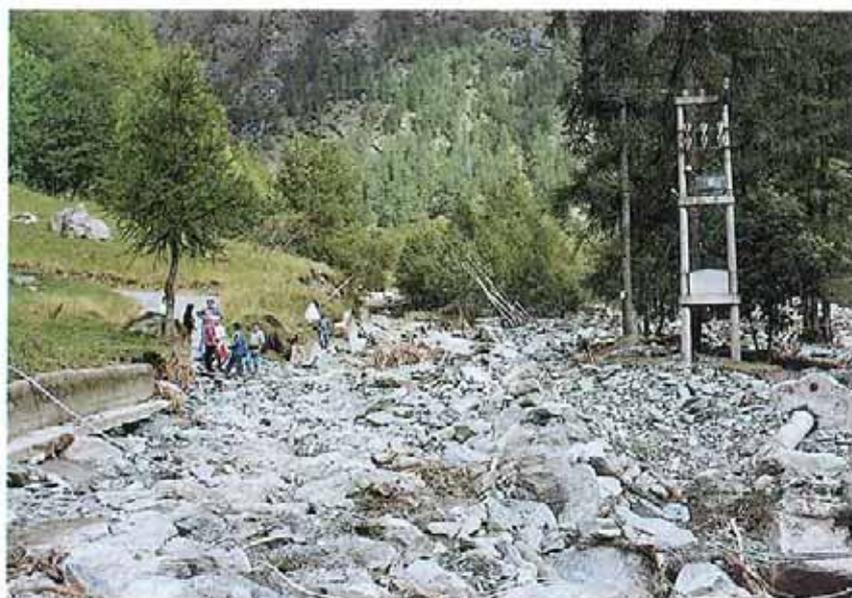
La strada di accesso alla frazione Salzetto, sulla sponda destra, è stata totalmente asportata per circa 100 m. La spalla sinistra del ponte di accesso per la frazione Balme è stata danneggiata da un fenomeno di sifonamento. Presso la frazione Ronchietto il ponte sulla Strada Provinciale è stato semidistrutto; il torrente in piena ha sovrascorso o asportato la sede stradale per quasi 500 m (foto 37 e 38).

Foto 38 - Particolare della foto precedente. Settore precedentemente occupato dalla Strada Provinciale.

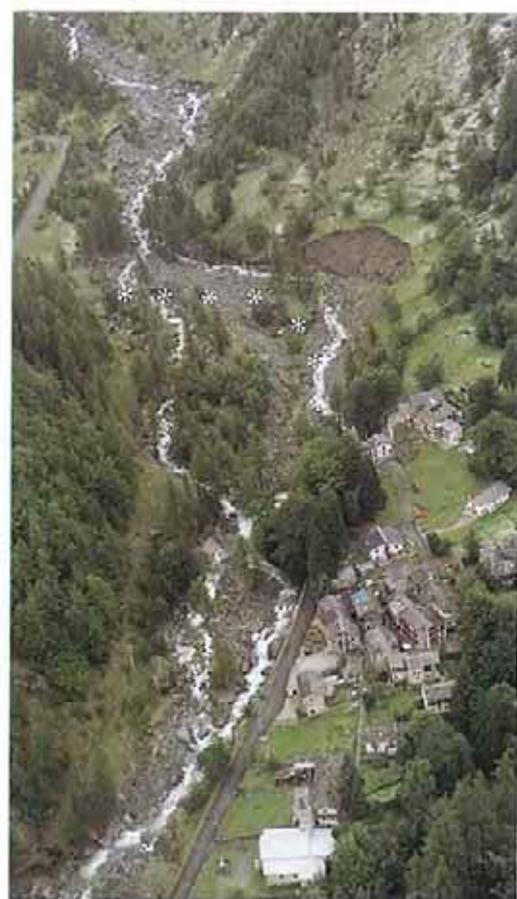
Presso Pianetto l'alveo di piena ha occupato l'intera larghezza del fondovalle, provocando la totale ricopertura con detriti della sede della Strada Provinciale (inclusi due ponti) per circa 200 m. La forte erosione in isponda sinistra ha provocato una ampia frana (foto 39). Il ponte posto a valle di Pianetto è stato danneggiato, non gravemente, sulla spalla sinistra.

Foto 39 (a destra) - Valprato, frazione Pianetto. Gli asterischi indicano il tracciato approssimativo della Strada Provinciale, totalmente ricoperta di detriti insieme a due ponti. In alto a destra si nota un'ampia frana di sponda.

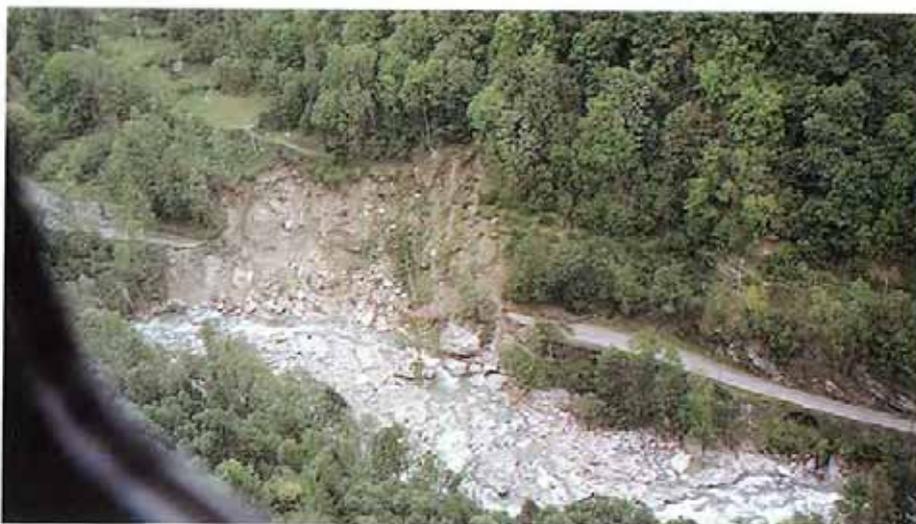
La Strada Provinciale tra Sparone e Ribordone è stata asportata in tre punti dall'erosione spondale sinistra del Rio Bordone (foto 43). Presso l'abitato di Ribordone, per sottoescavazione e conseguente cedimento della spalla destra, è crollato il ponte che collega la Fraz. Schiaroglio con il Santuario di Prascondù. Poco a valle del centro abitato, tra le frazioni di Crosa e Rafur, la Strada Provinciale è stata totalmente sovrascorsa per circa 300 m. Nella valle di Ribordone alcuni ponti lungo la viabilità minore sono stati danneggiati.

Foto 43 - Strada Provinciale Sparone-Ribordone, interrotta da una frana per scalzamento al piede.

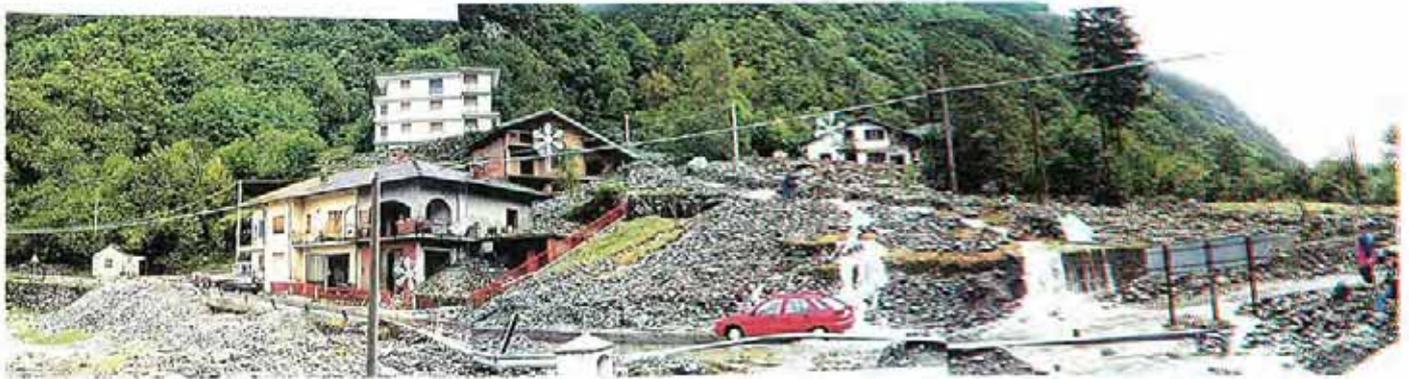
Presso Locana il conoide del Rio Carlevria (frazione Bardonecchio Inferiore), in idrografica sinistra, si è attivato mobilizzando materiali ghiaiosi che hanno danneggiato tre abitazioni, la Strada Statale (foto 44), allagato gran parte del nucleo abitato a ridosso della strada stessa e danneggiato una sottostazione elettrica della AEM. La Banca Dati Geologica segnala che tale conoide, al pari di quasi tutti gli altri conoidi della Valle Orco, ha subito varie attivazioni in epoca storica. Un documento del 1729 (AA. VV.) riporta testualmente: «*Portatisi al rittano di Carlevaria proseguendo a Bardonecchio, detto rittano a esportato et rovesciato il terreno et condotto sopra gran quantità di sassi et giarre, ed essendo seguito tal danno nel 1705 e 1706, asportando pratti popolati di Noce et parte delle case state di novo ricostruite nonchè parte del sitto bonificato, in tal tempo molto più devastato (...)*». Altre attivazioni sono documentate nel marzo 1959, aprile 1981, settembre 1987 e novembre del 1992.

Foto 44 - Attivazione del conoide di Bardonetto Superiore (Locana). Gli asterischi indicano le abitazioni danneggiate; la freccia indica il manufatto di attraversamento della Strada Statale, completamente ostruito.

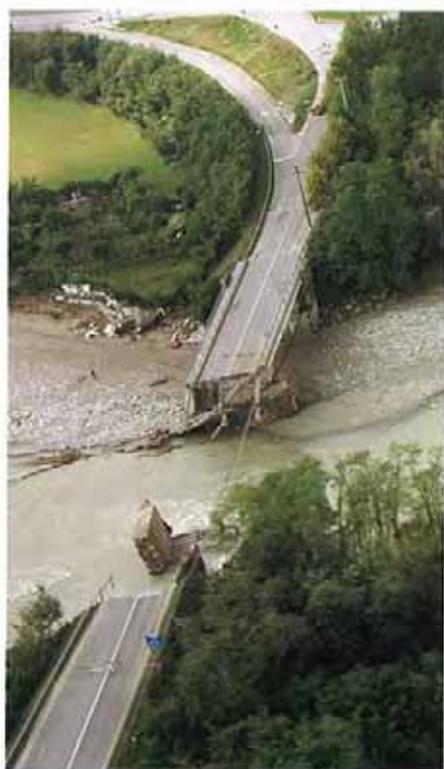
Sia a monte che a valle del ponte di Rivarolo, l'alveo del torrente è molto ampio, mentre si riduce bruscamente in corrispondenza del ponte. L'aumento della velocità di deflusso dovuta alla strozzatura imposta da terrapieni (sponda destra) e dai rile-

FOTO 50 - Ponte tra Rivarolo e Ozegna (deflusso verso sinistra).

vati d'accesso, ha determinato l'innescarsi di processi erosivi al fondo, particolarmente accentuati verso la sponda destra, con conseguente sottoscavazione e cedimento di una delle pile e parziale abbattimento dell'opera (foto 50).

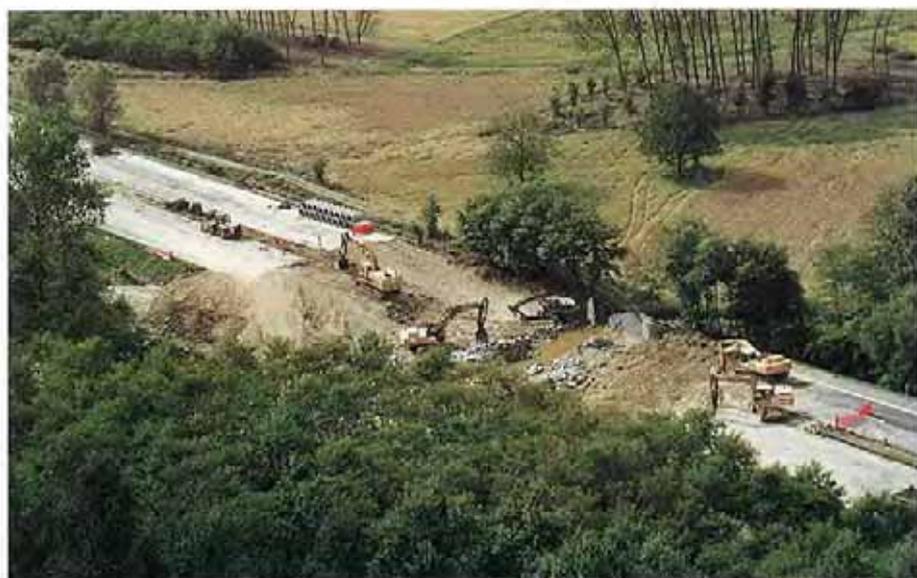
Foto 57 - Autostrada Torino-Aosta: interruzione dovuta allo sfondamento di un sottopasso idraulico.

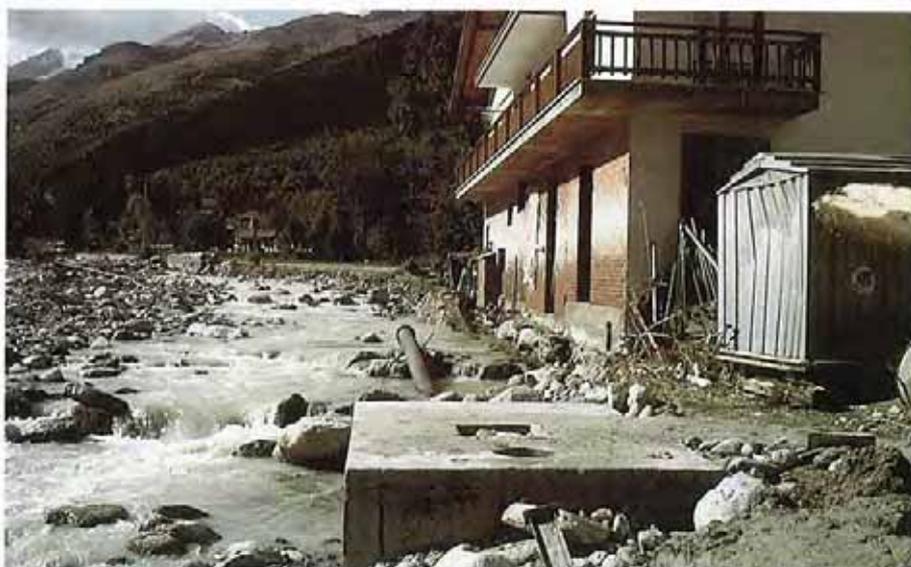
Foto 58 - Comune di Chialamberto (TO): località Bussoni. Edificio di civile abitazione, ubicato lungo l'alveo di piena ordinaria del T. Stura. L'edificio è stato circondato dalle acque nel corso dell'evento alluvionale del settembre 1993.

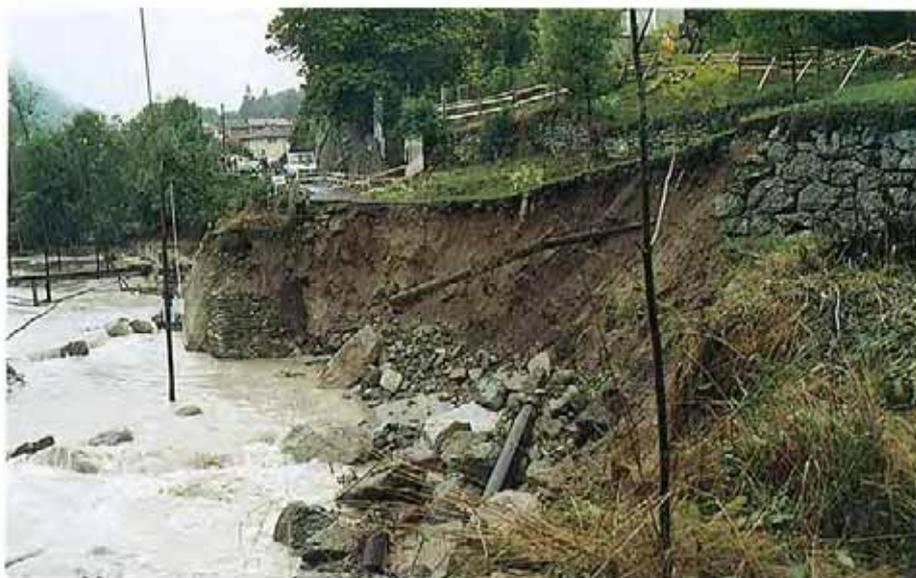
Foto 59 - Comune di Chialamberto: località Mottera. Frana per erosione al piede del rilevato della Strada Provinciale. L'interruzione della strada ha isolato la parte alta della Valgrande per alcuni giorni.

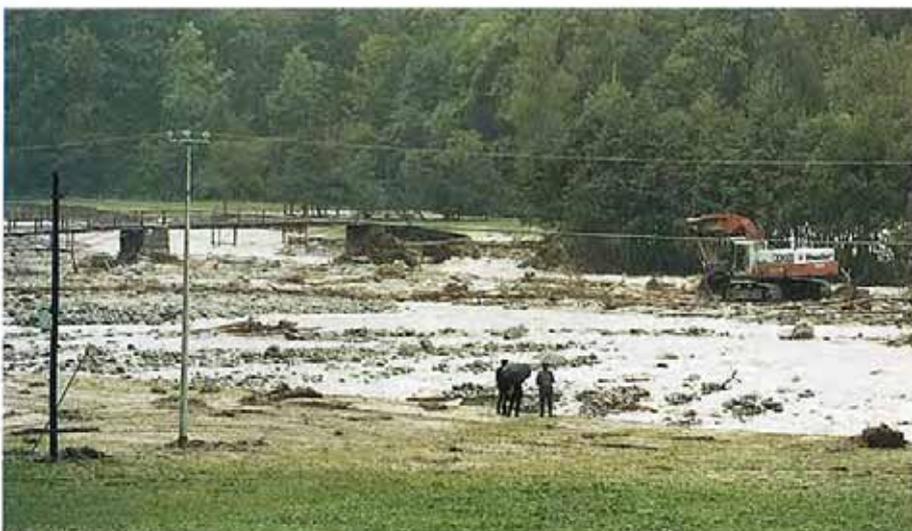
Foto 62 - Comune di Cantoira (TO): località Piagni. Ponte sul T. Stura danneggiato nel corso dell'evento alluvionale del settembre 1993. I rilevati di accesso al ponte sono stati aggirati ed asportati a causa della ridotta sezione di deflusso ostruita dal legname trasportato dalla piena.

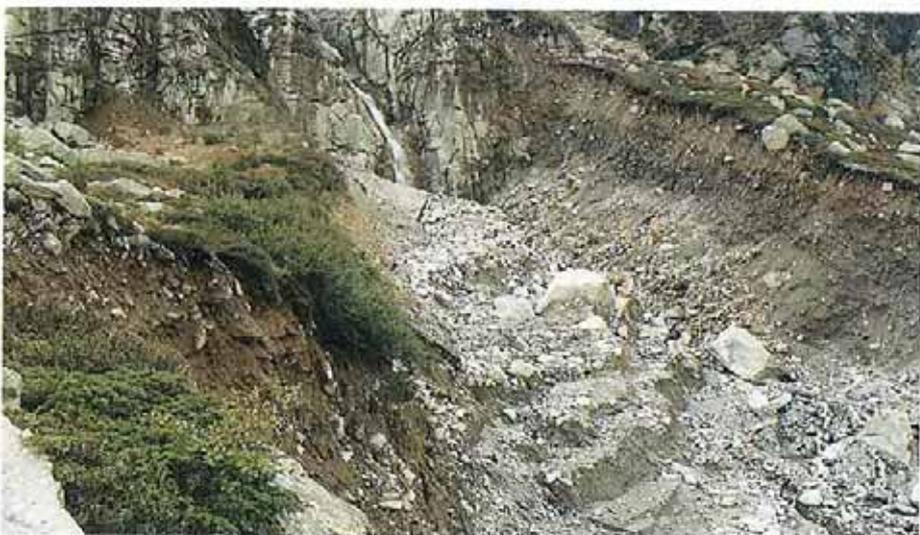
Foto 69 - Particolare del conoide del T. Bramafam posta a circa 1850 m s.l.m. in prossimità dei laghi della Gura. Il materiale detritico costituente il conoide è stato parzialmente mobilizzato nel corso dell'evento alluvionale del settembre 1993 ed ha contribuito ad alimentare il trasporto solido durante la piena.

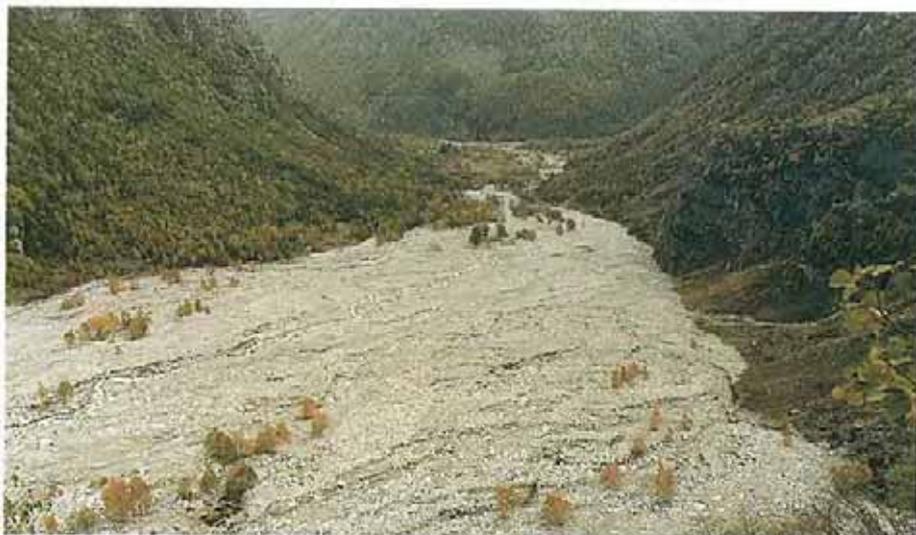
Da segnalare che l'ampia piana alluvionale immediatamente a monte di Forno ha mitigato gli effetti del trasporto in massa accumulando ingenti quantitativi di depositi su di una superficie superiore ai 500.000 m<sup>2</sup>. Il basso gradiente di pendenza della piana ha favorito la deposizione di circa 0.5 - 1 milioni di metri cubi di detrito, sottraendo alla colata materiale che avrebbe altrimenti raggiunto la frazione abitata causando verosimilmente danni maggiori di quelli registrati.

Foto 70 - Piana alluvionale a monte di Forno Alpi Graie interessata dall'ingente trasporto solido nel corso dell'evento alluvionale del settembre 1993. Da notare l'enorme quantità di materiale detritico grossolano mobilizzato e depositato durante la piena.

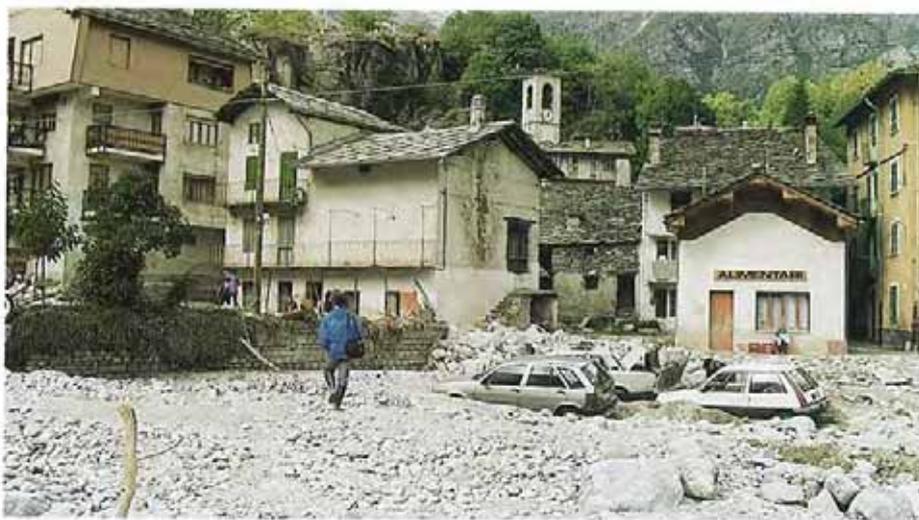
Foto 71 - Comune di Groscavallo (TO). Frazione Forno Alpi Graie: la piazza centrale del paese invasa dai depositi detritici grossolani lasciati dalle acque del T. Stura nel corso della piena.

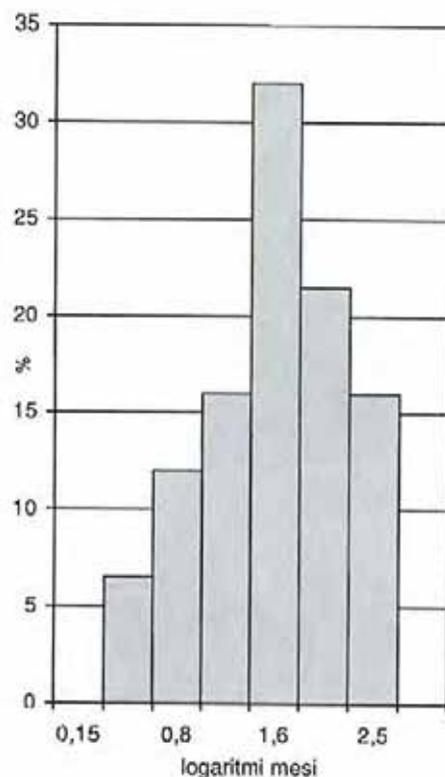
FIGURA 50 - Ricorrenze degli episodi di piena più significativi del T. Mardarello, con associati danni.

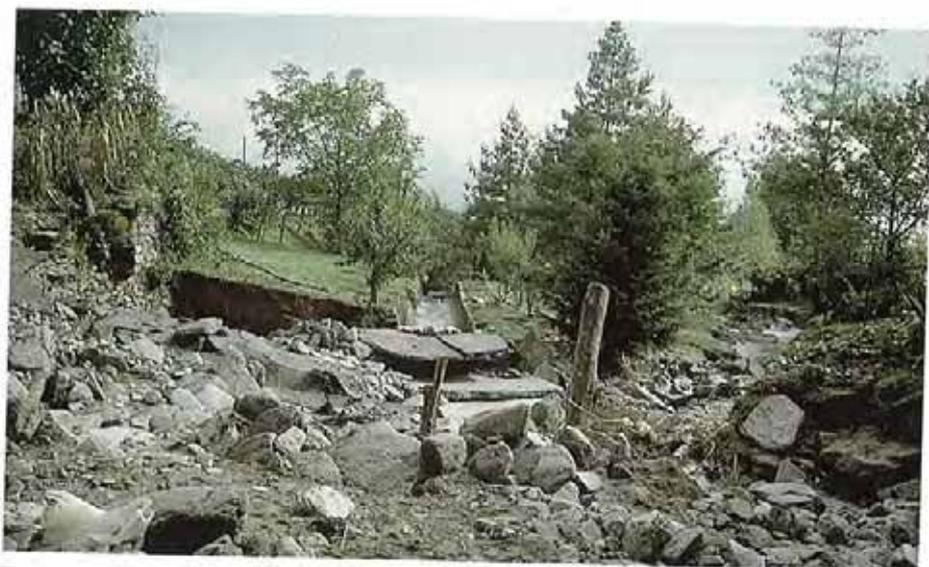
Foto 80 - Comune di Envie. Le acque del Rio Comba Grande nel corso della piena hanno abbandonato l'alveo ordinario (sulla destra) incanalandosi lungo la strada ad esso parallela e depositando materiale grossolano sulla strada per Envie.

Nel corso dell'evento è stata completamente asportata per alcune centinaia di metri la carreggiata della strada comunale di accesso ad alcune borgate (foto 80); sono stati inoltre distrutti o gravemente danneggiati alcuni ponticelli di collegamento con i fondi coltivati adiacenti il corso d'acqua.

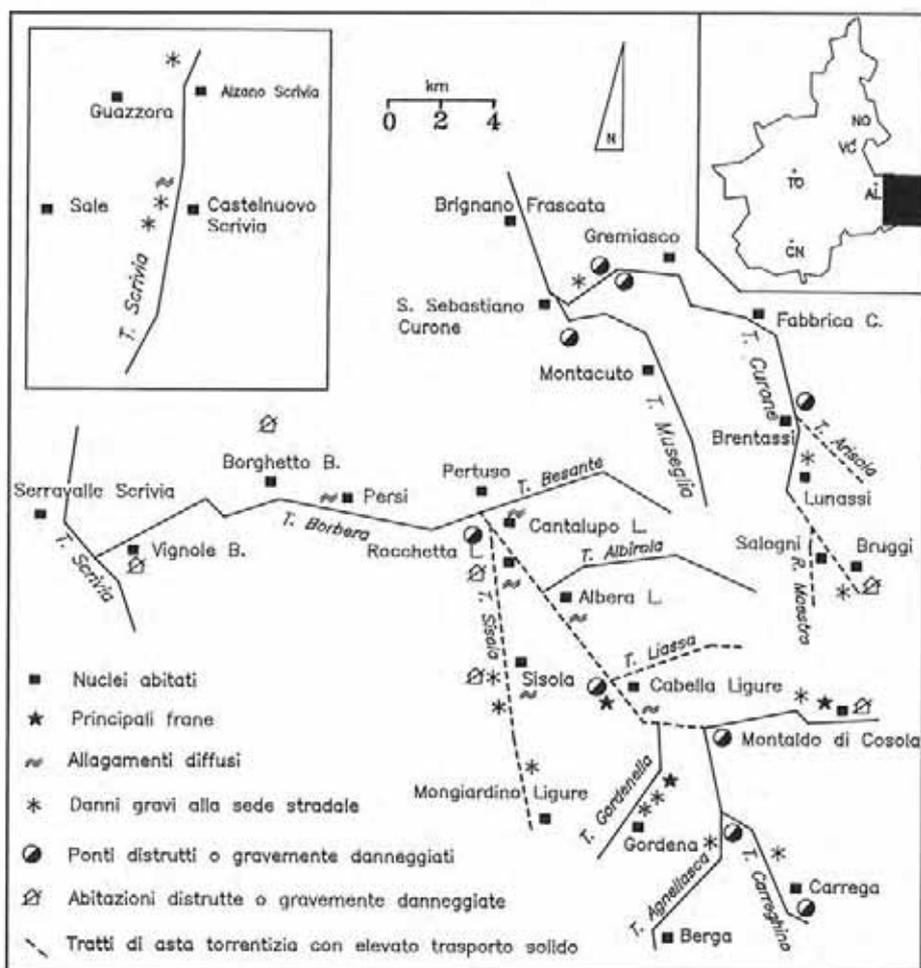
L'evento calamitoso ha colpito prevalentemente il fondovalle e quindi le aree corrispondenti alle piane alluvionali dove il torrente ed i suoi tributari hanno esondato e alluvionato, hanno distrutto difese spondali ed allagato alcuni centri abitati (figura 54).

FIGURA 54 - Valli Borbera, Sisola, Curone e Scrivia (AL). Principali dissesti a seguito dell'evento alluvionale del settembre 1993.

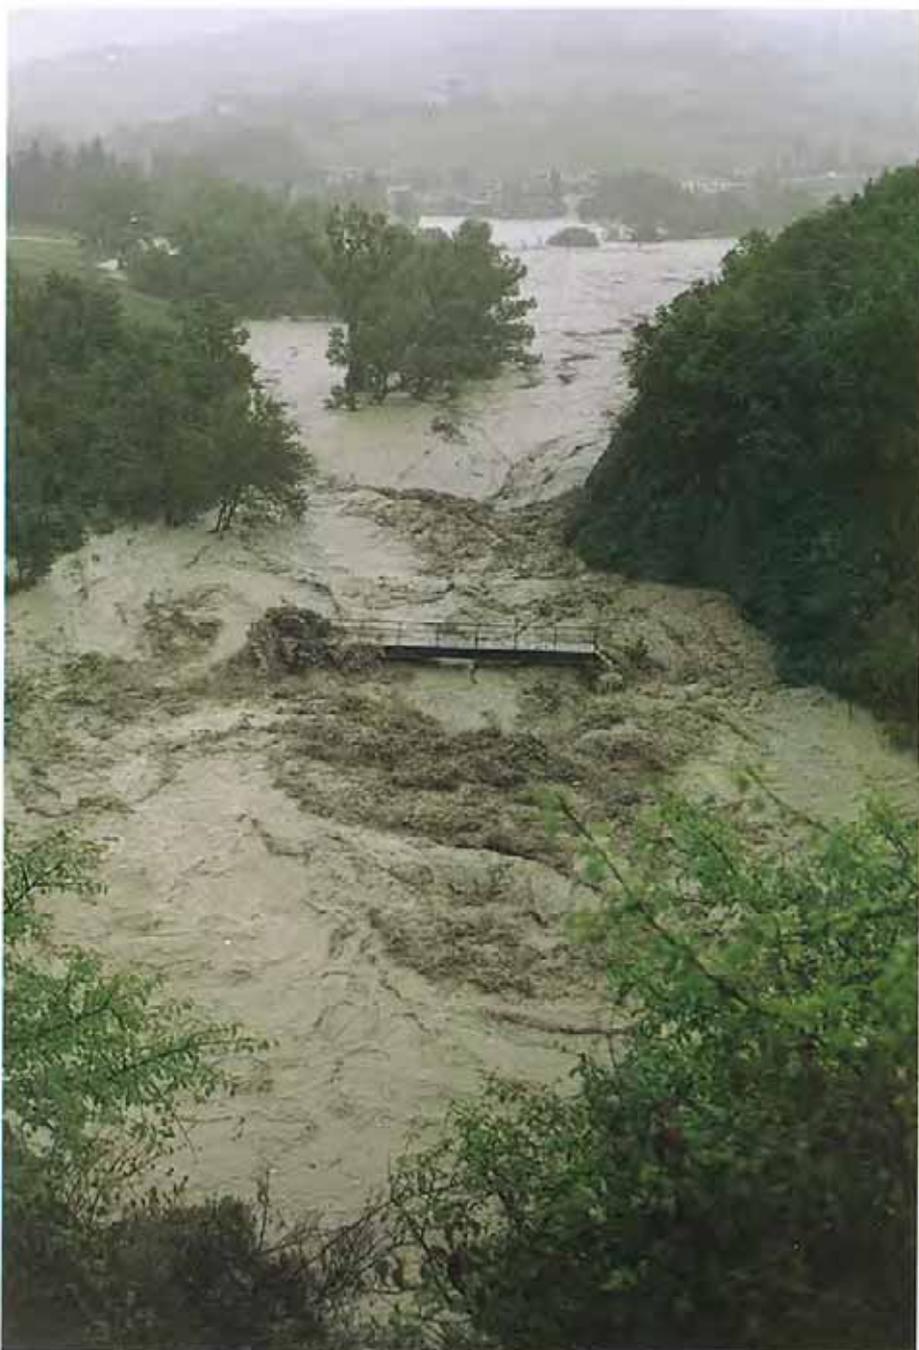
La massima piena del Torrente Borbera (foto 86) e dei suoi tributari è transitata attorno alle ore 13,30 del giorno 23 settembre alla sezione delle Strette di Pertuso in Comune di Cantalupo Ligure.

FOTO 86 - Cantalupo Ligure (AL). Località Pertuso. Piena del Torrente Borbera.

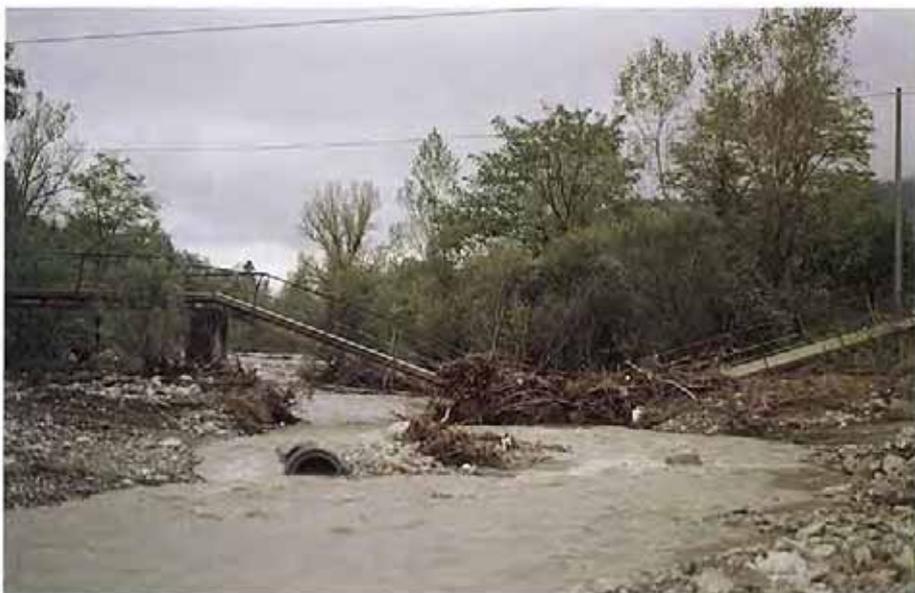
La piena del Torrente Arisola, tributario di sinistra del Torrente Museglia, nel territorio comunale di Montacuto, ha causato ampie erosioni in sponda destra ed in Comune di Dernice ha distrutto il ponte di accesso isolando la Frazione «Ca' di Marco» (foto 89).

FOTO 89 - Dernice (AL). Ponte di accesso alla Frazione Cà di Marco.

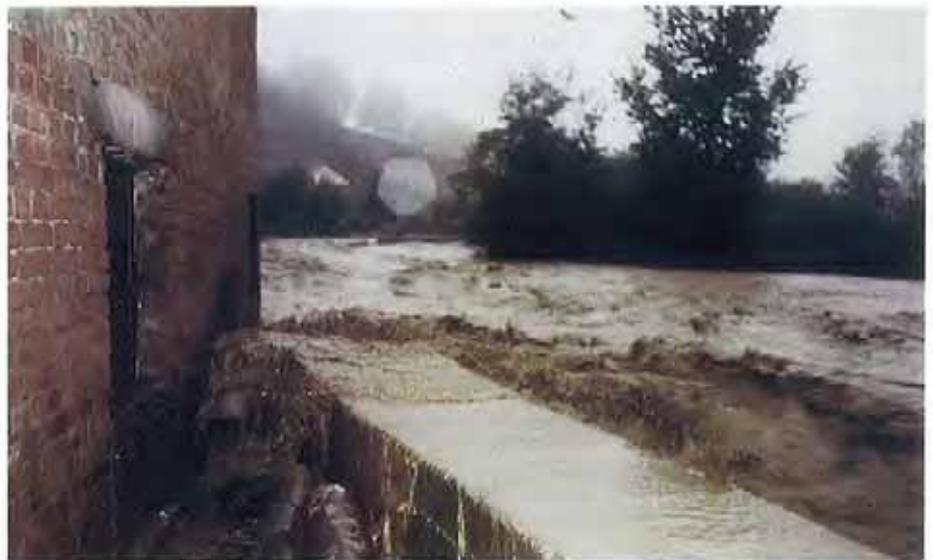
Foto 90 - Villalvernia (AL). Tracimazione dell'opera di difesa del concentrico durante la piena.

In prossimità dell'abitato di Villavernia sono state allagate numerose abitazioni, infrastrutture e spazi pubblici. Alcune opere di difesa sono state tracimate (foto 90).

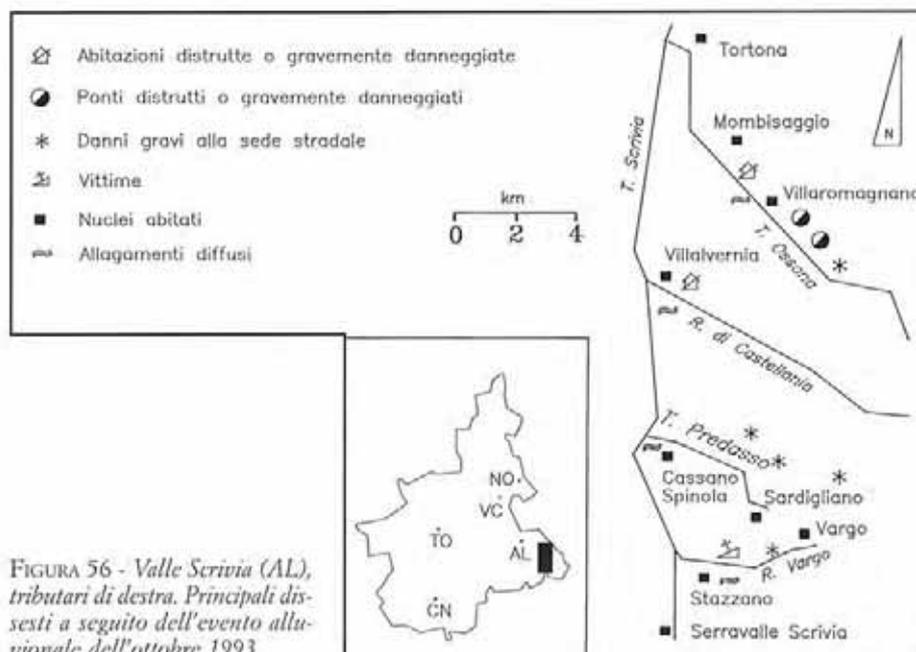
Nelle prime ore della mattina dell'8 ottobre 1993 nella zona del tortonese che interessa i bacini del Torrente Grue, del Torrente Ossoa e dei rii minori che confluiscono in Scrivia dal versante orografico destro, in particolare il Rio Vargo, il Rio Predasso ed il Rio Castellania, si sono registrati fenomeni temporaleschi di notevole intensità che hanno provocato danni ingenti (figura 56).

FIGURA 56 - Valle Scrivia (AL), tributari di destra. Principali dissesti a seguito dell'evento alluvionale dell'ottobre 1993.

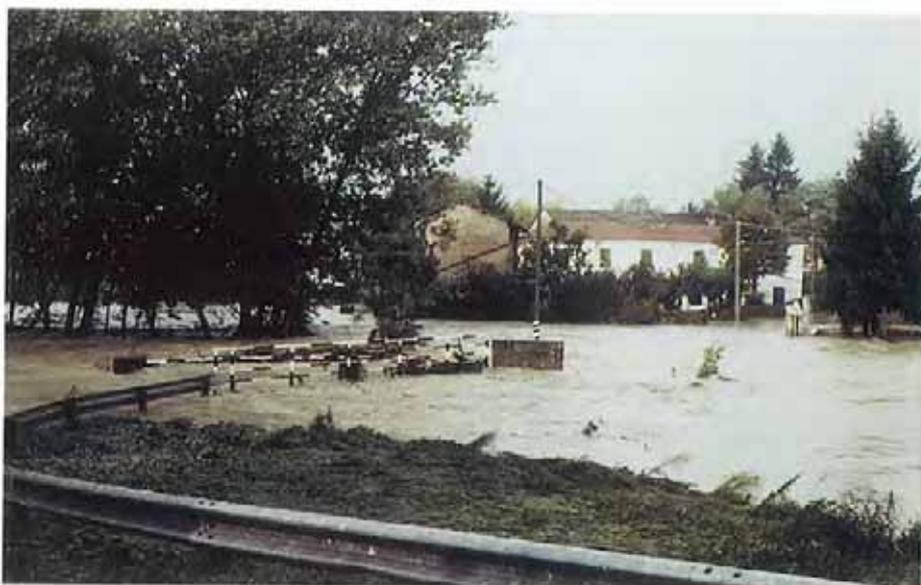
In corrispondenza del confine tra i Comuni di Cerreto Grue e Villaromagnano l'apporto dei tributari minori è stato determinante. Il ponte sul Rio Gechino, è stato completamente ostruito dal trasporto solido, le acque lo hanno sormontato invadendo e danneggiando la Strada Provinciale per Cerreto Grue, interrompendo momentaneamente la viabilità.

FOTO 91 - Villaromagnano (AL). Fraz. Ridotto. Ponte sulla S.P. in fase calante di piena.

Il Rio dei Gerbidi, tributario di sinistra dell'Ossona, a causa dell'elevato trasporto ha contribuito in modo sostanziale ad innalzare il livello delle acque in Località Ridotto (foto 91 e 92).

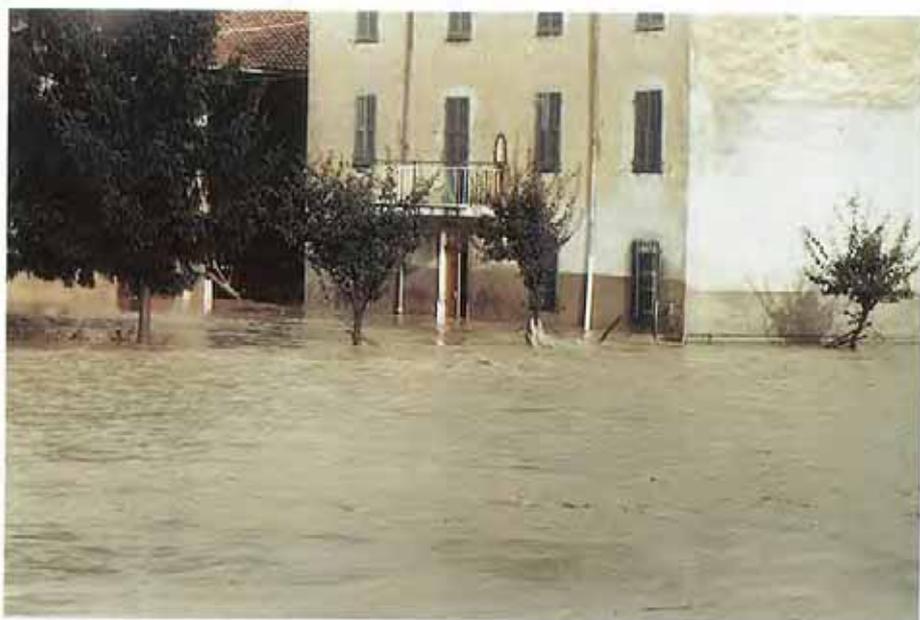
FOTO 92 - Villaromagnano (AL). Fraz. Ridotto. Abitazioni allagate; piena in fase terminale.
