Evento alluvionale 29 giugno 2024

Macugnaga

RIO TAMBACH E AFFLUENTI

COMUNE DI MACUGNAGA  
Torrente Tambach e affluenti  
Evento meteorico 29-06-2024

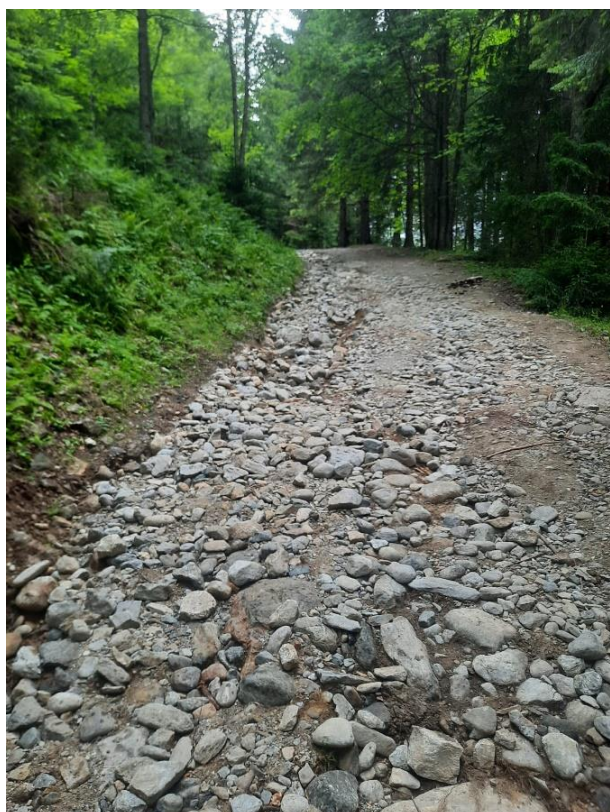
Inghiaimento della pista in frazione Ronco

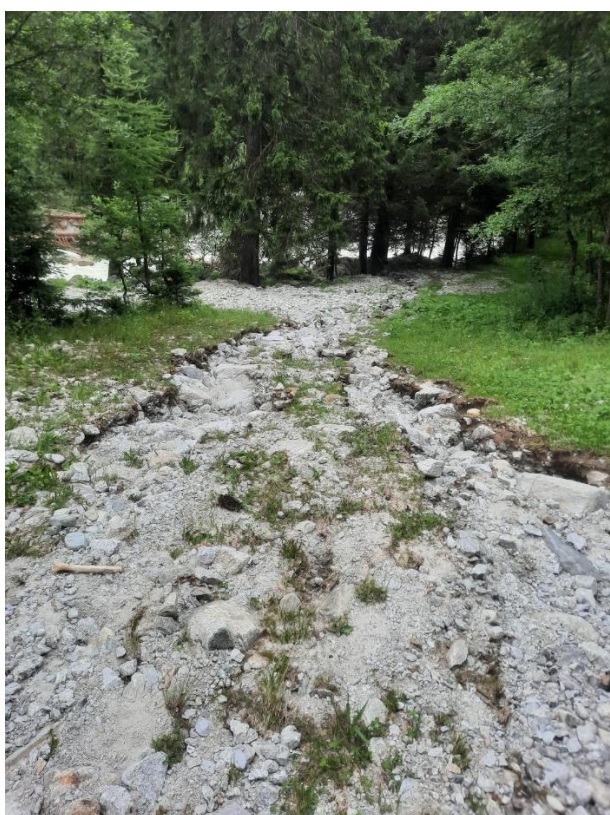
Dilavamento di materiale proveniente dal versante lungo la pista. Il materiale non si è smaltito lungo la tombinatura esistente e si è incanalato lungo la strada.

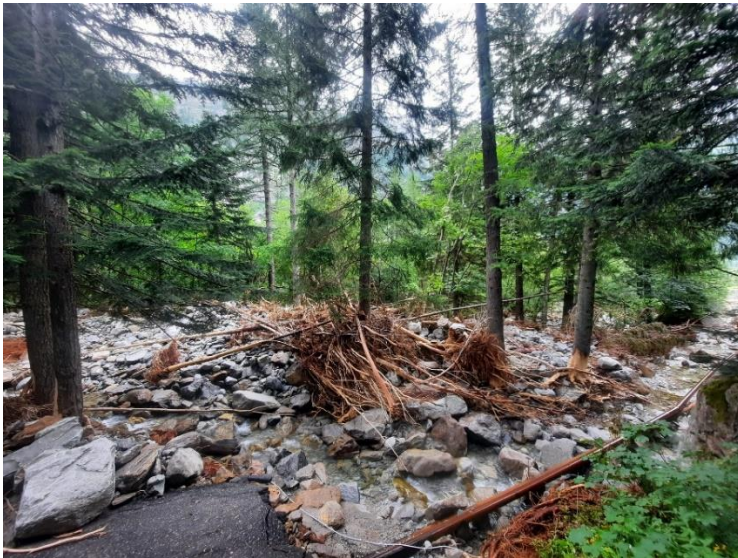
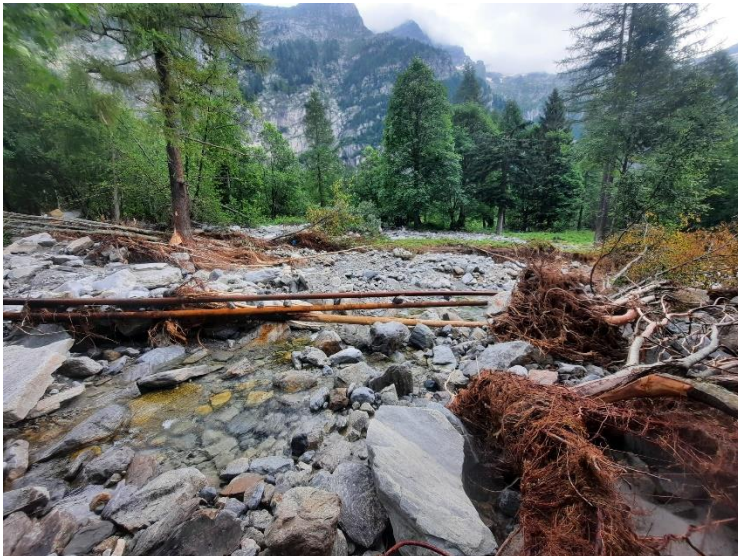
Esteso fenomeno di dissesto della strada asfaltata e della linea acquedottistica sottostante. Si prevede il ripristino del sottofondo stradale con misto stabilizzato come finitura per una lunghezza di 820 m e larghezza 3,50 m, oltre alla posa dei nuovi condotti.

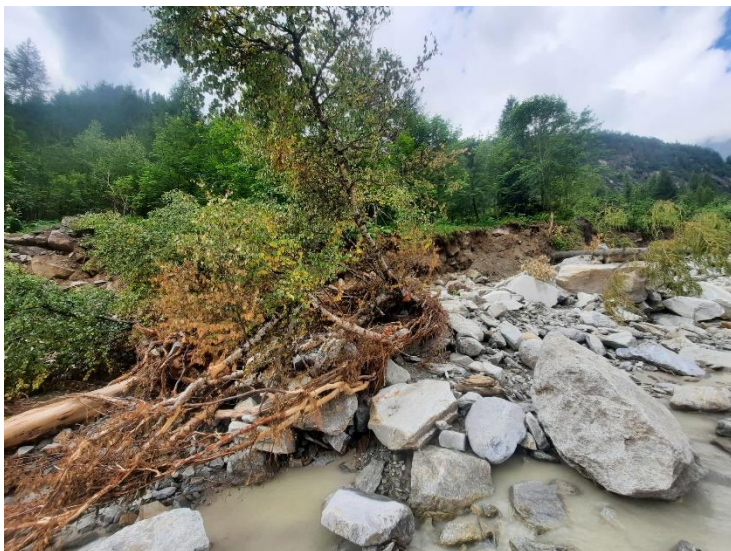
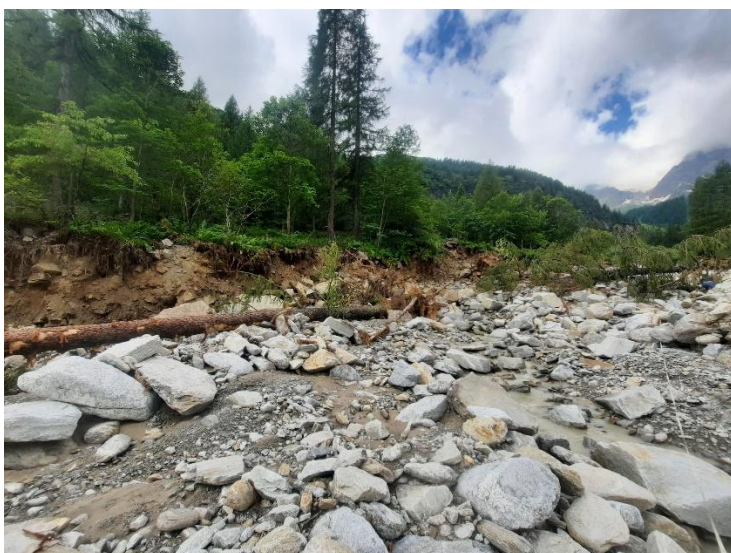
Durante l'esondazione del T. Anza parte della strada è stata completamente asportata. In questa zona si prevede la realizzazione di una scogliera in blocchi lunga 160 m di altezza 4 m. la fondazione sarà alta 2 m, realizzata con blocchi presenti in alveo intasati di cls. Successivamente verrà ristabilita la strada.

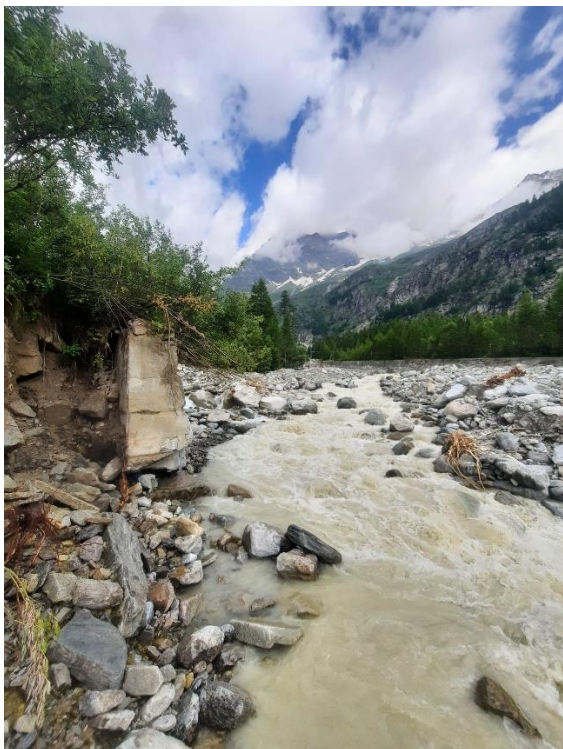
Muro di argine in cls armato scalzato al piede a protezione del secondo bacino dell'acquedotto. A valle di tale difesa verrà realizzata la scogliera di lunghezza 160 m.

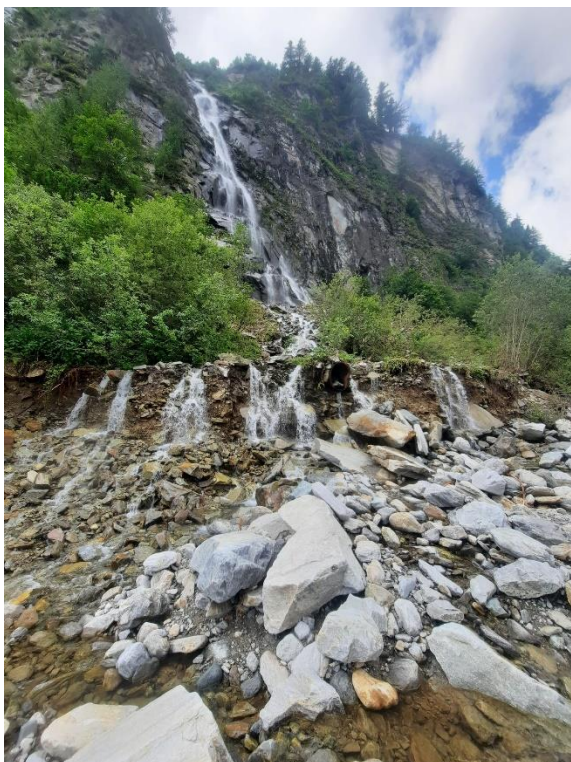
Estesa asportazione della sponda destra del T. Pedriola. E' prevista la realizzazione di una scogliera di lunghezza 300 m di altezza 4 m e fondazione alta 2 m. Realizzazione di strada a tergo mediante imbottimento della scogliera con materiale presente in alveo. Posa di scatolari di dimensioni 2 m x 1,50 m per regimazione delle acque di versante.

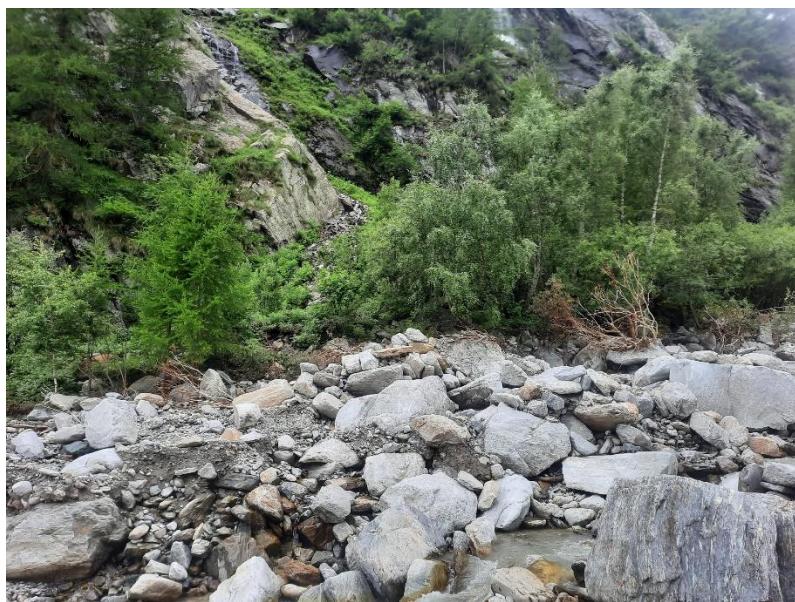
Zona di realizzazione del guado con tubazioni in acciaio per consentire l'attraversamento dell'alveo e finitura superiore in blocchi di cava intasati e chiodati

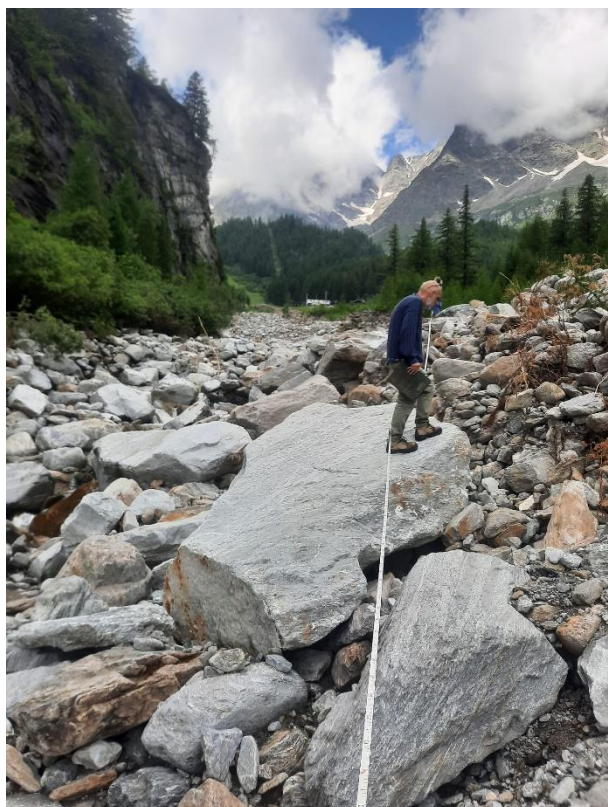
Realizzazione di scogliera in blocchi lungo la sponda sinistra del Rio Pedriola per una lunghezza di 190 m e successiva realizzazione di strada fino alla loc. Burki

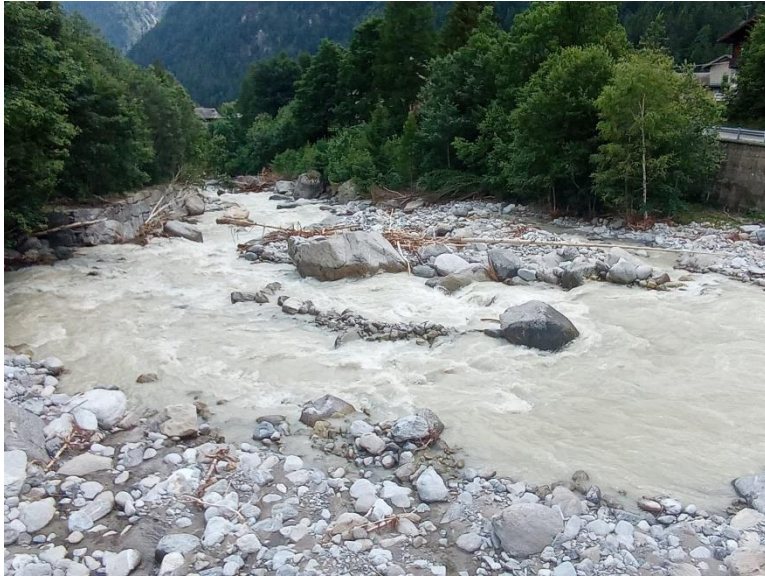
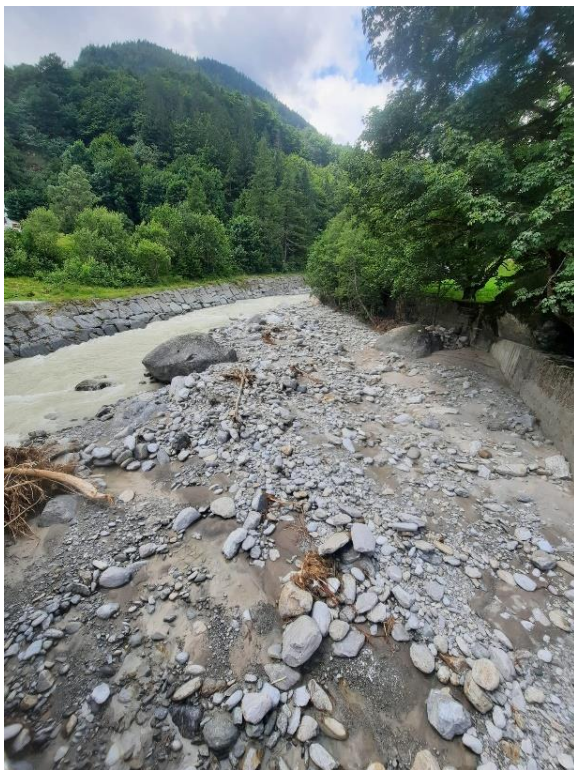
Disalveo di materiale litoide accumulato a monte e a valle del ponte in loc. Fornarelli e sua sistemazione a imbottimento delle sponde

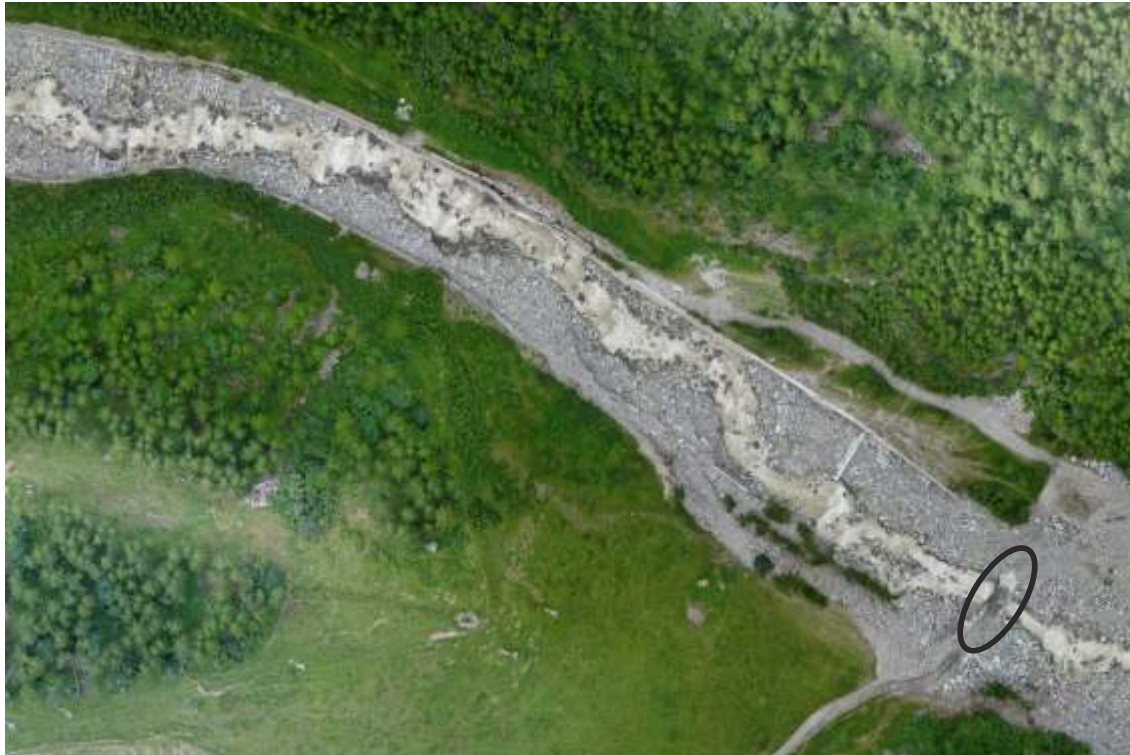
Foto aerea della tratta in esame, con evidenziato il guado della strada per l'A. Burki

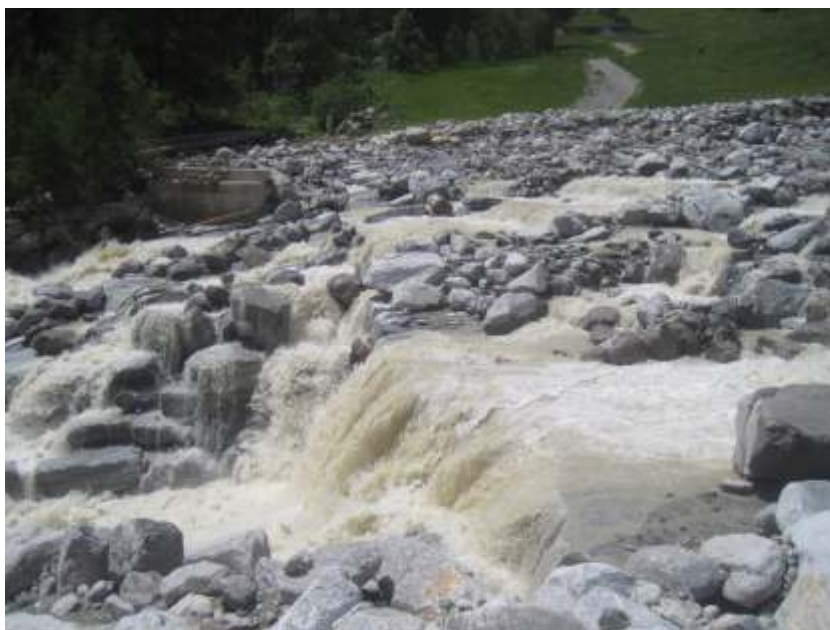
Foto del guado: confronto tra situazione immediatamente dopo l'evento alluvionale, e lo stato dei luoghi successivamente alle operazioni di asportazione del detrito per il ripristino della percorribilità veicolare

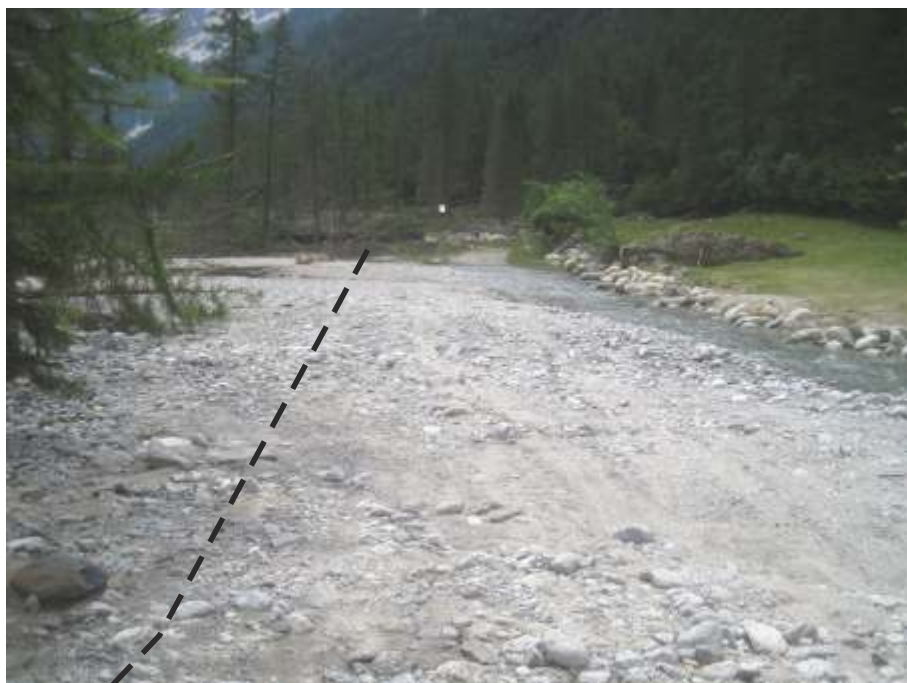
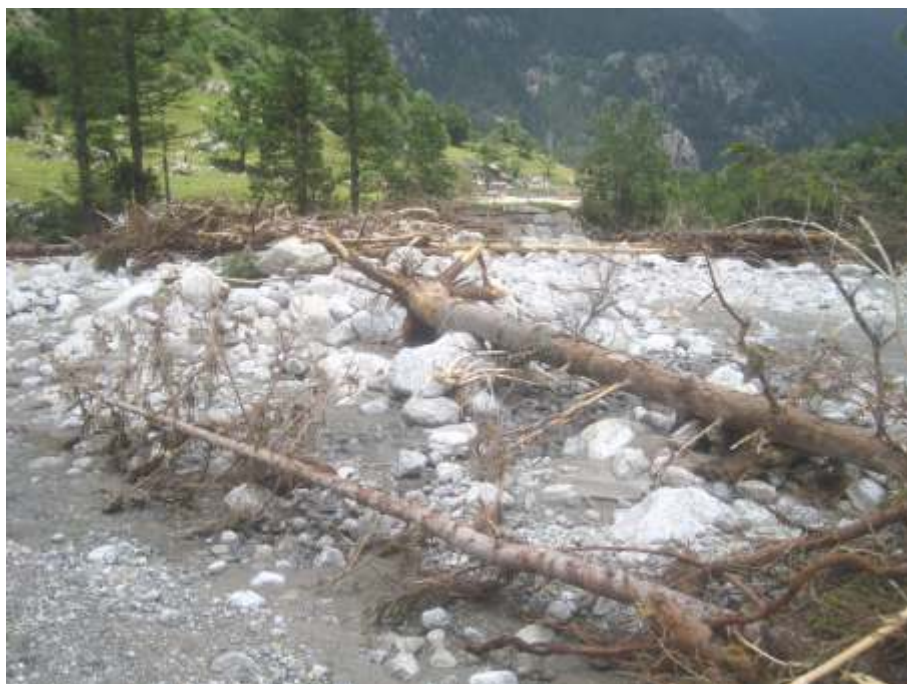
Presso l'immissione del T. Quarazza nel Lago delle Fate, il corso d'acqua, in parte deviato da un cono detritico di frana depositatosi in destra idrografica, è esondato in sponda sinistra, obliterando il tracciato della strada carrabile ed aggirando la testata meridionale della difesa spondale (scogliera in blocchi squadri), prolungamento dell'analoga scogliera che delimita la sponda sinistra del lago.

L'intervento dovrà prevedere innanzi tutto l'asportazione dell'esteso cumulo di materiale lapideo e del detrito vegetale (tronchi), inoltre si propone il prolungamento della scogliera in blocchi (tratta lunga 60.0 m, alta 2.0 m), come evidenziata dalla linea tratteggiata nera, a protezione del tracciato stradale e per contrastare futuri fenomeni di esondazione

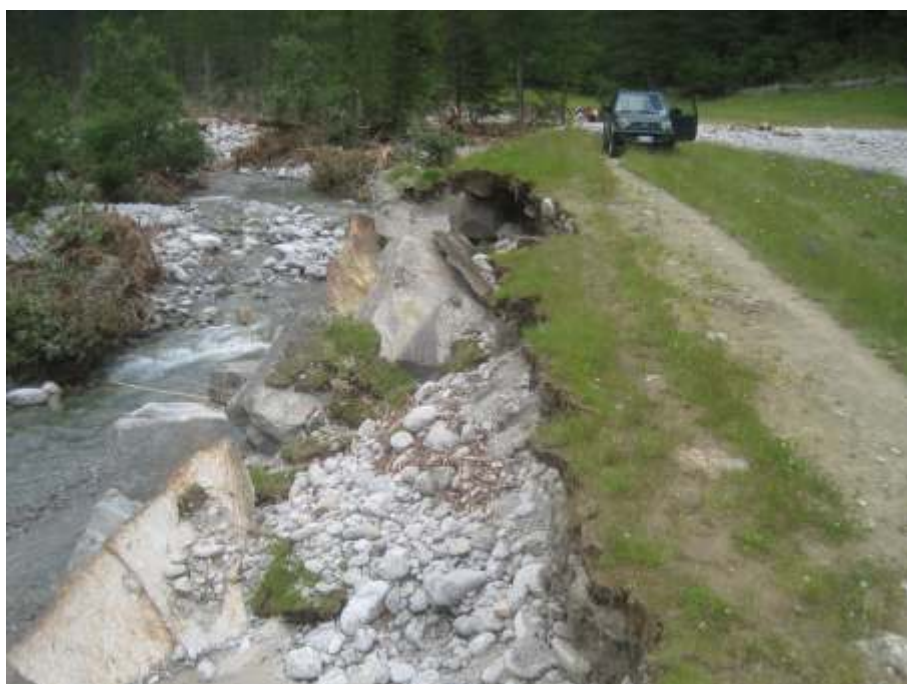
Asportazione di una tratta della scogliera in blocchi; l'intervento dovrà prevedere la ricostruzione della scogliera ed il ripristino del rilevato retrostante - tratta lunga 20.0 m, altezza da fondo alveo 3.50 m.

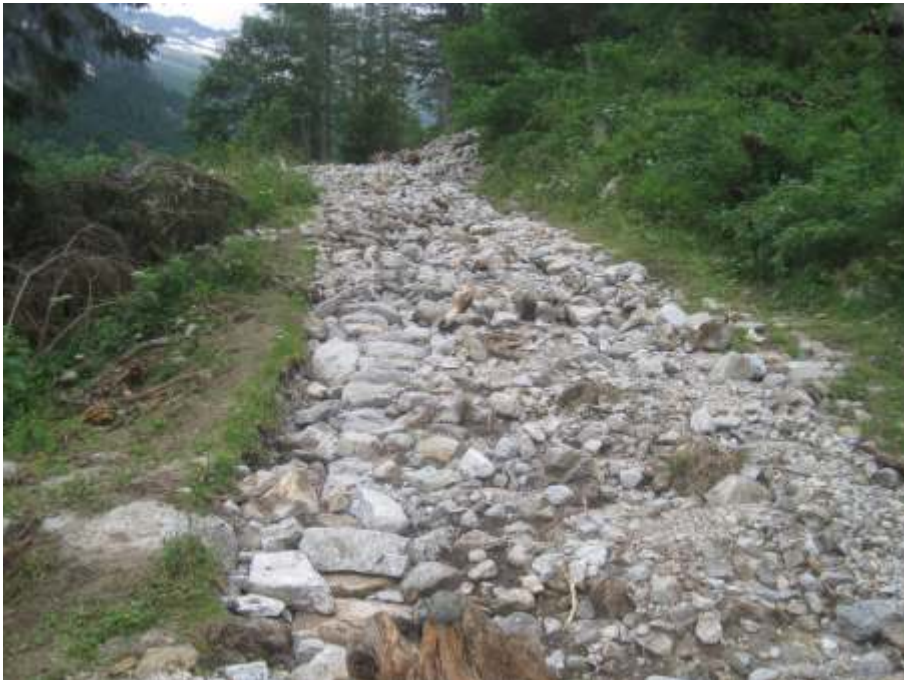
Esondazione di un riale minore senza nome, con formazione di un cumulo detritico ed asportazione del sedime stradale.

Sarà necessario rimuovere il detrito lapideo e vegetale e ripristinare il fondo stradale, per una tratta lunga circa 60.0 m, largh. 3.5 m, spessore 30 cm

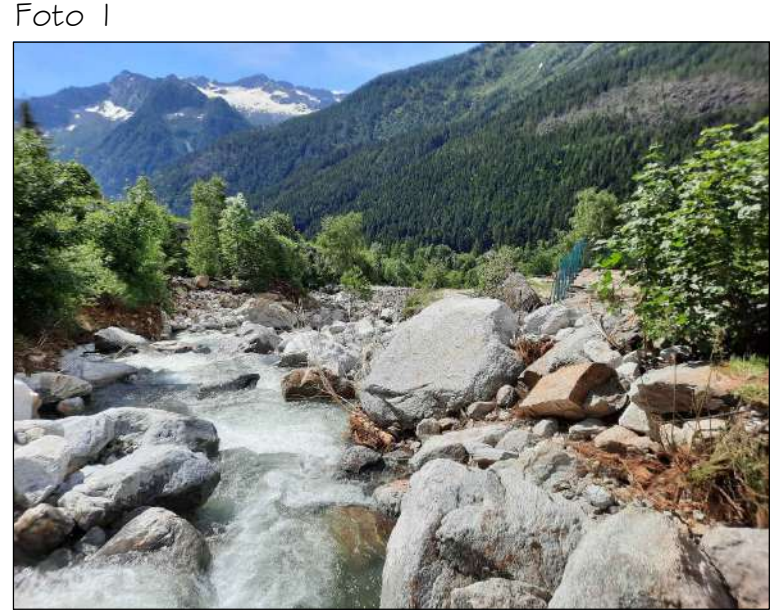
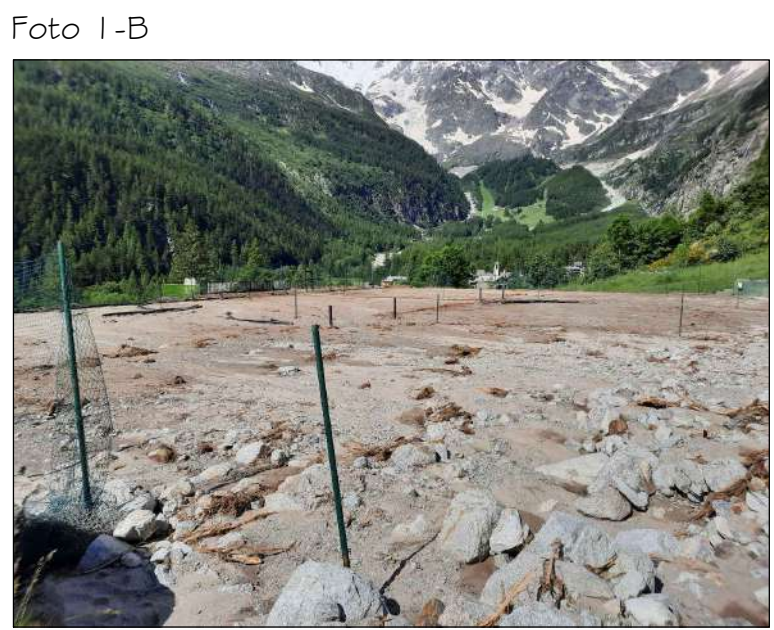
**PRESSO GLI IMPIANTI SPORTIVI  
ARGINI INSUFFICIENTI**

**COMPLETAMENTO ARGINI TAMBACH**

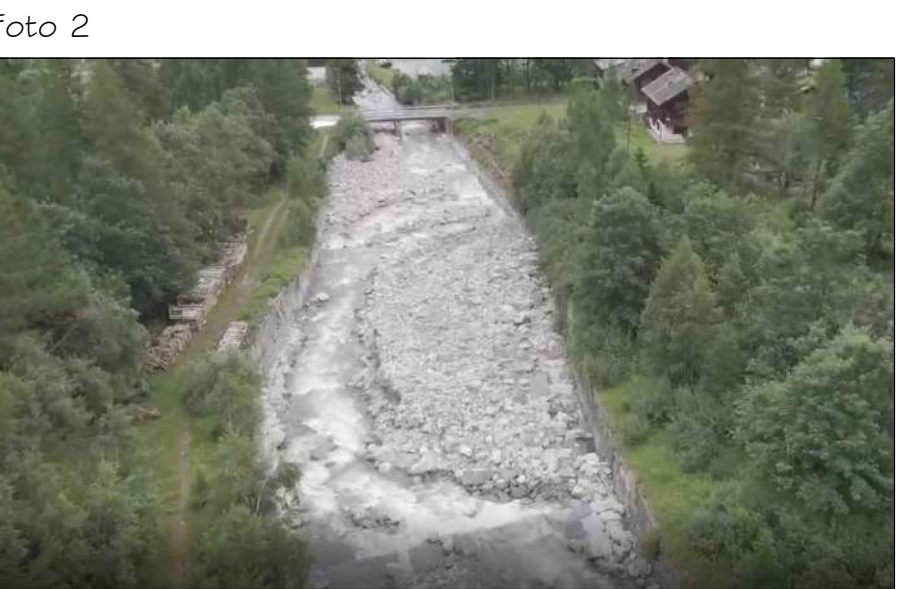
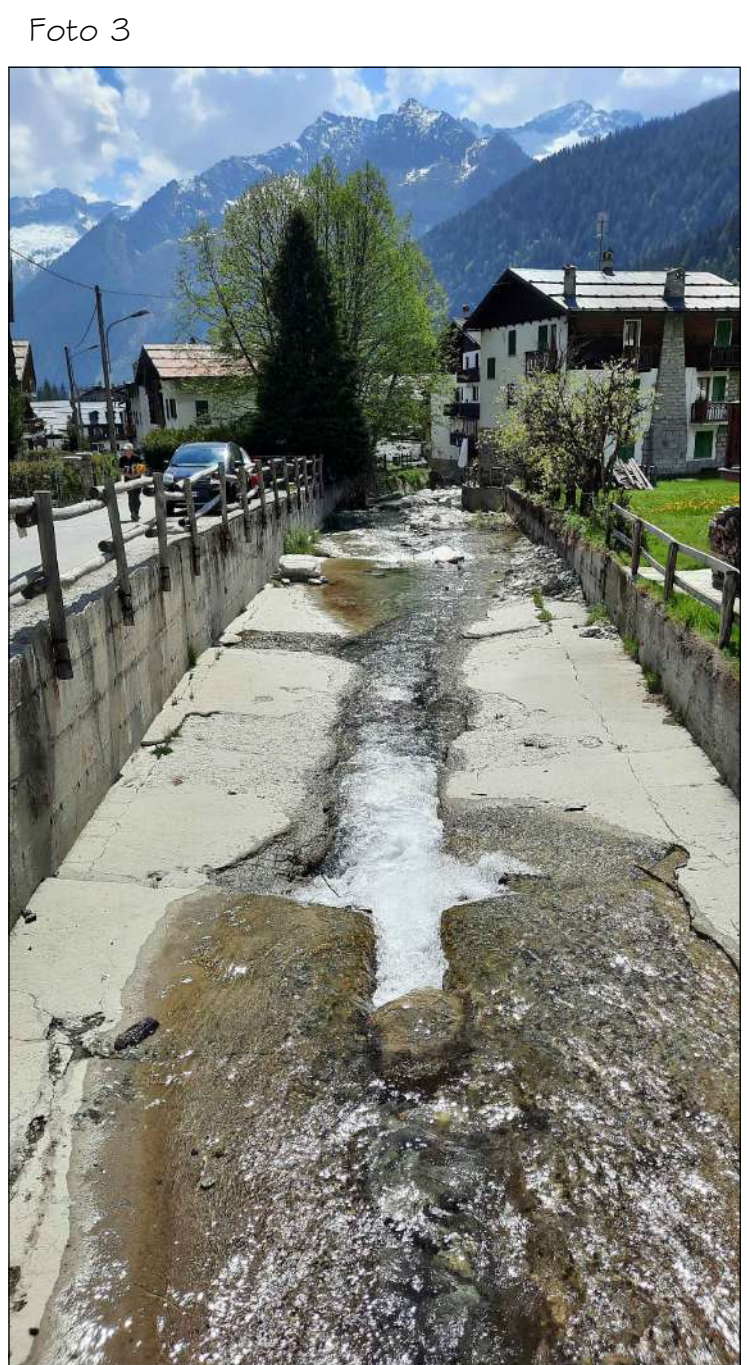
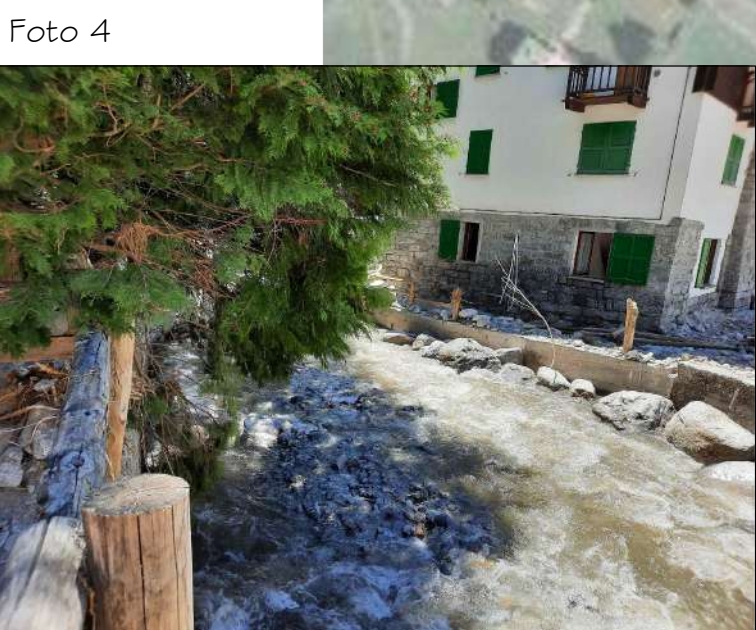
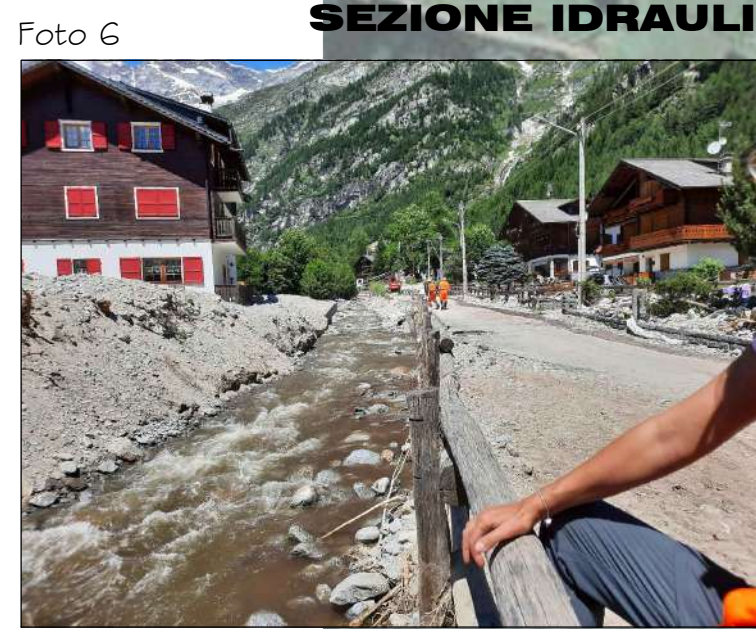
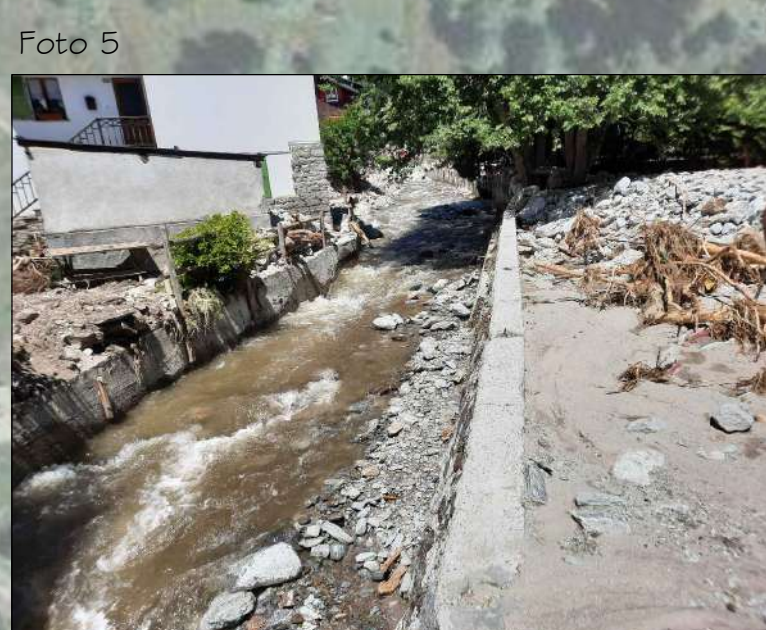
**DEPOSITO MATERIALE IN ALVEO,  
IN TRATTO A BASSA VELOCITA'**

**ELEVATA ANTROPIZZAZIONE, RESTRINGIMENTO ALVEO,  
SEZIONE IDRAULICA RIDOTTA, PENDENZA LIMITATA**

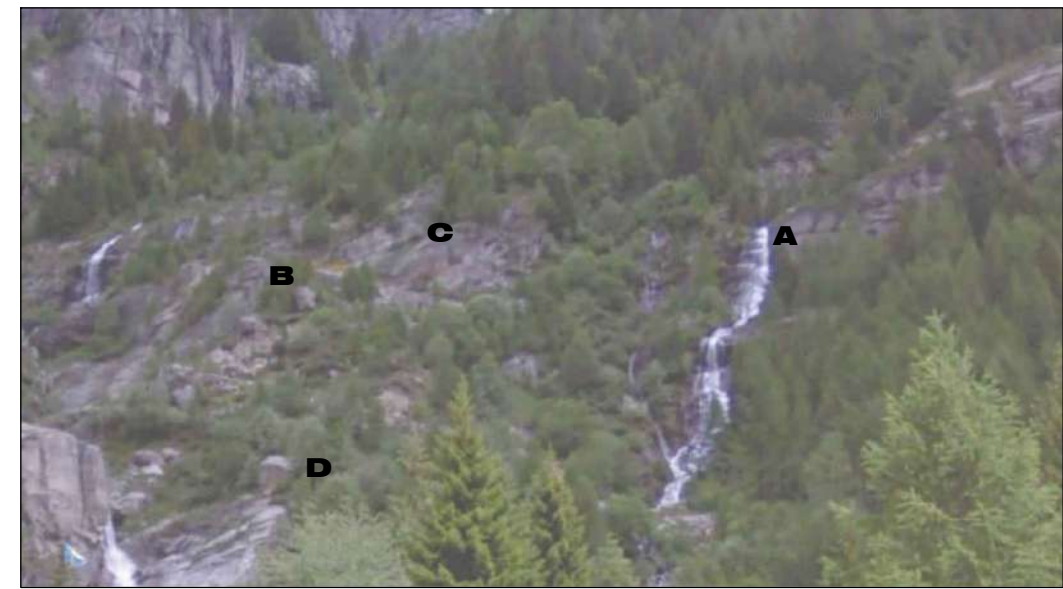
**RIO DELL'ALPE: COLATA DETRITICA**

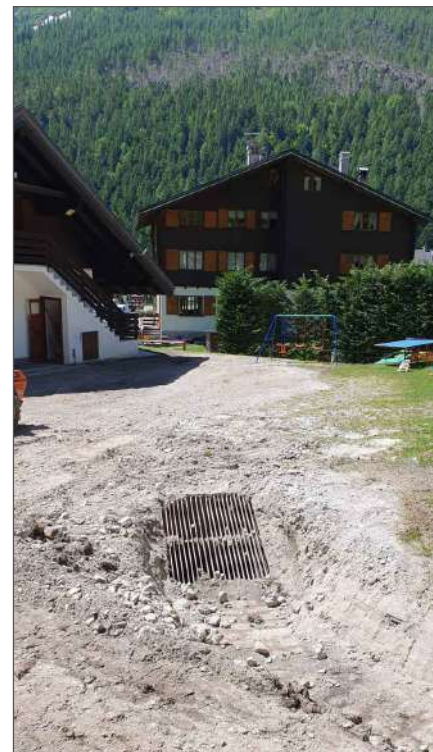
Foto 18

**RIO DELL'ALPE: TOMBATO**

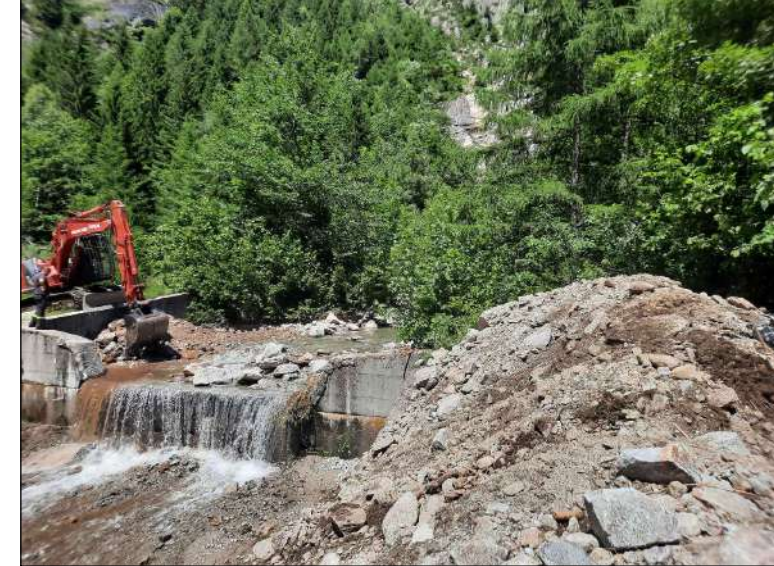
Foto 11

**RIO HORLOVONO:  
DEPOSITO MATERIALE IN ALVEO**

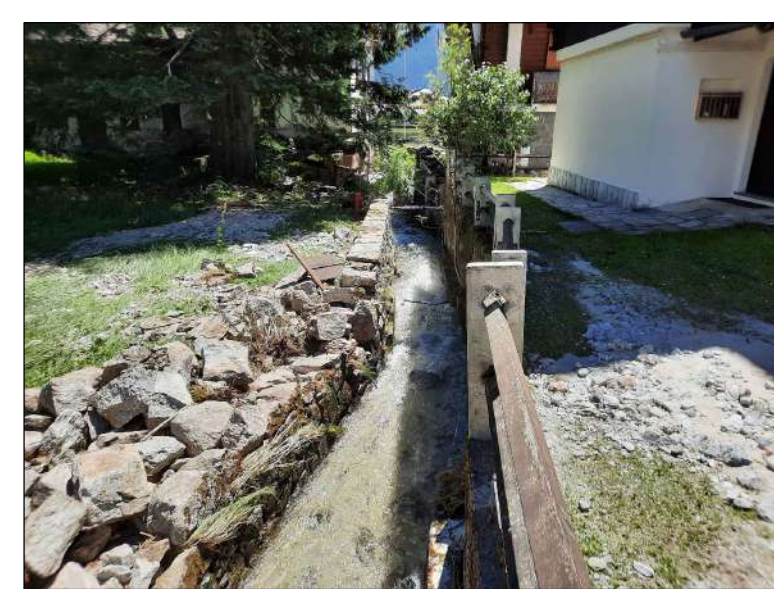
Foto 9

**RIO HORLOVONO:  
ELEVATA ANTROPIZZAZIONE,  
SEZIONE IDRAULICA RIDOTTA,  
ARGINI DETERIORATI**

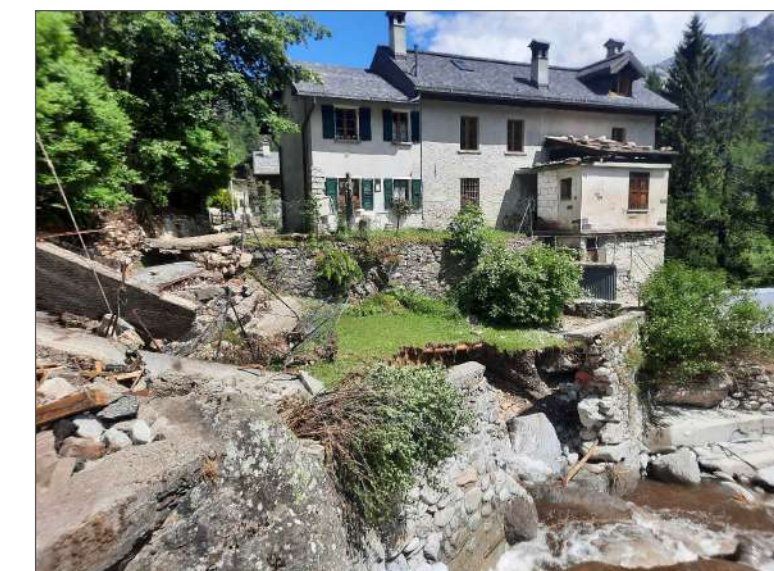
Foto 15

**CEDIMENTO ARGINE,  
ABBATTIMENTO RECINZIONI,  
DANNEGGIAMENTO PONTICELLO  
EROSIONE VIABILITA'**
