**REGIONE PIEMONTE**

**CONSIGLIO NAZIONALE  
DELLE RICERCHE**  
ISTITUTO DI RICERCA PER  
LA PROTEZIONE IDROGEOLOGICA NEL  
BACINO PADANO - TORINO

# ATLANTE DEI CENTRI ABITATI INSTABILI PIEMONTESI

(classificati ai sensi della Legge 9 Luglio 1908 n. 445 e seguenti)

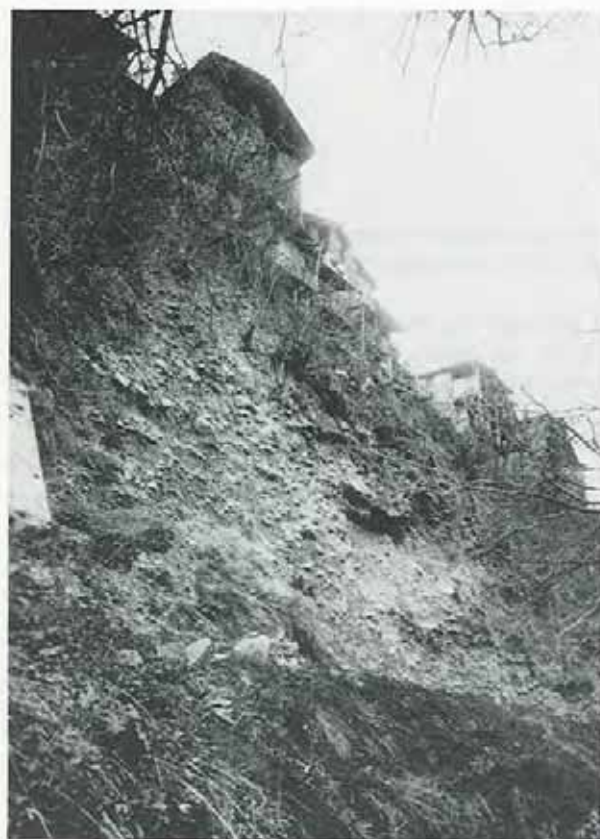
Fig. 2 - Aprile 1930. Vista particolare nella quale sono messi in evidenza i rapporti tra le abitazioni ed il ciglio della scarpata dell'antico conoide del Rio Villa (Archivio C.N.R.-I.R.P.I. di Torino).

**Cause predisponenti:** alterazione delle condizioni di aggregazione degli elementi costituenti il conglomerato a causa di presenza di falda acquifera. Nulla o scarsa cementazione del conglomerato sul quale sorge l'abitato. Ripidità della scarpata, carico indotto dai manufatti, presenza di acqua interstiziale.

**Danni:** distruzione di alcuni edifici e lesioni alle abitazioni prossime al bordo della scarpata.

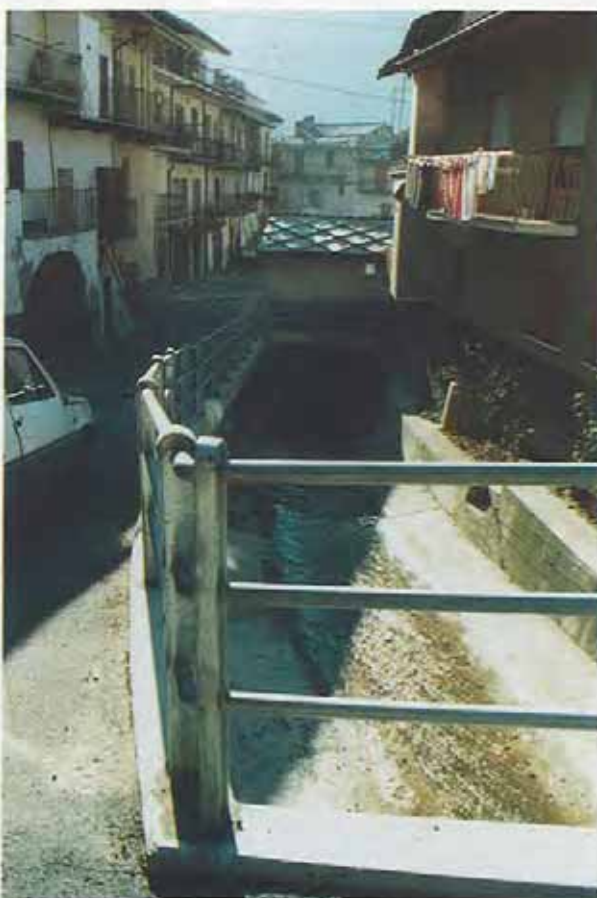
Il restringimento dell'alveo nel tratto di conoide e il suo convogliamento in sottopasso per un tratto di 80 m circa espongono la parte Ovest dell'abitato a possibili danni conseguenti a disalveo per sbarramento del torrente suddetto (Fig. 3).

Fig. 3 - Il Rio Villa, visto da monte, all'inizio del sottopasso attraverso l'abitato.

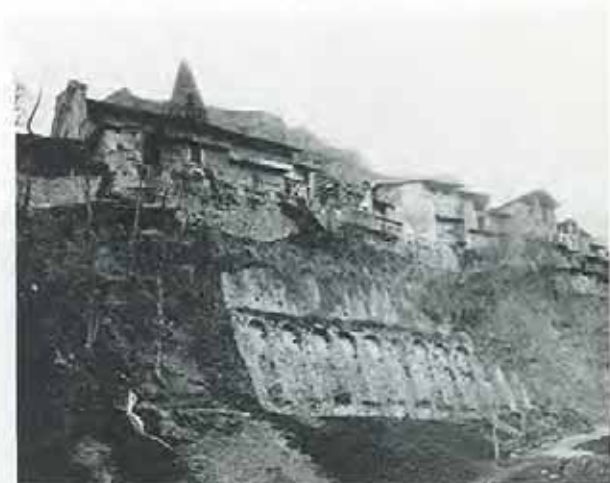
Fig. 4 - In questa foto del 1930 la scarpata sottostante l'abitato appare solo parzialmente interessata da interventi di sostegno (Archivio C.N.R.-I.R.P.I. Torino).

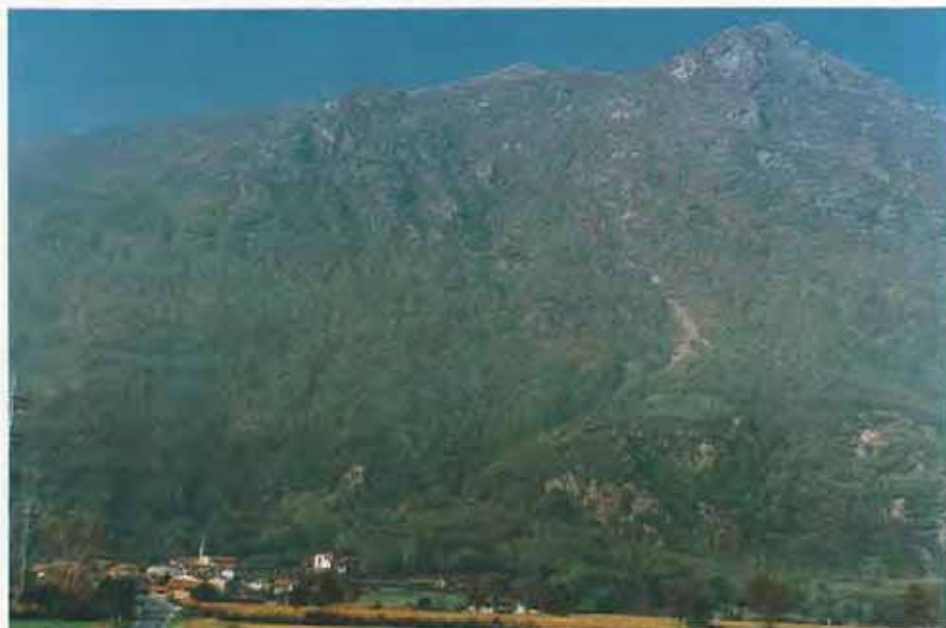
Fig. 1 - Visione d'insieme della frana che si sviluppa sulla pendice orientale del Monte Cavallaria. Essa si innesca nella parte alta come scivolamento complesso in roccia per poi dare origine, verso il basso, lungo l'alveo del Rio Prietto a dei processi di colamento di detrito e fango responsabili della formazione del conoide sulla cui estremità meridionale è costruito l'abitato di Baio Dora.

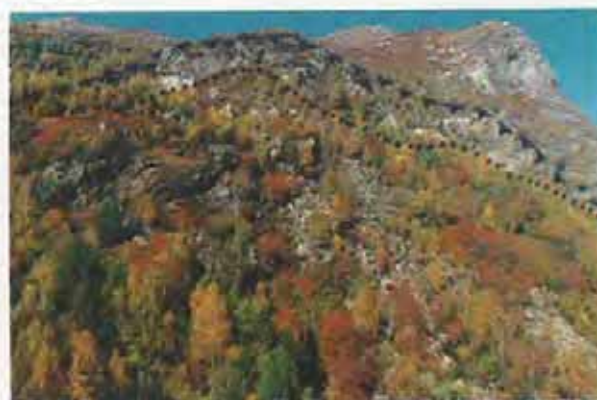
Fig. 2 - Particolare della parte alta della frana: ben visibile il coronamento e la scarpata in roccia dalla quale si è scollato; insaccandosi, il grande corpo roccioso che in alcuni settori conserva l'originaria struttura mentre più in basso a destra si presenta completamente disarticolato e ridotto ad una massa detritica molto eterogenea da cui, in passato, si sono staccate porzioni consistenti di materiale.

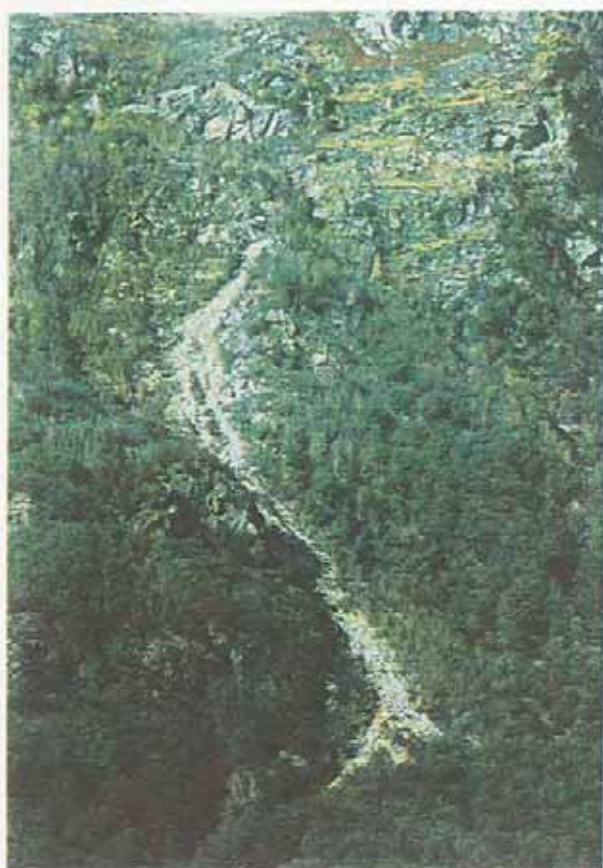
Fig. 3 - Particolare del settore centrale del corpo di frana. La fotografia scattata nel giugno 1990 mostra gli effetti della recente riattivazione del movimento manifestatosi con processi di colamento di detrito e rotolamento di massi. Non si nota ancora la manifestazione di instabilità sulla sinistra della dorsale boscata che si attiverà qualche mese più tardi.

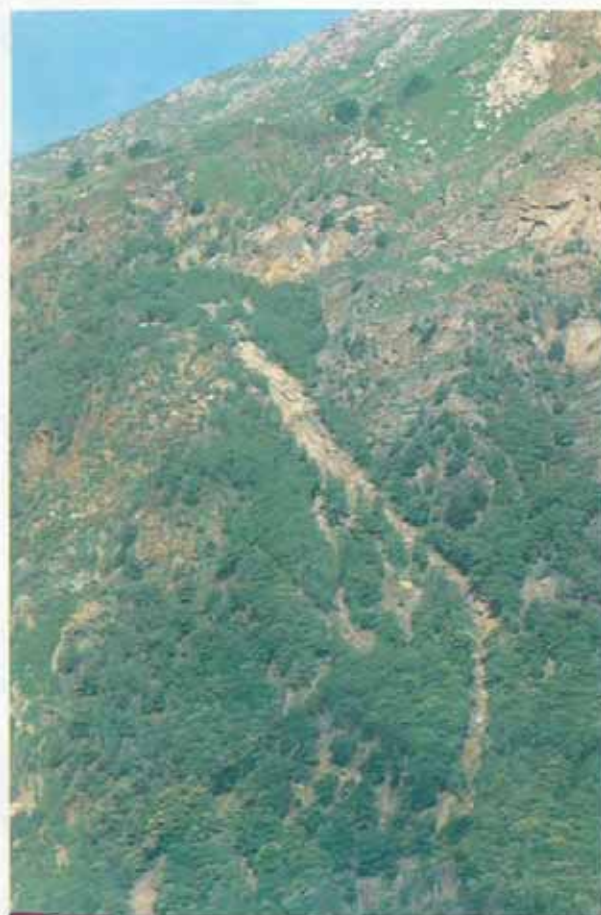
Fig. 4 - Stessa area della figura precedente ripresa da diversa angolazione quattro mesi dopo. Qui è ben visibile la zona di partenza ed il percorso della colata di detrito. La colata di detrito della fotografia precedente non è più visibile in quanto da questa angolazione di ripresa risulta nascosta dalla dorsale boscata.

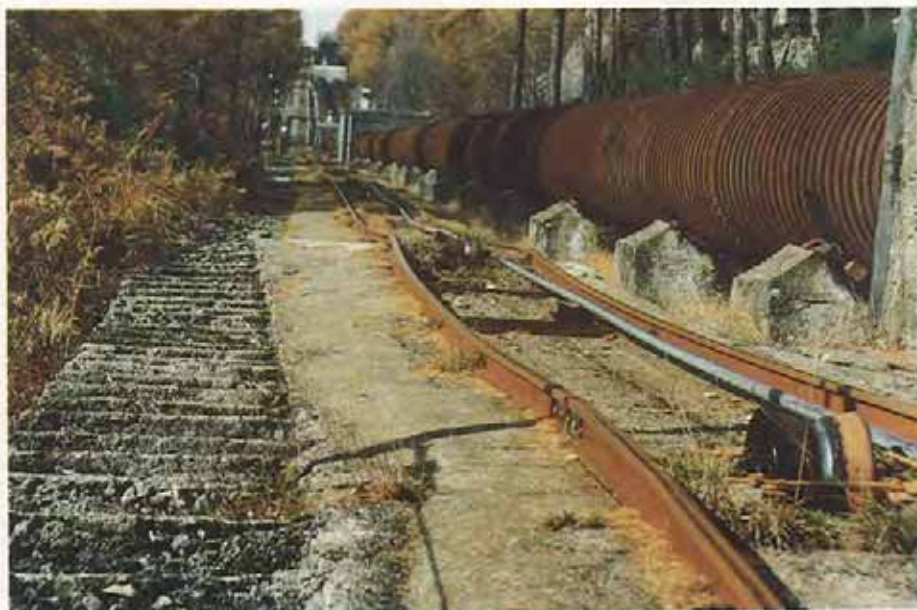
Fig. 3 - Impianto idroelettrico dell'A.E.M. di Torino. La foto mostra lo stato di deformazione del piano di risalita delle condotte. Visibili anche i cunei di legno utilizzati per correggere gli spostamenti differenziali venutisi a creare tra condotte e selle di supporto in seguito ai movimenti del terreno.

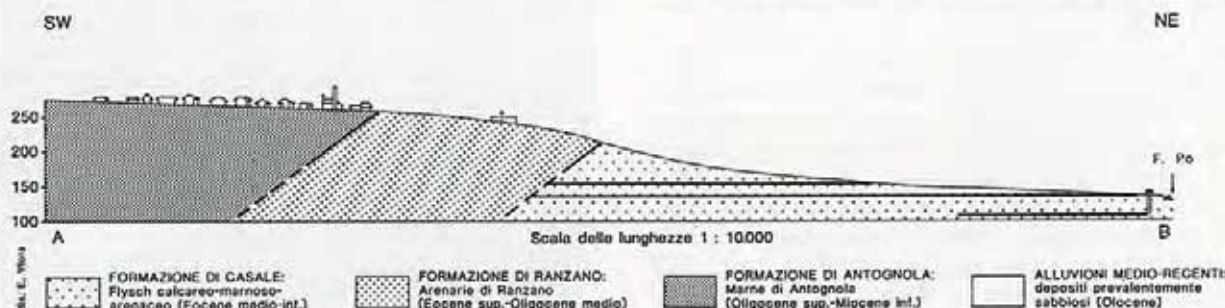
**Cause predisponenti:** attività estrattiva nel sottosuolo in gallerie che si spingevano fin sotto il centro abitato. I tetti separanti le gallerie sovrapposte venivano fatti esplodere, creando così ampie cavità dell'altezza anche di una decina di metri (il cosiddetto «metodo a pilastri lunghi, con frana di tetto aderente alla fronte di abbattimento»). Scadenti caratteristiche lito-strutturali del substrato.

Fig. 1 - Profilo geologico SW-NE della zona di Brusaschetto. Con tratto nero orizzontale sono evidenziate le gallerie utilizzate fino agli anni '50 per lo sfruttamento dei banchi calcareo-marnosi.

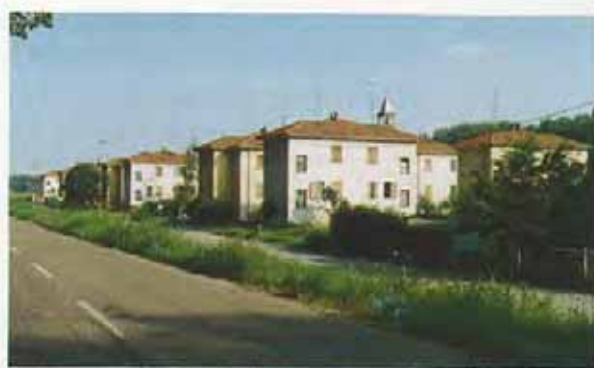
Fig. 3 - Abitato di Brusaschetto Nuovo, realizzato fra la fine degli anni '50 e l'inizio degli anni '60, per accogliere gli abitanti delle case di Brusaschetto coinvolte nel dissesto. Attualmente, nelle 16 palazzine bifamiliari, risiedono 85 persone.

**Interventi sistematori realizzati:** ricostruzione di una parte di abitato in località Brusaschetto Nuovo.

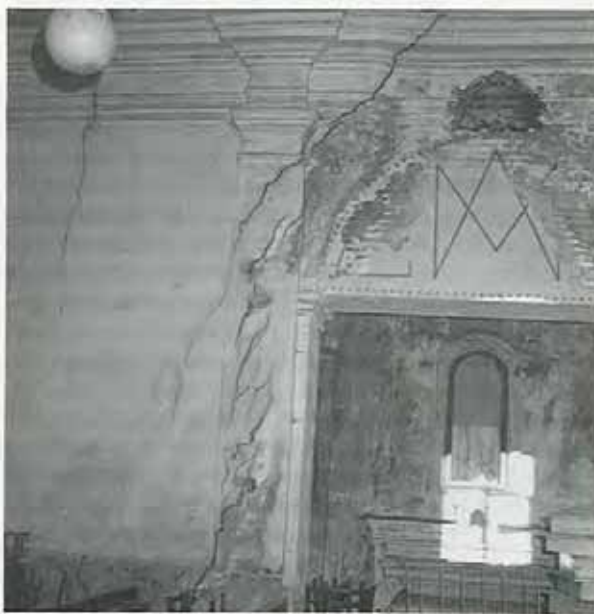
ni ad alcuni fabbricati, dovuti a tardivi assestamenti del terreno, soprattutto nella zona a N dell'abitato e presso la chiesa. Quest'ultima mostra tuttora profonde crepe nei muri perimetrali, con la facciata e il campanile chiaramente pendenti verso E (Fig. 4).

Fig. 4 - Nei muri perimetrali della chiesa, attualmente abbandonata, si rilevano numerose crepe che, in alcuni casi, attraversano totalmente lo spessore del muro.

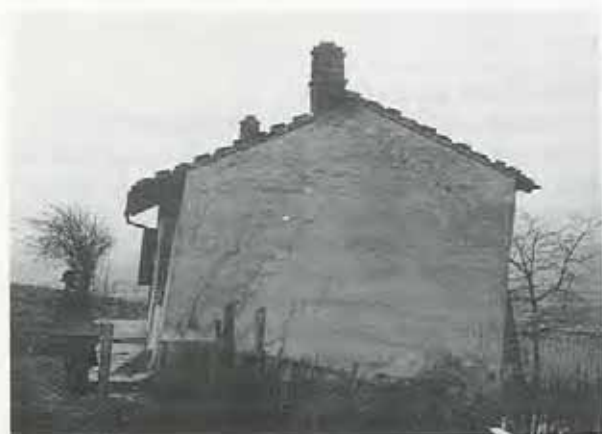
Fig. 5 - Abitazione di Brusaschetto, posta presso la strada comunale omonima, fotografata a metà degli anni '50. Malgrado gli speroni di rinforzo realizzati contro il muro di destra, rivolto a valle, la casa fu abbandonata e successivamente demolita.

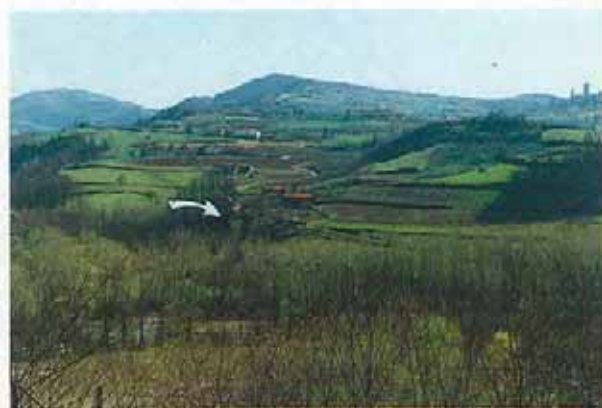
– C.N.R.-I.R.P.I. Torino: in conseguenza delle abbondanti precipitazioni del settembre-ottobre 1992 si rilevarono, durante un sopralluogo, ulteriori ampliamenti delle crepe nei muri perimetrali dell'abitazione.

Fig. 4 - C.na Bormiotti fotografata dal versante sinistro del F. Bormida di Millesimo. Con la freccia è indicata la ripida scarpata creatasi in seguito allo scalzamento al piede operato dal R. Tatorba. Nonostante gli intensi rimodellamenti antropici, sul versante appaiono ancora evidenti, a grande scala, indizi di antichi scivolamenti traslativi.

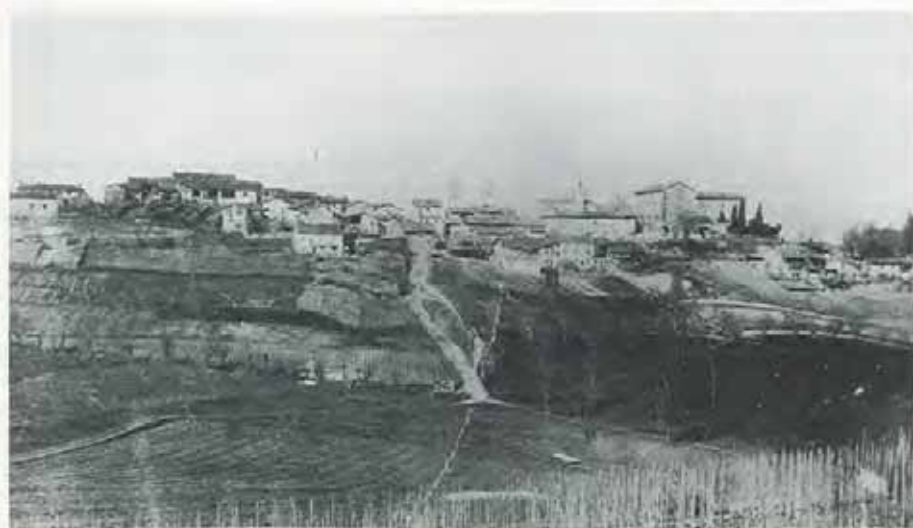
**Danni:** a inizio secolo lesioni irreparabili negli edifici di Coniolo (\*) (Fig. 2). In seguito lesioni anche in quelli di Coniolo Bricco (\*\*) e Cascina dei Frati.

Fig. 2 - Abitato di Coniolo come appariva nel 1904 prima del manifestarsi dei movimenti gravitativi. Il paese fu abbandonato, completamente demolito nel 1907 e di esso ora non rimangono che pochi ruderi (il cosiddetto "Coniolo Rotto") ormai ricoperti da fitta vegetazione.

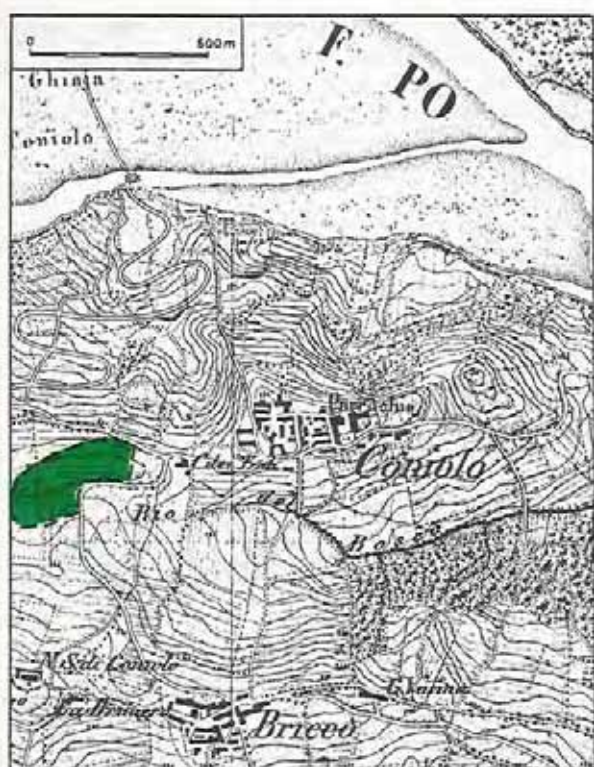
Fig. 4 - "Gran Carta degli Stati Sardi" del 1885: si nota l'originaria ubicazione di Coniolo prima che i movimenti gravitativi ne causassero il trasferimento in un settore occidentale (area in verde), dove sorge l'attuale Coniolo Basso.

borgo. Senza che infatti si fosse udito alcun rombo, nelle case si erano improvvisamente aperte larghe fessure, mentre sotto e attorno ad esse il terreno si spostava con ritmo lento e progressivo, fendendosi in larghe spaccature che mettevano ogni cosa in pericolo. Più fortemente lesionati apparivano il castello e la chiesa, dei quali fu subito iniziata la demolizione, mentre più tardi anche gli altri stabili venivano rasi al suolo e i circa 300 abitanti trasmigravano in massa in un nuovo borgo, costruito nel piano, fuori della zona delle escavazioni». I materiali utili delle abitazioni demolite vennero impiegati per la ricostruzione delle case nell'attuale frazione di Coniolo Basso (cfr. nota a pag. 34), ritenuta erroneamente più sicura. Infatti «non passò molto tempo che si ebbe un'altra manifestazione del fenomeno lesionatore: anche la nuova borgata, pur essendo fuori dalla diretta azione degli scavi, cominciò ad essere intaccata» (Fig. 4).

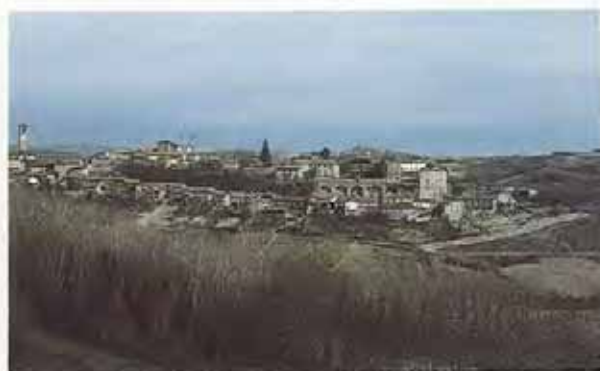
Fig. 1 - Veduta generale di Castagnole Monferrato. Il settore orientale (a destra nella foto) è stato quello maggiormente interessato da fenomeni gravitativi.

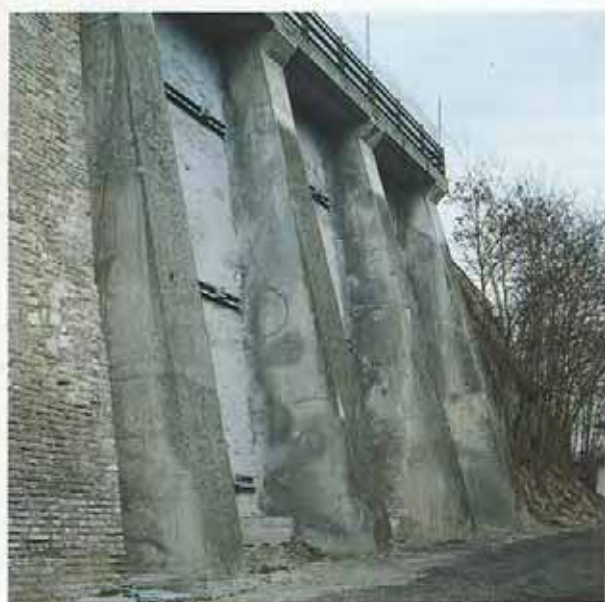
Fig. 2 - Muro in cemento armato con 4 barbacani, realizzato verso la metà degli anni '80 in Via al Castello.

ancora rivestite da muri di sostegno, non paiono destare particolari preoccupazioni, causa la loro limitata estensione, ma non si escludono ulteriori riattivazioni in concomitanza di notevoli eventi idrometeorologici. Possibili cedimenti parziali di opere di contenimento causa vetustà.

**Interventi sistematori realizzati:** rinforzati o costruiti numerosi muri di sostegno; il muro di mattoni che circonda parte del paese fu rinforzato nel dopoguerra mediante sette contrafforti in calcestruzzo rivestiti di mattoni, riuniti in alto da arcate pure in mattoni di 7,50 m di luce. A partire dal 1964 il Genio Civile intervenne con varie perizie di spesa di importi peraltro molto limitati, eseguendo opere parziali, a carattere di somma urgenza, sempre nella zona dell'abitato a ridosso della Via al Castello e della Via Garibaldi. Nel 1986-87 realizzazione di un muro in cemento armato (Fig. 2) in Via al Castello, con 18 tiranti ancorati fino alla profondità di 19 m.

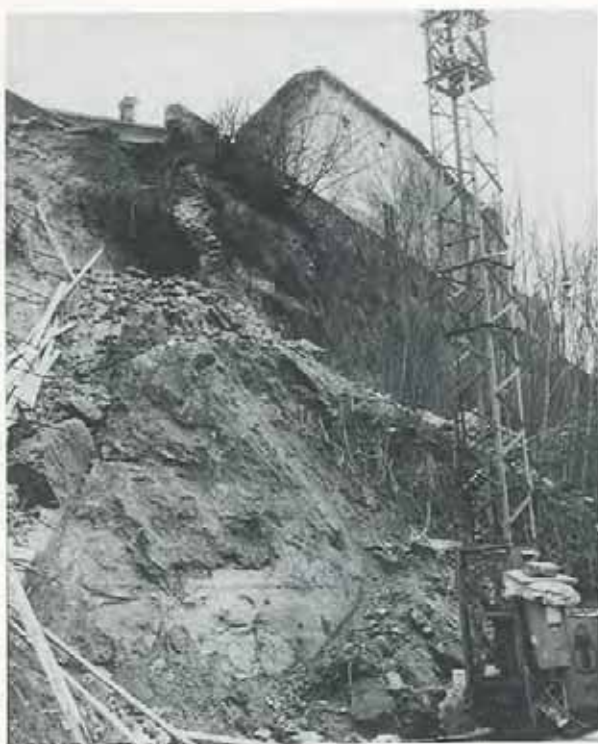
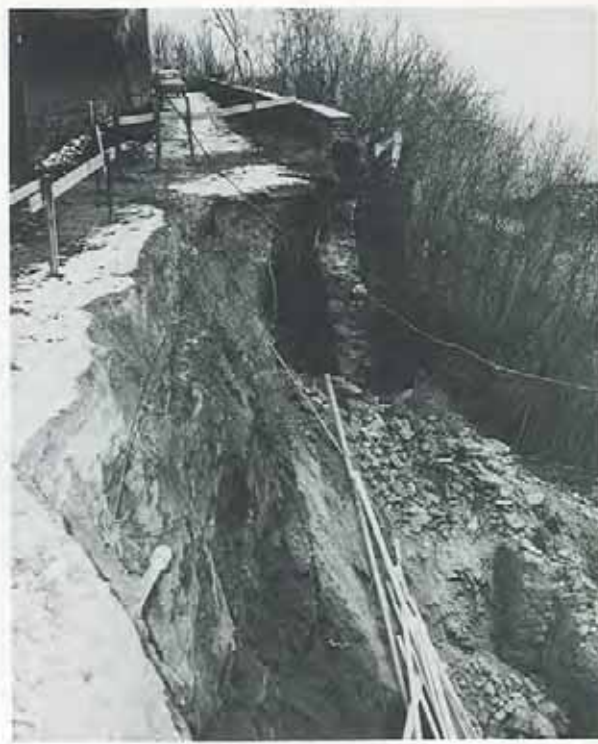
Figg. 3 e 4 - Crollo di un alto muro di sostegno (16 febbraio 1961), con interruzione di Via al Castello e pericolo per alcune abitazioni poste sul ciglio della scarpata.

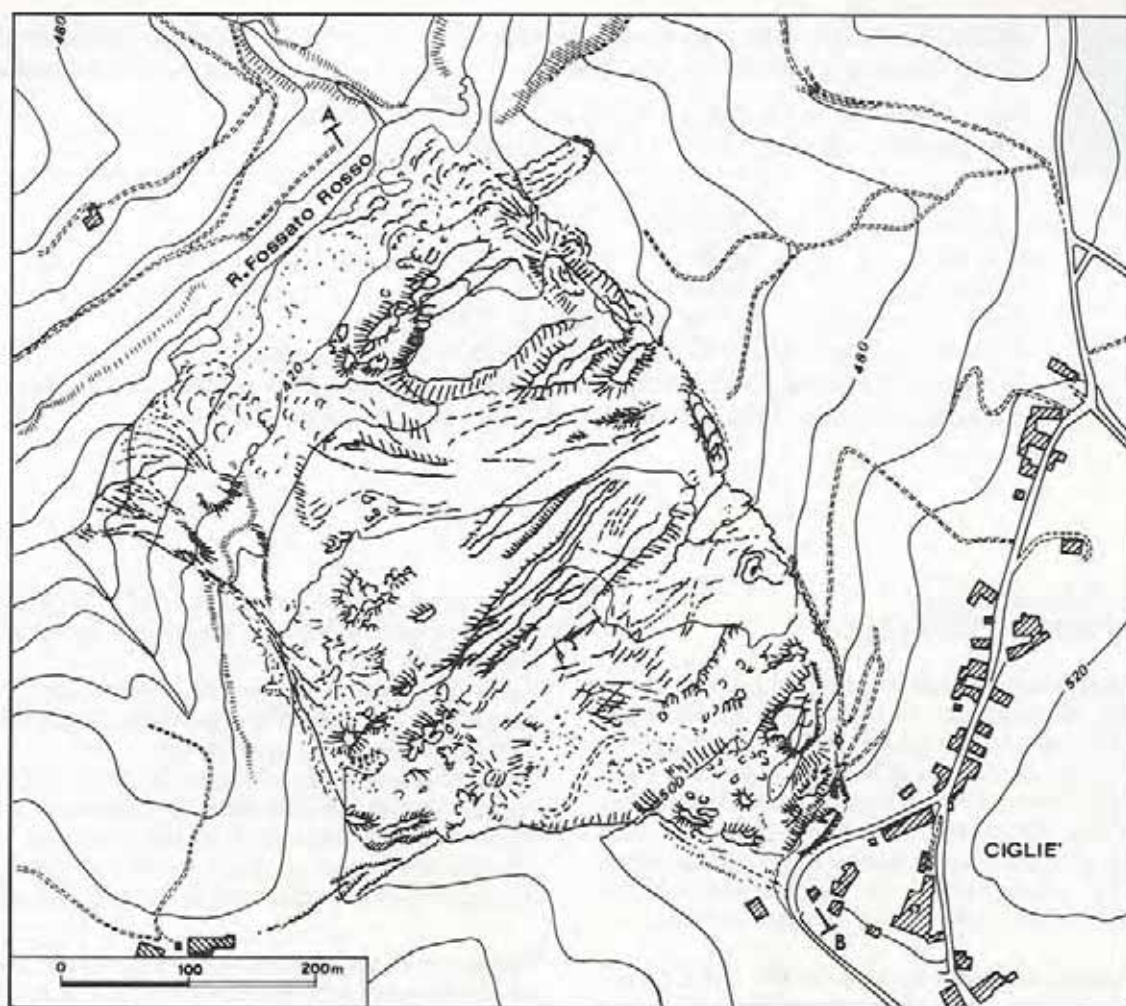
Fig. 1 - Principali lineamenti morfologici della frana di Cigliè ottenuti mediante interpretazione di fotografie aeree del 1974.

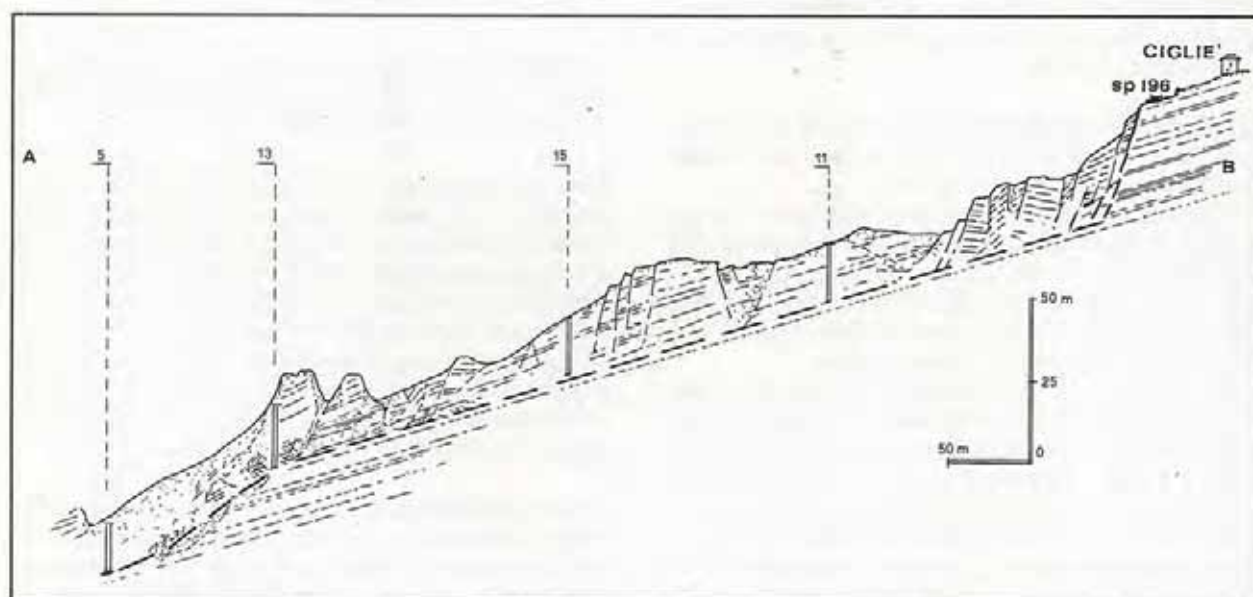
Fig. 2 - Ricostruzione ipotetica del profilo del movimento franoso prima dell'esecuzione dei lavori di regolarizzazione del versante e traccia presunta del piano di scorrimento desunta da dati relativi alla campagna di sondaggi eseguita nel 1978 (per la ricostruzione del piano di scivolamento si sono utilizzati i sondaggi più prossimi alla traccia prescelta).

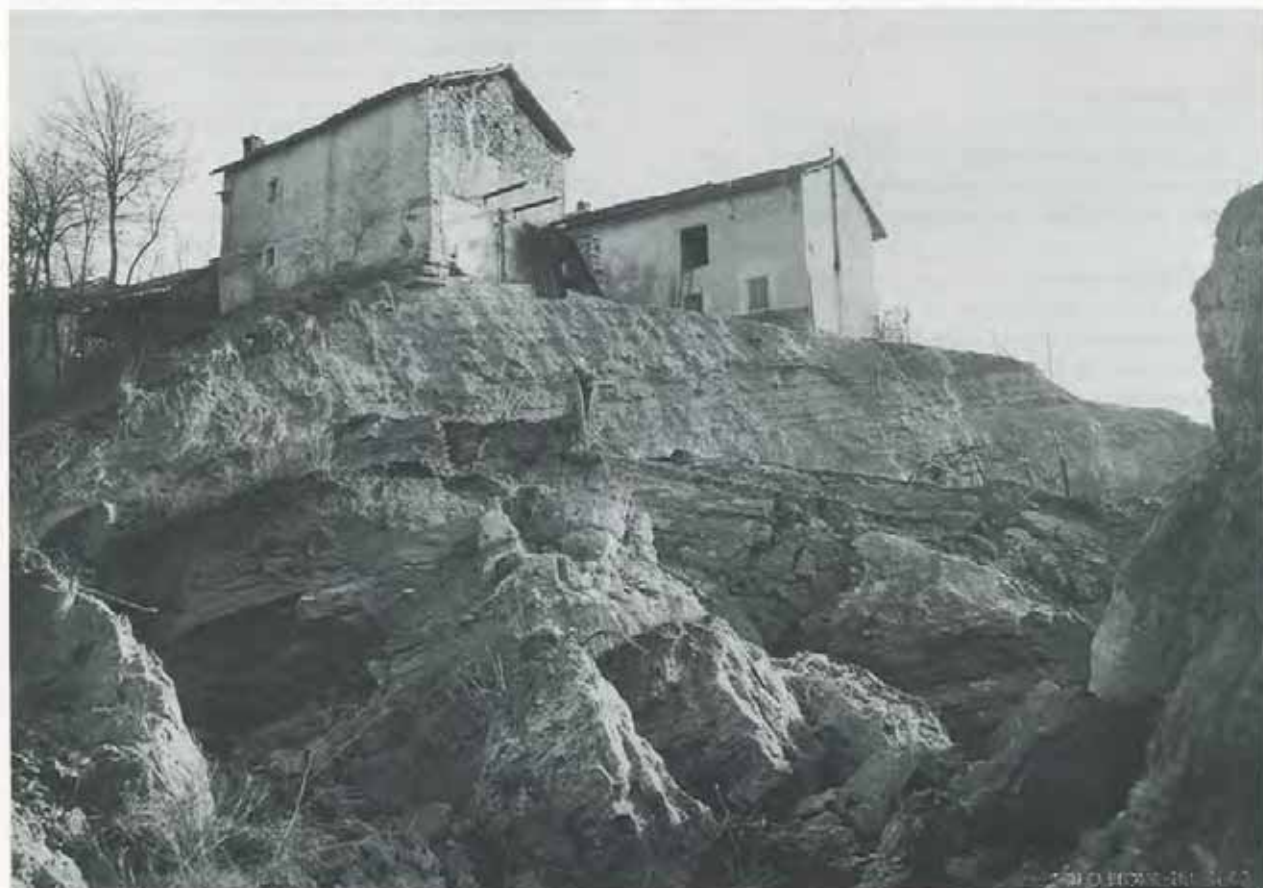
Fig. 3 - Particolare del fenomeno franoso del 1963 in zona di corona in fotografia dell'epoca. È distintamente visibile la struttura dell'affioramento di rocce sedimentarie di età terziaria poste a franapoggio e, a destra, parte di una zolla scivolata (Archivio C.N.R.-I.R.P.I. Torino).

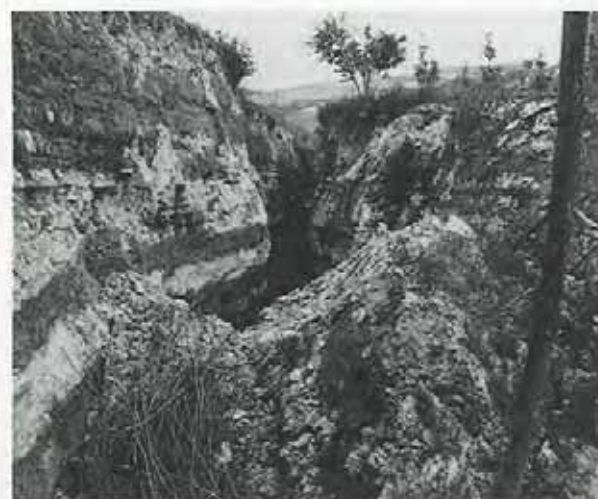
Fig. 4 - Particolare del fenomeno franoso prima del collasso  
del 1963. Una grossa frattura beante della quale si intuisce la  
profondità superiore ai 15 m, parzialmente occupata, in primo  
piano, da una zolla ribaltata (Archivio C.N.R.-I.R.P.I. Torino).

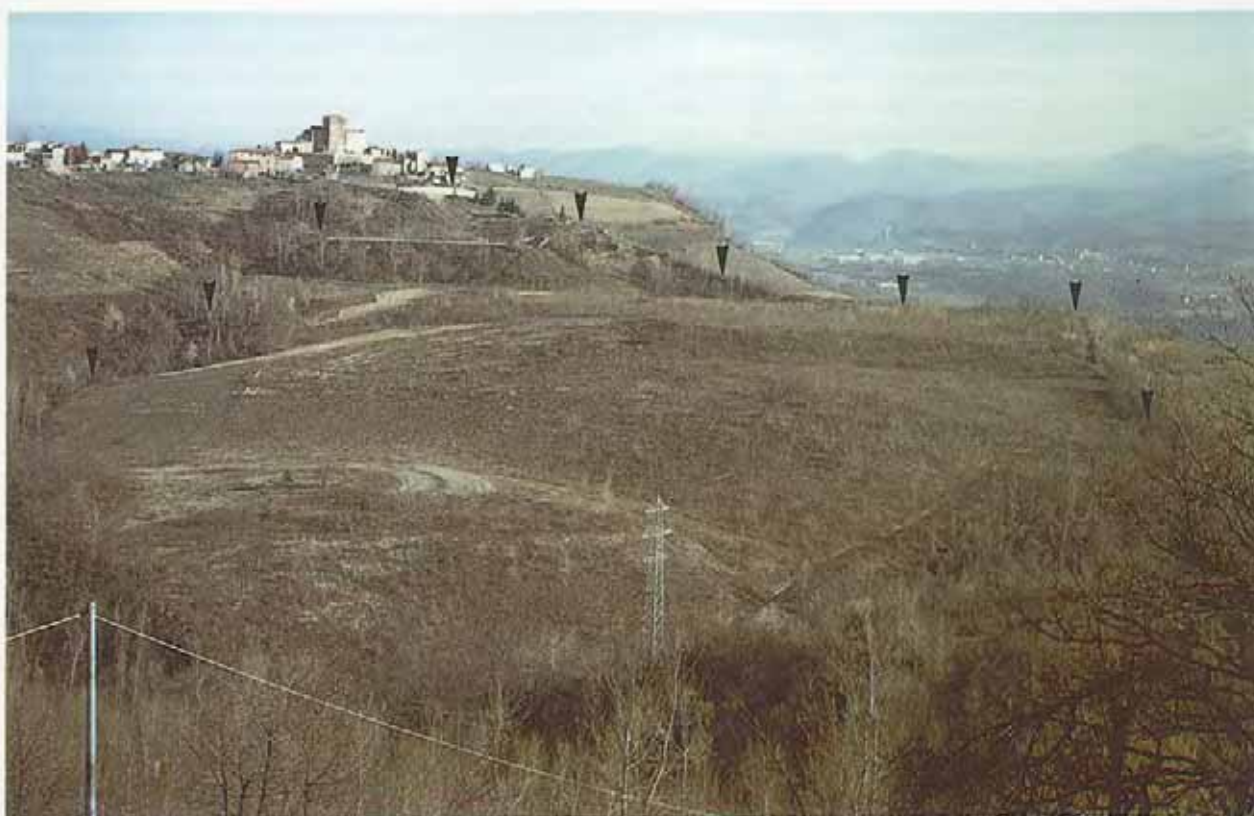
Fig. 5 - Vista d'insieme del versante interessato, nel 1963, da vasto e profondo movimento di scorrimento traslativo. I limiti indicati in fotografia racchiudono ora un'area completamente trasformata da recenti lavori di demolizione delle grandi zolle e di riempimento delle ampie fratture. Sono tuttavia riconoscibili l'alta corona di frana e tre diversi gradoni morfologici il più basso dei quali già coinvolto in più antichi movimenti di scorrimento riconducibili, forse, a quanto riportato in notizie d'epoca relative al secolo scorso.

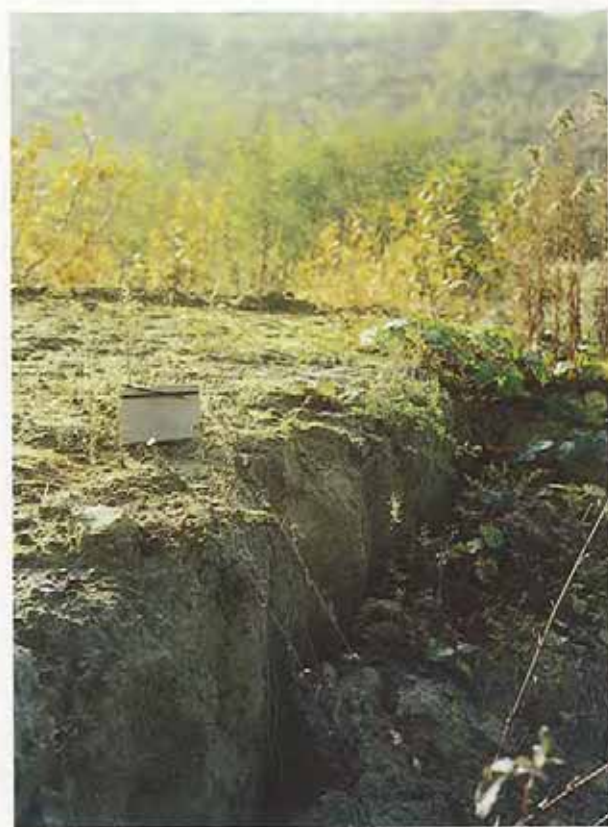
– Regione Piemonte, Settore Prevenzione Rischio Geologico, Meteorologico e Sismico, ottobre 1991: durante il sopralluogo, finalizzato alla raccolta dati per il presente Progetto S.C.A.I., sono stati rilevati segni di ripresa di locali movimenti nella parte inferiore dell'accumulo. Essi, nel caso di evoluzione, possono interferire con il libero deflusso del Rio Fossato Rosso e attualmente stanno seriamente danneggiando la strada di servizio e la contigua canaletta di smaltimento delle acque superficiali (cfr. figg. 6-7).

Fig. 6 - Particolare del vecchio corpo di frana: emergenza di un piano di scorrimento di neo-formazione. Nella parte medio-bassa del versante la superficie dell'accumulo, che ha subito notevoli movimenti di terra a fini sistematori, è interessata da una locale ripresa di movimento prevalentemente di tipo scorrimento rotazionale legata a movimenti di assestamento delle porzioni di accumulo aventi maggior acclività.

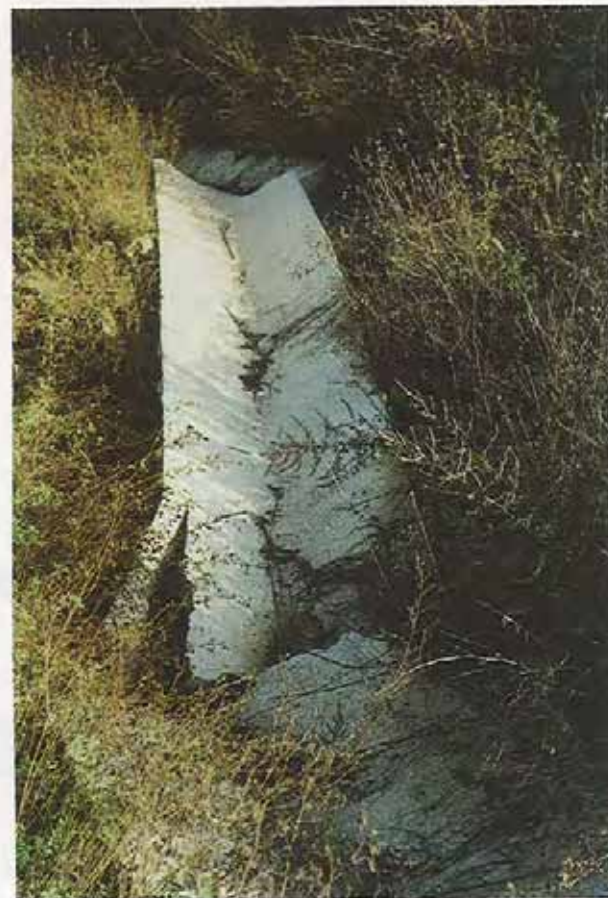
Si sono riscontrati invece segni di movimento nella parte bassa del versante in parte a carico del materiale rimobilizzato durante i lavori di sistemazione del pendio. Questi movimenti hanno distrutto un breve tratto della canaletta messa in opera nella parte sinistra dell'accumulo.

Fig. 7 - Particolare del vecchio corpo di frana. La canaletta in c.s., che attraversa obliquamente il versante franato nel 1963, è distrutta, nella sua parte media, da una parziale attivazione della porzione inferiore sinistra dell'accumulo.

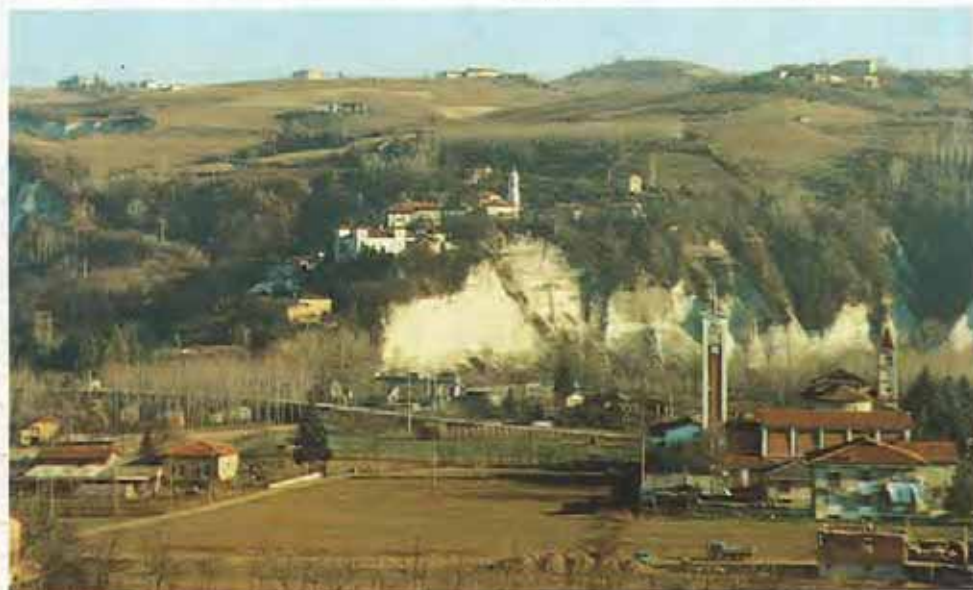
Fig. 1 - La parte antica del capoluogo sorge su alta scarpata in riva destra di un meandro del F. Tanaro. L'arretramento della sponda, per erosione fluviale, crea condizioni di disequilibrio nel ciglio superiore con conseguente caduta delle porzioni rocciose già isolate da fratture preesistenti.

**Osservazioni:** centro abitato frequentemente danneggiato da alluvionamenti e/o allagamenti durante le piene del T. Belbo e di un suo tributario (Rio S. Maria). La parte di abitato situata sul margine della scarpata rocciosa (Fig. 1), interessata in passato da crolli e arretramento della linea di ciglio (Via Don Perrone), è attualmente stabile, essendo stato costruito un robusto muro di cemento armato negli anni '60. Il ponte principale sul T. Belbo ha una luce di 190 m<sup>2</sup> circa; bisognerebbe verificare, sulla base di calcoli idraulici, se tale luce sia sufficientemente ampia per consentire un regolare deflusso durante le maggiori piene (Fig. 2). Necessitano urgenti lavori di manutenzione ordinaria nell'alveo per la ripulitura dalla fitta vegetazione (erba, arbusti, alberi di basso fusto). Presenza di un terrapieno (superficie di circa 0,5 ha) sul quale sorge parte dell'abitato e sotto il quale scorre canalizzato in condotta il Rio S. Maria, affluente di

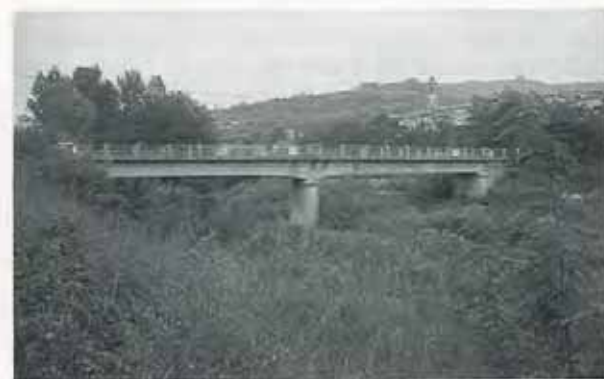
Fig. 2 - Ponte sul T. Belbo, come appariva nel settembre 1991. L'alveo, occupato da una fitta vegetazione arbustiva, necessita di lavori di manutenzione ordinaria per una adeguata ripulitura.

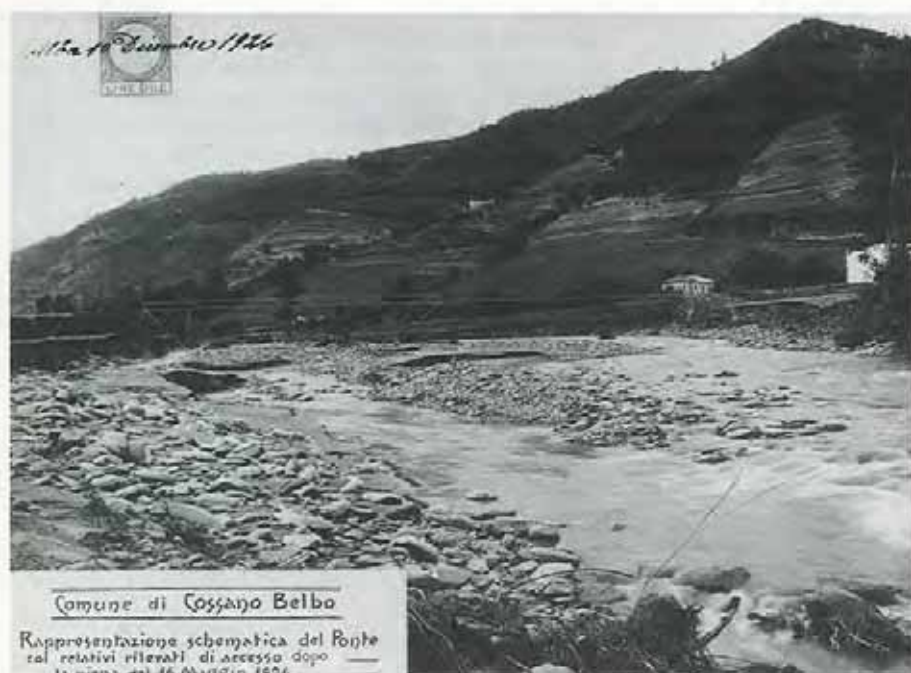
Fig. 3 - La ripresa dell'epoca testimonia i danni provocati dal T. Belbo durante l'alluvione del maggio 1926, quando la furia delle acque asportò il ponte in ferro, provocando una profonda erosione nella sponda sinistra.

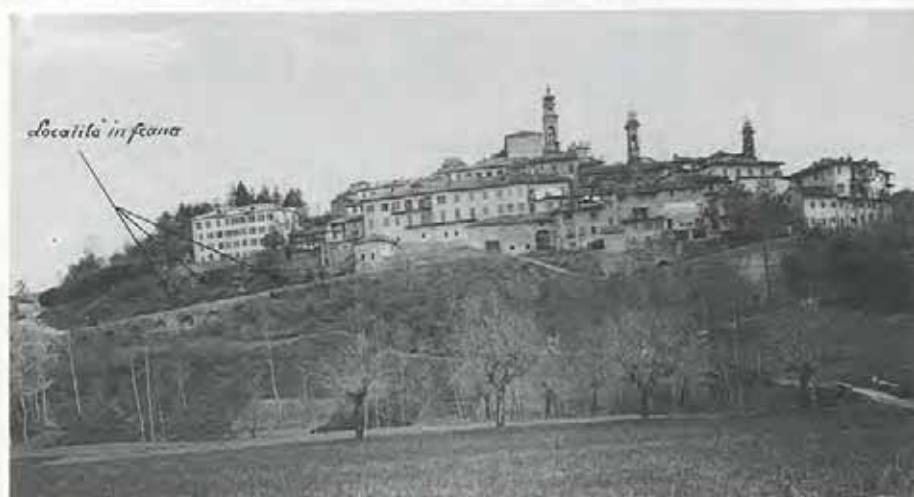
**Parametri dimensionali:** il movimento franoso (prima degli opportuni interventi sistematori effettuati) coinvolse una superficie pari a circa 0,7 ha, con un fronte di poco superiore al centinaio di metri di larghezza (Via Fantolino-Via Cavour), interessando una scarpata dell'altezza di circa 10-12 m e un'inclinazione media di  $60^\circ$ - $70^\circ$  (Fig. 1).

Fig. 1 - Settore occidentale dell'abitato fotografato nell'aprile 1941 quando parte del versante (indicata dalle frecce) fu coinvolta da uno scorrimento rotazionale.

**Cause predisponenti:** caratteri lito-strutturali scendenti del substrato; erosione al piede del versante, infiltrazione di acque superficiali, vetustà del muro di sostegno.

**Danni:** ripetuti crolli del muro di sostegno, costituito da pilastri in muratura congiunti da archi, situato lungo la parete a Ovest dell'abitato. Crollo di alcune abitazioni e lesioni ad altre soprastanti Via Fantolino; ripetute interruzioni della via suddetta.

**Interventi sistematori realizzati:** costruiti alcuni muri di sostegno nelle zone critiche del capoluogo. Nel 1976 realizzazione di un ampio rivestimento a ridosso del Pensionato Serratrice-Dafarra: si utilizzarono elementi componibili in c.a., tipo Ruscalla, facilmente adattabili alla morfologia locale, di efficiente drenaggio del terreno retrostante. Canalizzazione in condotta sotterranea del Rio Salerio. Nell'agosto 1986 fu ricostruito un muro di cinta del Castello, lungo Via Brigade Garibaldine.

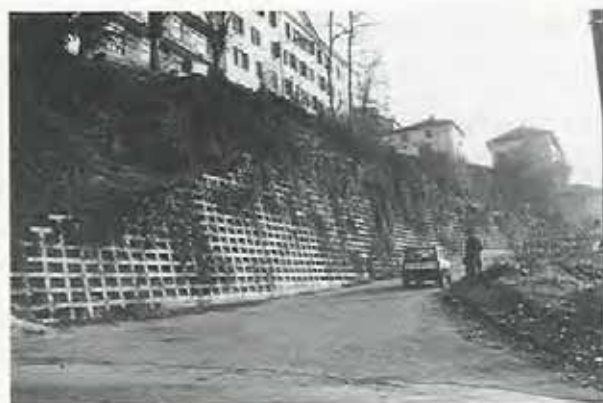
Fig. 2 - Muro di contenimento ad elementi componibili in c.a., costruito nel 1976 presso Via Fantolino.

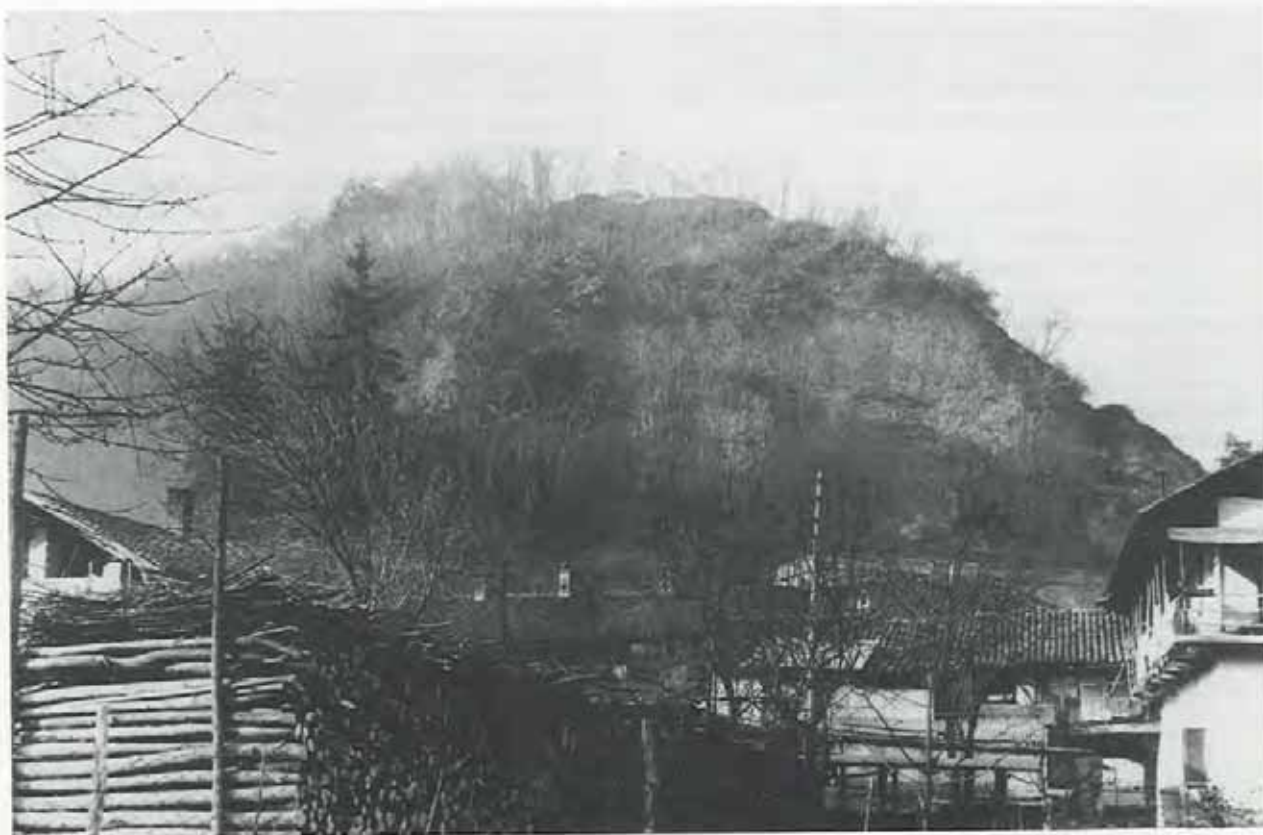
Fig. 1 - La fotografia mostra la situazione creata dopo la frana avvenuta nel dicembre 1960. La scarpata assunse una inclinazione media di  $70^\circ$  con tratti anche verticali, per cui si crearono condizioni di ulteriore instabilità legate al rischio di arretramento del ciglio per frana (Archivio C.N.R.-I.R.P.I. Torino).

«... Data la rilevante estensione della parete (alcune centinaia di mq) e lo spessore possibile della falda (alcuni metri), un nuovo scoscendimento potrebbe raggiungere il volume di fin oltre un migliaio di mc (oltre 1.000 tonnellate). ... All'atto del sopralluogo non erano rilevabili movimenti in atto del fronte della frana: indizi preoccupanti erano tuttavia costituiti dal recente controllato allargarsi delle crepe nelle costruzioni e sostruzioni al piede della parete, indizio d'uno stato di tensione crescente nel terreno. Non poteva pertanto garantirsi il persistere dell'equilibrio temporaneo attuale per un discreto intervallo di tempo avvenire, né conseguentemente escludersi l'evento d'un crollo massivo. ... Non si può suggerire che una cauta demolizione del versante in parete sopra il terrazzo dell'Ospizio riportandolo, mediante sbancamento a gradoni, ad una pendenza media non superiore a 45°, da ritenersi prudenzialmente stabile. ... Valutata sul posto, collegialmente con i Tecnici presenti, l'area approssimata che potrebbe venire investita da un'eventuale frana di spartamento, del massimo volume prevedibile, ... l'Ingegnere Capo del Genio Civile di Torino alla stessa data del 26 ottobre 1963 ha inviato al Sindaco di codesto Comune ... l'ingiunzione di provvedere in via cautelativa allo sgombero della zona minacciata ...».

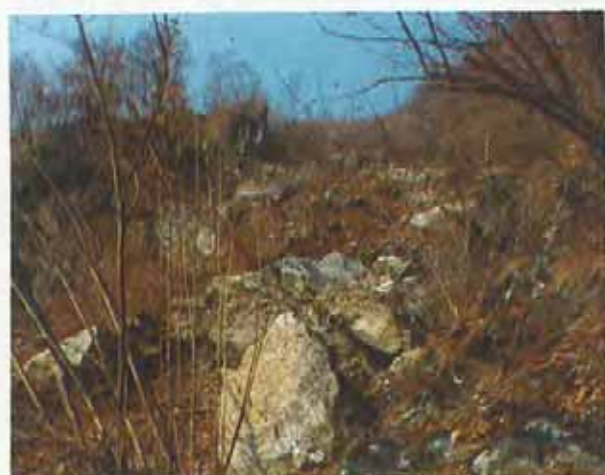
Fig. 1 - Vista del piede della frana che si manifesta come uno scivolamento traslativo di detrito. Si notano i grandi blocchi che, coinvolti nel movimento, tendono a ribaltarsi e a rotolare verso valle.

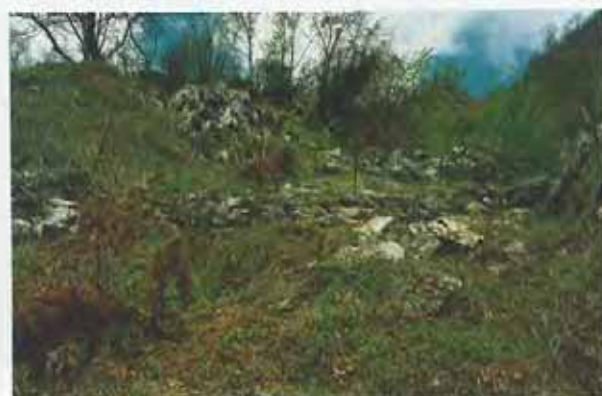
Fig. 2 - La stessa zona dopo l'intervento di demolizione dei massi di maggiori dimensioni; il materiale di risulta è stato utilizzato per costruire il muretto a secco visibile nella fotografia.

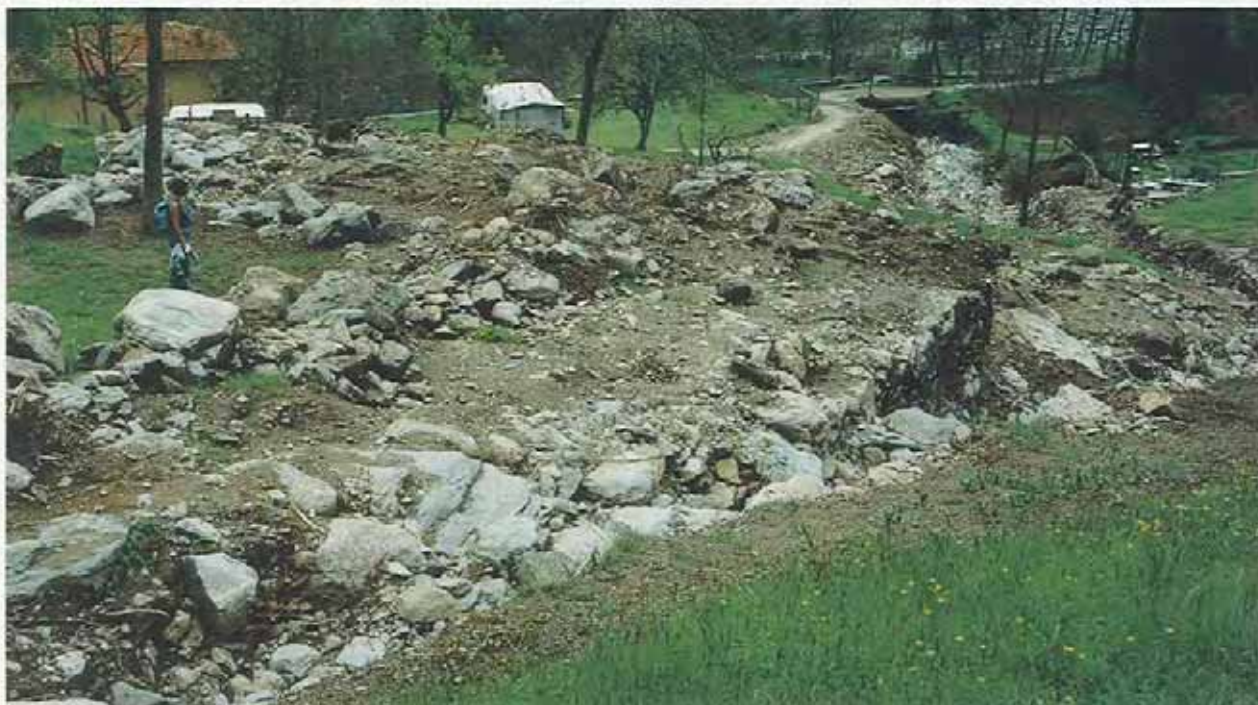
Fig. 3 - Vista dall'alto del conoide (sul cui fianco sinistro è ubicata la frazione di Gascheria) costruito dal rio che prende origine ai piedi della frana. Il distacco di alcuni massi e detriti finiti nel rio in piena durante l'evento pluviometrico dell'8 marzo 1991, ha innescato un processo di *debris flow* che ha avuto un impatto non trascurabile sulle infrastrutture di fondovalle. Dalla foto si nota come gli argini del rio siano adatti a contenere esclusivamente deflussi liquidi, non certamente colate di miscele solido-liquide seppure di modesta entità.
