**REGIONE PIEMONTE**

**CONSIGLIO NAZIONALE  
DELLE RICERCHE**  
ISTITUTO DI RICERCA PER  
LA PROTEZIONE IDROGEOLOGICA NEL  
BACINO PADANO - TORINO

# ATLANTE DEI CENTRI ABITATI INSTABILI PIEMONTESI

(classificati ai sensi della Legge 9 Luglio 1908 n. 445 e seguenti)

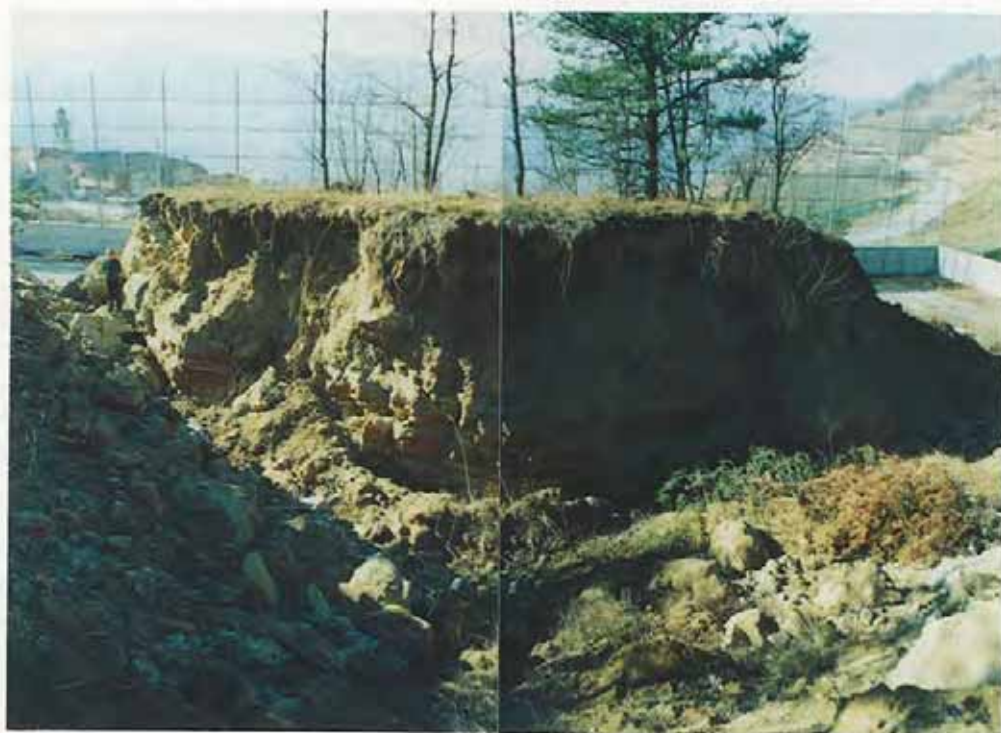
Fig. 3 - Visione particolare di una delle zolle che si sono mosse a seguito dei lavori eseguiti sul corpo di frana per la creazione di impianto sportivo. La ripresa ravvicinata permette di osservare la struttura della formazione sedimentaria, in basso, e del vecchio detrito di frana, in alto.

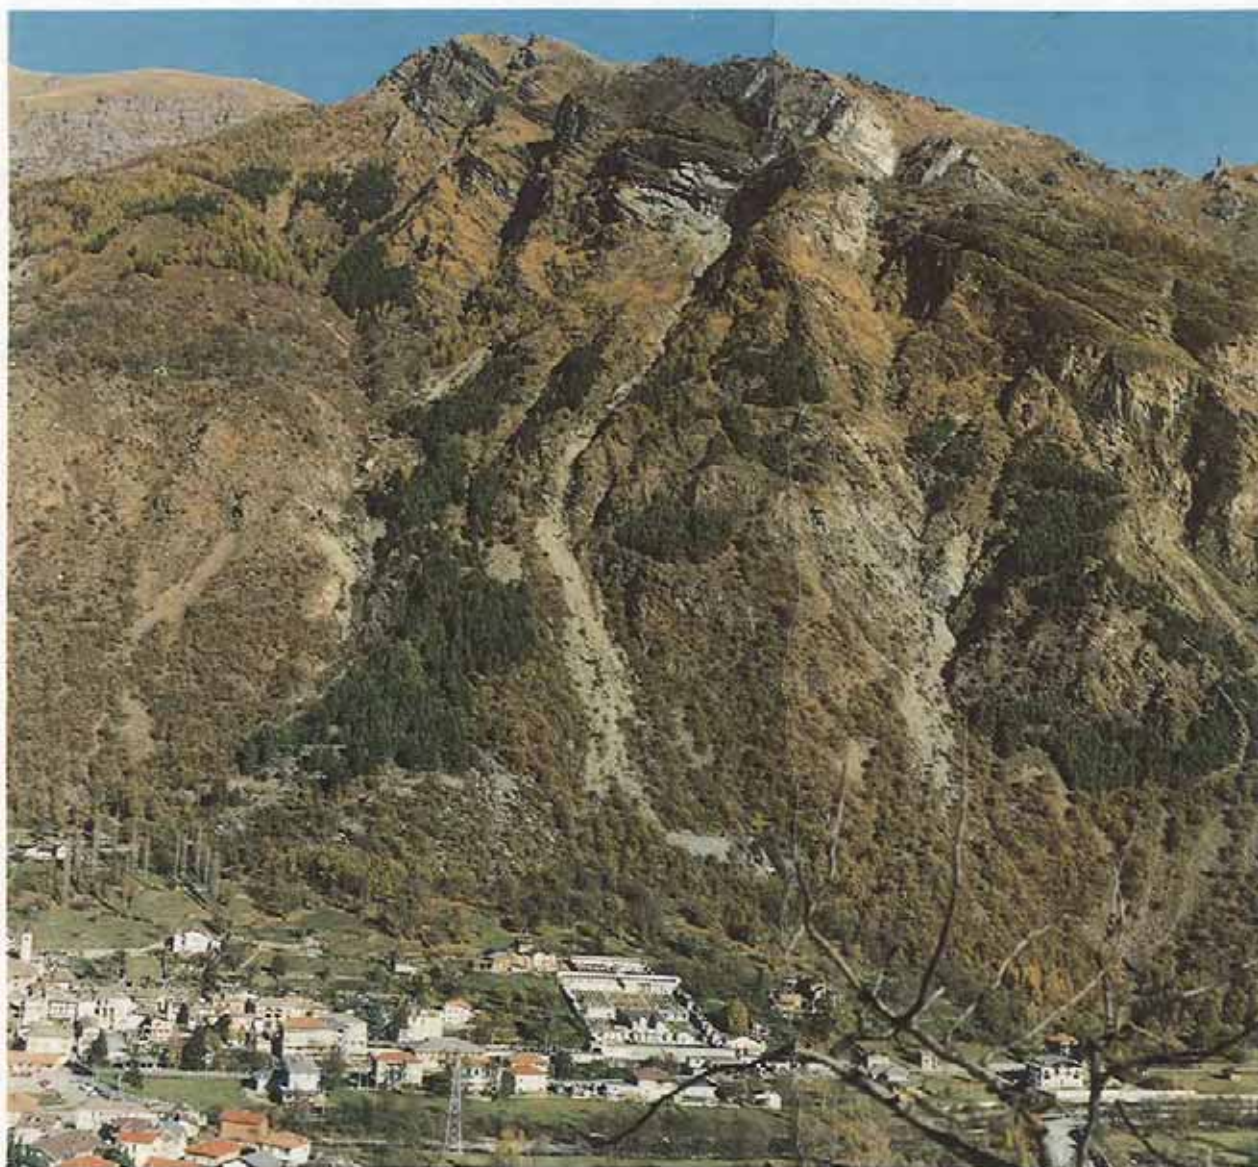
**Cause determinanti:** forti precipitazioni e, nel corso del 1959, attività estrattiva condotta alla base della parete (Deiro Bianco) fino all'intercettazione dei principali sistemi di fratturazione orientati E-W.

Fig. 1 - Questa fotografia mostra con netta evidenza la parete rocciosa detta "Deir Bianco" da cui si staccarono, la mattina del 14 gennaio 1959 alcune decine di migliaia di  $m^3$  di roccia. Parte di questo materiale precipitò a valle lungo il canalone roccioso frantumandosi fino a costituire la colata di detrito sopra al centro abitato, parte, quello più grossolano, continuò la sua corsa per salti, rimbalzi e rotolamenti fino a raggiungere e lambire le case di località Vigna. Visibile a ridosso del centro abitato l'antica frana per crollo parzialmente vegetata da essenze resinose e tutta la fascia di detriti disposta a raccordo tra pareti e fondovalle.

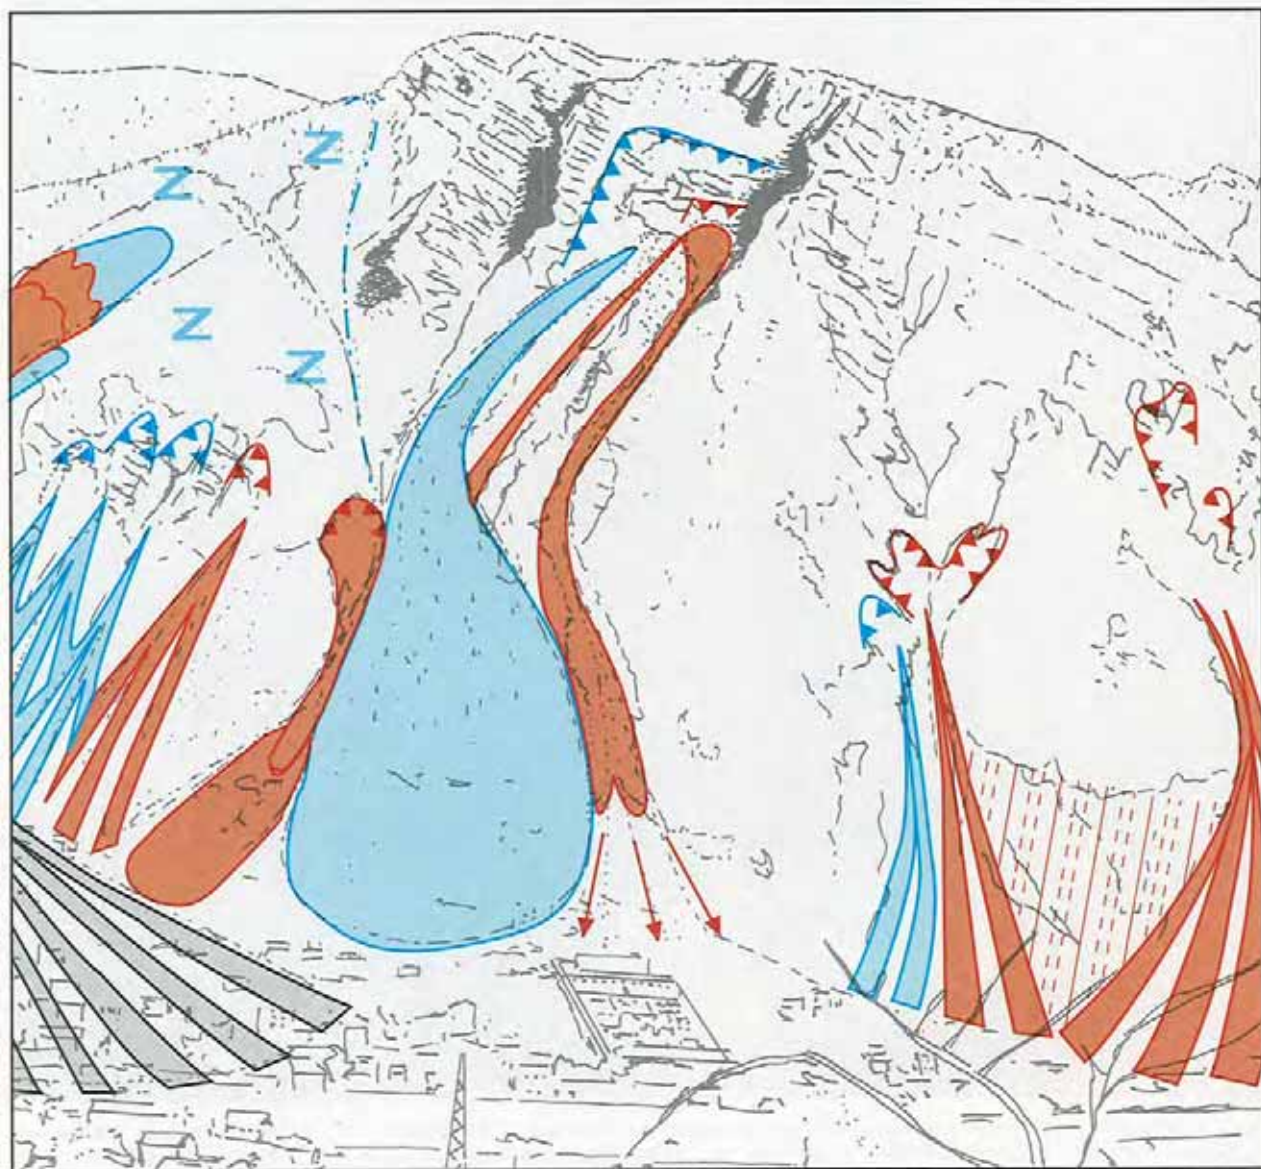
Fig. 2 - Raffigurazione schematica della figura precedente, realizzata per evidenziare le principali manifestazioni di instabilità riscontrabili sul versante retrostante il centro abitato di Locana.

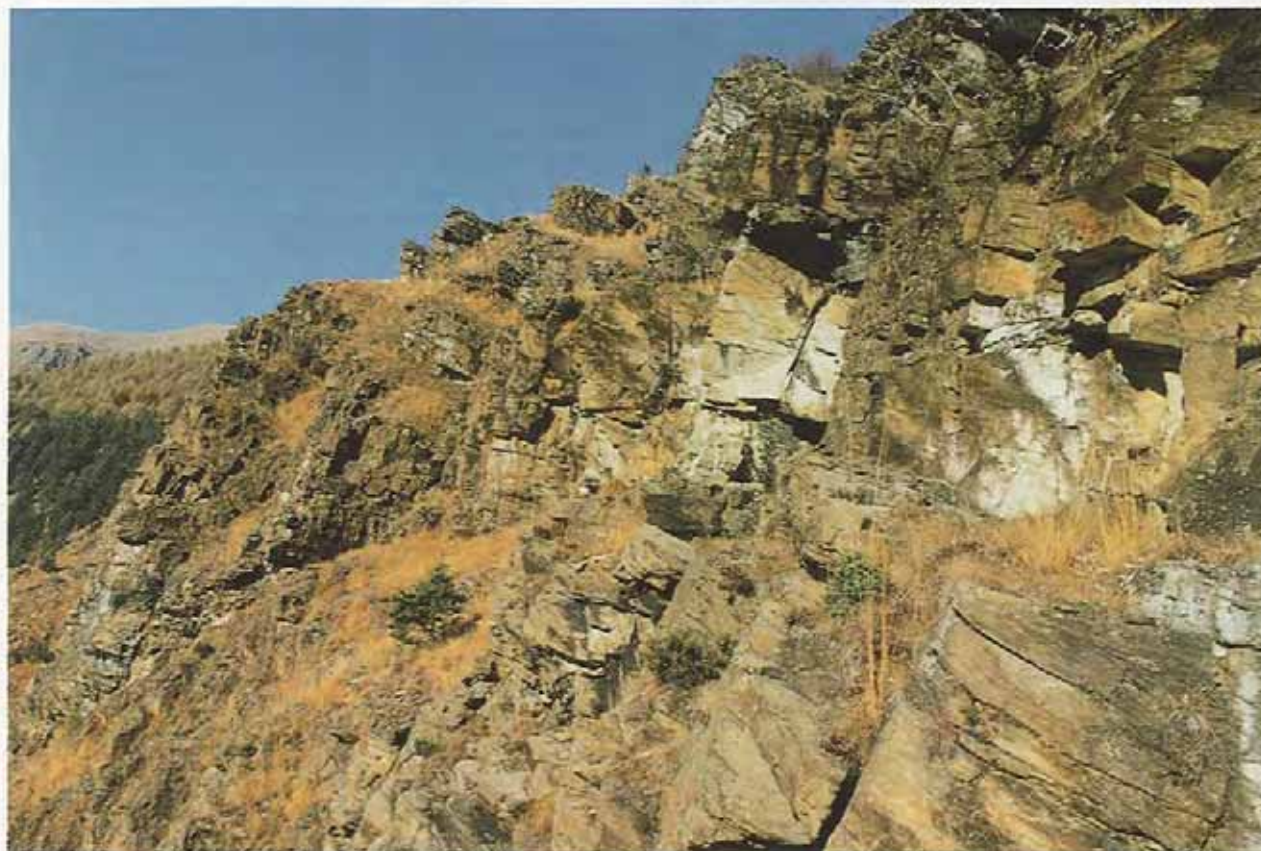
Fig. 4 - Pareti del Monte Busiera, versante occidentale. La fotografia mostra lo stato di elevata fratturazione dell'ammasso roccioso ed i tre principali sistemi di fratturazione ivi esistenti. Da questa zona si sarebbe staccata la grande frana di crollo mostrata nelle figg. 1 e 2.

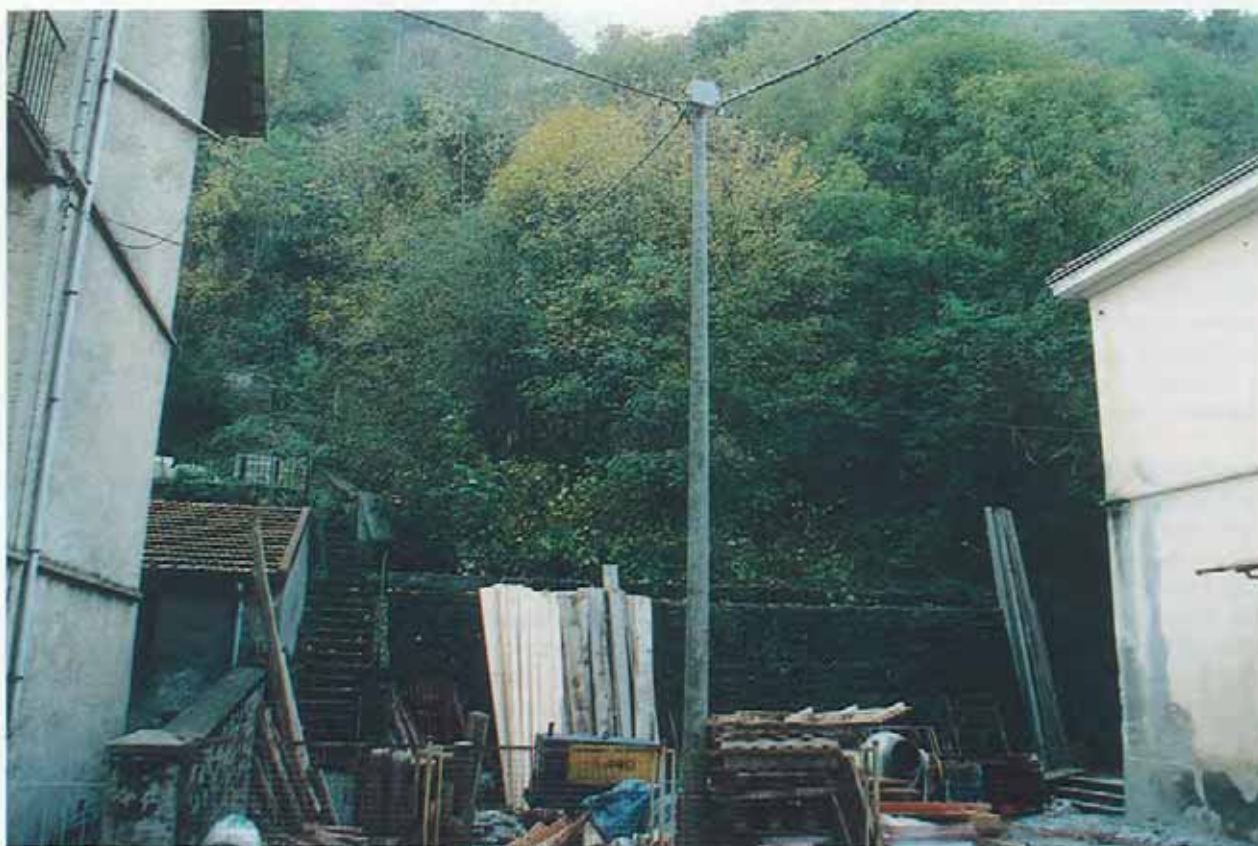
Fig. 1 - La fotografia mostra il piccolo bacino da cui è scesa la massa fangosa che, dopo aver investito i locali della scuola (sulla destra) è proseguita verso valle invadendo la strada e fermandosi a ridosso di un edificio (punto d'osservazione). Fra gli alberi si intravedono gli interventi di consolidamento eseguiti.

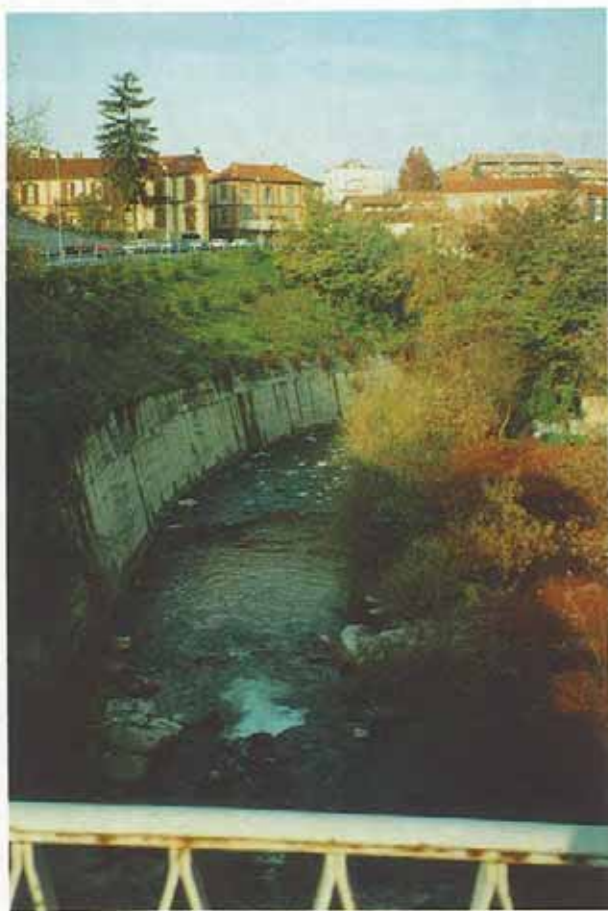
Fig. 1 - Particolare della riva sinistra del T. Ellero nel suo attraversamento dell'abitato. Le opere di difesa spondale, realizzate posteriormente agli anni '60, hanno disattivato il pericolo di un coinvolgimento degli edifici e della viabilità soprastanti.

**Interventi sistematori realizzati:** muro di rivestimento in pietrame con interposte fasce di calcestruzzo al piede della scarpata franata, drenaggio a tergo per la raccolta e convogliamento delle acque di infiltrazione del terreno retrostante e ricostruzione della scarpata e del tratto stradale danneggiato (1953); completamento delle arginature e del muro di controripa (1978-1979).

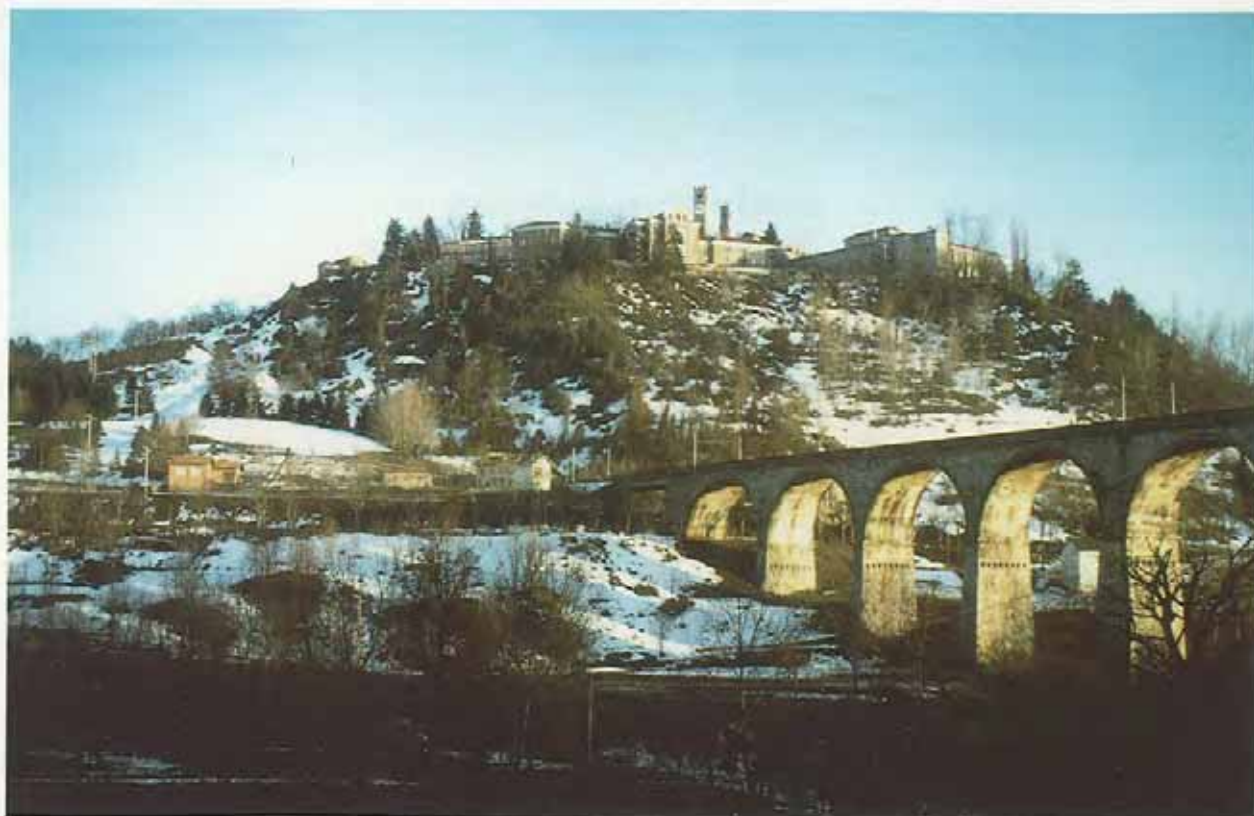
Fig. 1 - Veduta generale del versante nord-occidentale della collina sulla quale sorge il Rione Piazza, dotato di Decreto di consolidamento. I fenomeni di dissesto, riferibili al Decreto, si sono verificati nella porzione sinistra sottostante l'edificio ospedaliero. È ben visibile la variazione di pendenza corrispondente al cambio di litologia tra marne (inferiormente) e sabbie poco coerenti (superiormente). Tale superficie potrebbe corrispondere ad una vecchia corona di frana che in un episodio unico o in più episodi avrebbe dato origine ad accumuli rintracciabili a valle fino a contatto con la piana alluvionale. In basso a sinistra, in ombra, la scarpata di erosione fluviale del T. Ellero.

In quest'ansa il corso d'acqua compie un'ampia curva sinistra che lo porta ad erodere le formazioni terziarie poste, in riva destra, alla base della collina del rione Piazza. Lo scalzamento al piede provoca modesti movimenti gravitativi sia nelle bancate marnose sia, soprattutto, nella copertura di alterazione posta ad una altezza di 15-20 m sul torrente.

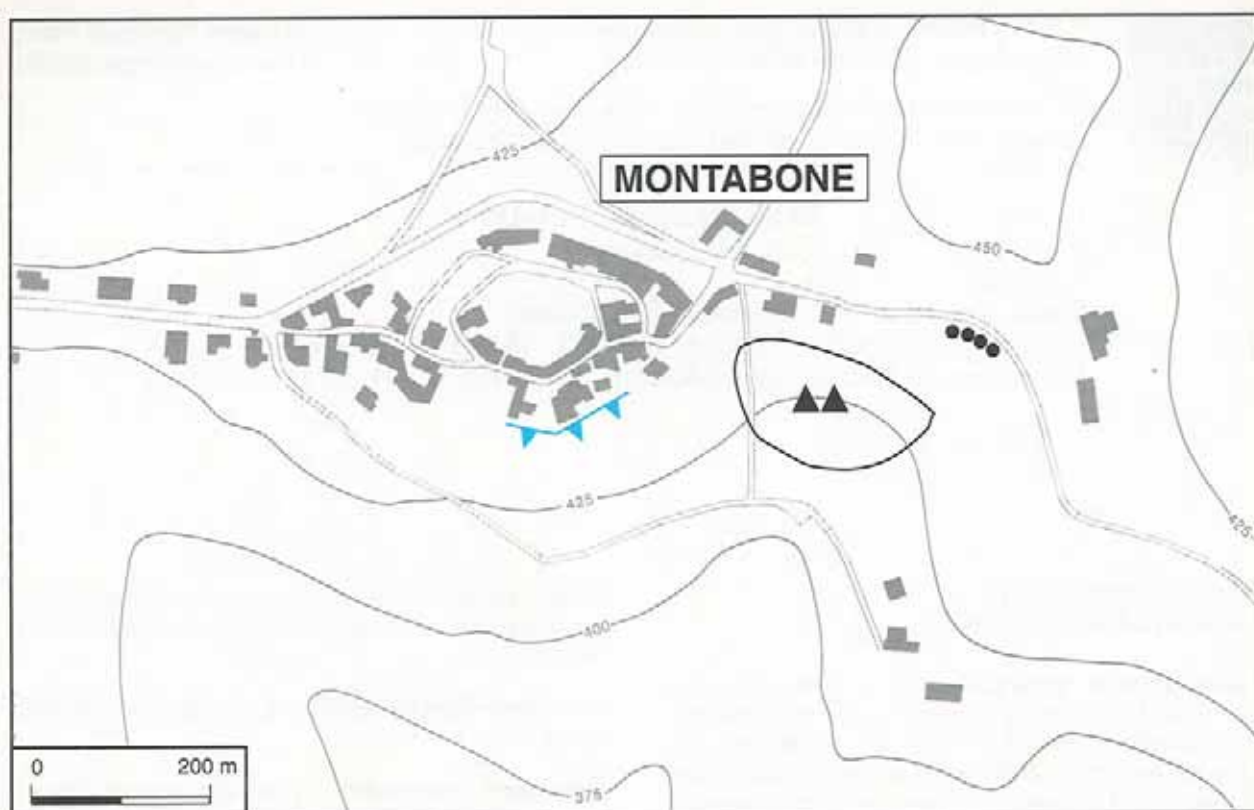
Fig. 1 - Settore meridionale della dorsale sulla quale sorge l'abitato. In concomitanza di notevoli eventi pluviometrici, potrebbero essere lesionate per cedimenti differenziali dei piani di posa le vecchie abitazioni e i relativi terrapieni, collocati sul ciglio di una scarpata dell'altezza di alcuni metri.

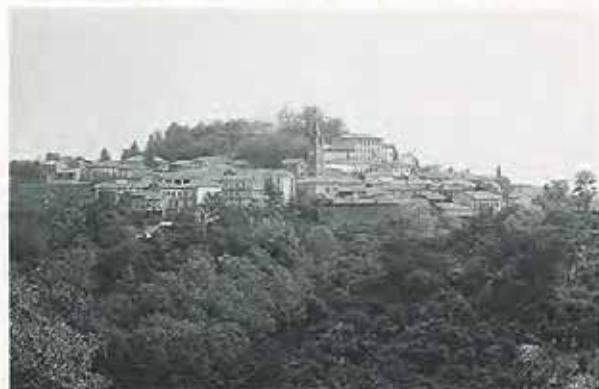
**Tipologia del fenomeno:** limitate frane complesse (scorrimento rotazionale-colamento) impostatesi

Fig. 1 - L'abitato si sviluppa sul crinale leggermente ondulato di un rilievo collinare, sulla cui sommità si erge una zona sopraelevata una quindicina di metri, costituita da bancate sabbiose, frequentemente coinvolta in passato da limitati dissesti.

nelle bancate sabbiose lungo le ripide pareti del bastione, con graduale arretramento della scarpata stessa.

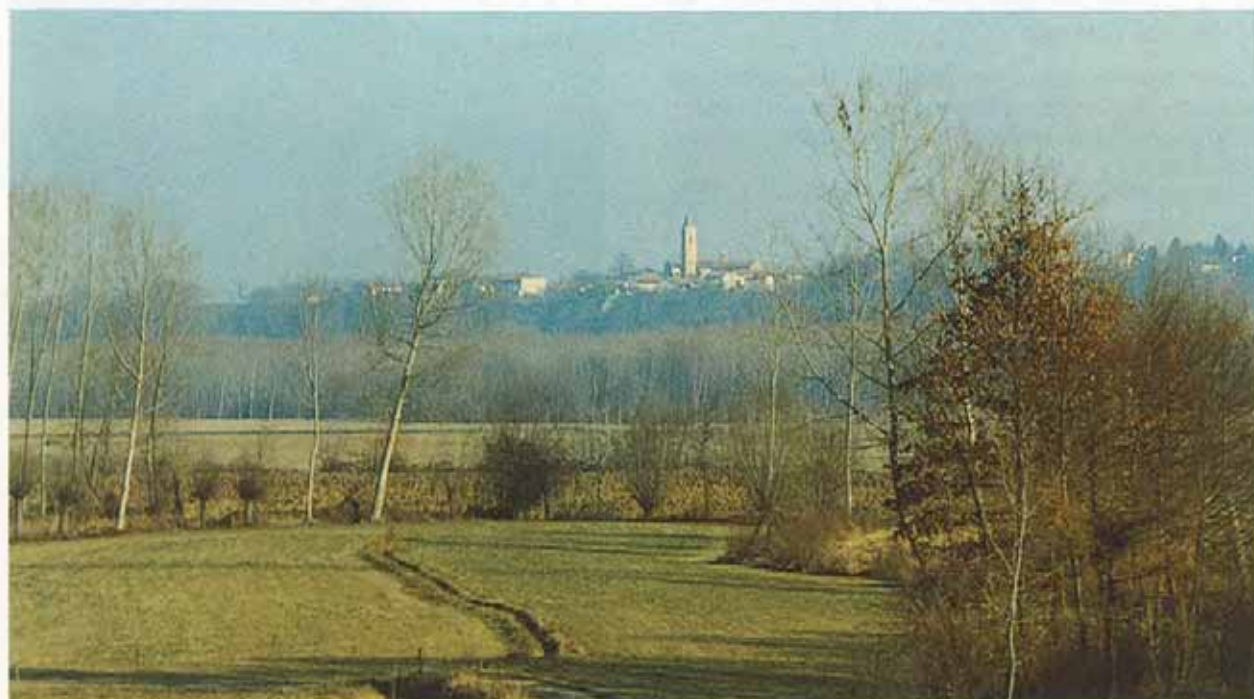
Fig. 1 - Vista d'insieme del centro abitato posto in sponda destra del T. Stura di Demonte a bordo di alto terrazzo fluviale. L'alveo ordinario del fiume è attualmente lontano dalla scarpata d'erosione per la quale, tuttavia, permangono seri problemi di stabilità legati alla scarsa competenza dei depositi alluvionali costituenti il substrato.

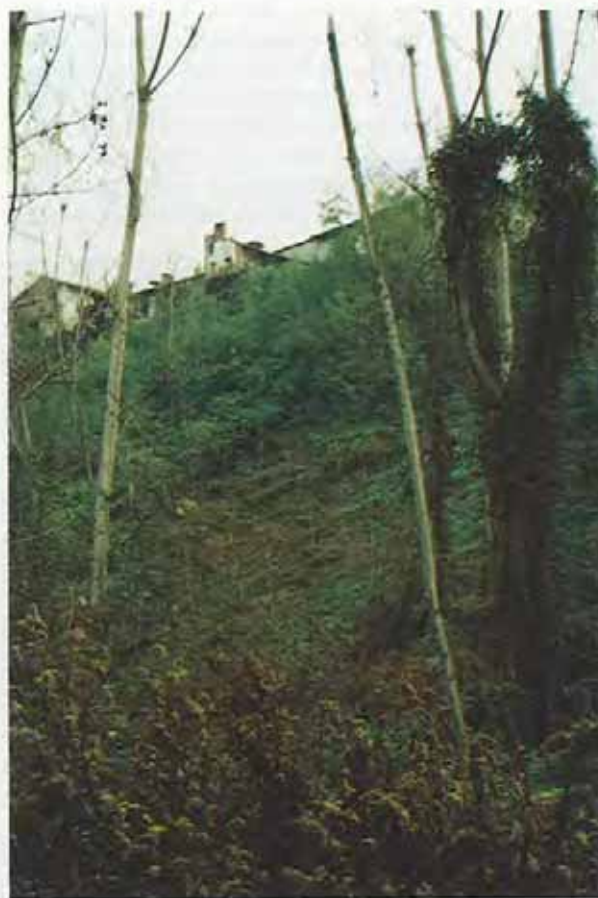
Fig. 2 - Particolare della scarpata originatasi per attività fluviale esplicitasi anche in epoca recente (prima metà del secolo). Numerosi edifici furono coinvolti nei secoli scorsi nei fenomeni franosi così come mostrato da carte catastali di epoca napoleonica e seguenti.

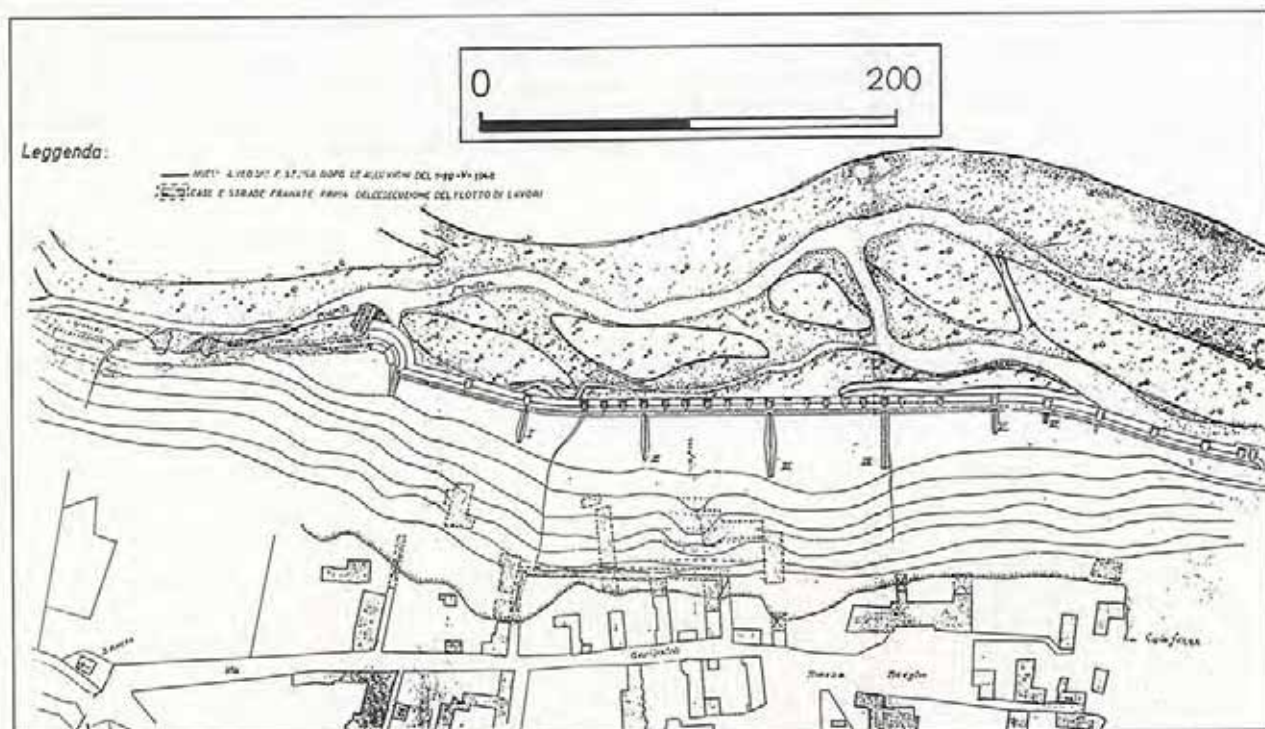
Fig. 3 - Esempio di documento d'archivio sul quale è mostrata traccia della parte di abitato scomparsa, tra il 1700 e il 1900, a causa del progredire dell'azione erosiva del T. Stura di Demonte (Ufficio del Genio Civile di Cuneo).

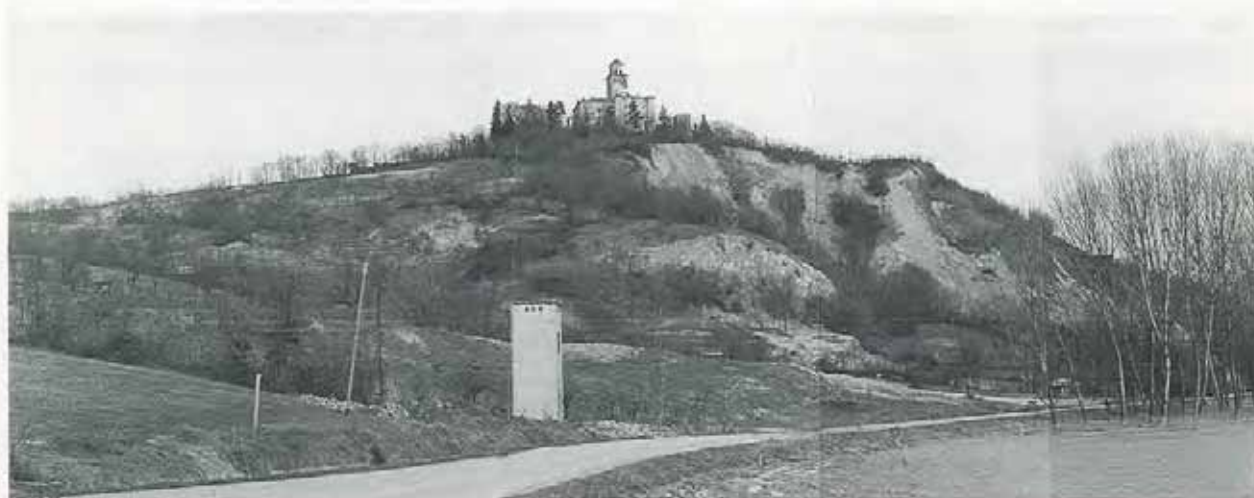
Fig. 1 - Ripido versante sud-occidentale della collina di Montecastello fotografato pochi giorni dopo il movimento gravitativo del 9 marzo 1978. Sono ben evidenti le frane complesse per scorrimento rotazionale passante a colamento e i relativi accumuli.

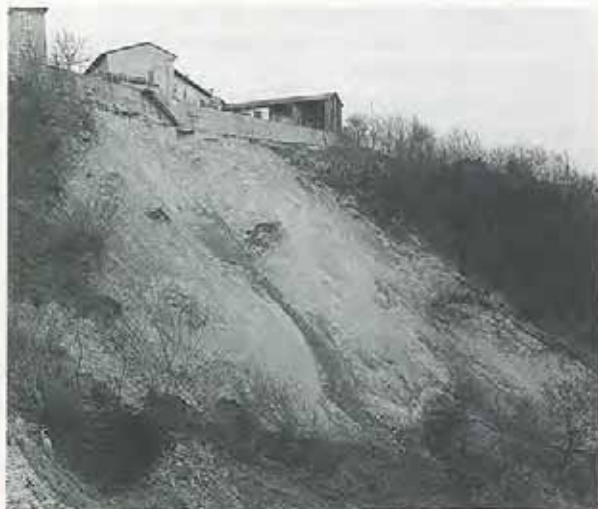
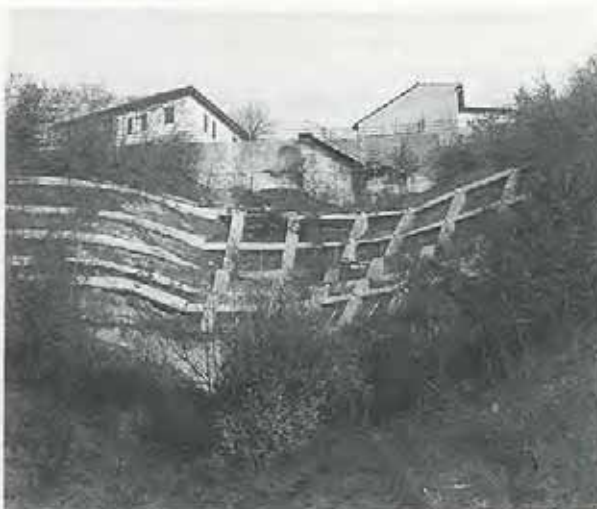
Figg. 2 e 3 - A sinistra il versante meridionale coinvolto nel movimento franoso del 9 marzo 1978, come appariva una settimana dopo l'evento; a destra come appare oggi la stessa zona dopo gli interventi sistematori realizzati nel 1980-81.

- 1978-81: ricostruzione in Via Umberto I di un muro di sostegno in calcestruzzo cementizio, costruzione di una gabbionata lungo la Via Nuova del Castello ed esecuzione al piede di una condotta in tubi di cemento del diametro di 40 cm con sovrastante cunetta in calcestruzzo. Esecuzione di micropali di sottofondazione (la base del muro era stata in gran parte scalzata dalla frana) e tiranti suborizzontali di ancoraggio. Intervento di placcaggio e drenaggio di un'area di dimensioni 24 x 20 m circa, posta immediatamente al di sotto del muro di sostegno in corrispondenza della nicchia di distacco. Il placcaggio è stato eseguito con un graticcio di travi tirantate, a maglia 4 x 4 m circa; il drenaggio con una maglia di dreni suborizzontali. Nella parte alta della scarpata e precisamente nelle zone adiacenti all'area placcata, l'intervento è consistito in travi orizzontali in calcestruzzo armato di sezione 80 x 80 cm, poste in continuità con le travi orizzontali del graticcio; tiranti a bulbo iniettati intestati nelle travi e posti a interassi di 5 m. I drenaggi sono costituiti da tubi microfessurati di lunghezza di 25 m e inclinazione di 2°-3°. Le bocche dei drenaggi sono poste immediatamente al di sopra delle travi a interassi. Presenza di reti metalliche fra le travi, che impediscono l'erosione del terreno superficiale e consentono quindi l'inerbimento.

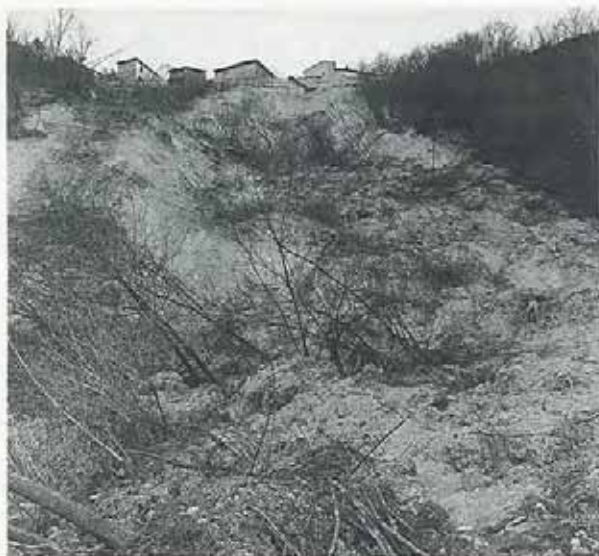
Fig. 4 - Versante meridionale dell'abitato coinvolto, il 9 marzo 1978, da un vasto movimento franoso che minacciò alcune abitazioni poste sul ciglio della nicchia di distacco.

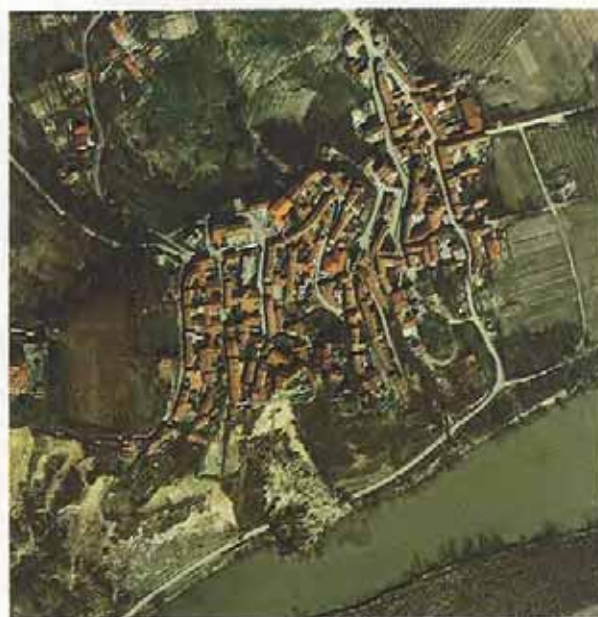
– C.N.R.-I.R.P.I. Torino, 16 marzo 1978: alle ore 4.30 si verificò un vasto movimento (circa 6.000 m<sup>3</sup> che interessò il versante Sud del centro abitato. L'accumulo della frana asportò completamente la strada che conduce a Pietramarazzi: in corrispondenza della carrozzabile la massa franata ebbe uno spessore medio di 6 m circa e una larghezza di 50 m (Fig. 4). Parte dell'accumulo raggiunse l'alveo del fiume, sbarrandone parzialmente il corso, costringendolo all'erosione sulla sponda opposta (Fig. 5). Minacciate alcune case al margine della nicchia di distacco.

Fig. 5 - Ripresa aerea dell'abitato effettuata pochi giorni dopo l'evento del 9 marzo 1978. Ben visibile in basso la frana complessa di scorrimento rotazionale passante a colamento che sbarrò parzialmente l'alveo del Tanaro. In alto si individua il vasto scorrimento traslativo di regione Foriara. (Conc. S.M.A. N. 144 del 17 dicembre 1993).

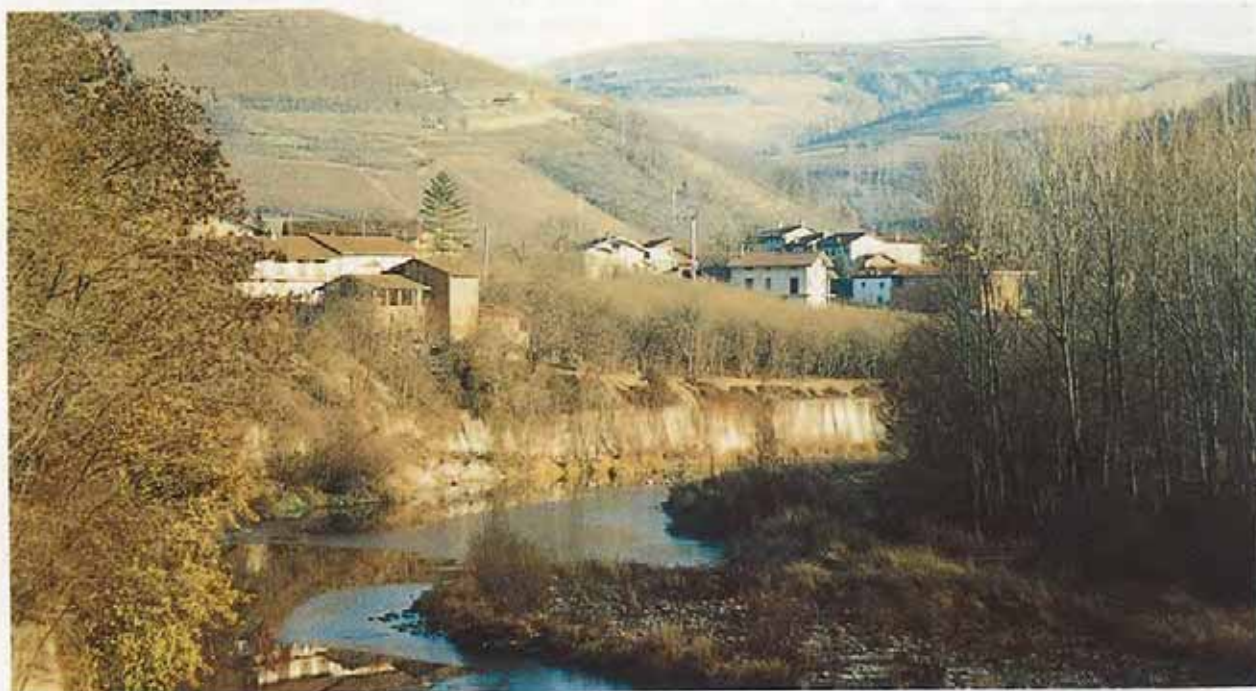
Fig. 1 - Particolare del centro abitato che, posto su basso terrazzo tra il Fiume Tanaro e le colline delle Langhe, ha sofferto notevoli danni causati dall'accentuarsi della sponda concava del meandro. Attualmente la ripa sottostante l'abitato è protetta da opere di difesa spondale, seppure incomplete.

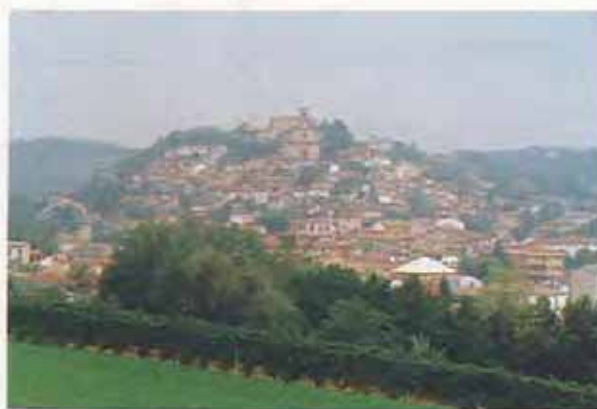
Fig. 1 - L'abitato di Ottiglio, fotografato dalla strada che conduce a Grazzano Badoglio, è situato su una dorsale del sistema collinare del Basso Monferrato costituita da bancate di calcari organogeni e marne appartenenti alla Formazione della "Pietra da Cantoni".

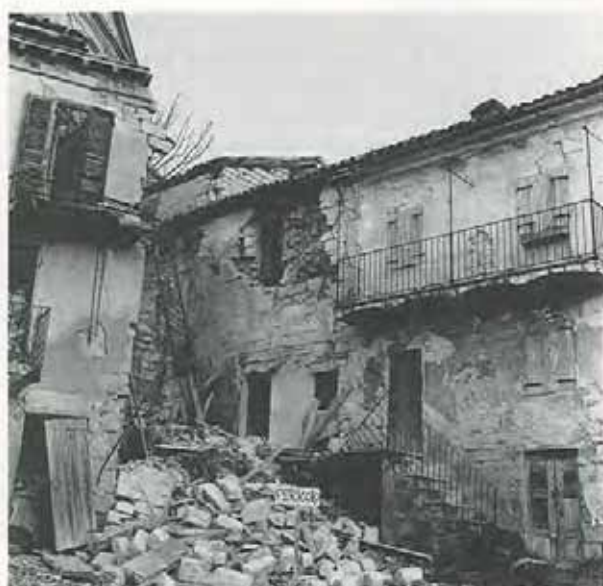
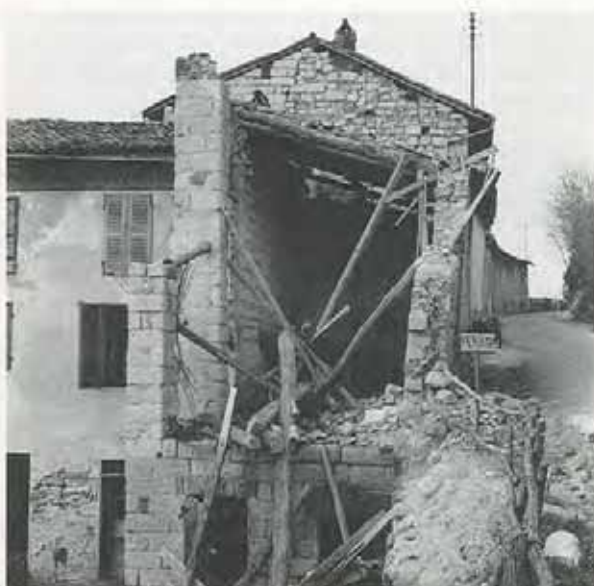
Figg. 2 e 3 - Evento dei primi di marzo del 1972. Tre case crollarono e altre due furono dichiarate pericolanti: erano però abitazioni già da tempo abbandonate perché vetuste e malandate.

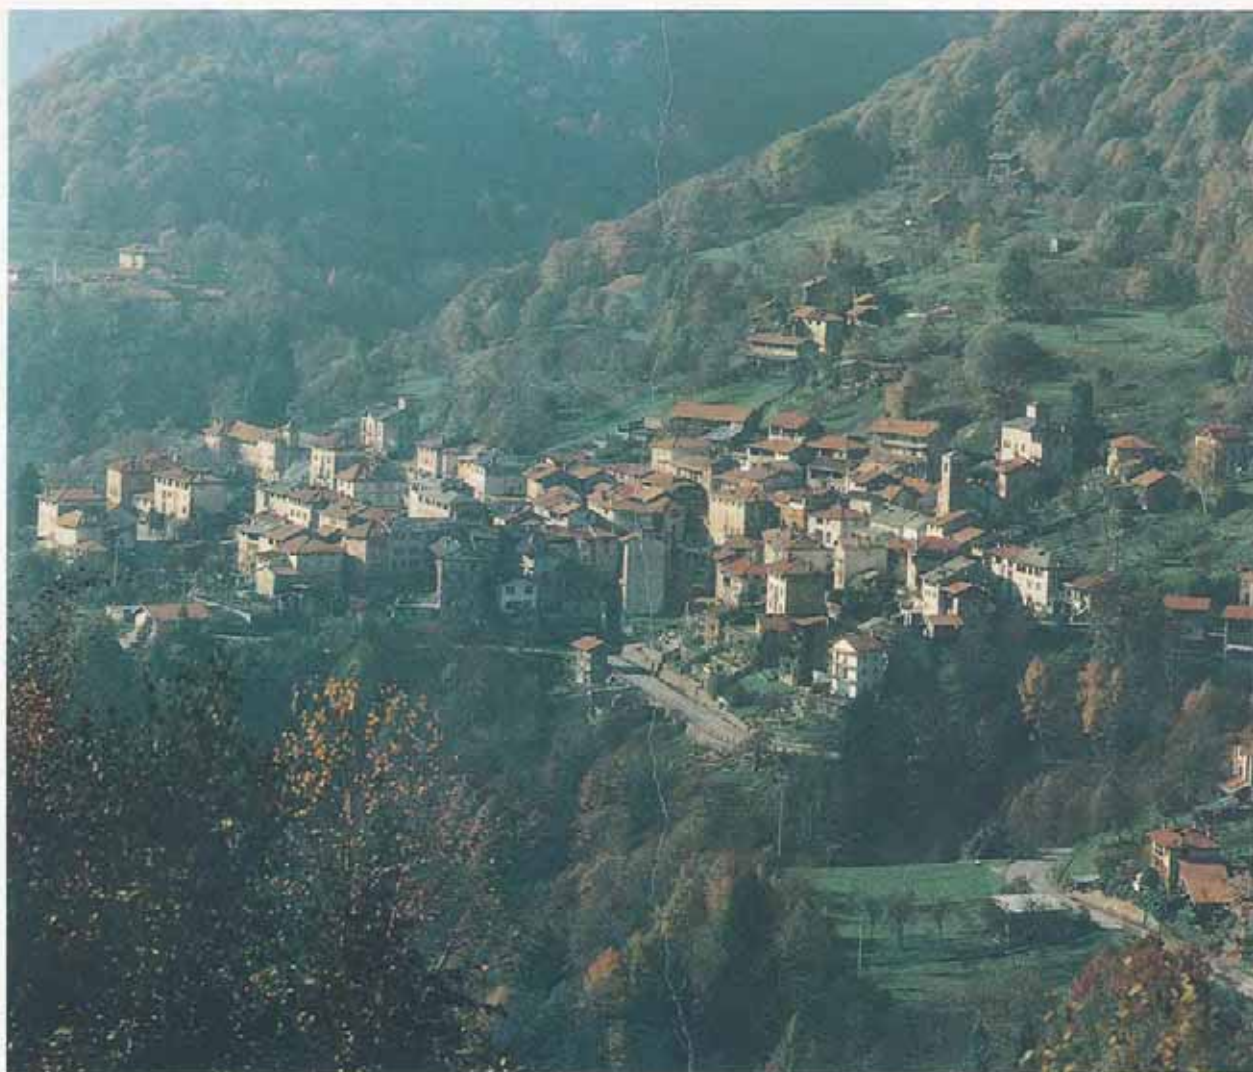
**Osservazioni:** il consolidamento, sia sotto l'aspetto dell'indagine che dell'intervento di drenaggio profondo, non prende in considerazione la possibilità che vi sia una alimentazione idrica profonda da monte e che il disequilibrio del versante, benché sia caratterizzato da manifestazioni superficiali più appariscenti al piede della frana, abbia origini più estese e profonde. Pertanto il massiccio intervento

Fig. 1 - La fotografia mostra, in una visione d'insieme, il versante su cui è costruito l'abitato di Civiasco. Il movimento franoso interessa praticamente tutta l'area prativa sovrastante il centro abitato principale, coinvolgendo in modo grave il gruppo di case isolate visibili in alto (Fraz. Peracino), ed alcune case alla periferia del paese.

di drenaggio eseguito esclusivamente nel settore inferiore potrebbe risultare non molto bilanciato.

**Interventi sistematori proposti ed in parte realizzati:** una trincea drenante, un sistema di 30 dreni suborizzontali profondi 100 m ed un sistema di 60 dreni suborizzontali profondi 50 m. Le acque così drenate vengono raccolte da un collettore ed evacuate dall'area in frana.

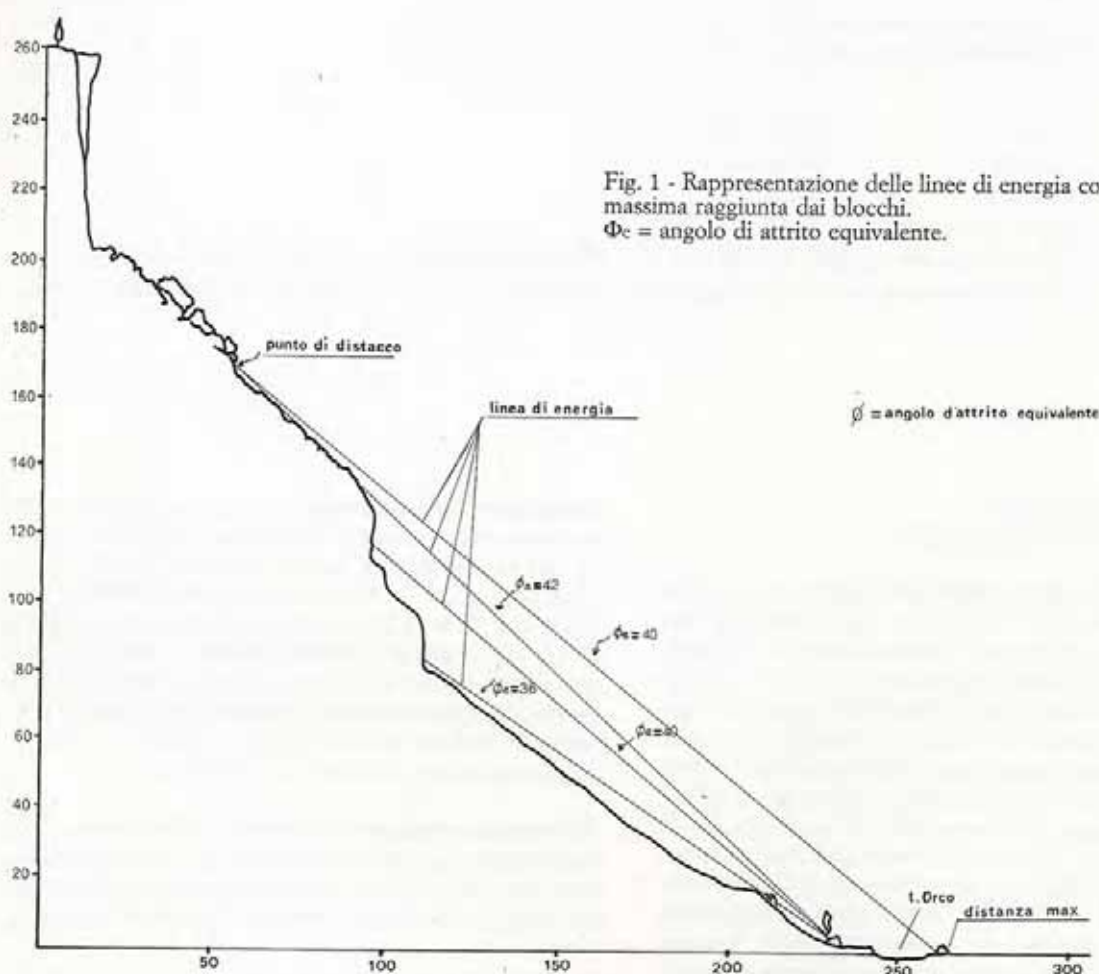
Fig. 1 - Rappresentazione delle linee di energia con distanza massima raggiunta dai blocchi.  
 $\Phi_e$  = angolo di attrito equivalente.

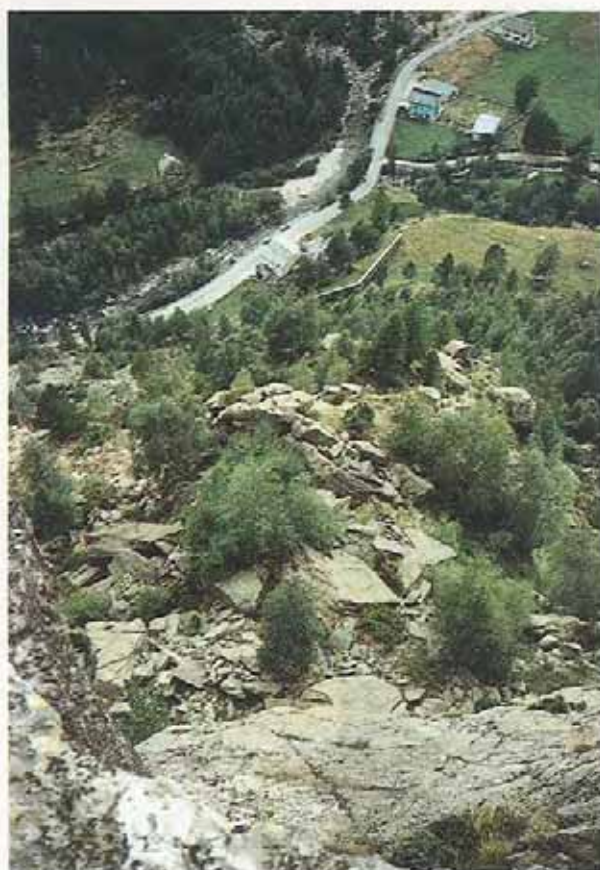
Fig. 2 - La fotografia, scattata dalla sommità della parete rocciosa sovrastante l'abitato di Piandellera, mostra le condizioni di fratturazione e disarticolazione dell'ammasso roccioso nella parte centrale della parete e mette in evidenza il sottodimensionamento dell'opera di difesa in caso di collasso totale o parziale dello stesso.

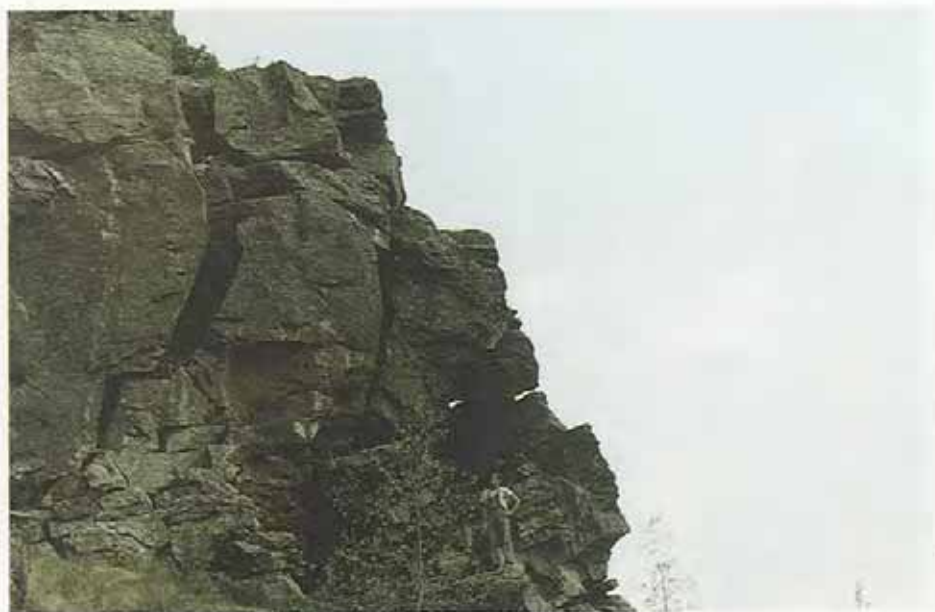
Fig. 3 - Lo stesso ammasso roccioso, visto nel settore occidentale, pur lasciando intravedere le originarie condizioni giaciture, presenta vistosi fenomeni di disgiunzione lungo i principali e ben sviluppati sistemi di frattura, con aperture che raggiungono 50-60 cm di larghezza.

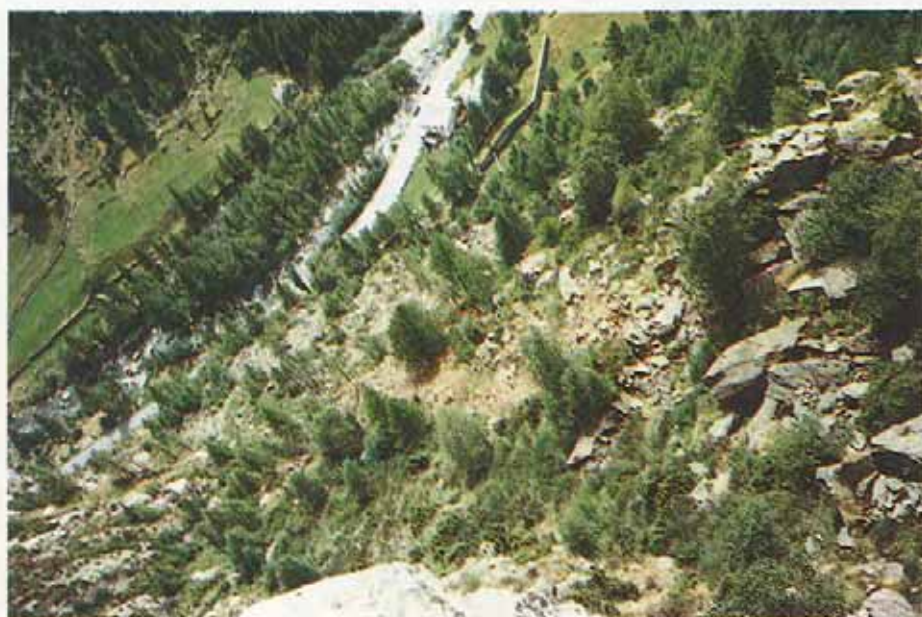
Fig. 4 - Visione dall'alto del canalone roccioso lungo il quale, in seguito alla frana verificatasi il 23 maggio 1984, sono scesi, con meccanismi di rotolamento, salti e rimbalzi, numerosi massi alcuni dei quali, deviando leggermente sulla destra, hanno danneggiato gli edifici e la strada sottostante.

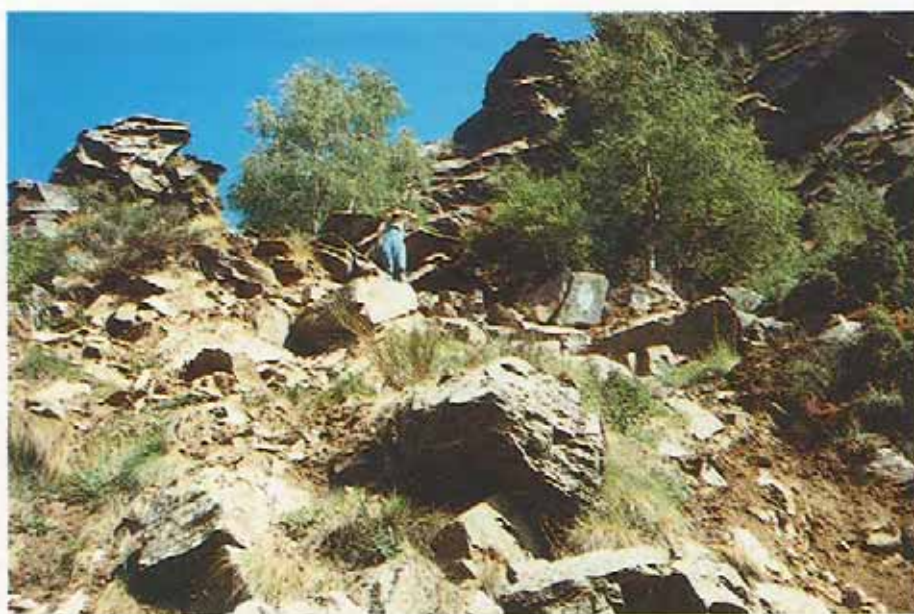
Fig. 5 - Particolare della zona di distacco della frana verificatasi il 23 maggio 1984 che ha provocato il rotolamento a valle di massi di grosse dimensioni. Si possono osservare le condizioni di disarticolazione dell'ammasso roccioso nel settore orientale.
