**REGIONE PIEMONTE**

**CONSIGLIO NAZIONALE  
DELLE RICERCHE**  
ISTITUTO DI RICERCA PER  
LA PROTEZIONE IDROGEOLOGICA NEL  
BACINO PADANO - TORINO

# ATLANTE DEI CENTRI ABITATI INSTABILI PIEMONTESI

(classificati ai sensi della Legge 9 Luglio 1908 n. 445 e seguenti)

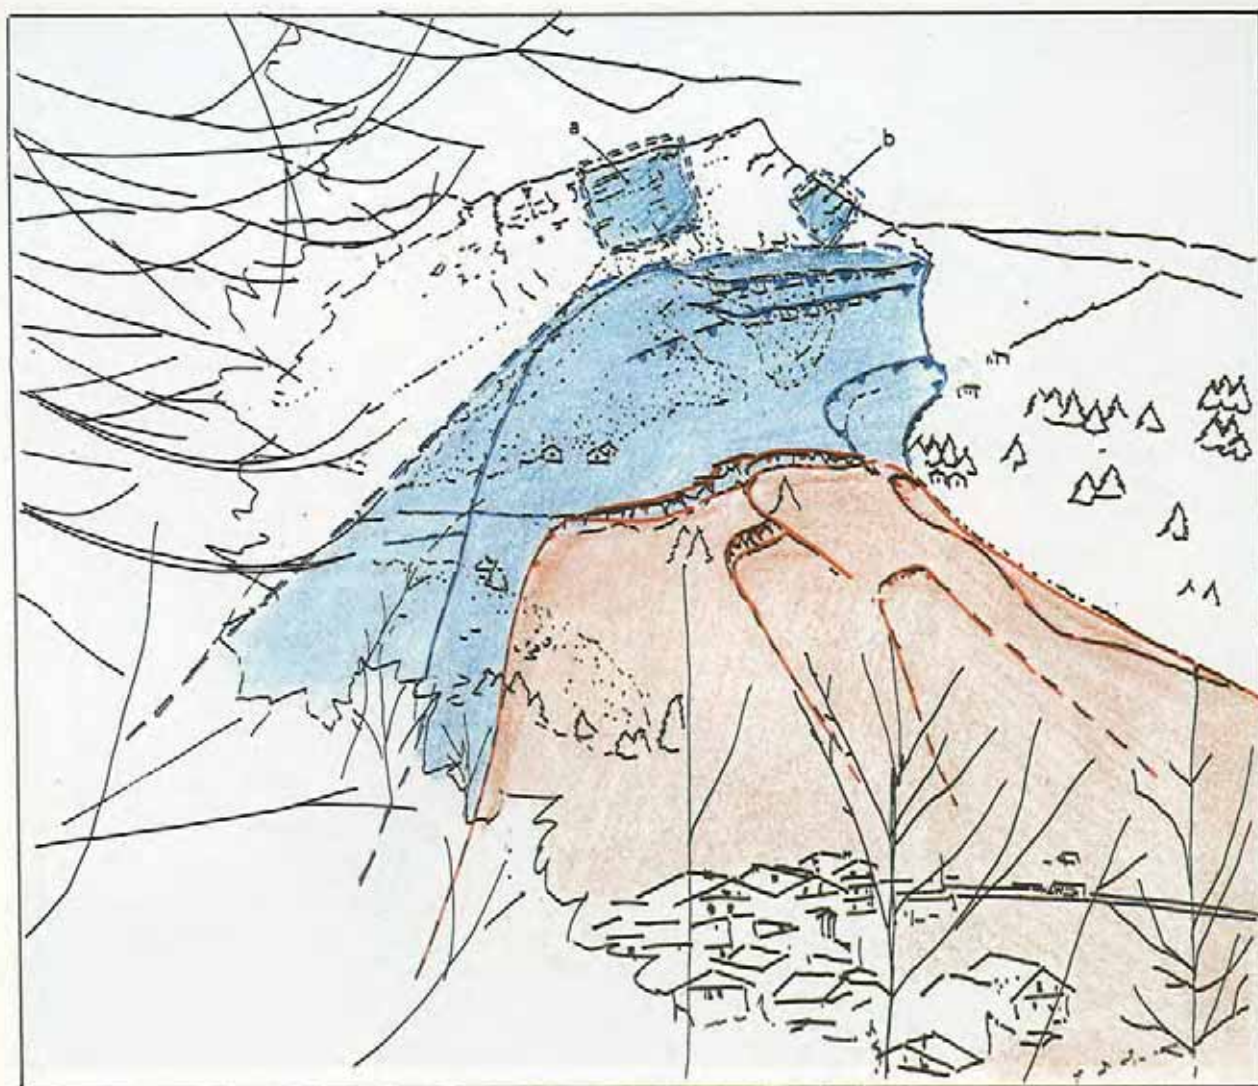
Fig. 3 - Raffigurazione schematica della figura precedente realizzata per evidenziare i limiti principali del movimento franoso responsabile, in ultimo, delle lesioni all'abitato di Pleyne. In rosso le parti che mostrano segni di riattivazioni recenti e attuali; in blu i limiti del corpo di frana nel suo insieme e le due porzioni di corona principale delimitate da superfici di discontinuità evidenti (a, b).

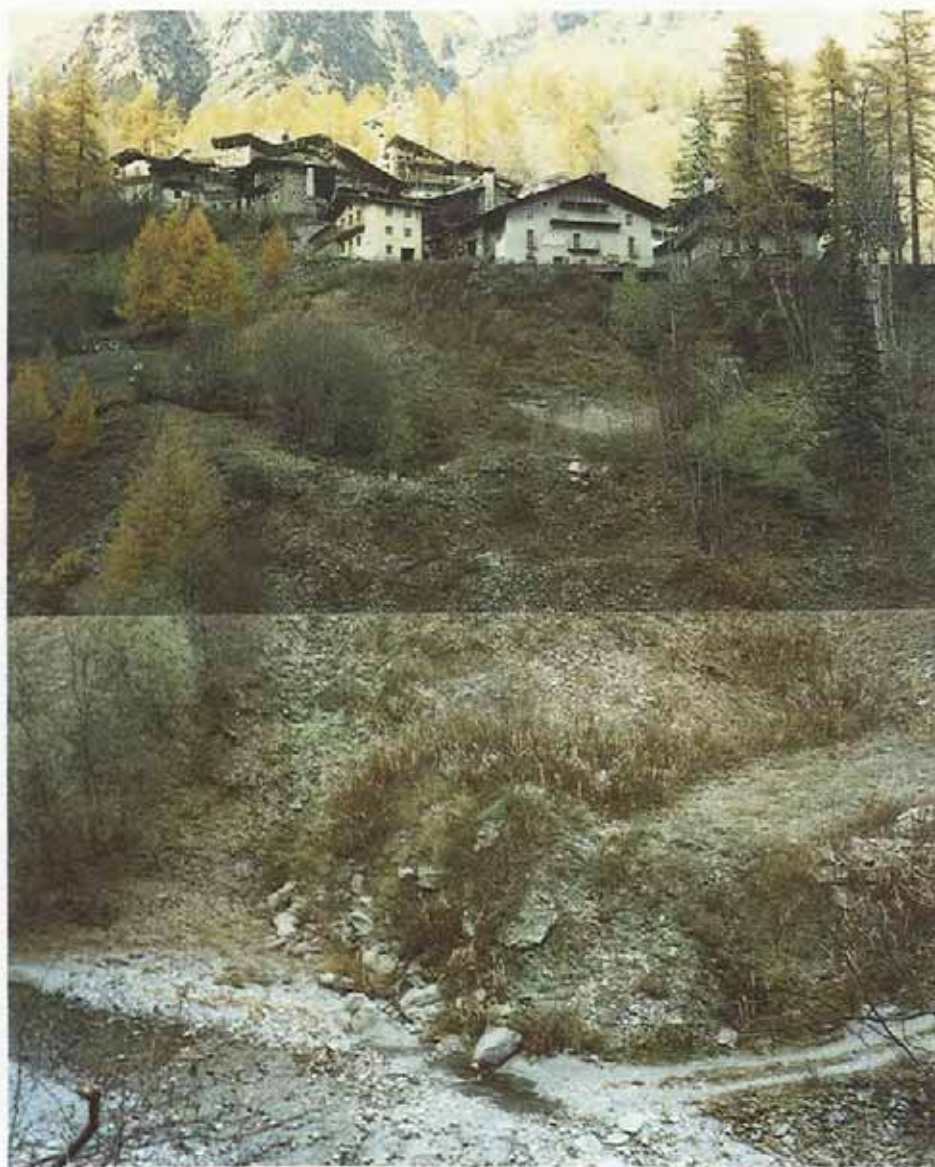
Fig. 4 - Nella fotografia sono mostrati i rapporti esistenti tra l'alveo del torrente (qui in corrispondenza della maggiore delle due briglie di contenimento) e l'abitato posto 60 m a monte sul piede dell'accumulo di frana. Sotto l'abitato è visibile parte del muro di sostegno coinvolto, in epoca recente, nei movimenti più epidermici.

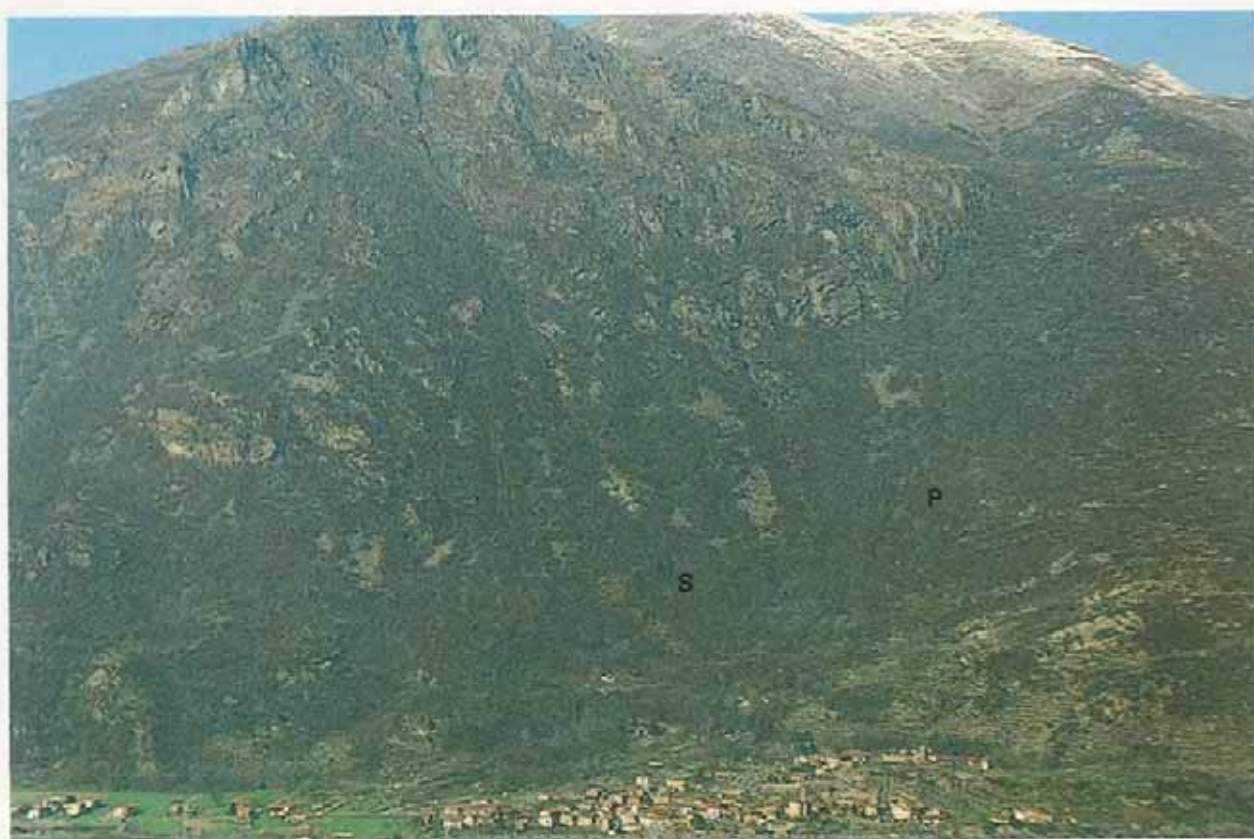
Fig. 1 - Vista del ripido versante meridionale del Monte Cavallaria solcato dai rii Pisone (P) e Sneira (S). In basso il centro abitato costruito per buona parte sul relativo cono di deiezione. La parte settentrionale del paese (a destra) è costruita al riparo di grandi balze rocciose. La parte meridionale è costruita sul settore distale del conoide, mentre la parte centrale è quella più esposta all'attività torrentizia del Rio Pisone ed è quella che fu colpita in modo grave dalla piena del giugno 1942.

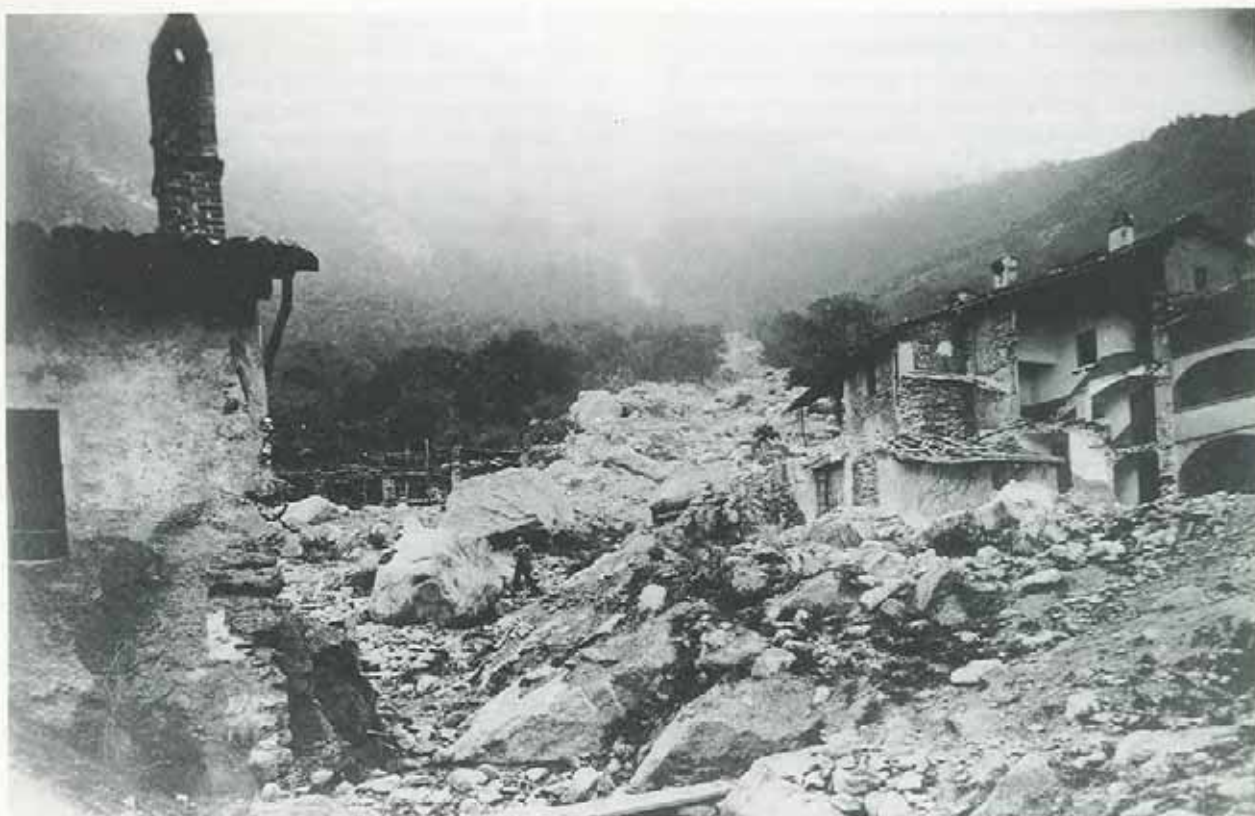
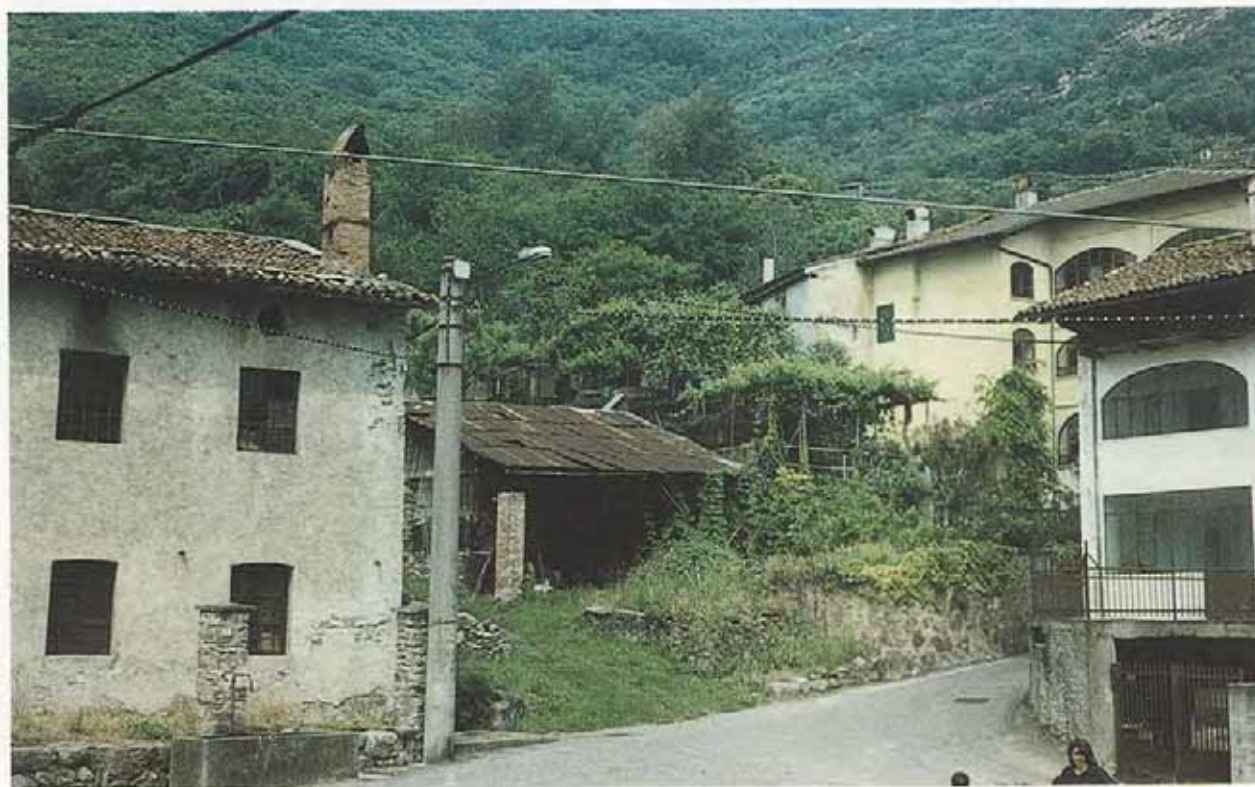
Figg. 2 e 3 - Settore apicale del conoide del Rio Pisone. La fotografia in alto, scattata poco dopo l'evento del giugno 1942, evidenzia le capacità di trasporto solido di questo piccolo rio e la gravità con cui fu colpito il centro abitato costruito sul conoide e sventrato dalla piena. La fotografia in basso, scattata quasi 50 anni dopo pressapoco dallo stesso punto, mette in risalto come la ricostruzione delle opere e il ripristino delle attività cancellino, con l'aiuto del tempo, i segni della tragedia e, di conseguenza, velocemente la memoria del pericolo esistente.

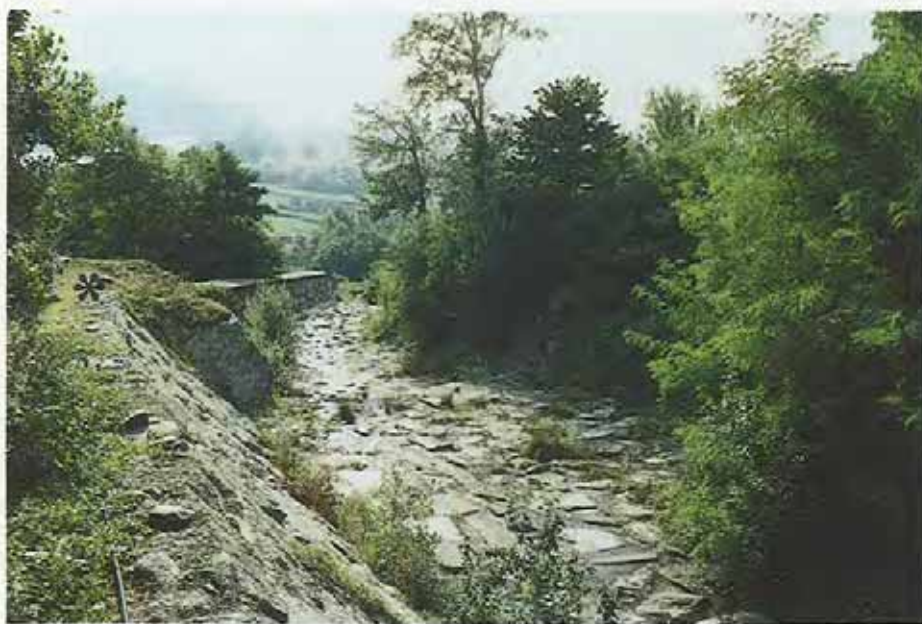
Fig. 4 - Apice del conoide: la fotografia (vista da monte) mostra l'intervento di difesa eseguito in corrispondenza alla zona in cui il Rio Pisone uscì dai suoi argini naturali nell'evento del giugno 1942 (\*). La diminuzione della sezione di deflusso causata dal masso sporgente e dalla improvvisa curva a destra dell'alveo, proprio in corrispondenza della sua massima rottura di pendio, giocano un ruolo negativo nel ridurre sensibilmente le possibilità di smaltimento dei materiali trasportabili da una piena.

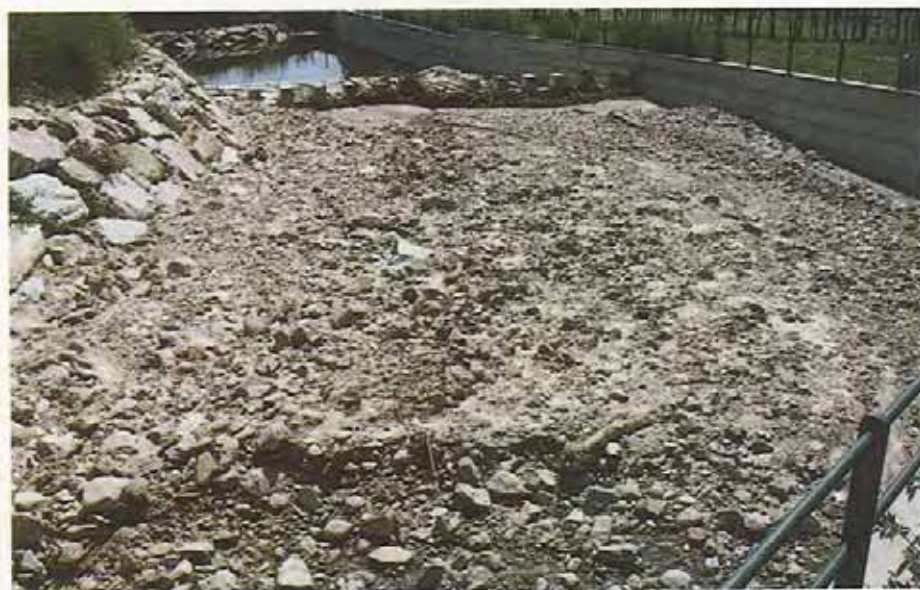
La briglia selettiva e la cassa di sedimentazione costruite nel 1986-87 sull'unghia del conoide sono sufficienti a ritenere portate solide di piene ordinarie. Il canale di deflusso che si diparte dalla cassa di sedimentazione non è in grado di smaltire neppure piene ordinarie.

Fig. 5 - Vista da monte della cassa di sedimentazione costruita nel 1986 al piede del conoide dei rii Pisone e Sneira, suddivisa in due comparti da un briglia selettiva capace di trattenere complessivamente un migliaio di m<sup>3</sup> di materiale. Il 18 agosto 1987 l'opera entrò in funzione in seguito ad una piena ordinaria causata da un temporale estivo. La cassa, come mostra la fotografia, trattene la modesta quantità di materiale trasportato, ma le acque non riuscirono a defluire dal troppo stretto canale scolmatore ed allagarono le case circostanti.

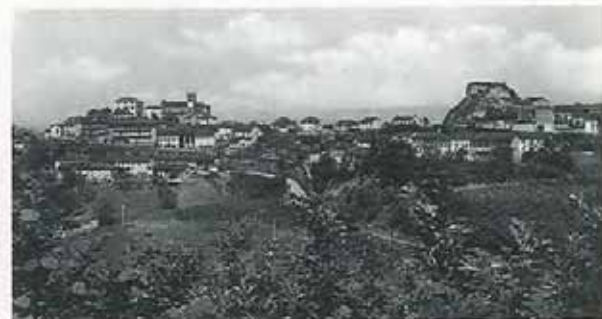
Fig. 2 - Il paese, come appariva prima degli anni 1972-74, quando si decise di sbancare la rocca sulla quale nel secolo scorso sorgeva il castello. La rocca in passato fu coinvolta da numerosi movimenti gravitativi a causa delle erosioni spondali del F. Tanaro (fotografia F.lli Marchia, Asti).

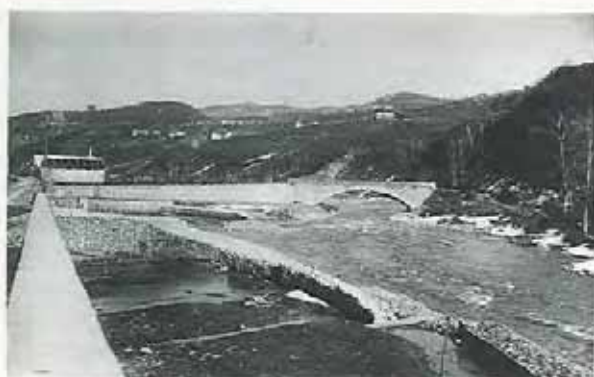
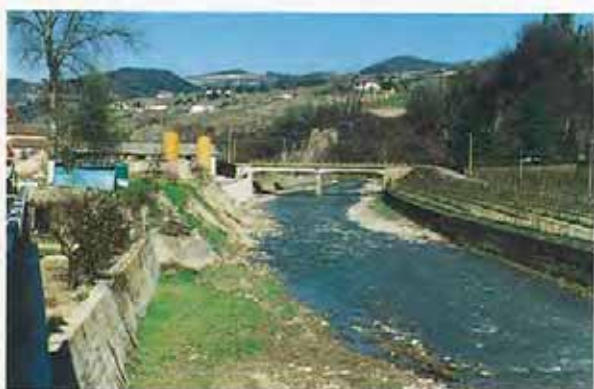
Figg. 1 e 2 - Confronto dello stesso tratto d'alveo del T. Belbo. In alto (estate 1926) è in fase di ricostruzione parte del ponte in pietra e della strada d'accesso al cimitero, asportati dalle acque in piena il 16 maggio del medesimo anno. In basso la situazione attuale: la sezione di deflusso del ponte è stata notevolmente ampliata, ma si notano purtroppo un restringimento dell'alveo, causa la presenza di riparti e manufatti in area allagabile.

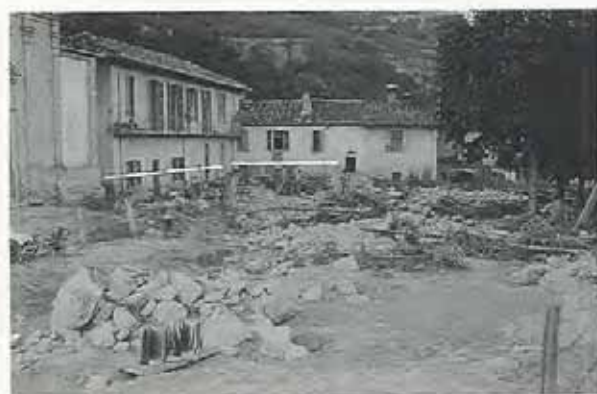
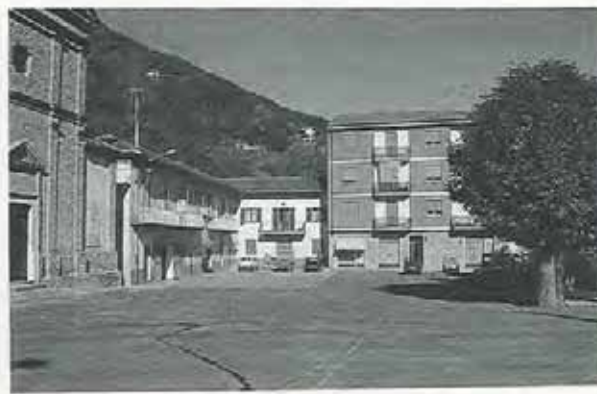
Figg. 3 e 4 - Piazza di Rocchetta Belbo, situata in sinistra del Rio Annunziata, dopo l'alluvione del settembre 1948 (a sinistra) e così come appare oggi. Il rio, invadendo l'abitato, danneggiò gravemente 14 abitazioni lasciando sulla piazza detriti per uno spessore di circa 1,5 m (linee bianche). La situazione da allora è di poco mutata: la luce del ponte, nell'attraversamento dell'abitato, potrebbe rivelarsi insufficiente se rapportata all'area del bacino sotteso e soprattutto ai volumi di materiale detritico a monte del manufatto, trasportati e depositi dal rio durante i maggiori eventi di piena.

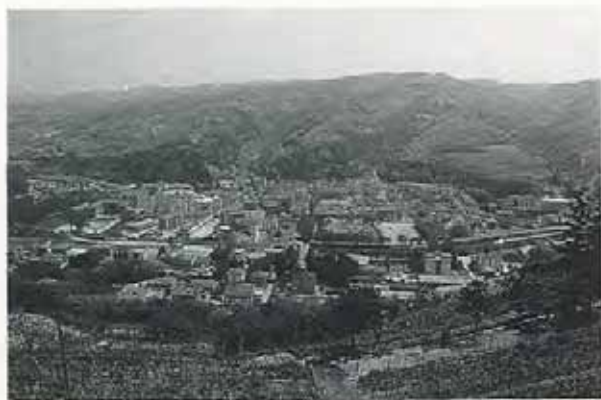
Fig. 1 - Concentrico di S. Stefano Belbo fotografato dal versante sinistro del T. Belbo (evidenziato con la freccia). Sullo sfondo sono visibili le tre incisioni nelle quali scorrono i tre affluenti di destra che sovente provocano allagamenti e alluvionamenti nell'abitato.

**Danni:** edifici distrutti (2 vittime) e lesionati per frane; strade e piazze inondate e invase da detriti; opere di difesa distrutte o danneggiate; interruzioni nella rete fognaria; danneggiamento della condotta di acqua potabile, gravi erosioni spondali.

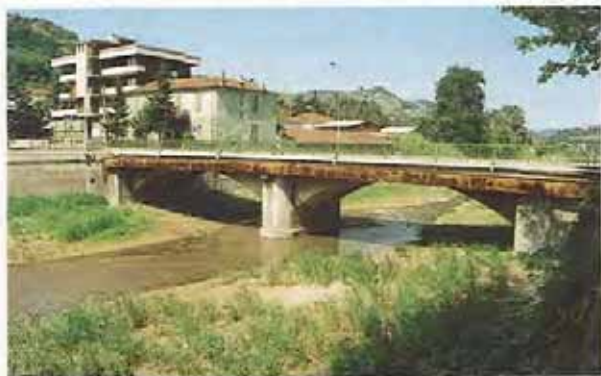
Fig. 2 - Ponte sul T. Belbo nel centro dell'abitato. L'opera di attraversamento ha una luce di circa 120 m<sup>2</sup> che potrebbe rivelarsi tuttora insufficiente se si ripetessero gli eventi di piena registrati nel 1948, 1951 e 1968.

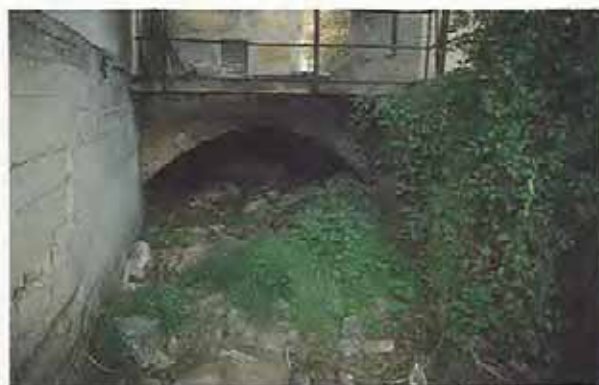
Fig. 3 - Luce del Rio Acquafredda all'inizio del canale sotterraneo che attraversa l'abitato, come appariva nel maggio 1990. Sarebbe sufficiente un'ordinaria ed accurata pulizia dell'alveo per evitare disastrosi disallineamenti (1948, 1951 e 1968) durante notevoli eventi pluviometrici.

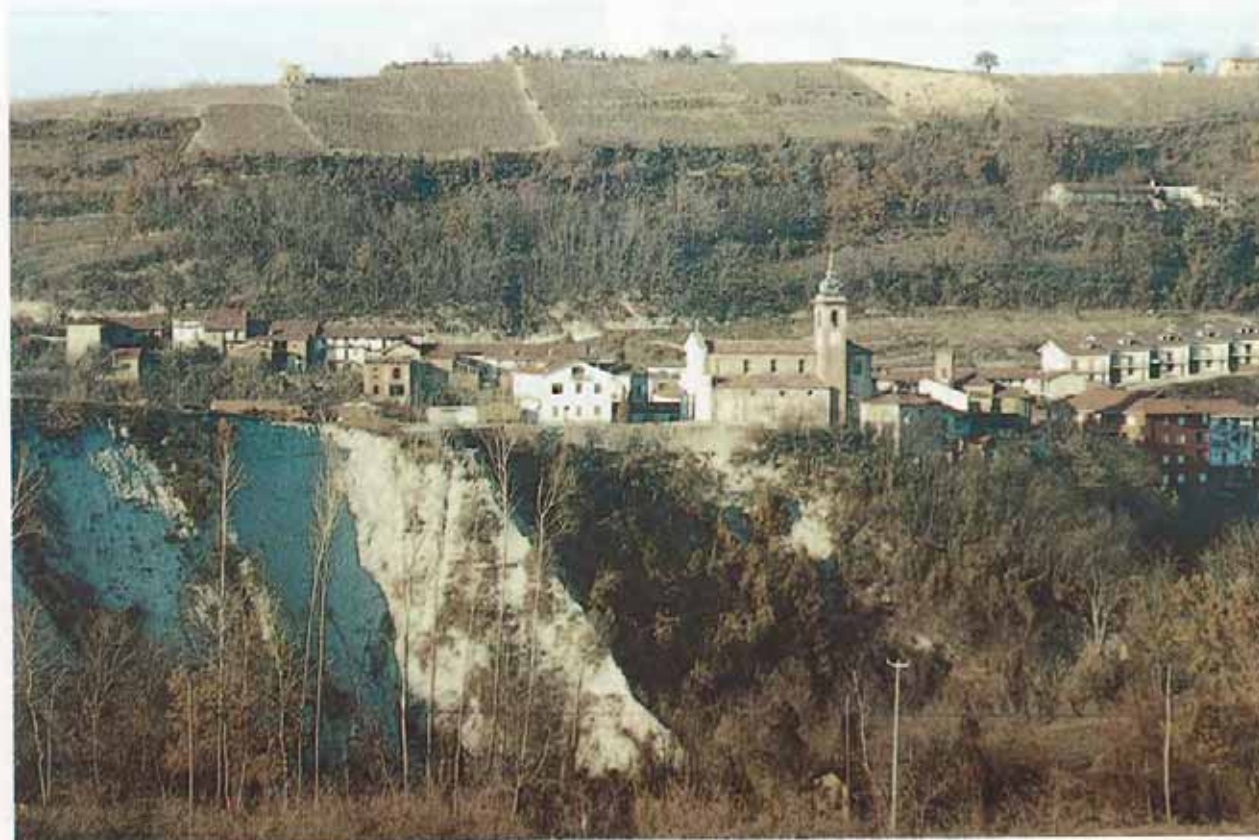
Fig. 1 - La parte Sud del paese è posta al bordo di una profonda incisione operata dal Rio di Somano entro rocce di origine sedimentaria. La giacitura della serie, monoclinale verso Nord-Ovest, crea nei versanti rivolti a meridione (in questo caso verso l'osservatore) superfici subverticali soggette a periodiche cadute di porzioni rocciose.

**Danni:** nel 1935 si è verificato il crollo di due case e di un porticato ed il franamento della strada comunale che dalla chiesa conduceva in località "Castello". Anticamente già l'edificio del Castello, ora scomparso, aveva subito lesioni di non conosciuta entità.

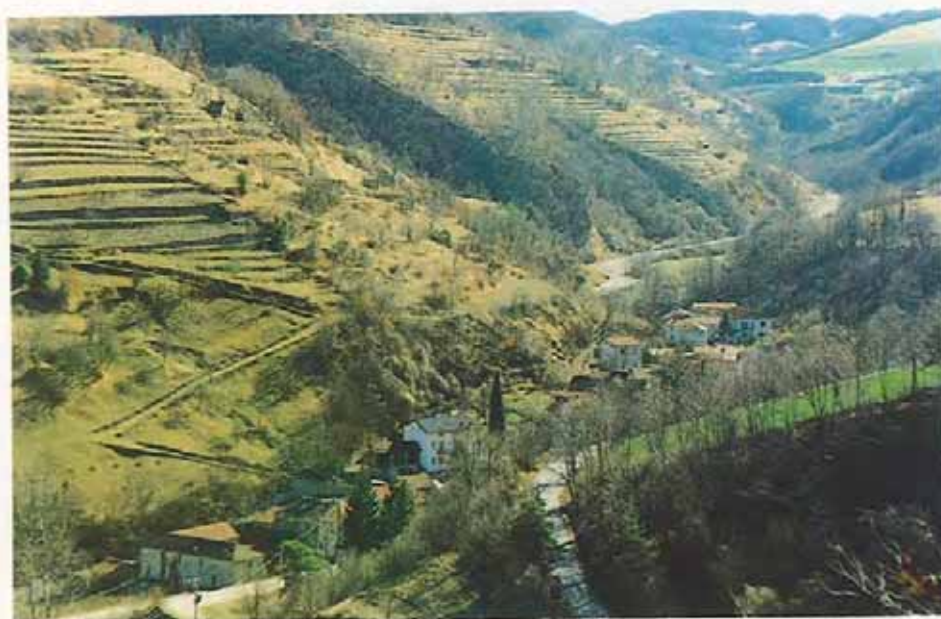
Fig. 1 - Veduta d'insieme dell'abitato posto sul fondovalle del T. Uzzone. A sinistra nella fotografia il versante destro idrografico intensamente sfruttato, fino in epoche recenti, a fini agricoli.

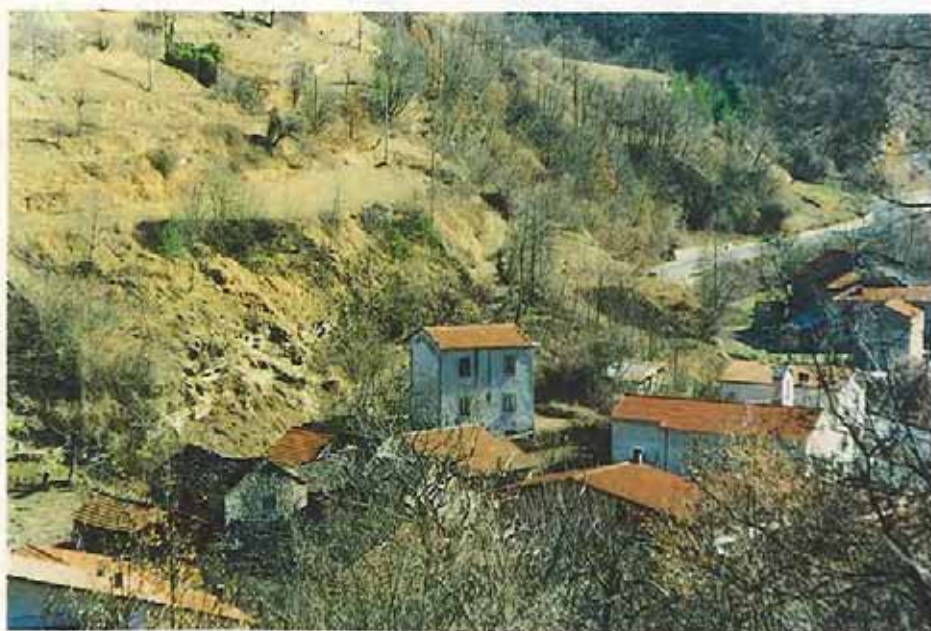
Fig. 2 - Particolare dell'abitato nel quale è visibile il rapporto esistente tra zone di distacco dei due processi di fluidificazione dei terreni superficiali (le due zone scure che interrompono l'orlo del terrazzo) e gli edifici sottostanti. La ex scuola (al centro della fotografia) fu colpita dal materiale altamente mobile franato a seguito dell'evento idrometeorologico del novembre 1951.
