Lavori di miglioramento biologico ed idrologico del torrente Casternone

Corpo Idrico interessato: Torrente Casternone

Proponente: Comune di Druento

Bando AcqueVive – Edizione 2019

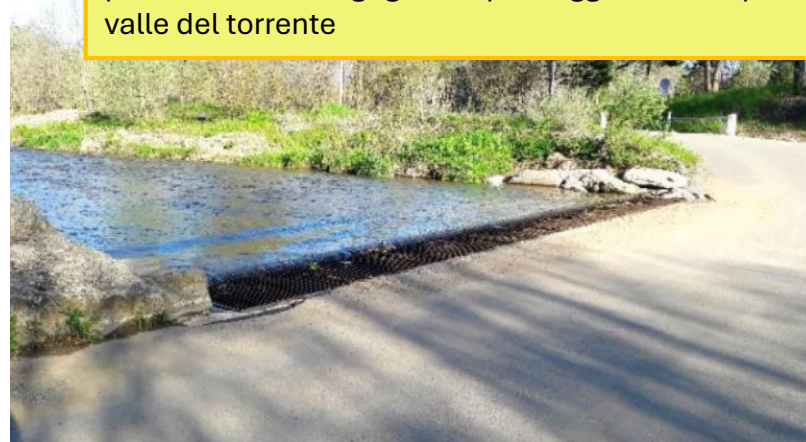
Vista dell'area di intervento vista da valle della traversa

La principale criticità legata all'intervento sul guado è **l'interruzione della continuità fluviale** del corso d'acqua con impedimento del transito delle specie ittiche. Nella scelta di posizionamento della scala di risalita stato scelto il posizionamento in sponda destra, mediante l'eliminazione di una tubazione del guado e sostituendo la stessa con il canale della scala di risalita. Gli interventi in progetto comprendono:

- **Scavi, riporti e demolizioni:** riprofilatura delle sezioni a monte dell'opera in progetto e realizzazione di platee in massi di cava a secco.
- **Opere idrauliche:** realizzazione di una scala per la risalita dell'ittiofauna con vasche successive alternate a setti.
- **Opere accessorie e di complemento:** ripristino della sovrastruttura stradale, delle aree ammalorate del manufatto esistente, del cordolo di pietrame in sponda destra.

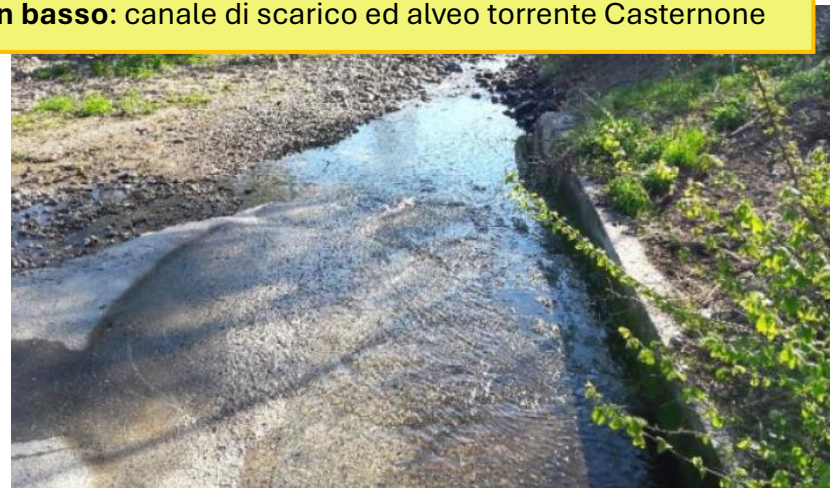
La principale di criticità è l'interruzione della continuità fluviale del corso d'acqua e la difficoltà del transito della fauna ittica.

Viste le condizioni del sito il punto in cui è possibile realizzare un passaggio per la risalita dell'ittiofauna è soltanto in corrispondenza del canale di scarico esistente sul nodo idraulico dell'opera di presa del Naviglio di Druento. Gli interventi in progetto comprendono:

- **Scavi e riporti:** riprofilatura del fondo dell'alveo e sponda destra, posizionamento del muretto di contenimento laterale in sponda sinistra.
- **Opere idrauliche:** realizzazione della scala per la risalita dell'ittiofauna realizzata mediante vasche successive alternate con setti.
- **Opere accessorie:** realizzazione di passaggio attraverso in Naviglio di Druento per l'accesso al sito di intervento, posizionamento di n.2 misuratori di portata sul nodo idraulico.
