Arpa Piemonte
Dipartimento Rischi Fisici e Tecnologici
Struttura Semplice Radiazioni ionizzanti e Siti nucleari

Attività di monitoraggio e controllo di Arpa Piemonte

Tavolo della Trasparenza
Saluggia, 15 marzo 2019

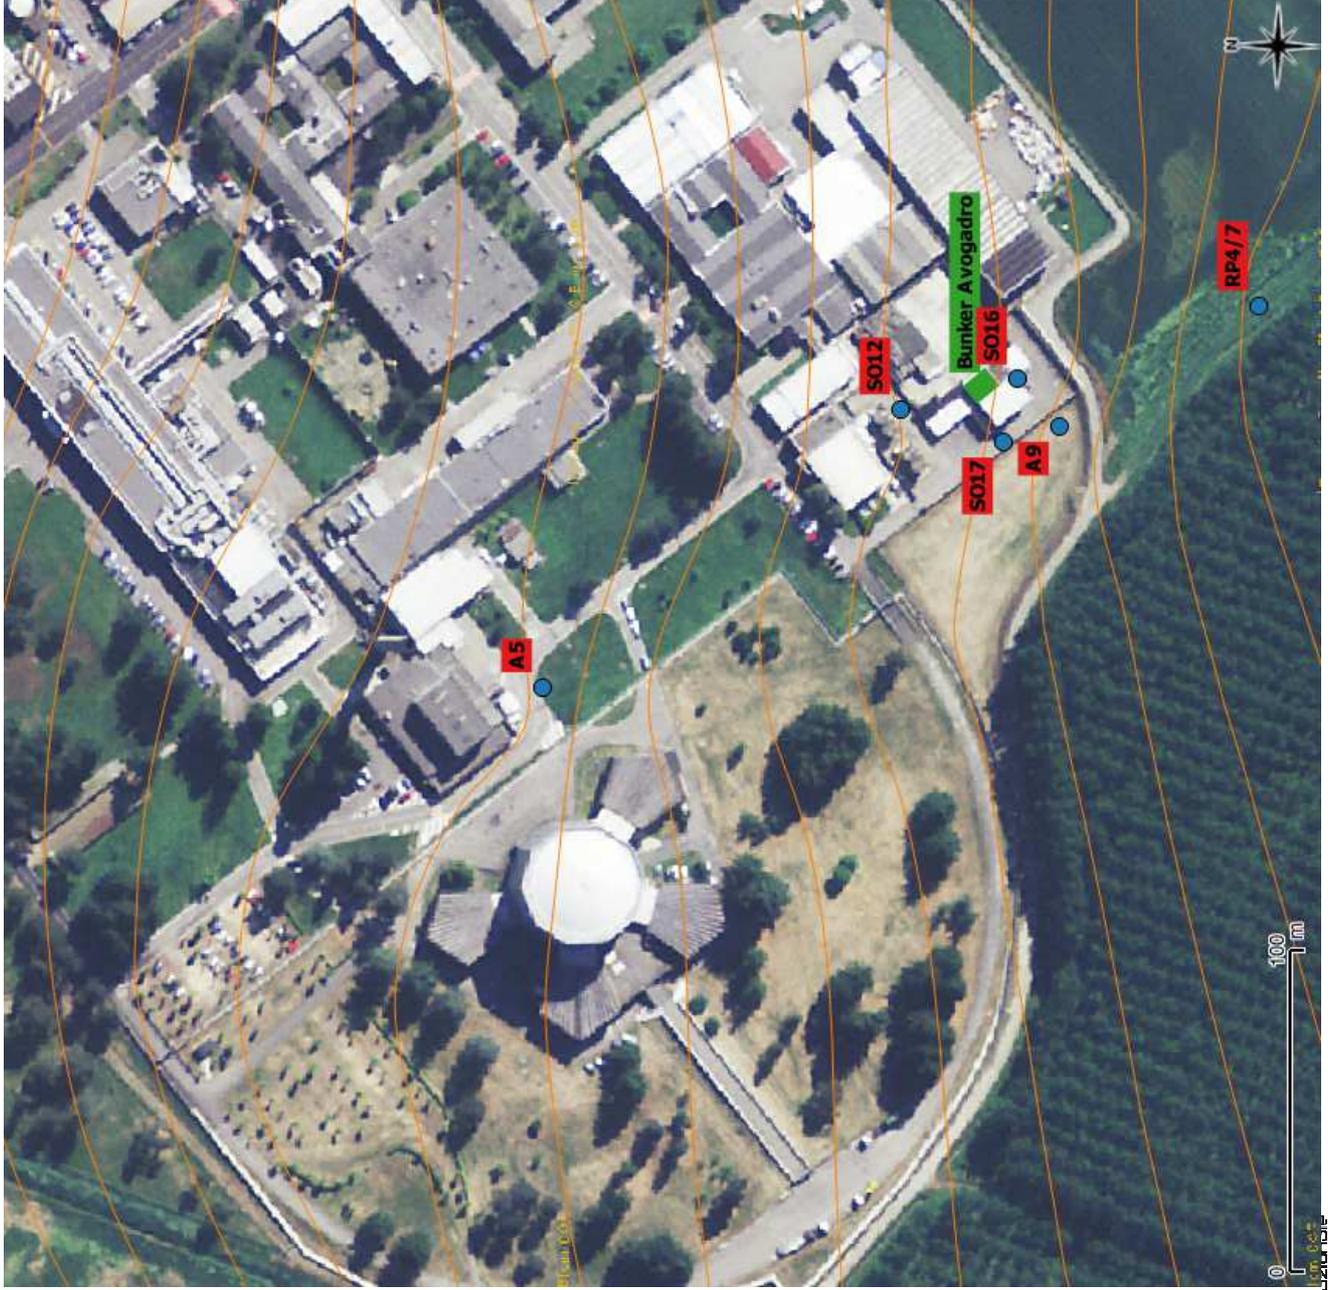
Andamento della concentrazione di H-3 nell'acqua di falda campionata nel punto SO16 (Bq/l)

- > Le misure effettuate consentono di affermare che vi è una significativa contaminazione da H-3 nel vano 4 del Bunker correlabile ai rifiuti radioattivi toccati.
- > La presenza di H-3 riscontrata da tempo nell'acqua di falda superficiale campionata dai pozzi posti a valle dell'edificio Bunker è ragionevolmente imputabile alla contaminazione che dal vano 4 del Bunker si è diffusa nell'ambiente.

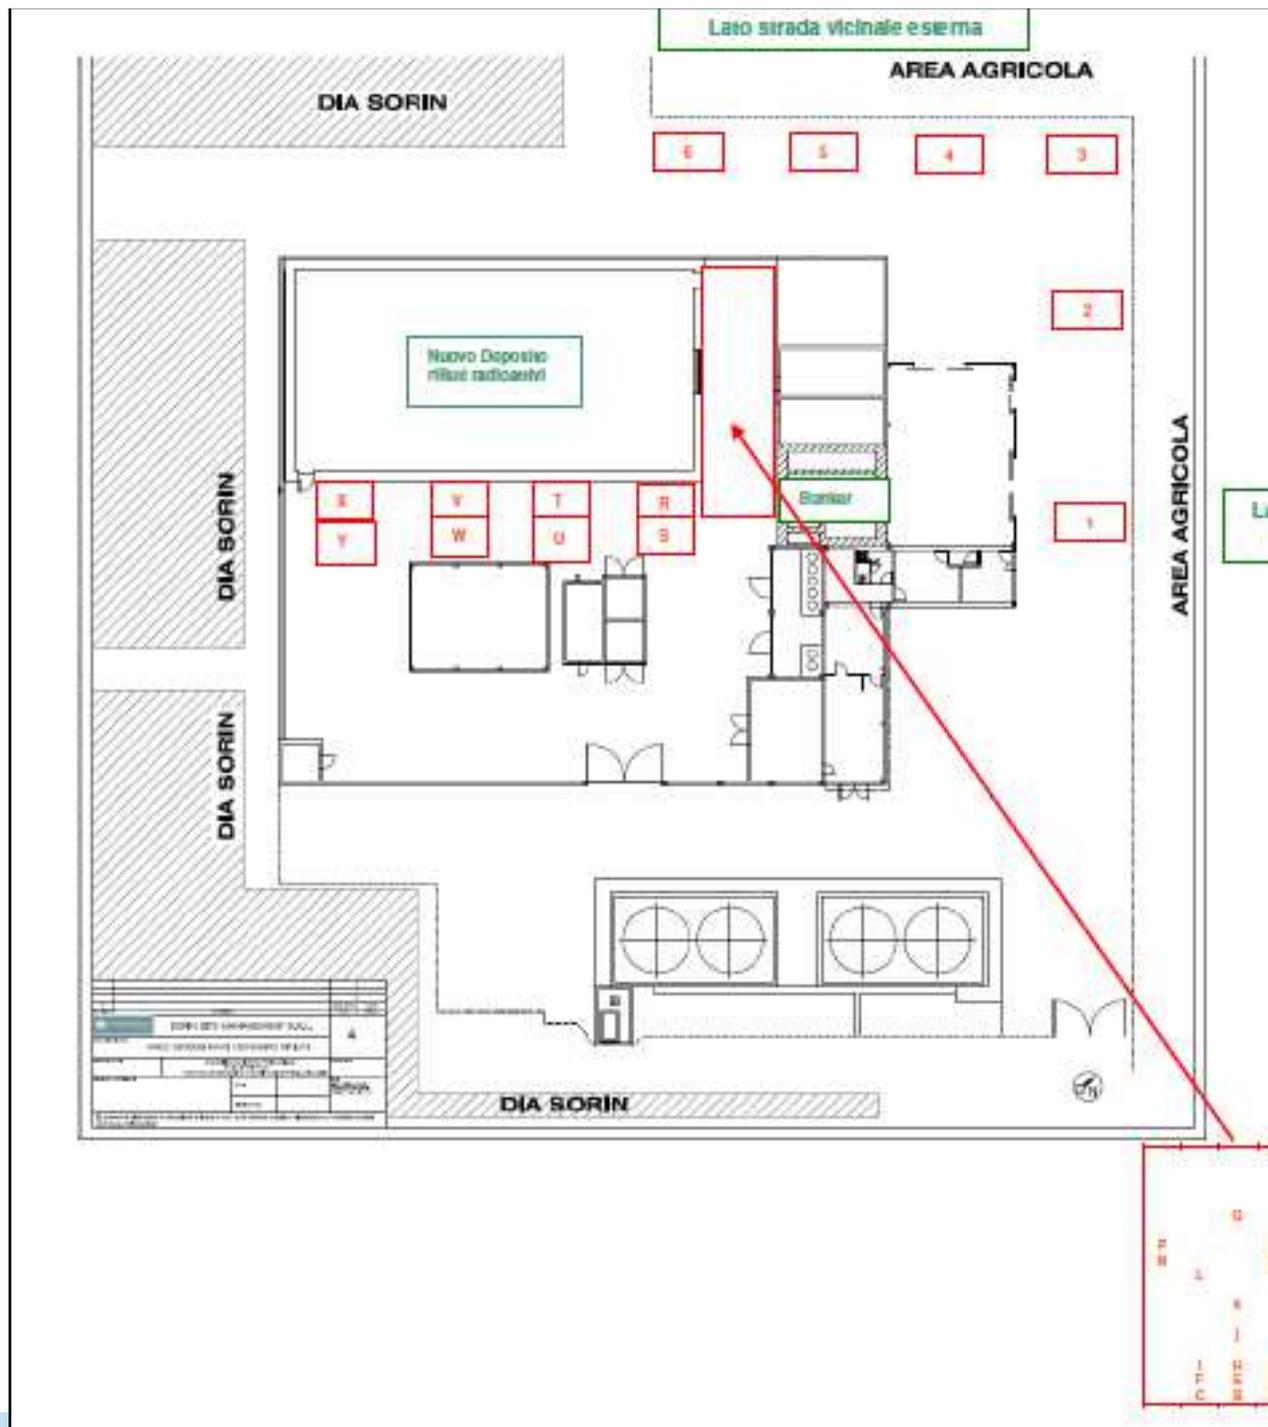
I rifiuti interrati non causano
l'aumento del rateo di dose ambientale

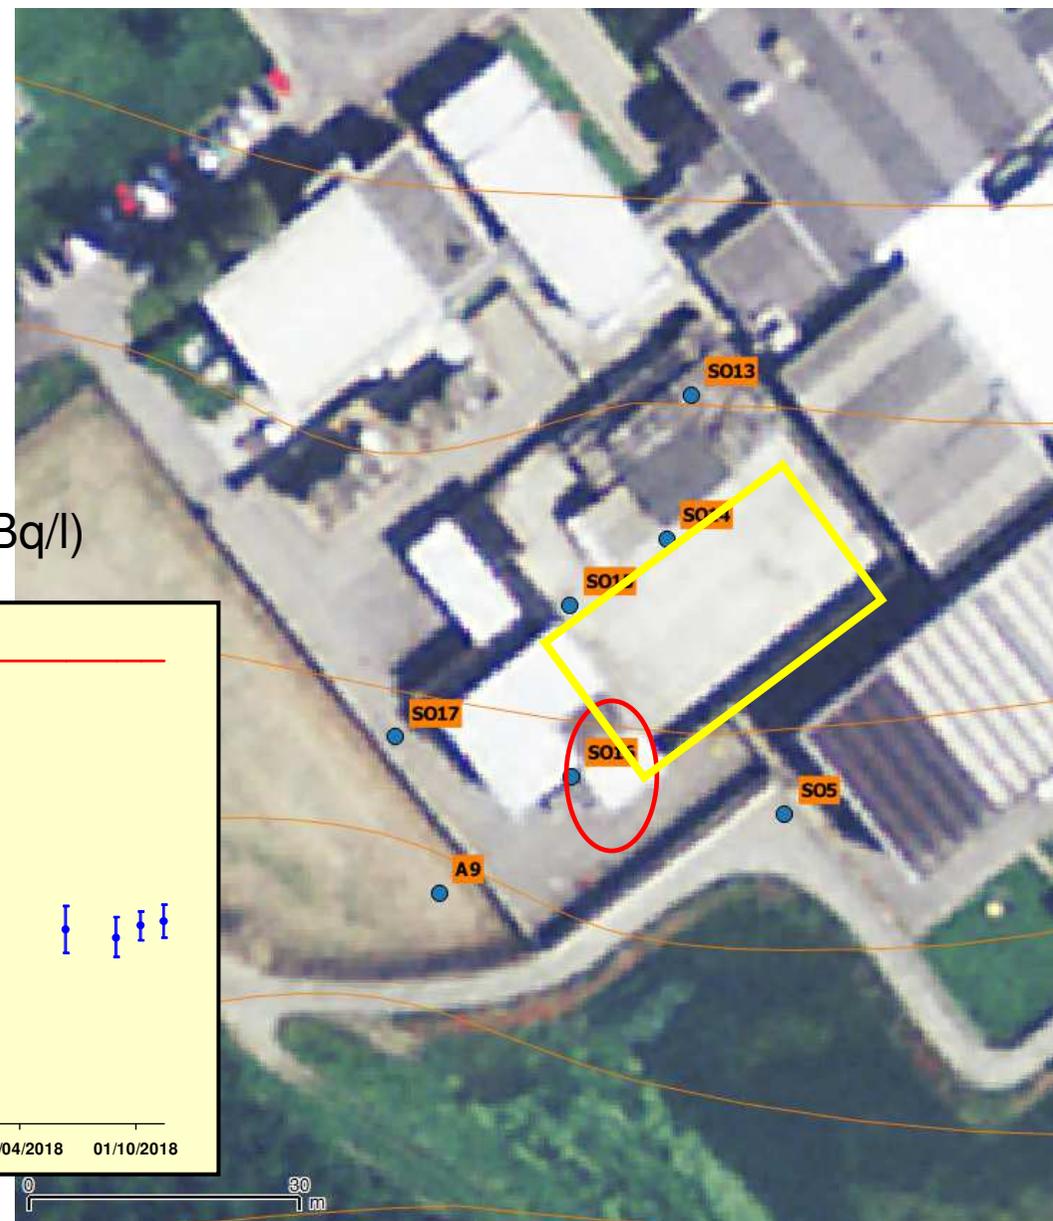
Andamento della concentrazione di Sr-90 nel pozzo SO16 (Bq/l)

Le misure di concentrazione di Sr-90 nel pozzo SO16 effettuate ininterrottamente a partire dal 2012 non hanno mai mostrato incrementi significativi

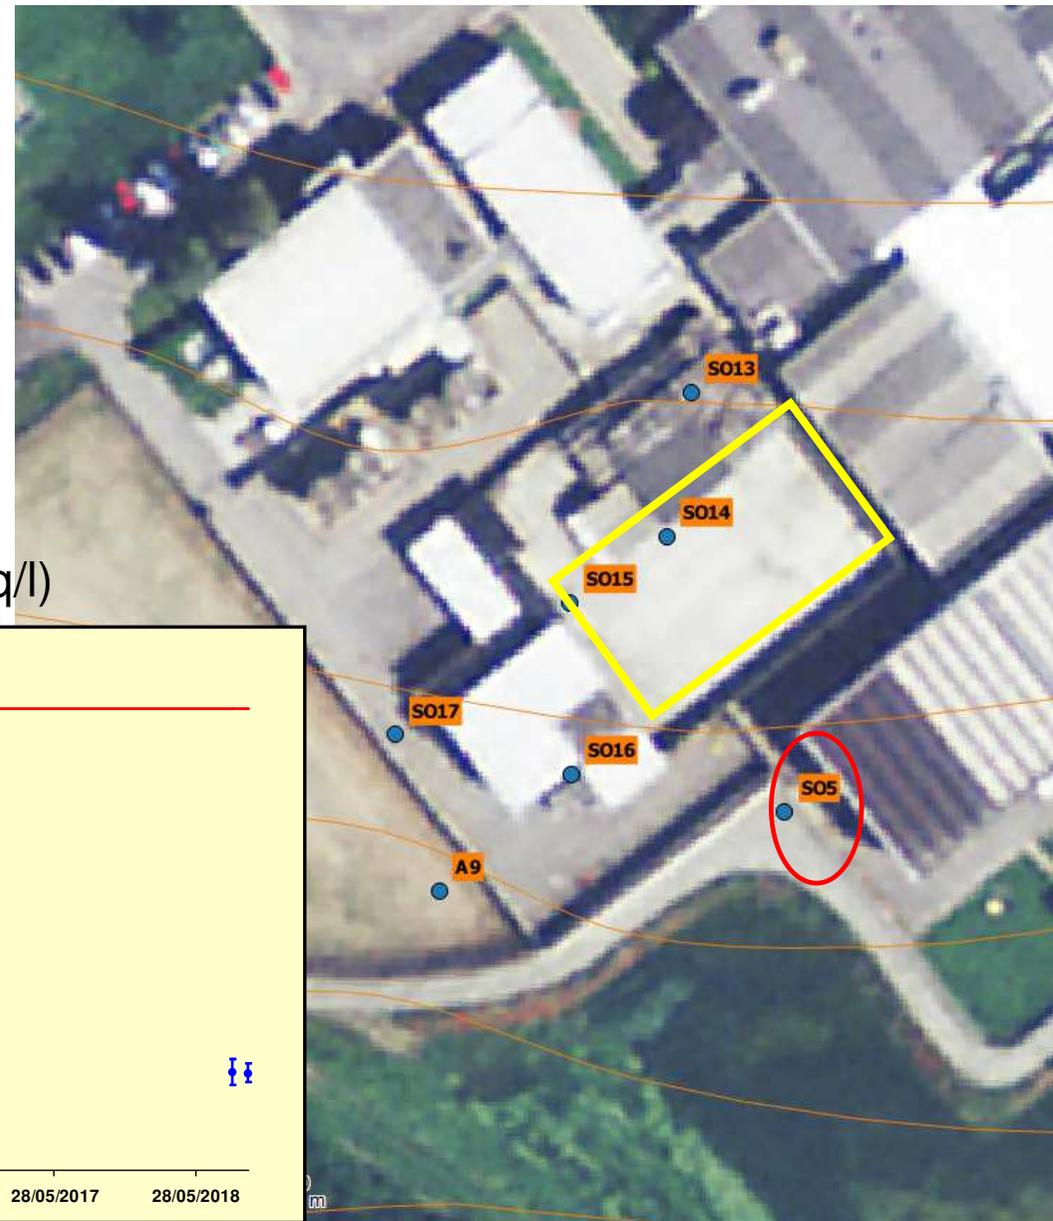
Andamento della concentrazione di Sr-90 nel pozzo SO5 (Bq/l)

Le misure di concentrazione di Sr-90 nel pozzo SO5 reintrodotte a seguito del presunto smarrimento di rifiuti radioattivi sono comparabili a quelle effettuate nel periodo 2008-2012
