Il Progetto Movicentro

MOVICENTRO DI COSSATO: RELAZIONE DI SINTESI

Sopralluogo del 25.07.2019

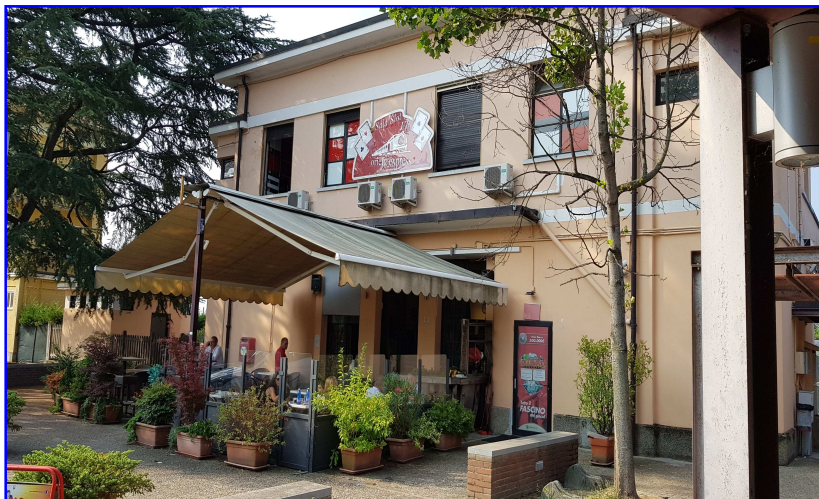
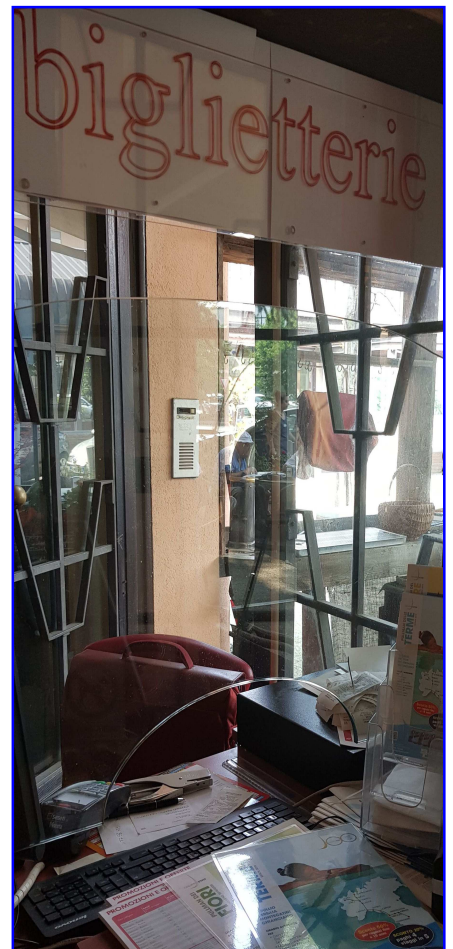
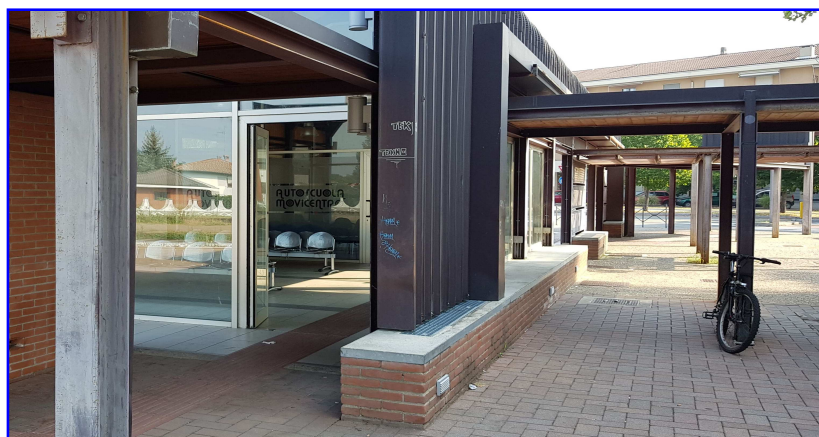
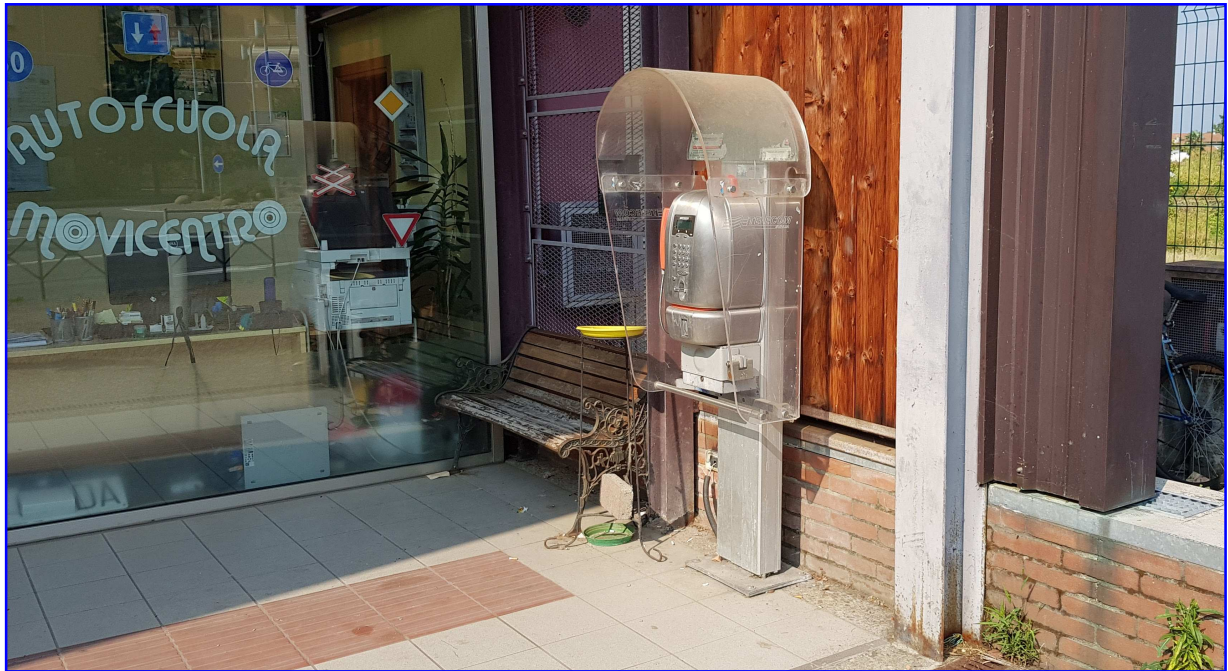
Dalla banchina del primo binario si articola un sistema di percorsi coperti con una struttura in ferro e legno (vedi foto) che conduce fino al piazzale della stazione che a metà della sua estensione si

dilata in un ampio spazio chiuso (vetrato) che svolge la duplice funzione di nuova sala d'aspetto viaggiatori ed attività commerciale con l'Autoscuola Movicentro, terminando con gli stalli del terminal autobus e le banchine/fermate dei servizi di trasporto extraurbani, composto da quattro stalli.

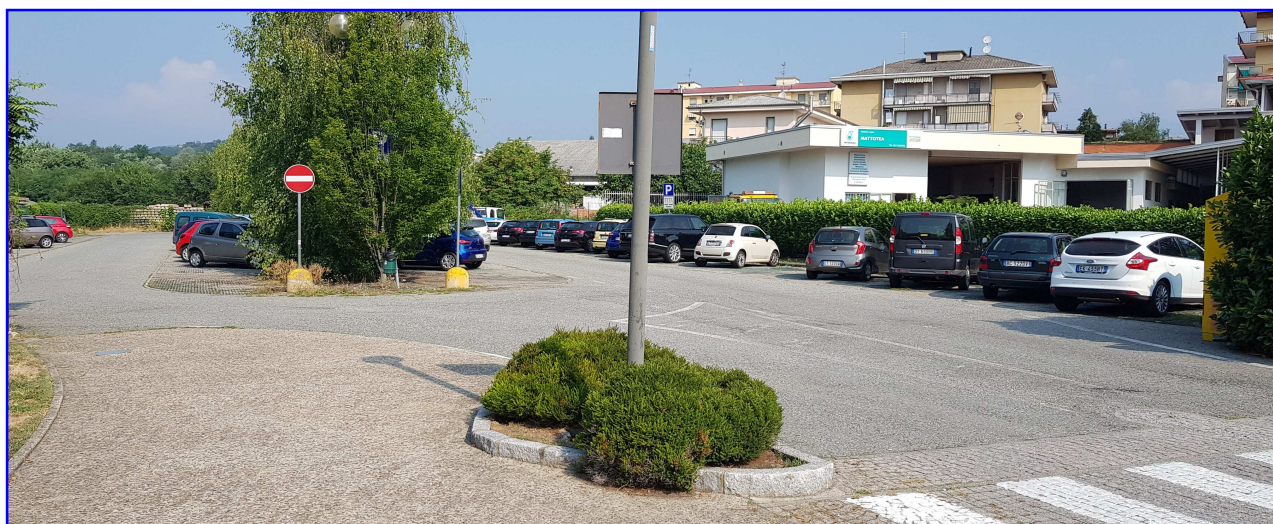
È stato altresì implementato il parcheggio pubblico esistente che dispone di circa una ottantina di posti auto, di cui due per disabili, più altri due adiacenti nel piazzale della stazione accanto ad

un'altra quindicina a disco orario; si è realizzata una nuova rotatoria per consentire una distribuzione razionale dei diversi flussi veicolari.

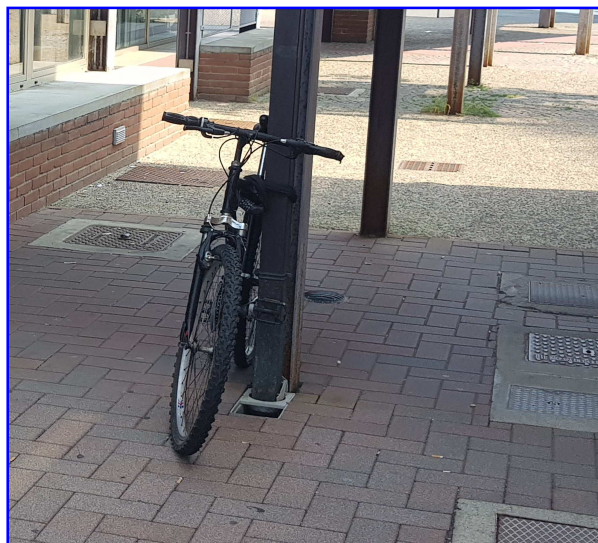
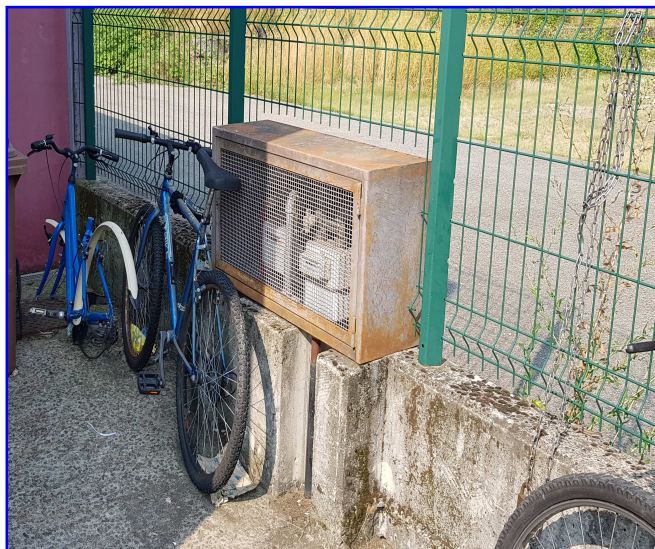
Non si è rilevata la presenza di ricoveri per motocicli e rastrelliere per le bici: sono presenti solo quattro stalli in cemento per bici non utilizzabili in quanto non presentano il fermo per legare le bici, infatti da molti ciclisti è utilizzata la struttura verticale della passerella come stallo per legare le due ruote. Non è presente un servizio taxi.

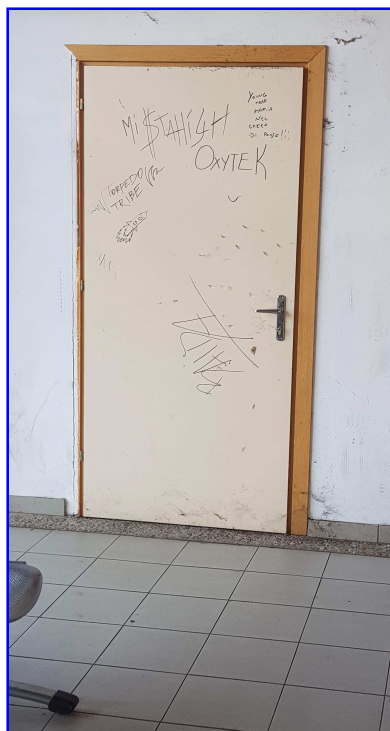
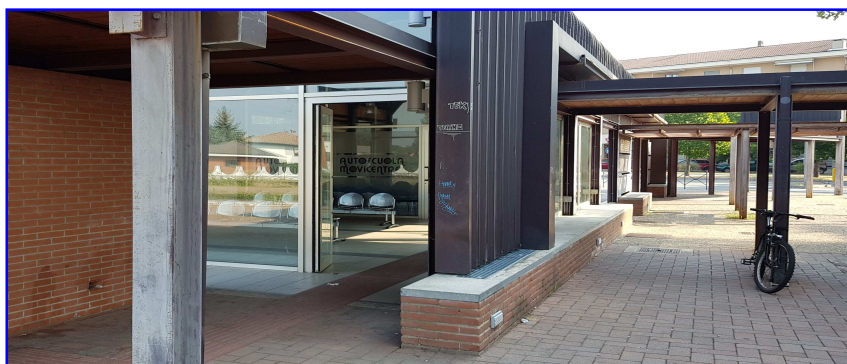
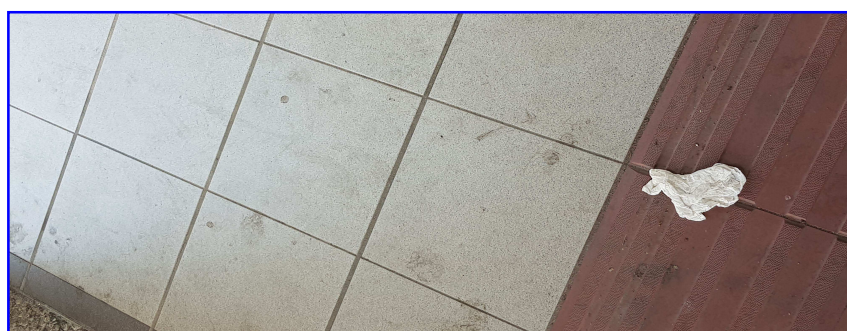
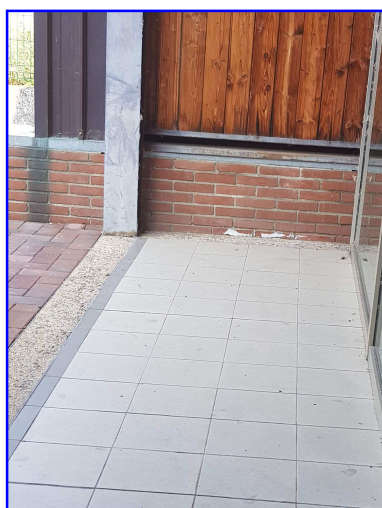
Tra l'altro sia la stazione ferroviaria che il nuovo fabbricato viaggiatori non sono provvisti di servizi igienici: il bar ha in capo anche la gestione di quelli situati sulla banchina del primo binario, per cui per il loro utilizzo bisogna richiedere la chiave, servizio che non risulta disponibile quando l'esercizio commerciale non è in esercizio; mentre i servizi igienici a ridosso della sala d'aspetto del Movicentro, la cui gestione dovrebbe essere in capo all'Amministrazione comunale, risultano chiusi e non agibili, come riferito da alcuni utenti intervistati.

Si è osservata inoltre grossa carenza nella pulizia sia della sala d'aspetto che risulta pertanto poco accogliente e confortevole, le cui pareti risultano imbrattate oltre che da scritte anche dalla poca pulizia, lo stesso discorso vale per le parti esterne di competenza sia dell'autoscuola e sia al percorso pedonale coperto: si osserva pertanto poca attenzione sia nella manutenzione ordinaria della
