VERBALE DI SOPRALLUOGO GEOLOGICO N° 74 / 2019

| OGGETTO | Fenomeno gravitavo di crollo |

RAPPORTO EVENTO 11/06/2019

Colata detritica nel comune di Formazza

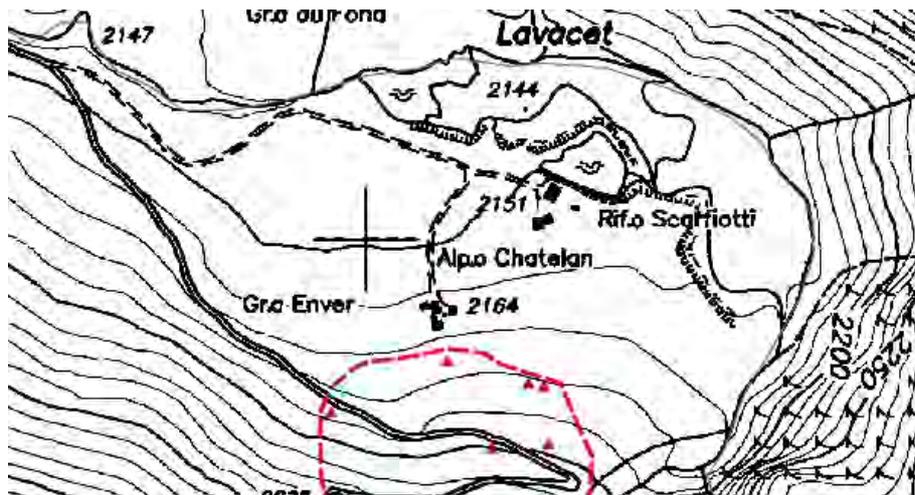
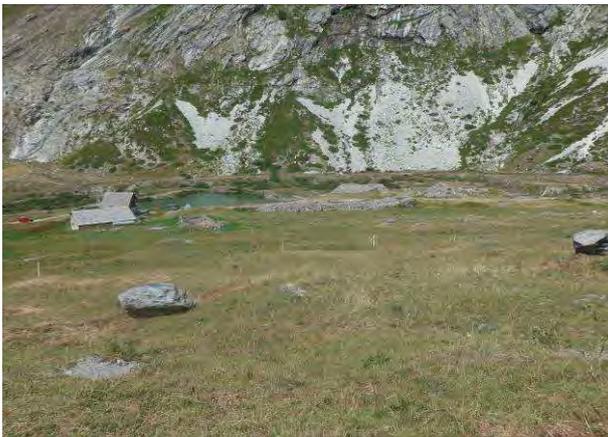
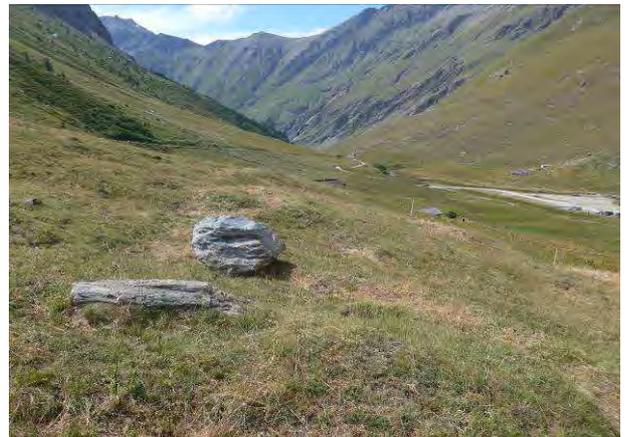
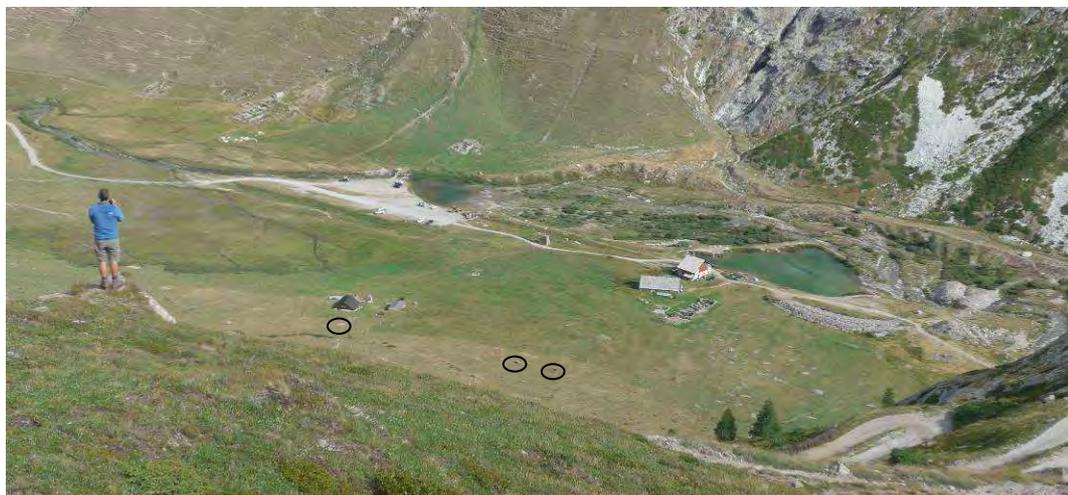
Molti blocchi hanno proseguito con rimbalzi di decine di metri verso il fondovalle; gli impatti (che hanno lasciato tracce molto evidenti nella cotica erbosa) hanno causato la frammentazione in lastre anche sottili, che hanno proseguito con dinamica "a taglio", raggiungendo la strada e in alcuni casi, superandola, fino ad arrestarsi sui prati debolmente acclivi presenti a monte degli edifici. Il volume medio di tali blocchi non supera il metro cubo e sono facilmente riconoscibili per l'aspetto fresco, non ossidato, e molto brillante alla luce del sole.

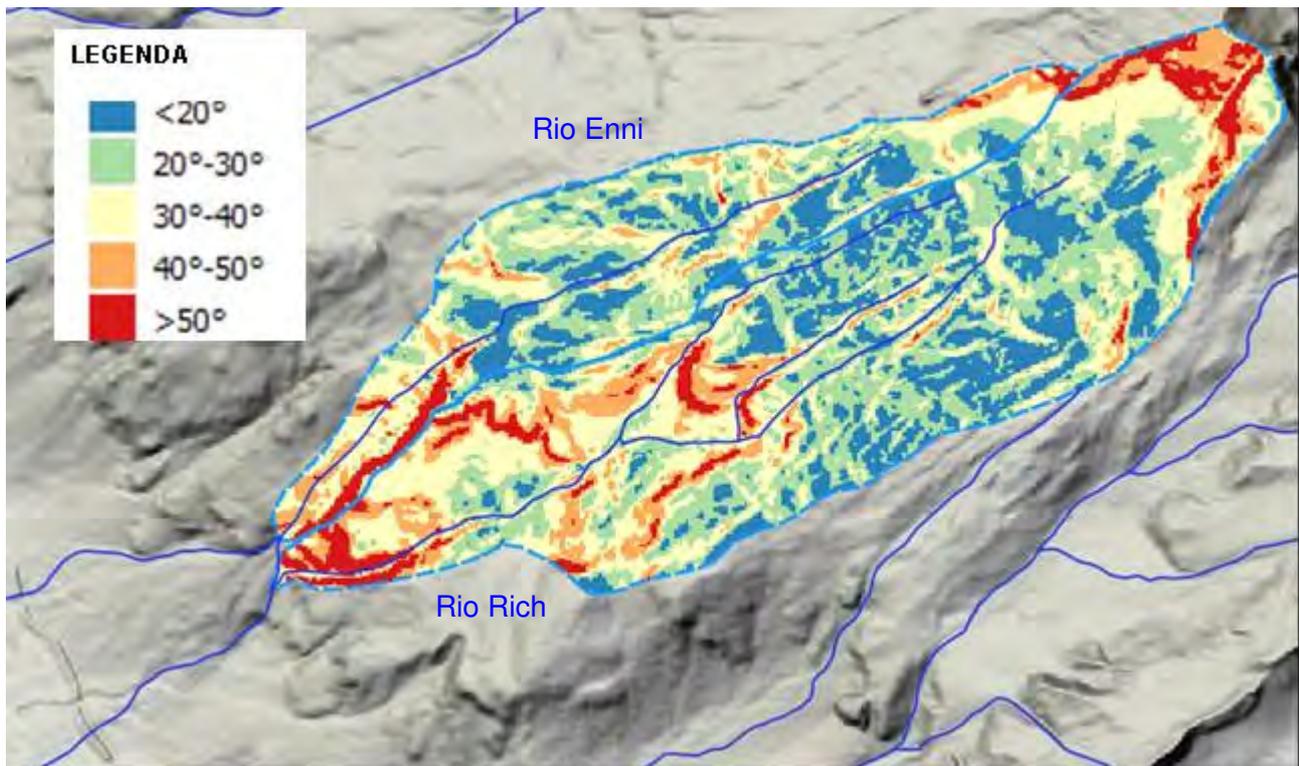
Negli ultimi decenni l'asta del rio Enni a valle dell'apice del cono detritico ha subito delle modificazioni: fino a prima del crollo del 2009 il rio solcava il fianco a nord del cono detritico (Figura 4) mentre ora, durante gli eventi piovosi, l'acqua del rio Enni si distribuisce sul cono detritico seguendo le incisioni superficiali, conflueno nel rio Rich, e in parte infiltrandosi nel materiale sciolto.

Figura 4. La Carta dell'acclività dei bacini dei rii Enni e Rich evidenzia nella zona di confluenza lo sviluppo di pareti verticali in corrispondenza di faglie tettoniche. L'asta del rio Enni presenta pendenza maggiore di 40° poco prima dello sbocco sul cono detritico. Idrografia presente prima della frana del 2009.

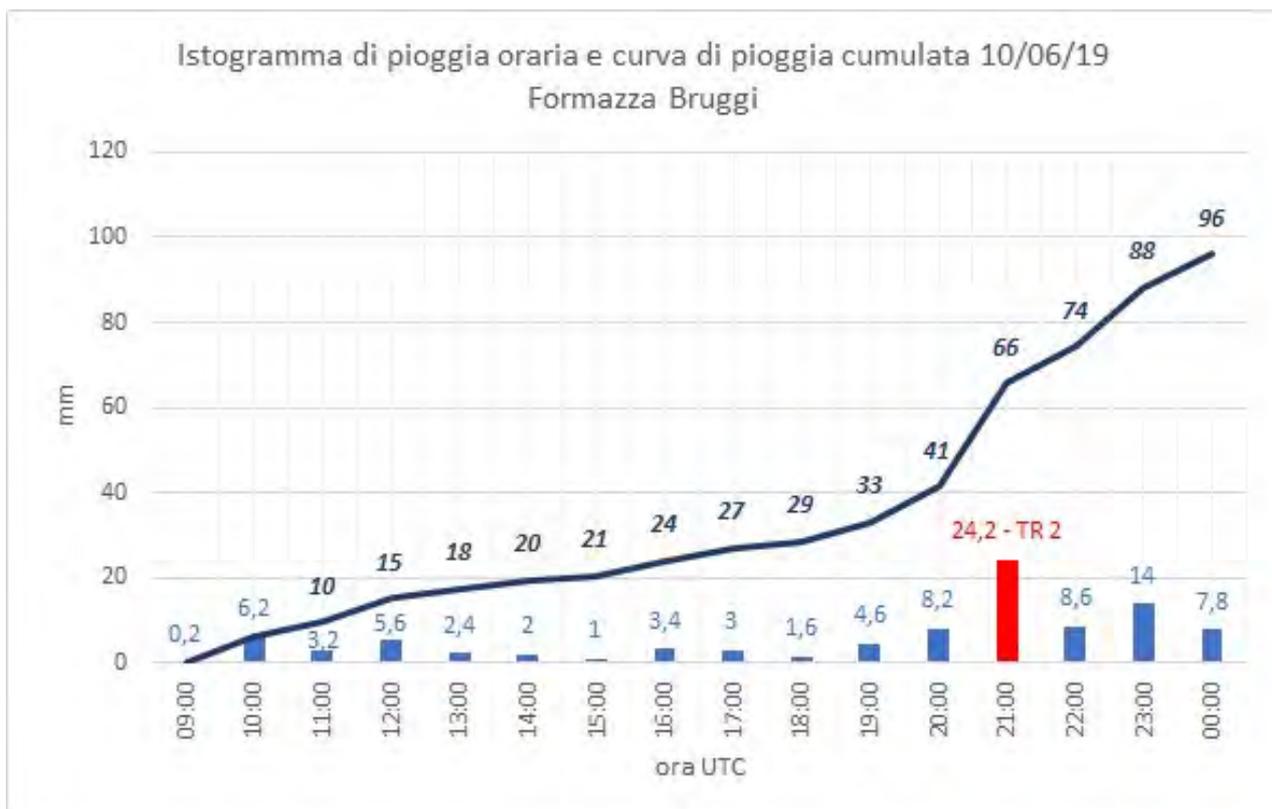
Figura 21. Istogramma di pioggia oraria e curva di pioggia cumulata registrata tra le 9:00UTC del 10/06/2019 e le 24:00UTC dell'11/06/2019.

Dal grafico risulta che in 15 ore sono caduti 96 mm di pioggia e che il picco orario più intenso si è verificato alle 21:00 UTC (23:00 ora locale) con 24,2 mm, valore di pioggia oraria corrispondente a un tempo di ritorno di 2 anni (TR 2). Analizzando le piogge sui 30 minuti (semioraria) si è osservato il picco di 13 mm alla medesima scadenza oraria, valore caratterizzato da un tempo di ritorno inferiore ai 2 anni.

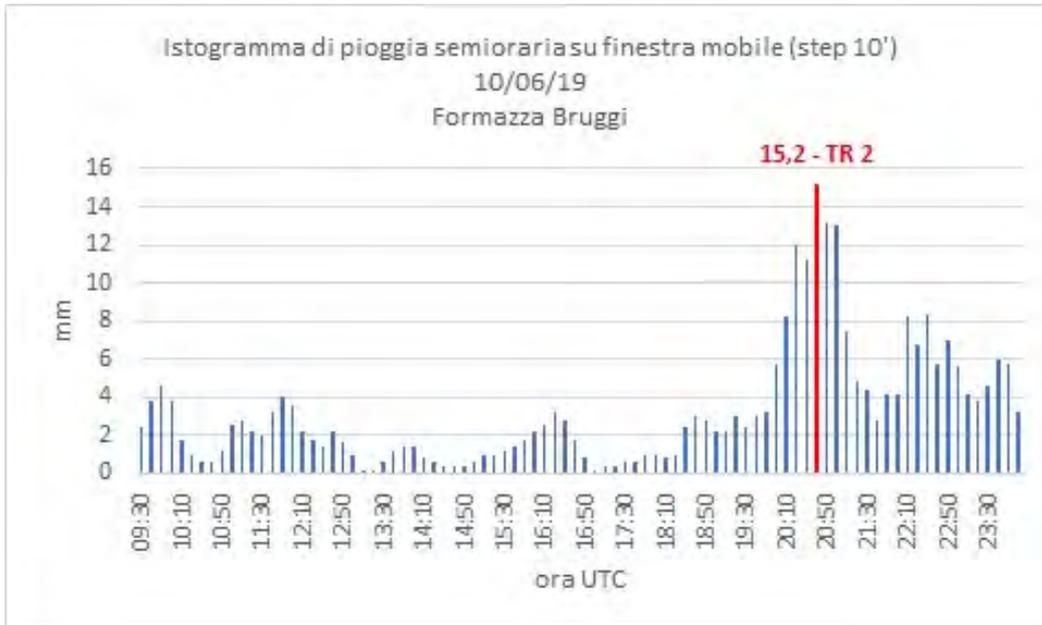
Figura 22. Istogramma di pioggia oraria cumulata su finestra mobile con passo di 10' in data 10/06/2019.

Da entrambe le nuove elaborazioni sono emersi valori di picco leggermente più alti, 25,2 mm per le orarie e 15,2 mm per le semiorarie, entrambi caratterizzati da TR 2, avvenuti con tempistica anticipata rispetto al picco di Figura 21, rispettivamente alle ore 20:30UTC e 20:40UTC (22:30 e 22:40 ora locale).

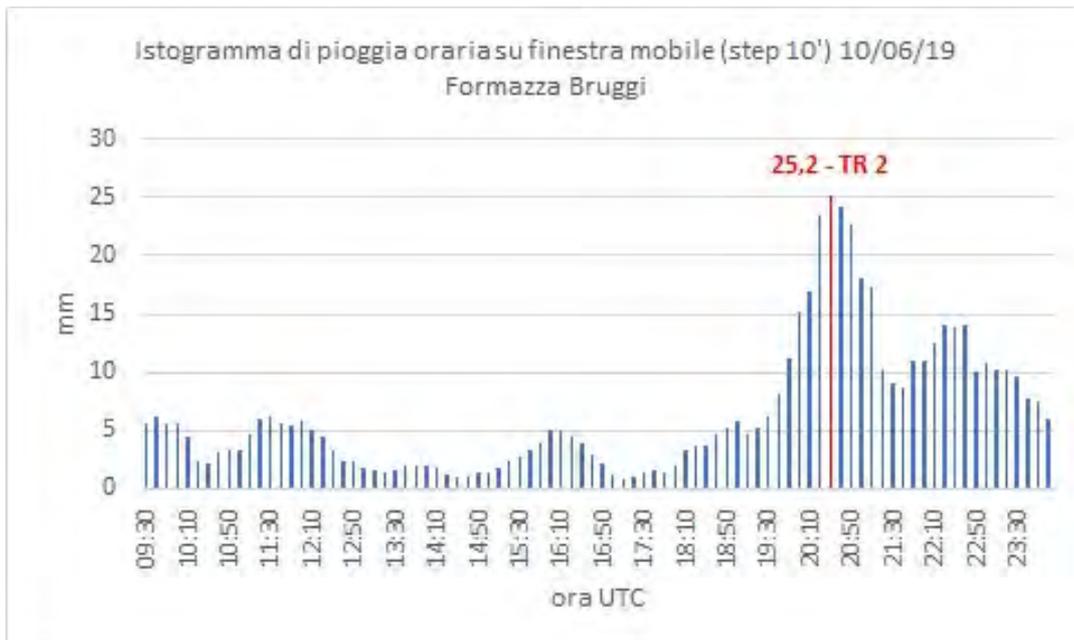
Figura 23. Istogramma di pioggia semioraria cumulata su finestra mobile con passo di 10' in data 10/06/2019.

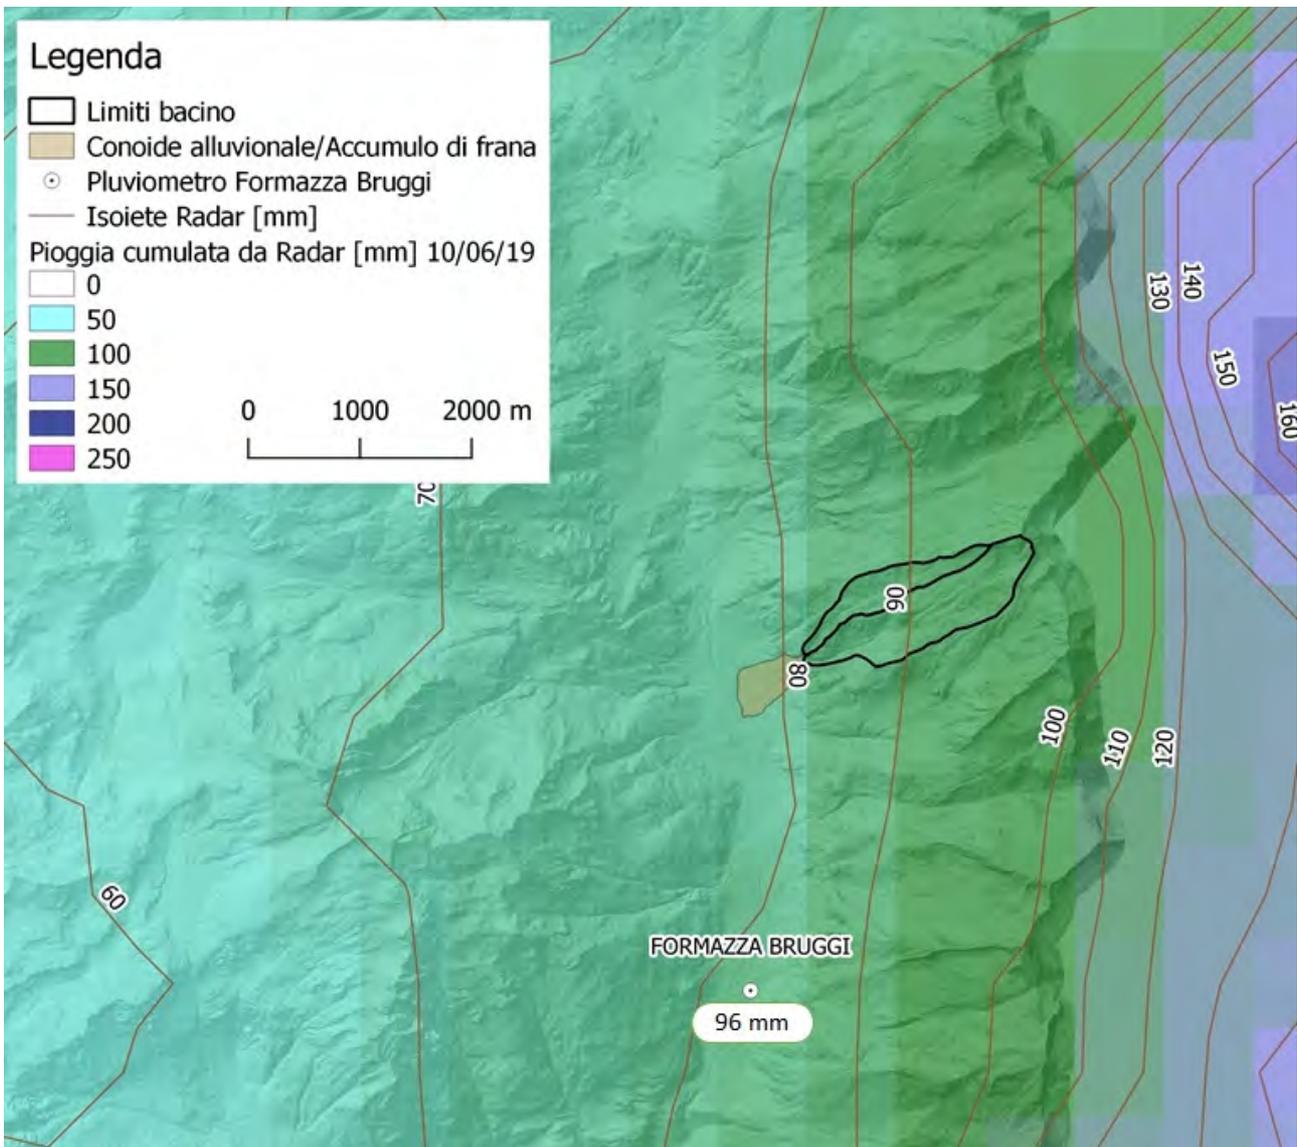
Figura 24. Mappa di pioggia cumulata stimata da sistemi radarmeteorologici nella giornata del 10/06/2019.

Grazie alla reale distribuzione spaziale dei centri di scroscio derivata dalle osservazioni radar, è anche possibile determinare quale parte del bacino sia stato effettivamente interessato da questi. La Figura 24 mostra la stima di precipitazione derivata dai sistemi radarmeteorologici applicando una relazione di conversione riflettività in intensità di precipitazione specifica per eventi convettivi. Nonostante il buon accordo con le osservazioni a terra si osserva sul punto stazione una sottostima del 7,5% (83 mm stimati da radar contro i 96 mm registrati del pluviometro). Da ciò si deduce che il 10 giugno sul bacino sono caduti circa 100 mm di pioggia in testata e oltre 90 mm nella parte centrale e terminale.

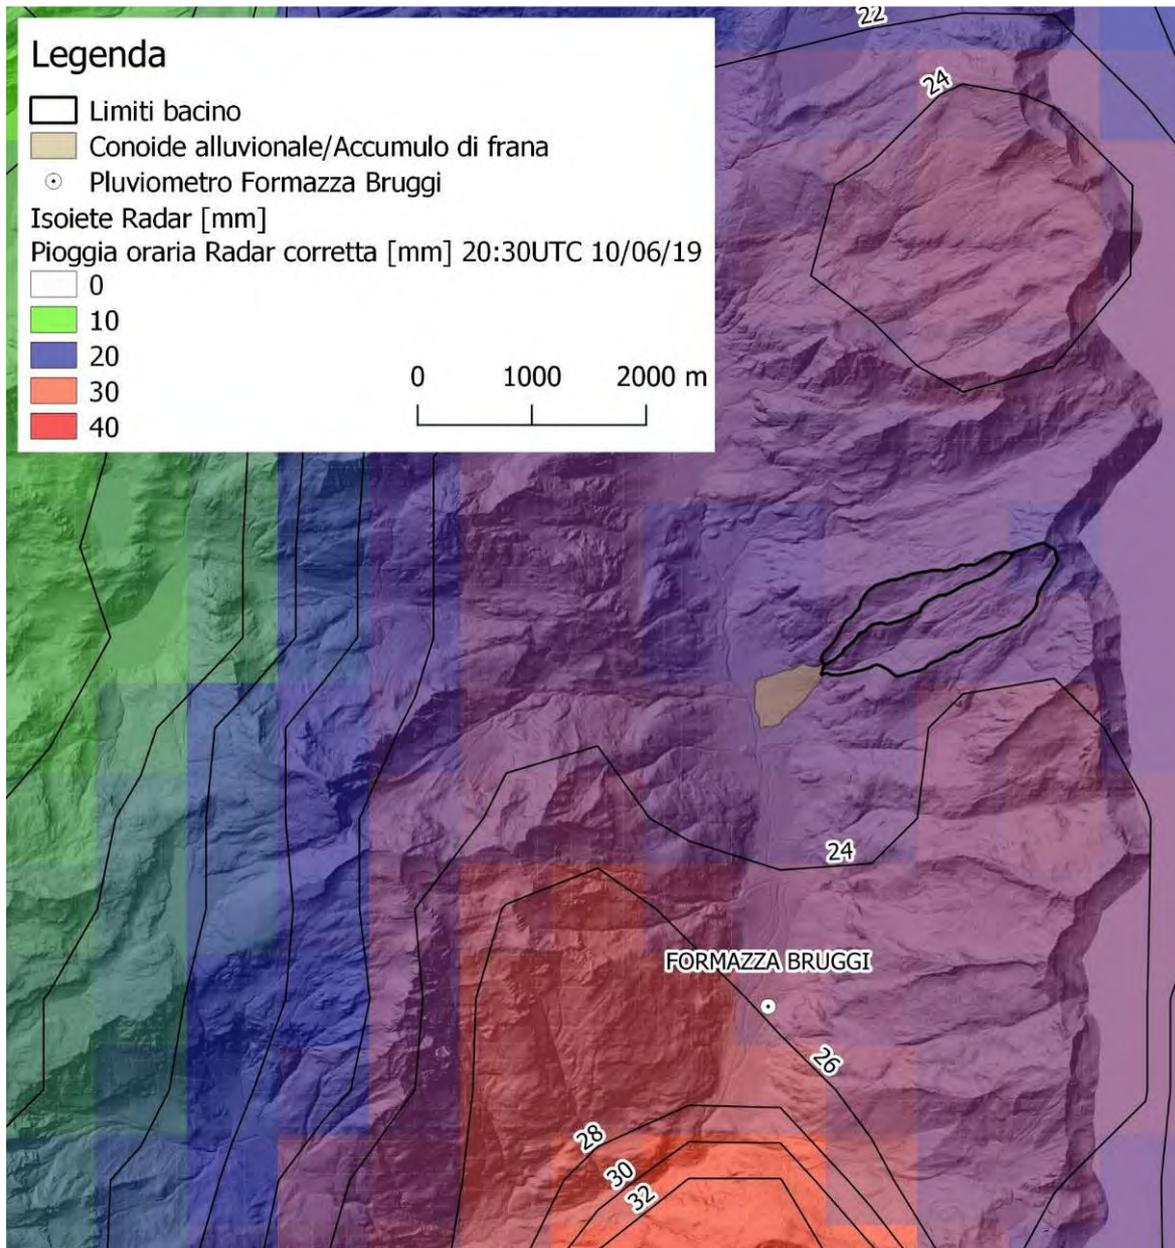
Figura 25. Mappa di pioggia cumulata oraria stimata da sistemi radarmeteorologici delle ore 20:30UTC del 10/06/2019 corretta per fattore di confronto orario con il pluviometro.

L'ora caratterizzata da intensità maggiore coincide con le 20:30UTC (22:30 ora locale) (Figura 25) con un valore di 25 mm registrato dalla stazione di Formazza Bruggi. Correggendo le stime di precipitazione da sistemi radarmeteorologici per i fattori di confronto sull'intero evento (7,5%) e sul dato orario (50%) si ottengono valori di precipitazione compresi tra 17 mm e 25 mm sul bacino interessato.

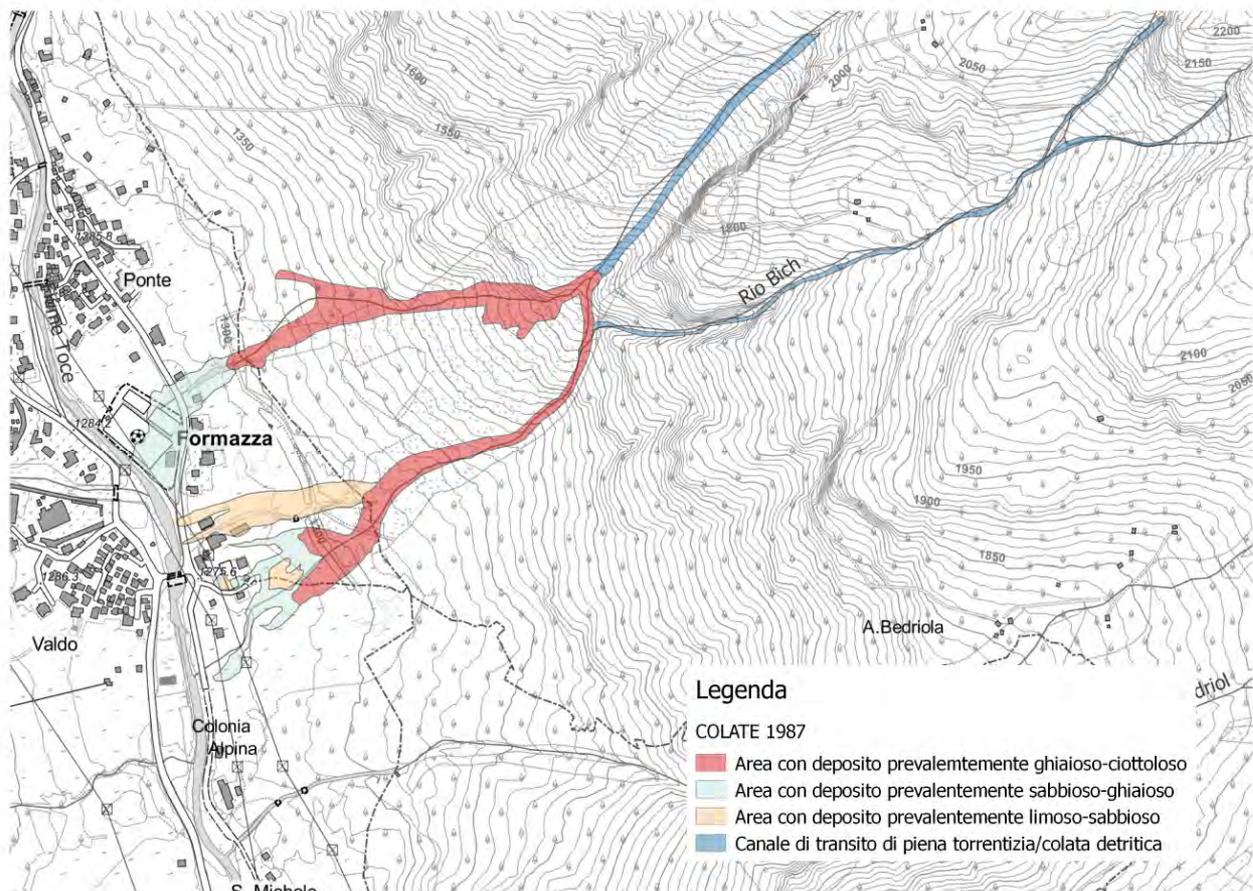
"Nel corso dell'evento alluvionale del 1987 si attivarono i canali del rio Rich e del rio Enni che alimentano la conoide di Ponte. A seguito di tale evento vennero realizzate sei briglie. Alcune abitazioni sono state costruite lungo i canali e in caso di trasporto torrentizio in massa potrebbero ESSERE INVESTITE" (Figura 26).

Figura 26. Fenomeni di dissesto dedotti dall'analisi delle fotografie aeree "Alluvione Ossola Valli Antigorio e Formazza 23-25/08/1987". La riattivazione dei due rii durante l'evento alluvionale del 1987, ha dato origine a colate detritiche che hanno interessato, anche se in modo lieve, le abitazioni poste sul fondovalle. La granulometria del materiale trasportato, differisce di molto rispetto a quello del 2019 poiché derivante dal materiale alluvionale depositato all'interno dei rii nella parte alta dei bacini.

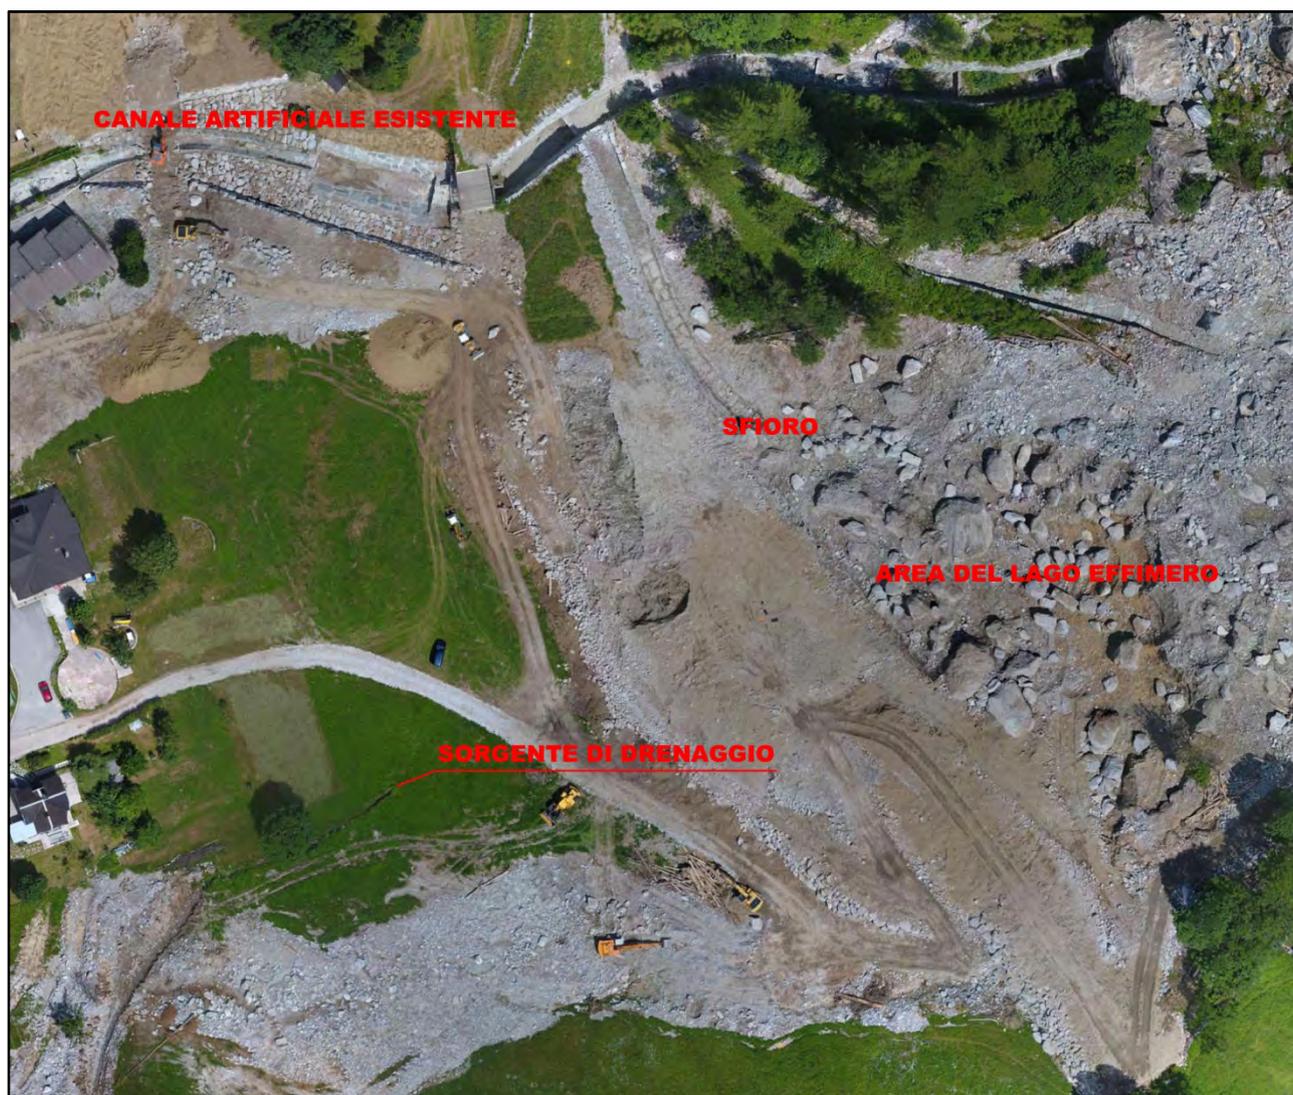
Infatti la frana sul Rio Rich, riattivatasi il 10/11 giugno 2019, ha evidenziato la necessità di un completamento urgente delle opere di messa in sicurezza, in quanto nella parte retrostante il "vallo" si è creato un piccolo lago le cui acque, raggiunta la quota di sfioro, sono state drenate a valle dal canale artificiale posto a Nord della struttura di protezione.

Stralcio Ortofoto Luglio 2019

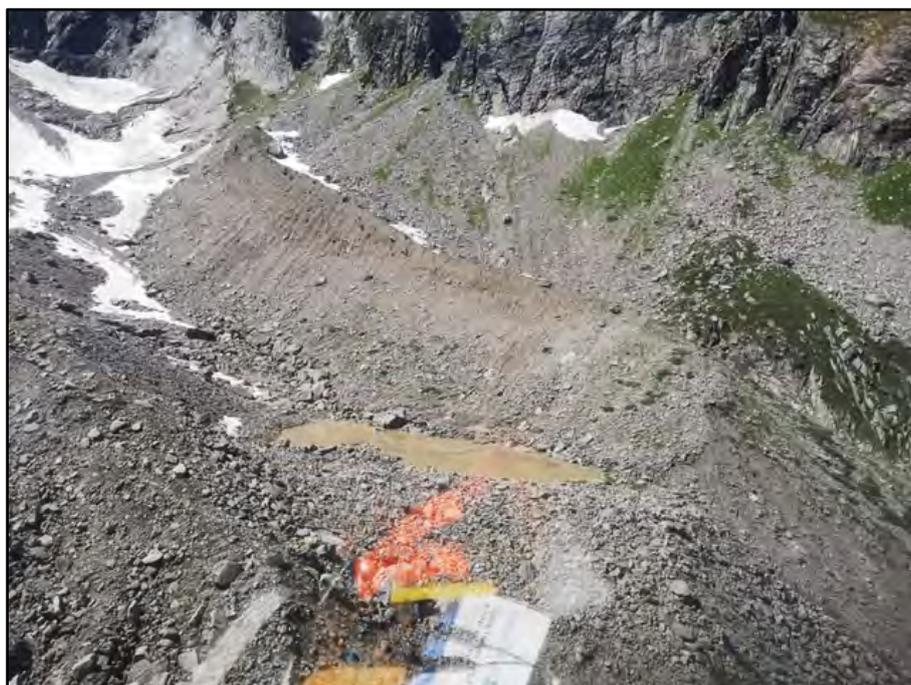
Foto 1 - Lago di circo lato Nord

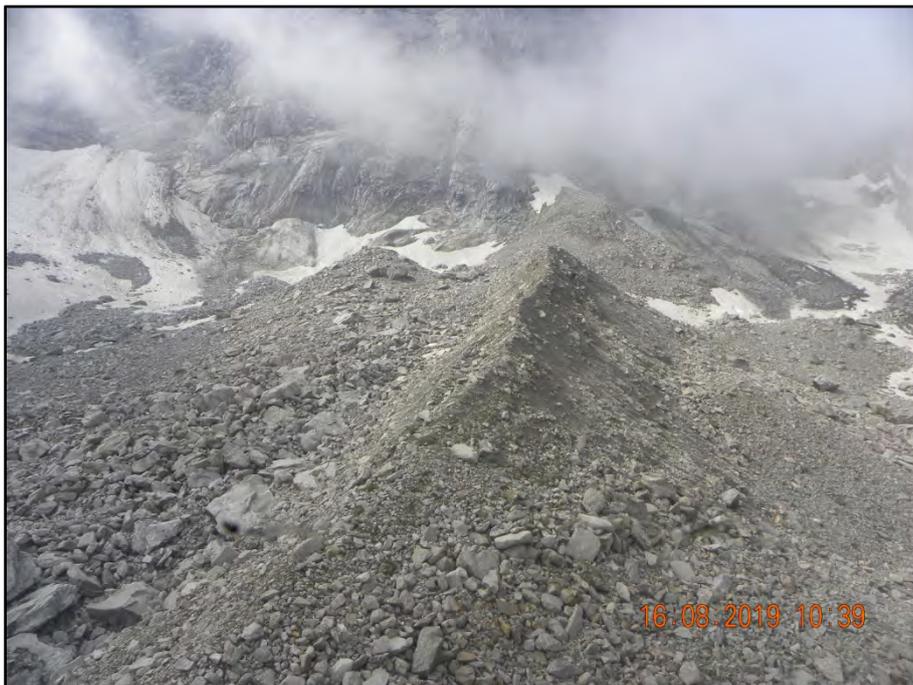
Foto 07 - I cordoni morenici

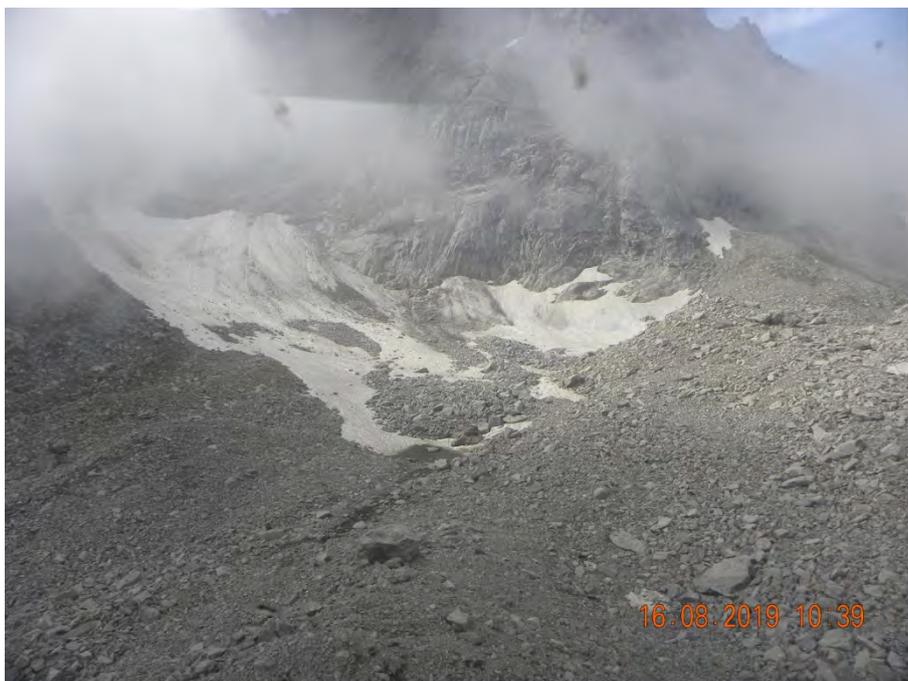
Foto 08 - Il contesto roccioso Monte Giove-Glogstafen

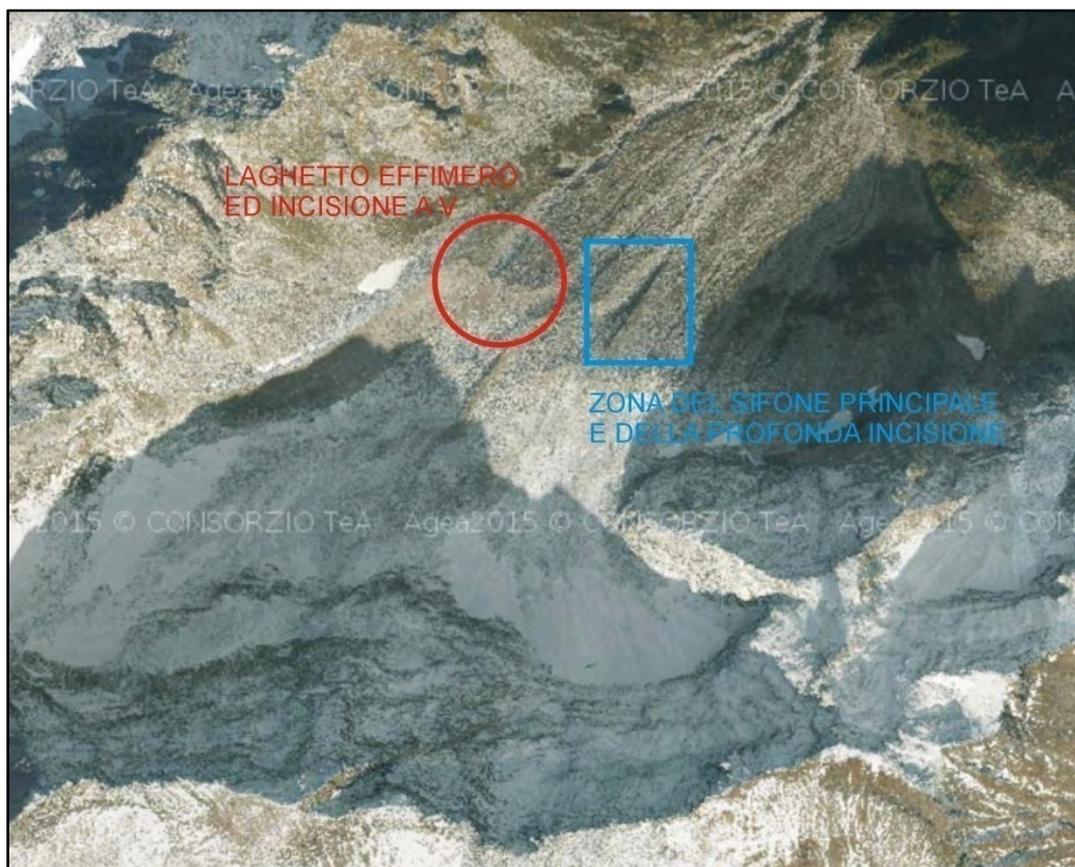
Come si può verificare dalla foto del portale regionale 2015, questa incisione piuttosto marcata lungo questo asse era già presente e si è approfondita.

Durante l'ispezione si è valutato come si sia creato un vero e proprio sifone che, esplodendo, ha riattivato e approfondito l'incisione medesima, peraltro caratterizzata dalla presenza di prevalente frazione fine inglobante clasti eterometrici.

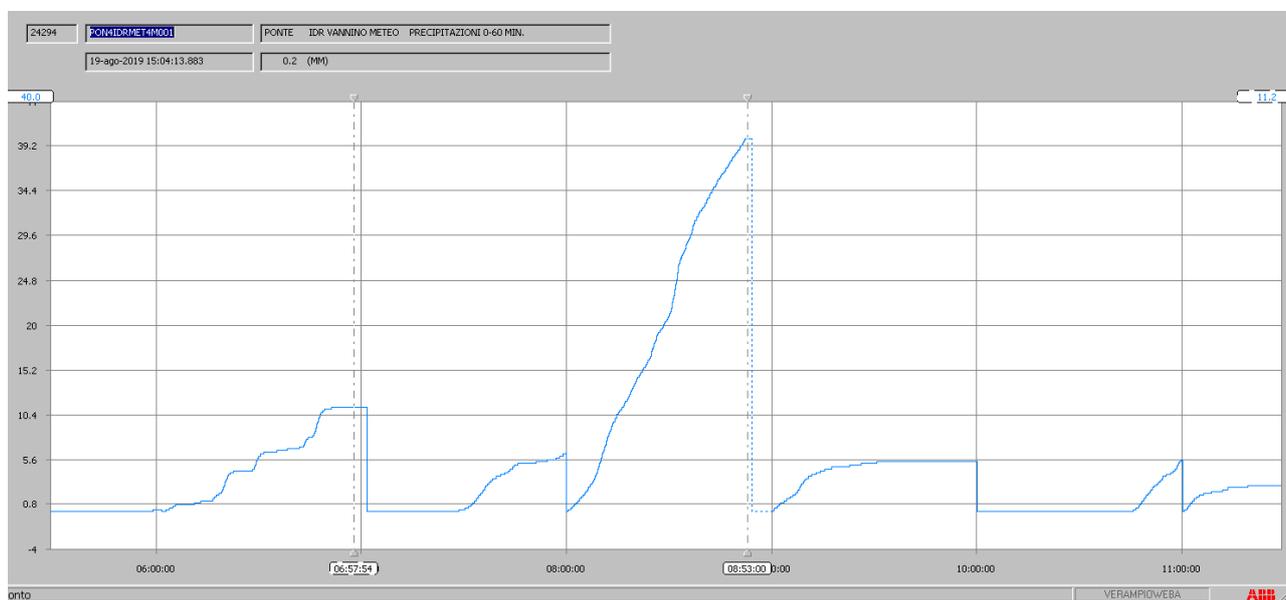
L'esaurirsi del fenomeno meteo in tempi brevi e l'intensità del medesimo, pur mobilizzando grandi quantità di materiale, stimabile in alcune migliaia di mc, ha permesso agli argini di contenere il fenomeno, con solo una piccola fuoriuscita d'acqua in sinistra orografica in corrispondenza dell'apice.

Pluviogramma dell'evento

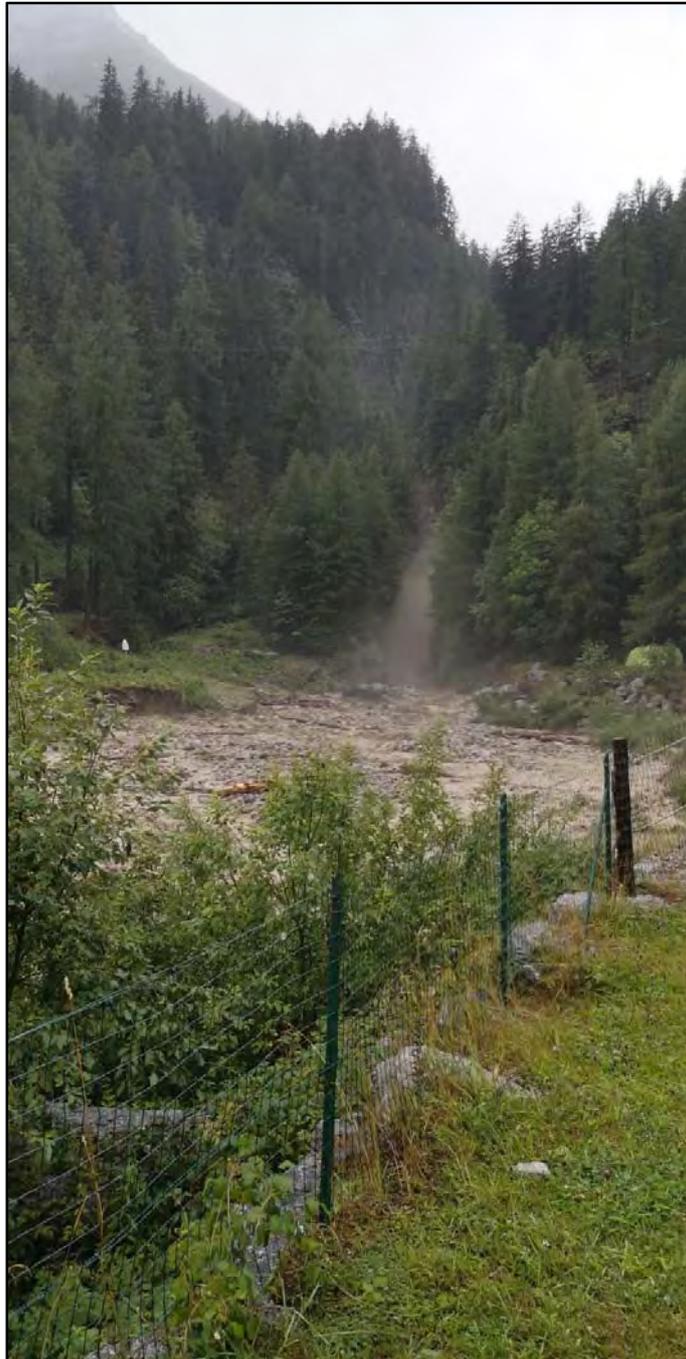
Poco dopo la cascata, in corrispondenza della presa Enel, ha inizio la conoide molto ampia e poco incisa. In questo momento, quindi, eventuali fenomeni che dovessero coinvolgere la parte alta del bacino, raggiungerebbero l'area antropizzata senza alcun intralcio.

Foto 12 - La zona della cascata in apice conoide vista dal campeggio
