RTI Consorzio Italcopò Aqater Risorse Idriche	Cliente Regione Piemonte	Specifica
	Progetto Interreg - ProtCiv	Cfr. CSA

ATTIVITA' DI RILIEVO IN CAMPO DEGLI EFFETTI CONNESSI CON LA DINAMICA TORRENTIZIA E FLUVIALE NEI BACINI DELLE ALTE VALLI DI SUSÀ E CHISONE

EVENTI ALLUVIONALI GIUGNO-OTTOBRE 2000

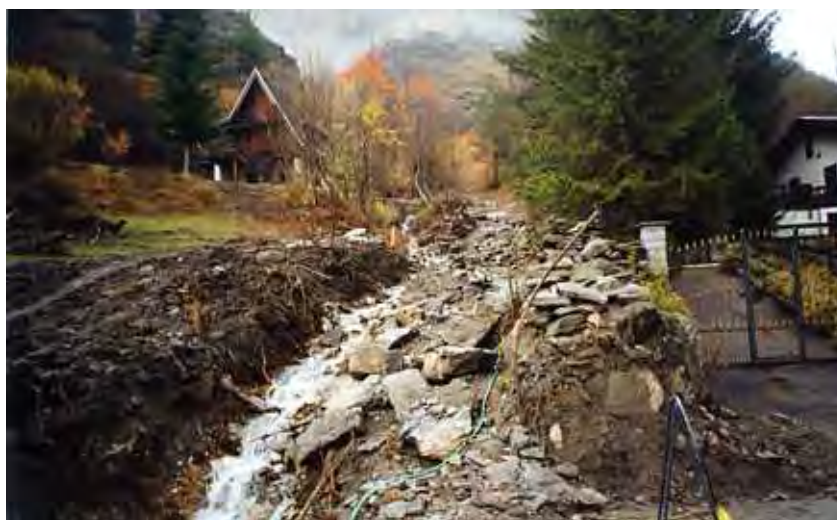
FOTO 3 - Località Fraisse (Usseaux): trasporto in massa affluente in sinistra idrografica al margine dell'abitato.

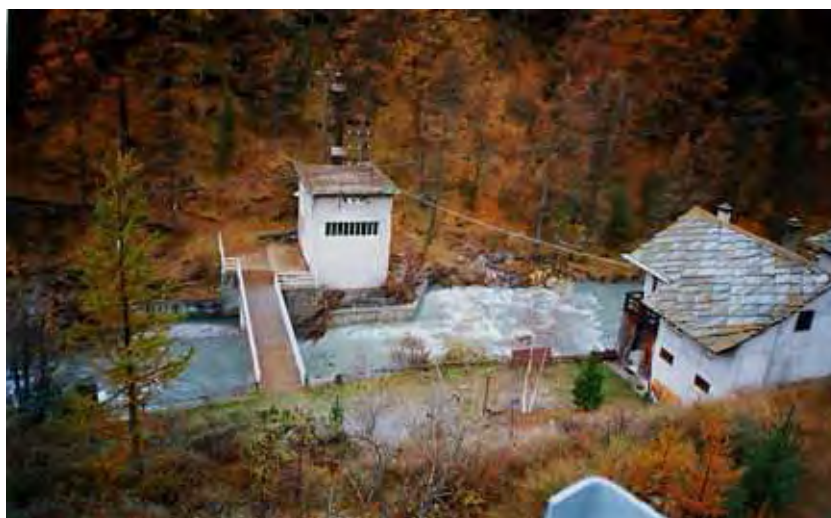
FOTO 7 - T.Chisone in località Mulino Gorgia (Usseaux): impianto di sollevamento SKF in sponda destra.

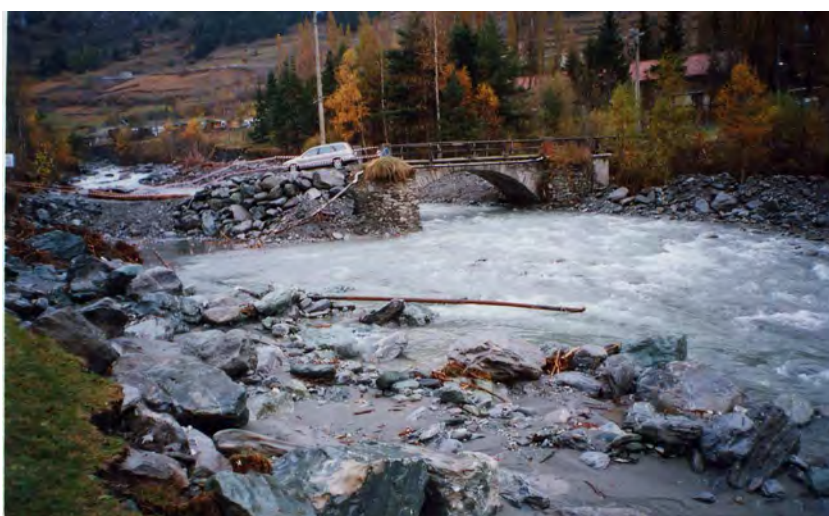
FOTO 12 - T.Chisone a Fenestrelle: ponte aggirato in sponda destra.

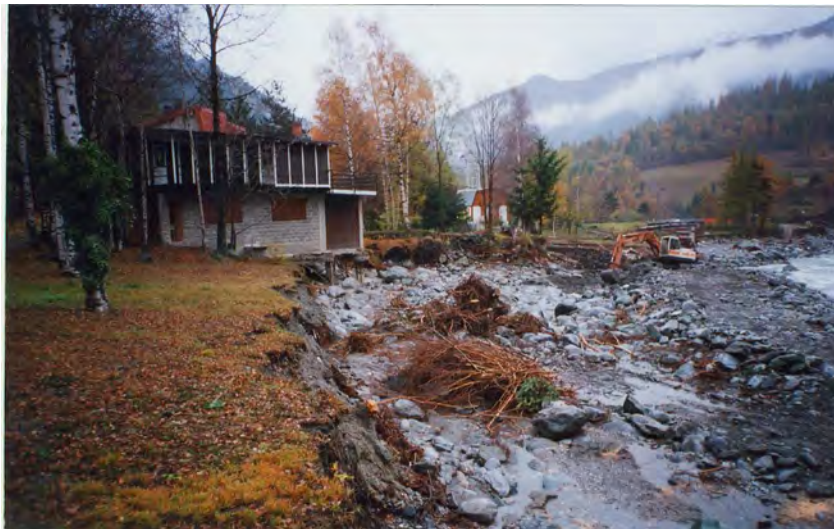
FOTO 14 - T.Chisone a Fenestrelle: erosione spondale in sinistra idrografica. Scopertura delle fondazioni di un edificio abitativo.

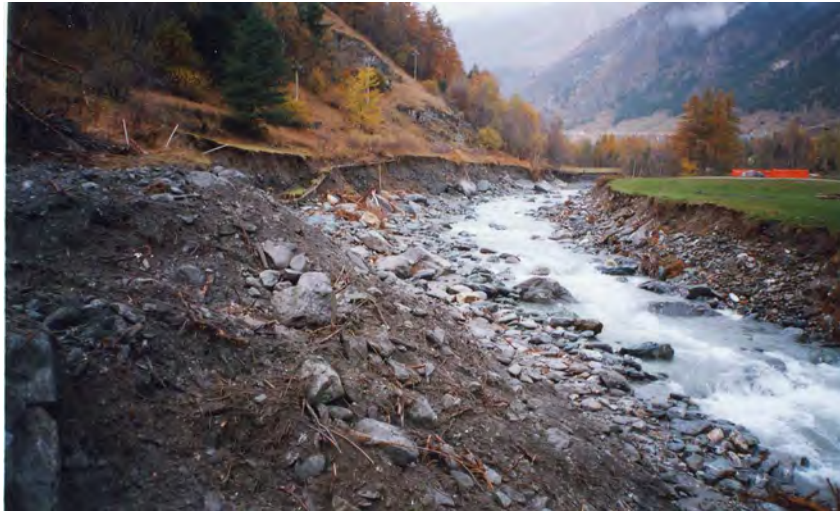
FOTO 15 - T.Chisone a Fenestrelle: erosione spondale; in sponda destra scoperta del metanodotto.

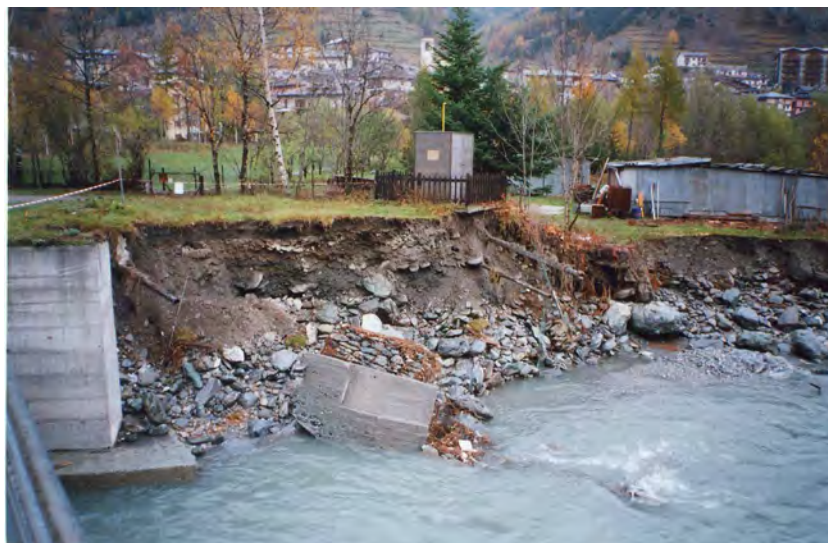
FOTO 16 - T.Chisone a Fenestrelle: erosione spondale; interruzione tubi distribuzione metano.

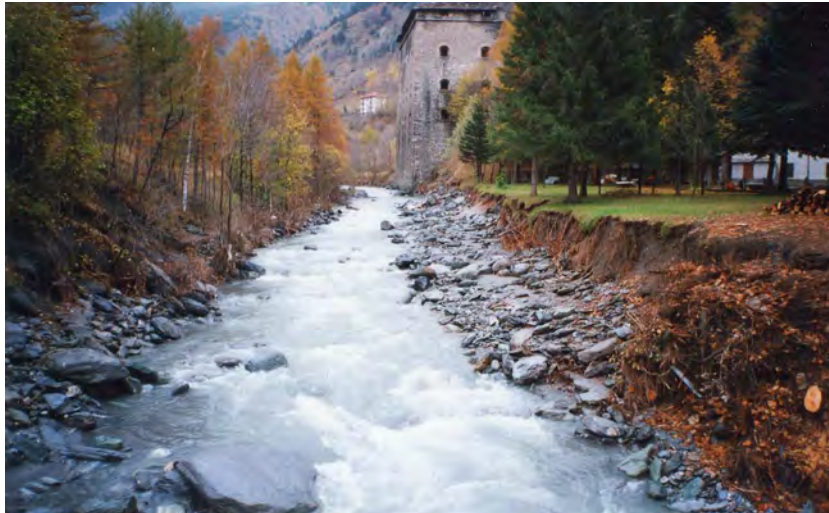
FOTO 17 - T.Chisone a Fenestrelle; ponte presso centrale SKF: erosione spondale tratto a monte dell'attraversamento.

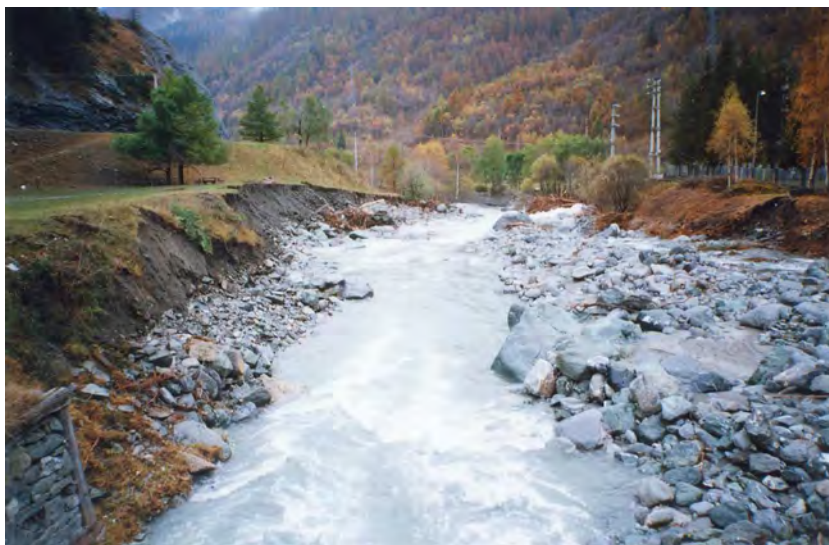
FOTO 18 - T.Chisone a Fenestrelle; ponte presso centrale SKF; erosione spondale tratto a valle dell'attraversamento.

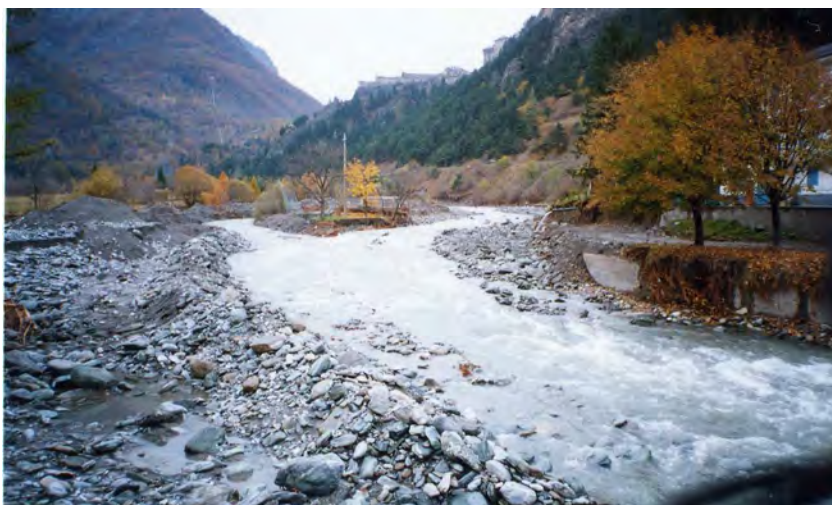
FOTO 21 - T.Chisone in località Chambons (Fenestrelle): tratto d'alveo in erosione a monte del ponte della strada comunale per Depot.

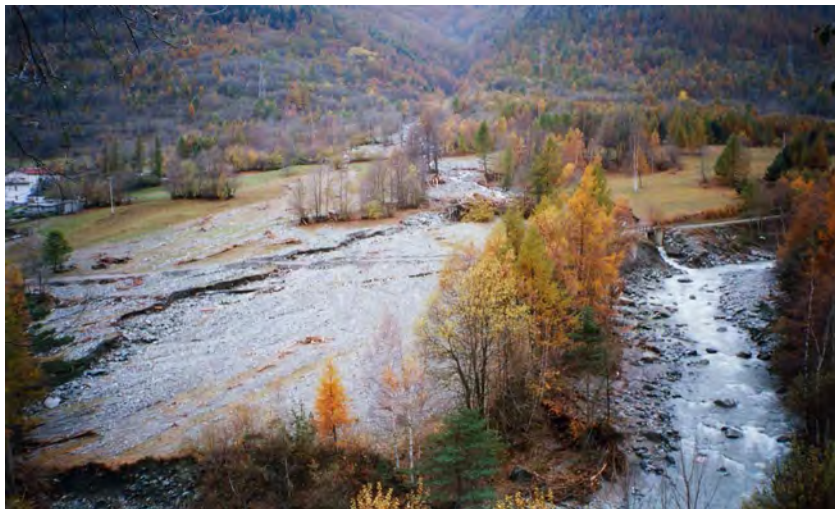
FOTO 24 - Località Granges (Fenestrelle): alluvionamento conoide rio Corbiera.

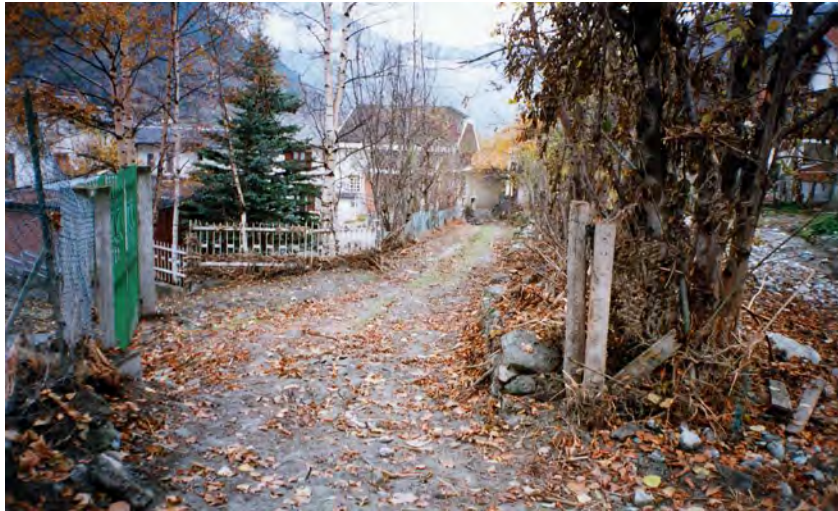
FOTO 25 - Località Granges (Fenestrelle): alluvionamento dell'abitato per l'attivazione della conoide del rio Corbiera.

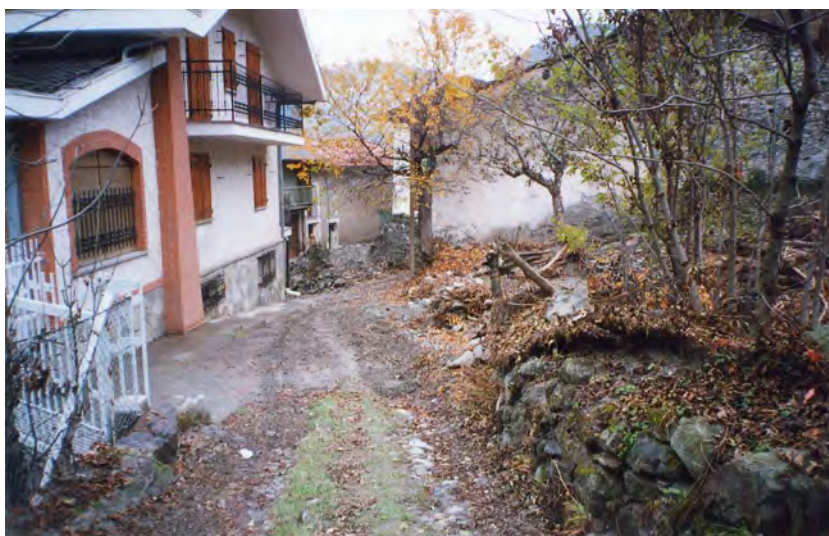
FOTO 27 - Località Granges (Fenestrelle): alluvionamento dell'abitato per attivazione della conoide del rio Corbiera.

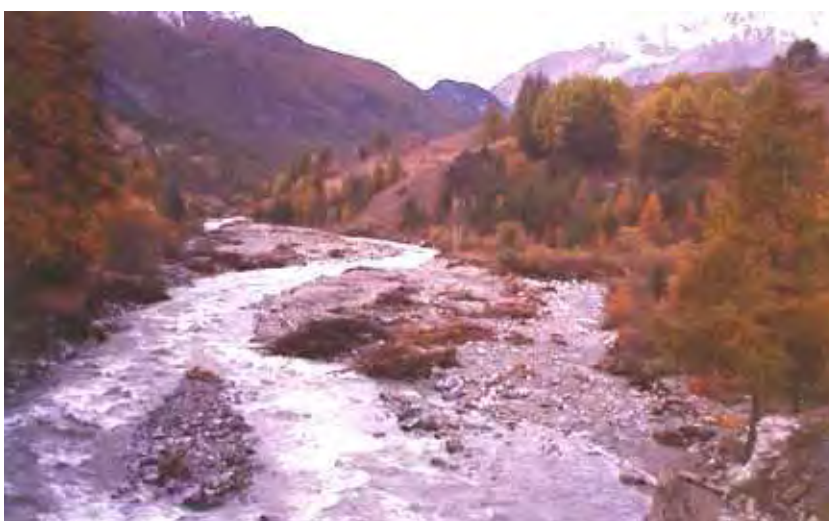
FOTO 28 - T.Ripa a ponte Blaize (Sauze di Cesana): vista tratto d'alveo a valle dell'attraversamento.

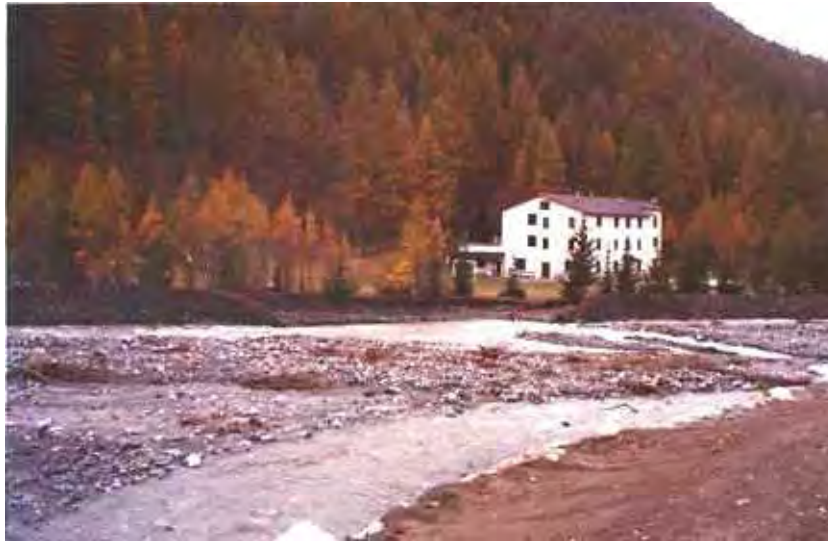
FOTO 33 - T.Ripa presso Rollieres (Sauze di Cesana): tratto di gabbionata in sinistra idrografica distrutto (breccia aperta in occasione della piena del giugno 2000).

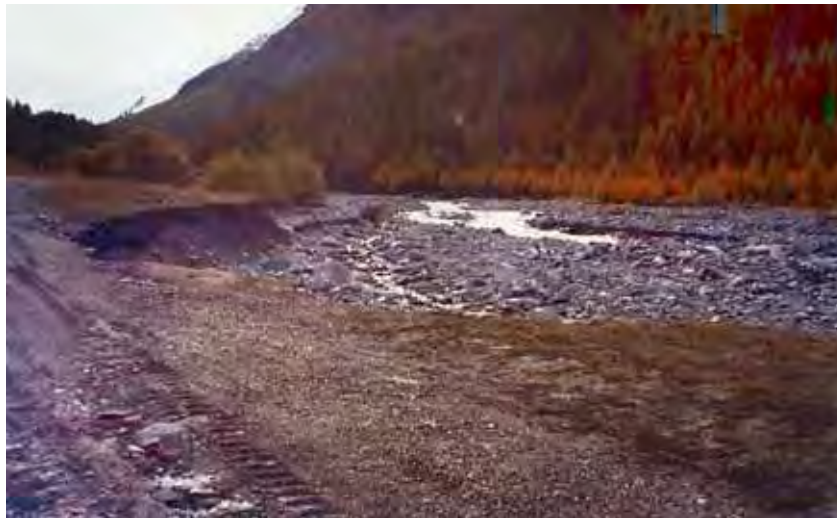
FOTO 34 - T.Ripa nei pressi di Ponte delle Albere (Sauze di Cesna). Erosione spondale in destra a monte dell'attraversamento.

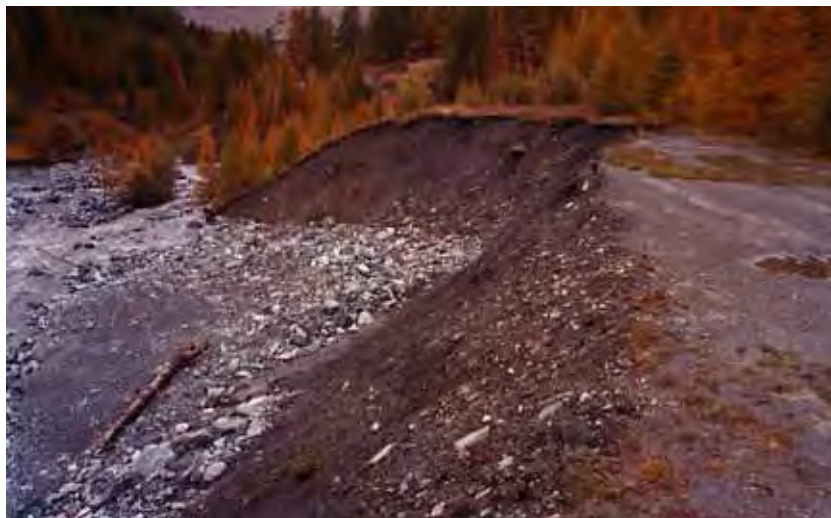
FOTO 36 - T.Ripa presso Pont Terrible (Sauze di Cesana): erosione spondale in destra, a valle dell'attraversamento.

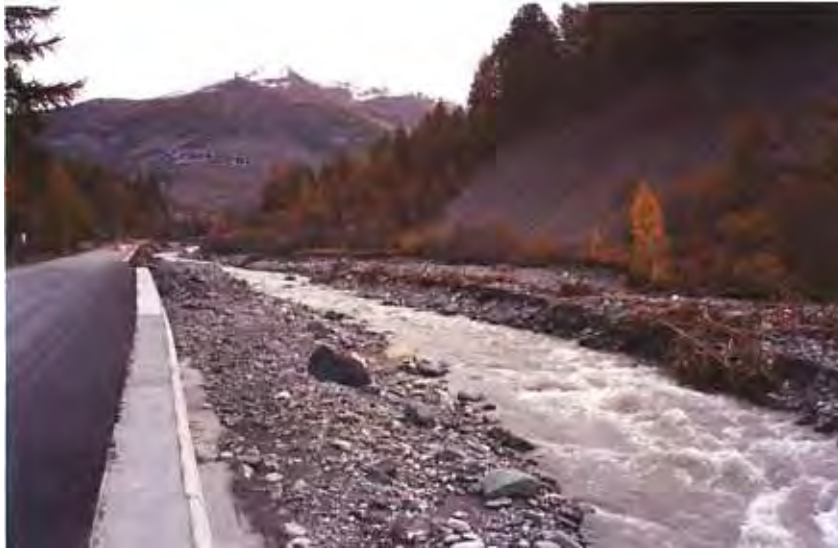
FOTO 39 - T.Ripa in località Rollieres (Sauze di Cesana): vista tratto d'alveo a monte abitato.

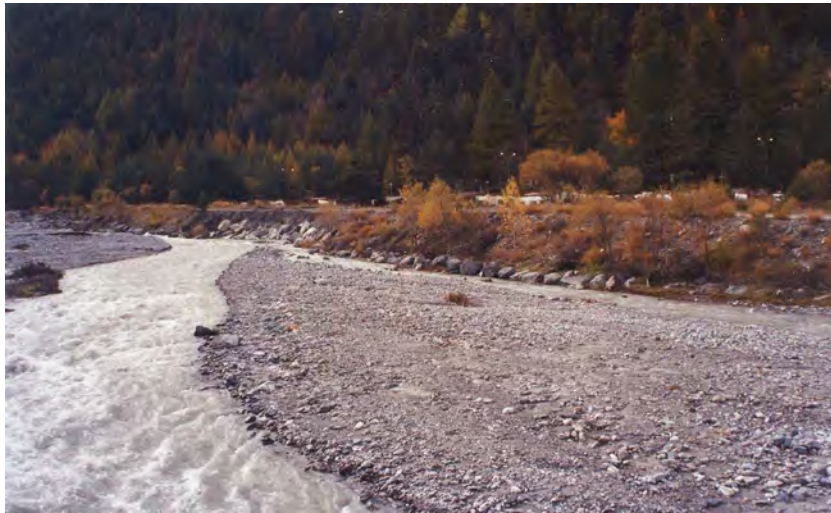
FOTO 40 - T.Ripa a Cesana: argine a protezione del campeggio (l'opera è stata rialzata dopo l'evento del giugno 2000).

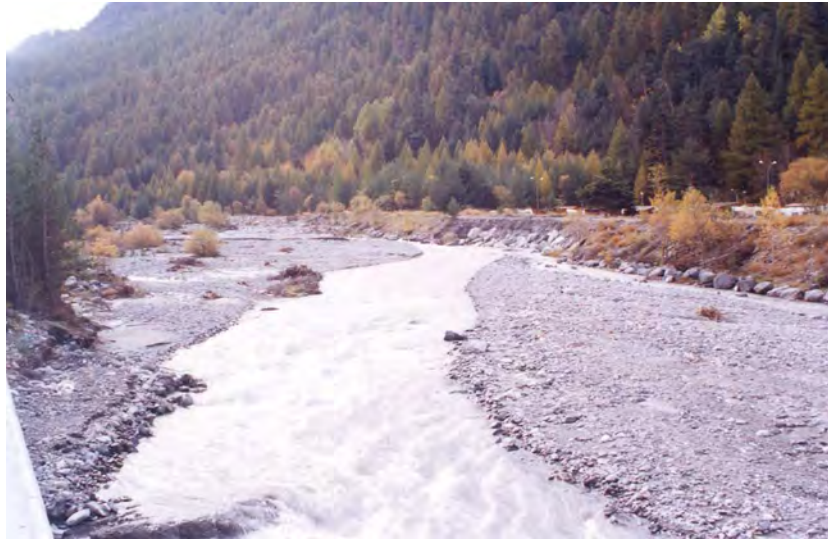
FOTO 41 - T.Ripa a Cesana: argine a protezione del campeggio (l'opera è stata rialzata dopo l'evento del giugno 2000).

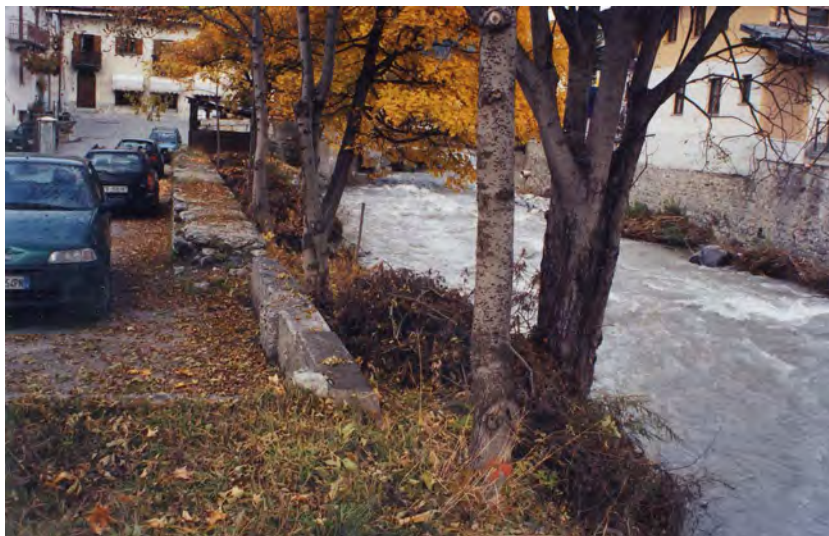
FOTO 42 - T.Ripa a Cesana: vista del tratto fluviale e dell'area in sponda destra a franco minimo.

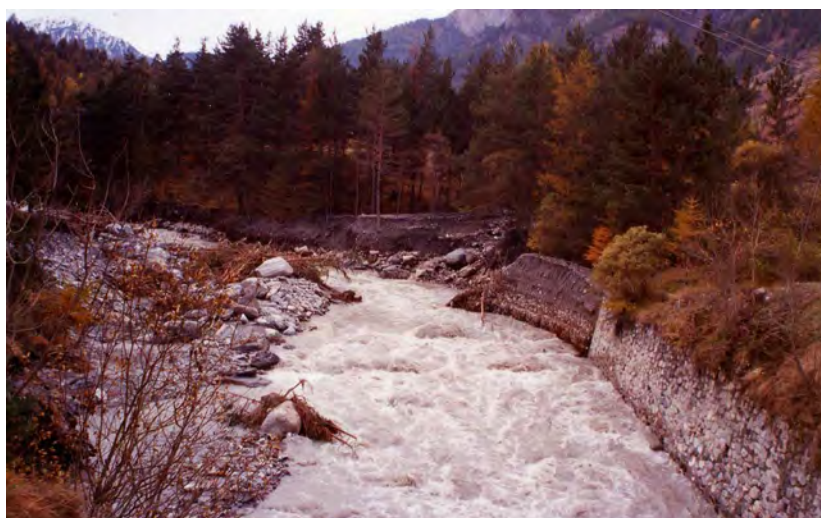
FOTO 48 - Dora Riparia presso Fenils (Cesana): alluvionamento della confluenza del Rio Fenils.

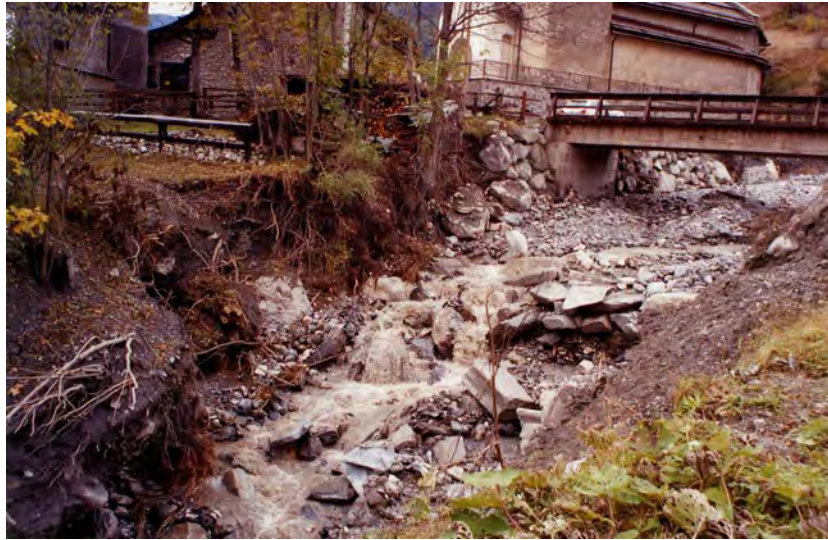
FOTO 49 - Rio Fenils (Cesana), Borgata Vernin: erosione spondale ed incisione canale.

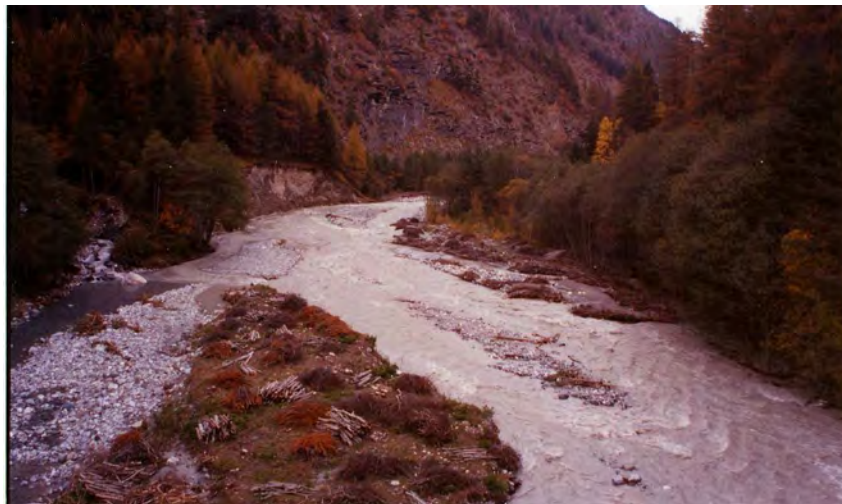
FOTO 50 - Dora Riparia al ponte della strada per località Desertes (Cesana): vista a valle dell'attraversamento.

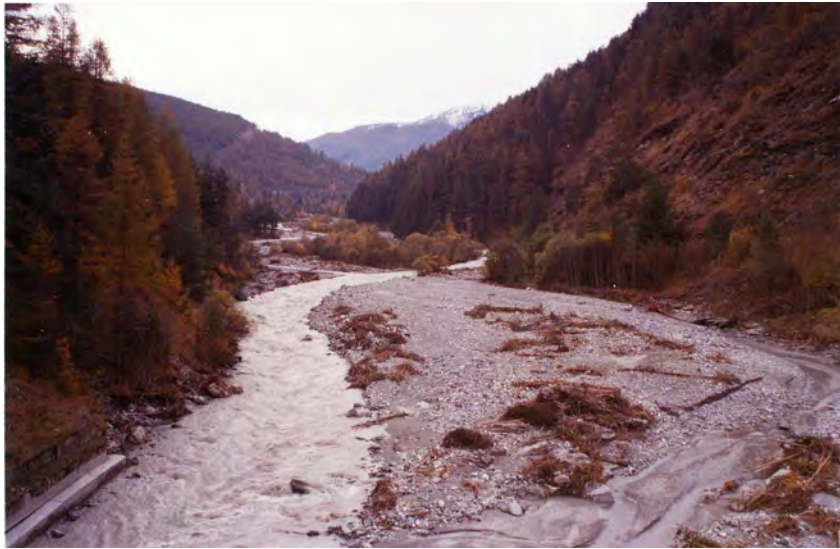
FOTO 51 - Dora Riparia al ponte della strada per località Desertes (Cesana): vista a monte dell'attraversamento.

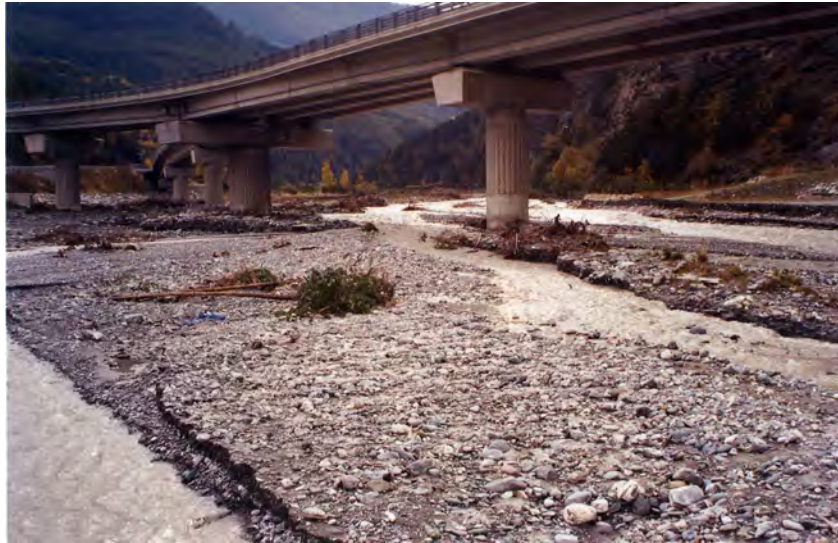
FOTO 53 - Dora Riparia al viadotto della superstrada per Cesana (Oulx): vista asta fluviale (verso monte).

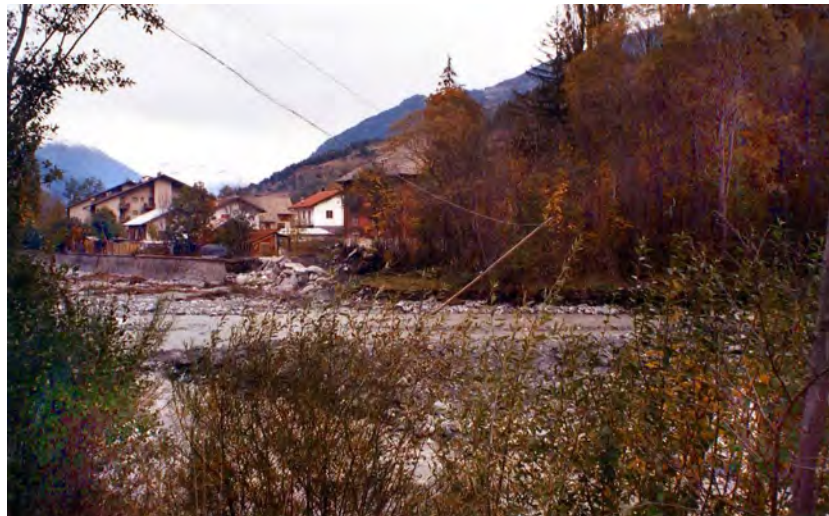
FOTO 54 - Dora Riparia a Oulx: opera di difesa spondale realizzata durante la piena del giugno 2000 e rinforzata successivamente.

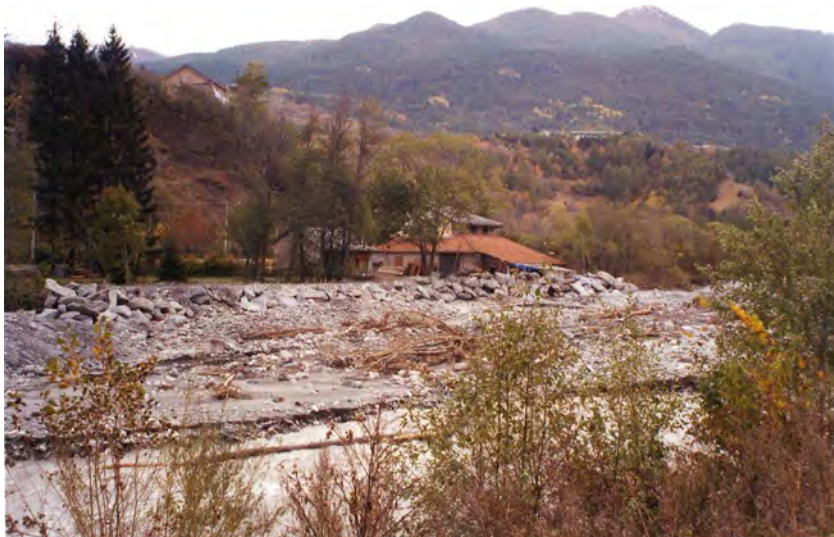
FOTO 55 - Dora Riparia a Oulx: opera di difesa spondale realizzata durante la piena del giugno 2000 e rinforzata successivamente.

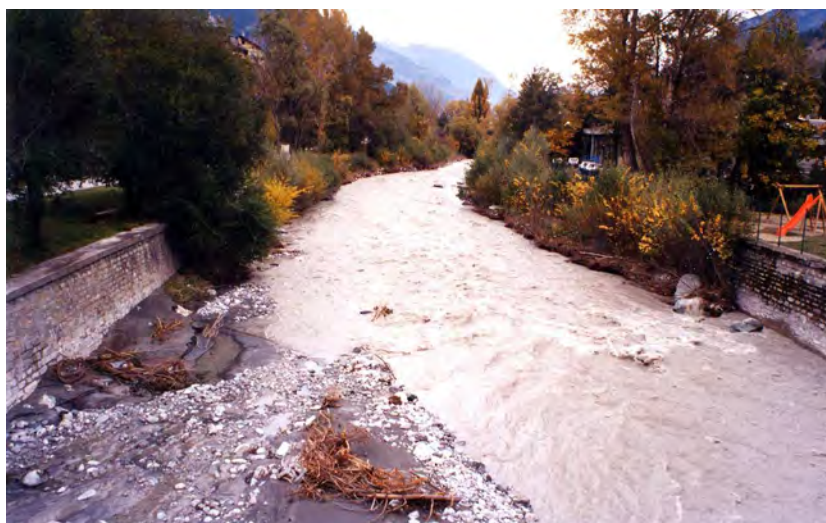
FOTO 56 - Dora Riparia a Oulx: asta fluviale a valle del ponte a monte dell'abitato.

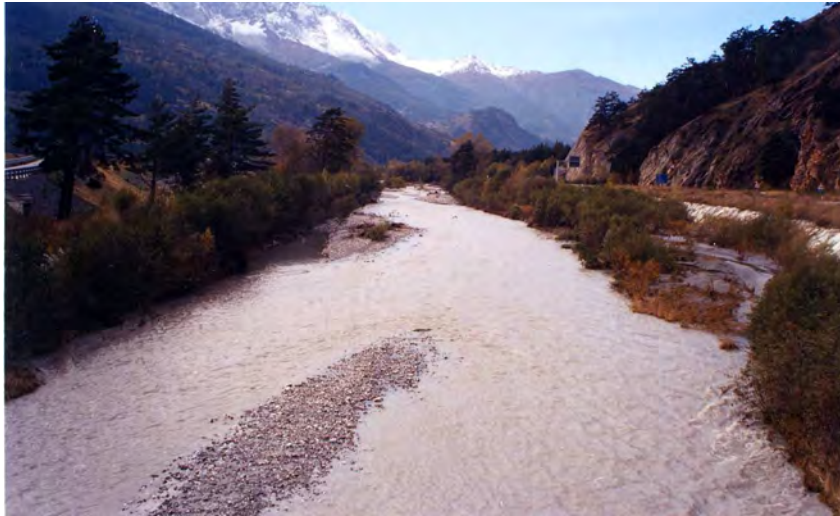
FOTO 57 - Dora di Bardonecchia ad Oulx - ponte stradale da Oulx a loc. Beaume: vista tratto d'alveo a monte dell'attraversamento.

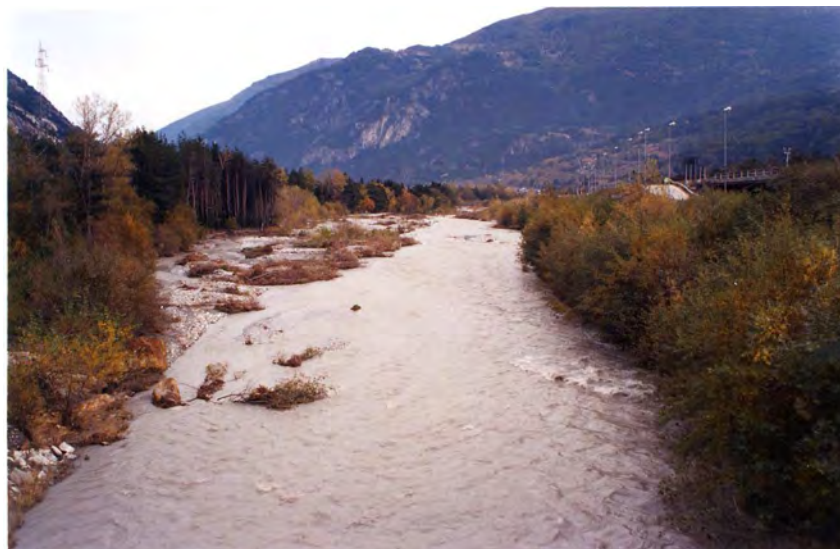
FOTO 58 - Dora di Bardonecchia ad Oulx - ponte stradale da Oulx a loc. Beaume: vista tratto d'alveo a valle dell'attraversamento.

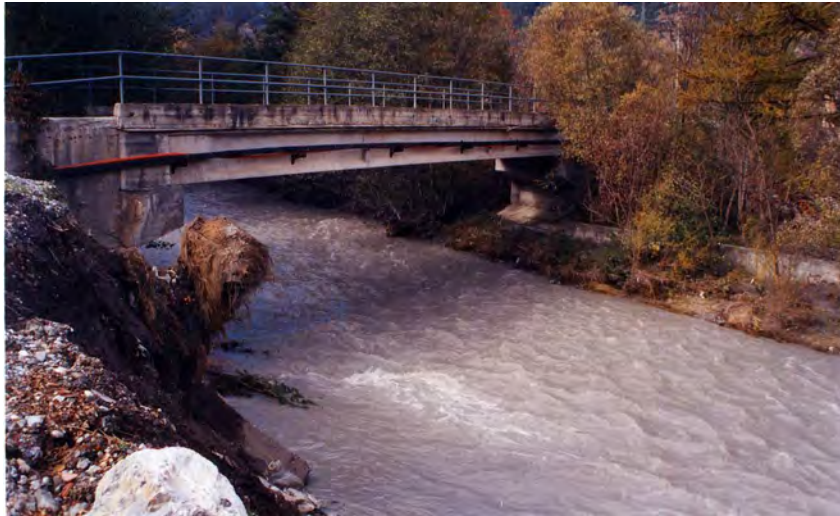
FOTO 59 - Dora di Bardonecchia - ponte per Savoulx (strada bianca): frana in sponda destra a Beulard.

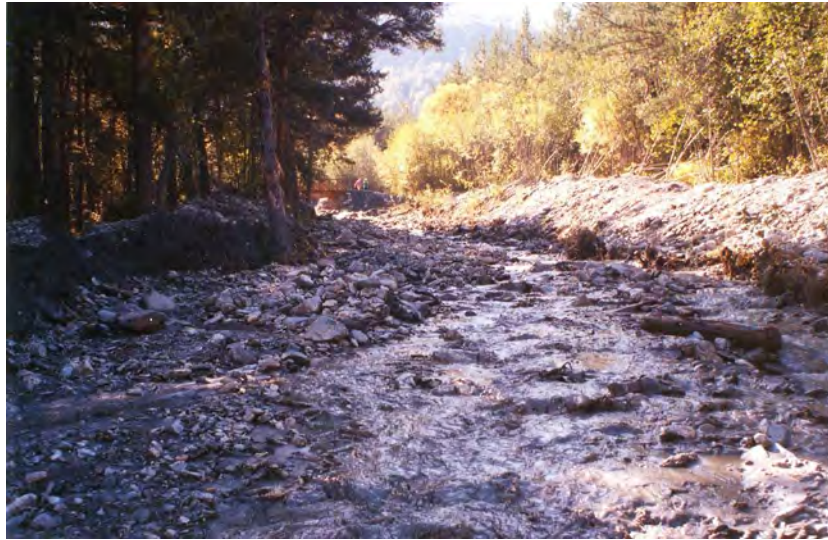
FOTO 61 - Rio Grand Hoche a Beaulard: trasporto in massa, alluvionamento tratto terminale (lavori di pulizia asta in corso).

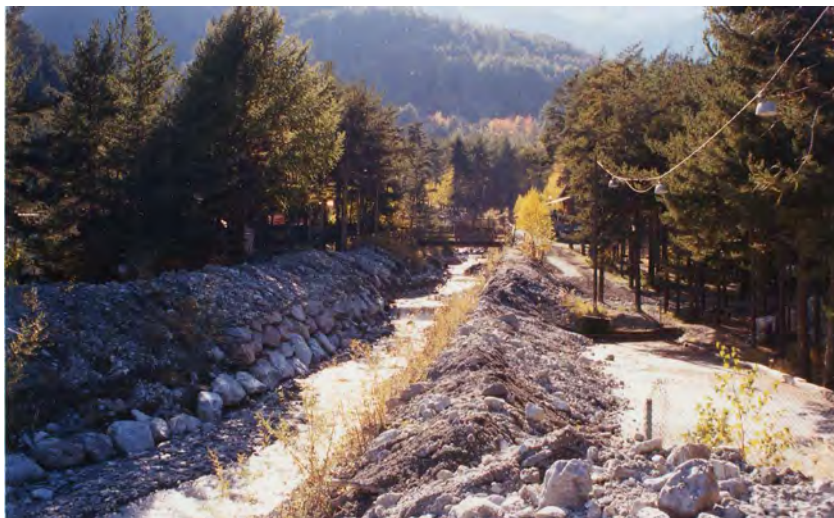
FOTO 62 - Rio Champeiron a Beaulard: tratto d'asta incanalato tra argini presso area campeggio.

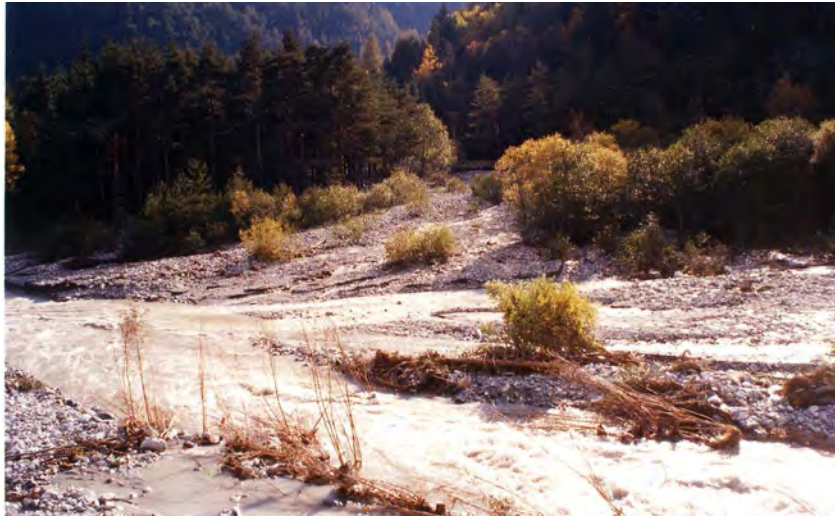
FOTO 63 - Dora di Bardonecchia a valle di Royeres (Oulx): attivazione conoide affluente in destra idrografica (Rio della Sanità).

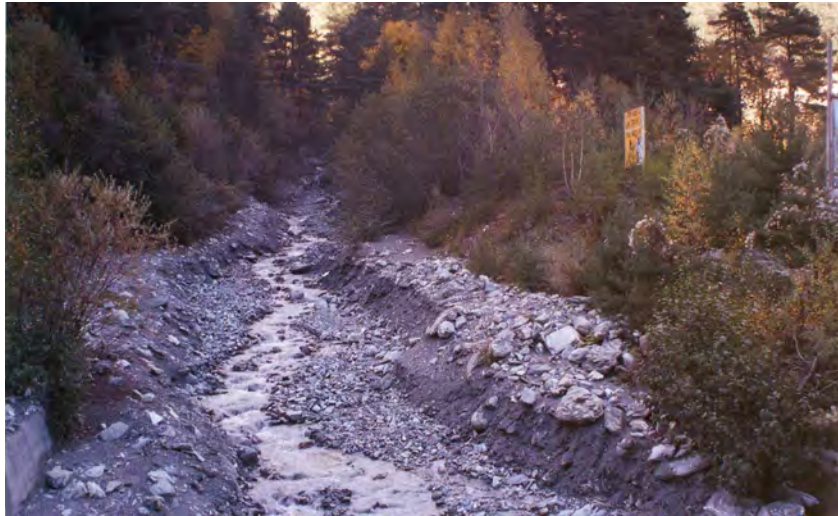
FOTO 65 - Rio Perilleux presso Royeres (Oulx): trasporto in massa; alluvionamento tratto d'asta prossimo alla confluenza.

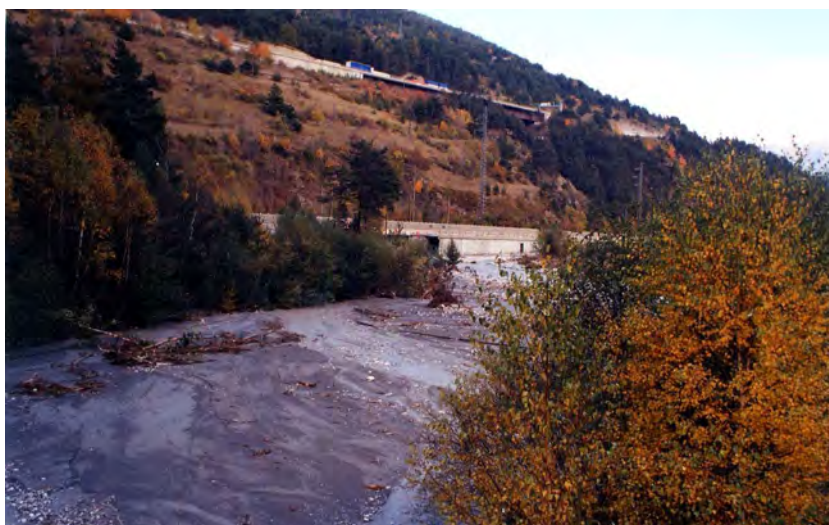
FOTO 67 - Dora di Bardonecchia - ponte strada bianca per Beulard a valle di Royeres: aggiramento opera di attraversamento; vista del canale abbandonato (verso valle).

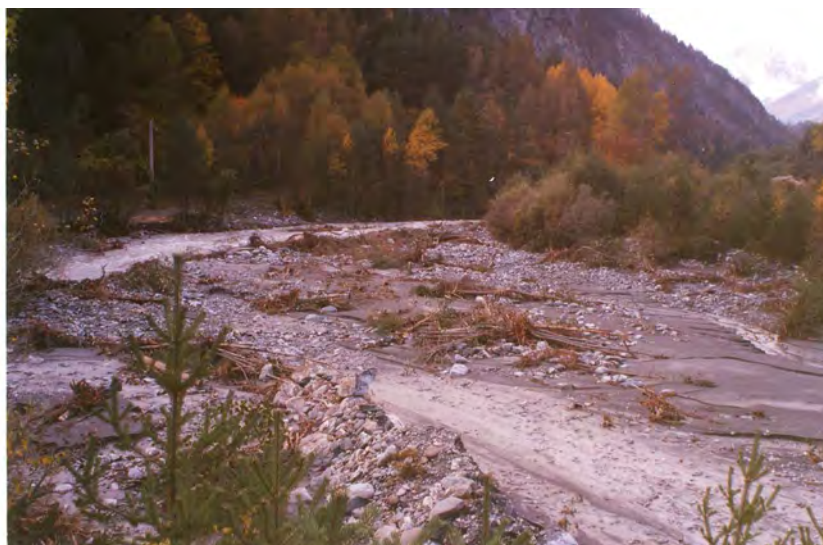
FOTO 68 - Dora di Bardonecchia - ponte strada bianca per Beulard a valle di Royeres: aggiramento opera di attraversamento; vista del canale abbandonato (verso monte).

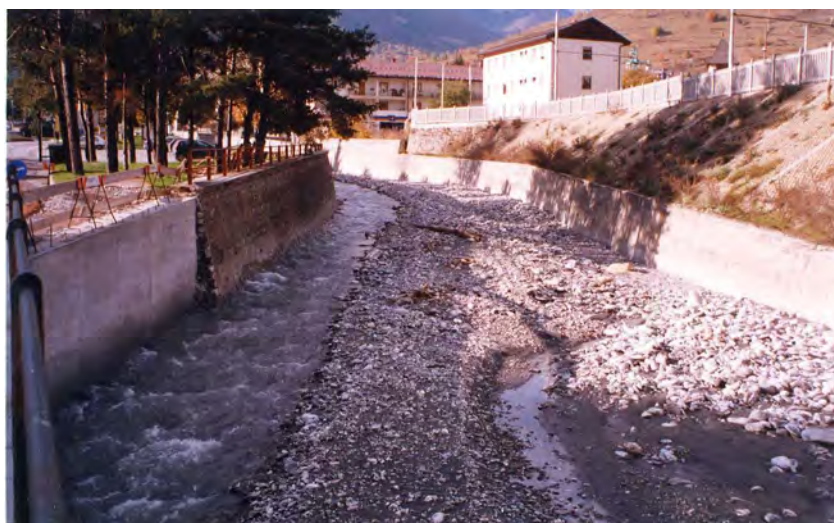
FOTO 70 - Rio Frejus a Bardonecchia: alluvionamento del tratto prossimo alla confluenza nella Dora di Melezet.

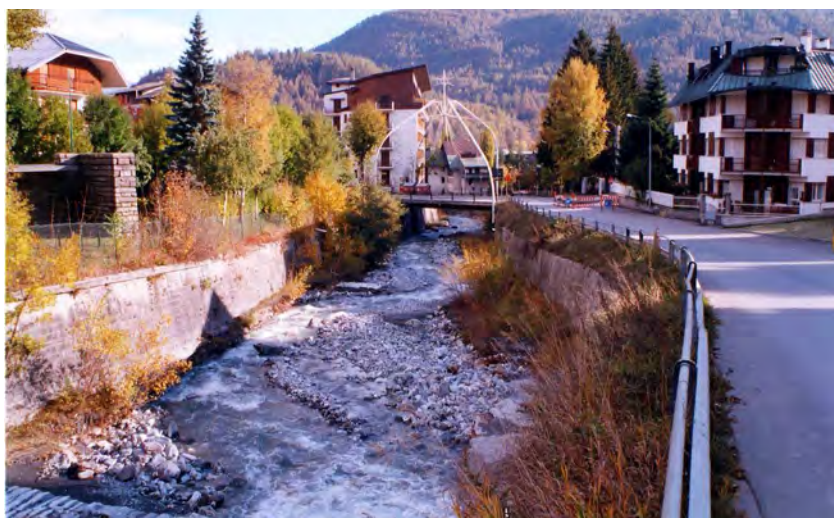
FOTO 71 - Rio Frejus a Bardonecchia: vista verso valle del tratto incanalato nella zona di Borgo Vecchio.

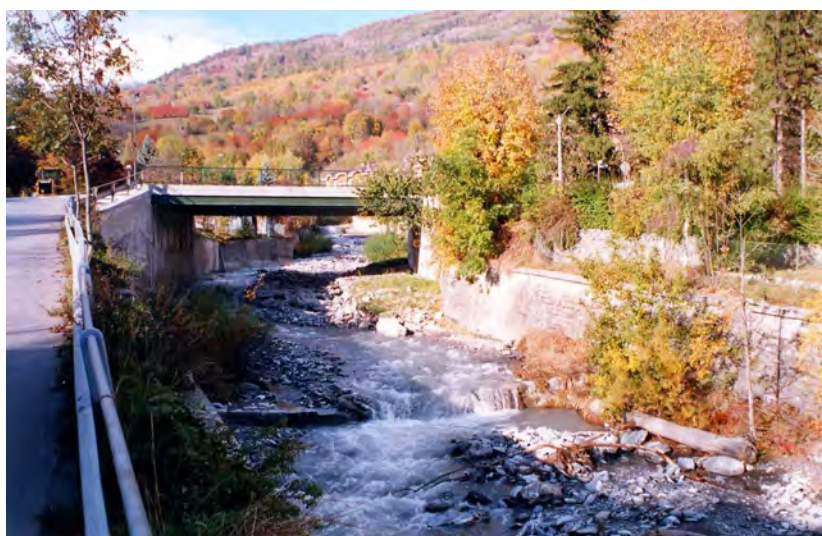
FOTO 72 - Rio Frejus a Bardonecchia: vista verso monte del tratto incanalato nella zona di Borgo Vecchio.

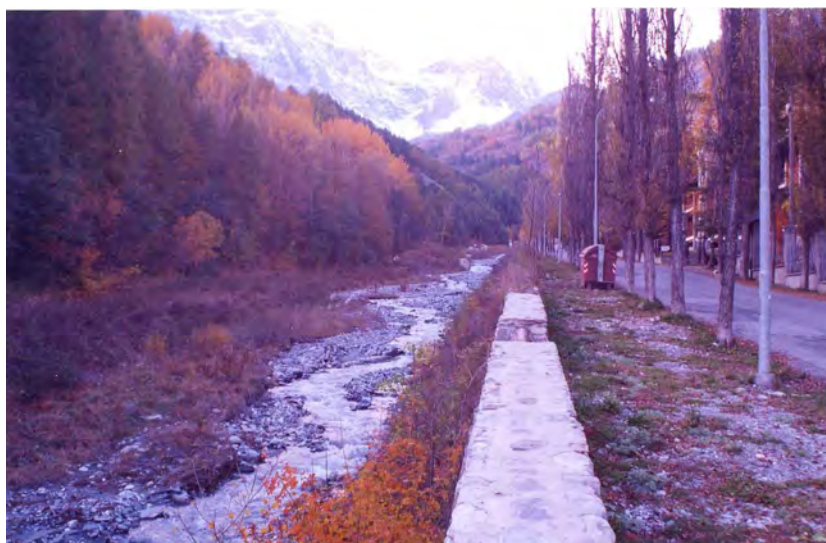
FOTO 73 - Rio Rho a Bardonecchia: vista tratto d'alveo nella zona di Borgo Vecchio.

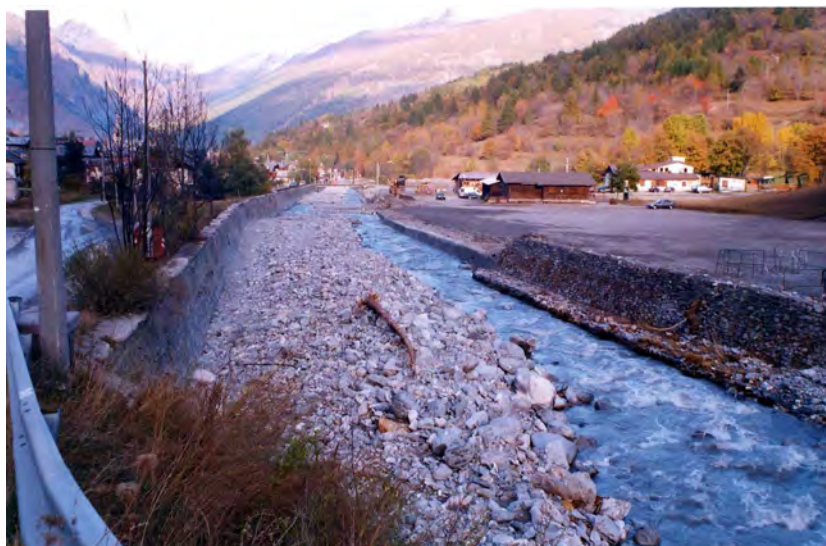
FOTO 75 - Dora di Melezet (Bardonecchia): alluvionamento asta fluviale ed allagamento piazzale impianti sciistici in destra.

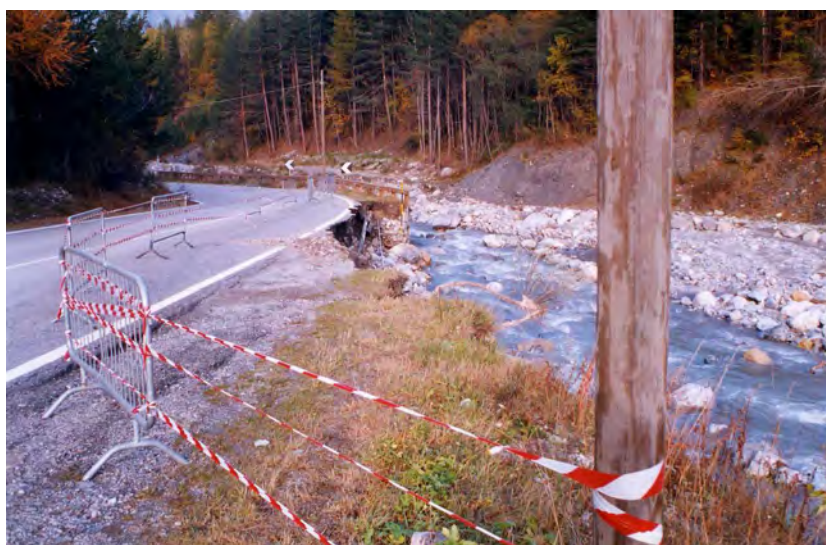
FOTO 76 - Dora di Melezet (Bardonecchia): erosione di sponda con danneggiamento strada provinciale.

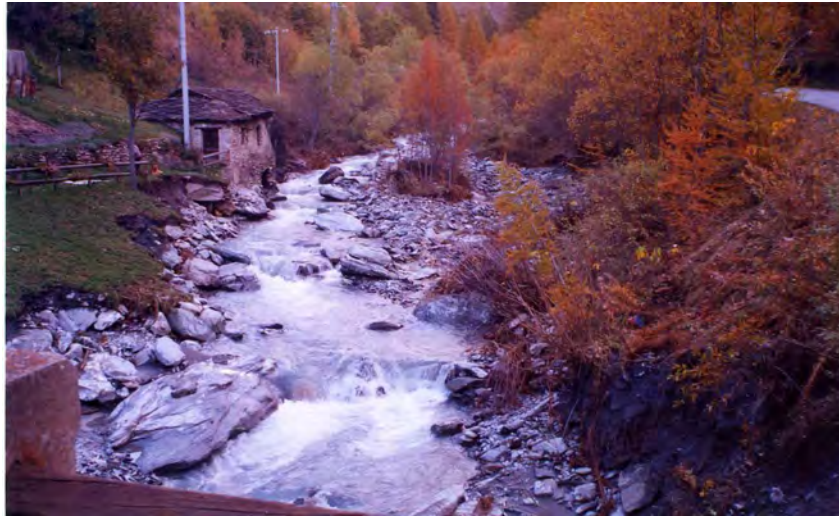
FOTO 77 - T.Rochemolles a Rochemolles: erosione spondale nei pressi del ponte di accesso all'abitato.

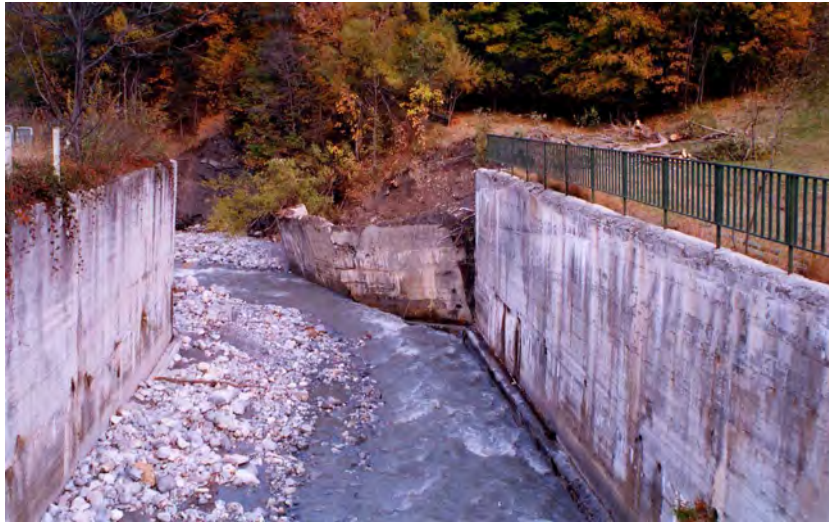
FOTO 79 - Dora di Melezet a Les Arnauds: distruzione di un tratto di muro di sponda per scalzamento delle fondazioni.

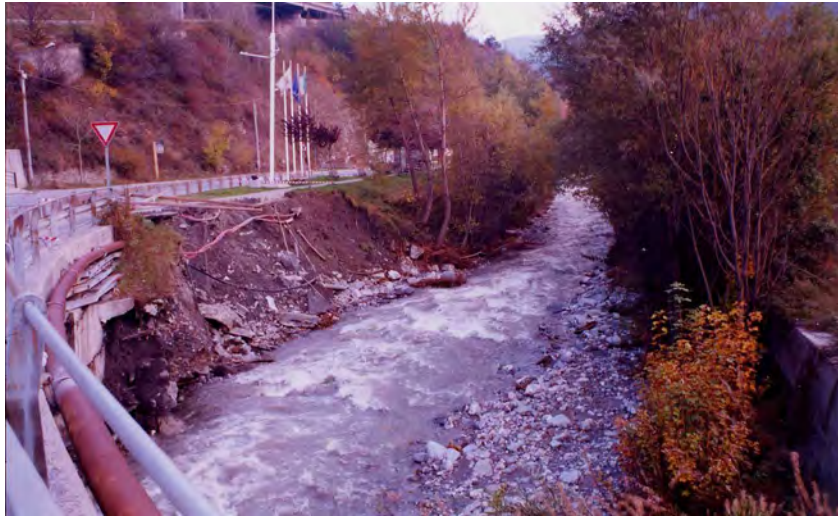
FOTO 81 - T.Rochemolles a Bardonecchia: erosione spondale in sinistra.

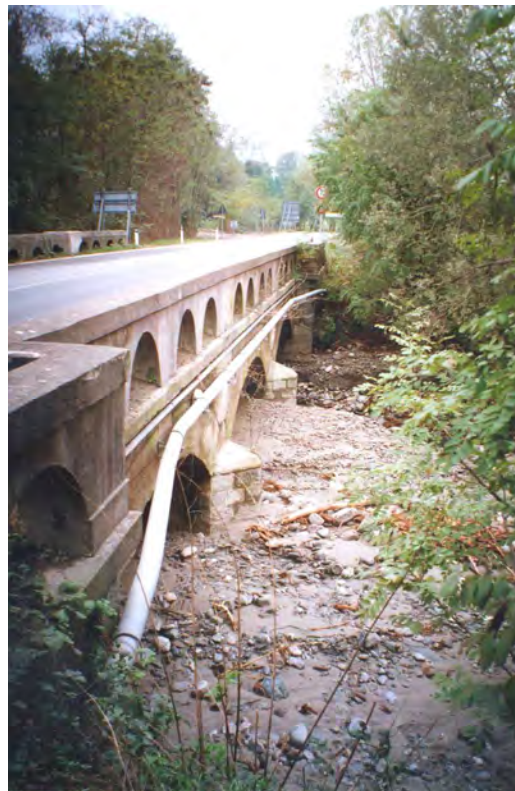
FOTO 1 - Rio Pissaglio - Vista lato valle ponte SS 24

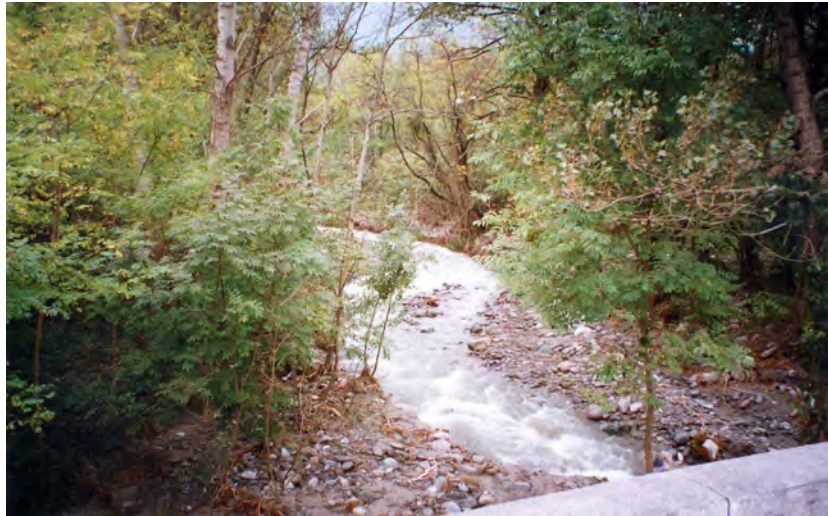
FOTO 2 - Rio Pissaglio - Vista lato monte ponte SS 24

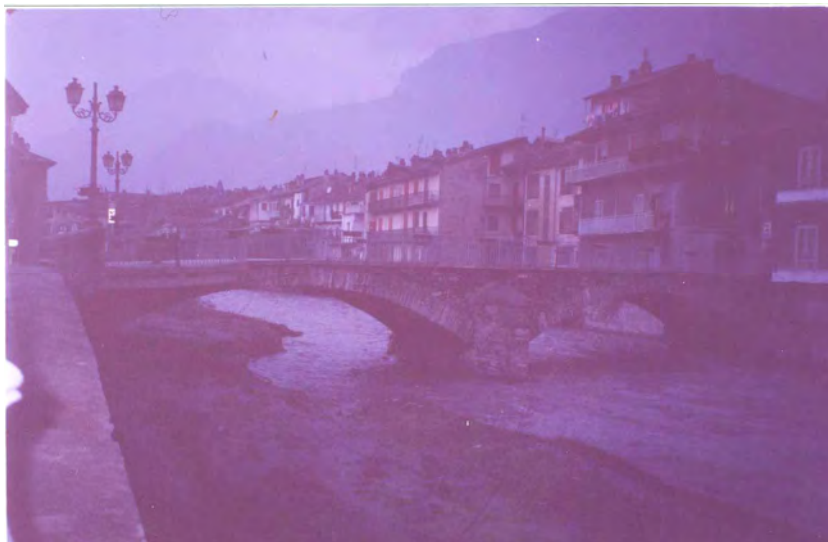
FOTO 3 - Bussoleno - Ponte in centro sulla Dora Riaparia visto da valle
