RTI Consorzio Italcopò Aqater Risorse Idriche	Cliente Regione Piemonte	Specifica
	Progetto Interreg - ProtCiv	Cfr. CSA

ATTIVITA' DI RILIEVO IN CAMPO DEGLI EFFETTI CONNESSI CON LA DINAMICA TORRENTIZIA E FLUVIALE NEI BACINI DELLE ALTE VALLI DI SUSÀ E CHISONE

EVENTI ALLUVIONALI GIUGNO-OTTOBRE 2000

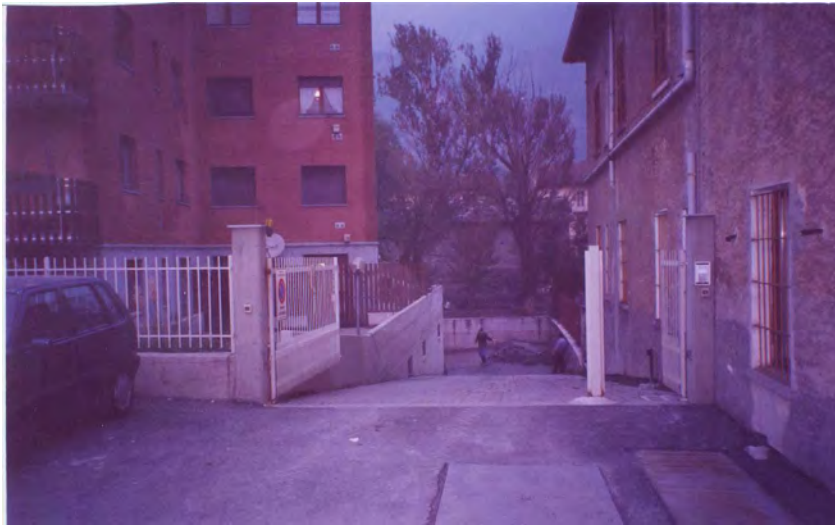
FOTO 4 - Bussoleno - Garage inondati sulle sponda dx Dora Riparia a valle del ponte di ferro

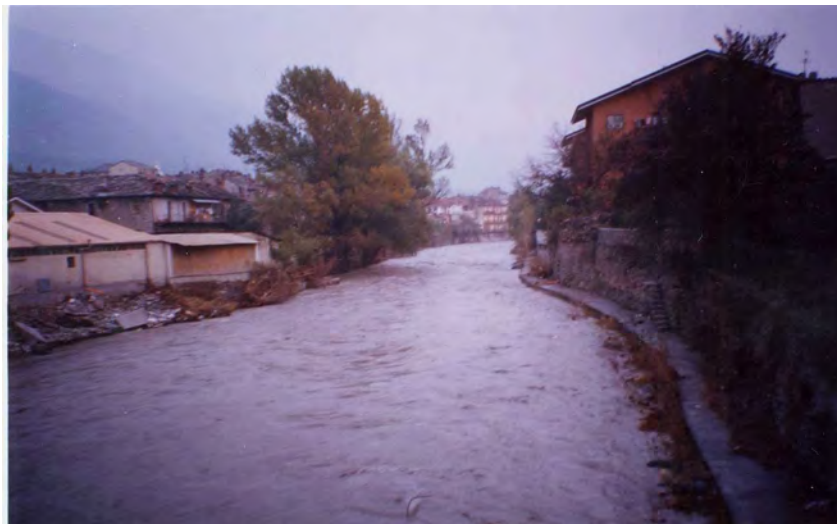
FOTO 5 - Bussoleno - Ponte in ferro sulla Dora Riparia, vista verso valle

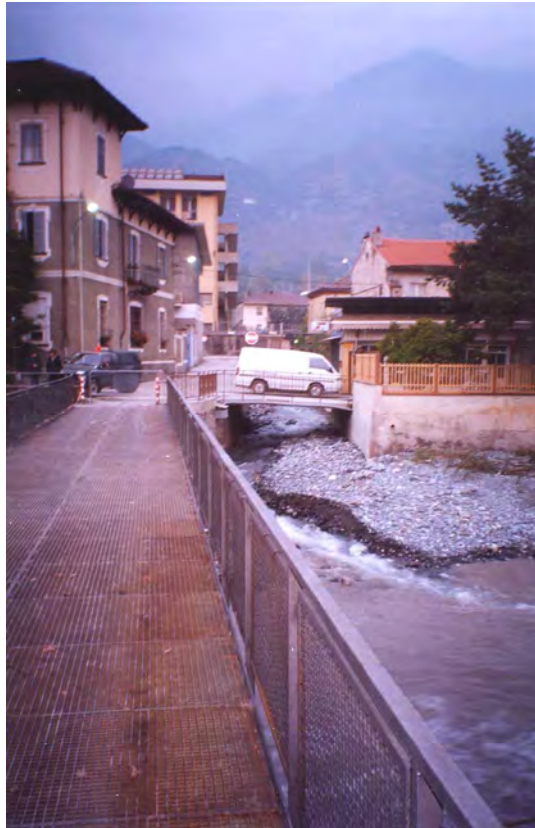
FOTO 5 bis - Bussoleno - Ponte in ferro sulla Dora Riparia, vista foce Moletta in sponda dx

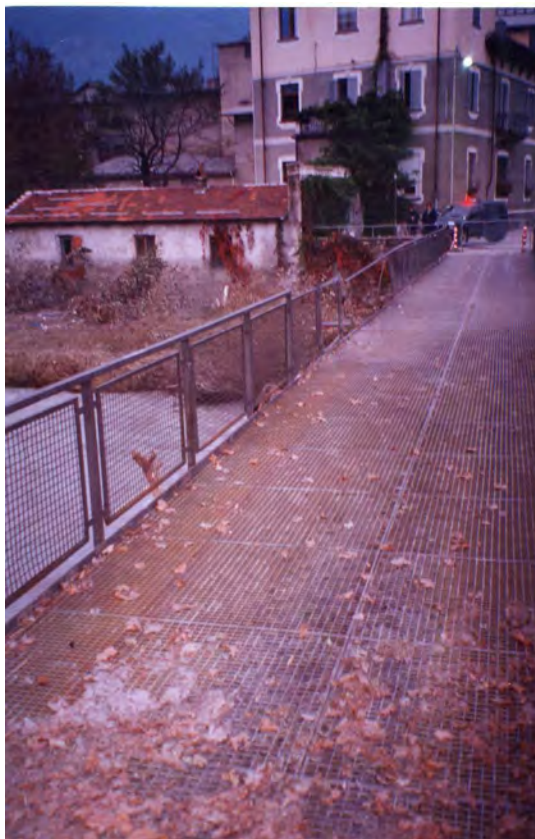
FOTO 6 - Bussoleno - Ponte in ferro (tracimato) sulla Dora Riparia

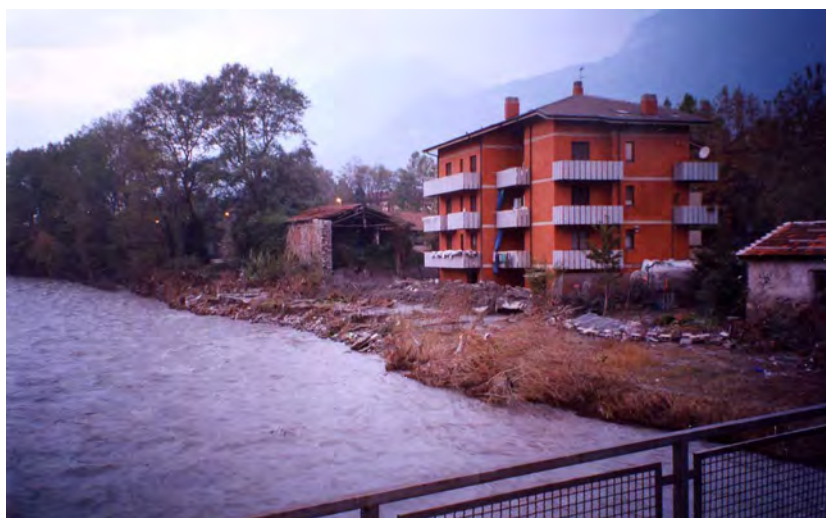
FOTO 7 - Bussoleno - Ponte in ferro sulla Dora Riparia, vista sponda sx esondata

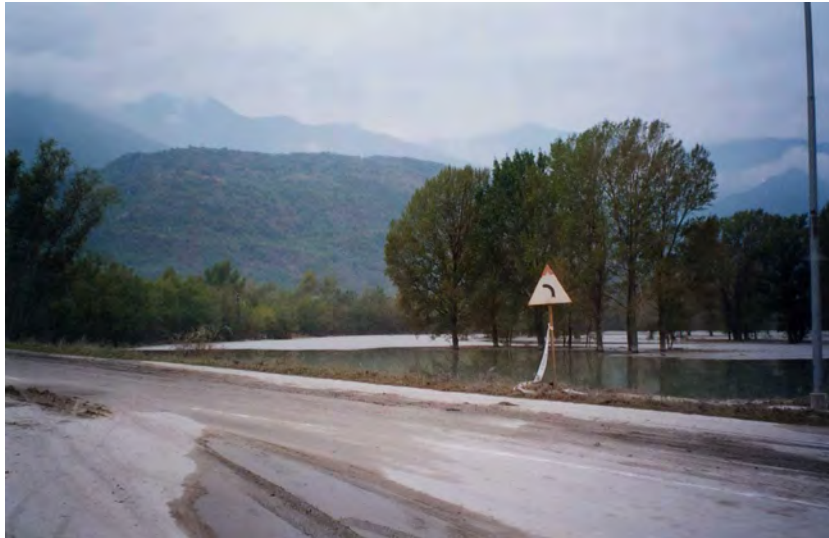
FOTO 8 - Bussoleno - Vista golena sx. Dora Riapria in corrispondenza del ponte a monte dell'abitato di Bussoleno

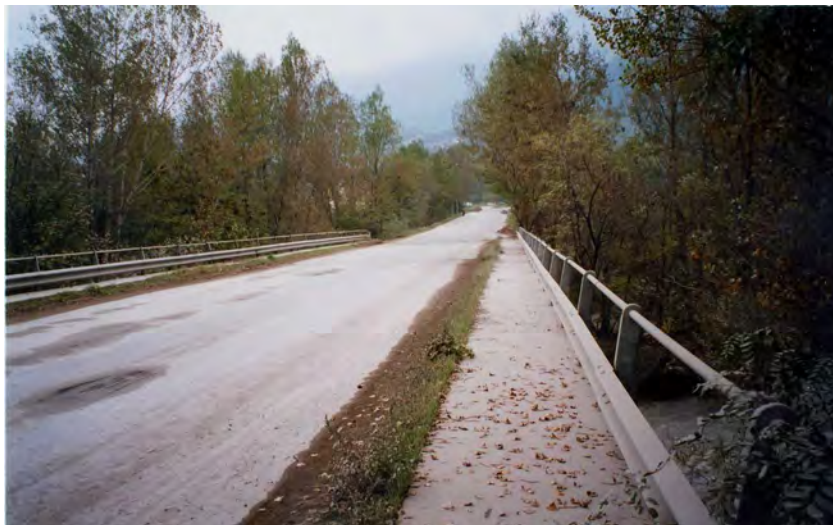
FOTO 9 - Bussoleno - ponte a monte dell'abitato, lato di monte

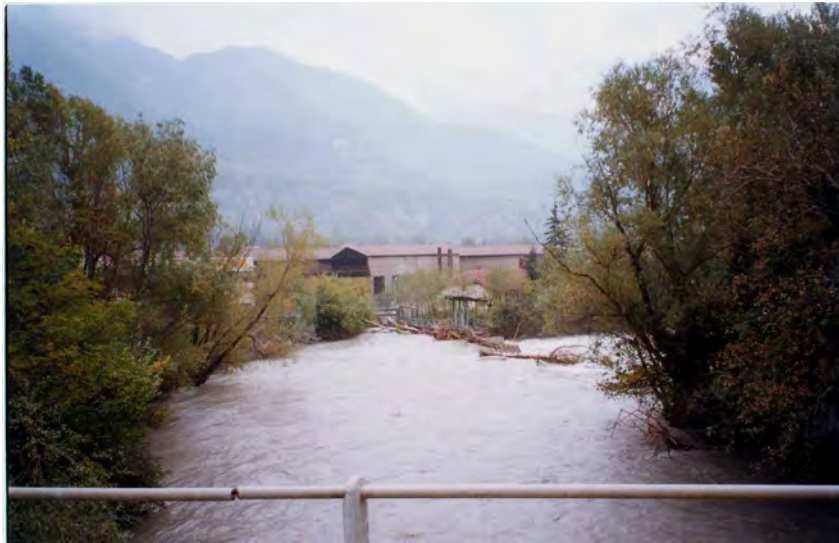
FOTO 10 - Bussoleno - ponte a monte dell'abitato, lato verso valle (traversa)

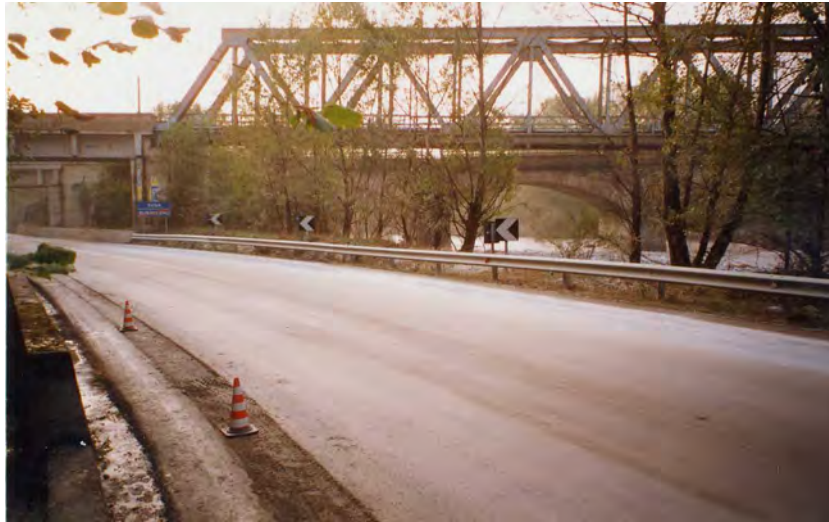
FOTO 16 - Rio Gerardo - Cascina Armone lungo la SS 24

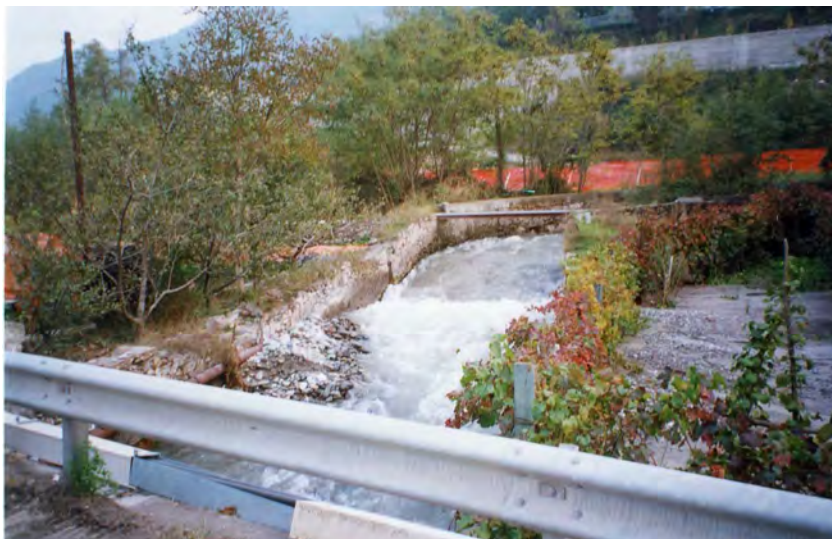
FOTO 19 - Rio Corrente - Vista verso valle ponte SS 24

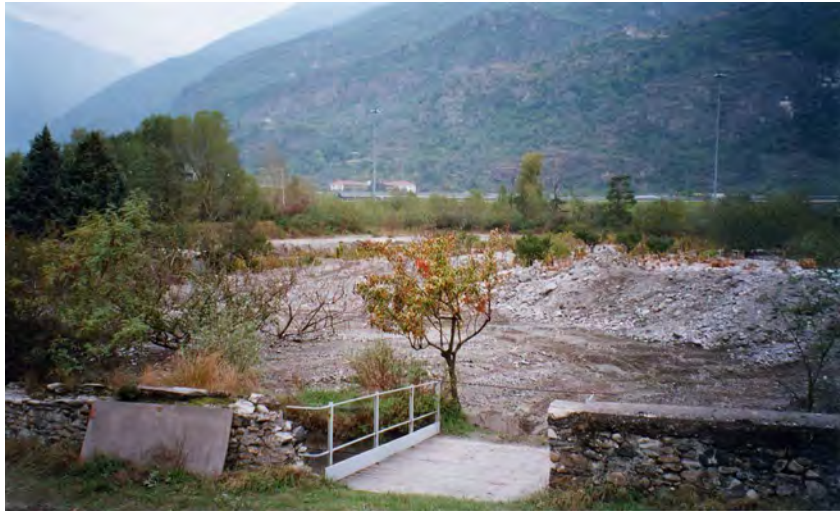
FOTO 20 - Rio Corrente - Vista verso monte ponte SS 24

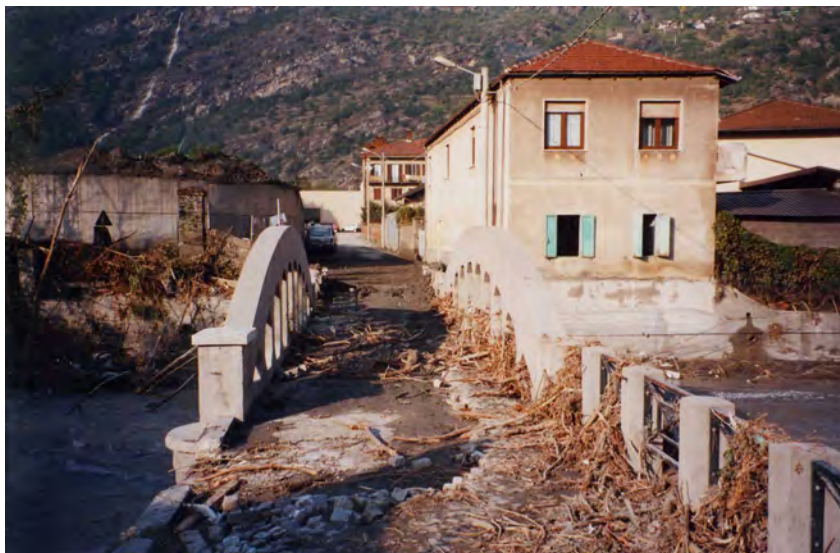
FOTO 21 - Rio Corrente - Sponda sx del Rio a valle SS 24

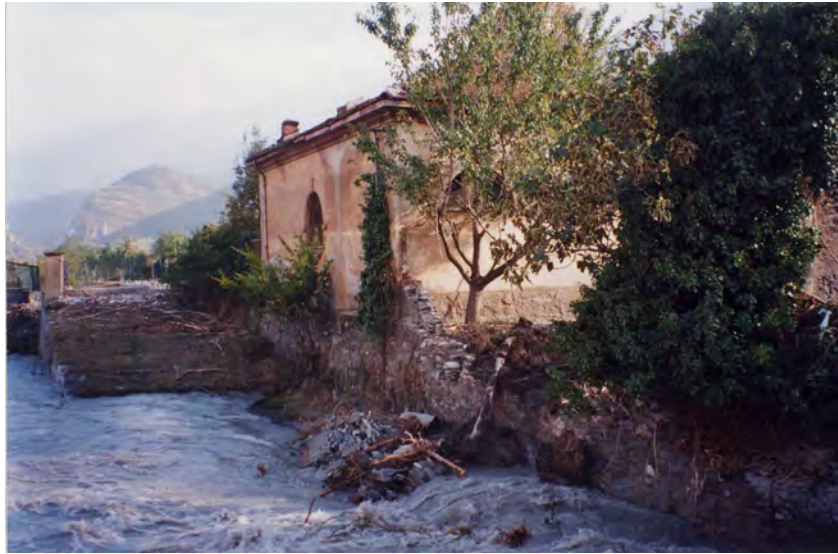
FOTO 31 - Susa - Ponte Alpini sulla Dora dalla sponda dx

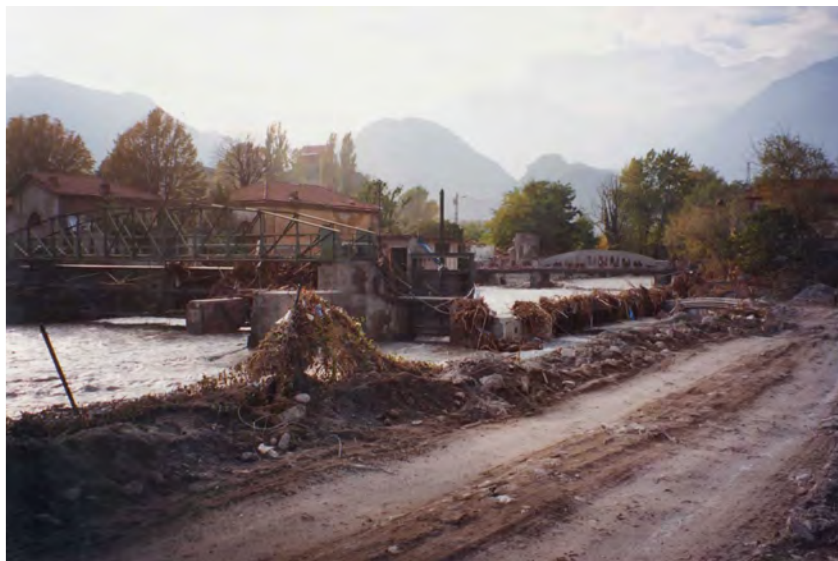
FOTO 32 - Susa - Sponda dx della Dora a valle del ponte degli Alpini

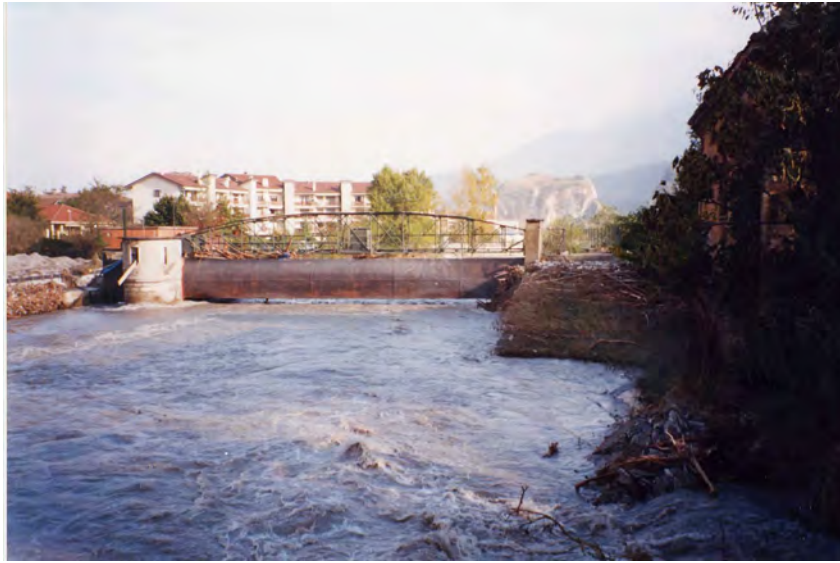
FOTO 33 - Susa - Traversa a valle del ponte degli Alpini e zona di esondazione in sponda dx

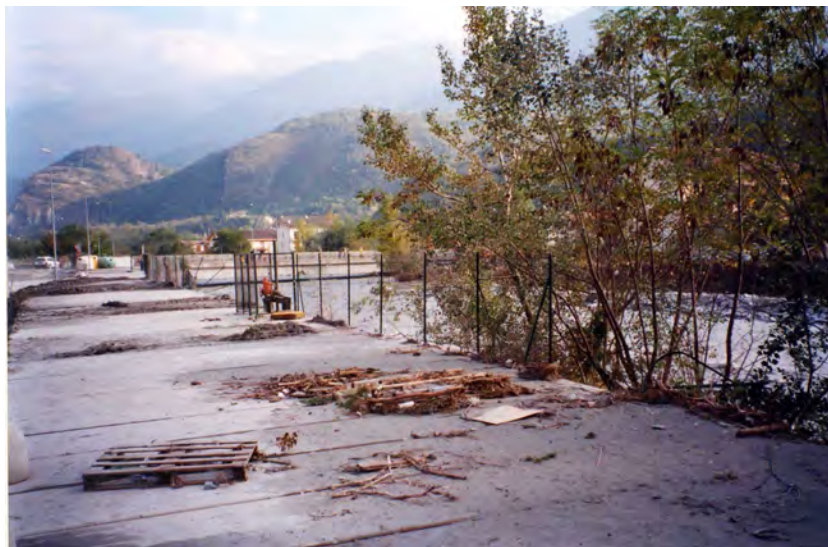
FOTO 34 - Susa - Traversa a valle del ponte degli Alpini

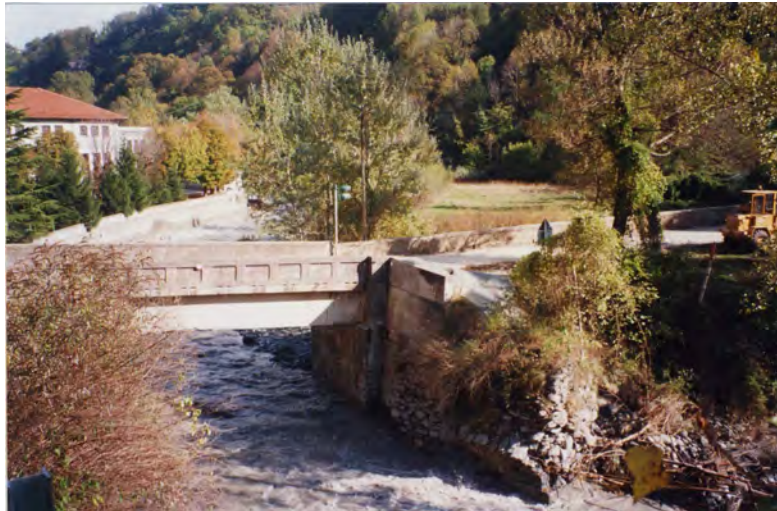
FOTO 43 - Chiomonte - Traversa AEM sulla Dora Riparia

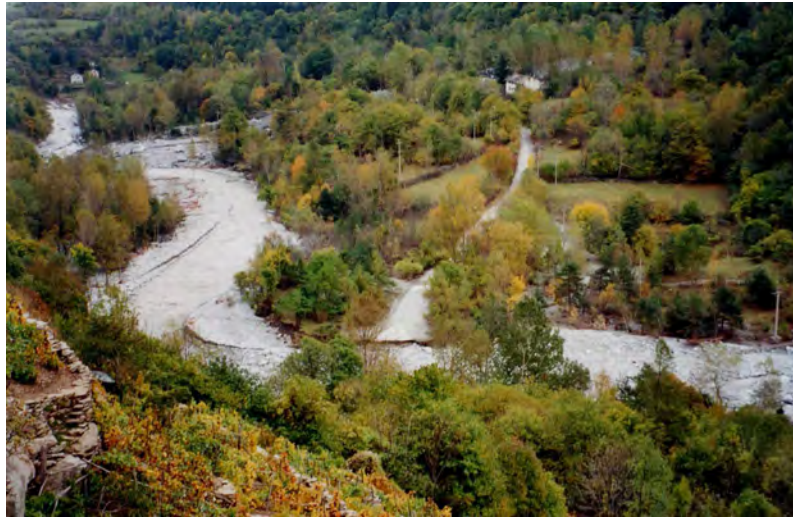
FOTO 48 - Exilles - Rio Paturan

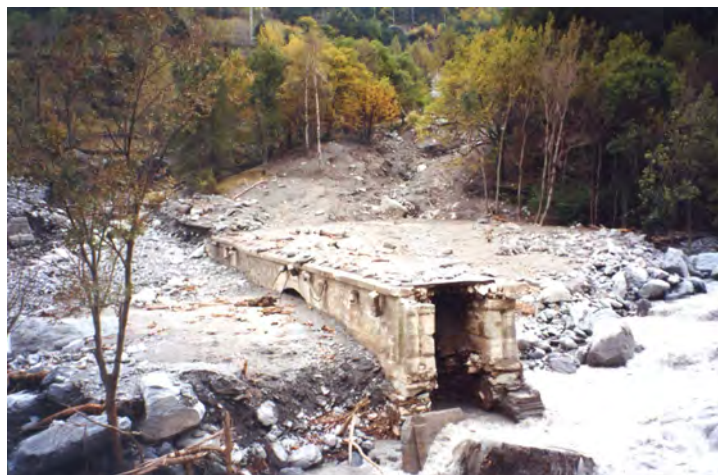
FOTO 51 - Exilles - Rilevato stradale eroso (sponda sx Dora), casa danneggiata e p.te strada per stazione FS crollato.

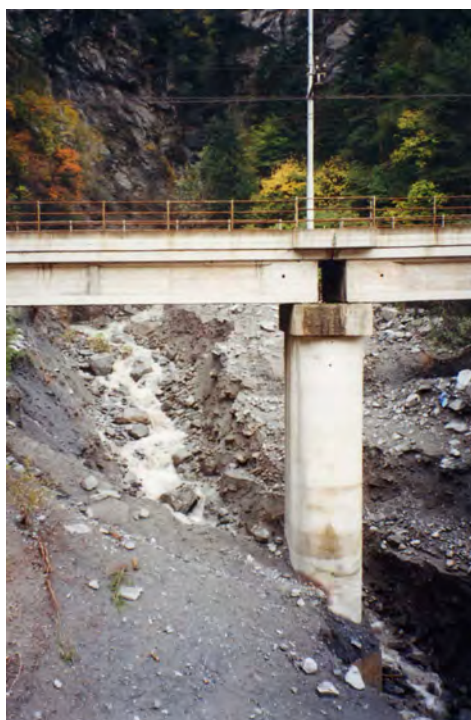
FOTO 53 - Exilles - Panoramica Rio Boccon

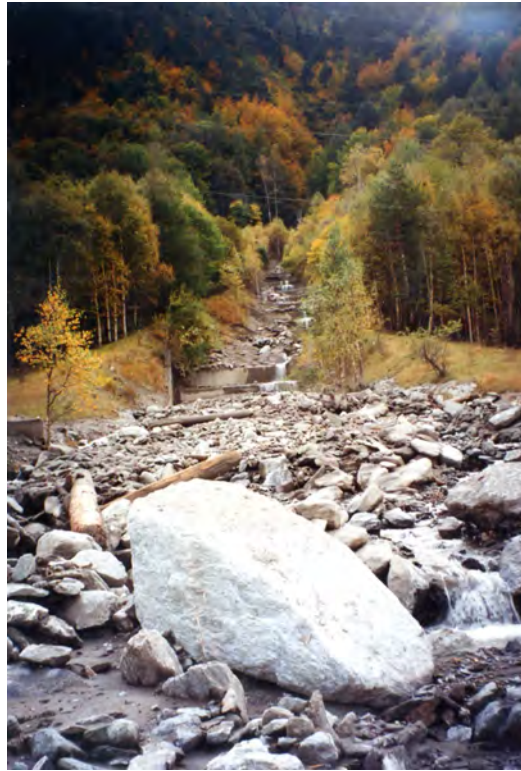
FOTO 56 - Exilles - Case sulla sponda dx de T. Galambra

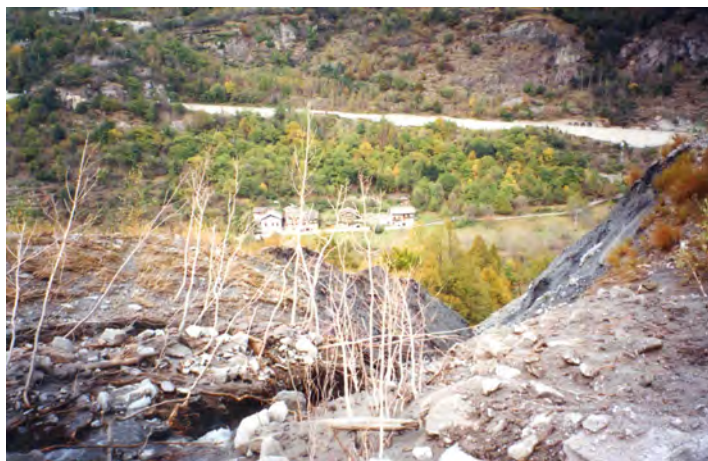
FOTO 57 - Exilles - Rio Combal, vista verso monte da attraversamento strada comunale

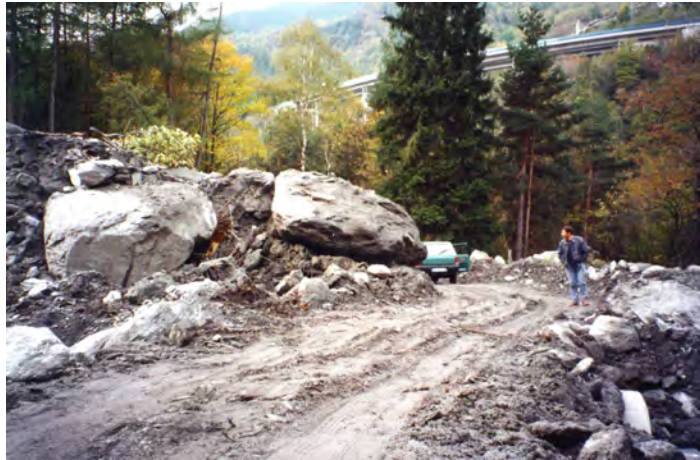
FOTO 58 - Exilles - Rio Combal, vista verso valle da attraversamento strada comunale

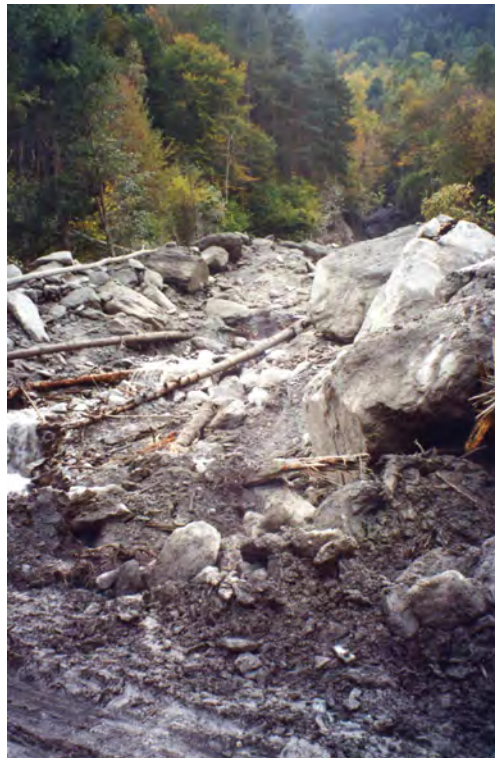
FOTO 59 - Exilles - Rio Combal, particolare attraversamento strada comunale

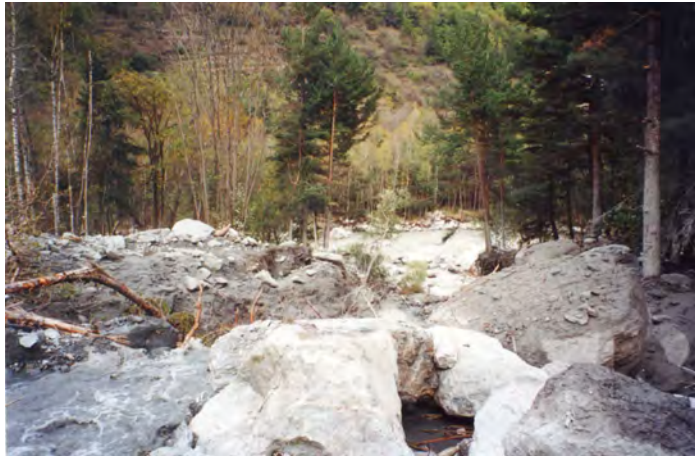
FOTO 60 - Exilles - Rio Combal, vista verso monte da attraversamento strada comunale

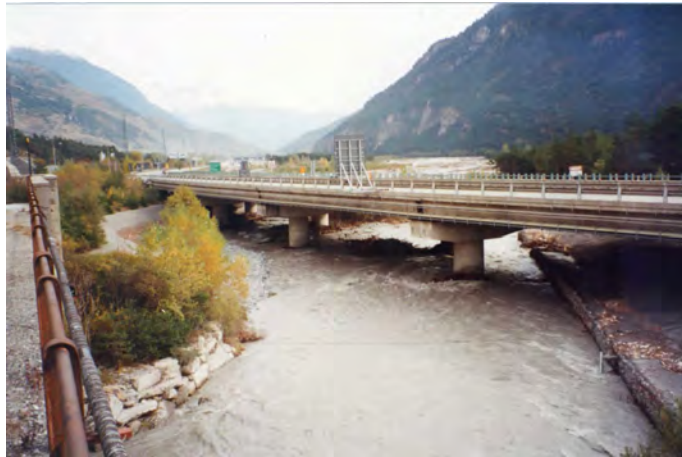
FOTO 68 - Oulx - Ponte ferroviario sulla Dora

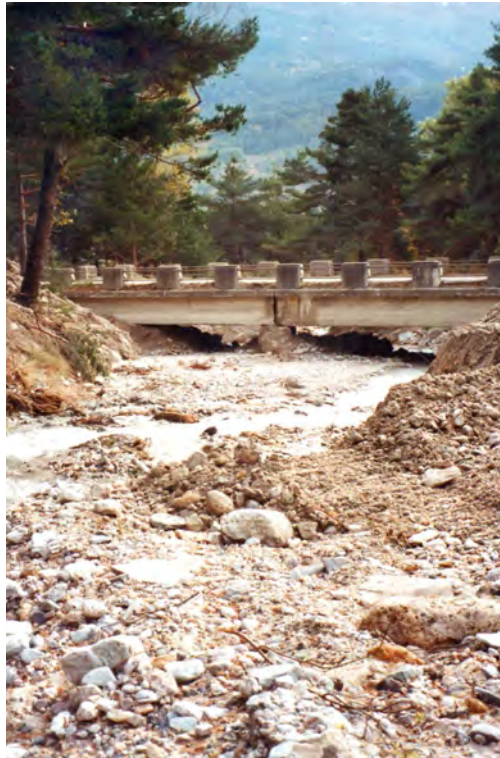
FOTO 70 - Oulx - Piana di Pont Ventoux

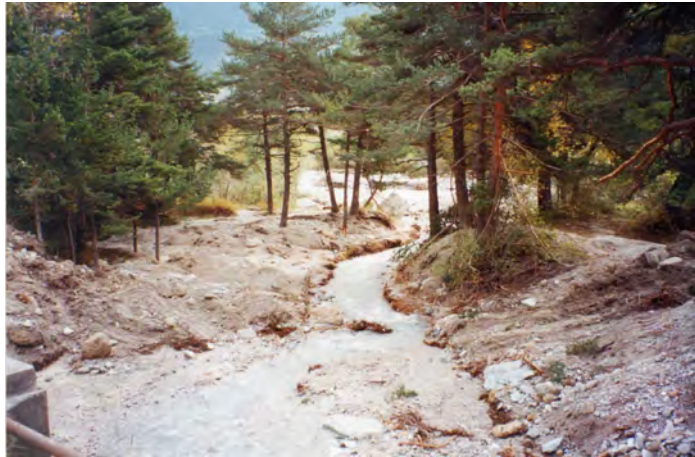
FOTO 75 - Oulx - Tratto di Rio Baume a monte del p.te SS 24

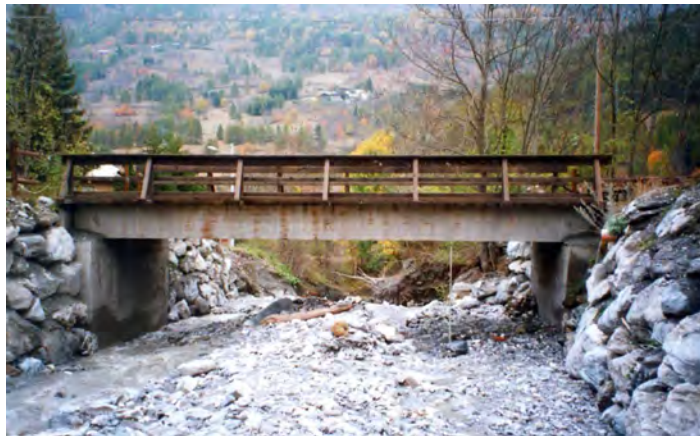
FOTO 76 - Oulx - Confluenza Rio Baume in Dora a valle del p.te SS 24

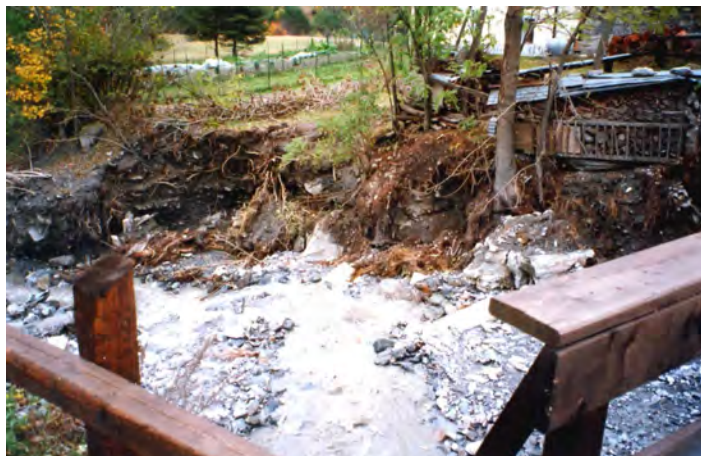
FOTO 90 - Rio Fenils - Ponte per frazione Vernin. Visto da monte

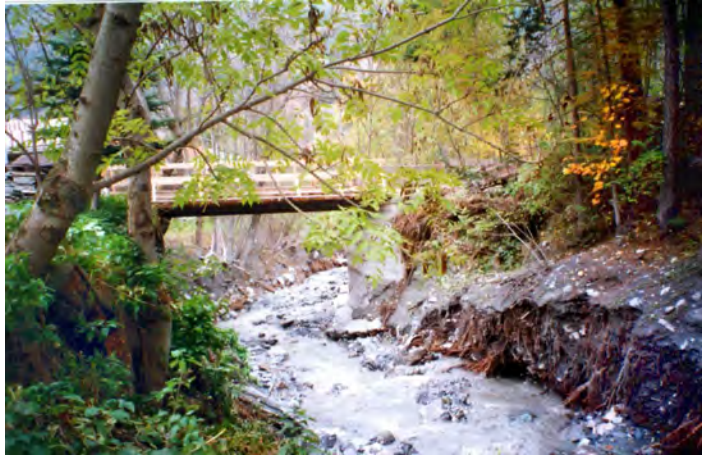
FOTO 92 - Rio Fenils - Tratto in erosione spondale a valle p.te per frazione Vernin.

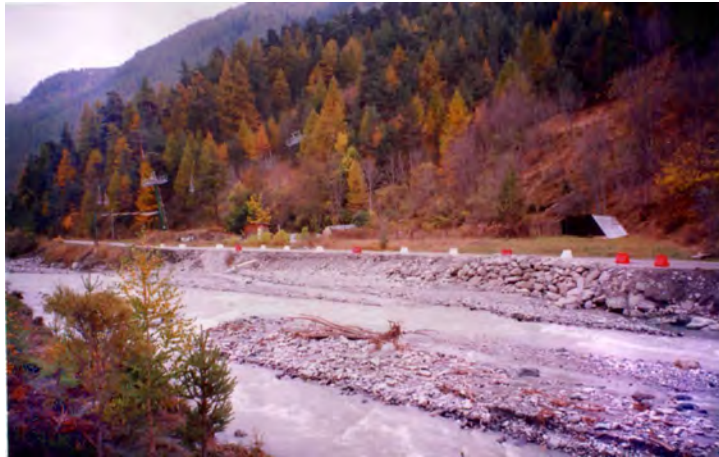
FOTO 100 - Rio Gran Vallone - confluenza in Dora di Cesana

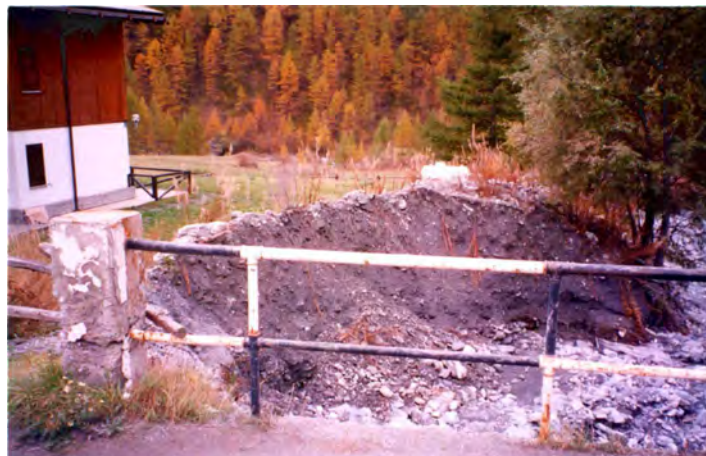
FOTO 101 - Cesana Torinese - Strada comunale per campeggio (in sponda sx T.Ripa) erosa

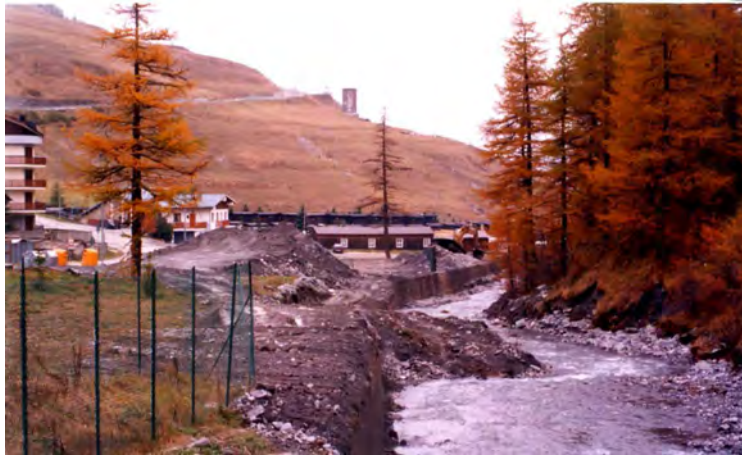
FOTO 106 - Borgata di Sestriere - Confl. Chisonetto-Croux

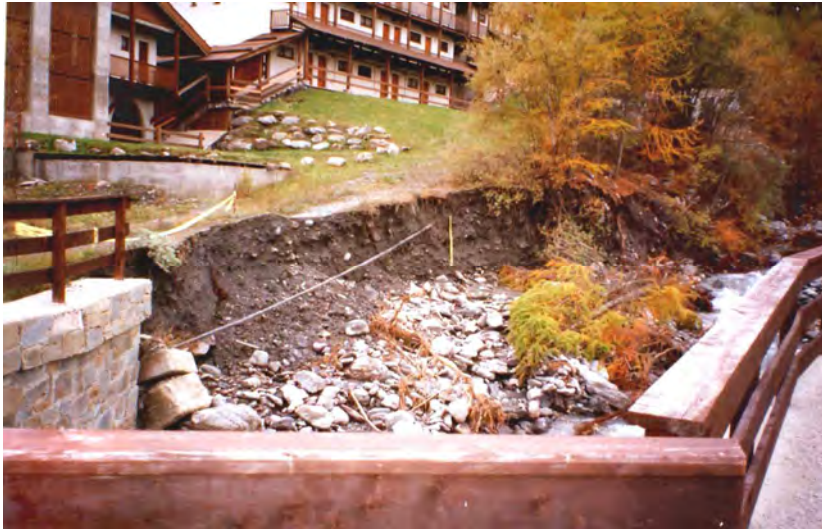
FOTO 112 - Prigelato - Panoramica frane T. Troncea

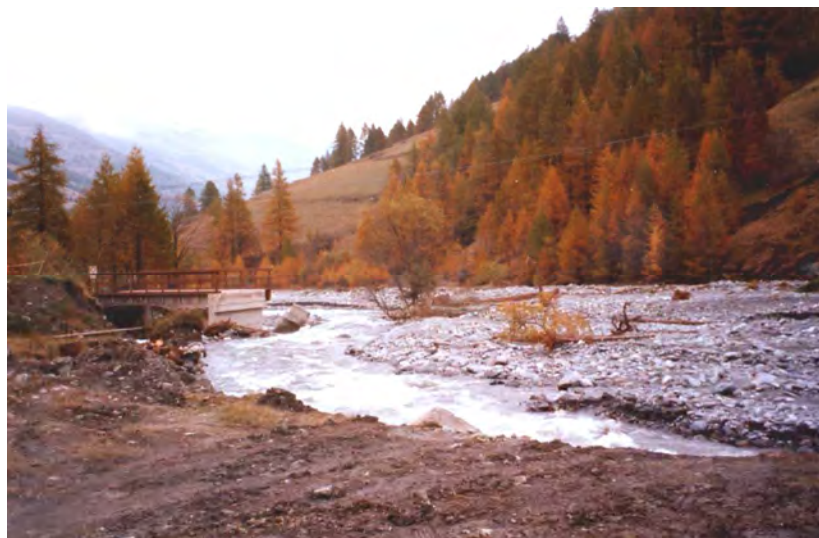
FOTO 113 - Pragelato - erosione in sponda dx T. Chisonetto

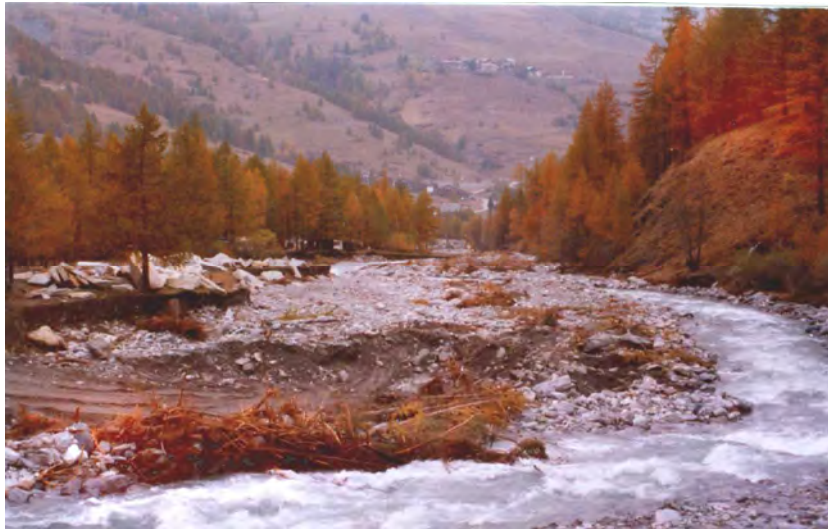
FOTO 114 - Pragelato - Ponte distrutto sul T. Troncea

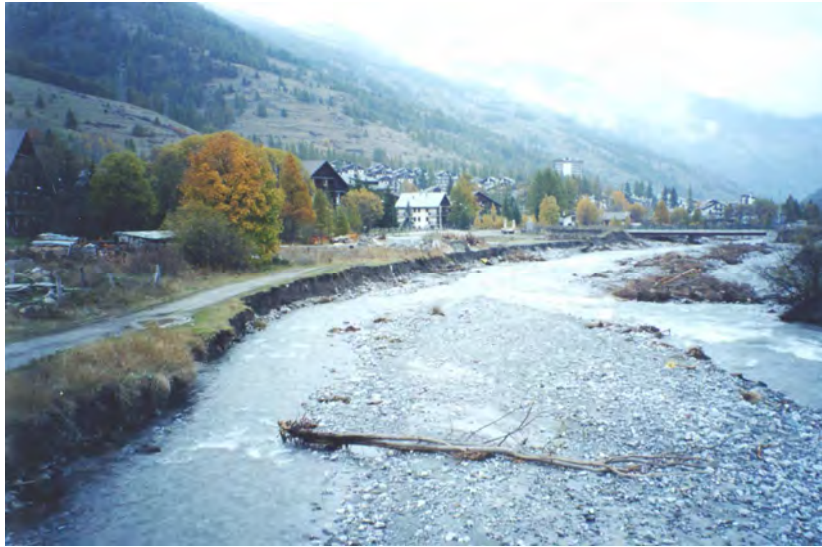
FOTO 118 - Prigelato - Panoramica Rio minore in sponda dx Chisone

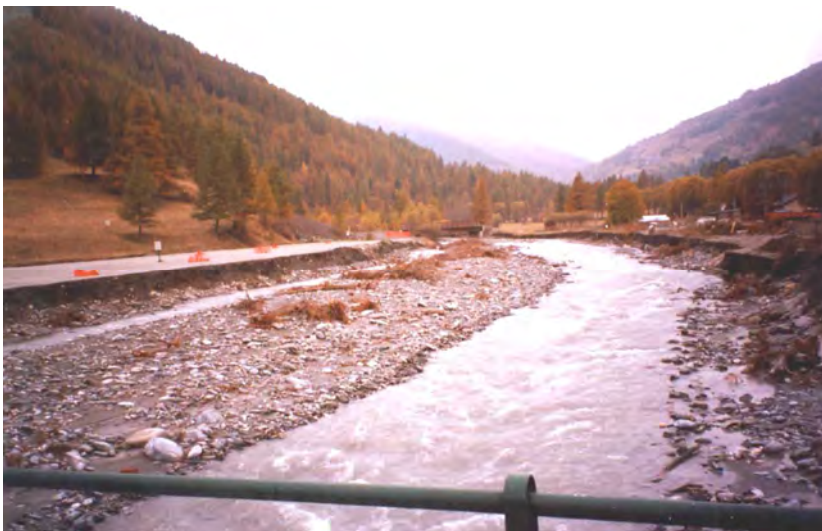
FOTO 119 - Pragalato - Vista T. Chisone a valle del ponte

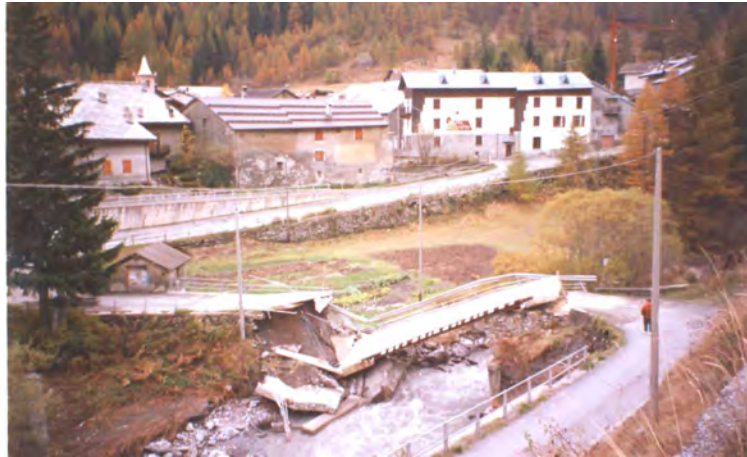
FOTO 129 - Pragelato - Ponte crollato per fraz. Soucheres Basses sul T. Chisone

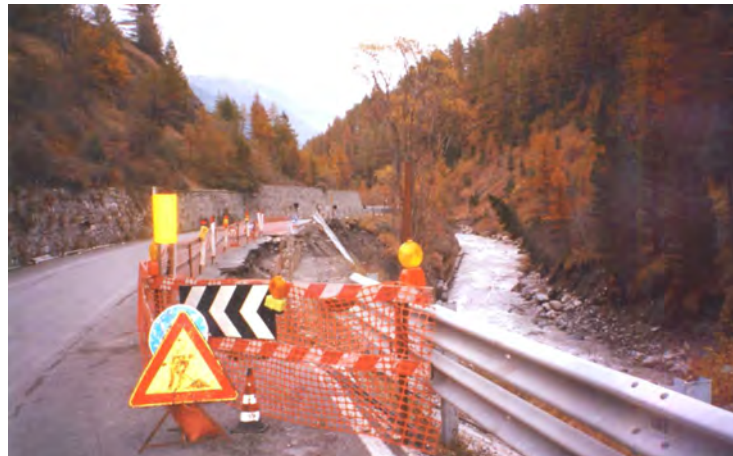
FOTO 130 - Pragelato - Erosione rilevato SS 23 in sponda sx T. Chisone

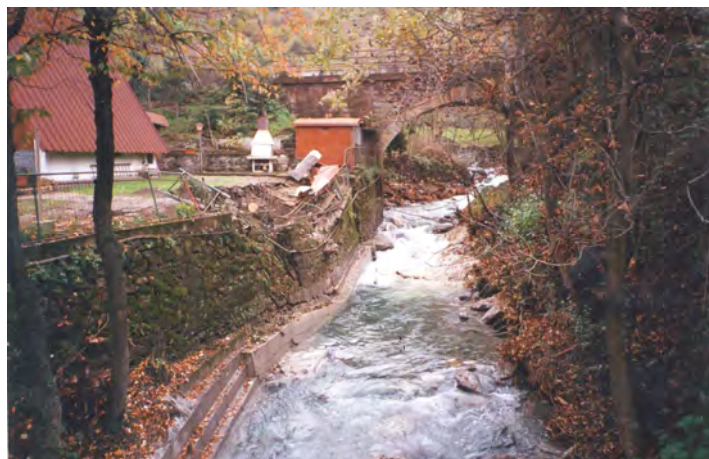
FOTO 1000 -Rio Scaglione - Località Rodetti: cedimento per erosione al piede tratto muro di sponda in destra.

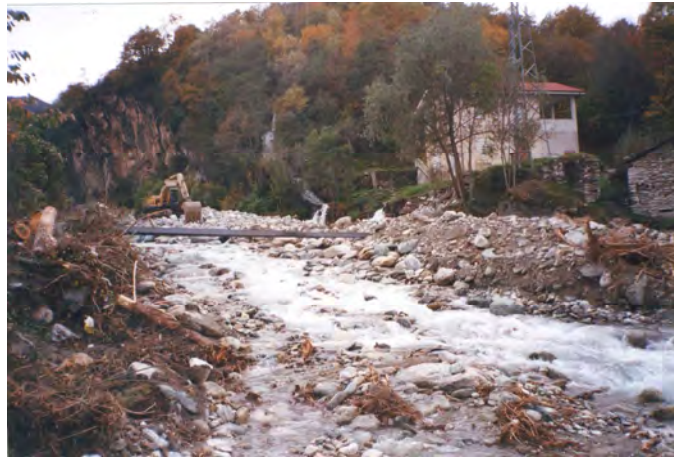
FOTO 1001 -Rio Gerardo presso Località Comba: tratto asta con forte erosione spondale.

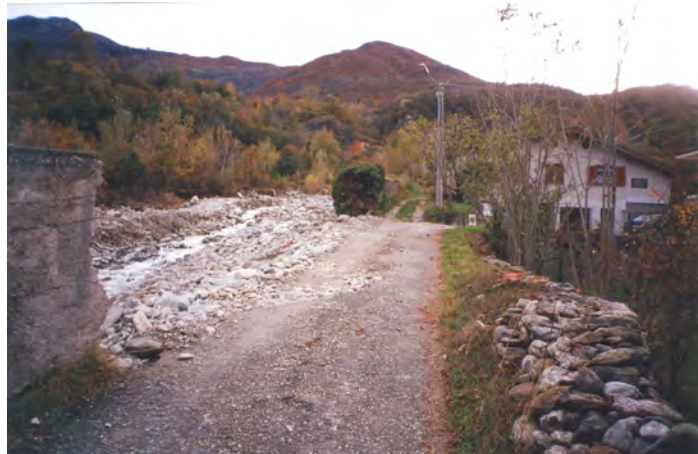
FOTO 1002 -Rio Pissaglio presso Località Roncaglie: breccia in muro argine in sponda sinistra preesistente all'evento del 16-17 ottobre.

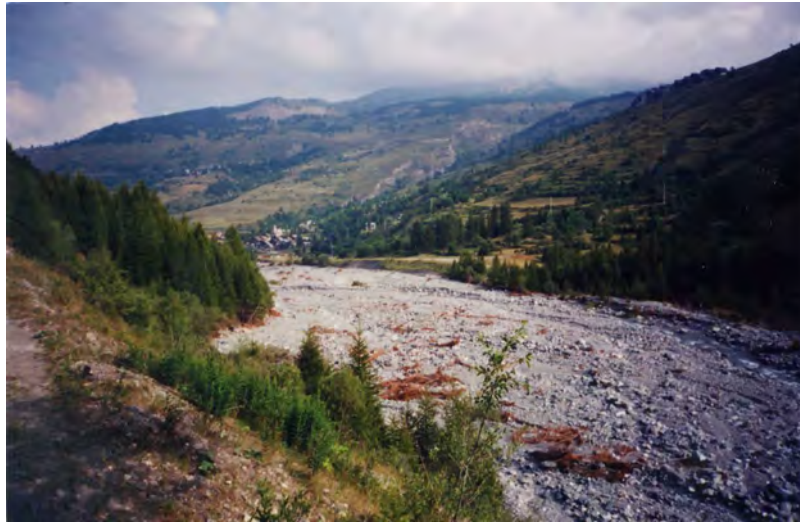
FOTO 1a- Ripa a monte di Sauze di Cesana: alluvionamento asta fluviale.

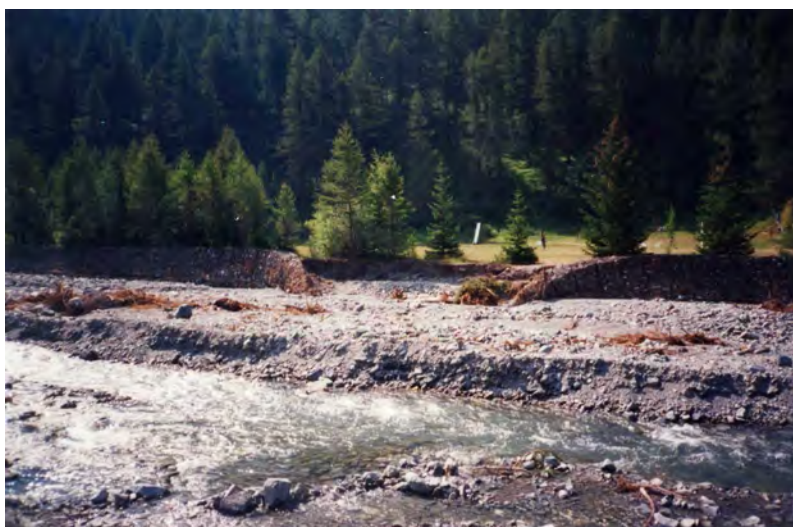
FOTO 3a- Ripa a Rollieres: gabbionata in sponda sinistra a protezione area colonia estiva; tratto brecciato per erosione al piede dell'opera.

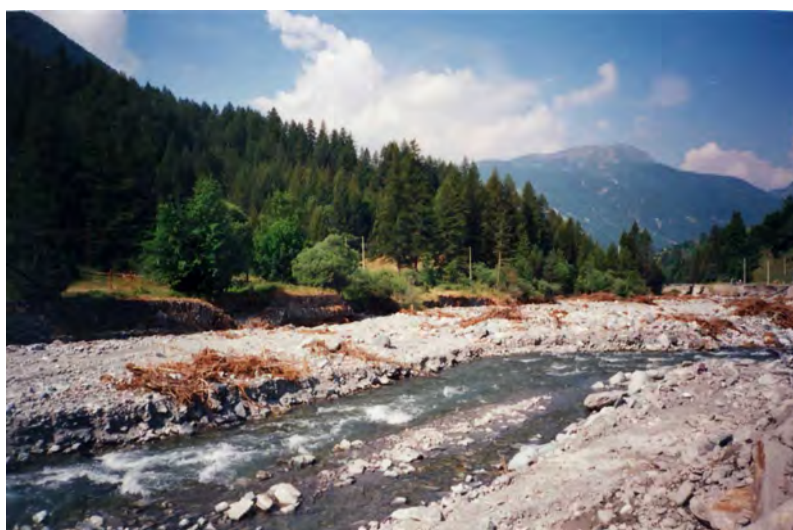
FOTO 4a- Ripa a Rollieres: gabbionata in sponda sinistra a protezione area colonia estiva; tratto brecciato per erosione al piede dell'opera.

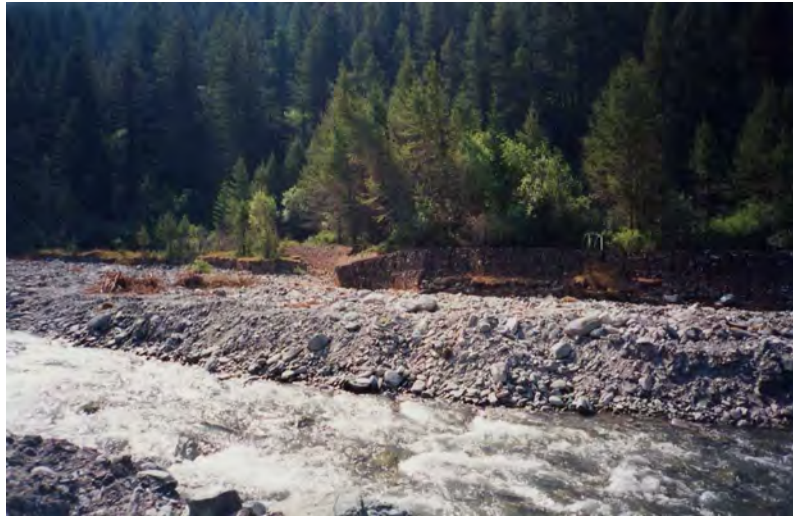
FOTO 5a- Ripa a Rollieres: gabbionata in sponda sinistra a protezione area colonia estiva; parziale cedimento della difesa nel settore di monte.

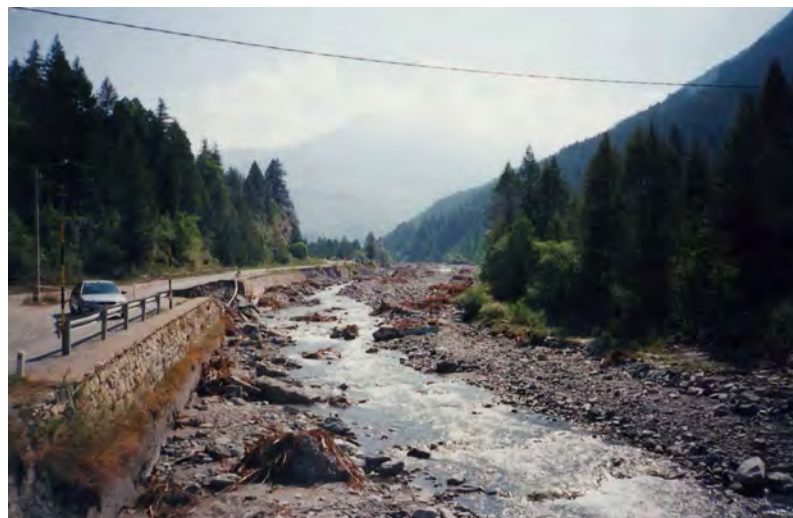
FOTO 6a- Ripa a Rollieres presso ponte di accesso a colonia estiva: vista asta fluviale a monte dell'attraversamento. In sponda destra tratti di muro di difesa strada provinciale distrutti causa scalzo al piede.

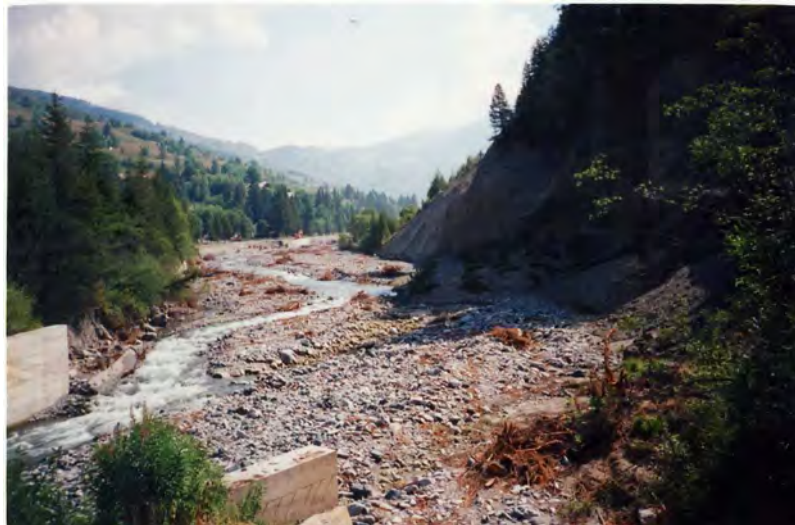
FOTO 8a- Ripa a Rollieres, località ponte Blaize: vista tratto d'asta alluvionato a monte dell'attraversamento.

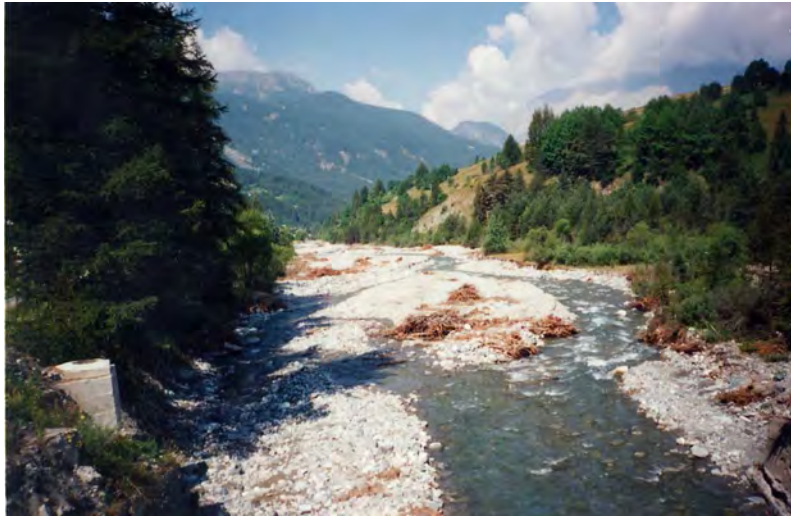
FOTO 9a- Ripa a Rollieres, località ponte Blaize: vista tratto d'asta alluvionato a valle dell'attraversamento.

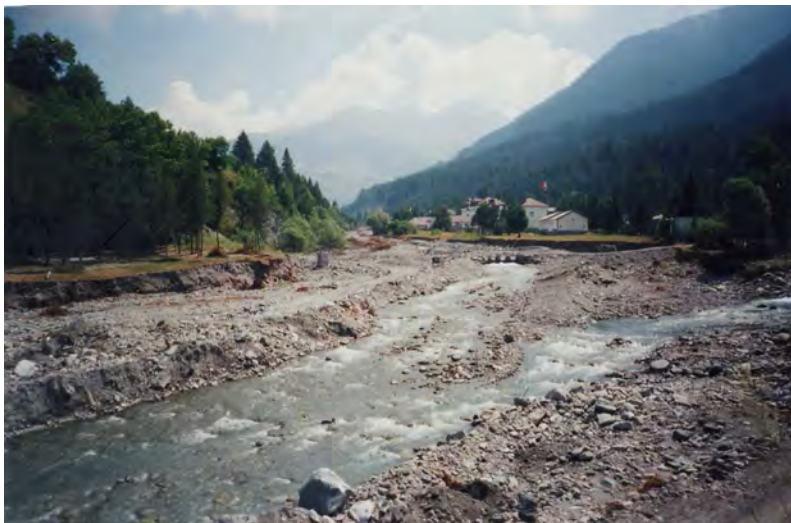
FOTO 10a- Ripa a Bousson, confluenza T.Thuras: marcata erosione spondale; in sponda destra forte arretramento della sponda e distruzione area turistica attrezzata.

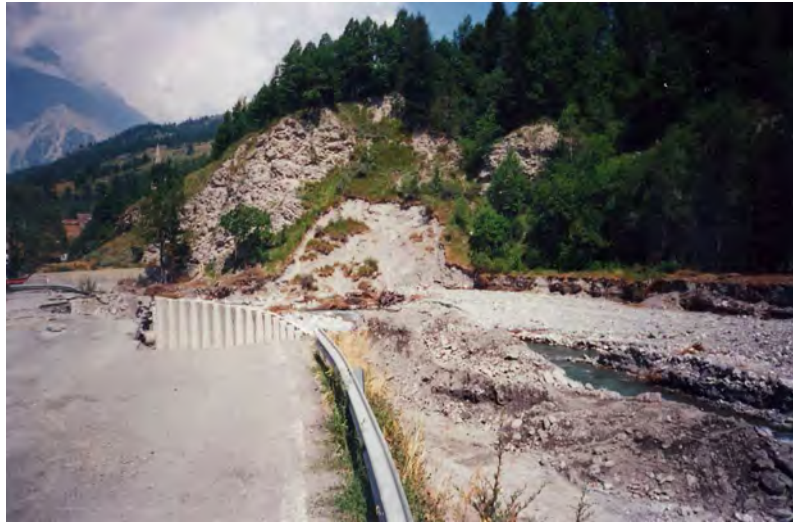
FOTO 11a- Ripa a Bousson: tratto a erosione spondale accentuata. In sponda destra frana di sponda; in sinistra scalzo al piede e distruzione tratto di muro a protezione strade provinciale (lavori di ripristino in corso).

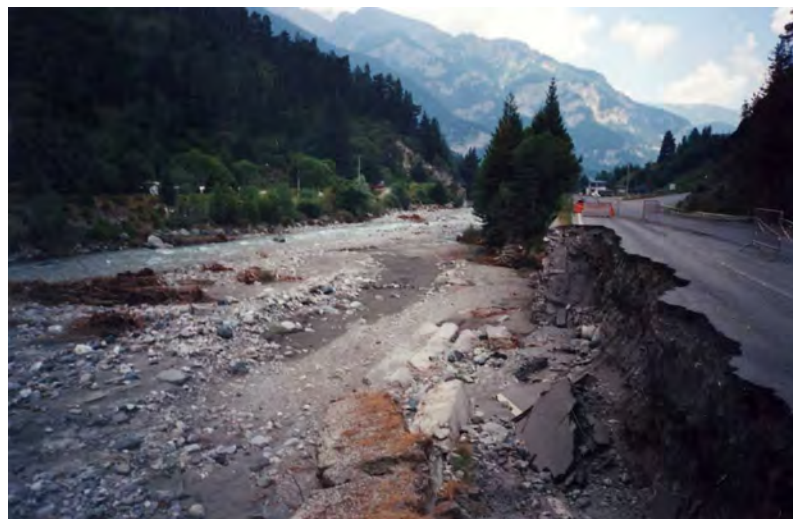
FOTO 12a- Ripa a monte di Cesana presso campeggio: tratto fluviale a marcata erosione di sponda; in destra distruzione per scalzo al piede tratto di muro a difesa strada provinciale. In sponda sinistra vista argine a protezione campeggio.

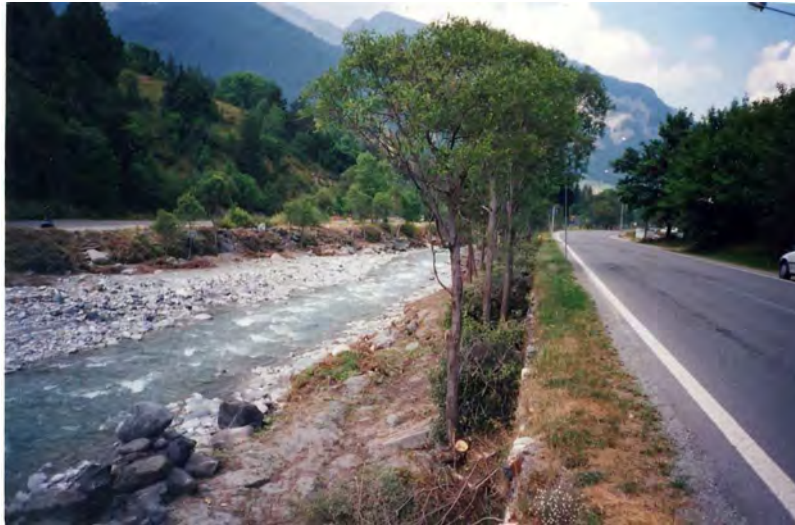
FOTO 13a- Ripa a monte di Cesana T.se, presso piazzale seggiovia: vista tratto asta fluviale.
