RTI Consorzio Italcopò Aqater Risorse Idriche	Cliente Regione Piemonte	Specifica
	Progetto Interreg - ProtCiv	Cfr. CSA

ATTIVITA' DI RILIEVO IN CAMPO DEGLI EFFETTI CONNESSI CON LA DINAMICA TORRENTIZIA E FLUVIALE NEI BACINI DELLE ALTE VALLI DI SUSÀ E CHISONE

EVENTI ALLUVIONALI GIUGNO-OTTOBRE 2000

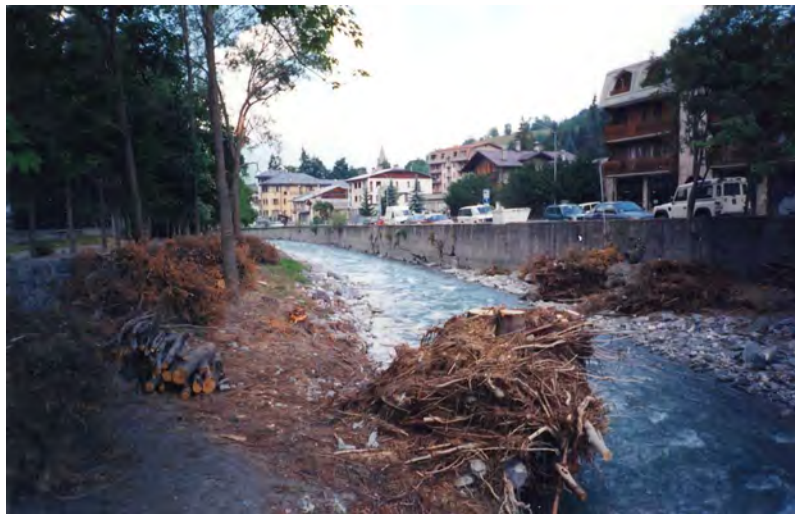
FOTO 14a- Ripa a Cesana T.se: vista tratto asta fluviale a monte del ponte del centro abitato.

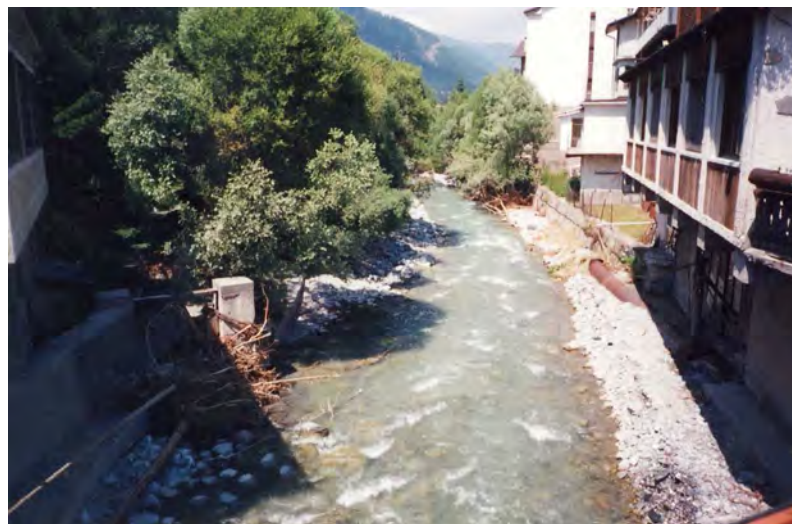
FOTO 16a- Ripa a Cesana T.se, ponte nel centro abitato: vista a valle dell'attraversamento.

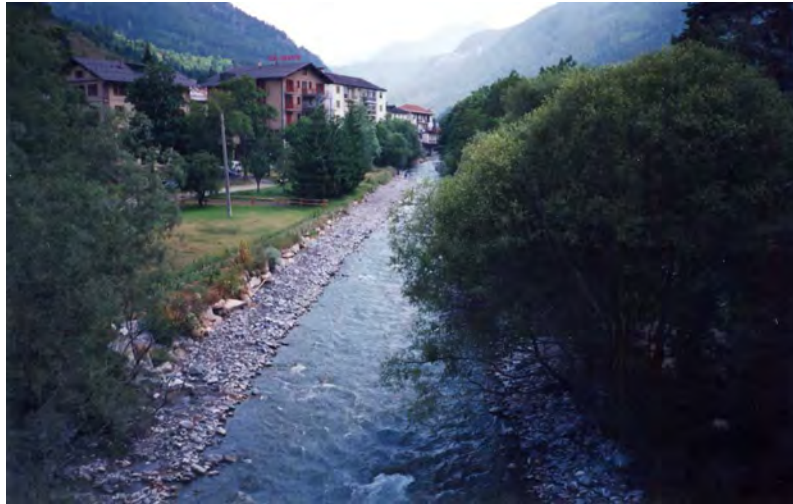
FOTO 17a- Ripa a Cesana T.se ponte S.S. n. 24: vista tratto fluviale a monte dell'attraversamento.

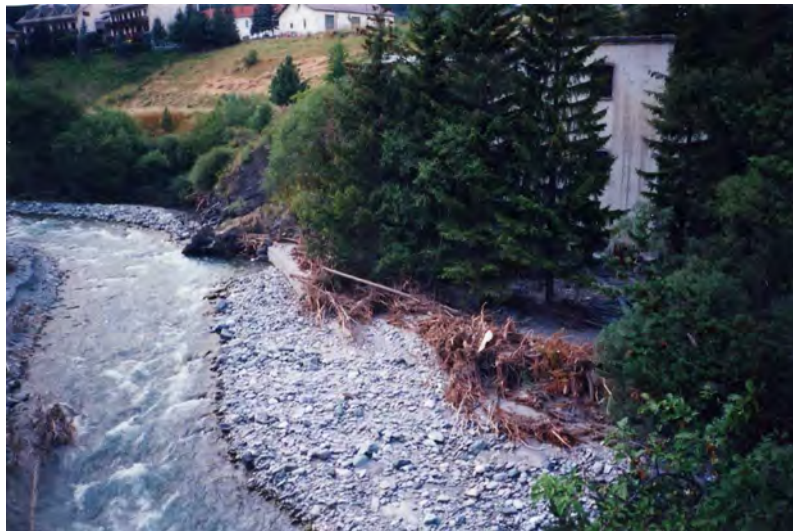
FOTO 18a- Dora Riapria a Cesana presso cappella N.D. del Rosario: alluvionamento edificio in sponda sinistra.

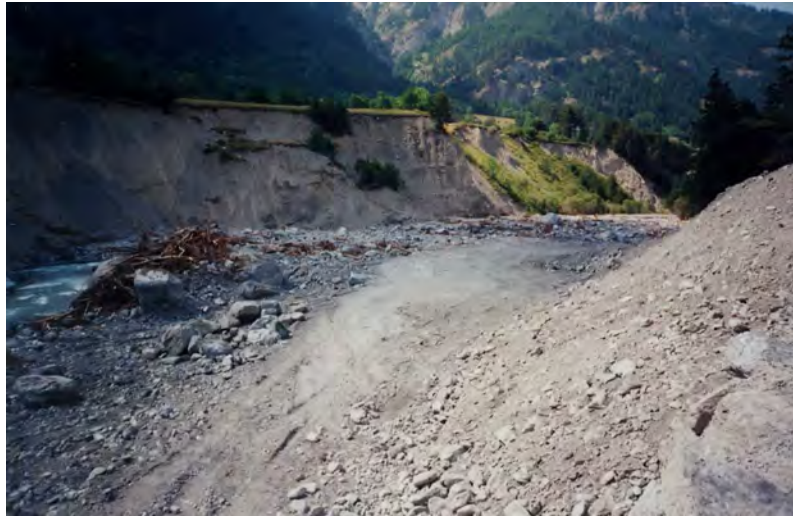
FOTO 19a - Dora Riparia a Cesana T.sea- confluenza Rio del Gran Vallone: vista a valle confluenza. In sponda sinistra lunga fascia soggetta a franamenti.

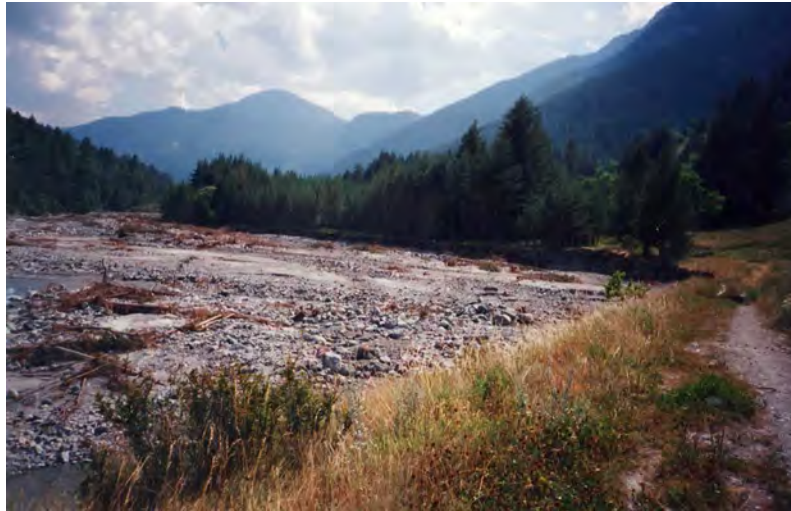
FOTO 21a - Dora Riparia nei pressi di Fenils: ampia erosione in sponda sinistra; asportato tratto strada bianca.

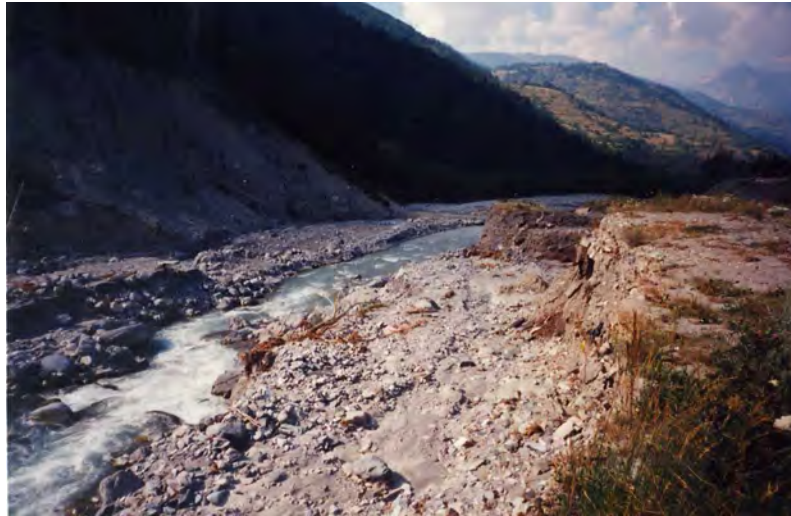
FOTO 23a- Dora Riparia presso Mollieres: tratto d'asta a sezione ristretta soggetta a marcata erosione spondale.

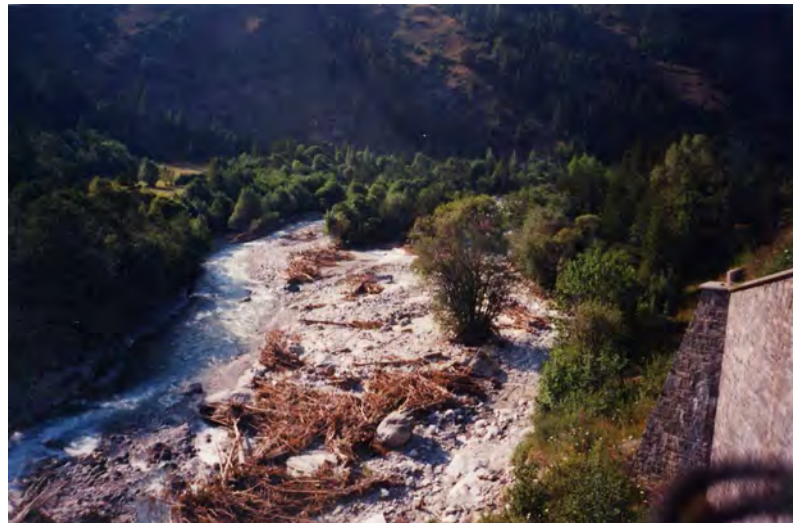
FOTO 26a- Dora Riparia a Colomb: tratto d'alveo a valle della confluenza del Rio Fenils.

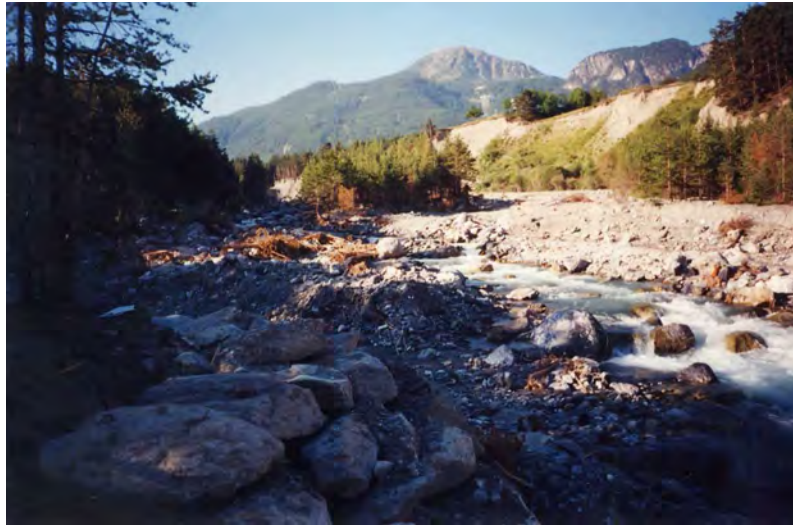
FOTO 27a- Dora Riparia presso Mollieres: tratto d'asta a geometria ristretta soggetta a forte erosione spondale. In sponda destra durante la piena del giugno è stata realizzata una scogliera per evitare l'apertura di un canale ed il conseguente alluvionamento di una falegnameria.

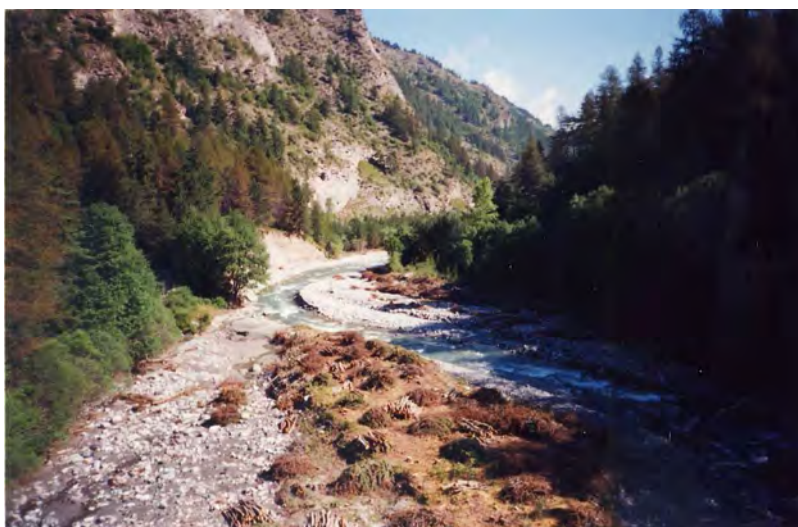
FOTO 29a- Dora Riparia al ponte della strada per Desertes: vista a valle dell'attraversamento.

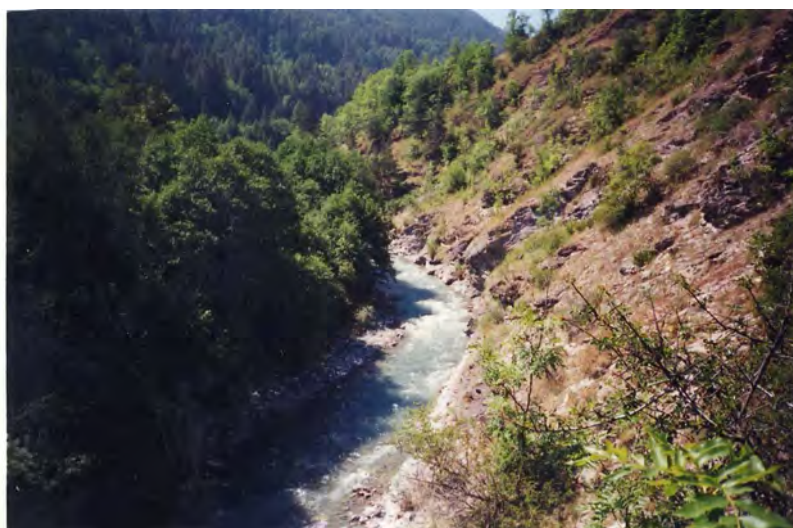
FOTO 30a- Dora Riparia al ponte di Amazas: tratto d'asta inciso in roccia, vista a monte dell'attraversamento.

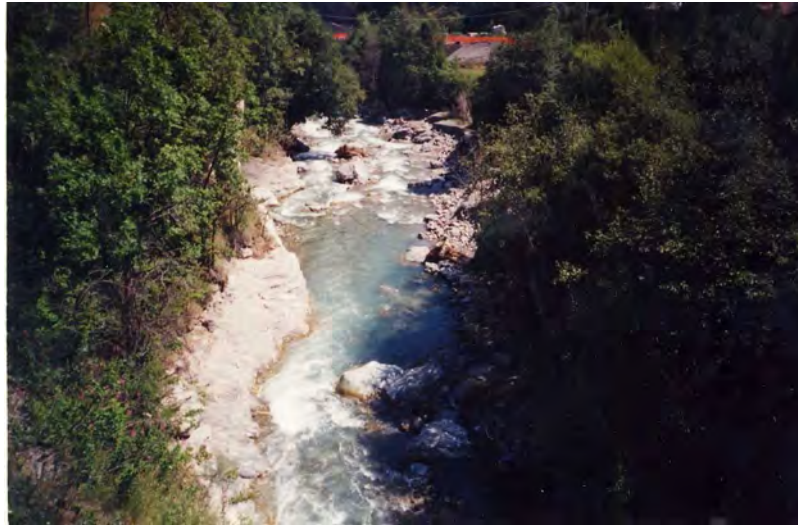
FOTO 31a- Dora Riparia al ponte di Amazas: tratto d'asta inciso in roccia, vista a valle dell'attraversamento.

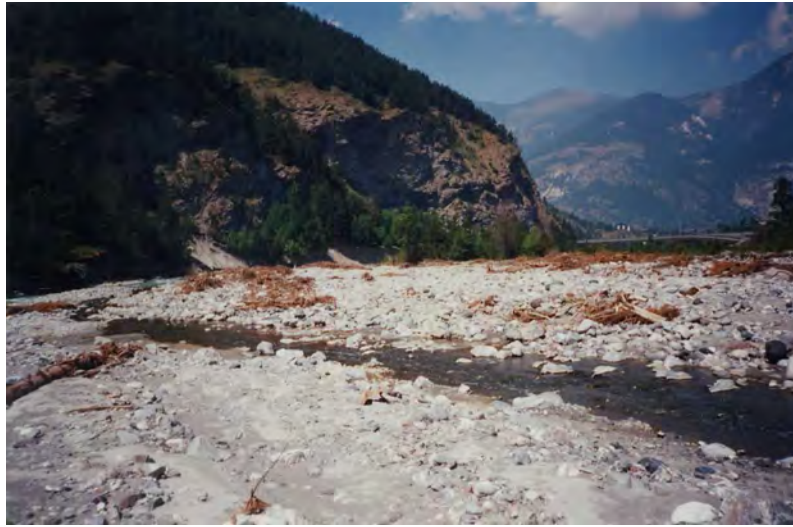
FOTO 33a- Dora Riparia ad Oulx a monte viadotto S.S. n. 24: tratto d'asta sovralluvionata.

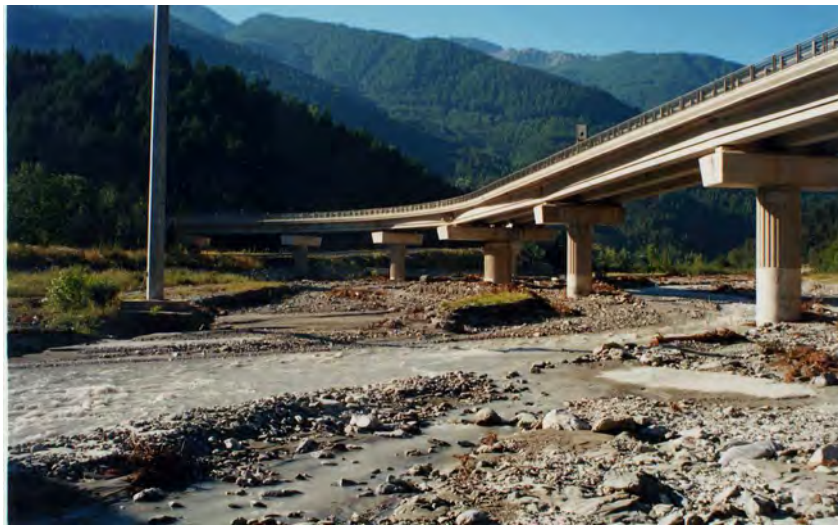
FOTO 34a- Dora Riparia ad Oulx; viadotto S.S. n. 24: canali di erosione aperti nel piazzale del ex cantiere per l'edificazione dell'attraversamento.

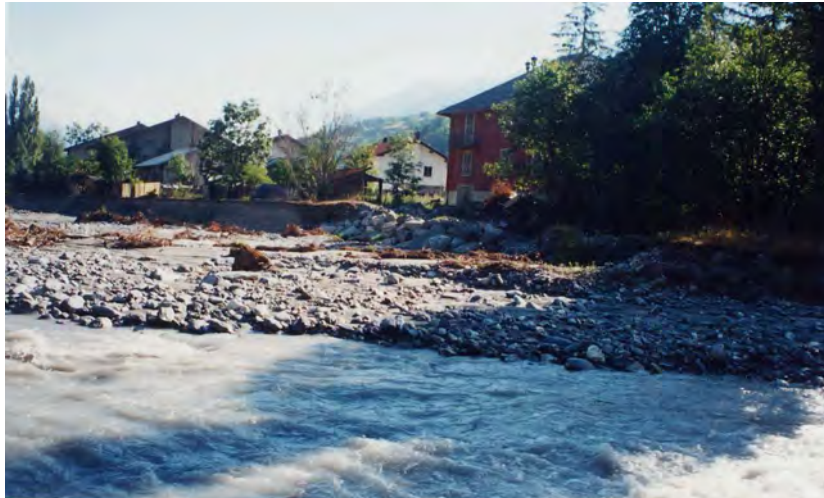
FOTO 35a- Dora Riparia ad Oulx: scogliera realizzata durante la piena di giugno per tamponare l'erosione in sponda destra nel punto d'intestazione del muro di difesa (a valle continuo entro l'abitato).

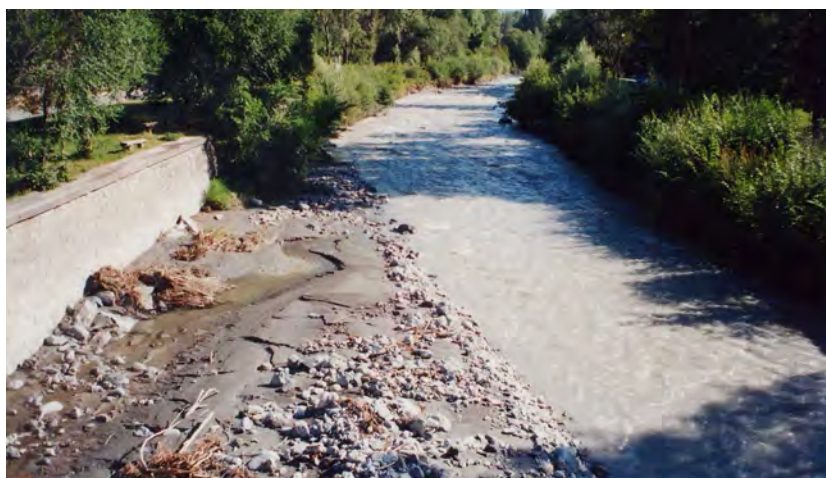
FOTO 37a- Dora Riparia ad Oulx: vista del tratto d'alveo a valle del ponte a monte dell'abitato.

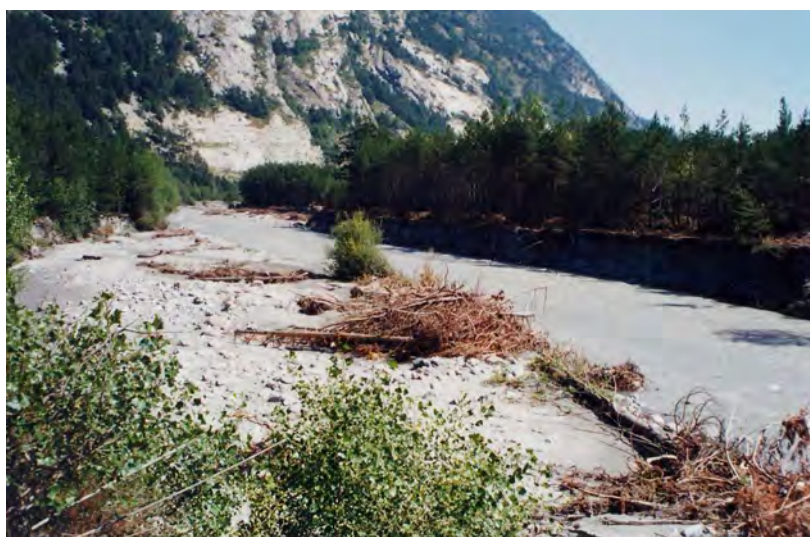
FOTO 38a- Dora Riparia ad Oulx: vista dell'alveo immediatamente a monte della confluenza della Dora di Bardonecchia. Il tratto d'asta presenta una forte erosione di entrambe le sponde.
