**Evento alluvionale del 27-30 aprile 2000**

**Descrizione degli effetti al suolo**

**1.7 Censimento dei danni**

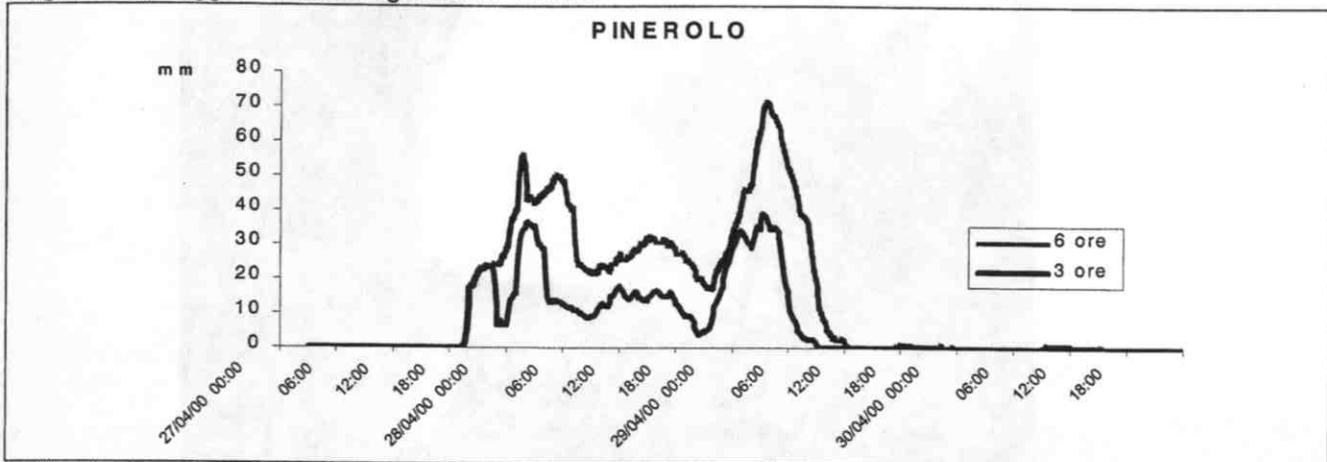
Figura 42: Piogge cumulate registrate a Talucco

Una migliore descrizione dell'andamento dell'evento pluviometrico nelle valli del Chisola e del Sangone è desumibile in figura 42 che riporta un ietogramma tipico. Si nota immediatamente che le piogge sono concentrate in due momenti successivi di durata di 6 ore circa, il secondo, in particolare, avvenuto nelle prime ore del mattino del 29, è la causa che ha provocato l'esondazione. Questa particolare distribuzione temporale delle precipitazioni ha senz'altro aggravato la risposta di piena del torrente Noce.
