TRATTO:
BO03100

ELABORATO: 02H
Schede dell'assetto ecologico-ambientale nella situazione attuale

CORSO D'ACQUA:
Fiume Bormida

Caratterizzazione dell'uso del suolo e dell'assetto ecologico-ambientale

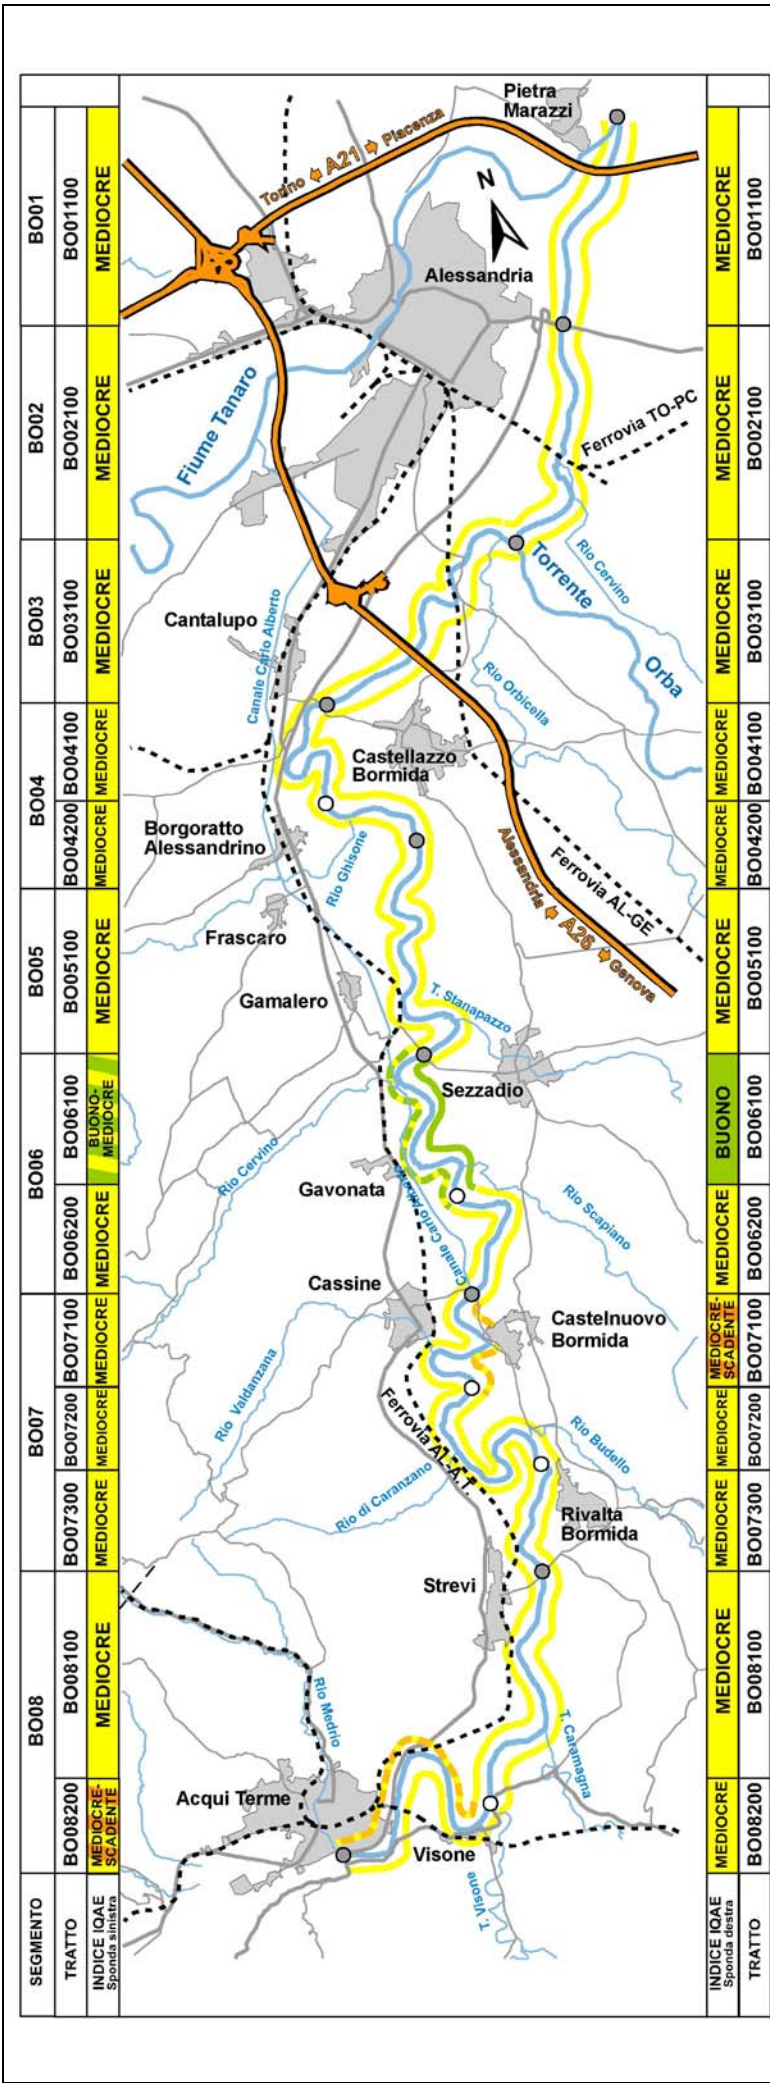
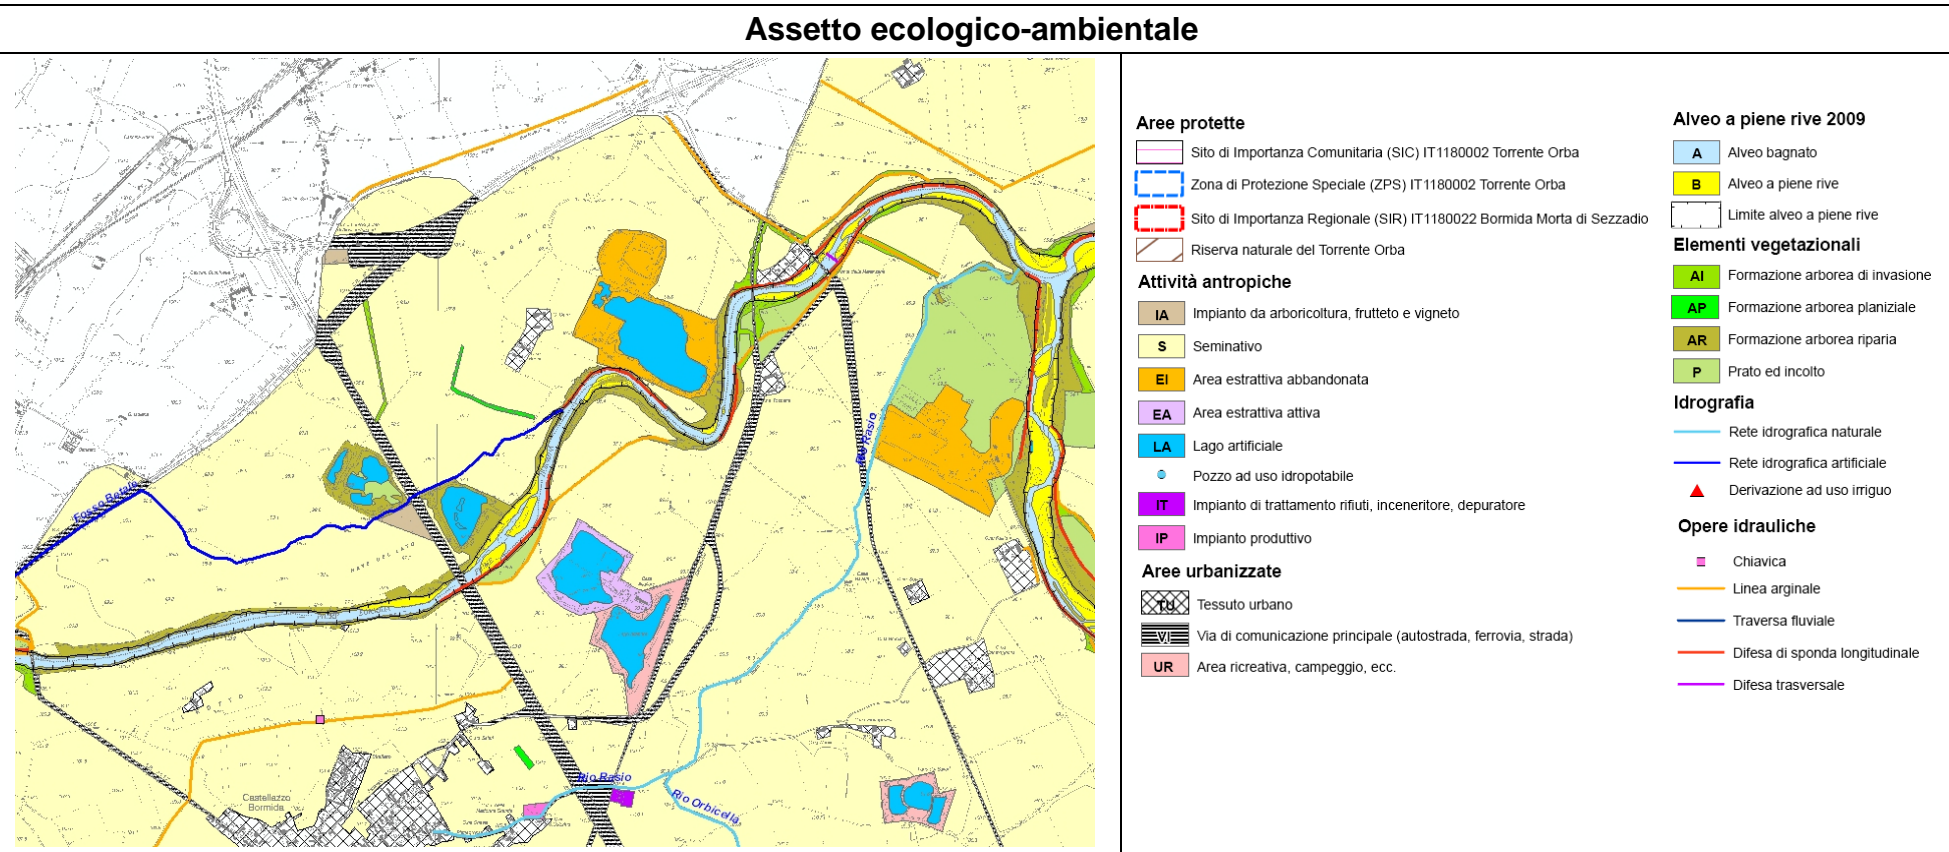
GENERALITA'
Segmento: BO03
Tratto: BO03100 da sez. 13m (prog. PAI km 168,7) a sez. 08 (prog. PAI km 175,8)
Località: Cantalupo
Lunghezza tratto (m): 6.100

ASSETTO ECOLOGICO-AMBIENTALE ATTUALE
A monte dell'autostrada l'alveo è rettilineo, quindi fino alla confluenza dell'Orba forma una serie di meandri pronunciati. La sezione appare decisamente incassata e delimitata da ripide scarpate alberate. Per lo più manca una vera e propria fascia riparia, con la sola eccezione dei lobi di meandro, dove permangono alcune limitate piane alluvionali coperte da boschi a salici e pioppi. L'alveo è quindi caratterizzato dalla presenza di lunghi tratti a correntini, con flusso laminare, che si alternano a sporadici raschi. Anche la presenza di barre ciottolose è saltuaria e limitata ad alcuni settori molto circoscritti. Le sponde esterne delle anse sono fissate da primate in gran parte rivegetate. Le aree agricole, per lo più a seminativi, giungono praticamente fino ai bordi delle scarpate che delimitano l'alveo attivo. In questo settore sono presenti numerose aree estrattive, sia attive che abbandonate con annessi laghi di cava. I centri urbani principali si trovano invece in posizione decisamente più arretrata, a poco meno di 1 km di distanza dall'alveo attivo.
